PROCES VERBAL DE CONSTAT DE DESCRIPTION SUR SAISIE IMMOBILIERE

CONSTAT du 9 Février 2016

Procéder à la description de la maison dépendant d'un ensemble immobilier sis au Thillay (Val d'Oise) 71, Avenue du Maréchal Bessières, cadastré section AB n°24 dont est propriétaire Monsieur Mehmet KORKMAZYIGIT et Madame Zulfisiyah KORKMAZYIGIT née EGILMEZ ainsi qu'il est plus amplement décrit audit commandement.

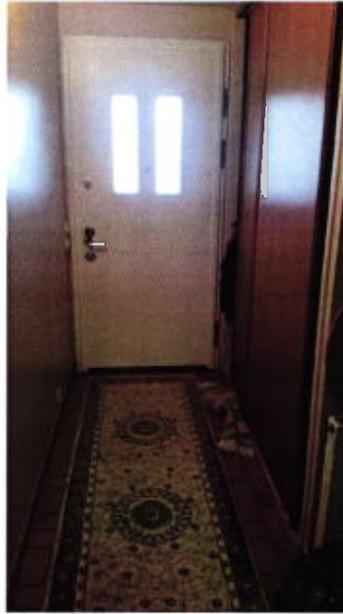
- Une entrée :

La porte d'entrée qui permet d'y accéder est à l'état neuf.

Le carrelage recouvrant le sol est en parfait état.

Les peintures des murs et du plafond sont à l'état neuf.

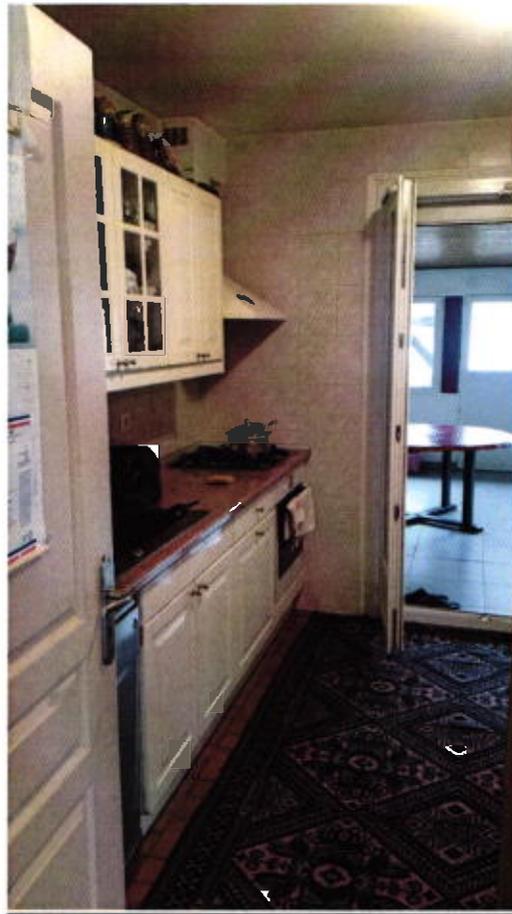
- **La cuisine face à l'entrée :**

La porte d'entrée qui permet d'y accéder est à l'état neuf.

Le carrelage recouvrant le sol et de protection des murs est à l'état neuf.

Les peintures sont à l'état neuf.

- Un évier en matériau composite à un bac intégré dans un ensemble de placards de rangement aux portes et plans de travail assortis à l'état neuf ;
- Un point lumineux central.

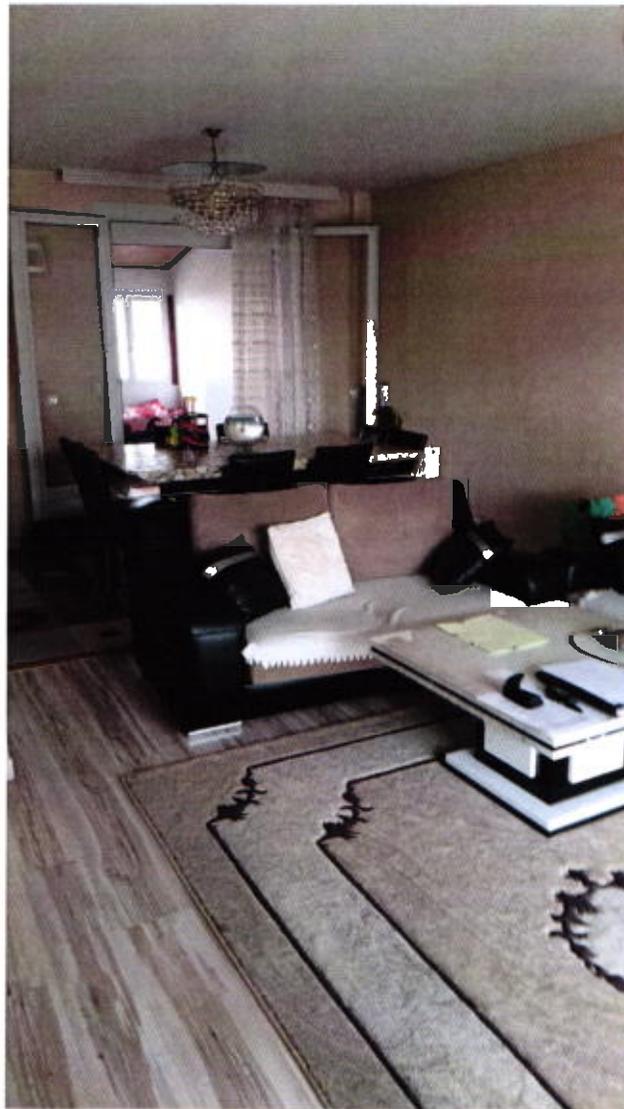
- **Une salle de séjour à droite de l'entrée :**

Le parquet flottant recouvrant le sol et la peinture des murs et du plafond sont à l'état neuf.

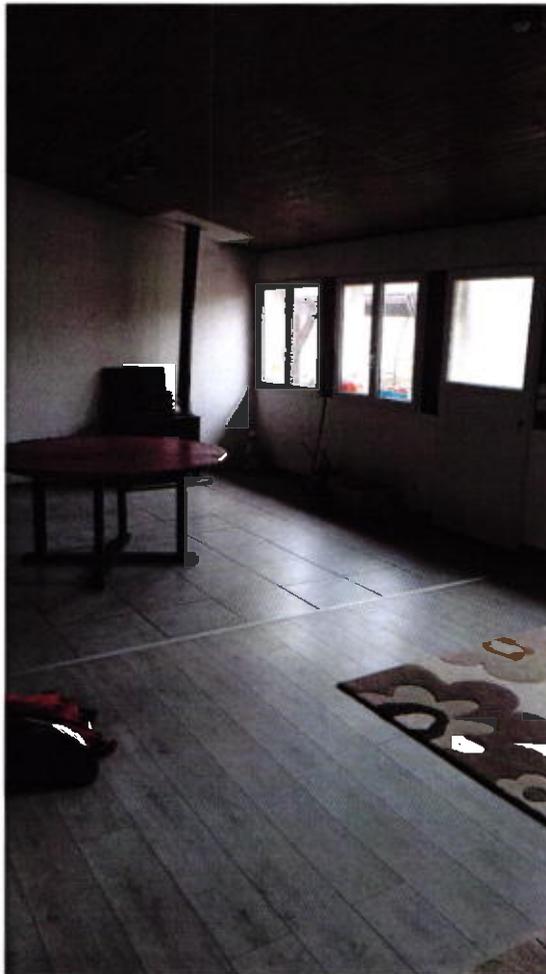
- **La pièce à vivre :**

Le parquet flottant recouvrant le sol est à l'état neuf.

Les peintures des murs sont en bon état.

Les lambris recouvrant le plafond sont en bon état.

- Quatre fenêtres à châssis PVC double vitrage en parfait état.
- Deux points lumineux centraux.
- Une porte conduisant vers le jardin, à châssis PVC et double vitrage.

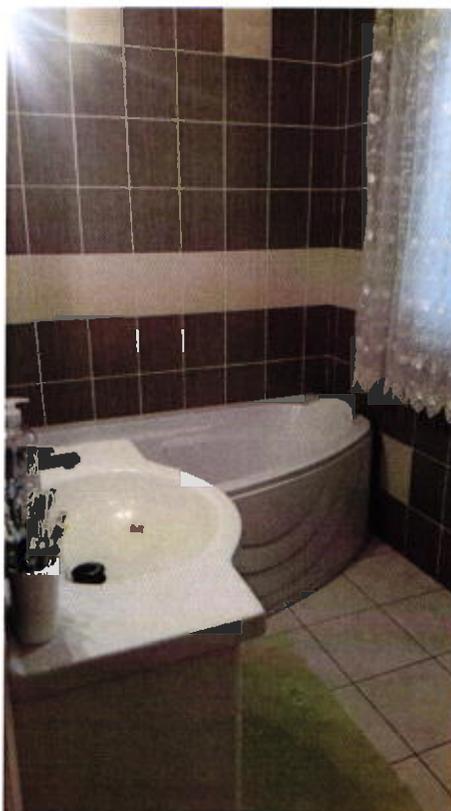
- **Une salle de bains à gauche dans le dégagement d'entrée :**

La porte qui permet d'y accéder est en bon état.

Le carrelage du sol et les faïences murales sont en bon état.

Les peintures murales et du plafond sont en bon état.

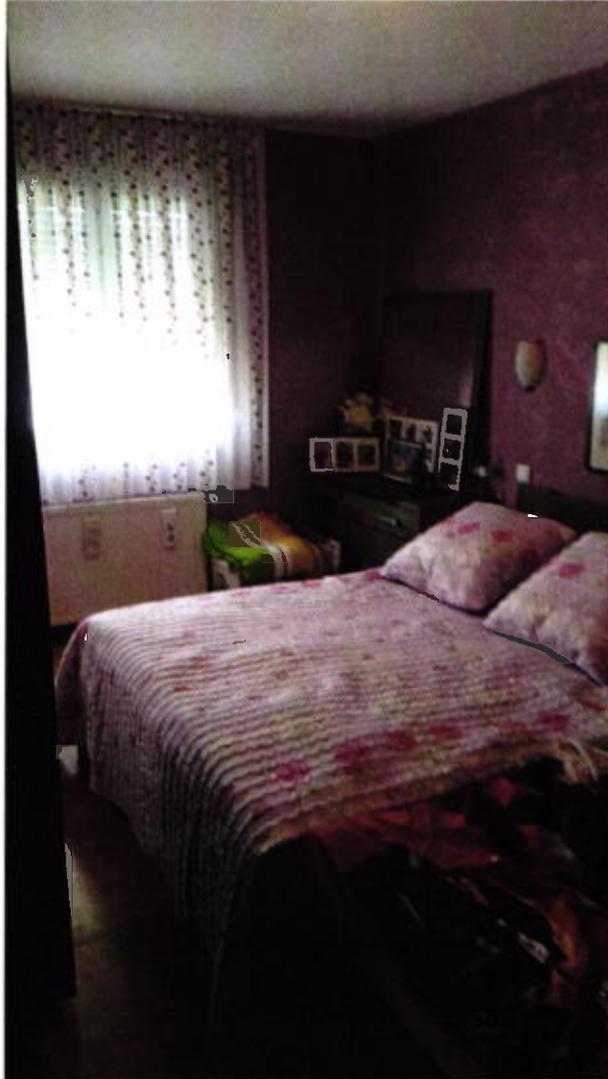
- **Une chambre à gauche dans le dégagement d'entrée :**

La porte qui permet d'y accéder est en bon état.

Le parquet flottant recouvrant sol est en parfait état.

La tapisserie des murs et la peinture du plafond sont en bon état.

- Une fenêtre à châssis bois double vitrage en parfait état.
- Un radiateur de chauffage.

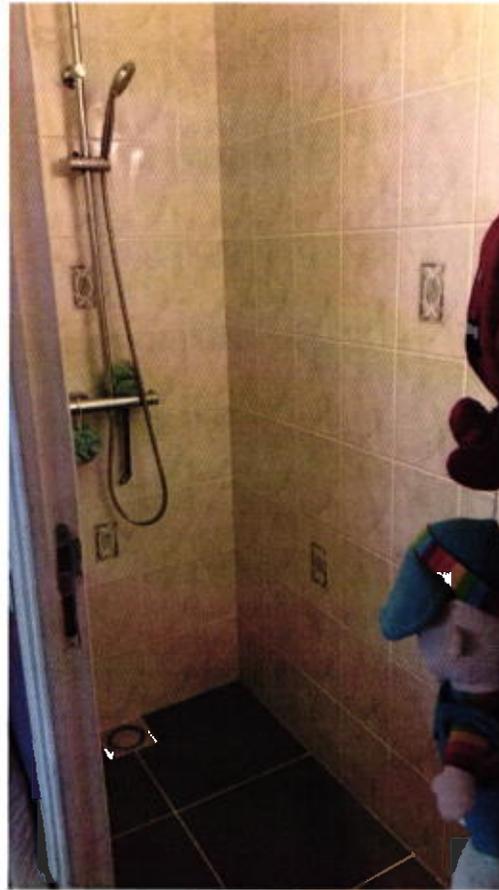
- **Une salle de bains :**

La porte qui permet d'y accéder est en parfait état.

Le carrelage recouvrant le sol et les faïences murales sont en parfait état.

Les peintures murales et de plafond sont en parfait état.

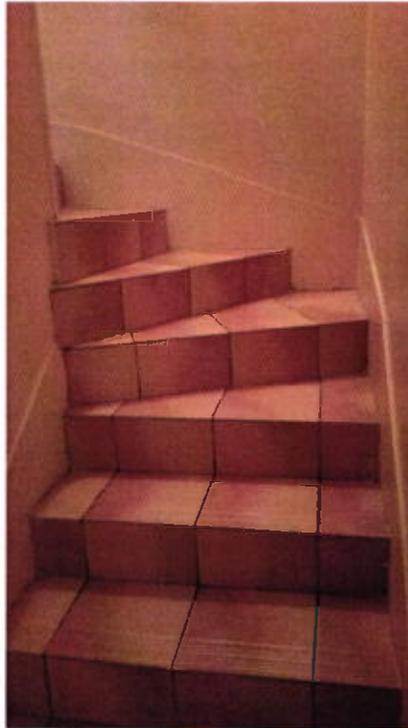
- Les toilettes :

Le revêtement du sol et la peinture des murs et du plafond est en parfait état.

L'escalier qui conduit au 1^{er} étage et dont les marches sont recouvertes de carrelage est en parfait état.

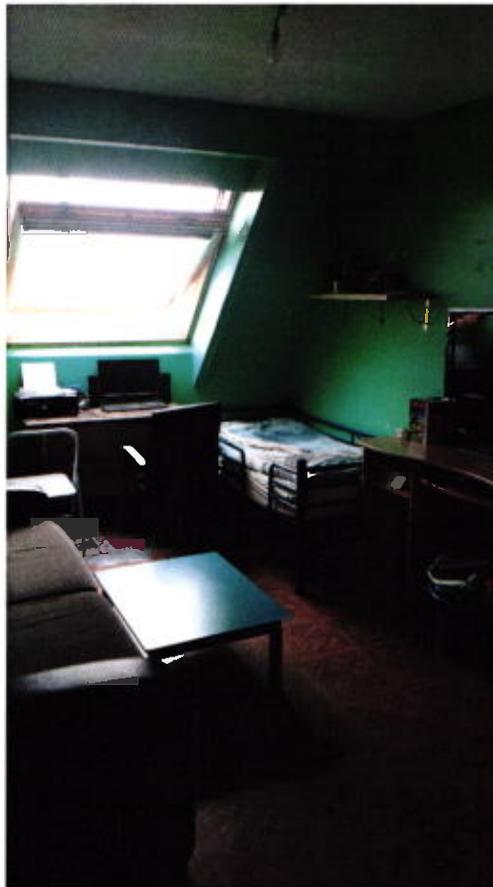
- **Une 1^{ère} chambre à droite dans le dégagement :**

La porte qui permet d'y accéder est en parfait état.

Le linoleum recouvrant le sol est en bon état.

Les peintures des murs et du plafond sont en bon état.

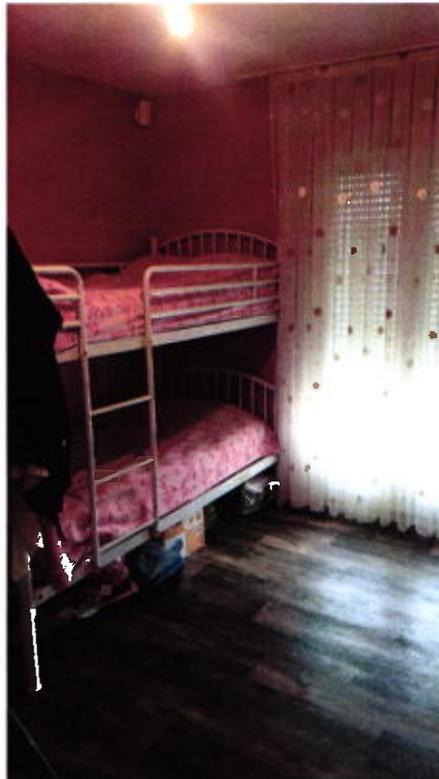
- Une 2^{ème} chambre à droite dans le dégagement :

La porte qui permet d'y accéder est en parfait état.

Le linoleum recouvrant le sol est en bon état.

Les peintures des murs et du plafond sont en bon état.

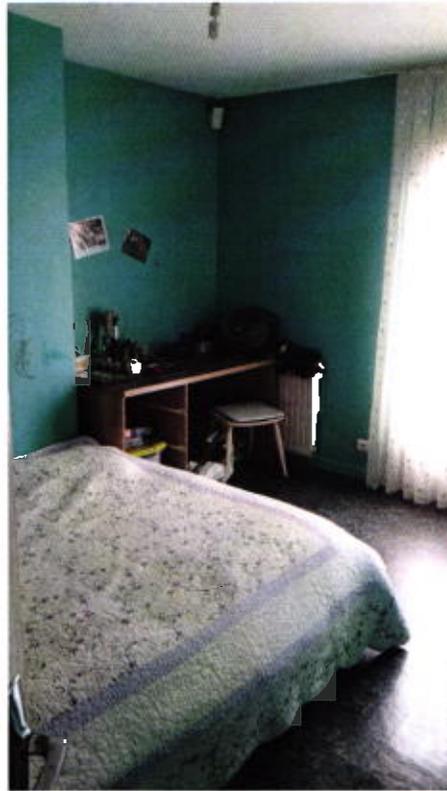
- Une 3^{ème} chambre à droite dans le dégagement :

La porte qui permet d'y accéder est en parfait état.

Le linoleum recouvrant le sol est en bon état.

Les peintures des murs et du plafond sont en bon état.

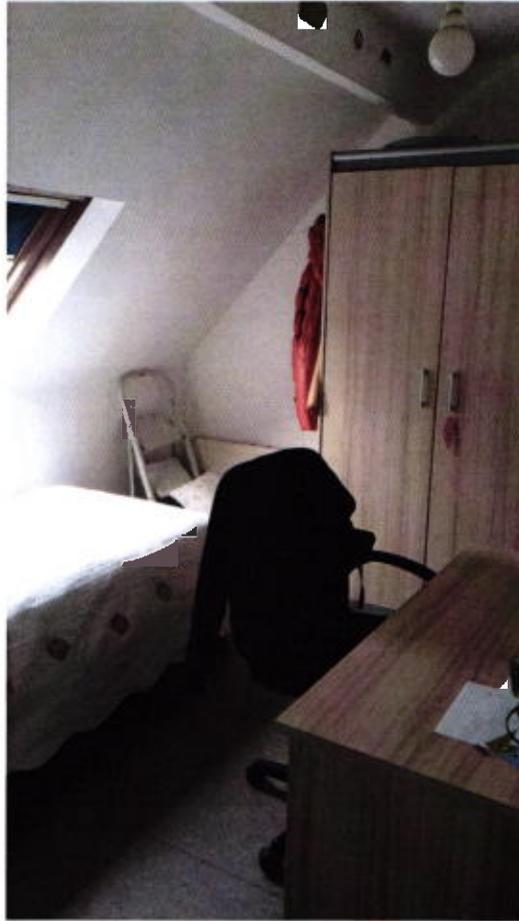
- **Une 4^{ème} chambre à droite dans le dégagement :**

La porte qui permet d'y accéder est en parfait état.

Le linoleum recouvrant le sol est en bon état.

Les peintures des murs et du plafond sont en bon état.

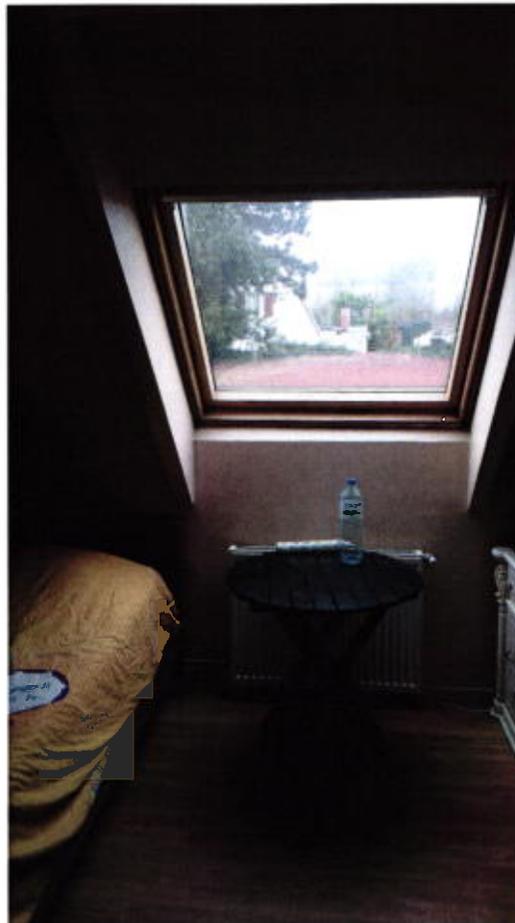
- Une 5^{ème} chambre à droite dans le dégagement :

La porte qui permet d'y accéder est en parfait état.

Le linoleum recouvrant le sol est en bon état.

Les peintures des murs et du plafond sont en bon état.

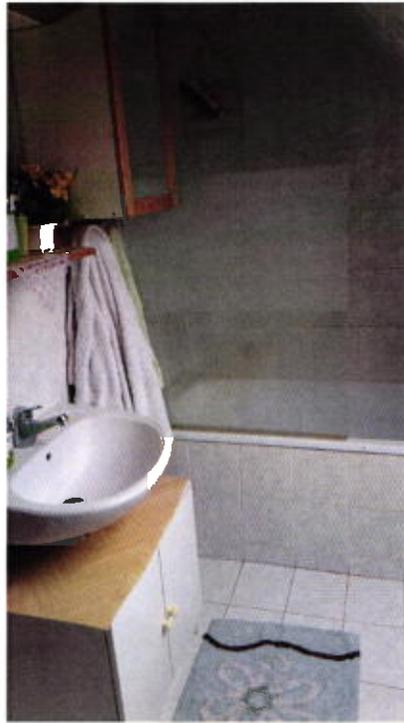
- **Une salle de bains :**

La porte qui permet d'y accéder est en parfait état.

Le carrelage recouvrant le sol et les faïences murales sont en parfait état.

Les peintures murales et de plafond sont en parfait état.

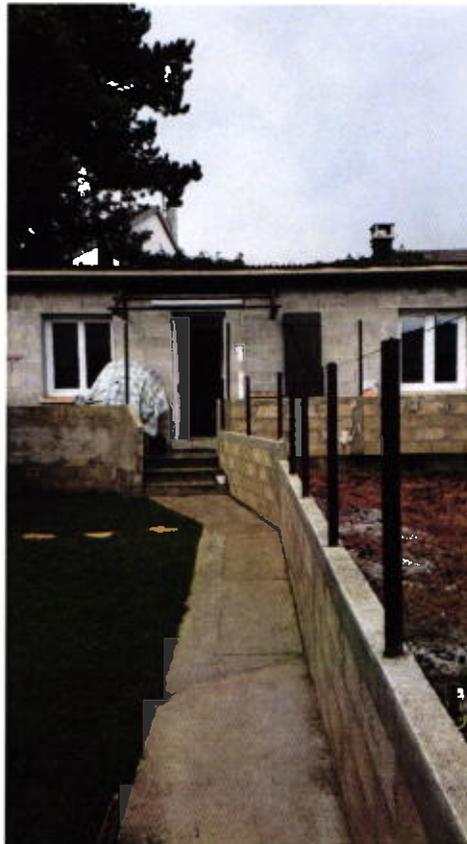
Nous nous rendons ensuite vers le deuxième bâtiment situé en fond de jardin. Il s'agit d'une petite bâtisse de plein pied composée de 3 pièces principales, une grande pièce, une petite chambre et une salle d'eau. Cette construction est en cours de rénovation et n'est pas habitée. Elle sert de remise.

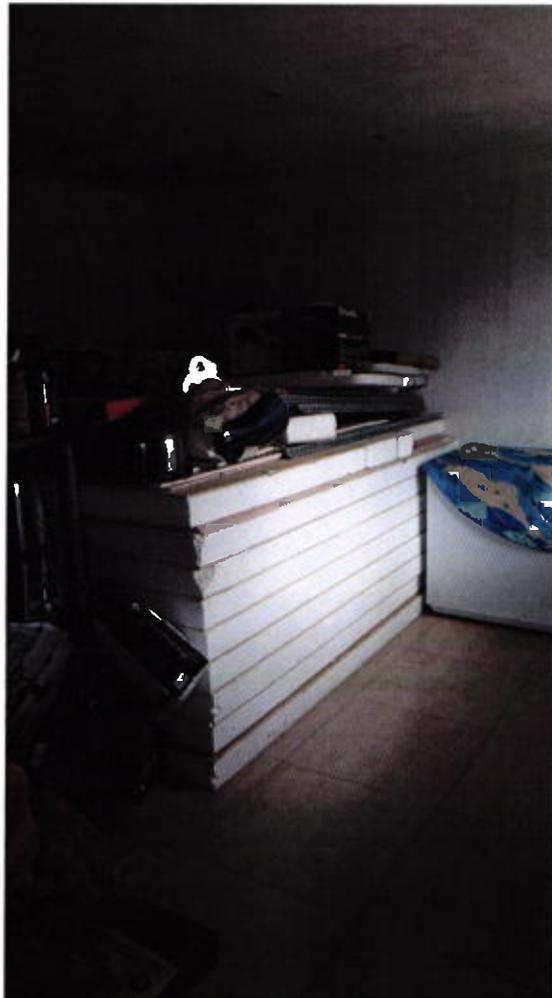
- **La pièce principale :**

Le carrelage recouvrant le sol et à l'état neuf.

Les murs sont à l'état brut.

- Une fenêtre à châssis PVC double vitrage en parfait état.
- Des spots lumineux centraux.

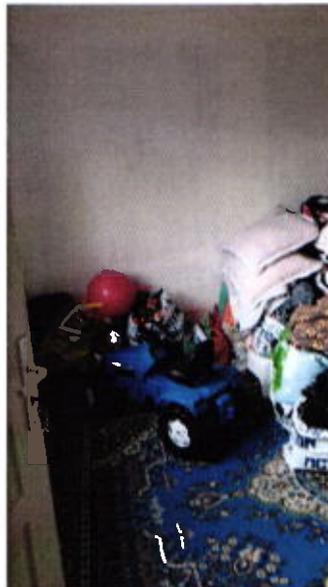
- **La chambre :**

Le carrelage recouvrant le sol et à l'état neuf.

Les murs sont à l'état brut.

- Une fenêtre à châssis PVC double vitrage en parfait état.
- Un point lumineux central.

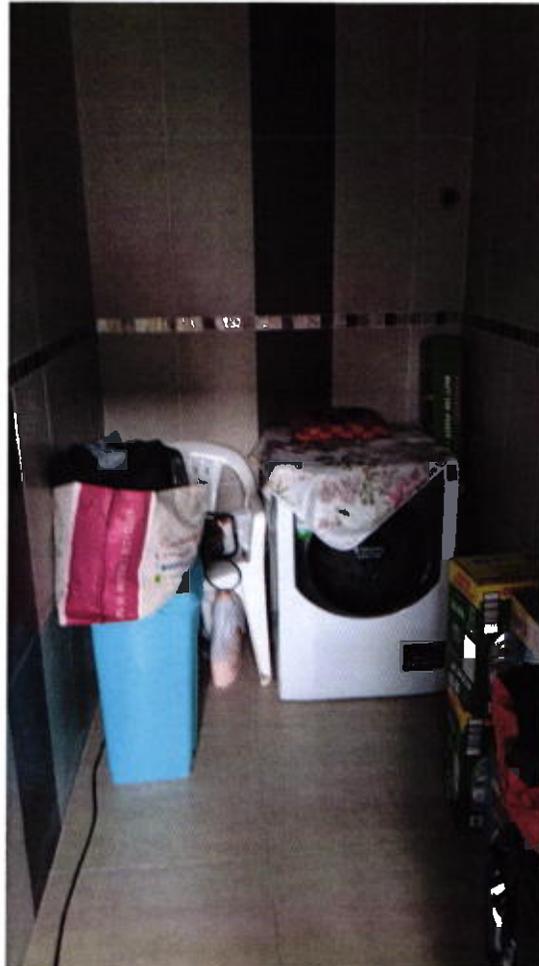
- **Une salle de bains :**

Le carrelage recouvrant le sol et les faïences murales sont en parfait état.

Les peintures murales et de plafond sont à l'état neuf.
