PROCES VERBAL DE CONSTAT DE DESCRIPTION SUR SAISIE IMMOBILIERE

CONSTAT du 9 Février 2016

Procéder à la description de la maison dépendant d'un ensemble immobilier sis au Thillay (Val d'Oise) 71, Avenue du Maréchal Bessières, cadastré section AB n°24 dont est propriétaire Monsieur Mehmet KORKMAZYIGIT et Madame Zulfisiyah KORKMAZYIGIT née EGILMEZ ainsi qu'il est plus amplement décrit audit commandement.

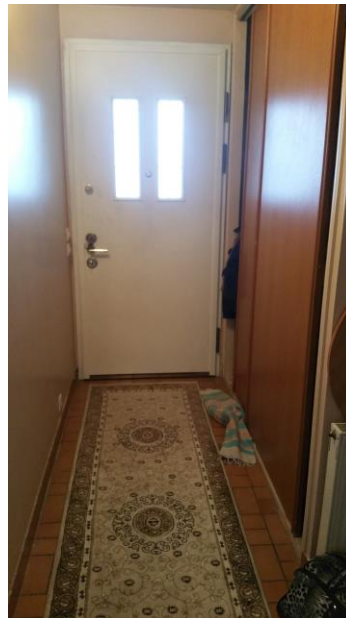
- **Une entrée :**

La porte d'entrée qui permet d'y accéder est à l'état neuf.

Le carrelage recouvrant le sol est en parfait état.

Les peintures des murs et du plafond sont à l'état neuf.

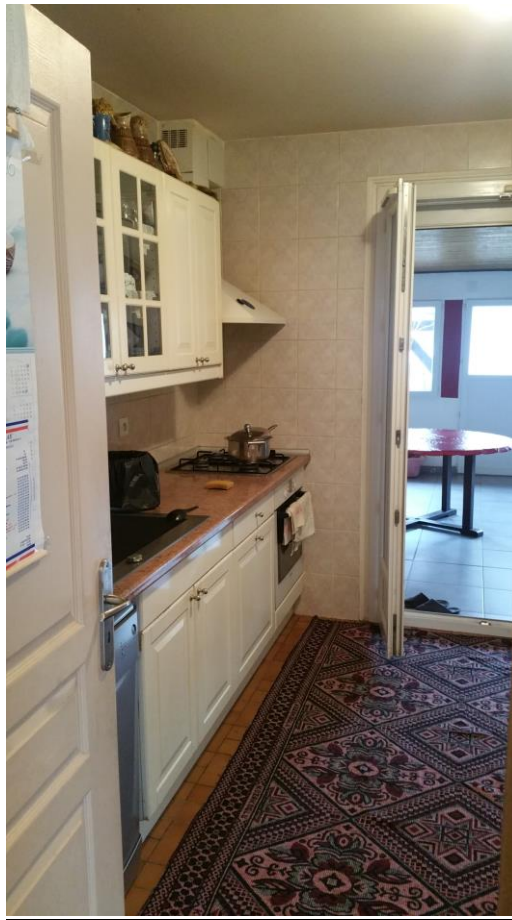
- **La cuisine face à l'entrée :**

La porte d'entrée qui permet d'y accéder est à l'état neuf.

Le carrelage recouvrant le sol et de protection des murs est à l'état neuf.

Les peintures sont à l'état neuf.

- Un évier en matériau composite à un bac intégré dans un ensemble de placards de rangement aux portes et plans de travail assortis à l'état neuf ;
- Un point lumineux central.

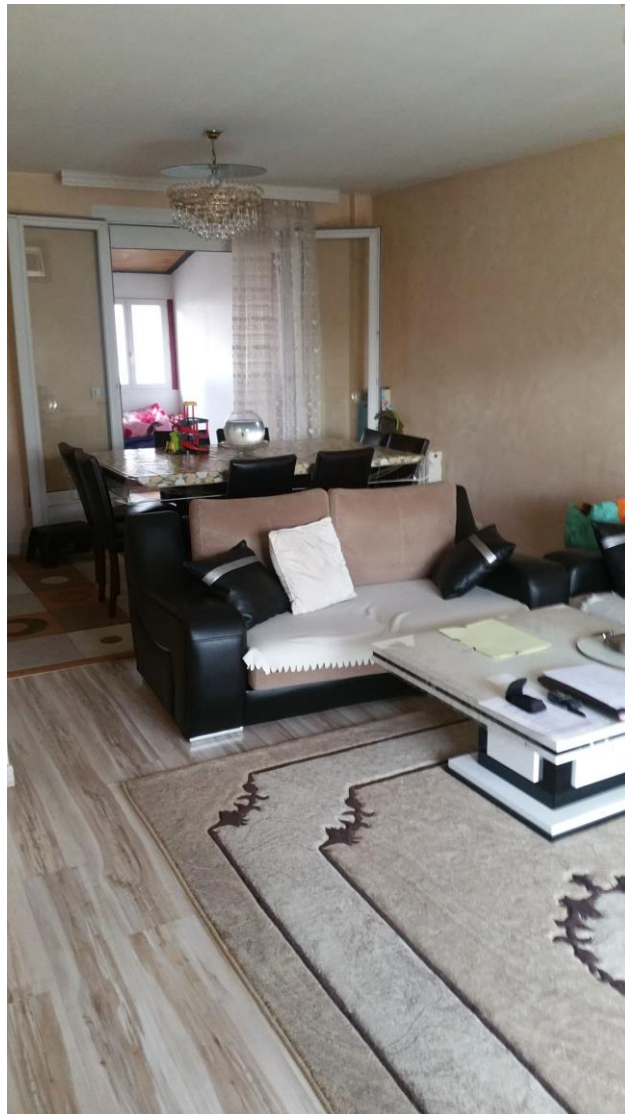
- **Une salle de séjour à droite de l'entrée :**

Le parquet flottant recouvrant le sol et la peinture des murs et du plafond sont à l'état neuf.

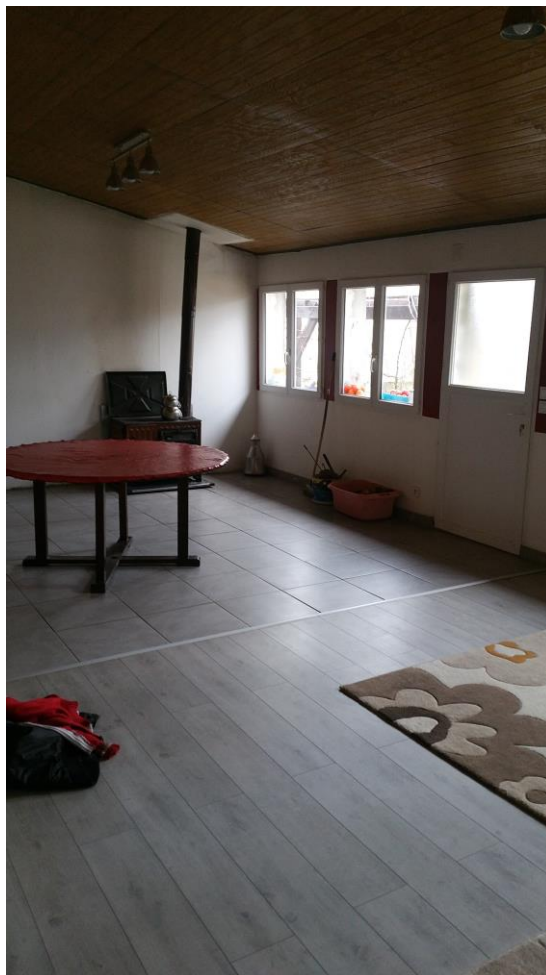
- **La pièce à vivre :**

Le parquet flottant recouvrant le sol est à l'état neuf.

Les peintures des murs sont en bon état.

Les lambris recouvrant le plafond sont en bon état.

- Quatre fenêtres à châssis PVC double vitrage en parfait état.
- Deux points lumineux centraux.
- Une porte conduisant vers le jardin, à châssis PVC et double vitrage.

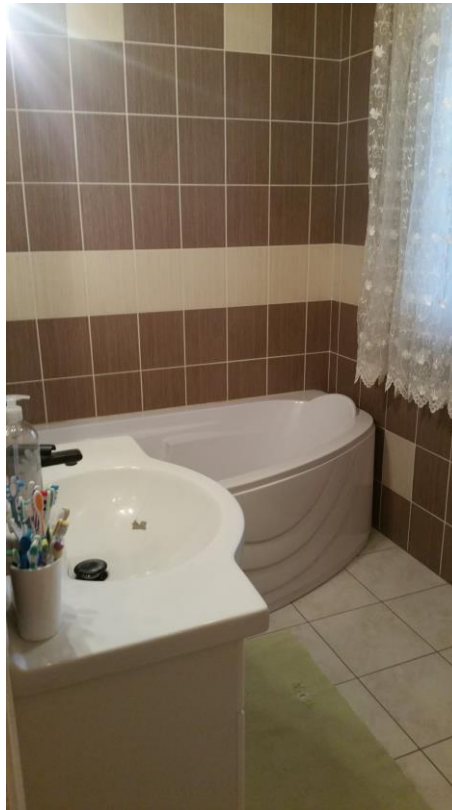
- **Une salle de bains à gauche dans le dégagement d'entrée :**

La porte qui permet d'y accéder est en bon état.

Le carrelage du sol et les faïences murales sont en bon état.

Les peintures murales et du plafond sont en bon état.

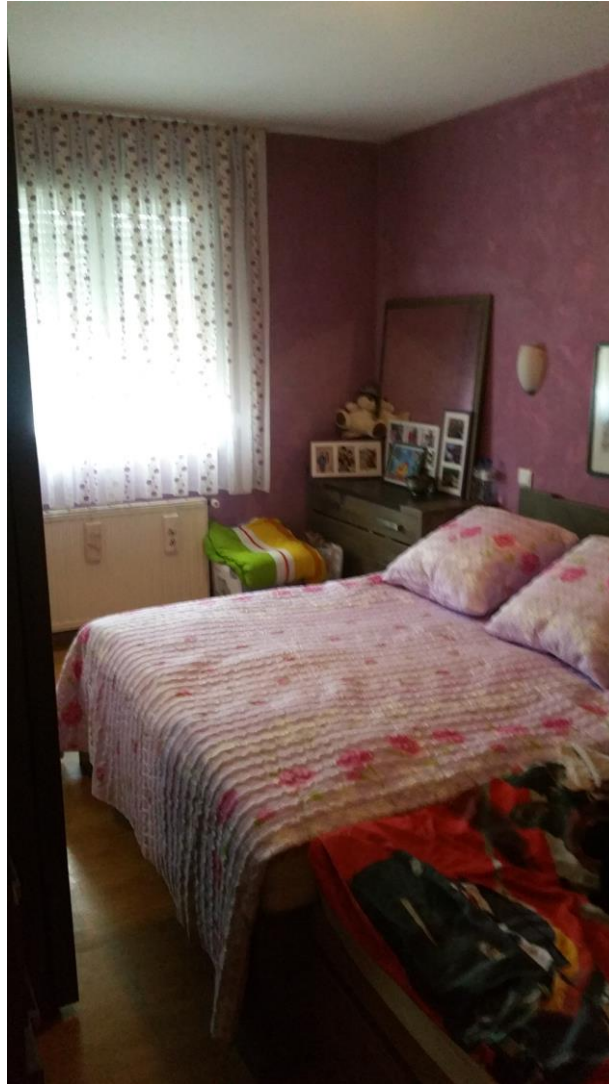
- **Une chambre à gauche dans le dégagement d'entrée :**

La porte qui permet d'y accéder est en bon état.

Le parquet flottant recouvrant sol est en parfait état.

La tapisserie des murs et la peinture du plafond sont en bon état.

- Une fenêtre à châssis bois double vitrage en parfait état.
- Un radiateur de chauffage.

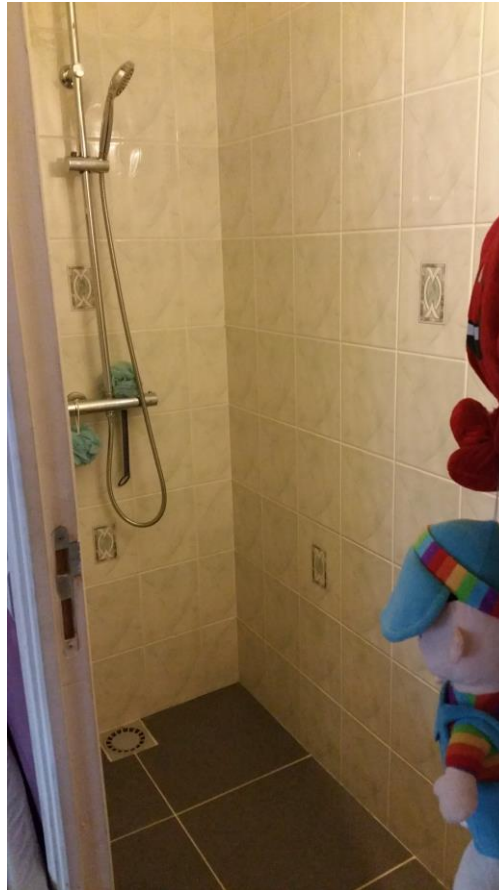
- **Une salle de bains :**

La porte qui permet d'y accéder est en parfait état.

Le carrelage recouvrant le sol et les faïences murales sont en parfait état.

Les peintures murales et de plafond sont en parfait état.

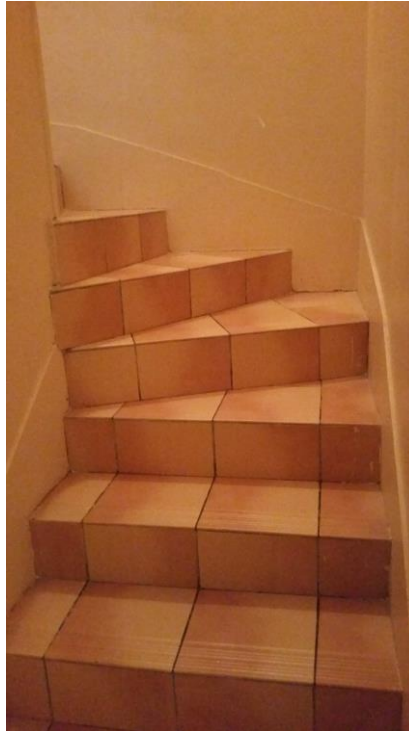
- Les toilettes :

Le revêtement du sol et la peinture des murs et du plafond est en parfait état.

L'escalier qui conduit au 1^{er} étage et dont les marches sont recouvertes de carrelage est en parfait état.

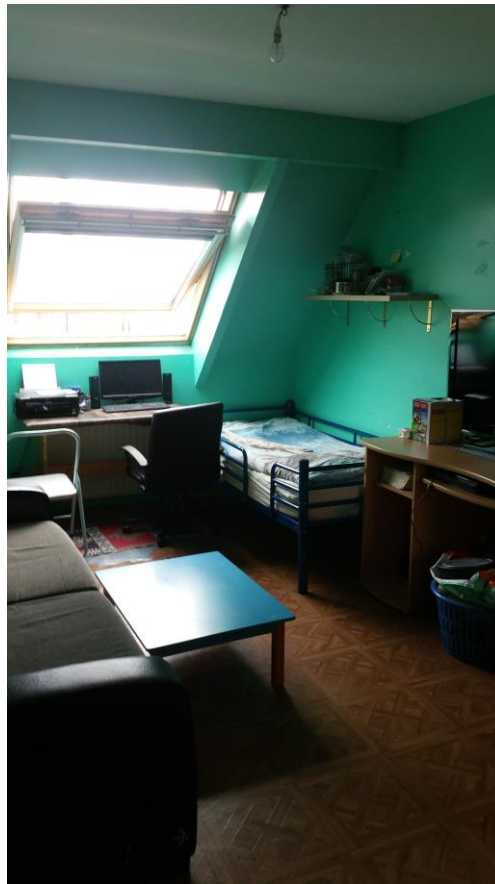
- **Une 1^{ère} chambre à droite dans le dégagement :**

La porte qui permet d'y accéder est en parfait état.

Le linoleum recouvrant le sol est en bon état.

Les peintures des murs et du plafond sont en bon état.

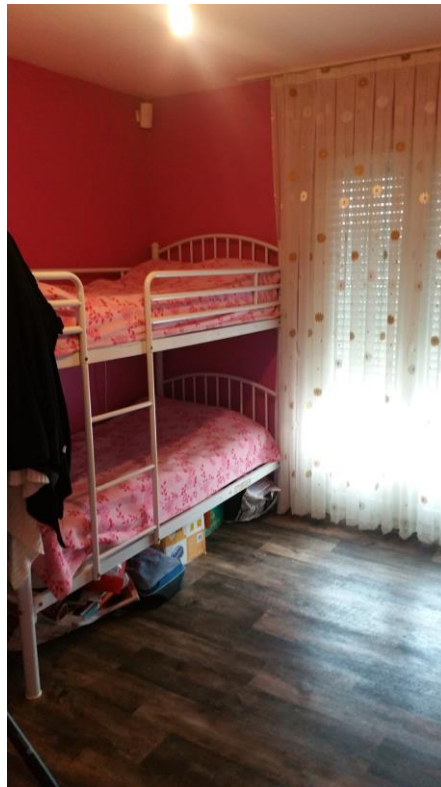
- Une 2^{ème} chambre à droite dans le dégagement :

La porte qui permet d'y accéder est en parfait état.

Le linoleum recouvrant le sol est en bon état.

Les peintures des murs et du plafond sont en bon état.

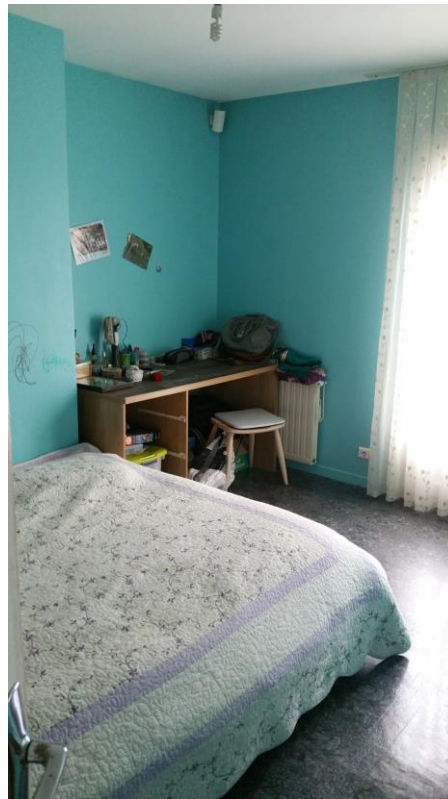
- **Une 3^{ème} chambre à droite dans le dégagement :**

La porte qui permet d'y accéder est en parfait état.

Le linoleum recouvrant le sol est en bon état.

Les peintures des murs et du plafond sont en bon état.

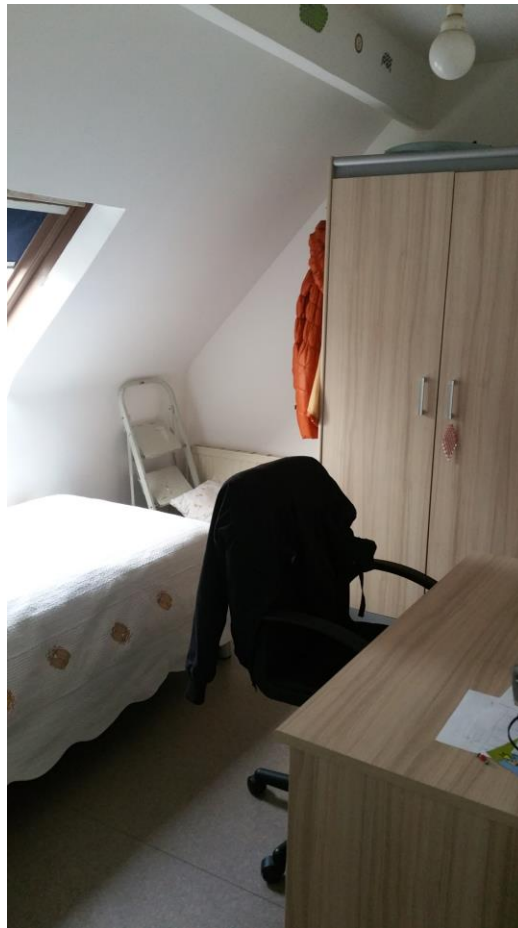
- **Une 4^{ème} chambre à droite dans le dégagement :**

La porte qui permet d'y accéder est en parfait état.

Le linoleum recouvrant le sol est en bon état.

Les peintures des murs et du plafond sont en bon état.

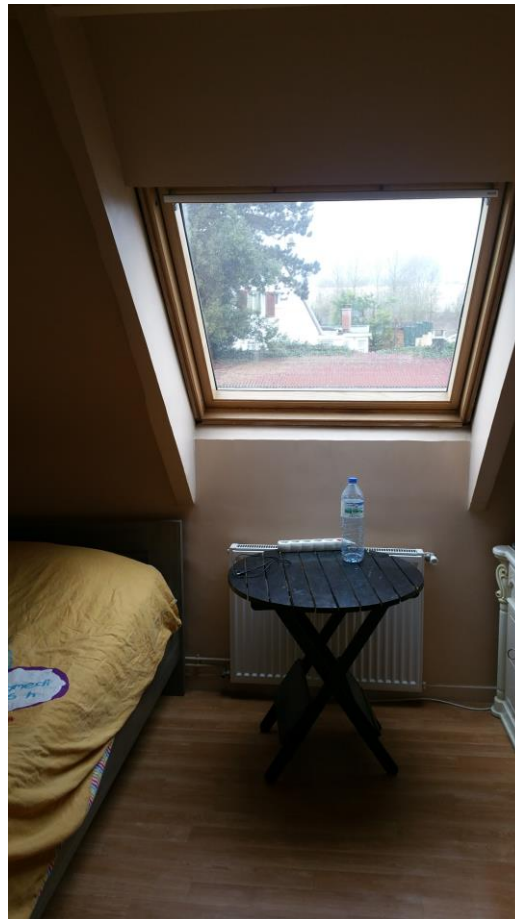
- **Une 5^{ème} chambre à droite dans le dégagement :**

La porte qui permet d'y accéder est en parfait état.

Le linoleum recouvrant le sol est en bon état.

Les peintures des murs et du plafond sont en bon état.

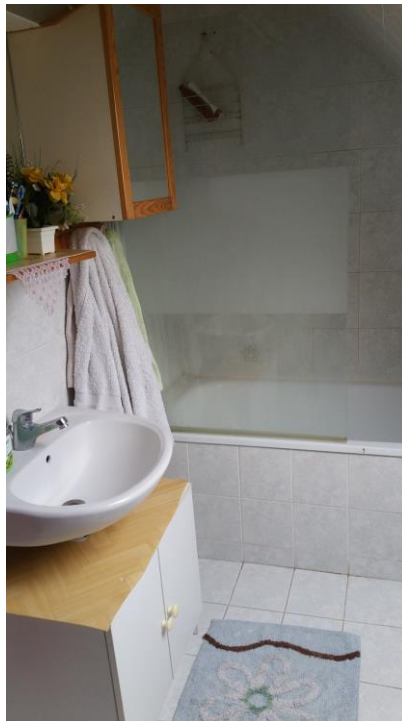
- **Une salle de bains :**

La porte qui permet d'y accéder est en parfait état.

Le carrelage recouvrant le sol et les faïences murales sont en parfait état.

Les peintures murales et de plafond sont en parfait état.

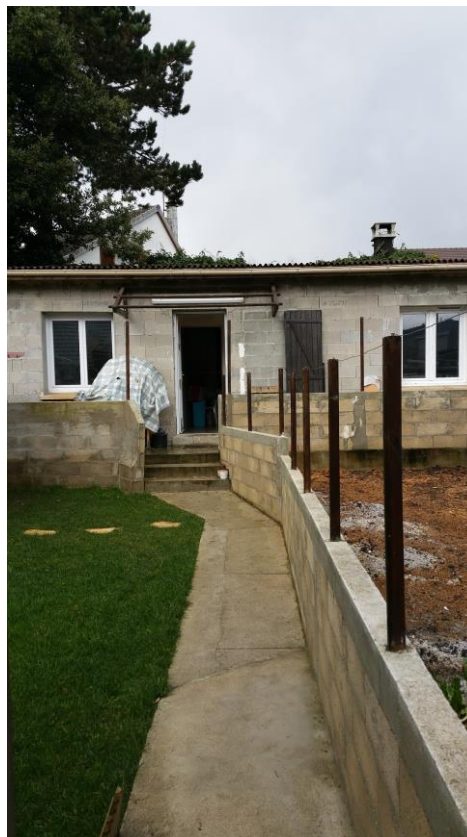
Nous nous rendons ensuite vers le deuxième bâtiment situé en fond de jardin. Il s'agit d'une petite bâtisse de plein pied composée de 3 pièces principales, une grande pièce, une petite chambre et une salle d'eau. Cette construction est en cours de rénovation et n'est pas habitée. Elle sert de remise.

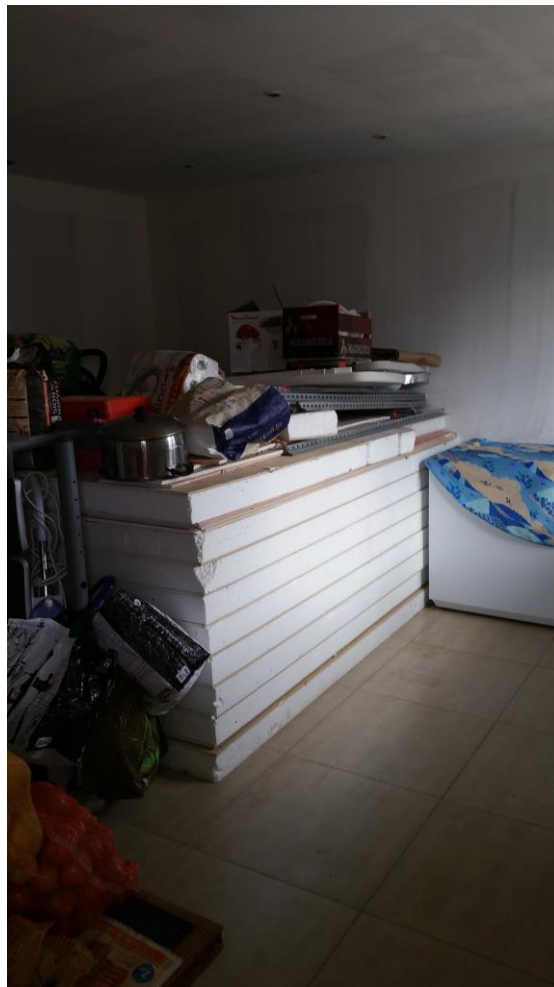
- **La pièce principale :**

Le carrelage recouvrant le sol et à l'état neuf.

Les murs sont à l'état brut.

- Une fenêtre à châssis PVC double vitrage en parfait état.
- Des spots lumineux centraux.

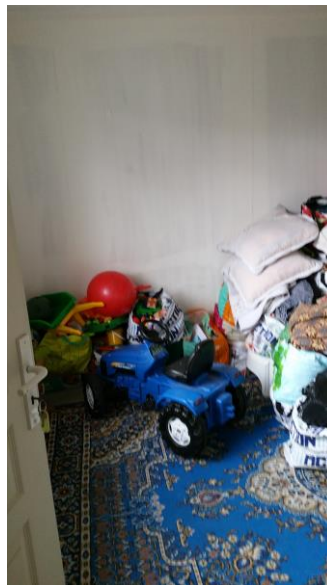
- **La chambre :**

Le carrelage recouvrant le sol et à l'état neuf.

Les murs sont à l'état brut.

- Une fenêtre à châssis PVC double vitrage en parfait état.
- Un point lumineux central.

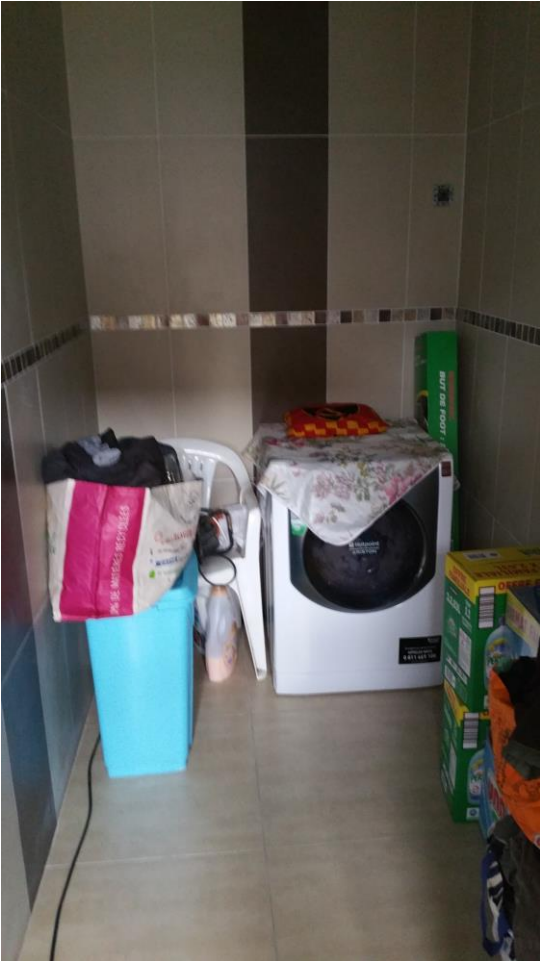
- **Une salle de bains :**

Le carrelage recouvrant le sol et les faïences murales sont en parfait état.

Les peintures murales et de plafond sont à l'état neuf.
