# PROCES VERBAL DE DESCRIPTION SUR SAISIE IMMOBILIERE

Constat du 22 Mars 2018

Déférant à cette réquisition, je me suis transportée **18 rue des Oziers – Lot 14 - Zone Vert Galant à 95310 SAINT OUEN L'AUMONE (Val d'Oise)** correspondant à l'adresse postale du bien sus désigné suite à un changement de numérotation de la rue.

Les lieux consistent en un entrepôt correspondant au lot n°14 situé au niveau du deuxième bâtiment de la parcelle depuis la rue des Oziers.

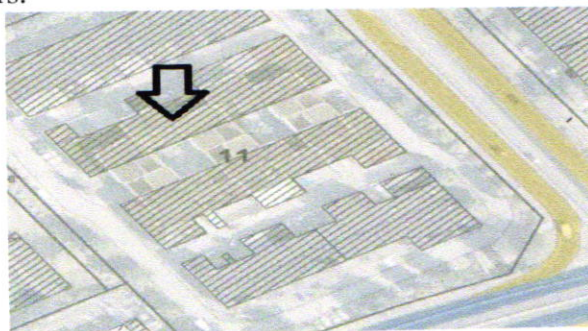
Le local est composé au rez-de-chaussée d'un atelier de quatre pièces et d'un WC, à l'étage de deux pièces et au deuxième étage d'une large pièce.

L'immeuble présente des façades à l'état d'usage. L'ensemble des menuiseries extérieures des portes et fenêtres sont également usagé.

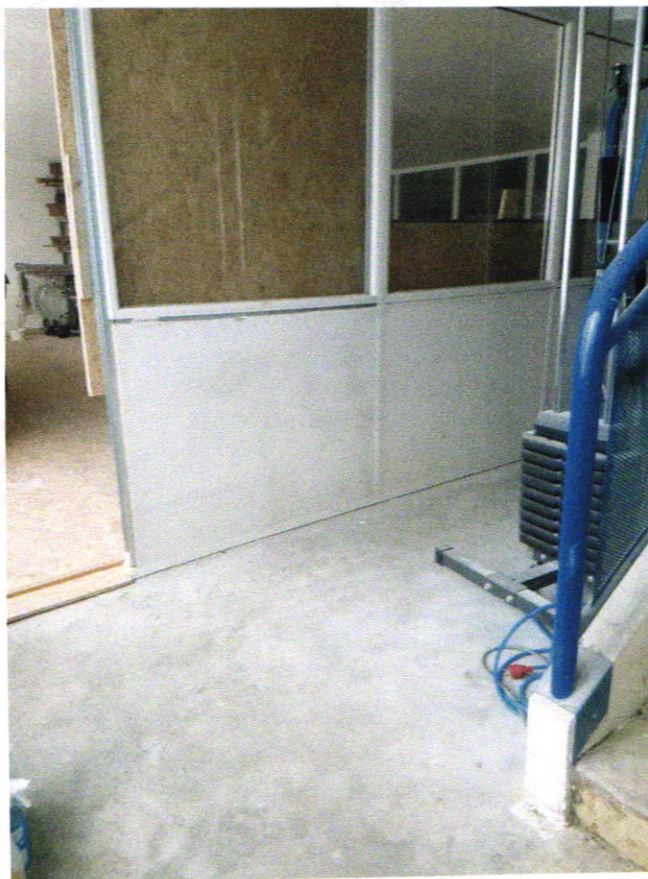
- **L'entrée :**

La porte palière qui permet d'y accéder est à l'état d'usage.

Le sol en béton est à usagé.

Les murs recouverts de fibre de verre sont en mauvais état, marqués de traces, taches et impacts.

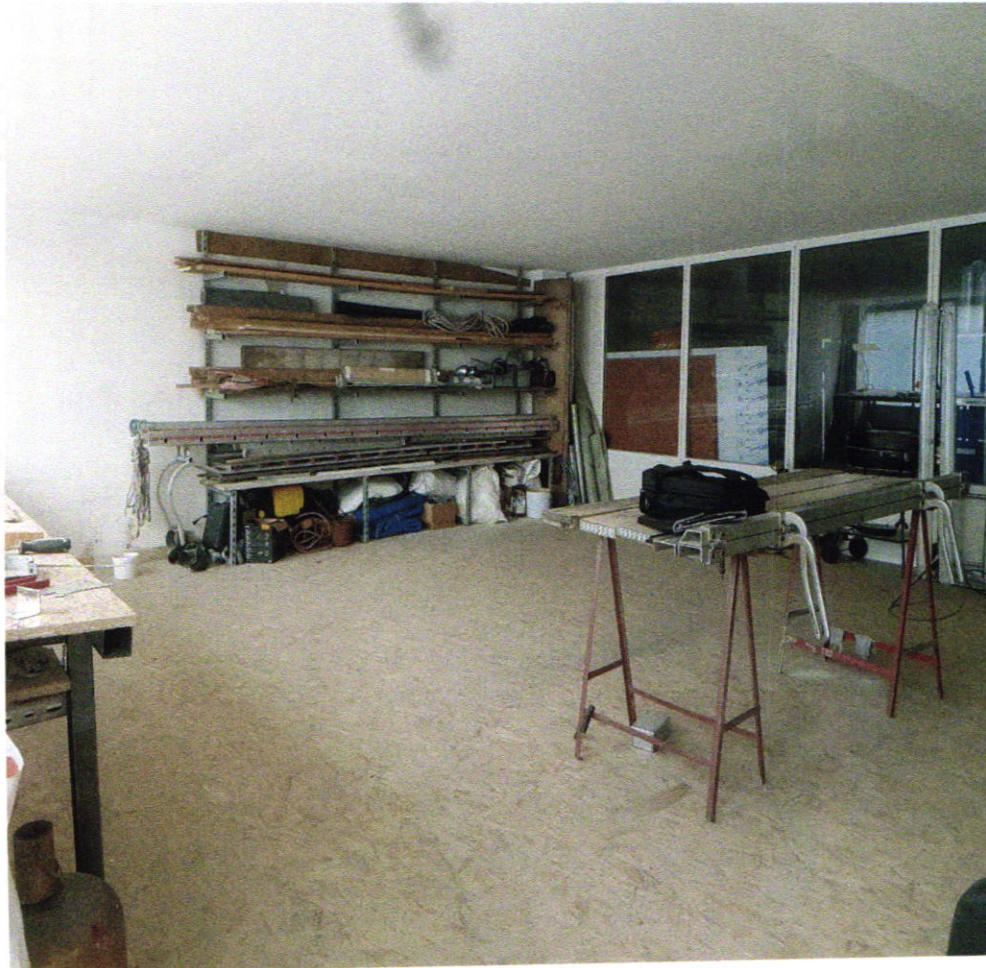
***La première pièce :***

Le sol est composé de dalle de plancher en ossature bois à l'état d'usage.

Les murs recouverts en partie de fibre de verre et en partie de peinture sont usagés, marqués de traces, taches et impacts.

La peinture du plafond est à l'état d'entretien.

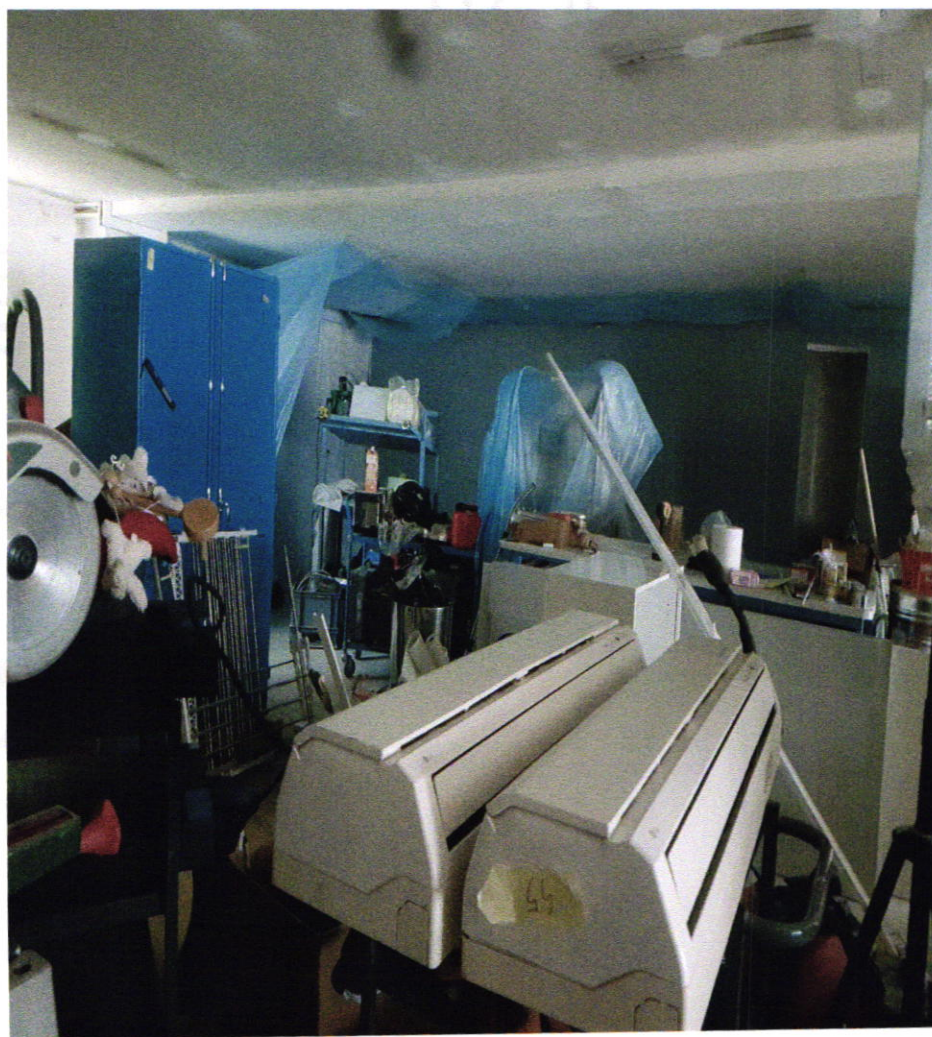
*La deuxième pièce :*

Le sol en béton est à usagé et marqué de traces de passage.

La peinture des murs est usagée, tachée et chevillée.

Celle du plafond est en mauvais état et laisse apparaître des traces d'enduit.

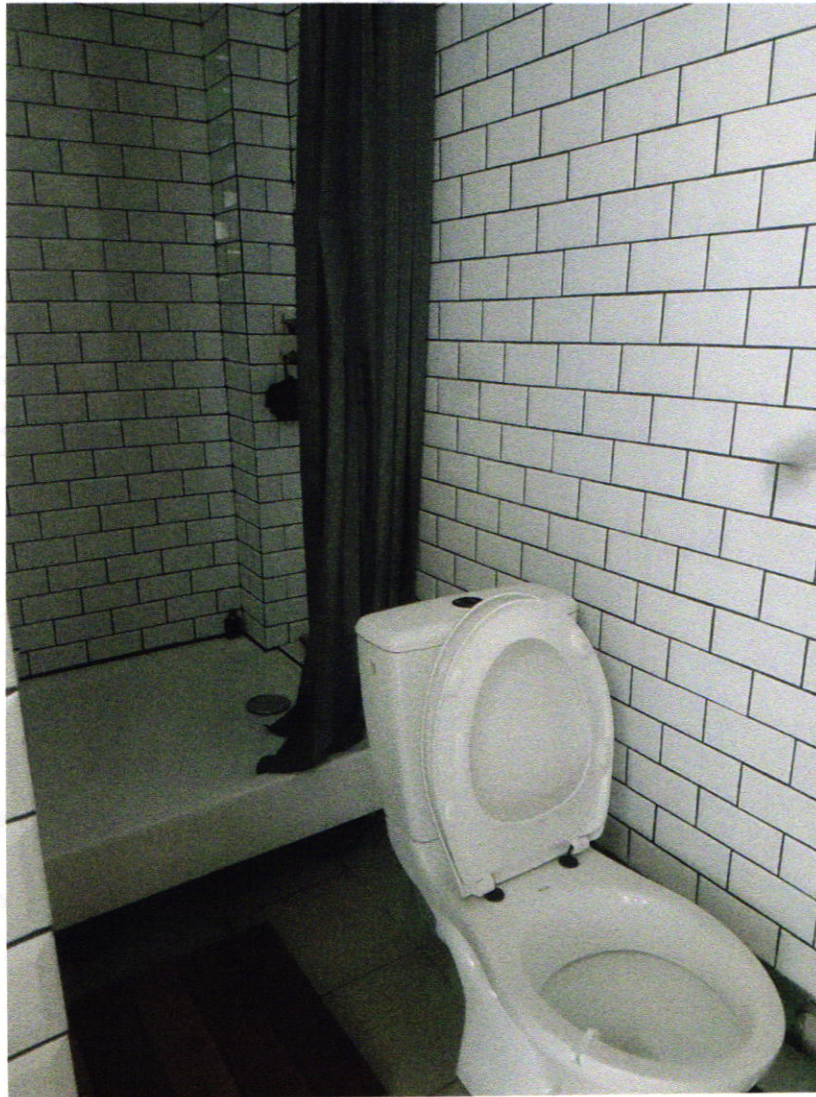
- **Les sanitaires :**

Le sol est recouvert de carrelage à l'état d'usage.

Le carrelage des murs et la peinture du plafond sont en bon état.

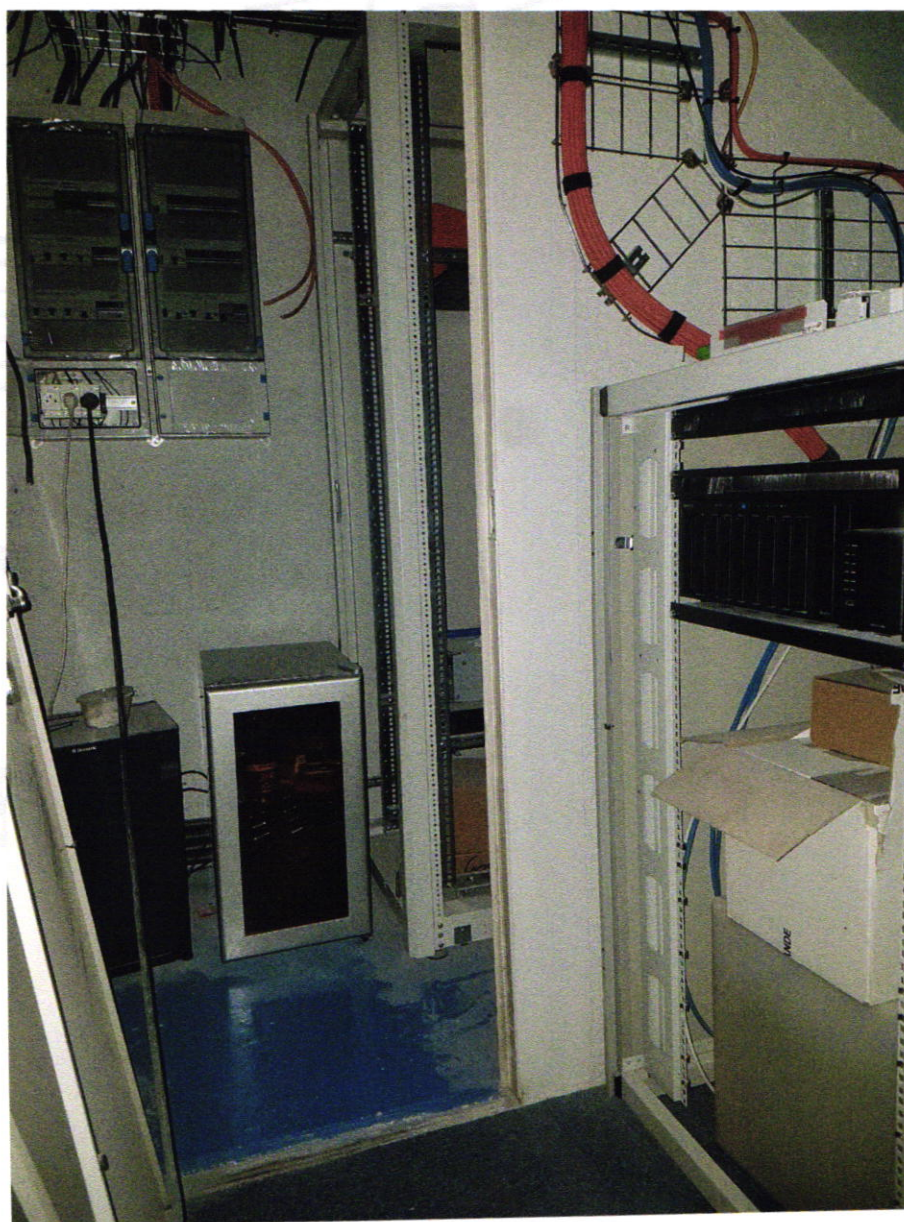
- **La première pièce de droite en entrant :**

La moquette au sol est sale.

Les peintures de l'ensemble des murs sont marquées de traces et de taches.

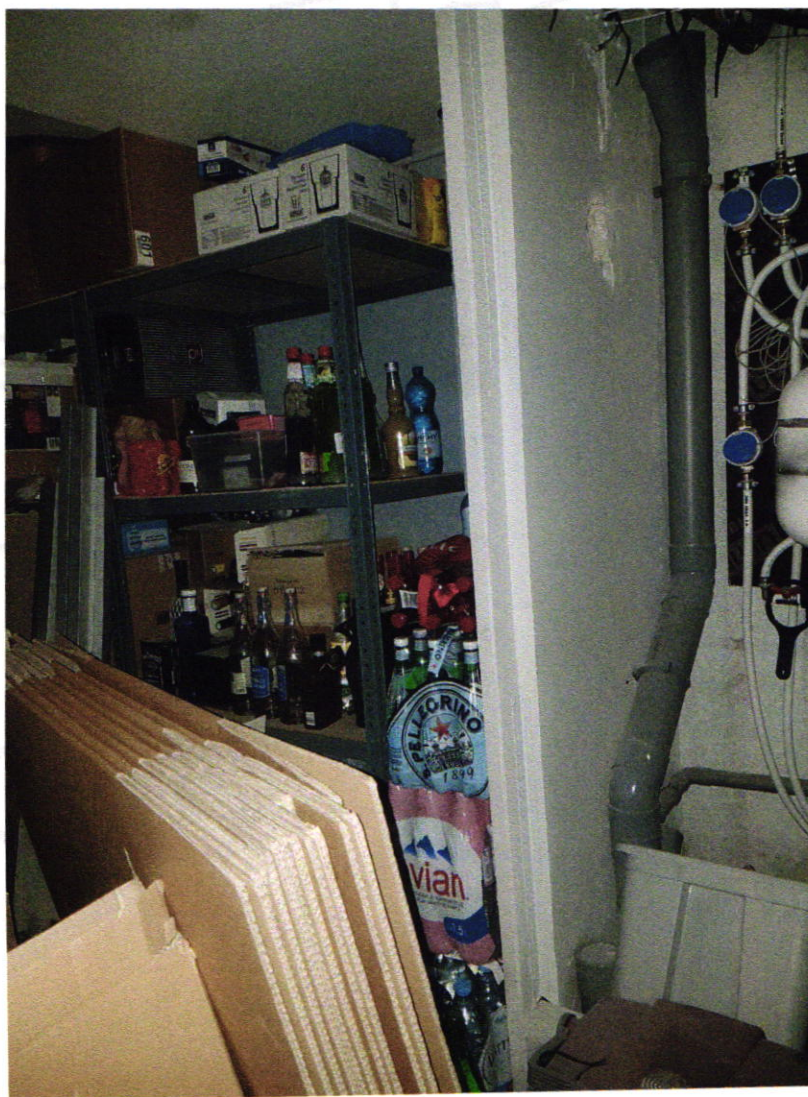
- **La deuxième pièce de droite en entrant :**

La moquette au sol est usagée.

Les peintures de l'ensemble des murs sont marquées de traces et de taches.

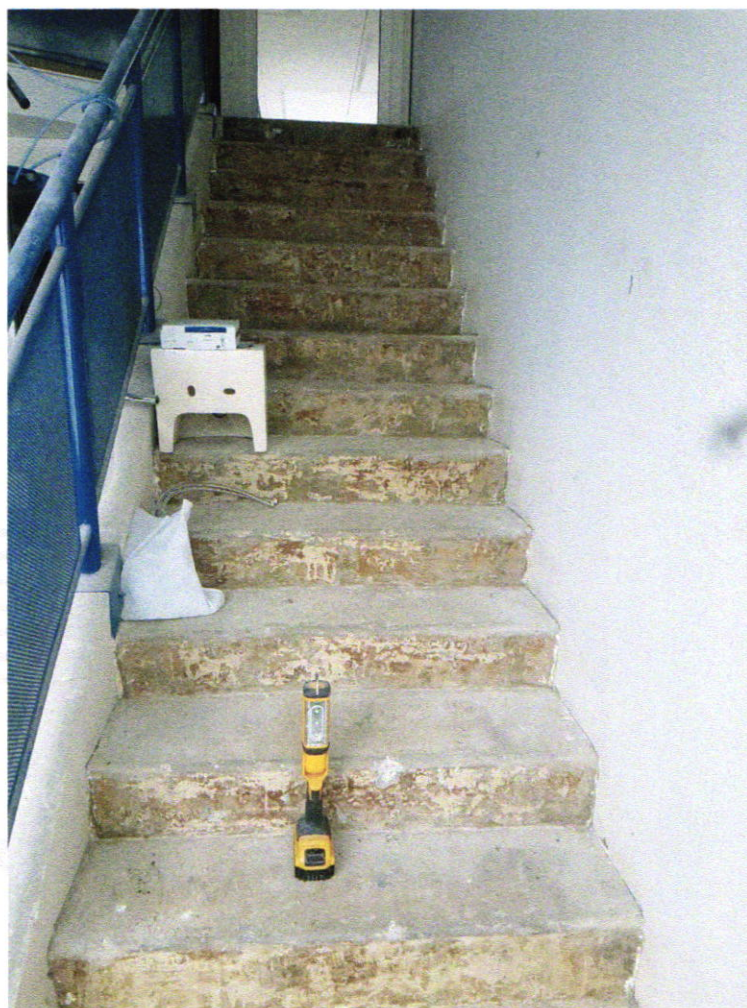
L'escalier permettant d'accéder à l'étage est à l'état brut.

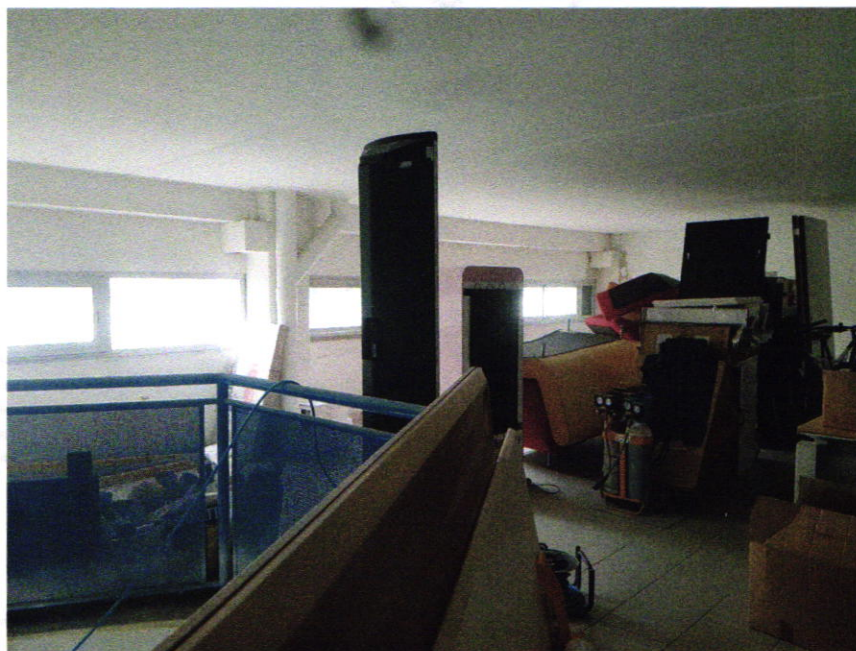
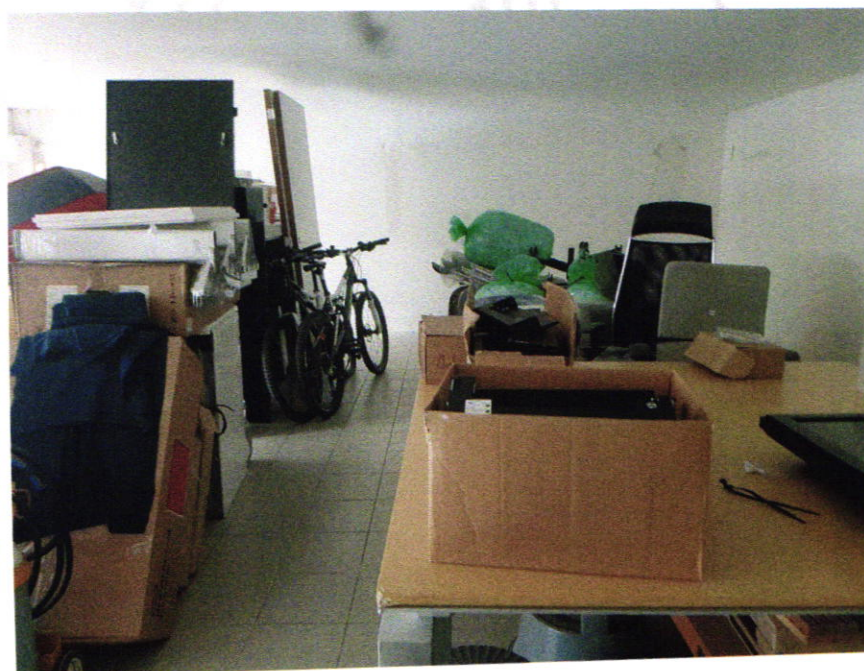
**AU PREMIER ETAGE :****- La pièce de droite en entrant :**

Le carrelage au sol est à l'état d'entretien.

Les murs recouverts en partie de fibre de verre et en partie de peinture sont usagés, marqués de traces, taches et impacts.

La peinture du plafond est à l'état d'entretien.

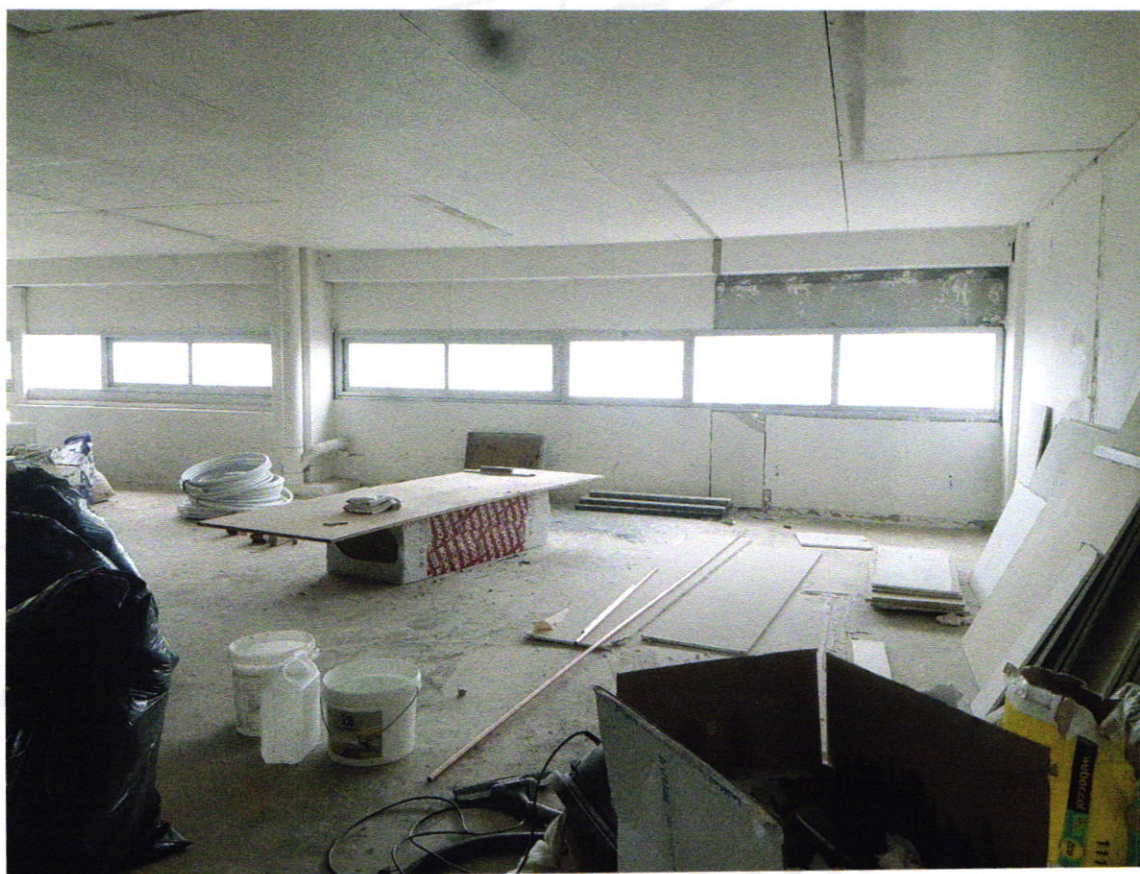
- **La pièce de face en entrant :**

Le sol est à l'état brut.

Les murs recouverts en partie de fibre de verre et en partie de peinture sont usagés, marqués de traces, taches et impacts.

La peinture du plafond est usagée et marquée de traces.

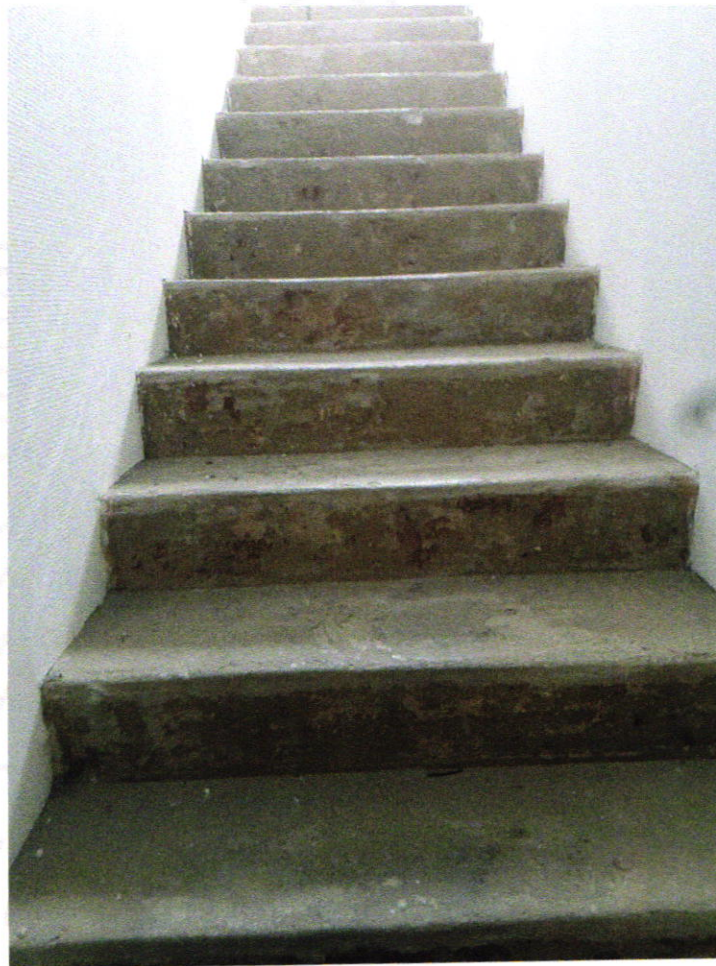
L'escalier permettant d'accéder à deuxième étage est à l'état brut.

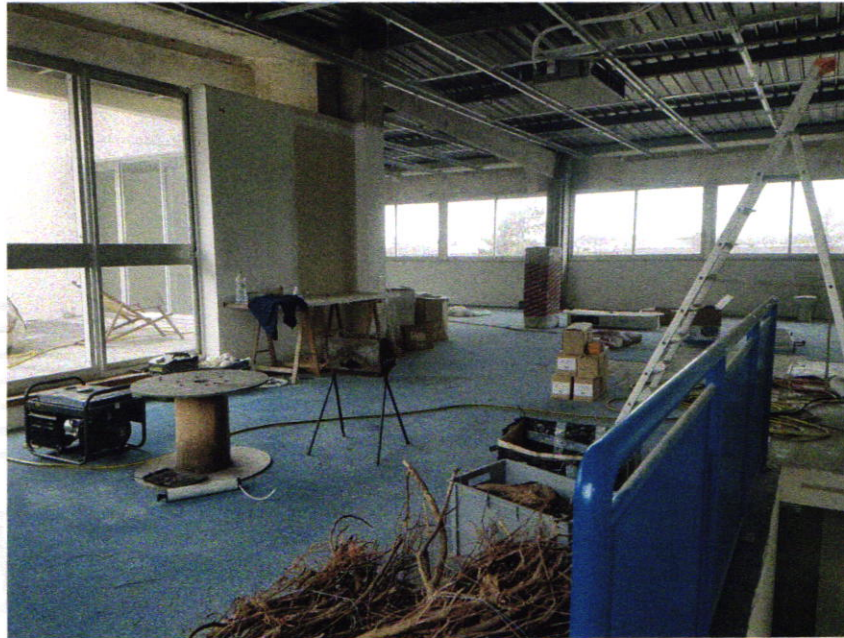
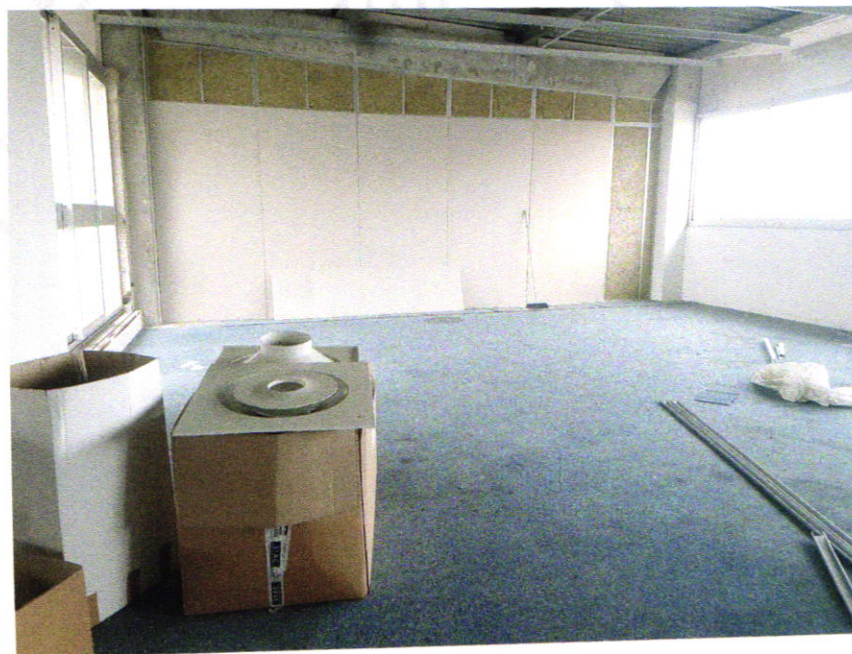
**AU DEUXIEME ETAGE :**

La moquette au sol est en mauvais état, marquée de trace de passage.

La peinture des murs est usagée. Certains murs ne sont pas recouverts de plaque de plâtres laissant apparaitre la laine de verre en surface.

Le plafond est constitué de plaque en tôle à l'état d'entretien.
