PROCES VERBAL DE CONSTAT DE DESCRIPTION SUR SAISIE IMMOBILIERE

CONSTAT du 14 décembre 2017

Procéder à la description des biens et droits immobiliers sis 22 bis rue Edmond Bourgois à PERSAN (Val d'Oise) parcelle cadastrée section AK n°44 et 81, et la moitié indivise d'un passage cadastré section AK n°82, dont sont propriétaires Monsieur M'Barek TAHAR et Madame Fatima TAHAR née AIT ALI, son épouse, ainsi qu'il est plus amplement décrit audit commandement.

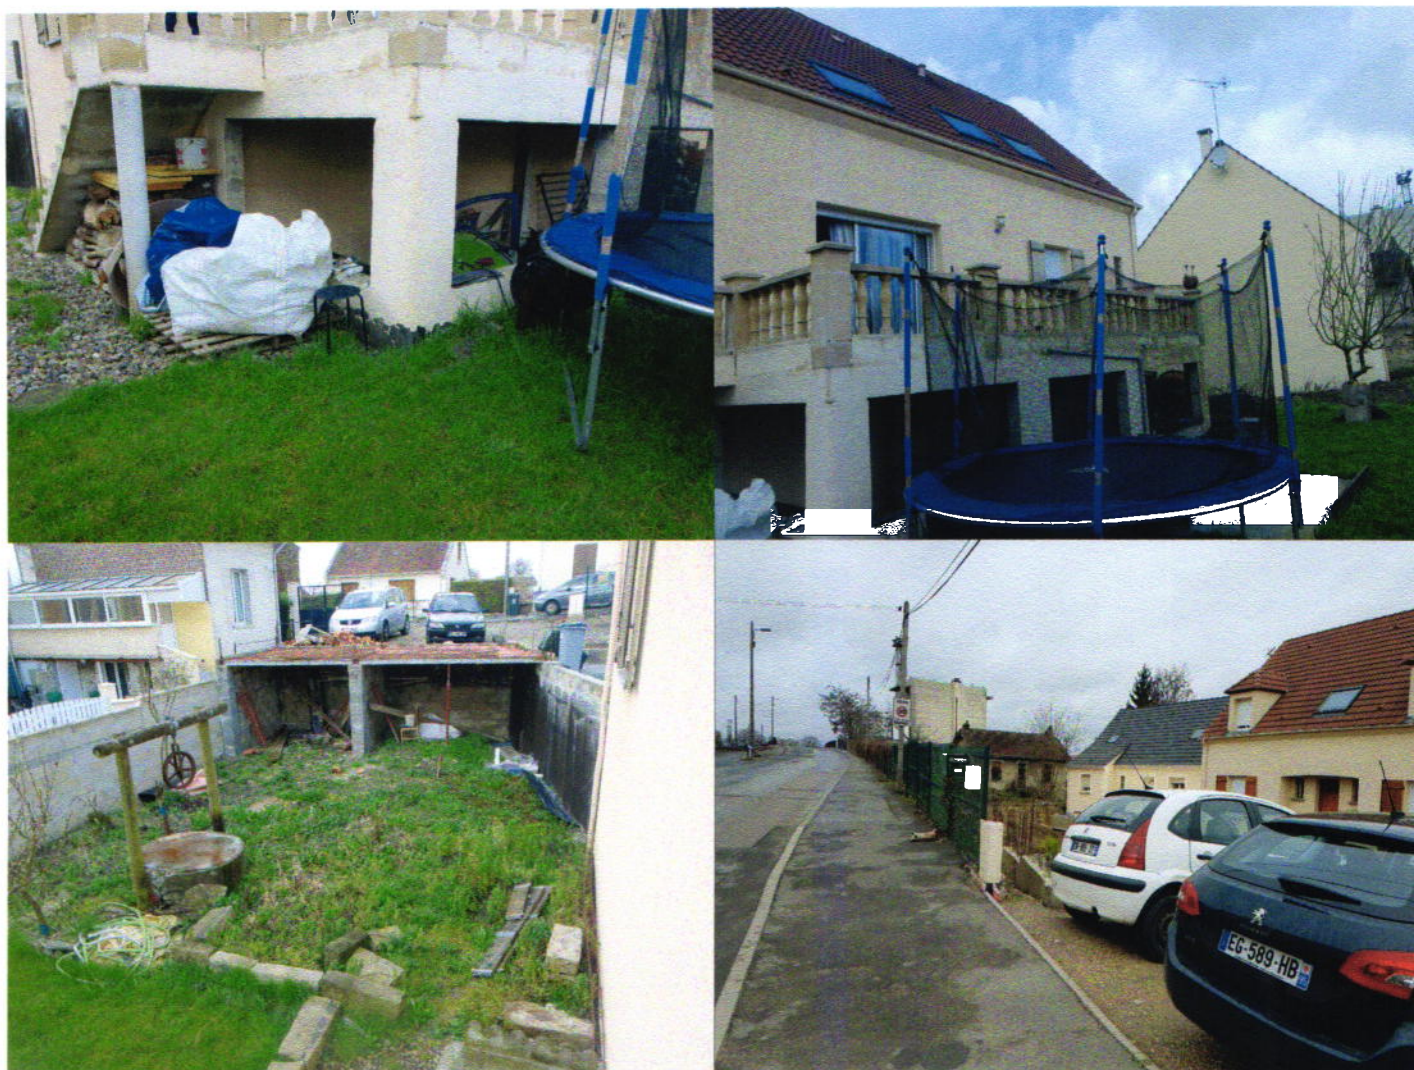
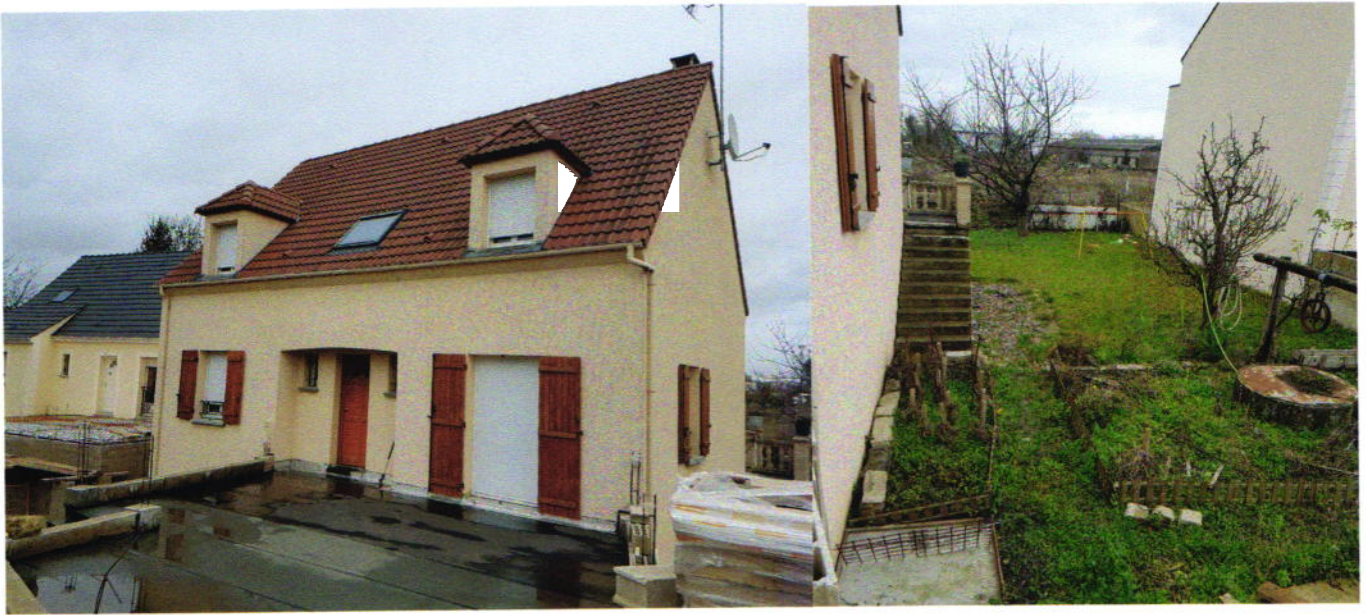
La toiture est en parfait état. Les façades sont en parfait état.

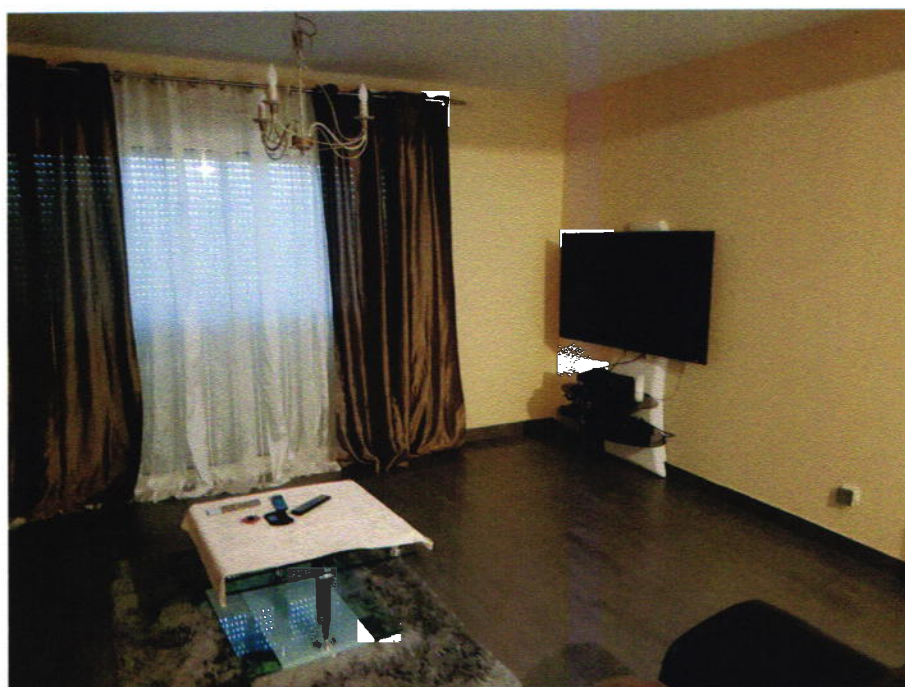
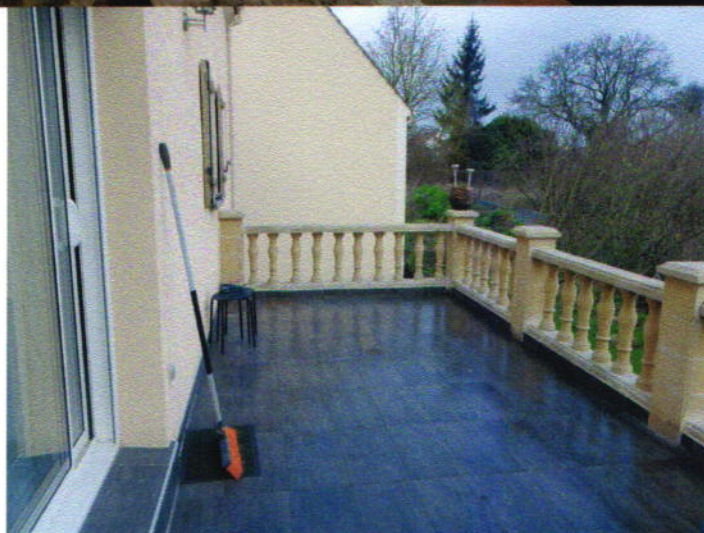
- un point lumineux.
 - Un double séjour :

Une porte en parfait état permet d'accéder dans les lieux.

Le carrelage du sol est en parfait état.

Les peintures murales et de plafond sont en parfait état.

- une fenêtre à châssis PVC double vitrage;
- deux baies vitrées à châssis PVC double vitrage dont une ouvrant sur l'avant et l'autre sur la terrasse arrière.

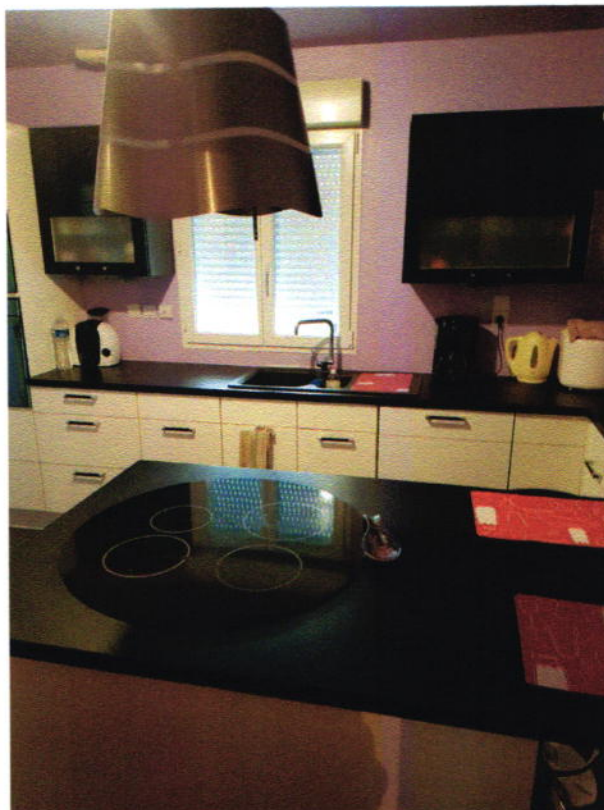
- Une cuisine en porte face dans l'entrée:

Le carrelage du sol et des murs est en parfait état.

Les peintures murales et de plafond sont en bon état.

- une fenêtre à châssis PVC double vitrage ouvrant sur l'arrière;
- un évier en matériaux composites inscrit dans un ensemble de placards de rangement assortis.

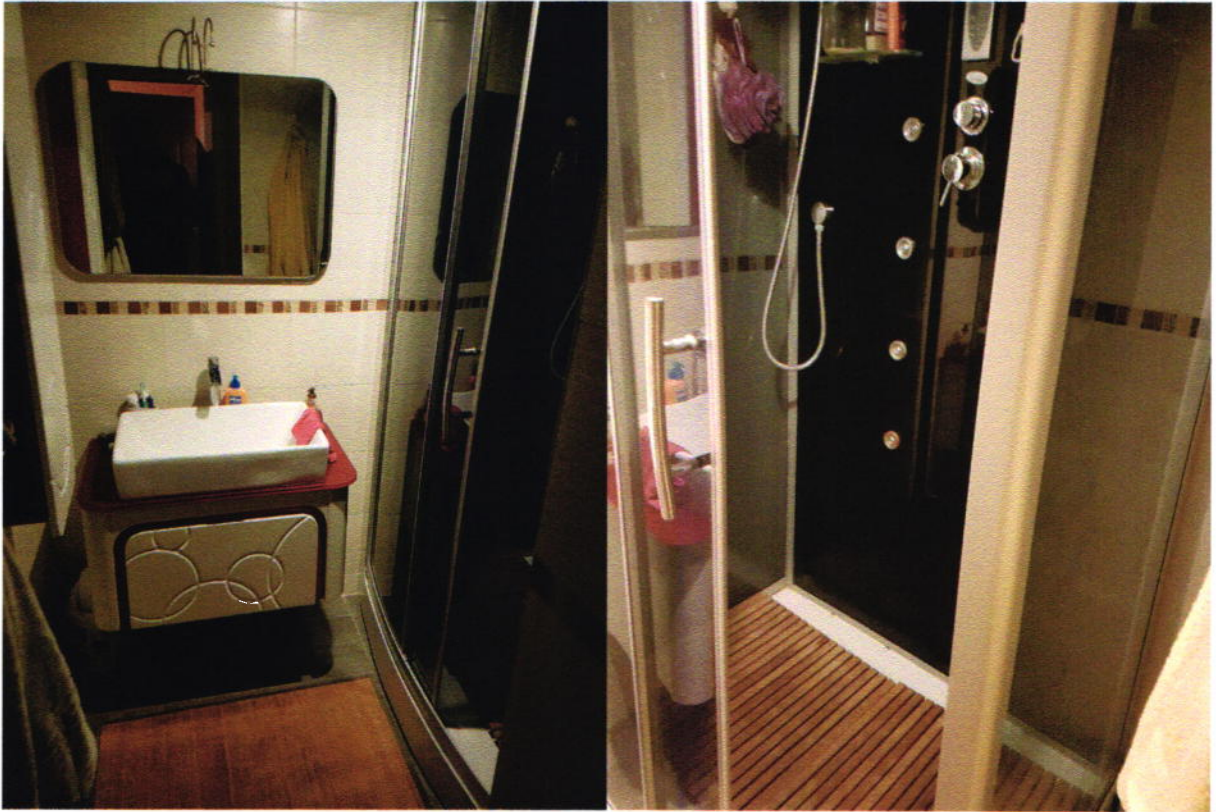
- Une salle d'eau en porte gauche dans l'entrée :

La porte est en parfait état.

Le carrelage du sol et des murs est en parfait état.

Les peintures sont en parfait état.

- un lavabo ;
- une douche complète avec système de jets hydro-massants;
- un point lumineux.

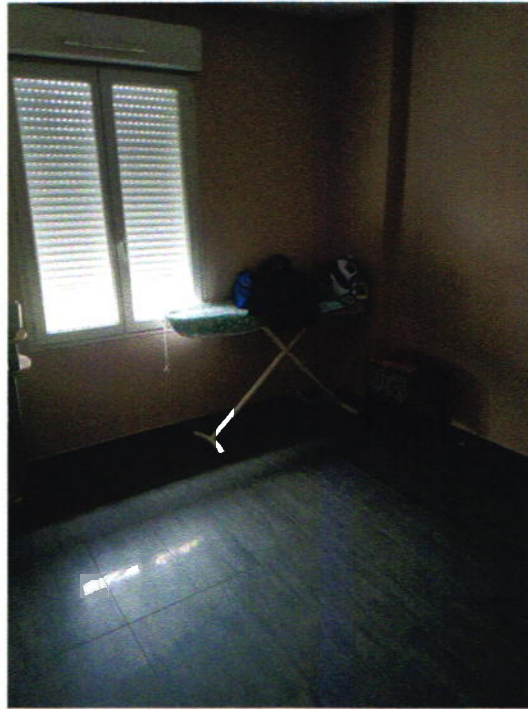
- Une 1ère chambre en porte gauche gauche dans l'entrée:

Une porte en bon état permet d'accéder dans les lieux.

Le carrelage du sol est en parfait état.

Les peintures murales et de plafond sont en parfait état.

- une fenêtre à double vitrage PVC ouvrant sur l'avant;

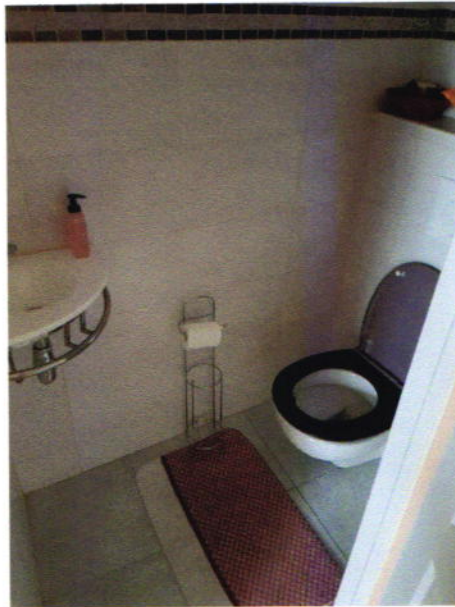
▪ **Un WC sur le palier :**

La porte est en parfait état.

Le carrelage du sol et des murs est en parfait état.

Les peintures sont en parfait état.

- une cuvette WC anglaise ;
- un fenestron à châssis PVC double vitrage;
- un point lumineux.

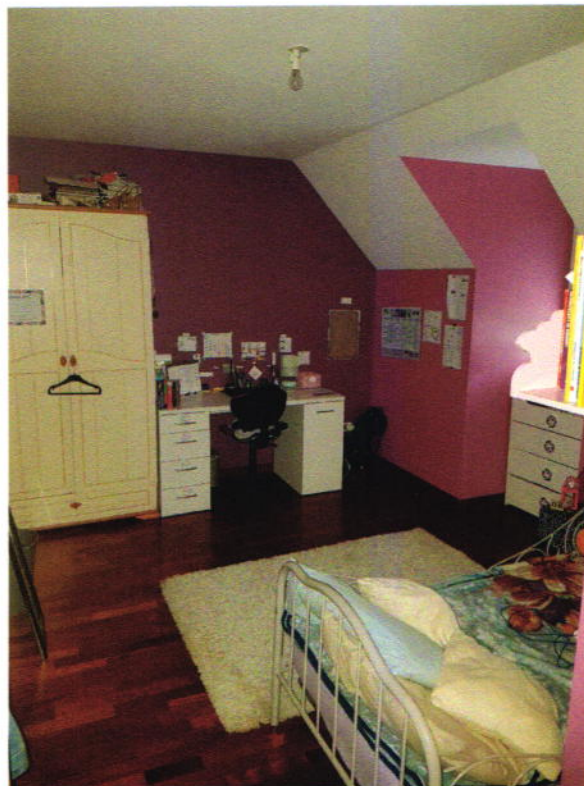
- Une 2^{ème} chambre en porte droite sur le palier:

Une porte en bon état permet d'accéder dans les lieux.

Le parquet flottant du sol est en parfait état.

Les peintures murales sont en parfait état.

- une fenêtre à double vitrage PVC ;

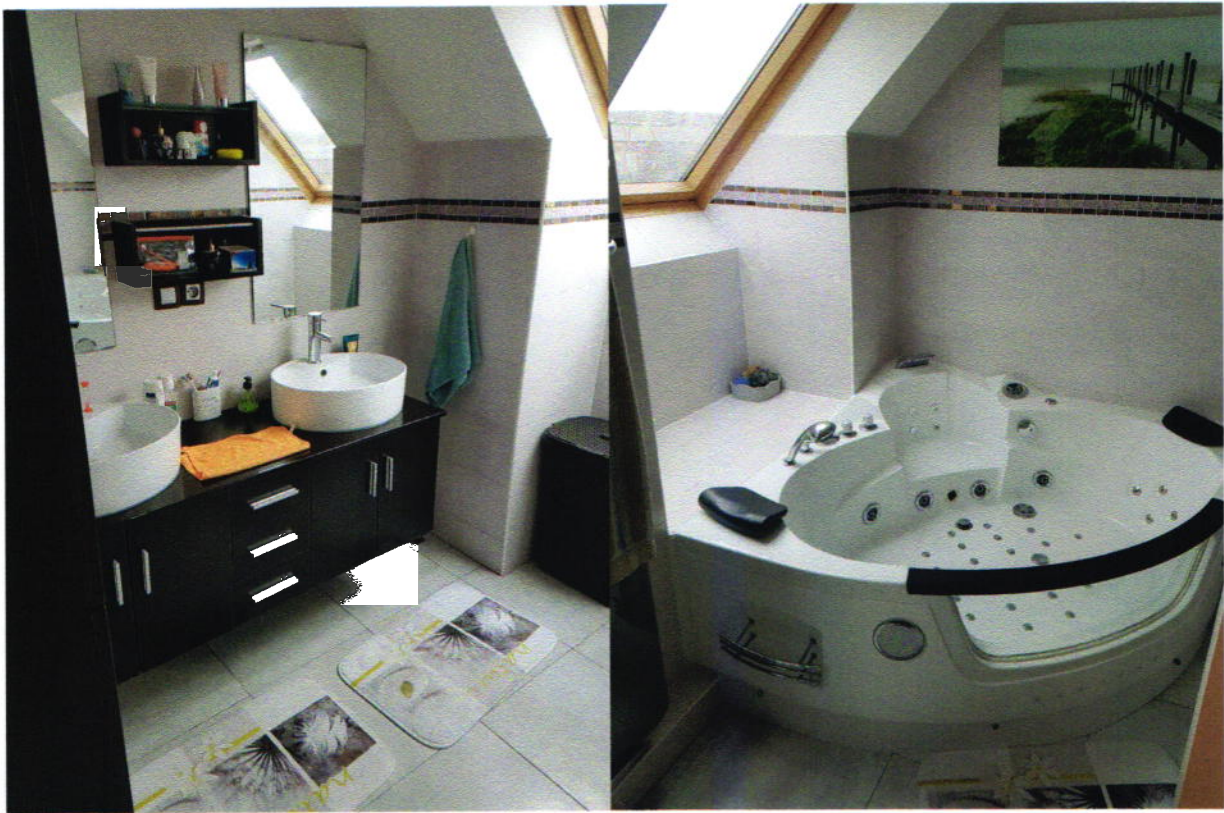
- Une salle d'eau en porte face sur le palier :

La porte est en parfait état.

Le carrelage du sol et des murs est en parfait état.

Les peintures sont en parfait état.

- Deux vasques de lavabo ;
- une baignoire complète avec système de jets hydro-massants et délassants;
- une fenêtre de toit de type VELUX ;
- un point lumineux.

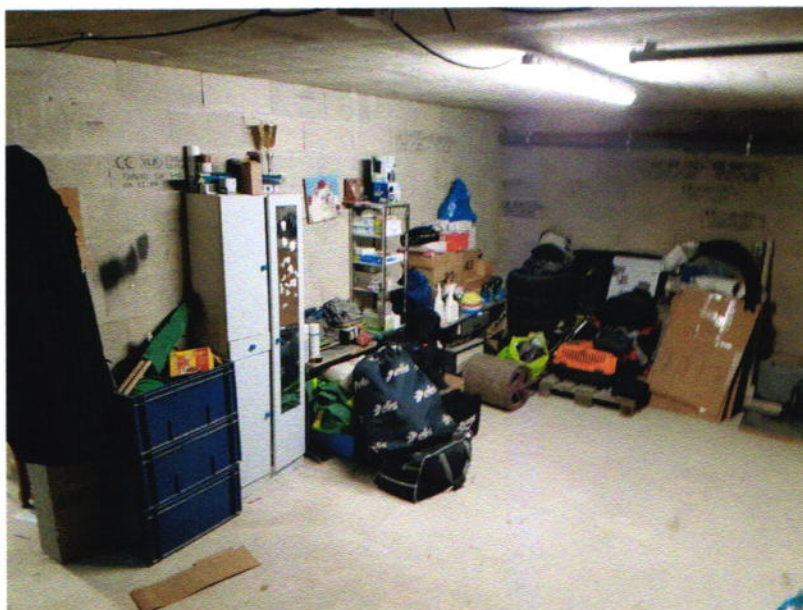
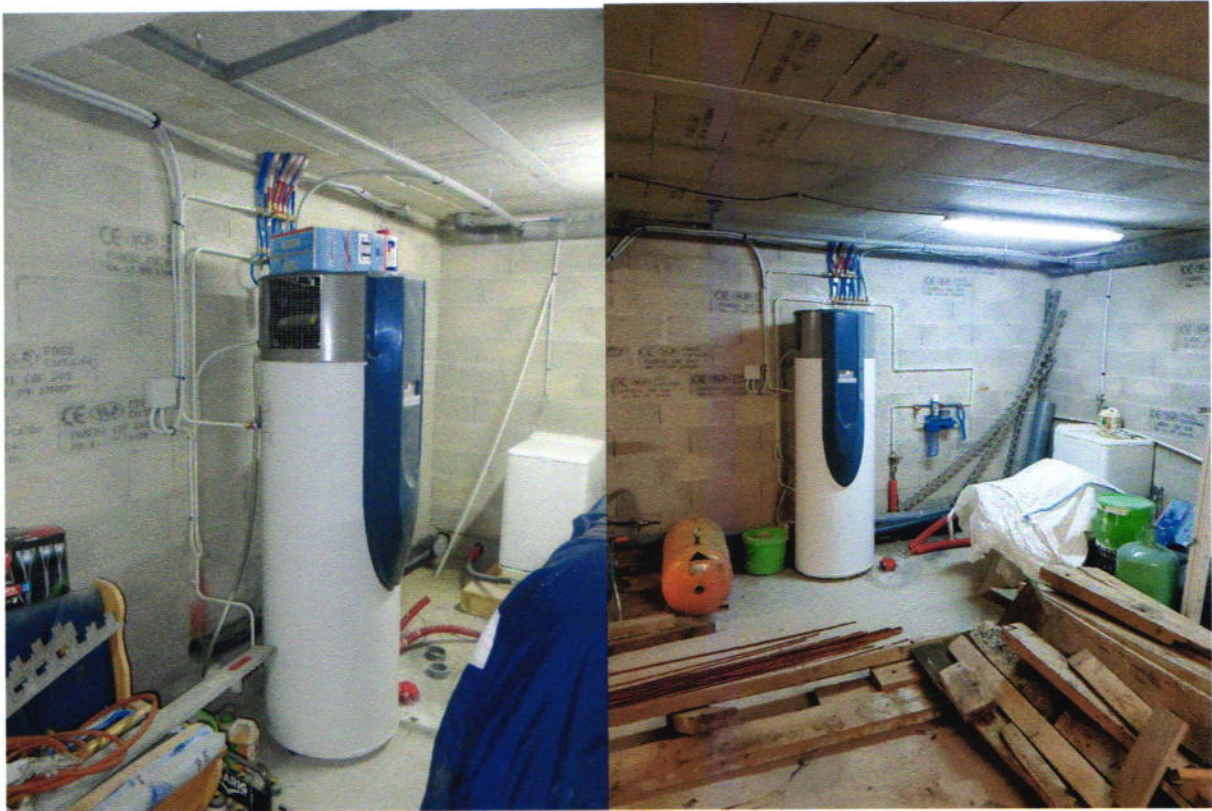
○ au sous-sol :

- un garage en travaux dont les sols et murs sont à l'état bruts.

- une porte sectionnelle neuve;
- un système de chauffage de type pompe à chaleur avec centrale électrique.
