# PROCES VERBAL DE CONSTAT DE DESCRIPTION SUR SAISIE IMMOBILIERE

CONSTAT du 23 mai 2014

Procéder à la description, dans un ensemble immobilier sis 1 chemin de Bouillanval à CHAMPAGNE  
SUR OISE (Val d'Oise) cadastré section AH n°14, 437 et 438, dont sont propriétaires Monsieur David  
ORANTE et Madame Sandrine ORANTE née PERROT, son épouse,

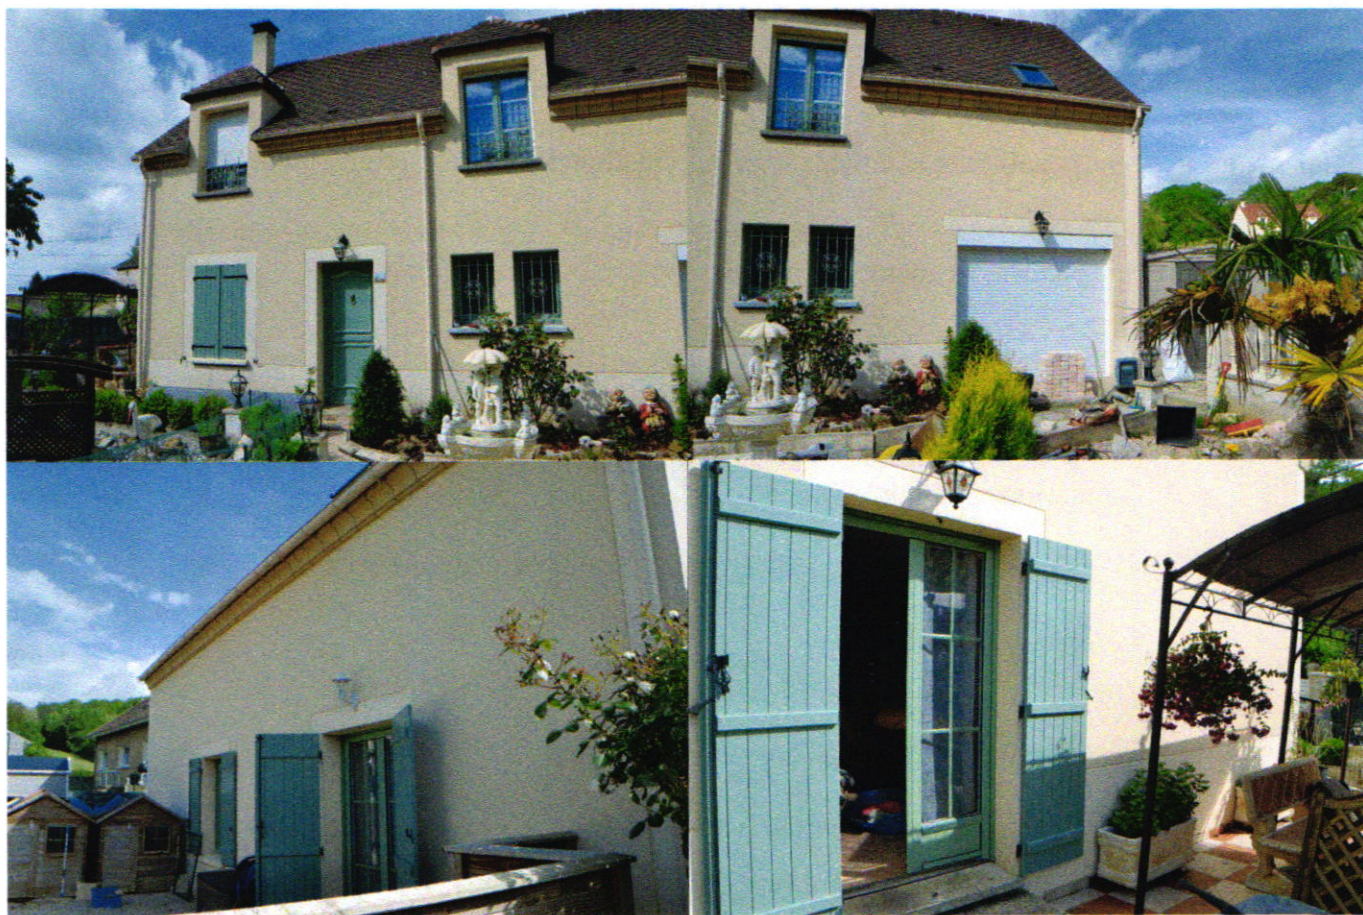
### **Maison Principale :**

La charpente de bois supporte une couverture de tuiles plates en bon état.

Les murs de façade sont couverts d'enduit en bon état.

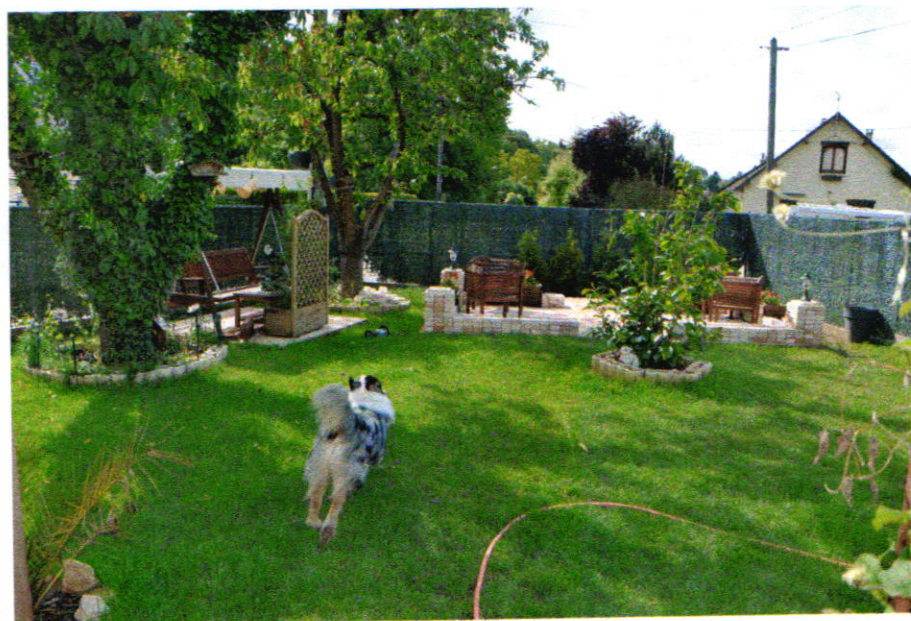
**Terrain :**

Le jardin est plat, arboré et fleuri, en bon état d'entretien.

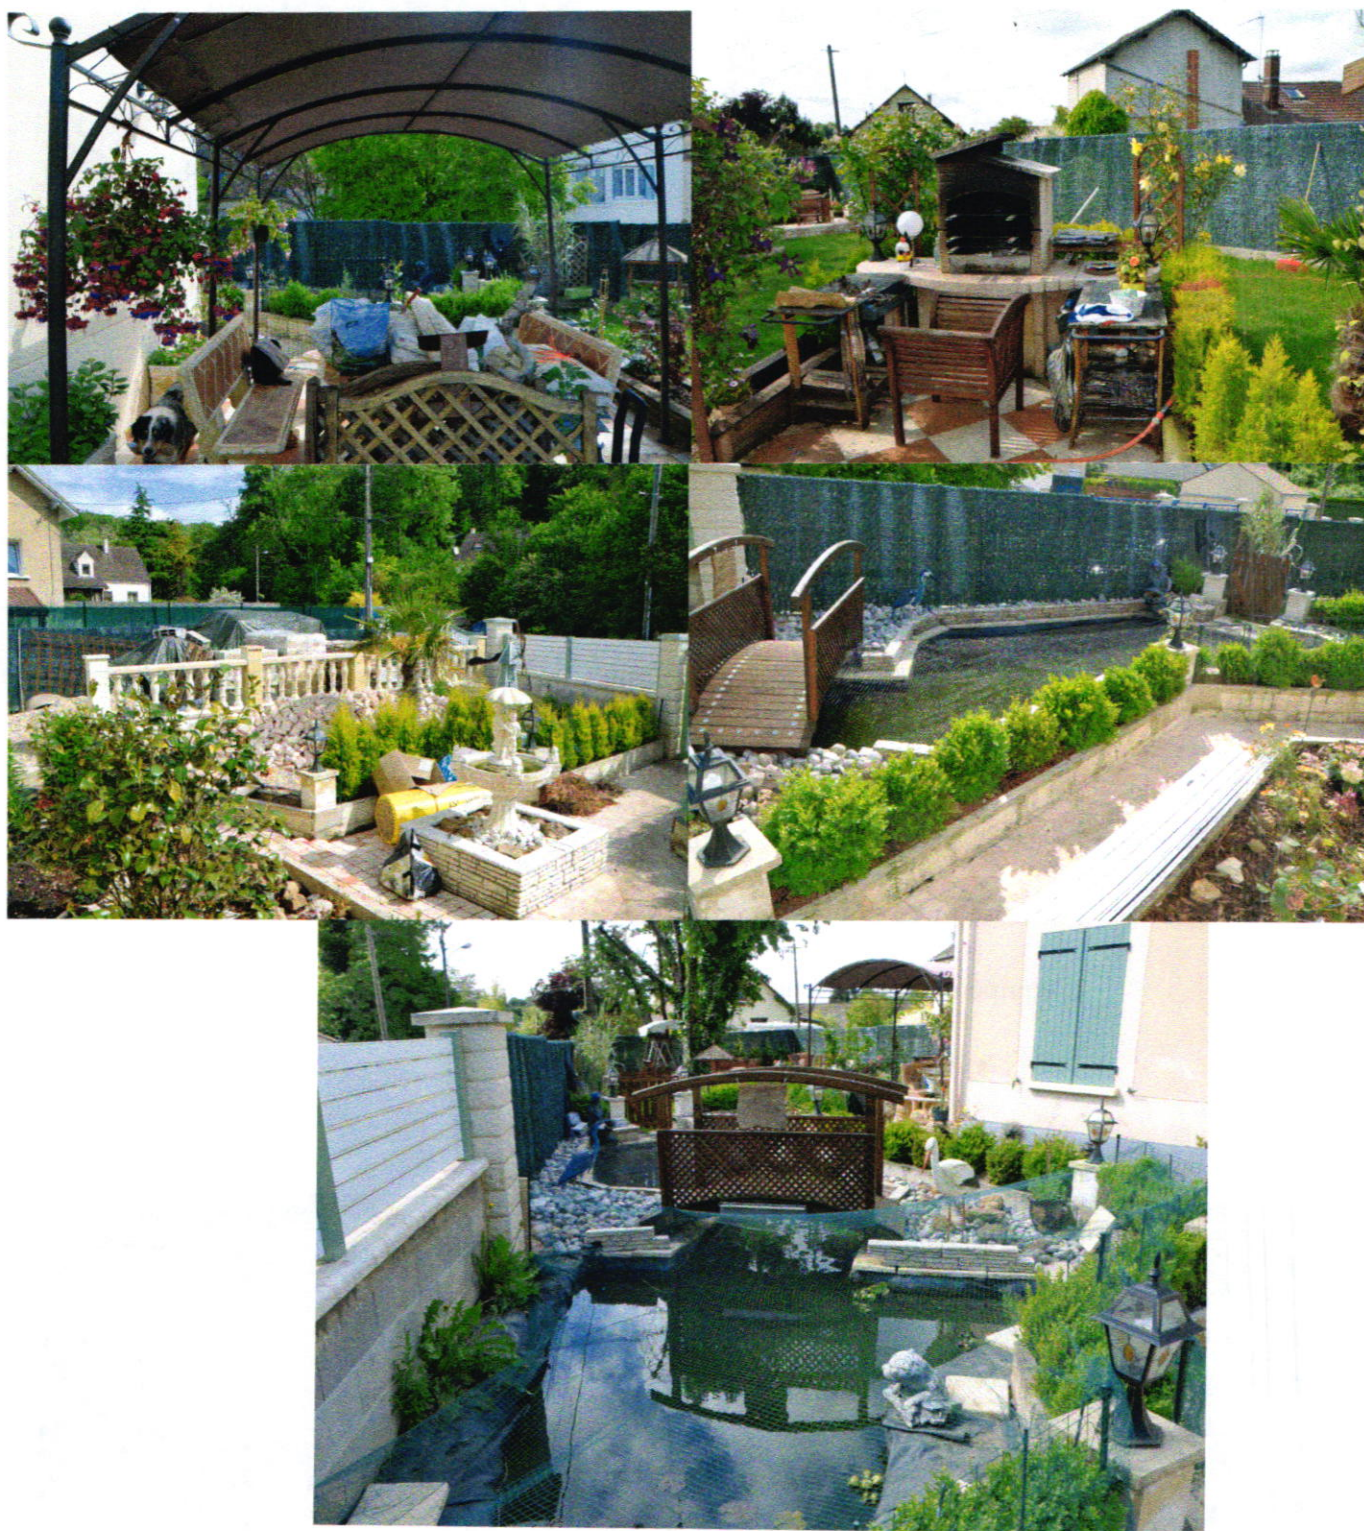
En partie avant du pavillon sont aménagées une terrasse dallée avec bassin d'ornement.

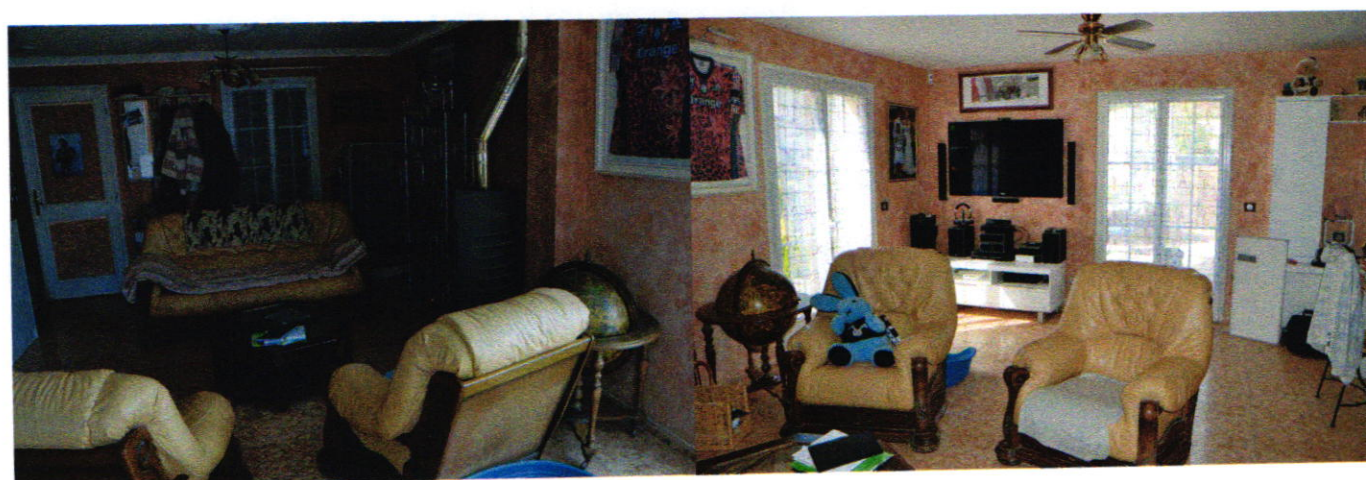
Une salle de séjour, d'une surface au sol totale de 26.90 m<sup>2</sup> environ :

Le carrelage du sol est en parfait état.

Les peintures à effets sont en parfait état.

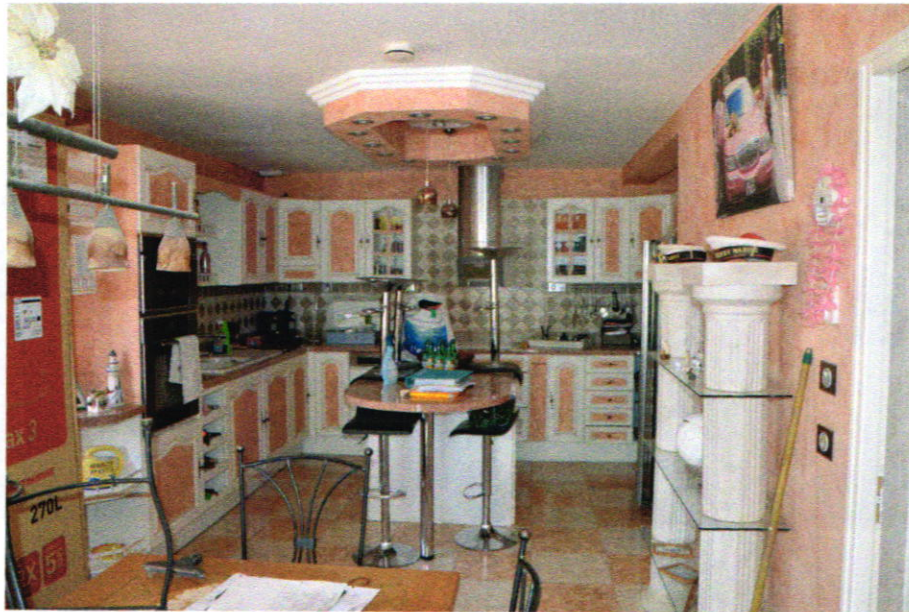
Une cuisine attenante en partie arrière droite, d'une surface au sol totale de 23.20 m<sup>2</sup> environ :

Le carrelage du sol et des murs est en bon état.

Les revêtements muraux et peintures sont en bon état.

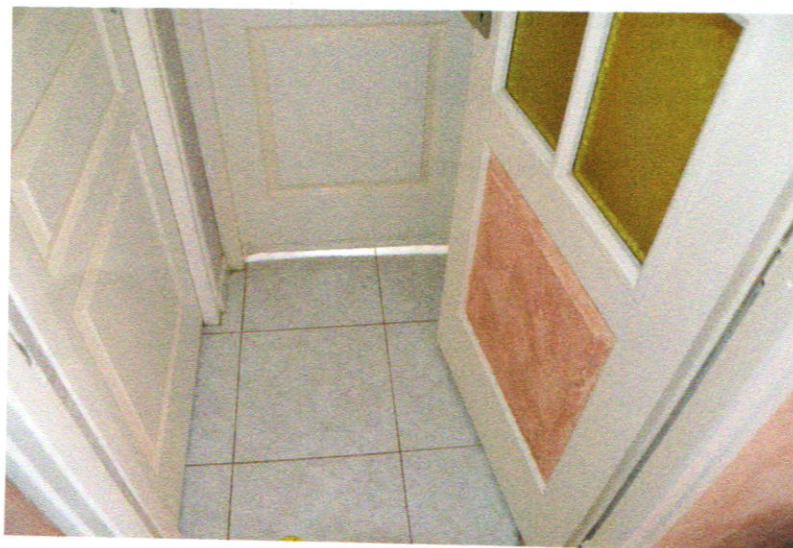
Un dégagement, d'une surface au sol totale de 0.80 m<sup>2</sup> environ :

Le carrelage du sol est en parfait état.

Les revêtements muraux sont en parfait état.

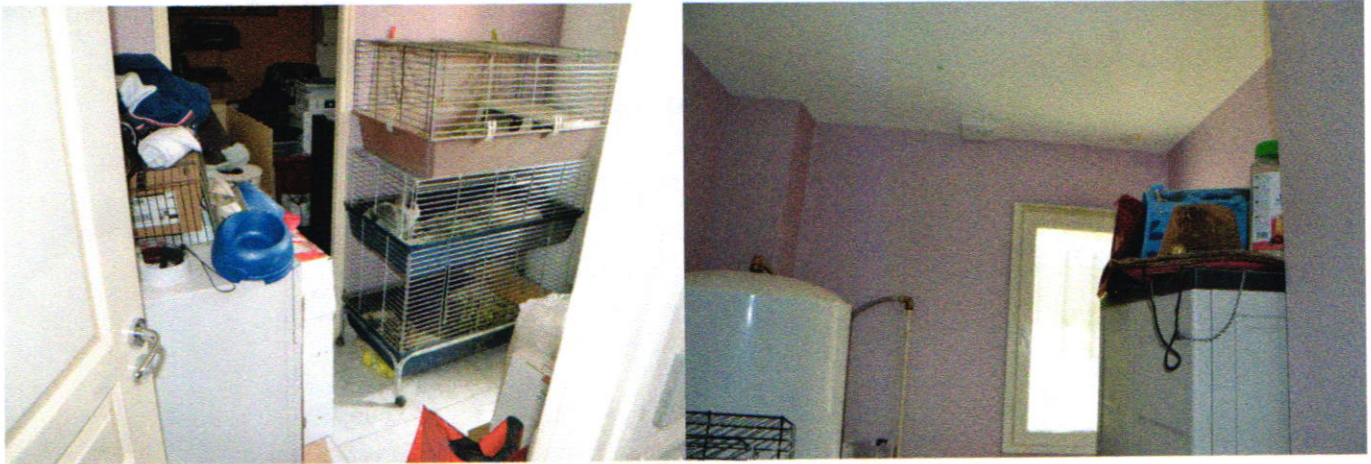
Une buanderie attenante à la pièce précédente, d'une surface au sol totale de 6.00 m<sup>2</sup> environ :

La porte qui permet d'y accéder est en bon état.

Le carrelage du sol est en parfait état.

Les peintures sont en parfait état.

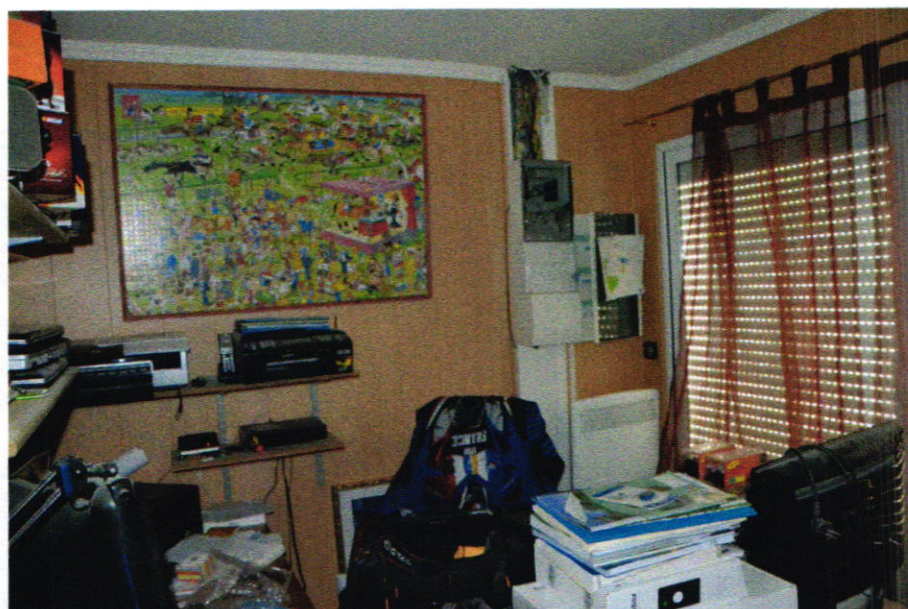
Une chambre dans la suite de la buanderie, d'une surface au sol totale de 7.40 m<sup>2</sup> environ :

La porte qui permet d'y accéder est en bon état.

Le carrelage du sol est en bon état.

Les revêtements sont en bon état.

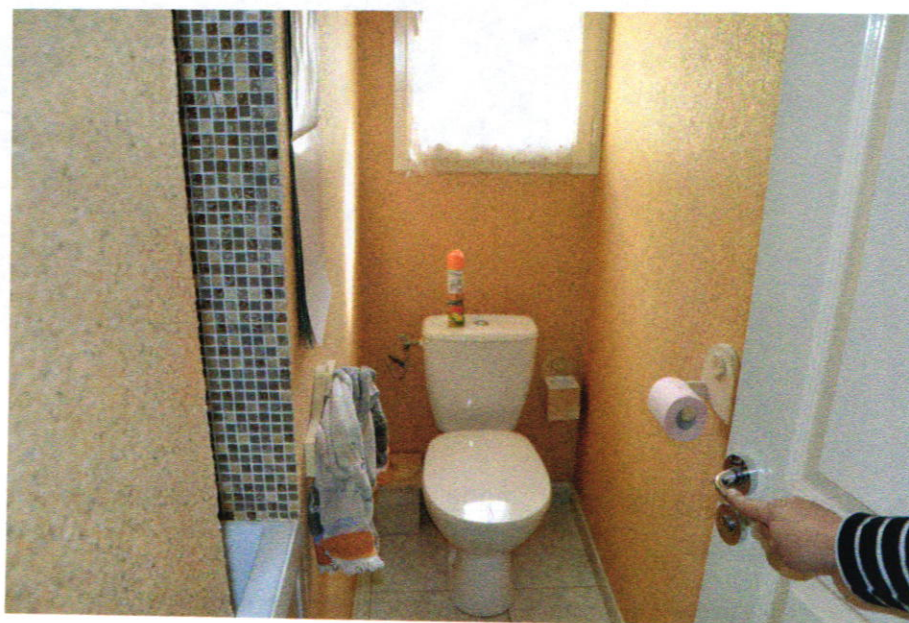
Un WC dans l'entrée, d'une surface au sol totale de 1.80 m<sup>2</sup> environ :

La porte qui permet d'y accéder est en bon état.

Le carrelage du sol est en bon état.

Les revêtements muraux sont en bon état.

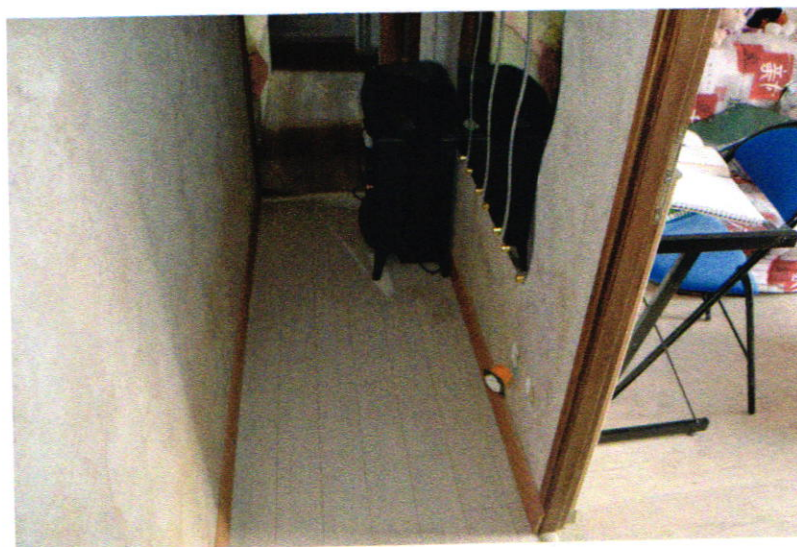
Un palier, d'une surface au sol totale de 3.60 m<sup>2</sup> environ :

Le parquet flottant du sol est en parfait état.

Les peintures sont en bon état.

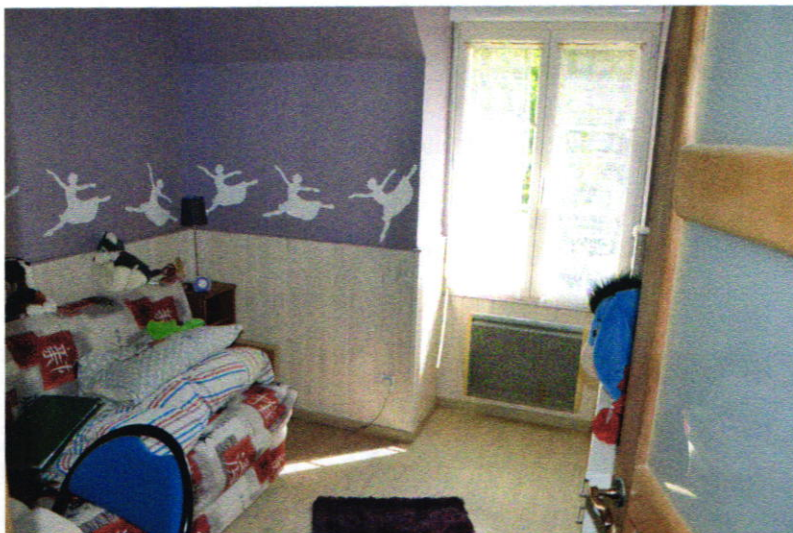
Une chambre en 1<sup>ère</sup> porte droite sur le palier, d'une surface au sol totale de 7.50 m<sup>2</sup> environ :

La porte qui permet d'y accéder est en bon état.

Le parquet flottant du sol est en bon état.

Les lambris et peintures sont en bon état.

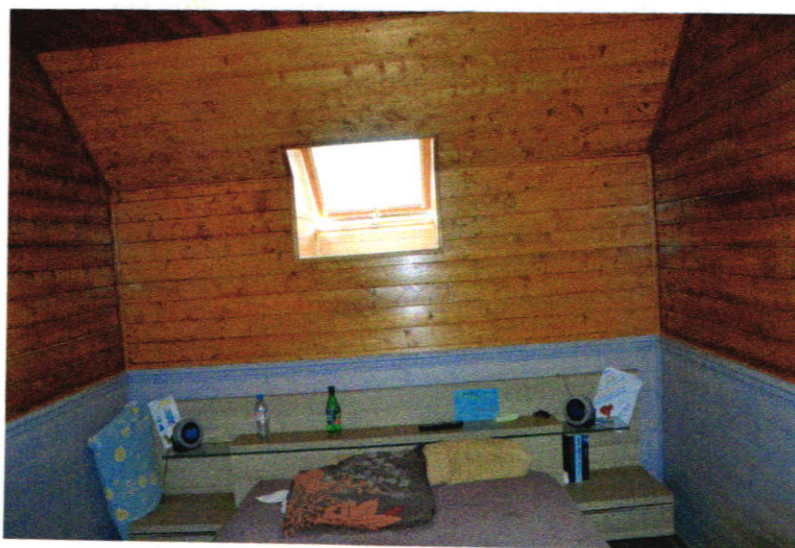
Une chambre en 2<sup>ème</sup> porte droite sur le palier, d'une surface au sol totale de 10.20 m<sup>2</sup> environ :

La porte qui permet d'y accéder est en bon état.

Le parquet flottant du sol est en bon état.

Les lambris muraux sont en bon état.

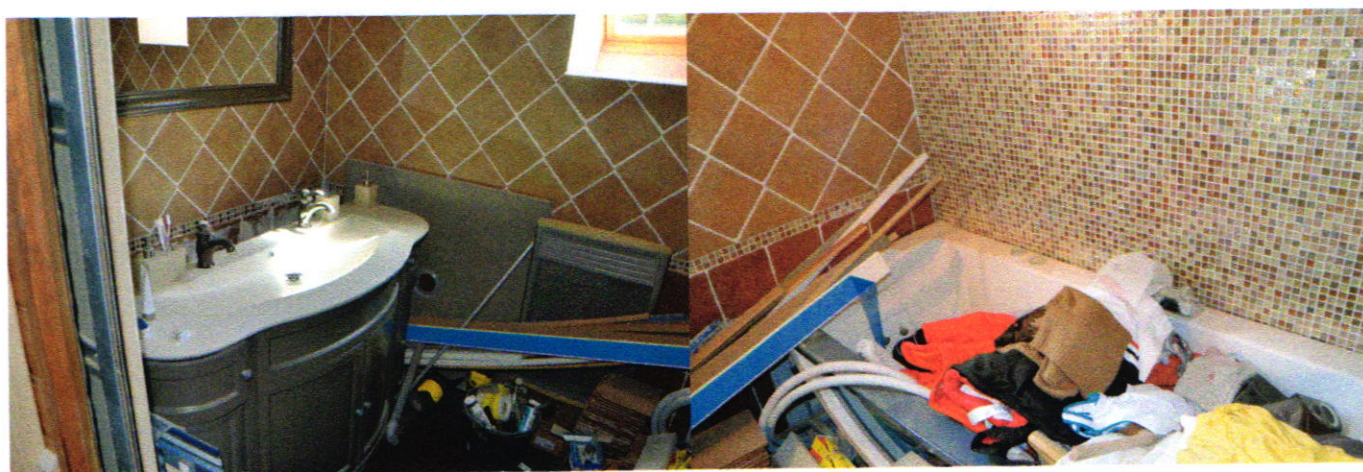
Une salle d'eau en travaux attenante à la pièce précédente, d'une surface au sol totale de 5.00 m<sup>2</sup> environ :

La porte qui permet d'y accéder est en bon état.

Le carrelage du sol est en parfait état.

Les faïences murales sont en parfait état.

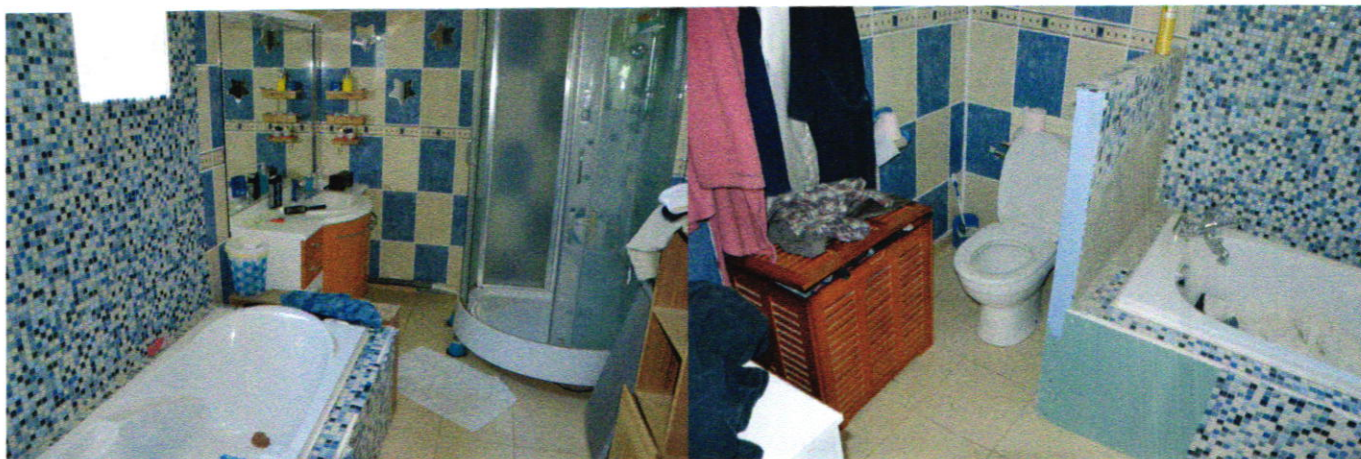
Une salle d'eau en porte face sur le palier, d'une surface au sol totale de 9.80 m<sup>2</sup> environ:

La porte qui permet d'y accéder est en bon état.

Le carrelage du sol et des murs est en parfait état.

Les peintures sont en bon état.

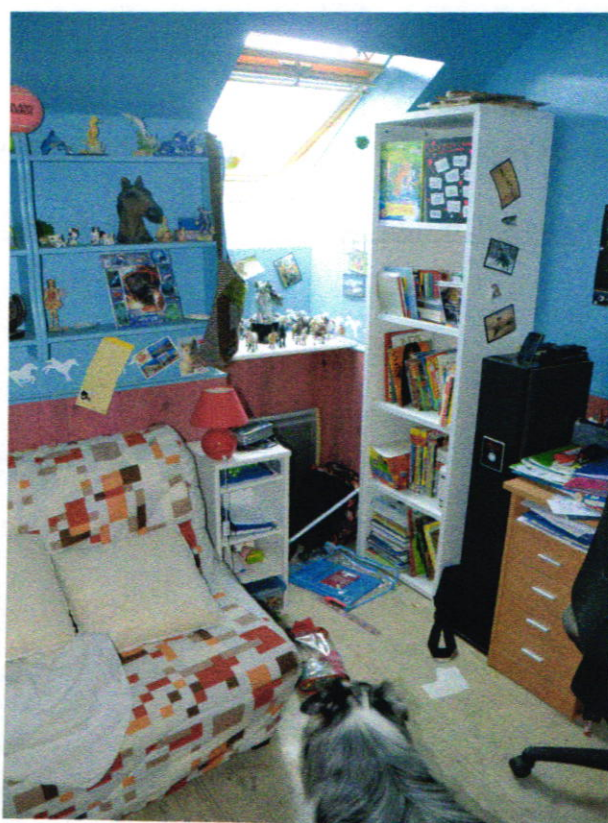
Une chambre en 2<sup>ème</sup> porte gauche sur le palier, d'une surface au sol totale de 9.50 m<sup>2</sup> environ :

La porte qui permet d'y accéder est en bon état.

Le parquet flottant du sol est en bon état.

Les lambris et peintures sont en bon état.

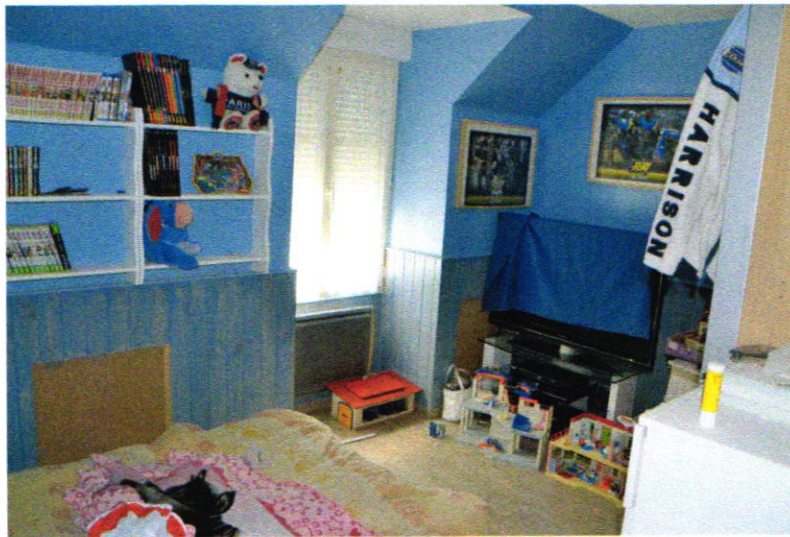
Une chambre en 1<sup>ère</sup> porte gauche sur le palier, d'une surface au sol totale de 11.10 m<sup>2</sup> environ :

La porte qui permet d'y accéder est en bon état.

Le parquet flottant du sol est en bon état.

Les lambris et peintures sont en bon état.
