PROCES VERBAL DE DESCRIPTION

La société requérante me demande de procéder au procès verbal de description de l'immeuble situé sur la commune de TRELON (59132) 22 rue Roger Salengro cadastré section D numéro 514.

22 RUE ROGER SALENGRO
59132 TRELON

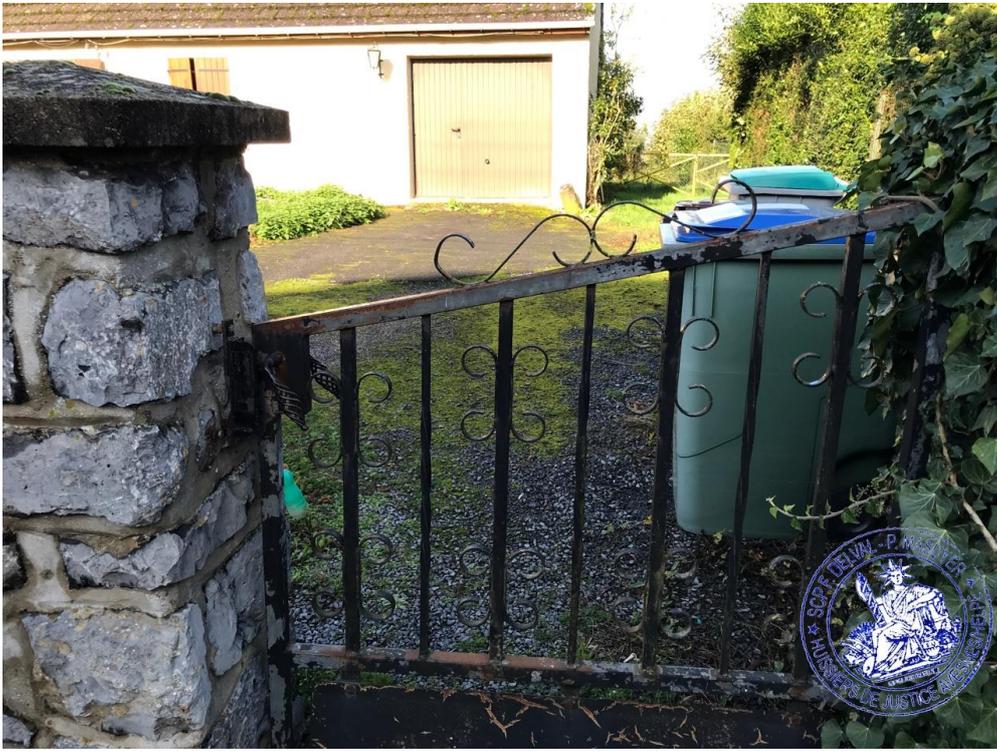
10. façade avant

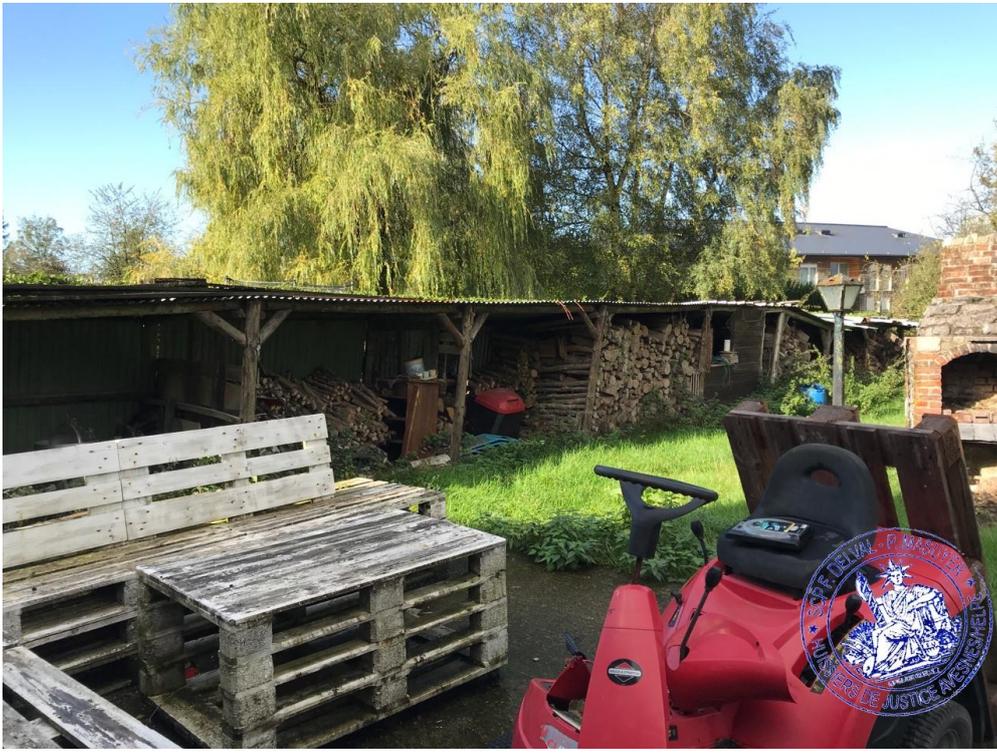
12. jardin sur arrière

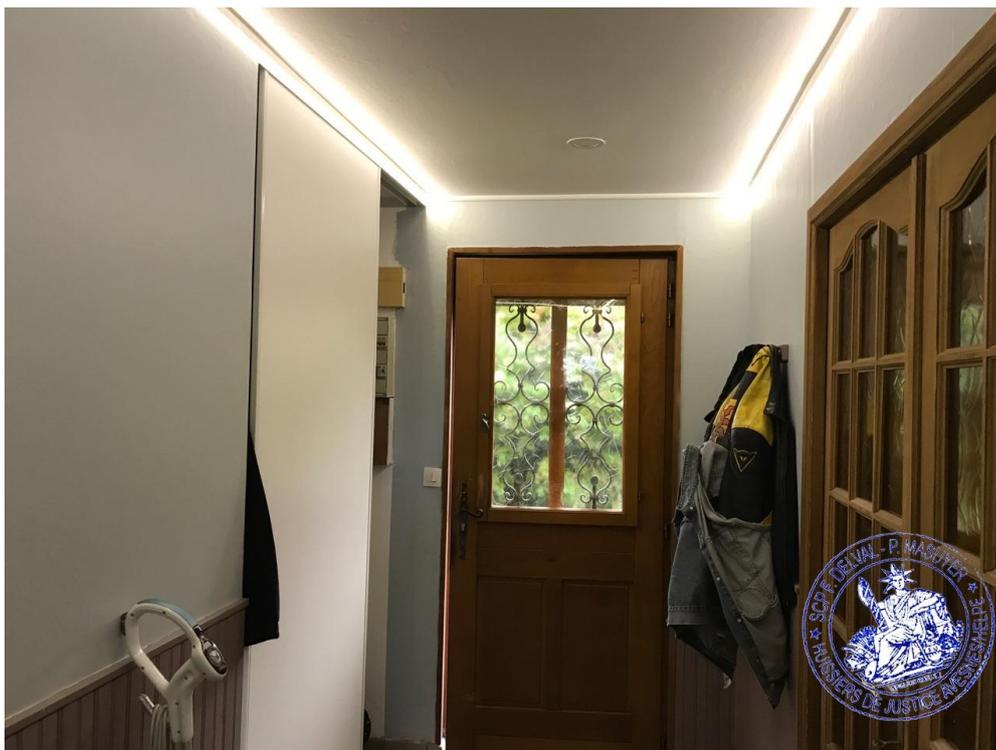
1. porte d'entrée présence d'un placard en état

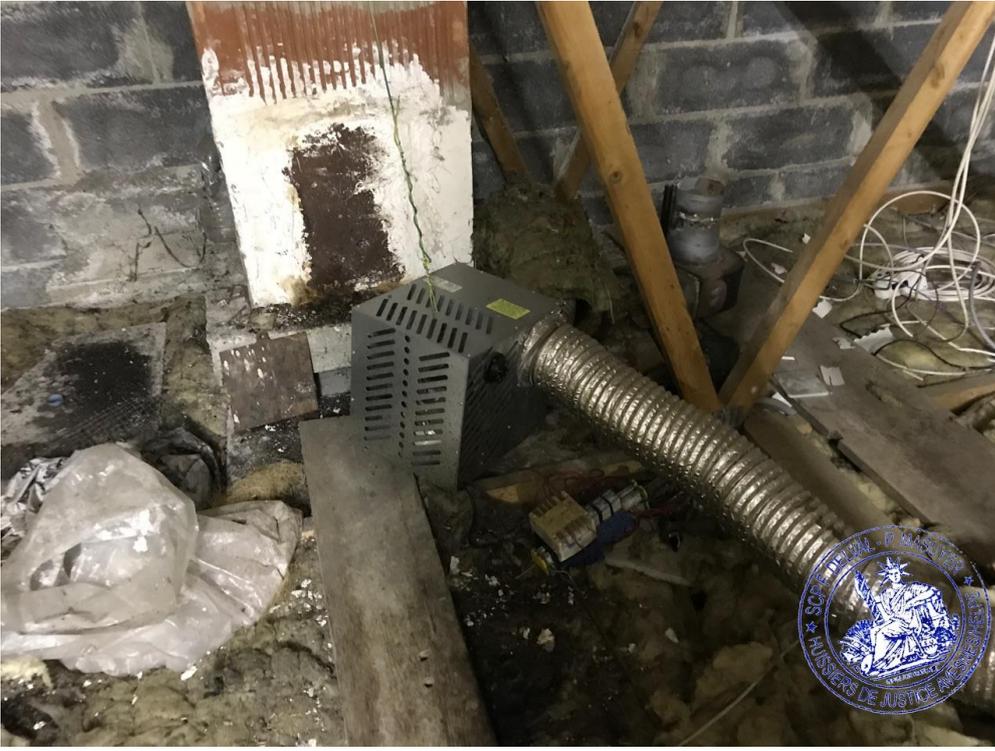
10. vmc
