# **PROCES-VERBAL DE CONSTAT**

LEGAHUIS CONSEILS  
HUISSIERS DE JUSTICE

9, rue des roses  
45220 DOUCHY MONTCORBON

Le bien immobilier objet du procès-verbal de description, est une maison comprenant 8 pièces pour une surface au sol totale d'environ 133,45 M2, et une surface habitable de 108,96 m2 environ.

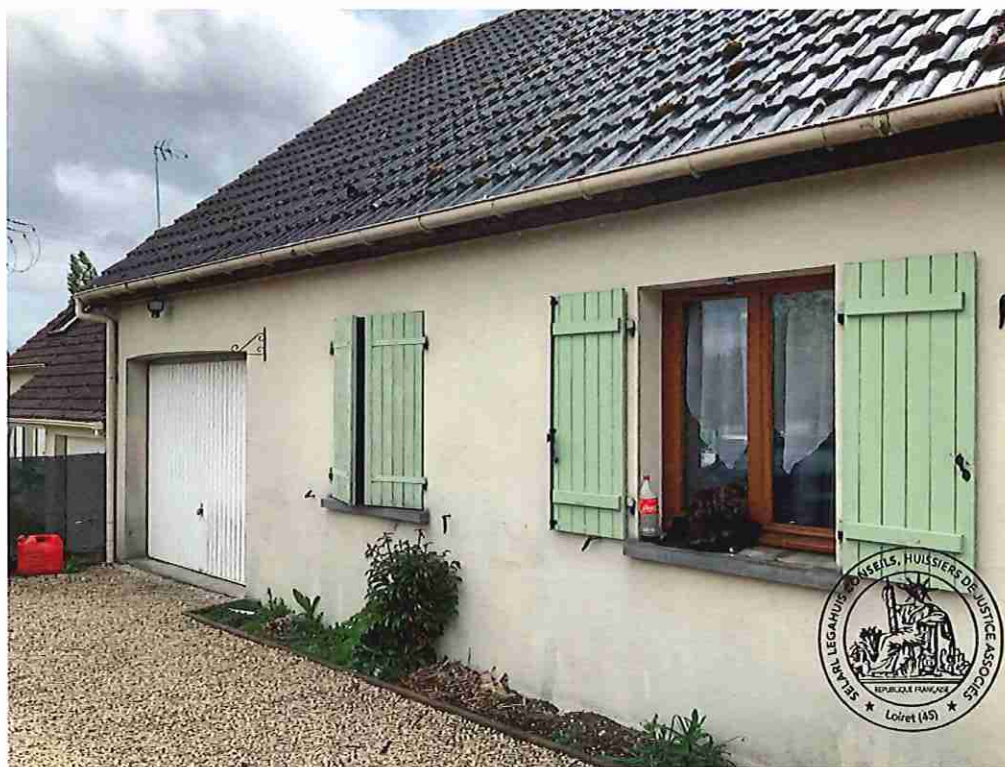
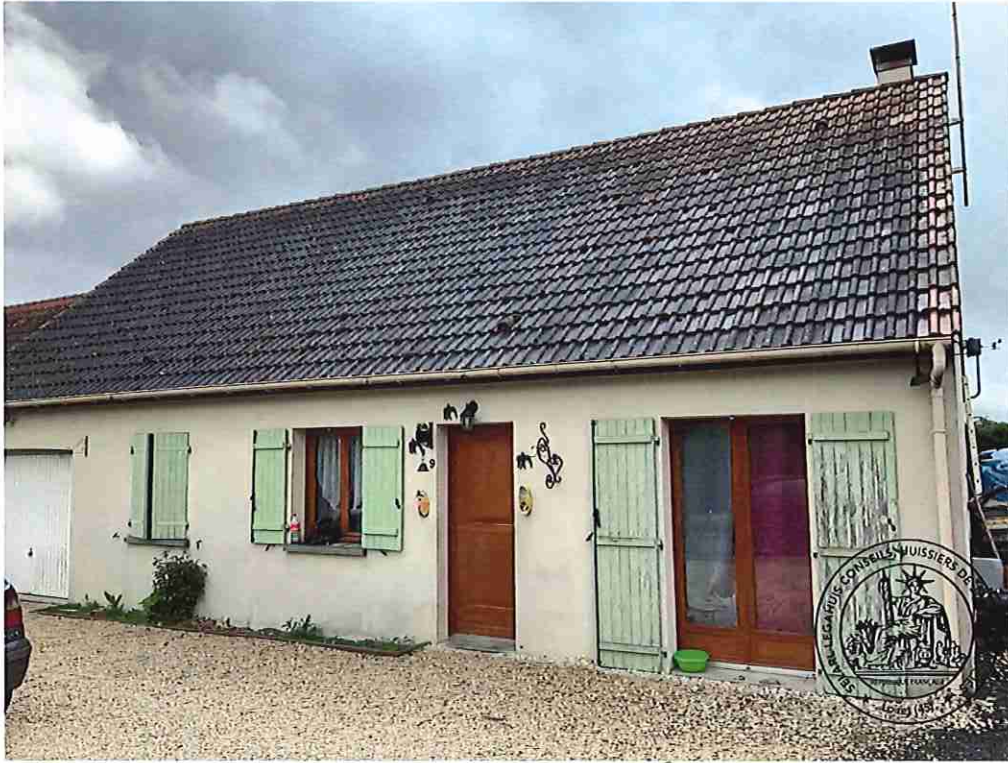
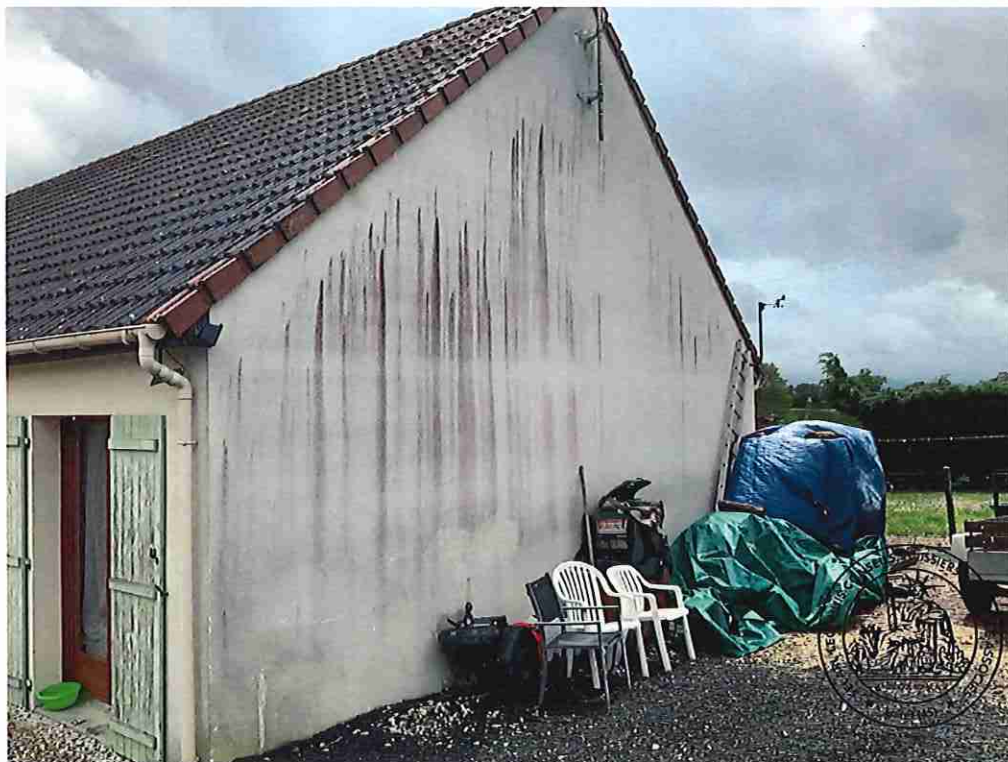
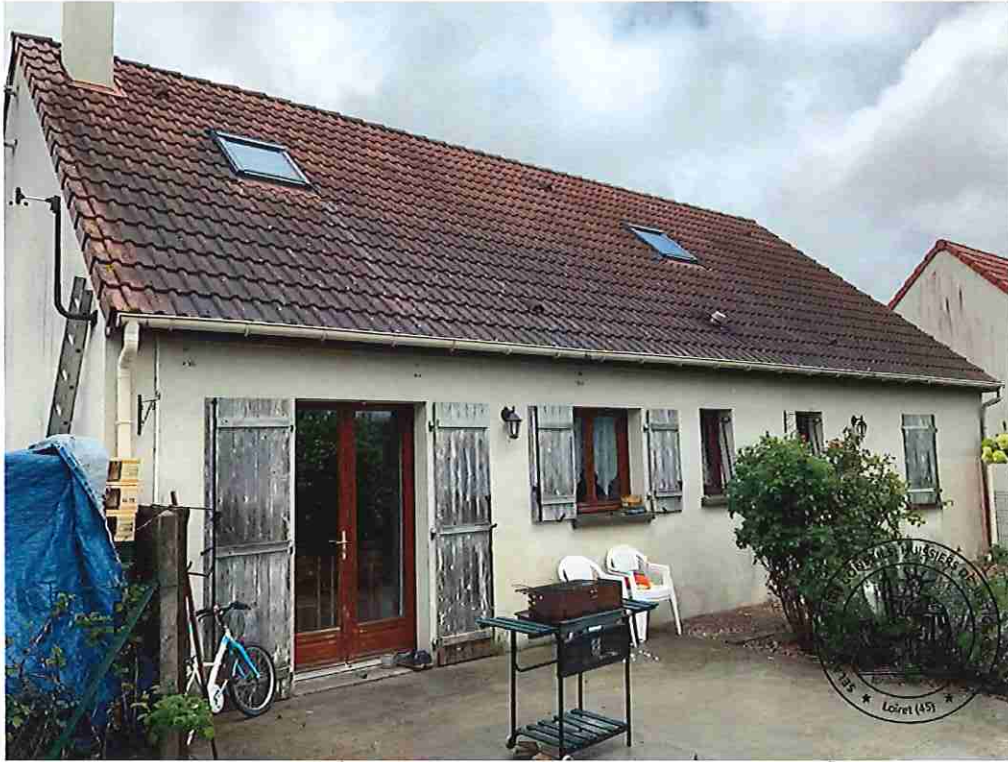
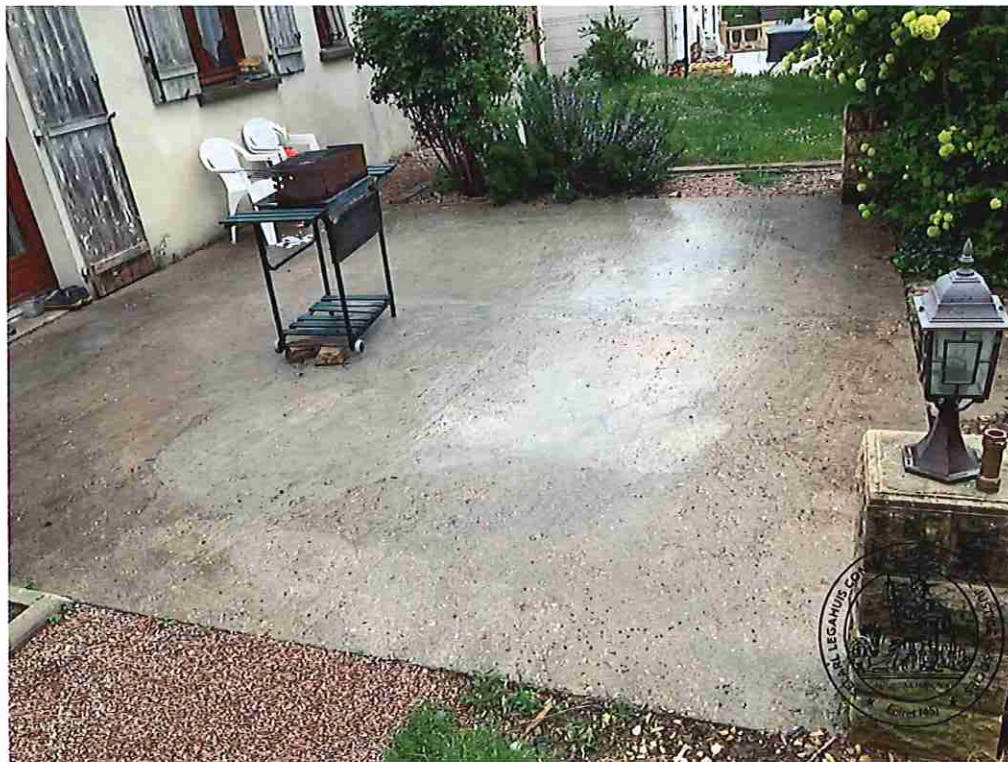
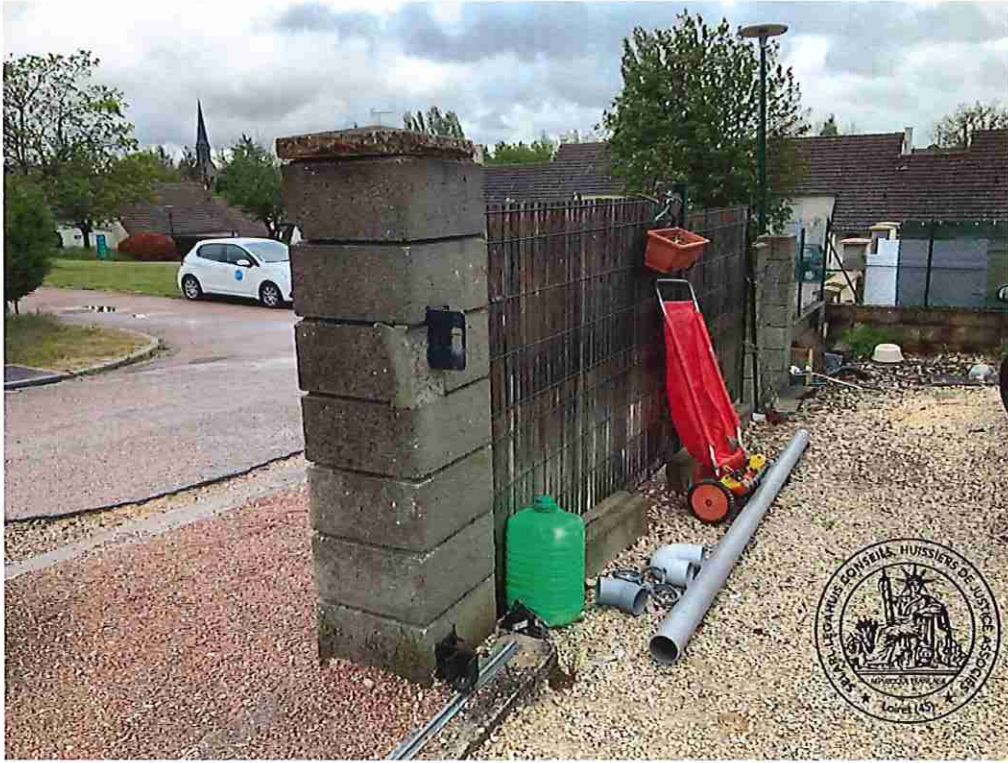
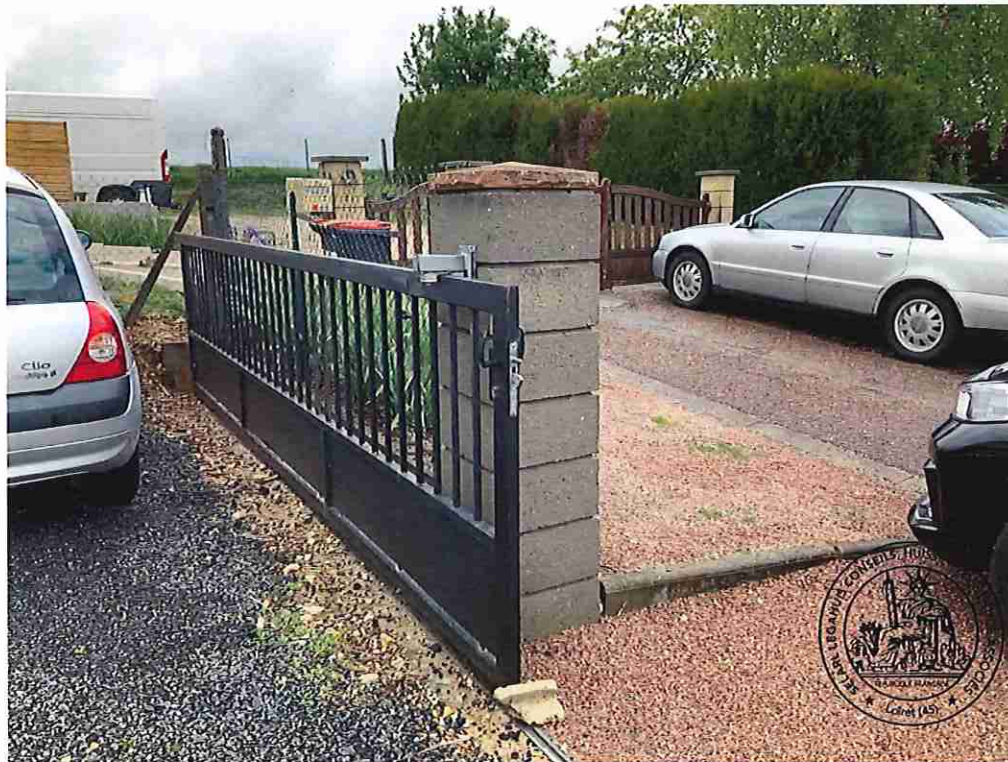
La **façade** est en crépi en état d'usage normal.

La **toiture** est en tuiles mécaniques en état d'usage normal, toiture à deux versants, tuiles mécaniques simples.

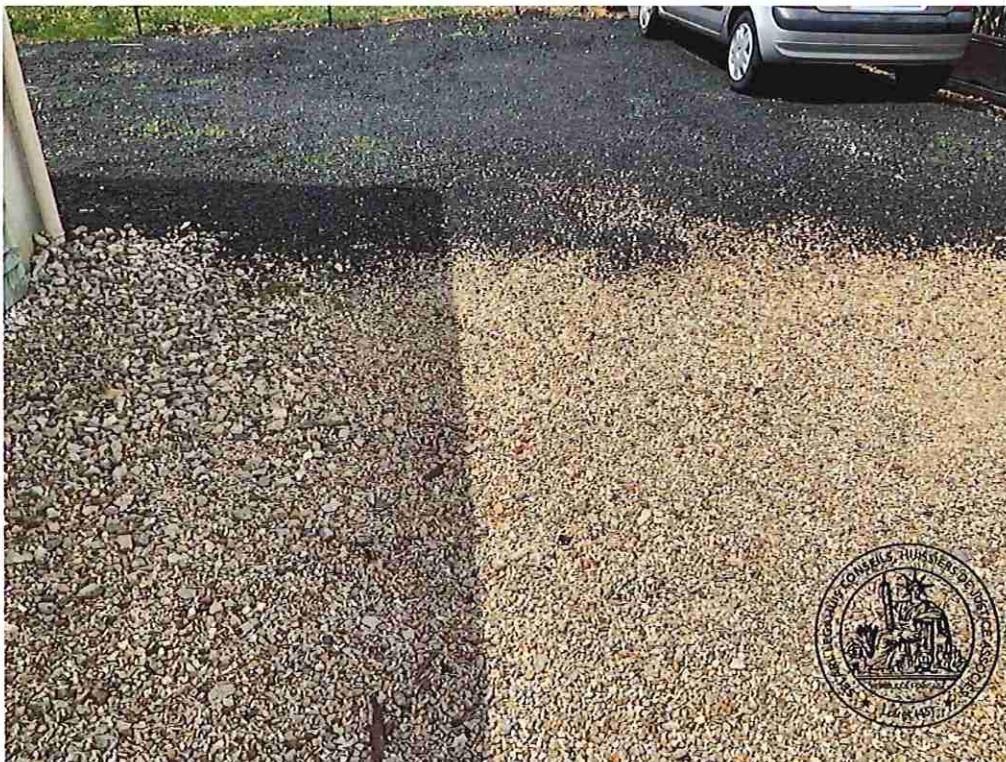
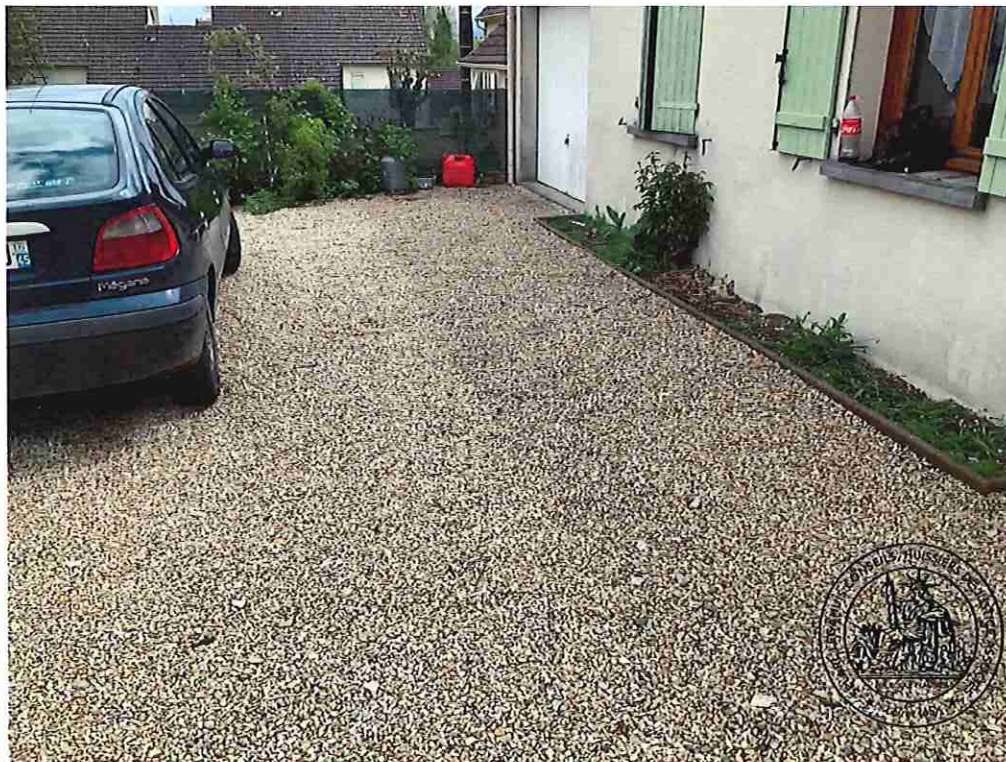
Une cour devant la maison. Calcaire et liant bitumeux. Le tout en bon état d'entretien.

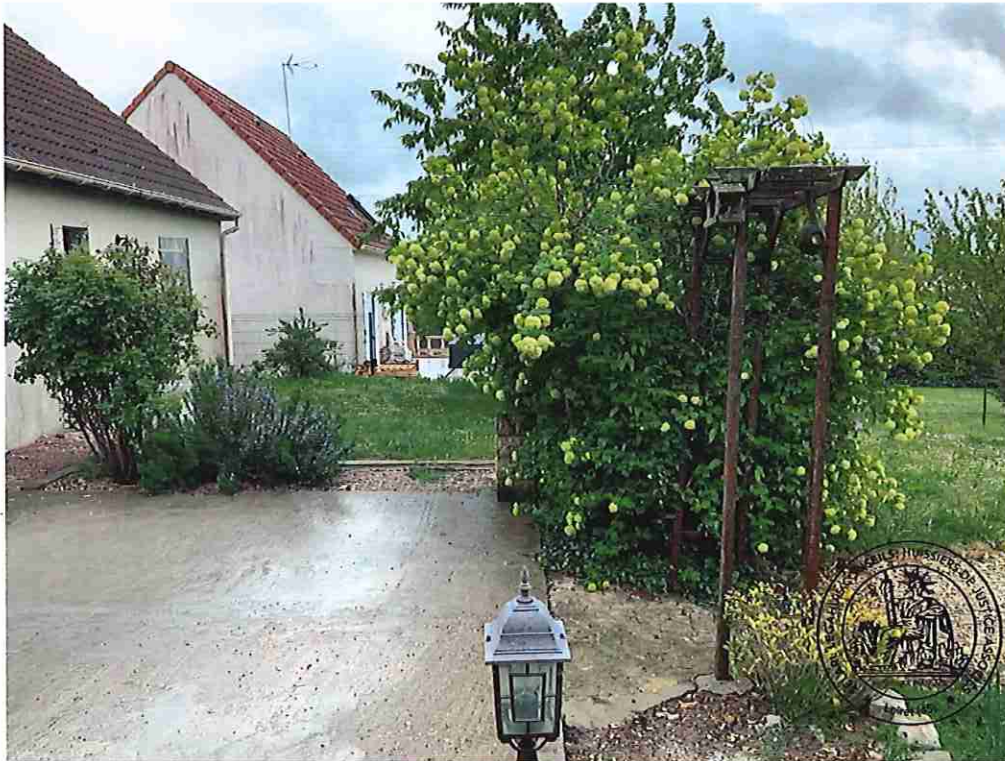
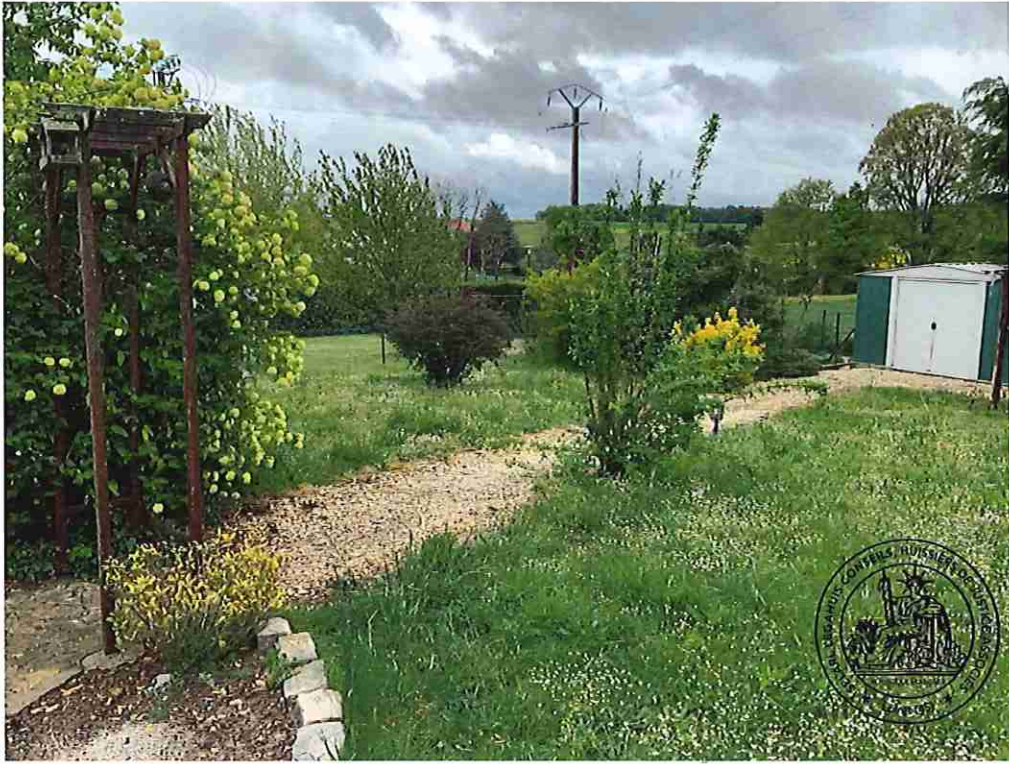
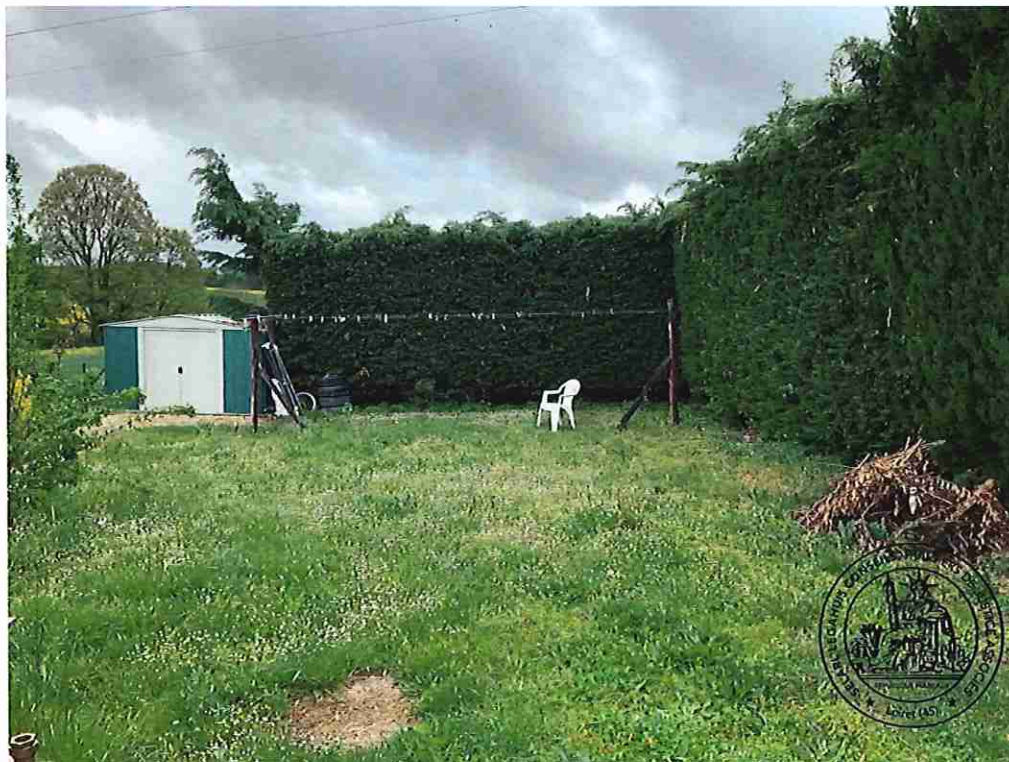
La parcelle est clôturée par un grillage souple torsadé en bon état.

Le jardin est engazonné et arboré. A l'arrière de la maison, une terrasse béton brut est accessible par le salon.

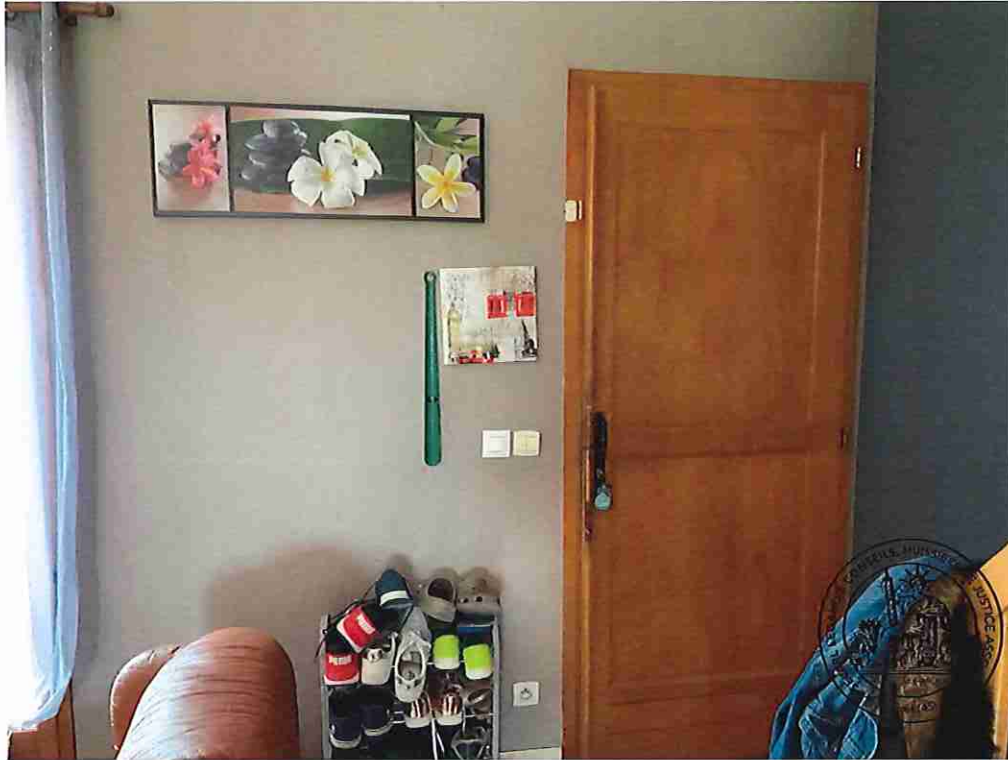
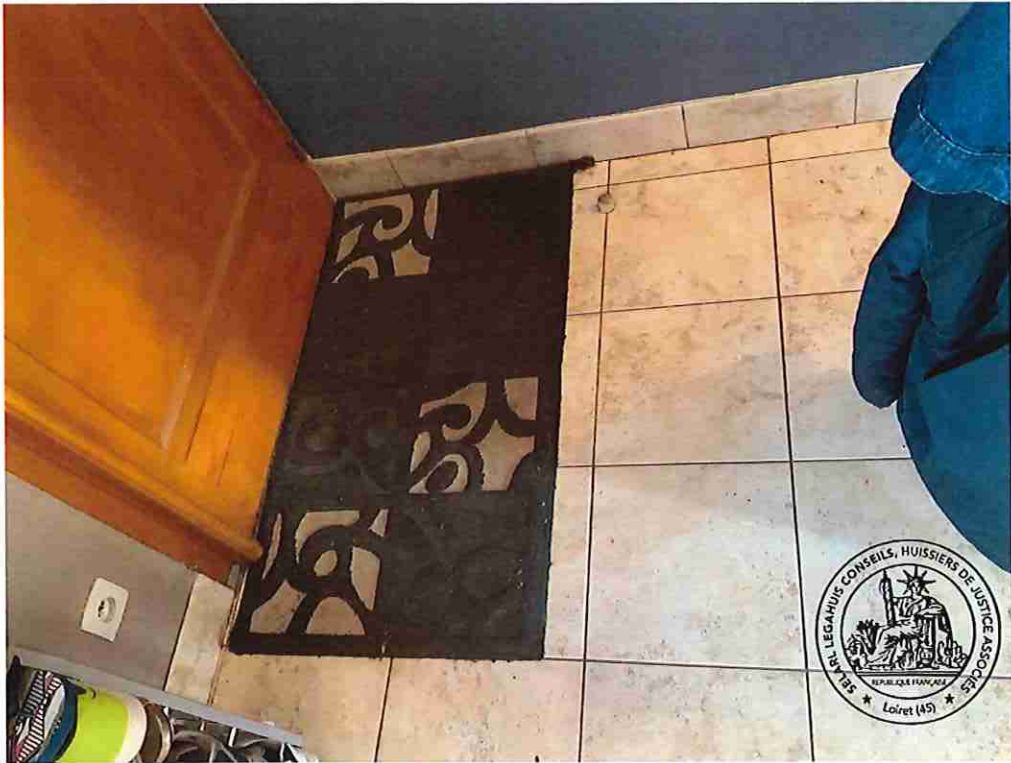
Accès par une porte en bois vernis fermant à trois points. Le bâti et la porte sont propres et ferment sans difficulté. Plinthes carrelées assorties.

Sol: carrelage céramique en bon état

Cloisons en plaque de plâtre, peinte, sans défaut notable.

Faux plafond peint, sans défaut notable.

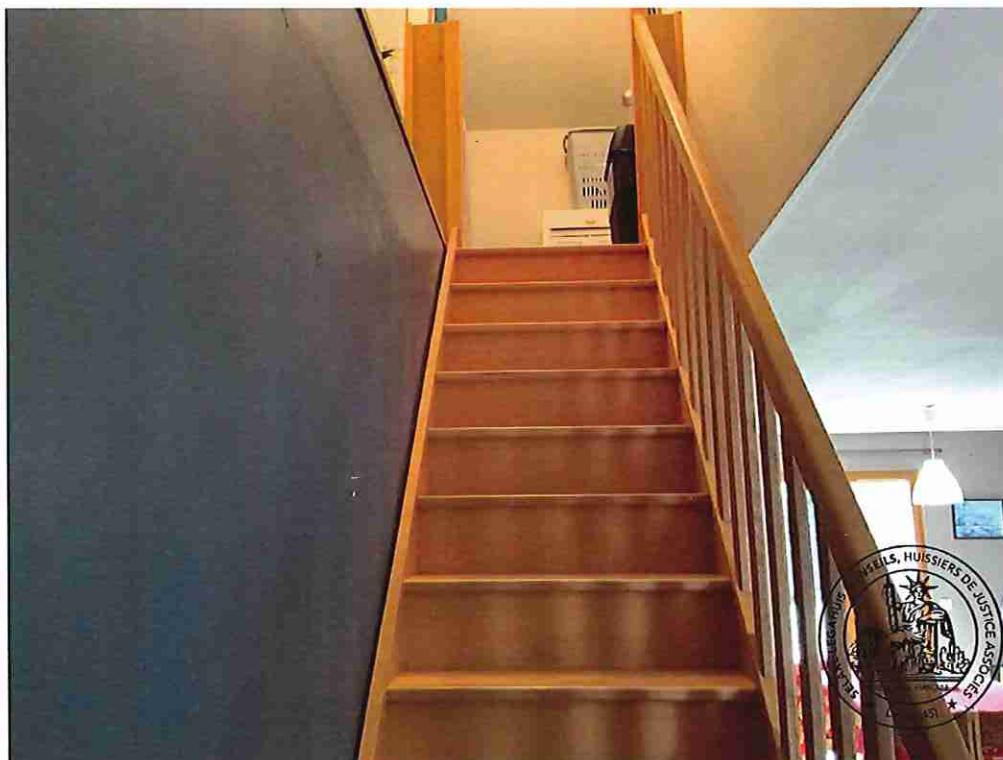
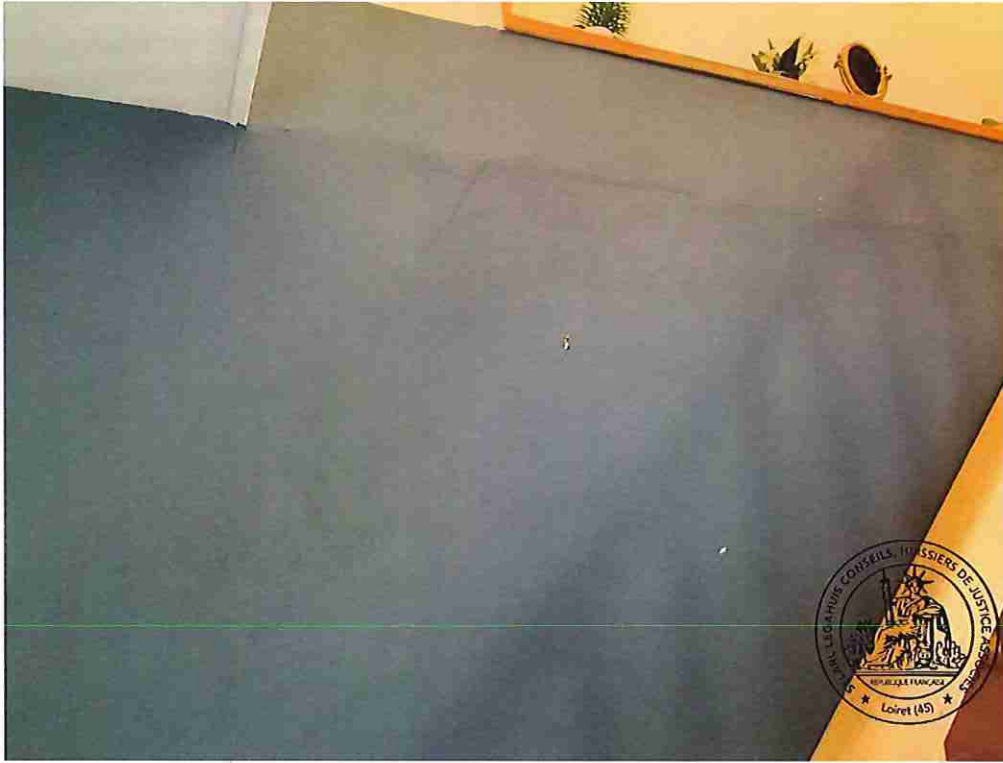
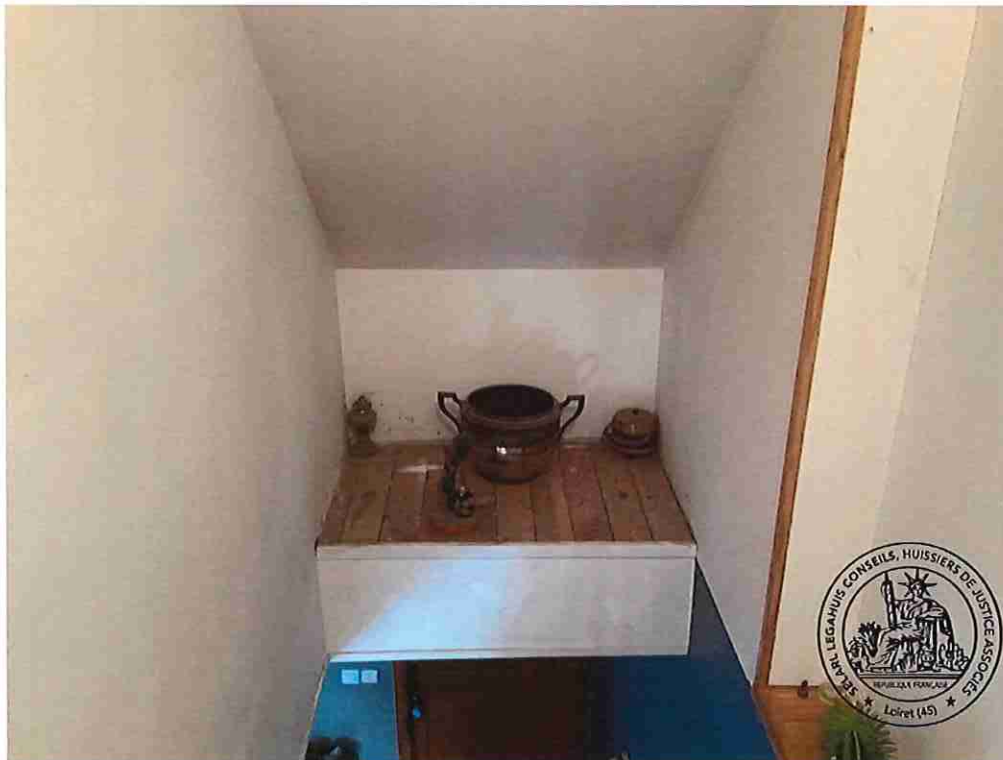
Escalier en bois verni, marches, contremarches et rampe.  
Cloisons peintes  
Sous pente peinte  
Une niche créée et peinte  
La peinture présente quelques tâches et marques d'usures.

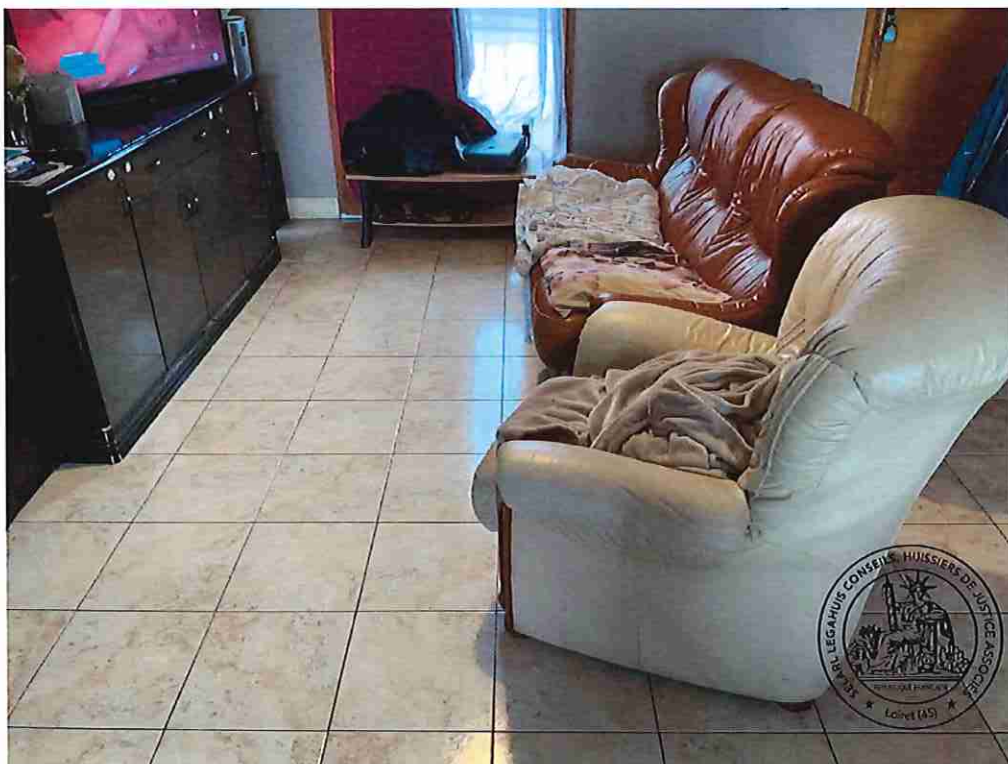
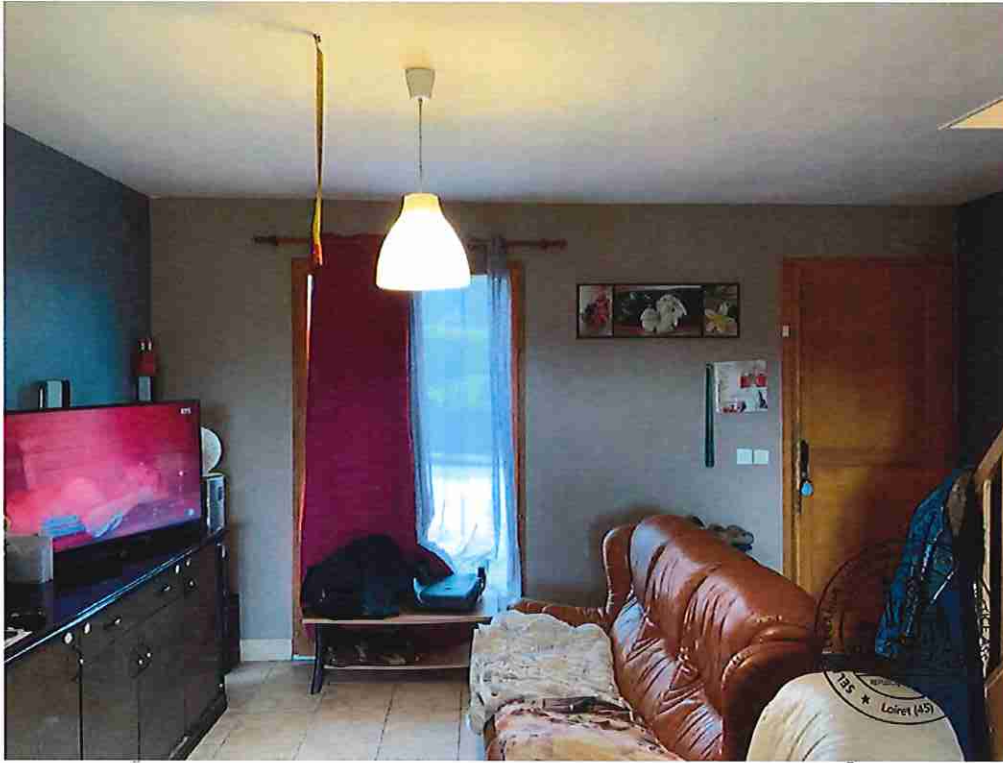
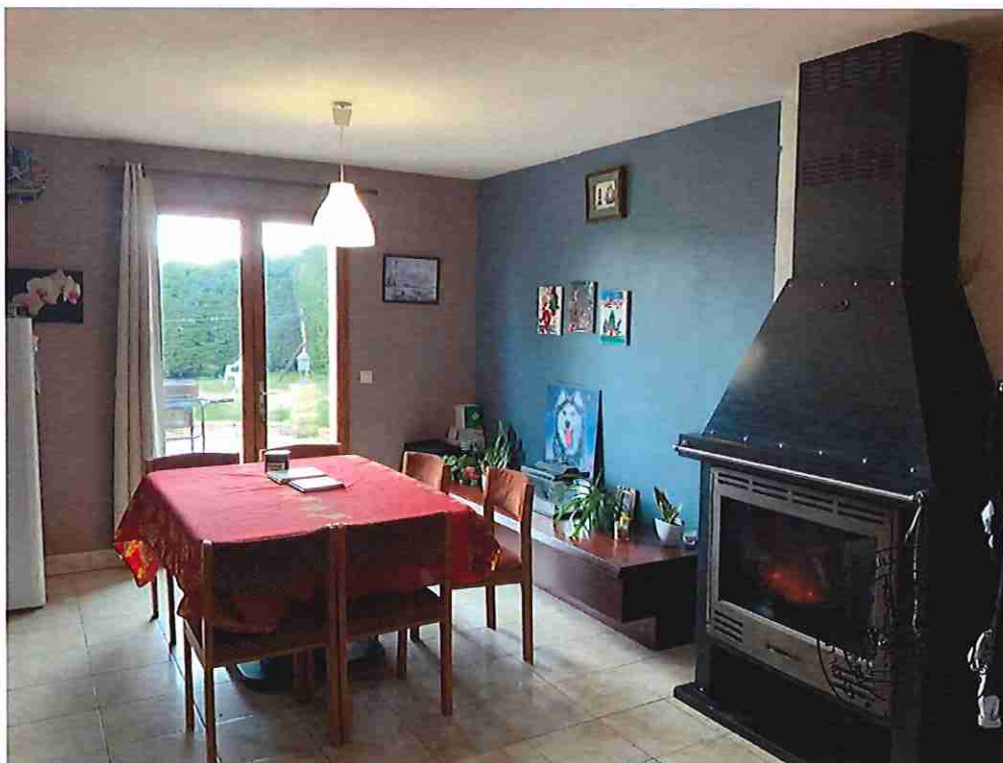
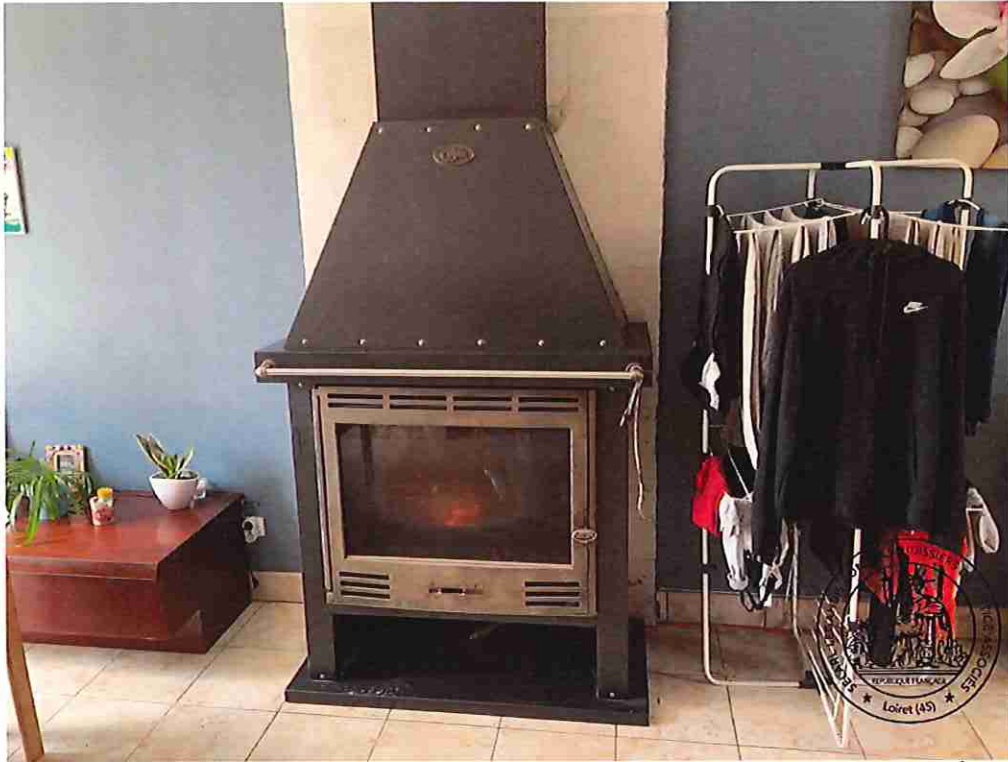
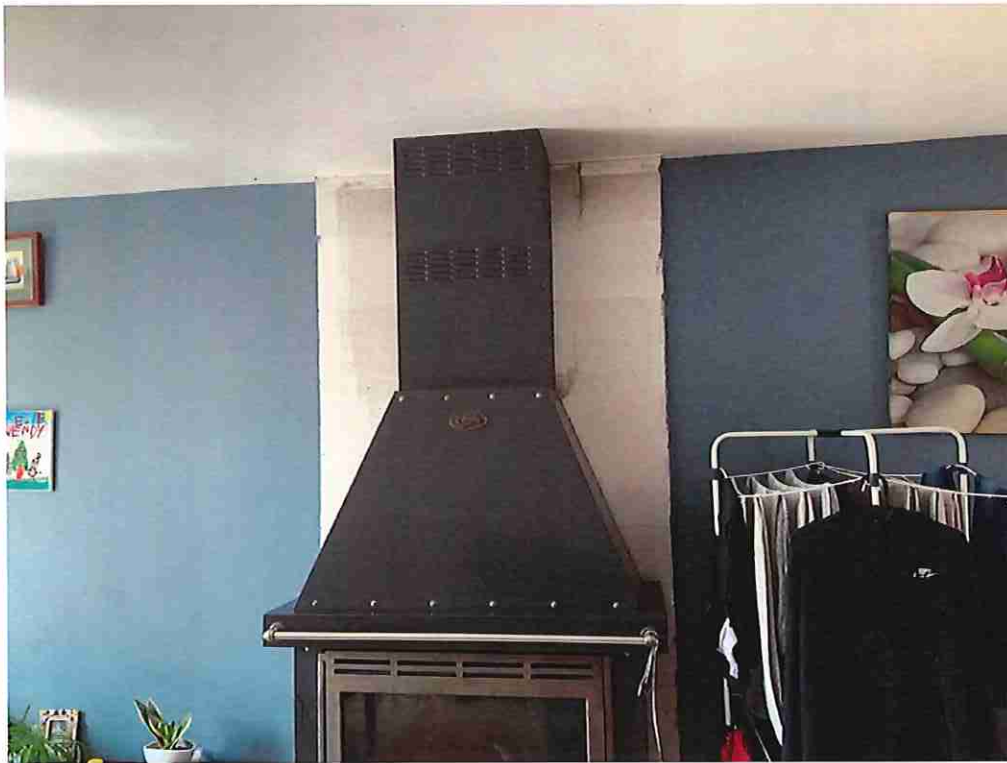
Sol et plinthes en carrelages céramiques sans défaut. Cloisons peintes. Plafond peint. La peinture présente des marques d'usure peu prononcée.

Une double porte fenêtre bois, double vitrage avec volets extérieurs bois, sans défaut; ouvrant sur la cour

Une double porte fenêtre bois, double vitrage avec volets extérieurs bois, sans défaut; ouvrant sur la terrasse

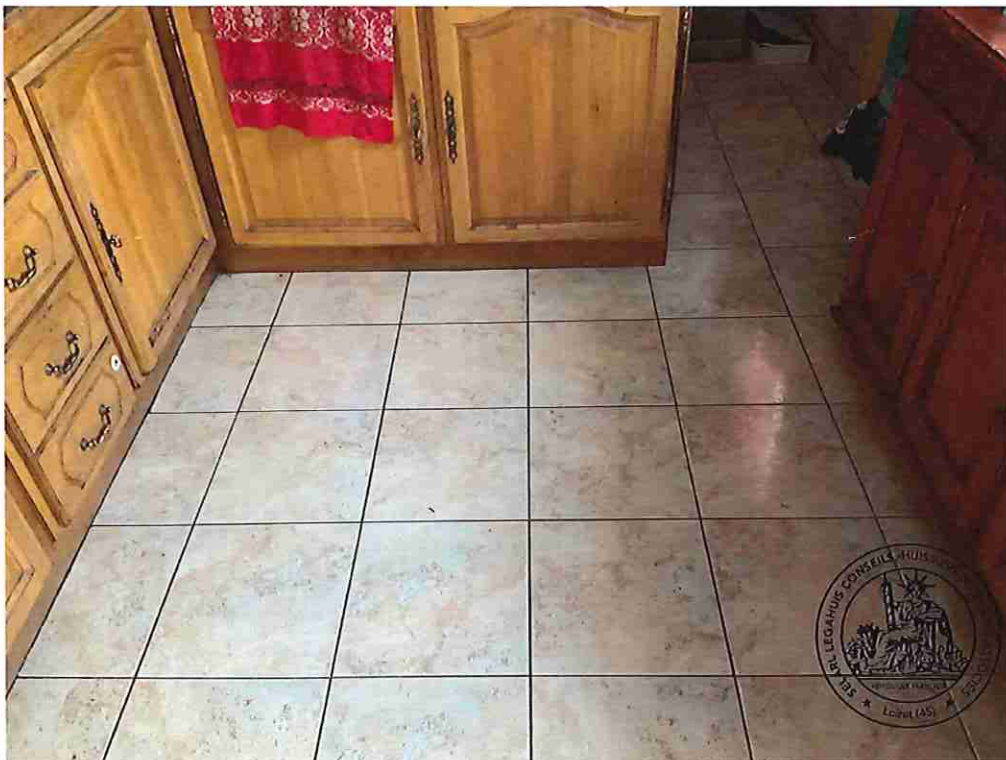
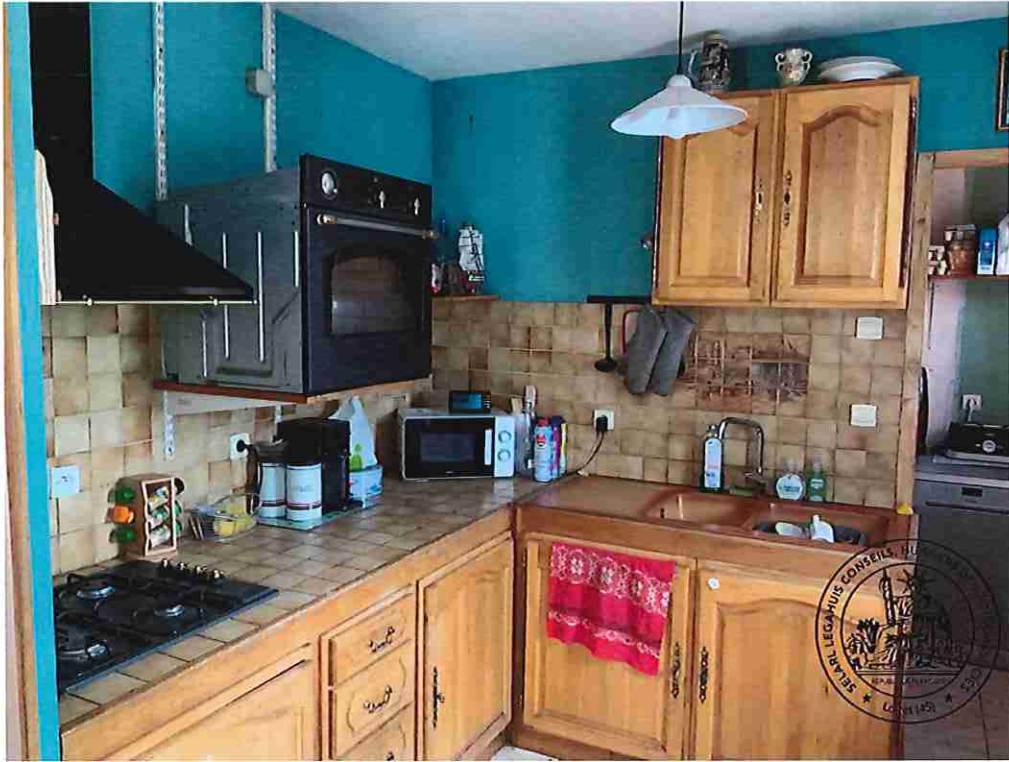
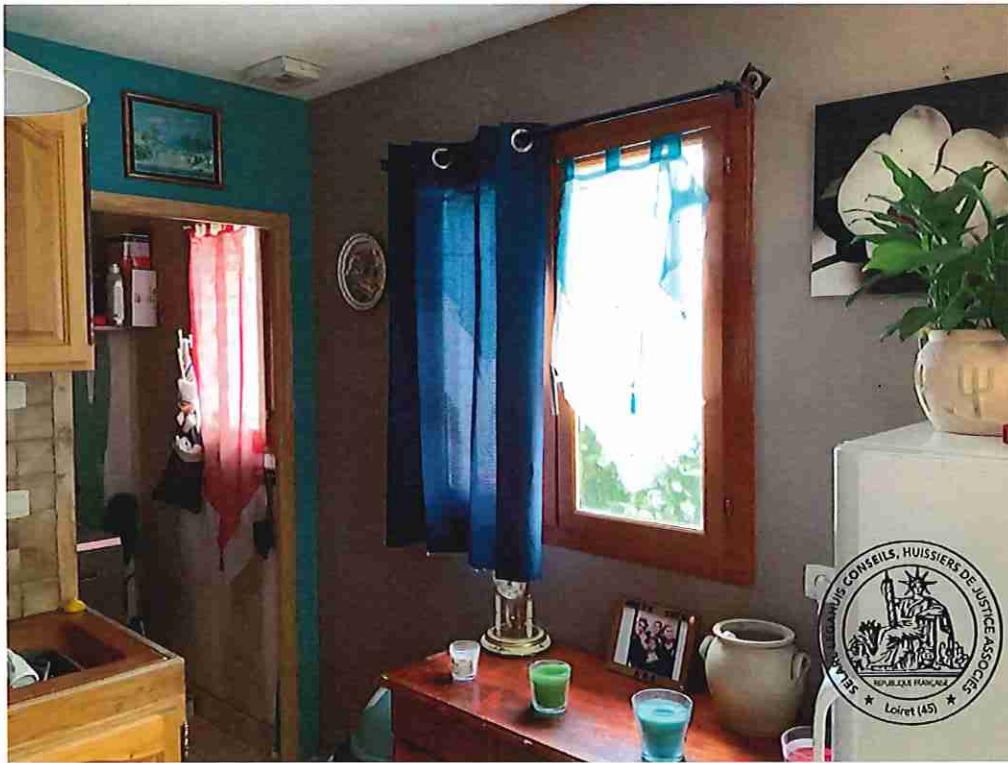
La peinture murale présente une usure peu marquée

Plafond: peint présentant des tâches et salissures marquées notamment à proximité de la grille de VMC

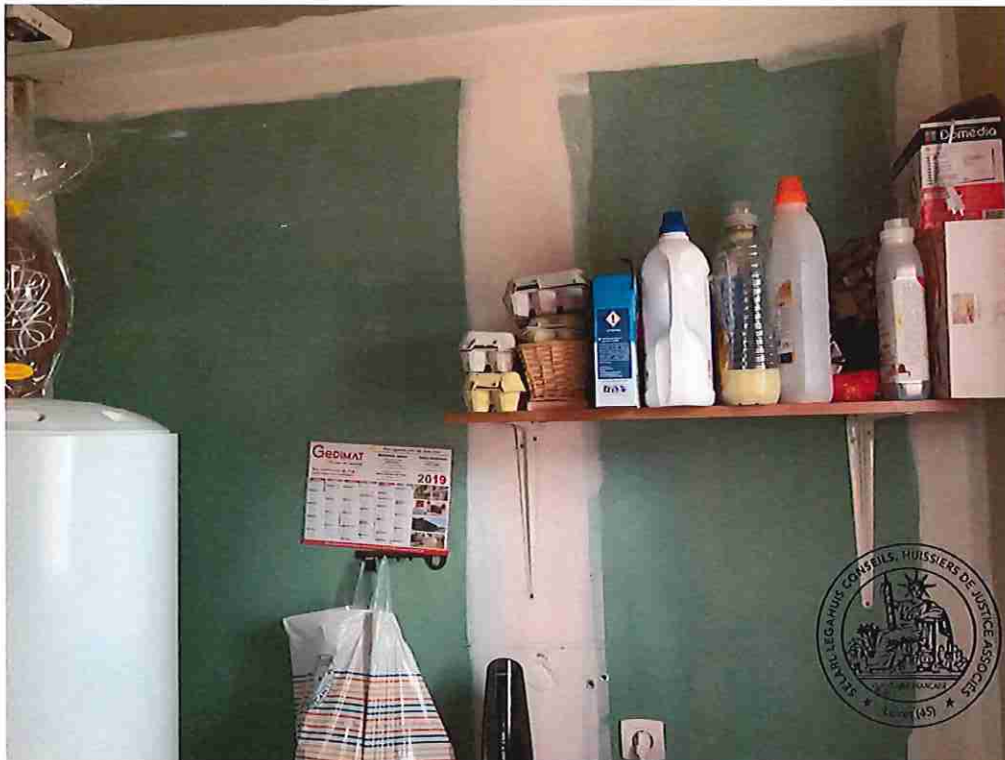
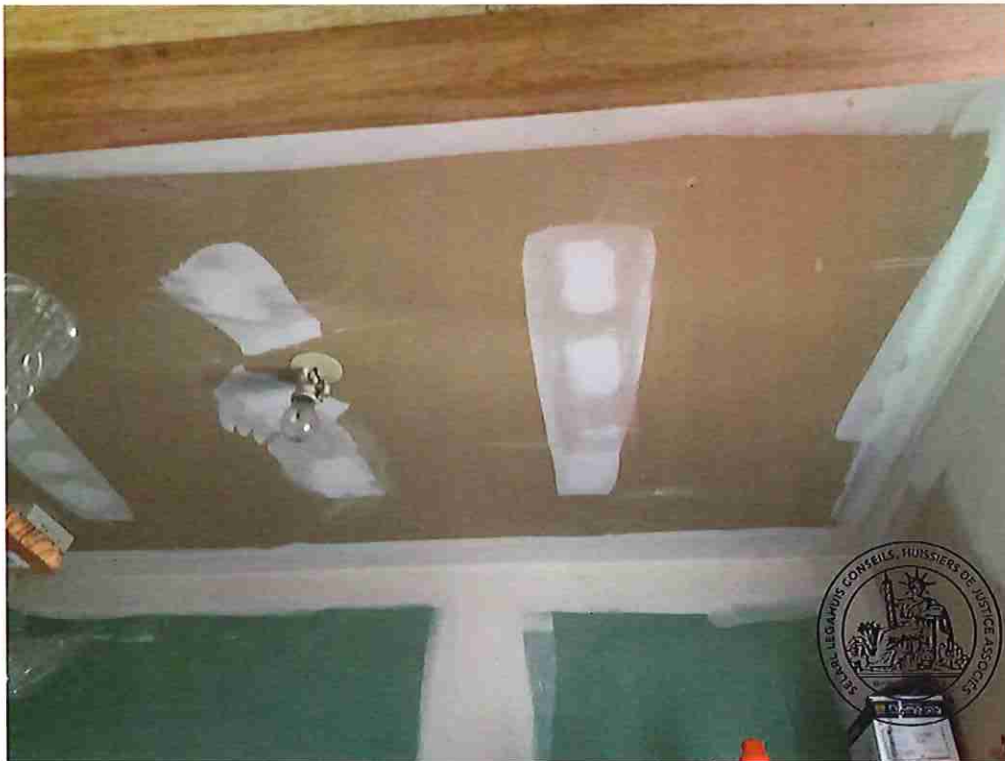
Le **sol** est recouvert de carrelage en état d'usage normal, de couleur beige, en céramique. Je relève quelques éclats.

Les **murs** sont recouverts d'enduit en état d'usage normal. Brut, sans finition

Le **plafond** est recouvert de faux-plafond en état d'usage normal. Brut, sans finition

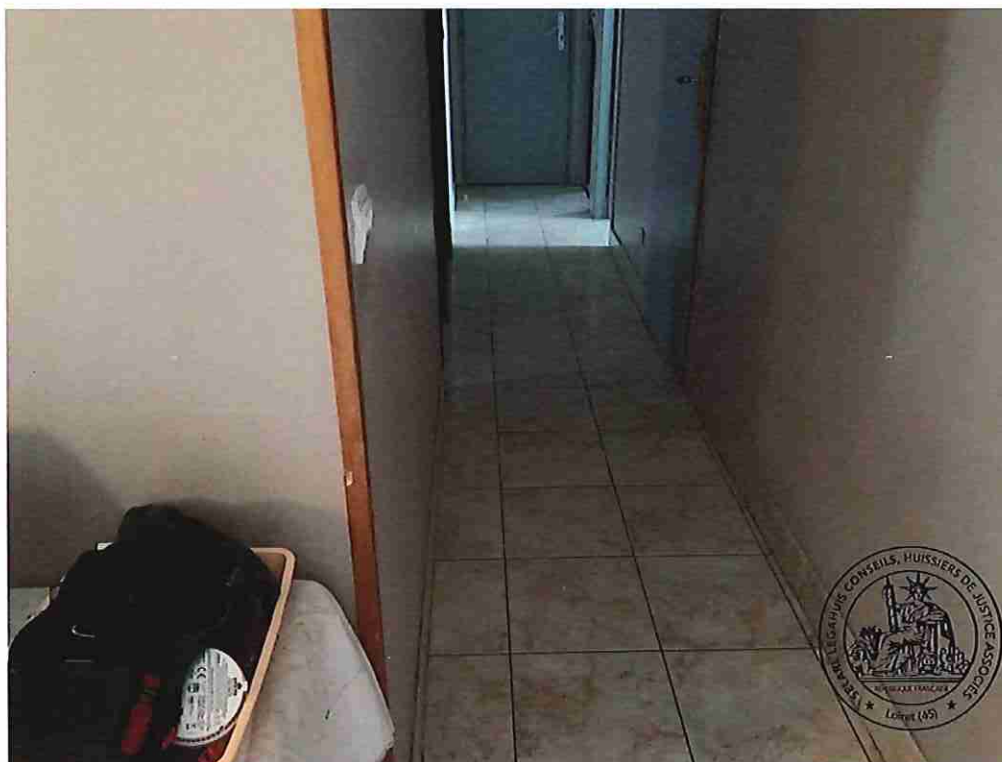
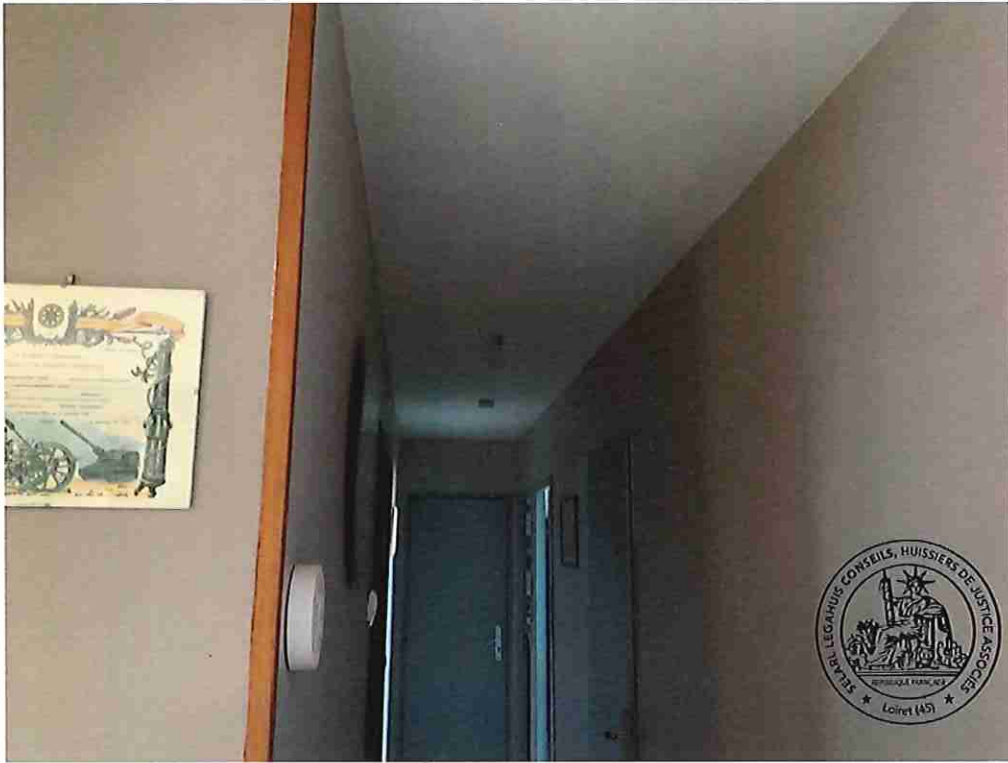
Cloisons peintes: marques d'usures prononcées  
Interrupteurs et prises murales, sans défaut apparent

Plafond: peinture de couleur blanche: nombreuses tâches et marques d'usure.  
Éclairage: une ampoule sur douille
