# **PROCES-VERBAL DE CONSTAT**

LEGAHUIS CONSEILS  
HUISSIERS DE JUSTICE

9, rue des roses  
45220 DOUCHY MONTCORBON

Le bien immobilier objet du procès-verbal de description, est une maison comprenant 8 pièces pour une surface au sol totale d'environ 133,45 M2, et une surface habitable de 108,96 m2 environ.

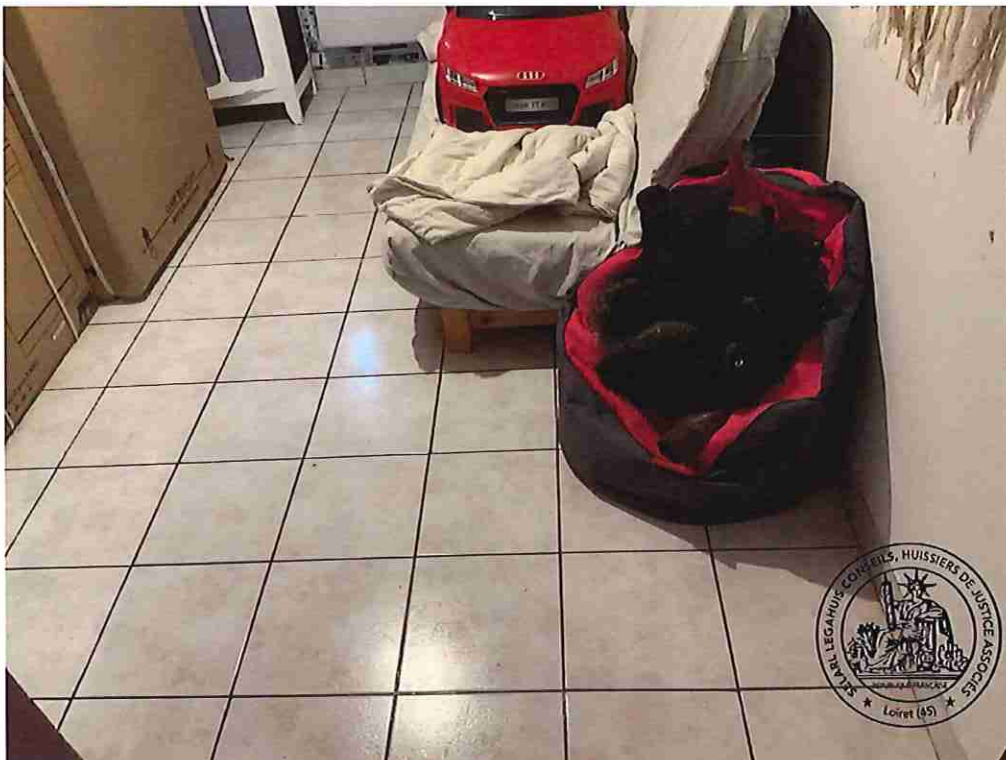
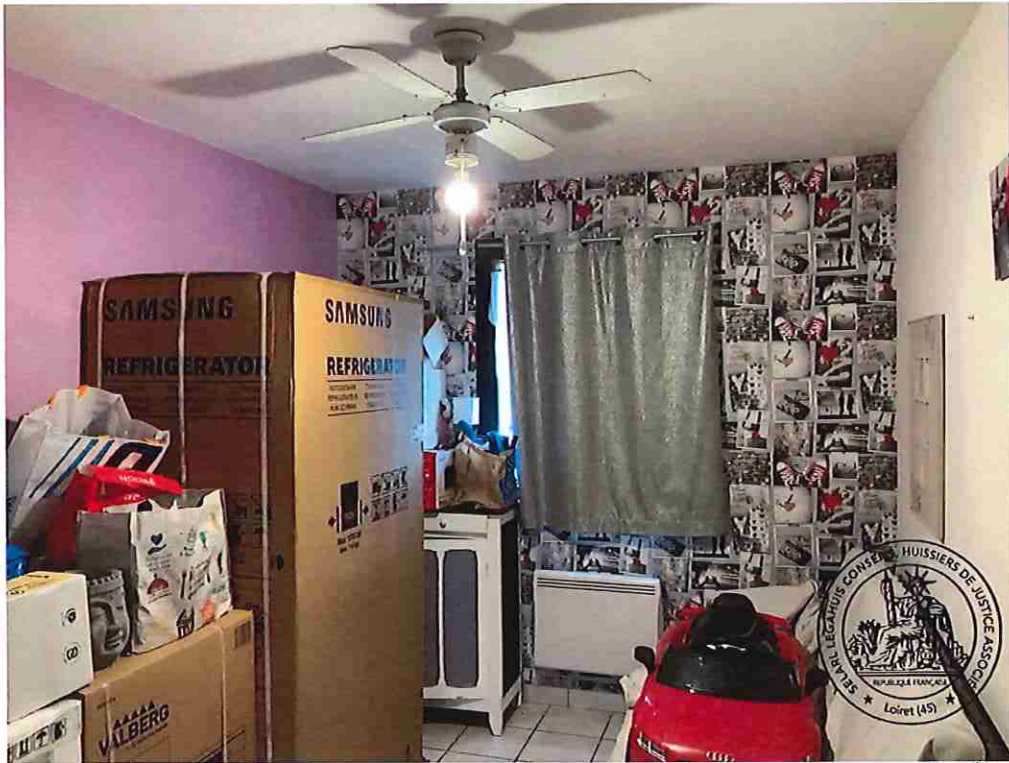
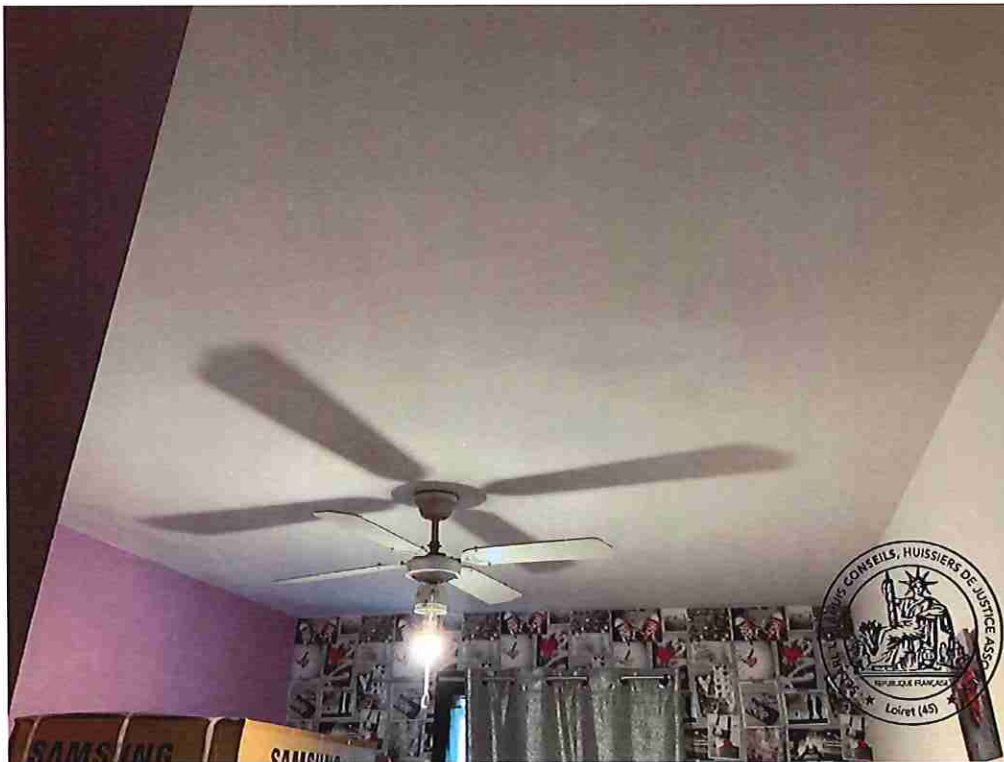
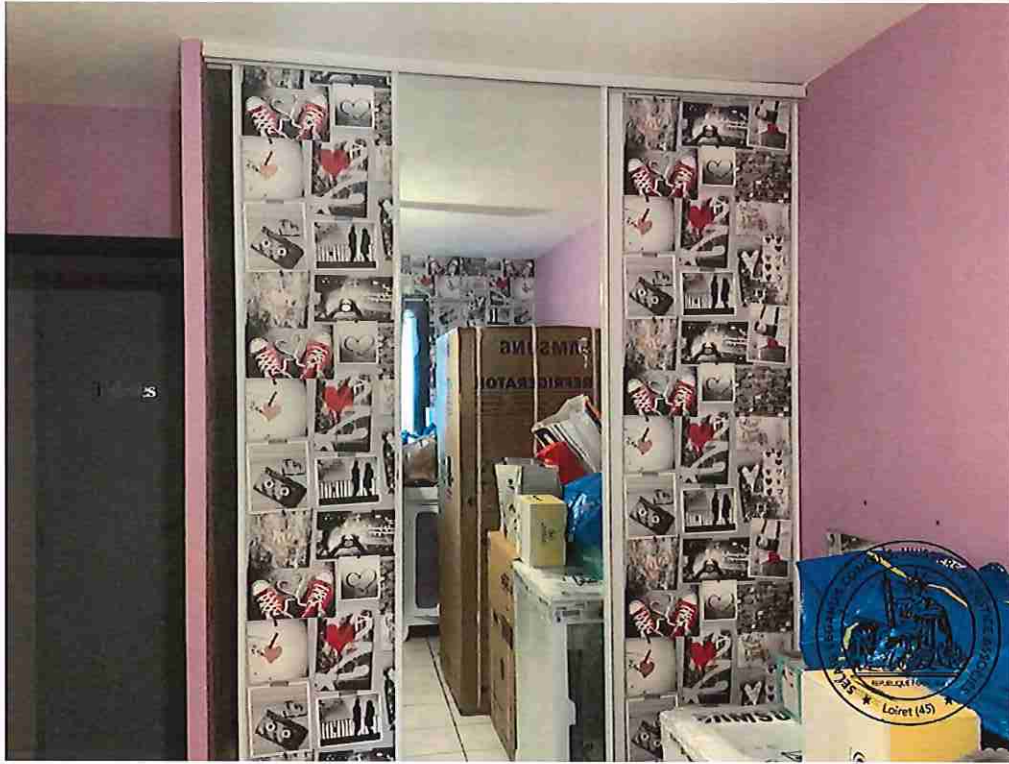
Bloc porte bois, nombreuses tâches.

Cloisons: peinture présentant plusieurs tâches et marques d'usure. Cloison opposée à l'entrée, tapisserie en bon état.

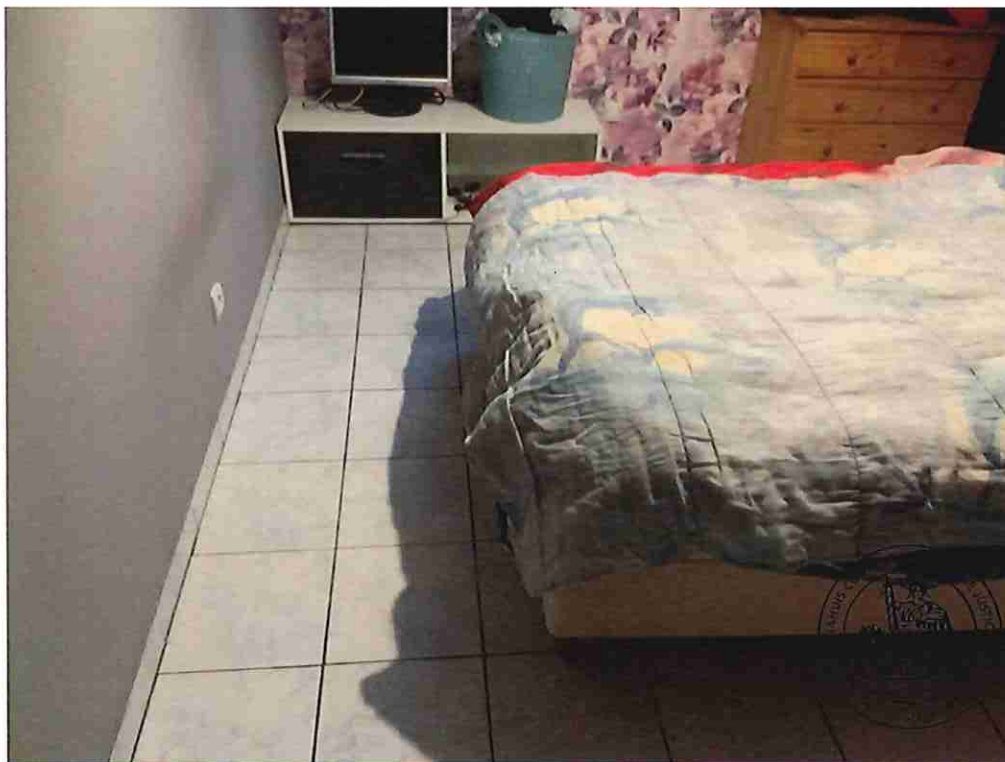
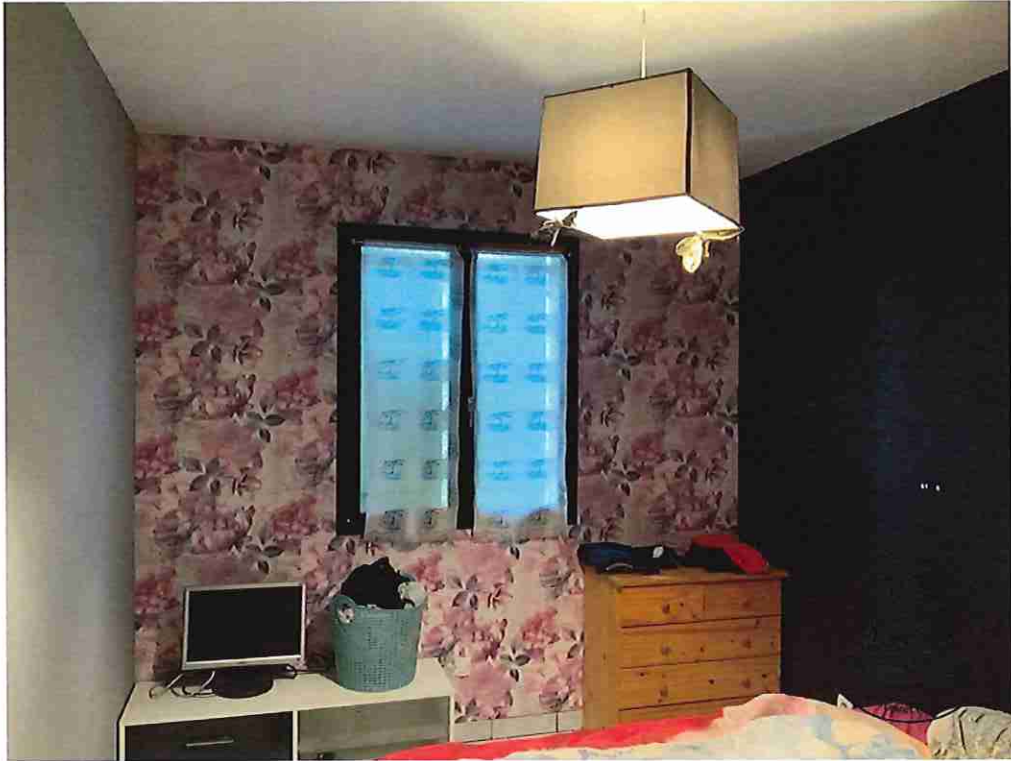
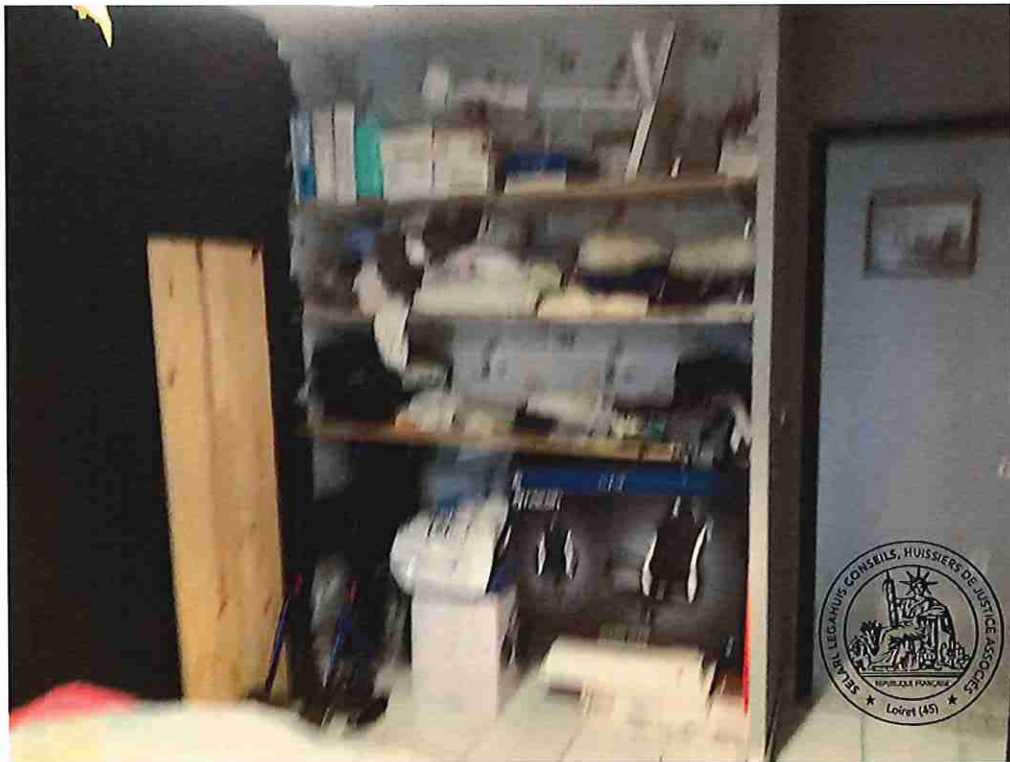
Remarque: Pas de chauffage dans cette pièce

Cloisons: peintes, marques d'usure peu prononcées, quelques trous. Cloison opposée à l'entrée tapissée, sans défaut.

Plafond: peinture blanche usée

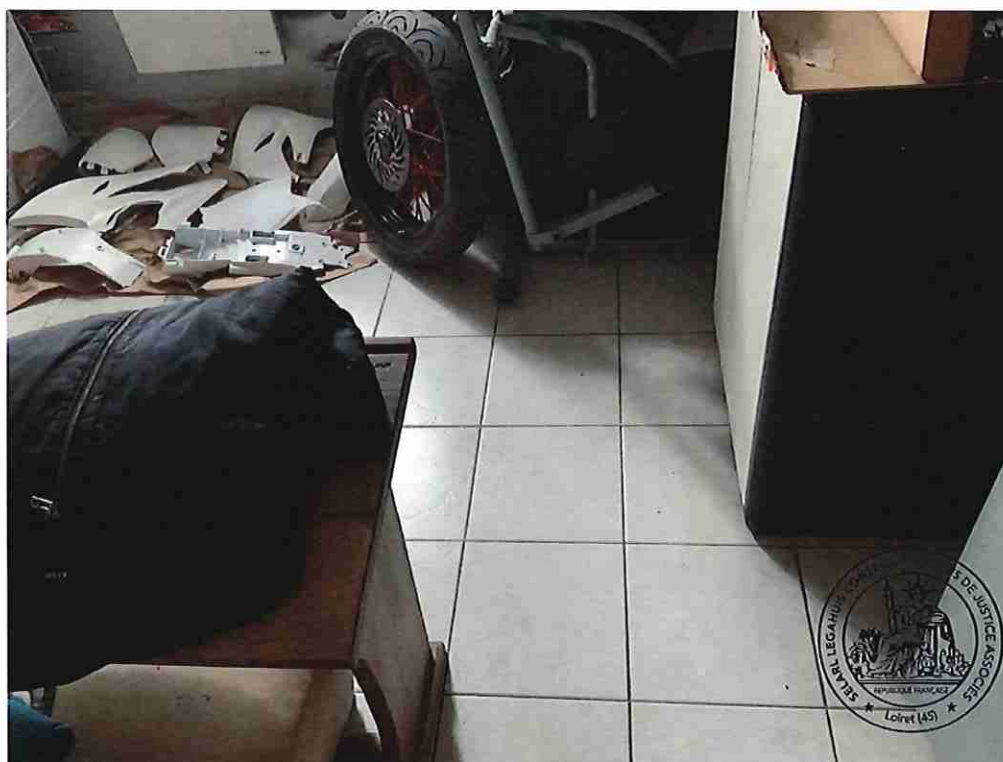
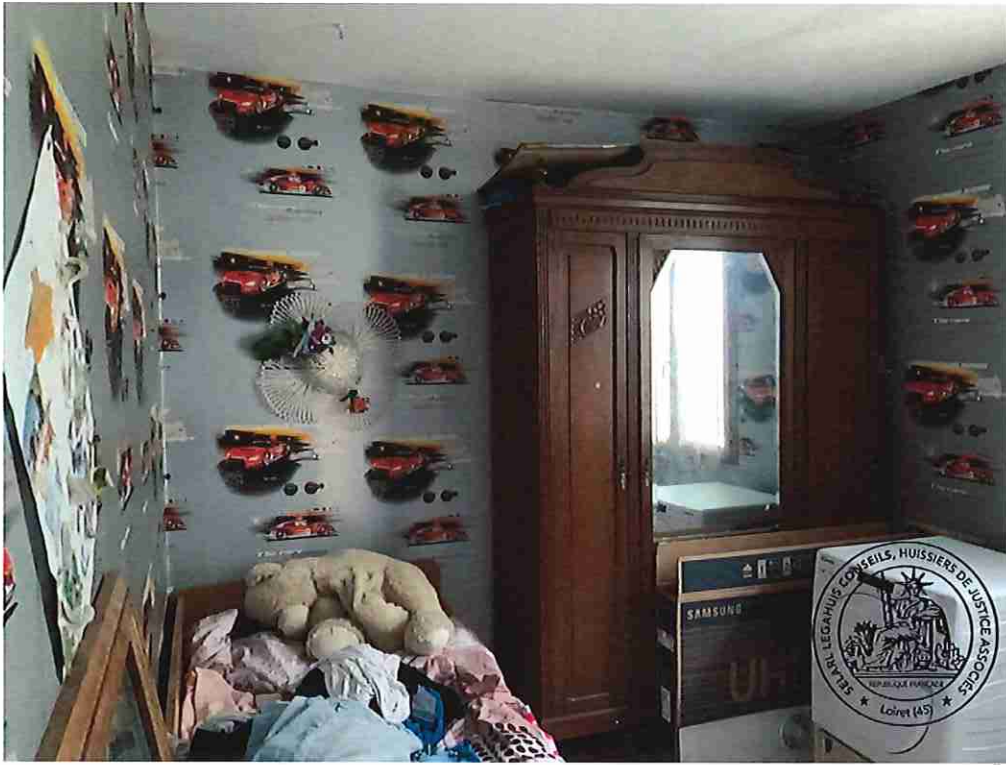
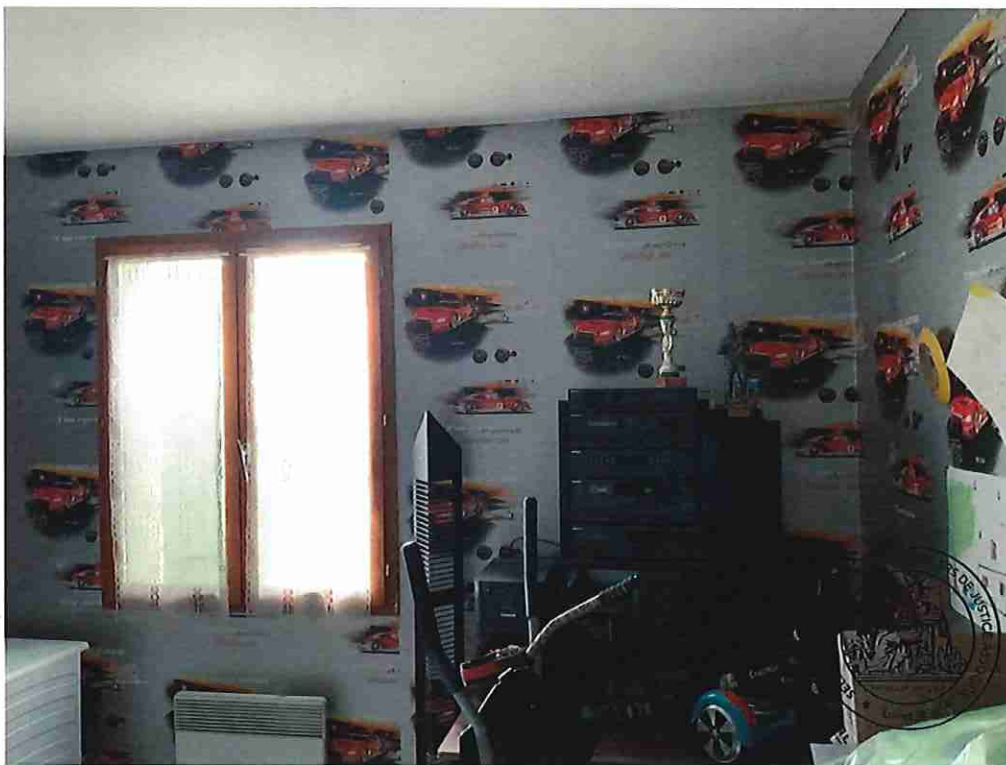
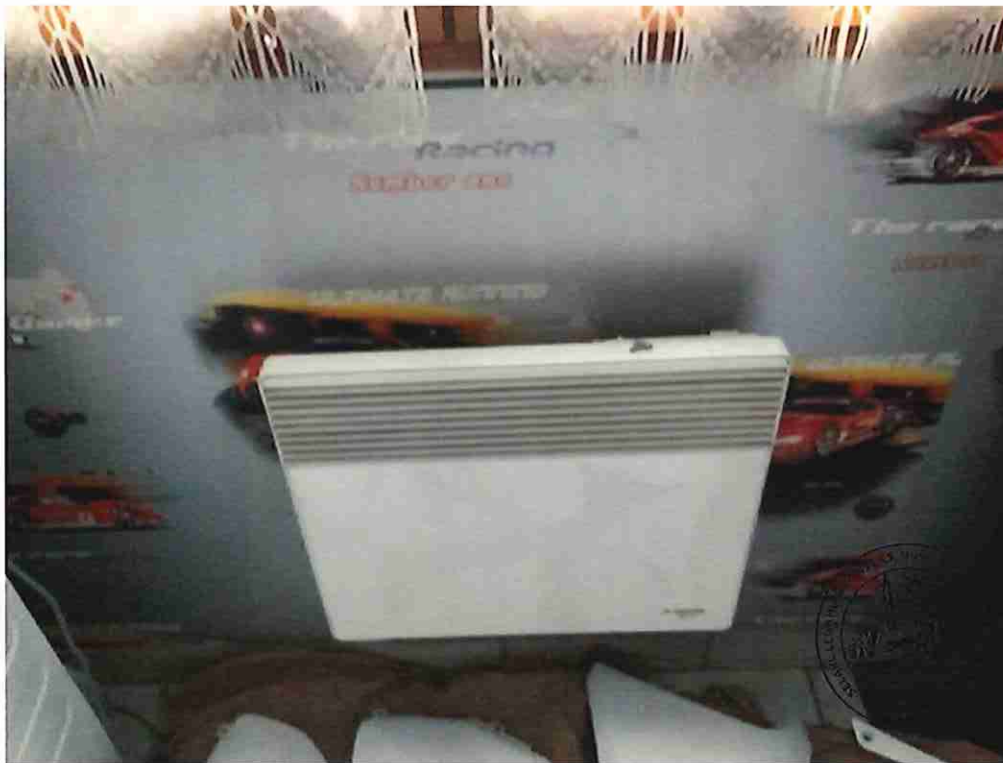
Bloc porte d'entrée, peint sur deux faces, salissures et tâches

Cloisons: Tapisserie peu usée

Plafond: peinture blanche, quelques marques d'usures et défaut d'application

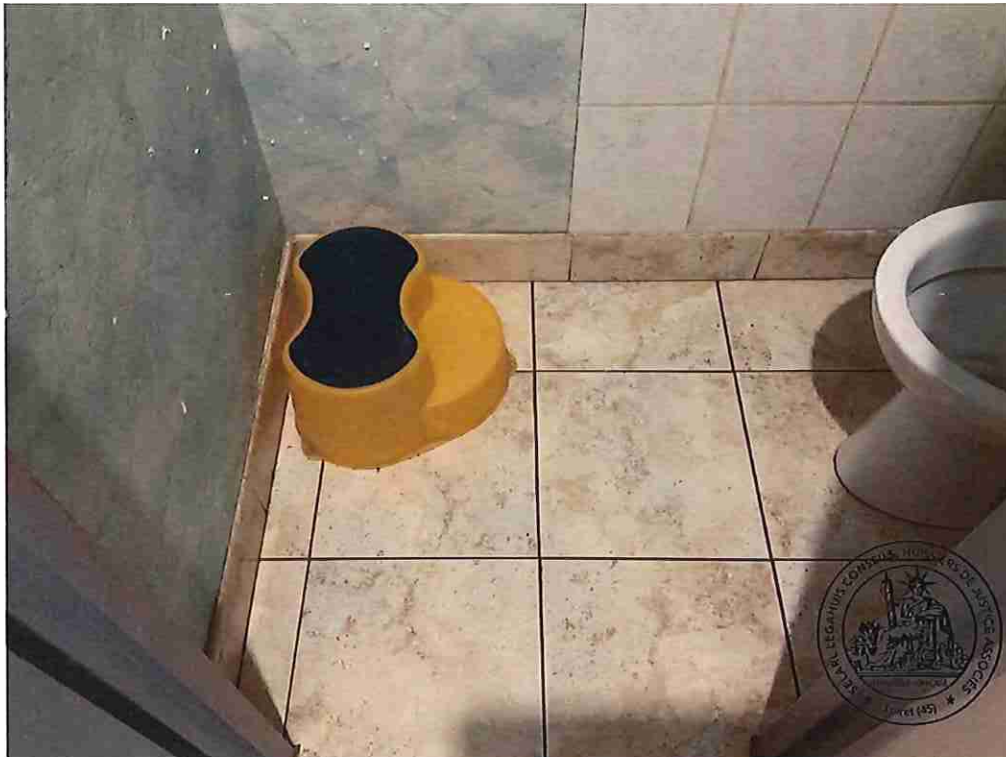
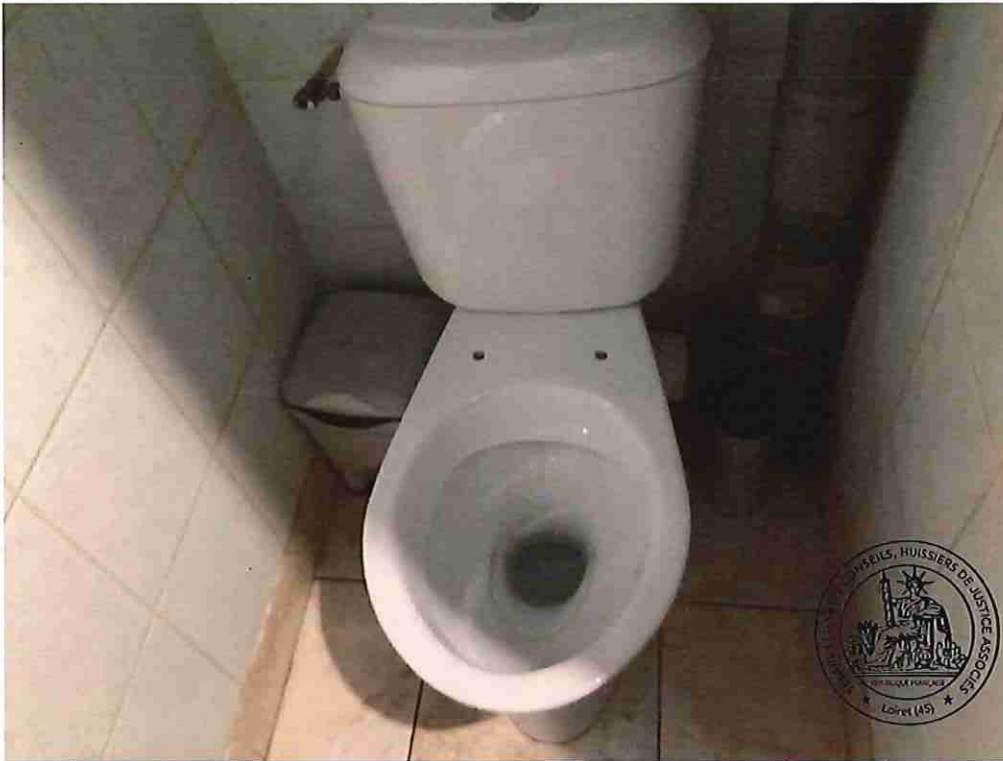
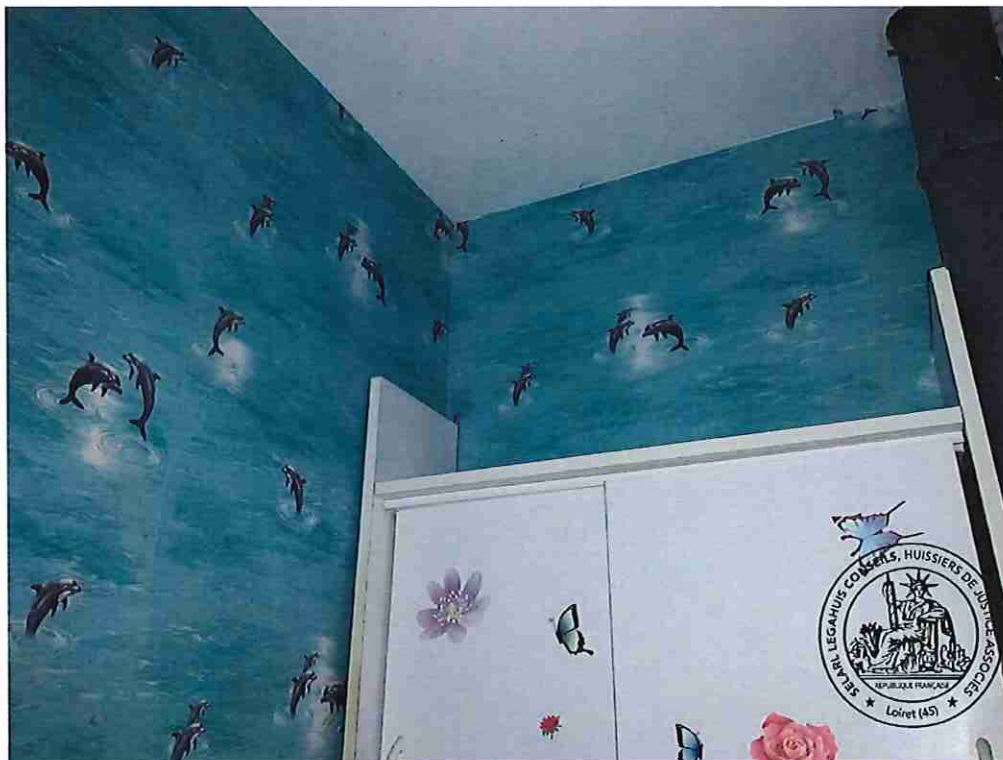
Bloc porte, quelques taches sur la face extérieure.

Sol et plinthes: carrelage céramique sans défaut. Joints tachés à proximité de la cuvette.

Cloisons: faïence en bon état et tapisserie vétuste avec taches, trous et déchirures par endroits.

Bloc Wc en céramique, sans fuite apparente. Manque l'abattant.

Plafond: peinture de couleur blanche, tâchée vers le tuyau d'évacuation.

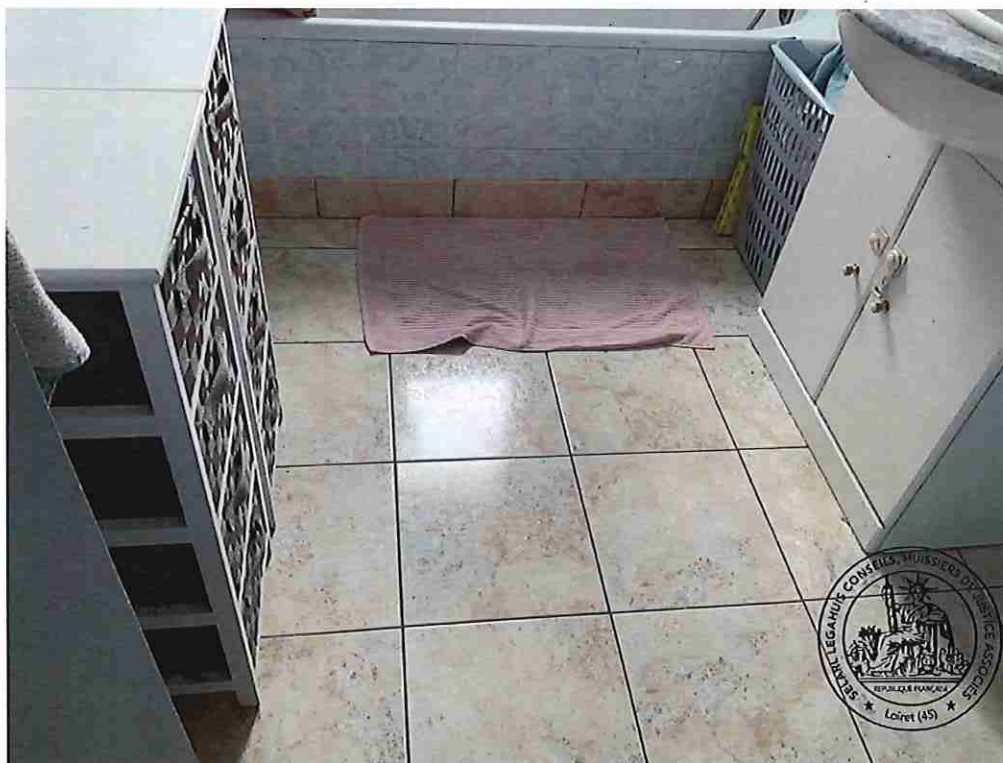
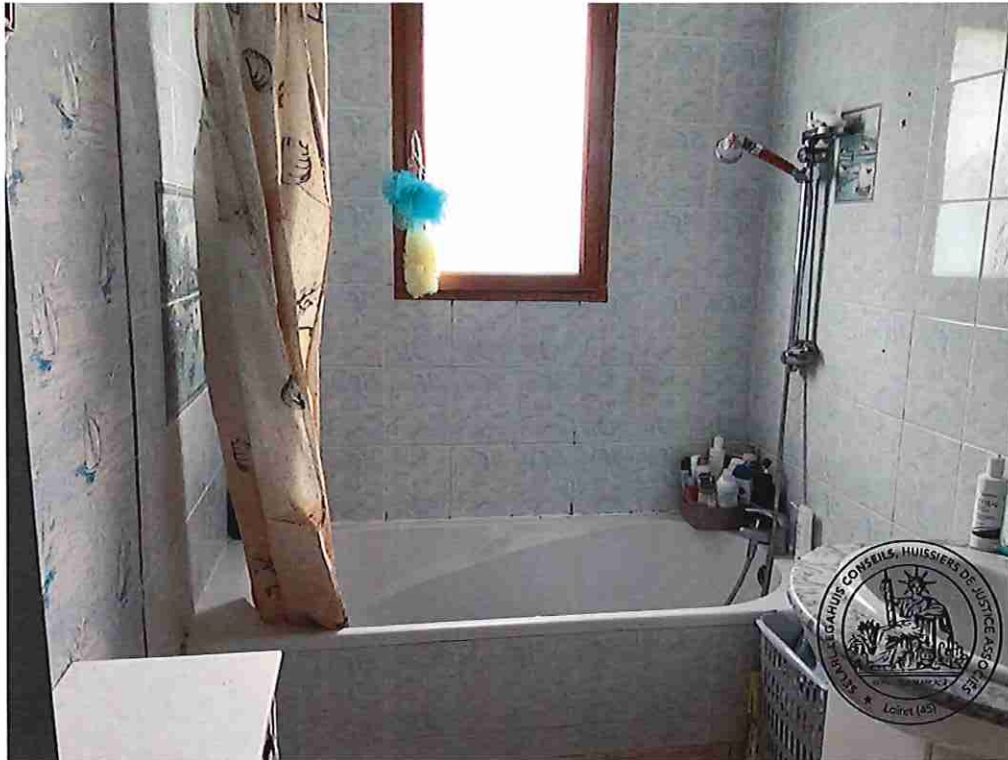
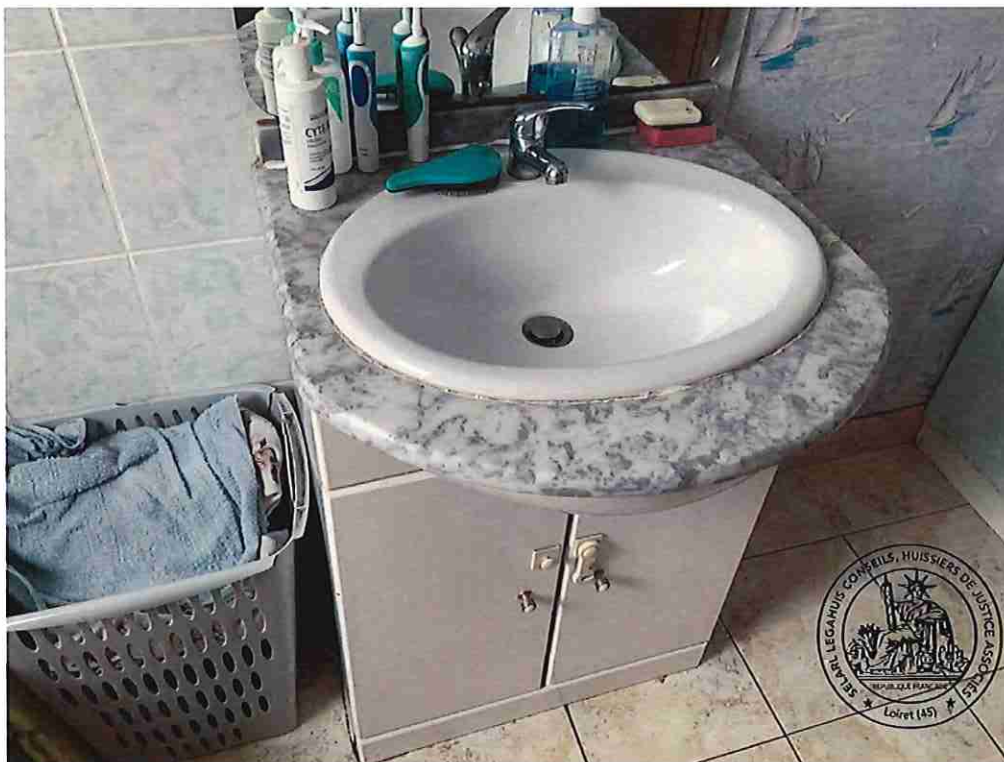
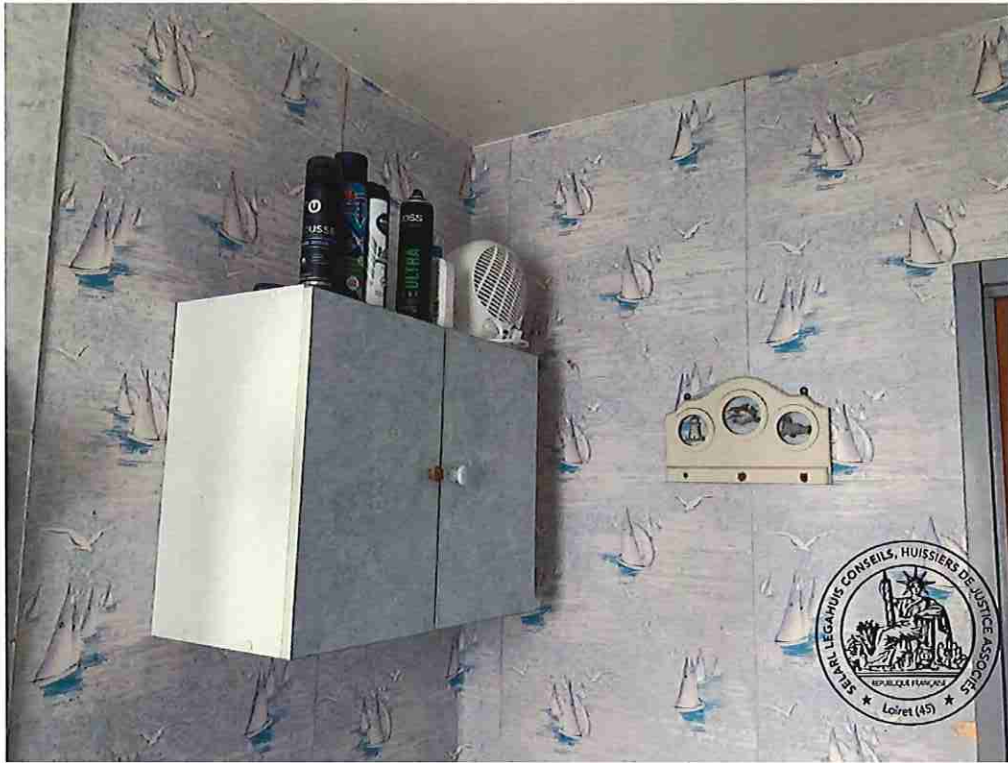
Bloc porte d'entrée, peinture avec tâches sur les deux faces.

Faïence murale et tablier de baignoire en carrelage céramique, deux trous en partie droite de la colonne de douche.

Les joints cimentés sont ternis et noircis par endroits

Cloisons: peinture et tapisserie: nombreuses tâches, usure notable de l'ensemble.

Plafond: peinture blanche, usure avancée.

Baignoire et lavabo avec meuble, vétustes. Aucune fuite n'a été repérée.

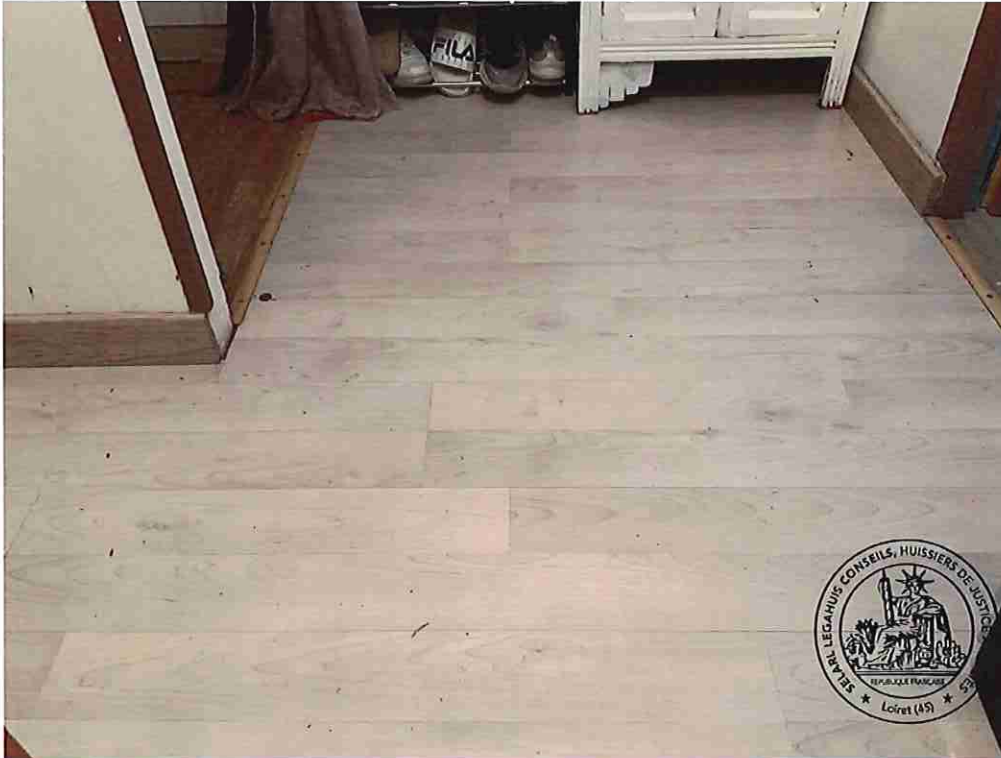
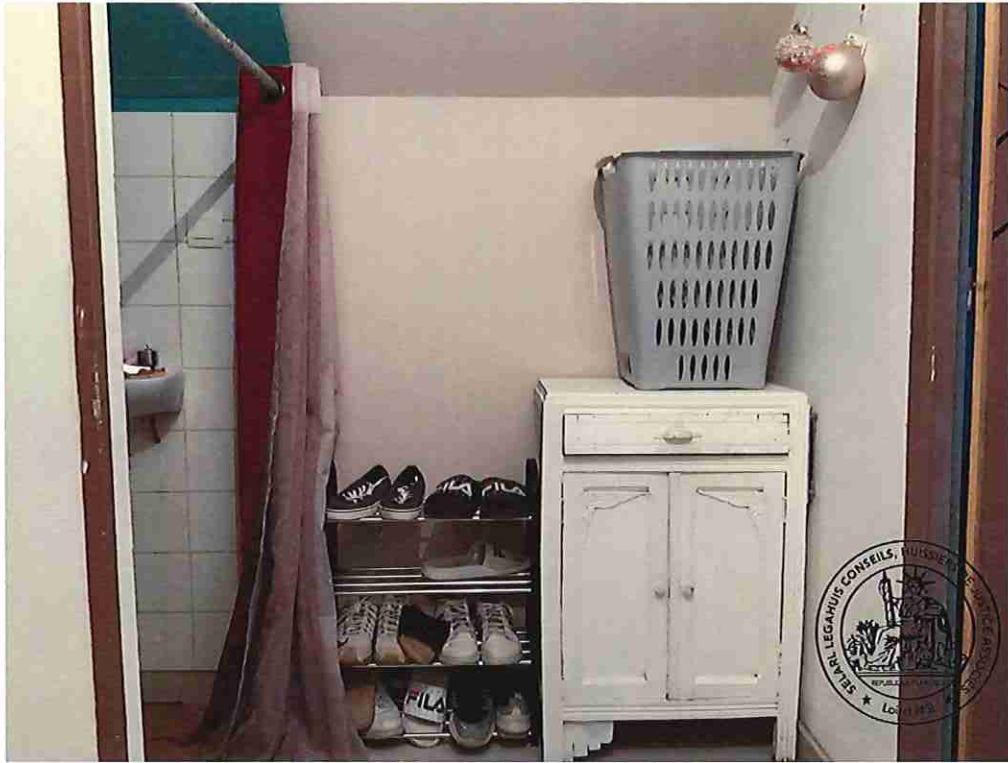
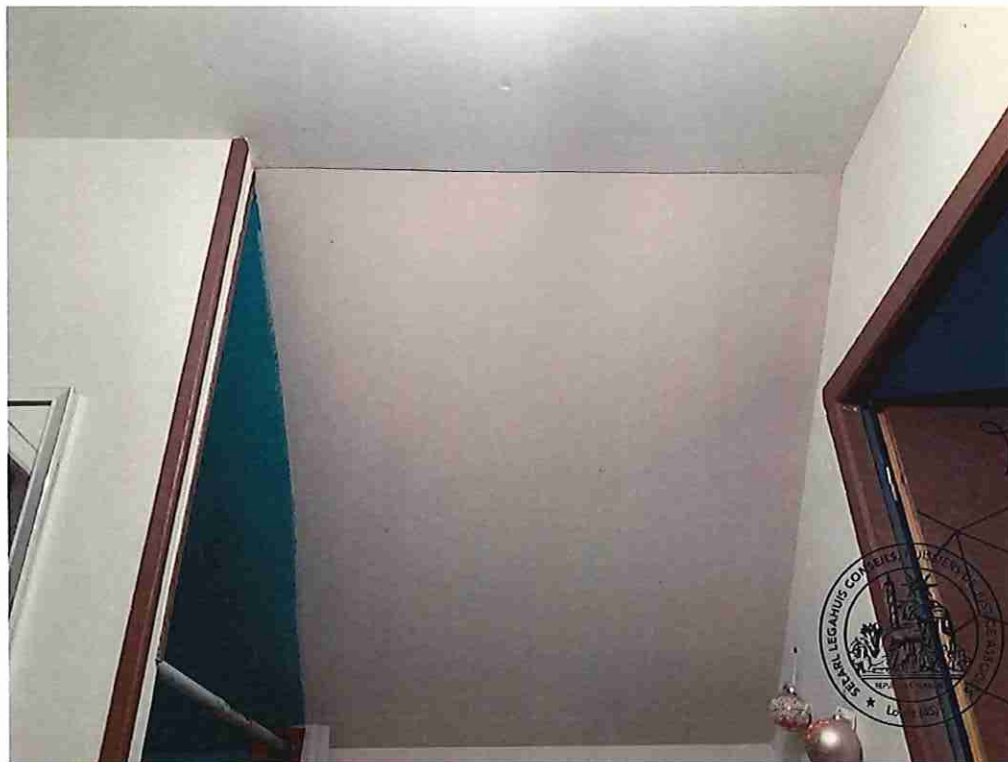
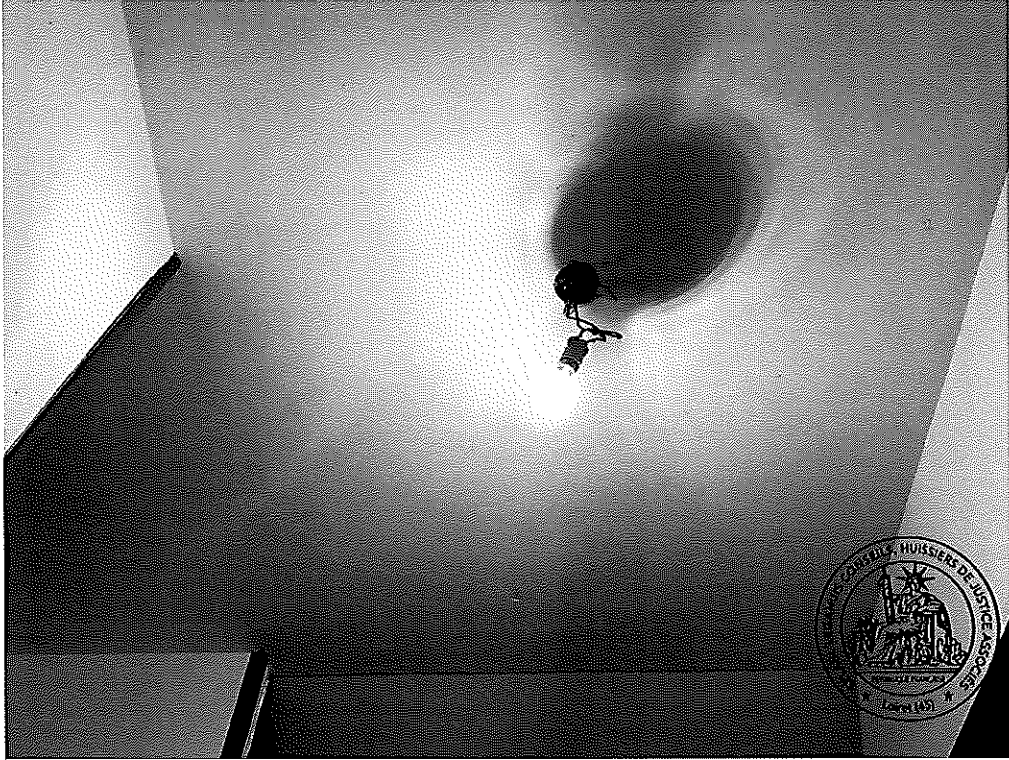
Le sol est couvert de stratifié usé en partie centrale. Les seuils de portes sont usés.

Les cloisons en plaques de plâtres sont peintes. La peinture est usée et tachée par endroits. Les rampants en plaques de plâtres sont également peints, ainsi que le faux plafond.

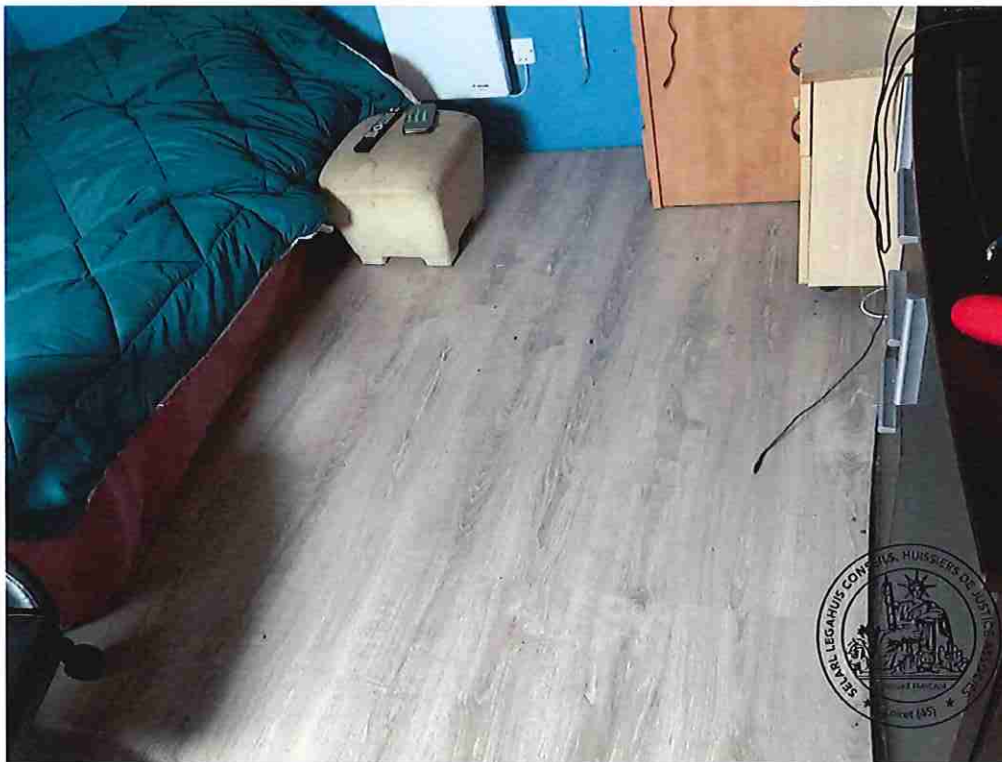
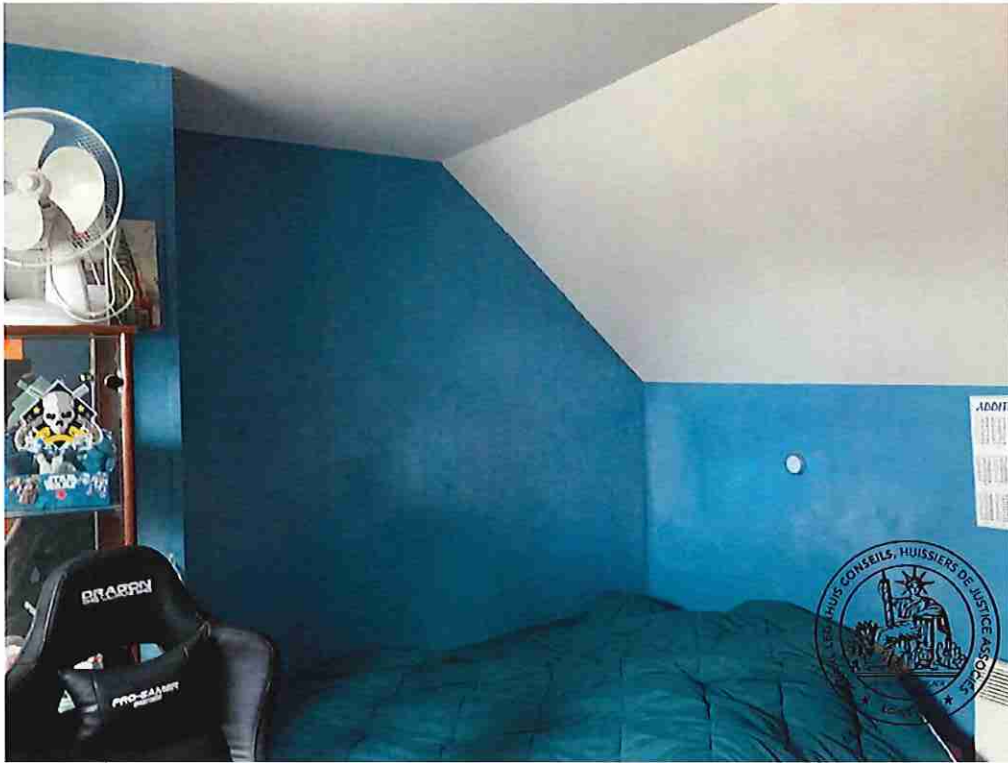
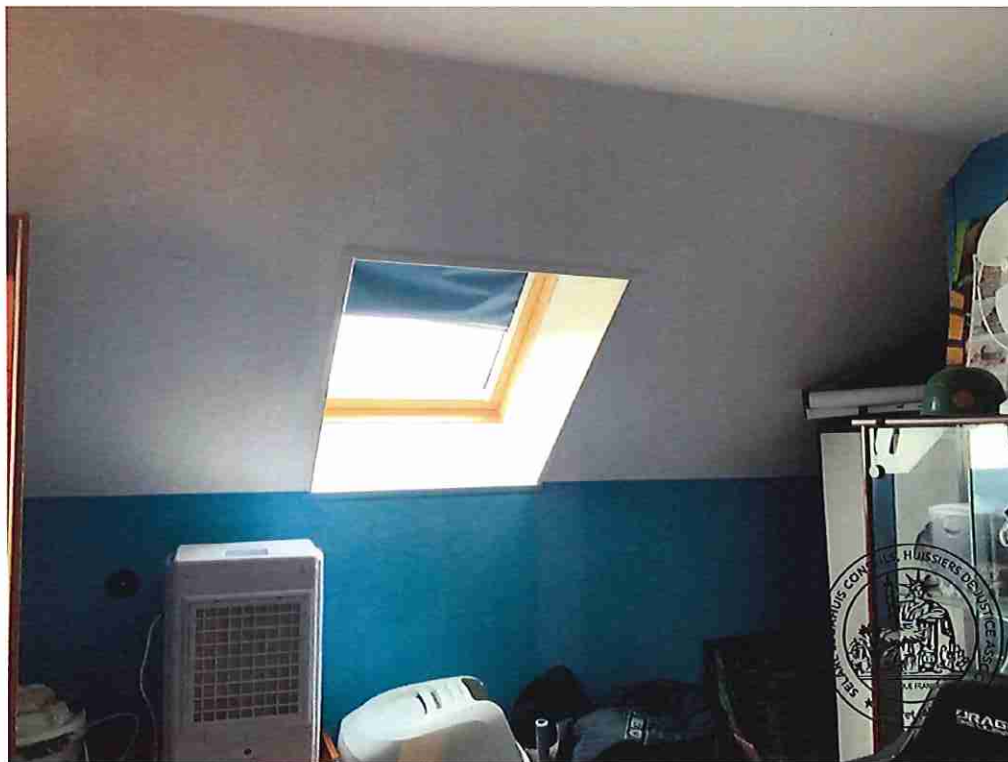
Sol stratifié usé

Cloison, rampants et faux plafond, peints. Quelques taches et marques d'usure.

Huissierie: une fenêtre de toit bois, double vitrage sans défaut. Le rideau occultant est usé et dégradé.

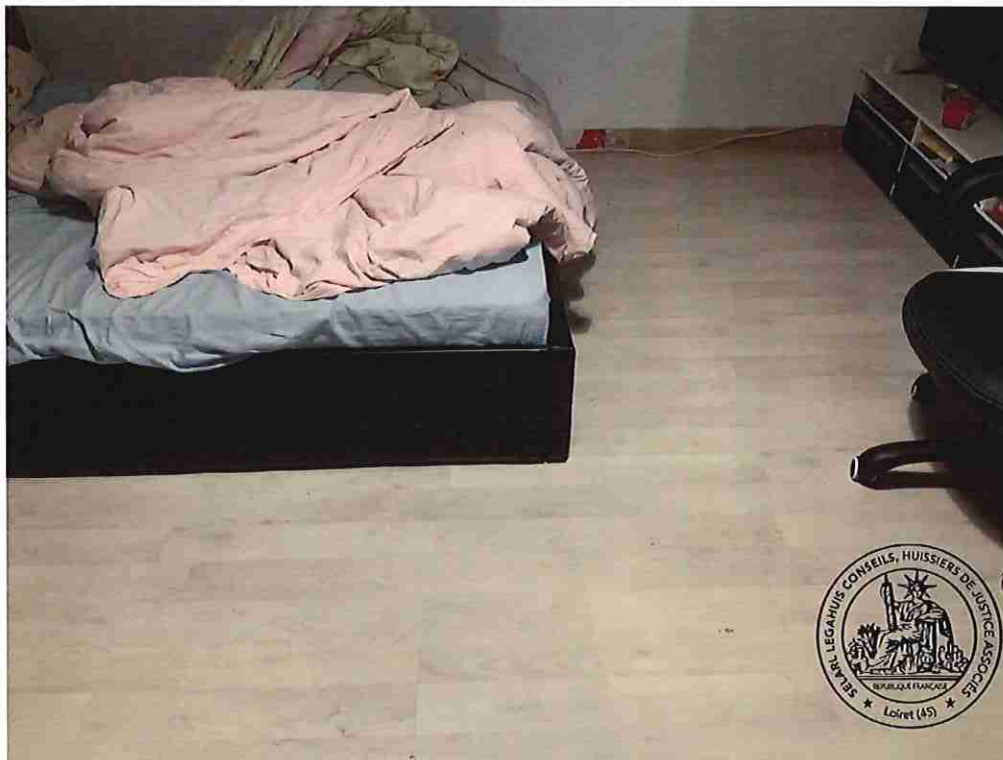
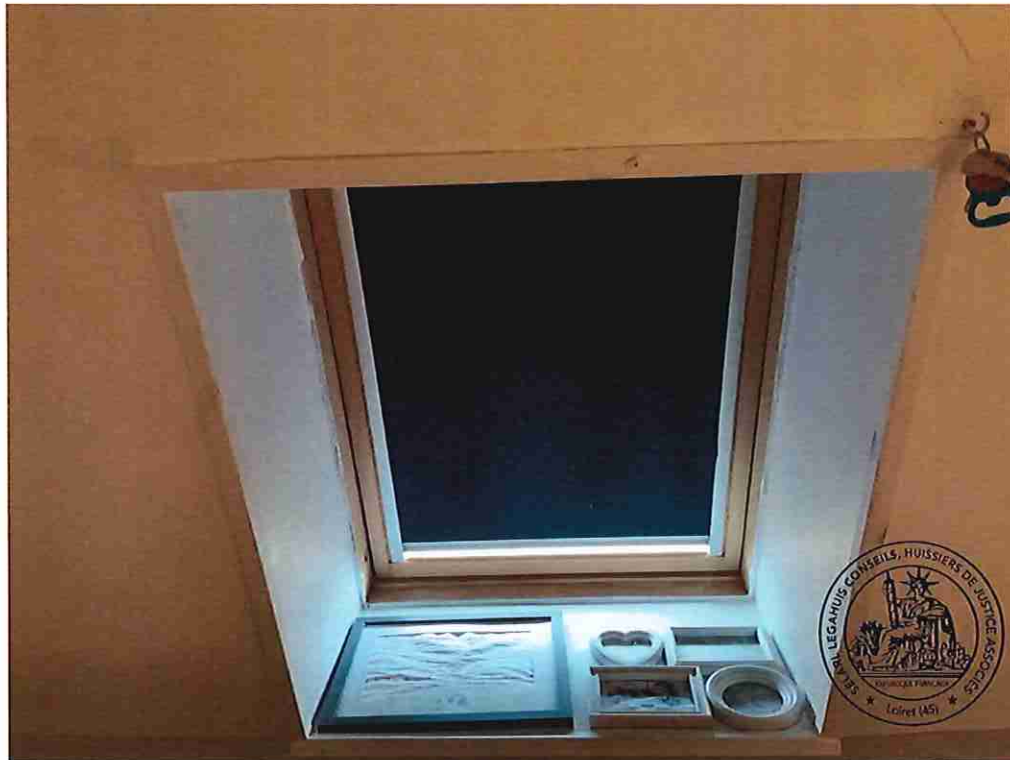
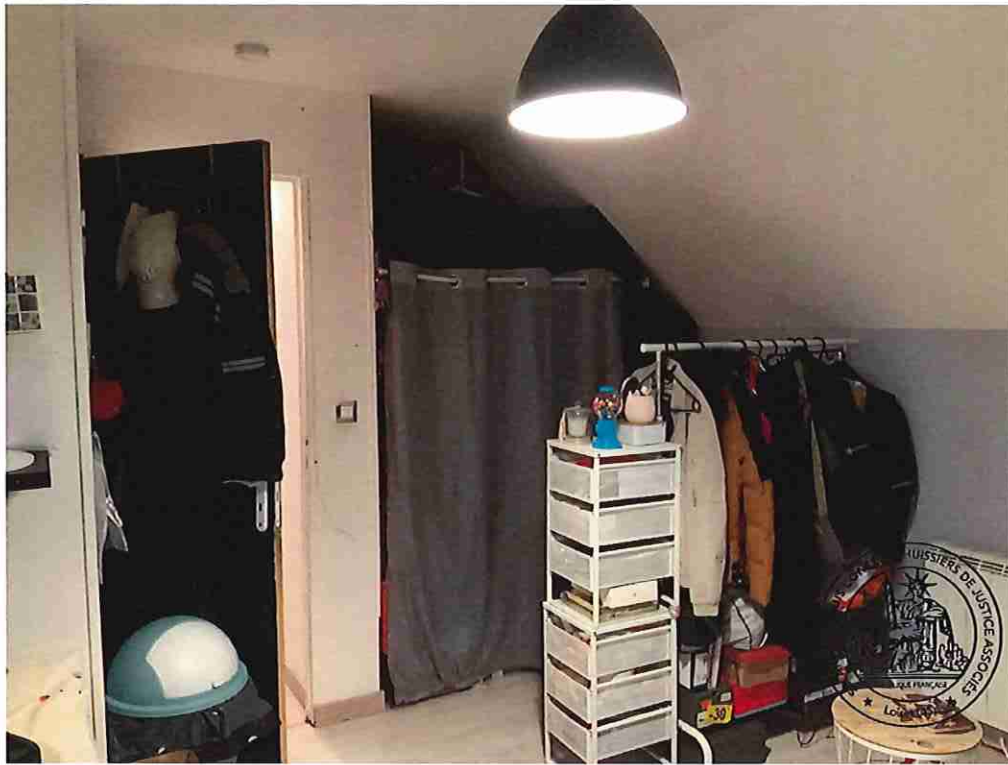
Sol stratifié portant quelques tâches. Plinthes assorties tachées.

Cloisons, rampants et faux plafond, peints. Quelques taches et marques d'usure.

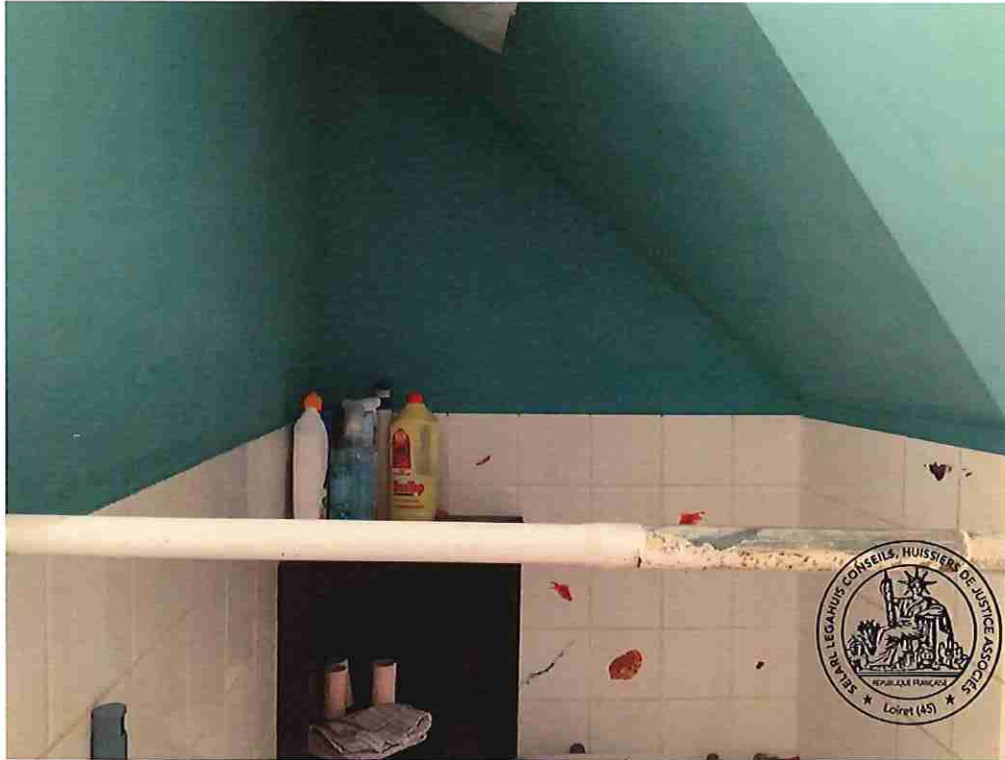
Pas de porte

Sol en stratifié usé, plinthes bois usées

Faïence murale en carrelage carré et joints cimenté: quelques tâches
