# **PROCES-VERBAL DE CONSTAT**

LEGAHUIS CONSEILS  
HUISSIERS DE JUSTICE

9, rue des roses  
45220 DOUCHY MONTCORBON

Le bien immobilier objet du procès-verbal de description, est une maison comprenant 8 pièces pour une surface au sol totale d'environ 133,45 M2, et une surface habitable de 108,96 m2 environ.

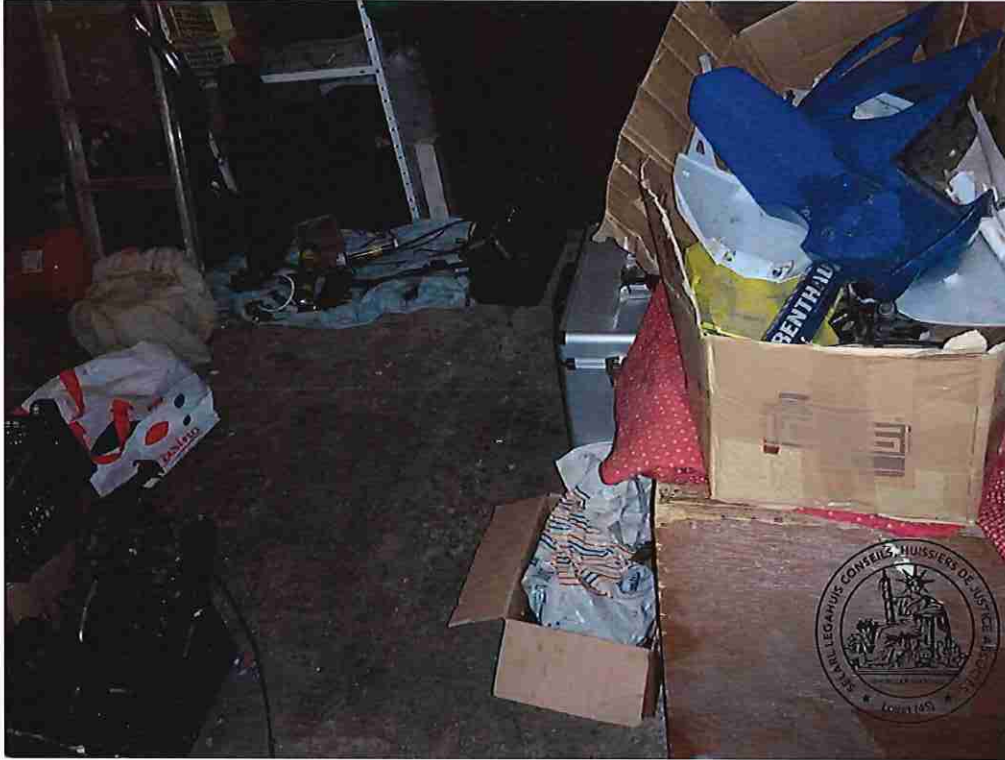
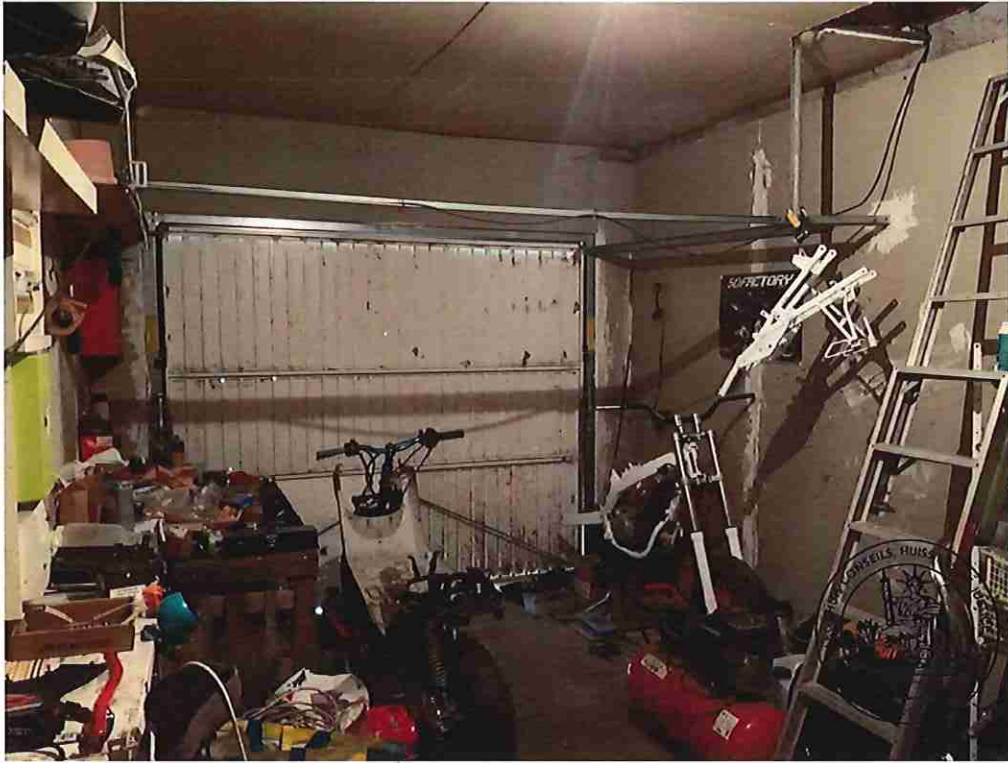
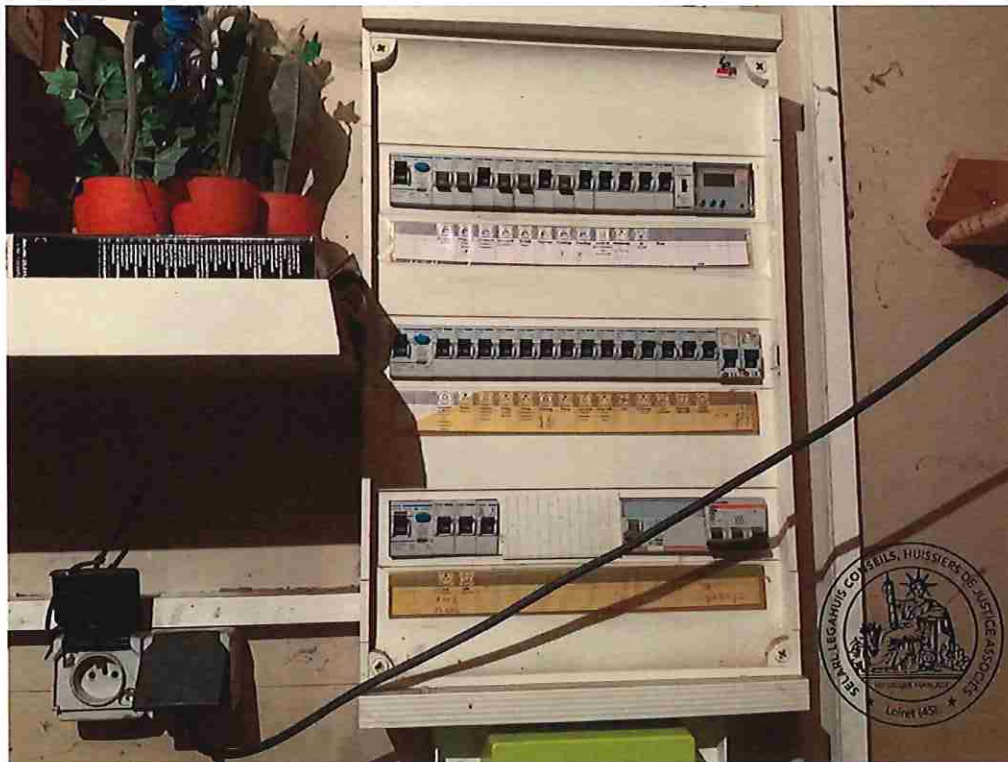
Dalle brute

Cloisons en BA13, sans finition

Porte de garage métallique basculante, sans défaut.
