PROCÈS-VERBAL DE DESCRIPTION

sur la commune de PLESDER (35720), au 10 de l'Orée d'Armor, un terrain et les constructions y édifiées sis lotissement "L'Orée d'Armor", cadastré section B numéro 1615 lieudit "Les Longues Villes" pour 5 a et 80 ca,

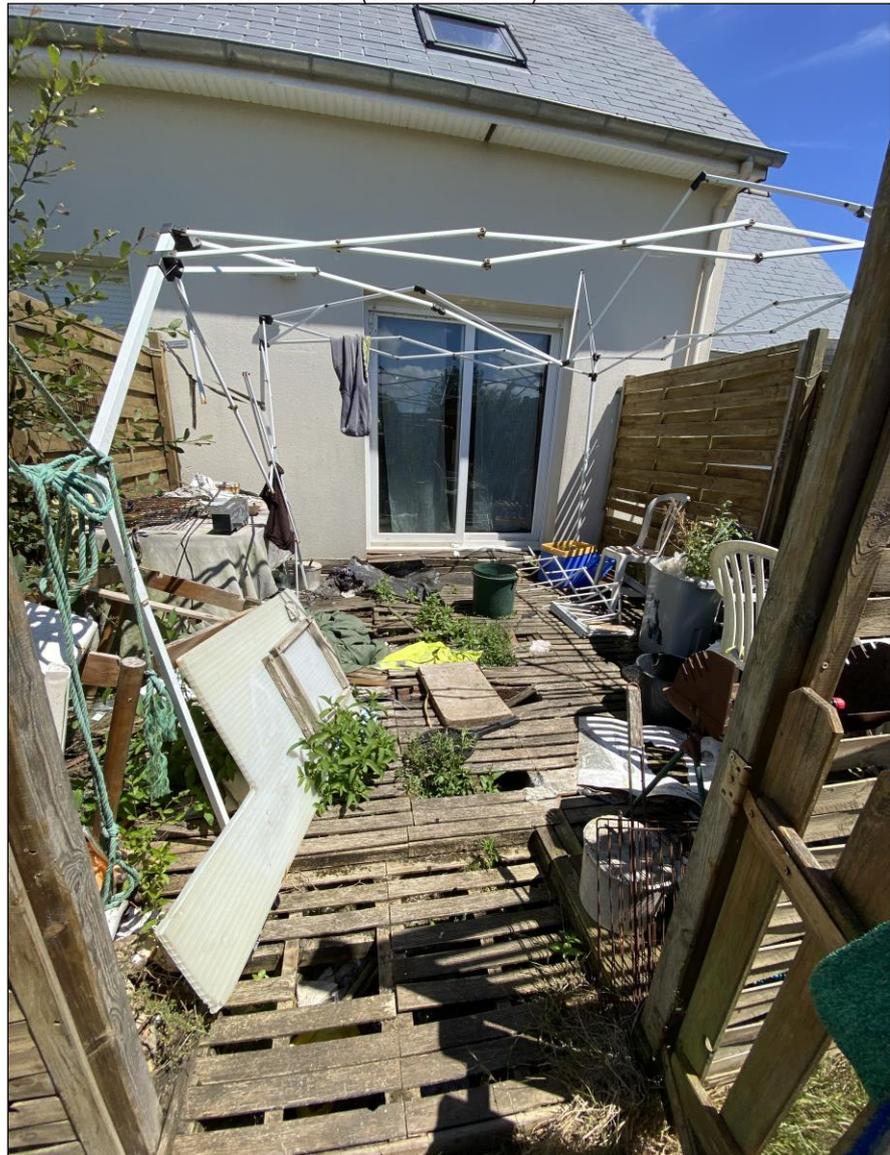
(Terrasse en bois)

Devant la façade Ouest, a été assemblée une terrasse en bois entourée de clostrats, le tout est en très mauvais état aujourd'hui.

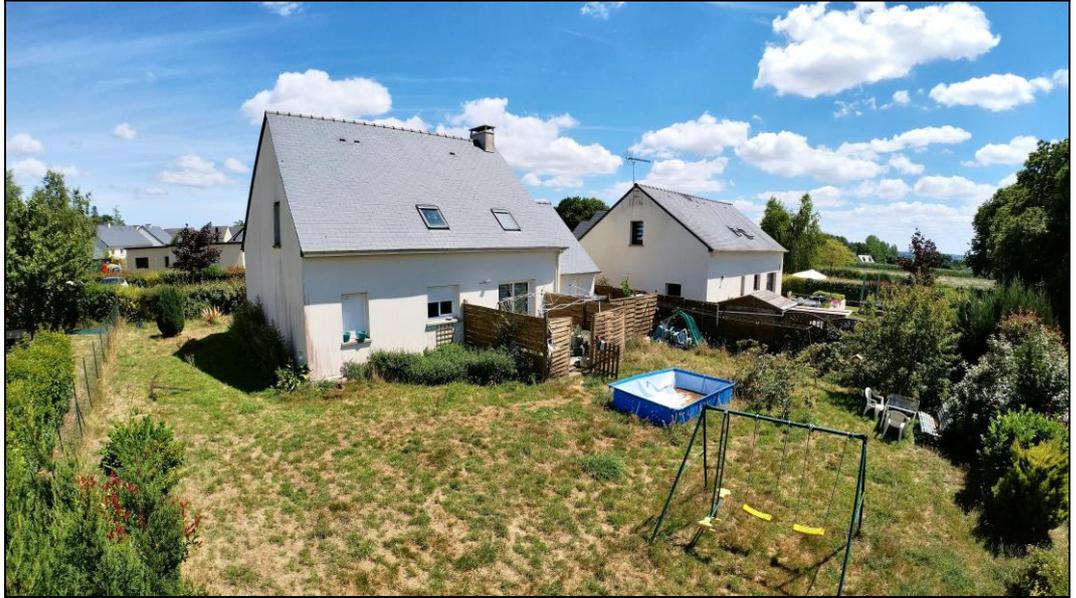
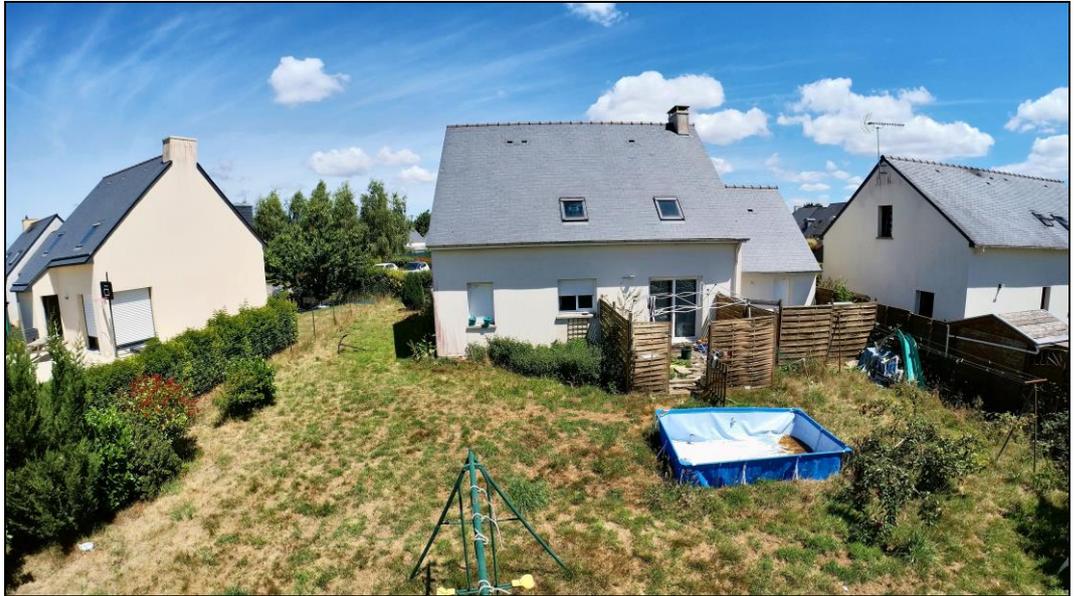
(Jardin à l'Ouest)

Le reste du terrain est à usage de jardin. Il n'est pas entretenu et est entièrement clos par un grillage qui serait privatif à l'Ouest et à l'Est, et mitoyen au Nord et au Sud d'après les époux ALIX.

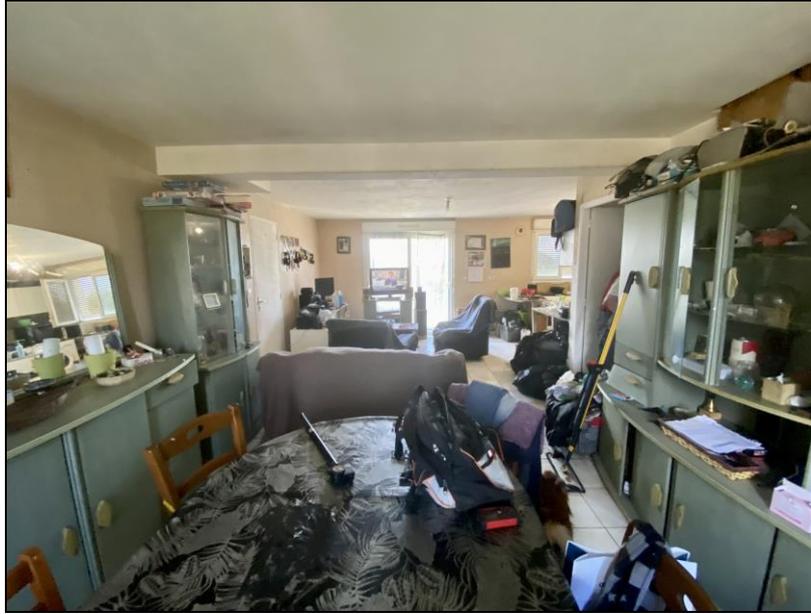
(Vue vers l'Ouest)

Le sol carrelé est sale.

La tapisserie murale est en mauvais état et présente des traces importantes d'humidité. Le plafond peint est sale.

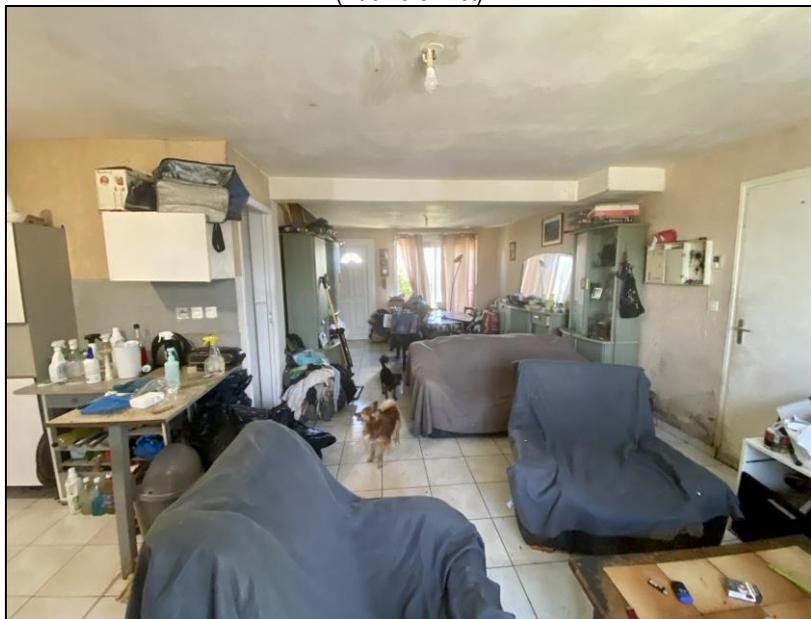
(Vue vers l'Est)

Un escalier sale, quart tournant et rampe en bois, est installé dans l'angle Nord/Est. Les murs en placo sont sales, et j'y note la présence d'un gros trou à la base de l'escalier.

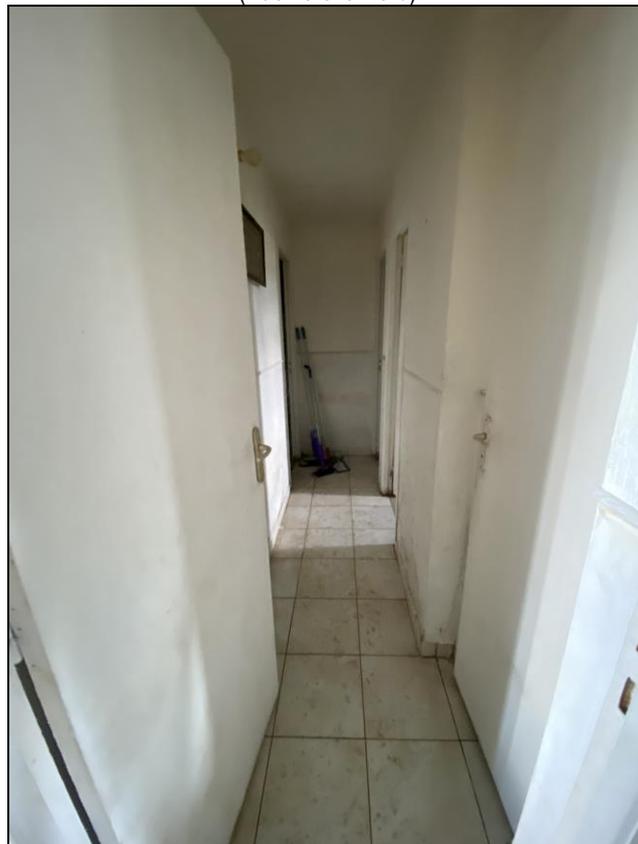
(Vue vers le Nord)

Le sol carrelé est sale.

La tapisserie murale est en mauvais état, déchirée et sale. Elle présente des traces d'humidité. Le plafond peint est sale.

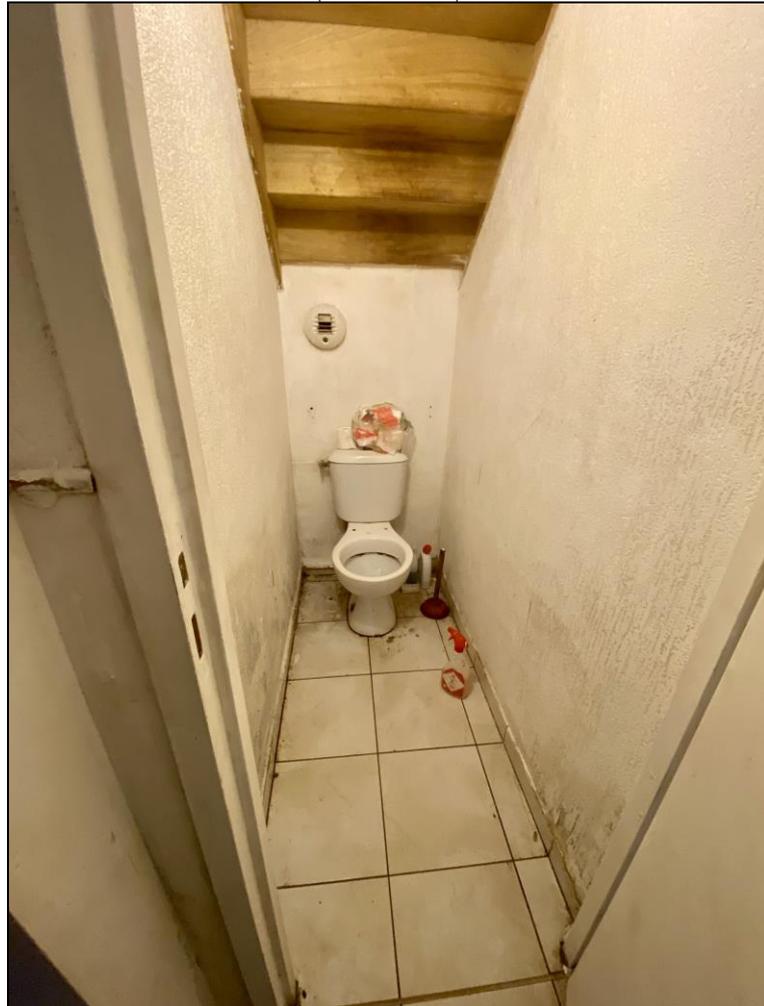
(Vue vers l'Est)

Le carrelage au sol est sale, la tapisserie recouvrant les murs est abîmée en partie basse des murs. Présence d'une ouïe de VMC.

Présence d'une cuvette sale sur pied avec réservoir de chasse.

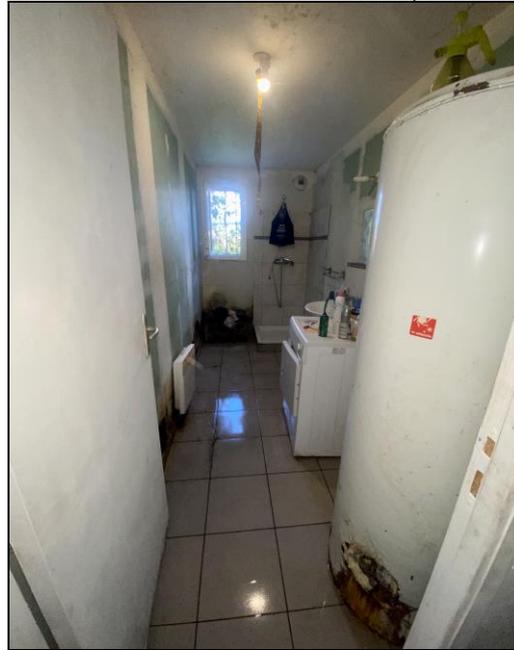
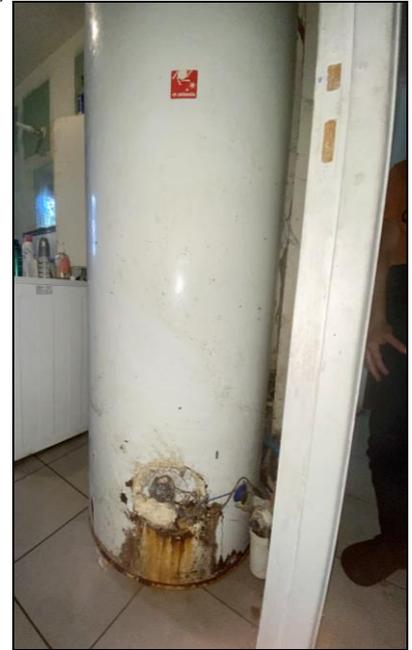
(Vue vers l'Est)

Le carrelage au sol est sale, les murs en placo sont sales et sont recouverts de moisissure noire en partie basse.

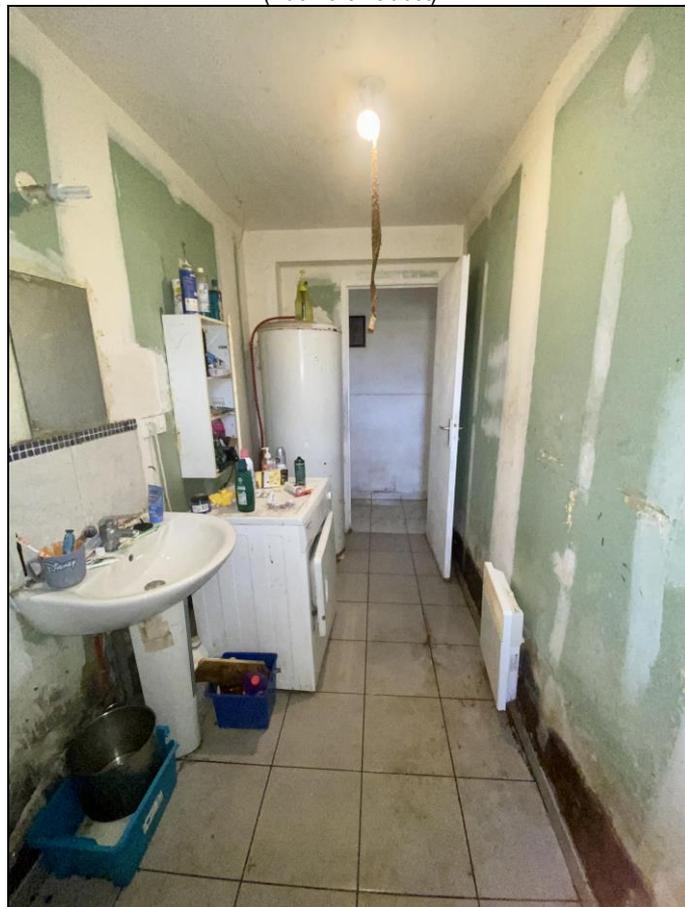
(Vue vers l'Ouest)

Un chauffe-eau rouillé occupe l'angle Sud/Ouest de cette pièce. Il ne fonctionne plus et fuit.

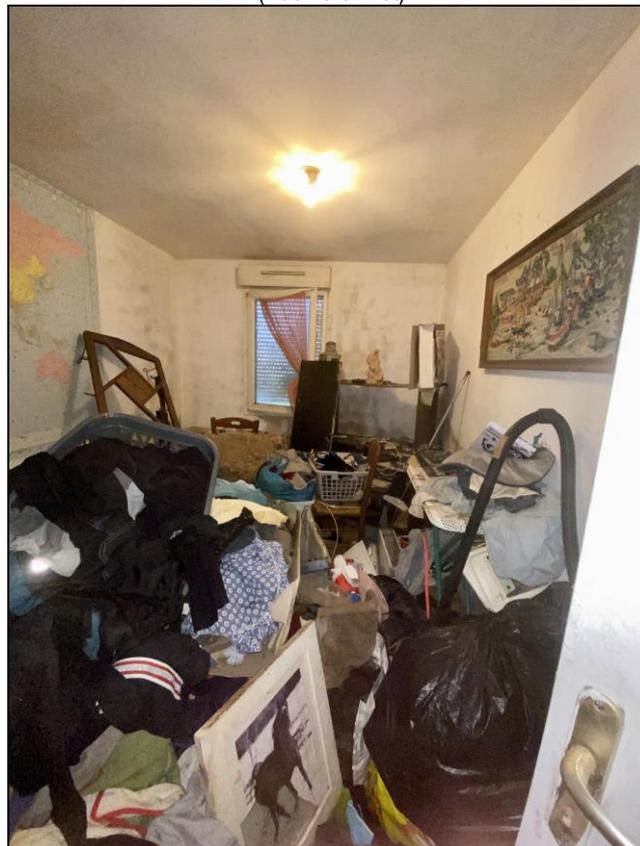
(Vue vers l'Est)

Le sol est recouvert d'un linoléum sale, les murs en placo partiellement peints sont sales et recouverts de moisissure en partie basse. Le plafond est sale.

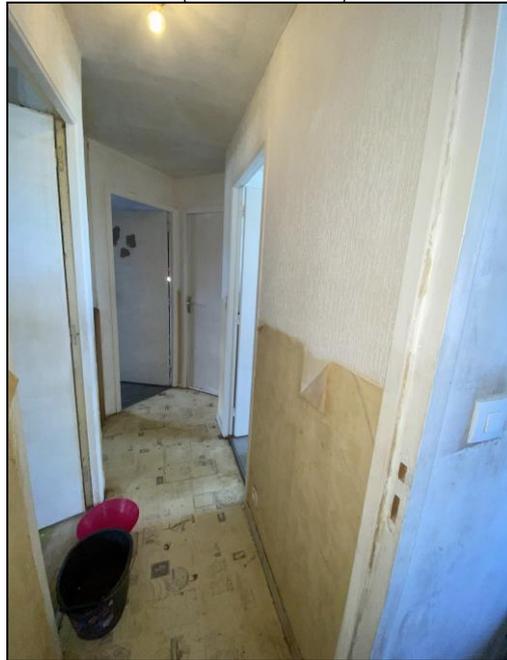
(Vue vers le Sud)

Sur le palier de l'étage, le sol est recouvert d'un linoléum sale.

La tapisserie des murs est sale et déchirée partiellement.
