PROCES VERBAL DE DESCRIPTION

4 RUE DE L'AVENIR
LOTISSEMENT LES CINQ NOYERS

85200 MONTREUIL

La maison a été bâtie dans les années 2000 par les propriétaires avec le constructeur de maisons individuelles « Villas et demeures » sans autres précisions. Elle est en état d'usage, les extérieurs sont inachevés et des désordres d'humidité sont relevés dans plusieurs pièces.

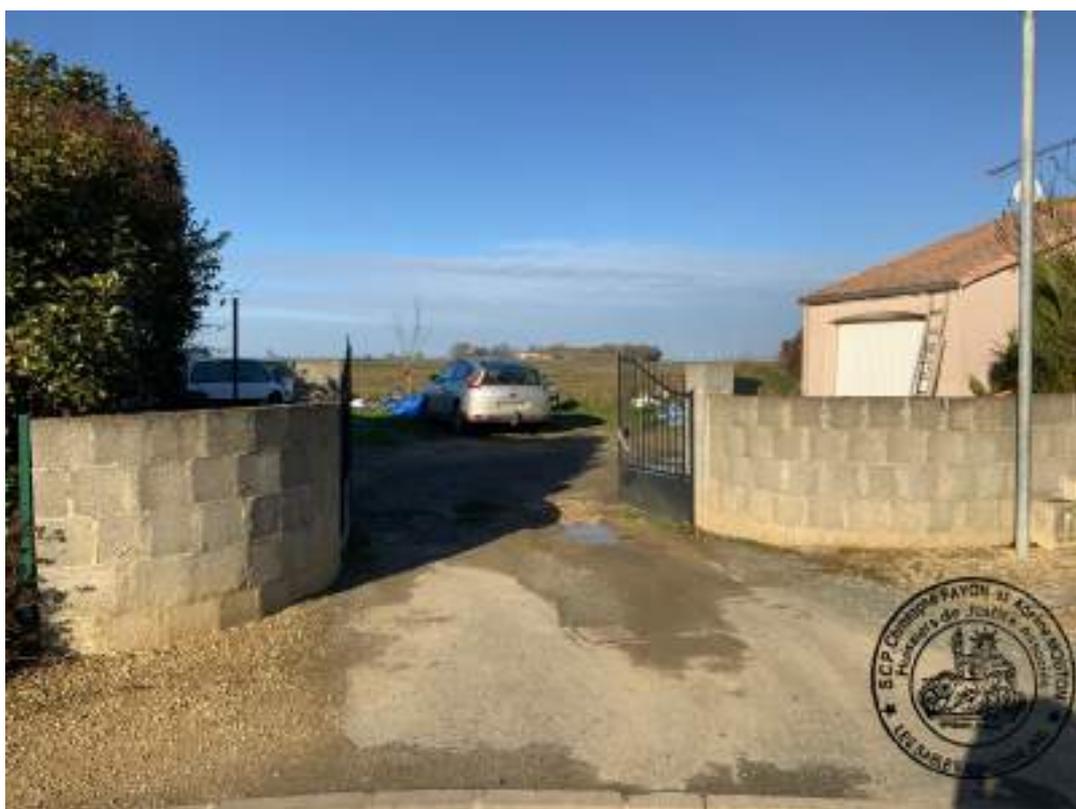
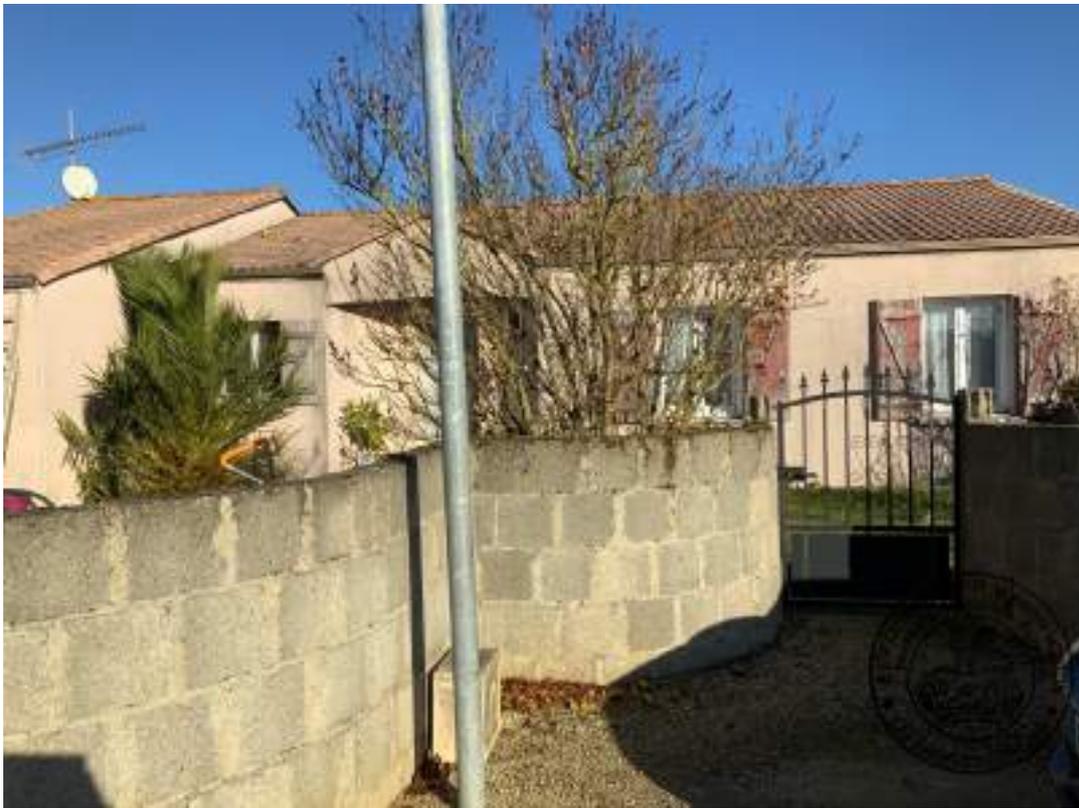
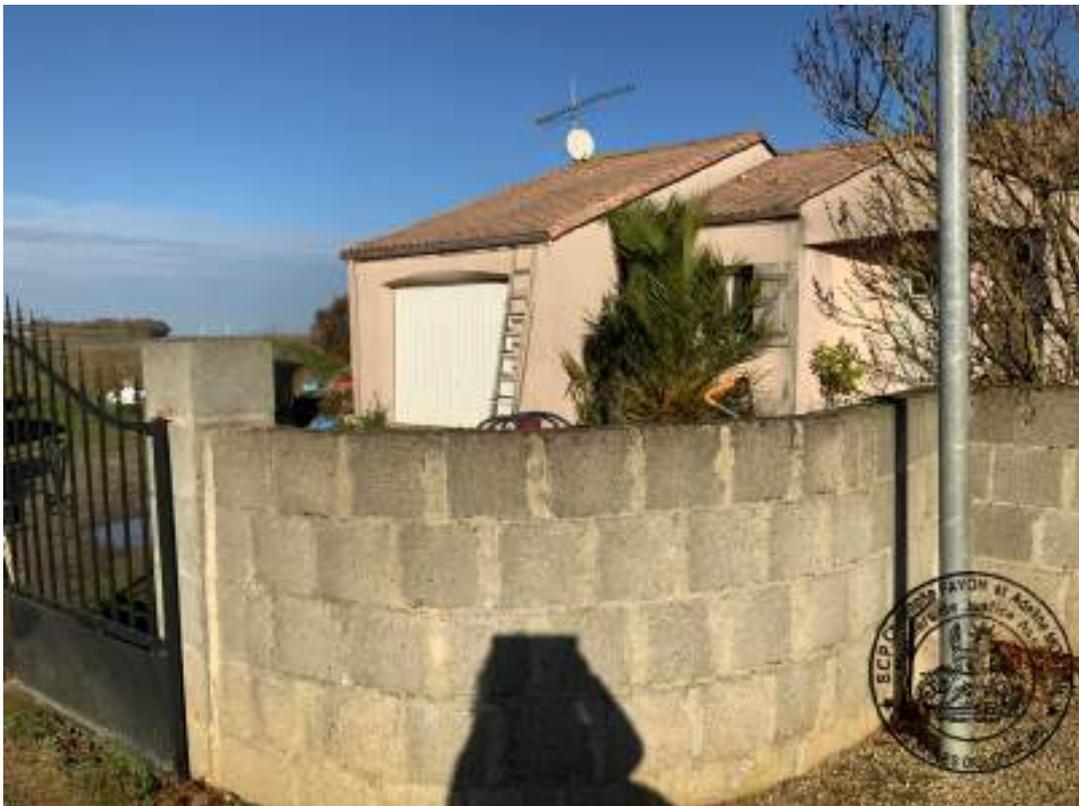
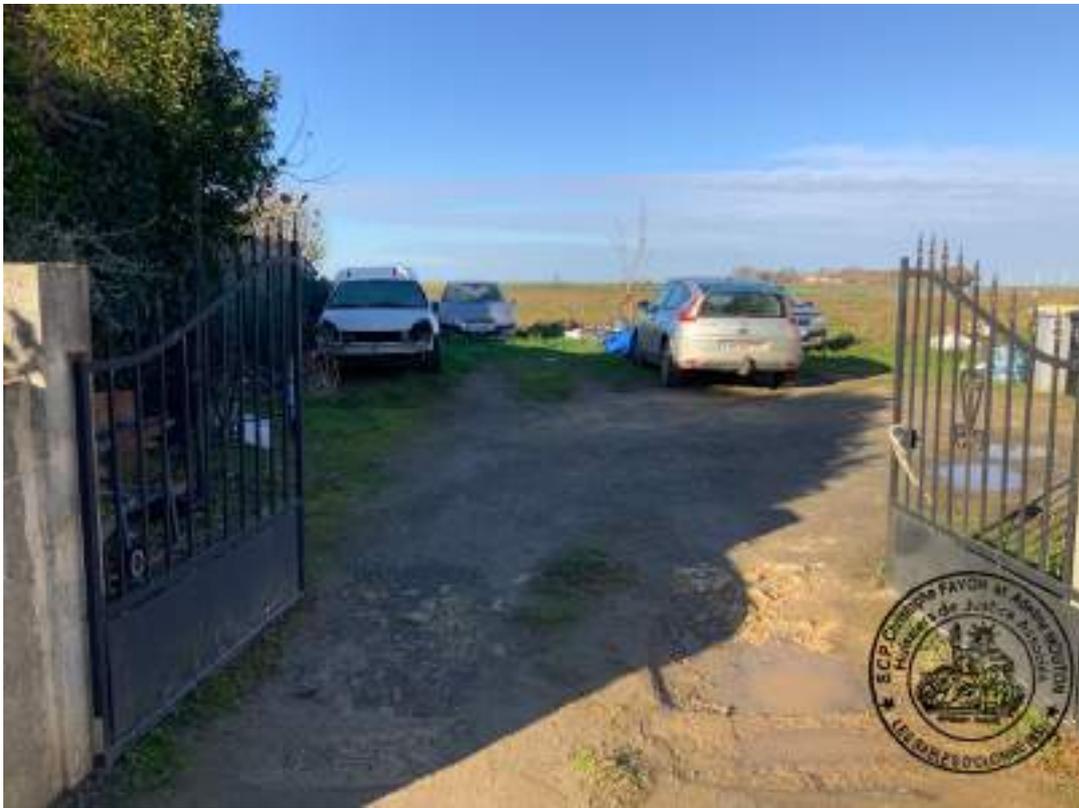
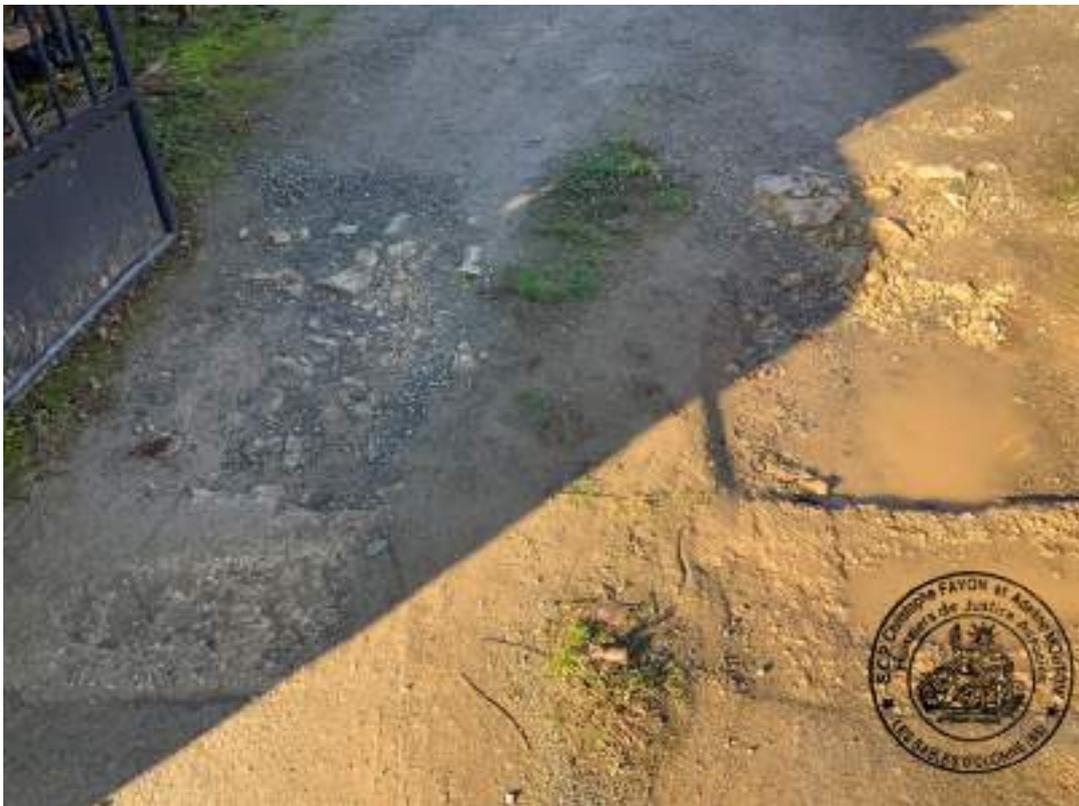
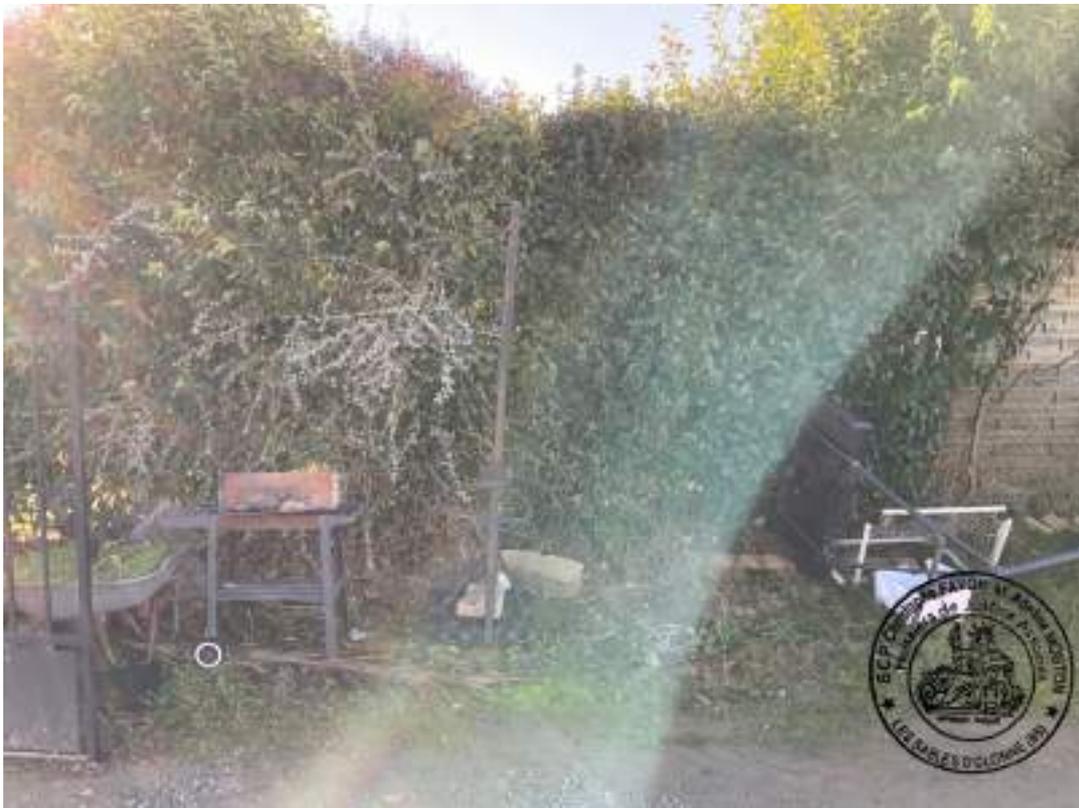
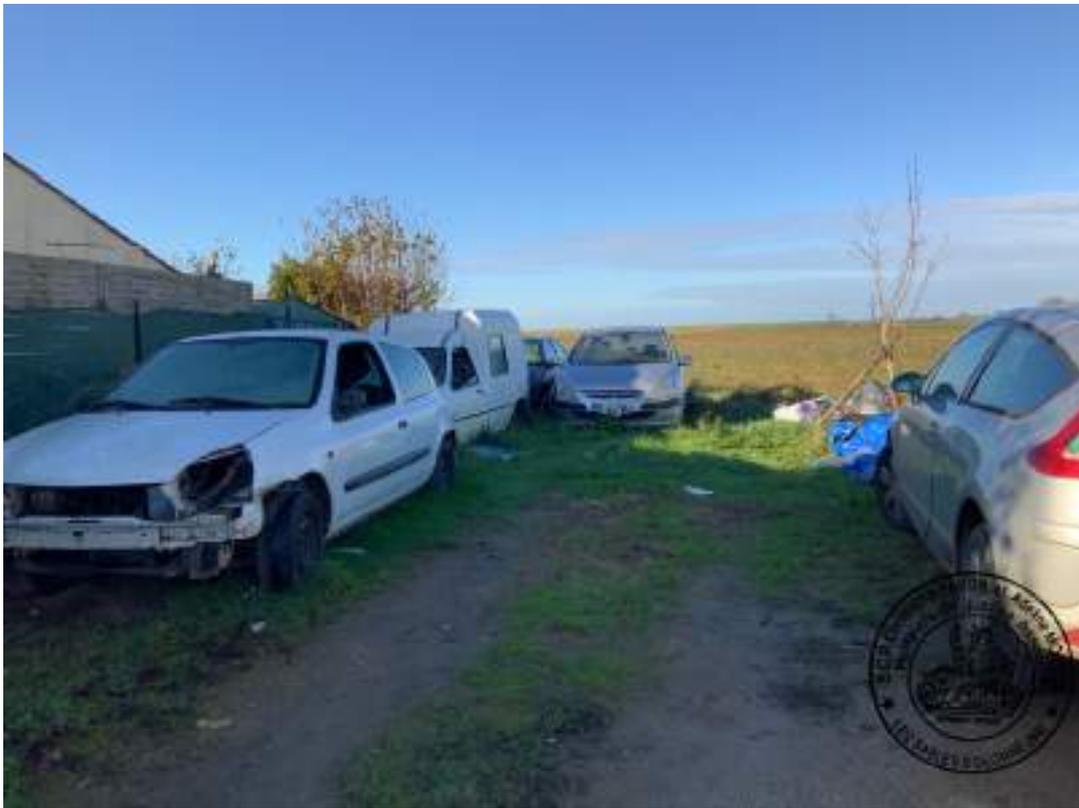
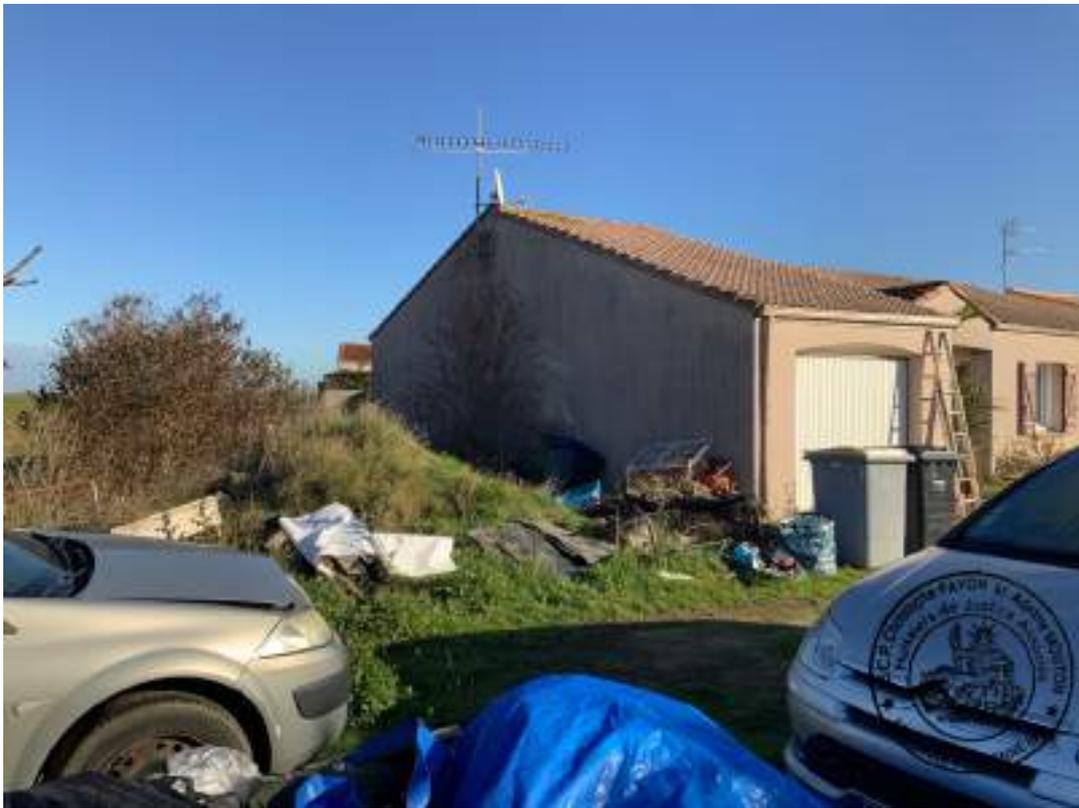
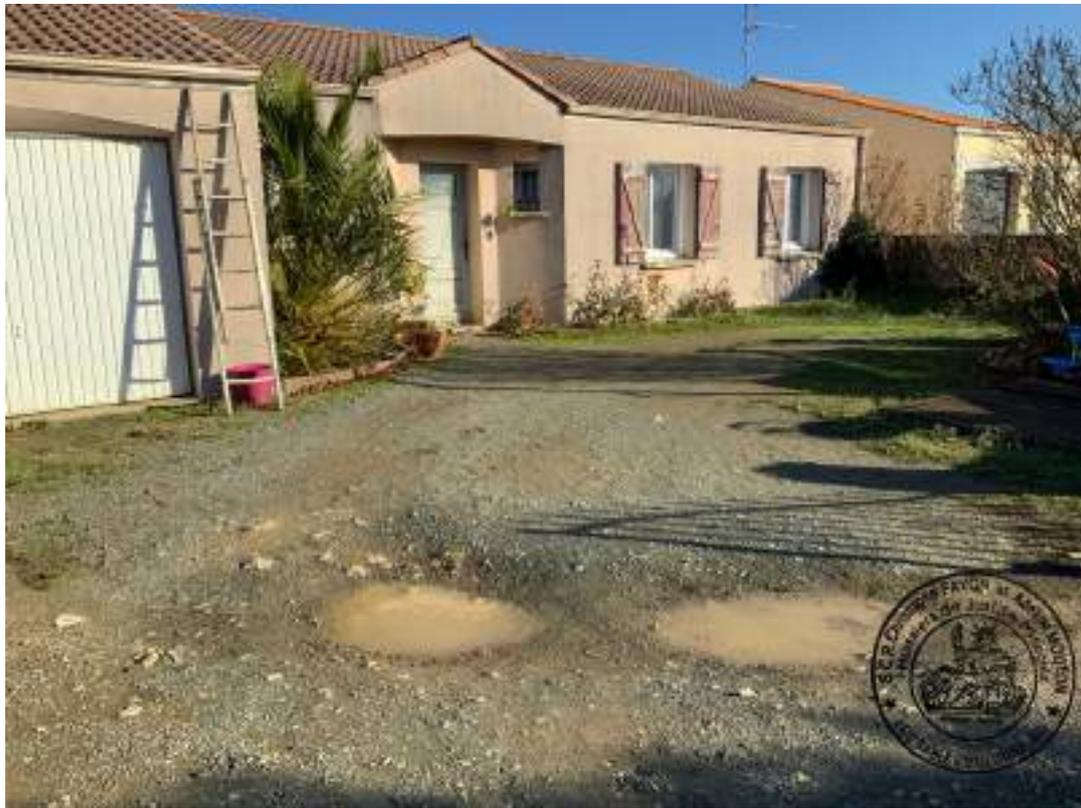
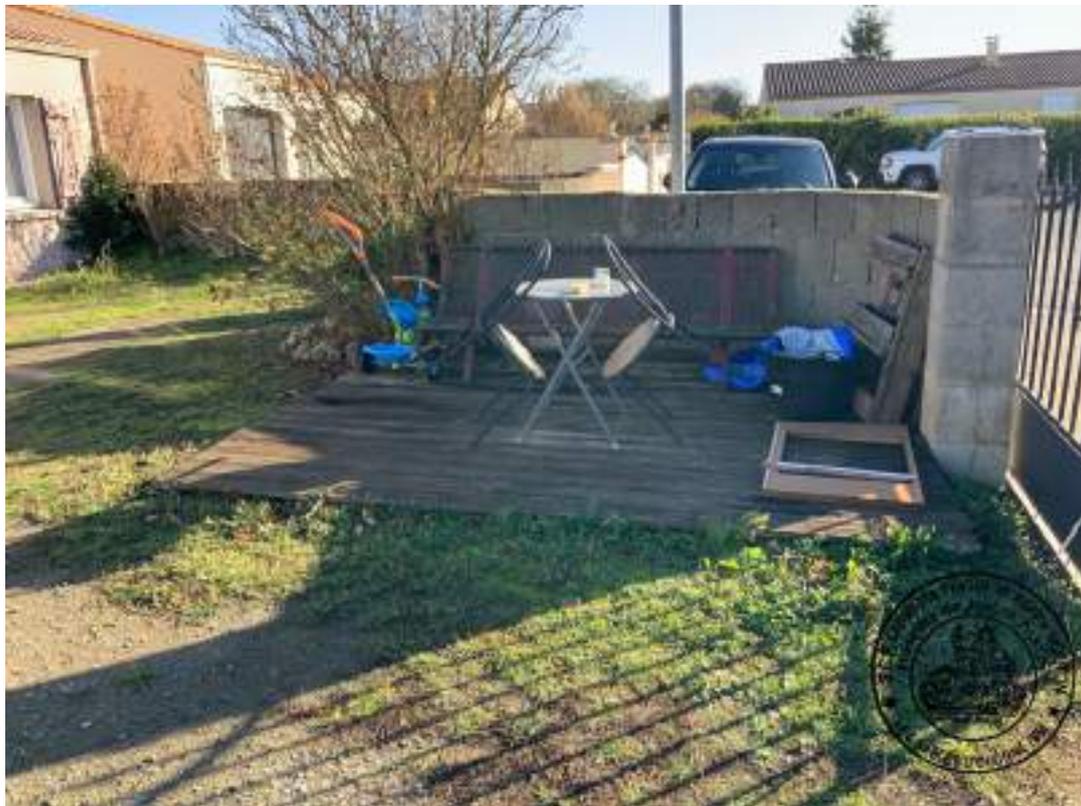
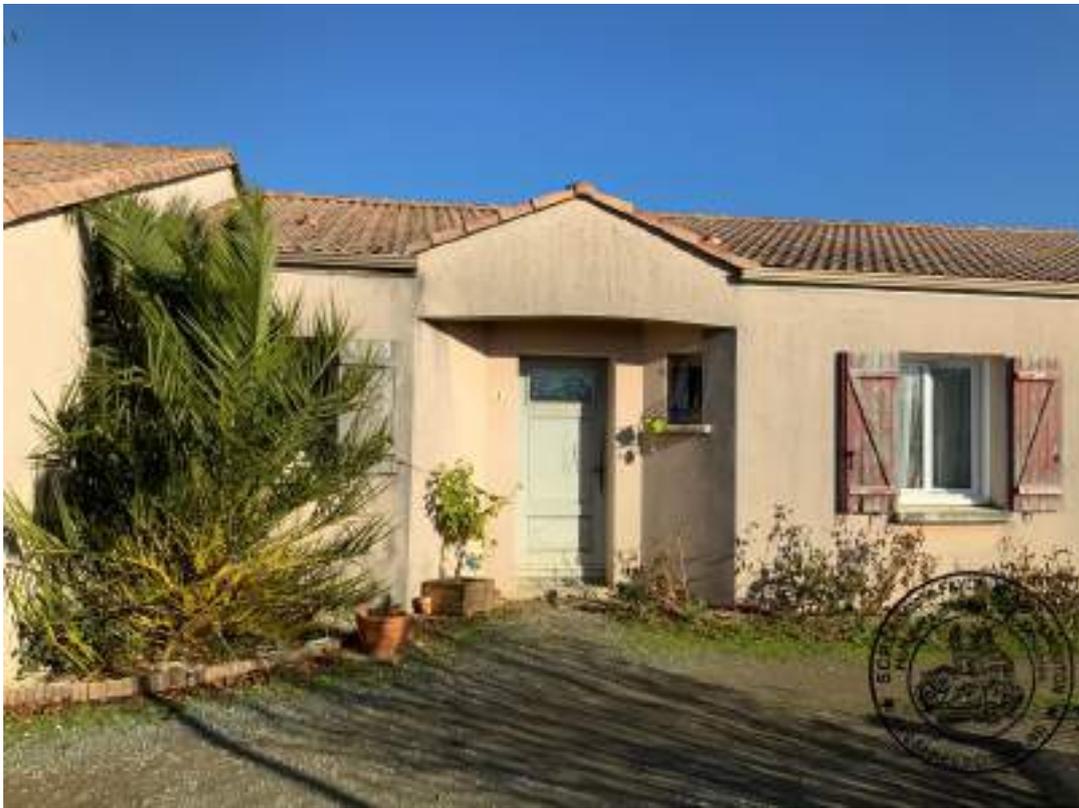
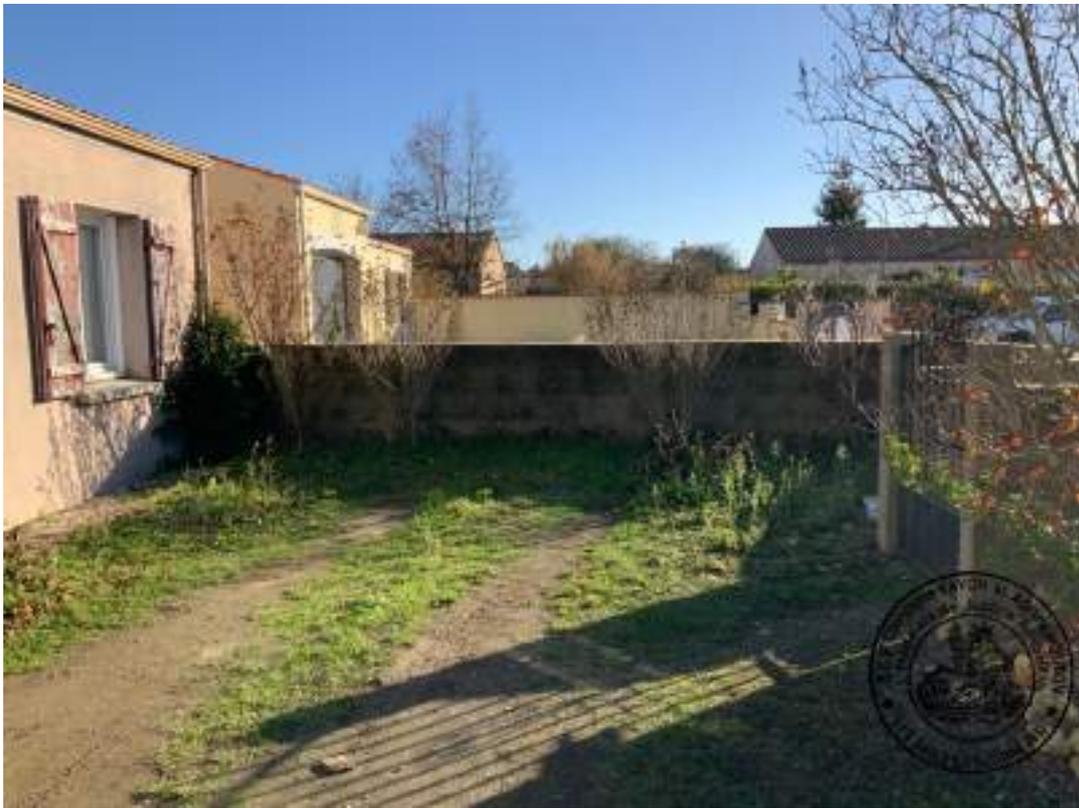
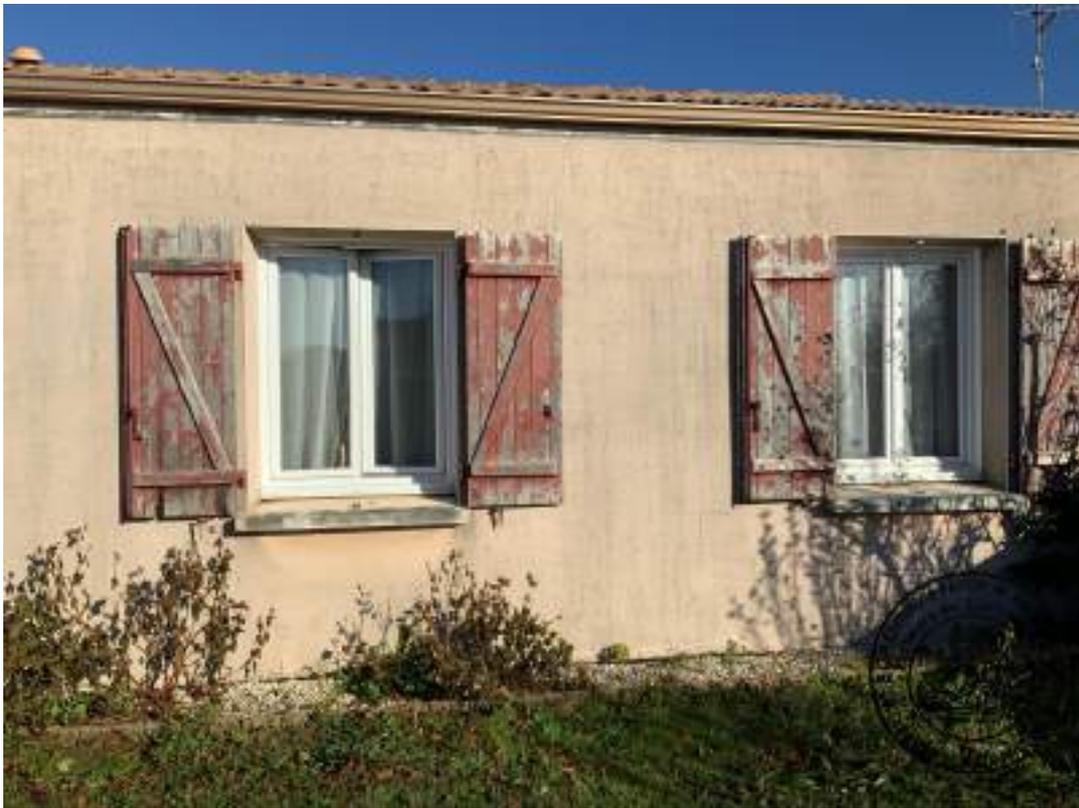
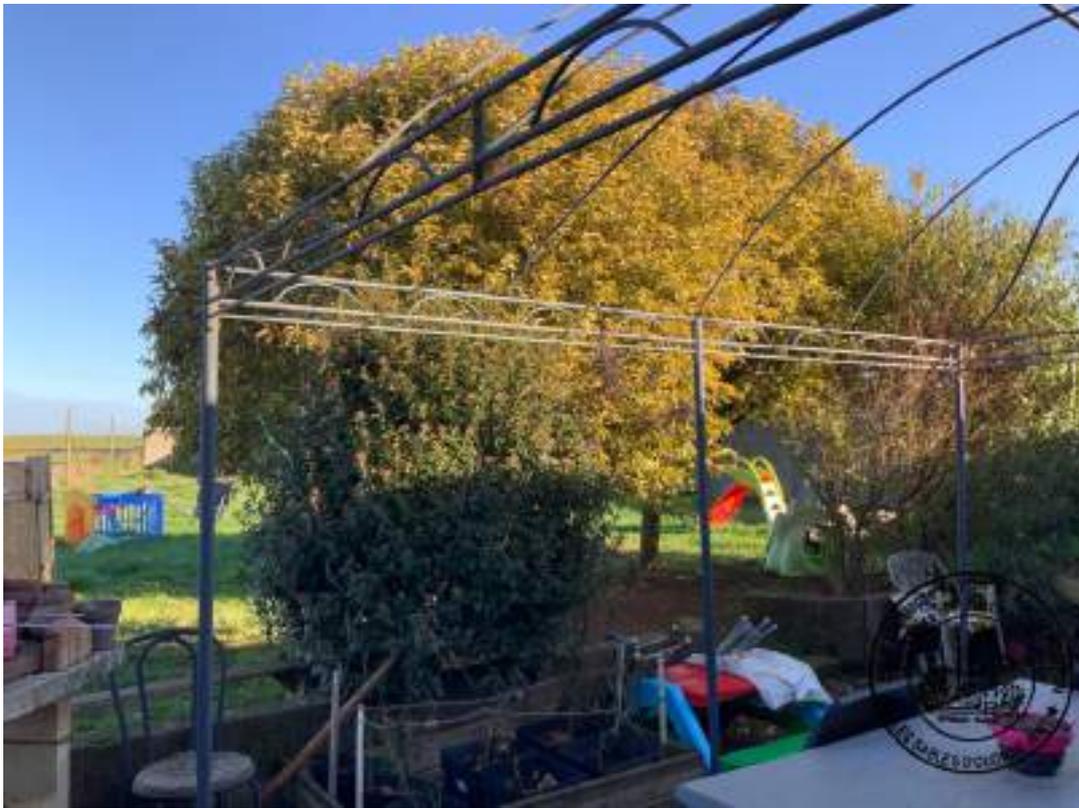
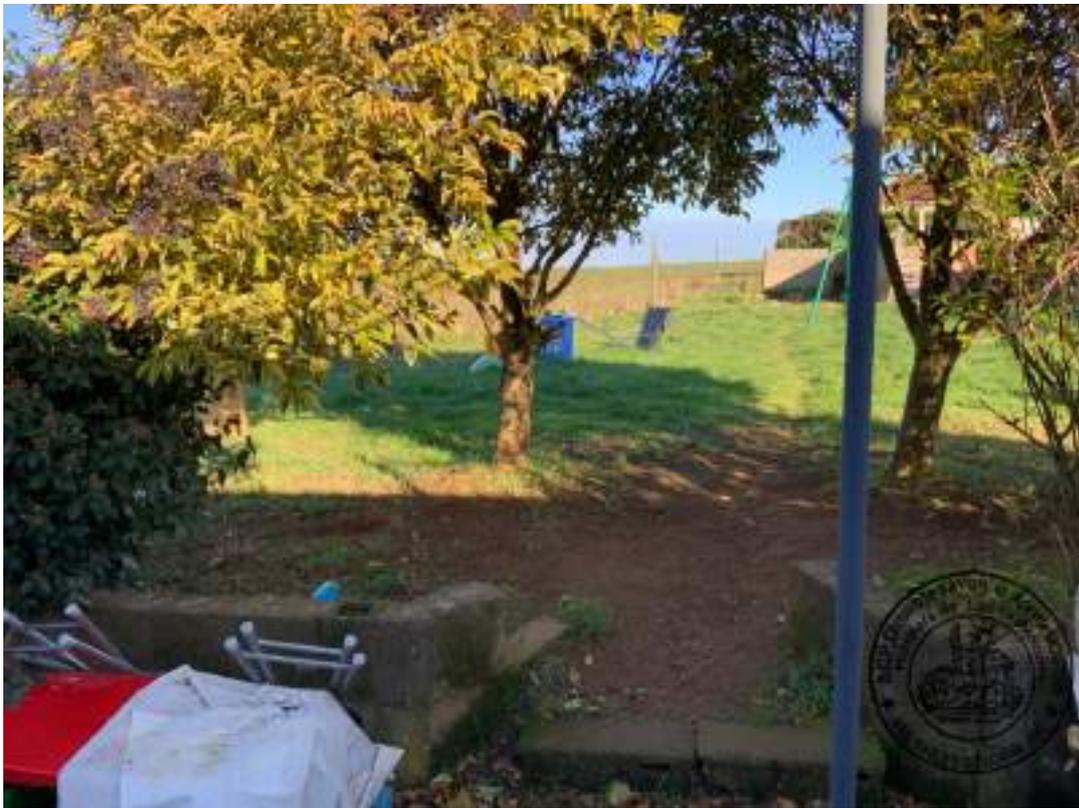
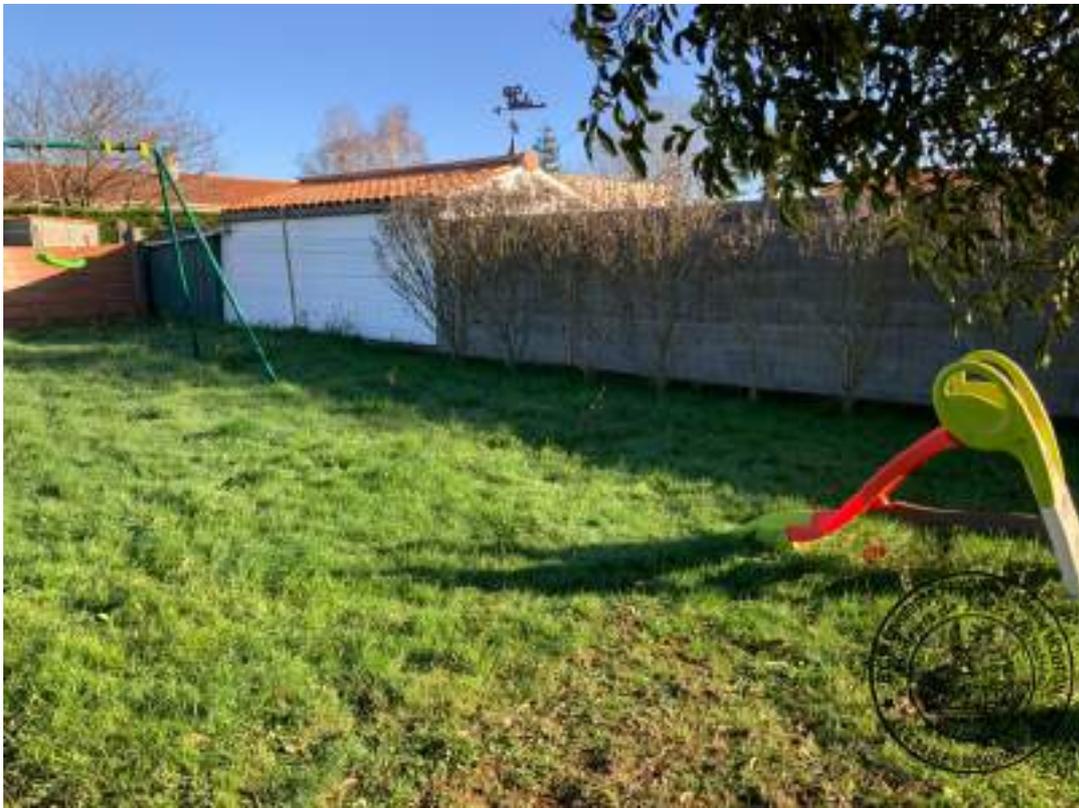
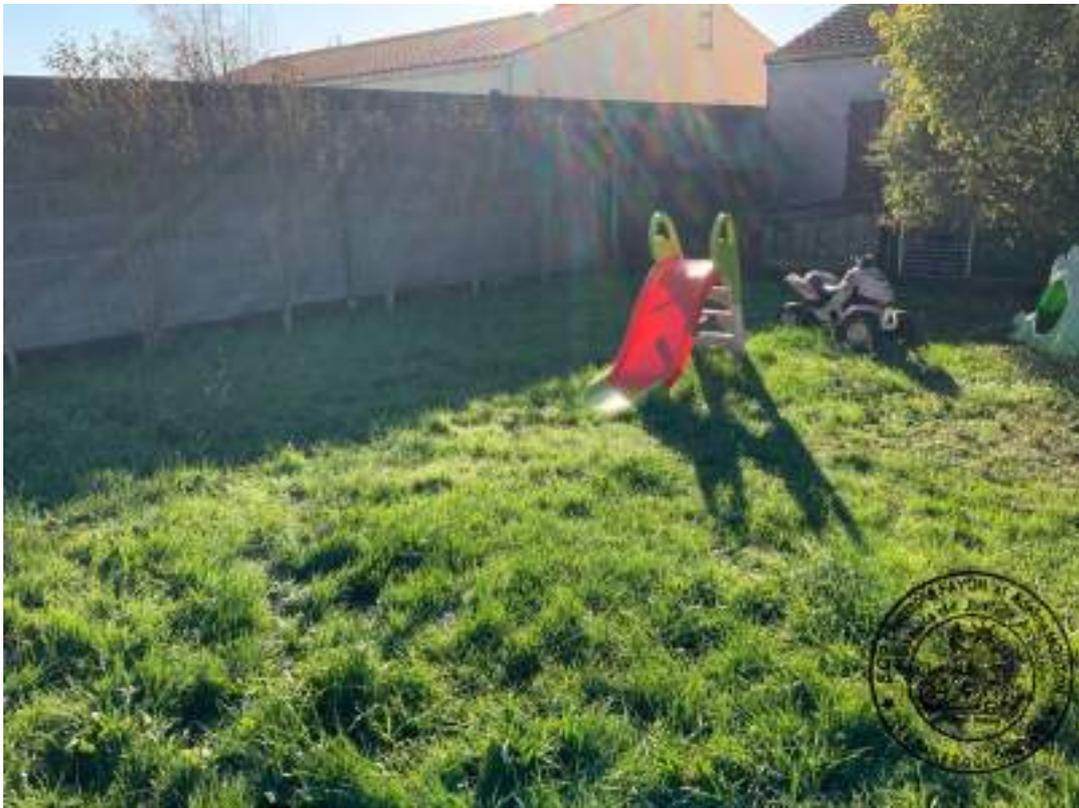
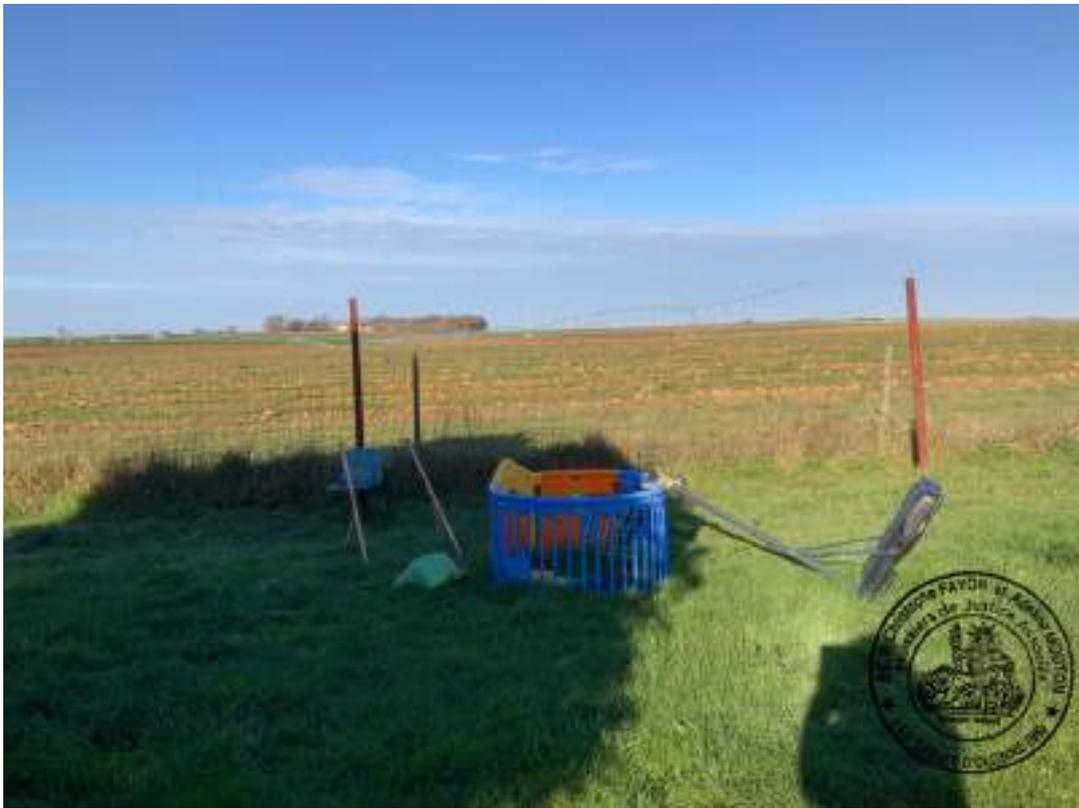
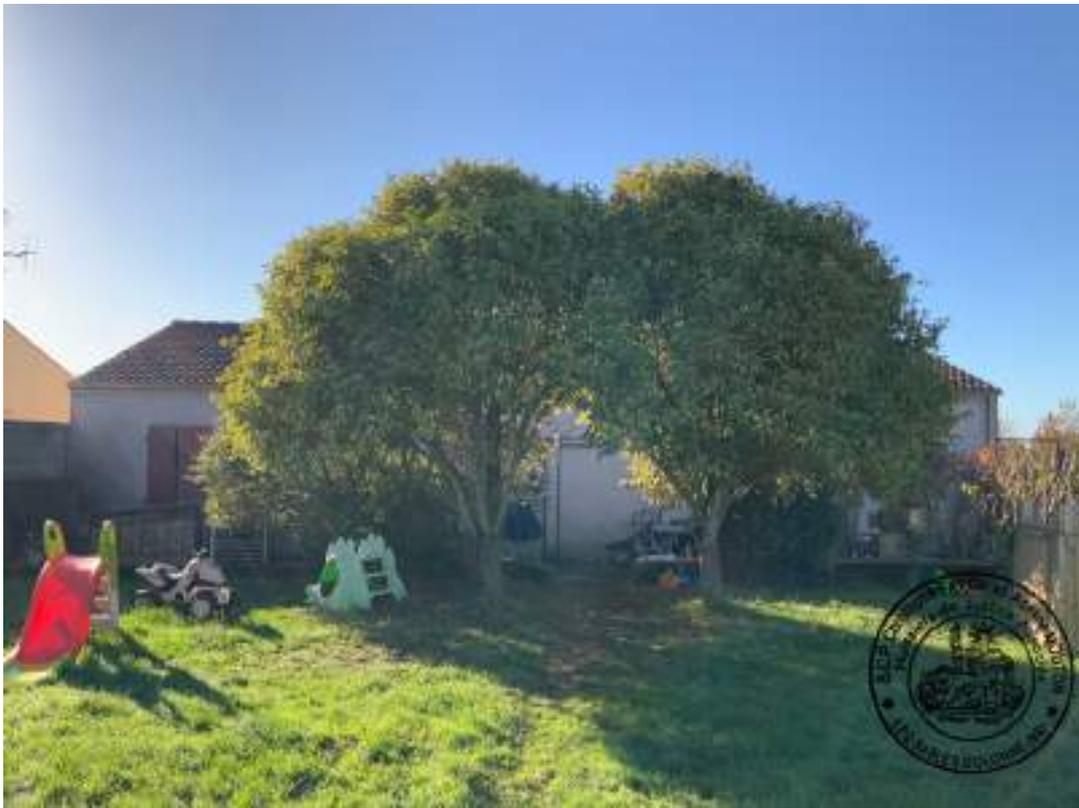
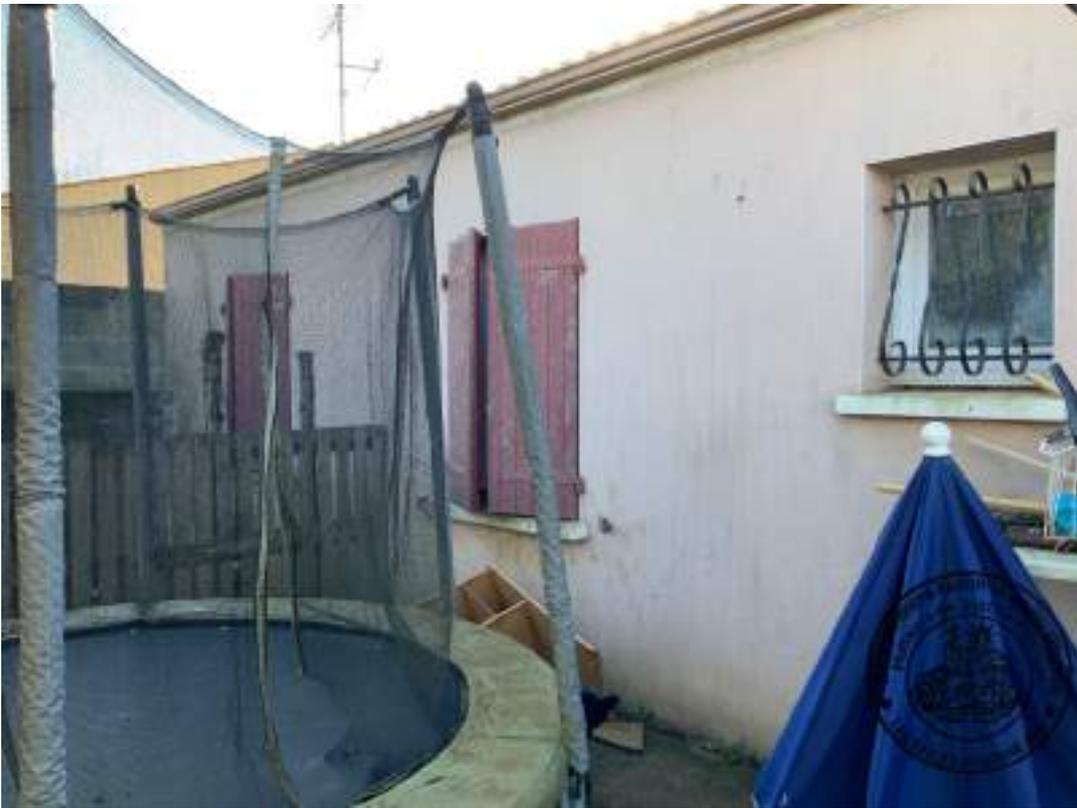
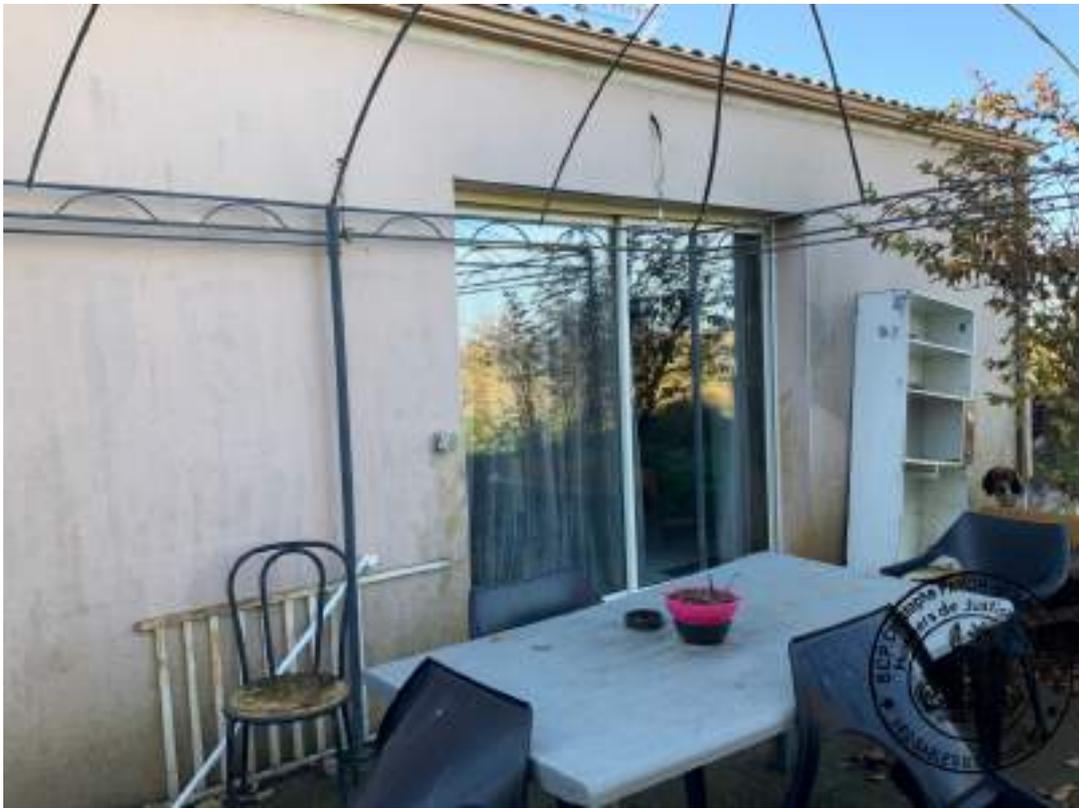
Le **sol** est recouvert de gazon naturel en mauvais état. **Extérieur** : clôture, en état d'usage normal. Muret de clôture maçonné séparant la propriété de la rue non enduit, en parpaings bruts ; idem pour le muret séparant la propriété de la maison voisine à droite. Une clôture grillagée en état d'usage avec le voisin de gauche ; absence de clôture au fond de la parcelle avec le champ agricole voisin sur le jardin avant ; présence d'une clôture grillagée vétuste séparant le champ du jardin arrière de la maison.

La **façade** est en enduit gratté en état d'usage normal. Noircie

La **toiture** est en tuiles mécaniques en état d'usage normal.

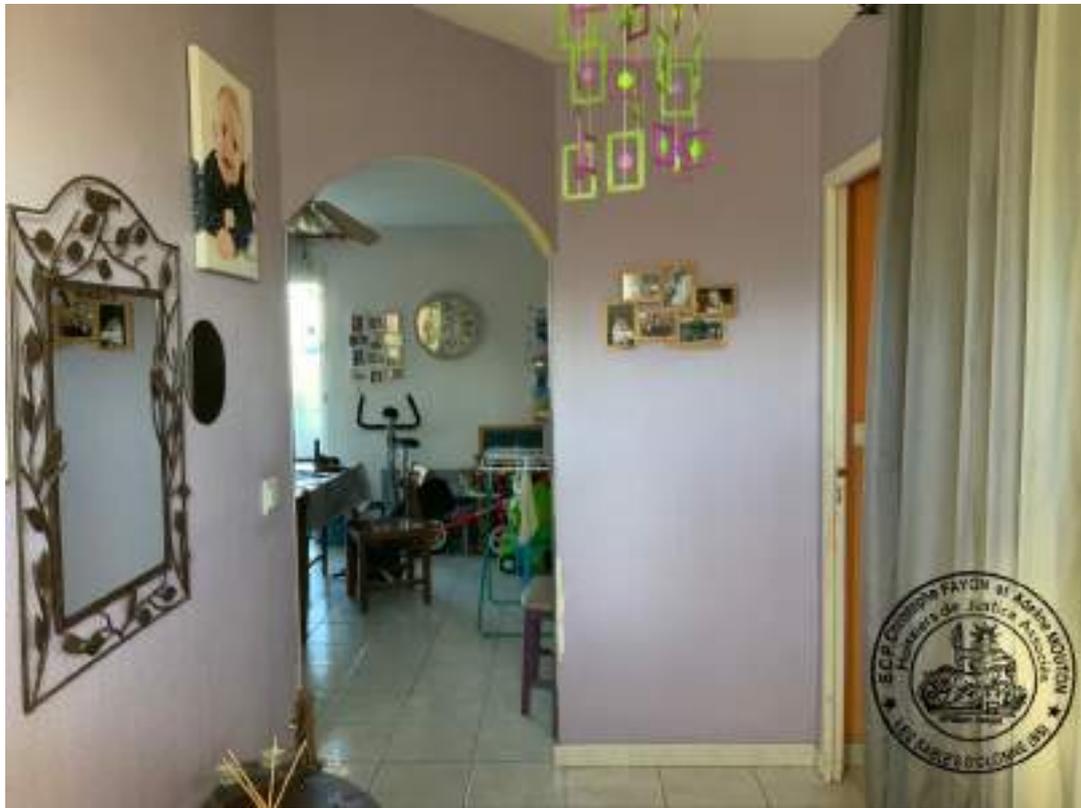
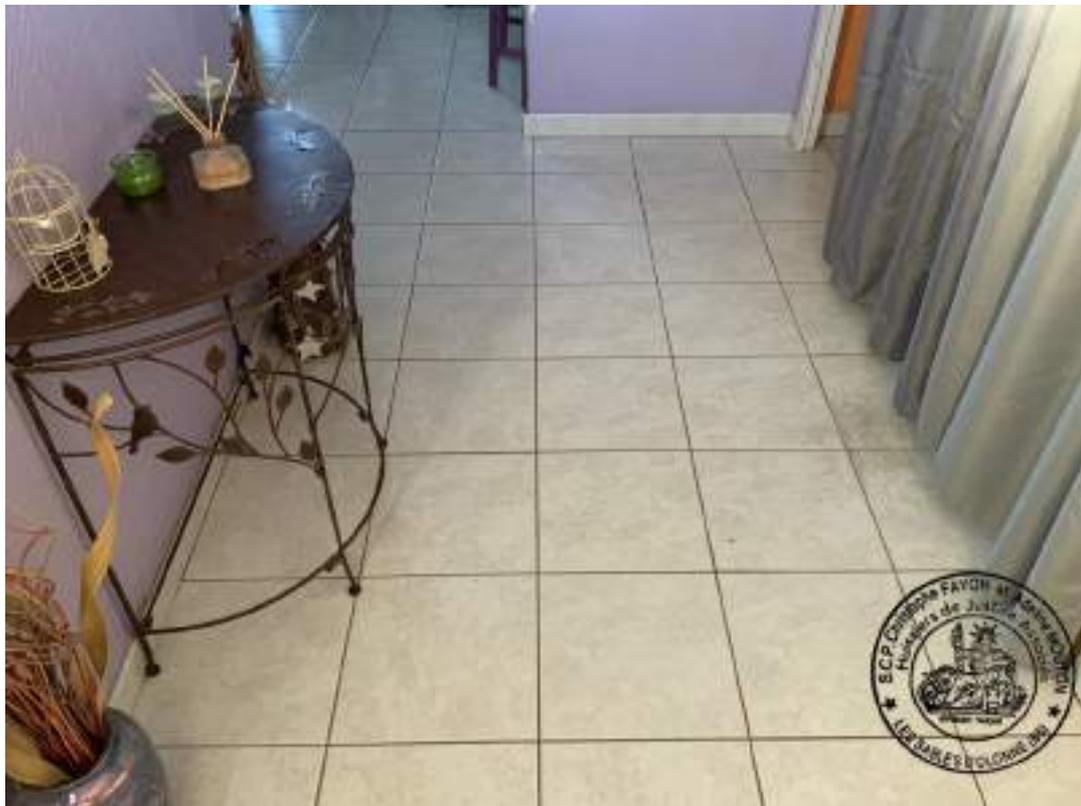
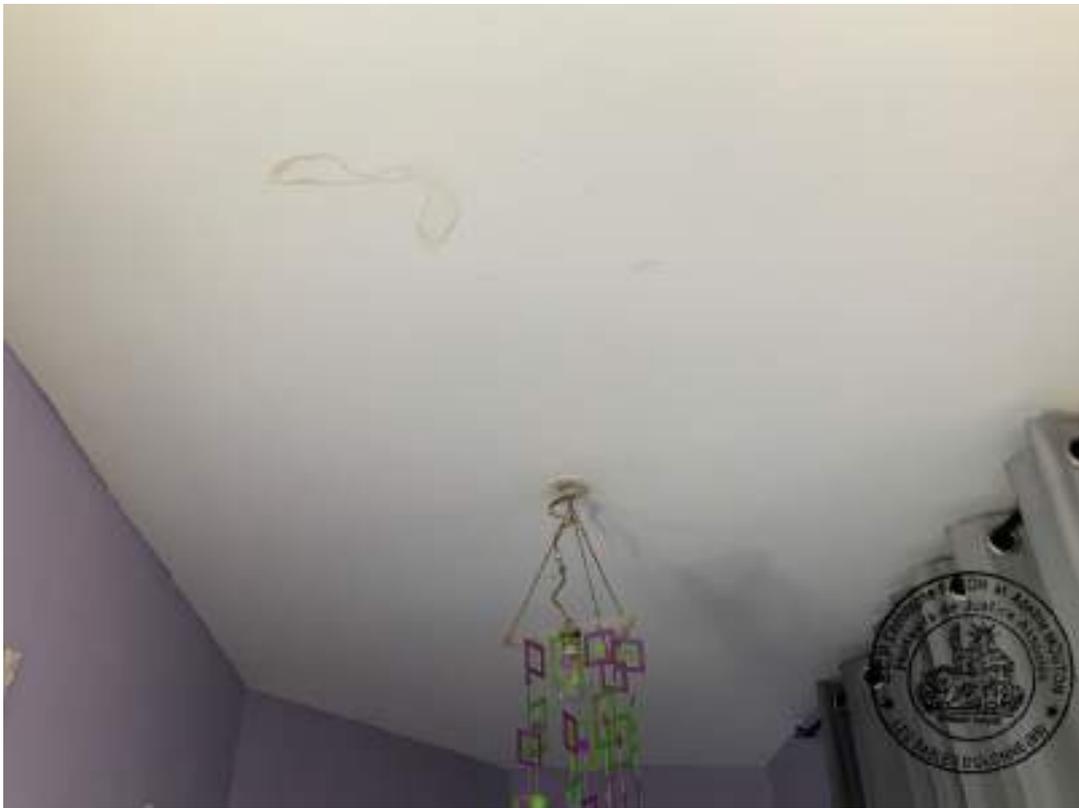
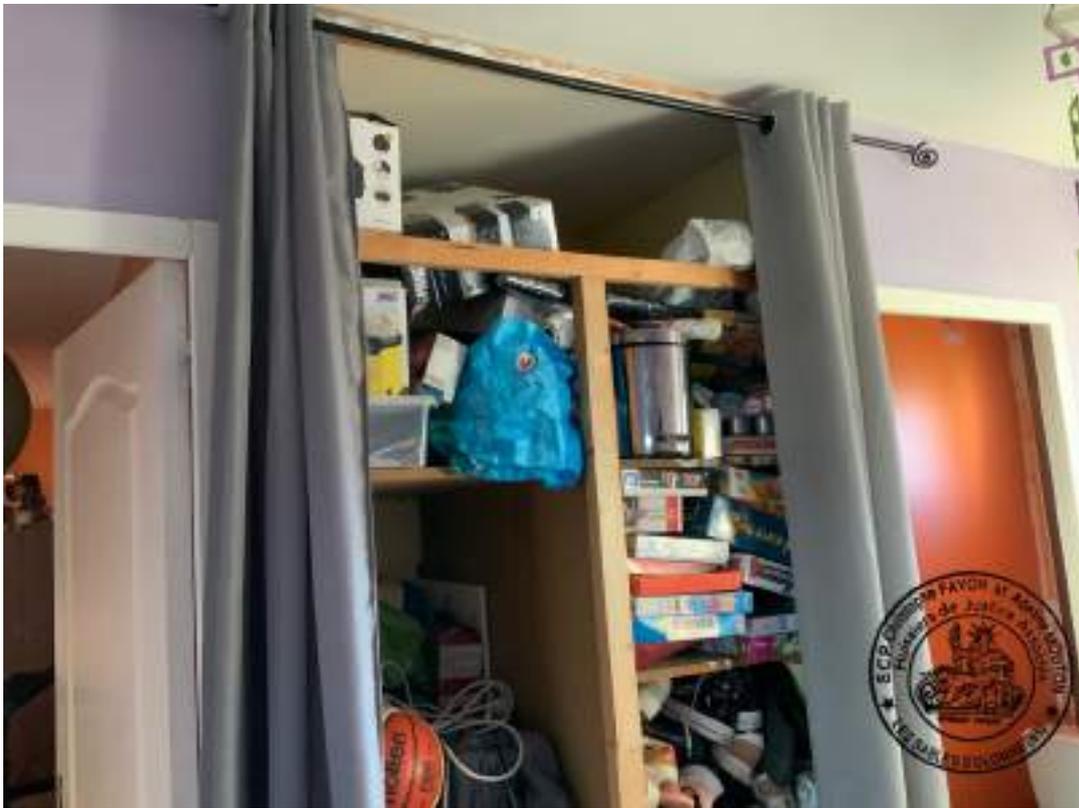
Les **murs** sont recouverts de fibre de verre peinte en mauvais état, de couleur violet, plafonnier, avec ampoules. Avec traces et déchirures

Le **plafond** est recouvert de peinture en état d'usage normal, de couleur blanche. Jauni et avec quelques auréoles d'aspect non récent
