PROCES VERBAL DE DESCRIPTION

4 RUE DE L'AVENIR
LOTISSEMENT LES CINQ NOYERS

85200 MONTREUIL

La maison a été bâtie dans les années 2000 par les propriétaires avec le constructeur de maisons individuelles « Villas et demeures » sans autres précisions. Elle est en état d'usage, les extérieurs sont inachevés et des désordres d'humidité sont relevés dans plusieurs pièces.

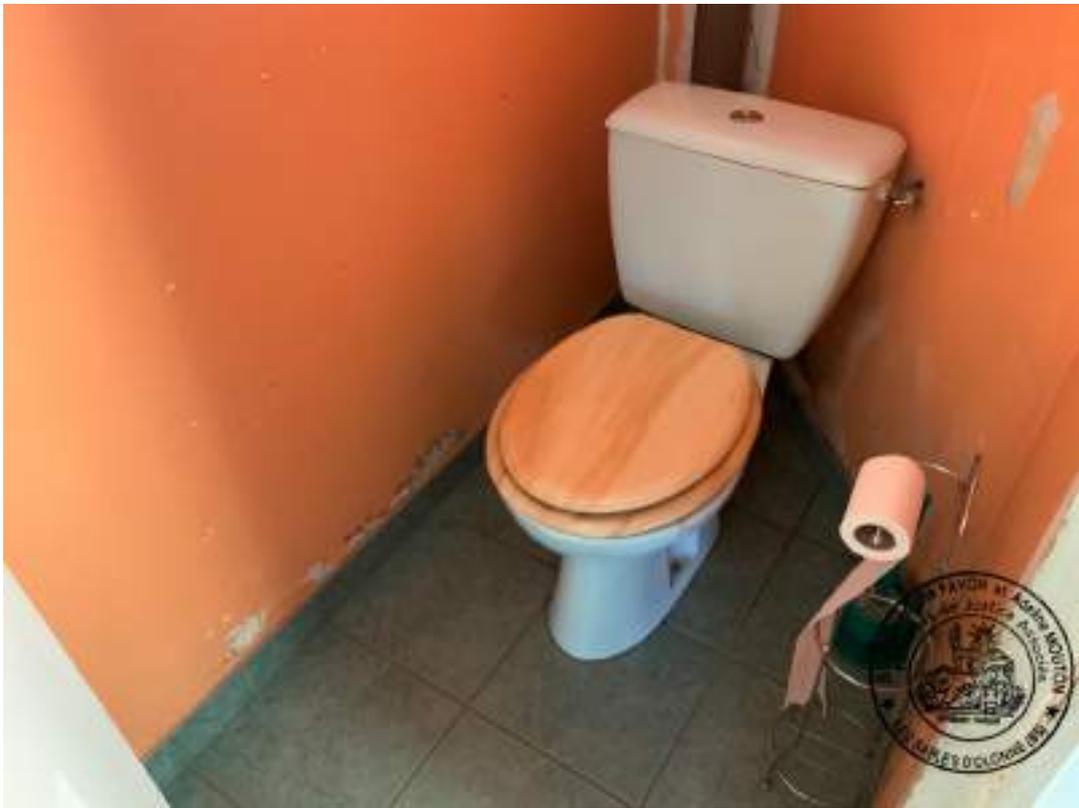
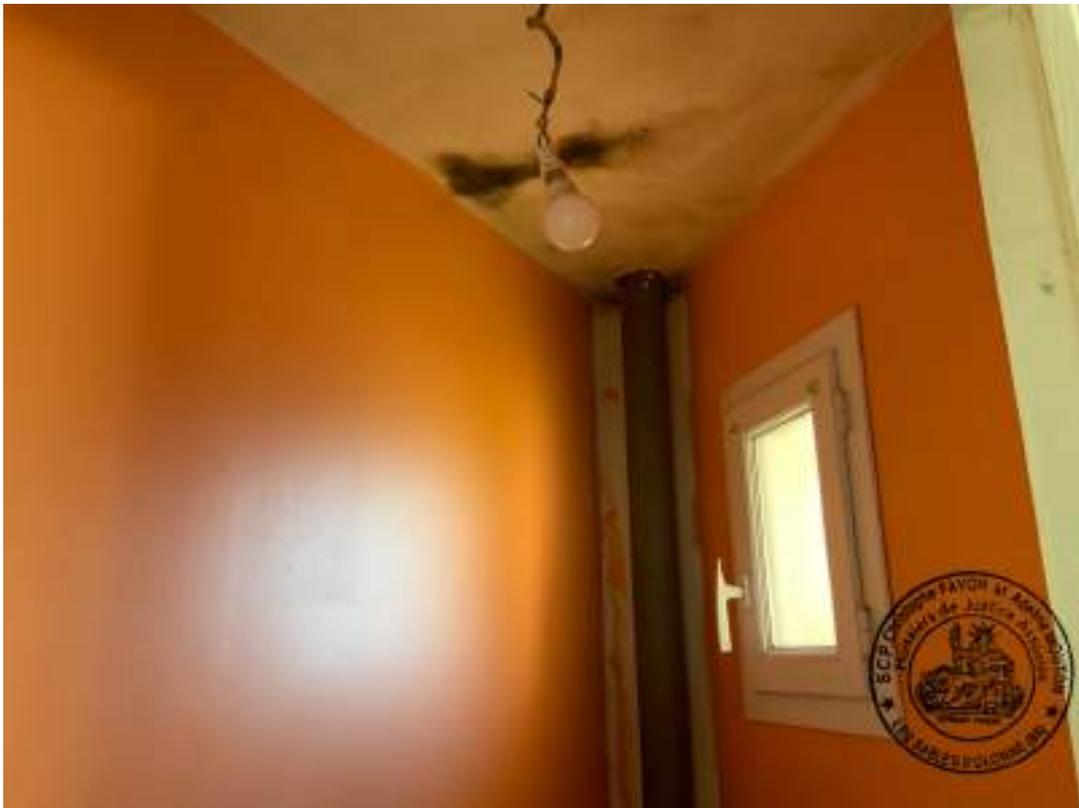
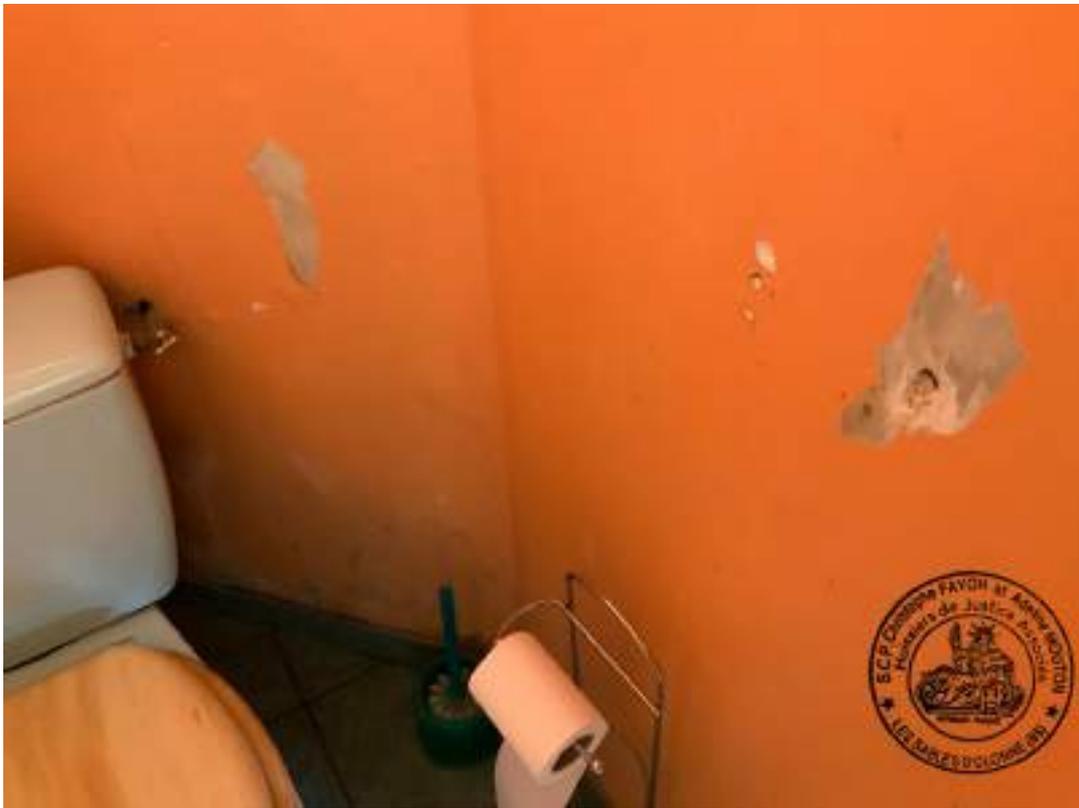
Les **murs** sont recouverts de peinture en mauvais état, de couleur orange, fil, douille et ampoule. Je relève de multiples éclats et quelques trous.

Le **plafond** est recouvert de peinture hors d'usage, de couleur blanche. L'ensemble jauni avec auréoles, taches et traces noirâtres caractéristiques d'humidité et de moisissures

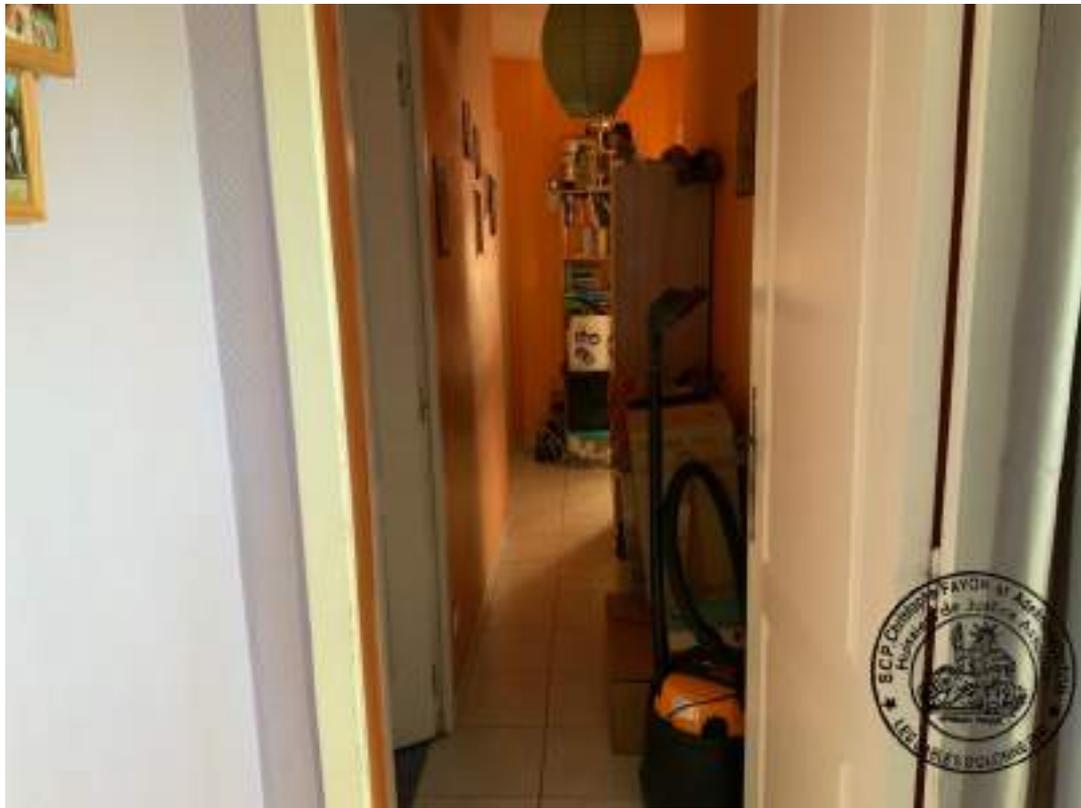
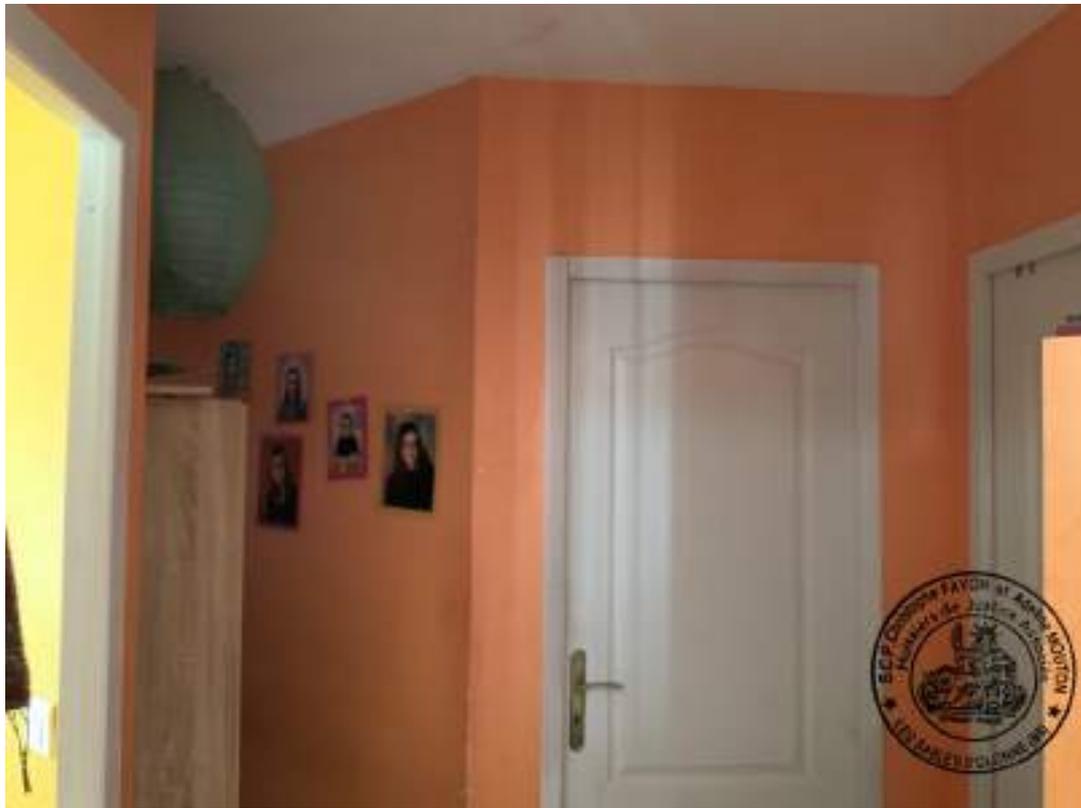
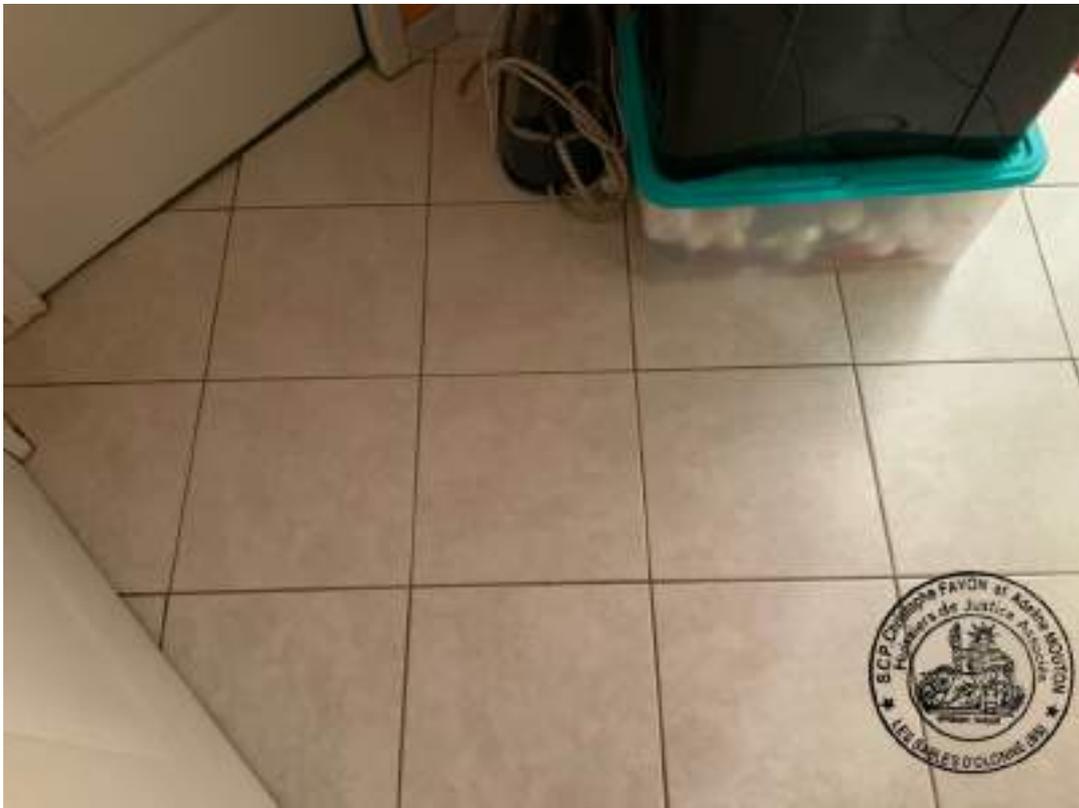
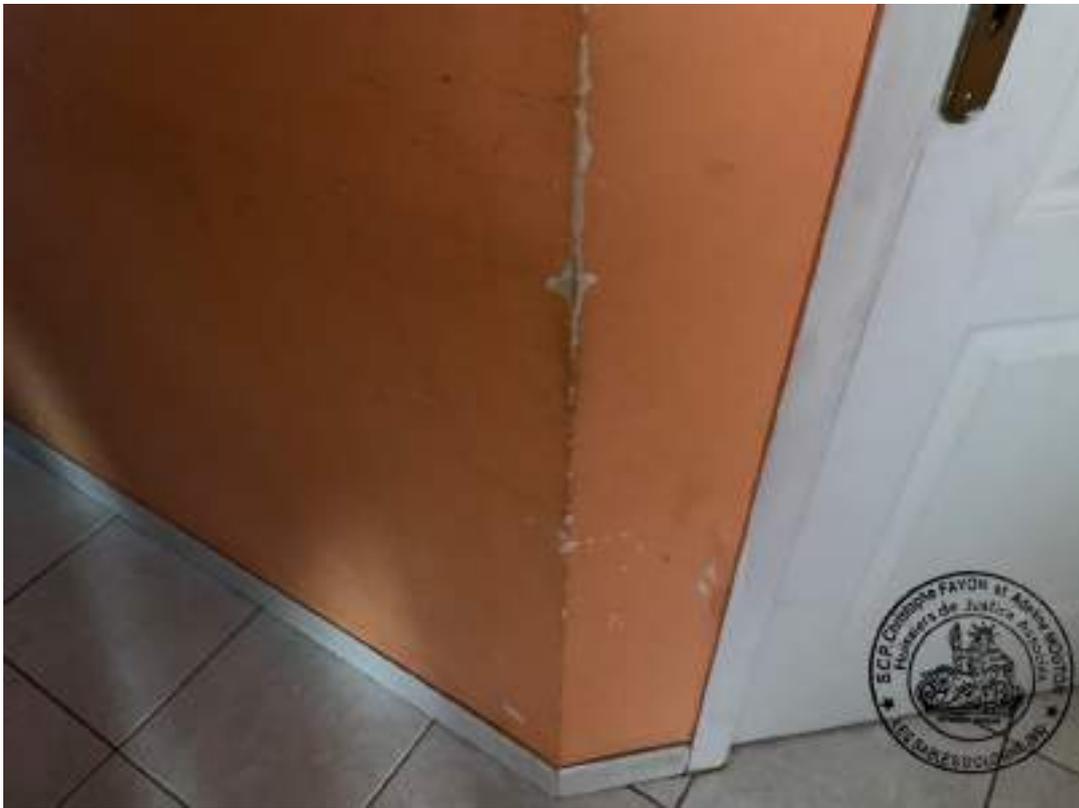
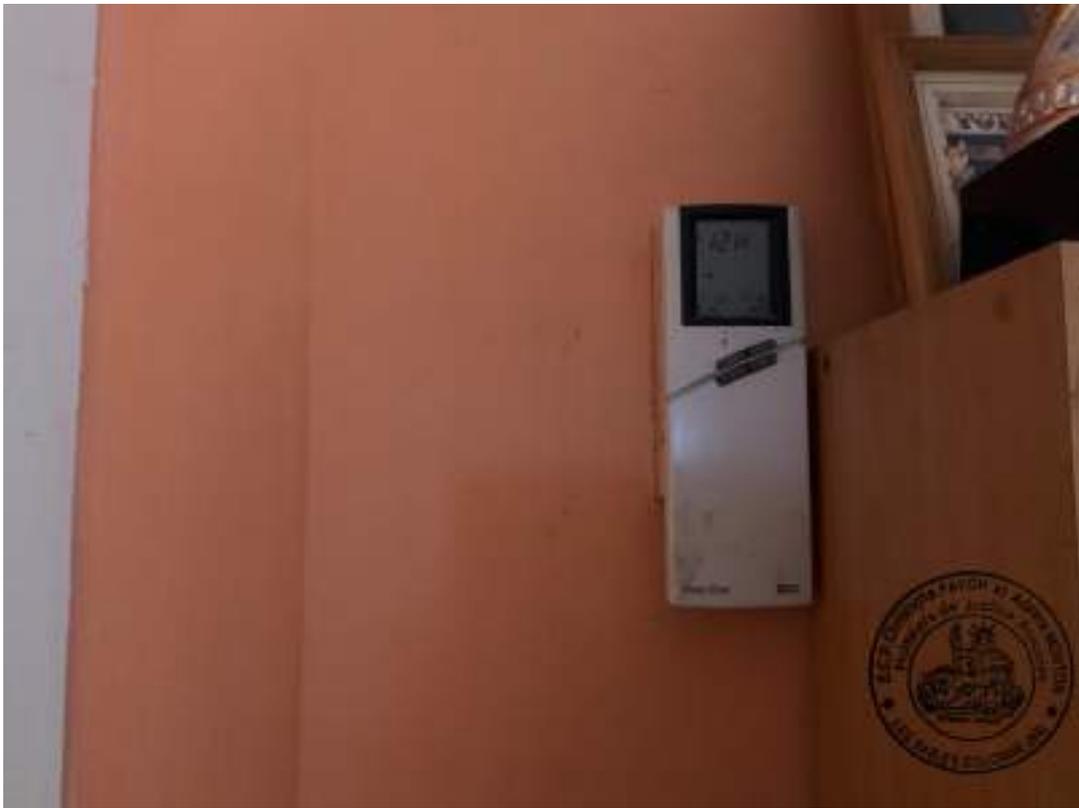
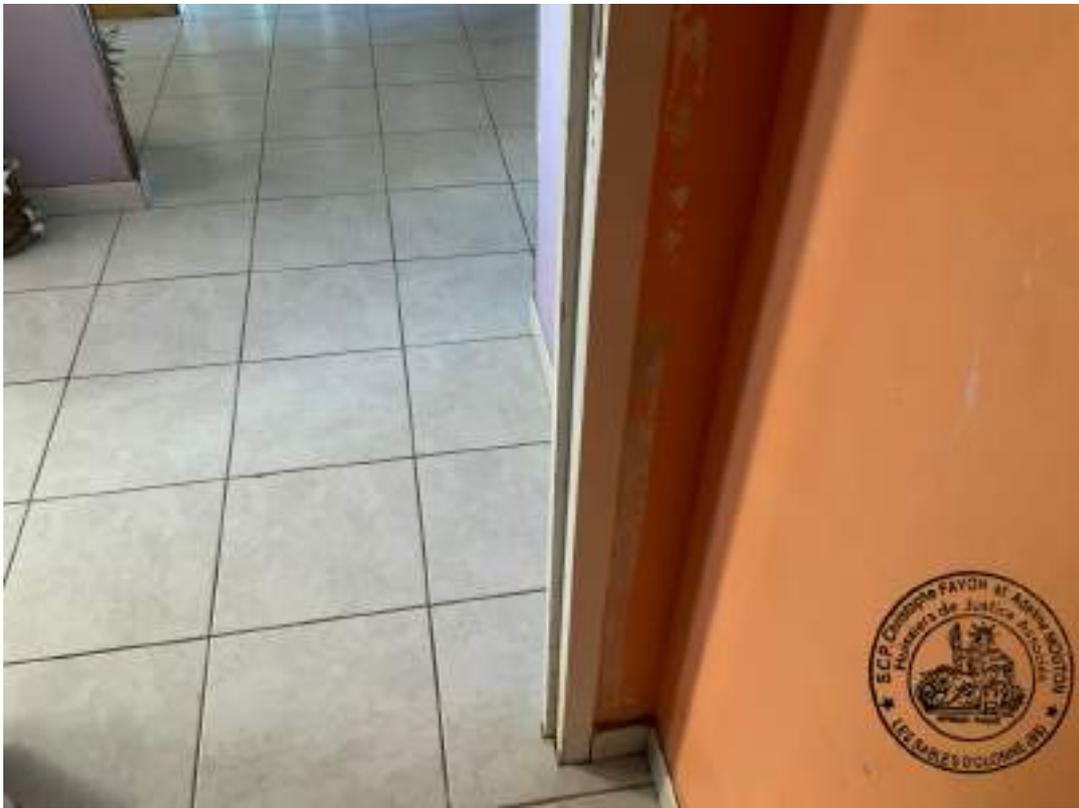
Le sol est recouvert d'un carrelage ton blanc marbré plinthes assorties en état d'usage ; joints noircis ; plusieurs carreaux soufflés.

Les murs sont recouverts d'un enduit orangé en mauvais état général avec à coups, frottements, éclats multiples épars, traces et salissures. Présence de traces humides en pied de menuiseries au niveau des portes de chambres 1 et 2 et au niveau de la porte vers l'entrée : présence de dégradations avec traces noirâtres caractéristiques d'humidité et de moisissures.

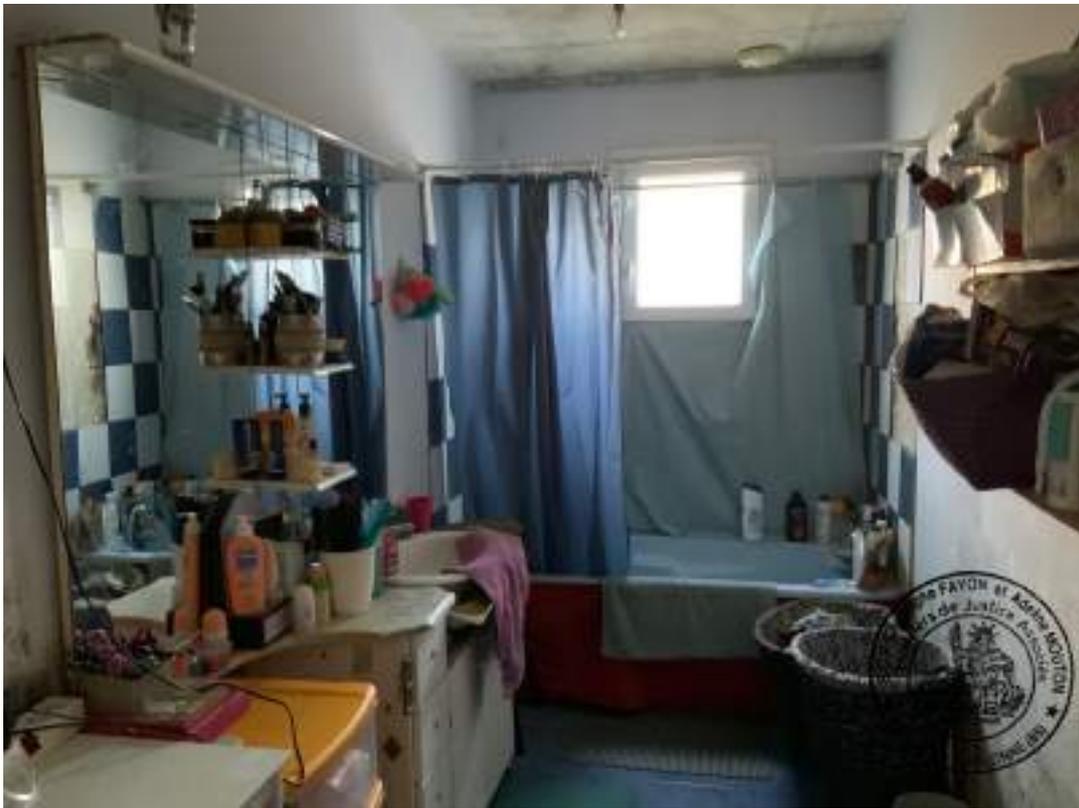
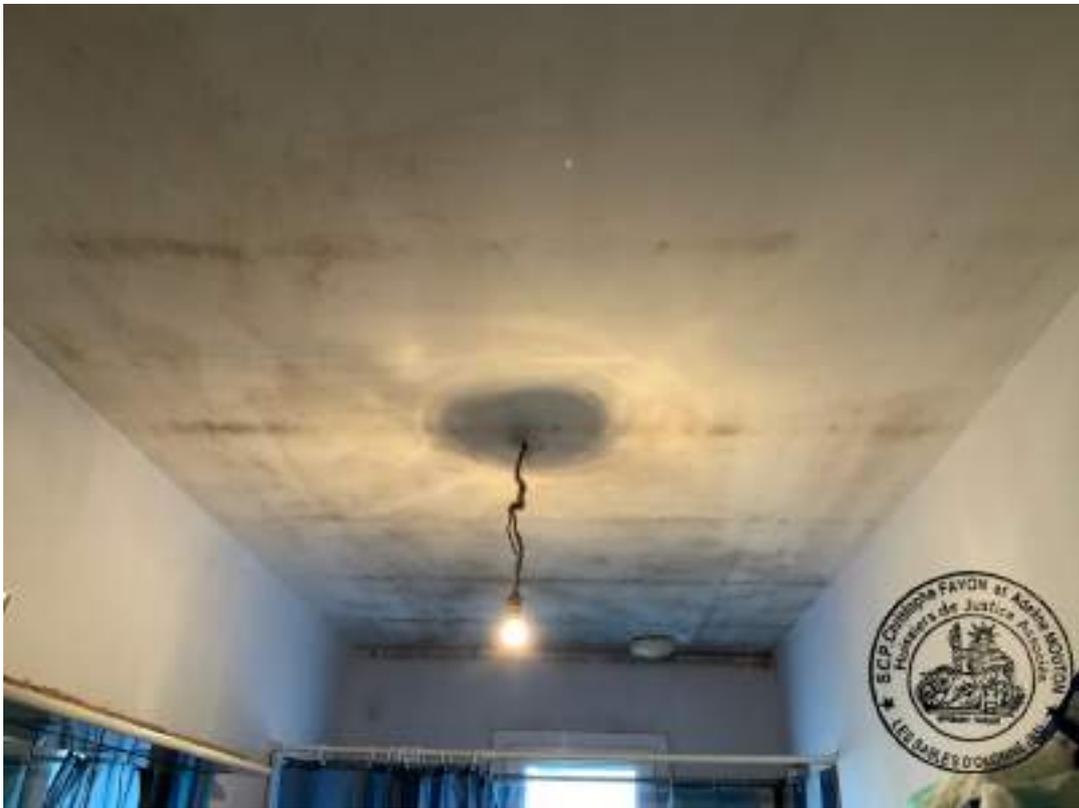
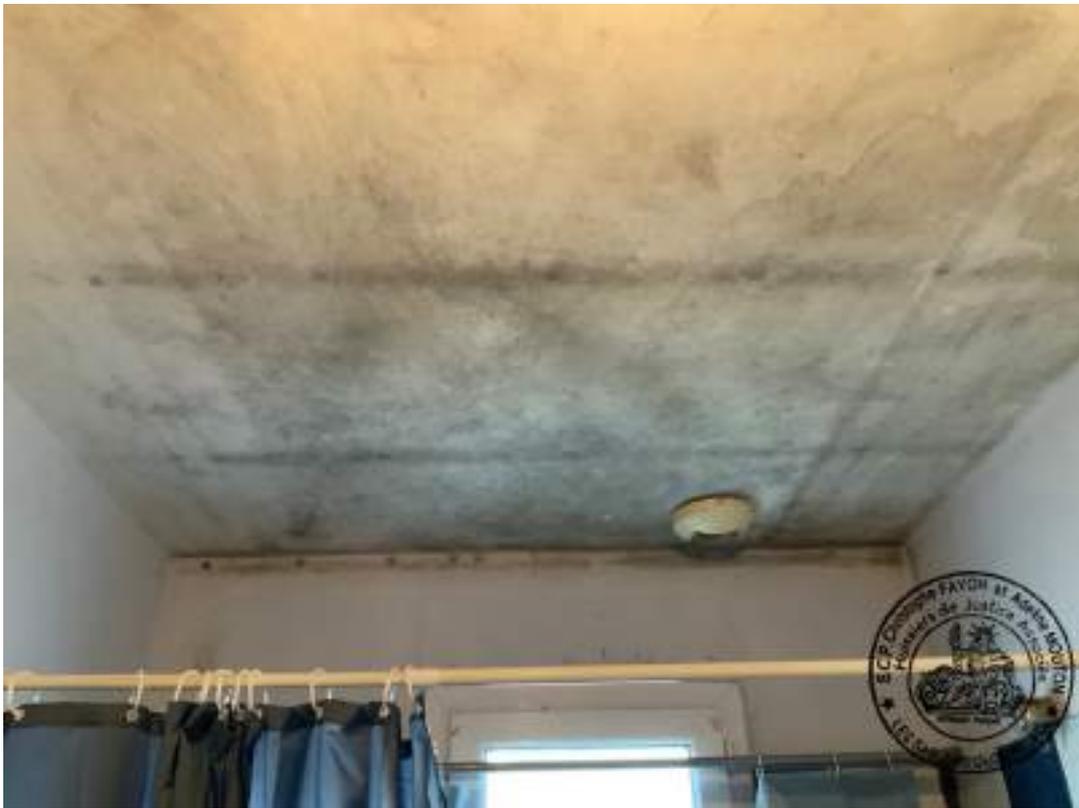
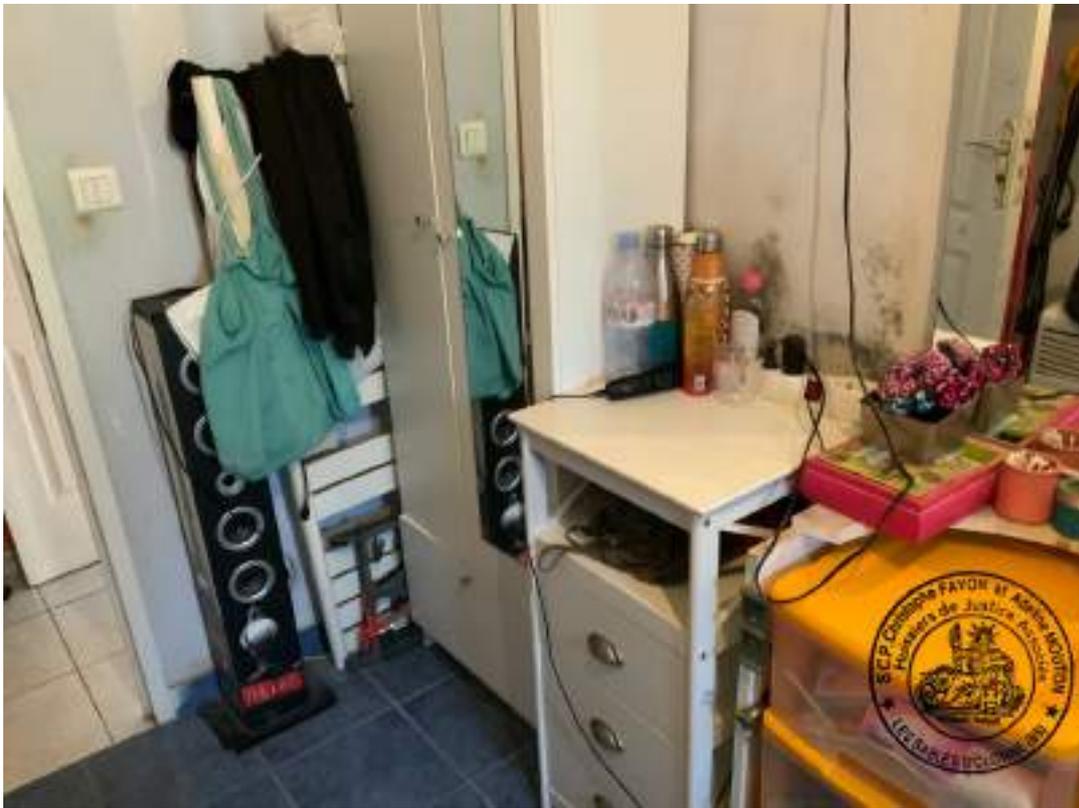
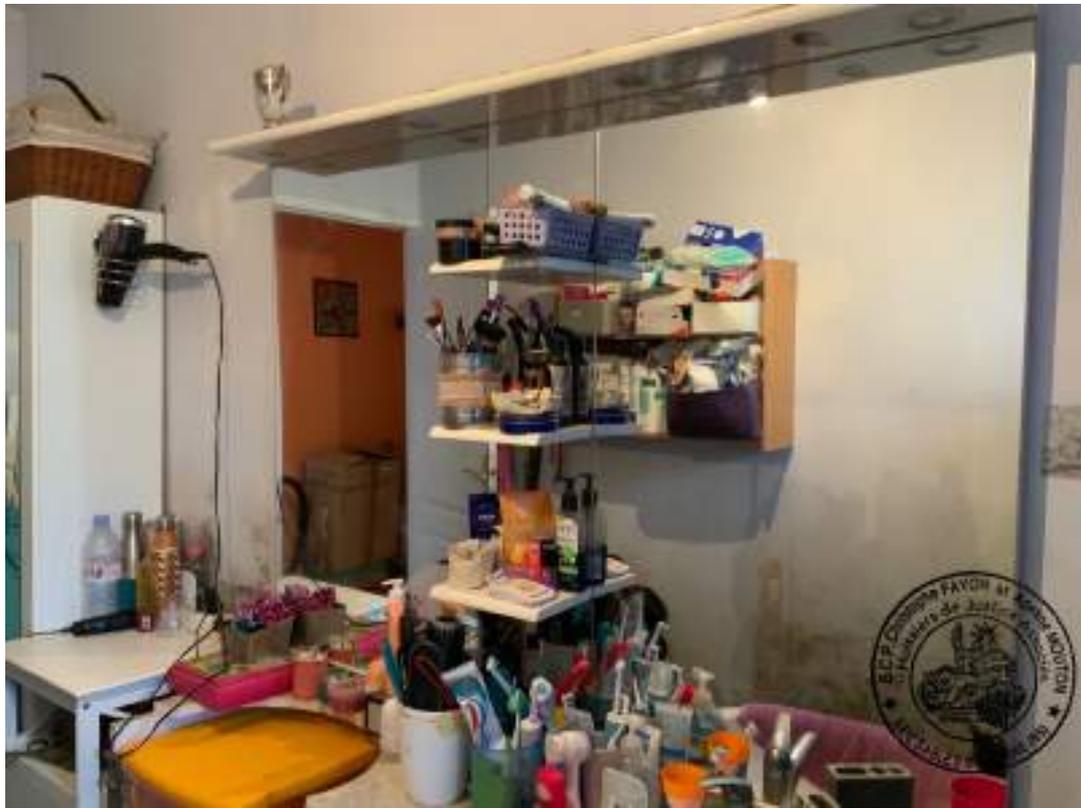
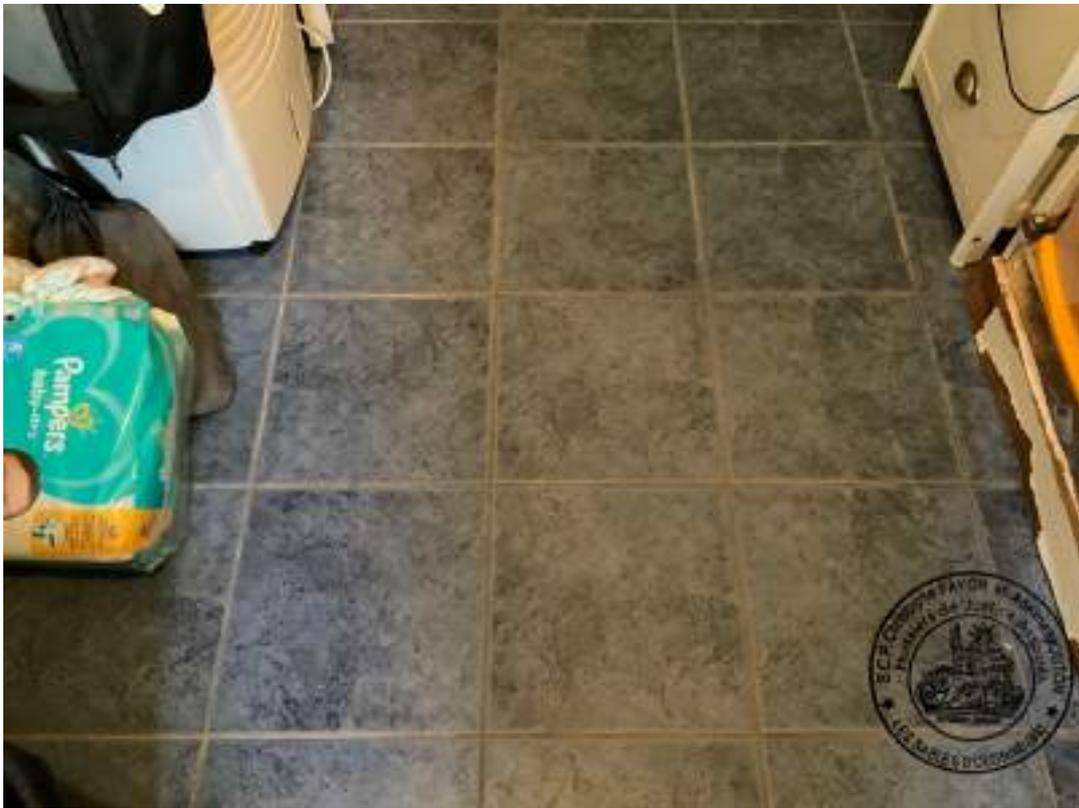
Les **murs** sont recouverts de peinture en mauvais état, de couleur blanche. Je relève de multiples écailllements, de multiples éclats et quelques trous de chevilles. Importantes dégradations caractéristiques d'humidité avec moisissures et revêtements déformés, boursoufflés.

Le **plafond** est recouvert de peinture en mauvais état, de couleur blanche, fil, douille et ampoule. Importantes traces noirâtres caractéristiques d'humidité et de moisissures sur l'ensemble du plafond.

- une VMC hors d'usage
- une baignoire en matériau de synthèse en état d'usage normal (un tablier en PVC en état d'usage normal, un flexible en état d'usage normal, une douchette en état d'usage normal, une crédence en faïence hors d'usage Plusieurs carreaux manquants et/ou décollés laissant le support apparent avec traces actives caractéristiques d'humidité , un robinet en état d'usage normal, un rideau hors d'usage, une crédence peinte hors d'usage)
- une vasque hors d'usage détériorée, cassée
- un meuble sous-vasque hors d'usage
- un miroir avec spot en mauvais état
- un sèche-serviettes en mauvais état

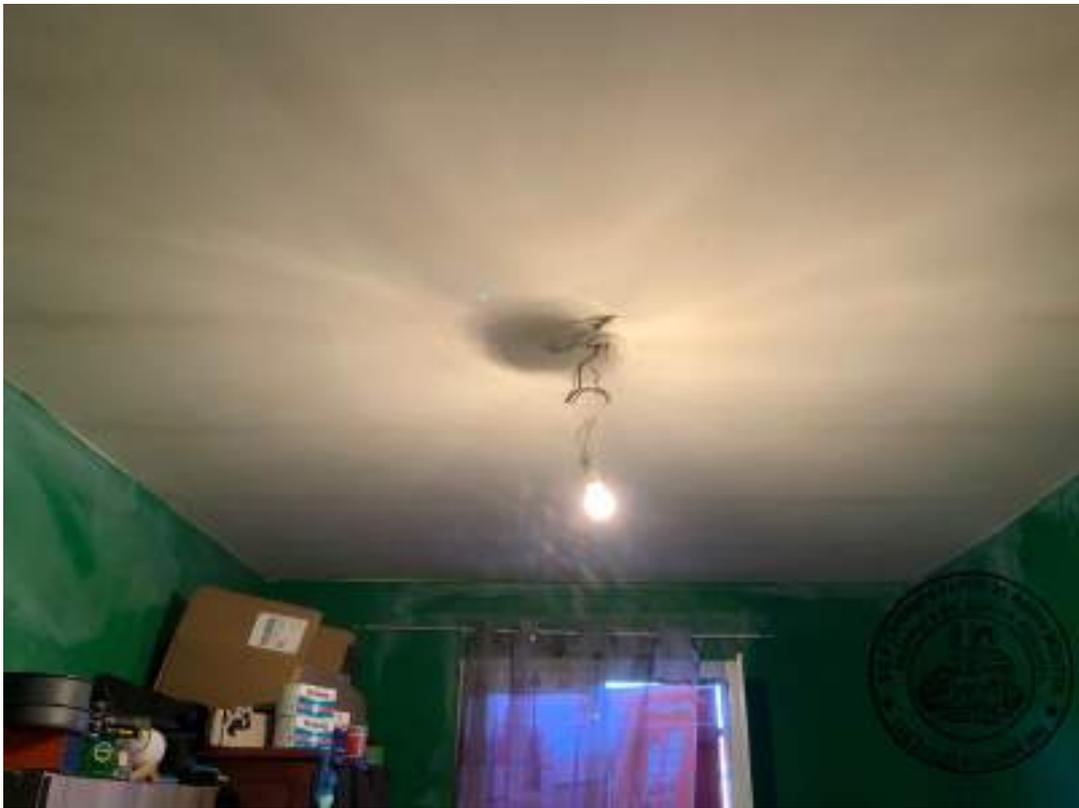
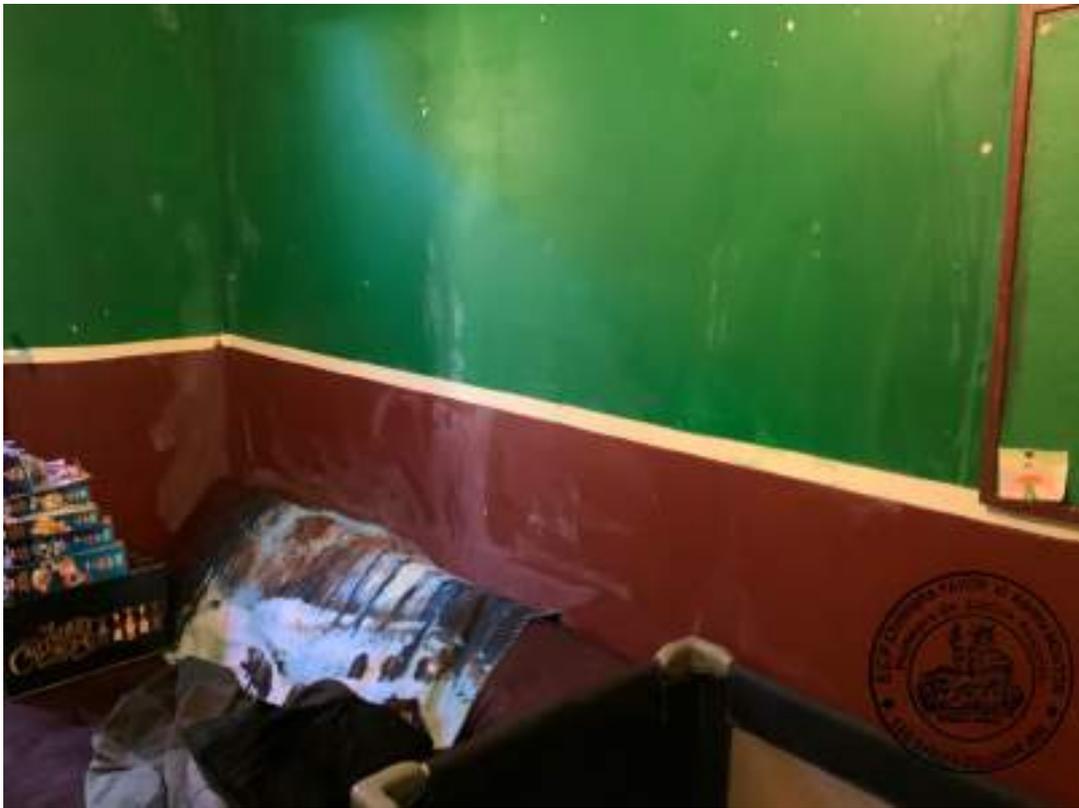
Le **sol** est recouvert de moquette hors d'usage, de couleur bleue, en matière synthétique.

Les **murs** sont recouverts de peinture en mauvais état, bicolore. Je relève de multiples écailllements, de multiples éclats et quelques trous. La peinture est blanchie par endroits, présence de traces caractéristiques d'humidité et de moisissures.

Le **plafond** est recouvert de peinture en mauvais état, de couleur blanche, fil, douille et ampoule. Traces noirâtres caractéristiques d'humidité et de moisissures.

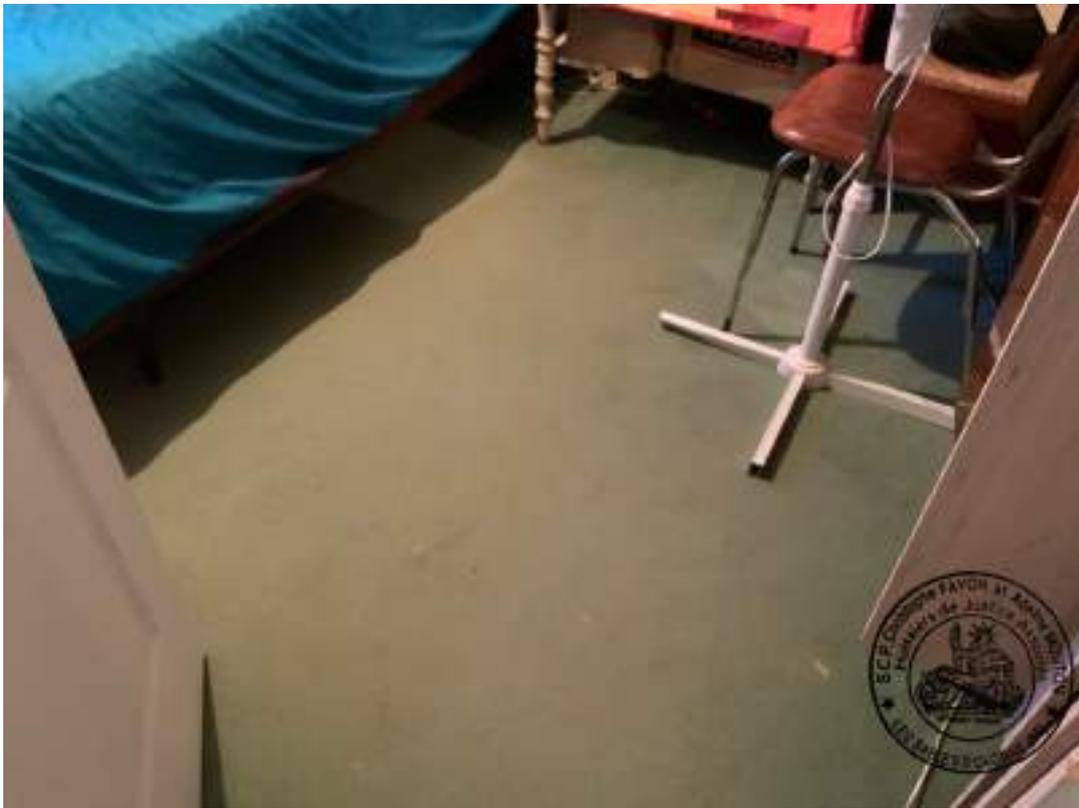
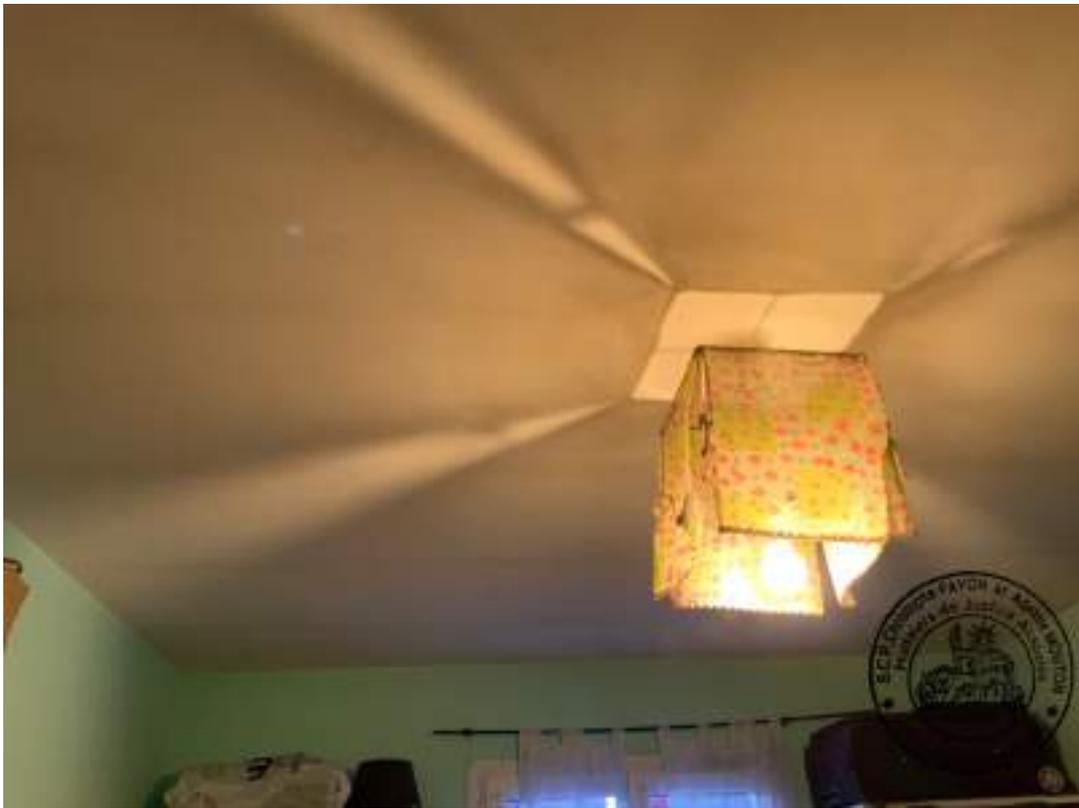
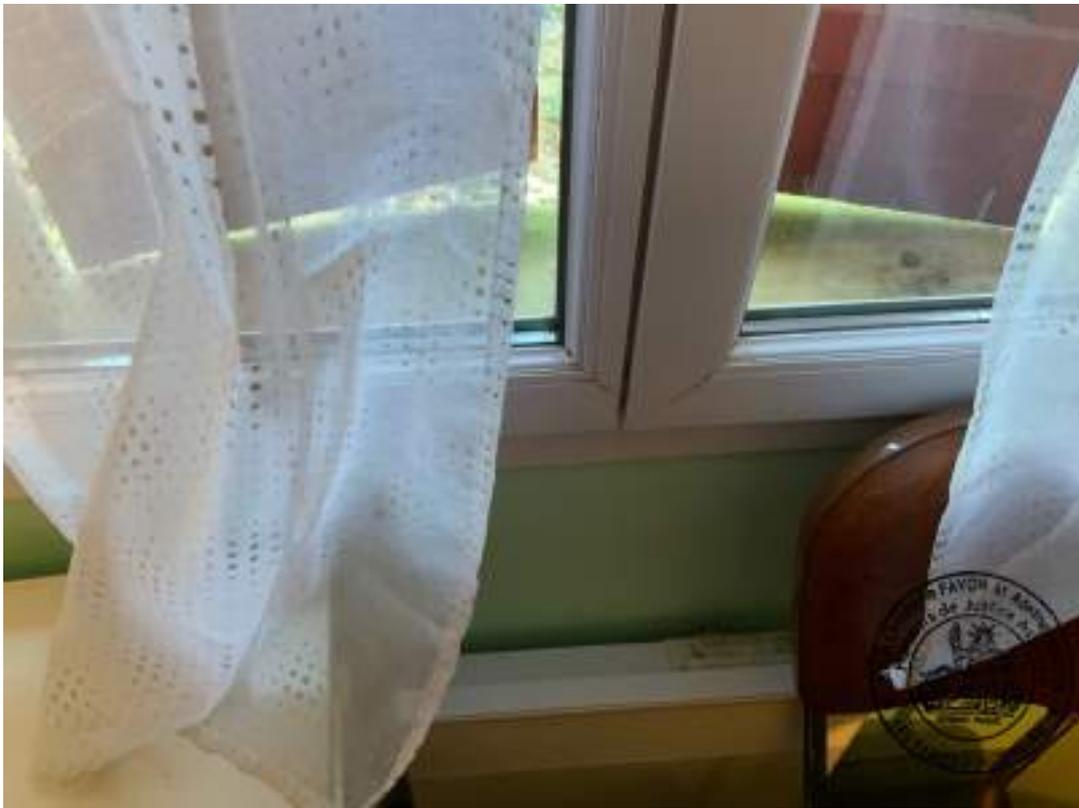
Le **sol** est recouvert de moquette hors d'usage, de couleur verte, en velour rasé.

Les **murs** sont recouverts de peinture en mauvais état, de couleur verte. Je relève quelques écailllements, quelques éclats et quelques trous.

Le **plafond** est recouvert de peinture en mauvais état, de couleur blanche, fil, douille et ampoule. Traces noirâtres caractéristiques d'humidité et de moisissures.

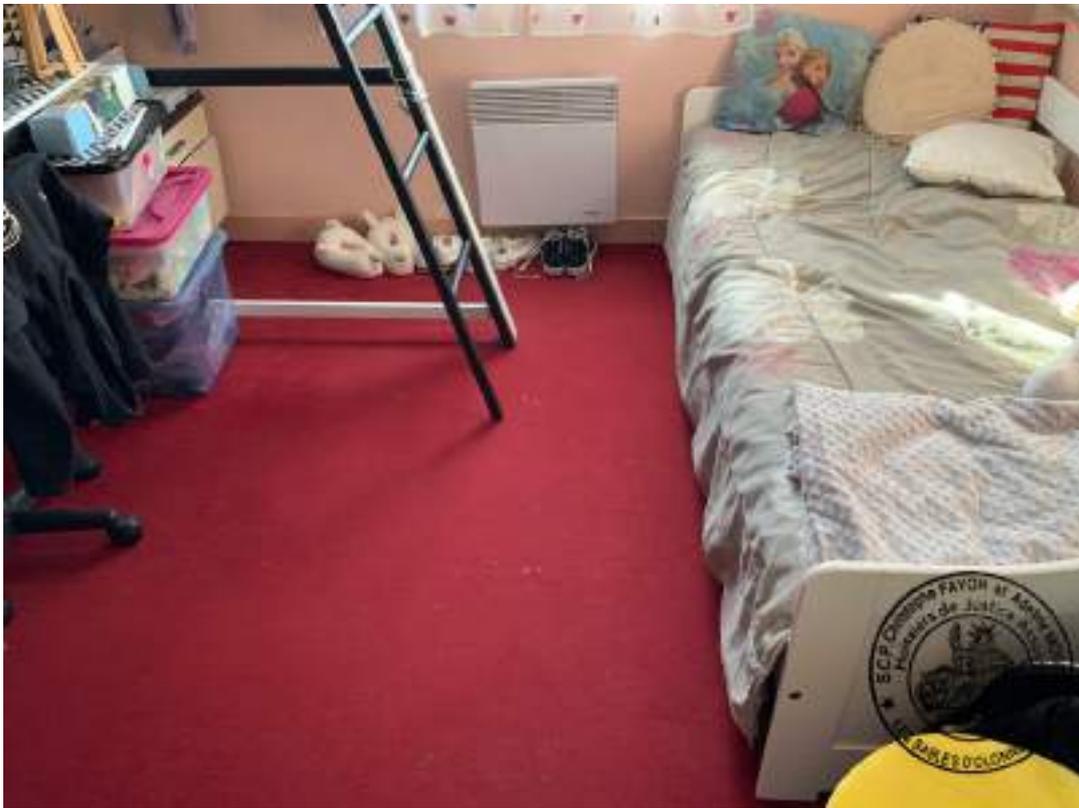
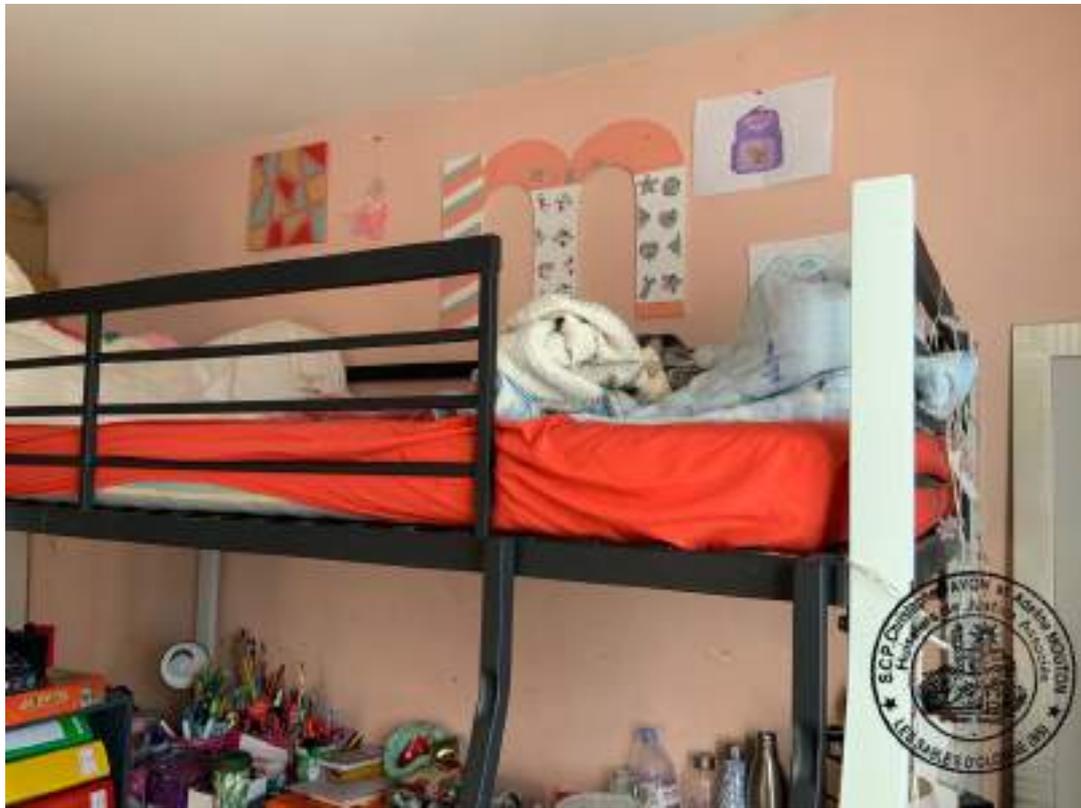
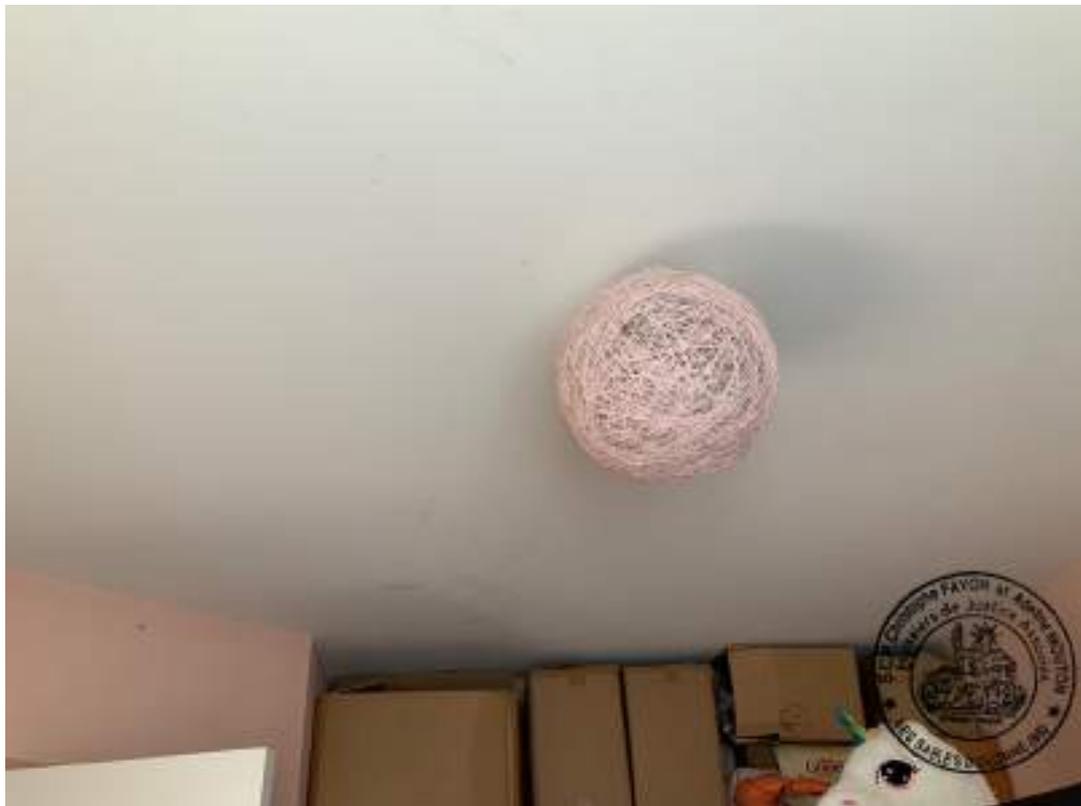
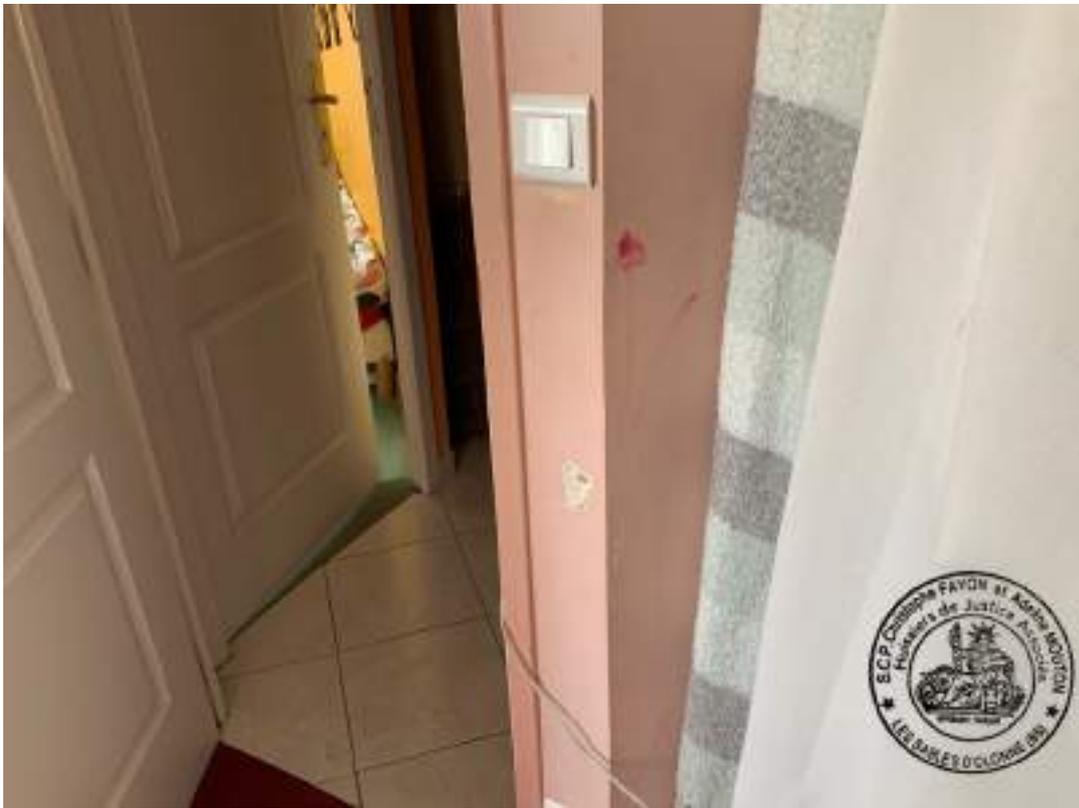
Le **sol** est recouvert de moquette en mauvais état, de couleur rouge, en velour rasé.

Les **murs** sont recouverts de peinture en mauvais état, de couleur rose. Je relève de multiples écailllements, de multiples éclats et quelques trous.
