PROCES VERBAL DE DESCRIPTION

4 RUE DE L'AVENIR
LOTISSEMENT LES CINQ NOYERS

85200 MONTREUIL

La maison a été bâtie dans les années 2000 par les propriétaires avec le constructeur de maisons individuelles « Villas et demeures » sans autres précisions. Elle est en état d'usage, les extérieurs sont inachevés et des désordres d'humidité sont relevés dans plusieurs pièces.

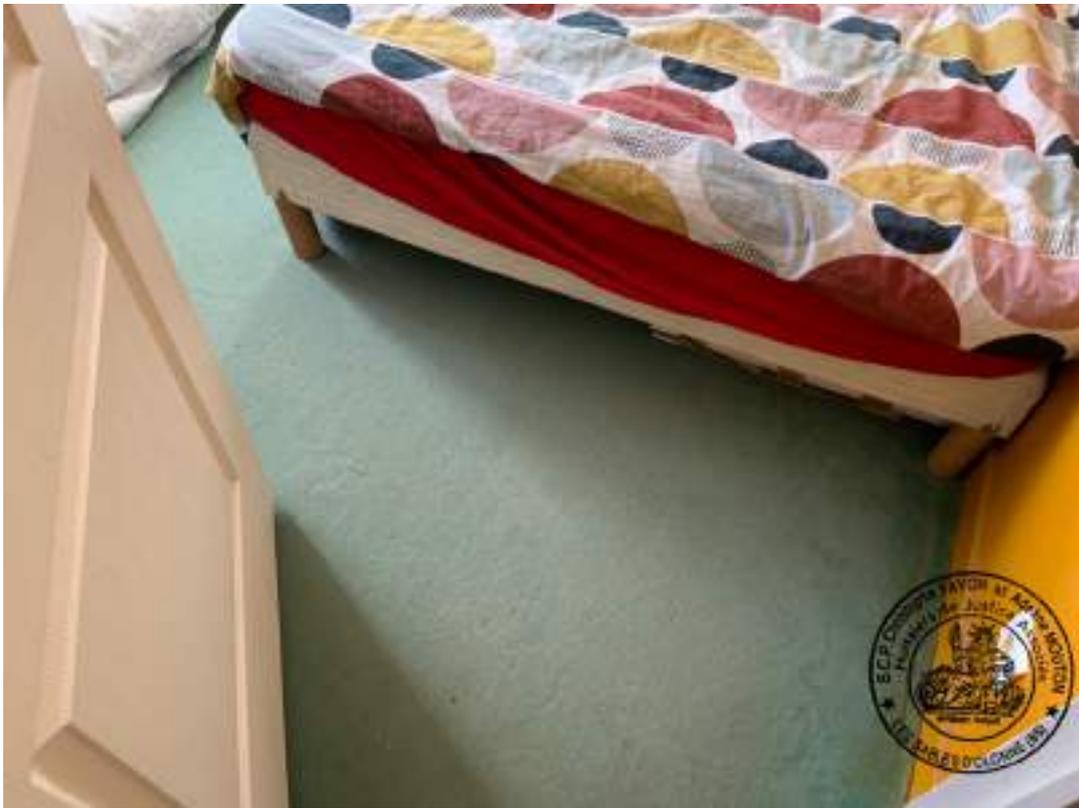
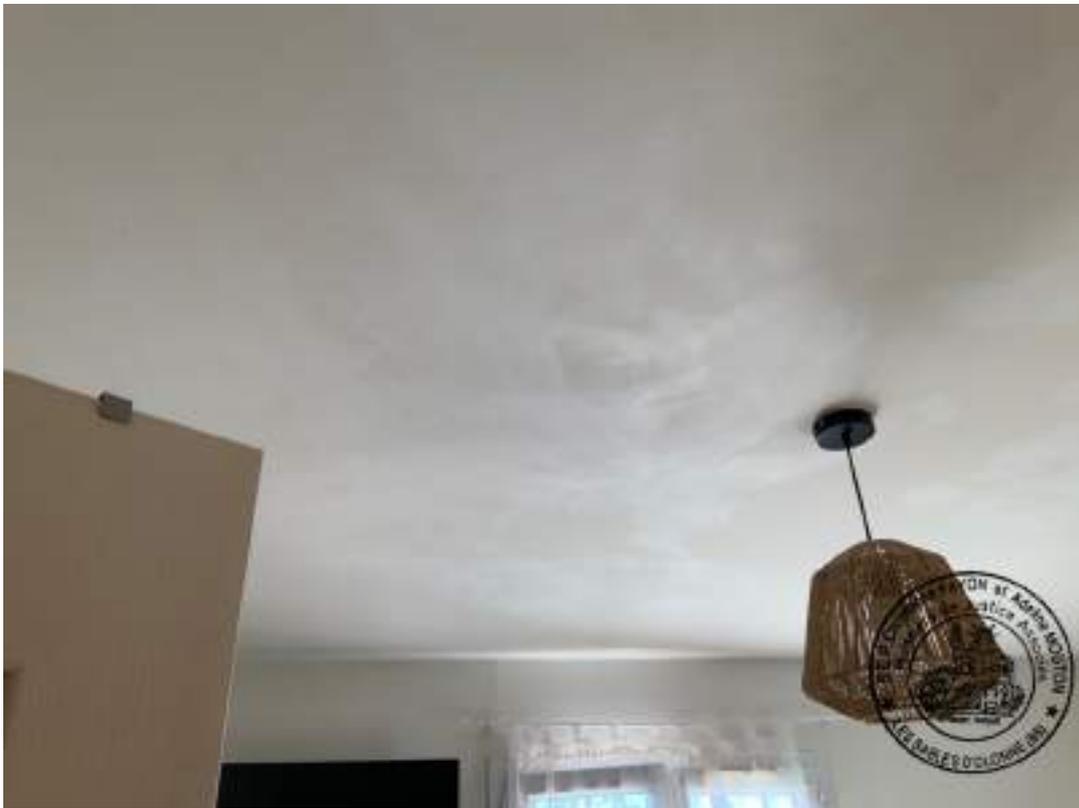
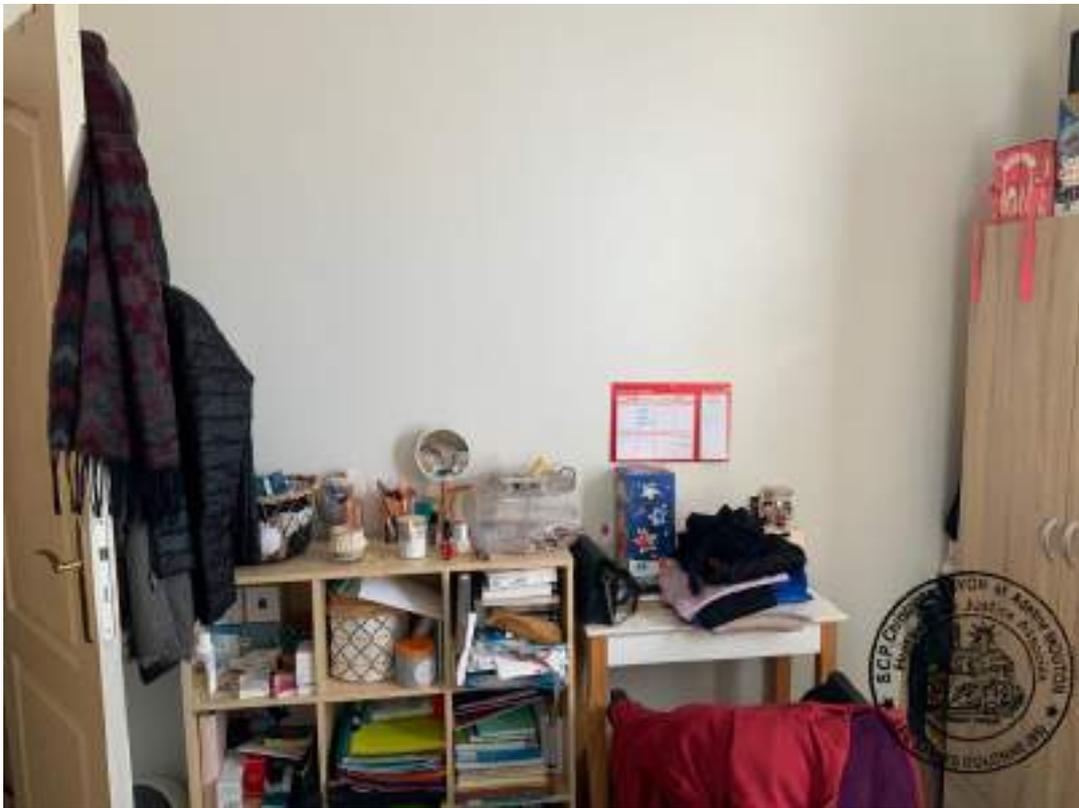
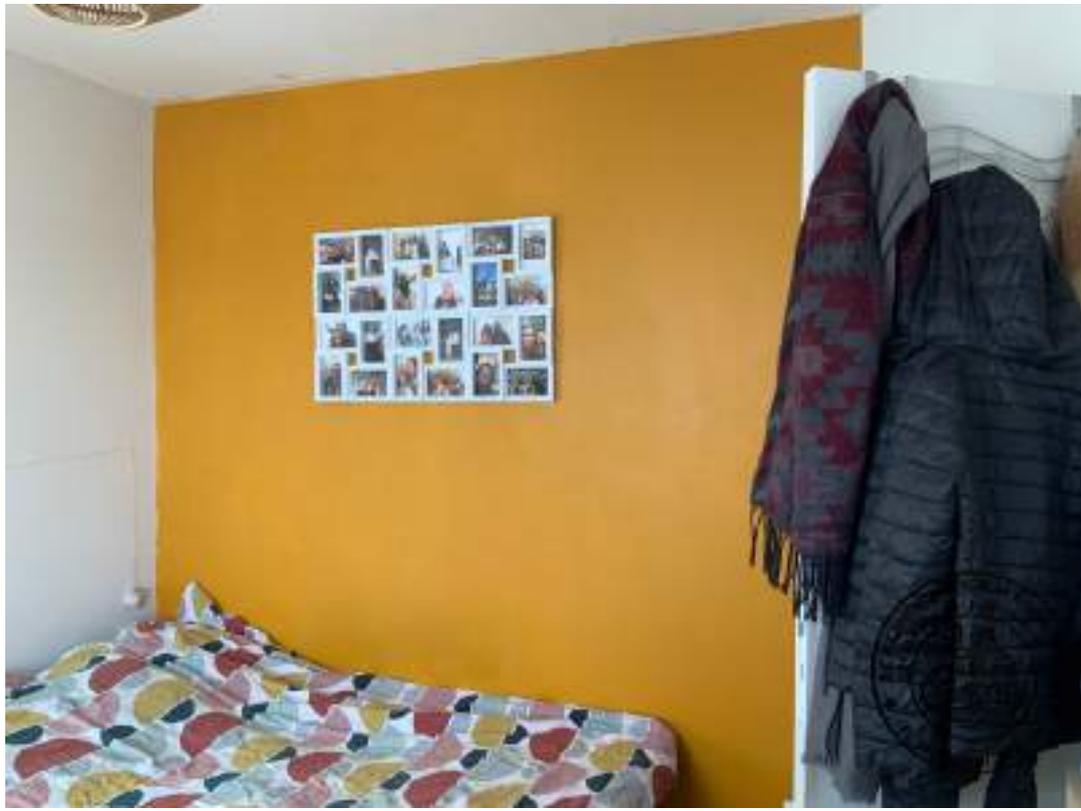
Les **murs** sont recouverts de peinture en mauvais état, bicolore. Je relève de multiples écailllements, de multiples éclats et quelques trous. Des débordements de peinture dans les angles.

Le **plafond** est recouvert de peinture en mauvais état, de couleur blanche, fil, douille et ampoule. Traces circulaires.

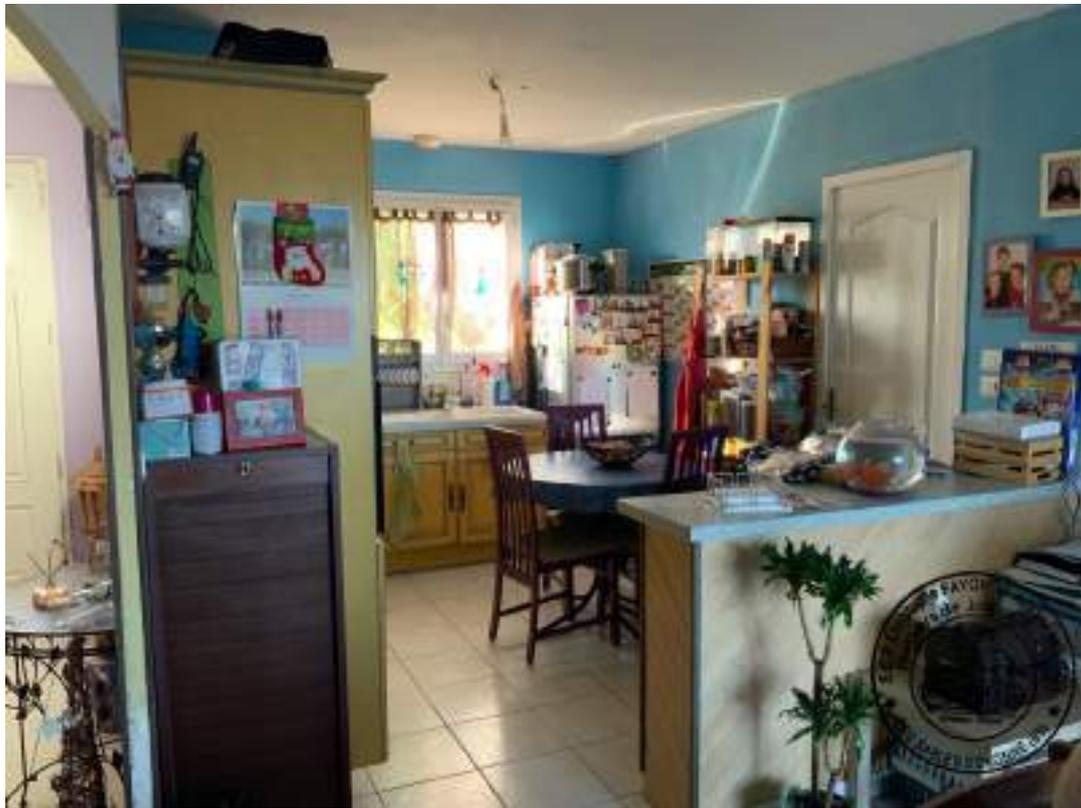
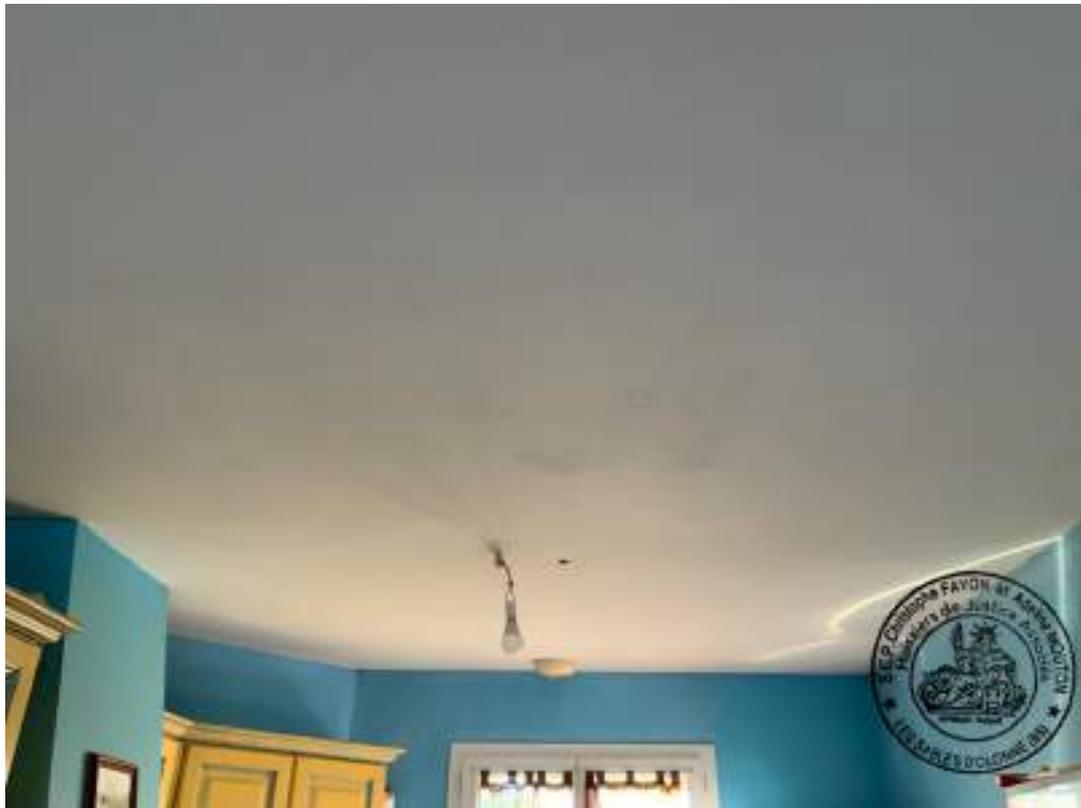
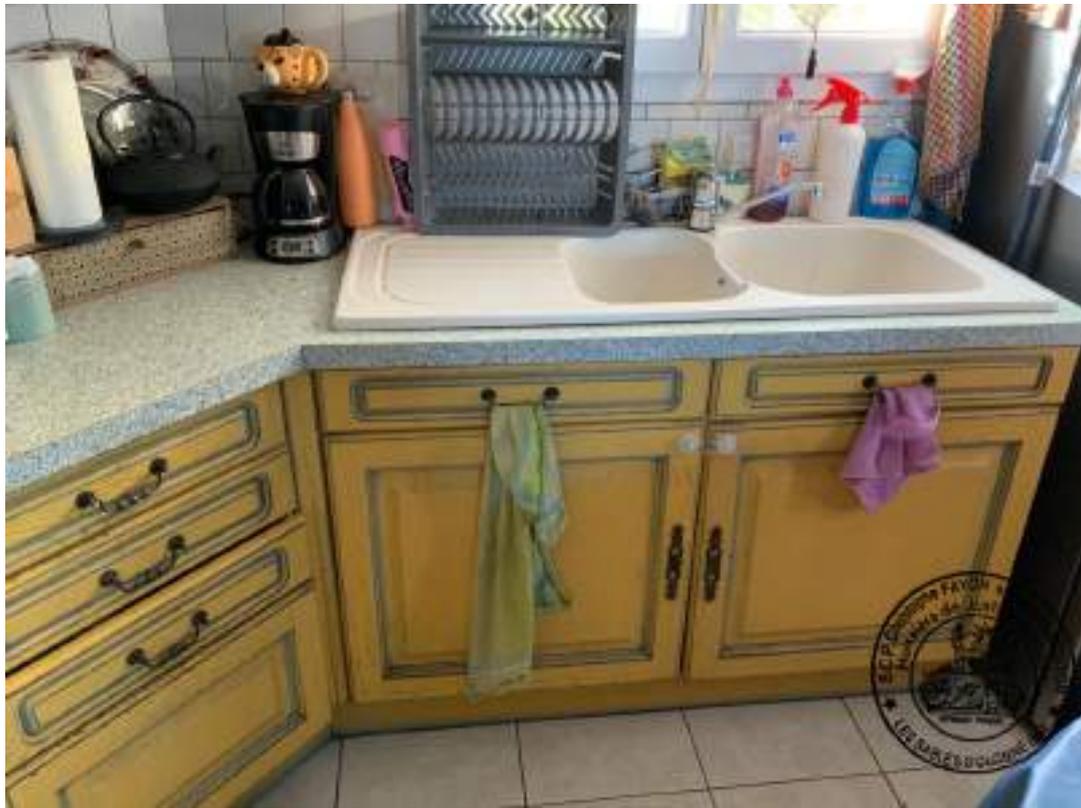
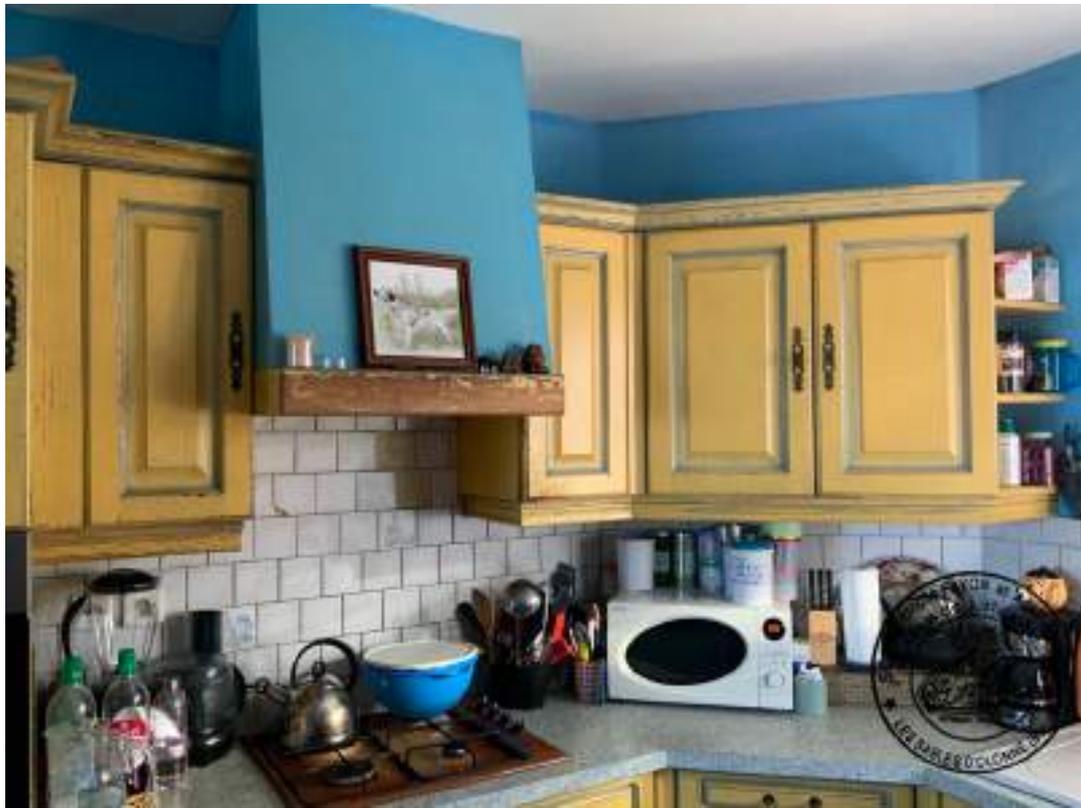
Le **sol** est recouvert de carrelage en état d'usage normal, de couleur blanche. Effet marbré ; plusieurs carreaux soufflés, plusieurs carreaux fissurés.

Les **murs** sont recouverts de peinture en mauvais état, bicolore. Je relève quelques écailllements, quelques éclats et quelques trous. Plusieurs éclats et dégradations du revêtements en entrant à gauche.

- une VMC hors d'usage Ne fonctionne pas.
- une cuisine aménagée et équipée en état d'usage normal
- un plan de travail en état d'usage normal
- une desserte en état d'usage normal
- un évier en matériau de synthèse en état d'usage normal (un mitigeur en état d'usage normal)
- un four encastrable en état d'usage normal
- une plaque de cuisson au gaz en état d'usage normal
- une hotte décorative en état d'usage normal
- une crédence en faïence en état d'usage normal

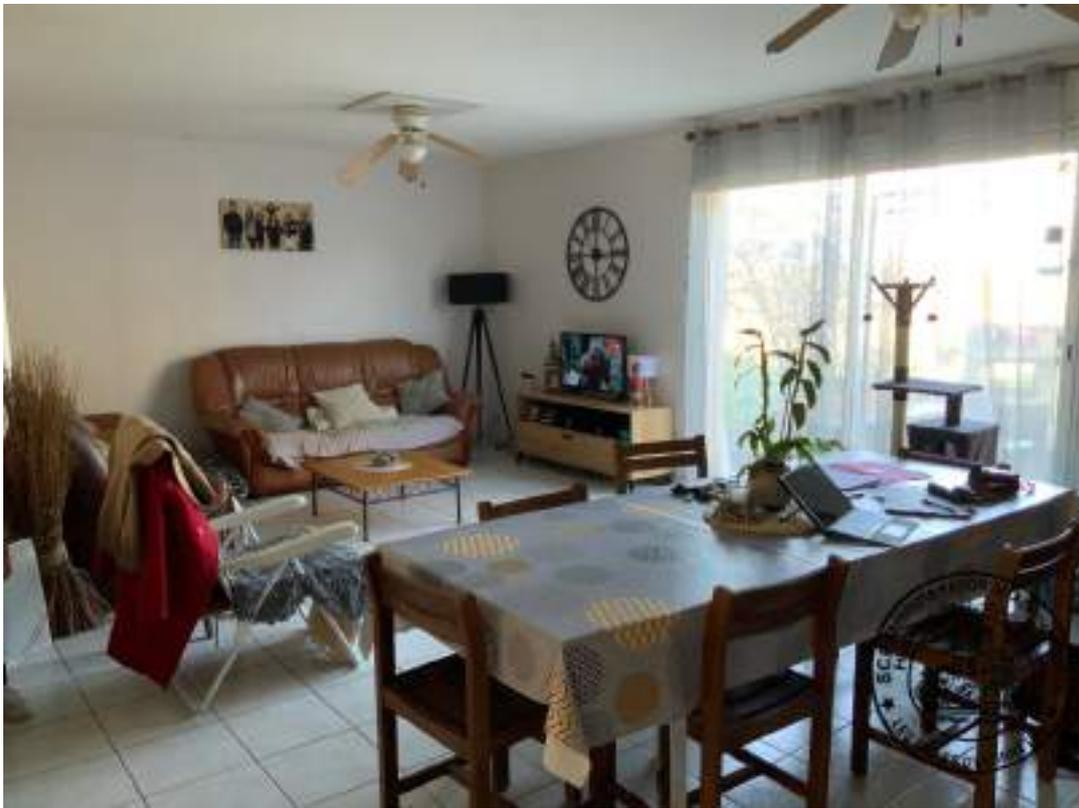
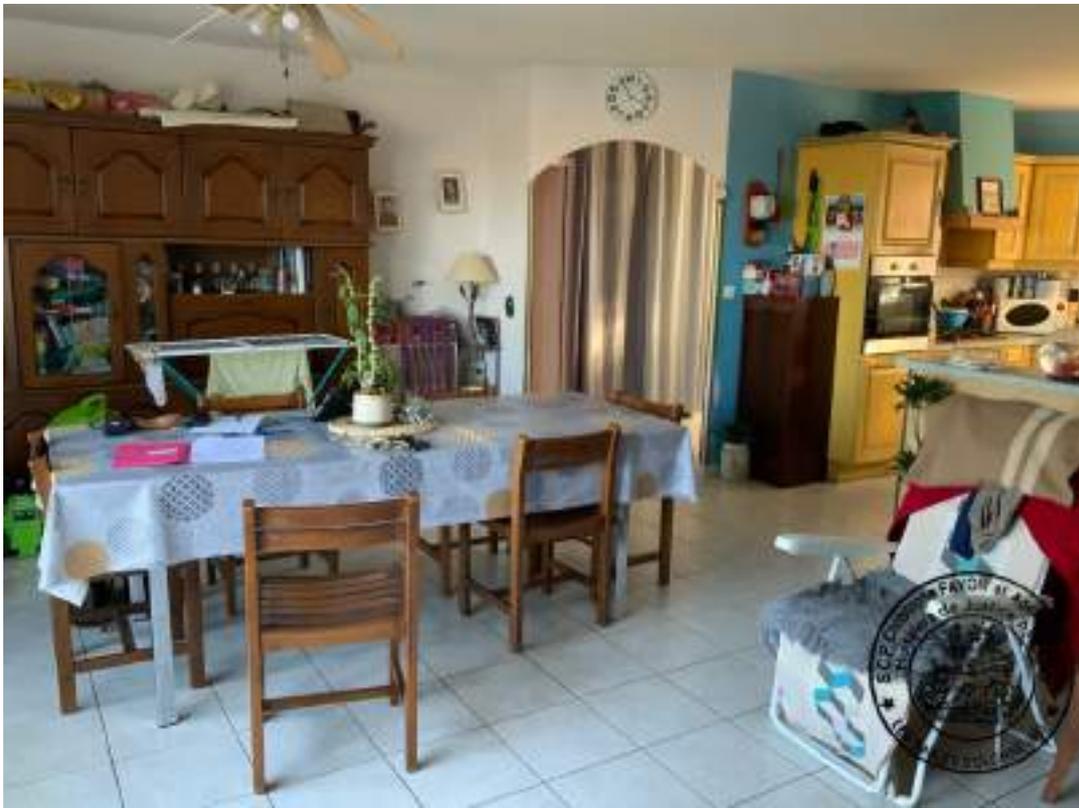
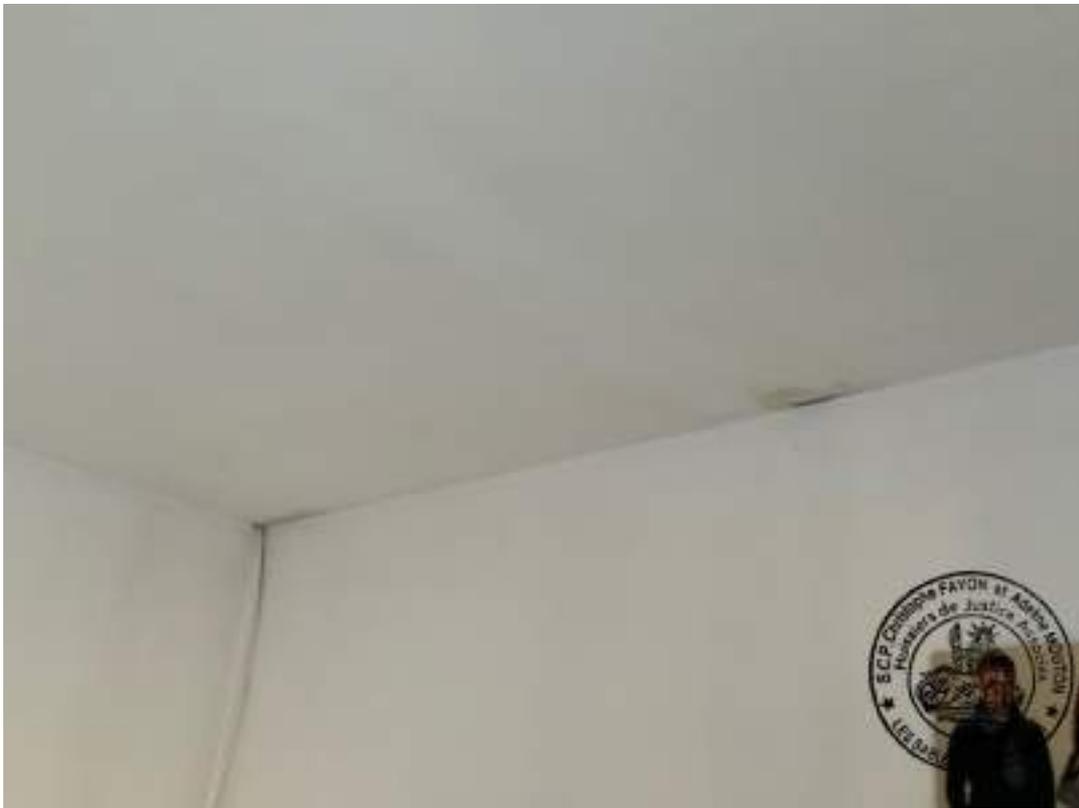
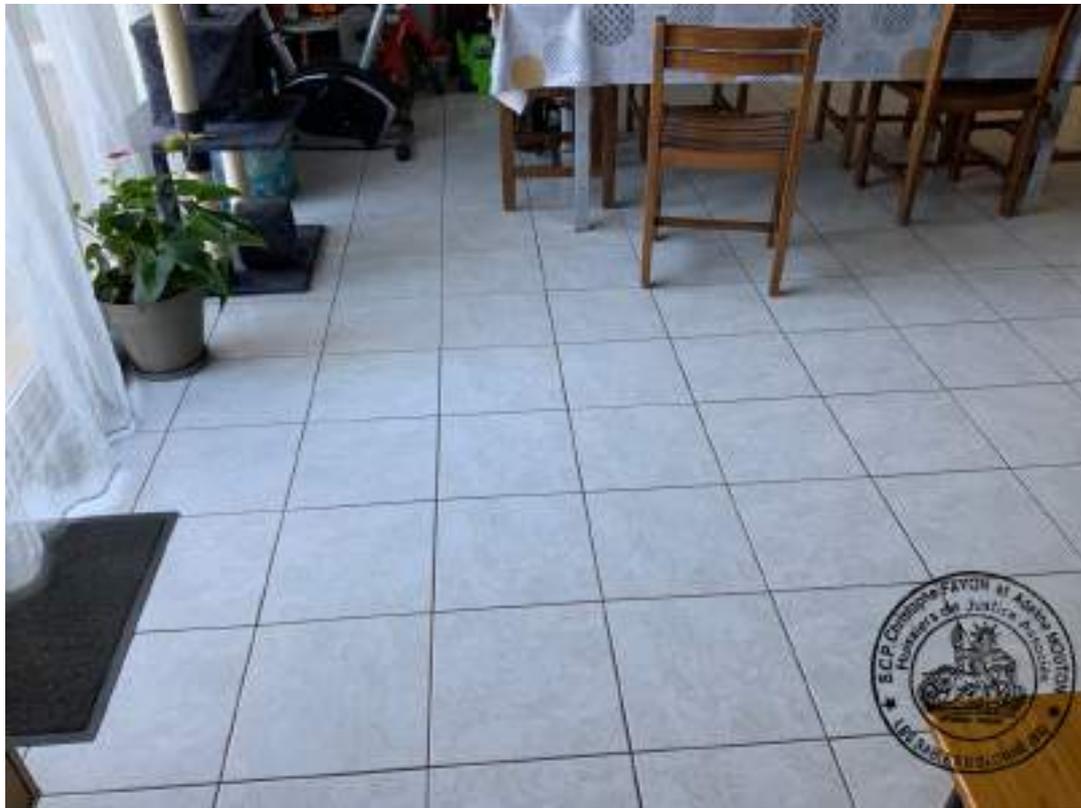
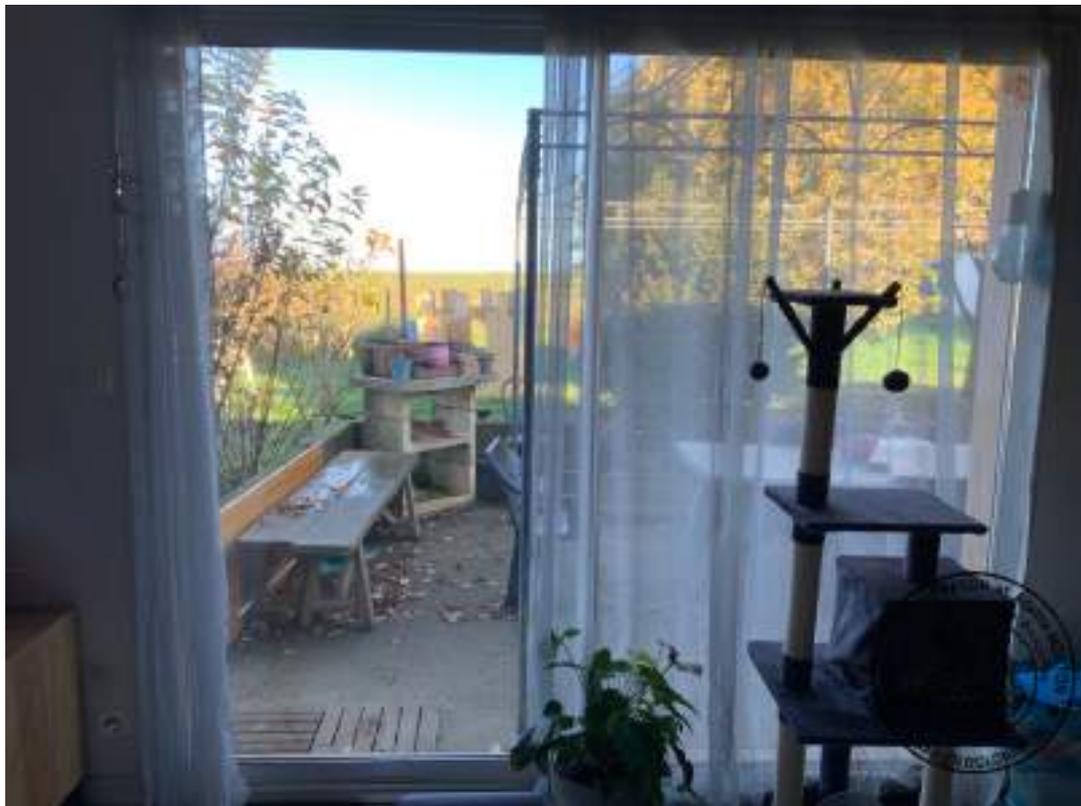
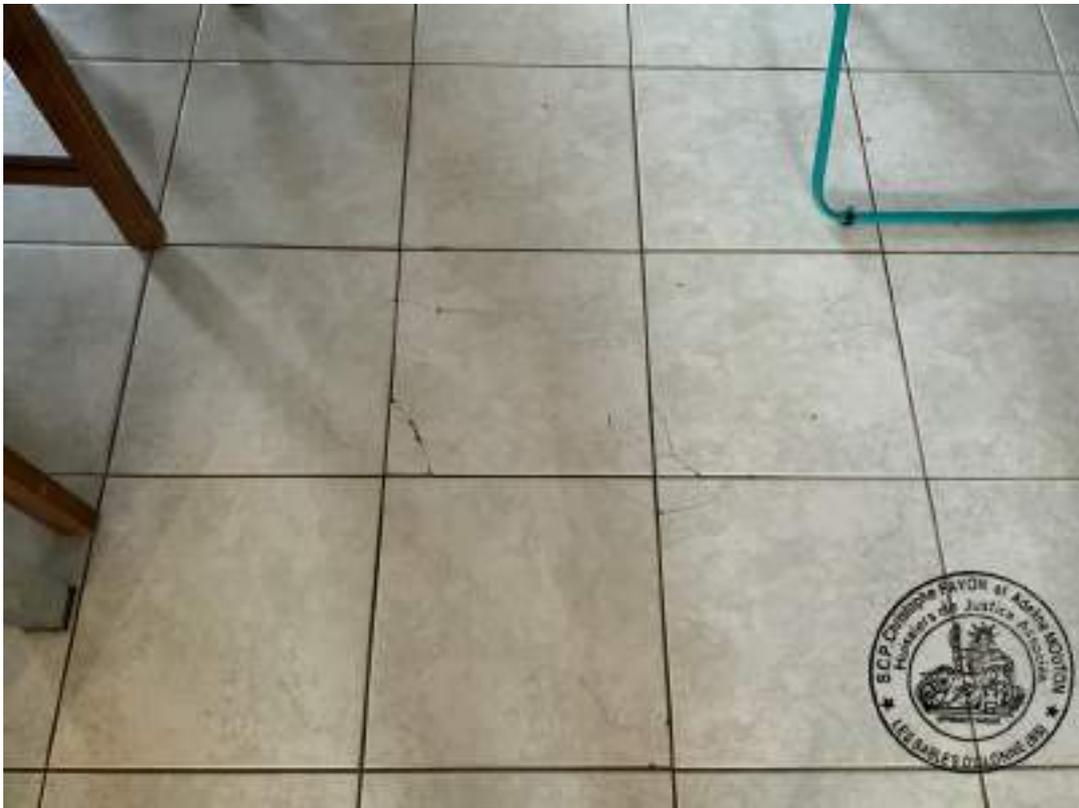
Le **sol** est recouvert de carrelage en mauvais état, de couleur blanche. Je relève de multiples carreaux fêlés. Plusieurs carreaux soufflés, sonnant creux notamment sur une zone d'environ plus ou moins 2 m2 en entrant dans le séjour côté salle à manger.

Le **plafond** est recouvert de peinture en état d'usage normal, de couleur blanche, fil, douille et ampoule. Plusieurs auréoles caractéristiques d'humidité et d'infiltration d'eau.

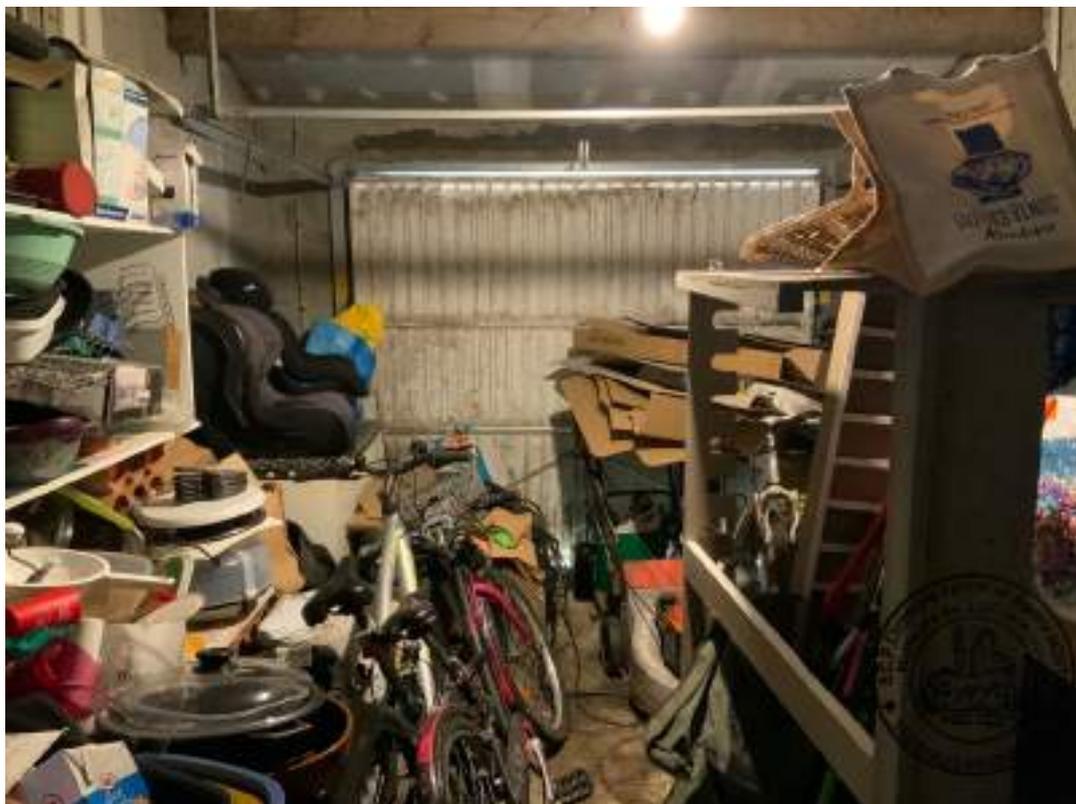
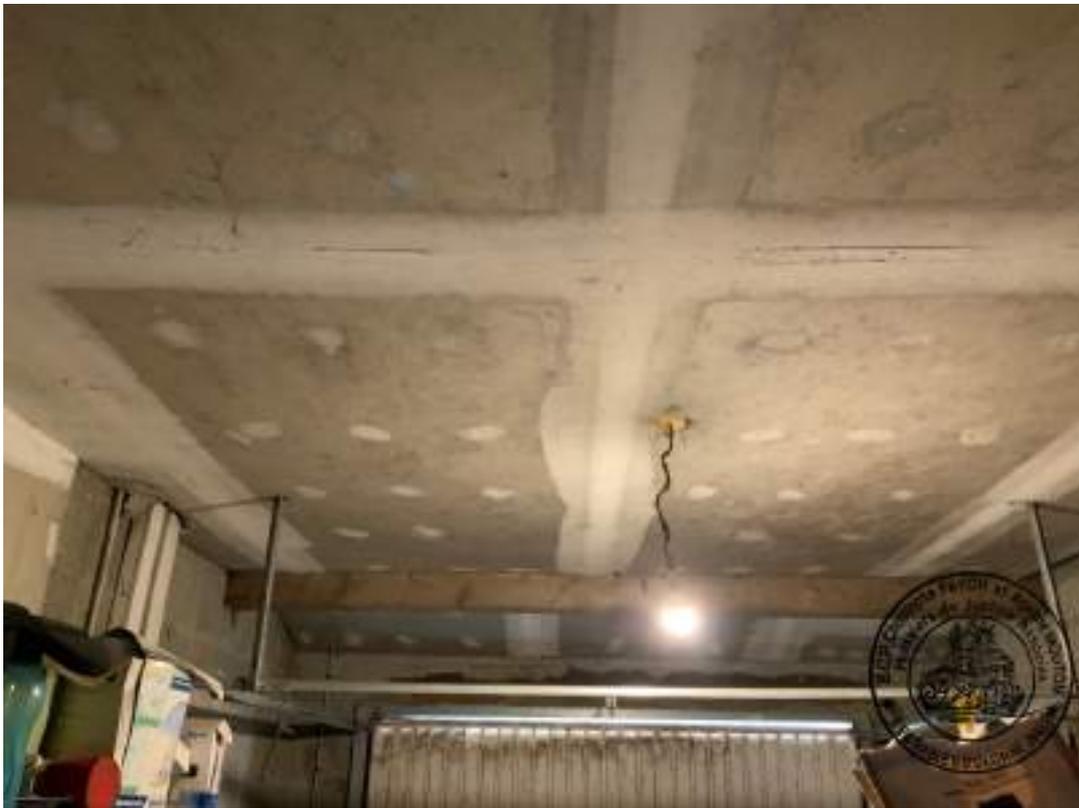
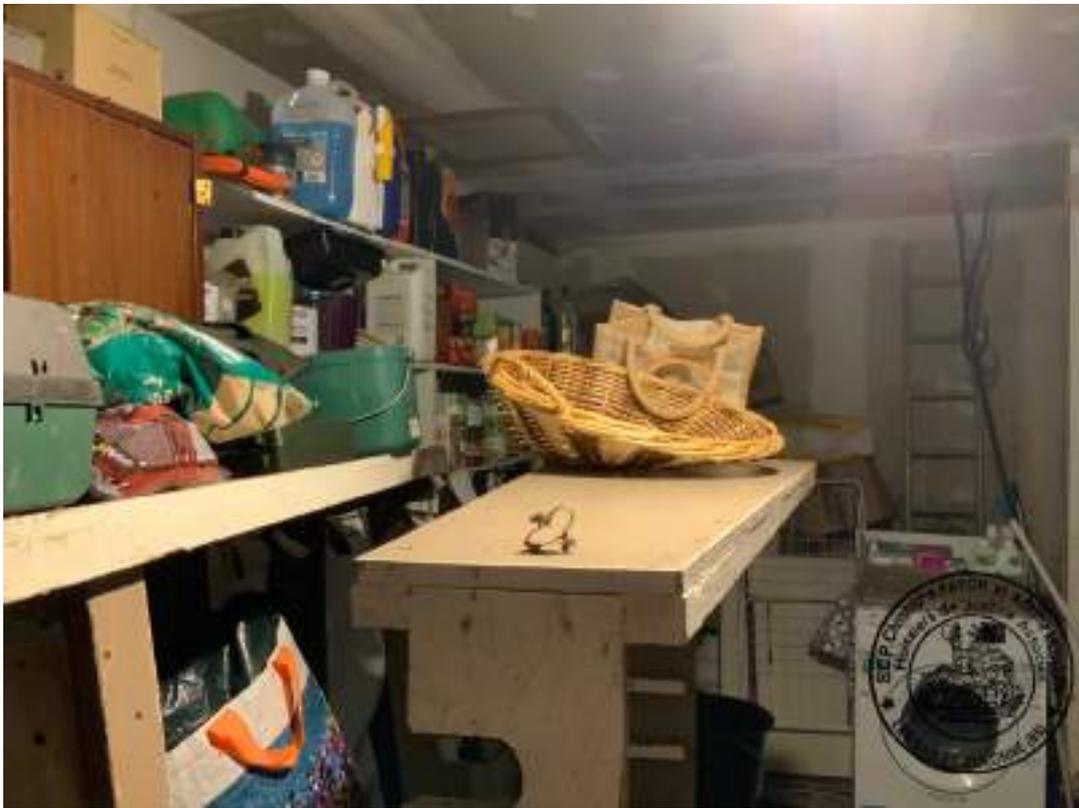
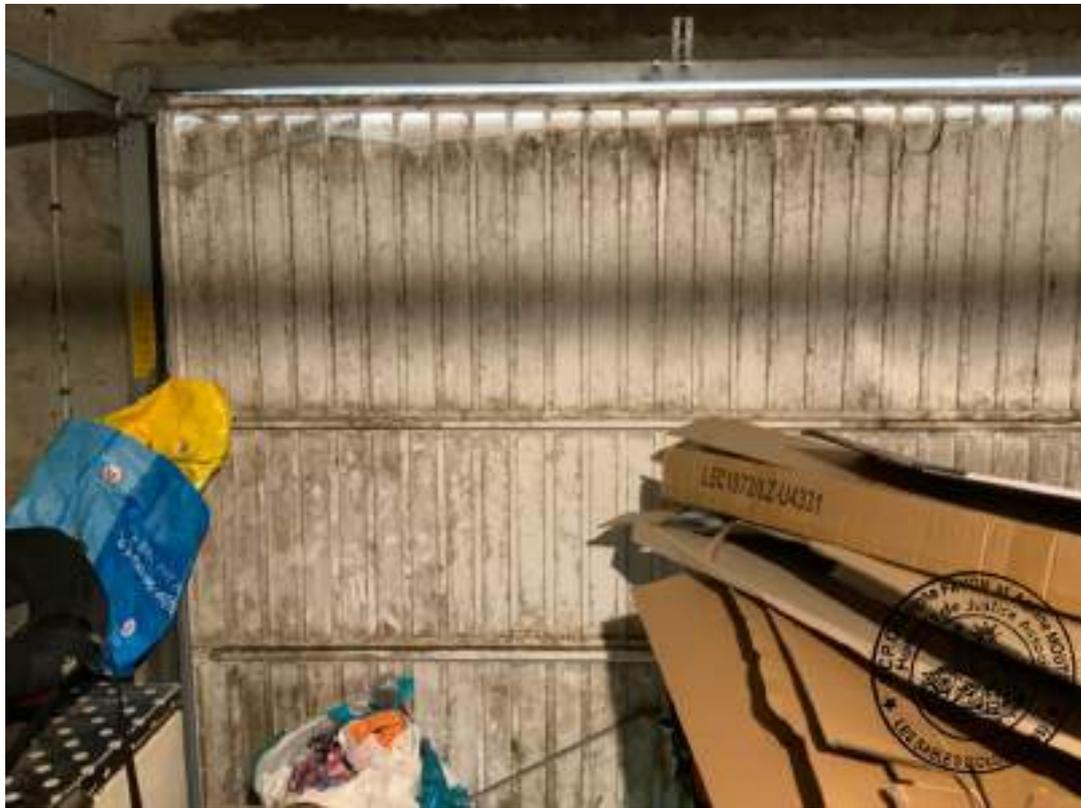
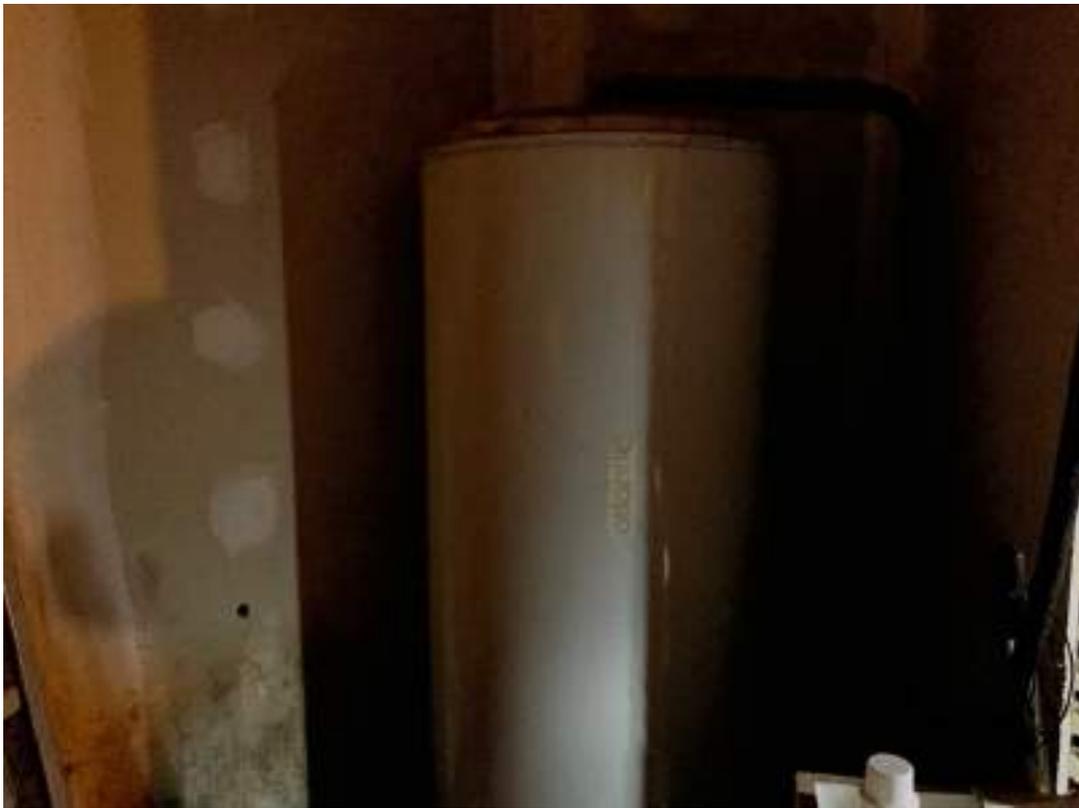
Les **murs** sont recouverts de plaques de plâtre brutes non peintes en mauvais état. Traces et désordres caractéristiques d'humidité et de moisissures.

Le **plafond** est recouvert de plaques de plâtre brutes, non peintes en mauvais état, fil, douille et ampoule. Dégradations et désordres caractéristiques d'humidité et de moisissures.

L'ensemble de la pièce présente un important désordre d'humidité et de moisissures.
