PROCES-VERBAL DE DESCRIPTION

L'AN DEUX MILLE VINGT-TROIS et le VINGT-TROIS MARS

Je me suis rendu ce jour, vers 10h45, dans une maison d'habitation située 47 avenue de Melun à NANTEUIL LES MEAUX.

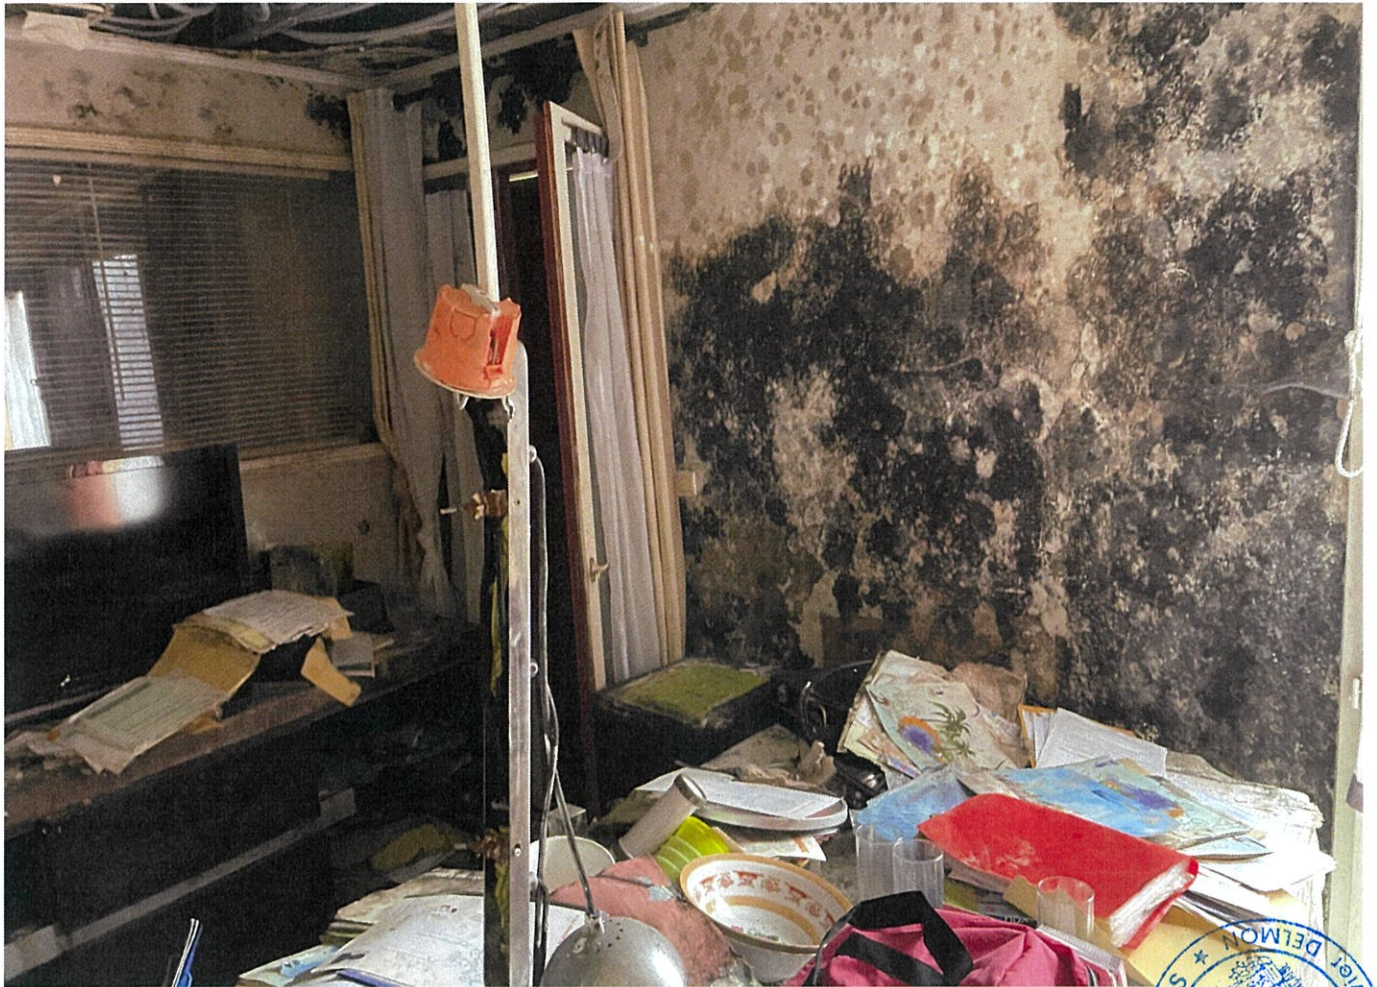
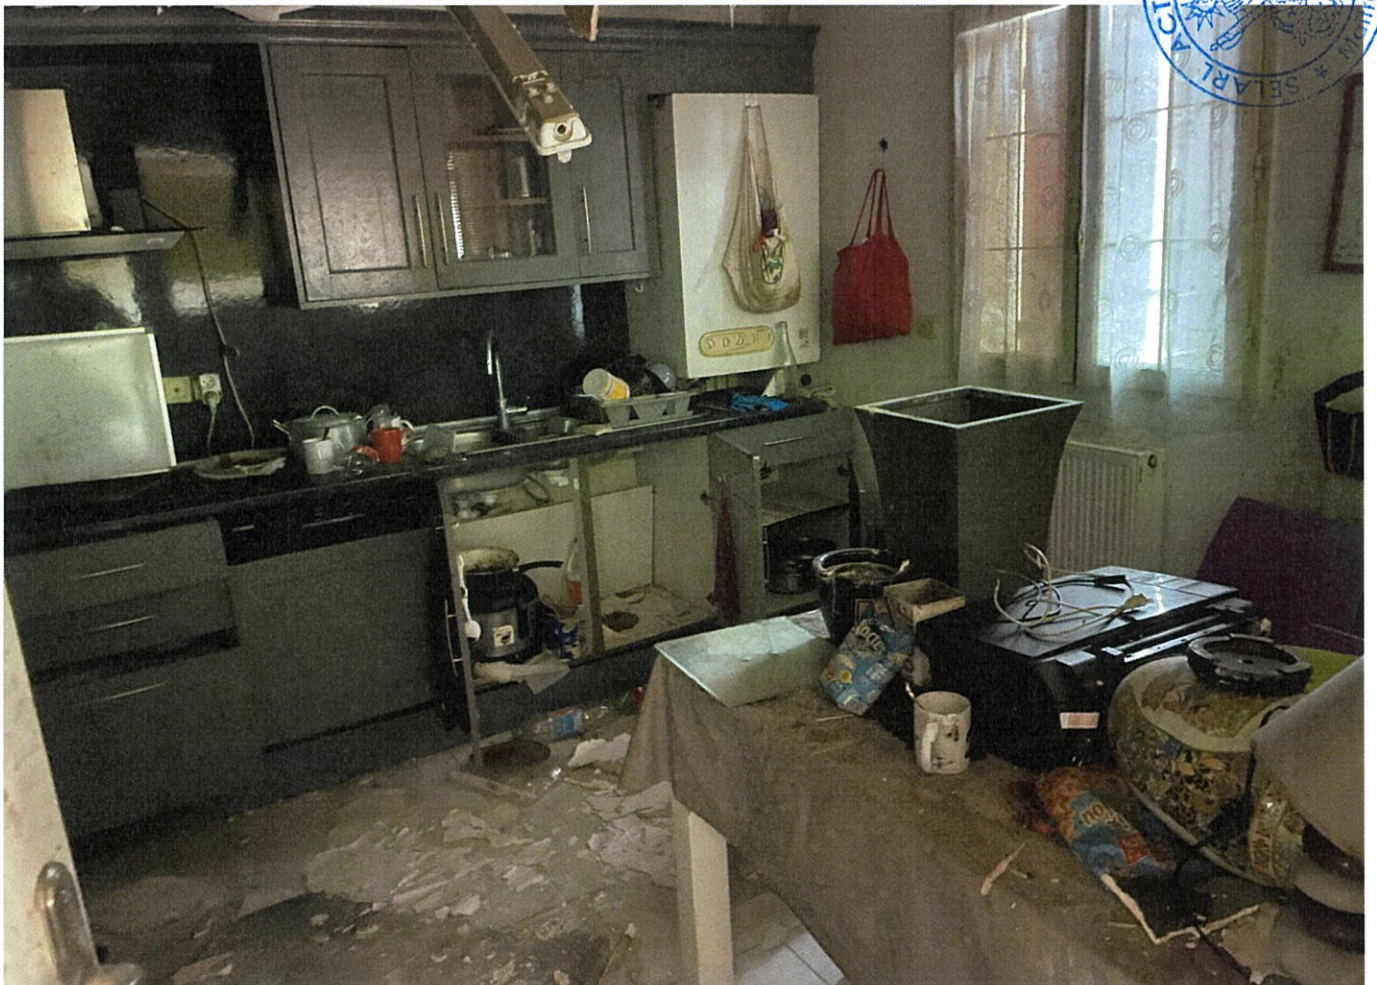
CUISINE

Le plafond est également fortement éventré.

Murs en peinture hors d'usage.

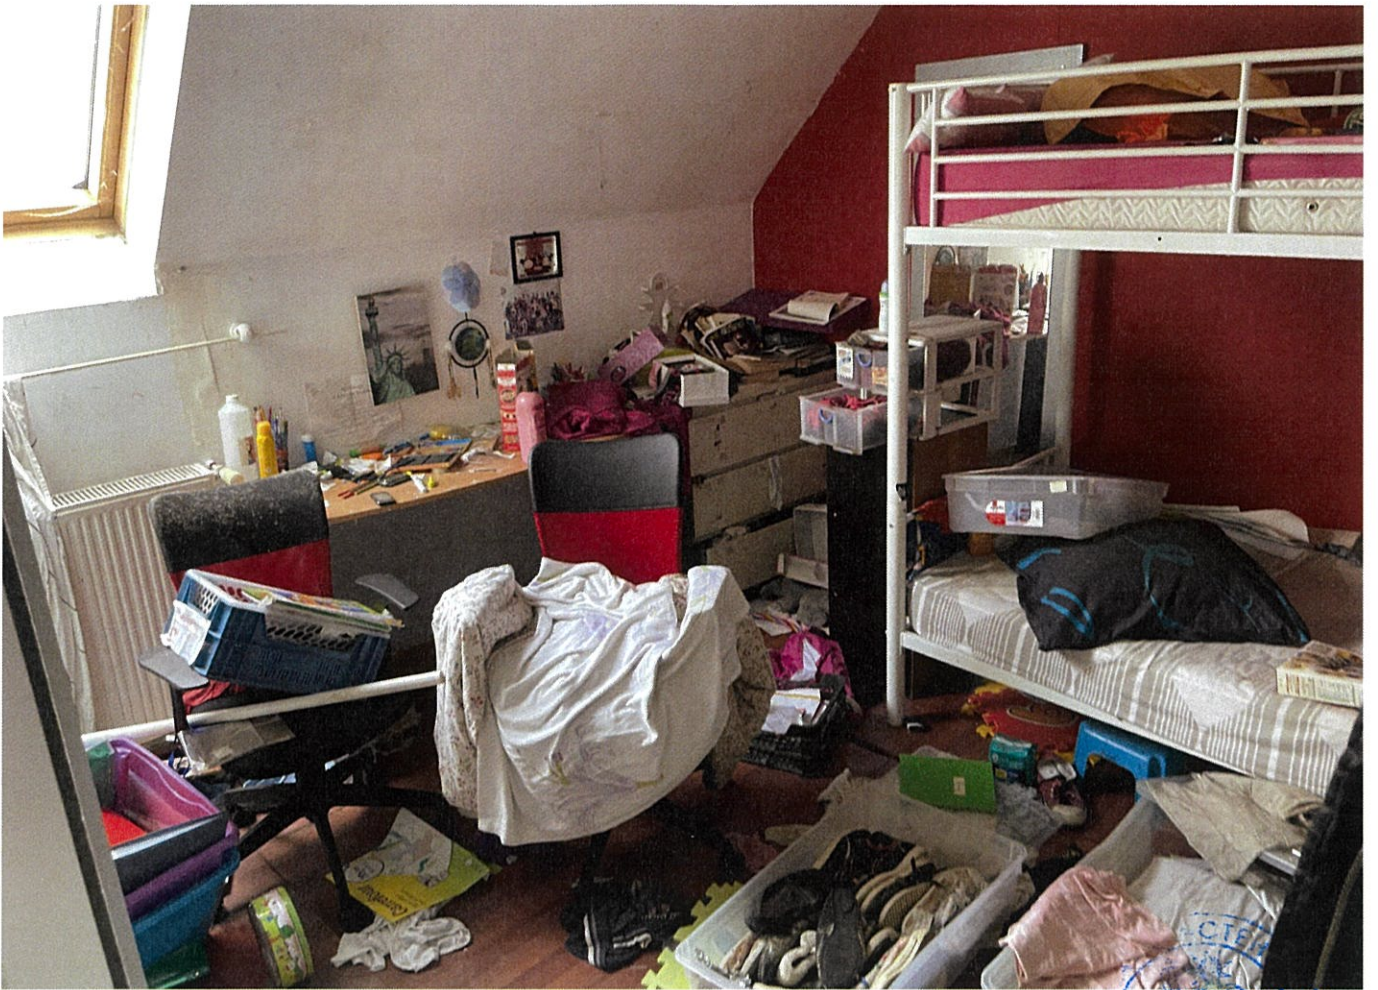
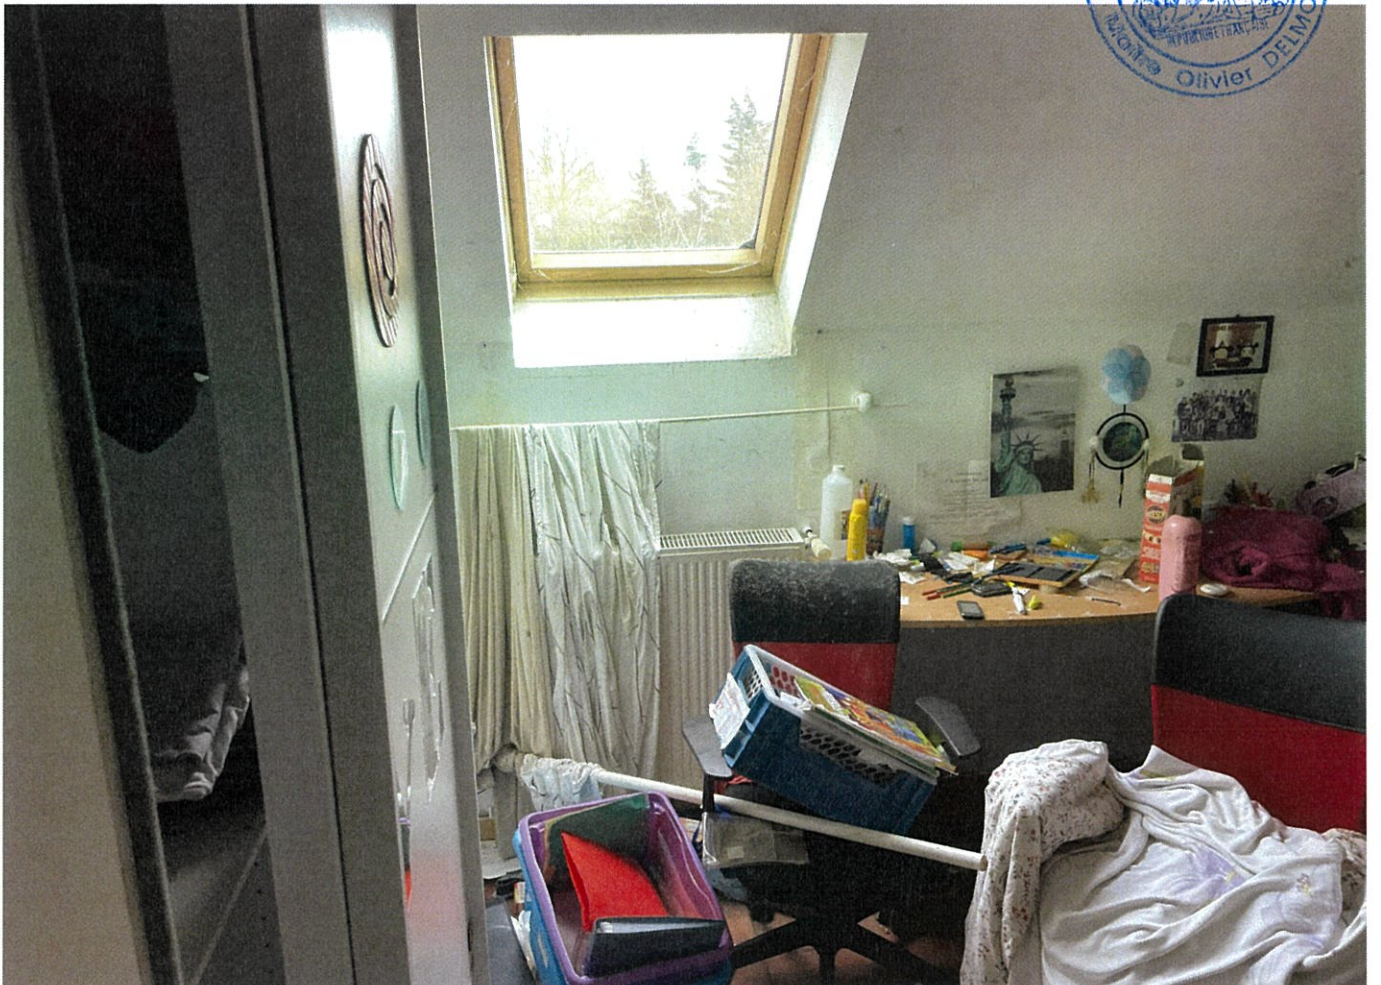
CHARGES n° 3 etag.

Plafond et murs en peinture très mauvais état.

Moquette au sol en ruine.
