PROCES VERBAL DE DESCRIPTION

Je vous requiers à l'effet de dresser un Procès Verbal de Description d'un immeuble situé à MARIGNAC (17800), 5 route de Jonzac, propriété de Monsieur COTTEREAU Sébastien et Madame CLEMENT Aline.

Me suis rendu sis 5 route de Jonzac 17800 MARIGNAC

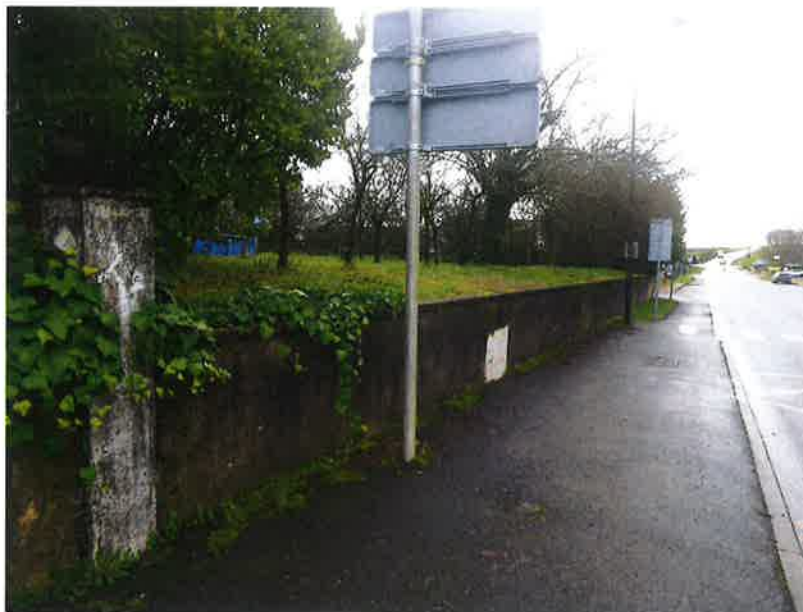
Au niveau de la parcelle de jardin, la limite se fait par un muret de soutènement ancien crépi. Je constate qu'il penche légèrement du côté de la route.

Je constate l'absence de clôture grillagée

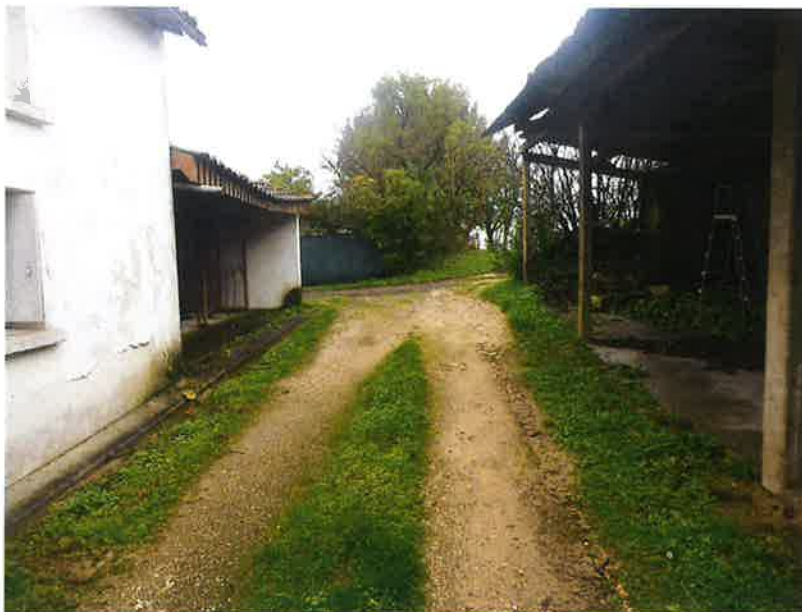
Je constate l'absence de grillage ou de portail permettant de clôturer la propriété.
