# PROCES-VERBAL DE DESCRIPTION

## PROCES VERBAL DE DESCRIPTION

LE VENDREDI DIX SEPT JANVIER  
DEUX MILLE VINGT-CINQ

17 Rue de la Cavée Verte  
60290 CAUFFRY

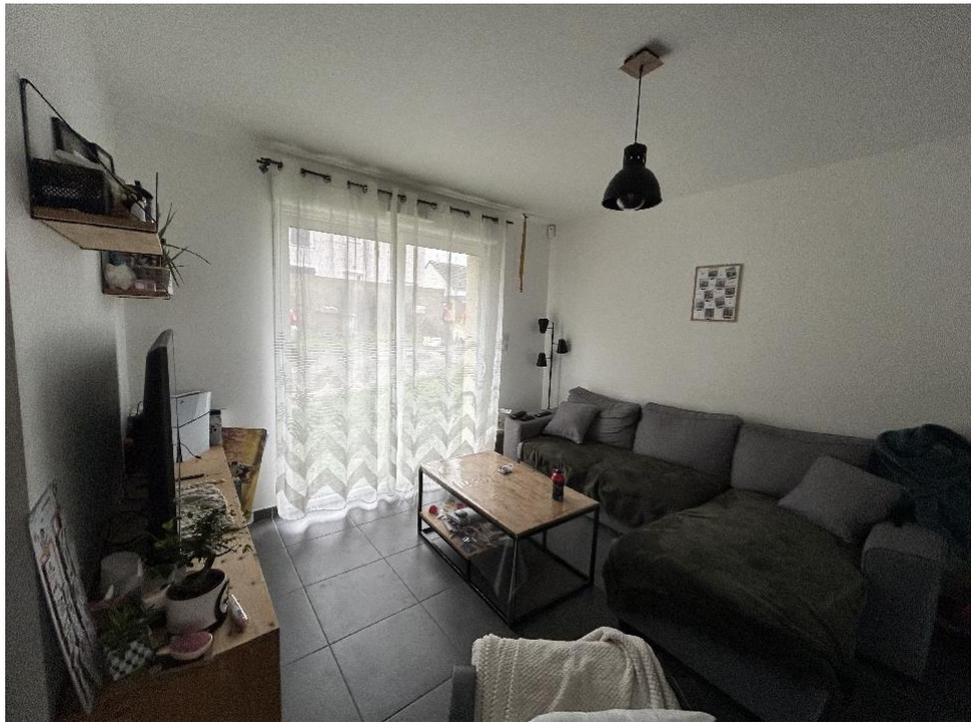
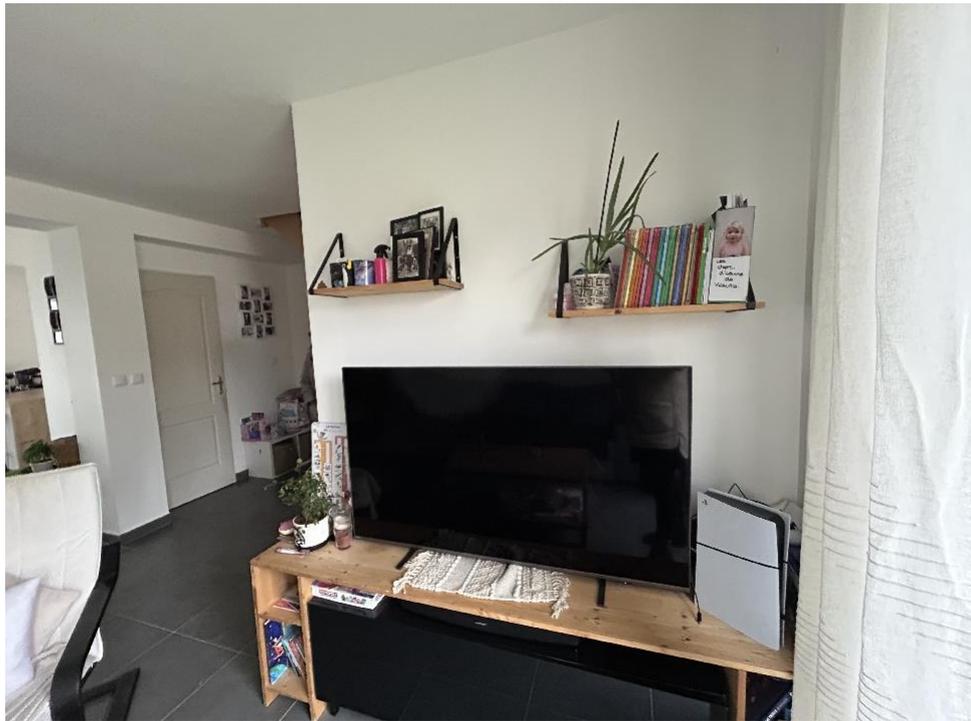
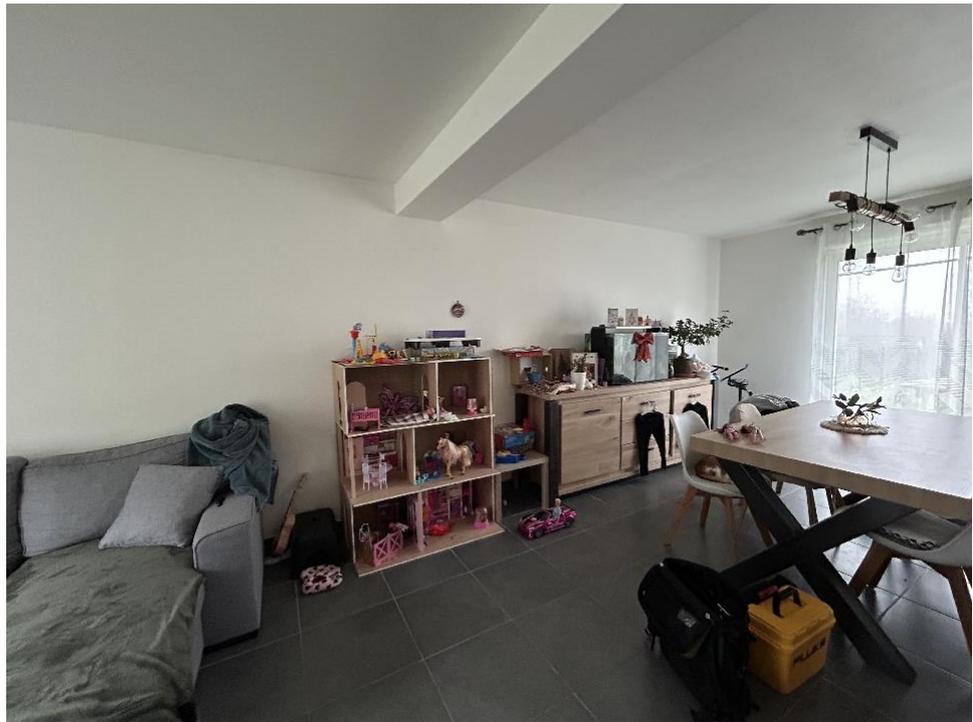
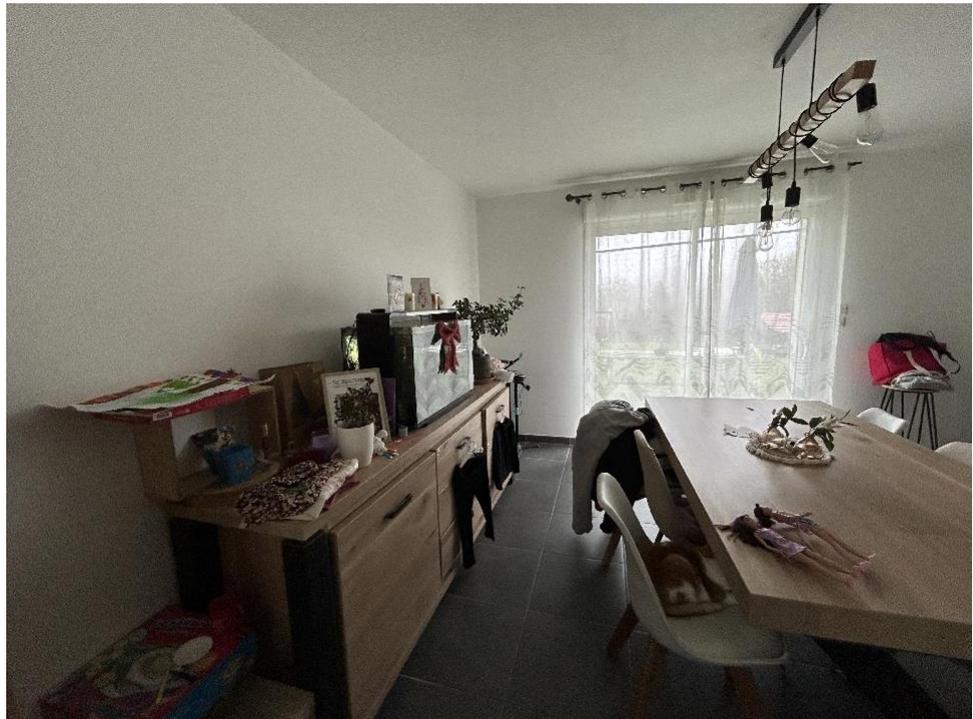
#### CLICHES PHOTOGRAPHIQUES N°1 A 4

##### Pièce de séjour double formant entrée :

Sol et plinthes, carrelage à joints ciment récent et en bon état.

Sur les murs et au plafond, doublage de placoplâtre couvert d'une peinture blanche en état d'usage.

Cet espace est éclairé par deux baies vitrées à deux vantaux coulissants en aluminium thermolaqué double vitrage récentes et en très bon état. Ces baies vitrées sont protégées à l'extérieur par des volets roulants électriques à commandes latérales en parfait état.

L'accès à la maison est assuré par une porte renforcée en aluminium thermolaqué agrémentée de trois oculi en double vitrage dépoli en bon état d'ensemble. Le cadre de porte, de même nature, est partiellement taché de peinture. Les dispositifs de fermeture et poignées sont en bon état.

Séparant cet accès de la pièce de séjour attenante, présence d'une cloison en doublage de placoplâtre couvert d'une peinture blanche en bon état.

Au centre de la pièce, présence d'une poutre de soutènement coffrée d'un doublage de placoplâtre couvert d'une peinture blanche en très bon état.

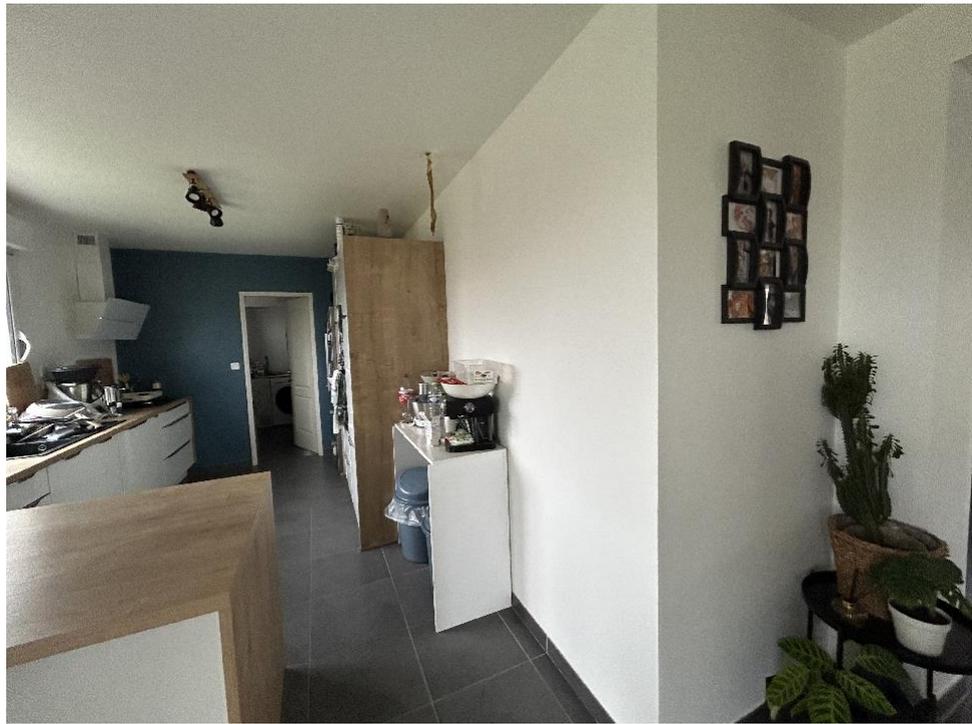
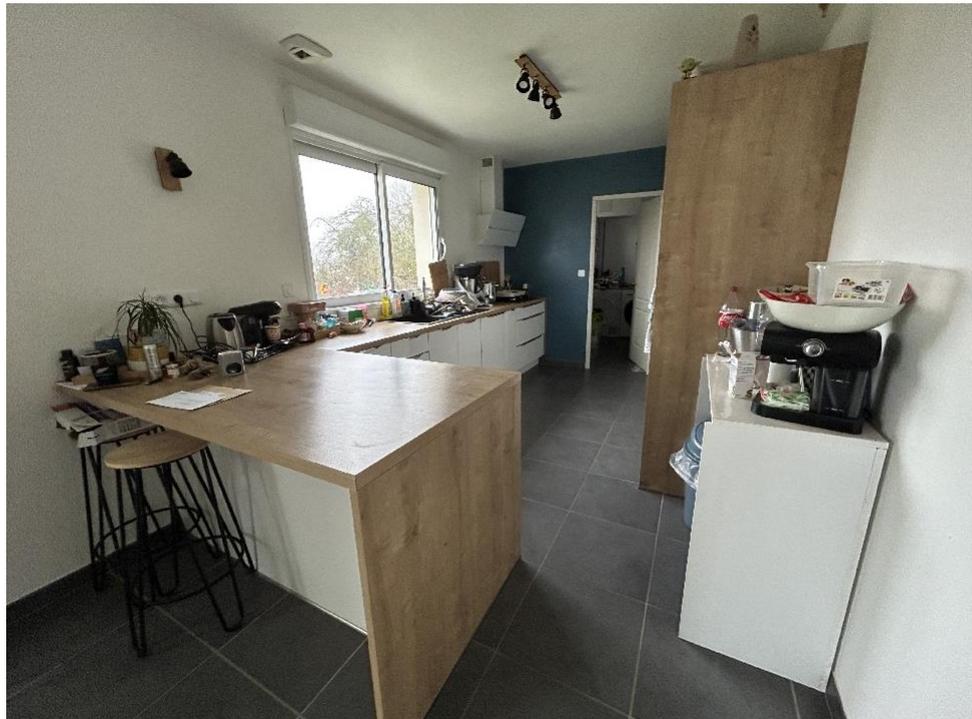
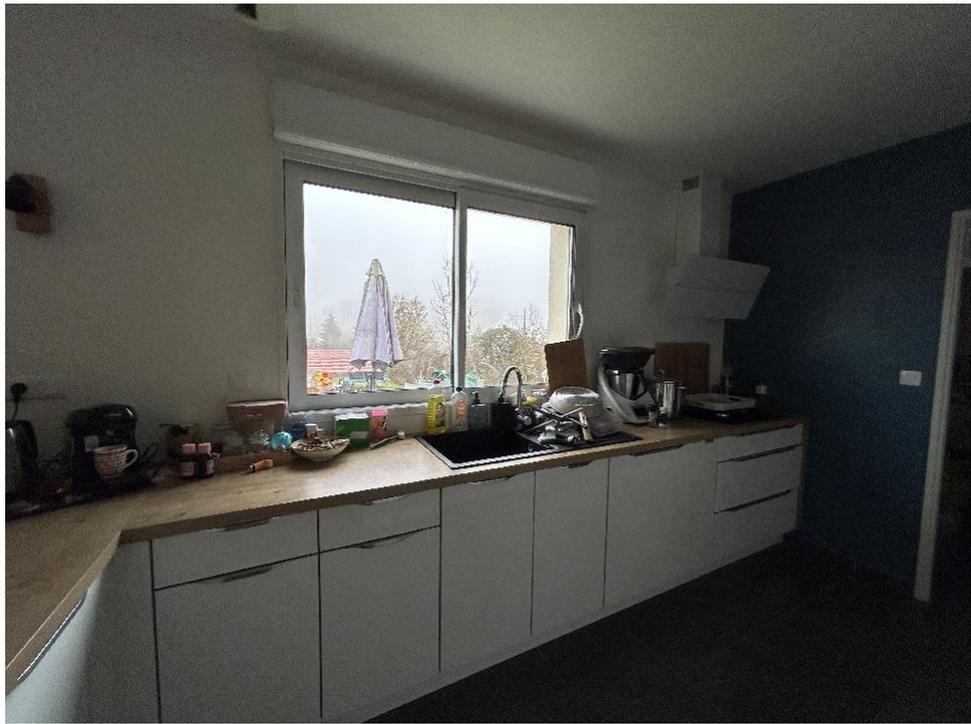
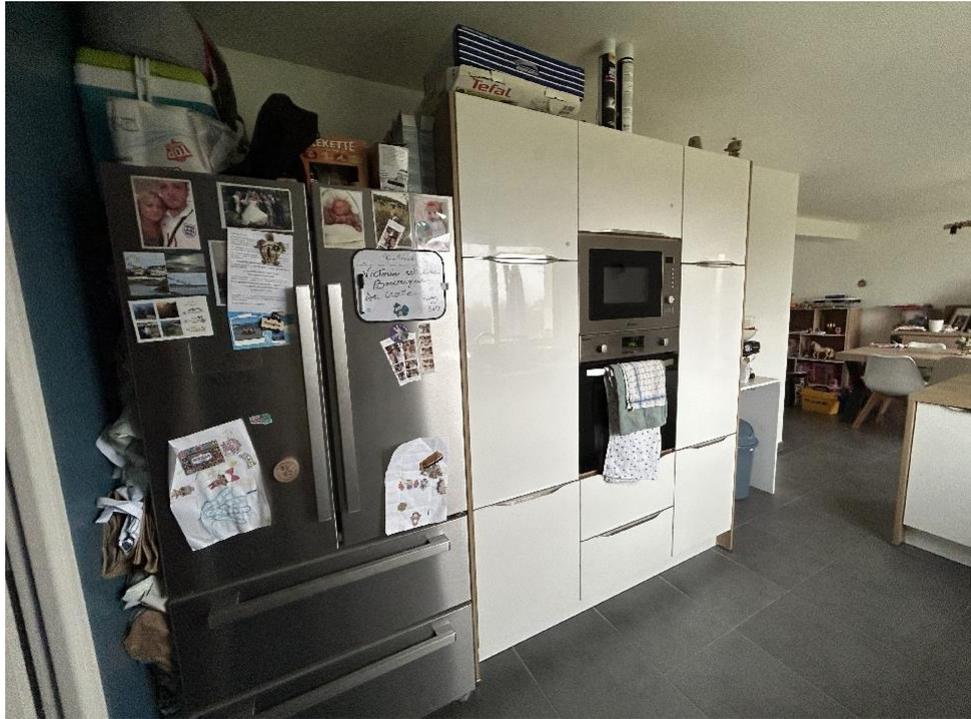
#### CLICHES PHOTOGRAPHIQUES N°5 A 8

##### Cuisine ouverte :

Sol et plinthes, carrelage à joints ciment identique à la pièce de séjour, en parfait état.

Sur les murs et au plafond, doublage de placoplâtre couvert d'une peinture bicolore en très bon état.

Cette pièce est éclairée par une fenêtre à deux vantaux coulissants en aluminium thermolaqué protégée à l'extérieur par un volet roulant électrique à commande latérale en parfait état.

Les équipements électriques situés dans cet espace sont récents et en parfait état.

Cette pièce bénéficie d'un ensemble de meubles intégrés en stratifié bicolore avec poignées de tirage en inox en très bon état.

Ce plan de travail est également équipé d'une plaque de cuisson quatre feux au gaz surmontée d'une hotte aspirante, l'ensemble en très bon état.

À l'entrée de la cuisine, au plafond, présence d'une VMC dont la bouche en PVC est en état d'usage.

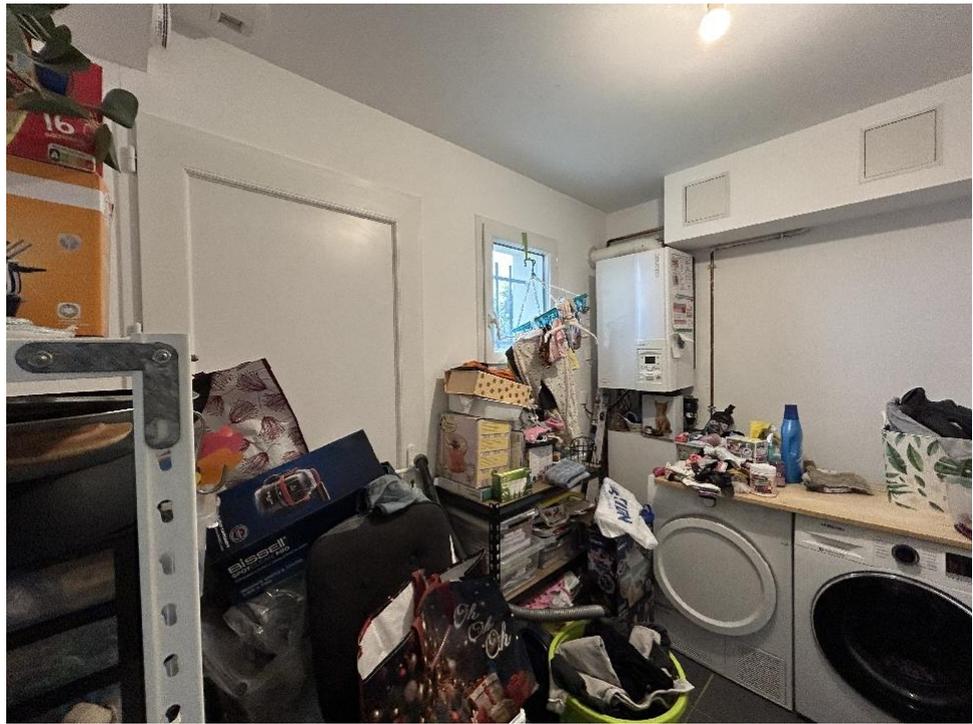
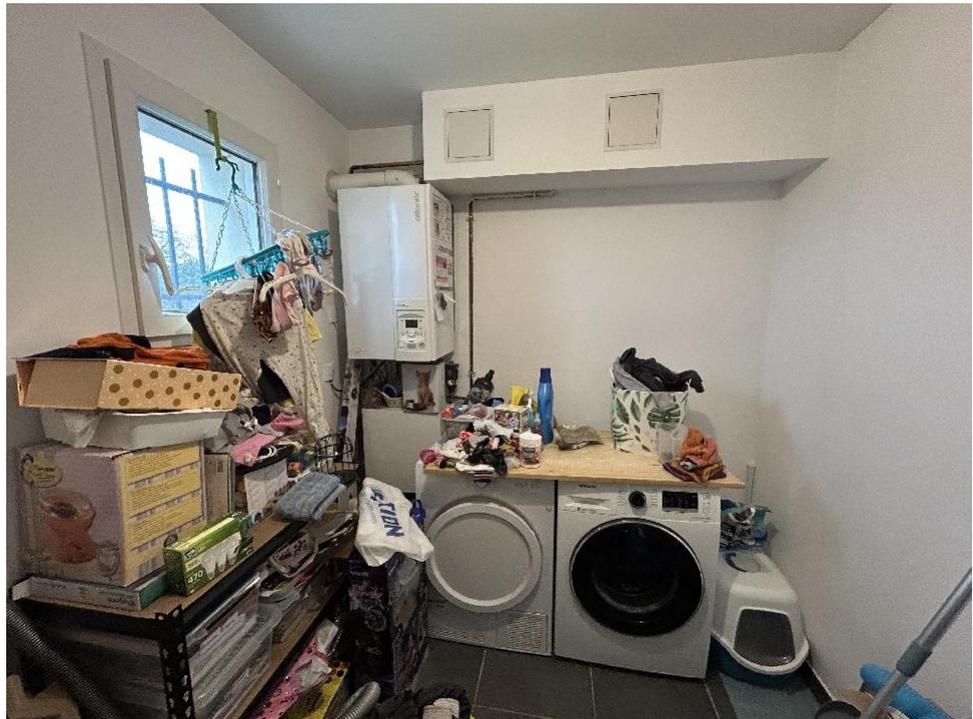
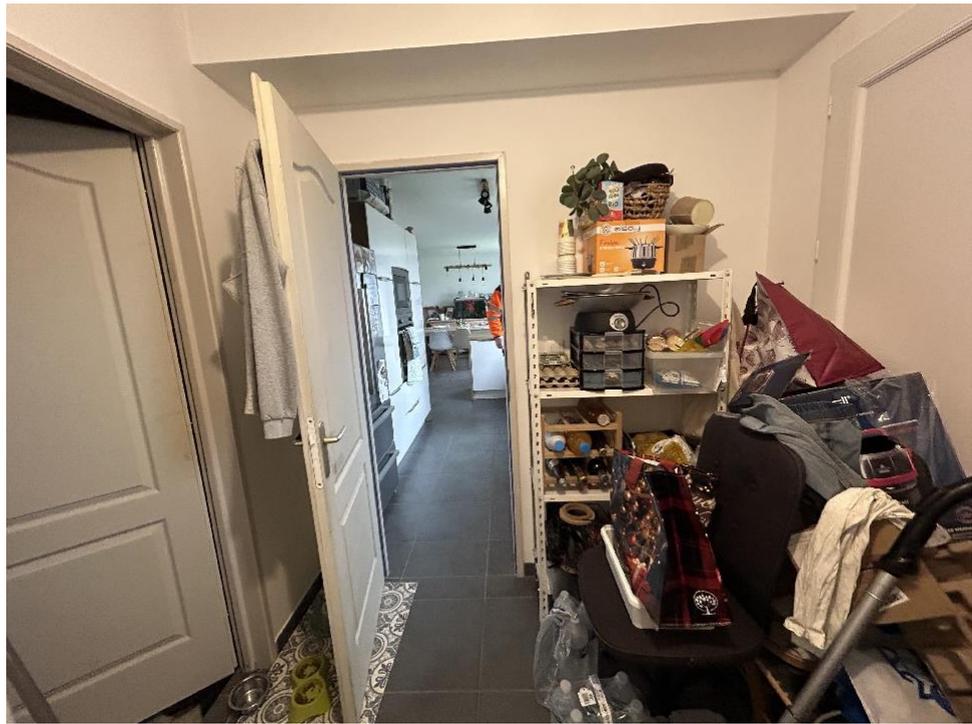
### **CLICHES PHOTOGRAPHIQUES N°9 A 11**

#### **Buanderie :**

Sol et plinthes, carrelage à joints ciment identique aux pièces précédentes, en très bon état.

Sur les murs et au plafond, doublage de placoplâtre couvert d'une peinture blanche en bon état.

À noter la présence d'un coffrage accessible par deux trappes de visite dont les portes en métal thermolaqué sont en très bon état.

Cette pièce est accessible de la cuisine par une porte à caissons thermomoulée couverte sur ses deux faces d'une peinture blanche en bon état. Les système de fermeture et poignées sont en bon état. Le cadre de porte, en bois, est couvert d'une peinture blanche en bon état.

Cet espace est éclairé par une fenêtre haute en PVC blanc, double vitrage, en bon état. Les système de fermeture et poignées sont en bon état.

Au sein de cet espace, je relève la présence d'une chaudière au gaz à condensation couplée d'une pompe à chaleur (dispositif hybride) de marque ATLANTIC récente et en bon état.

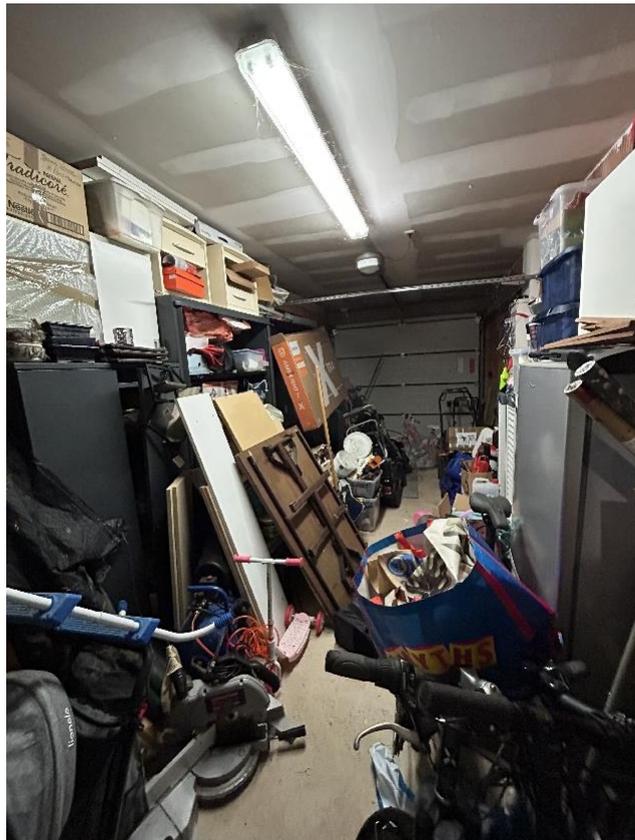
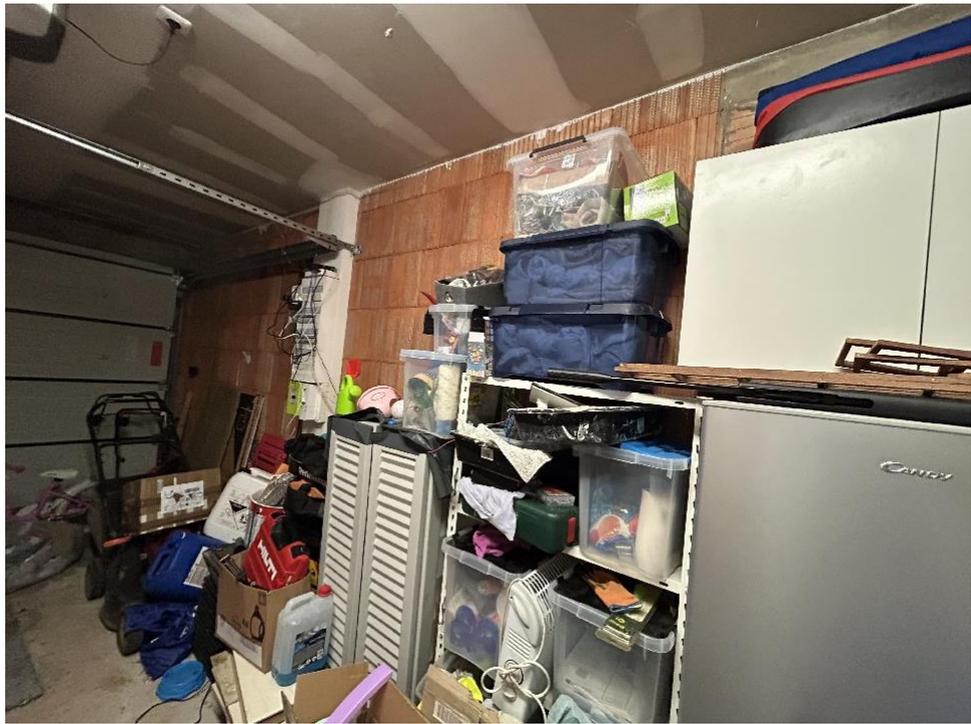
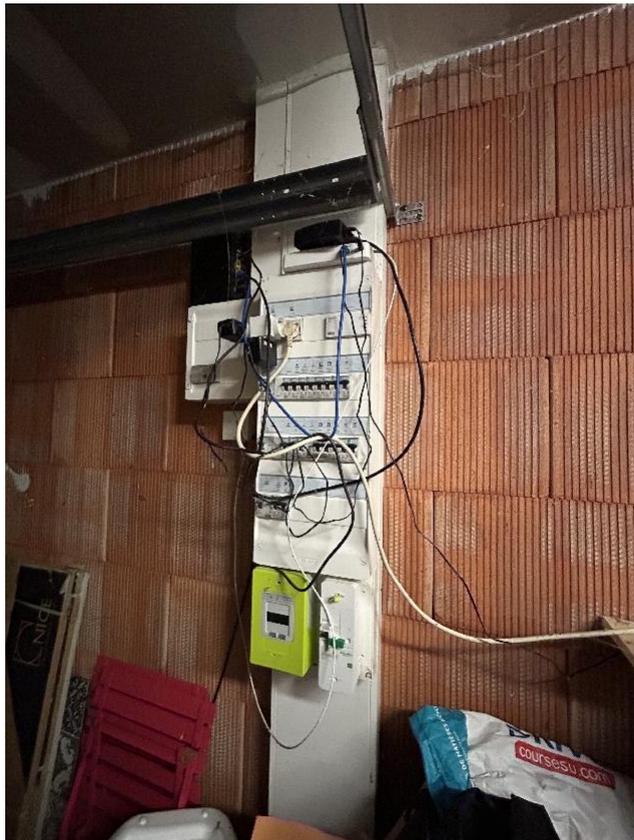
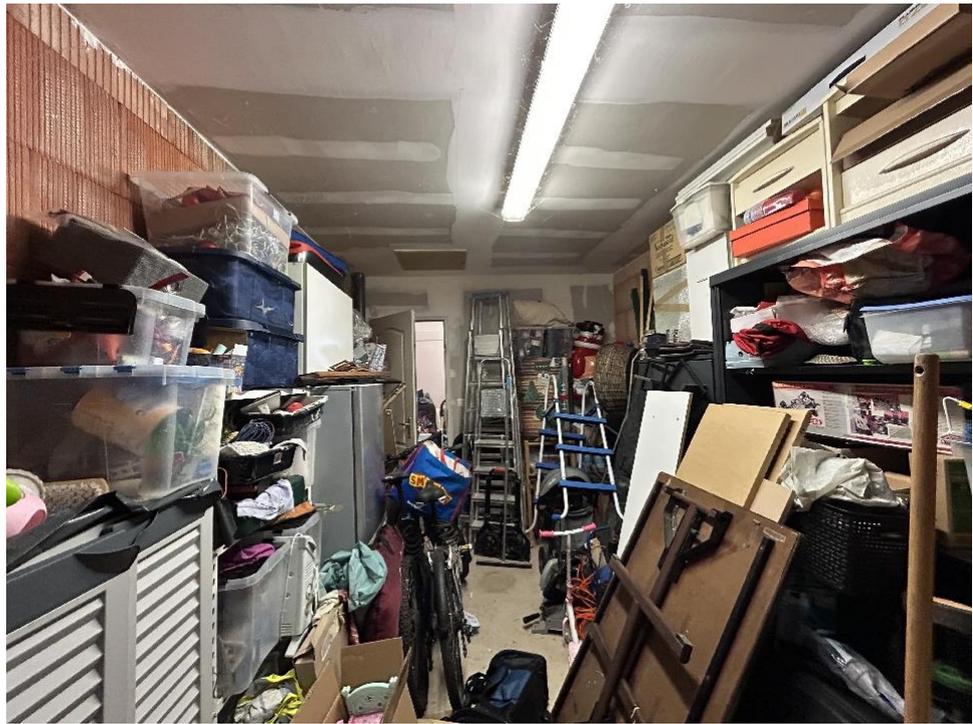
## **CLICHES PHOTOGRAPHIQUES N°12 A 15**

### **Garage :**

Au sol, dalle béton à l'état brut.

Sur les murs et au plafond, doublage de placoplâtre à l'état brut. Je relève également la présence d'une structure en briques alvéolaires à l'état brut.

Ce garage est accessible directement de l'extérieur par une porte coulissante électrique récente et en très bon état de fonctionnement.

À l'entrée du garage, je relève la présence d'un tableau de disjoncteurs, un compteur Linky et une coupure générale en bon état d'ensemble. Les goulottes situées de part et d'autre de ces équipements sont également en très bon état.

À l'avant de la porte d'accès extérieure au garage, je relève la présence d'un regard fermé par une plaque en acier galvanisé quelque peu corrodée.

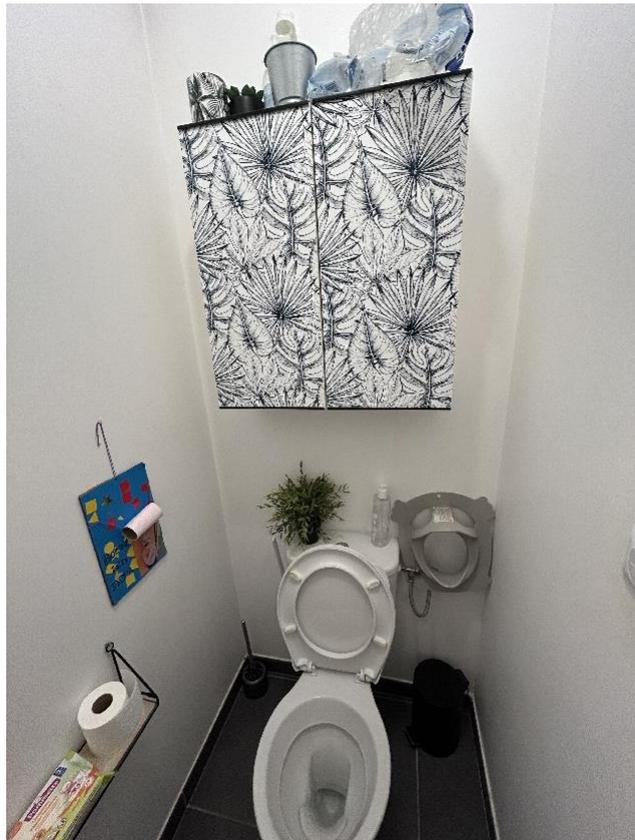
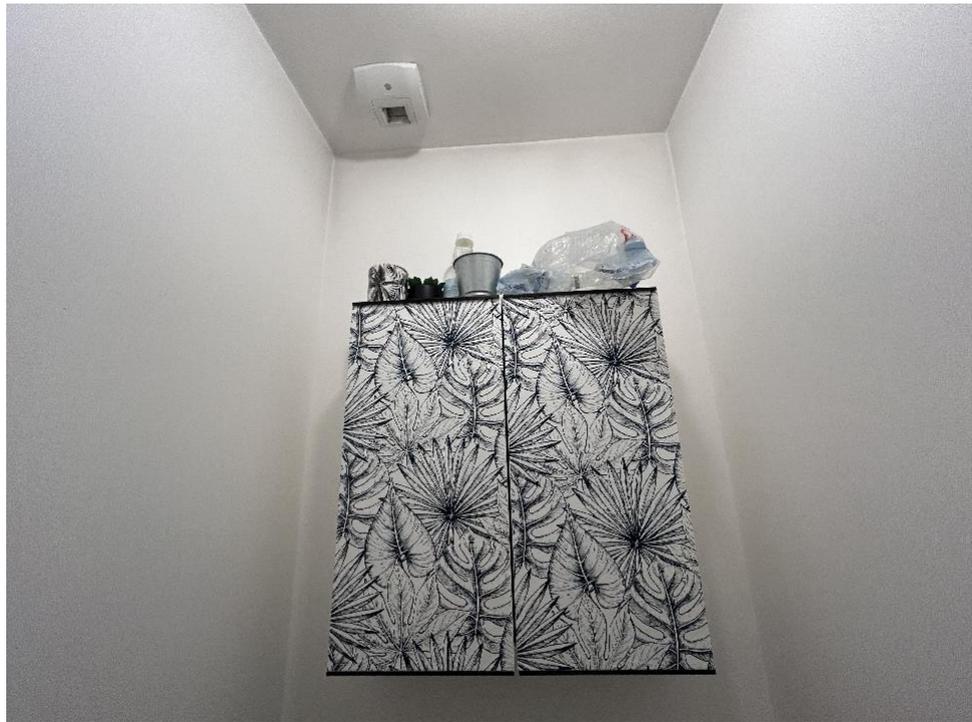
## **CLICHES PHOTOGRAPHIQUES N°16 ET 17**

### **Toilettes :**

Sol et plinthes, carrelage à joints ciment identique aux pièces précédentes, en très bon état.

Sur les murs et au plafond, doublage de placoplâtre couvert d'une peinture blanche en état d'usage.

Cette pièce est accessible par une porte à caissons thermomoulée couverte sur ses deux faces d'une peinture blanche en très bon état. Les système de fermeture, poignées et verrou à ailette intérieur sont en très bon état. Le cadre de porte, en bois, est couvert d'une peinture blanche en parfait état.

Cet espace est doté d'une cuvette de toilettes en faïence blanche à réservoir dorsal deux débits et double abattant en plastique en bon état d'ensemble et de propreté.

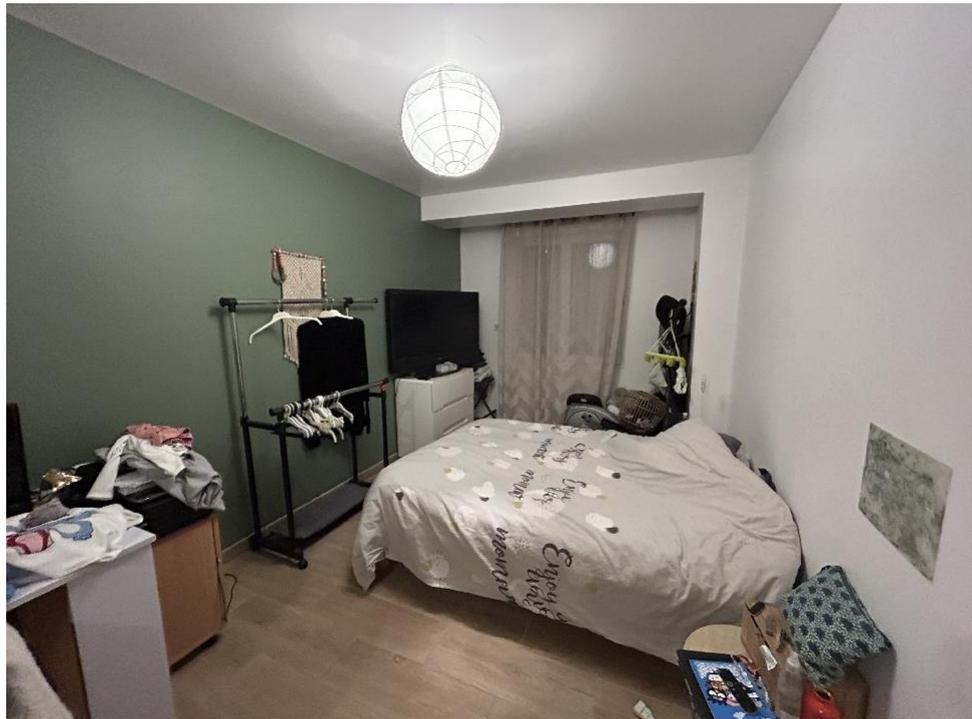
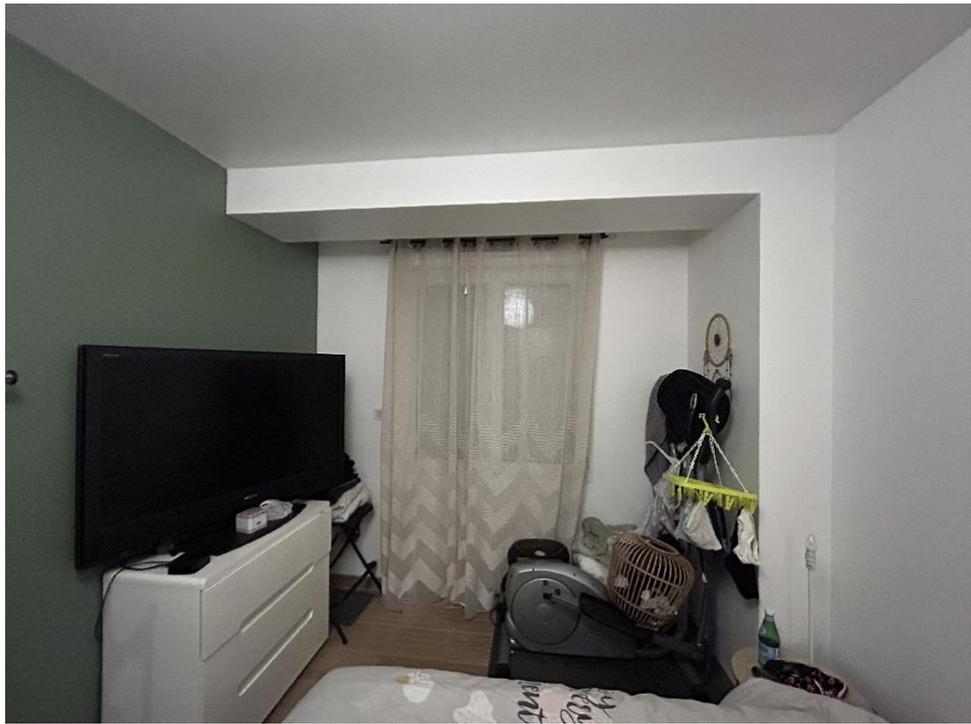
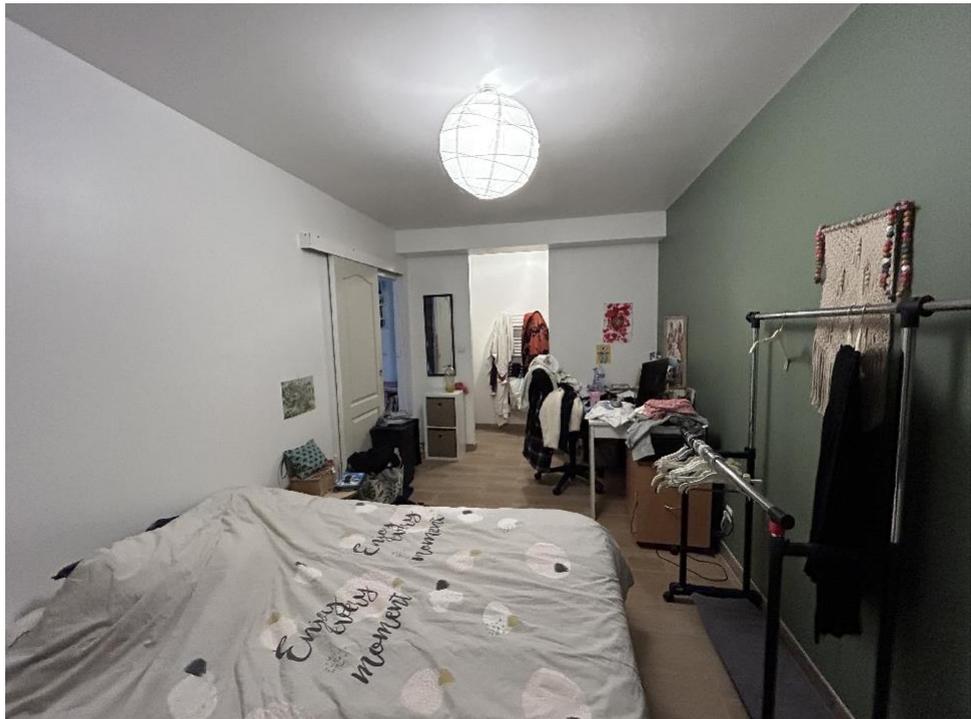
## **CLICHES PHOTOGRAPHIQUES N°18 A 20**

### **Suite parentale, chambre 1 :**

Au sol, carrelage à joints ciment, imitation parquet, en bon état.

Sur les murs et au plafond, doublage de placoplâtre couvert d'une peinture bicolore en bon état.

L'accès à cette pièce est assuré par une porte à galandage en bon état. Les faces de cette porte sont couvertes d'une peinture grossièrement appliquée et présentant plusieurs taches. Les système de fermeture et poignées sont en bon état. Le cadre de porte, en bois, est couvert d'une peinture blanche en bon état.

Cette pièce est éclairée par une fenêtre à deux vantaux, en PVC blanc, double vitrage, en bon état. Elle est protégée à l'extérieur par un volet roulant électrique à commande latérale en parfait état.

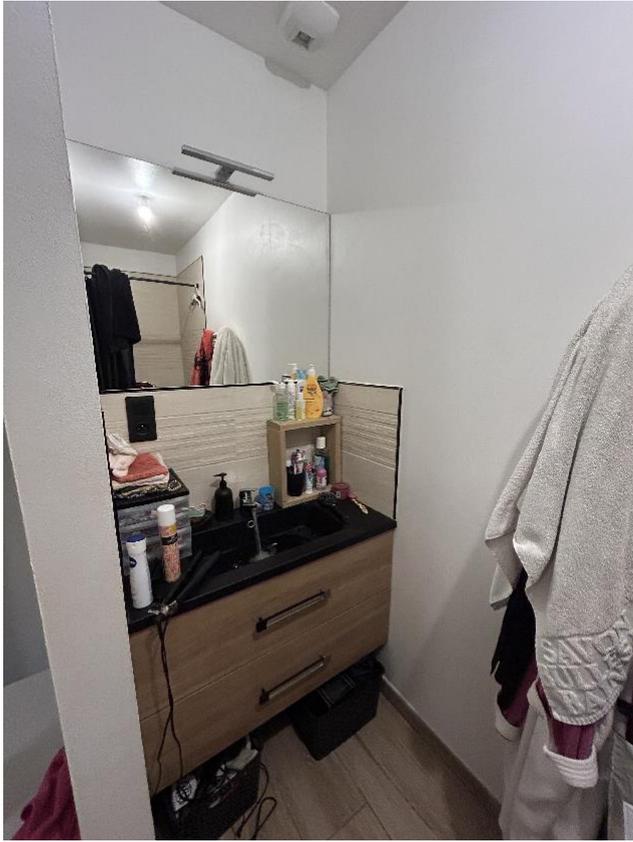
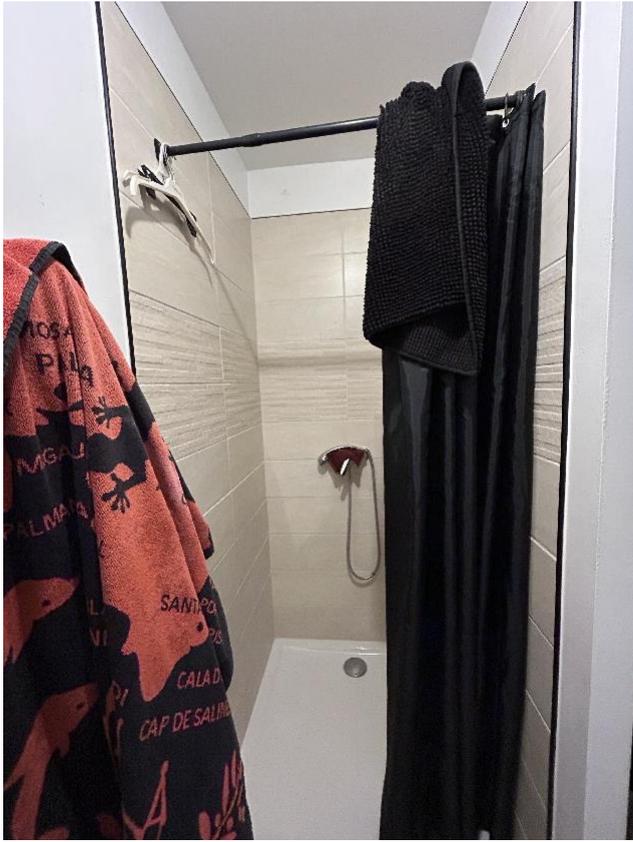
## **CLICHES PHOTOGRAPHIQUES N°21 ET 22**

### **Salle d'eau attenante :**

Cette chambre bénéficie d'une salle d'eau dont le sol et les plinthes sont identiques à la pièce précédente.

Sur les murs et au plafond, doublage de placoplâtre couvert d'une peinture blanche en bon état.

Cette pièce est équipée d'un lavabo en résine noire alimenté par un robinet mitigeur eau chaude et eau froide en inox, l'ensemble en bon état.

Cette pièce bénéficie également d'une cabine de douche dont le bac receveur en faïence blanche est en très bon état. La cabine est alimentée par un robinet mitigeur eau chaude et eau froide en inox avec flexible et pomme de douche en bon état. Les parois intérieures de la cabine sont couvertes d'une faïence à joints ciment blanc avec cornières de finition en très bon

état. Cette cabine est fermée par un simple rideau fixé sur une tringle en plastique.

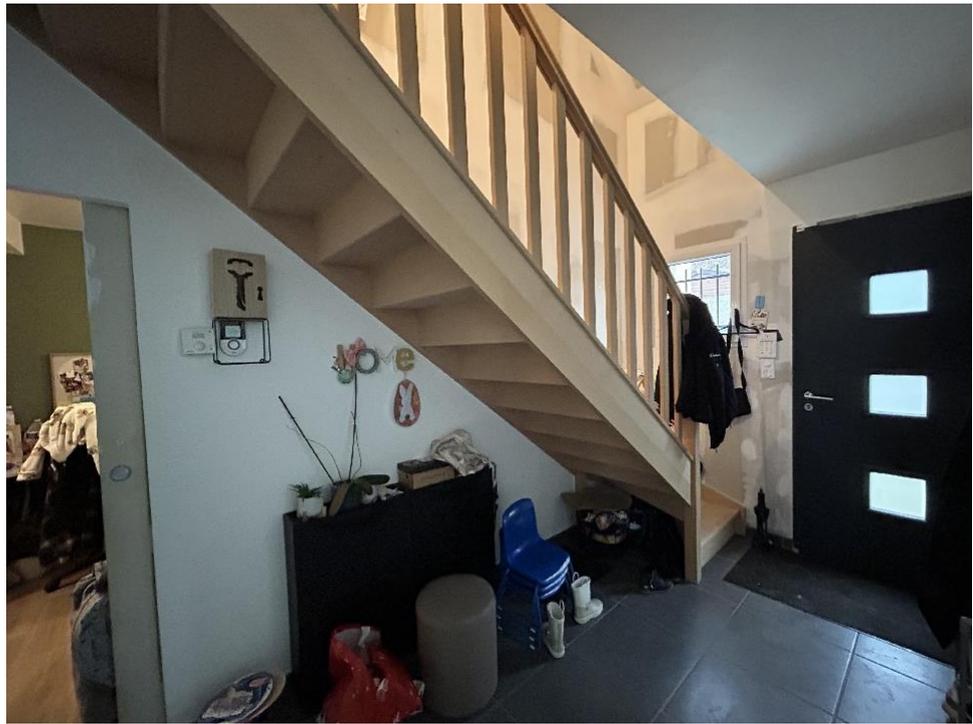
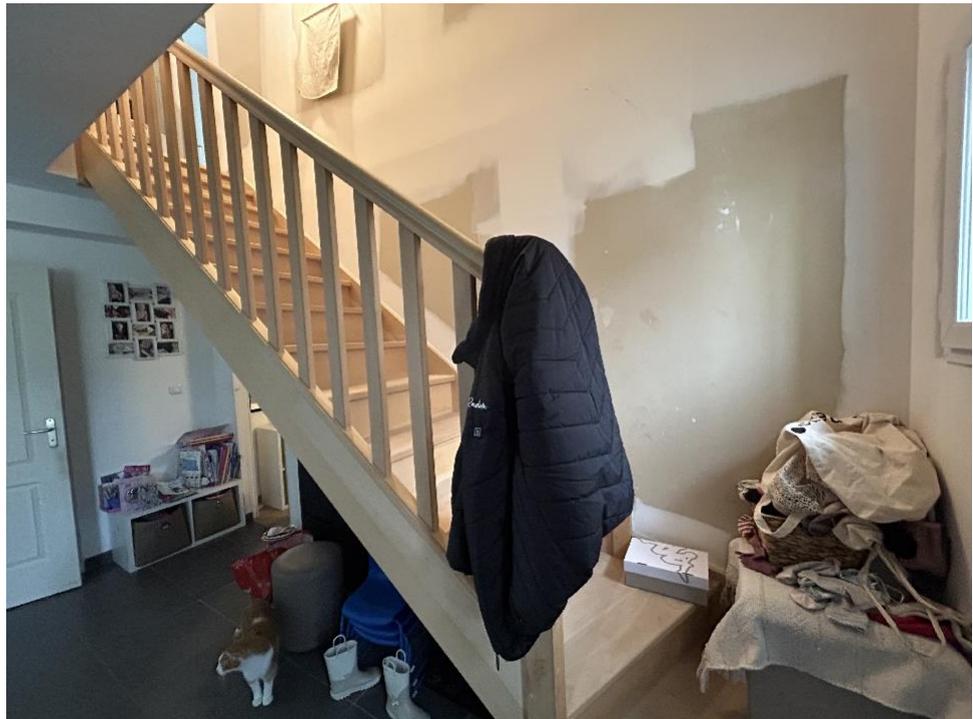
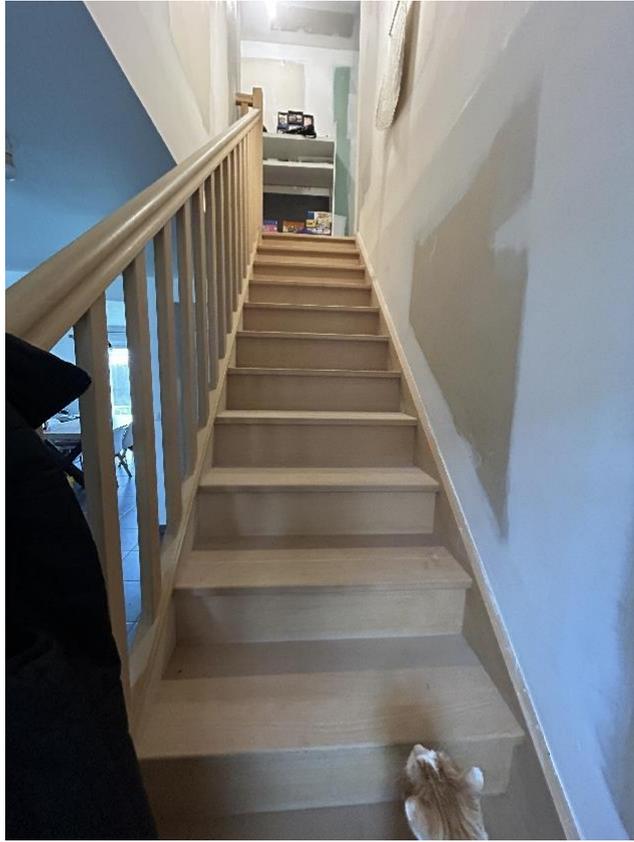
#### **CLICHES PHOTOGRAPHIQUES N°23 A 25**

##### **Cage d'escalier :**

L'accès au premier étage est assuré par un escalier en bois dont les marches, contremarches, plinthes et rampes sont poncées, mais non vernies.

Sur les murs, au plafond et en soupente, doublage de placoplâtre à l'état brut.

En partie basse, cet escalier est éclairé par une fenêtre en PVC blanc, simple vantail et double vitrage, en bon état. Les système de fermeture et poignées sont en bon état.

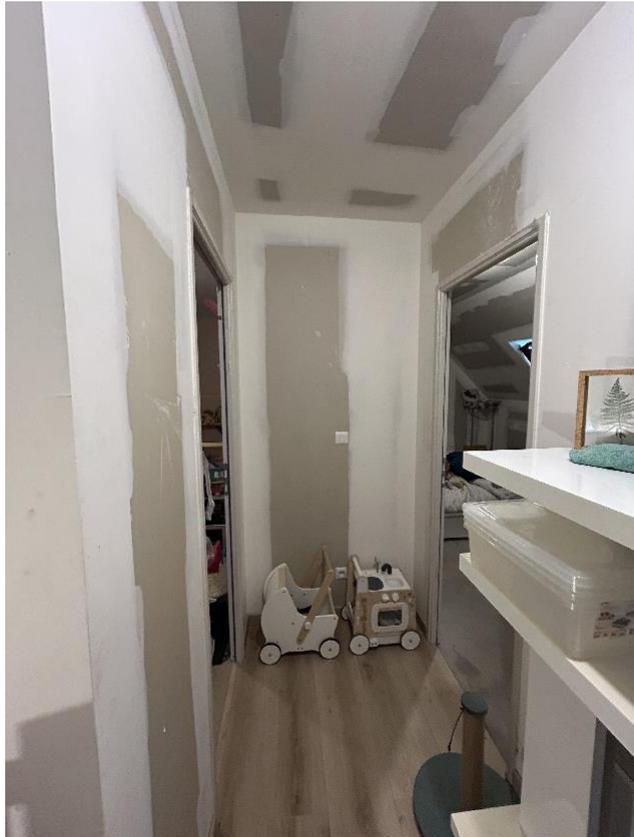
#### **CLICHE PHOTOGRAPHIQUE N°26**

##### **Palier :**

Au sol, stratifié imitation parquet en bon état.

Sur les murs et au plafond, doublage de placoplâtre à l'état brut.

À noter la présence d'une trappe de visite permettant d'accéder aux combles perdus dont le cadre et la porte en bois sont à l'état brut.

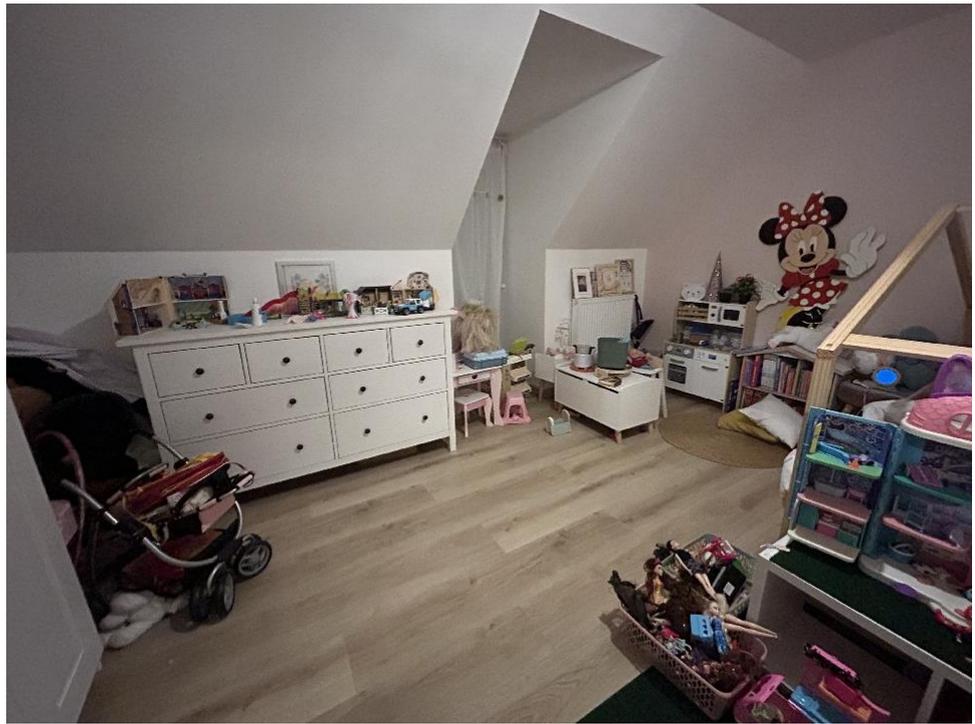
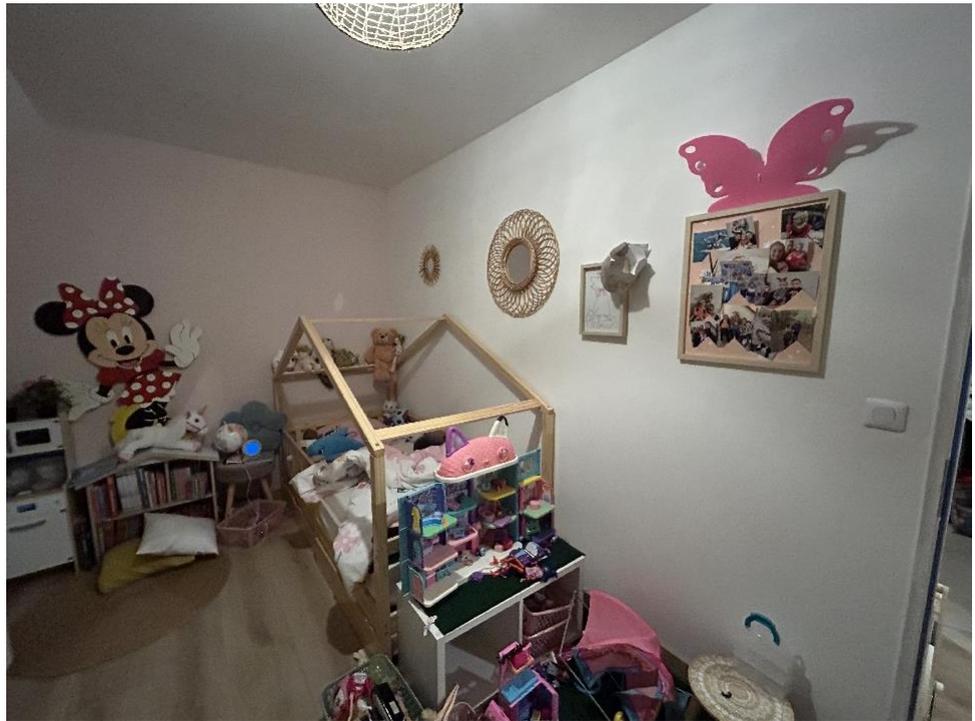
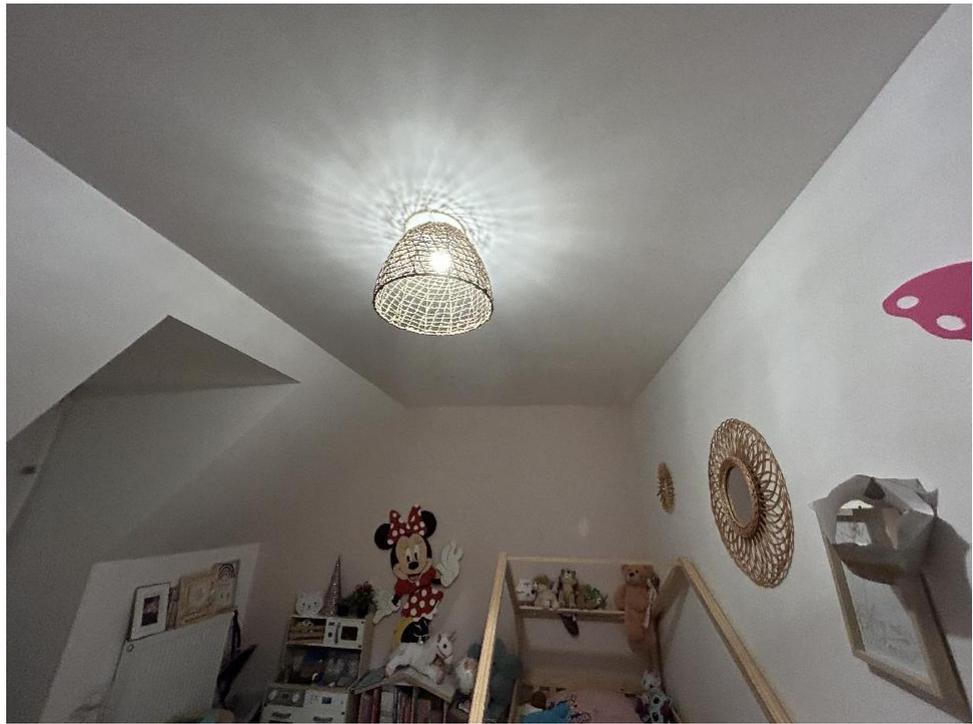
#### **CLICHES PHOTOGRAPHIQUES N°27 A 29**

##### **Première chambre 2 :**

Au sol, stratifié imitation parquet en bon état.

Sur les murs, au plafond et en soupente, doublage de placoplâtre couvert d'une peinture bicolore en bon état.

Cette chambre est chauffée par un radiateur en tôle thermolaqué muni d'un robinet thermostatique en très bon état.

Cette pièce est éclairée par une fenêtre à simple vantail, en PVC blanc, double vitrage, en bon état. Cette huisserie est protégée à l'extérieur par un volet roulant à manivelle en très bon état.

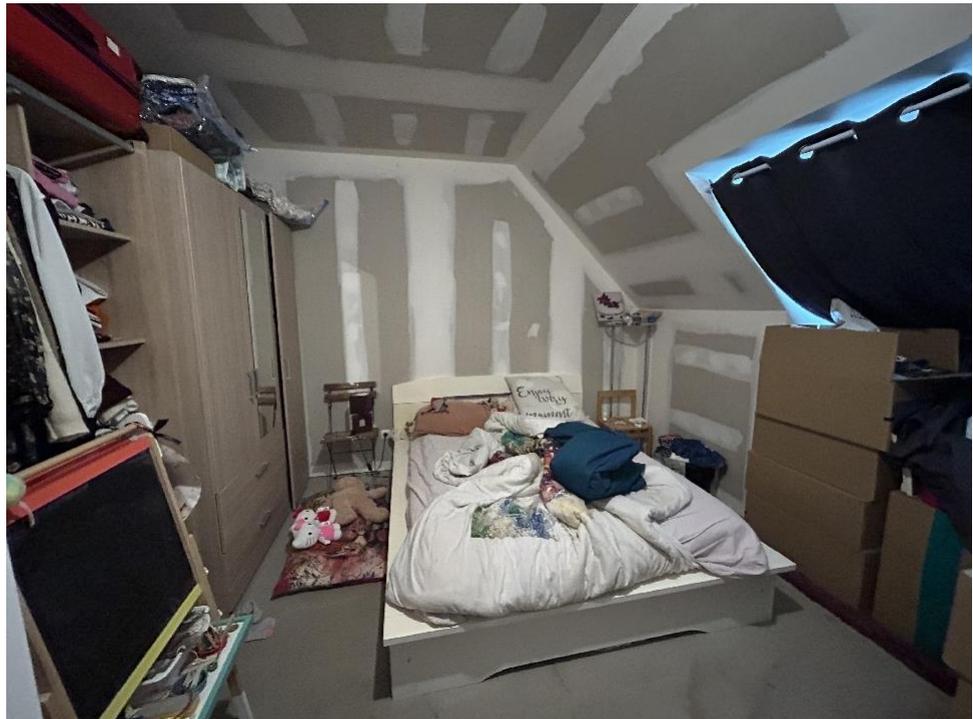
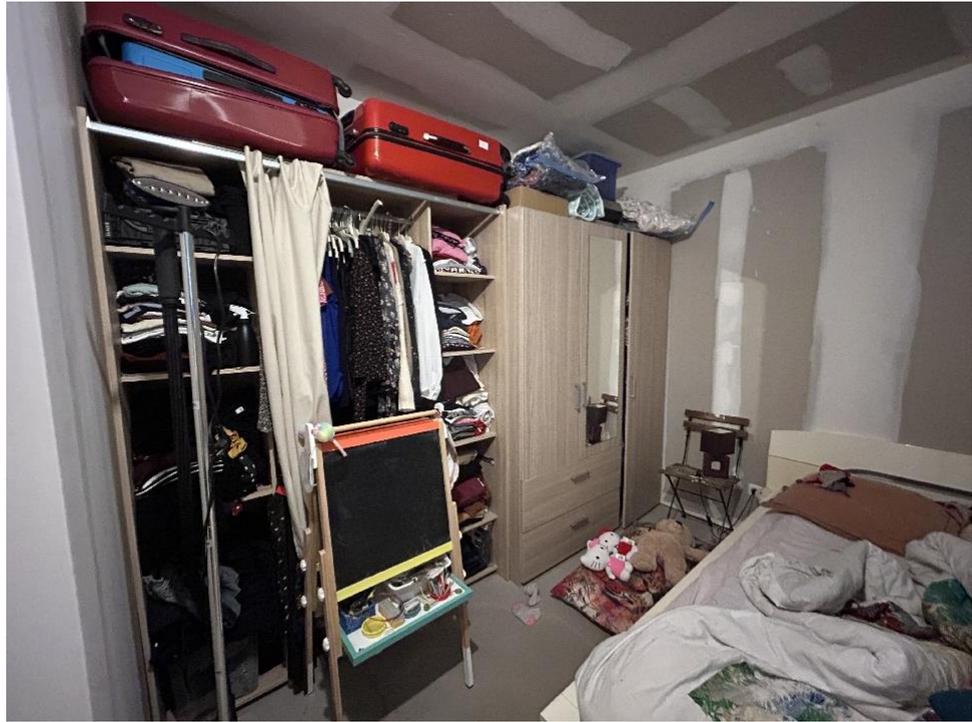
### **CLICHES PHOTOGRAPHIQUES N°30 ET 31**

#### **Chambre numéro 3 :**

Au sol, dalle béton à l'état brut.

Sur les murs, au plafond et en soupente, doublage de placoplâtre à l'état brut.

Cette chambre est éclairée par une fenêtre de toit couverte d'une peinture blanche, l'ensemble récent et en parfait état. Les système de fermeture et poignée sont en très bon état.
