# PROCES-VERBAL DE DESCRIPTION

## PROCES VERBAL DE DESCRIPTION

LE VENDREDI DIX SEPT JANVIER  
DEUX MILLE VINGT-CINQ

17 Rue de la Cavée Verte  
60290 CAUFFRY

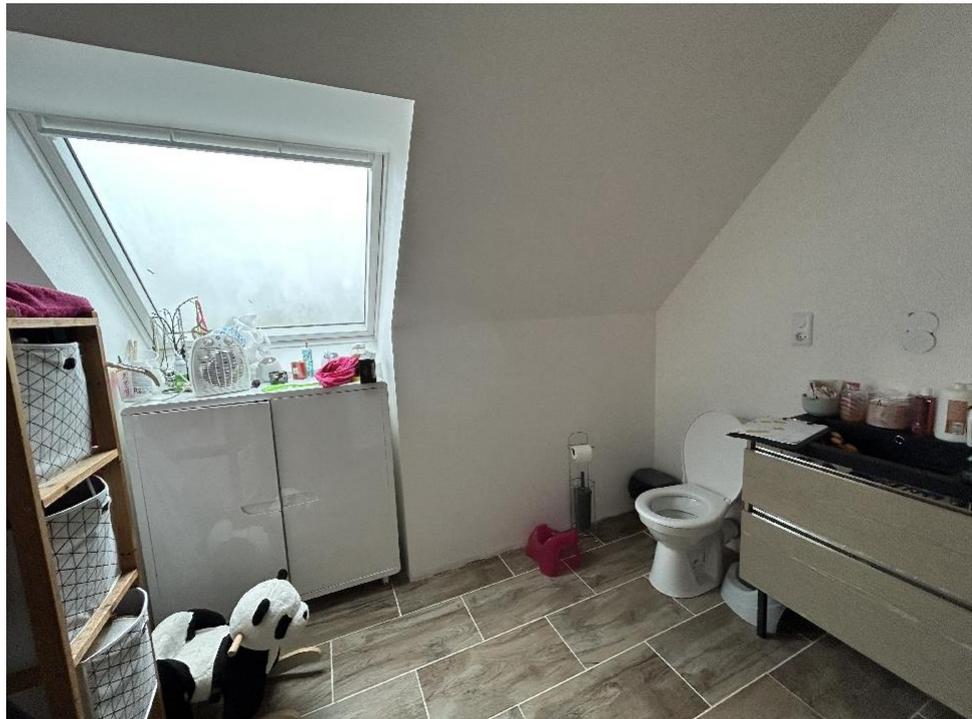
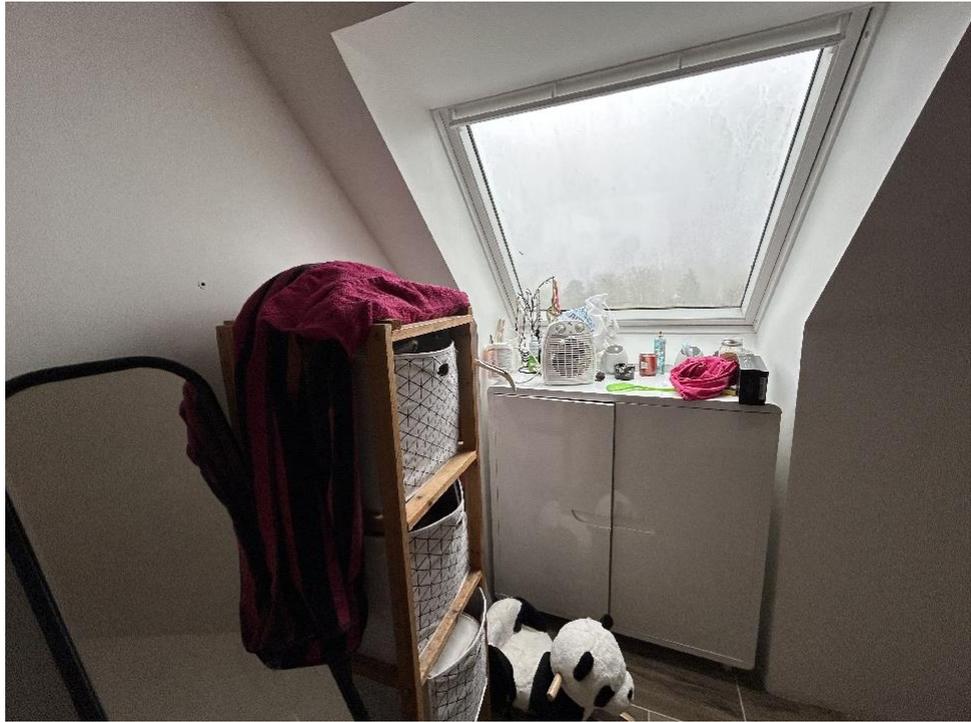
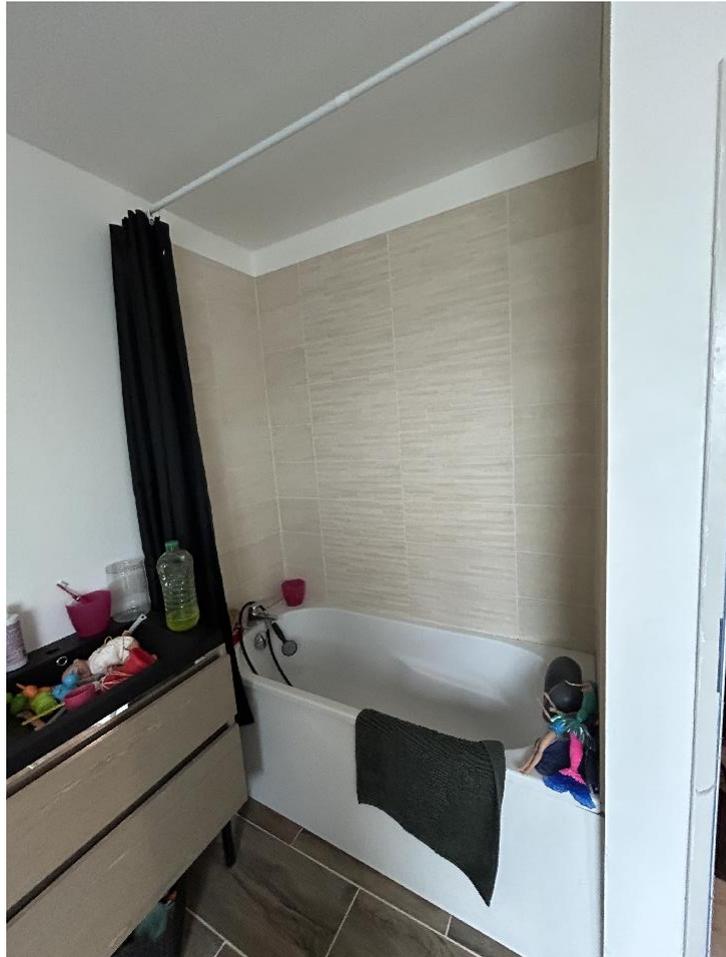
### **CLICHES PHOTOGRAPHIQUES N°32 A 34**

#### **Salle de bain :**

Au sol, carrelage à joints ciment en très bon état. Absence de plinthe.

Cette pièce est accessible par une porte à caissons thermomoulée couverte sur ses deux faces d'une peinture blanche en très bon état. Les poignées et verrou à ailette intérieur sont en bon état. Le système de fermeture de la porte est hors d'usage. Le cadre de porte, en bois, est couvert d'une peinture blanche en très bon état. Au sol, la barre de seuil est manquante.

À noter la présence au-dessus du lavabo de deux arrivées électriques dépourvues de terminal.

Au plafond, présence d'une VMC dépourvue de bouche.

À droite de cette cuvette, présence de lavabos jumelés en résine noire dépourvus de robinetterie et de dispositif d'évacuation.

Enfin, cette pièce bénéficie d'une baignoire en résine blanche en bon état. Celle-ci est alimentée par un robinet mitigeur eau chaude et eau froide en inox avec flexible et pomme de douche en très bon état. Le mécanisme de bouchon de bonde est en bon état. À l'avant de la baignoire, je relève la présence d'un tablier en stratifié blanc en état d'usage. Autour de cette baignoire, les murs sont couverts d'une faïence à joints ciment blanc en état d'usage, légèrement noircie au niveau du joint d'étanchéité situé en partie inférieure.

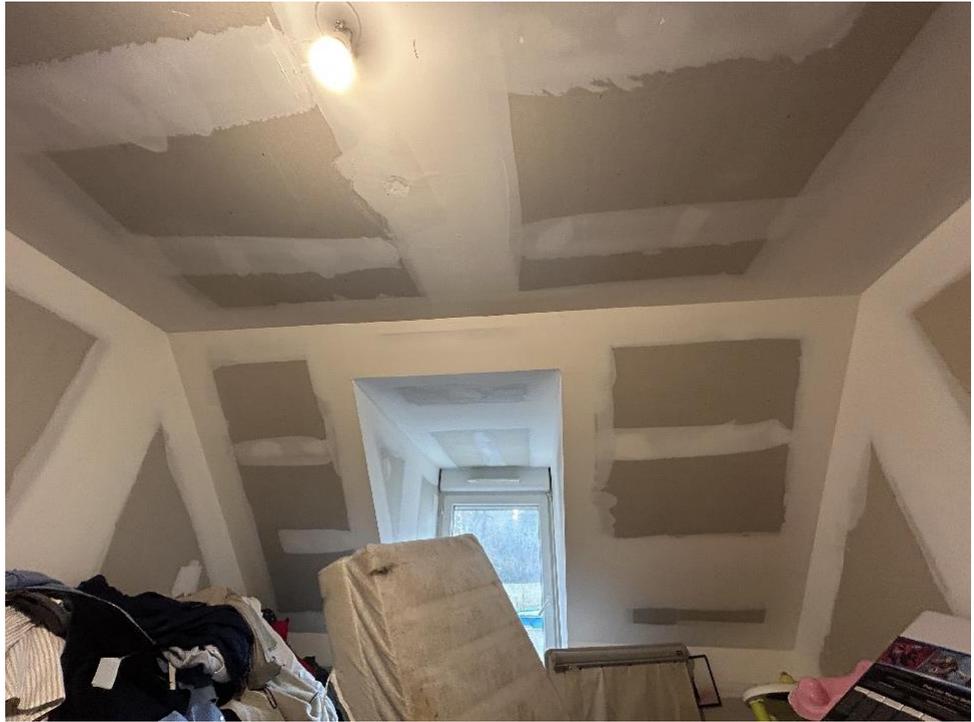
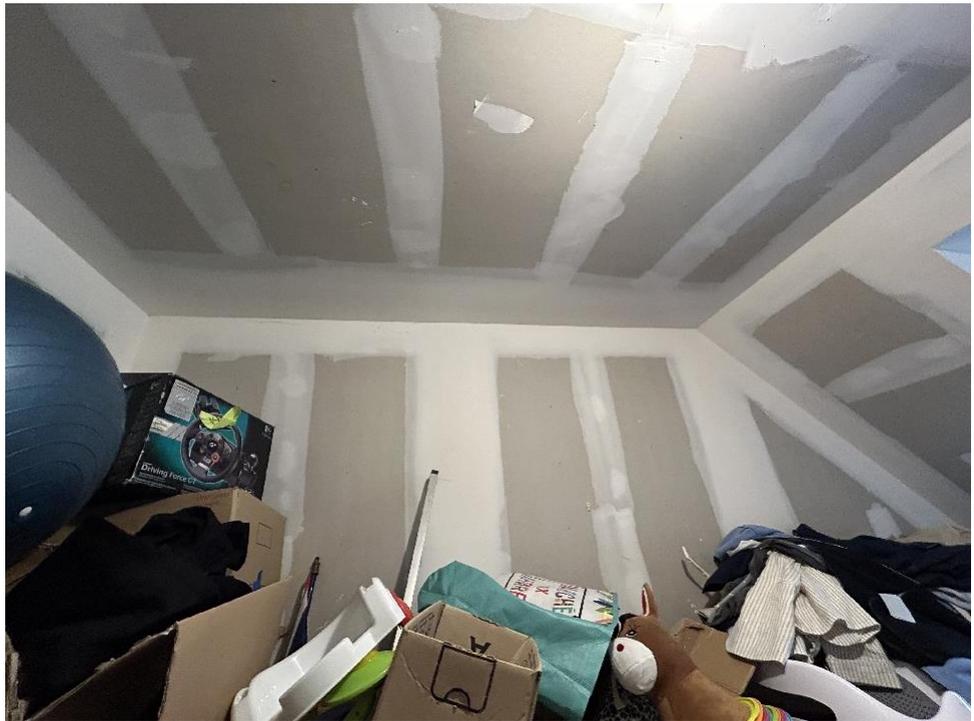
#### **CLICHES PHOTOGRAPHIQUES N°35 ET 36**

#### **Chambre numéro 4 :**

Au sol, dalle béton à l'état brut.

Sur les murs, au plafond et en soupente, doublage de placoplâtre à l'état brut.

Cette chambre est éclairée par une fenêtre à simple vantail, en PVC blanc, double vitrage, protégée à l'extérieur par un volet roulant à manivelle en très bon état.

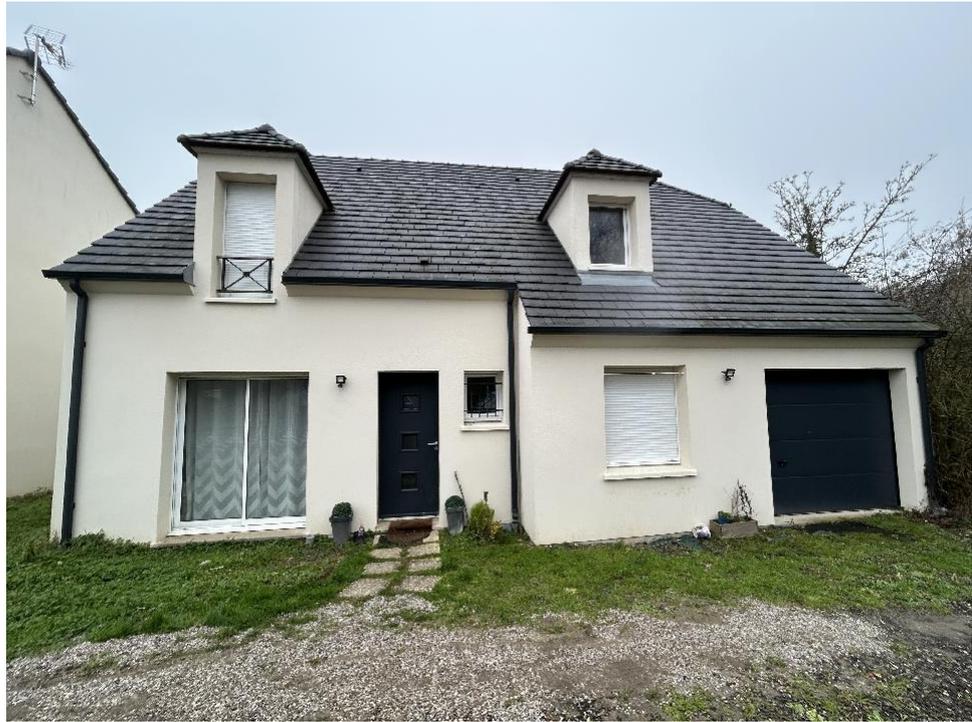
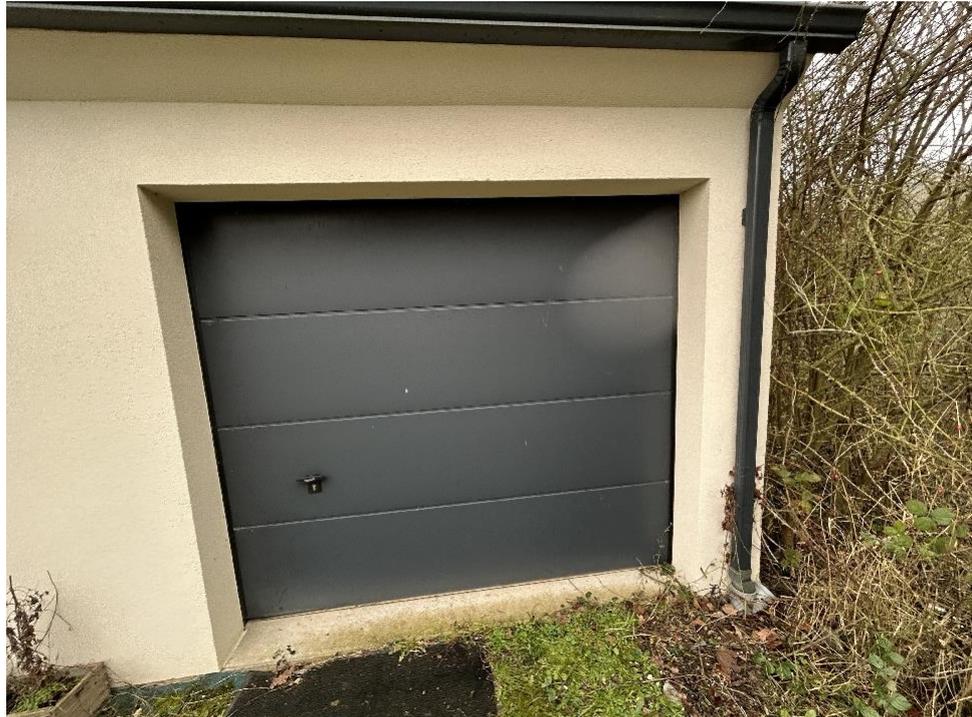
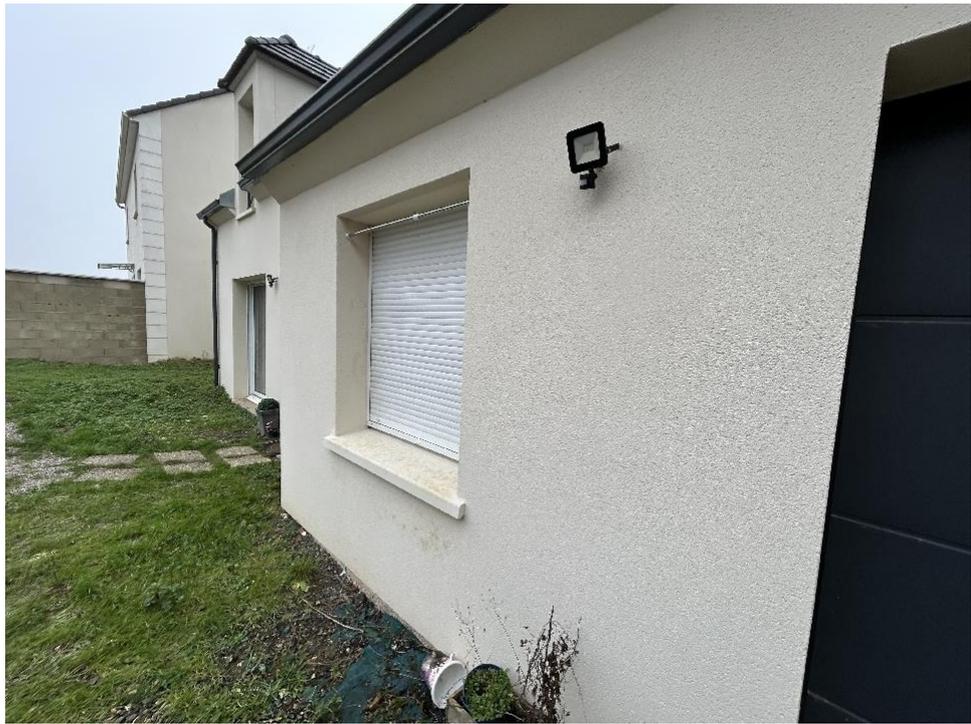
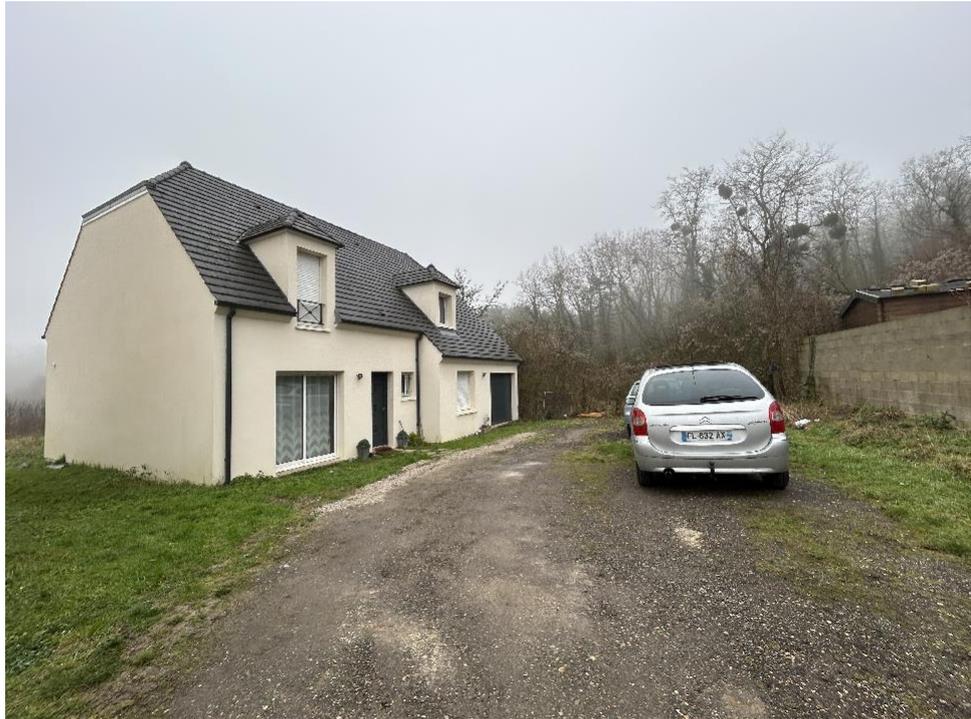
##### **CLICHES PHOTOGRAPHIQUES N°37 A 41**

Il s'agit d'un pavillon indépendant de construction récente (il semblerait que l'achèvement de cette maison remonte à 2018) sur vide sanitaire comprenant un rez-de-chaussée et un premier étage mansardé.

Les façades et pignons sont couverts d'un enduit gratté ton pierre récent et en très bon état.

La maison est couverte d'une toiture en tuiles mécaniques récente et en bon état.

Les gouttières et descentes d'eau, en métal thermolaqué, sont en très bon état.

Les huisseries extérieures de la maison sont en très bon état.

La maison est accessible de la voie publique par une courette ouverte dont le sol est constitué d'un mélange de terre et de gravillons partiellement enherbé.

À l'avant de la porte d'accès à la maison, présence de dalles gravillonnées. Cette maison bénéficie d'un garage situé à l'extrémité droite.

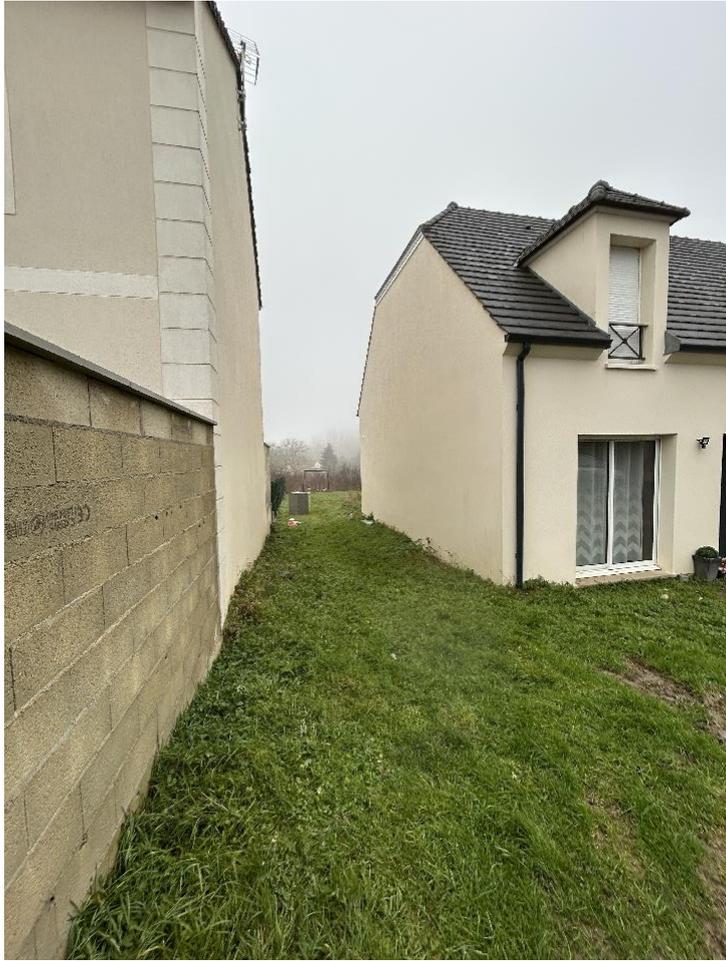
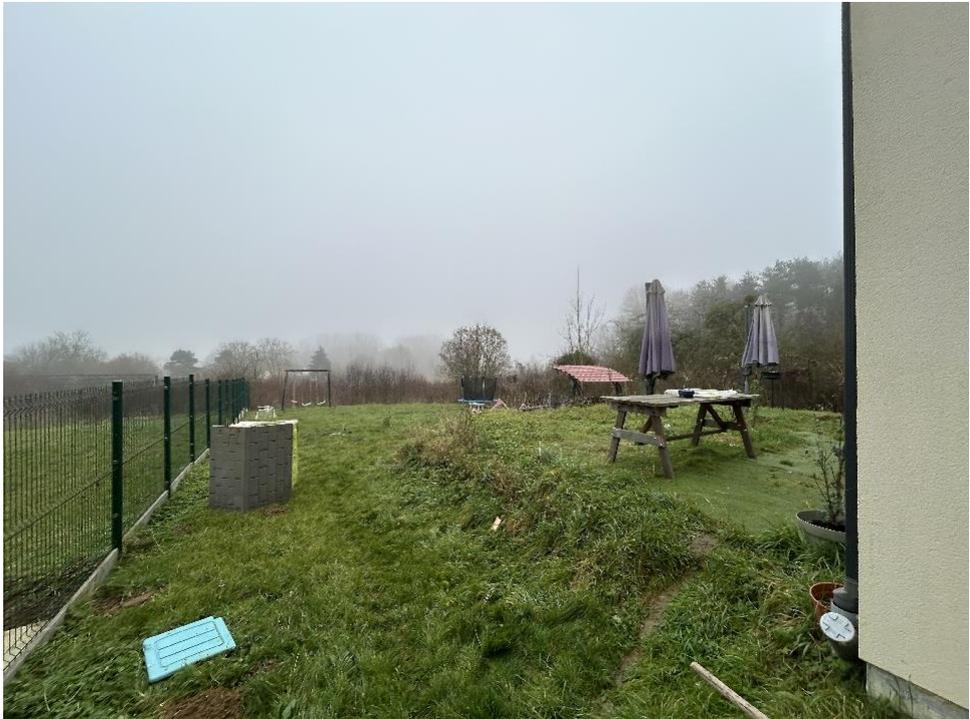
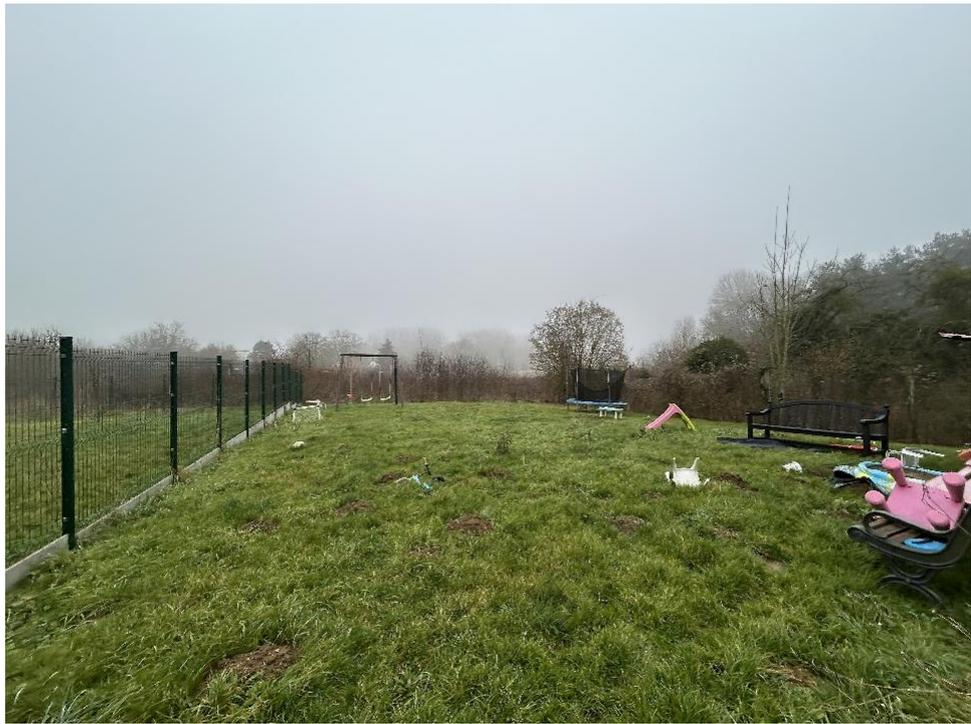
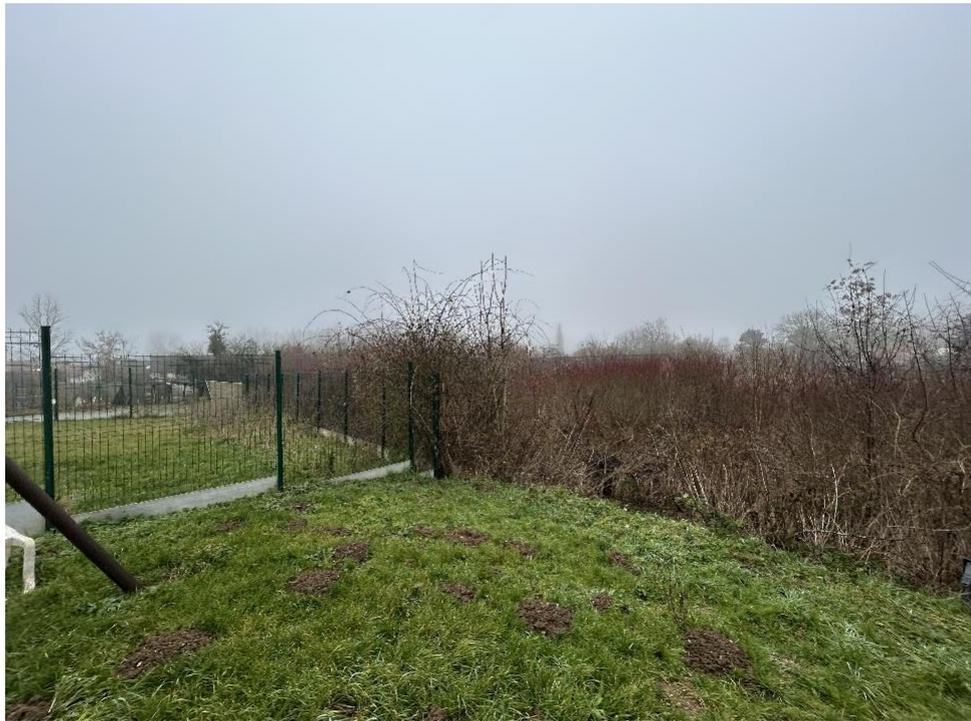
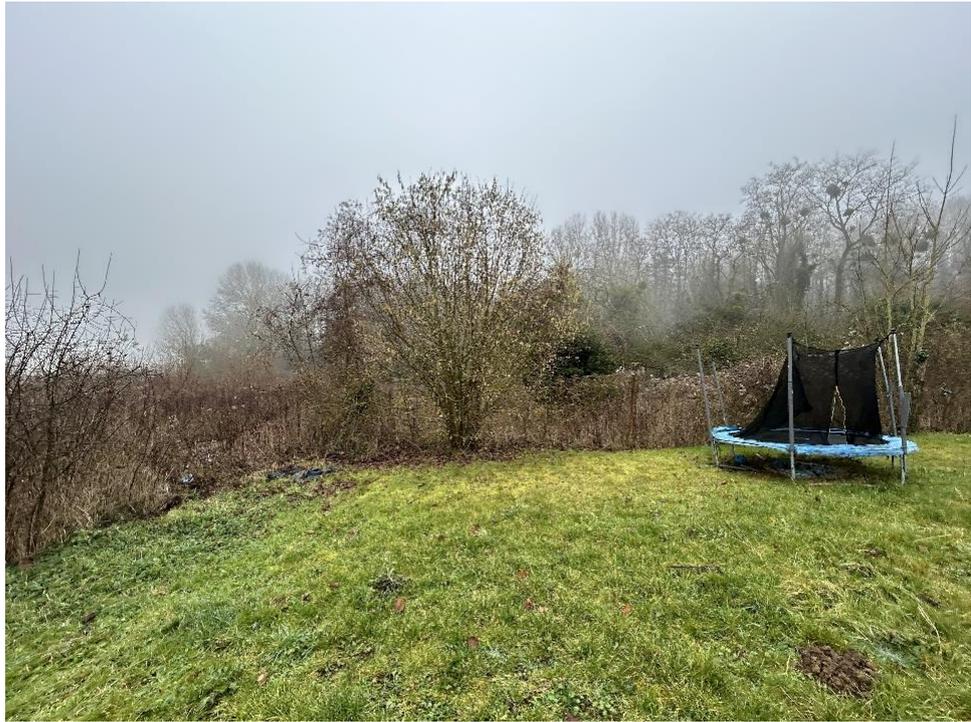
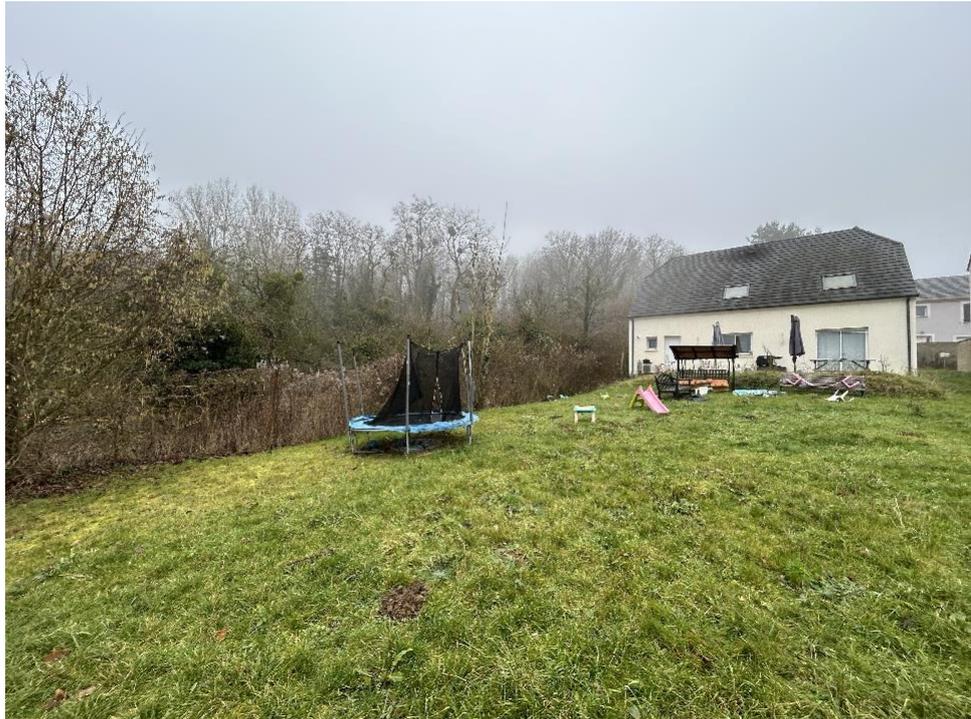
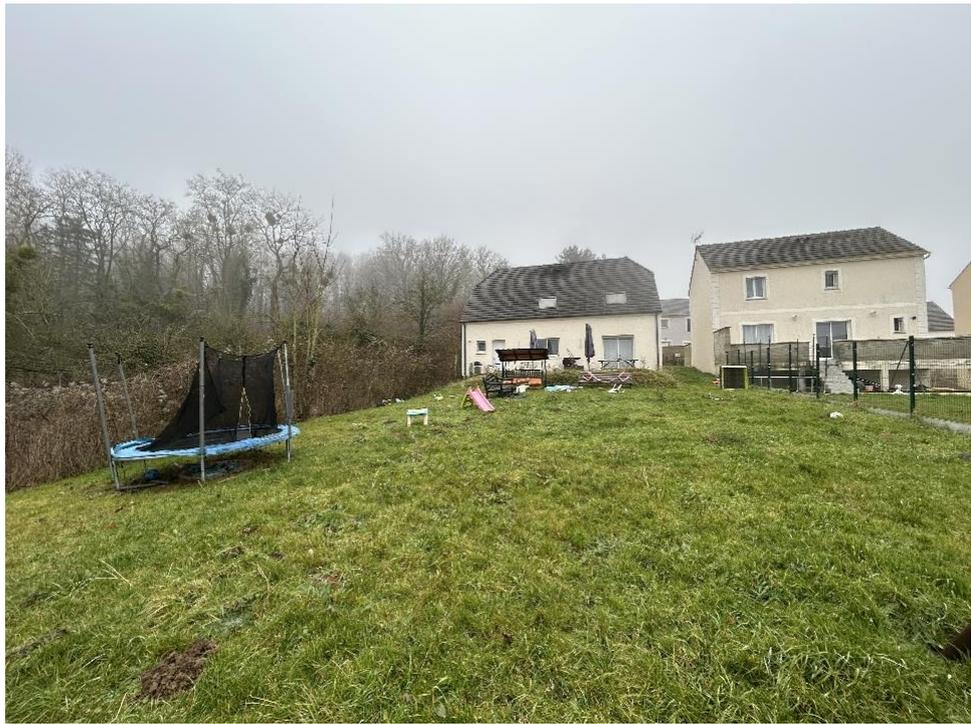
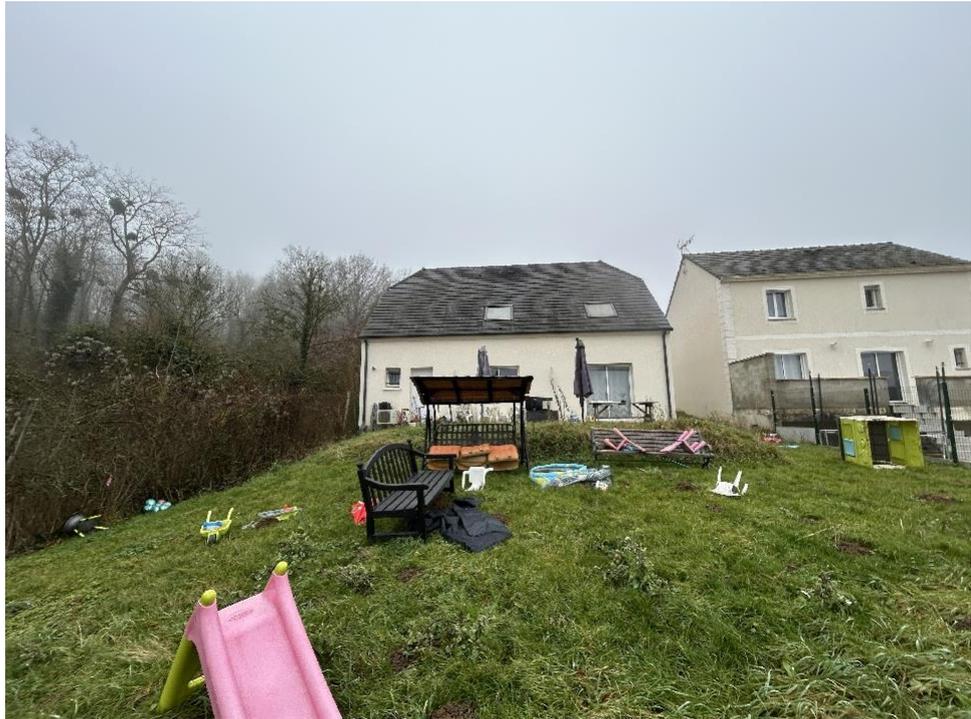
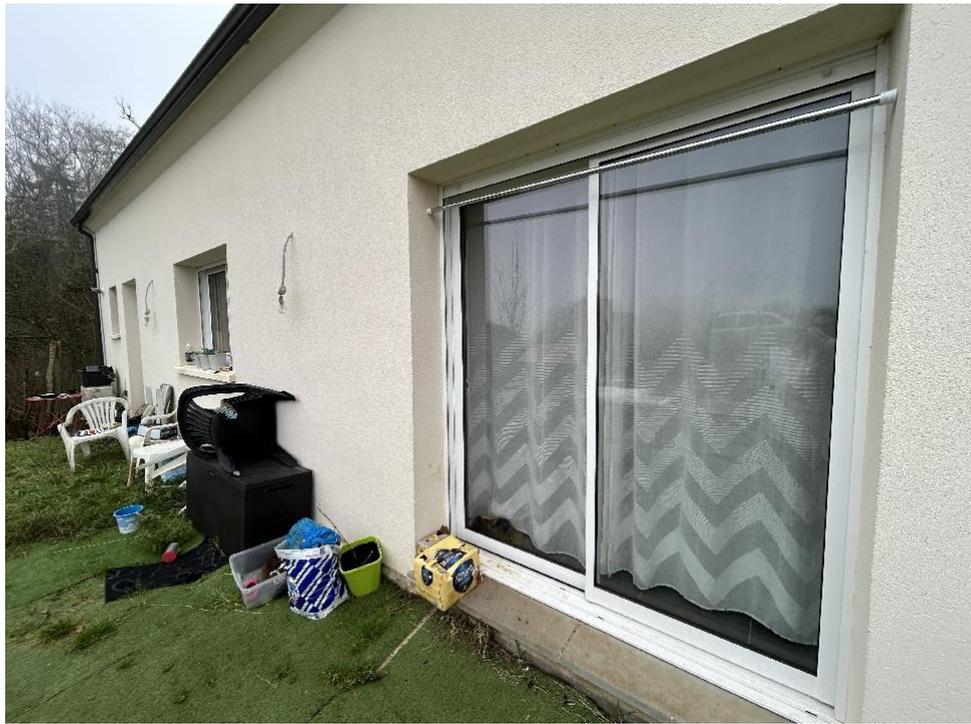
##### **CLICHES PHOTOGRAPHIQUES N°42 A 49**

À l'arrière, le terrain est constitué d'une zone enherbée en état d'usage. Cette surface est fermée sur la gauche par un grillage de type Pierrefonds récent et en très bon état et sur la droite par un grillage ancien, déformé et partiellement envahi de végétation.

Le fond du jardin n'est pas fermé, permettant d'accéder directement à une zone à l'état de savart.

Le long de la façade arrière, je relève la présence d'un talus de terre enherbé faisant office de terrasse.

Adossé à la façade arrière de la maison, le long de ce talus, je relève la présence d'un groupe extérieur de pompe à chaleur en état d'usage.
