# PROCES-VERBAL DE DESCRIPTION SUR SAISIE IMMOBILIERE

DOSSIER N°C49087

Me requiert aux fins de procéder à un procès-verbal de description de l'immeuble sis à NOEUX LES MINES (62290) - 313 Route Nationale ;

Il s'agit d'un appartement sis au 313 Route Nationale – Résidence Matisse – Bâtiment D – 3<sup>ème</sup> étage – Apt 134 ainsi qu'une place de parking extérieure n°32.

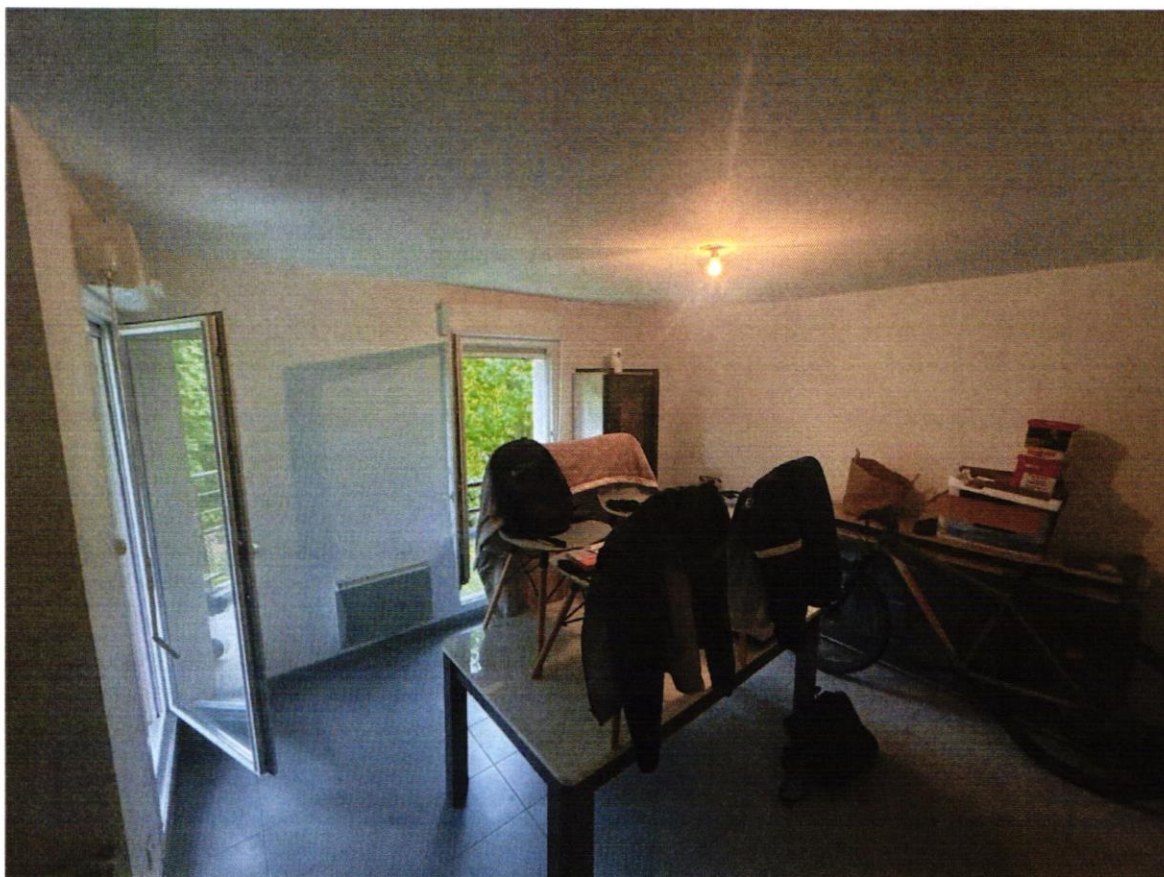
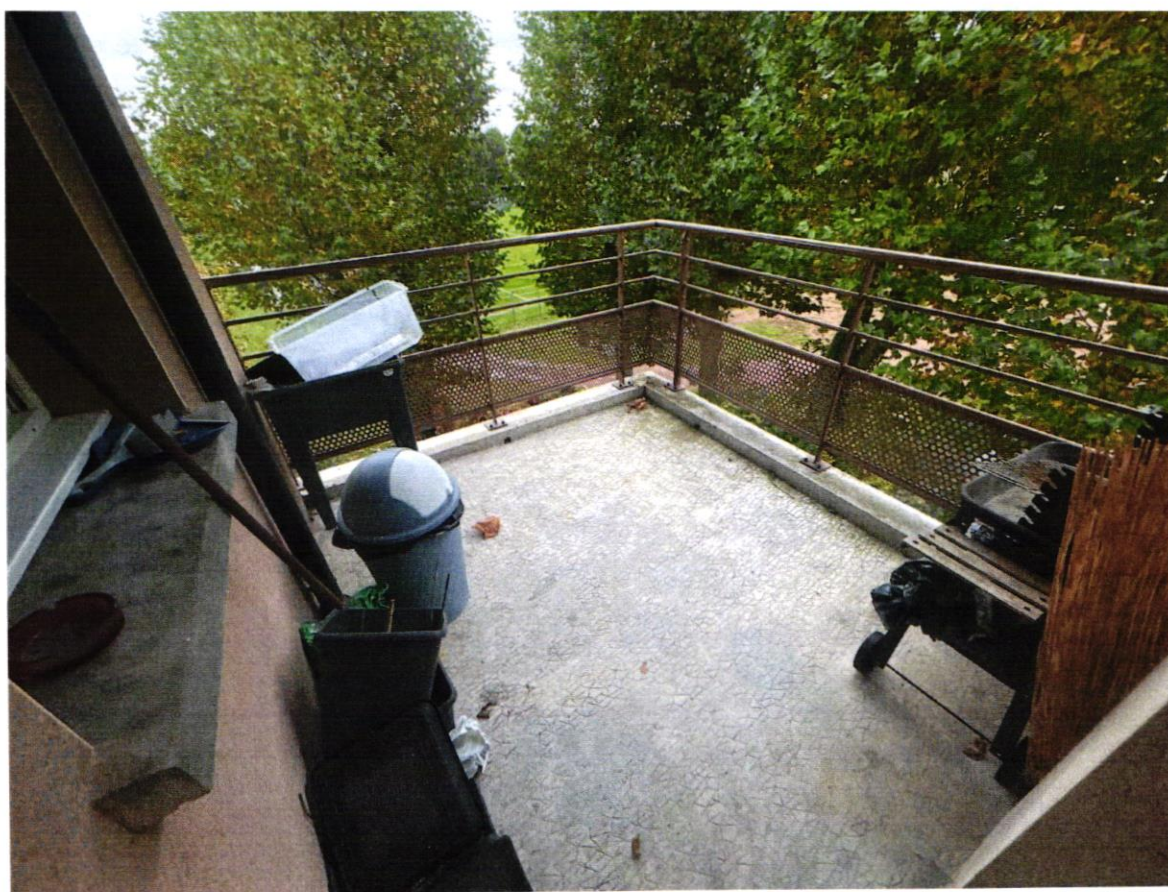
### **Pièce de vie**

Accès directement à la pièce de vie dont le sol est carrelé, plinthes carrelées assorties.

Les murs et le plafond sont peints, l'ensemble est de bonne facture.

Dans cette pièce de vie, au niveau du pignon, il existe un premier châssis PVC présentant une fenêtre un vantail, double vitrage, et un élément fixe inférieur de même nature, un garde-corps de deux barres métalliques correctement fixé. Le tout est équipé d'une persienne à manivelle qui s'ouvre et se ferme correctement. Caisson de persienne PVC.

Puis, il existe une porte-fenêtre un vantail, menuiserie PVC, double vitrage, ouverture à la française, double vitrage intact. Le châssis est équipé d'une persienne à manivelle qui s'ouvre et se ferme correctement. Caisson de persienne PVC équipé d'une bouche d'aération.

Depuis cette porte-fenêtre, accès à un balcon extérieur en béton, garde-corps métallique correctement fixé.

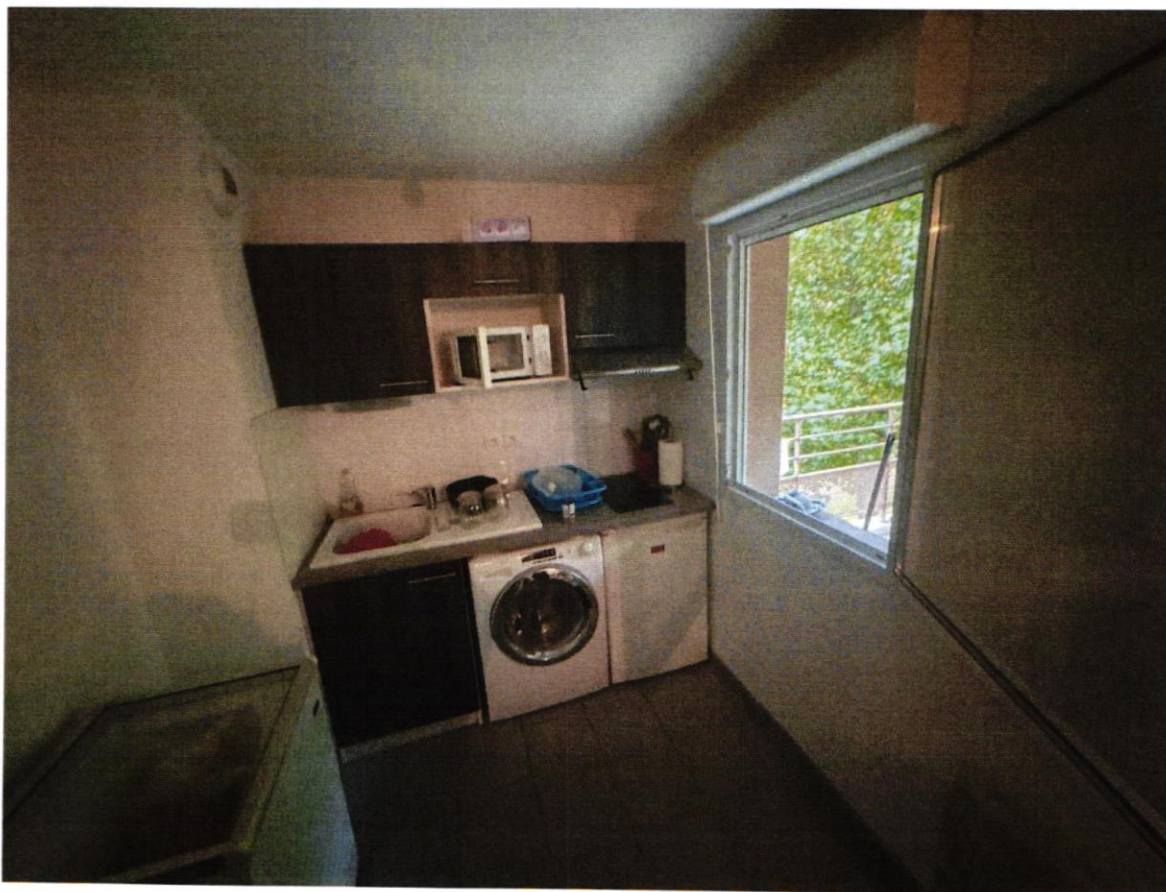
### Coin cuisine ouverte

Depuis la pièce de vie, accès à un coin cuisine ouverte dans lequel les revêtements sont similaires.

Une fenêtre un vantail, menuiserie PVC, double vitrage, ouverture oscillo-battante, vitrage intact. Châssis équipé d'une persienne à manivelle qui s'ouvre et se ferme correctement. Caisson de persienne PVC ;

En fond de cuisine se trouve un plan de travail, lequel accueille un évier un bac avec égouttoir, robinetterie mitigeur.

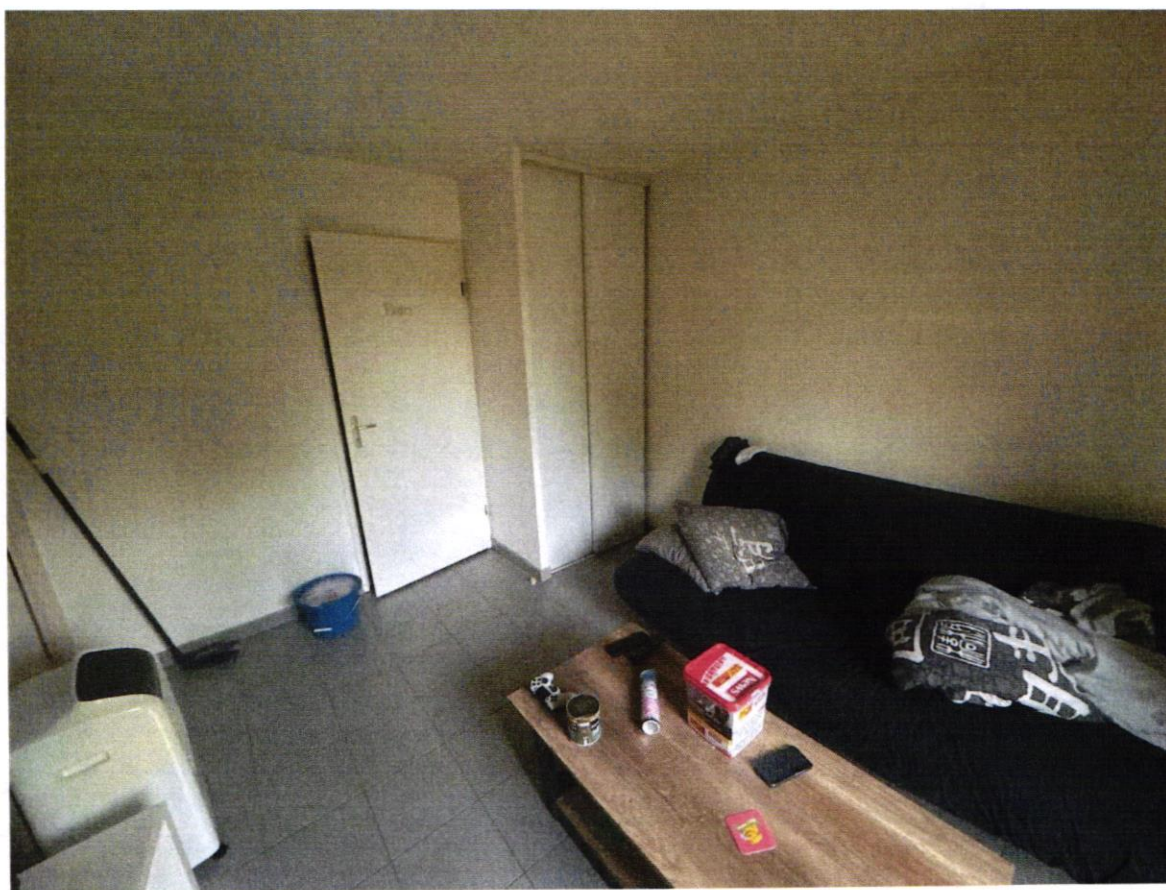
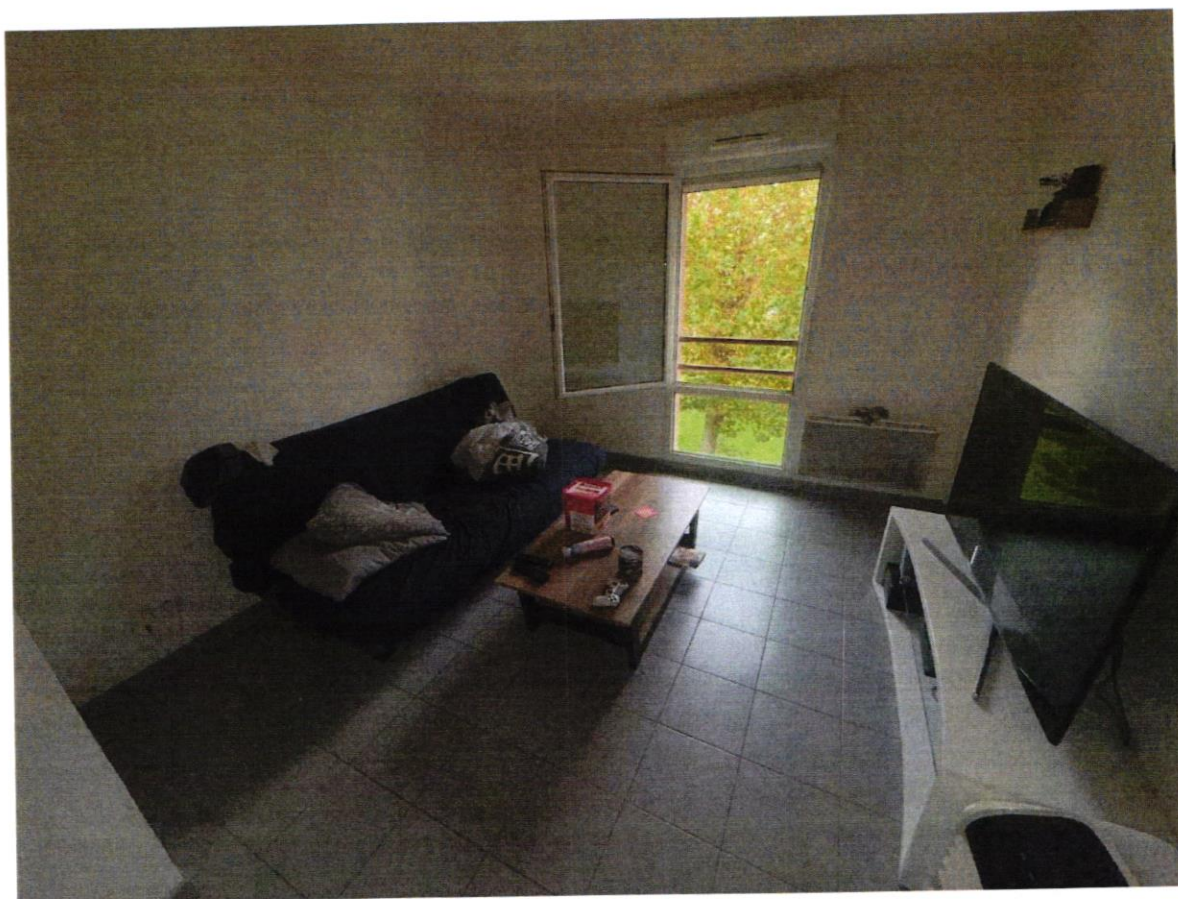
## Chambre

Depuis cette pièce de vie, accès à une chambre par une porte pleine peinte en face interne et externe, poignée et plaque de propreté des deux côtés, en bon état.

En fond de pièce, présence d'un châssis PVC comprenant une fenêtre un vantail, double vitrage, vitrage intact, un élément fixe inférieur de même nature. Le tout est équipé d'une persienne à manivelle qui s'ouvre et se ferme correctement. Caisson de persienne PVC équipé d'une bouche d'aération.

Cette chambre est également équipée d'un placard dissimulé par deux portes coulissantes, l'ensemble sur rails. Le tout est en bon état.

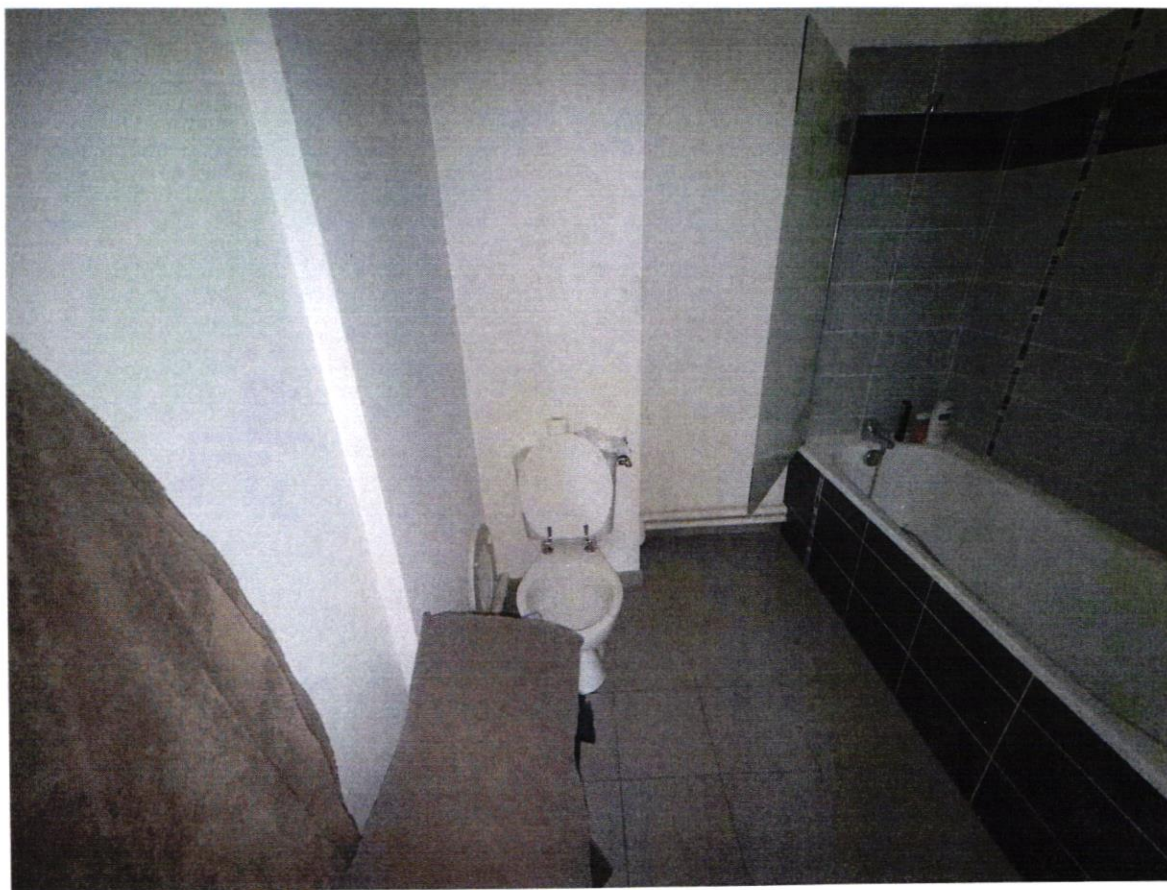
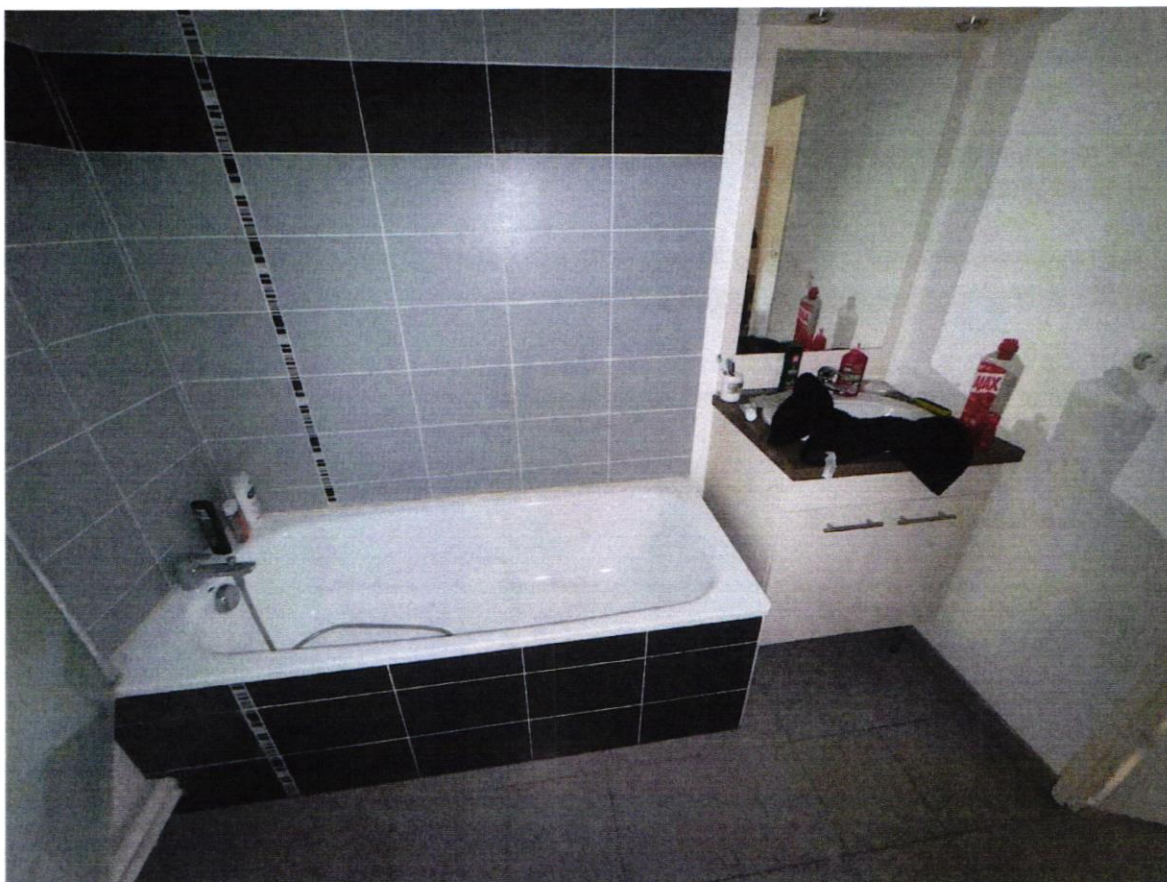
### **Salle de bains**

- une chaise de toilettes avec lunette, abattant, réserve d'eau, bon état ;
- un meuble évier avec robinetterie mitigeur ;
- deux portes de rangement inférieures ;
- un miroir supérieur ;
- une tablette accueillant deux spots encastrés fonctionnels ;
- une baignoire avec un pare-eau battant, l'ensemble est en bon état. Les murs sont carrelés sur environ 2 mètres, l'ensemble est propre. Robinetterie mitigeur, flexible, douchette, bonde. Je note un léger coup dans la baignoire, sous la robinetterie ;
- une bouche d'aération VMC légèrement noircie en dessous.
