## **PROCES VERBAL DE** **DESCRIPTION**

**LE HUIT JANVIER**  
**DEUX MILLE VINGT CINQ A 11 HEURES**

Les biens et droits immobiliers présentement vendus en Etat Futur d'Achèvement dépendant d'un ensemble immobilier en cours d'édification qui constituera une Résidence dénommée « Le Domaine du Grand Velin » sur un terrain situé sur la commune d'ALENCON (ORNE) 15-23 avenue de Quakenbrück :

Dans le bâtiment E1, UNE MAISON INDIVIDUELLE portant le numéro 12 du plan, comprenant :

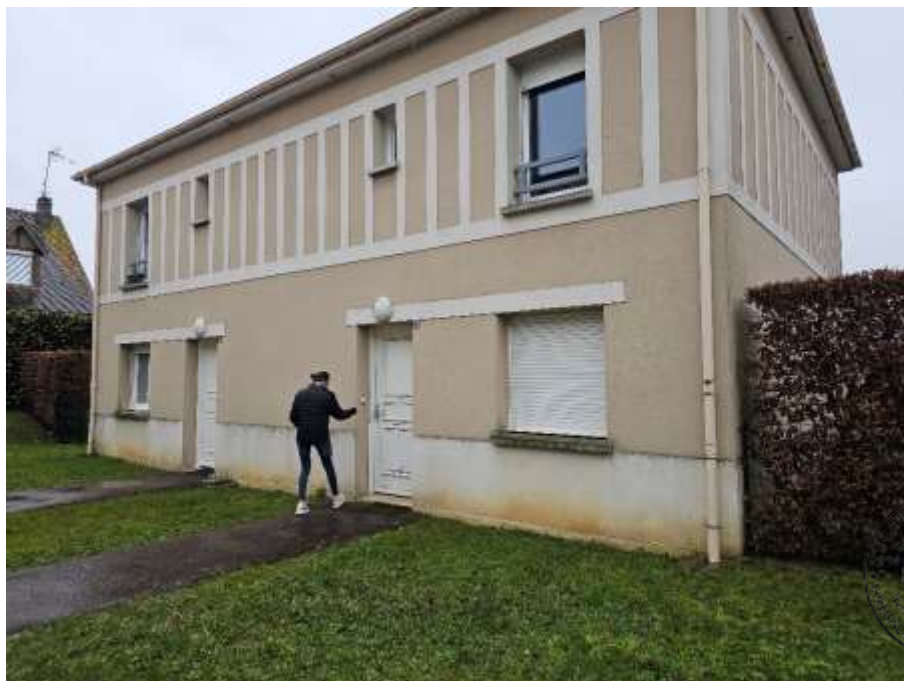
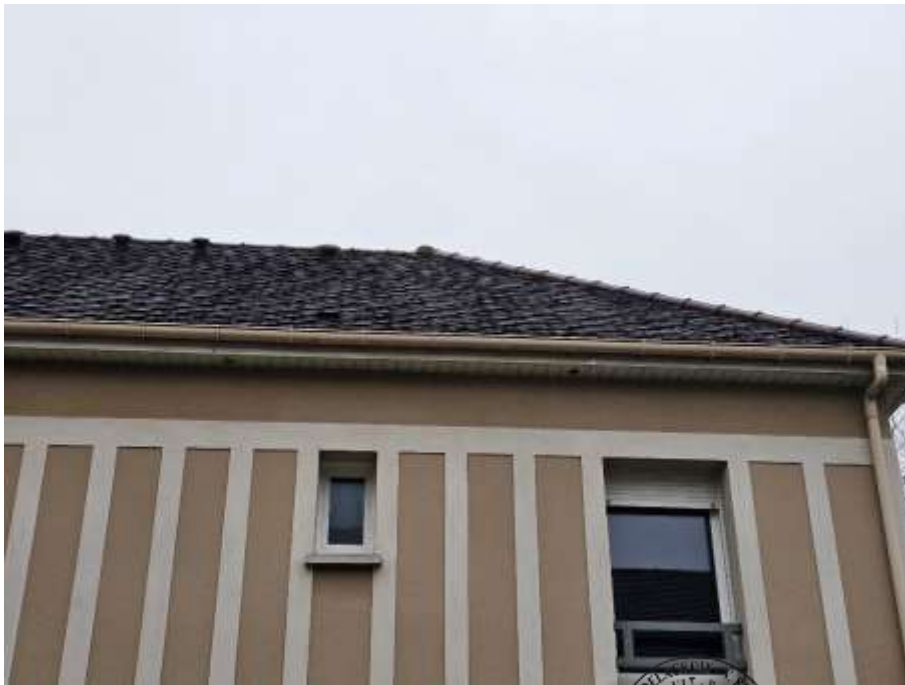
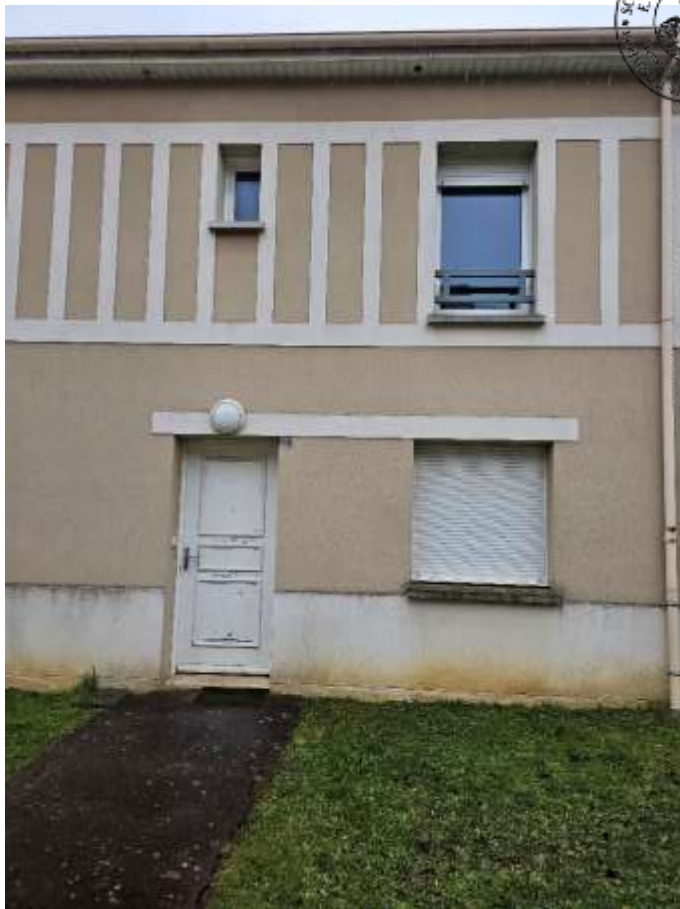
Façade avant :

Les murs extérieurs sont recouverts d'enduit en état, la toiture est en tuiles plates, les gouttières sont en pvc, l'ensemble datant de la construction.

Les huisseries sont en pvc sauf la porte d'entrée en aluminium peint : la peinture de la porte doit être refaite cette année.

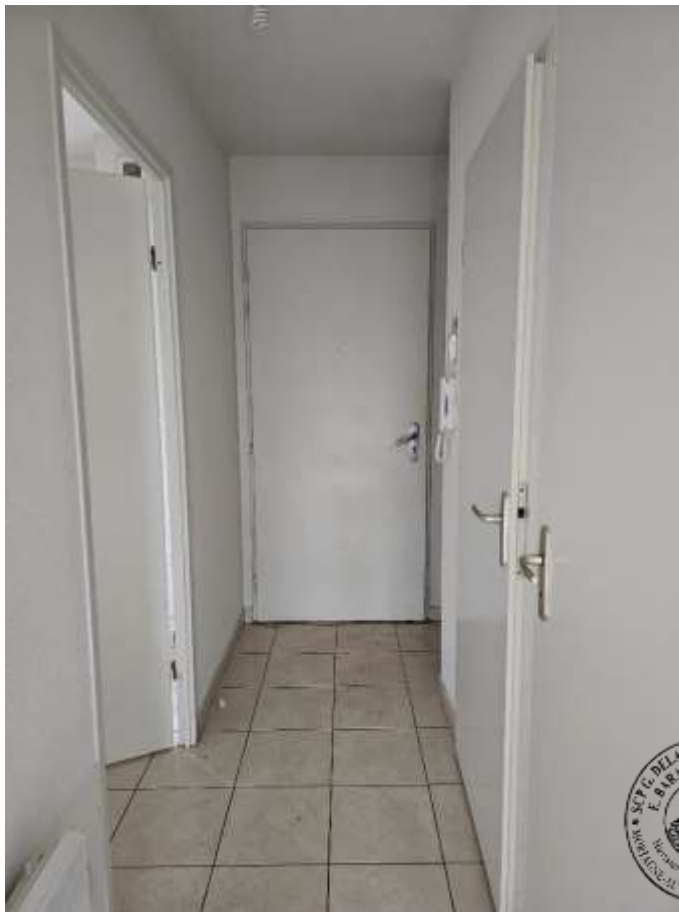
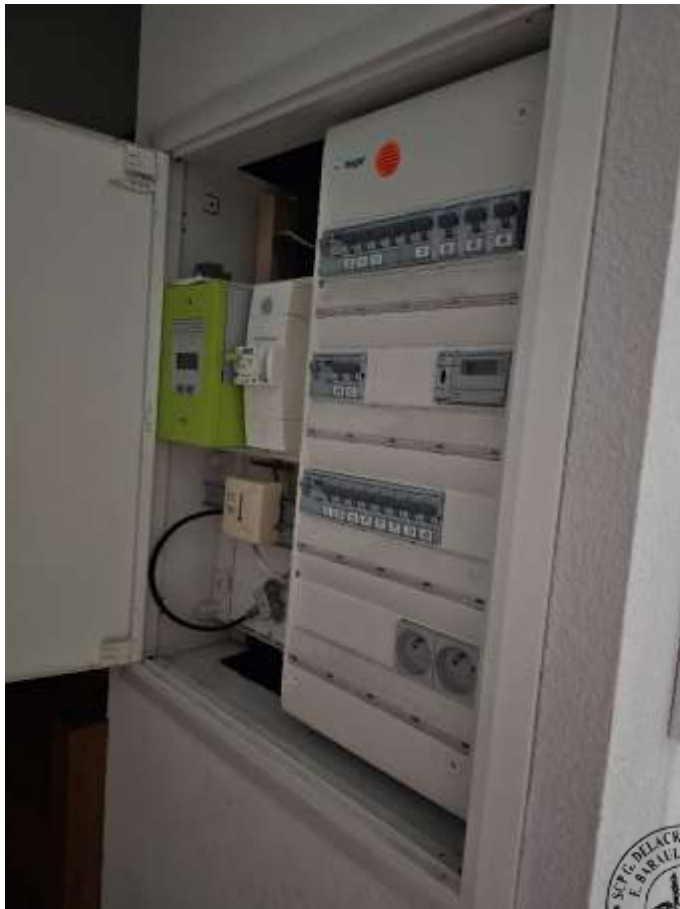
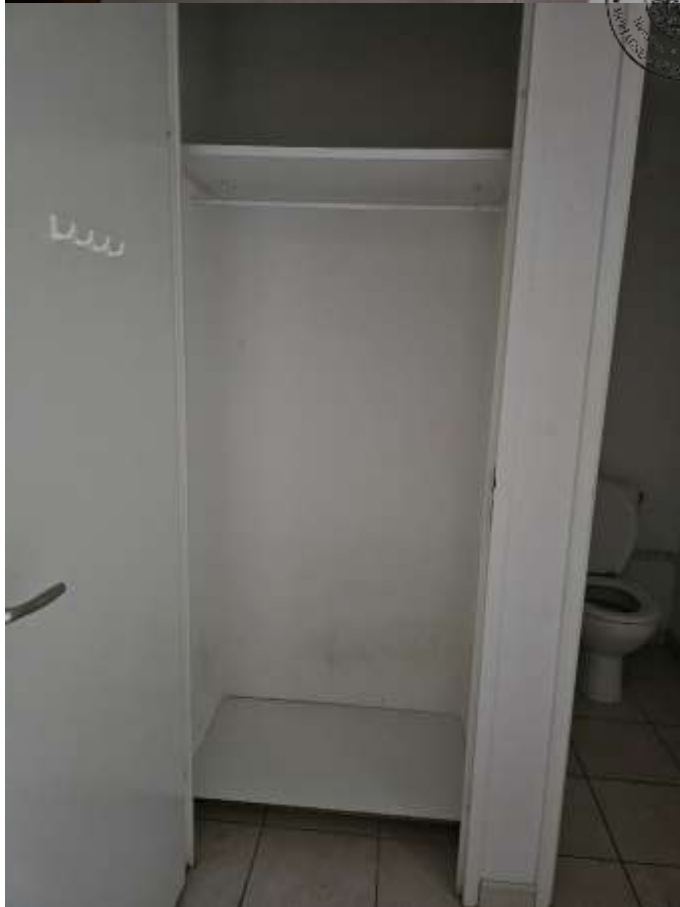
Entrée :

Porte : peinte, deux clenches une serrure, peinture dégradée (la gardienne me précise que cette porte doit être repeinte cette année dans le cadre du programme d'entretien de la copropriété)

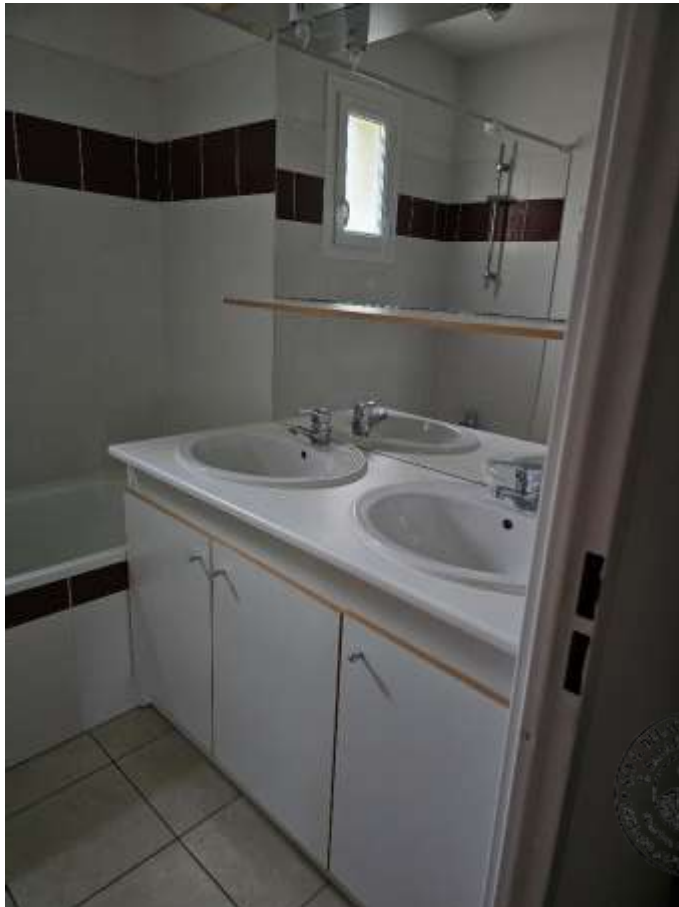
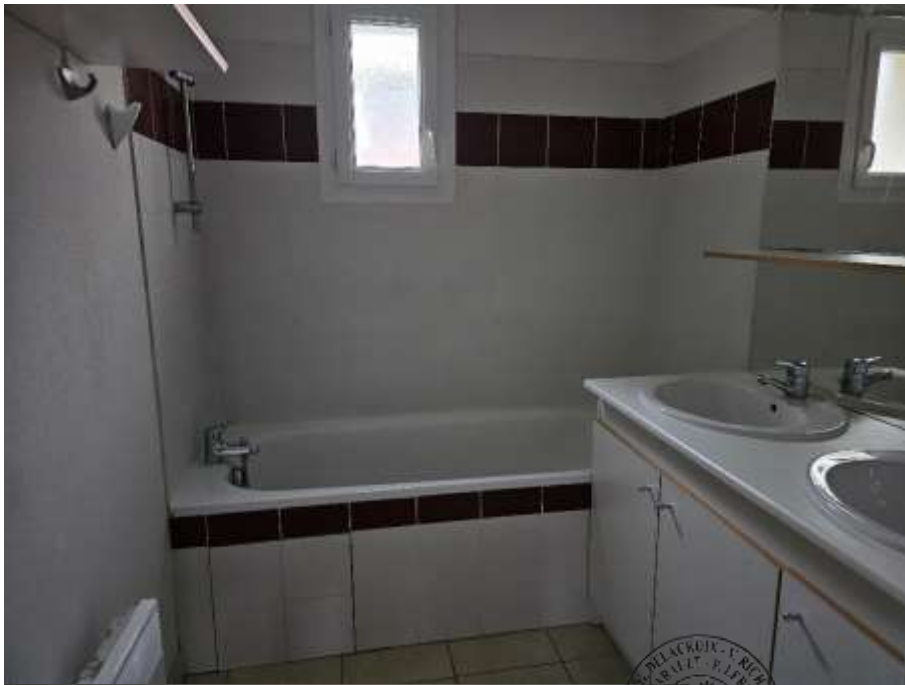
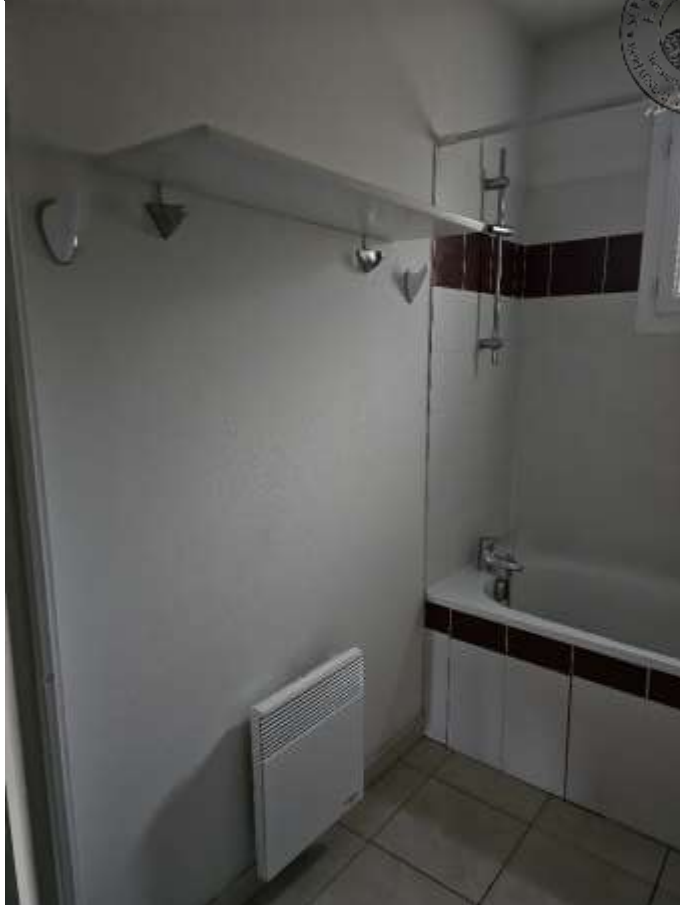
Salle de bains :

Sol : carrelage état d'usage- un carreau cassé et fêlé- on sent du flottement sous le carrelage à la marche

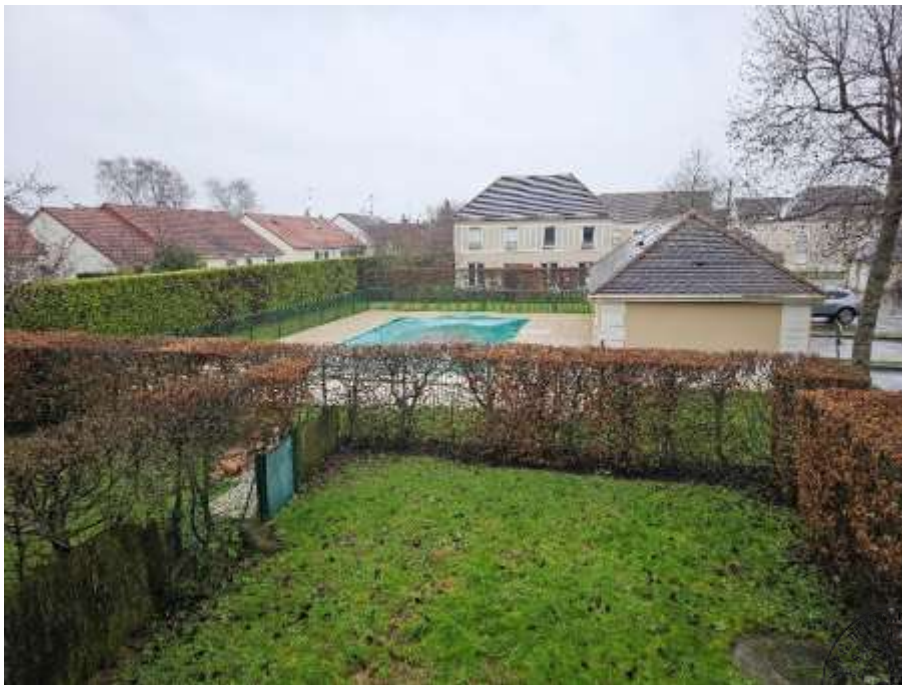
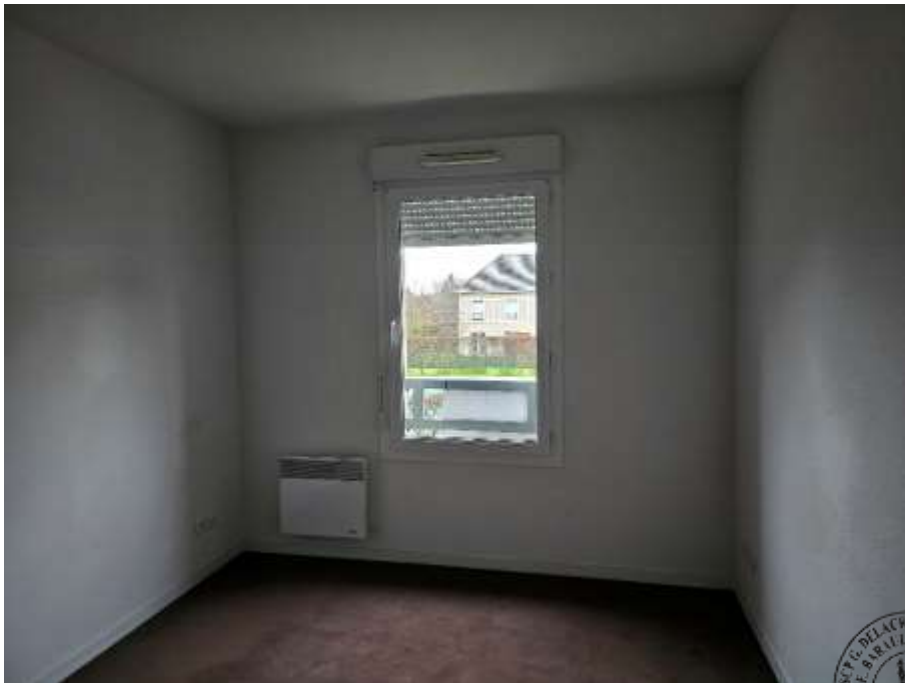
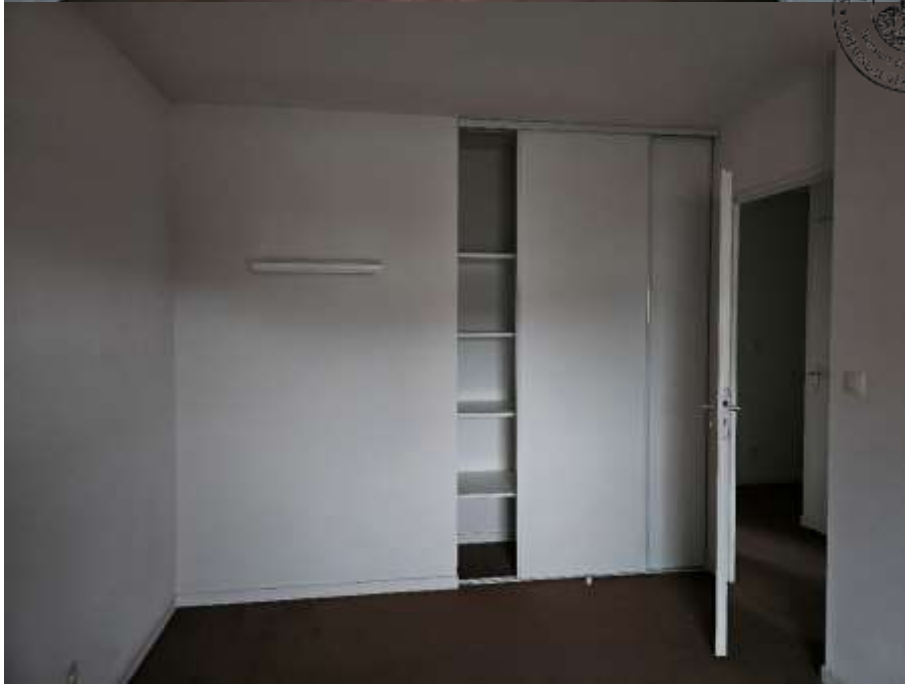
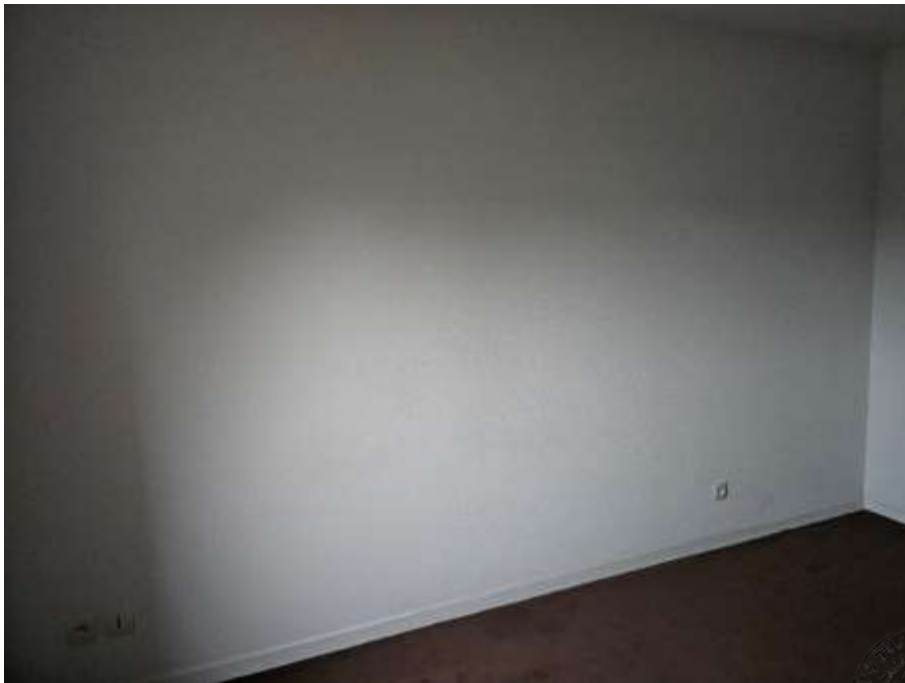
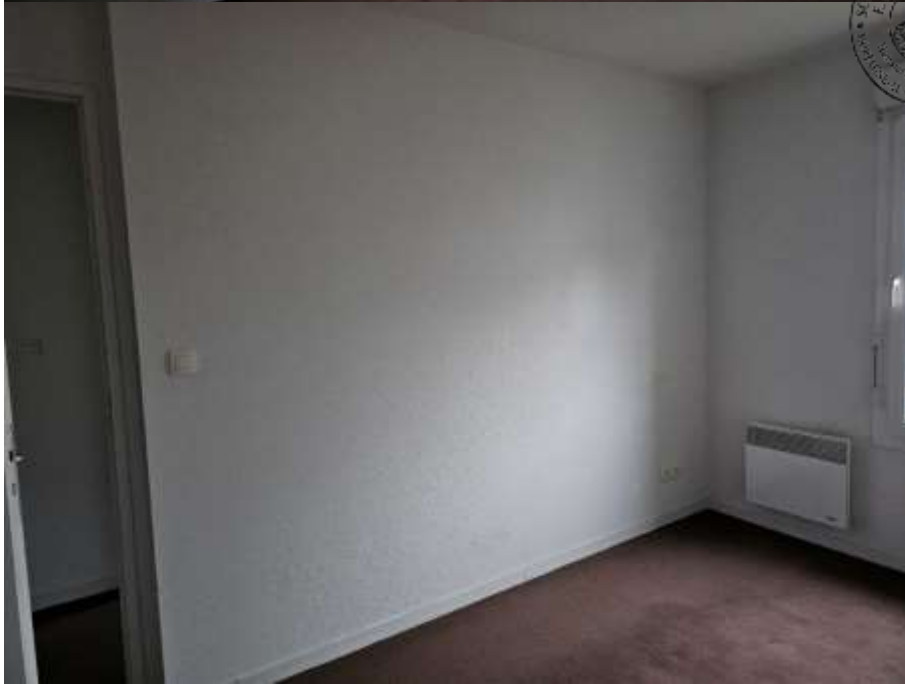
Chambre 2 : vue sur piscine

- un placard deux portes coulissante en placage mélaminé, intérieur avec espace penderie et espace rangement, état d'usage
- une étagère qui n'est pas correctement fixée

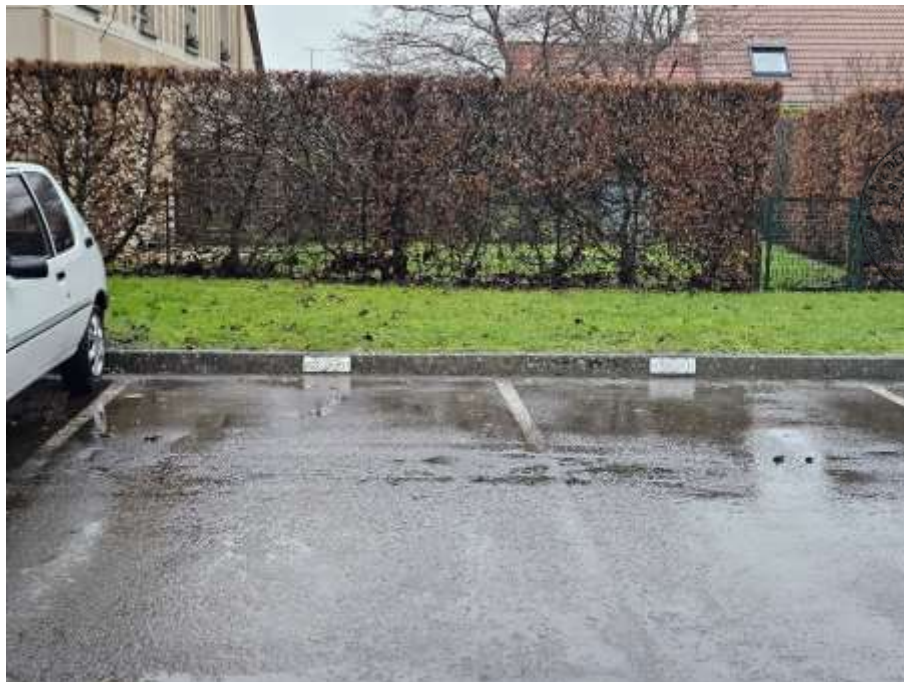
Il s'agit des emplacements 603 et 604. Je note que l'enrobé et les bordures sont en bon état. Ces deux emplacements sont situés en face le portillon présent dans le jardin.
