# PROCES VERBAL DE CONSTAT DE DESCRIPTION SUR SAISIE IMMOBILIERE

| CONSTAT du 31 OCTOBRE 2016 | |

Procéder à la description de l'appartement et de l'emplacement de garage dépendant d'un ensemble immobilier sis 11 rue Estienne d'Orves à SARCELLES (Val d'Oise) cadastré section AC n°488, 489, 494, 499, 509, 512, 514, 516, 517 et BH n°315, lots 68 et 182 du RCP dont est propriétaire Monsieur Monsieur NKANDA BOLISOMI et Madame Lina NKANDA BOLISOMI, ainsi qu'il est plus amplement décrit à ladite ordonnance.

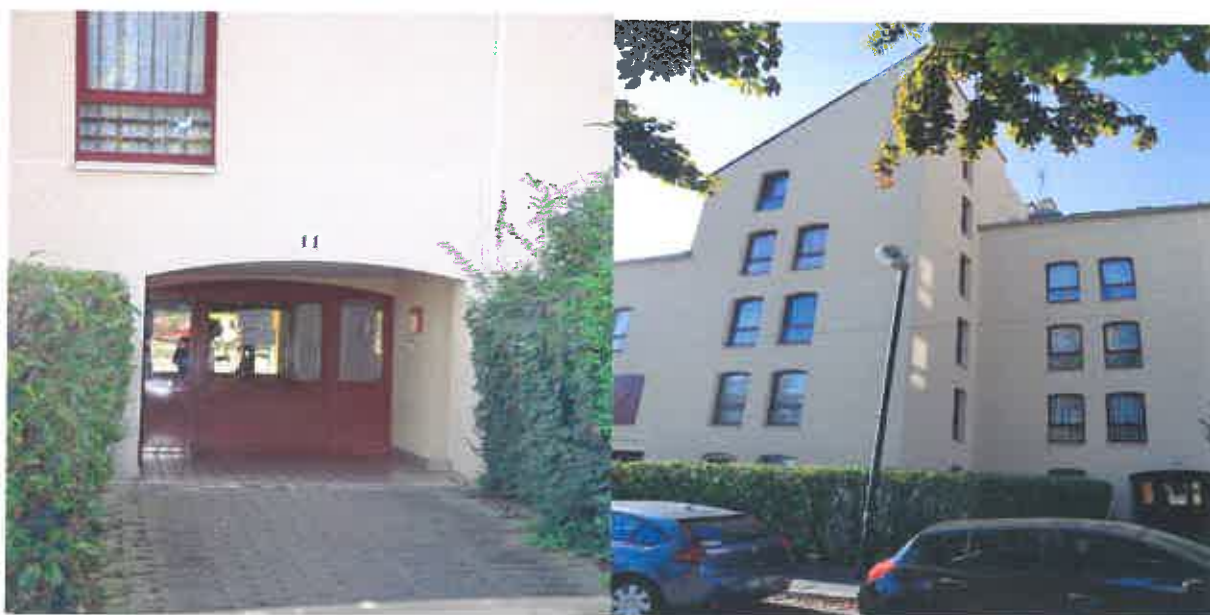
L'immeuble, construit au début des années 80, présente des façades en bon état.

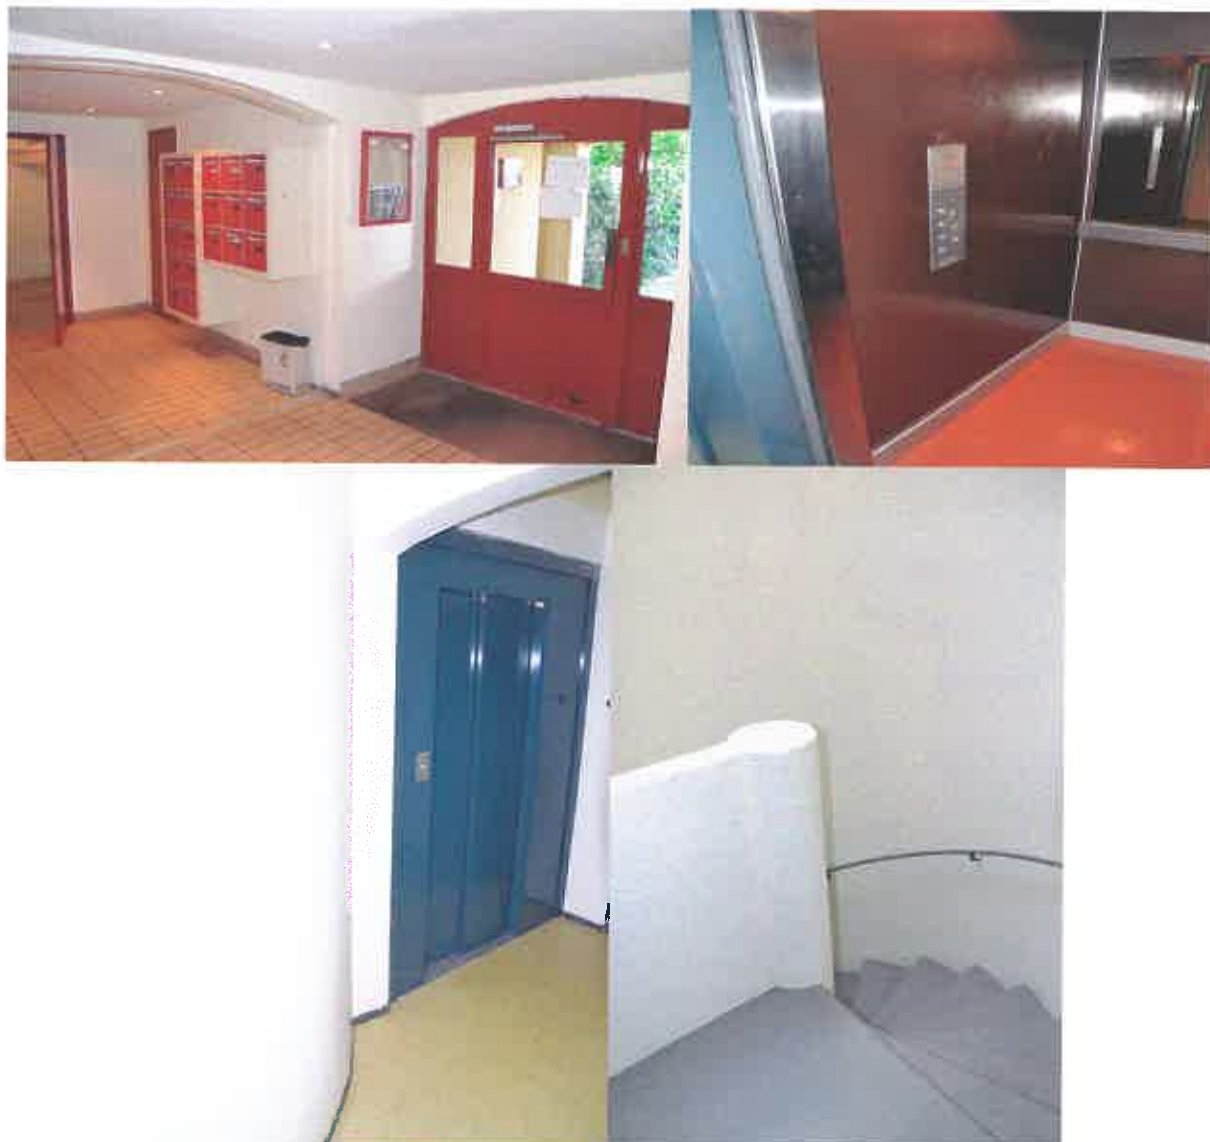
Les espaces verts et les parties dont l'accès est commun, halls et ascenseurs sont à l'état d'entretien.

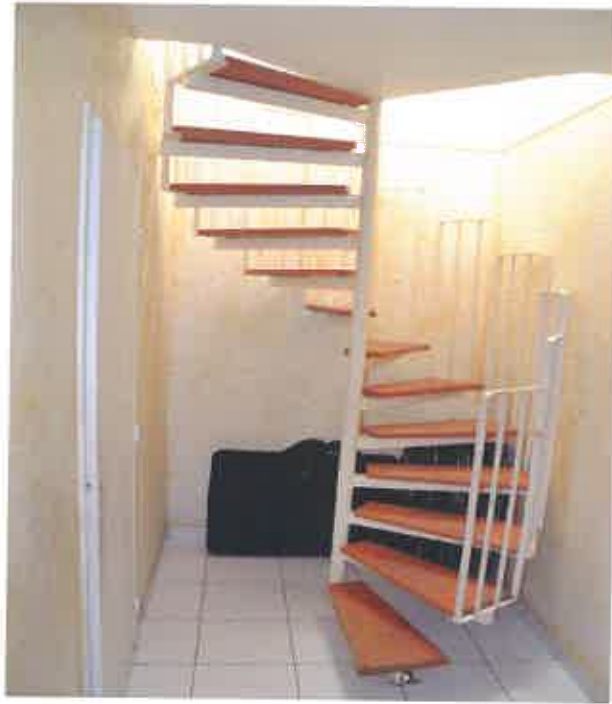
- **Un dégagement d'entrée formant dégagement d'une surface au sol de 14.00 m<sup>2</sup> environ:**

La porte palière qui permet d'y accéder est usagée.

Le carrelage du sol est à l'état d'usage.

Les peintures et crépis sont usagés.

- un point lumineux ;
- un placard ;
- un interphone ;
- un escalier hélicoïdal d'accéder au second niveau.

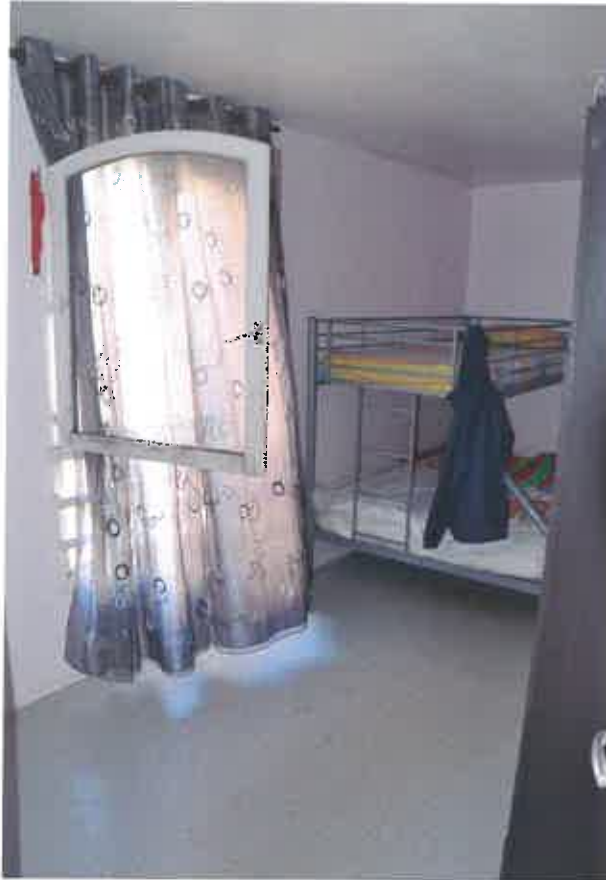
- **Une chambre en porte fond gauche dans le dégagement d'une surface au sol de 12.20 m<sup>2</sup> environ :**

La porte qui permet d'y accéder est en en bon état.

Le revêtement plastique du sol est usagé.

Les peintures sont usagées.

- une baie vitrée à châssis bois double vitrage ;

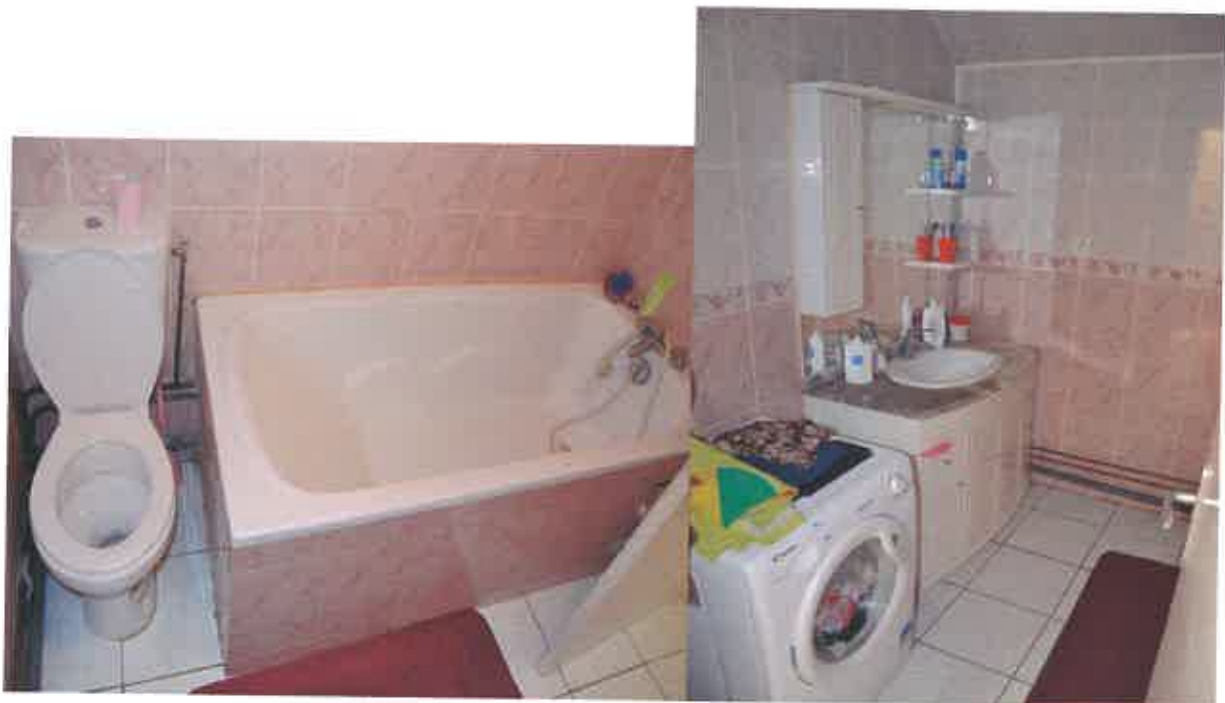
- **Une salle d'eau dans le dégagement d'une surface au sol de 05.10 m<sup>2</sup> environ :**

La porte qui permet d'y accéder est en bon état.

Le carrelage du sol est usagé.

Les peintures sont usagées, ainsi que les faïences.

- Une bouche de ventilation.
- Un lavabo ;
- Une baignoire intégralement équipée ;
- Une cuvette WC.

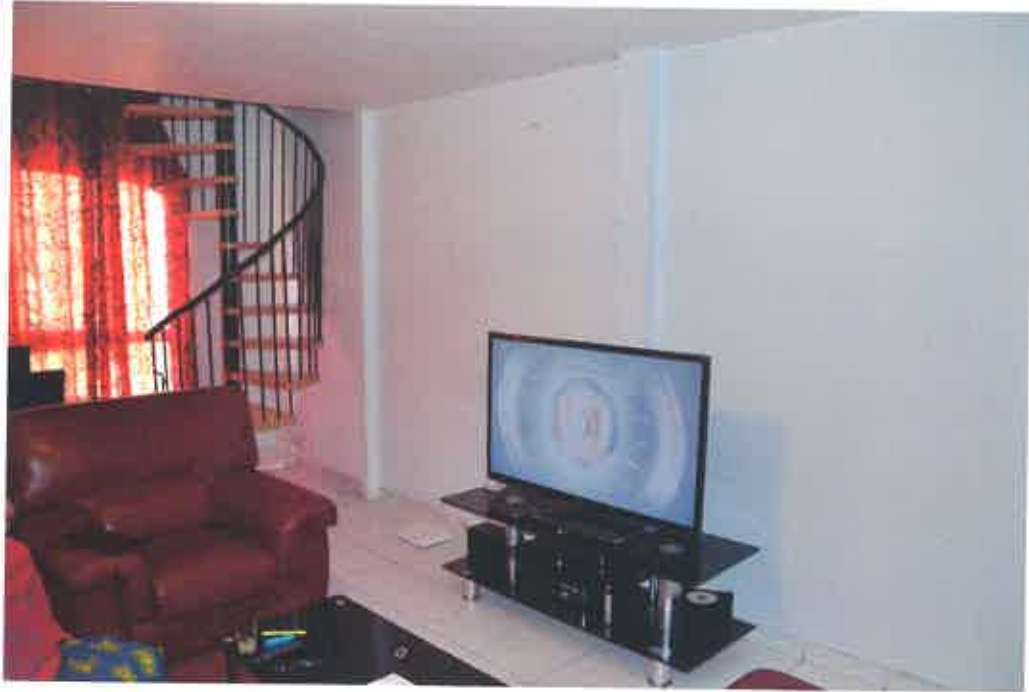
- **Une salle de séjour en première porte droite dans l'entrée d'une surface au sol de 20.00 m<sup>2</sup> environ:**

Le carrelage du sol est à l'état d'usage.

Les peintures sont à l'état d'usage.

- une série de baies vitrées à châssis bois double vitrage ;
- un escalier permettant d'accéder en chambre de mezzanine.

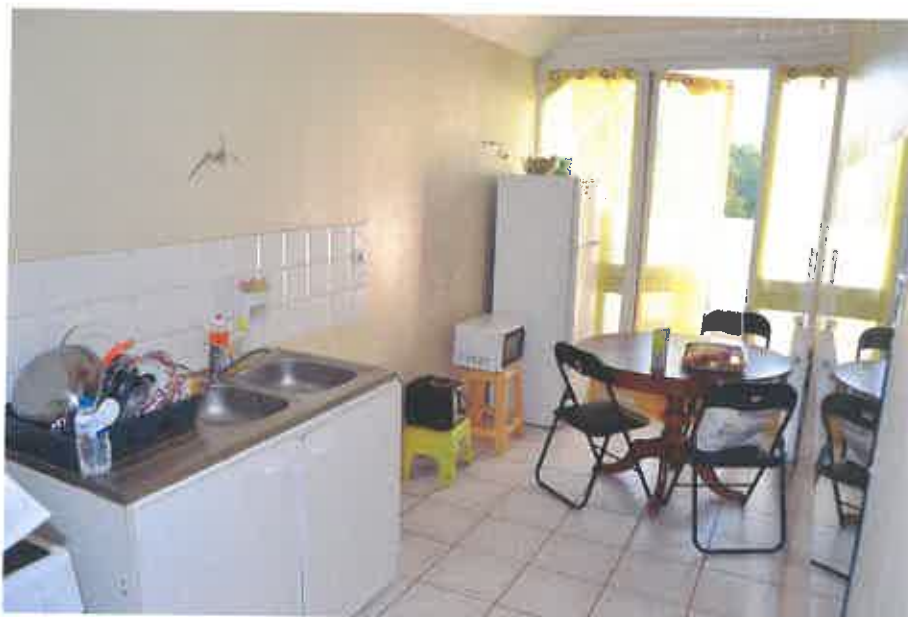
- **Une cuisine en porte face droite dans le dégagement d'entrée d'une surface au sol de 13.50 m<sup>2</sup> environ :**

La porte qui permet d'y accéder est en bon état.

Le carrelage du sol est à l'état d'usage.

Les peintures sont usagées, ainsi que le carrelage mural.

- une série de baies vitrées à châssis bois double vitrage ouvrant sur un balcon de 4.30 m<sup>2</sup> environ.
- Un évier en inox intégré dans un ensemble de placards de rangement aux portes et plans de travail assortis en bon état.
