PROCES VERBAL DE
DESCRIPTION
SUR SAISIE IMMOBILIERE

Procéder à la description, d'un pavillon sis 46 rue Gaston Maurer à BEZONS (Val d'Oise) cadastré Section AC numéro 349,

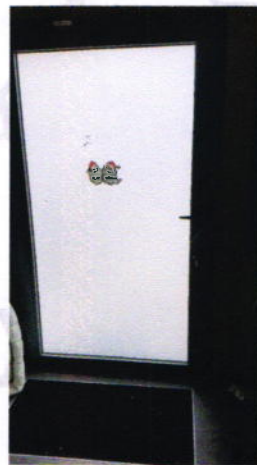
- **Une entrée qui ouvre sur un dégagement :**

La porte d'entrée vitrée qui permet d'y accéder est à l'état neuf.

Le carrelage recouvrant le sol, la peinture des murs et du plafond sont à l'état neuf.

L'équipement comprend un visiophone, un point lumineux central et un radiateur.

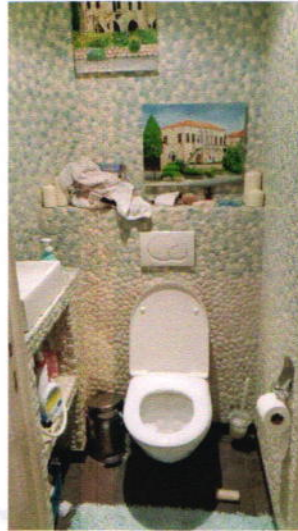
- **Les WC :**

Le carrelage du sol et la peinture des murs sont à l'état neuf.

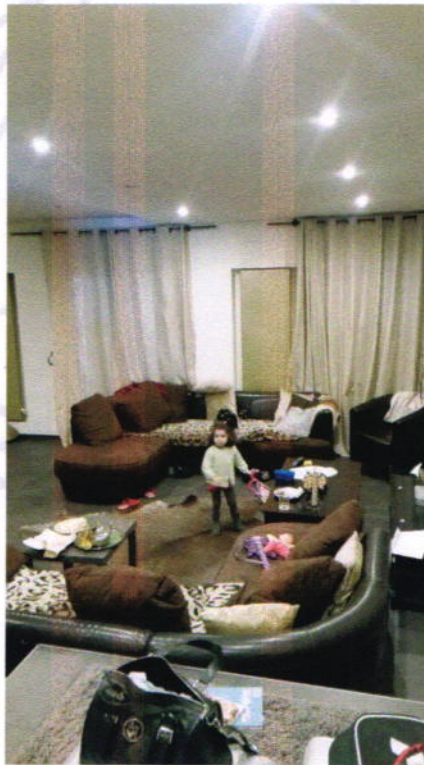
- **Le salon :**

Le carrelage recouvrant le sol est à l'état neuf.
La peinture des murs est à l'état neuf.

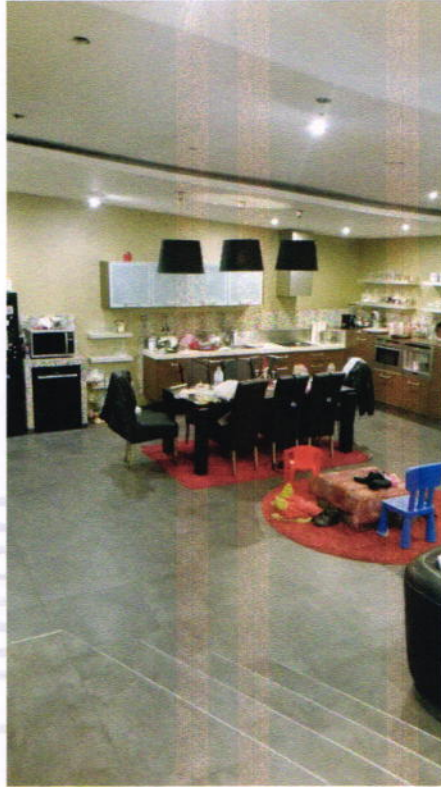
- **La cuisine ouverte :**

Le carrelage du sol, la peinture des murs et du plafond est à l'état neuf.

- Une série de placards hauts et bas et plan de travail assortis à l'état neuf.
- Un évier en inox à deux bacs muni d'un robinet mélangeur.

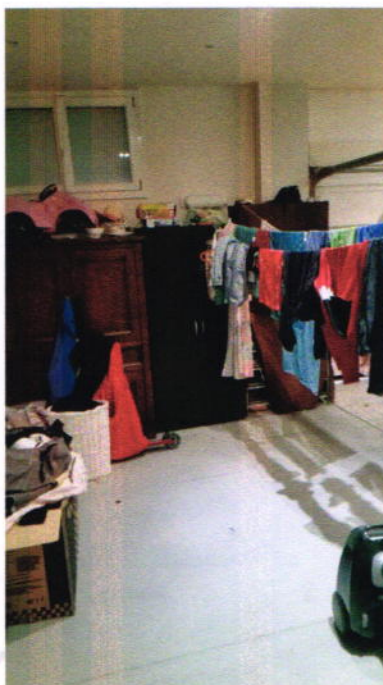
- **Le garage :**

Celui-ci est contigu à la cuisine et a été aménagé en buanderie.

- Une chaudière de marque SOLIANE ;
- Une fenêtre à deux vantaux à châssis pvc et double vitrage.

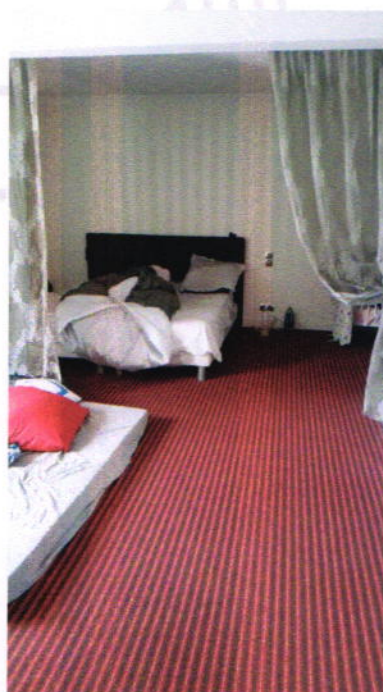
- **La première chambre :**

La moquette recouvrant le sol est à l'état neuf.

La tapisserie des murs est à l'état neuf.

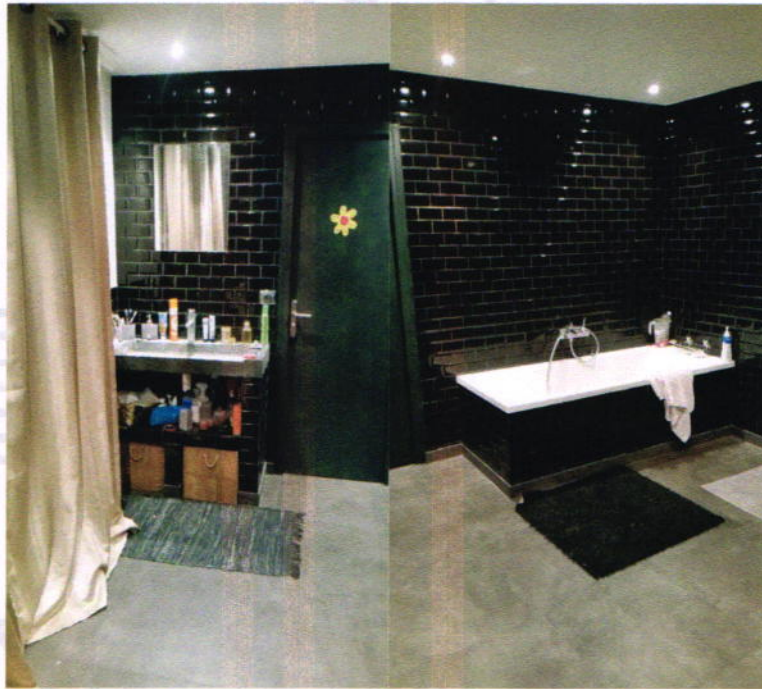
- **La salle de bains :**

Le carrelage du sol, de protection des murs et la peinture du plafond sont à l'état neuf.

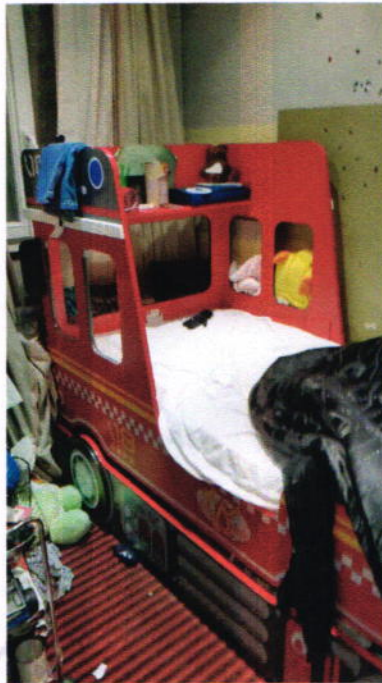
- **La deuxième chambre :**

La moquette recouvrant le sol est à l'état neuf.

La peinture des murs est à l'état neuf.

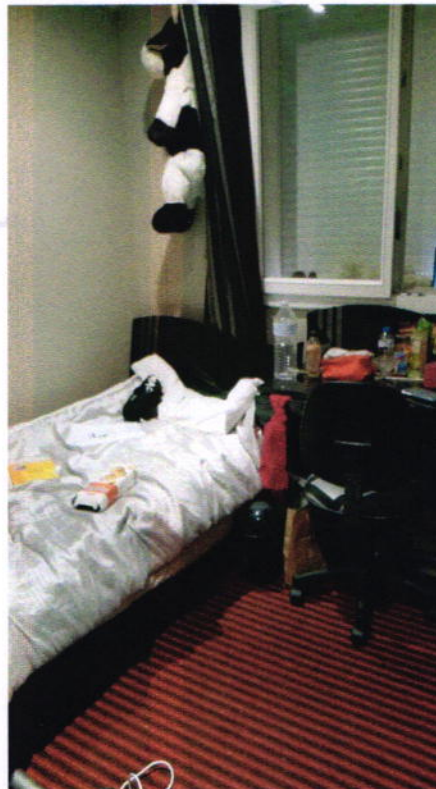
- **La troisième chambre :**

La moquette recouvrant le sol est à l'état neuf.
La peinture des murs est à l'état d'usage.

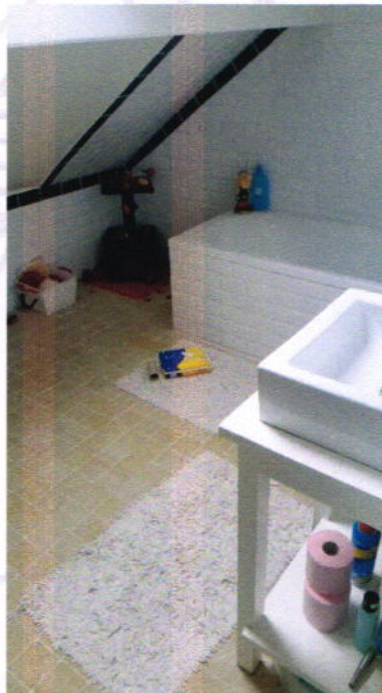
Une salle de bains :

Le carrelage de protection des murs et la peinture des murs sont en parfait état.

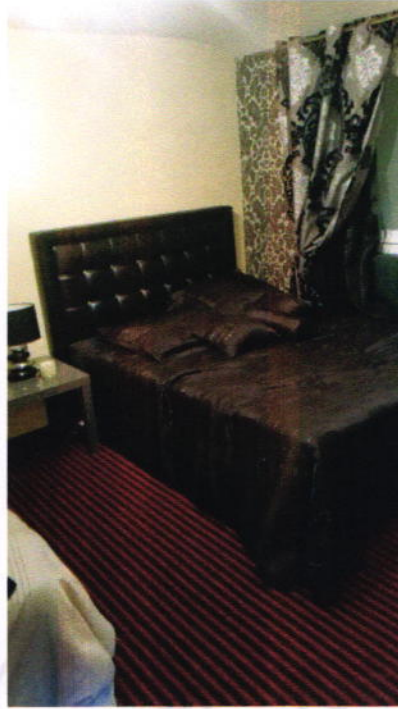
- **La chambre :**

La moquette recouvrant le sol est à l'état neuf.
La peinture des murs et du plafond est à l'état neuf.
