# PROCES VERBAL DE CONSTAT DE DESCRIPTION SUR SAISIE IMMOBILIERE

Procéder à la description d'un appartement sis à Sarcelles (Val d'Oise) 34, Avenue du 8 Mai 1945, lots numéro 509, 537 et 10 du RCP, dont Monsieur Steve DRIQUEZ et Madame Eva DRIQUEZ née LUSSATO sont propriétaires, ainsi qu'il est plus amplement décrit audit commandement.

Me suis transportée ce jour à Sarcelles (Val d'Oise) 34, Avenue du 8 mai 1945, 5<sup>ème</sup> étage porte gauche,

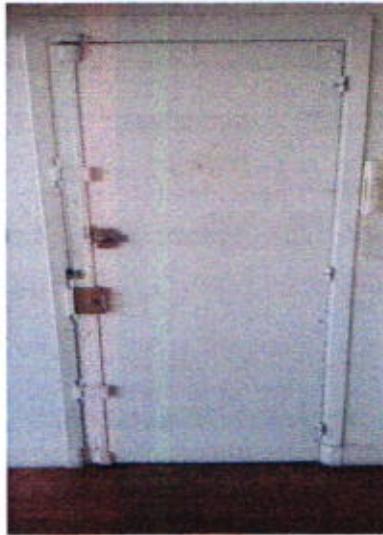
- **Une entrée :**

La porte blindée qui permet d'y accéder est en bon état.

Le parquet recouvrant le sol est à l'état d'usage, la peinture des murs est à l'état d'entretien.

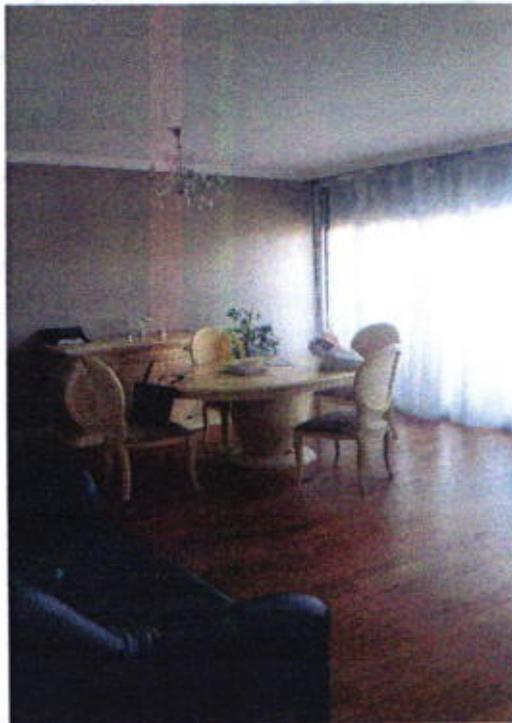
- **Un double séjour :**

Le parquet flottant recouvrant le sol est à l'état d'entretien, usé aux endroits de passage.

La peinture des murs et du plafond est en bon état.

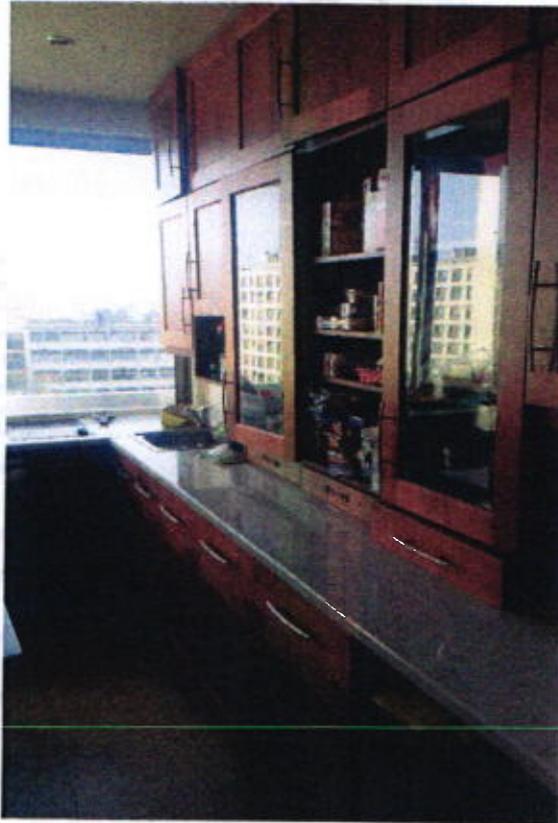
### - Une cuisine :

Le carrelage recouvrant le sol est à l'état d'usage.

Le carrelage mural de protection et la peinture des murs et du plafond est en bon état.

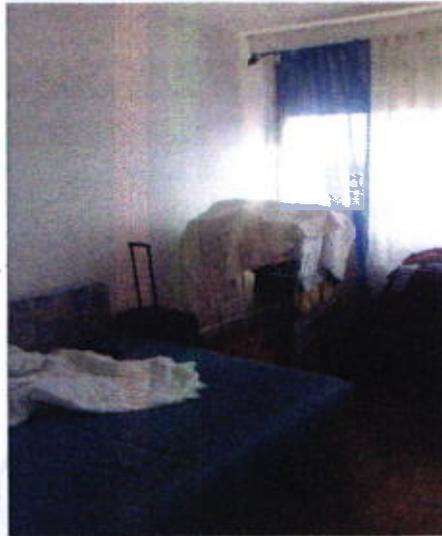
### - Une première chambre :

A gauche de l'entrée de cette pièce se trouve un réduit dans lequel sont entreposés des appareils sanitaires. Les murs sont carrelés et en parfait état. En partie droite se trouve un placard à portes coulissantes de type KZ.

Le paquet recouvrant le sol est en bon état.

La peinture des murs et du plafond est en parfait état d'entretien.

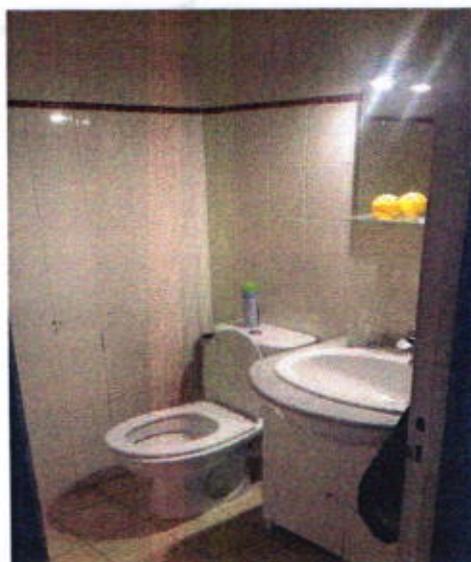
- **Les toilettes :**

La porte qui permet d'y accéder est en bon état.

Le carrelage recouvrant le sol est en bon état.

La peinture des murs et du plafond est également en bon état d'entretien.

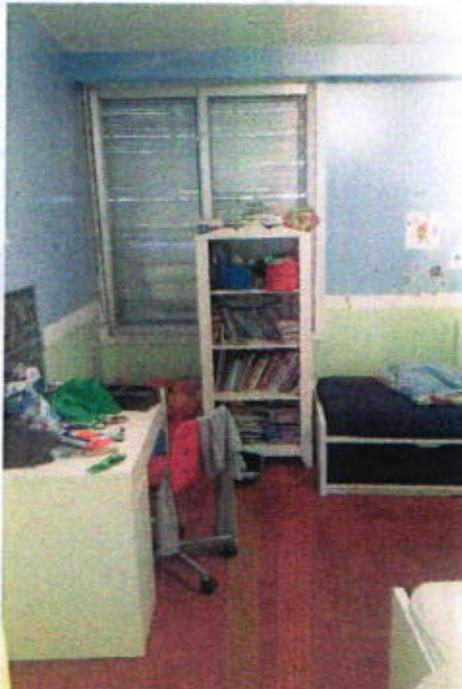
### - Une deuxième chambre :

Le parquet recouvrant le sol est à l'état neuf.

La peinture des murs et du plafond est en parfait état d'entretien.

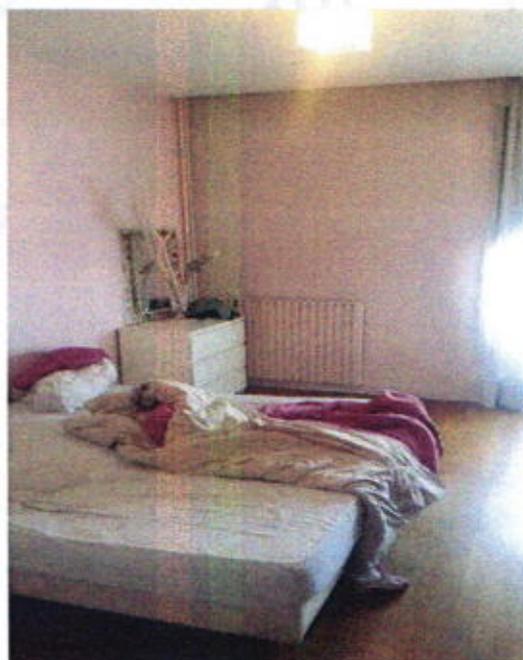
### - Une troisième chambre :

Le parquet recouvrant le sol est en bon état.

La peinture des murs et du plafond est en parfait état d'entretien.

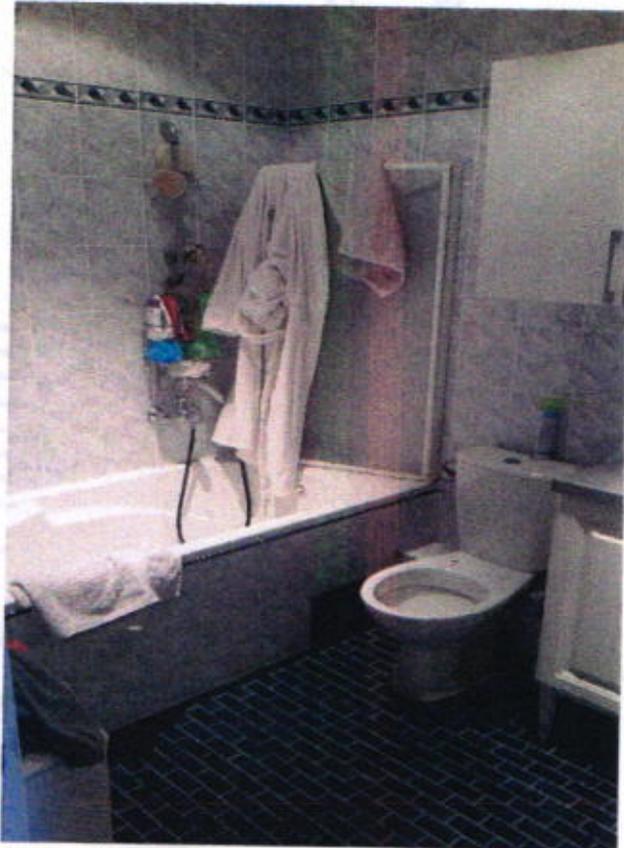
Le carrelage recouvrant le sol et de protection des murs est en bon état d'entretien.

La peinture des murs et du plafond est en bon état.

- Une baignoire,
- Un lavabo encastré dans un meuble bas et surmonté d'un miroir.
- Une cuvette WC dépourvue d'abattant.
