PROCES-VERBAL DE DESCRIPTION

En suite de la signification d'un commandement de payer valant saisie immobilière, il m'est demandé de dresser un procès-verbal de description avec métré du bien appartenant à Monsieur et Madame BALASKANTHAN et sis 35, avenue des Hérons à 95000 CERGY.

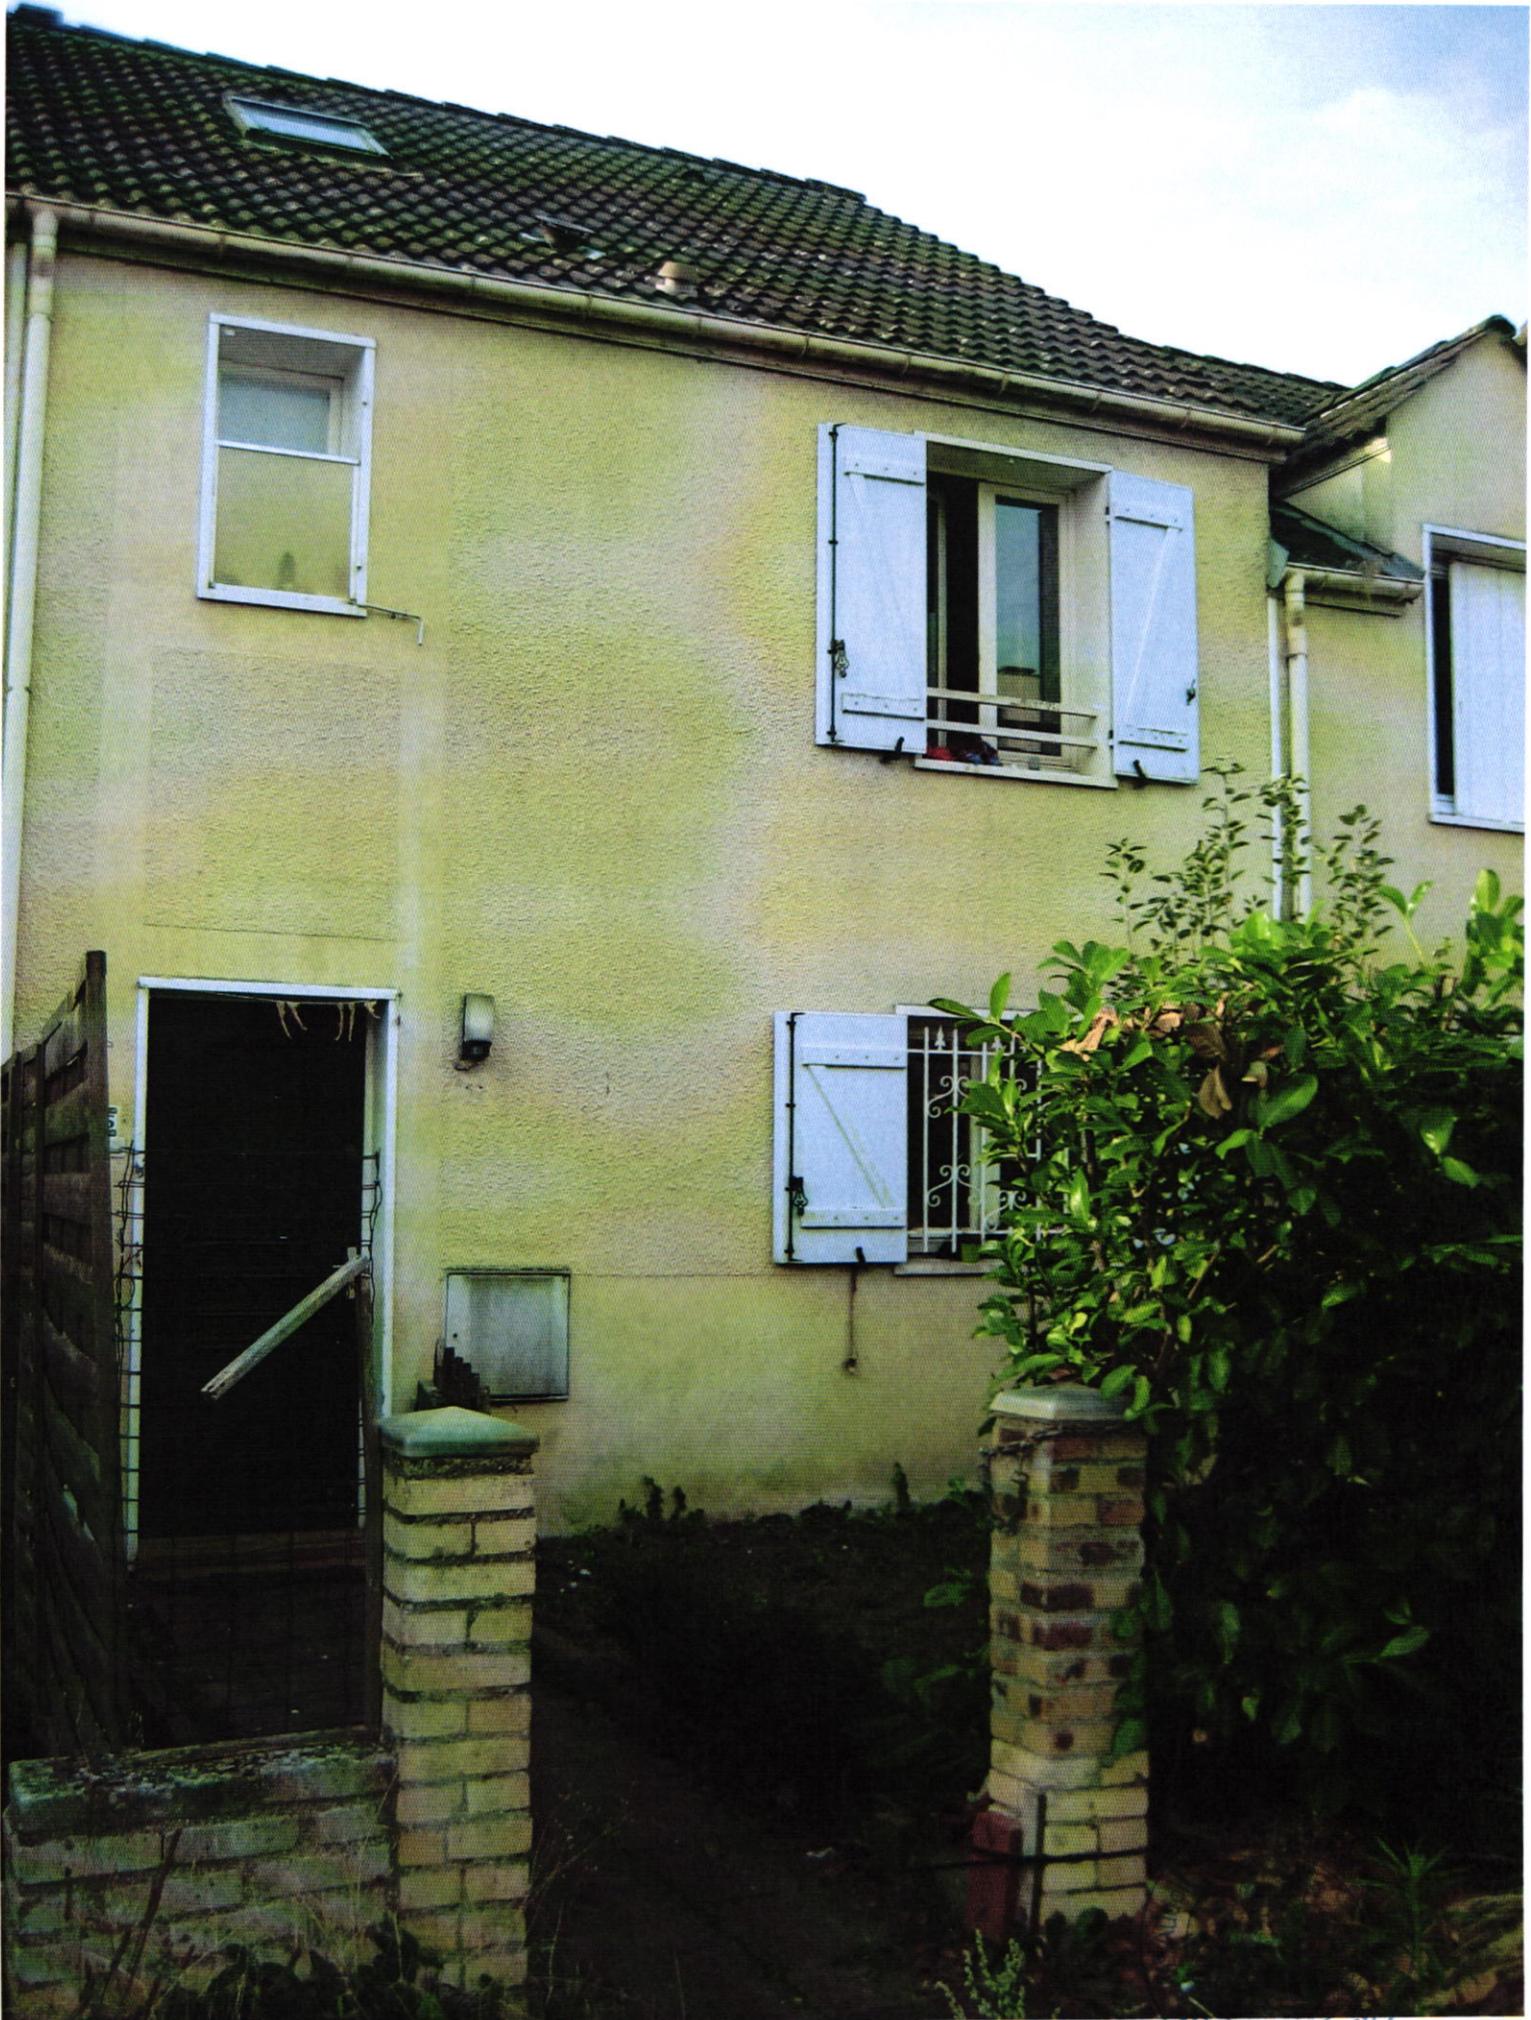
Il s'agit d'une maison à usage d'habitation élevée sur dalle béton, comprenant rez de chaussée, premier étage et grenier aménagé. Toit en tuiles. Chauffage électrique. Garage. Jardin à l'avant et à l'arrière (voir cliché n° 1).

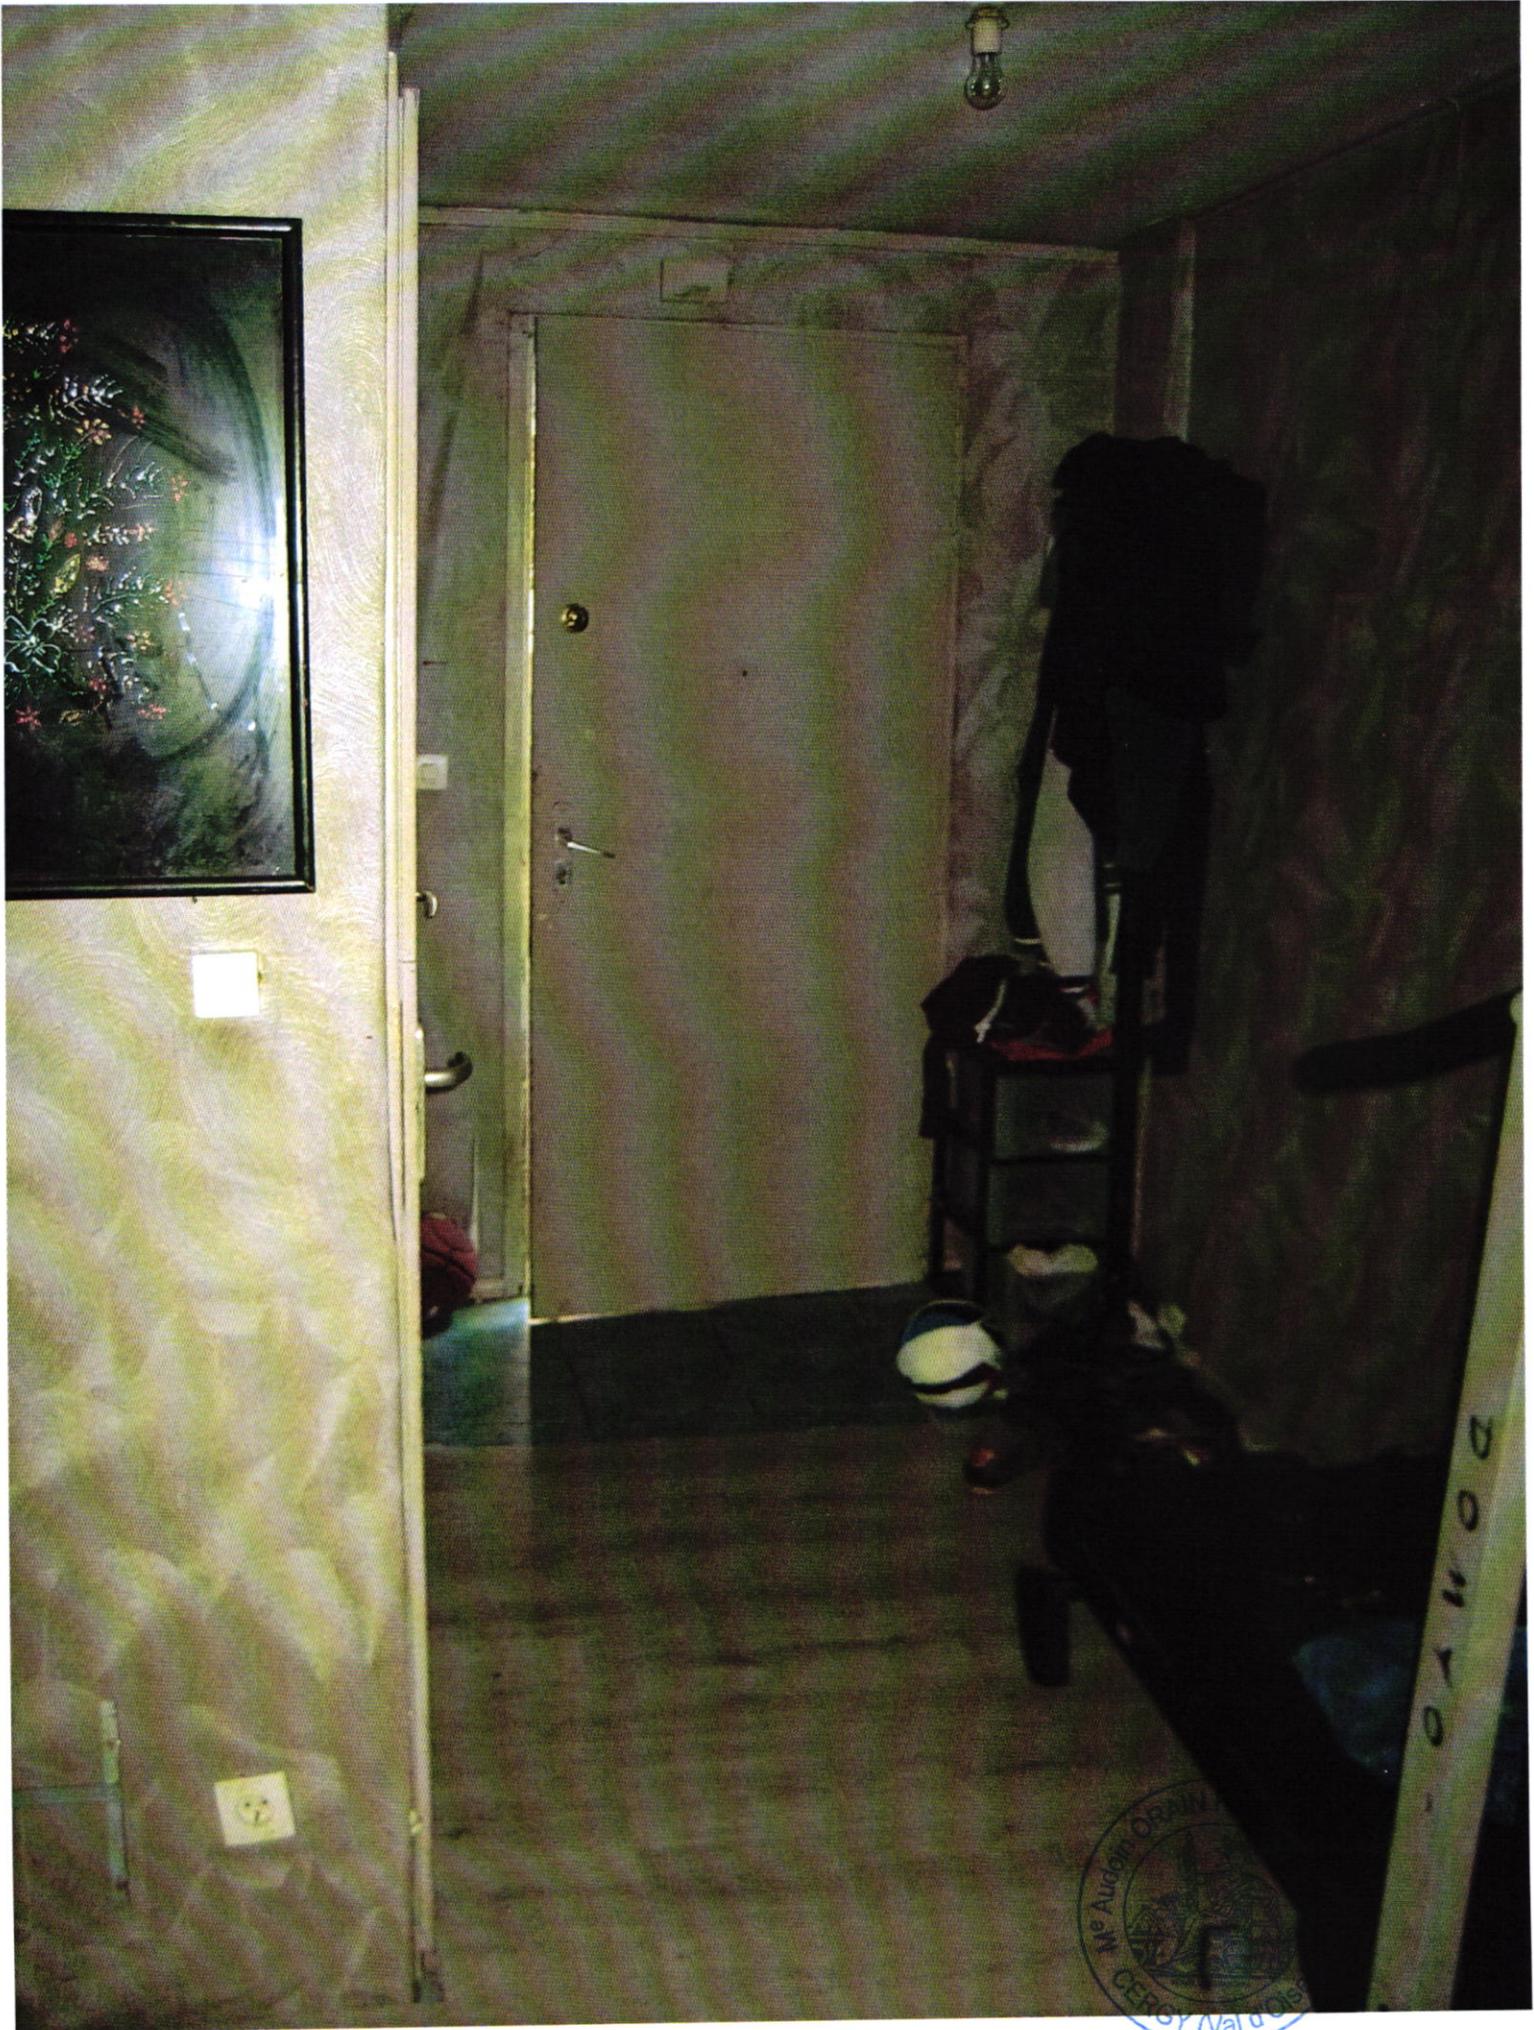
ENTREE : (voir cliché n° 2)

Plafond : peinture sale.

Murs : papier peint état médiocre.

Sol : parquet flottant synthétique posé sur un carrelage.

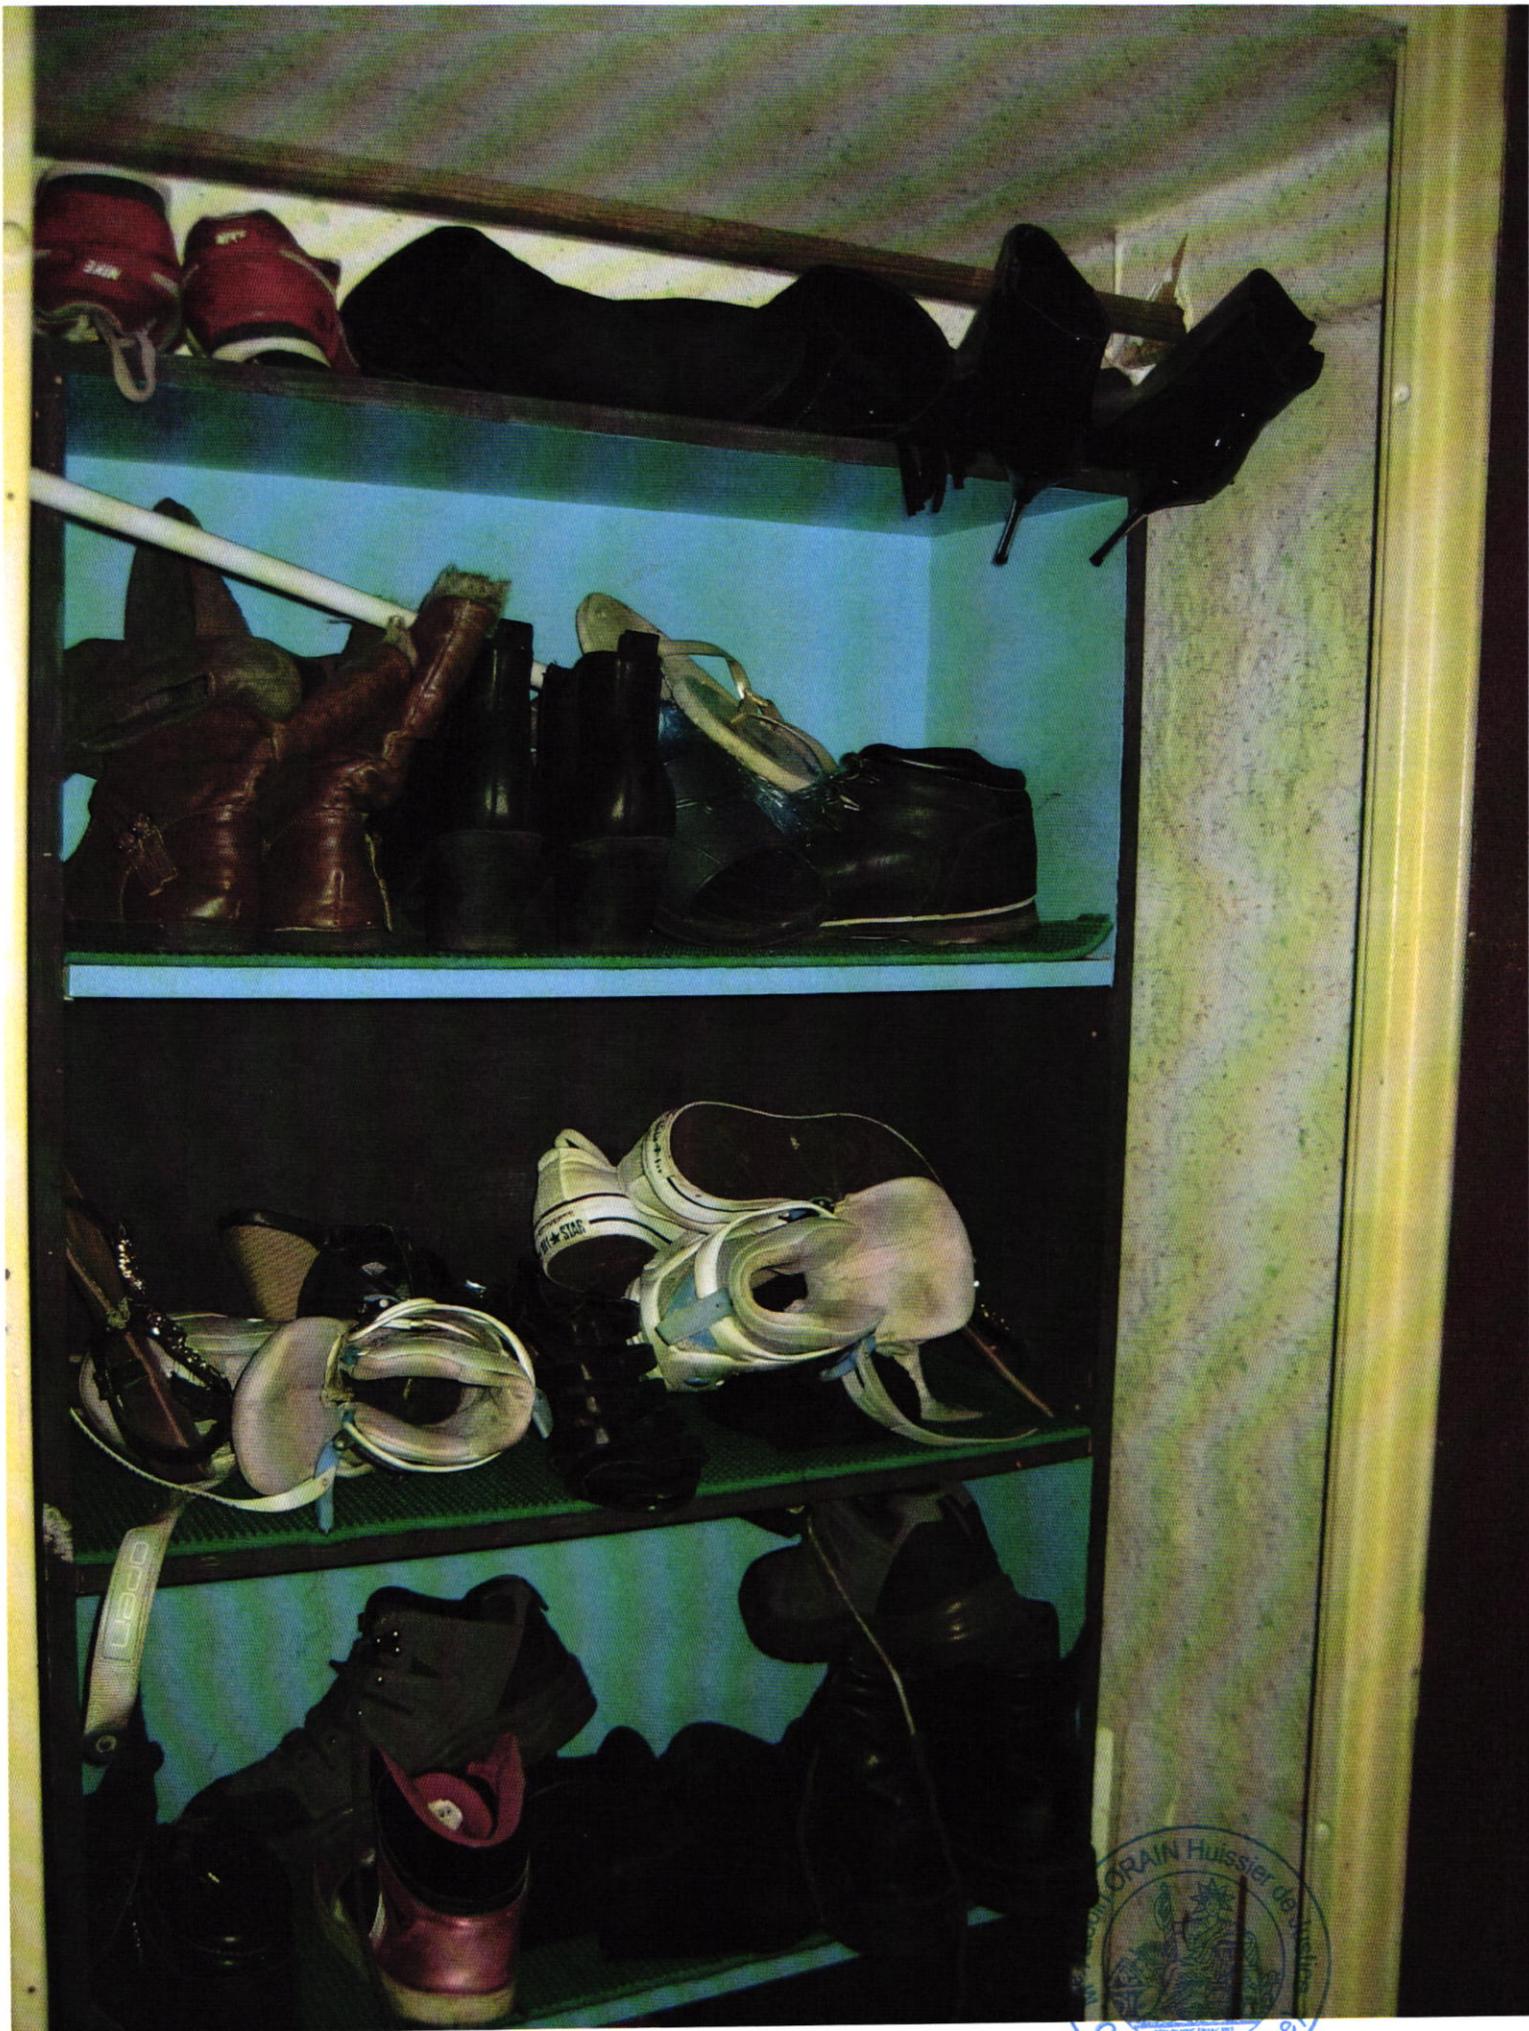
Equipement : 1 placard avec porte en mauvais état (voir cliché n° 3).

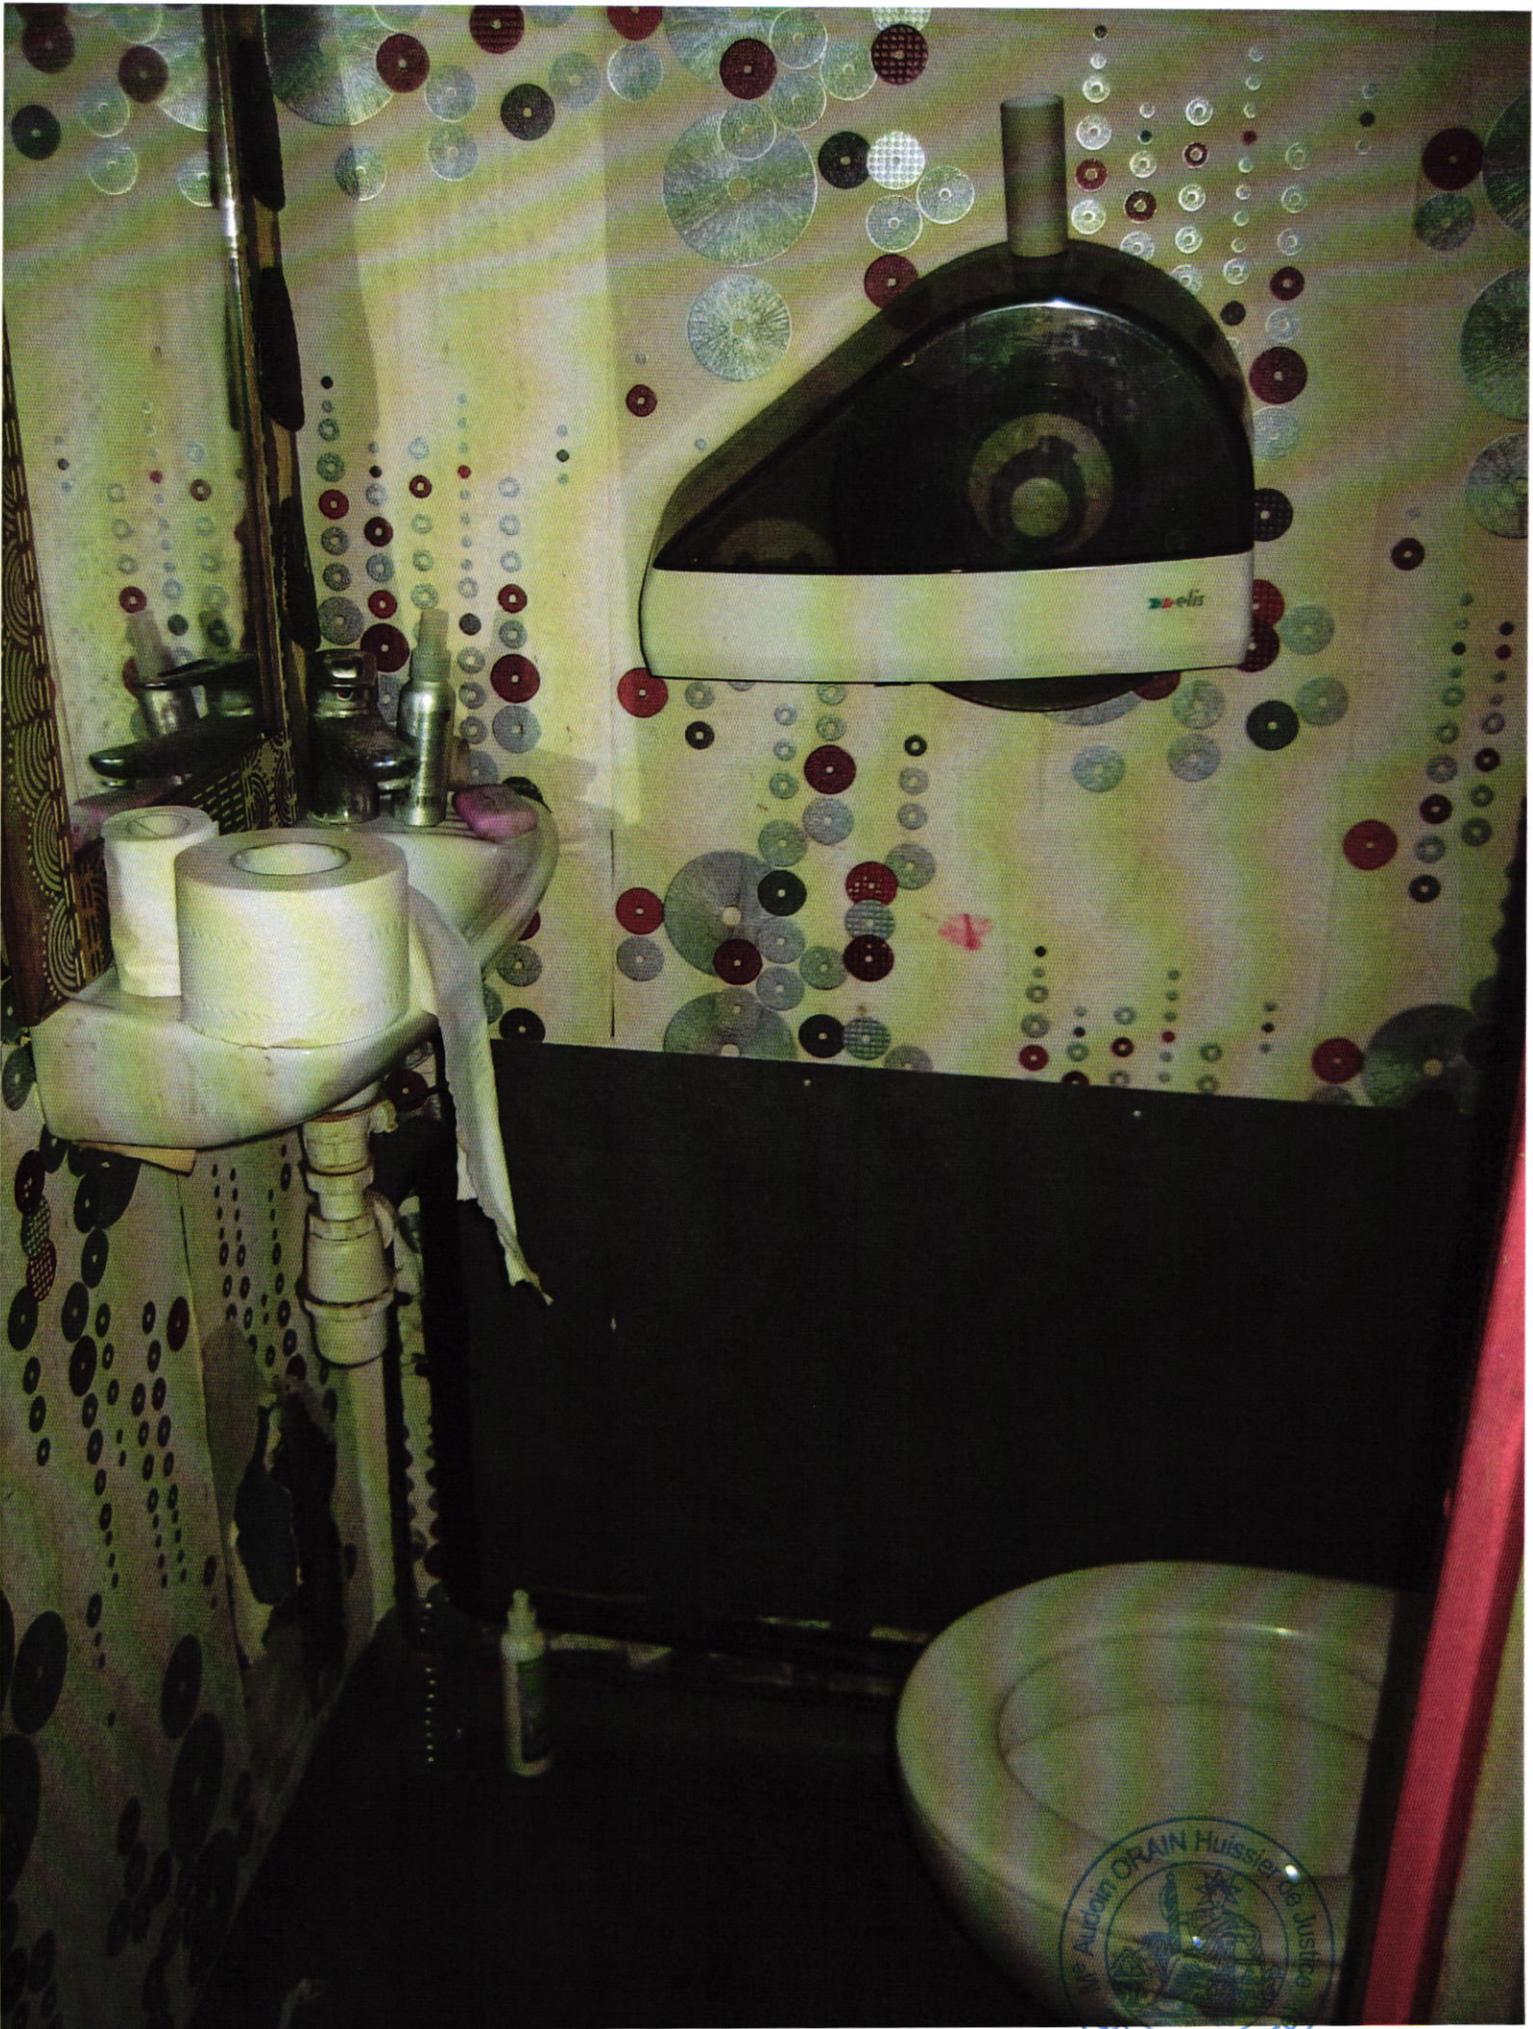
WC : (voir cliché n° 4)

Plafond : peinture sale.

Murs : papier peint mauvais état.

Sol : revêtement plastique mauvais état.

- 1 porte d'accès peinture sale.
- 1 lave main avec robinet mitigeur.
- 1 cuvette avec chasse d'eau.

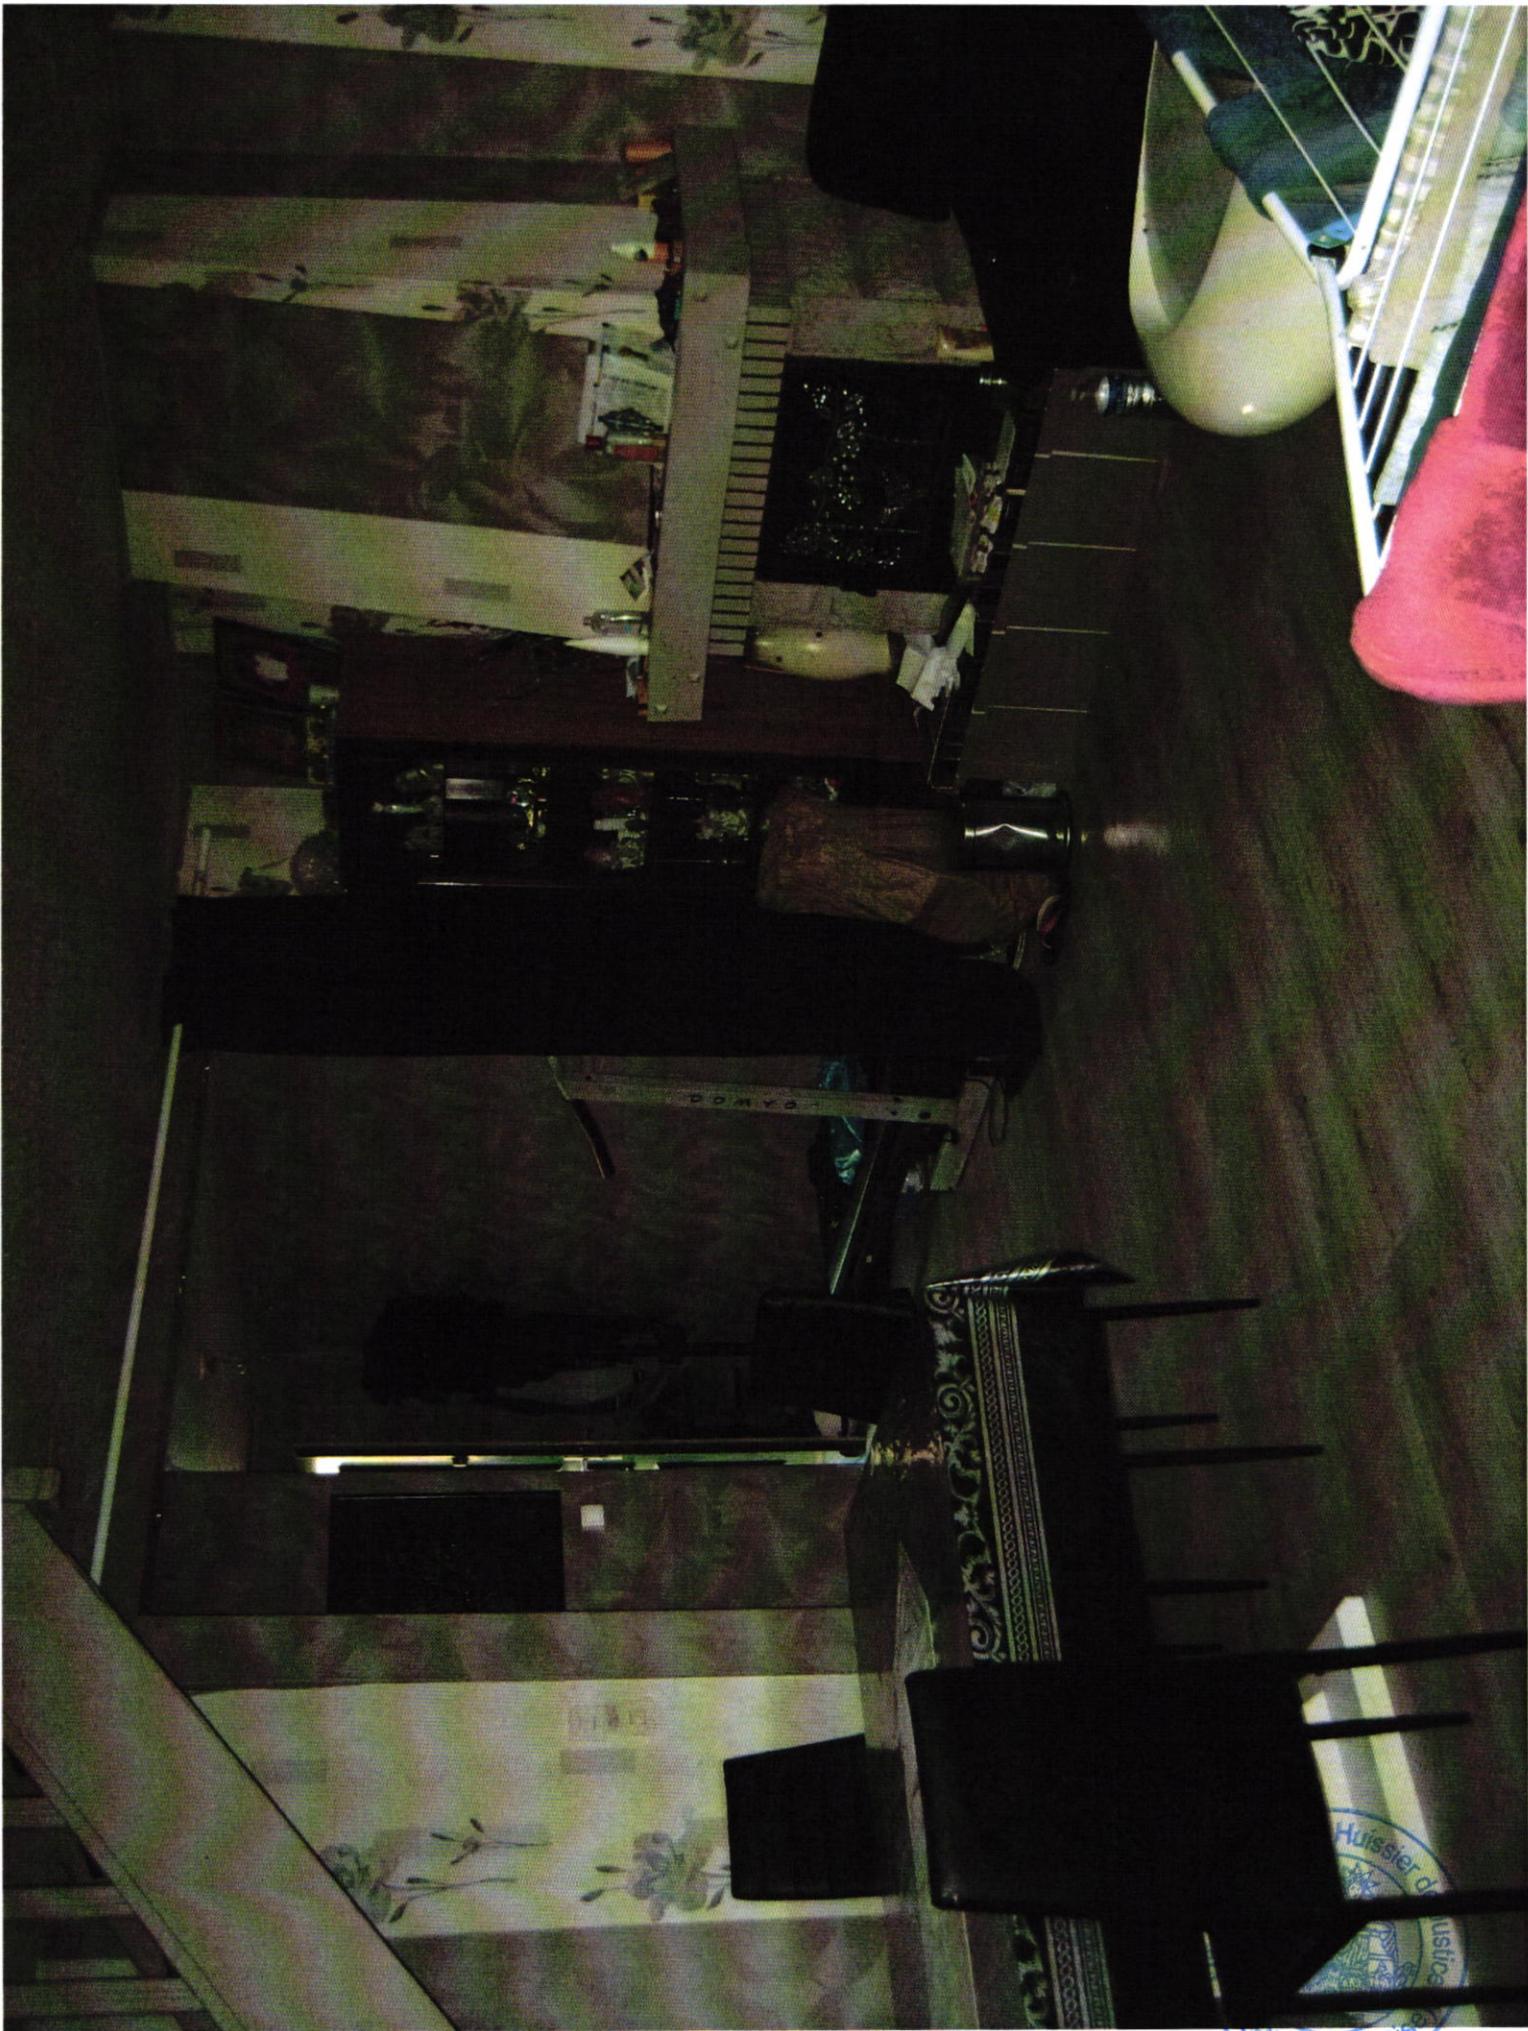
SEJOUR : (voir cliché n° 5)

Plafond : plaques polystyrène.

Murs : papier peint mauvais état.

Sol : parquet flottant synthétique en mauvais état posé sur du carrelage.

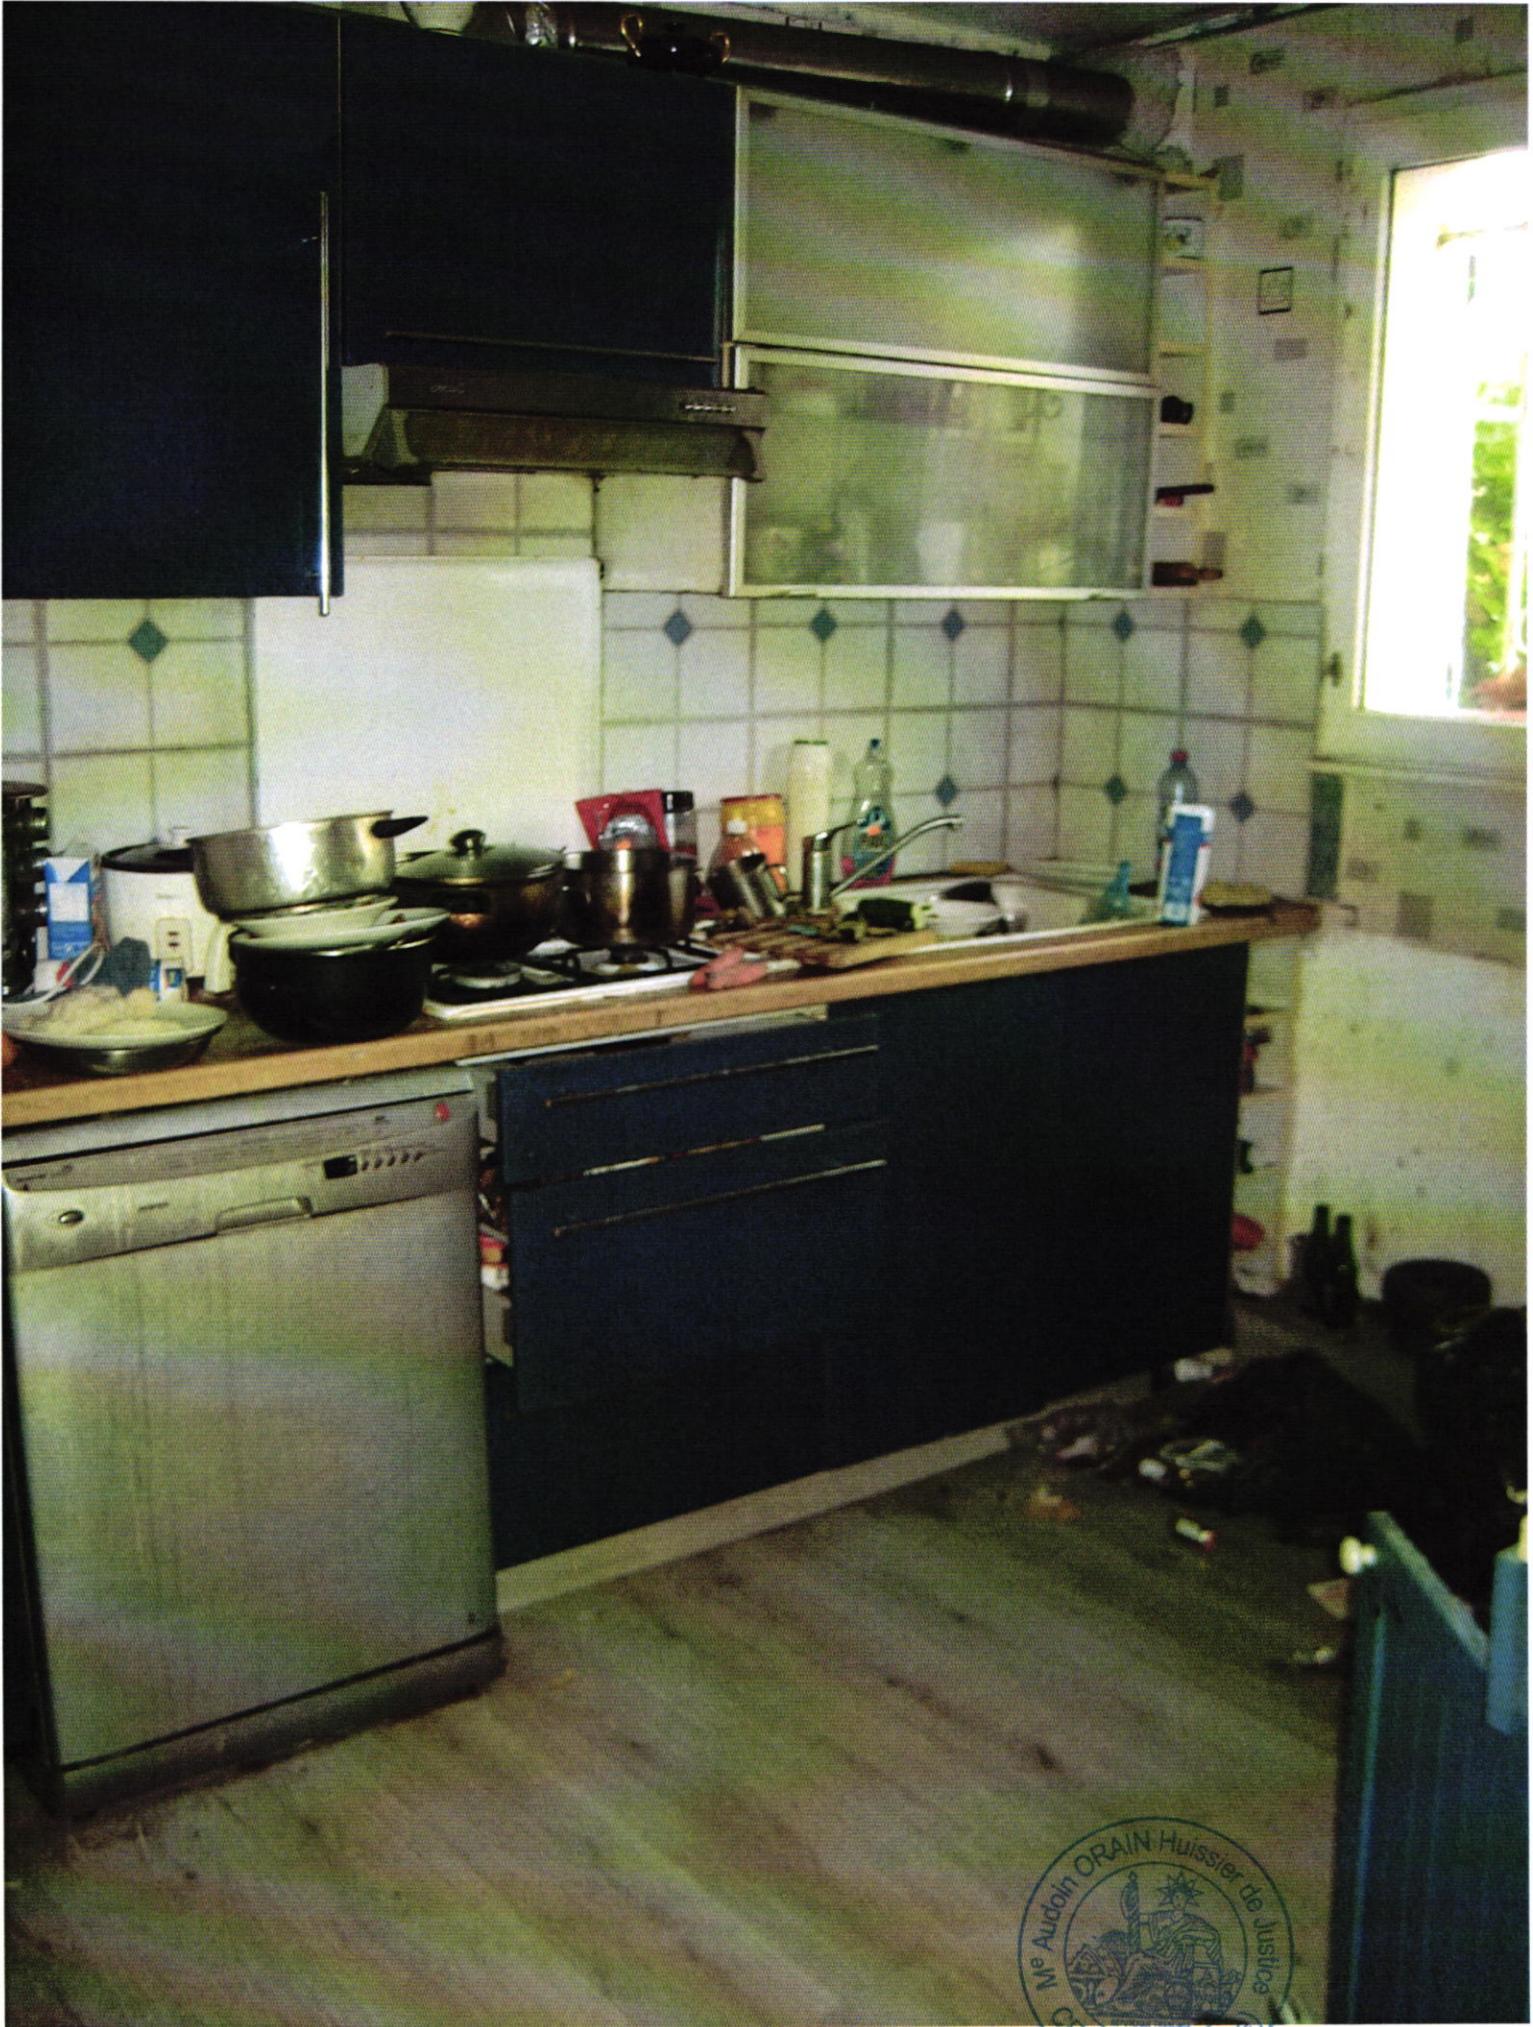
CUISINE : (voir cliché n° 6)

Plafond : peinture sale.

Murs : papier peint très sale.

Sol : parquet flottant synthétique en mauvais état posé sur du carrelage.

1 porte d'accès mauvais état.
1 fenêtre 2 battants bois.
1 évier 1 bac en résine avec robinet mitigeur.
1 ballon d'eau chaude.

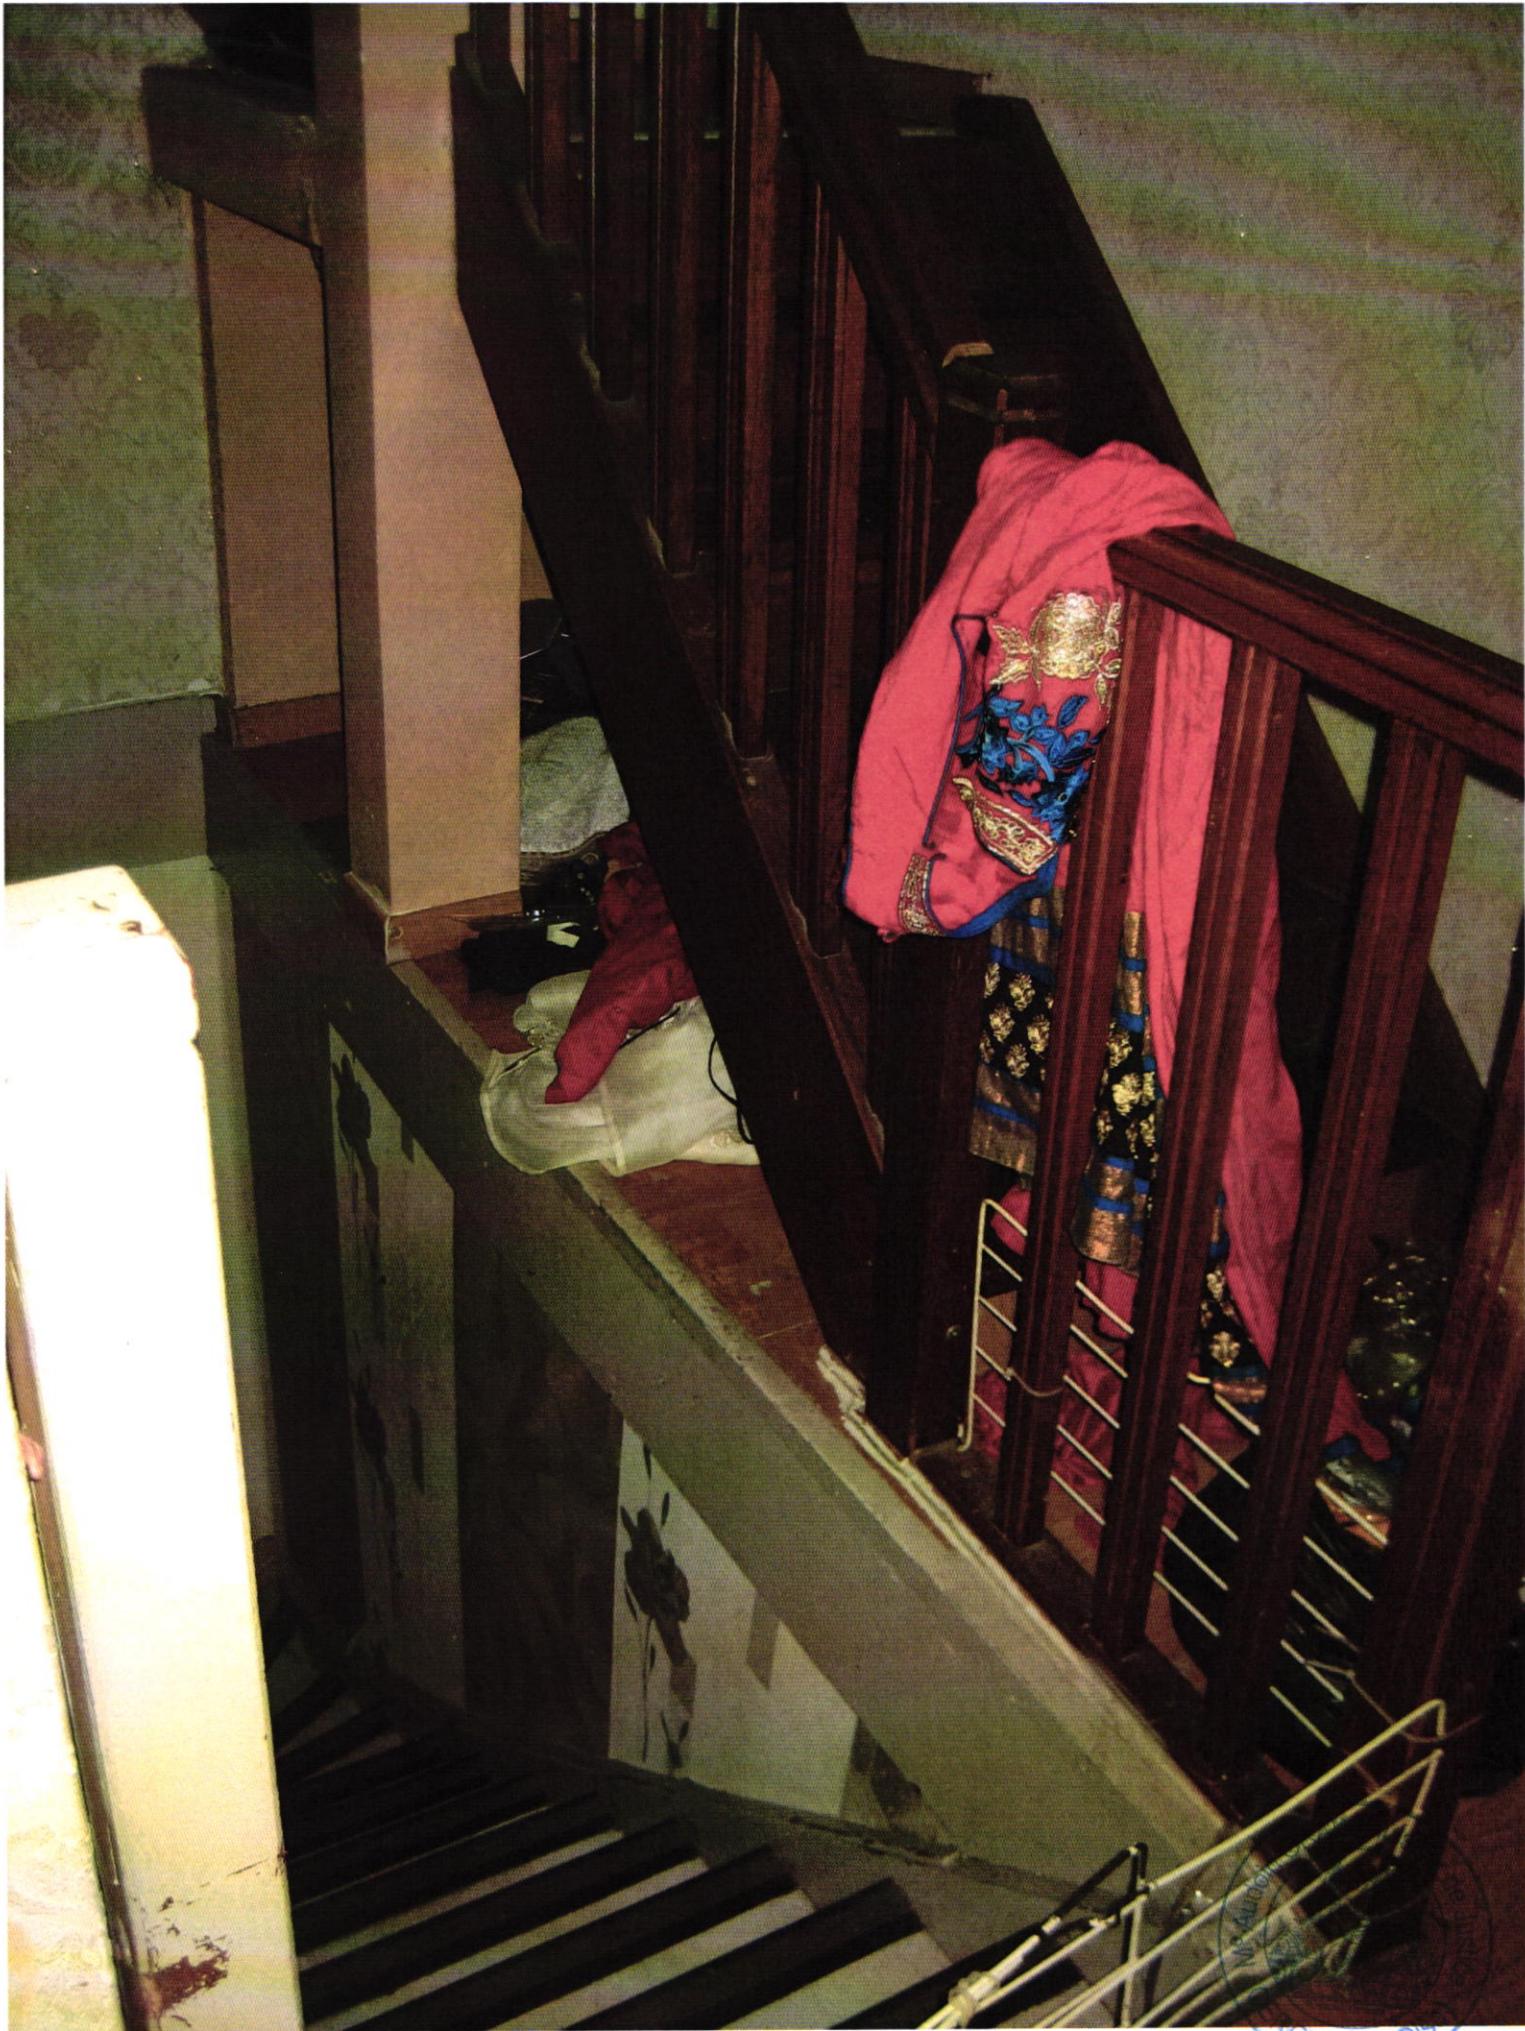
Accès par escalier en bois, marches recouvertes d'un revêtement plastique en mauvais état (voir cliché n° 7).
