PROCES-VERBAL DE DESCRIPTION

En suite de la signification d'un commandement de payer valant saisie immobilière, il m'est demandé de dresser un procès-verbal de description avec métré du bien appartenant à Monsieur et Madame BALASKANTHAN et sis 35, avenue des Hérons à 95000 CERGY.

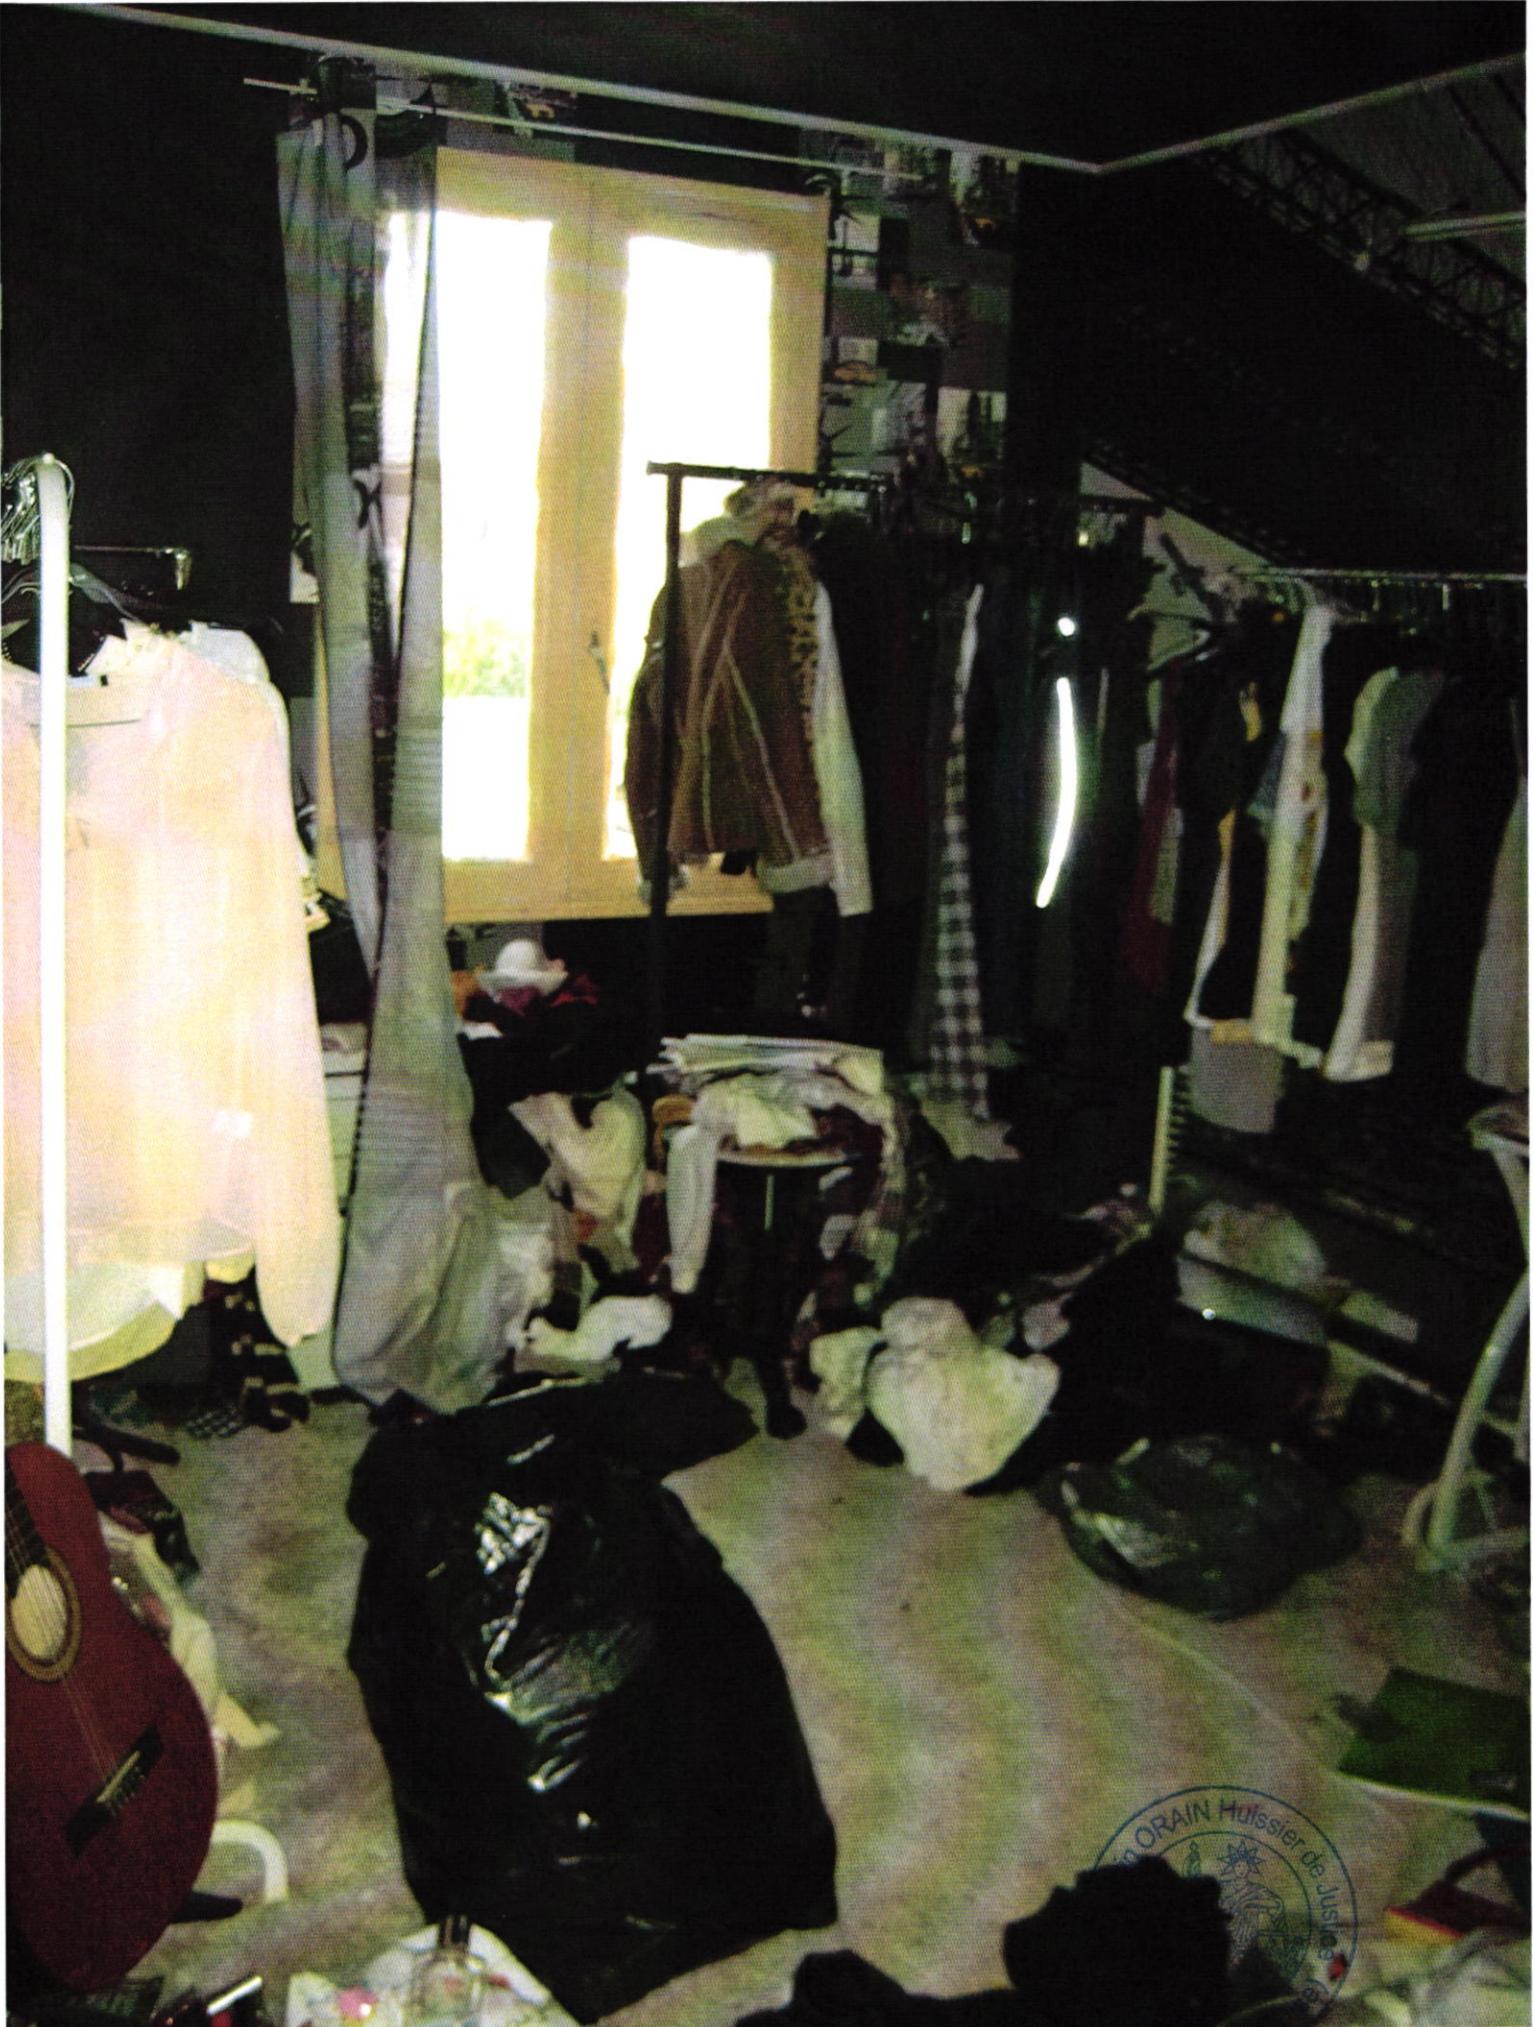
1^{ère} CHAMBRE à droite (côté jardin) : (voir cliché n° 8)

Murs : papier peint mauvais état.

Sol : moquette mauvais état.

1 porte d'accès mauvais état.
1 fenêtre 2 battants bois.

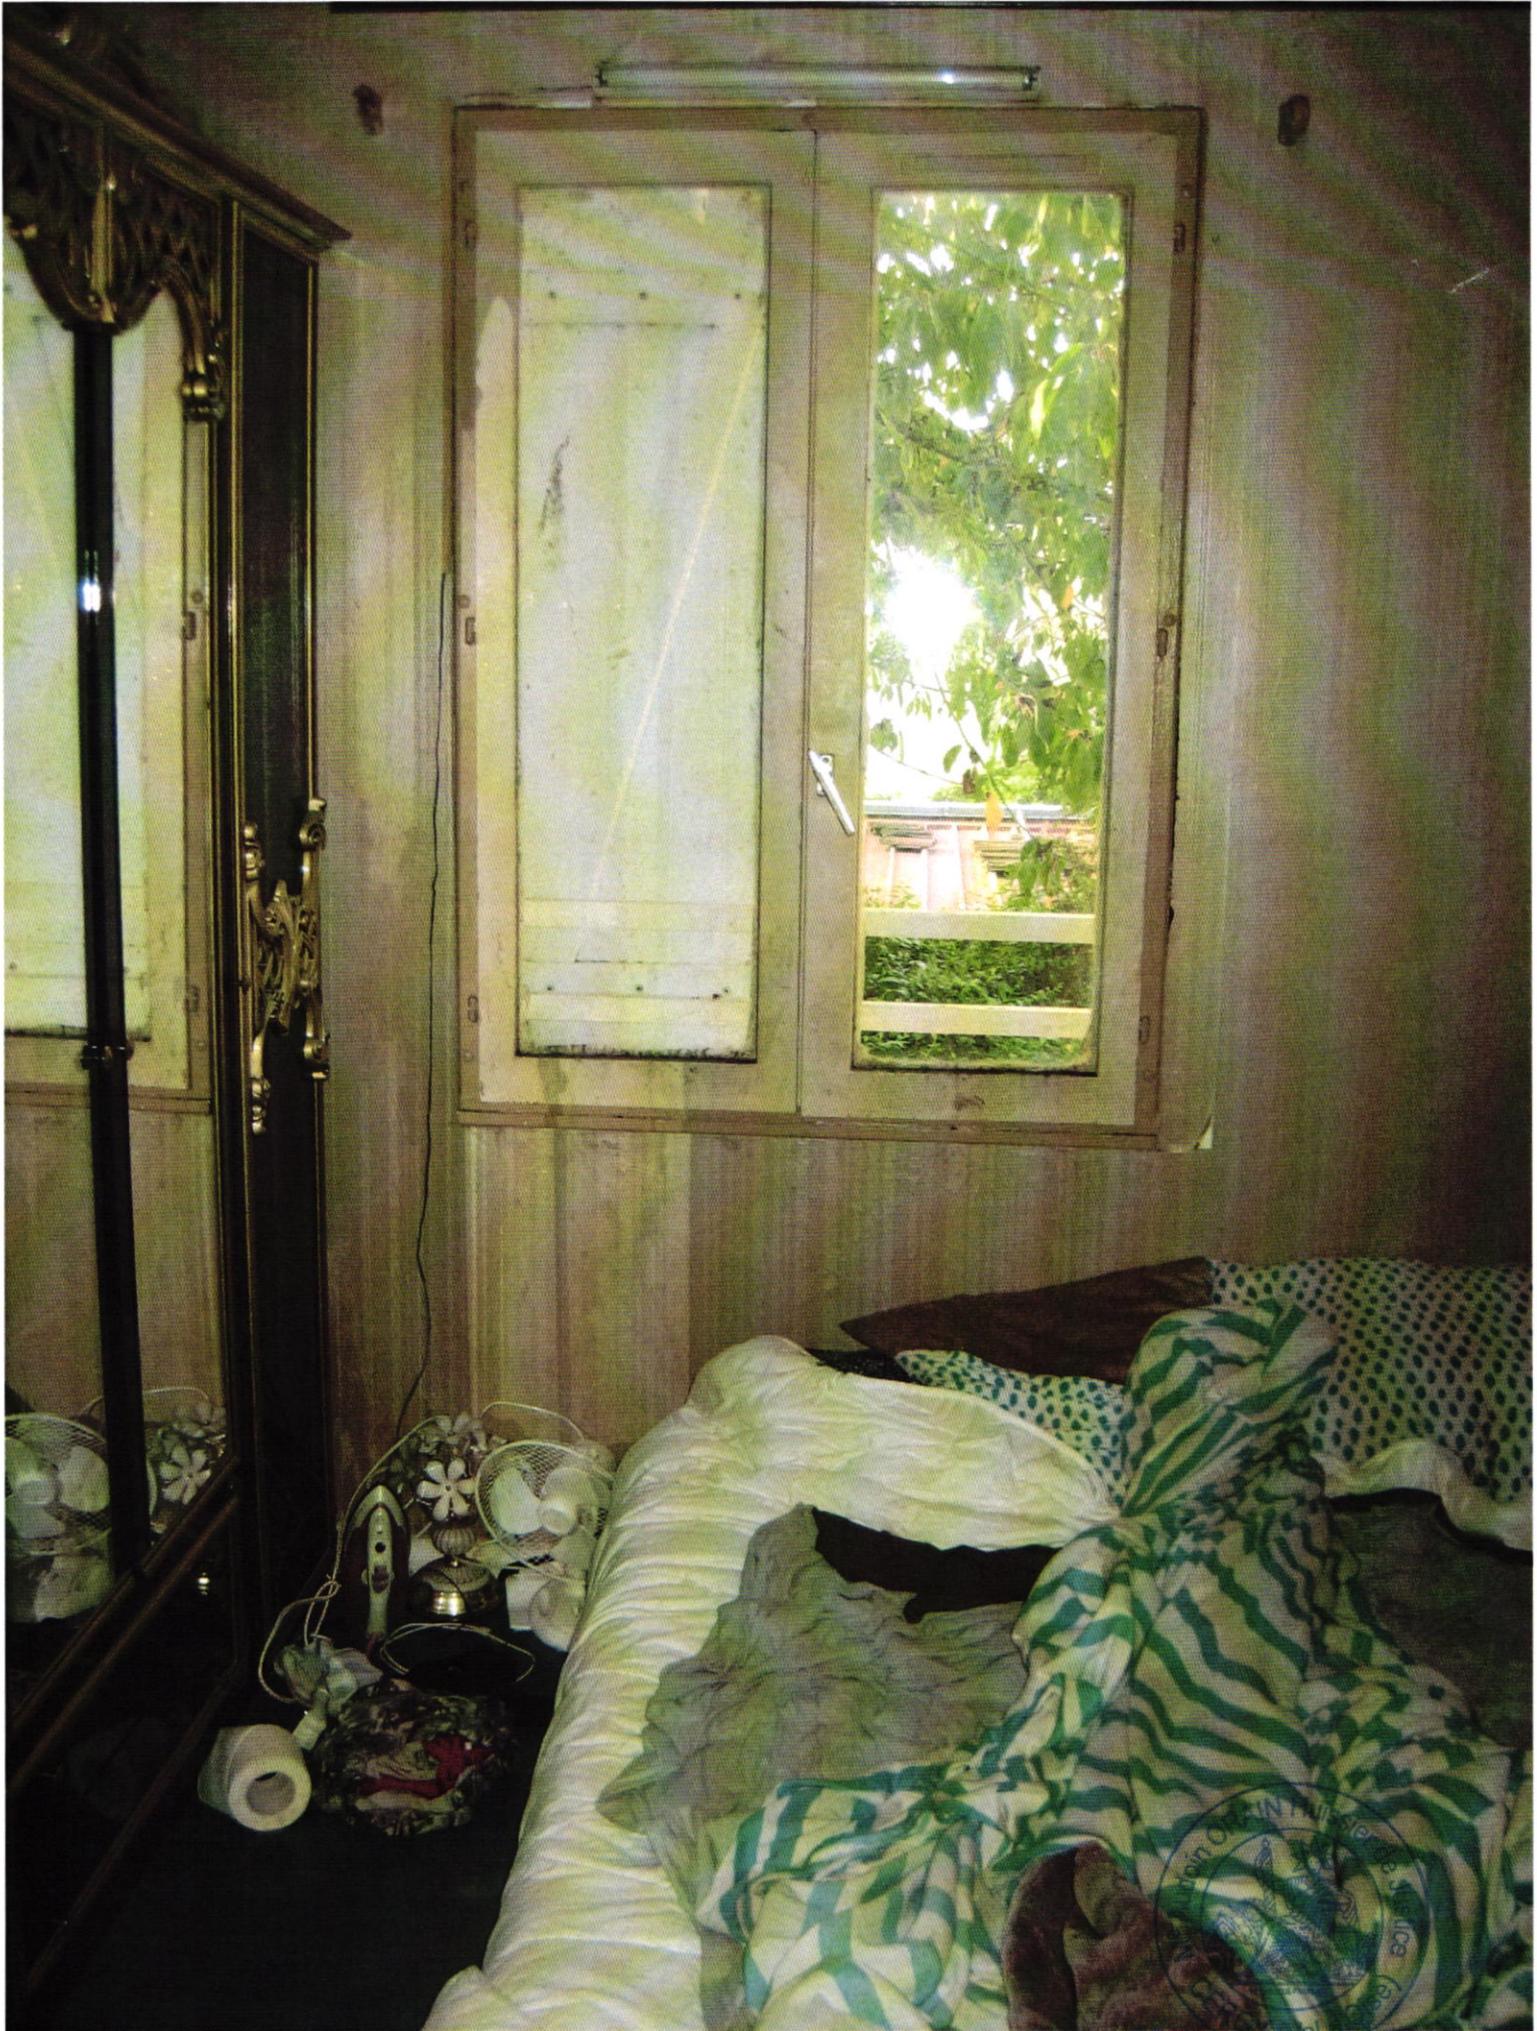
2^{ème} CHAMBRE à droite (côté jardin) : (voir cliché n° 9)

Plafond : peinture sale.

Murs : papier peint mauvais état.

1 porte d'accès mauvais état.

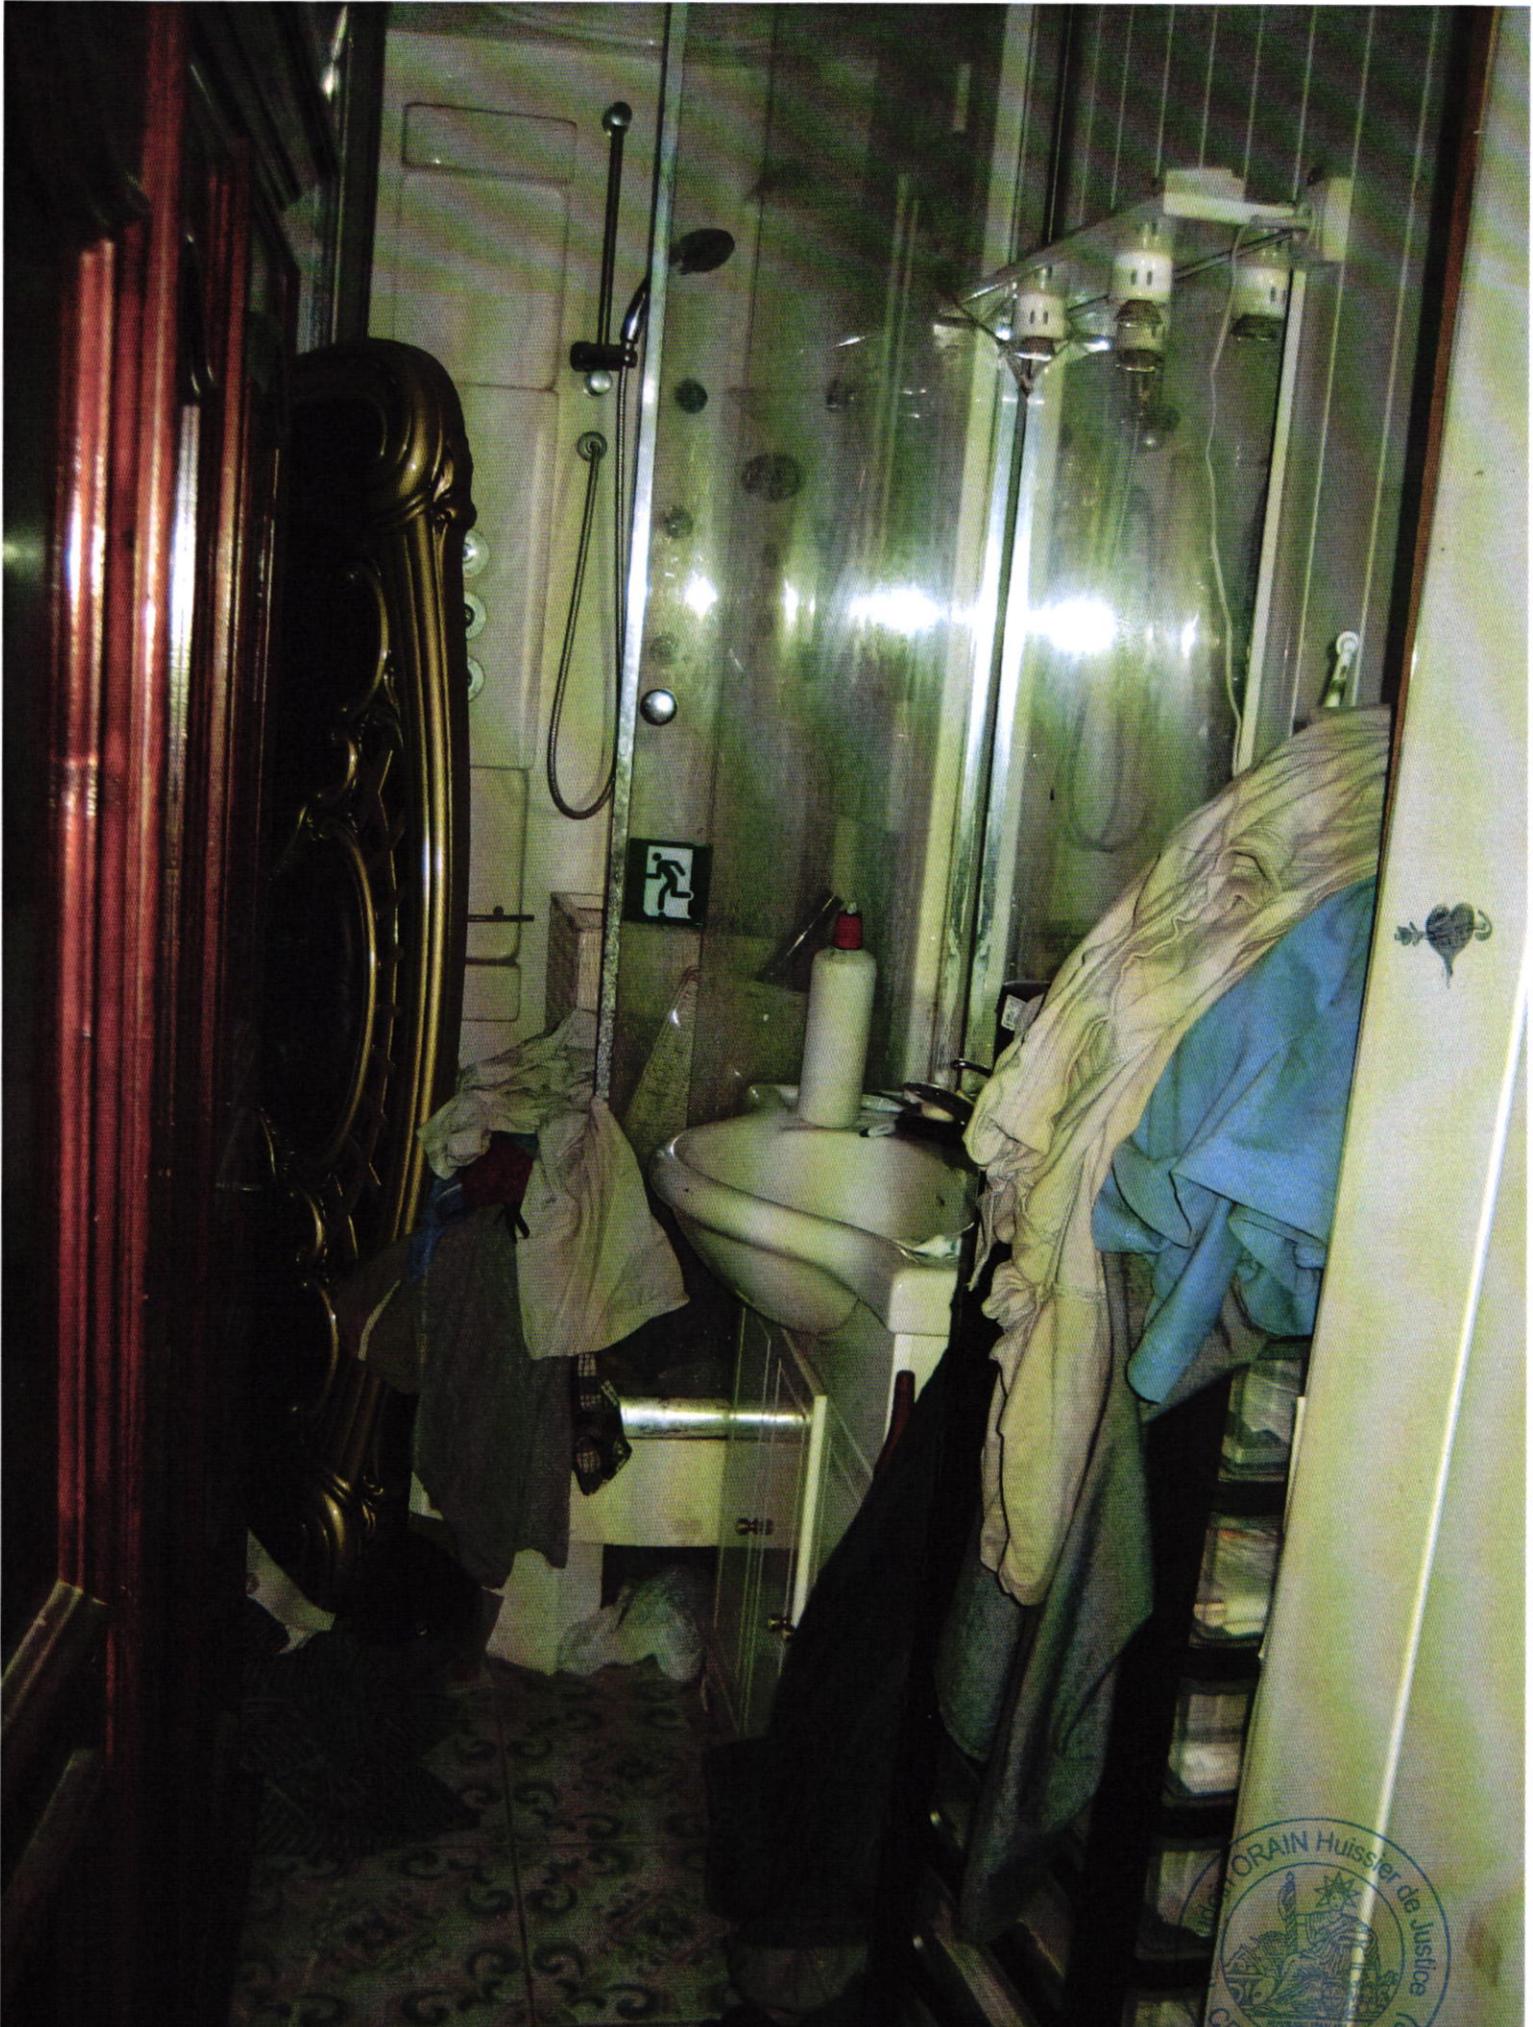
SALLE DE BAIN à la suite : (voir cliché n° 10)

1 cabine de douche en PVC avec une paroi coulissante, jets et flexible de douche (en mauvais état).

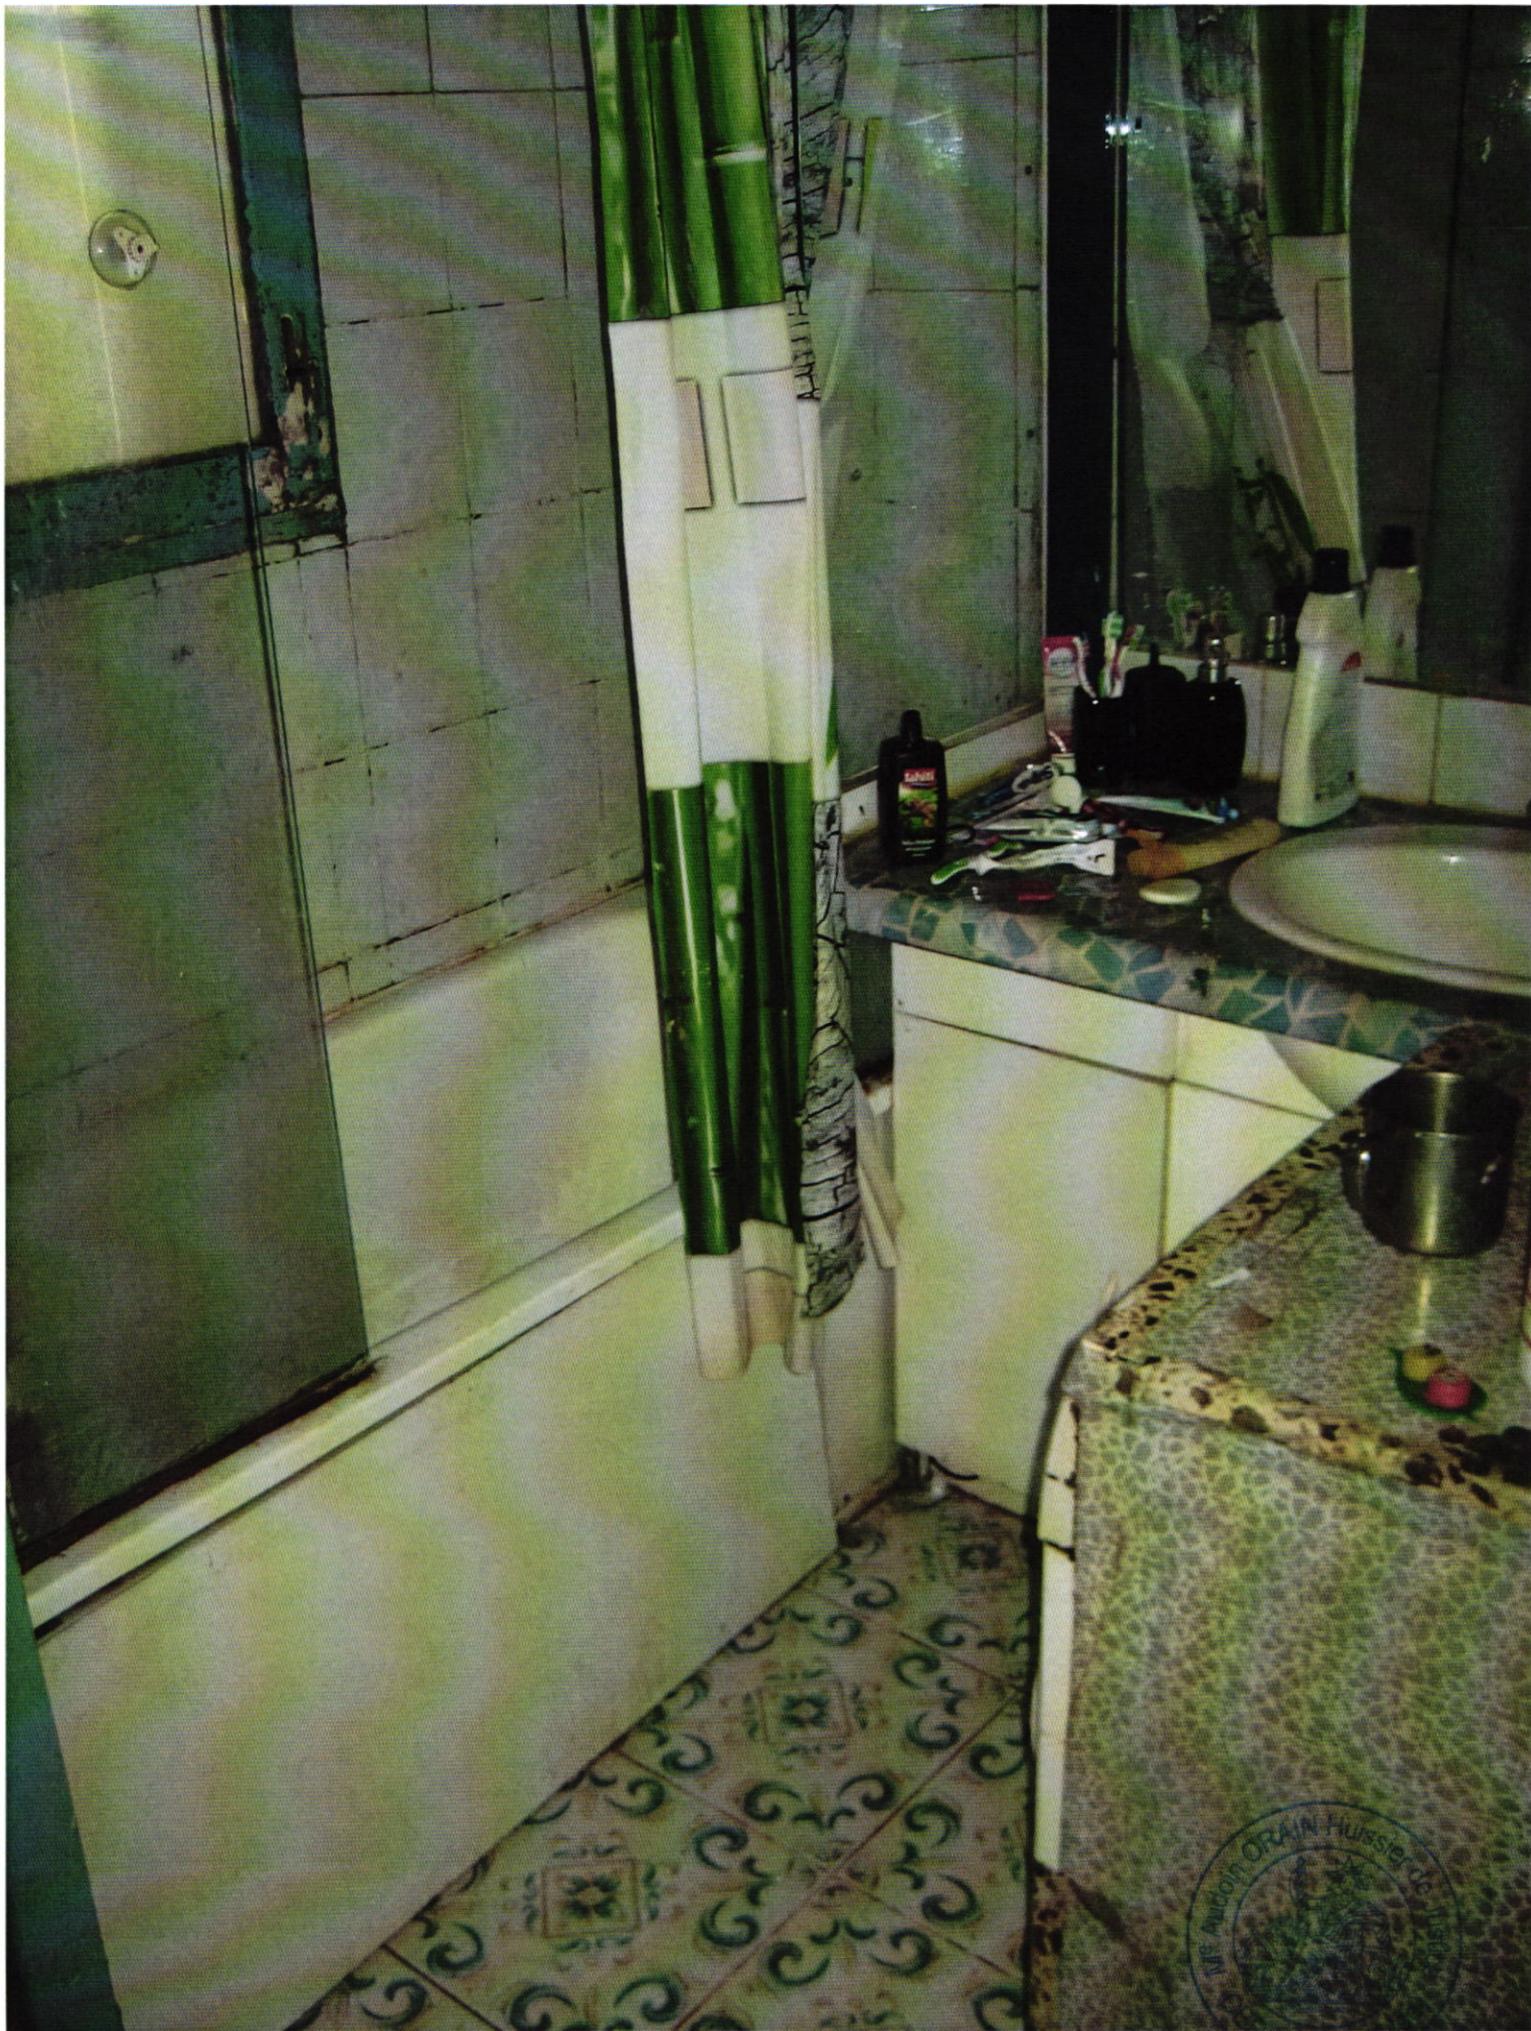
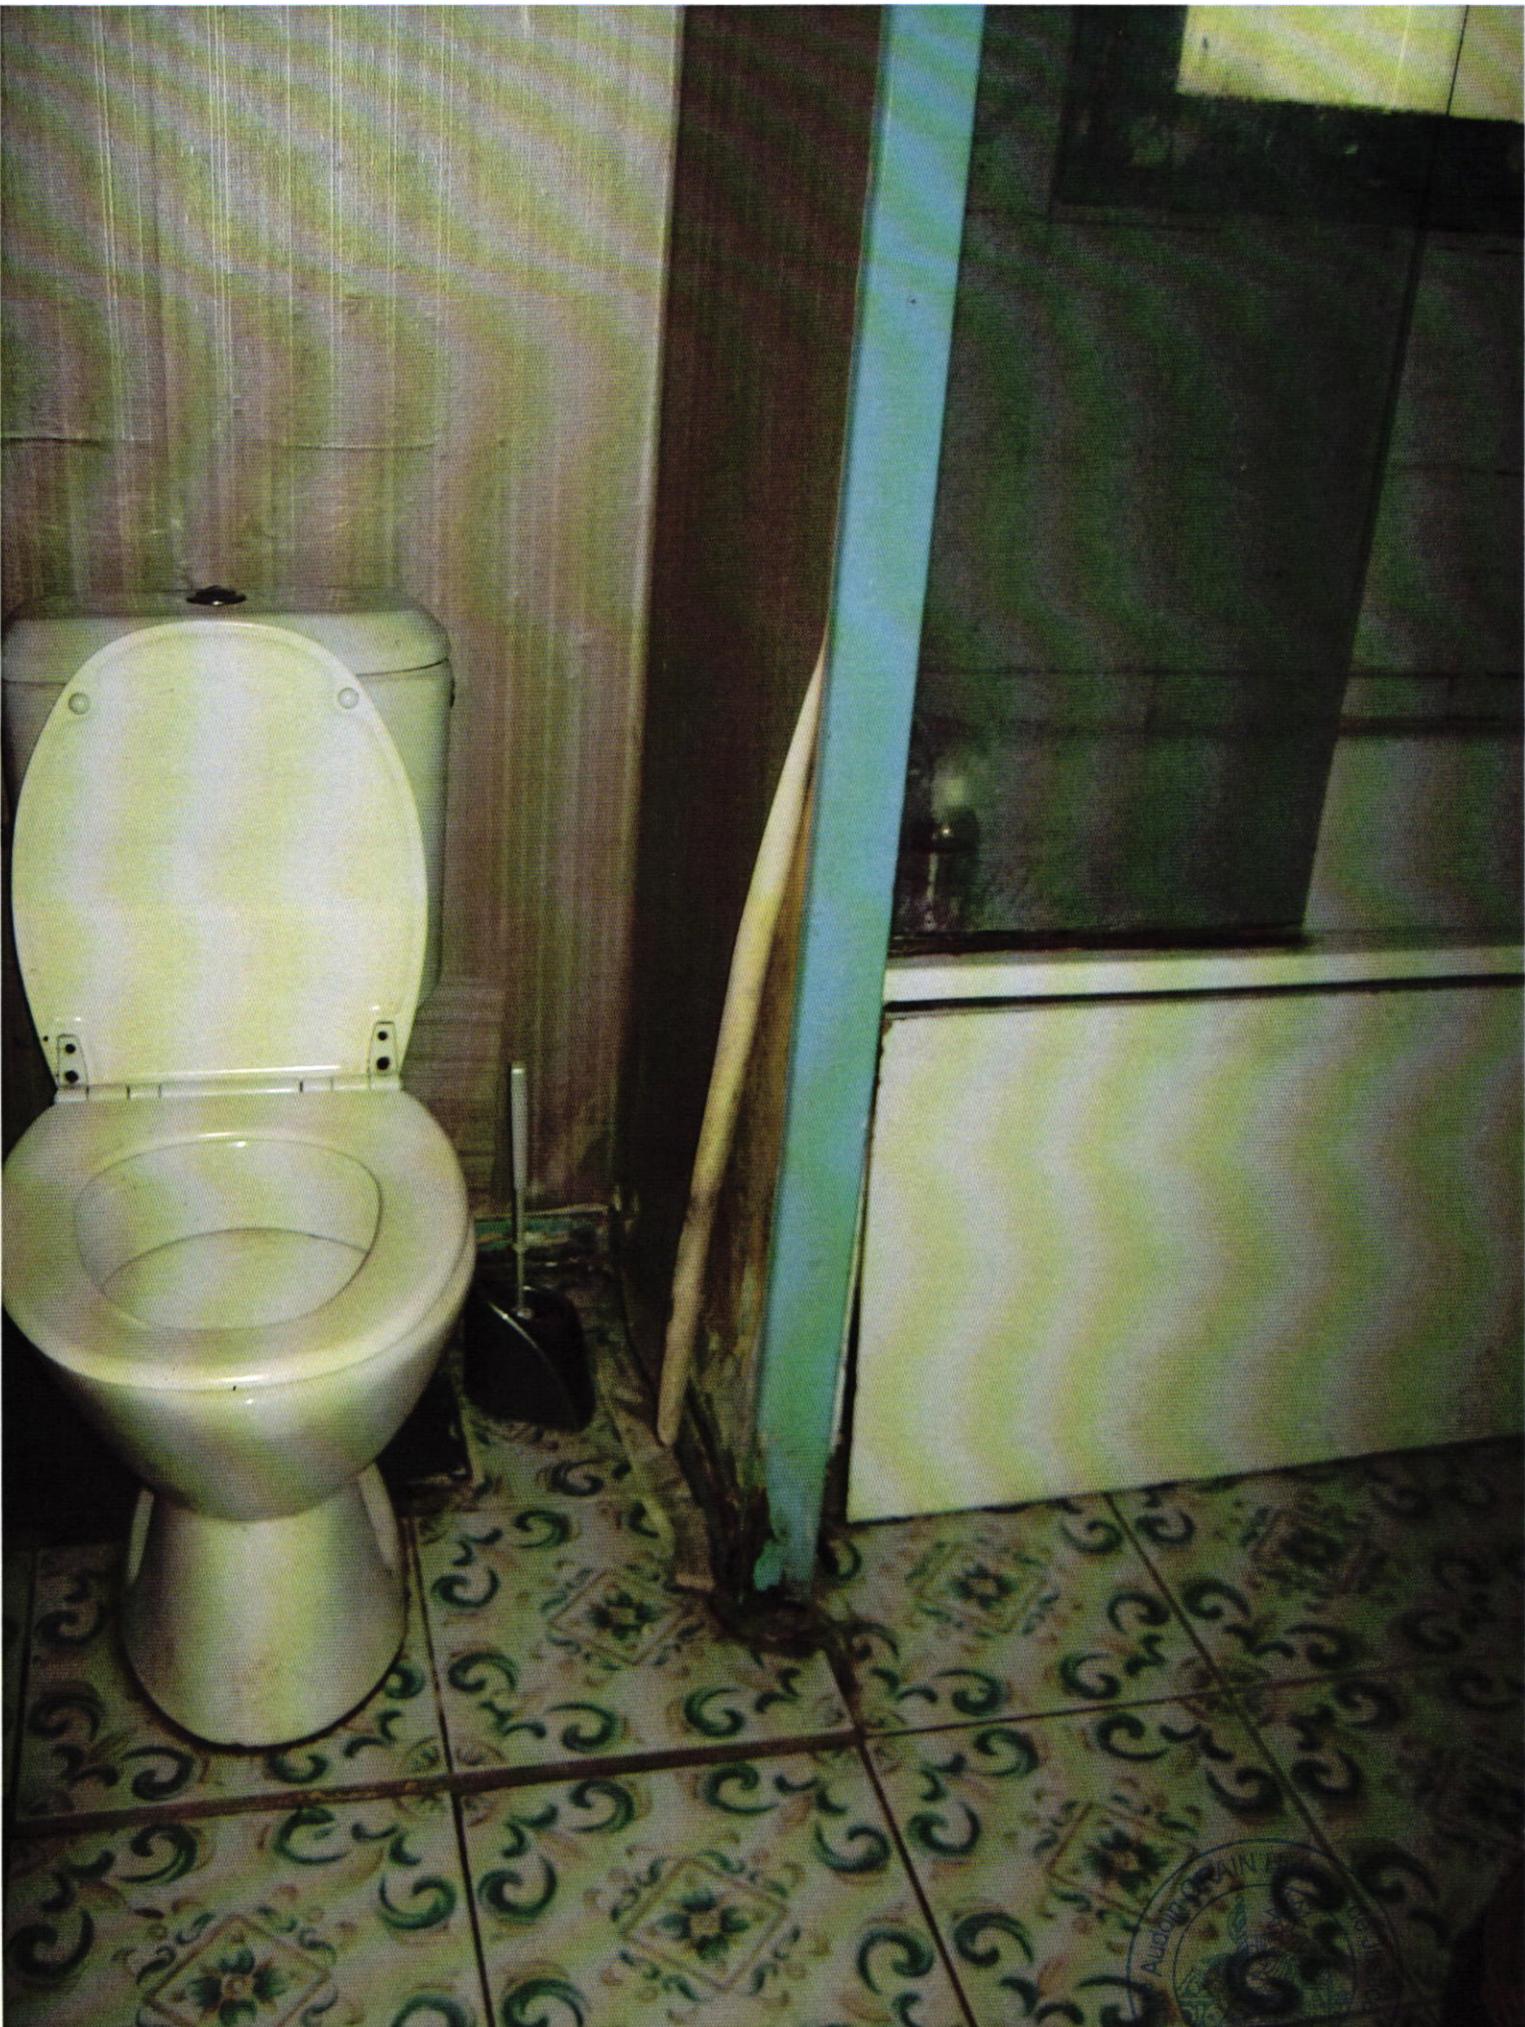
2^{ème} SALLE DE BAIN : (voir clichés n° 11 et 12)

Plafond : peinture sale, écaillée.

Murs : carrelage en mauvais état.

1 fenêtre 1 battant en bois mauvais état.

1 vasque sur meuble avec robinet mitigeur mauvais état.

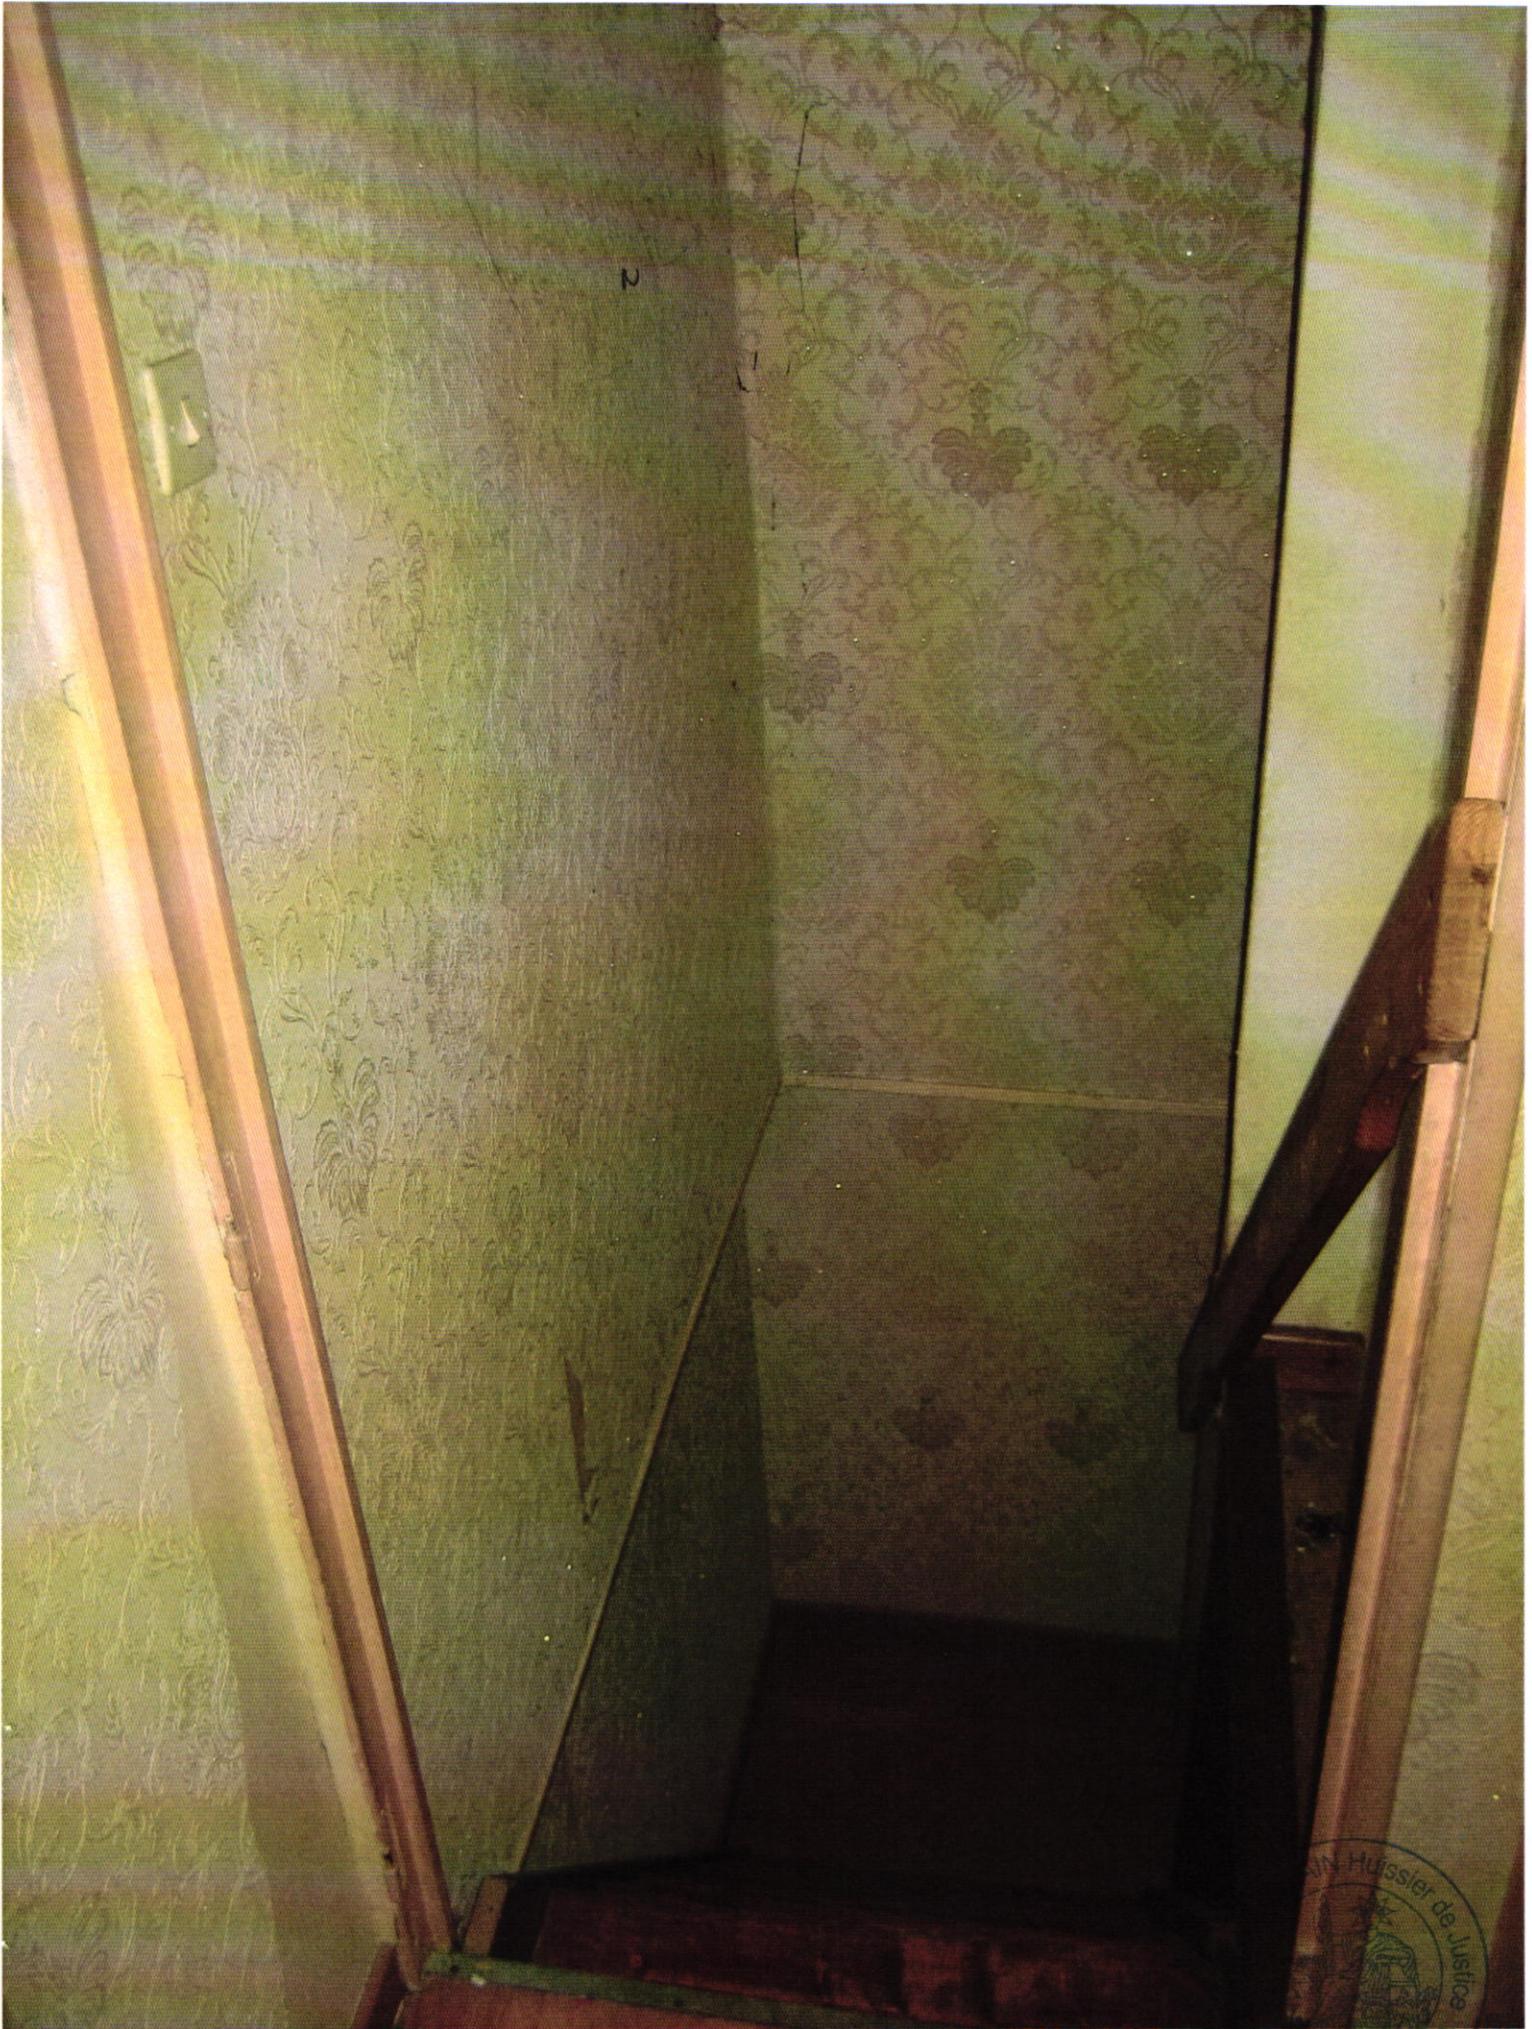
1^{ère} CHAMBRE à gauche (côté rue) : (voir cliché n° 15)

Plafond et murs : peinture très usagée.

Sol : moquette en mauvais état.

1 porte d'accès en mauvais état.

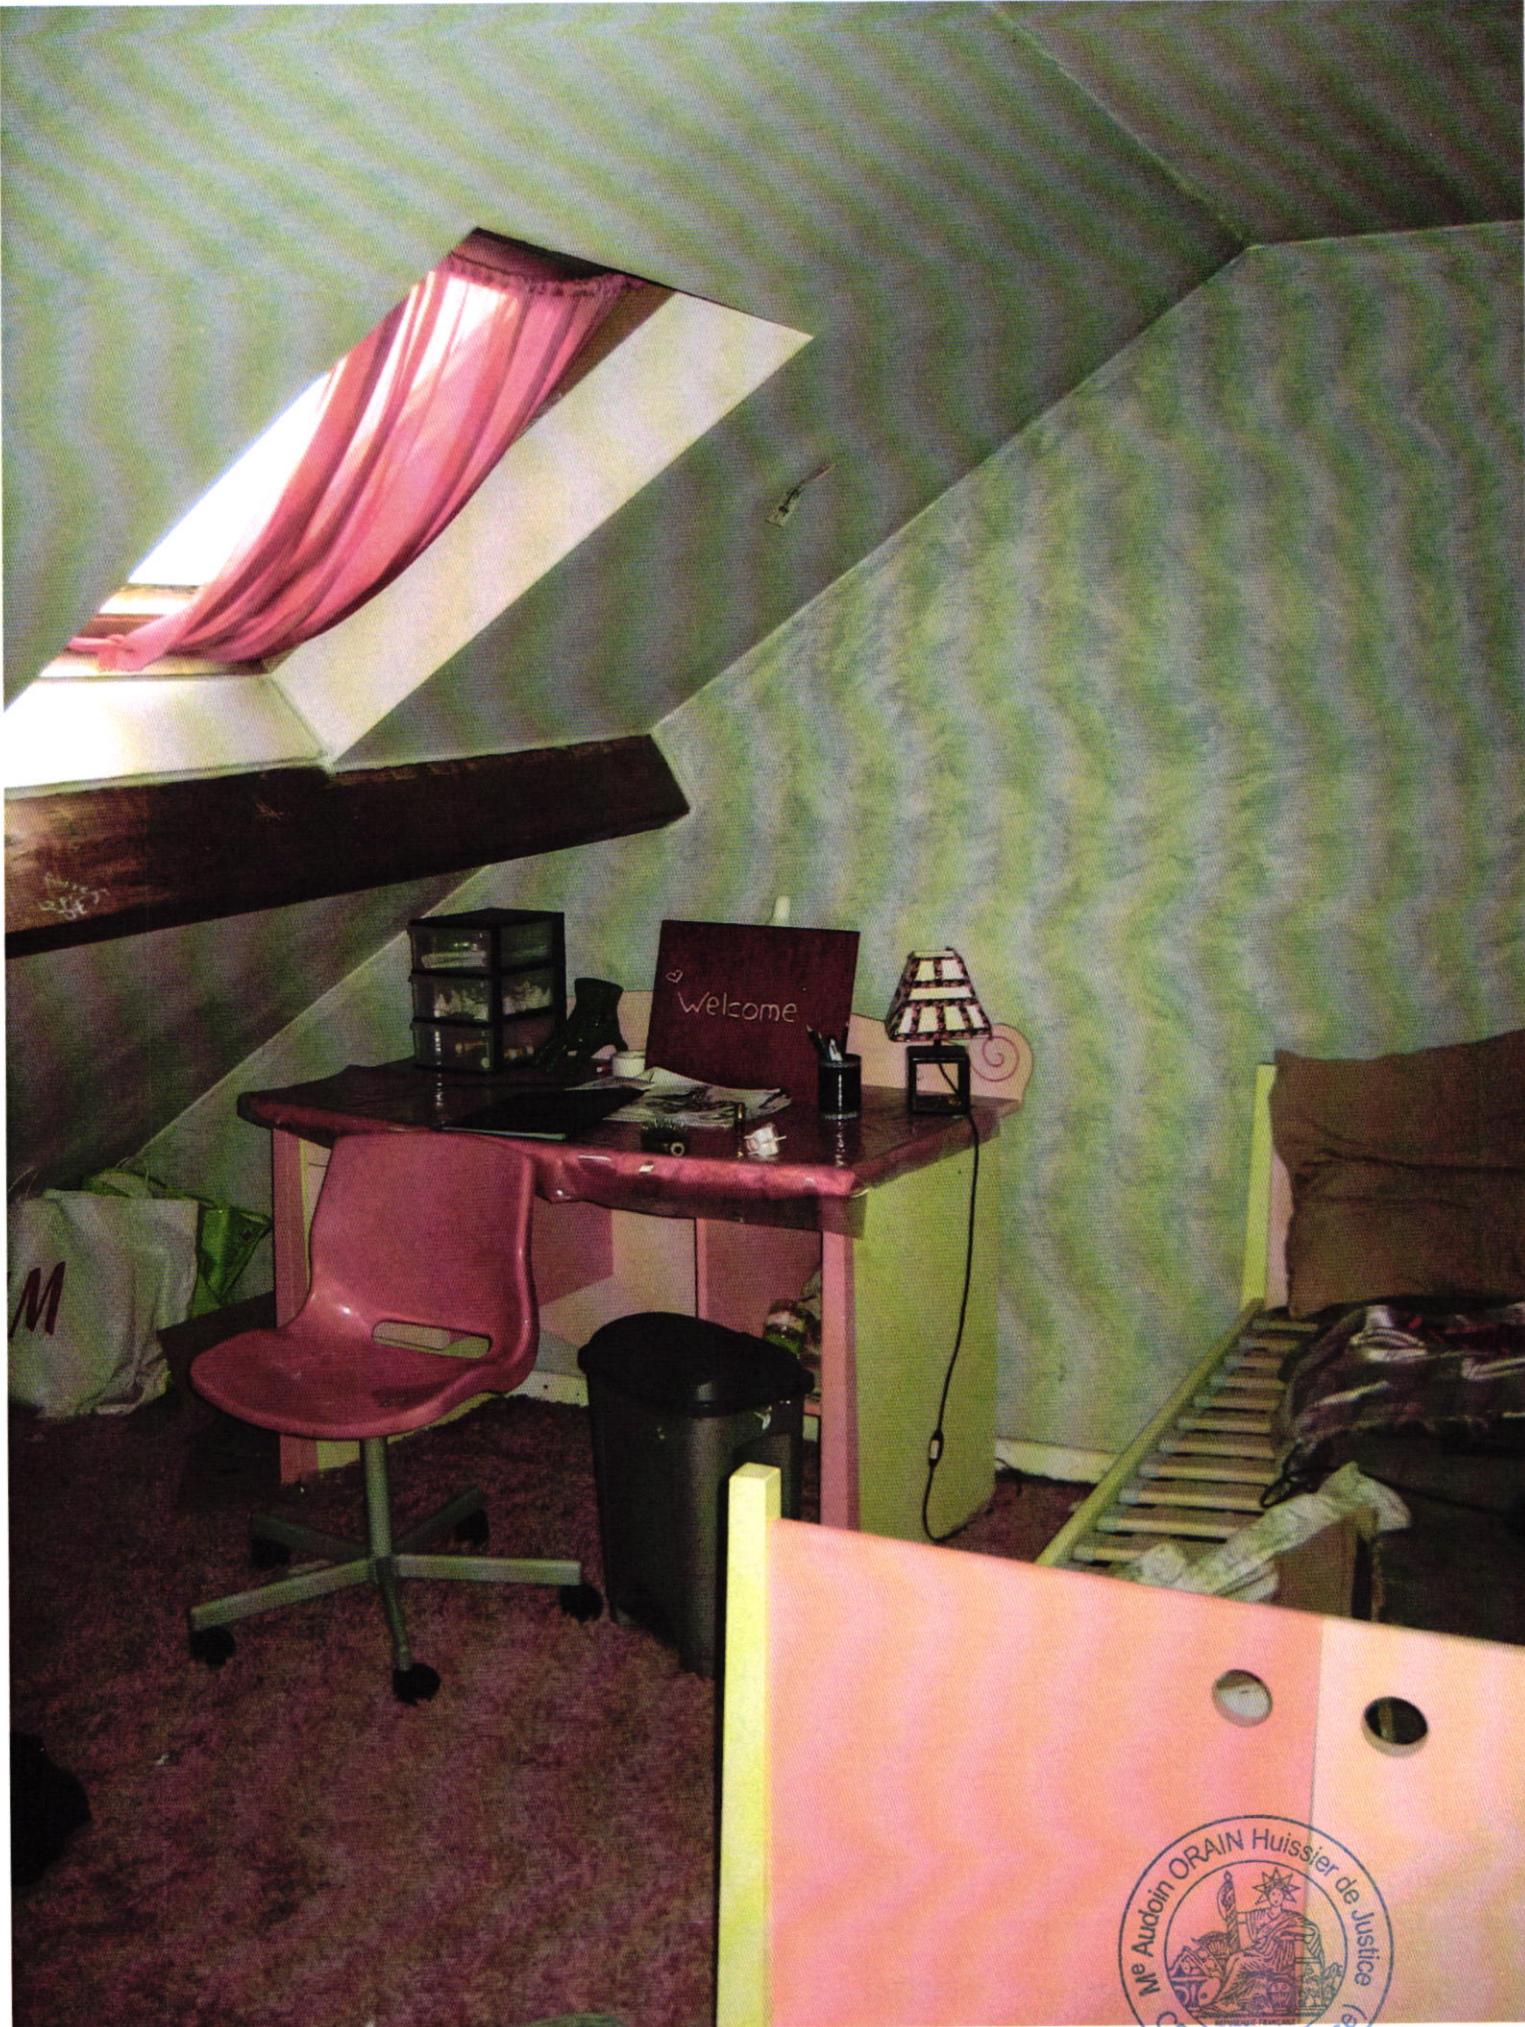
2^{ème} CHAMBRE à droite (côté jardin) : (voir cliché n° 16)

Murs : papier peint usagé.
