PROCES-VERBAL DE DESCRIPTION

En suite de la signification d'un commandement de payer valant saisie immobilière, il m'est demandé de dresser un procès-verbal de description avec métré du bien appartenant à Monsieur et Madame BALASKANTHAN et sis 35, avenue des Hérons à 95000 CERGY.

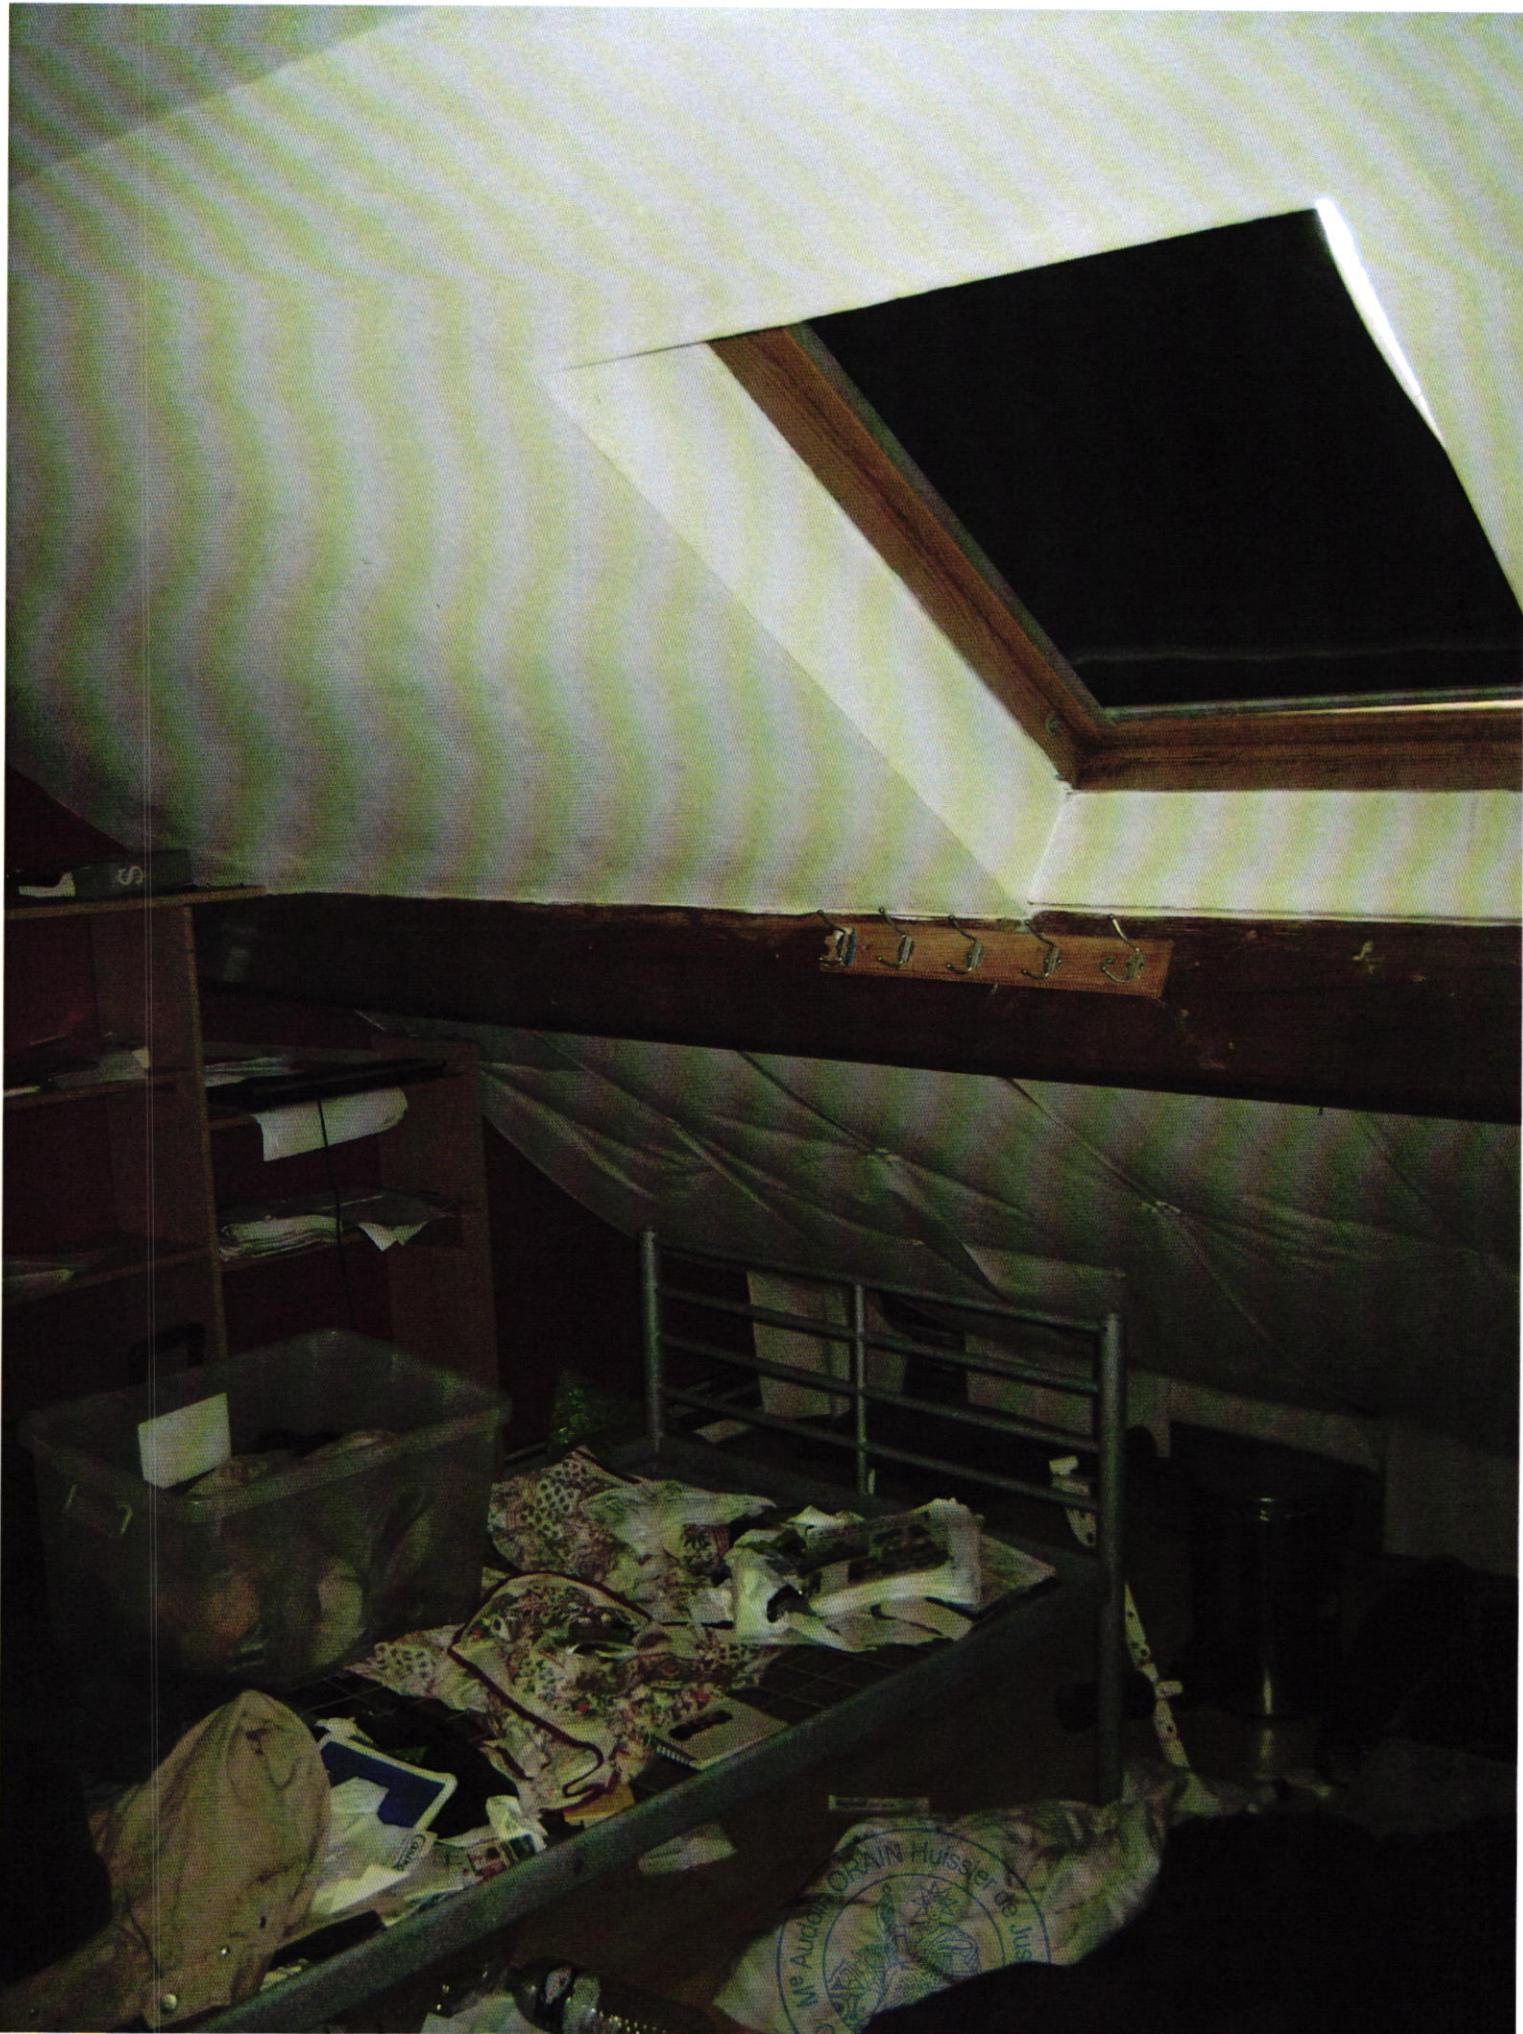
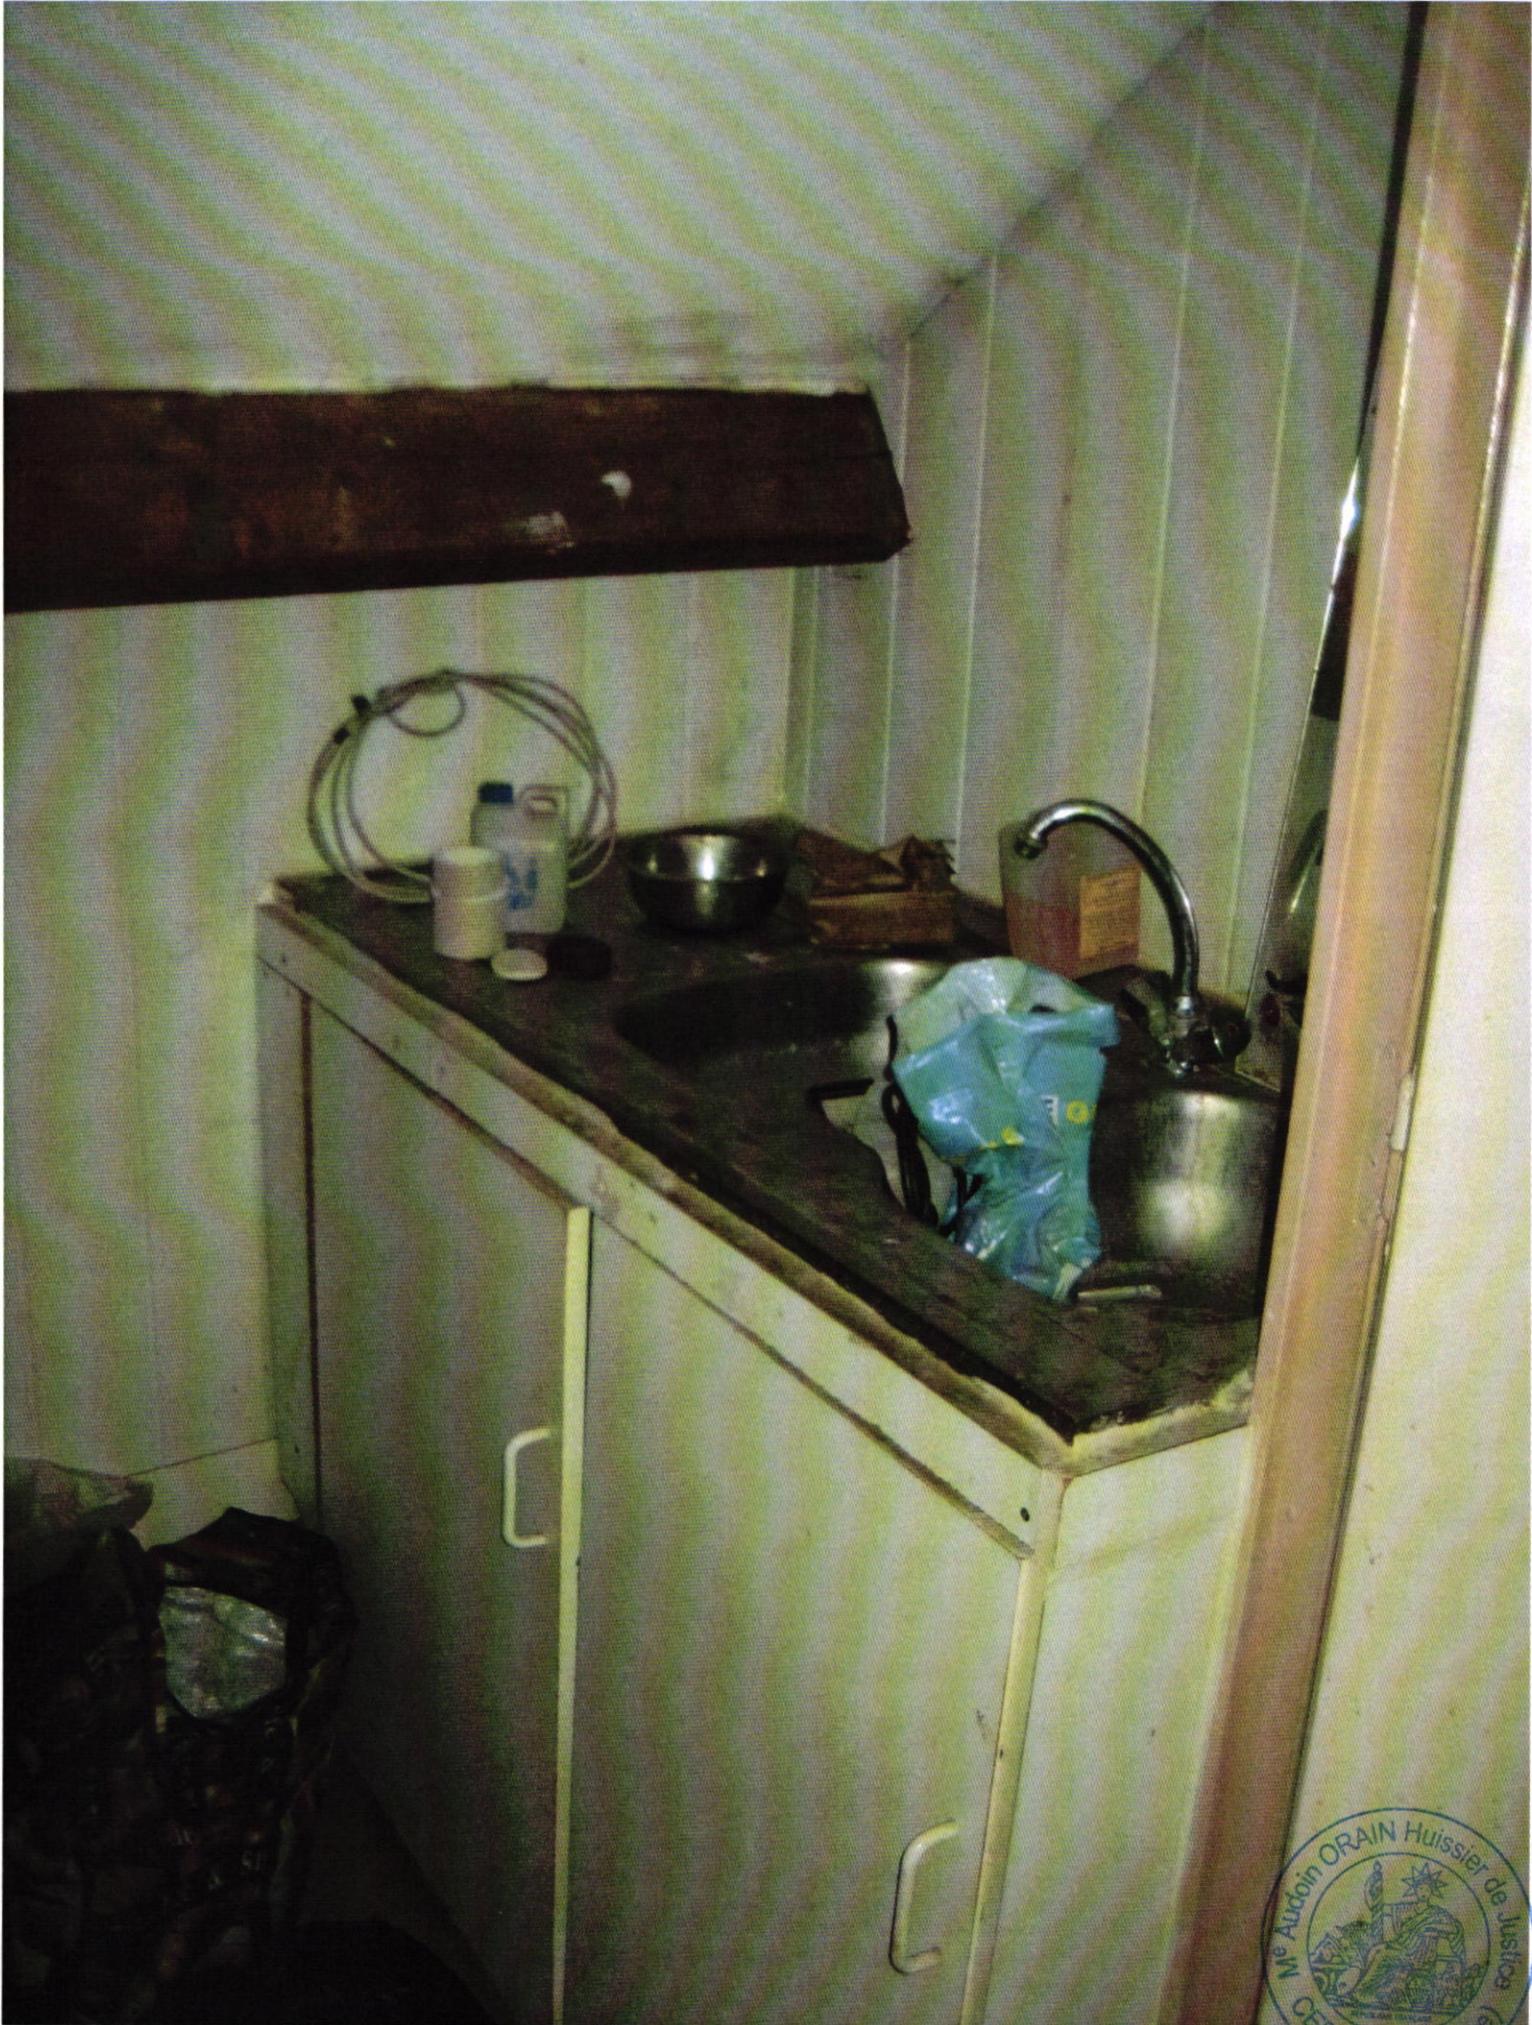
REDUIT : (voir clichés n° 17 et 18)

Contient 1 évier 2 bacs inox avec robinet mélangeur et 1 urinoir.

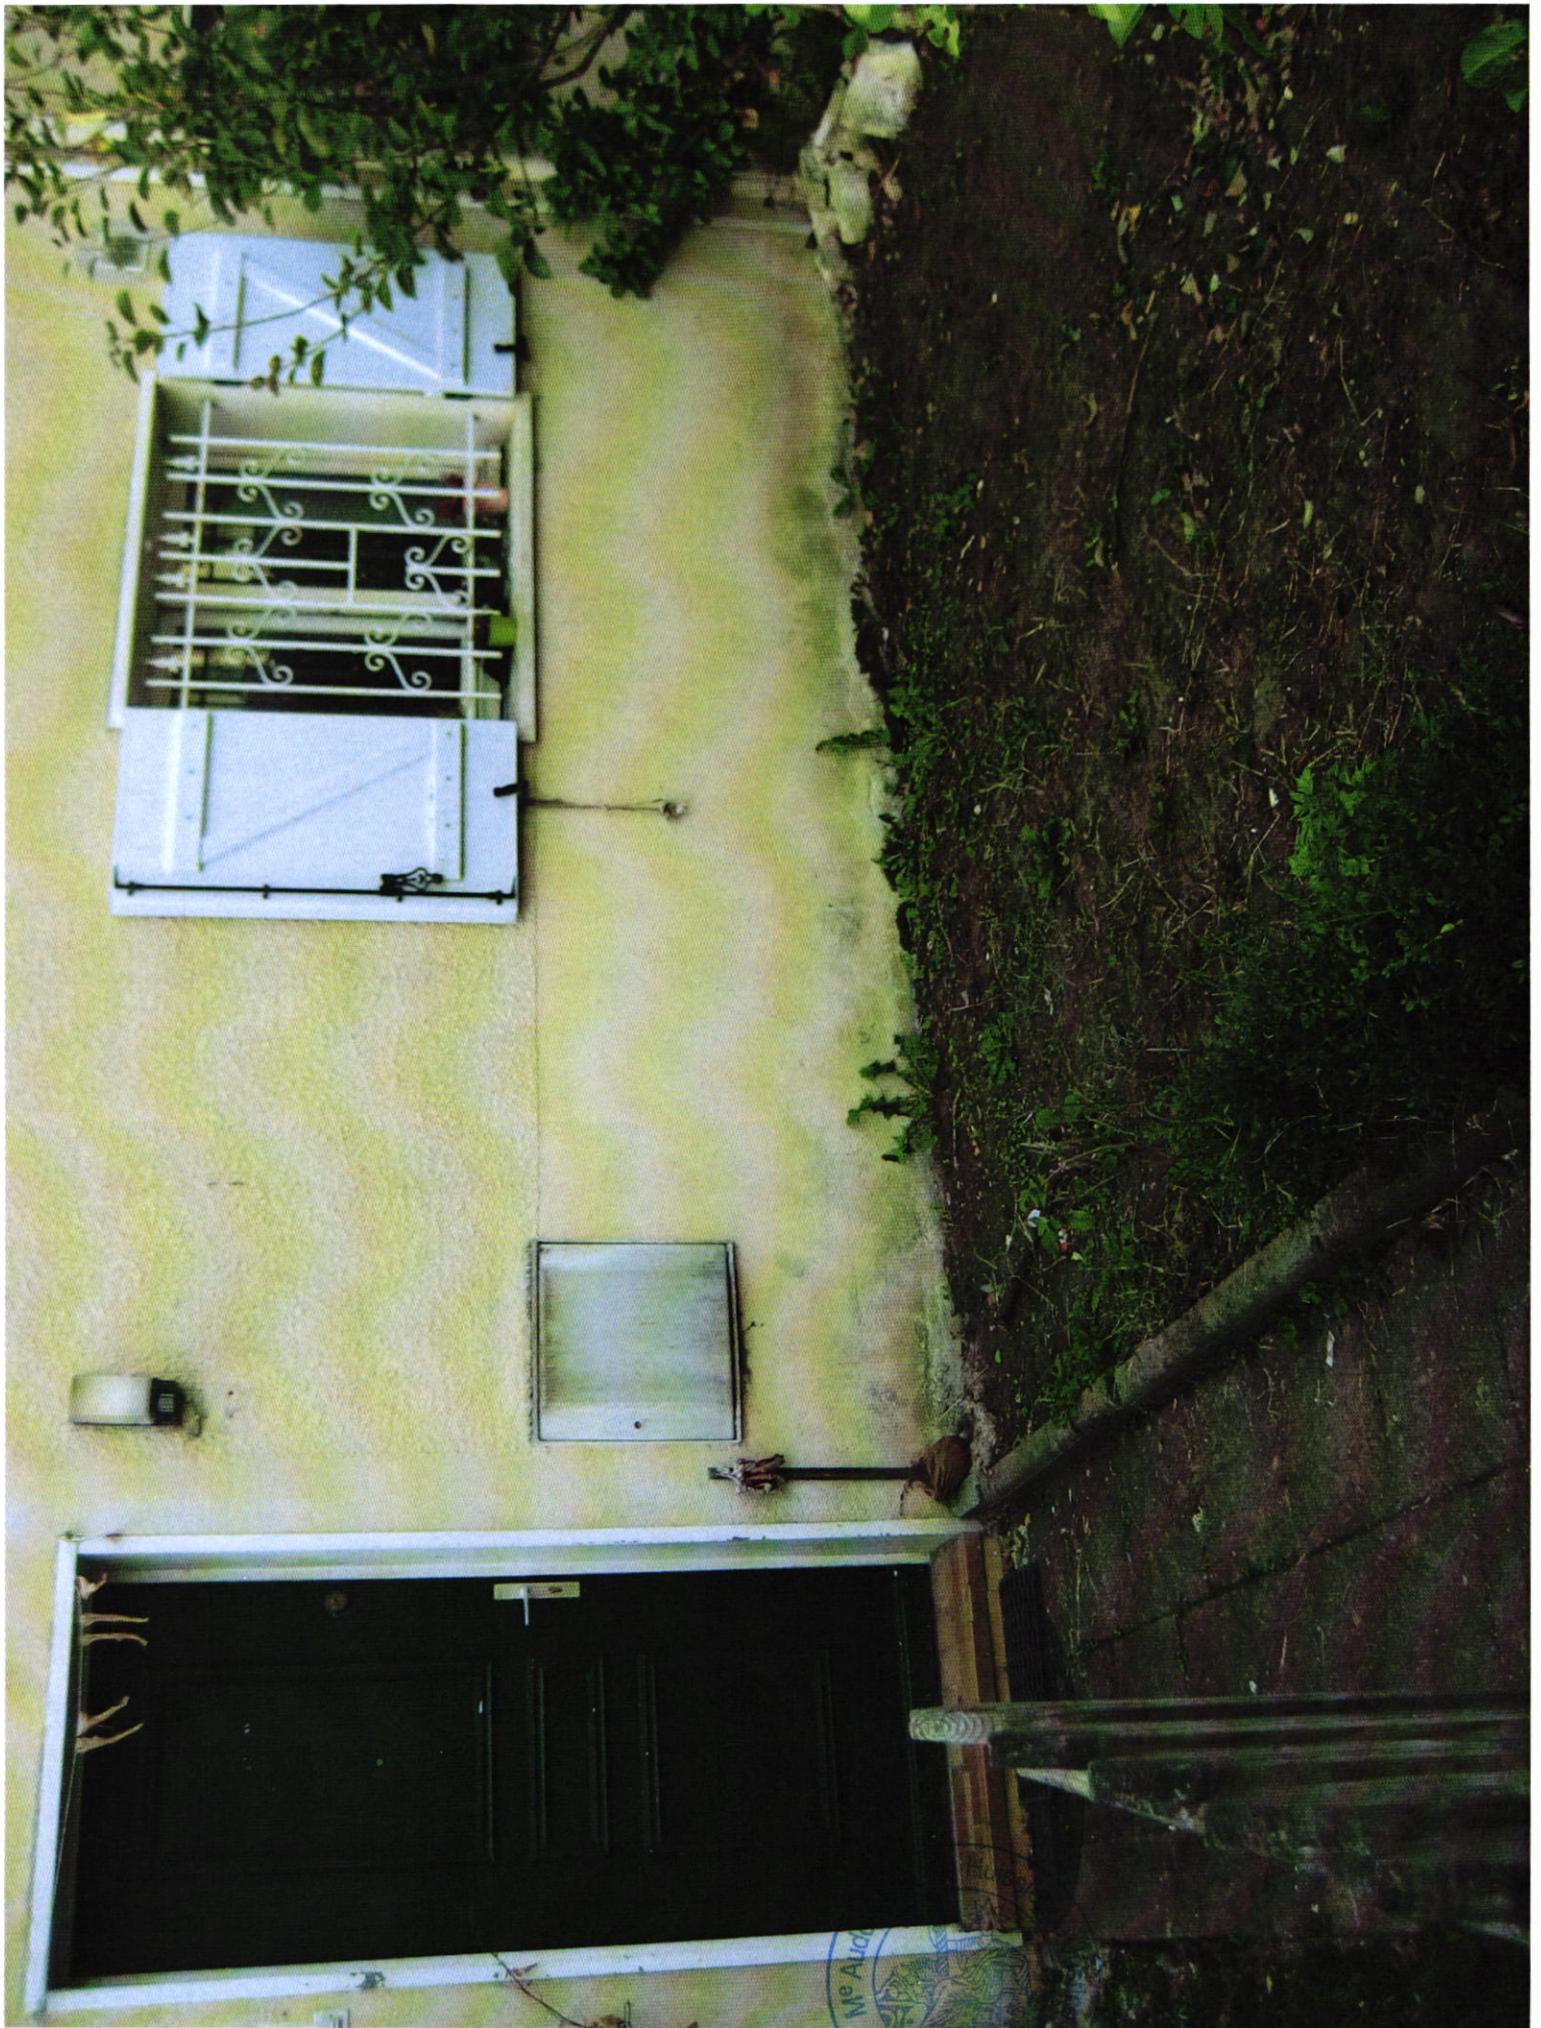
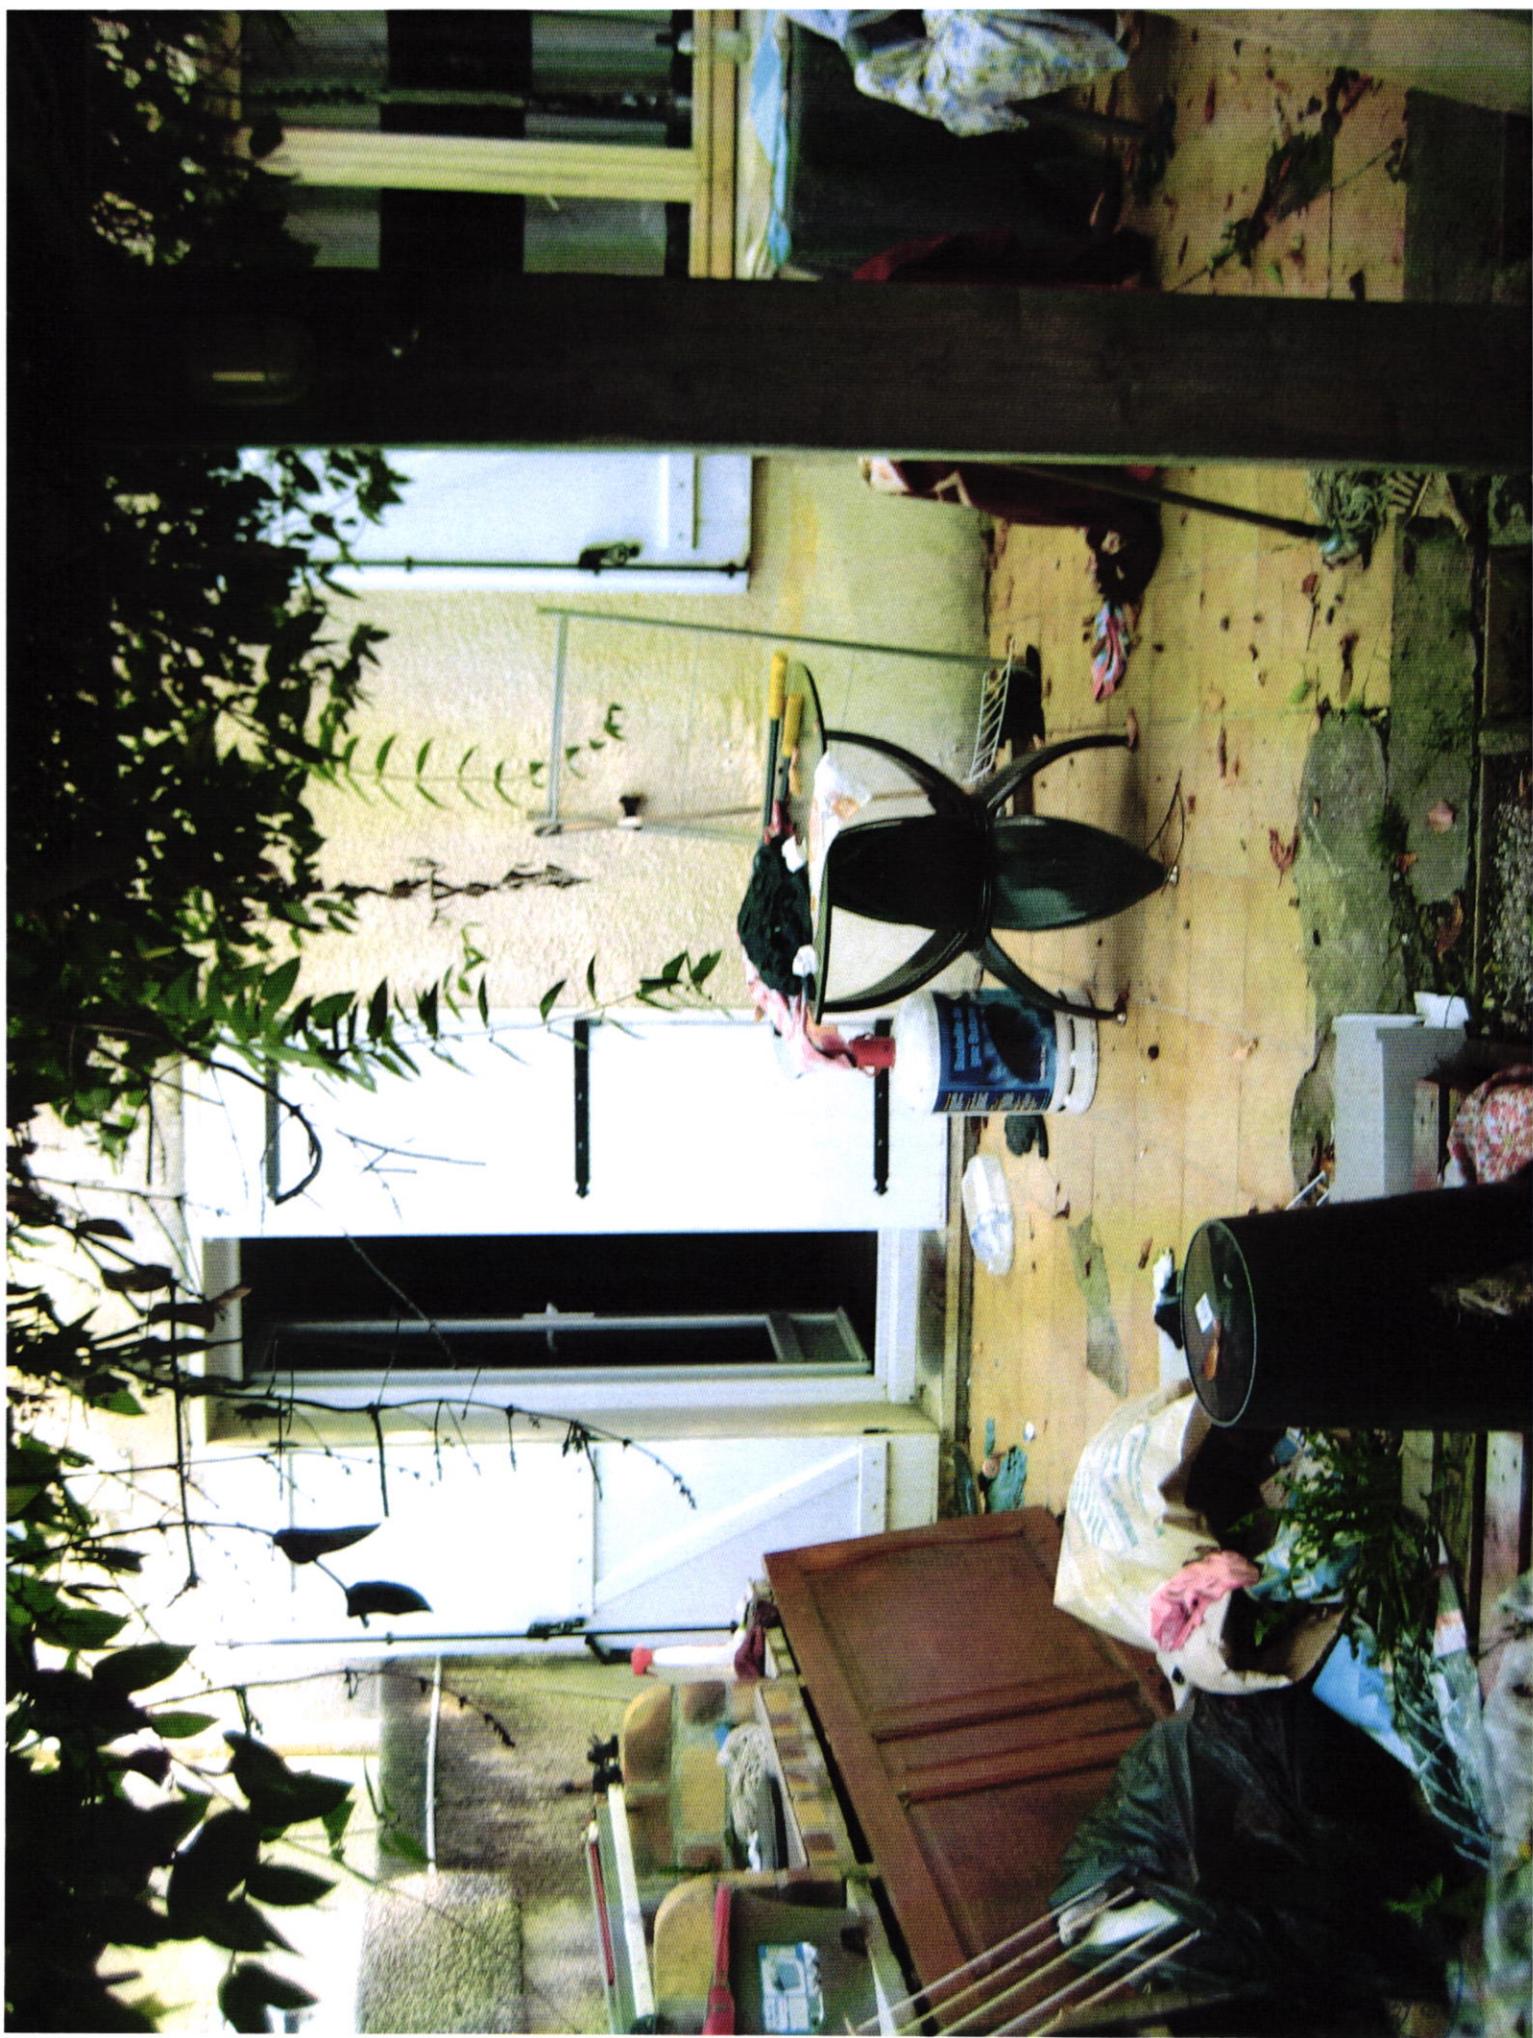
JARDIN A L'ARRIERE : (voir clichés n° 20 et 21)

Terrasse carrelée en mauvais état.

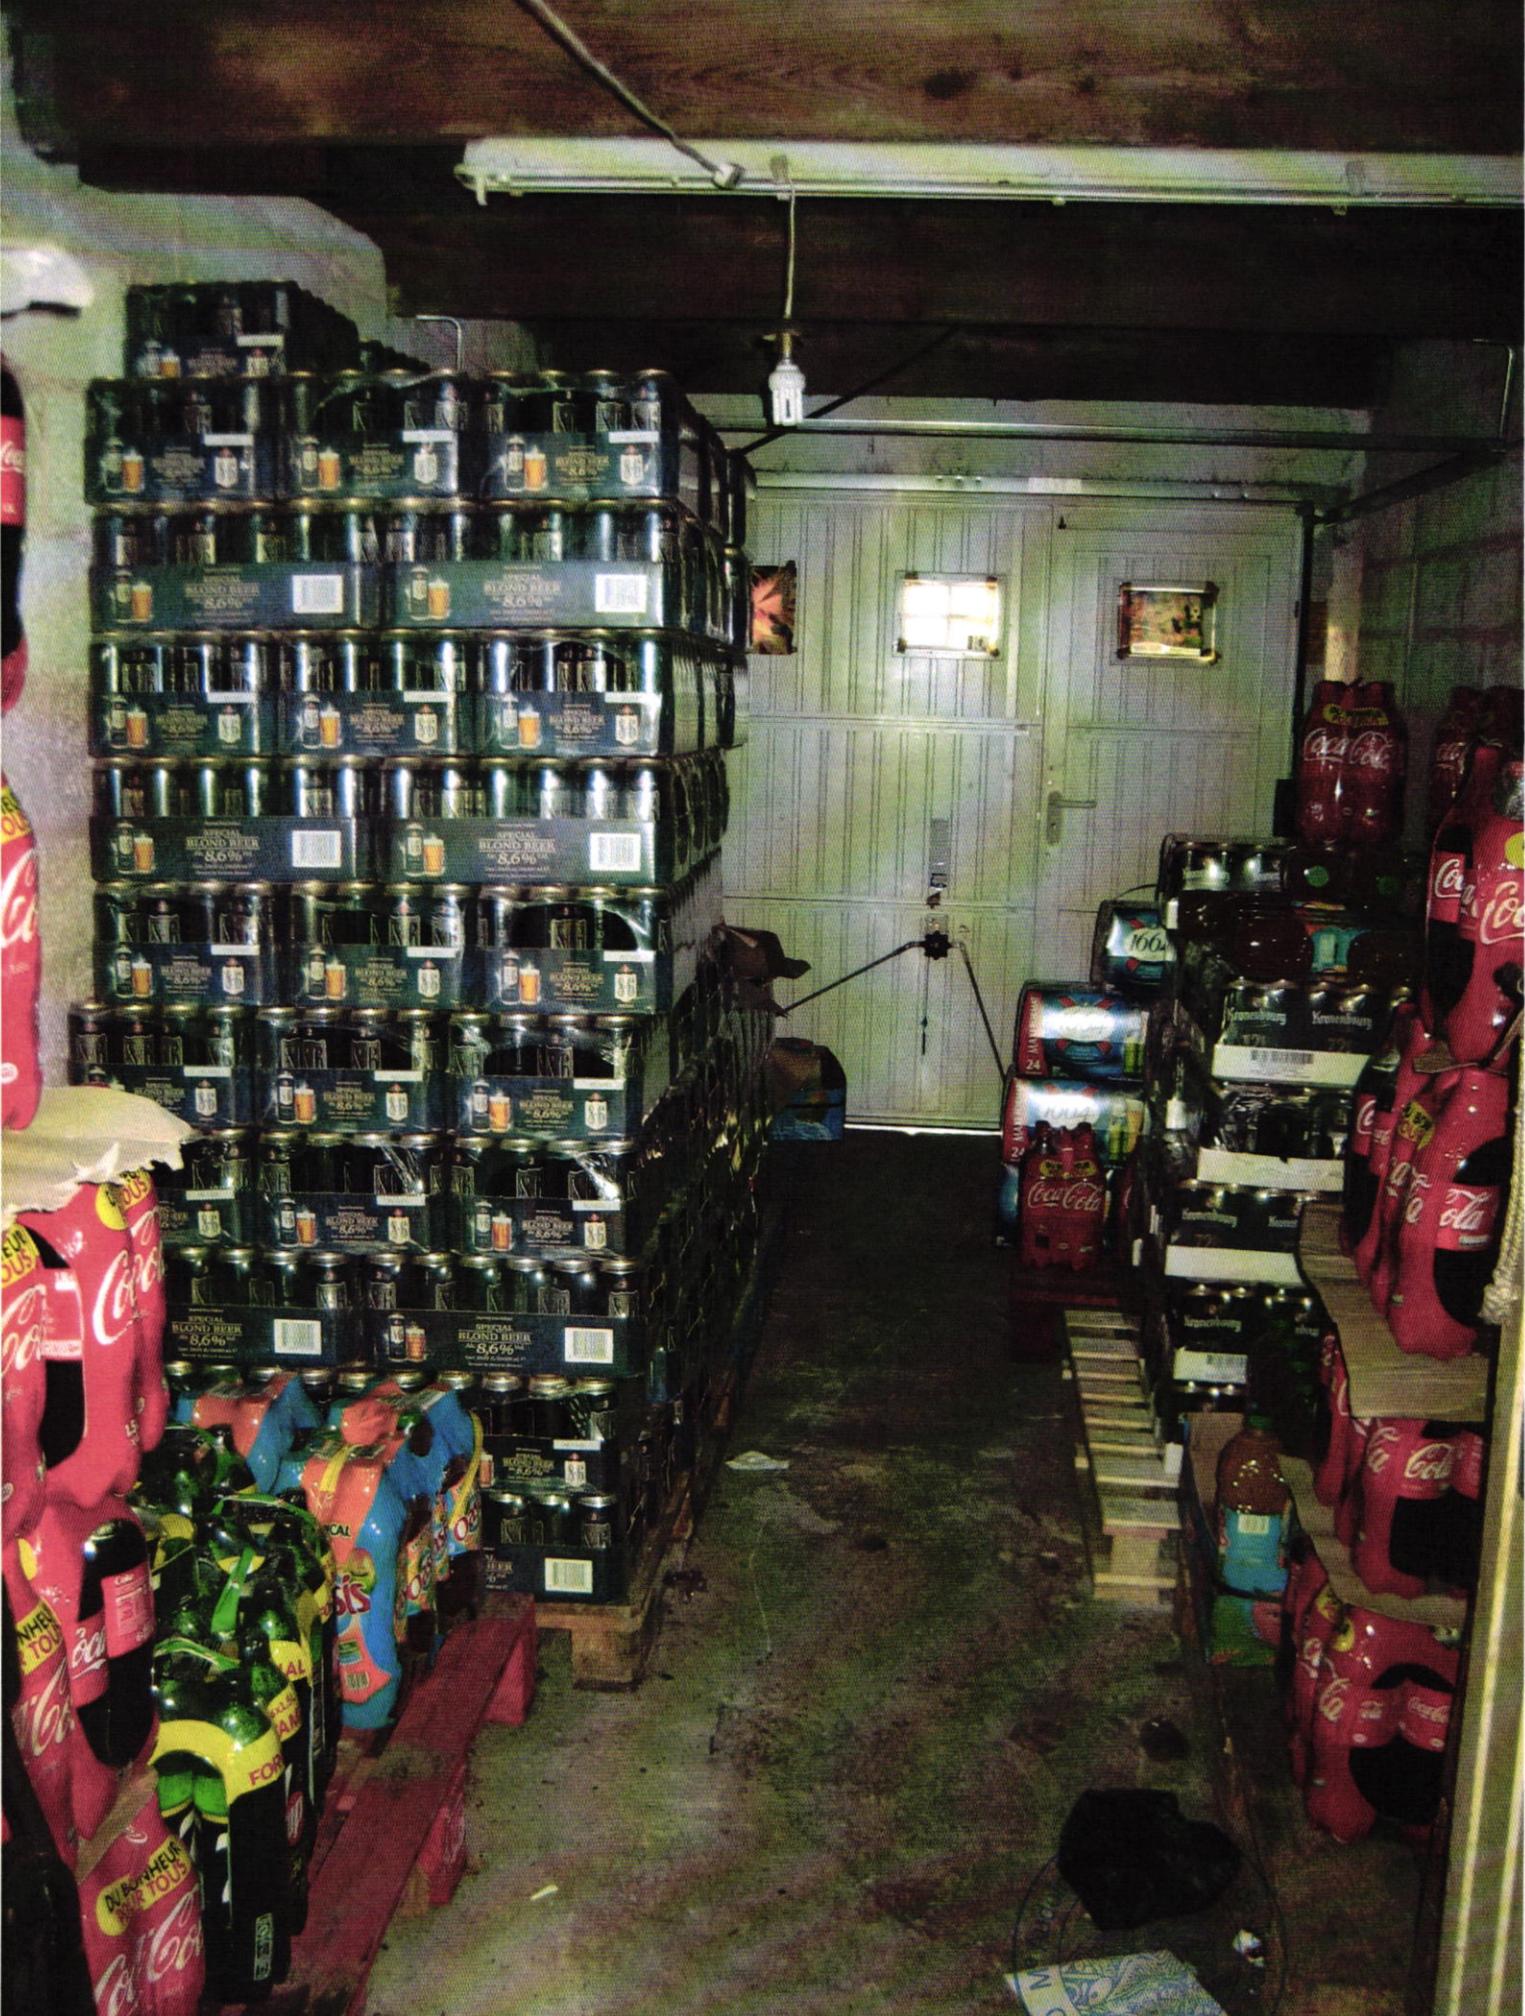
GARAGE au fond du terrain : (voir cliché n° 22)

Toit en bac acier.

Murs en parpaings.

Sol en béton brut.
