# PROCES VERBAL DE CONSTAT DE DESCRIPTION SUR SAISIE IMMOBILIERE

**CONSTAT du 30 juin 2017**

Procéder à la description, de l'appartement, de la cave et du box dépendant d'un ensemble immobilier  
sis 1 rue des Larris Verts à PONTOISE (Val d'Oise), lots 51, 100 et 200 du RCP dont est propriétaire  
la SCI FERMAS, ainsi qu'il est plus amplement décrit audit commandement.

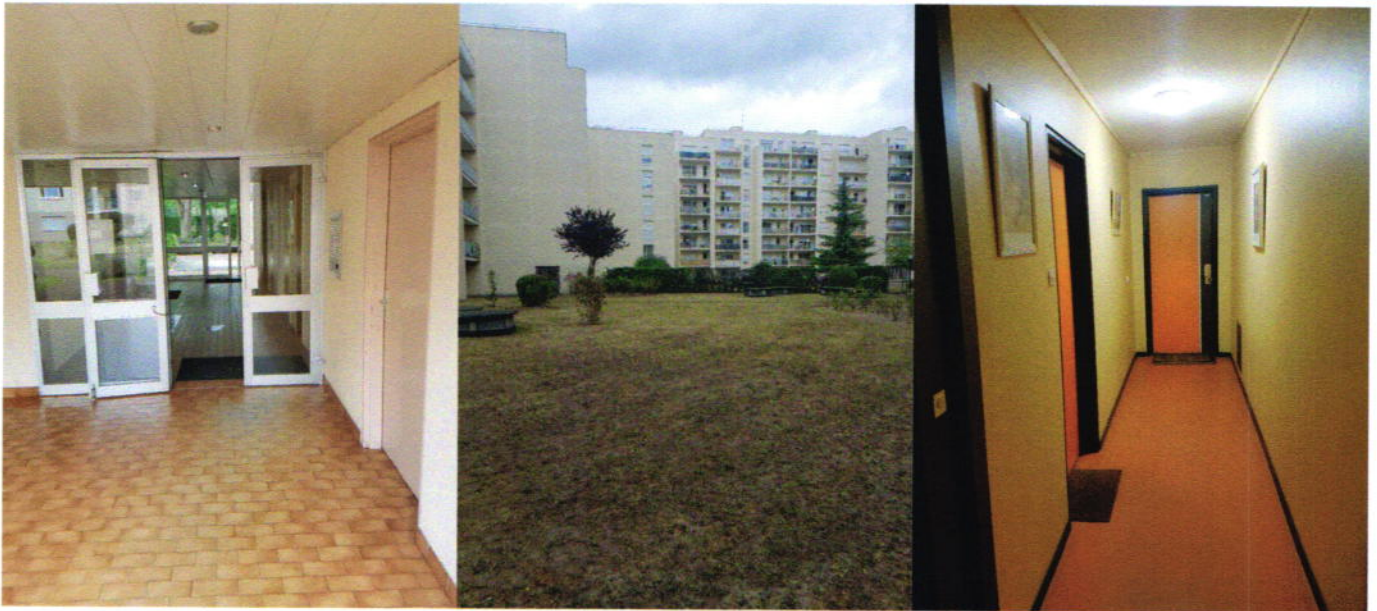
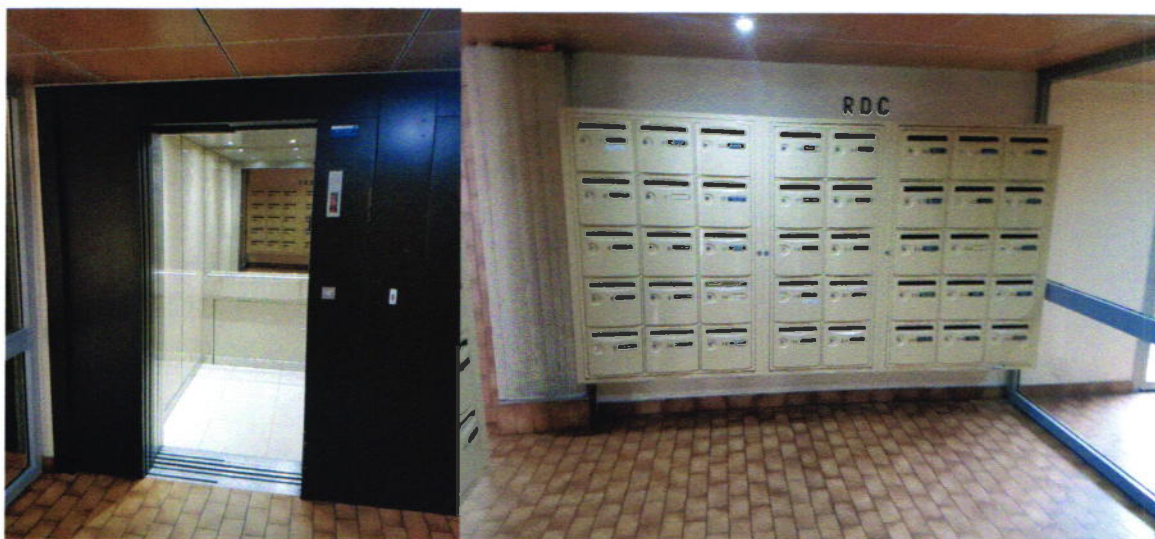
L'immeuble, construit début des années 1980, présente des façades en bon état.

L'ensemble des menuiseries extérieures des portes et fenêtres sont en bon état.

Les parties dont l'accès est commun, espaces verts, halls et ascenseurs sont en bon état.

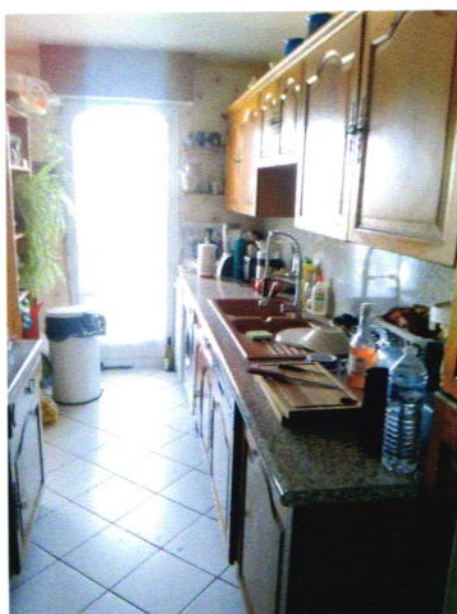
- Une baie vitrée à châssis PVC double vitrage en parfait état ouvrant sur un balcon;
- Un évier en matériau composites intégré dans un ensemble de placards de rangement aux portes et plans de travail assortis en bon état.

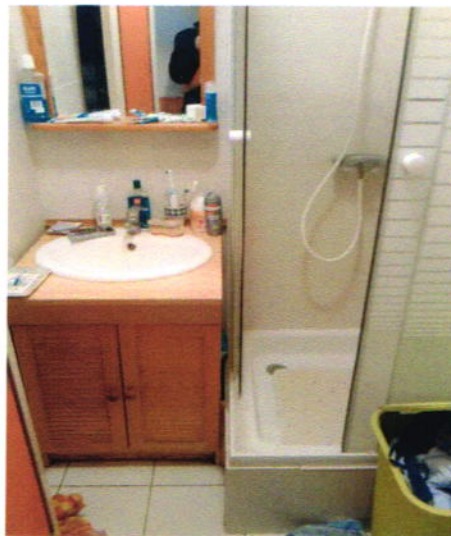
Le carrelage du sol et des murs est en bon état.

- Une bouche de ventilation.
- Un lavabo ;
- Une douche intégralement équipée.

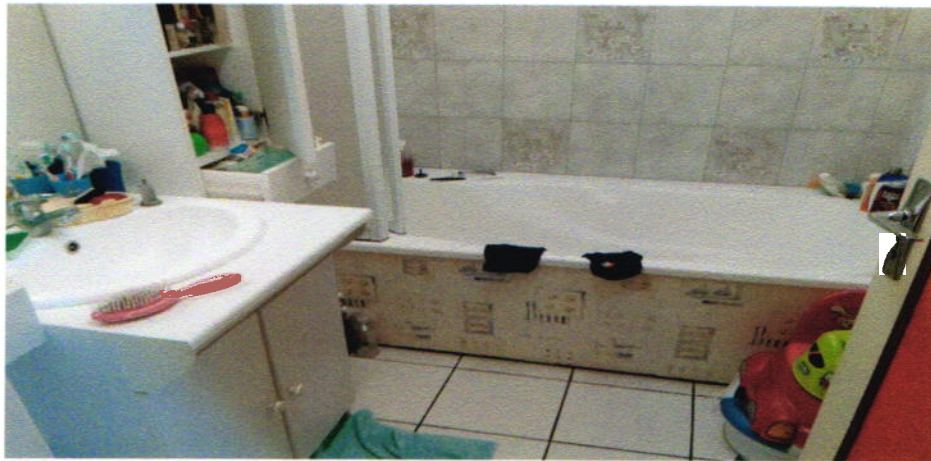
Le carrelage du sol et des murs est en bon état.

- Une bouche de ventilation.
- Un lavabo ;
- Une baignoire intégralement équipée.
