PROCES-VERBAL DE DESCRIPTION

**L'AN DEUX MILLE DIX-HUIT
ET LE VINGT-NEUF JUIN**

Me suis transporté ce jour le **VINGT-NEUF JUIN DEUX MILLE DIX-HUIT** à 10h30, sis à **BEAUMONT SUR OISE (95280), 8 rue de la Libération, dans les locaux dont s'agit,**

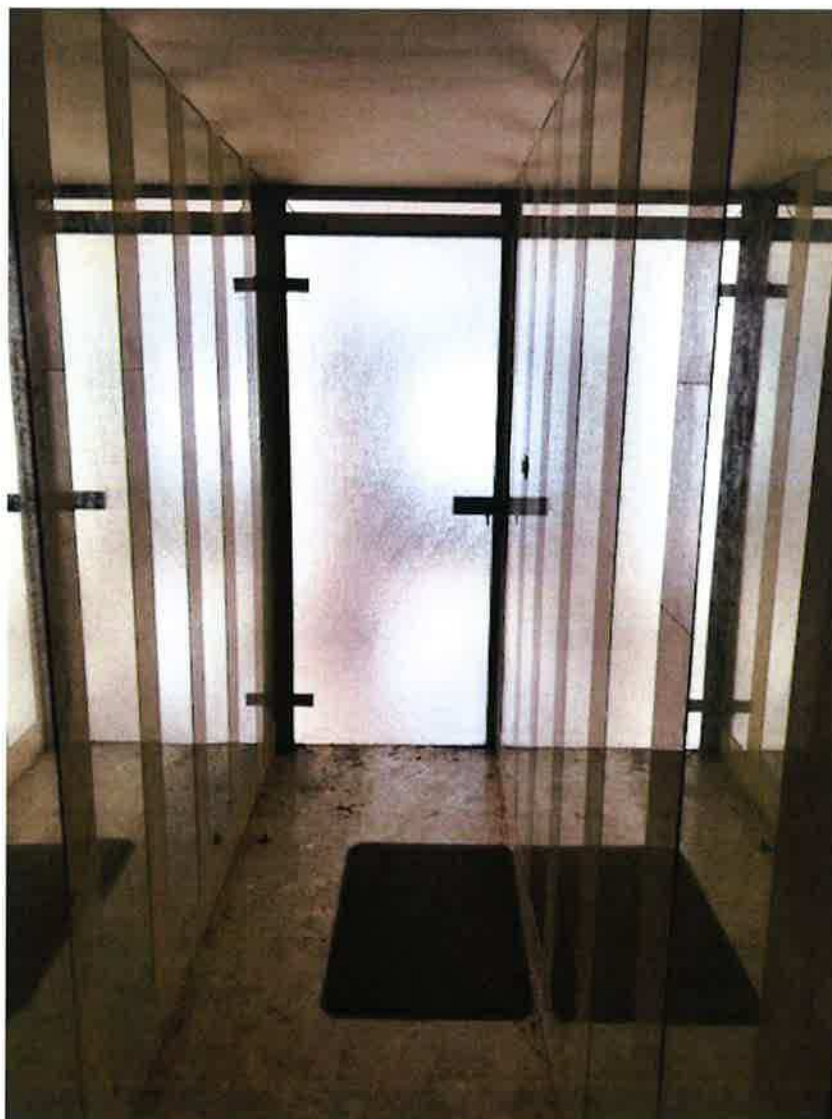
Couloir situé immédiatement après la porte d'entrée :

Le marbre au sol est en bon état mais très sale.

Celui des murs est en bon état.

Il existe des miroirs fixés sur les murs en bon état.

Une porte d'entrée en verre dépoli, équipée d'une serrure à un point d'ancrage en partie basse.

La peinture en plafond est ancienne.

Il existe un plafonnier avec douille et ampoule.

Un robinet d'eau froide avec son évacuation au sol.

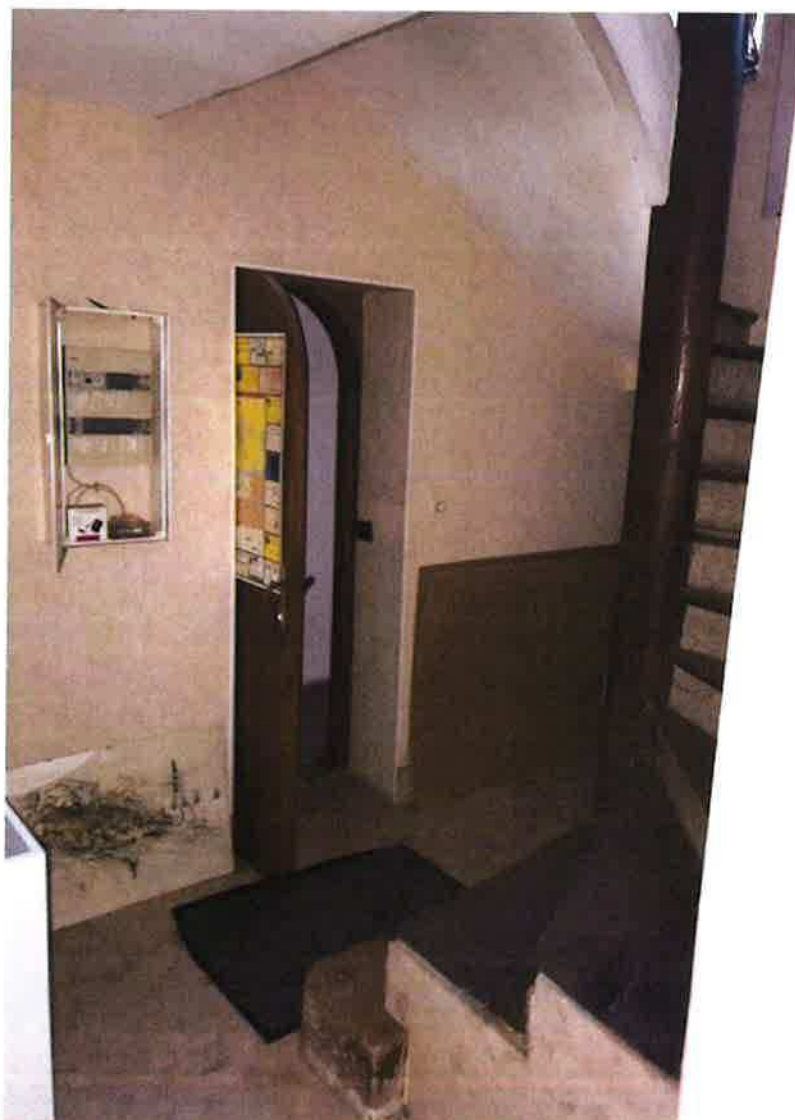
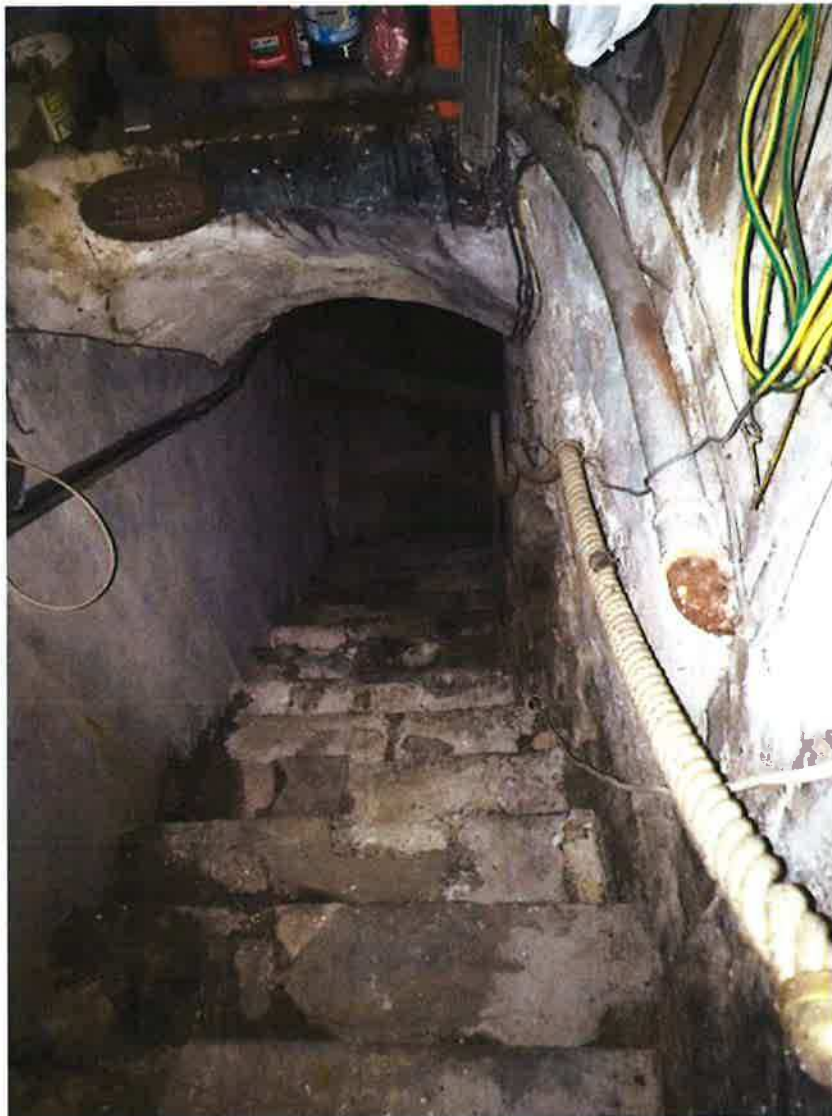
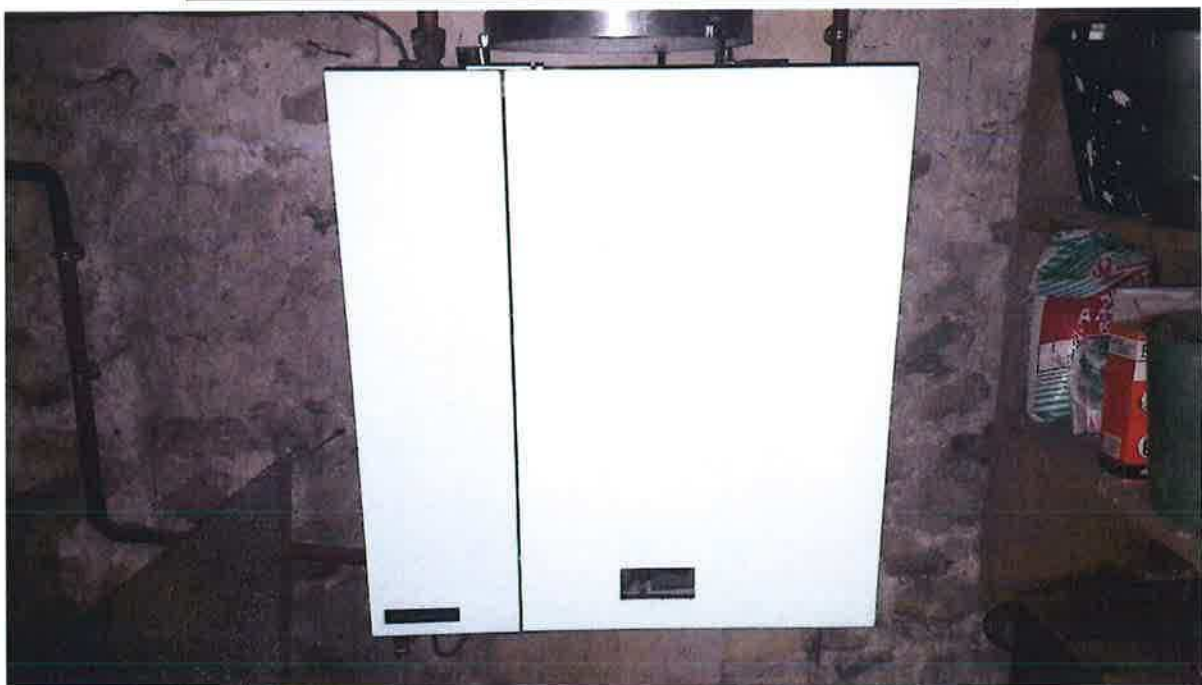
Palier rez-de-chaussée face à l'escalier qui permet d'accéder à l'appartement du premier étage :

Le marbre au sol est en bon état mais très sale.

Les tapisseries murales sont à l'état d'usage, la peinture en plafond également.

Le système d'éclairage est assuré par plafonnier avec tube néon.

Il existe une aération haute.

Une cave brute de construction, sans entretien, avec une chaudière à gaz de marque FRISQUET.

Un boîtier avec des fusibles est en place.

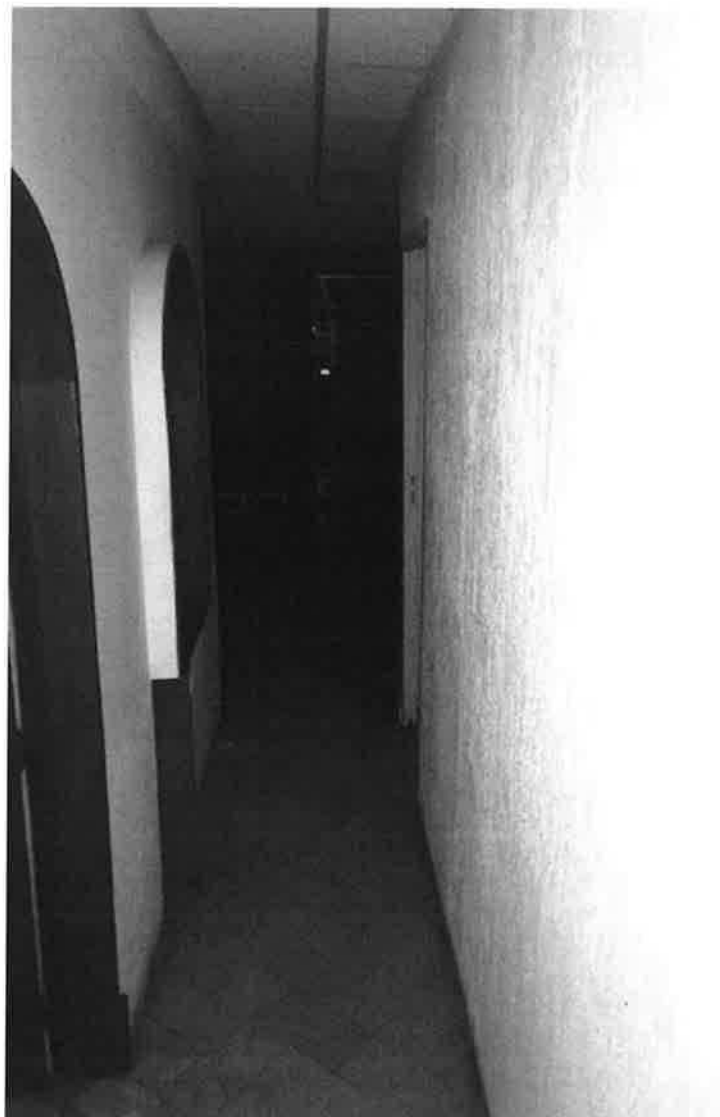
Couloir distribution :

Le carrelage au sol est à l'état d'usage.

La peinture en crépi mural est en bon état.

En plafond, des dalles polystyrène sur treillis métallique à l'état d'usage.

Il existe une porte d'entrée en bois verni en bon état.

Une niche avec boîtier disjoncteurs et étagères en bois verni.

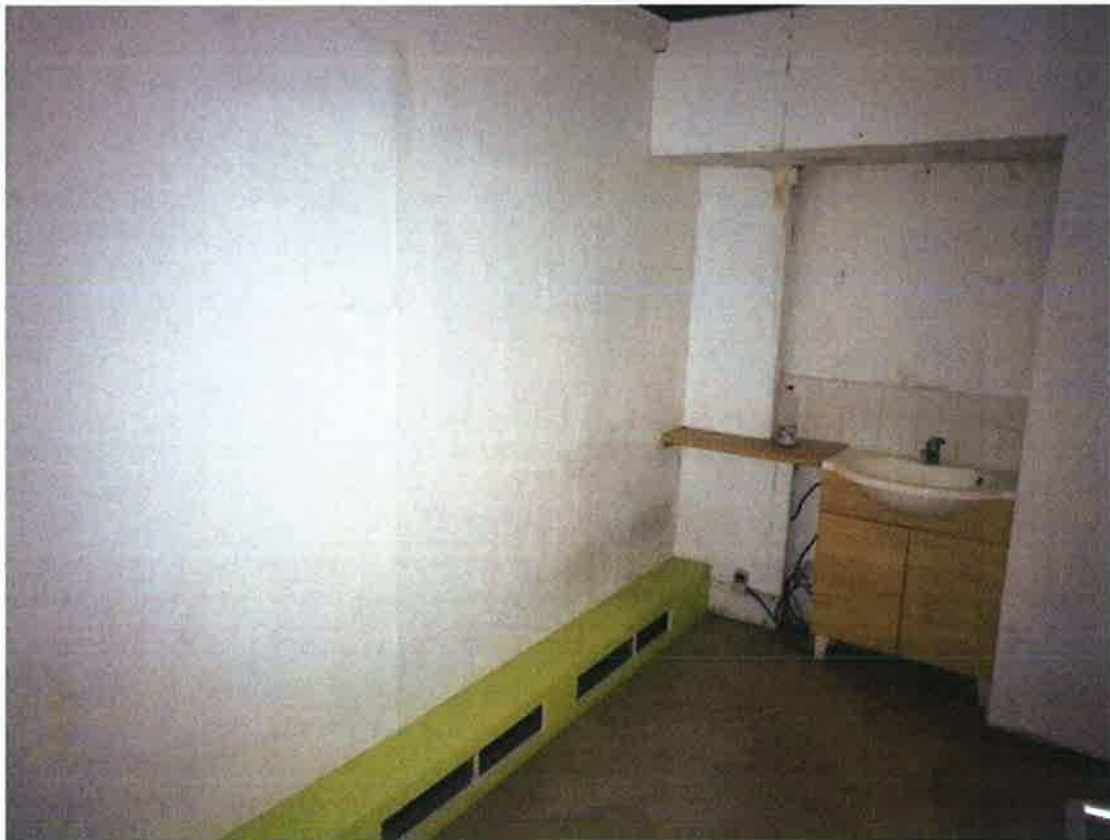
Pièce à droite du couloir et située derrière l'espace réception clientèle :

Le carrelage au sol est en bon état, le crépi mural de couleur blanche également.

Il existe un treillis métallique en plafond sur lequel reposent des dalles en polystyrène en bon état d'entretien à l'exception d'un dégât des eaux situé au-dessus du lavabo.

Il existe une porte d'entrée avec béquillage et serrure.

Un lavabo avec son mitigeur eau chaude/eau froide, sur meuble à deux battants. Le carrelage sur lavabo est en bon état.

Le système d'éclairage est assuré par deux plafonniers.

Il existe des prises de courant dont une est cassée et des fils électriques enchevêtrés non raccordés.

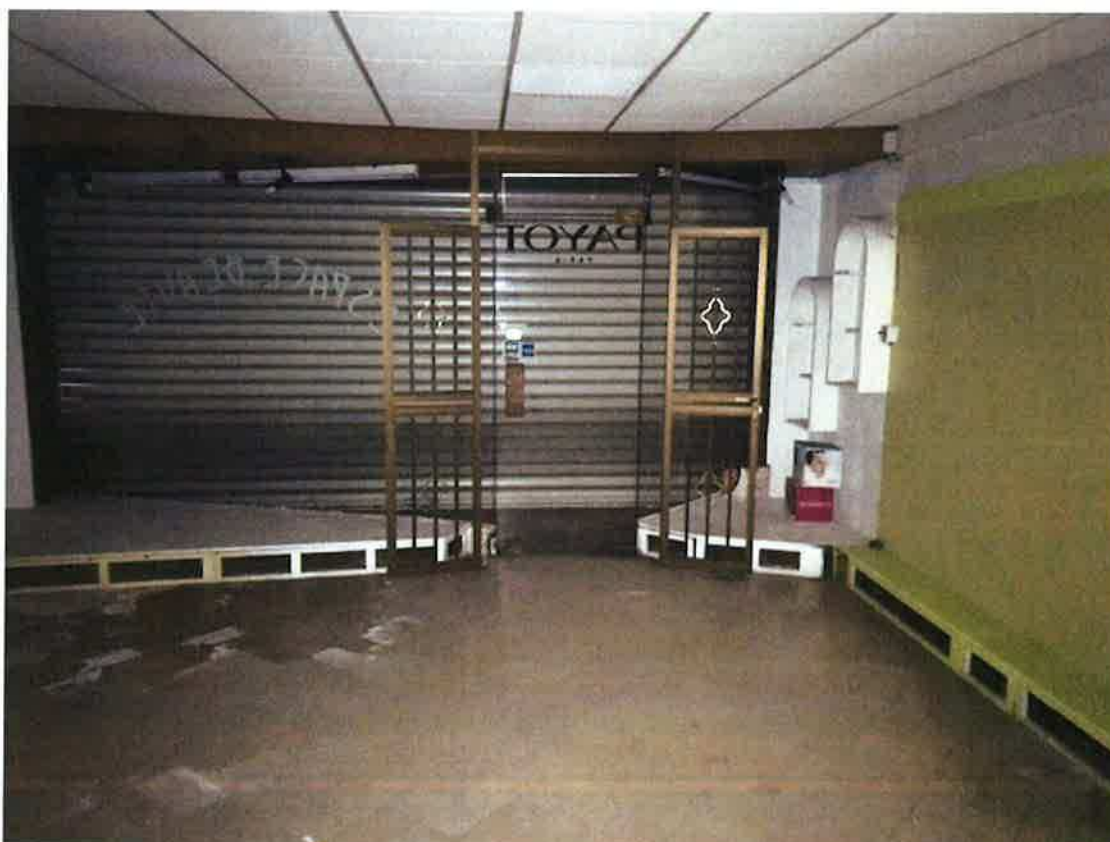
Local clientèle sur rue :

Le carrelage au sol est à l'état d'usage avec cependant une décoloration blanchâtre.

Un treillis métallique en plafond sur lequel reposent des dalles en polystyrène est en bon état.

Le système d'éclairage est assuré par prise de courant et par plafonnier avec tube néon.

Il existe deux estrades sur vitrine à l'état d'usage. Deux baies vitrées et une porte vitrée au centre avec poignée et serrure basse, l'ensemble en bon état d'entretien.

En plafond, un lambris verni sur vitrine en bon état.

Ce lambris est éclairé par des tubes néons.

Il existe une porte double métallique de sécurité sur porte vitrée ainsi qu'un rideau de fer déroulant et à commande électrique.

Deux niches sont en place avec leurs étagères ainsi que cinq spots en plafond sur vitrine.

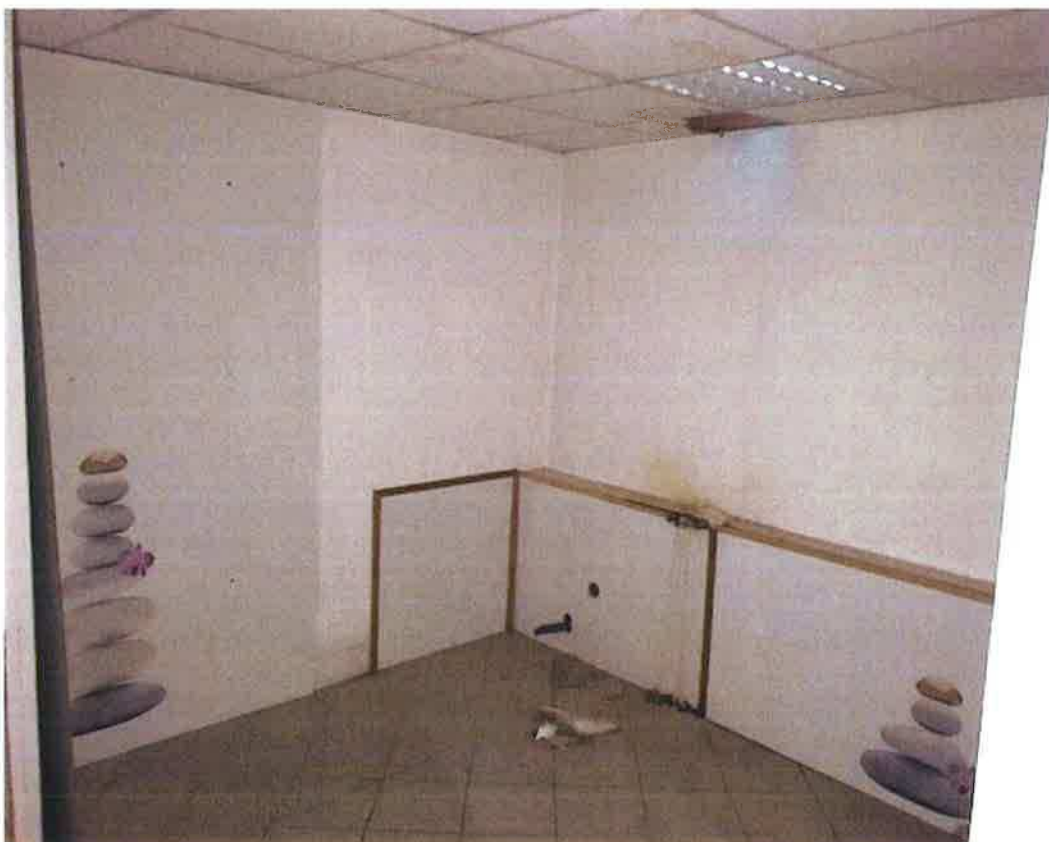
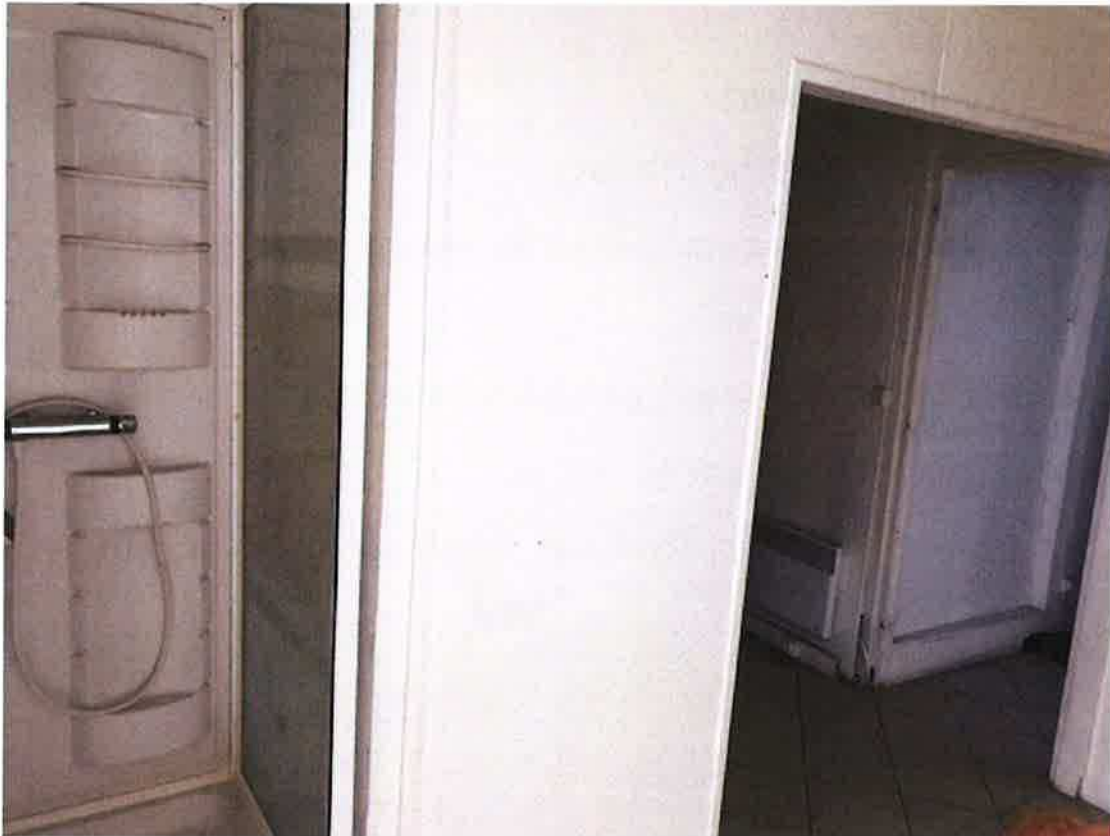
Pièce arrière-boutique et notamment à droite de l'entrée :

Le carrelage au sol est en bon état.

La peinture des murs est sale.

Les dalles en polystyrène en plafond reposent sur un treillis métallique en mauvais état, avec de nombreuses auréoles jaunâtres.

Il existe un convecteur électrique de marque AIRELEC.

Un système d'éclairage par plafonnier avec tube néon et par prise de courant.

Un tuyau d'évacuation de douche non raccordé.

Une décoration sur habillage des murs.

Une cabine de douche avec mélangeur eau chaude/eau froide, flexible douchette, protégée par une porte vitrée, l'ensemble en bon état d'entretien.

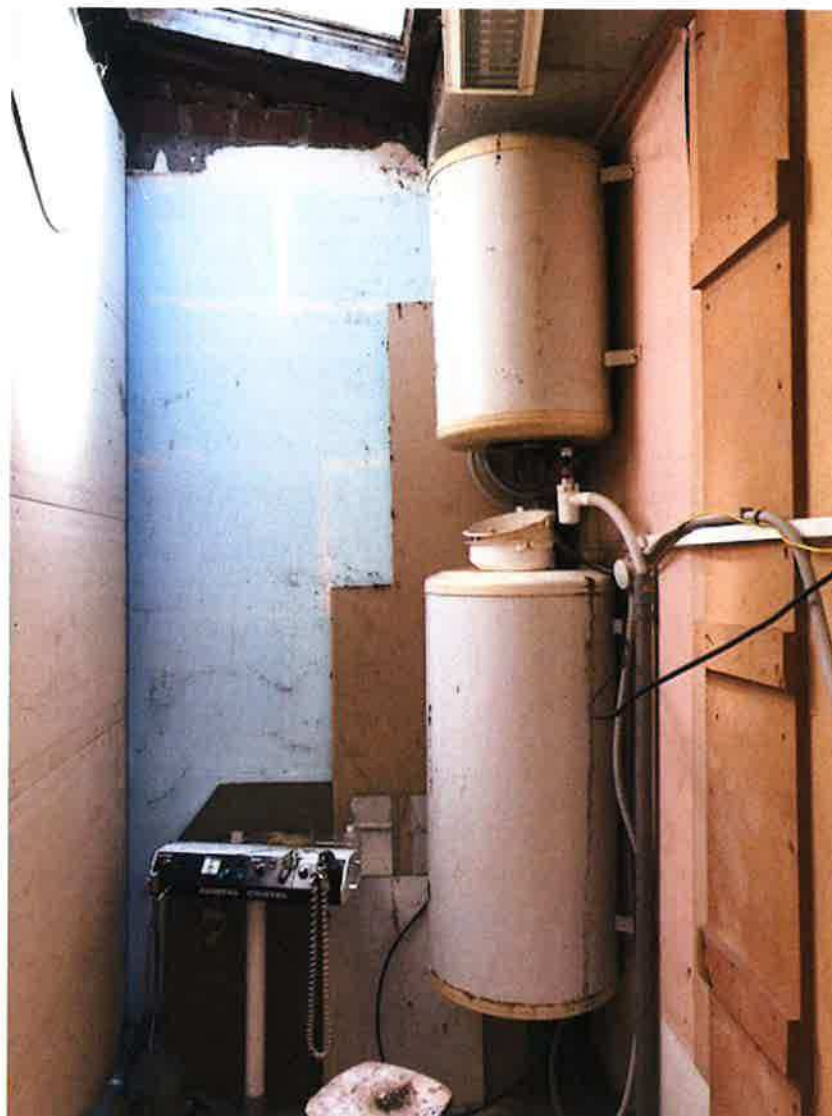
Local technique :

Le carrelage au sol est à l'état d'usage mais sale.

Deux ballons d'eau chaude hors d'usage.

Un boîtier disjoncteur.

Les murs laissent apparaître des plaques d'isolation de type placoplâtre et en bois.

En plafond, une chape brute en ciment.

Il existe deux jours de souffrance, un avec vitrage simple, le deuxième avec pavés de verre.

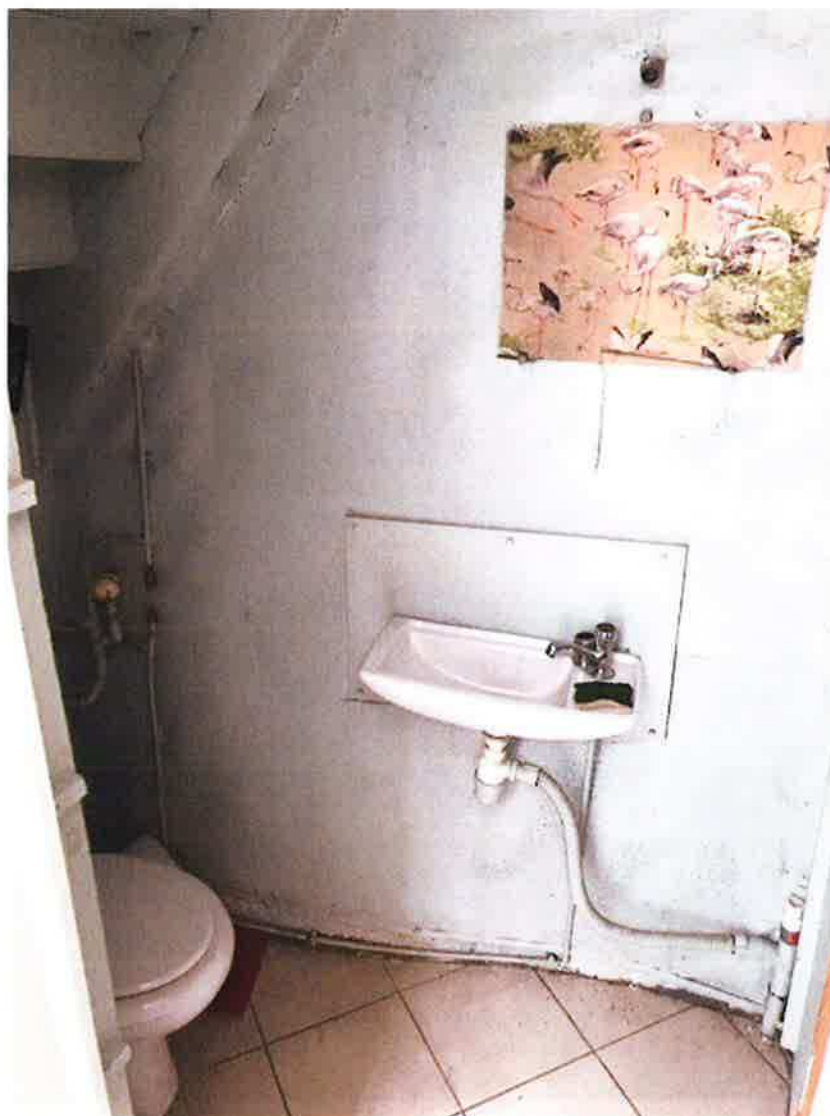
WC :

Le carrelage au sol est à l'état d'usage mais sale.

La peinture des murs et en plafond est en mauvais état.

Il existe une cuvette WC équipée d'une chasse d'eau, très entartrée.

Un système d'éclairage assuré par applique.

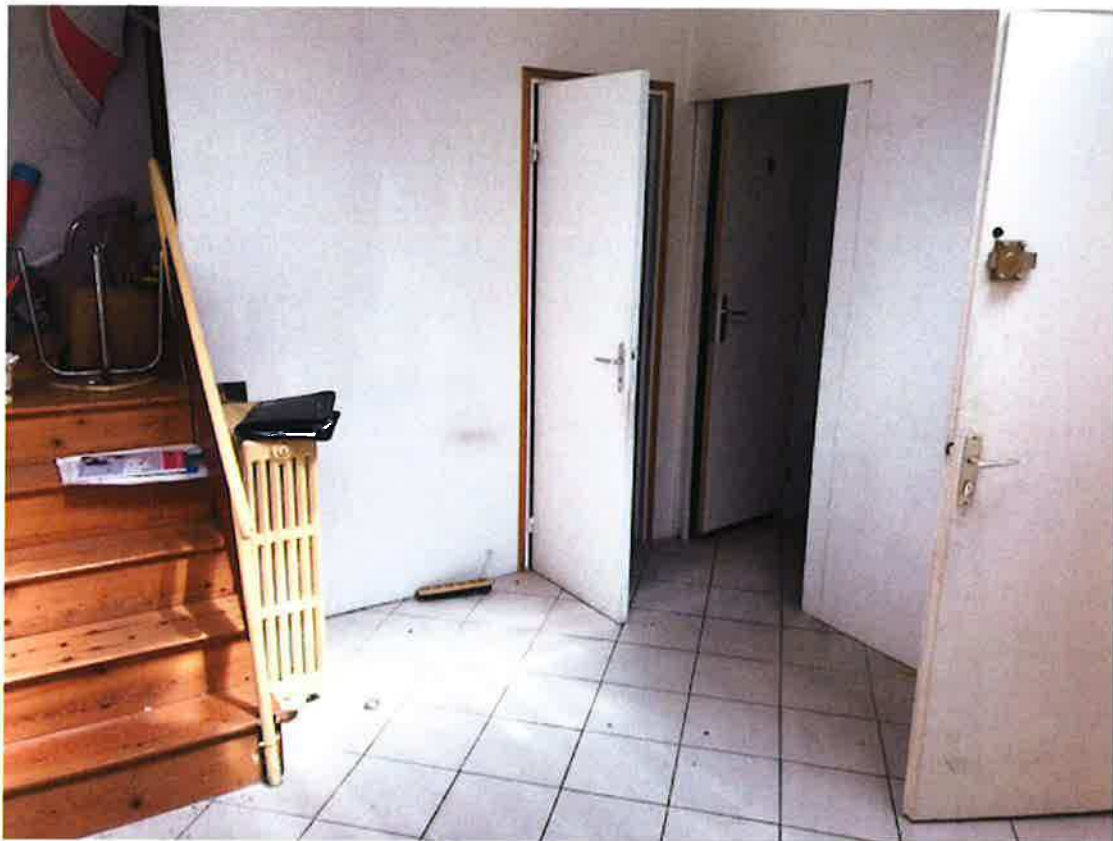
Pièce dégagement :

Le carrelage au sol est à l'état d'usage.

La peinture des murs est sale et dégradée.

Il existe un treillis en plafond avec dalles polystyrène à l'état d'usage.

Le système d'éclairage est assuré par plafonnier avec tube néon.

La peinture sur porte est en mauvais état.

Il existe un escalier en bois qui permet d'accéder au studio extérieur avec trappe.

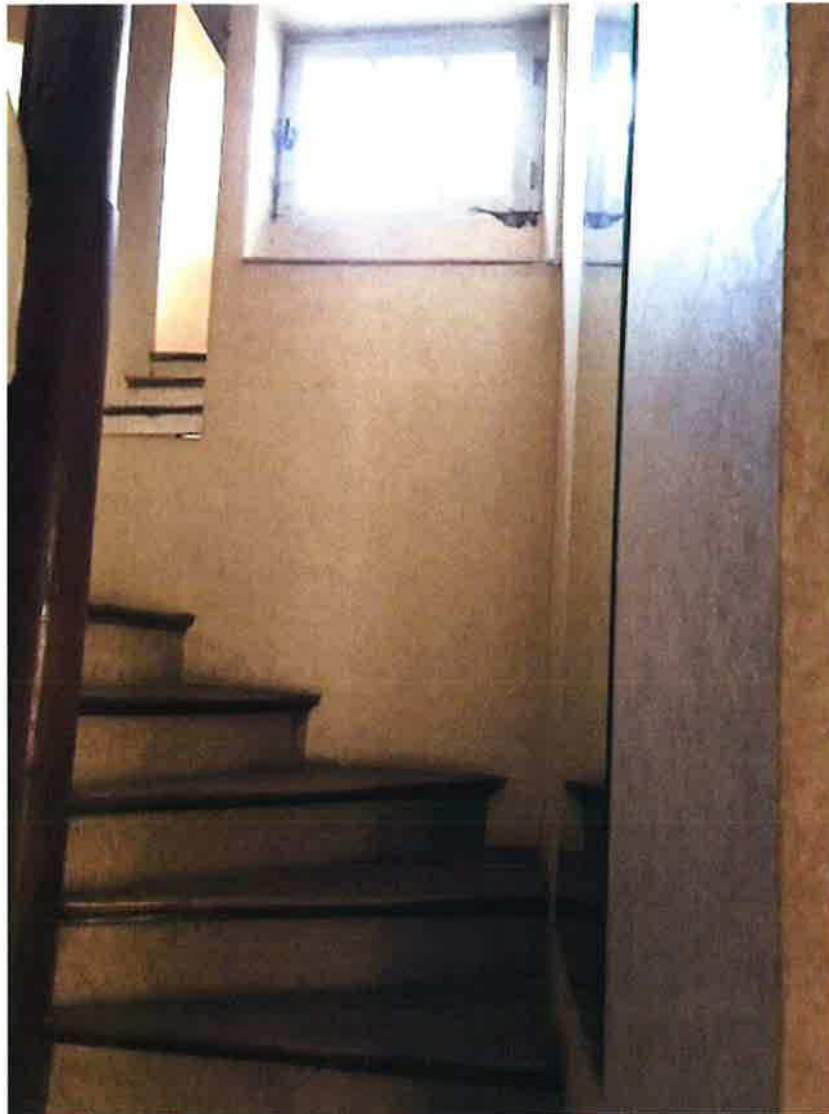
Accès premier étage :

Il existe un escalier dont les marches en bois sont anciennes. Les contremarches sont moquettées.

La cage d'escalier comporte des tapisseries murales à l'état d'usage.

La peinture en plafond est vétuste.

Il existe une fenêtre à petits carreaux avec une niche et pavés de verre.

Le système d'éclairage est assuré par une applique.

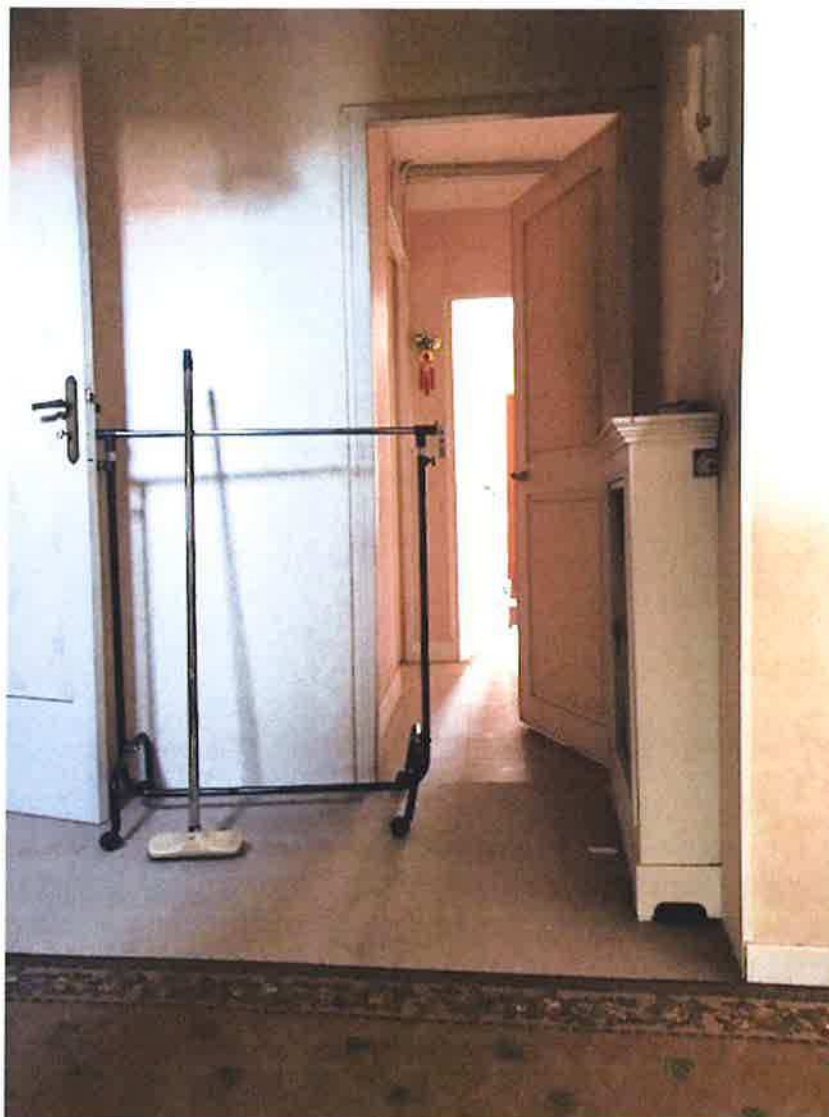
Palier :

La moquette au sol est à l'état d'usage.

Les tapisseries murales sont en bon état d'entretien.

La peinture en plafond est sale et fissurée.

Il existe un radiateur encastré.

Un combiné interphone.

Un tableau avec fusibles en porcelaine.

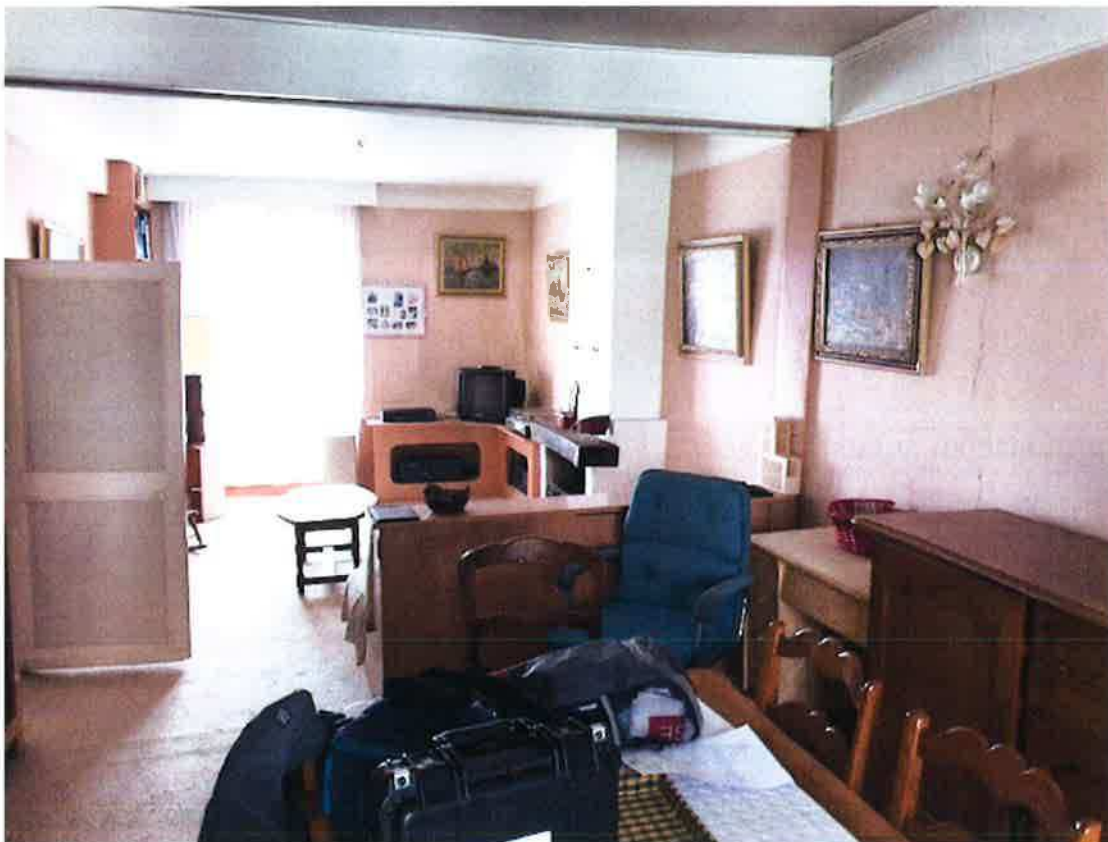
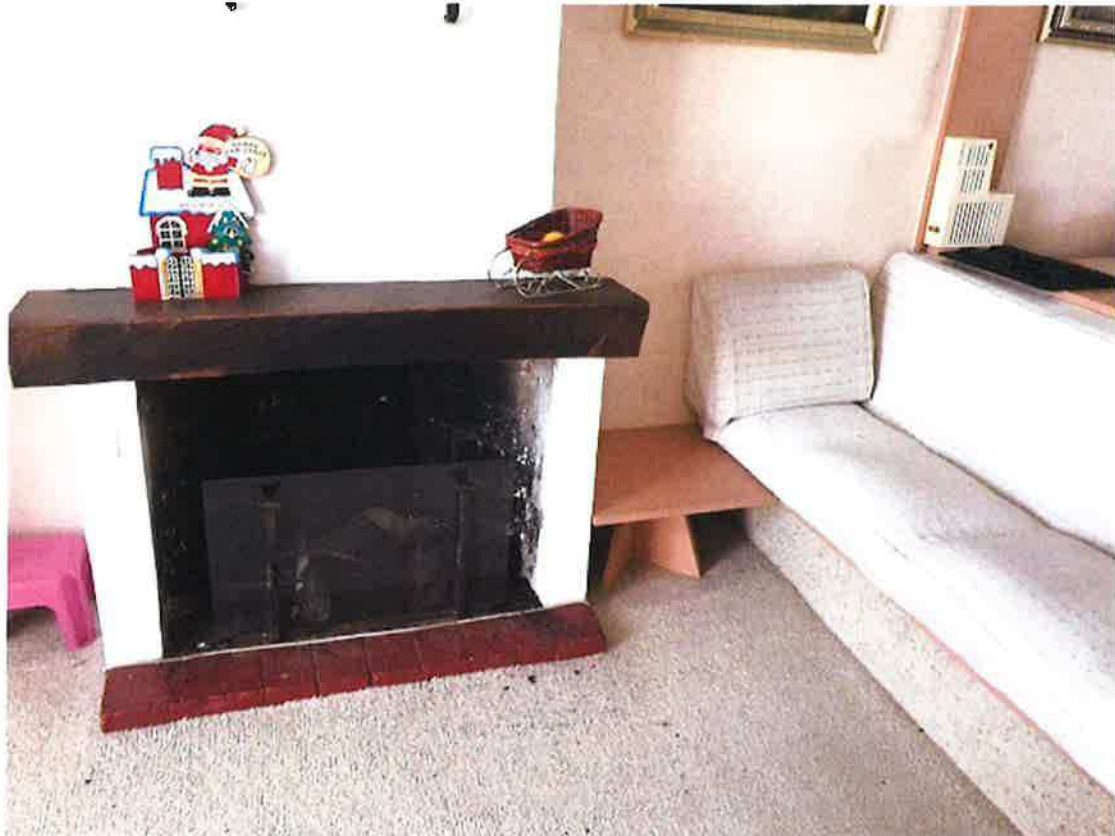
Séjour double avec coin cuisine :

La moquette au sol est usagée.

Les tapisseries murales sont tachées et déchirées par des fissurations diverses.

La peinture en plafond est ancienne et fissurée.

Il existe deux radiateurs de chauffage central.

Le système d'éclairage est assuré par plafonnier, prise de courant et applique.

Il existe une cheminée.

Une fenêtre sur rue avec volets métalliques.

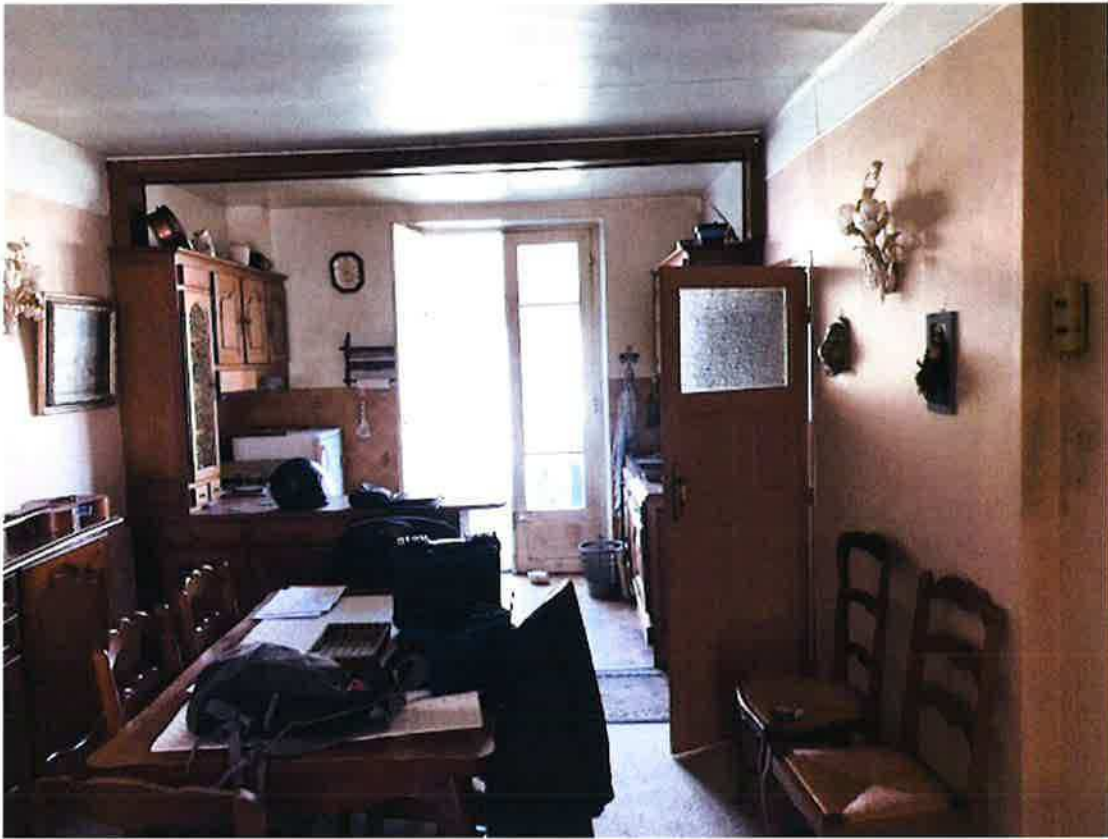
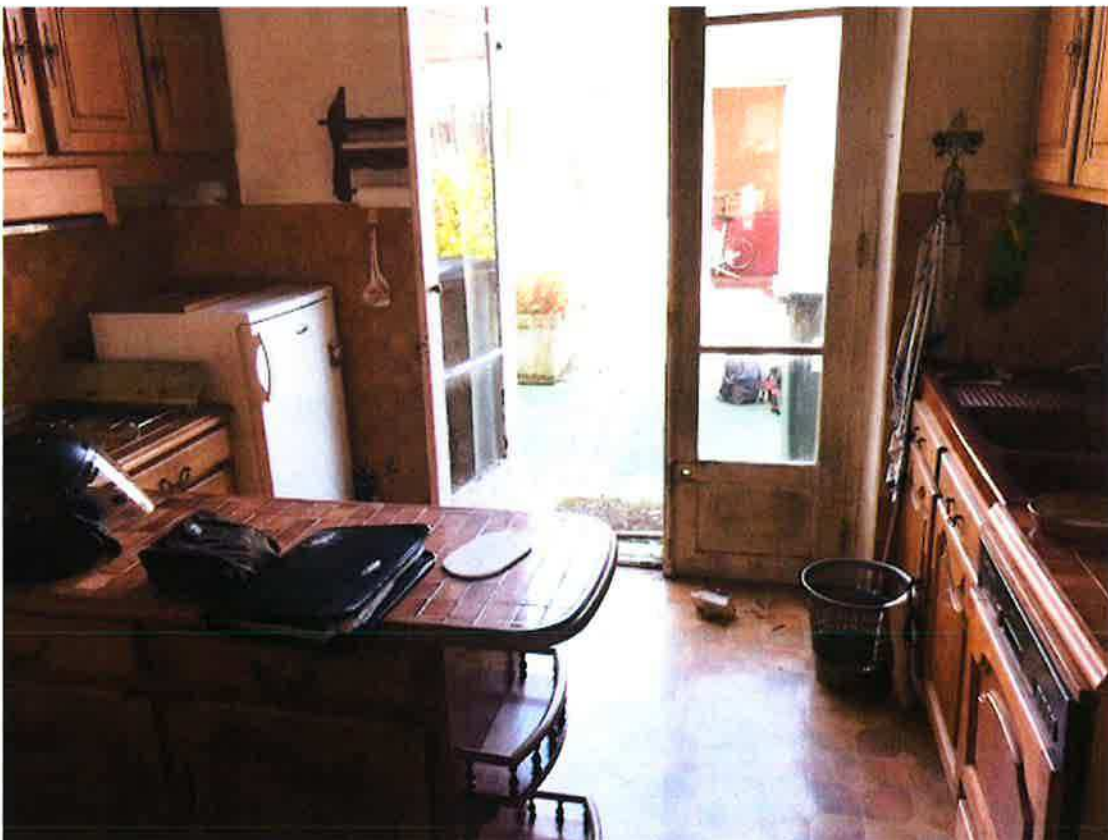
Coin cuisine :

Le carrelage au sol est en bon état d'entretien, celui des murs également.

La peinture murale et en plafond est à l'état d'usage.

Il existe une porte-fenêtre avec accès terrasse en mauvais état.

Un ensemble de meubles en bois de style chêne, avec deux évier en faïence équipés d'un mélangeur eau chaude/eau froide, sur placards hauts et bas, équipés de tiroirs.

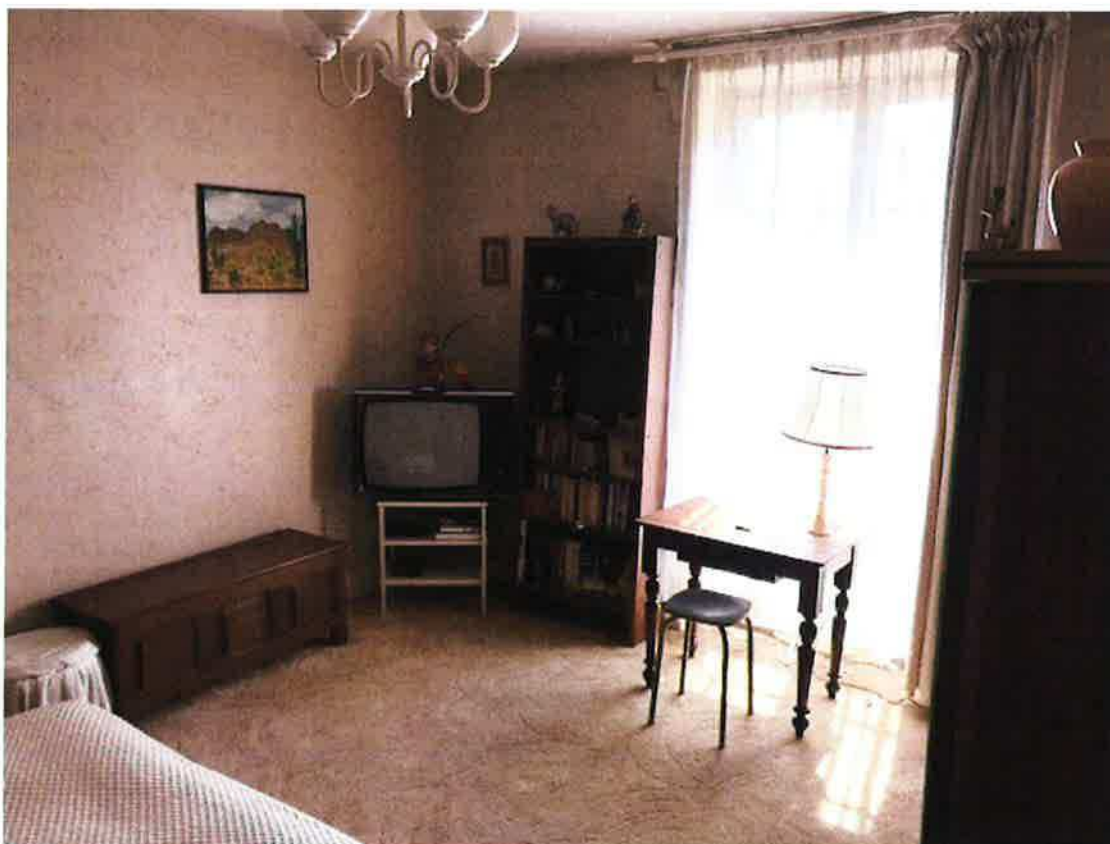
Chambre sur rue :

La moquette au sol est à l'état d'usage, les tapisseries murales également.

La peinture en plafond est à l'état d'usage.

Il existe un radiateur de chauffage central.

Une fenêtre équipée de volets métalliques.

Le système d'éclairage est assuré par plafonnier et par prise de courant.

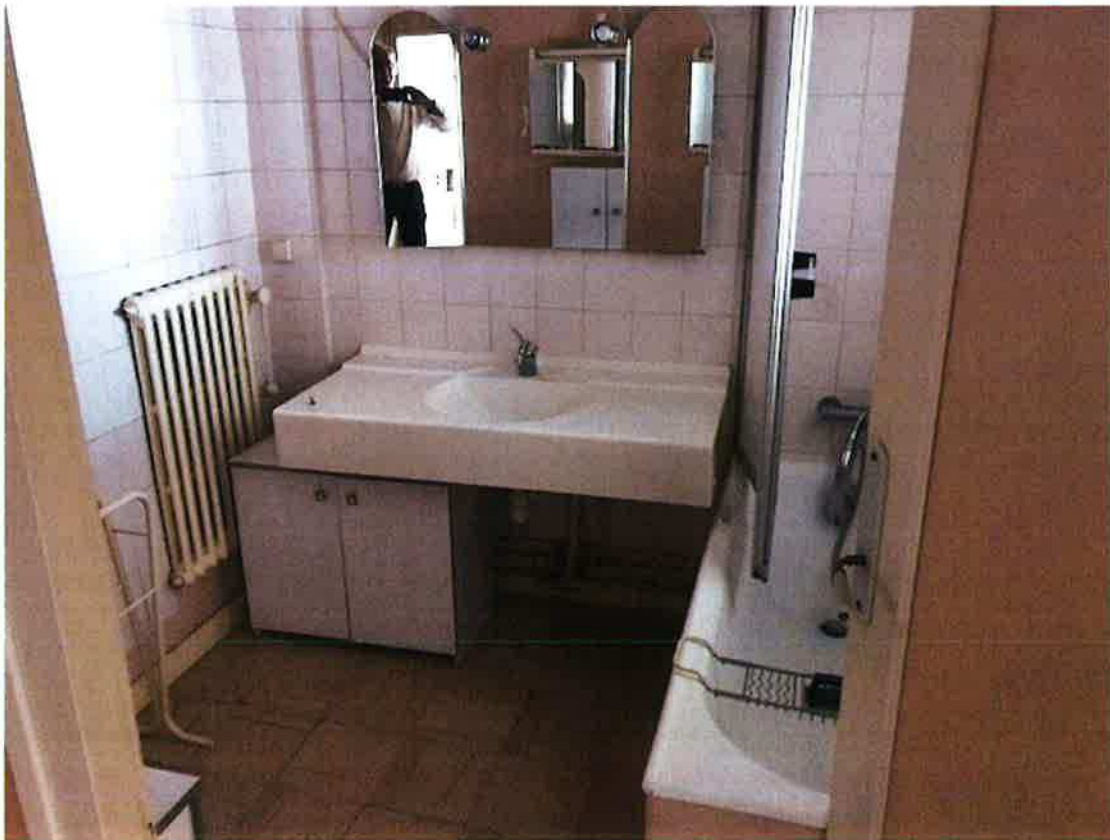
Salle de bains :

Le revêtement plastique au sol par dalles est usagé.

Les tapisseries murales sont anciennes. Le carrelage mural est en bon état.

Les dalles de polystyrène en plafond sont à l'état d'usage.

Il existe une baignoire avec mélangeur eau chaude/eau froide, flexible douchette, en bon état. Un pare-douche en plexiglas.

Un lavabo avec mitigeur eau chaude/eau froide.

Un radiateur de chauffage central.

Le système d'éclairage est assuré par plafonnier.

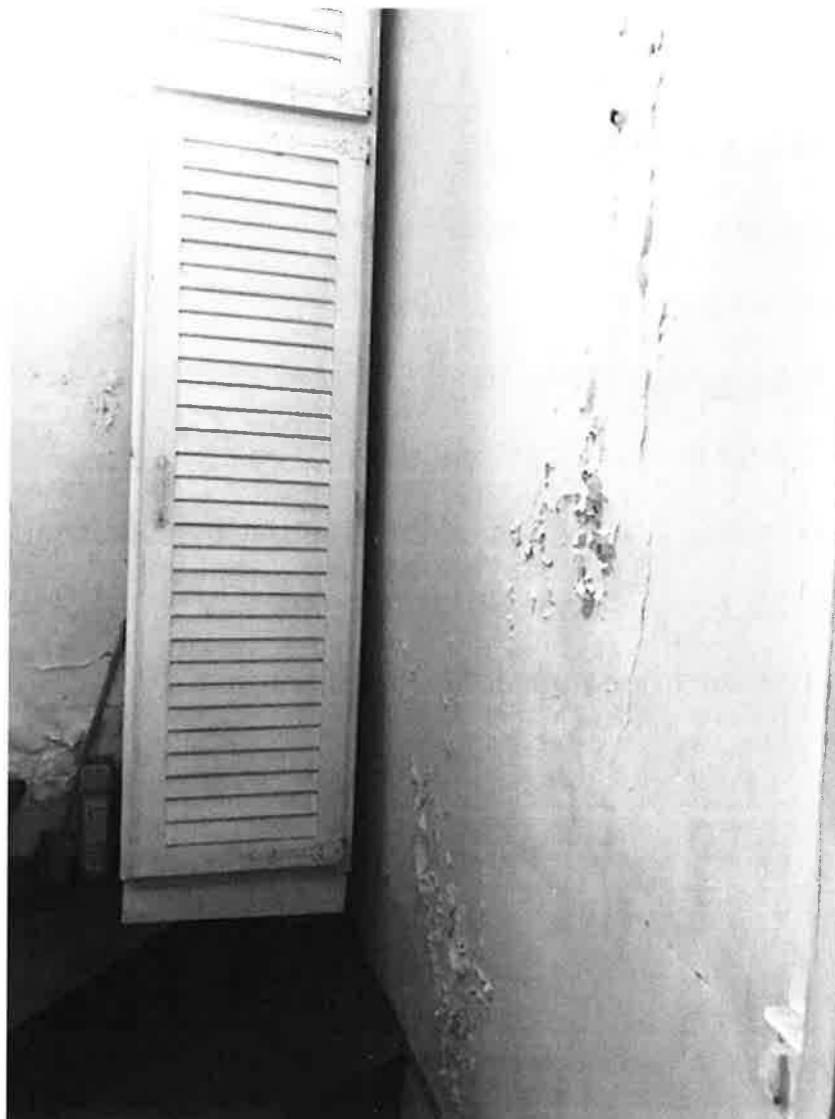
Escalier accès au deuxième étage :

Escalier en bois ciré, ancien.

La peinture de la cage d'escalier est en mauvais état et laisse apparaître du salpêtre et des cloques.

Il existe un plafonnier avec tube néon.

Une fenêtre.

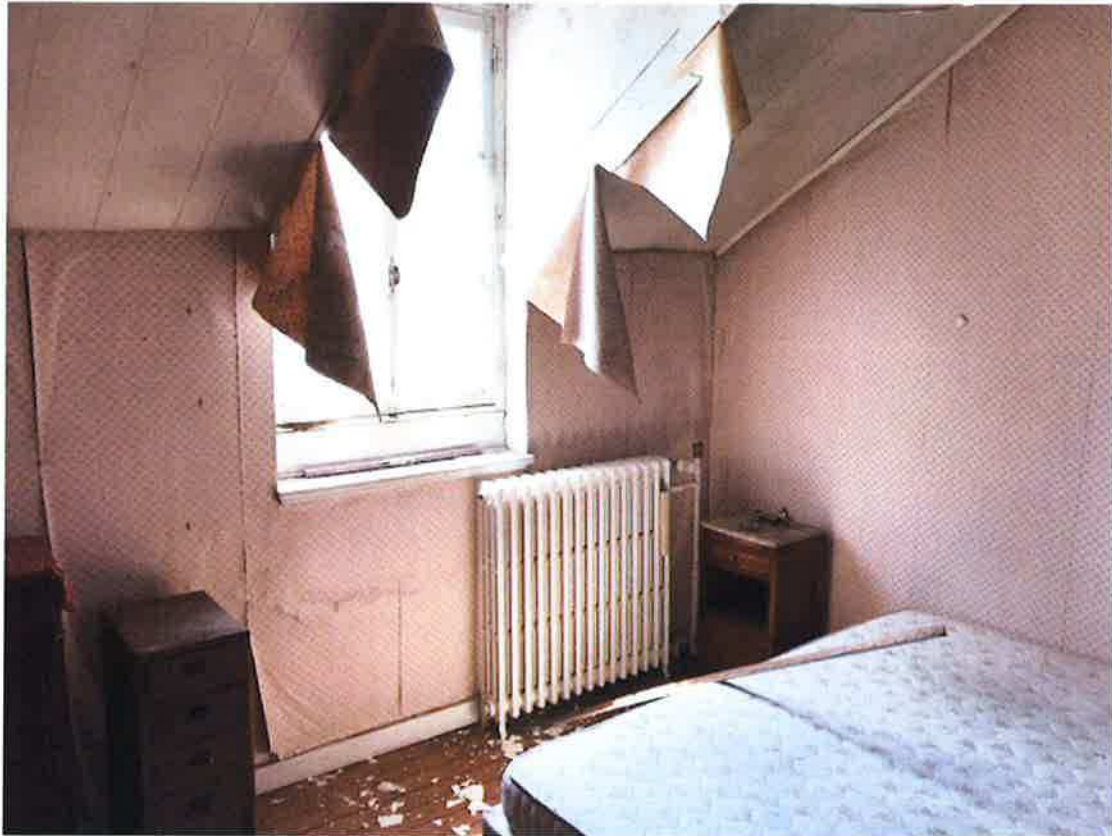
Chambre immédiatement à gauche :

Le plancher au sol est à l'état d'usage.

Les tapisseries sont déchirées.

Le lambris PVC en plafond est à l'état d'usage.

Il existe un radiateur de chauffage central.

Un système d'éclairage assuré par plafonnier et par prise de courant.

Les menuiseries de fenêtre sont en mauvais état.

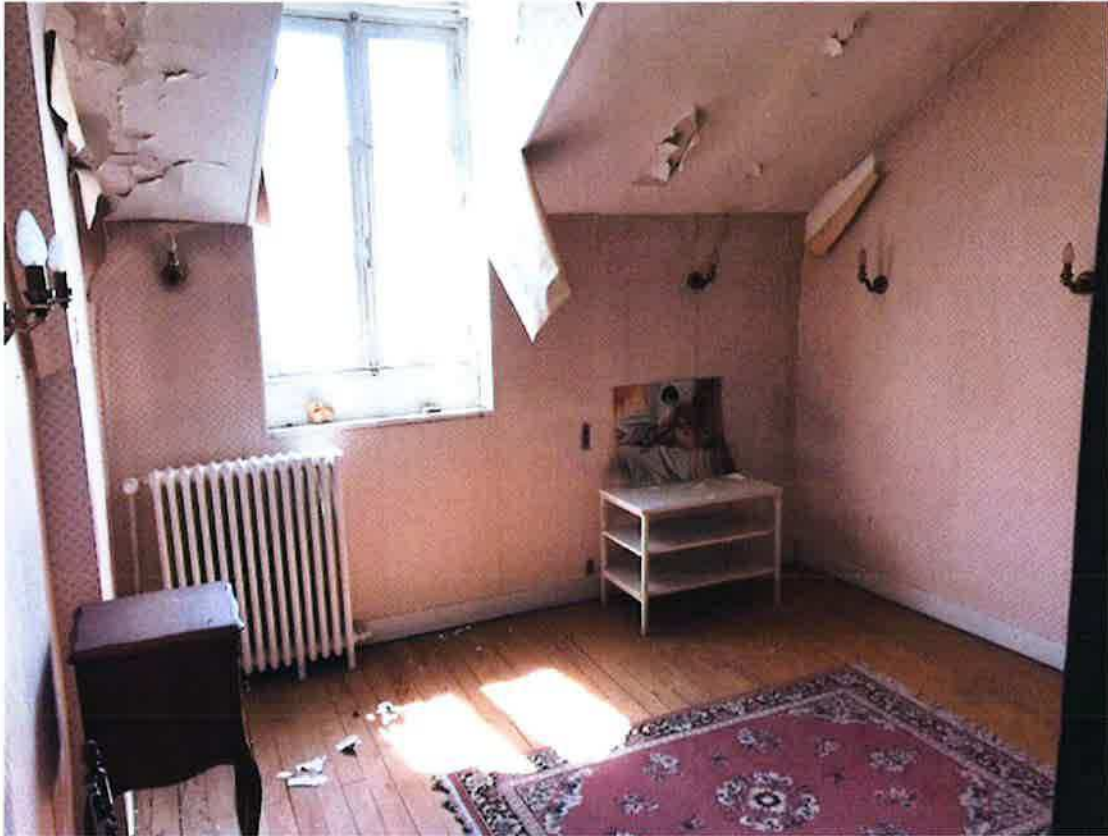
Chambre de droite :

Le plancher au sol est en bon état d'entretien.

Les tapisseries murales sont déchirées.

La peinture en plafond est dégradée.

Il existe une applique et des prises de courant.

Une niche avec quatre étagères.

Le système d'éclairage est assuré par prise de courant.

Il existe un radiateur de chauffage central.

Une fenêtre, simple vitrage, dont les menuiseries sont en mauvais état.
