PROCES-VERBAL DE DESCRIPTION

**L'AN DEUX MILLE DIX-HUIT
ET LE VINGT-NEUF JUIN**

Me suis transporté ce jour le **VINGT-NEUF JUIN DEUX MILLE DIX-HUIT** à 10h30, sis à **BEAUMONT SUR OISE (95280), 8 rue de la Libération, dans les locaux dont s'agit,**

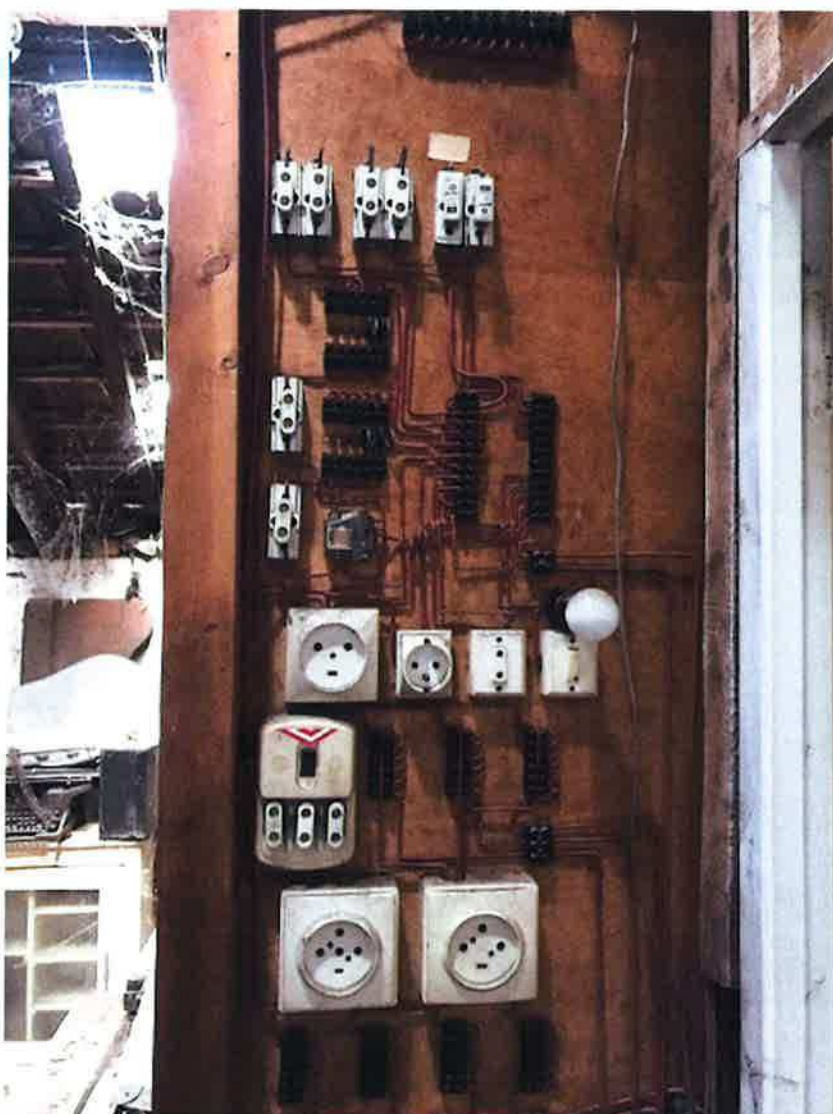
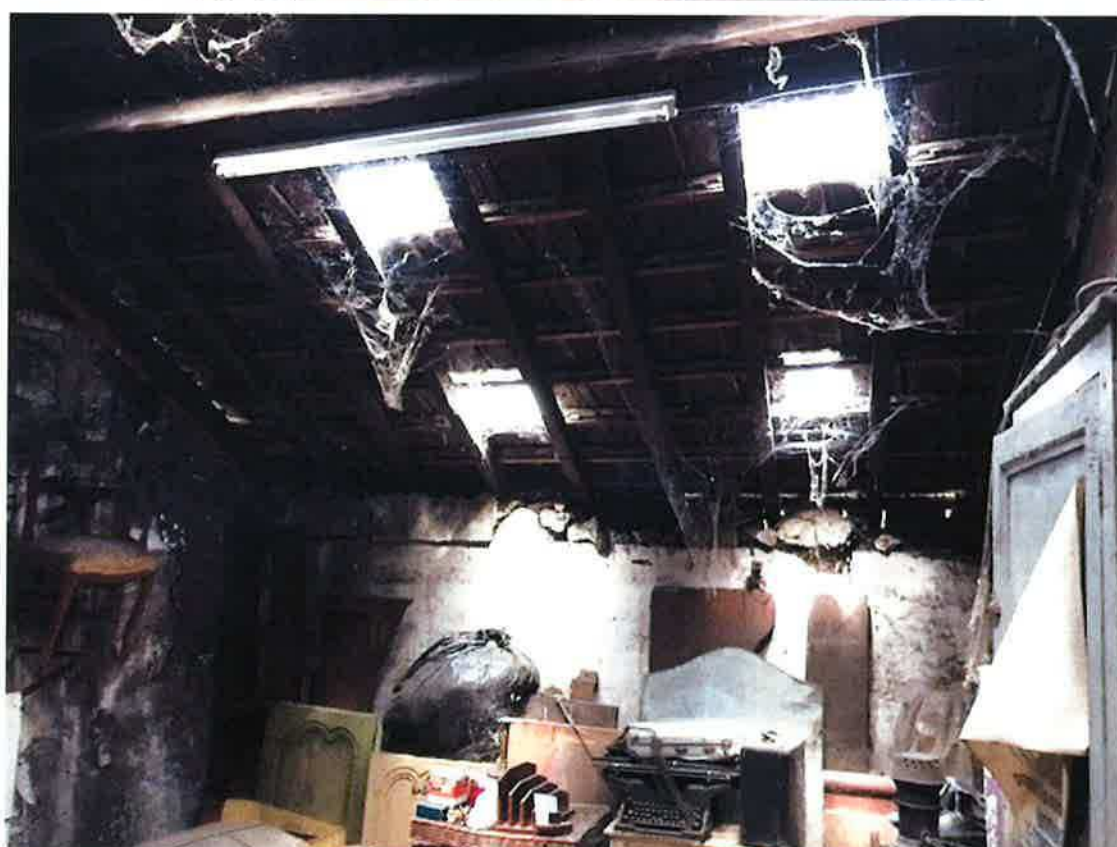
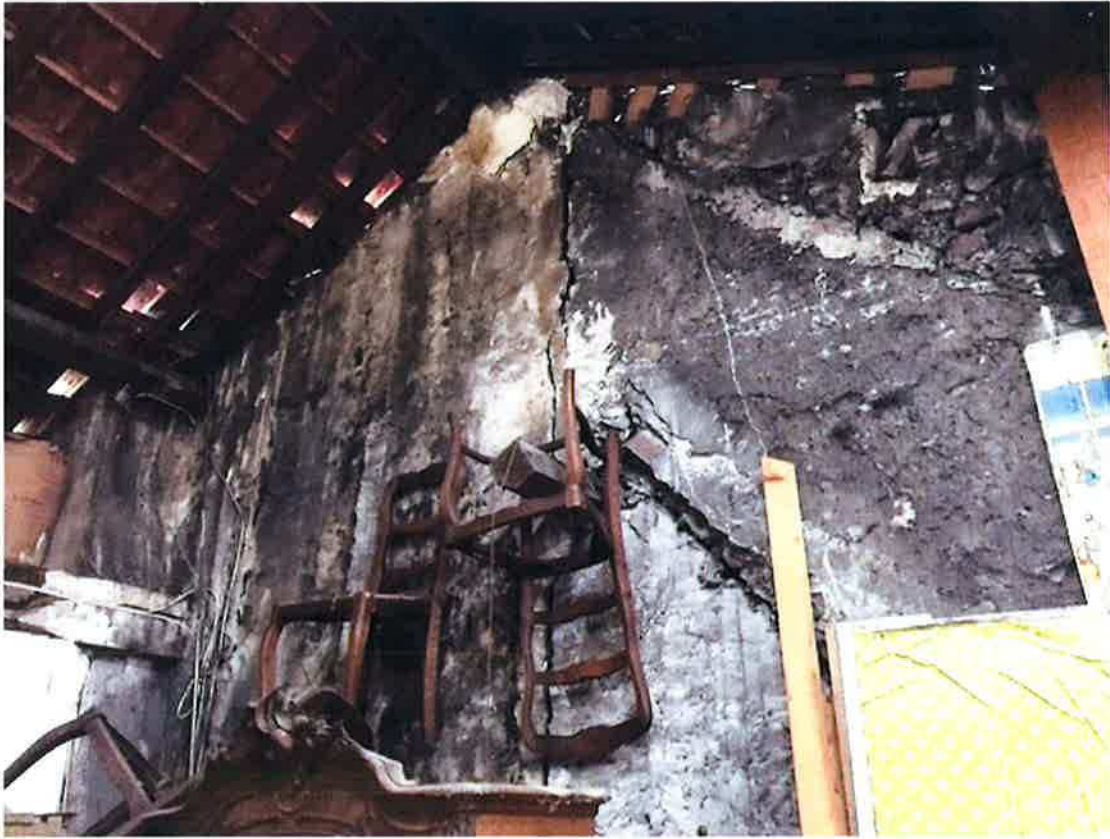
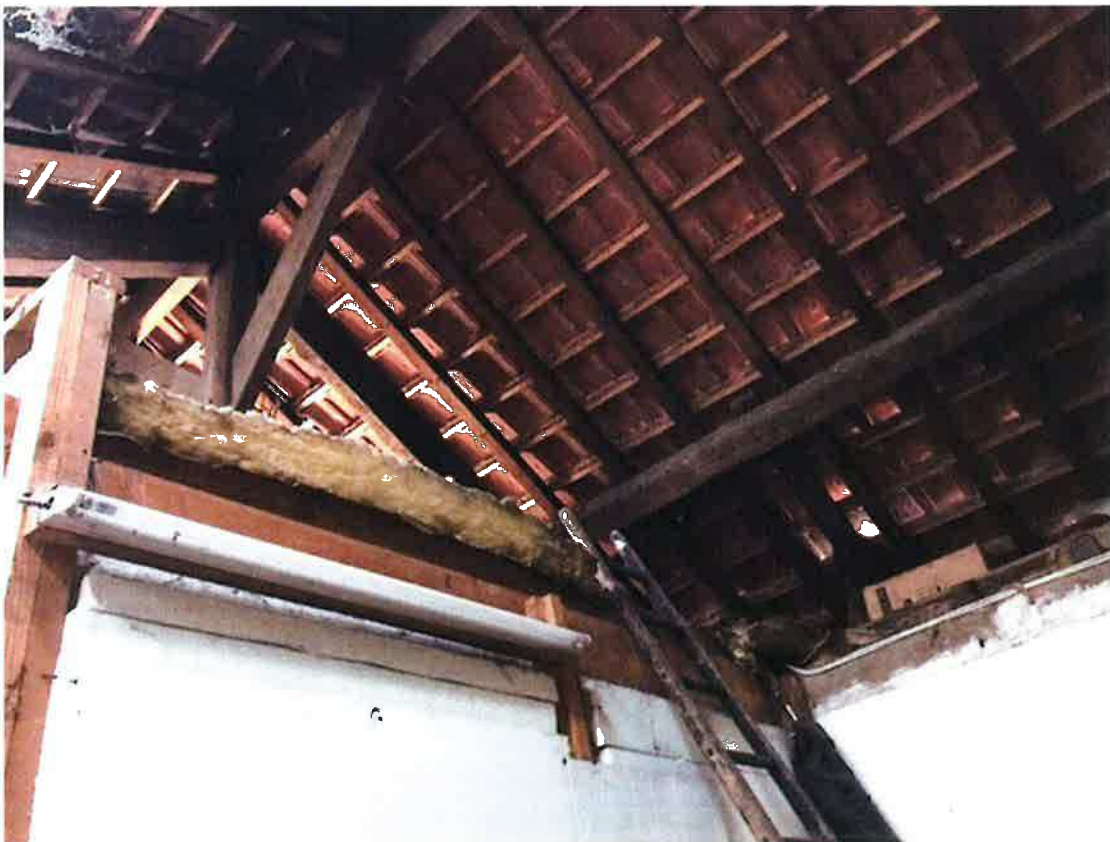
Grenier :

Murs et sol bruts de construction, avec une importante lézarde verticale sur pignon.

Une toiture apparente, sans isolation et laissant apparaître la sous-face des tuiles mécaniques.

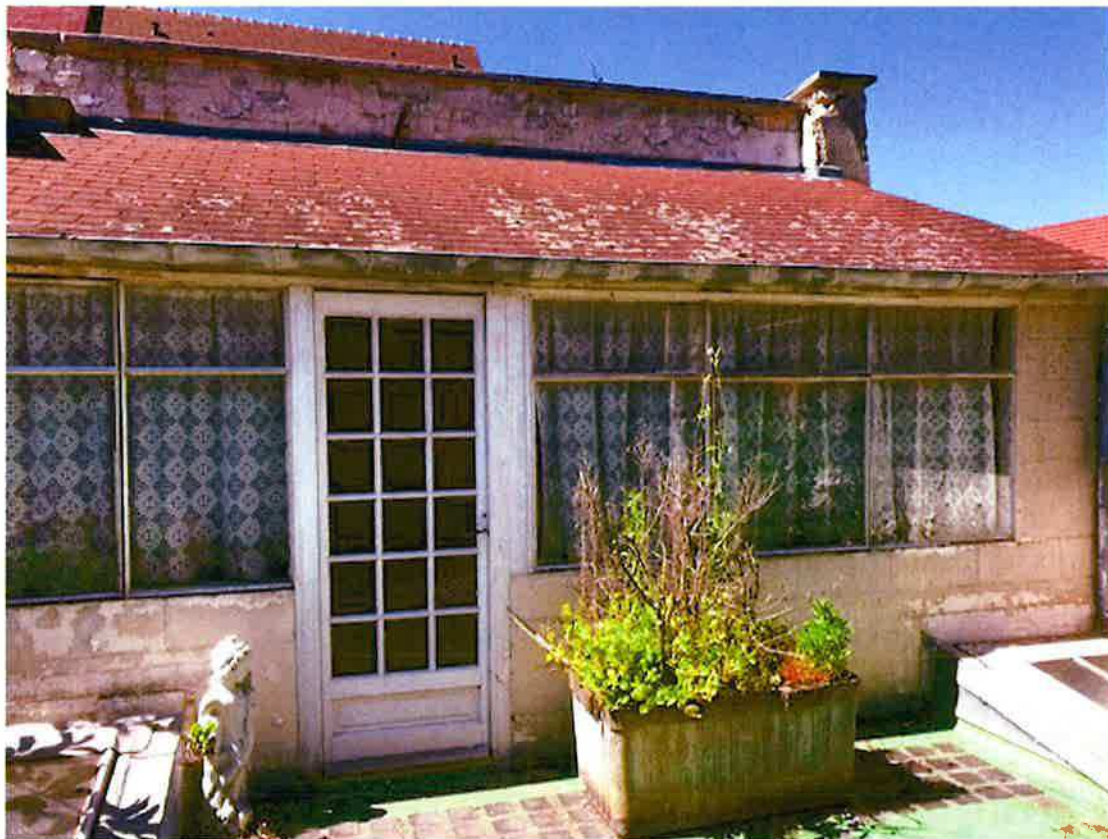
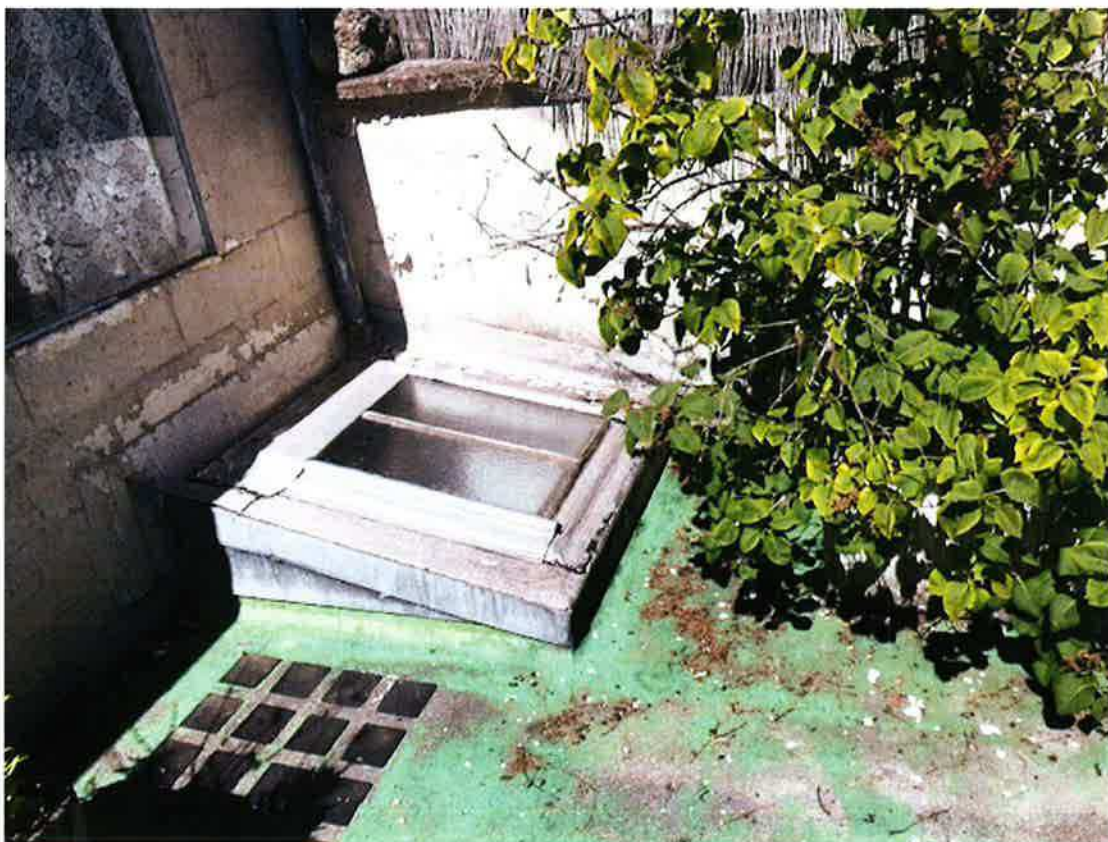
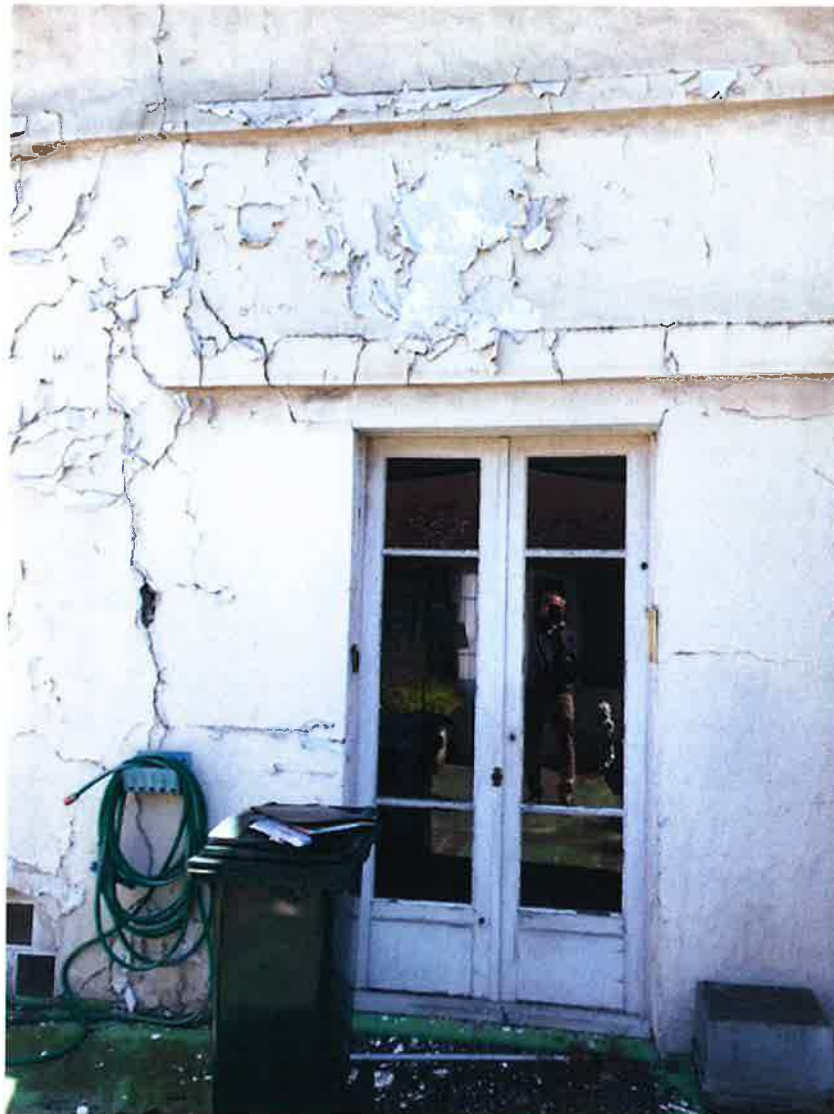
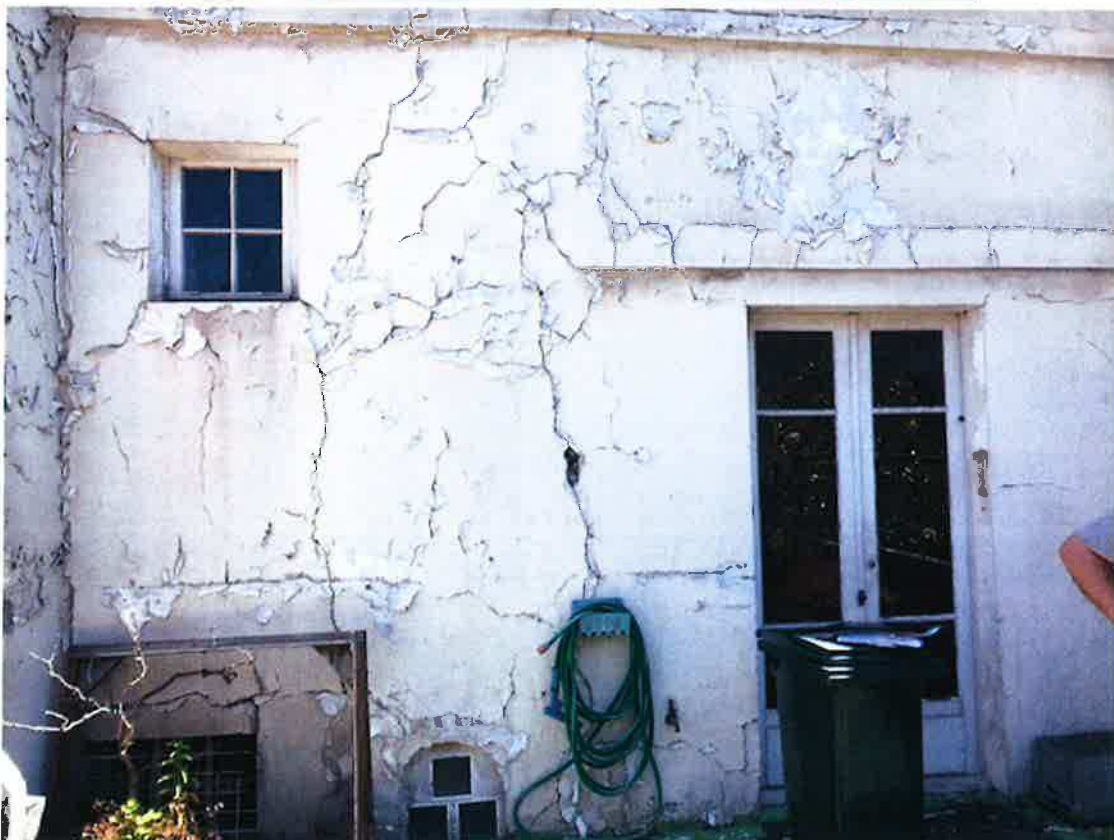
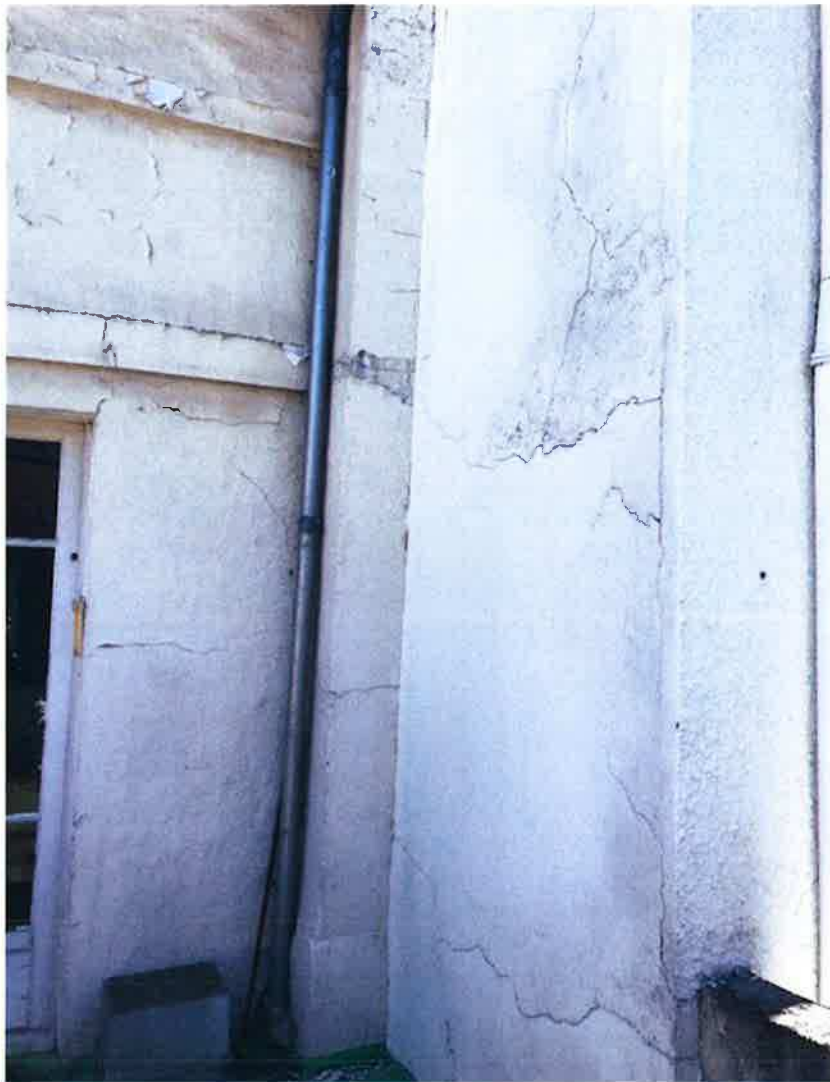
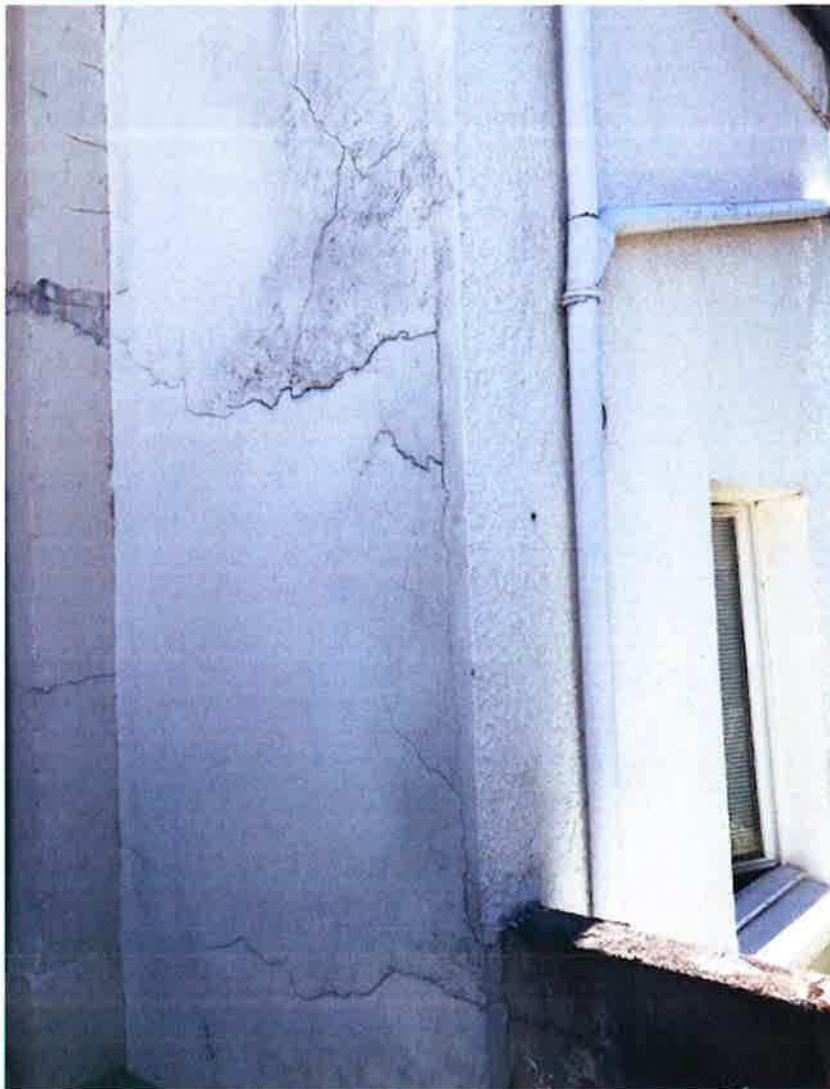
Bureau ou studio sur terrasse :

La moquette au sol est usagée.

Les tapisseries murales sont déchirées.

Les dalles polystyrène en plafond sont à l'état d'usage.

Il existe deux radiateurs.

Le lambris mural est à l'état d'usage.

Une baie vitrée ancienne.

Une porte d'accès vitrée à l'état d'usage.

Le ravalement de l'immeuble côté cuisine et sur studio est en mauvais état.

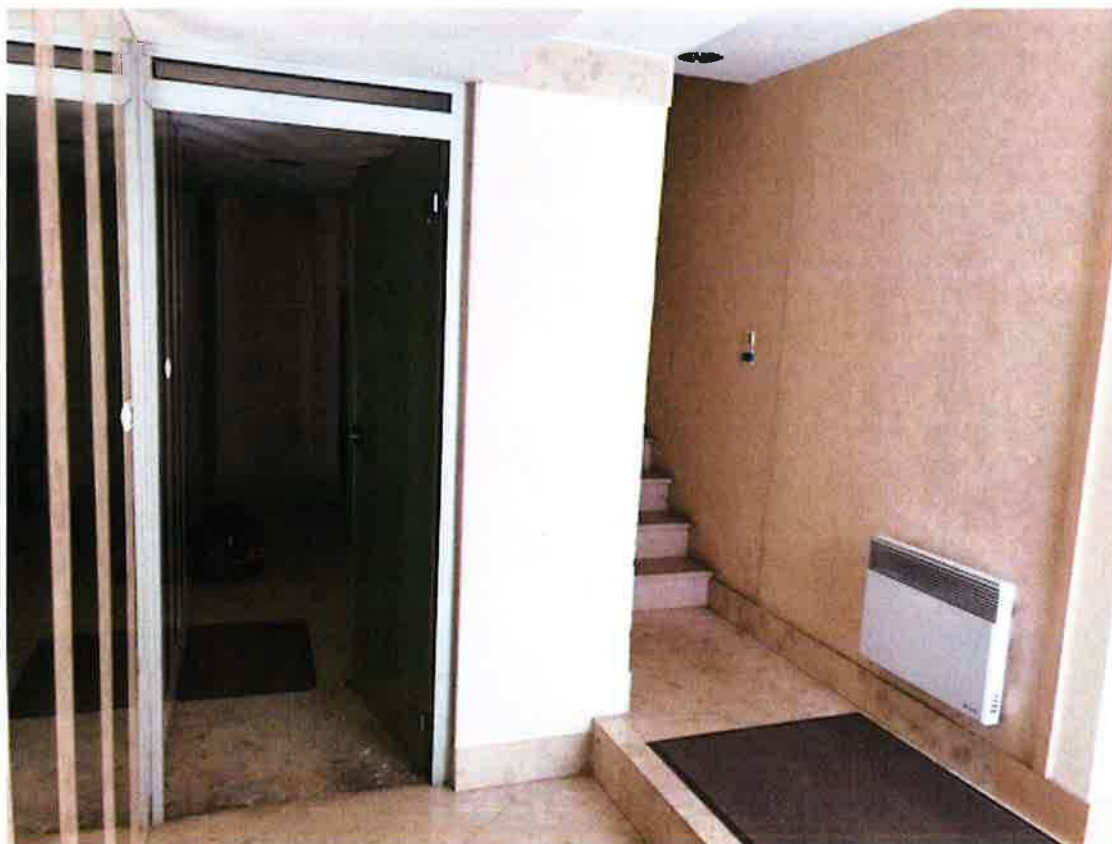
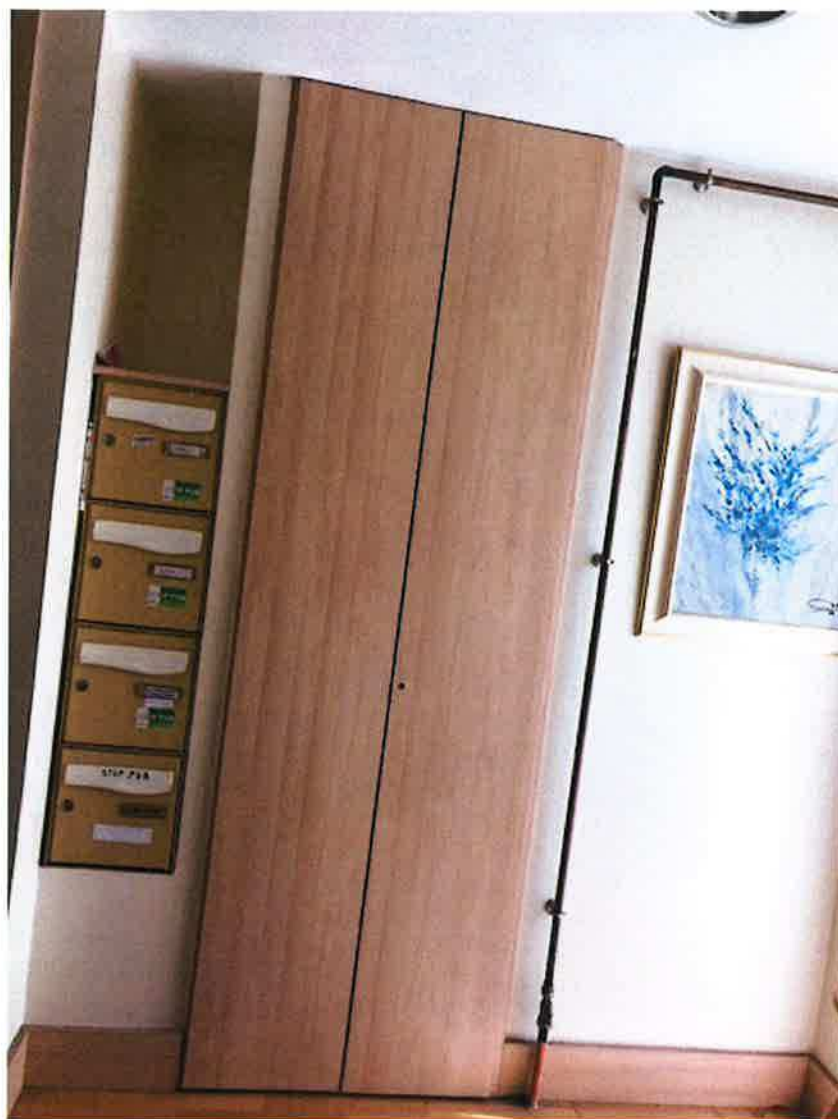
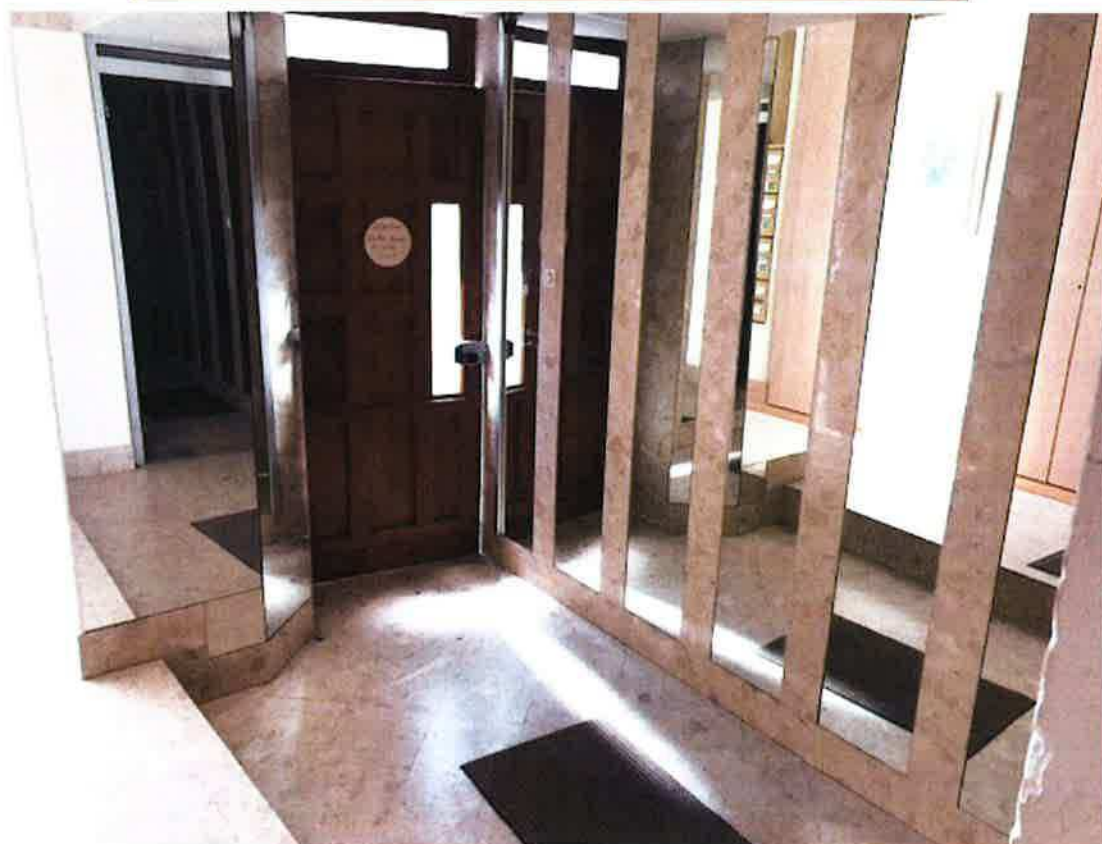
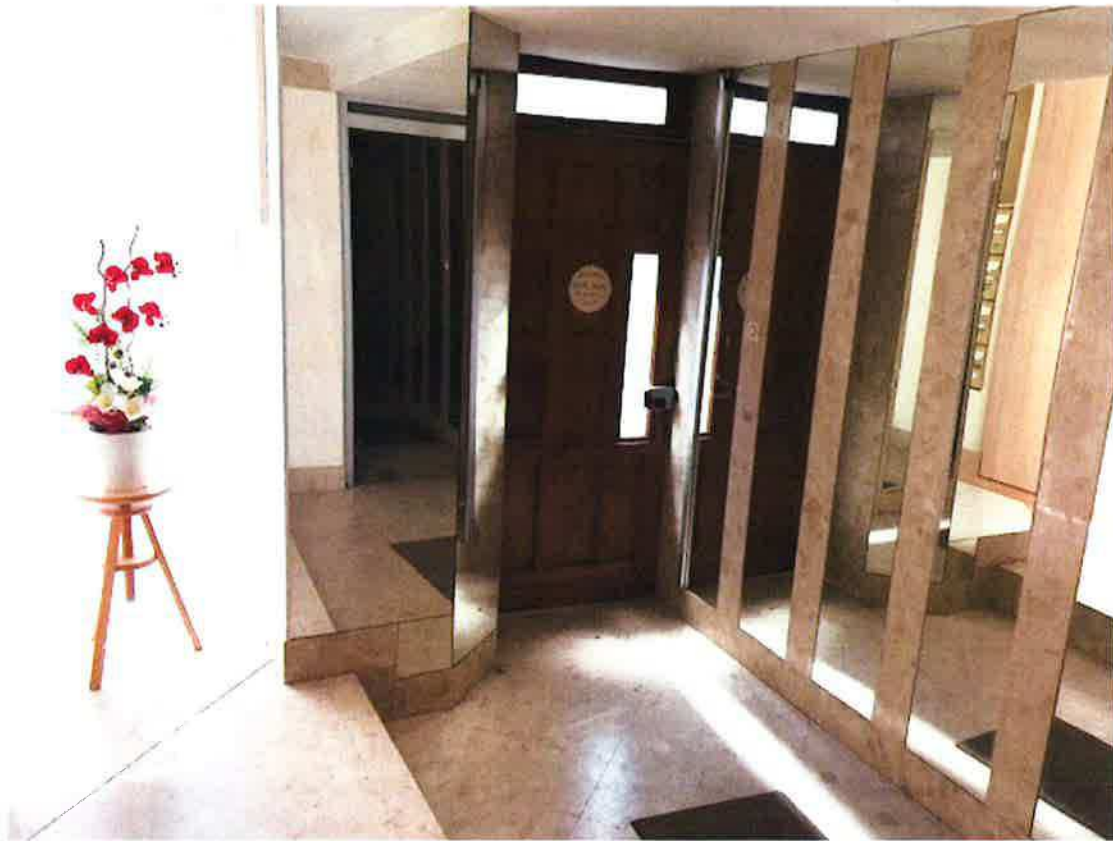
Cette entrée est constituée par un couloir dont le sol en marbre est usagé.

La peinture en plafond est ancienne.

Le marbre et les vitres des murs sont en bon état.

Le système d'éclairage est assuré par plafonnier.

La porte sur rue en bois verni est en bon état d'entretien.

Les compteurs électriques de l'immeuble sus-décrit sont situés dans un coffrage dans l'entrée du 6 bis.

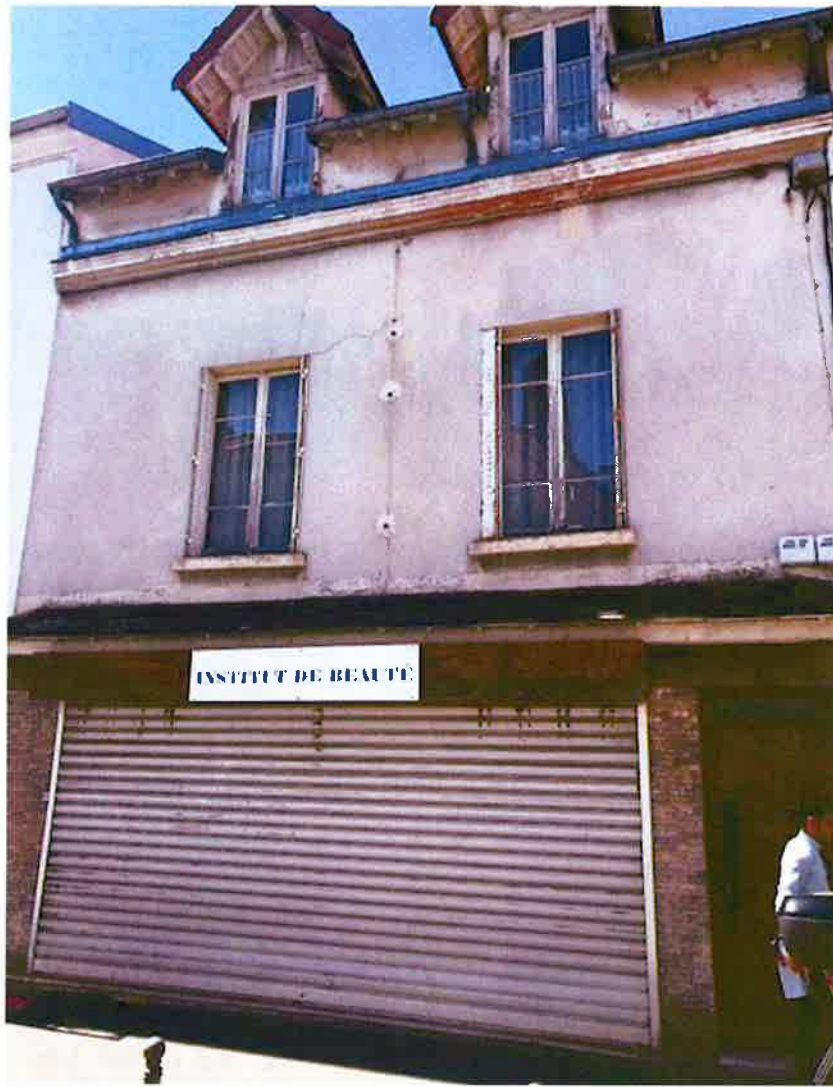
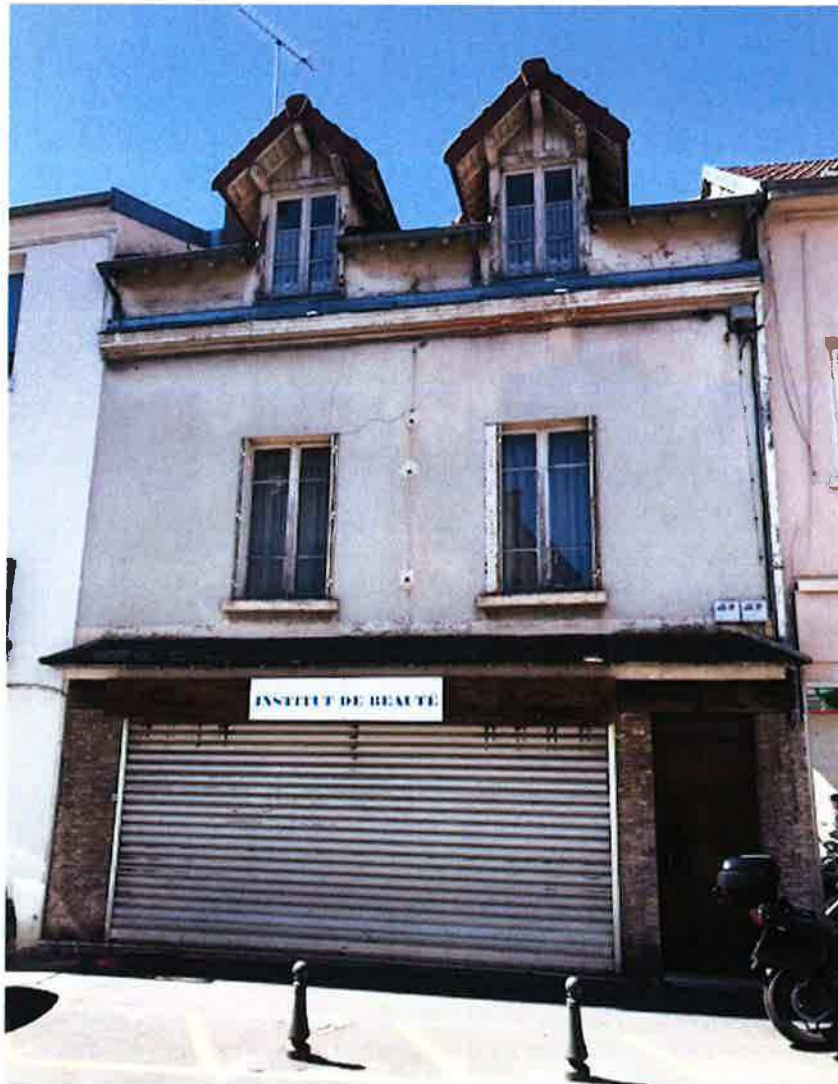
J'annexe des photographies ci-après tant du couloir qui permet d'accéder au logement du 8 et du 6 bis ainsi que de la façade sur rue de l'immeuble décrit.
