PROCES VERBAL DE CONSTAT DE DESCRIPTION SUR SAISIE IMMOBILIERE

CONSTAT du 4 Février 2014

Procéder à la description des biens et droits immobiliers sis 1 Place de la Roche Tournée à BAILLET
EN FRANCE (Val d'Oise) cadastré section AA n°15, lot de copropriété n°6, dont sont propriétaires
Monsieur Patrice LE GLAZ, et son épouse Madame Le Mai LE GLAZ née TRAN, ainsi qu'il est plus
amplement décrit audit commandement.

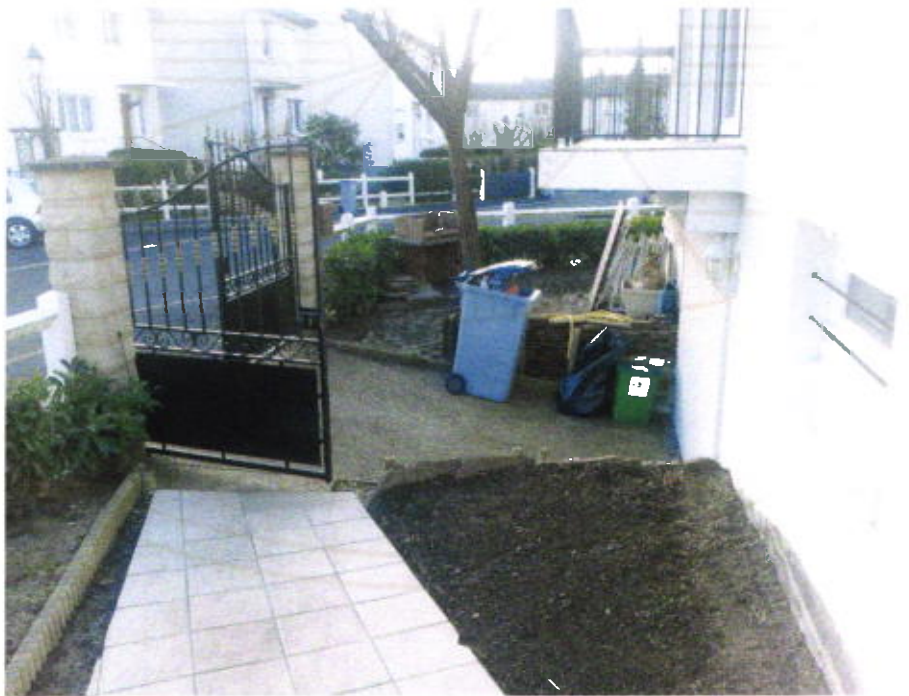
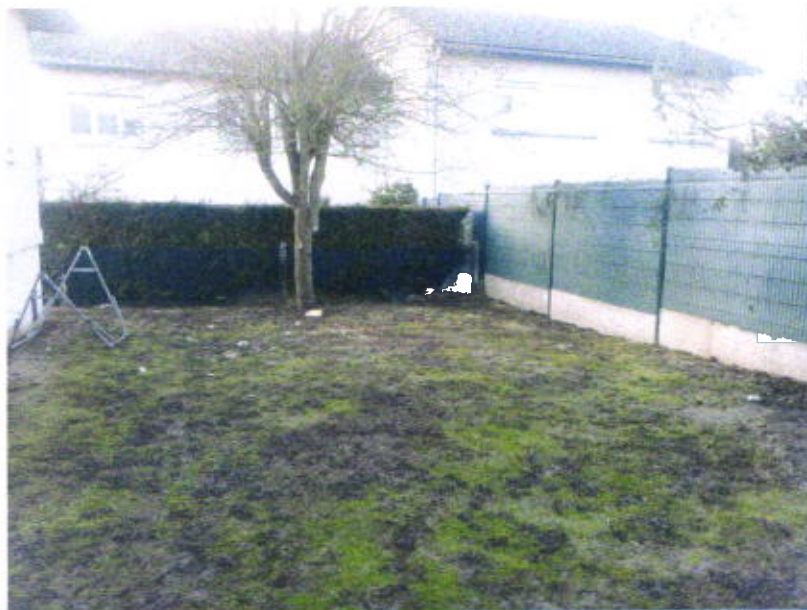
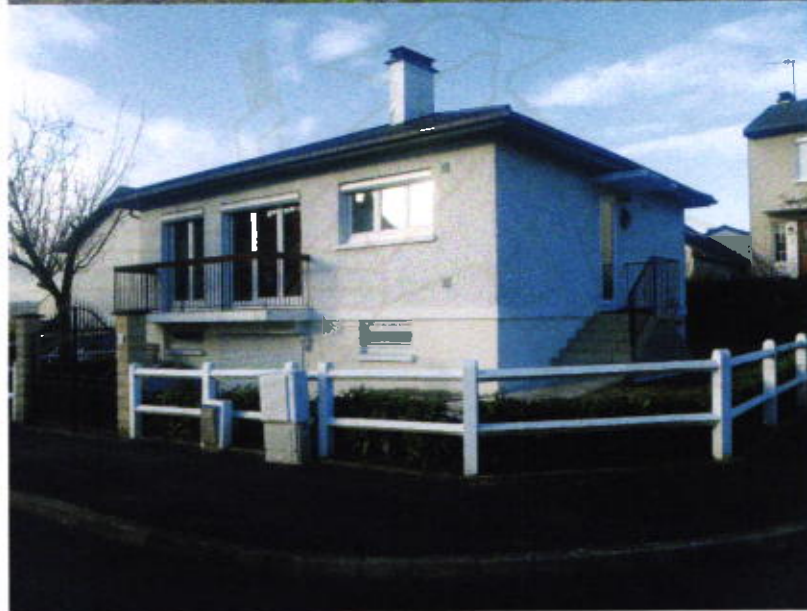
L'accès s'effectue depuis la rue par un portail ouvrant sur une descente cimentée vers le garage automobile.

Le pavillon en cause présente des façades dont l'enduit et les peintures sont bon état.

Les châssis de portes fenêtres et fenêtres sont essentiellement en PVC à double vitrage protégés par des rideaux extérieur déroulants en PVC, de facture récente.

La toiture de tuiles mécaniques est à l'état d'usage.

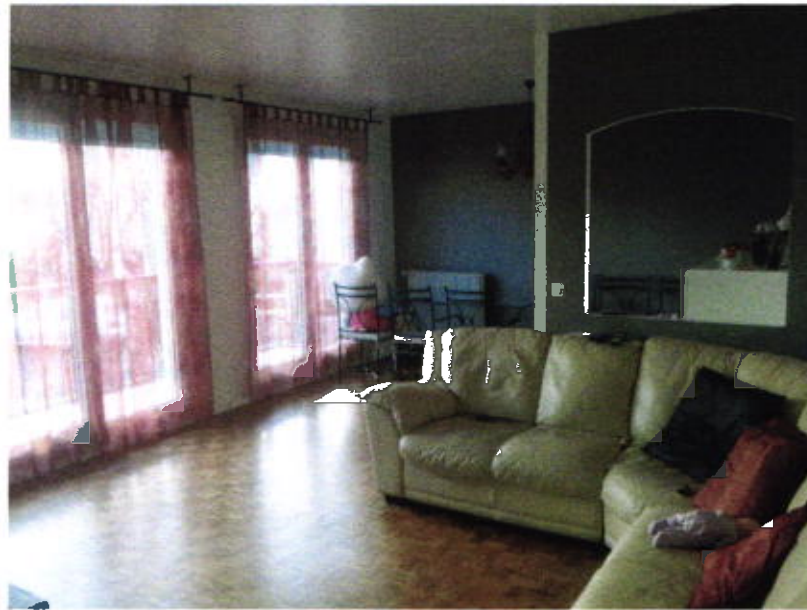
- Une salle de séjour en porte face gauche, d'une surface d'environ 24.90 m²:

La porte qui permet d'y accéder est en parfait état.

Le parquet latté du sol est en parfait état.

Les peintures couvrant les murs et plafond sont en parfait état.

- Deux baies vitrées à châssis double vitrage PVC.

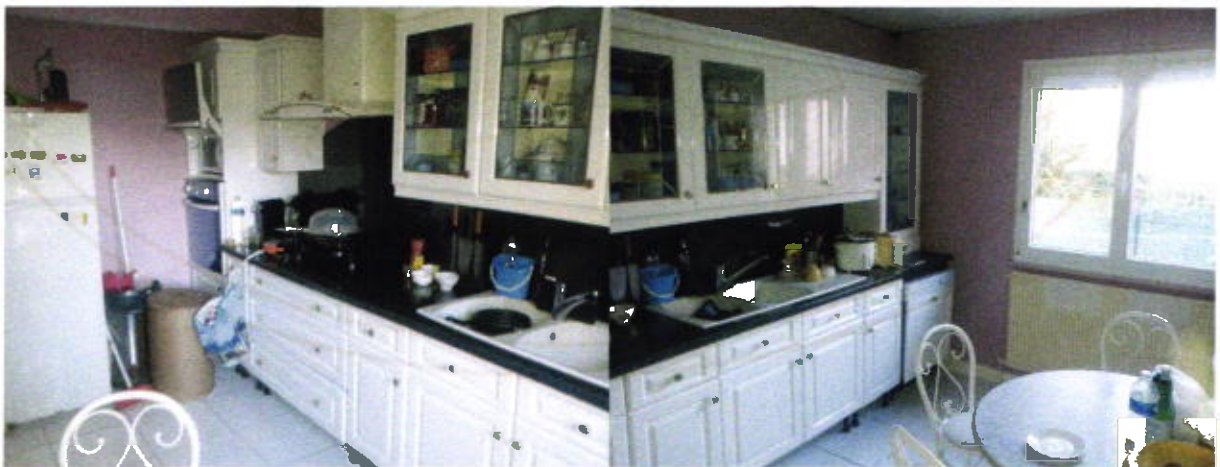
- Une cuisine en porte face droite, d'une surface d'environ 12.60 m²:

La porte qui permet d'y accéder est en parfait état.

Le carrelage du sol est en parfait état.

Les peintures couvrant les murs et plafond sont en parfait état.

- Une fenêtre à châssis double vitrage PVC ;
- Un évier en matériaux composites inscrit dans un ensemble de placards de rangement assortis.

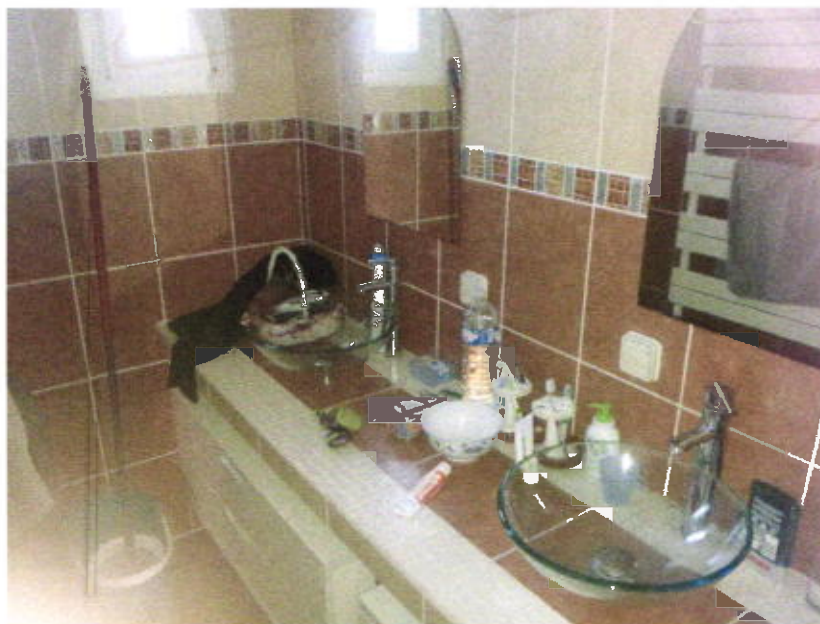
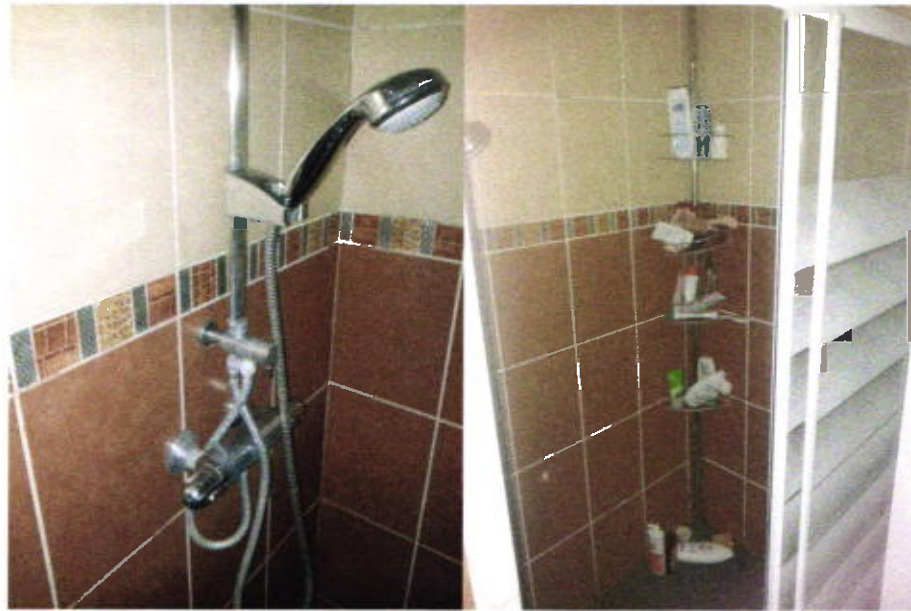
- Un fenestron PVC double vitrage ;
- Une cuvette WC.
 - Une salle d'eau en porte droite droite dans l'entrée, d'une surface de 5,30 m²:

La porte est en parfait état.

Les carrelages du sol et des murs sont en parfait état.

- deux lavabos ;
- d'une douche complète avec douchette;
- d'un radiateur ACOVA;
- deux fenestrons vitrés à double vitrage PVC.

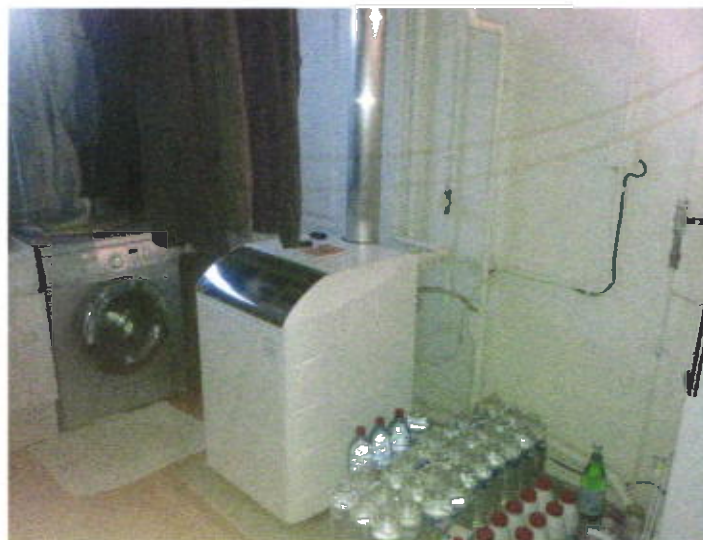
- Une buanderie, d'une surface d'environ 15,50 m²:

Le parquet flottant du sol est en bon état.

Les peintures couvrant les murs sont en parfait état.

Le faux plafond est en parfait état.

- Un fenestron en PVC double vitrage horizontal, inscrit à plus de 180 cm de hauteur ;
- Une chaudière à gaz de marque IDEAL STANDARD.

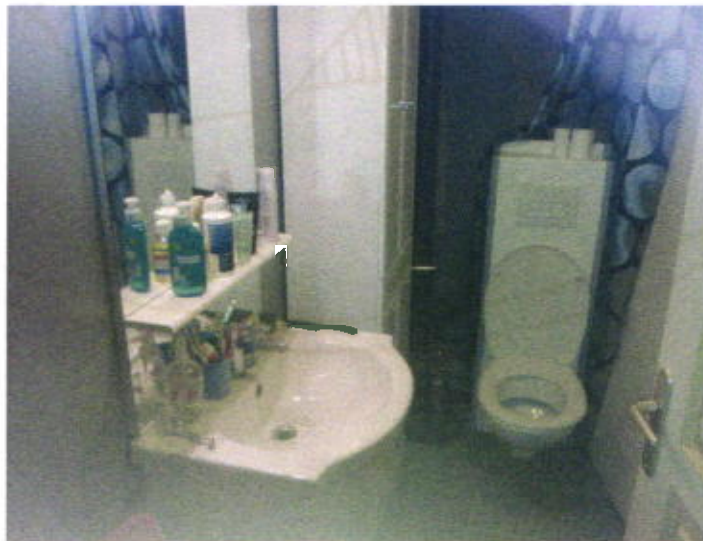
- Une salle d'eau en première porte droite dans le dégagement, d'une surface de 5,40 m²:

La porte est en parfait état.

Les carrelages du sol sont en parfait état.

Les murs sont partiellement à l'état brut

- un lavabo ;
- une cuvette WC.

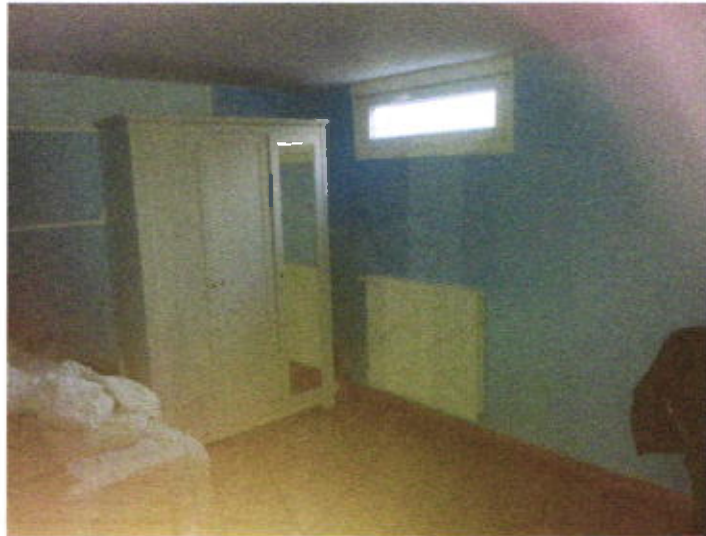
- Une chambre en deuxième porte droite dans le dégagement, d'une surface d'environ 12,50 m²:

La porte est en parfait état.

Le parquet flottant du sol est en bon état.

Les peintures sur entoilage couvrant les murs sont en parfait état.

- Un fenestron en PVC double vitrage horizontal, inscrit à plus de 180 cm de hauteur.
