PROCES VERBAL DE DESCRIPTION SUR SAISIE IMMOBILIERE

Constat du 22 juillet 2019

COMMUNE D'ARGENTEUIL (VAL D'OISE)

Un pavillon sis 85 rue de Bellevue cadastré section AK numéro 9 lieudit « 85 rue de Bellevue » pour 6 a 2 ca, élevé sur sous-sol, comprenant au rez-de-chaussée : entrée, trois pièces, une cuisine, toilettes et salle de bains, grenier perdu au-dessus, jardin, dépendance consistant en un chalet

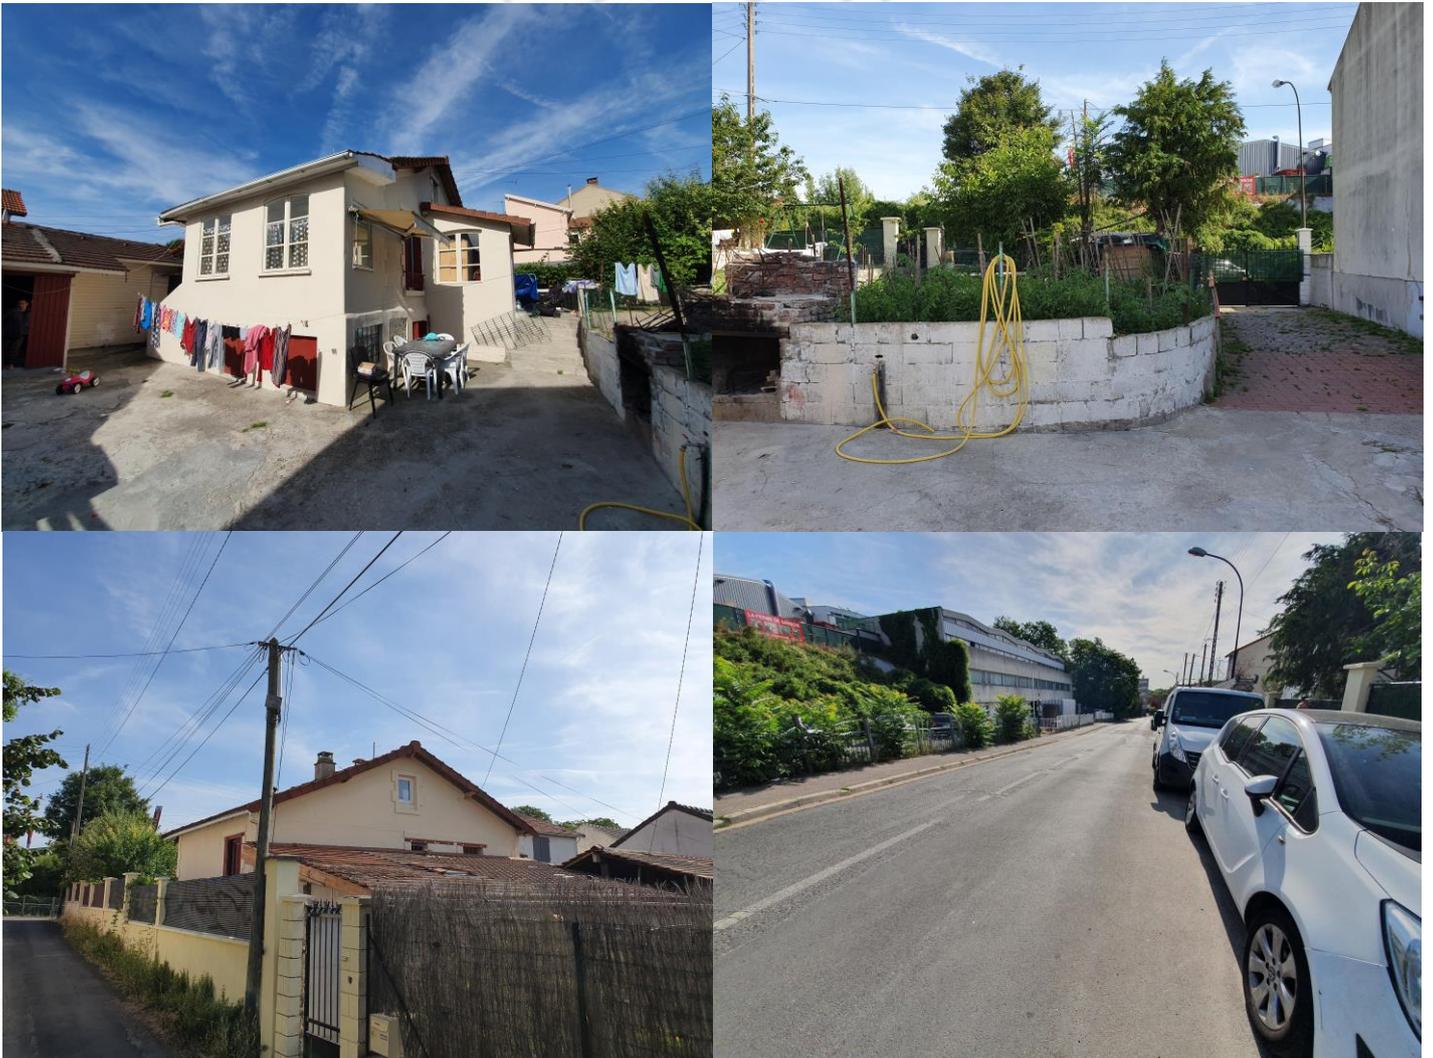
Les toitures de tuiles sont à l'état d'usage. Les façades sont à l'état d'entretien.

Le jardin est à l'état d'usage.

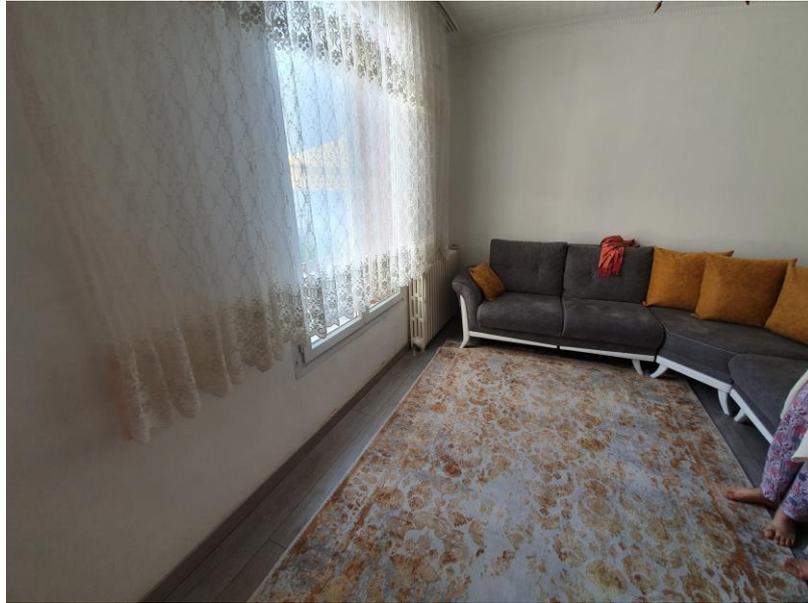
- **Une salle de séjour :**

La porte qui permet d'y accéder est en bon état.

Le parquet flottant du sol et les peintures des murs sont en bon état.

- une fenêtre double vitrage PVC.

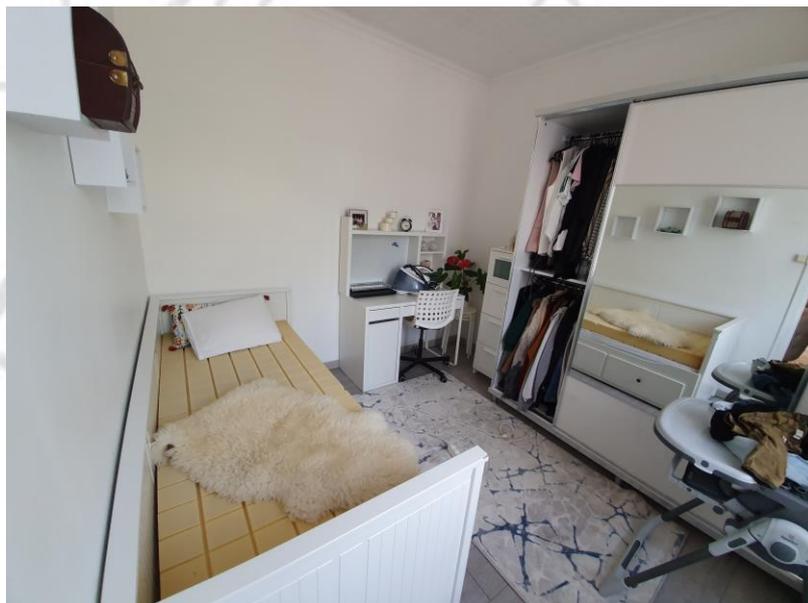
- **Une chambre en porte droite de la salle de séjour :**

La porte qui permet d'y accéder est en bon état.

Le parquet flottant du sol et les peintures des murs sont en bon état.

- une fenêtre double vitrage PVC.

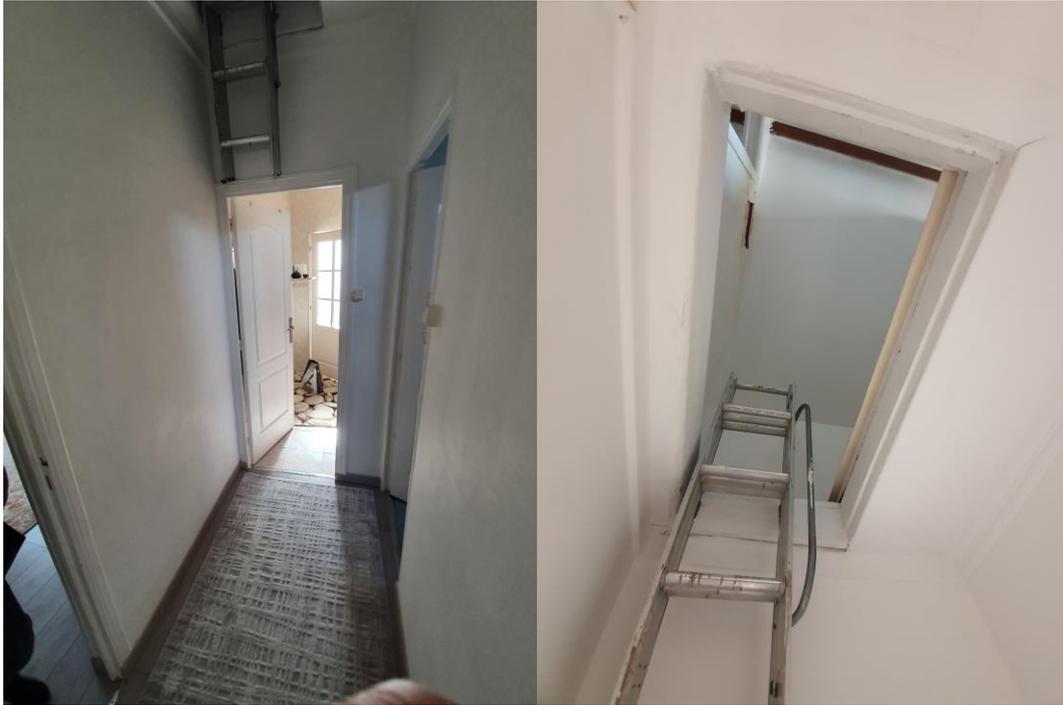
- **Un dégagement vers l'arrière issu de la salle de séjour :**

La porte qui permet d'y accéder est en bon état.

Le parquet flottant du sol et les peintures des murs sont en bon état.

- une trappe équipée d'une échelle permettant d'accéder aux combles perdus.

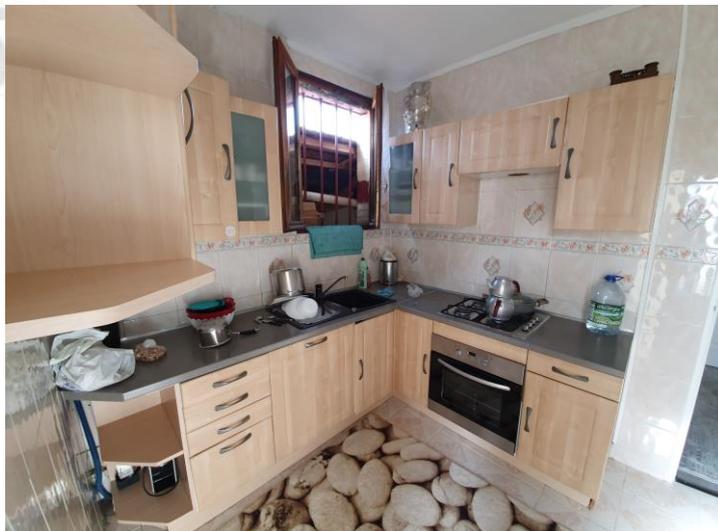
- **Une cuisine dans la suite :**

Le carrelage du sol et les peintures des murs sont usagés.

- Un fenestron en bon état ;
- Un évier en matériaux composites avec robinet mélangeur ;
- Une série de placards de rangement.

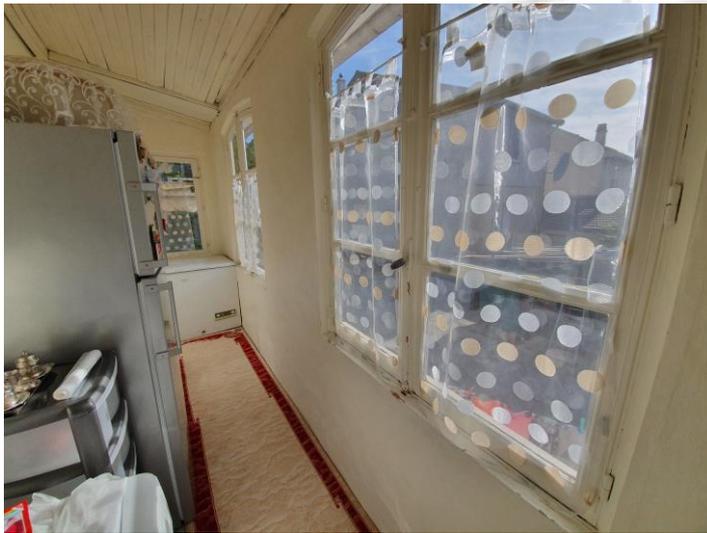
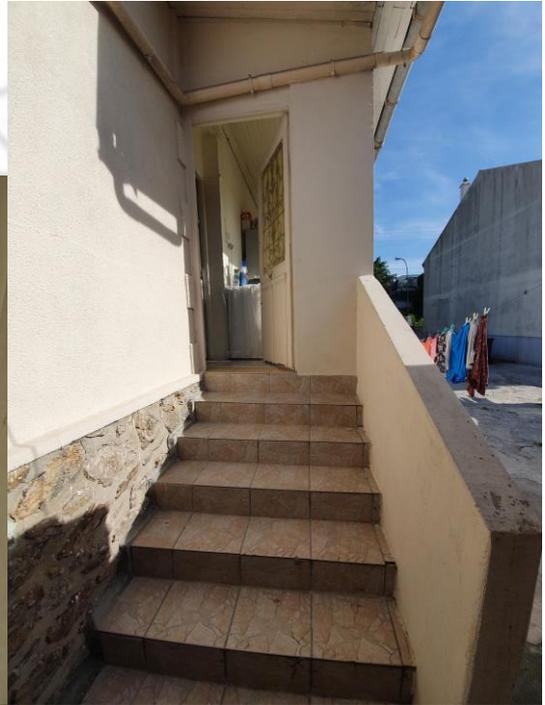
- **Une arrière-cuisine dans la suite permettant une sortie dans la cour:**

Le carrelage du sol et les peintures des murs sont usagés.

- Trois fenêtres en bon état ;
- Une porte ouvrant sur l'extérieur en bon état.

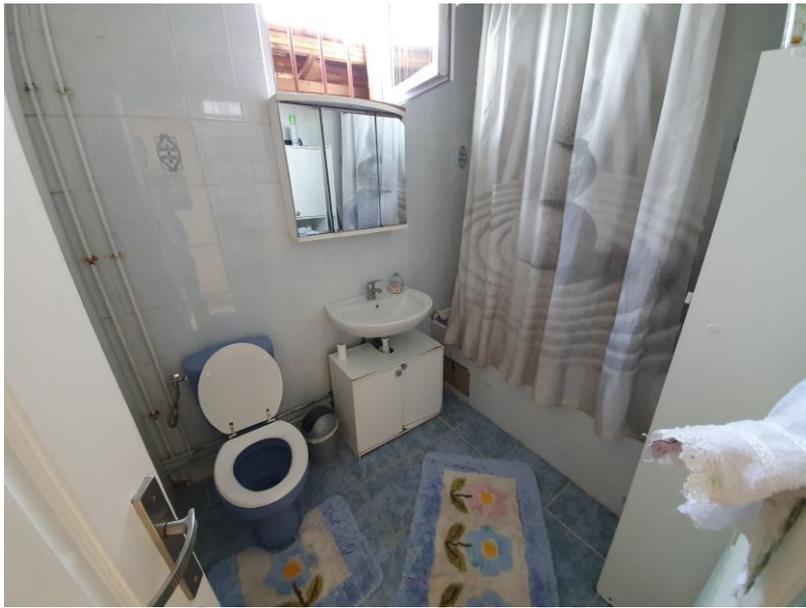
- **Une salle de bains dans le dégagement :**

La porte qui permet d'y accéder est en bon état.

Le carrelage du sol et les peintures et faïences des murs sont en bon état.

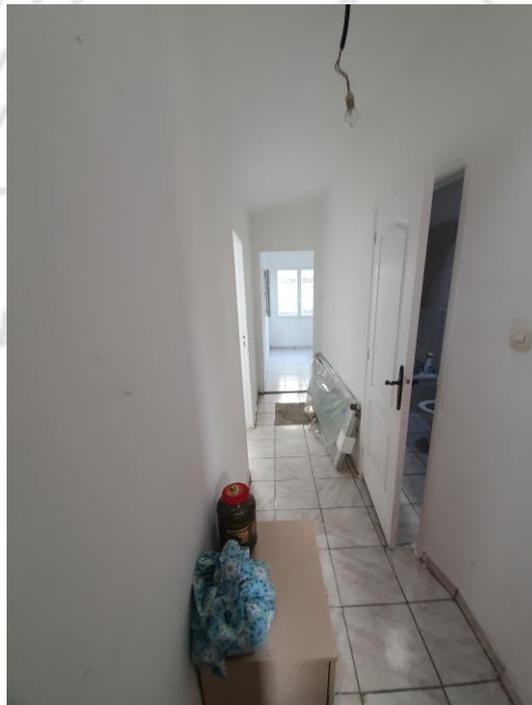
- **Un dégagement d'entrée:**

La porte qui permet d'y accéder est en bon état.

Le carrelage du sol et les peintures des murs sont en bon état.

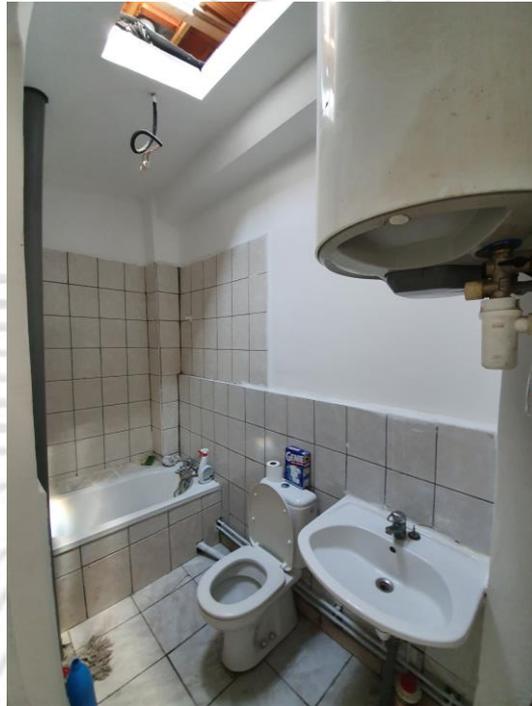
- **Une salle de bains dans le dégagement :**

La porte qui permet d'y accéder est en bon état.

Le carrelage du sol et les peintures et faïences des murs sont en bon état.

- Une baignoire équipée.
- Un lavabo.
- Une cuvette WC ;
- Une fenêtre toit de type VELUX

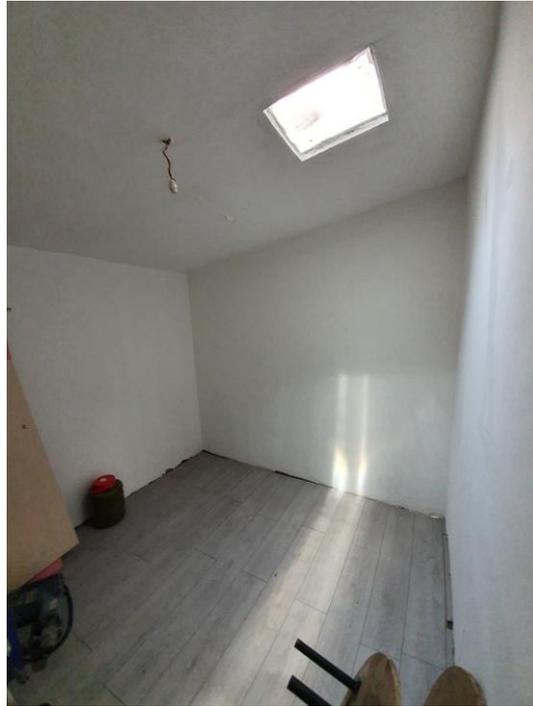
- **Une pièce en 1^{ère} porte gauche dans le dégagement:**

La porte qui permet d'y accéder est en bon état.

Le parquet flottant du sol et les peintures des murs sont en bon état.

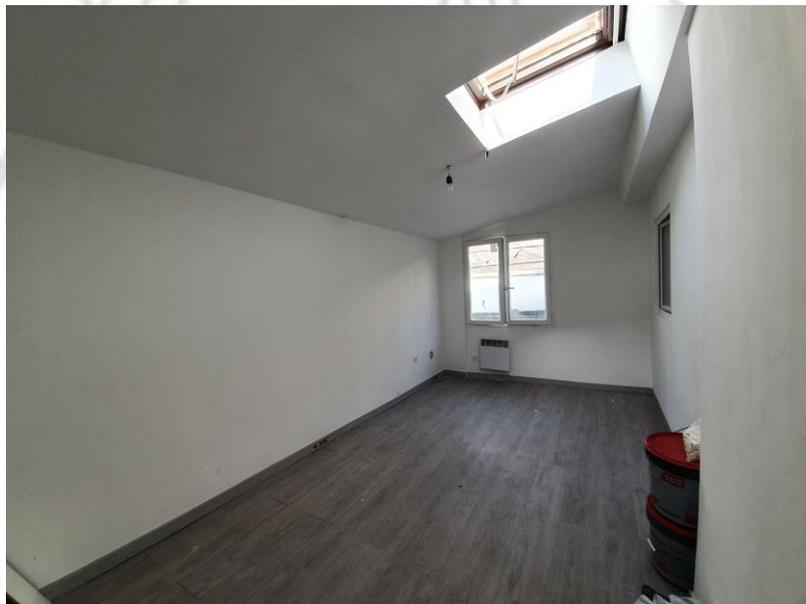
- Une chambre en 2^{ème} porte gauche dans le dégagement:

La porte qui permet d'y accéder est en bon état.

Le parquet flottant du sol et les peintures des murs sont en bon état.

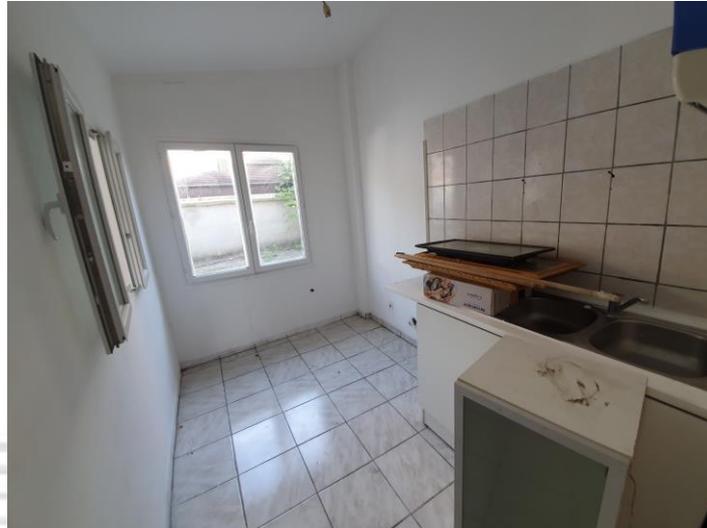
- **Une cuisine dans le dégagement :**

Le carrelage du sol et les peintures des murs sont usagés.

- Une fenêtre en bon état ;
- Un évier avec robinet mélangeur ;

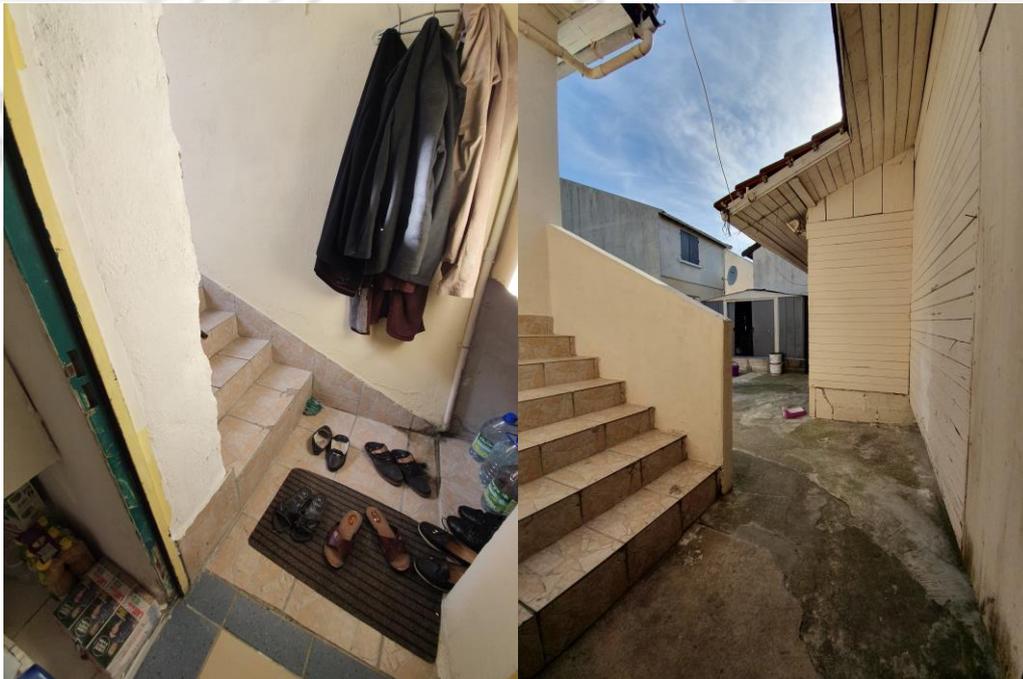
SOUS-SOL

Un escalier carrelé permet d'y accéder depuis la cour.

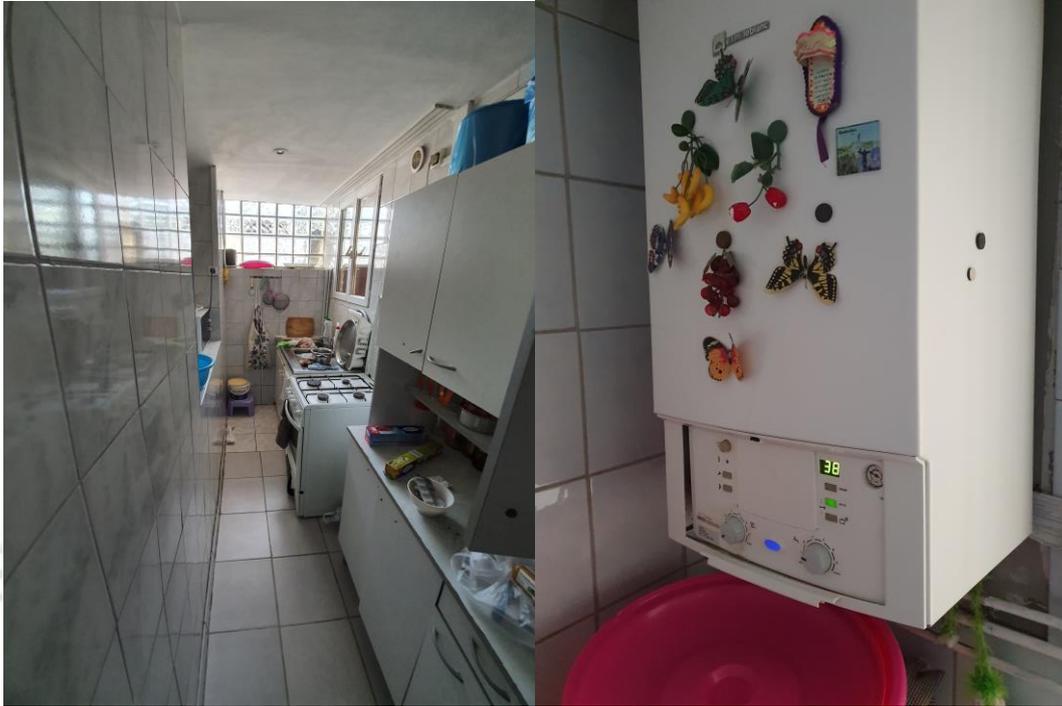
- **Un dégagement formant chaufferie et cuisine :**

Le carrelage du sol et les peintures et faïences des murs sont en bon état.

- Une chaudière à gaz chauffant les lieux ;
- Un évier en inox

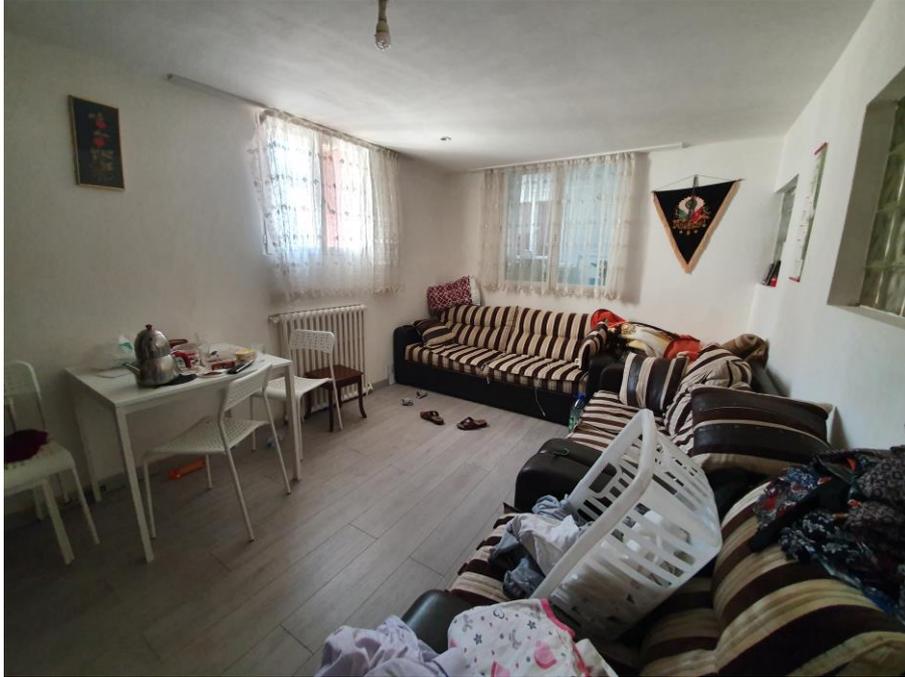
- **Une première chambre :**

La porte qui permet d'y accéder est en bon état.

Le parquet flottant du sol et les peintures des murs sont en bon état.

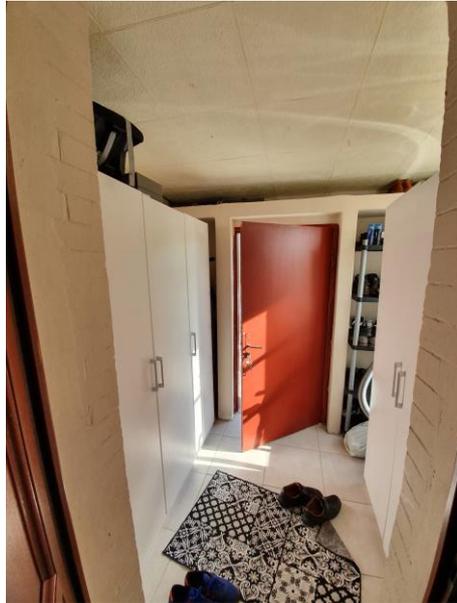
- **Une chambre gauche :**

La porte qui permet d'y accéder est en bon état.

Le carrelage du sol et les peintures des murs sont en bon état.

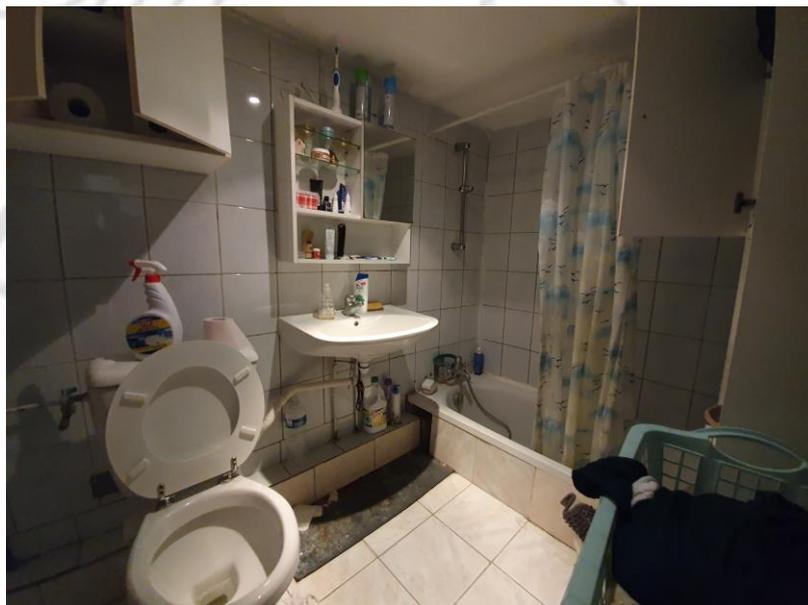
- **Une salle de bains dans le dégagement :**

La porte qui permet d'y accéder est en bon état.

Le carrelage du sol et les peintures et faïences des murs sont en bon état.

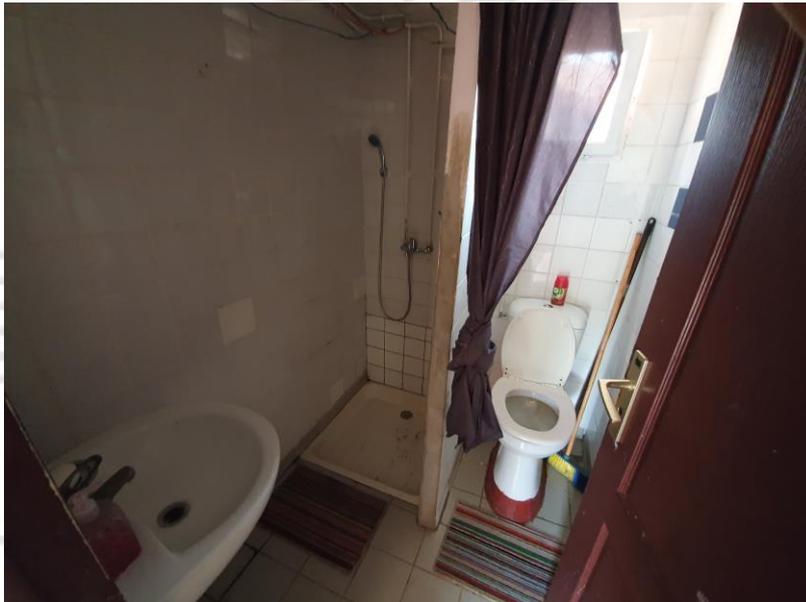
- **Une salle de bains dans le dégagement :**

La porte qui permet d'y accéder est en bon état.

Le carrelage du sol et les peintures et faïences des murs sont usagés.

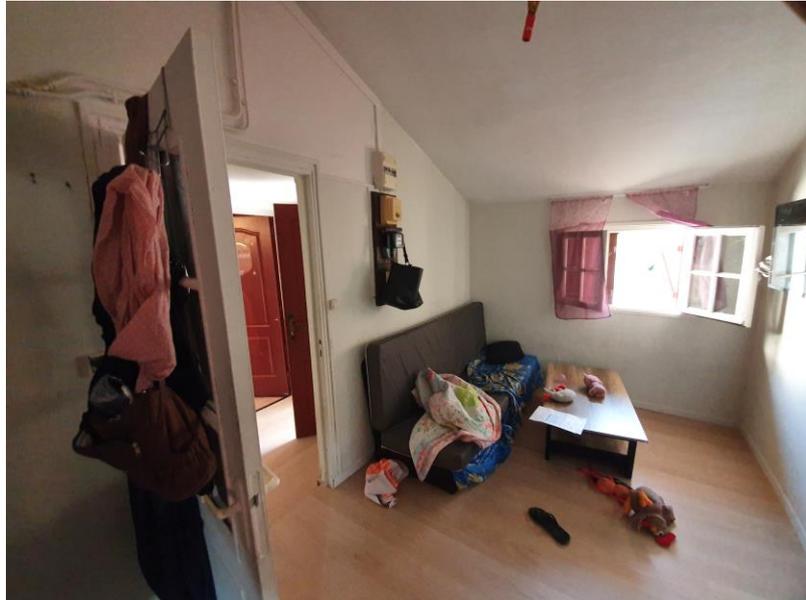
- **Une pièce en porte gauche de l'entrée :**

La porte qui permet d'y accéder est en bon état.

Le parquet flottant du sol et les peintures des murs sont usagés.

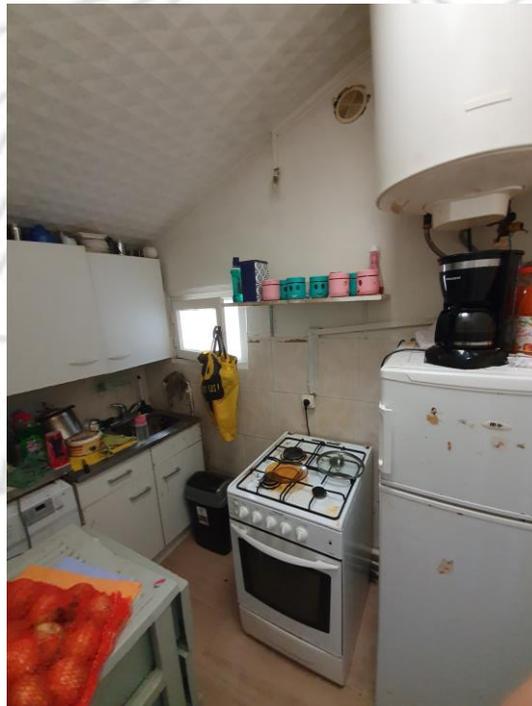
- **Une cuisine :**

Le revêtement du sol et les peintures des murs sont usagés.

- Un évier en inox avec robinet mélangeur ;
- Une série de placards de rangement.
