# PROCES-VERBAL DE CONSTAT

- Me suis transporté ce jour vingt janvier deux mille vingt et un à **ROUBAIX (59100), 220 rue Pierre De Roubaix** afin de dresser le présent procès-verbal de description du bien objet du financement, à savoir une maison à usage d'habitation située 220 rue Pierre De Roubaix, cadastrée section DW n°16 pour 1 are et 78 centiares.

Il s'agit d'une maison avec double mitoyenneté qui est en briques avec toiture en tuiles.

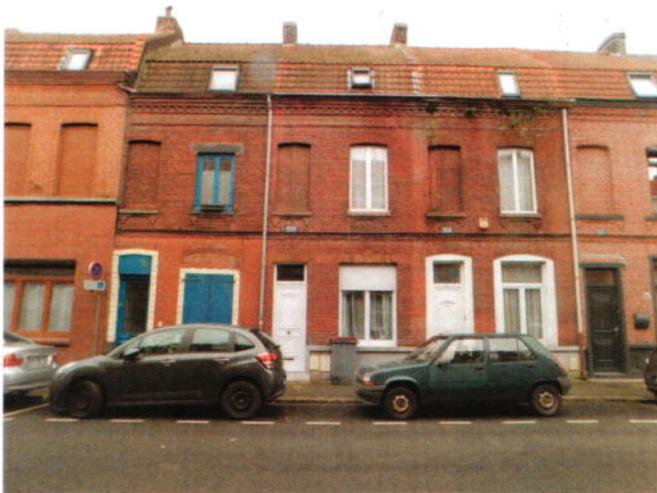
La maison est construite sur cave et présente un étage plus un grenier.

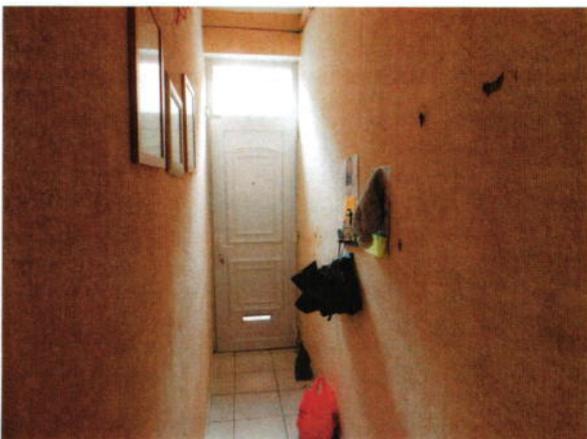
### ENTREE

La porte d'entrée est une porte en PVC qui présente quelques coups.

Le sol est carrelé, carrelage qui présente des éclats également.

Un crépi aux murs qui commence à se décoller par endroits.

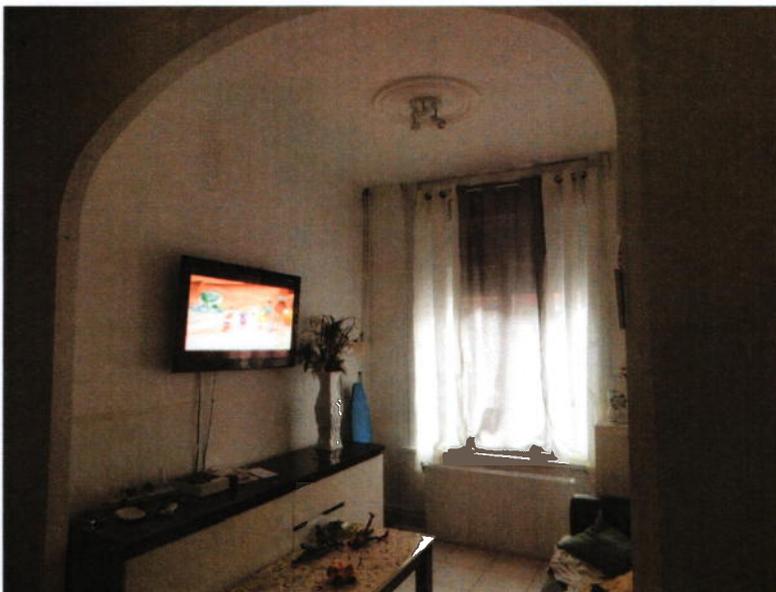
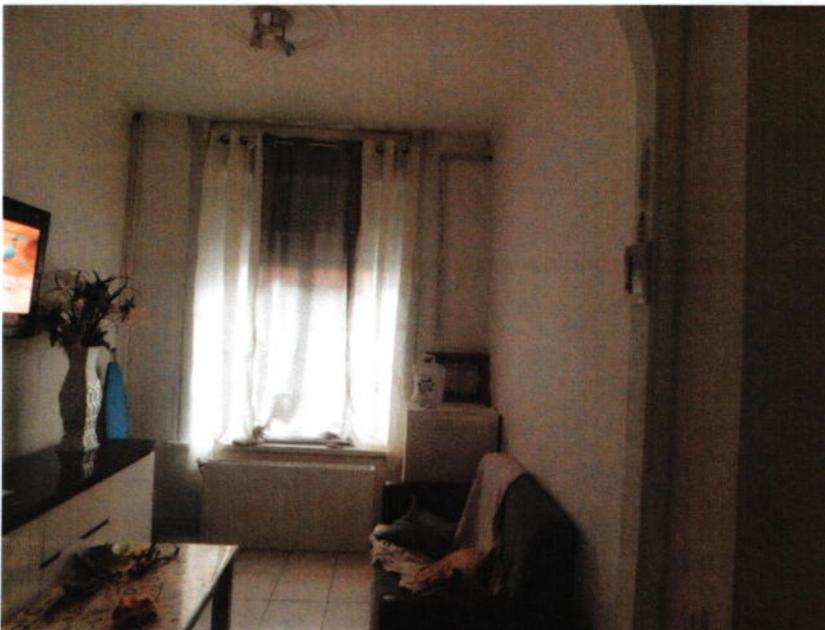
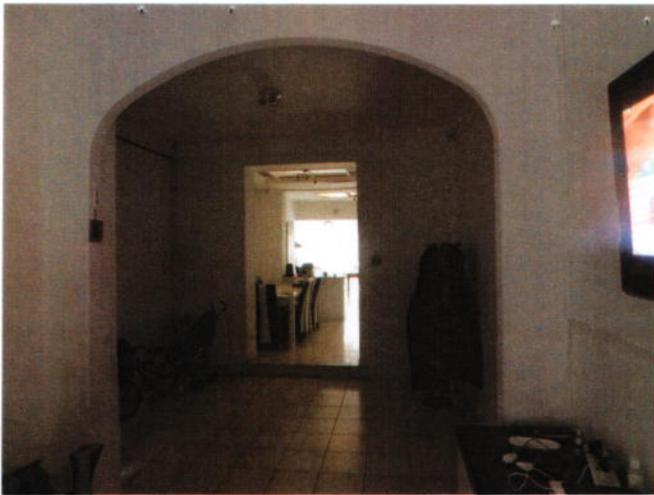
## SEJOUR

Des spots sont présents au niveau de la pièce, de l'autre pièce à proximité de la cuisine avec une fissuration au niveau du plafond.

Il y a un autre radiateur dans la pièce attestant d'un chauffage central gaz, toutefois Monsieur BENAKKOCHE m'indique que le chauffage gaz ne fonctionne pas et qu'il utilise actuellement pour se chauffer des convecteurs électriques.

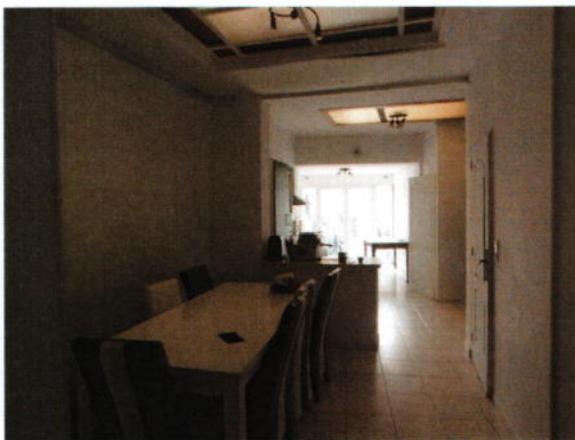
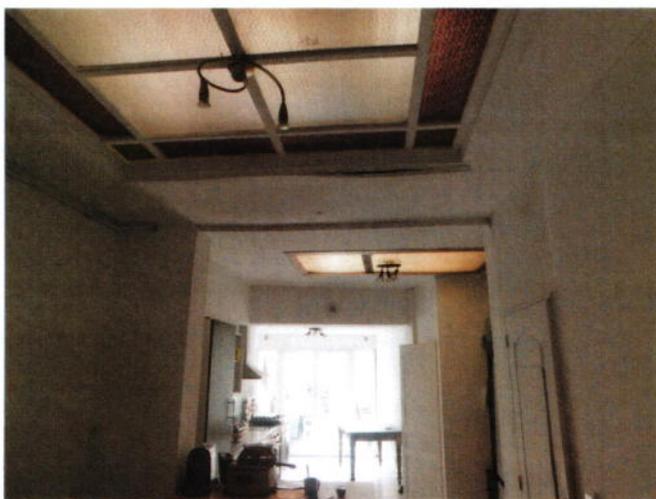
### SALLE A MANGER

Les murs sont plaqués avec dans la première pièce servant de salle à manger une sorte de vitre au plafond. On voit qu'il y a un décollement, problème d'humidité. De l'autre côté, il y a une autre plaque du côté cuisine.

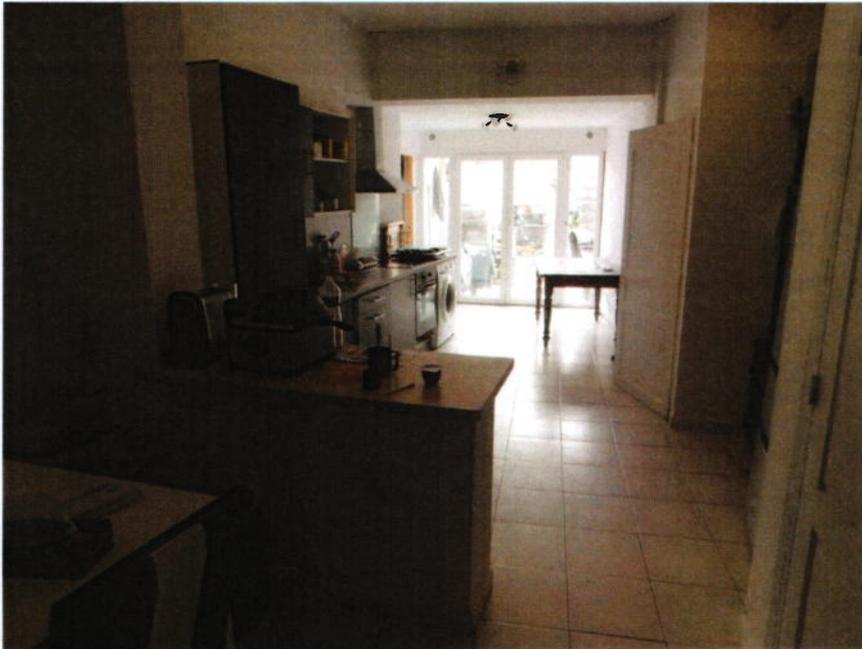
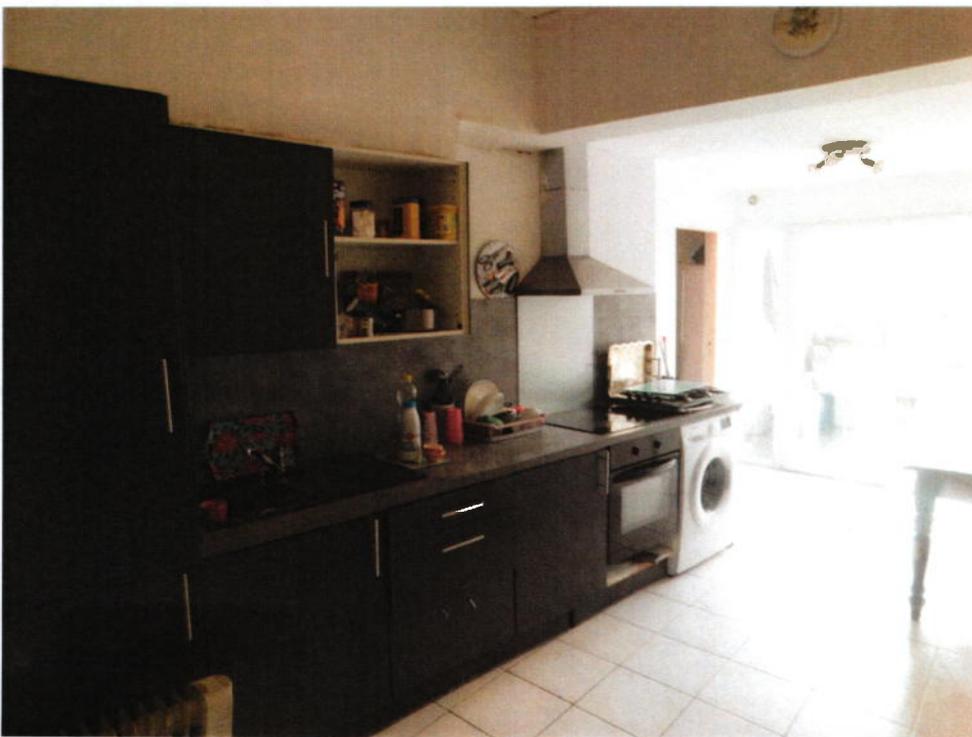
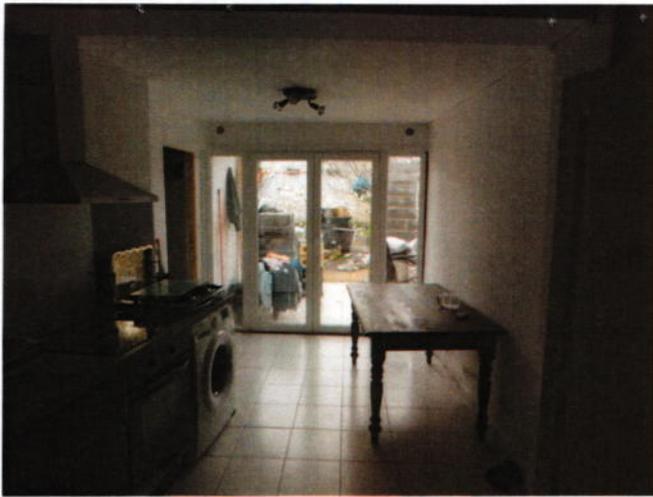
## CUISINE

Dans le fond à droite, il y a une porte dépourvue de poignée et de plaque de propreté, porte qui mène au niveau d'un petit dégagement, lequel nous mènera directement aux toilettes.

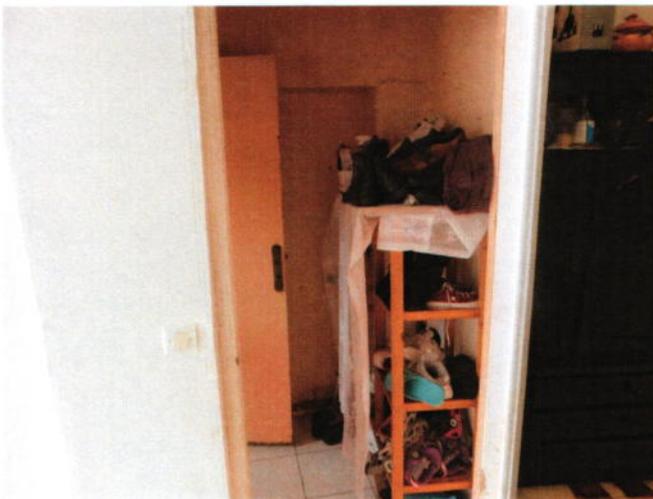
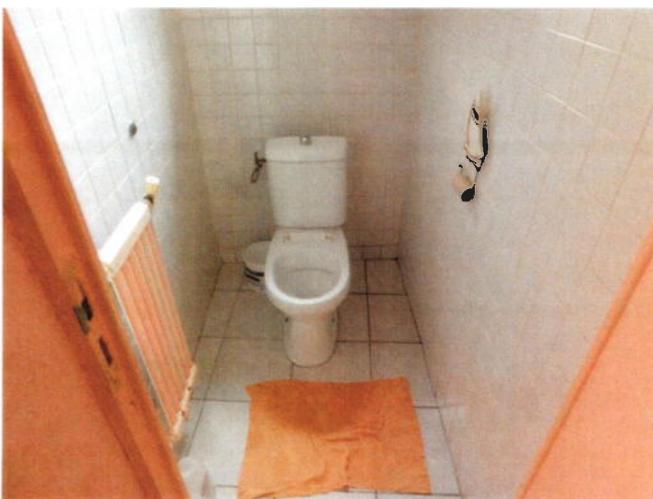
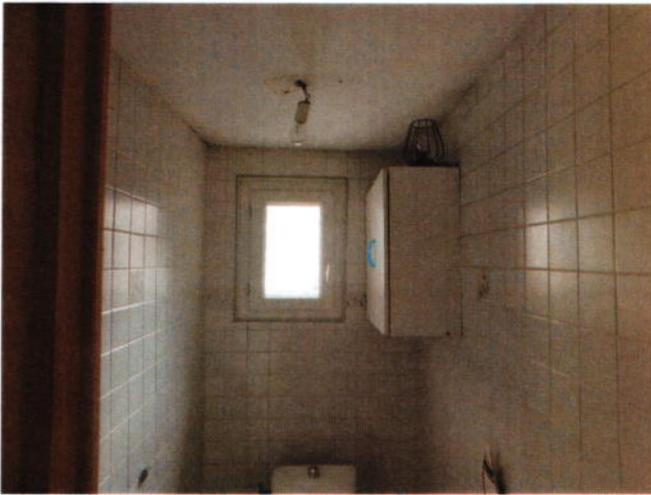
## TOILETTES

Il y a une porte en bois sans poignée au niveau de ces toilettes côté intérieur.

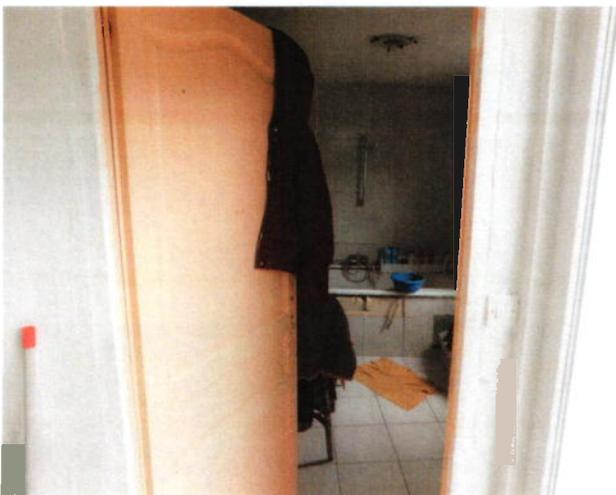
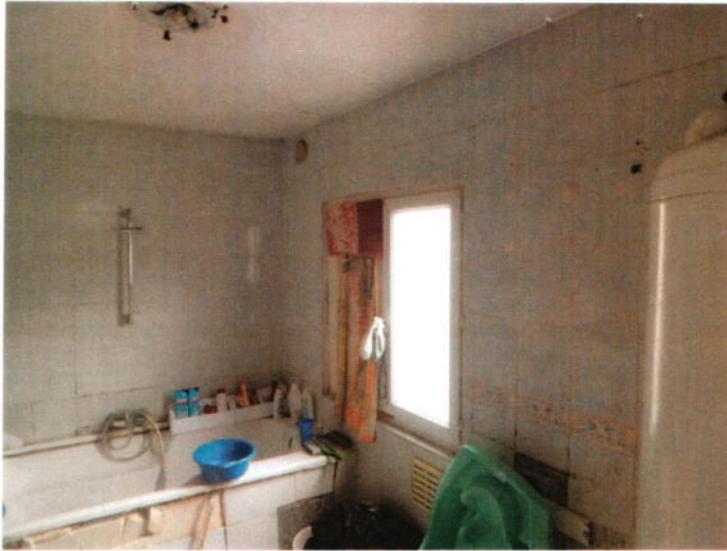
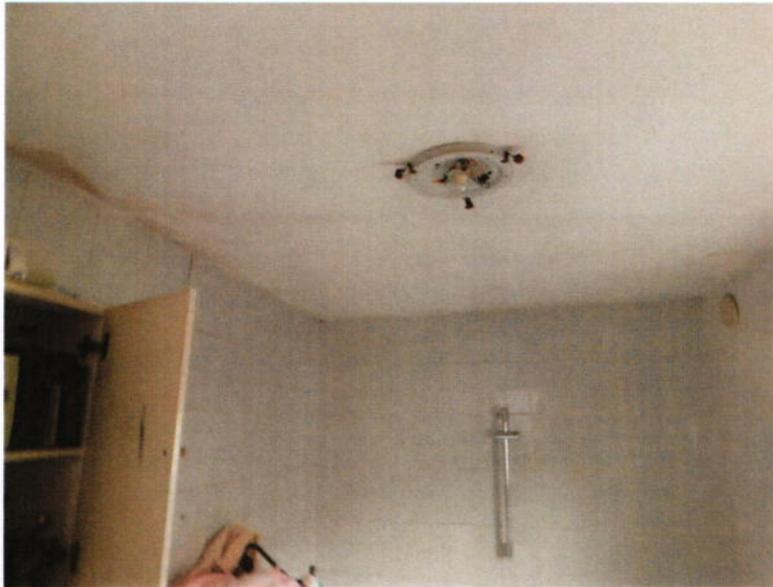
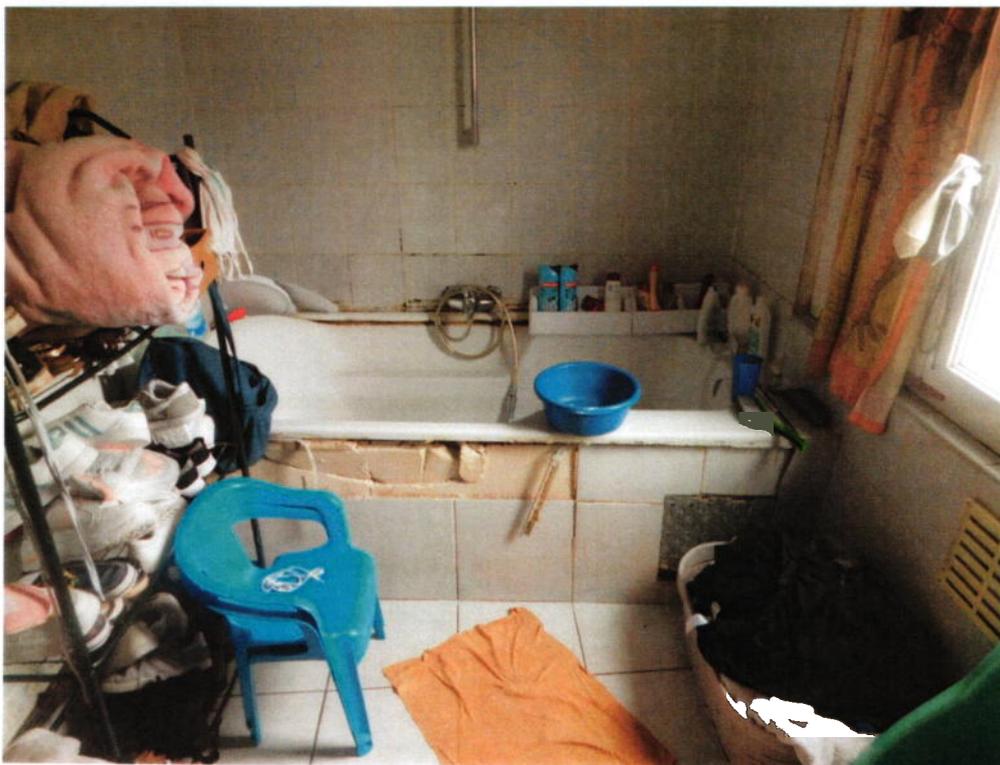
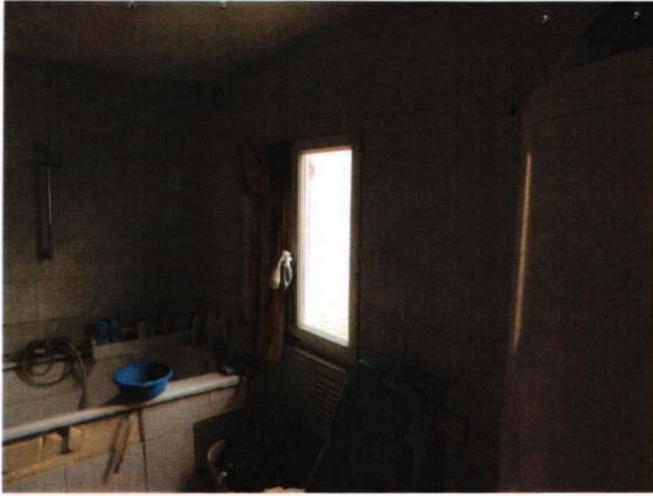
### SALLE DE BAINS

Le sol est carrelé. Dans toutes les pièces que l'on a visitées, il y a des impacts ou des carrelages cassés.

Les murs de la salle de bains sont carrelés. Des points de colle sont présents par endroits.

Le plafond est peint. Il y a également des traces d'humidité au plafond. Pour l'éclairage, un plafonnier avec globe verre et ampoule.

Le tablier de la baignoire est en mauvais état. La baignoire est équipée d'une robinetterie mitigeur.

Donnant sur courette, une fenêtre PVC deux vantaux, double vitrage, une des vitres est cassée.

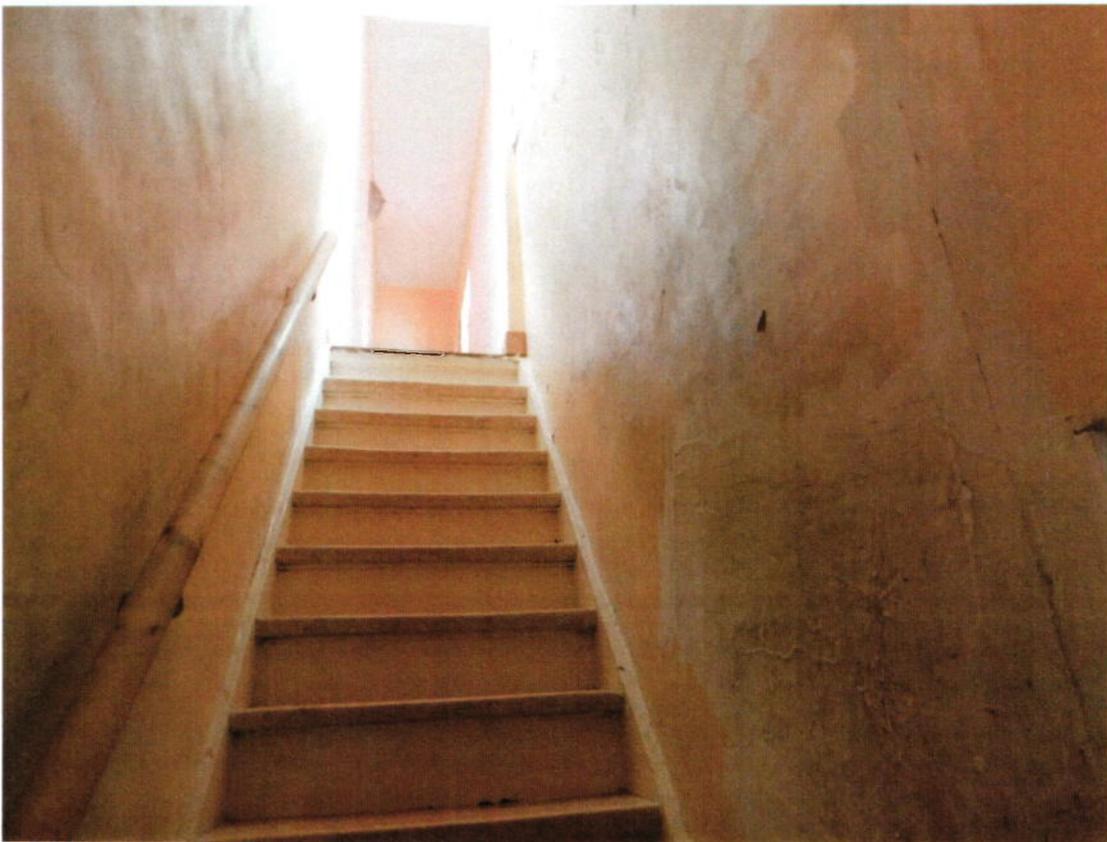
## ETAGE

La porte donnant accès à l'étage est une porte post-formée. On notera qu'il y a des trous au niveau de cette porte puisqu'elle a été consolidée par des panneaux en bois des deux côtés de celle-ci.

Les murs sont peints, ils sont globalement sales avec des reprises d'enduit assez importantes par endroits.

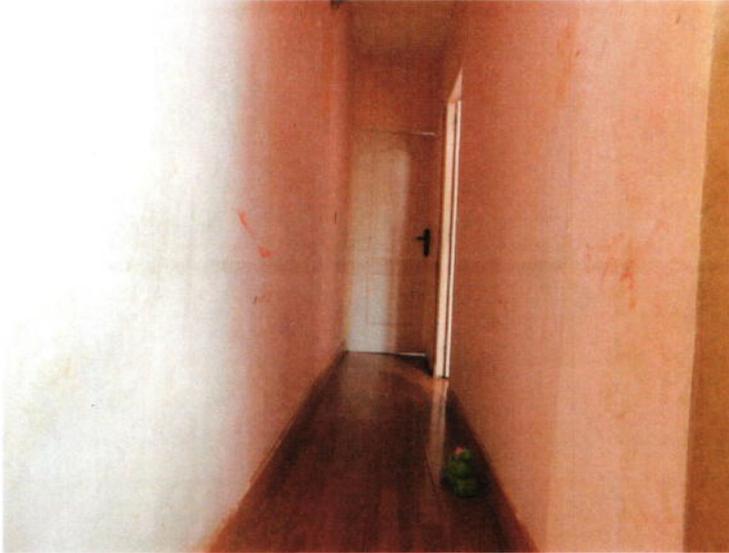
## COULOIR A L'ETAGE

Au niveau de l'étage, on arrive dans un couloir qui va desservir deux chambres. Il existe une petite fenêtre sur le côté. On notera des taches d'humidité sous cette fenêtre.

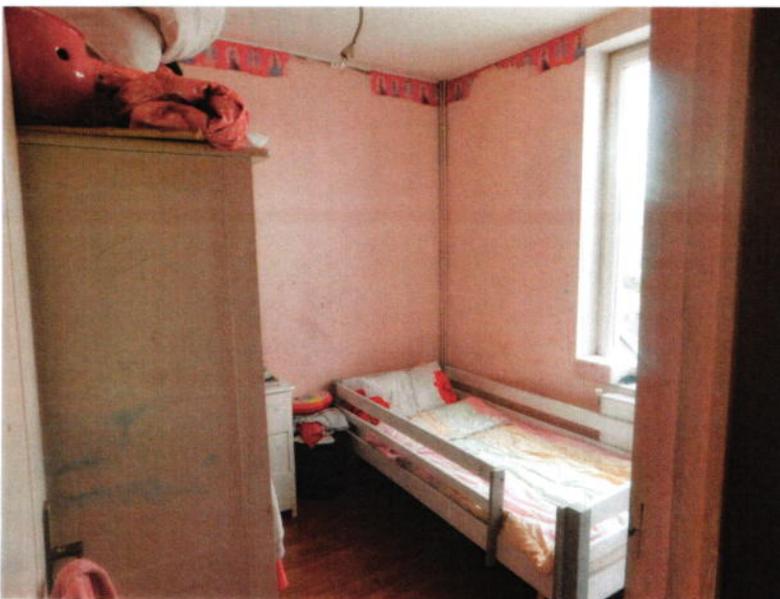
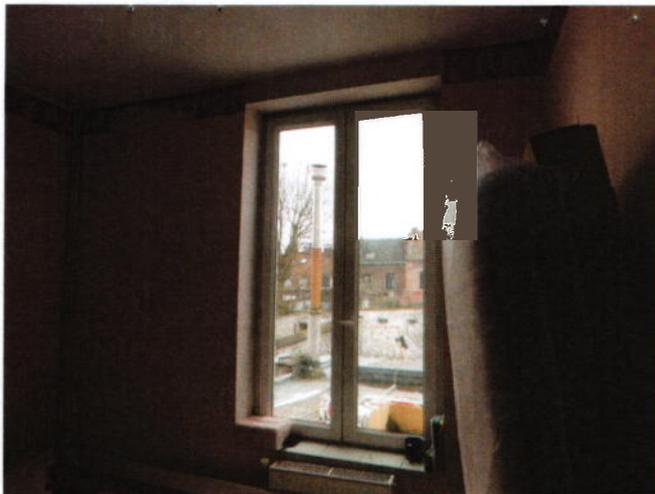
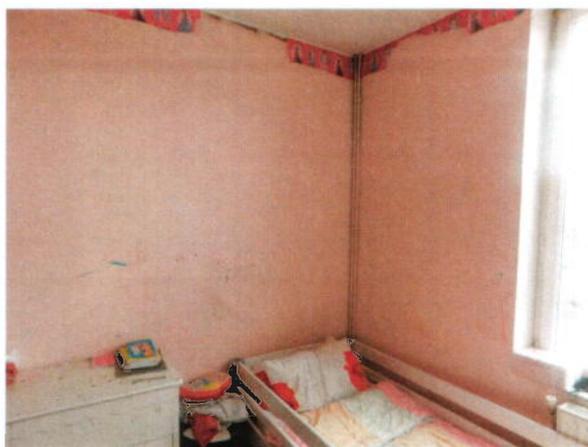
## PREMIERE CHAMBRE DONNANT SUR ARRIERE

Les murs sont fibrés et peints, peinture de chambre d'enfant avec beaucoup de taches ou de traits de crayon.

Présence de quelques prises électriques dont une qui est descellée.

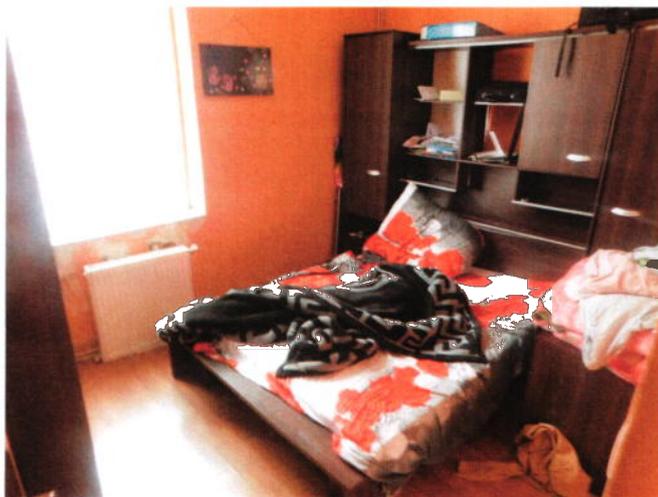
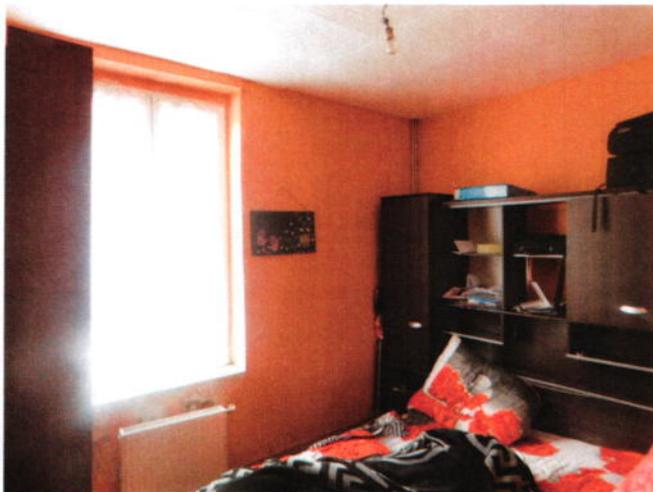
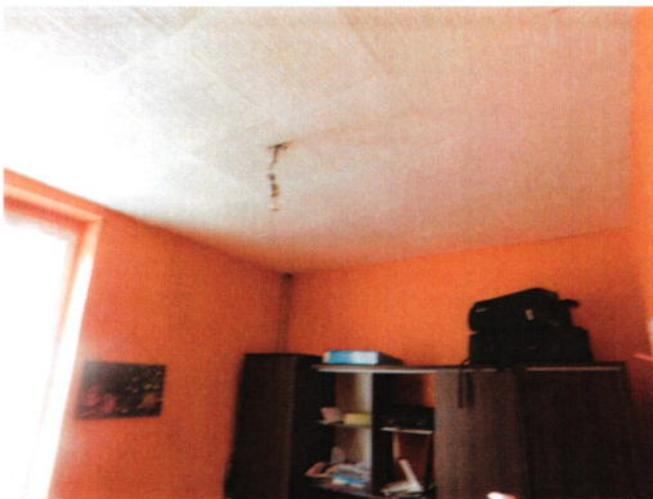
### CHAMBRE SUR RUE

On retrouve des dalles de polystyrène au plafond.

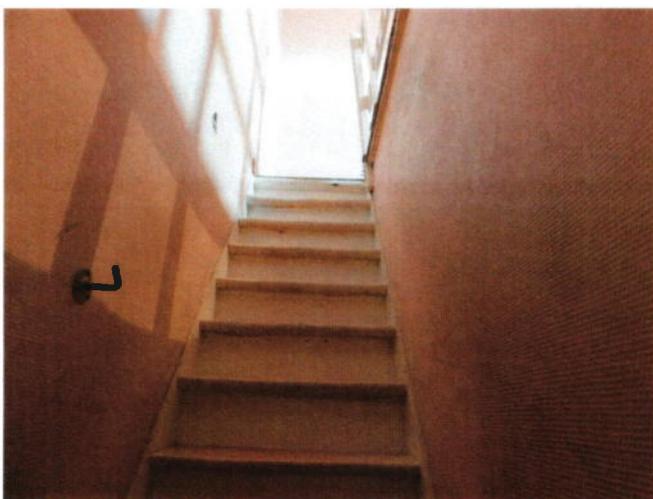
### ACCES DEUXIEME ETAGE

Accessible par la porte se trouvant entre les deux chambres.  
L'escalier est en bois avec les marches qui sont recouvertes d'un lino.  
Les murs sont fibrés et peints. Il y a un petit trou sur le mur côté gauche.  
Absence de main courante.

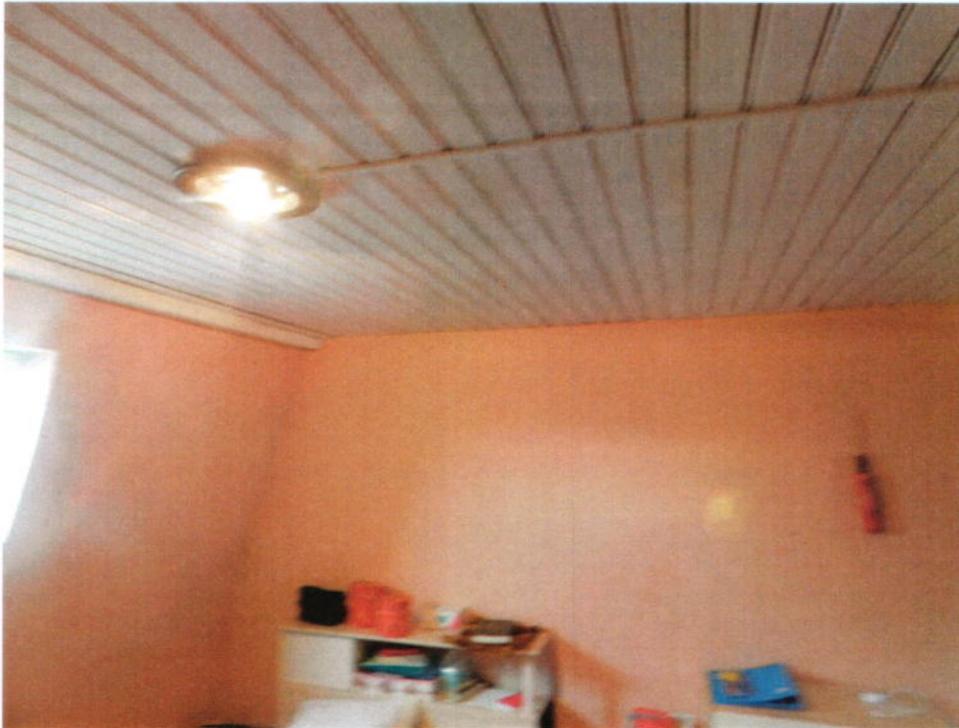
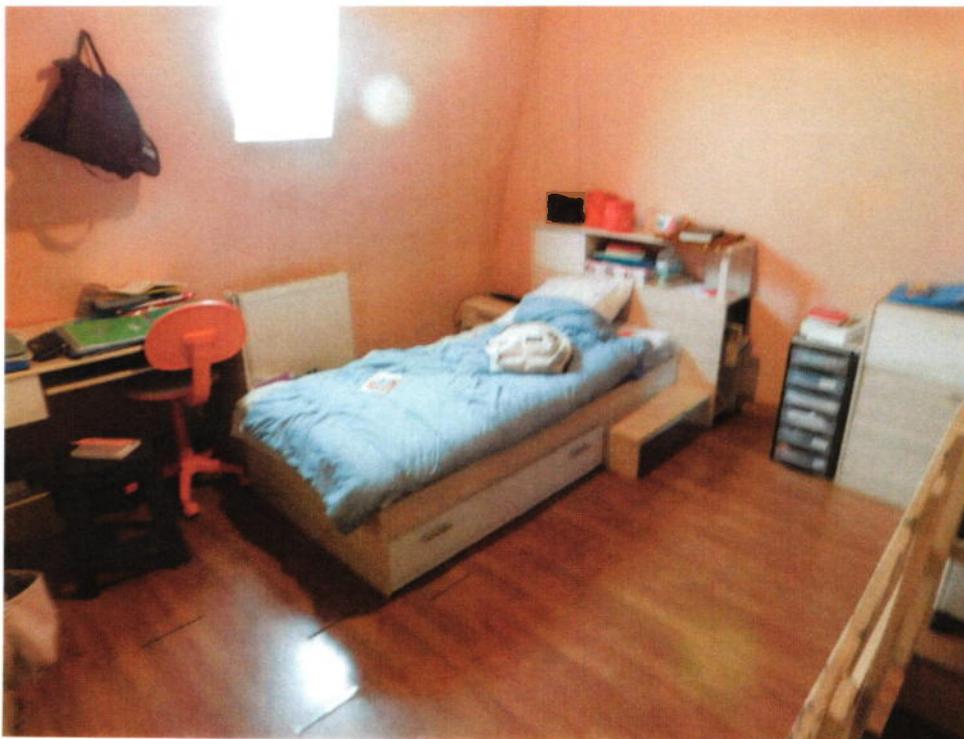
## CHAMBRE

On arrive sur une chambre avec parquet flottant dont les lames sont gondolées.  
Les murs sont fibrés.

Il y a un petit vélux dont on voit que le double vitrage est blanchi.

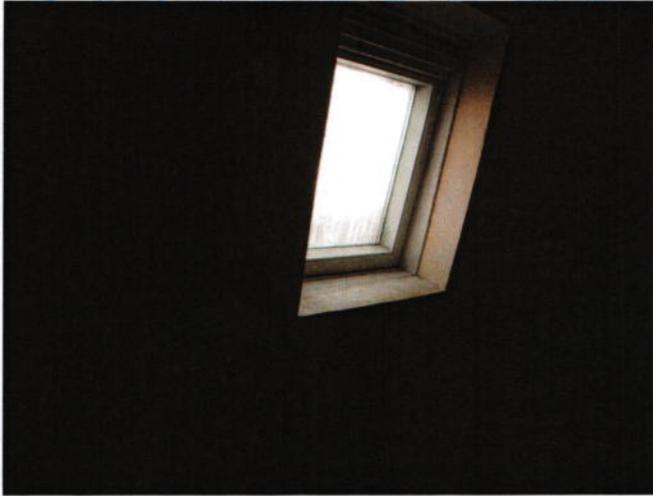
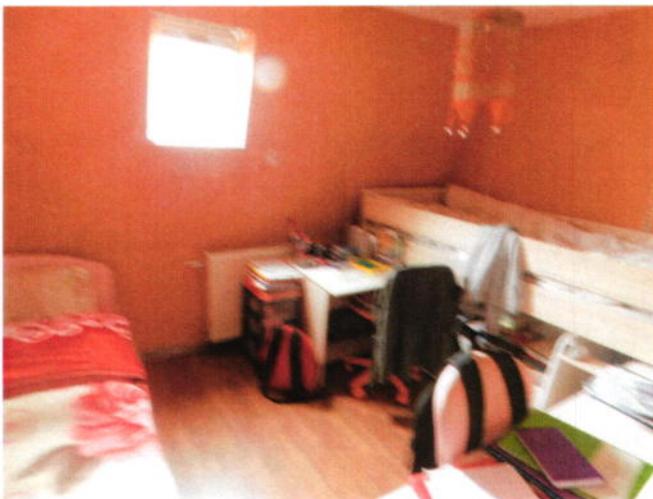
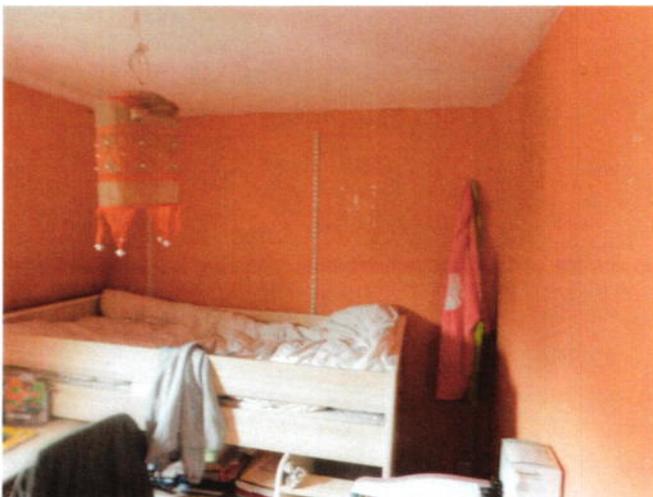
## DERNIERE CHAMBRE

On peut noter qu'il y a un vélux qui est en mauvais état, il est penché voire cassé.

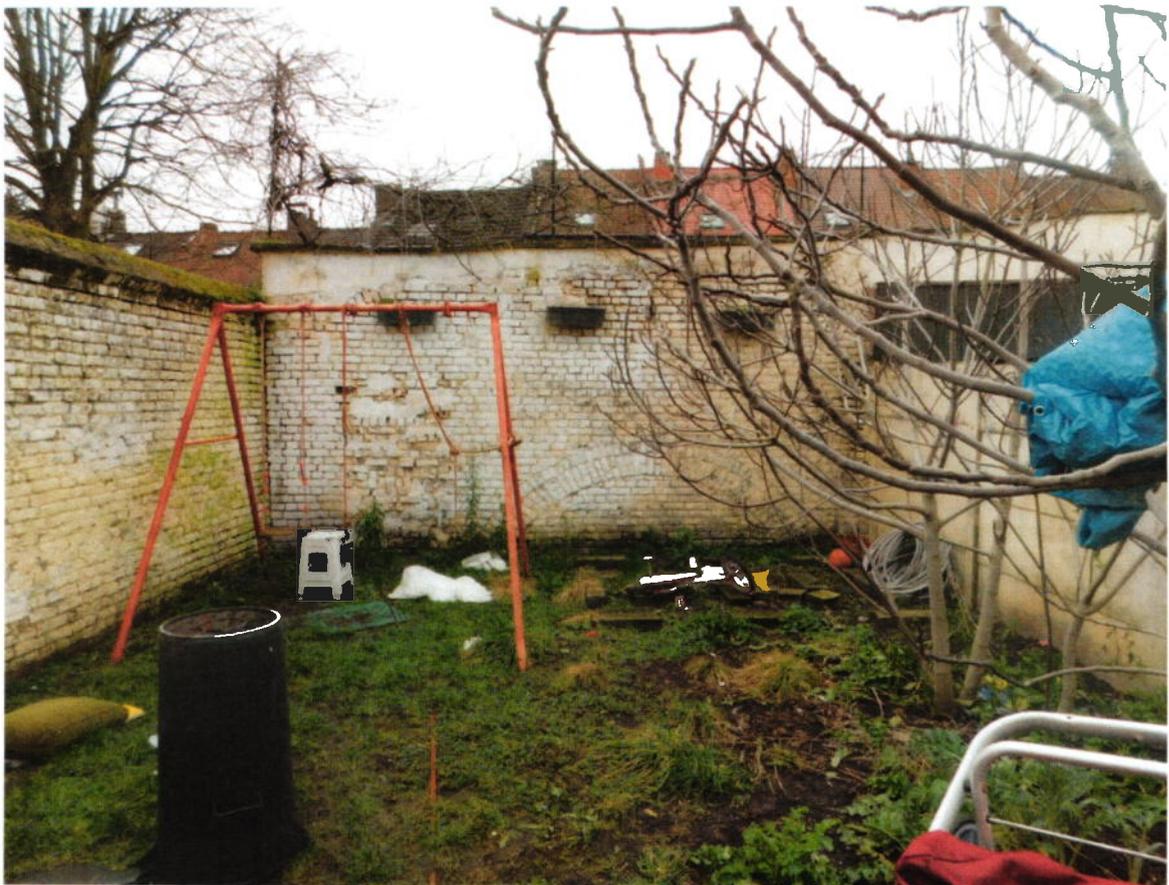
### EXTERIEUR

De retour dans la cuisine, on peut accéder à une cour par un ensemble vitré en PVC, une porte-fenêtre comprenant un double battant en partie centrale et des parties fixes à droite comme à gauche  
Une petite terrasse carrelée, les carrelages sont en état d'usage.  
La cour est complètement clôturée sur les trois côtés.

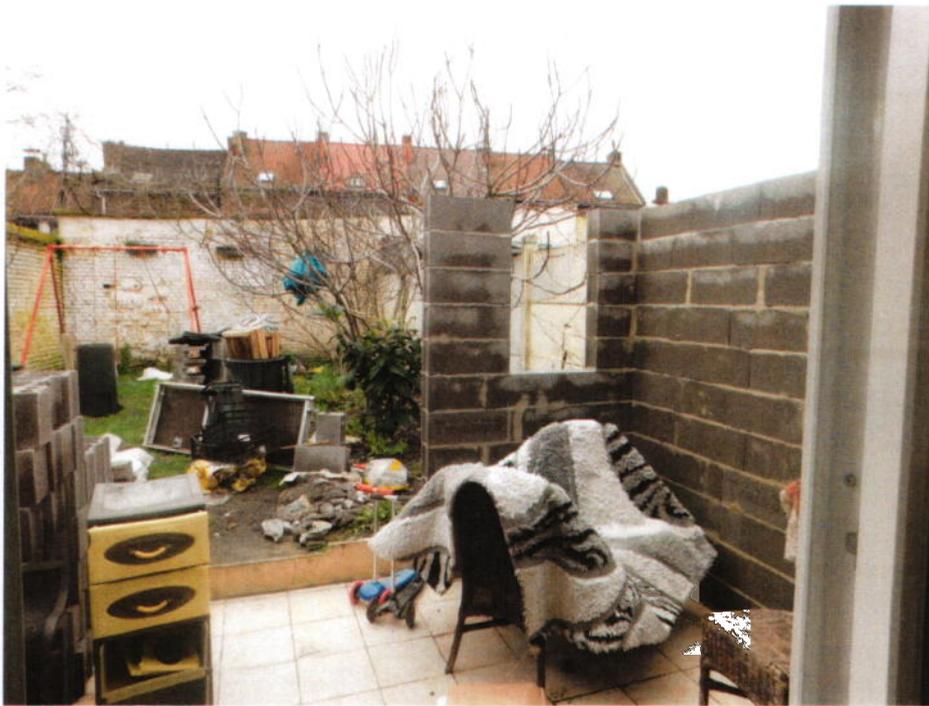
On voit une extension qui était en cours, c'est un agrandissement dont Monsieur avait demandé l'autorisation de faire des travaux puisqu'il n'y a pas un agrandissement supérieur à une certaine surface (20 m<sup>2</sup>). On voit des murets qui sont en cours d'élévation.

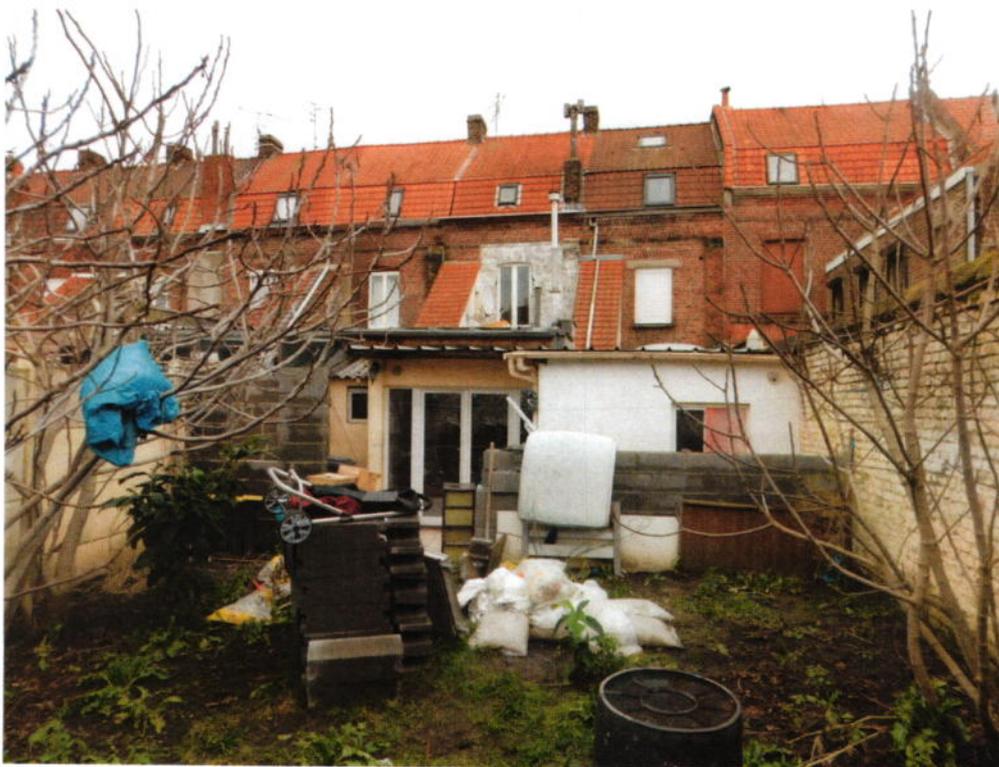
Au niveau de la façade arrière, on peut relever qu'il y a une cheminée avec un pied en Eternit et la maçonnerie, semble-t-il du rez-de-chaussée, avec fissurations au pied de celle-ci.
