# PROCES-VERBAL DE CONSTAT

- Me suis transporté ce jour vingt janvier deux mille vingt et un à **ROUBAIX (59100), 220 rue Pierre De Roubaix** afin de dresser le présent procès-verbal de description du bien objet du financement, à savoir une maison à usage d'habitation située 220 rue Pierre De Roubaix, cadastrée section DW n°16 pour 1 are et 78 centiares.

Dossier 3814 – CREDIT FONCIER DE FRANCE c/ BENAKKOCHE

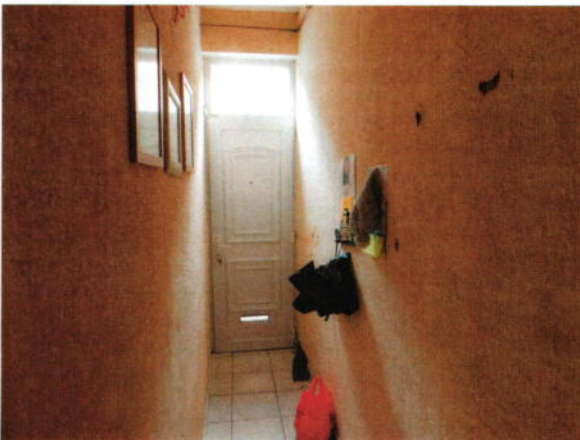
### ENTREE

La porte d'entrée est une porte en PVC qui présente quelques coups.

Le sol est carrelé, carrelage qui présente des éclats également.

Un crépi aux murs qui commence à se décoller par endroits.

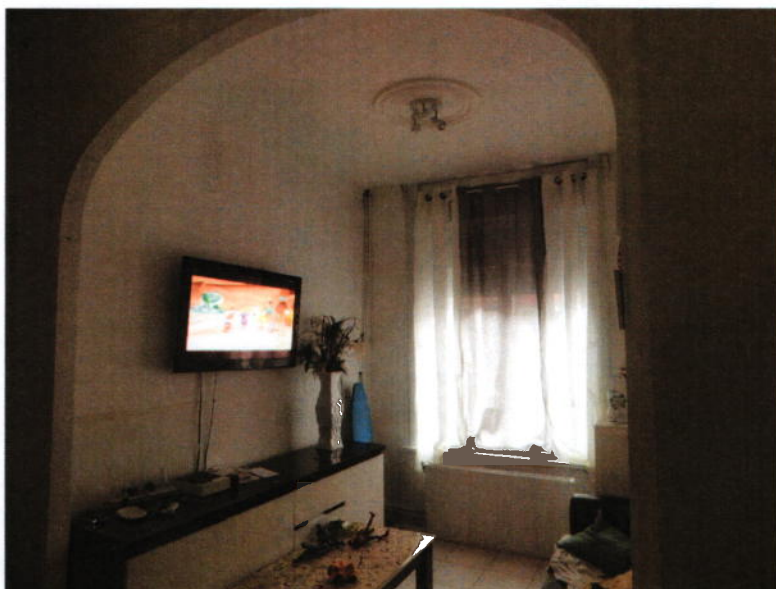
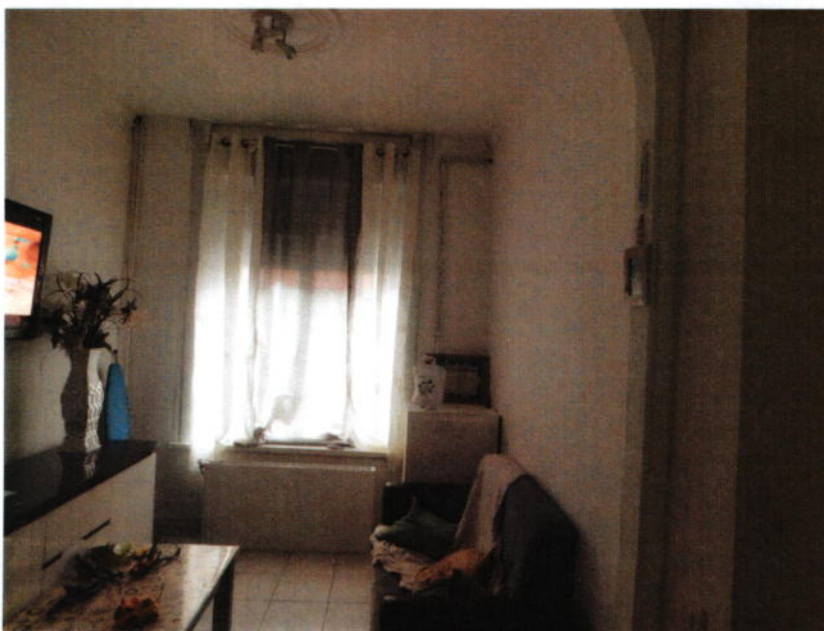
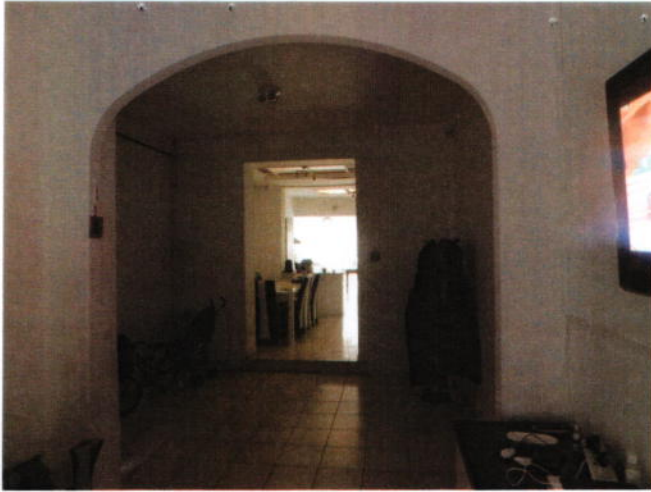
## SEJOUR

Accessible par une porte post-formée en bois avec poignée et plaque de propreté qui est un peu pliée, peinte.

Des spots sont présents au niveau de la pièce, de l'autre pièce à proximité de la cuisine avec une fissuration au niveau du plafond.

Il y a un autre radiateur dans la pièce attestant d'un chauffage central gaz, toutefois Monsieur BENAKKOCHE m'indique que le chauffage gaz ne fonctionne pas et qu'il utilise actuellement pour se chauffer des convecteurs électriques.

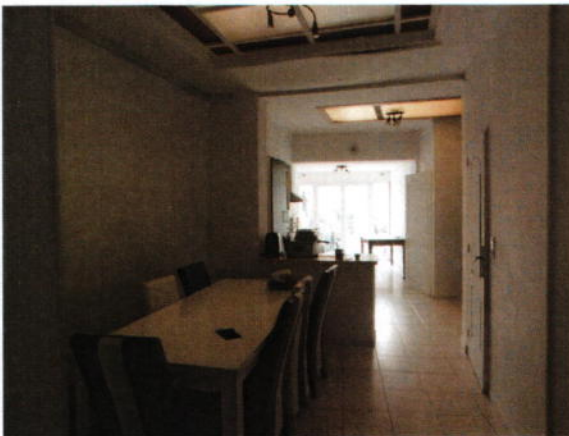
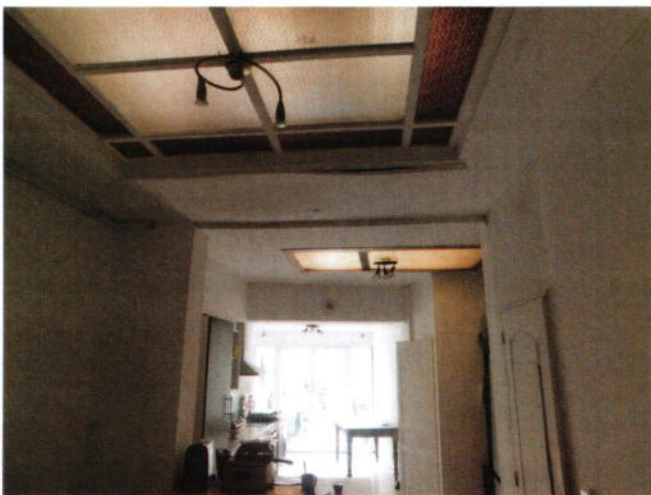
### SALLE A MANGER

Les murs sont plaqués avec dans la première pièce servant de salle à manger une sorte de vitre au plafond. On voit qu'il y a un décollement, problème d'humidité. De l'autre côté, il y a une autre plaque du côté cuisine.

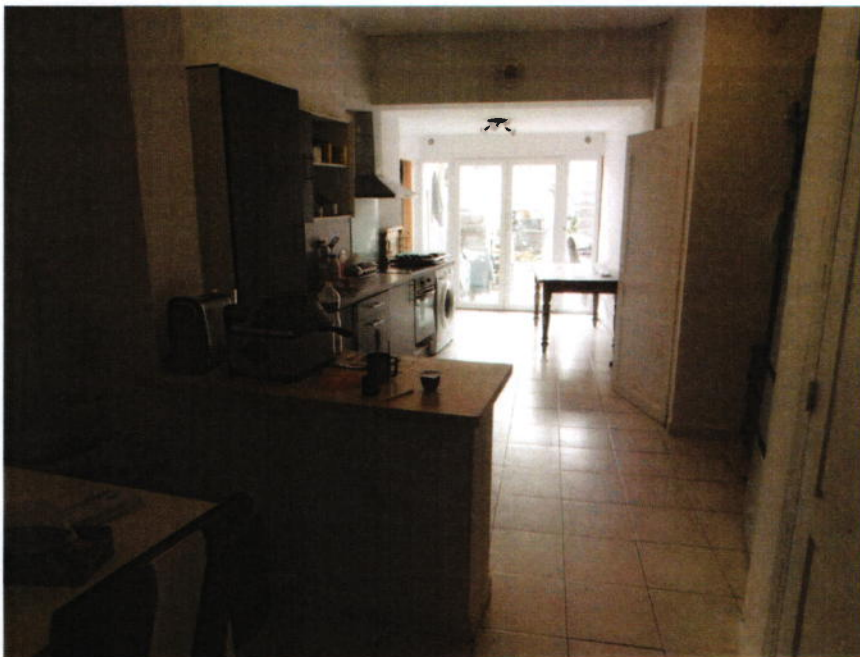
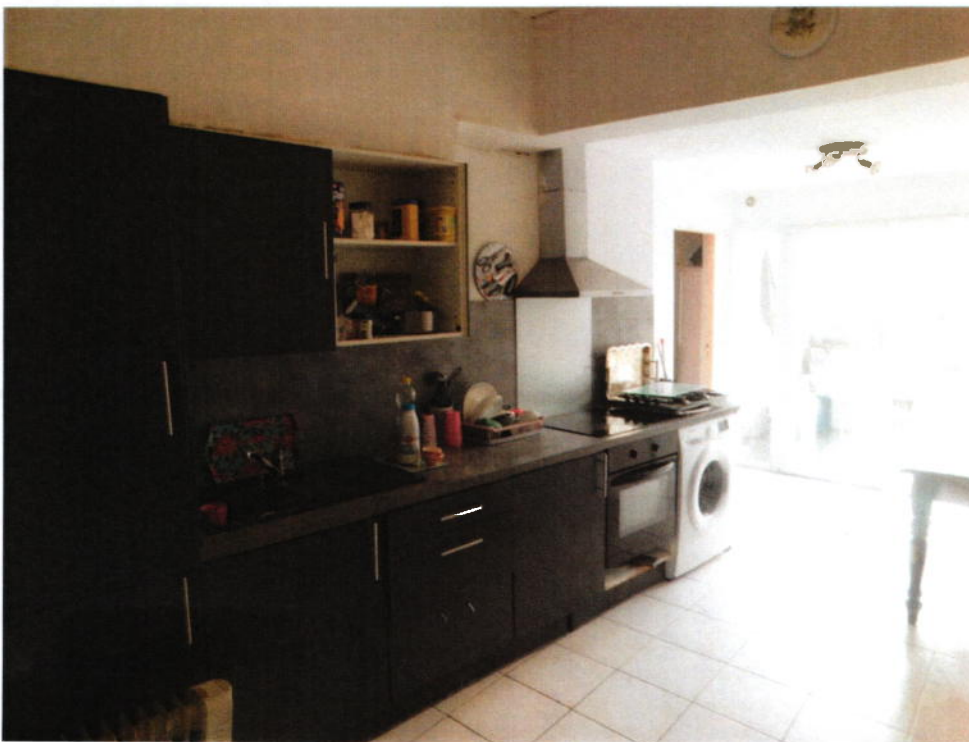
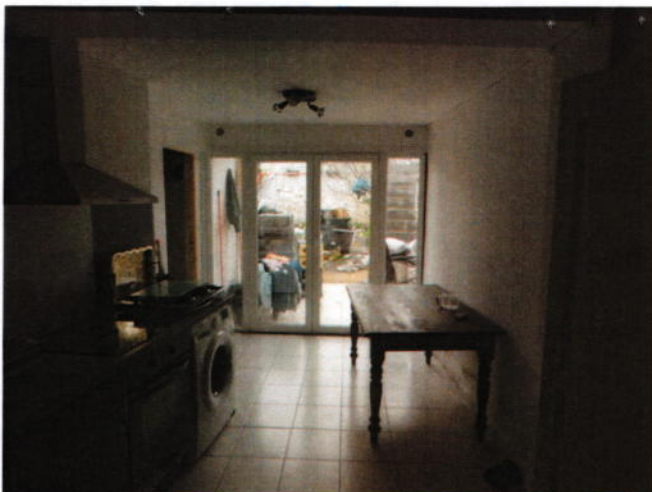
## CUISINE

Dans le fond à droite, il y a une porte dépourvue de poignée et de plaque de propreté, porte qui mène au niveau d'un petit dégagement, lequel nous mènera directement aux toilettes.

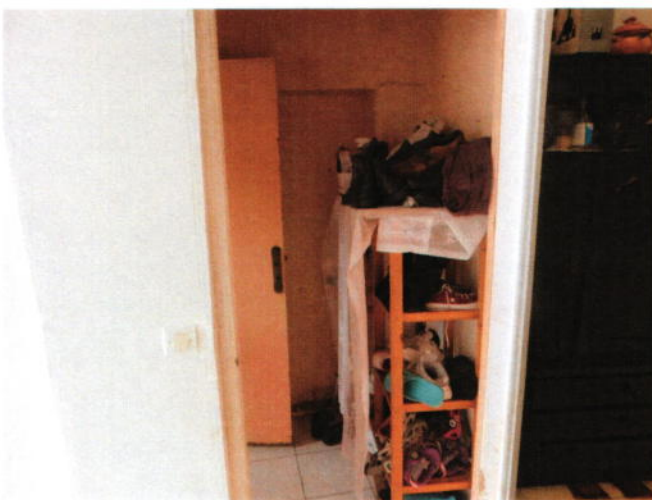
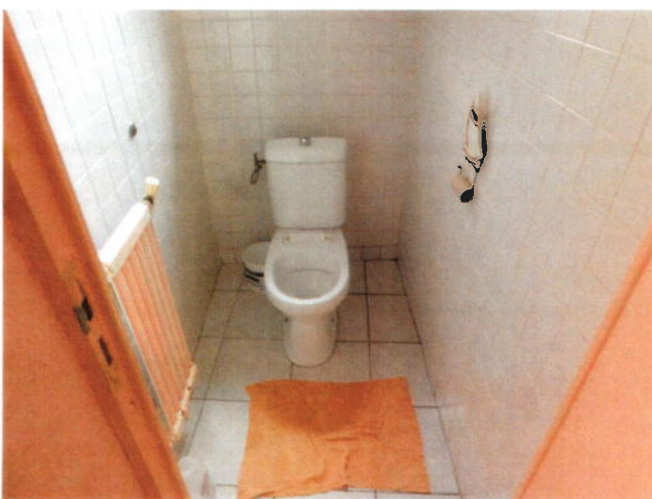
## TOILETTES

Il y a une porte en bois sans poignée au niveau de ces toilettes côté intérieur.
