PROCES-VERBAL DE DESCRIPTION SUR SAISIE IMMOBILIERE

DOSSIER N°C039431

Me requiert aux fins de procéder à un procès-verbal de description de l'immeuble sis à LOISON-SOUS-LENS (62218) -19 Rue Salvador Allende,

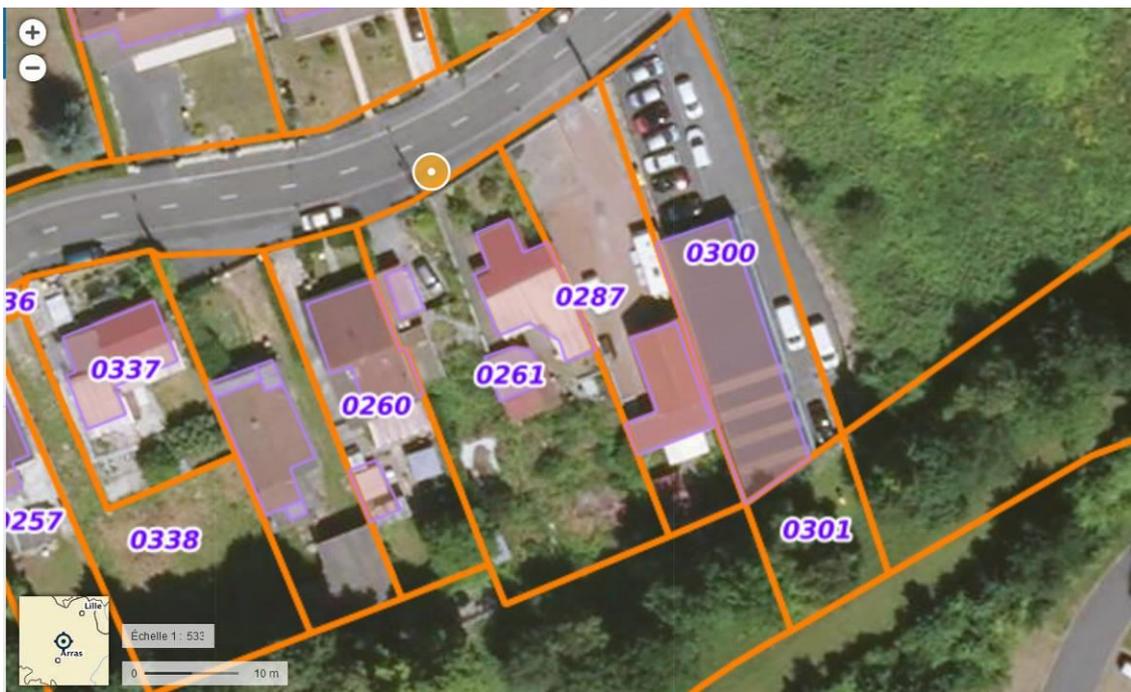
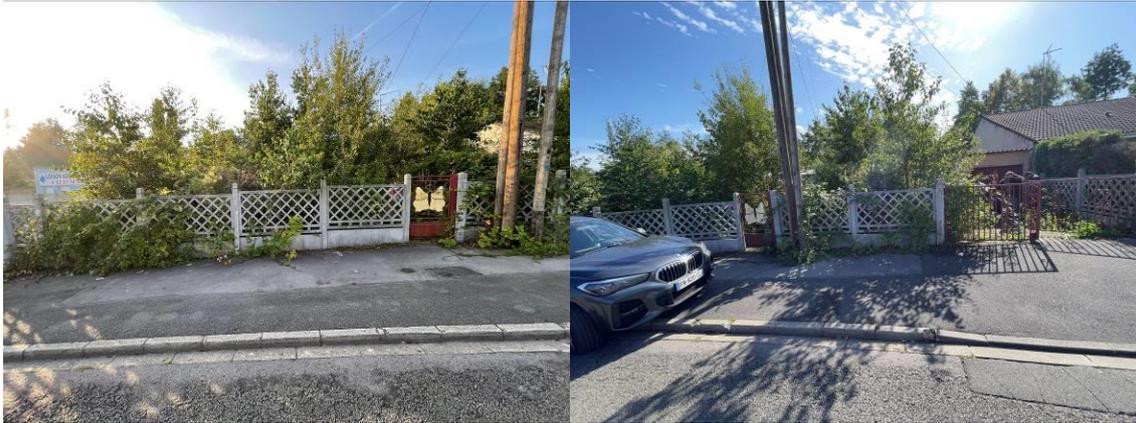
Il s'agit d'une construction approximative, avec parpaings visibles, sans finition. La toiture est en tôle.

La végétation a largement repris ses droits sur l'ensemble de la parcelle. – Parcelle 0261 –

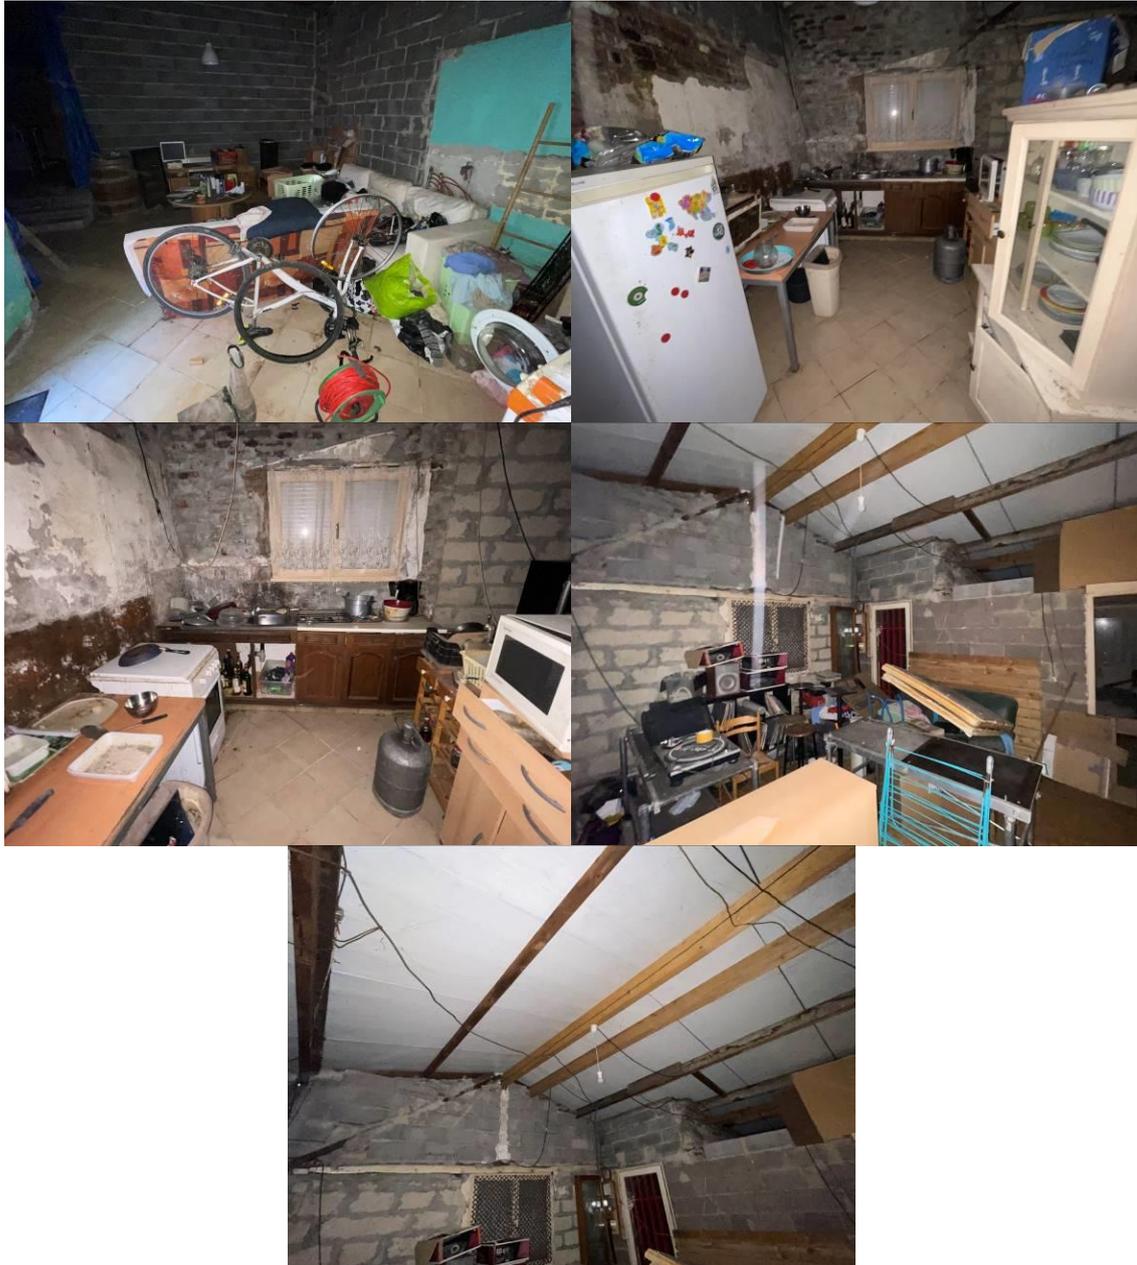
Pièce Principale

Je découvre alors qu'il s'agit d'une maison totalement sans finition.

Les murs en parpaings bruts sont visibles. Il n'y a aucun revêtement de finition ni de matériau isolant.

La charpente est visible, il y a quelques plaques d'isolation PVC Polystyrène visibles, mais rien n'est fini.

Carrelage au sol ici et là, sans unicité. L'ensemble est totalement à revoir.

La porte d'entrée sur la façade avant est située dans ce salon. Elle est totalement barricadée de l'intérieur.

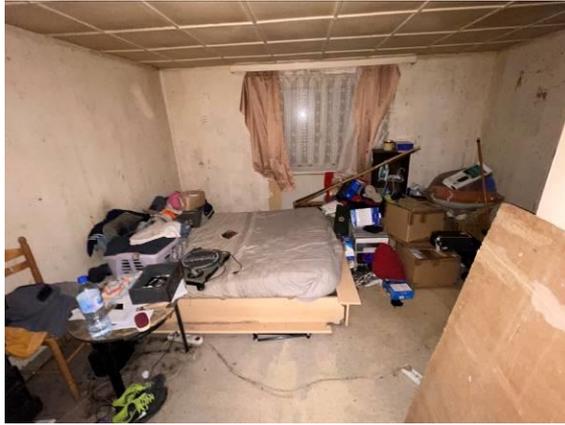
Chambre

Il y a une chambre en façade avant dont le sol est en revêtement souple type lino.

Les murs sont recouverts de Placoplatre et plafond en dalles anciennes.

Il semble y avoir un radiateur chauffage central.

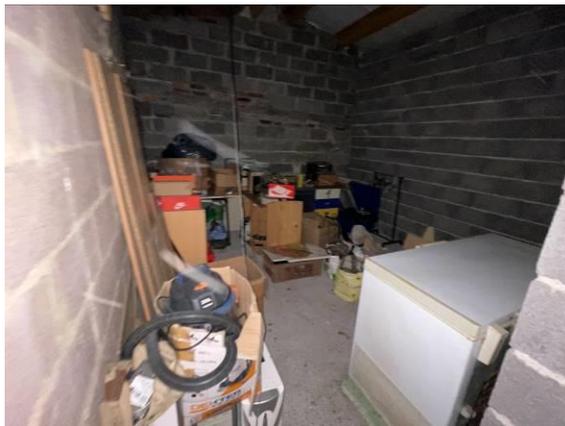
Dégagement

Un petit dégagement rangement.

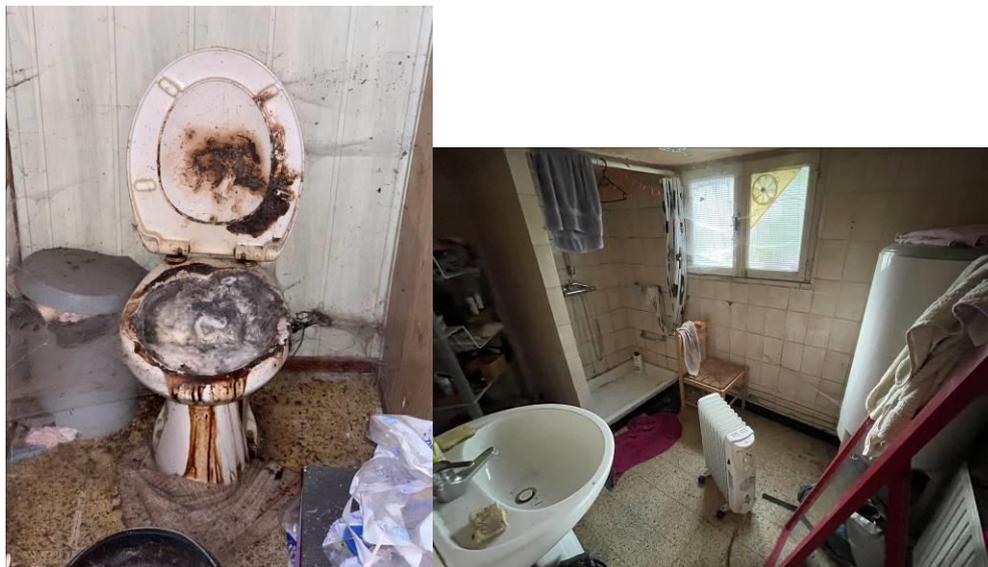
Salle de bain et WC

Sur l'arrière de la maison, je note la présence d'un espace WC et d'une salle d'eau avec douche et lavabo.

Je note la présence d'un ballon d'eau chaude,
Et un espace WC totalement moisi.

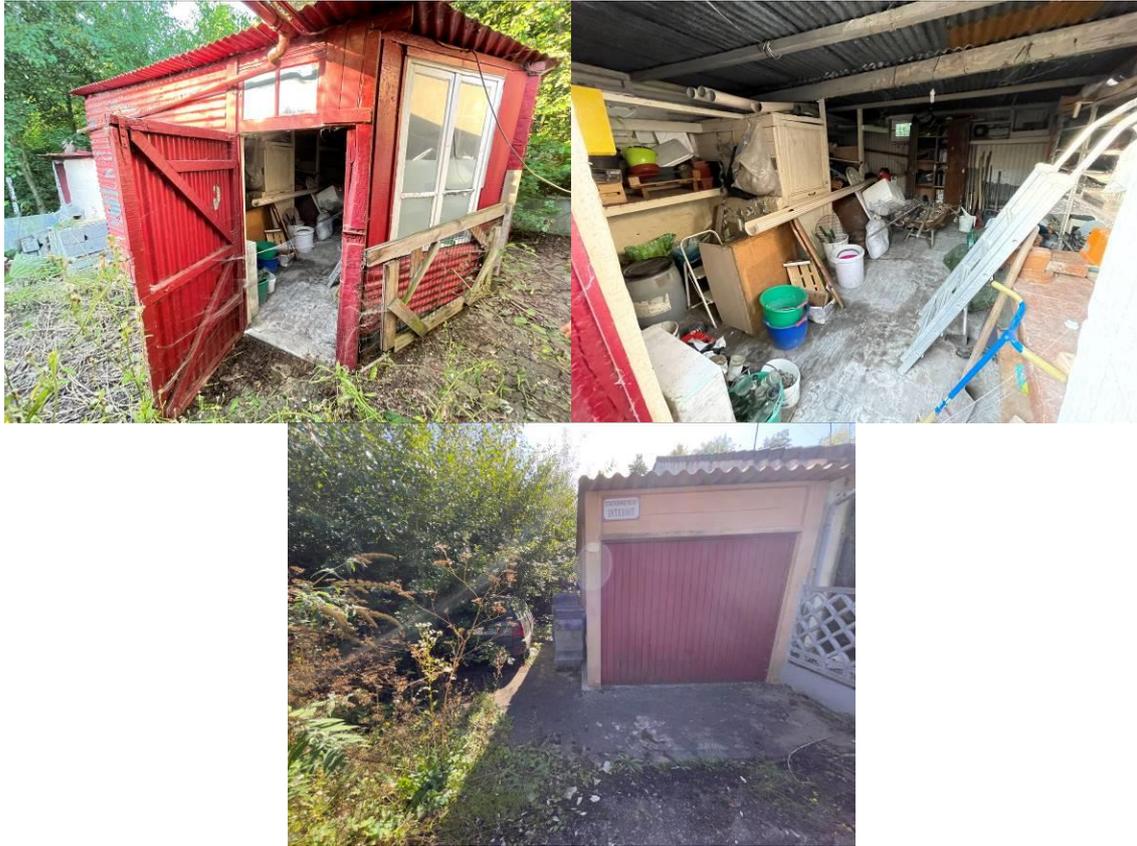
Extérieur

Il existe également sur la parcelle une sorte de cabanon en tôles ondulées que je fais ouvrir grâce au serrurier. Cette remise sert au stockage de matériel, actuellement occupée.

Enfin, il existe sur la droite de la parcelle un garage maçonné.
Il m'a été impossible de procéder à l'ouverture de la porte basculante. Le garage est plein. La porte arrière est difficilement accessible du fait de la végétation.
