PROCES VERBAL DE CONSTAT

PROCES-VERBAL DE DESCRIPTION

A l'effet de dresser un procès-verbal descriptif des biens ci-après désignés Sur la commune de Garges - Les - Gonesse (95), 3 Rue de la Paix. Un immeuble cadastré **Section AO, n°665, 3 rue de la paix, Surface 00ha 03a 20ca.**

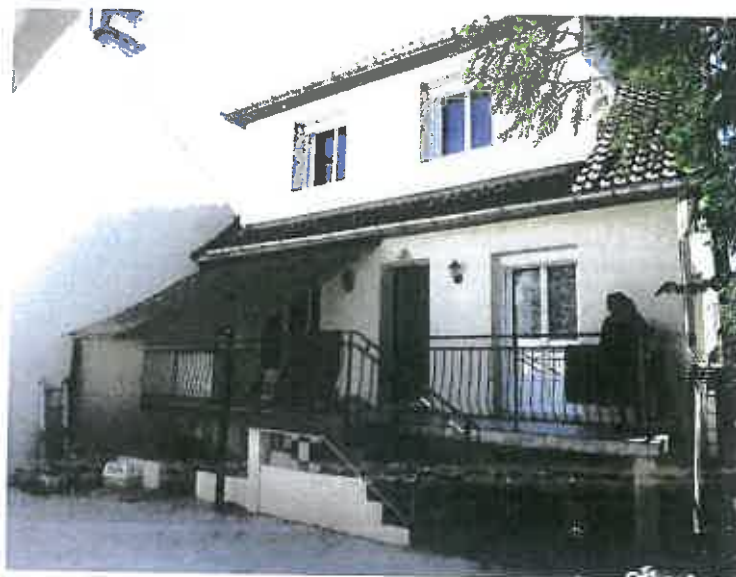
On monte six marches en état. On arrive sur une petite terrasse qui est décorée d'un garde-corps qui est en état avec peinture écaillée par endroits.

Le sol est revêtu de carrelage qui est en état.

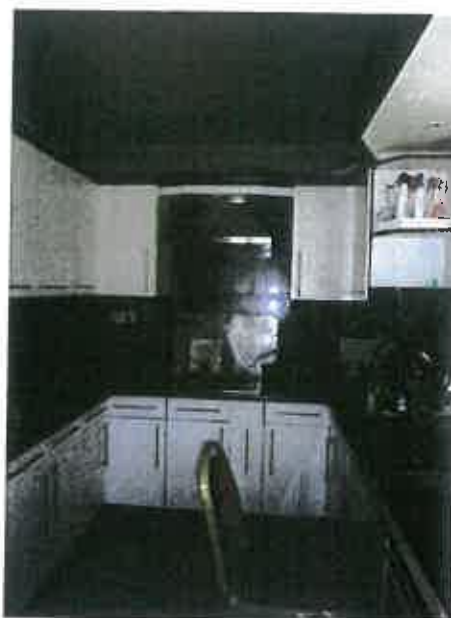
On accède à la cuisine par une porte avec le tour de la porte qui est très largement abîmé avec tout le bois qui est rongé et gratté sur la partie basse. Sur le reste, la peinture est écaillée, notamment sur la gauche et tout en partie basse sur la droite.

Une porte avec béquillage qui fonctionne à mon passage. La partie vitrée a été peinte. La porte est abîmée avec des chocs à plusieurs endroits et la peinture est écaillée, notamment en partie basse. Le côté intérieur est identique.

Le plan de travail est très abîmé. La plaque de décoration est frottée avec la couleur qui est passée et des morceaux de plaques de décoration arrachés et même coupés.

Autour des quatre feux, le plan de travail est largement abîmé. Sous la fenêtre, le plan de travail est aussi abîmé avec des rayures à de nombreux endroits et des chocs.

Sur le plan de travail, une plaque quatre feux est présente. Le bouton de gauche est abîmé et a fondu. Les quatre feux sont à peu près en état avec du gras à gauche et en haut à droite.

Présence d'un four encastré avec la porte du four qui est cassée.

Présence d'une fenêtre double sur la gauche et une fenêtre simple sur la droite. La fenêtre de droite est cassée.

Il existe une grille d'aération haute sale et en mauvais état.

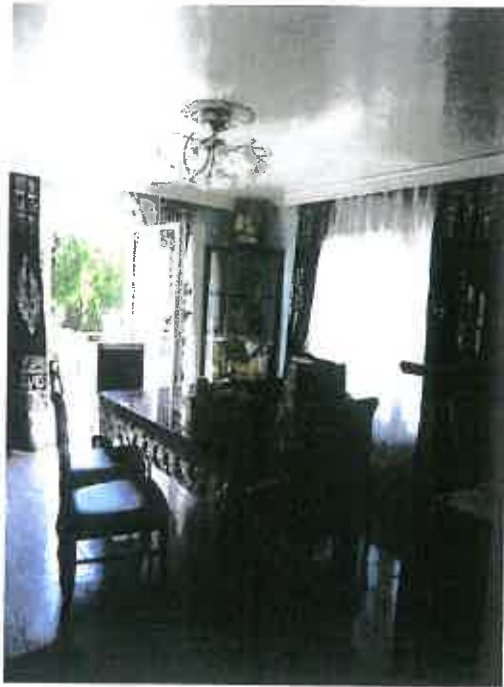
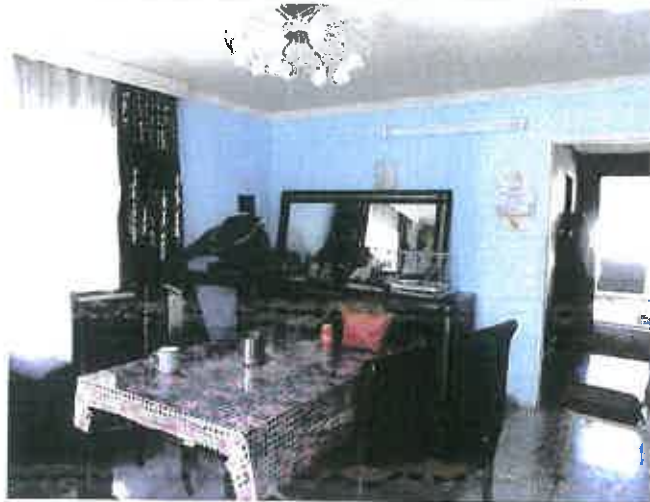
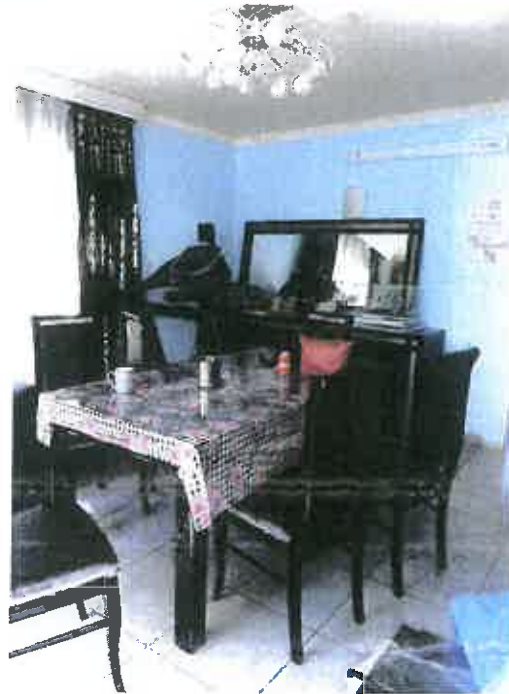
On y accède par une porte avec béquillage qui fonctionne difficilement. En état tant à l'extérieur qu'à l'intérieur.

Les murs sont recouverts de peinture. Sur les murs, je note qu'il existe des éclats sur les murs de peinture, notamment autour des portes. Sur le mur de gauche donnant accès à la chambre, les angles de murs sont choqués surtout en partie basse. Ensuite dans le prolongement, des traces de chocs sont visibles avec des traces de frottement horizontales et la peinture est écaillée.

Autour de la fenêtre surtout sur la gauche, la peinture est écaillée. Sur la droite, l'ensemble de la peinture est en état sans dégradation. A gauche des fenêtres des trous dans le mur sont visibles.

Cette pièce est éclairée par une porte-fenêtre sur le mur de face. Elle ne ferme quasiment pas. Présence d'une autre porte-fenêtre avec double vitrage, le tout en PVC qui ferme à mon passage.

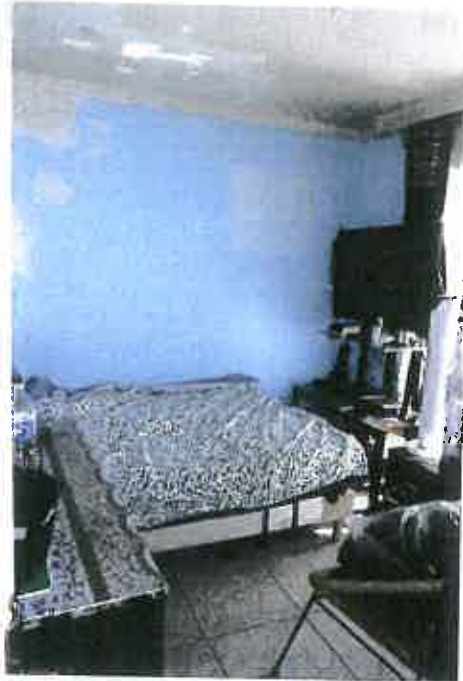
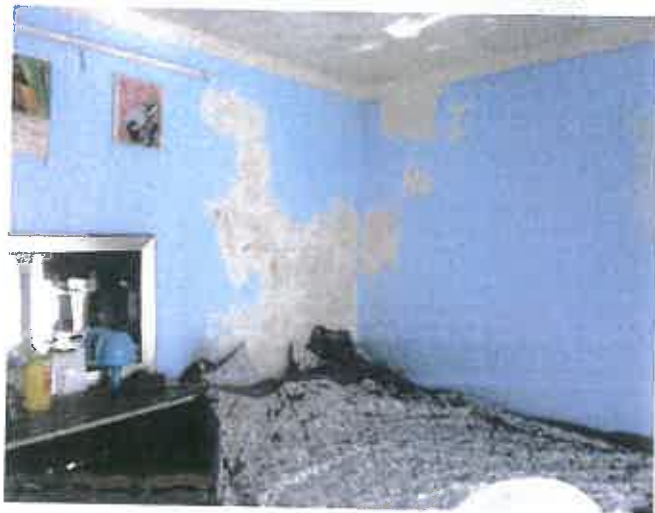
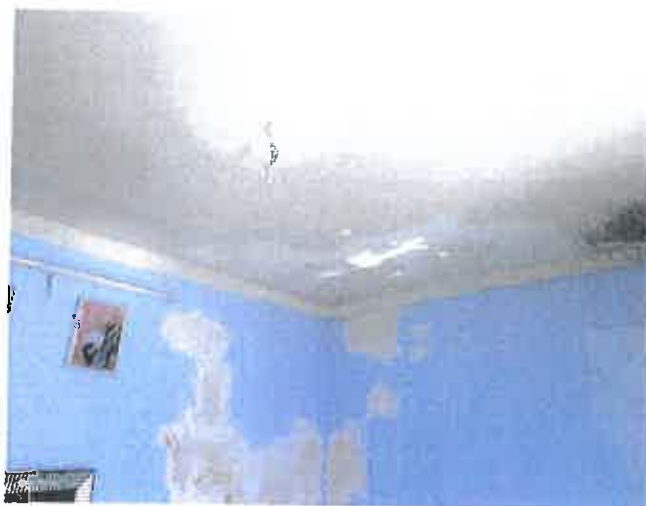
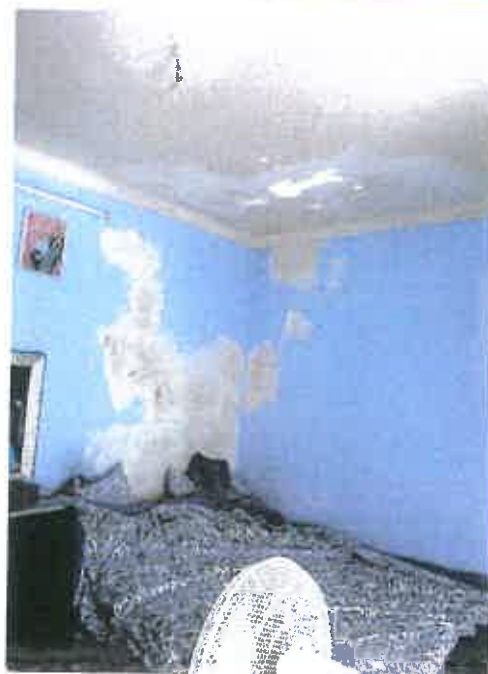
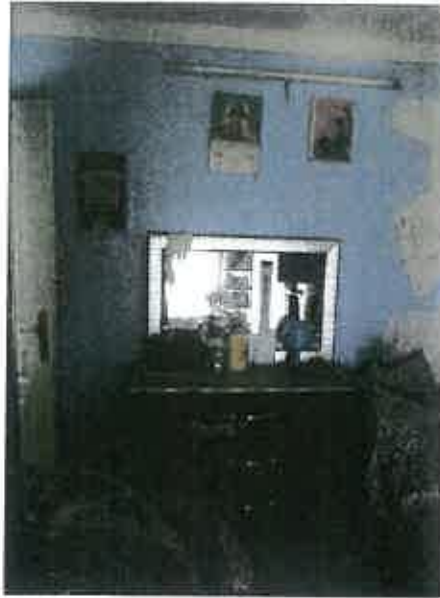
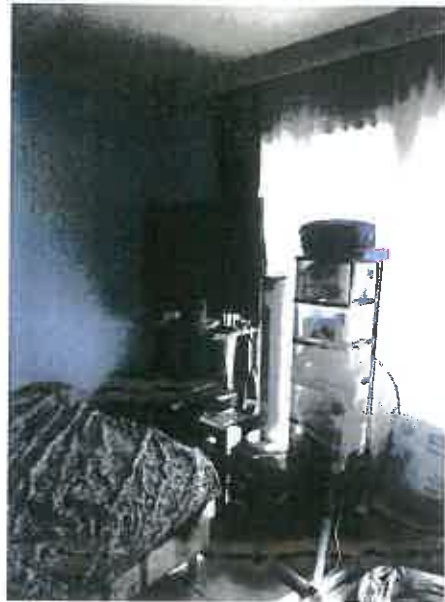
Les murs sont largement dégradés, notamment au fond sur la gauche avec des traces d'humidité comme un dégât des eaux. Je relève sur la peinture des traces d'enduit dessus et des traces de salpêtre sur tous les murs et sur tout l'angle du mur tant en partie basse qu'en partie haute.

Le plafond est recouvert de traces d'enduit et des traces de salpêtre sont visibles dans cet angle de gauche.

De nombreuses prises électriques en bas à droite sont visibles. Il existe une prise téléphone, une prise électrique, une autre qui est cassée à côté et les autres prises électriques sont cachées dans cette pièce par les meubles qui encombrant largement la pièce.

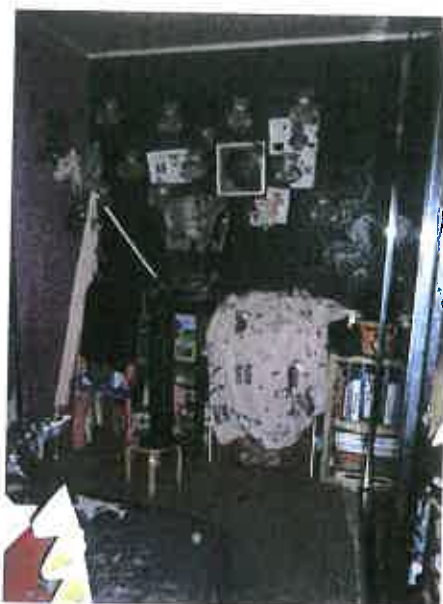
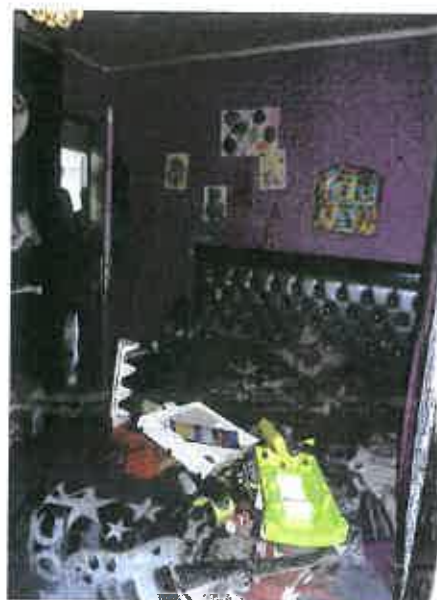
Le papier peint est très abîmé notamment en partie basse. Il est tout arraché sur toute la partie. Il est gratté sur l'ensemble des murs.

Les murs sont recouverts de peinture. Des petits accrocs sont visibles sur l'ensemble des murs avec des petits accrocs sur la peinture.

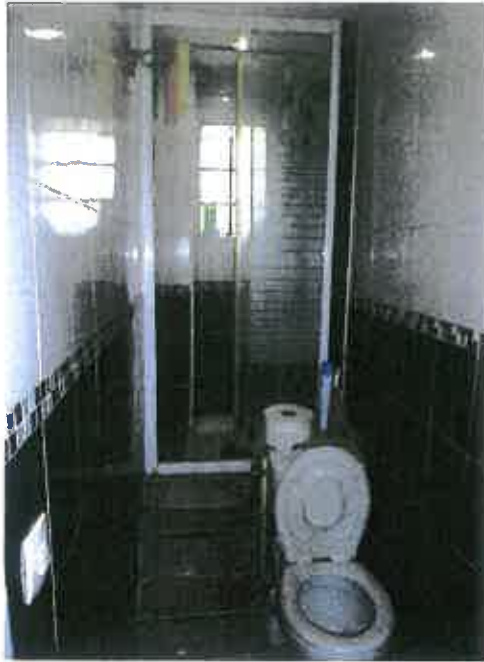
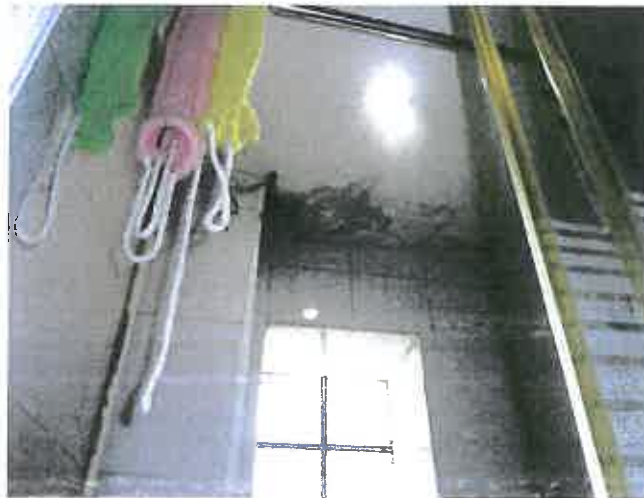
Tout le bas des carreaux de carrelages est recouvert de tartre.

La vasque est à peu près en état. Présence d'un robinet mitigeur eau chaude / eau froide couvert de tartre. Le flexible de douche est usagé.

Le plafond dans la cabine de douche est abîmé avec des auréoles d'humidité et de dégât des eaux. Un morceau du plafond est détaché. Le reste du plafond est à peu près en état.

Cette pièce est équipée de la cabine de douche avec un rideau à l'intérieur et avec une paroi de douche qui est recouverte de tartre et qui coulisse difficilement à mon passage.

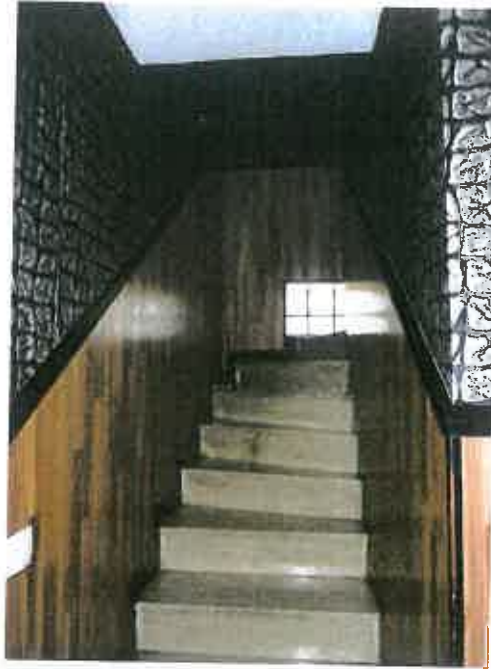
En accédant à l'étage sur la gauche, après sur le retour de l'escalier, en partie haute de la toile de verre est présente avec des traces d'humidité et sur toute la partie basse de nombreuses traces noires sont visibles.

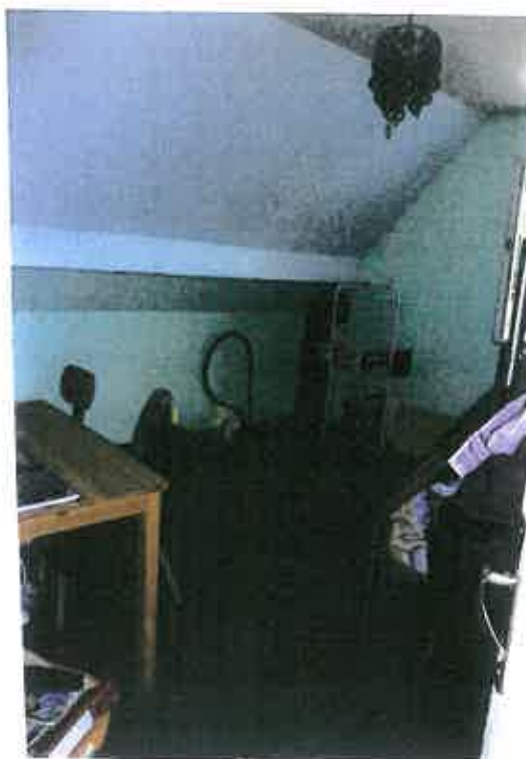
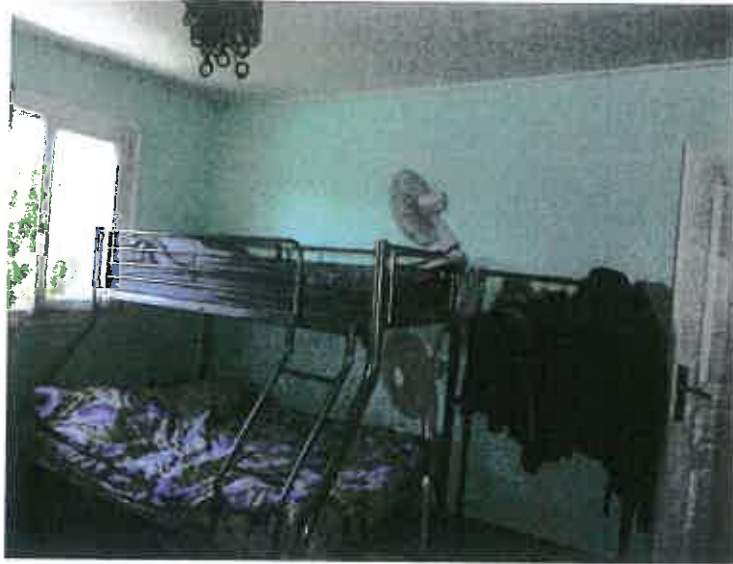
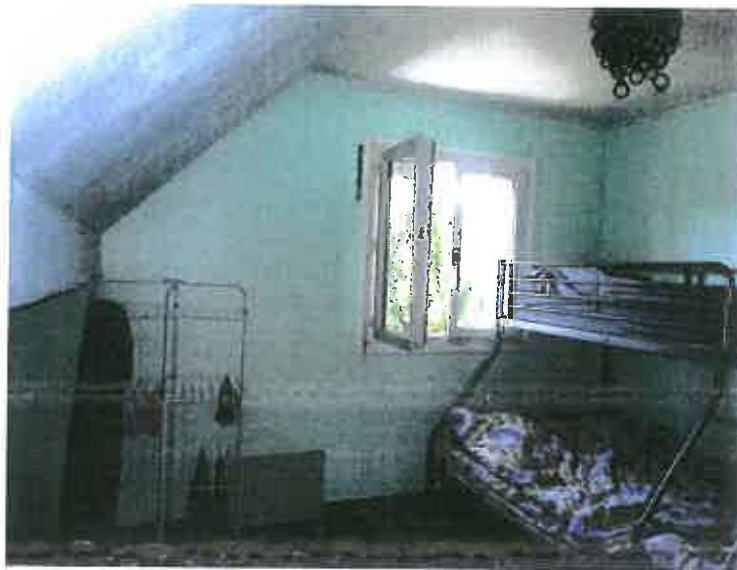
On y accède par une porte avec béquillage qui fonctionne difficilement à mon passage en état sans réelle dégradation. Je note quelques petites taches sur la porte à l'extérieur.

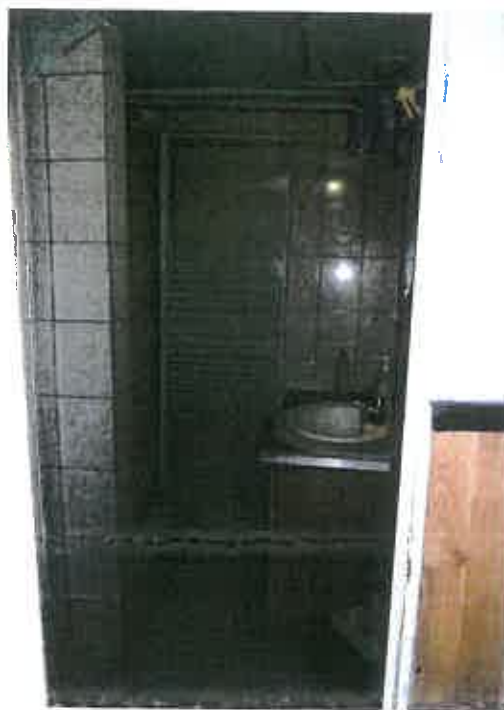
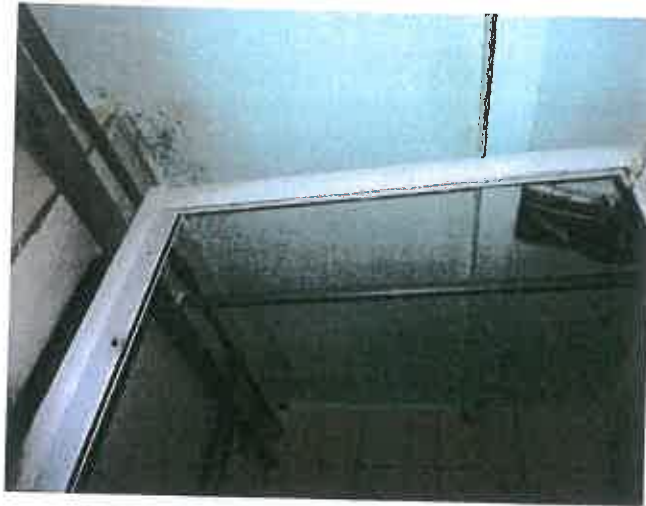
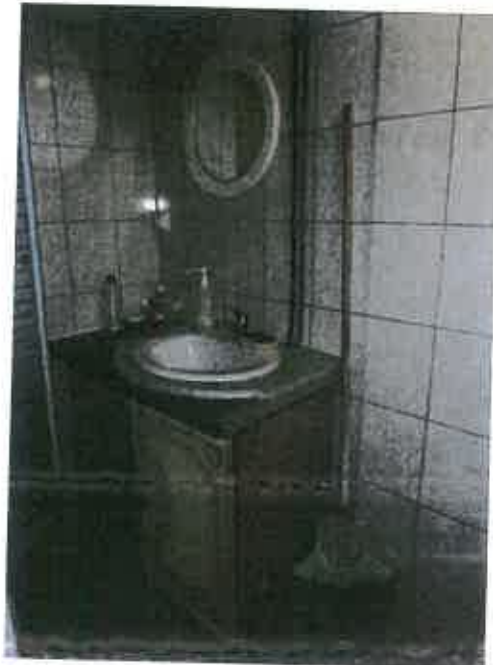
Une forte odeur d'humidité ressort de cette pièce.

Il existe une douche en mauvais état avec la vasque en état, par contre, je note de la moisissure sur tous les carreaux de carrelage et sur tous les joints de carreaux de carrelage. elle est munie d'un robinet mitigeur eau chaude / eau froide avec un flexible de douche à l'état d'usage, mais très usé et recouvert de calcaire. La douchette est très ancienne et recouverte de calcaire. Une barre de douche est présente.

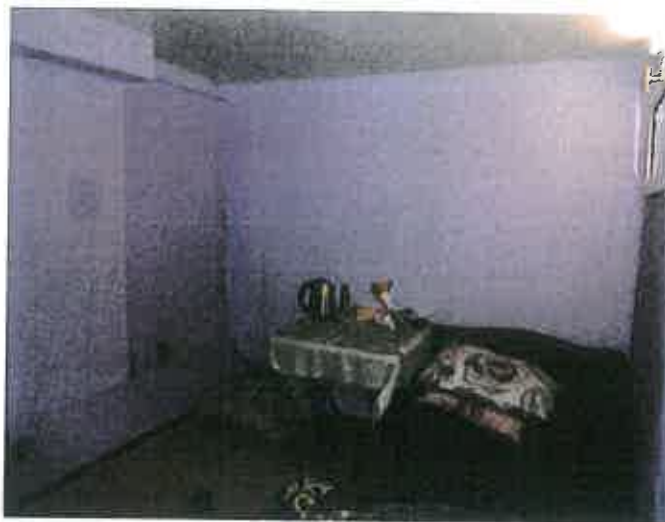
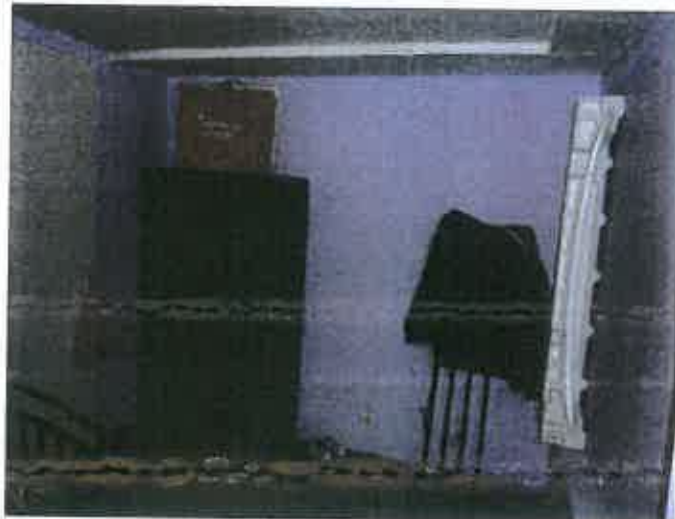
Les murs sont recouverts de toile de verre à l'état d'usage, par contre sur les murs de fond et surtout à droite, de nombreuses traces d'humidité sont visibles sur les angles des murs et les bas de murs.

Au plafond, je relève des traces d'humidité au fond à droite. Le reste du plafond est à peu près en état.
