PROCES VERBAL DE DESCRIPTION

Me suis rendue ce jour à NOYON (60490) 6, Rue du Champ des Cosaques où étant à 14 Heures, j'ai dressé le Procès Verbal comme suit :

NOYON (60400)
6, Rue du Champ des Cosaques
Cadastré section AV n°369 pour 09 ares 3 centiares

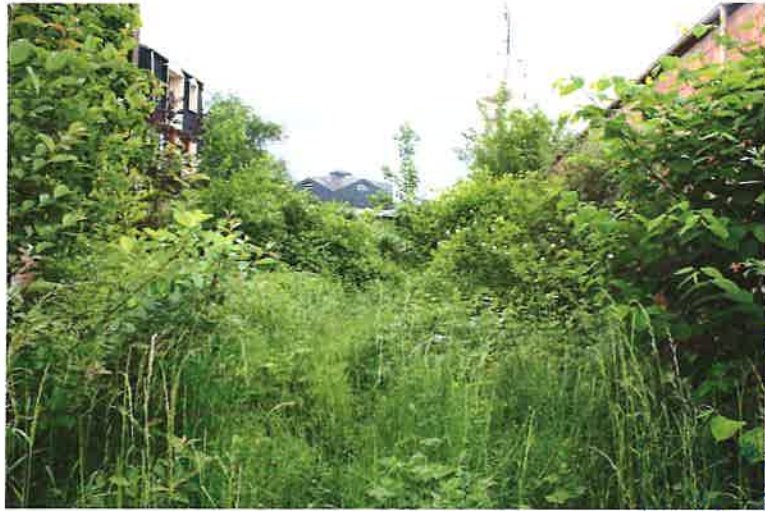
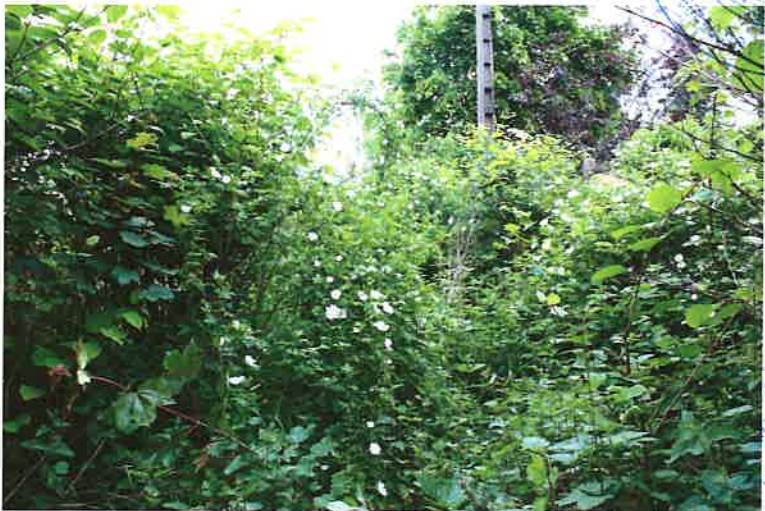
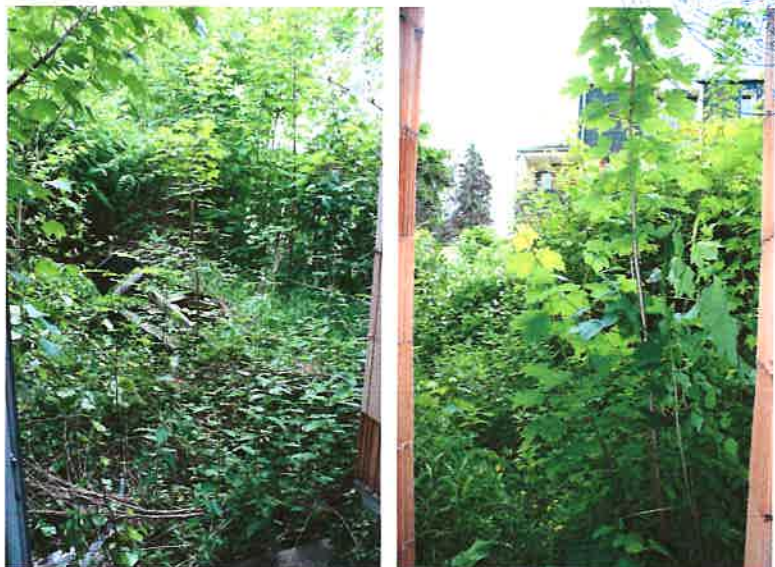
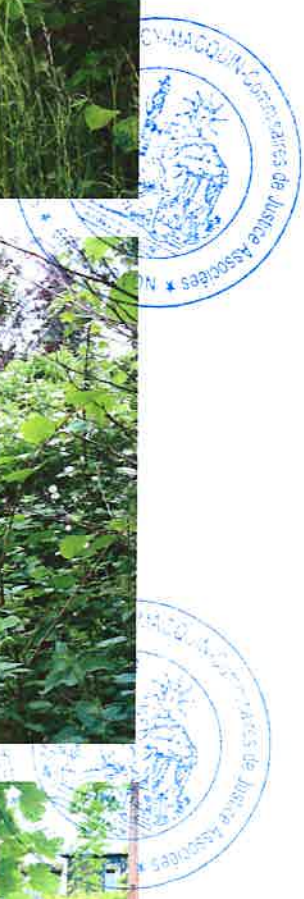
Le terrain est en friche et abandonné laissant apparaître une végétation luxuriante

Sur la droite de ce terrain en friche, contigu à la propriété n°6, est édifié un immeuble rectangulaire de grande longueur

Sur la gauche de ce même terrain, se trouve un immeuble de l'Opac de l'Oise, les terrains sont séparés par un mur.

Dans la pointe du fond, le terrain est fermé par un grillage rigide.

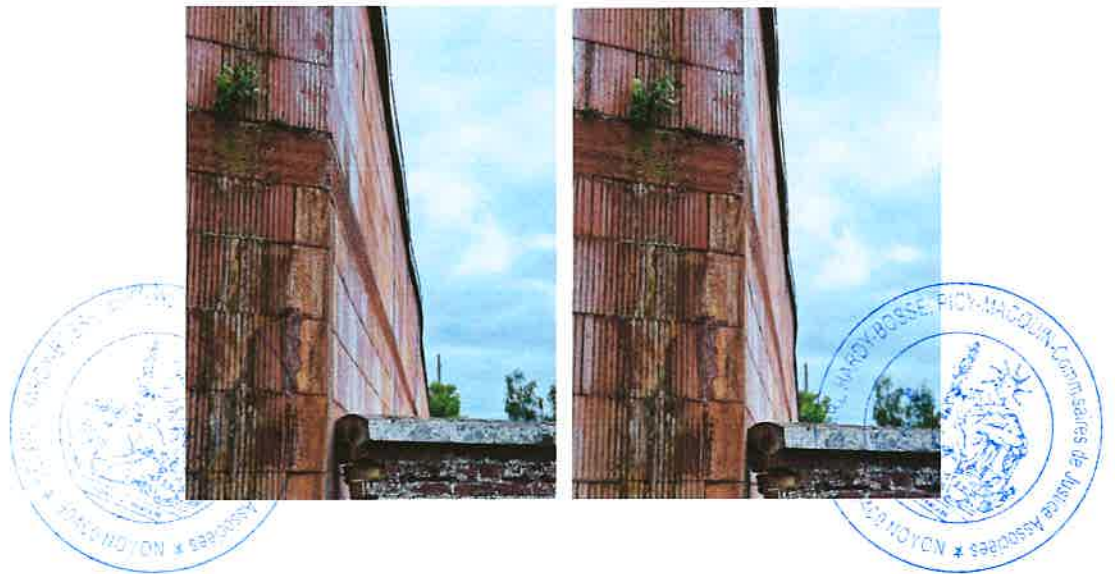
L'immeuble est édifié en briques alvéolaires isolantes en terre cuite, l'ensemble est à l'état brut.

La couverture est en tuiles mécaniques.

Absence de gouttière par endroits, absence de descente d'eau de façon générale.

La façade arrière et la couverture sont dansantes

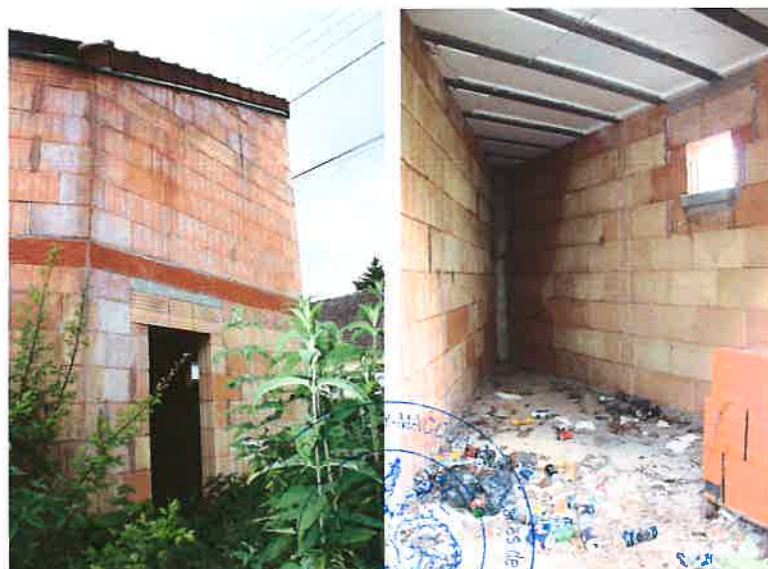
Petit local

Une ouverture d'accès dépourvue de porte.

Sol avec dalle béton état brut

Les murs sont en briques alvéolaires état brut, large auréole d'humidité dans le fond

Plafond avec plaques de polystyrène entre les solives

Une ouverture côté rue dépourvue de menuiserie

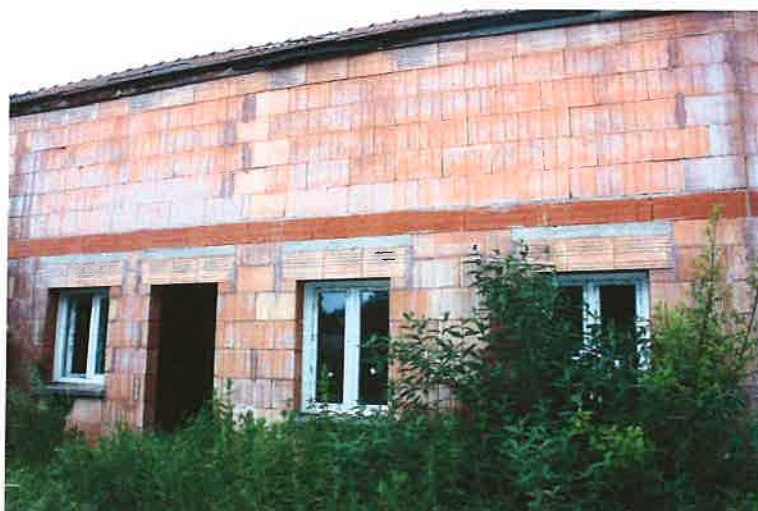
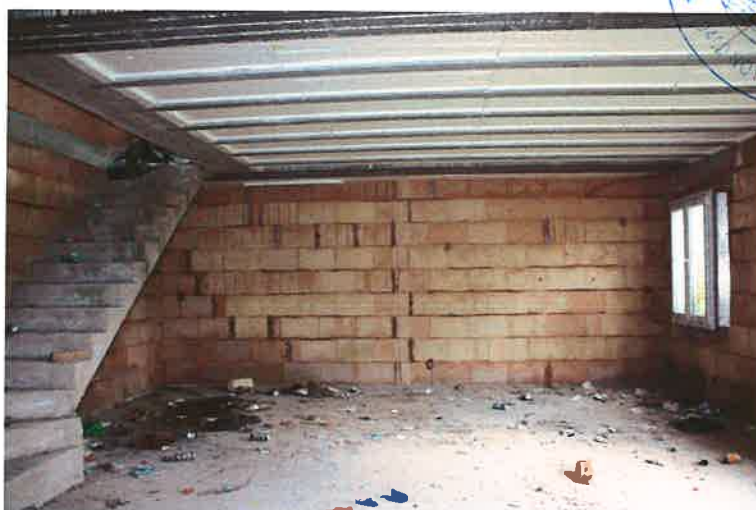
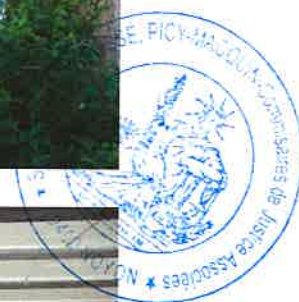
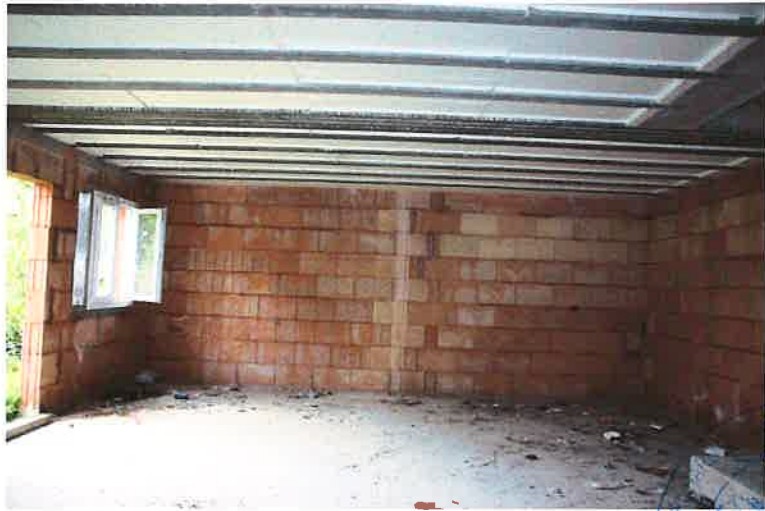
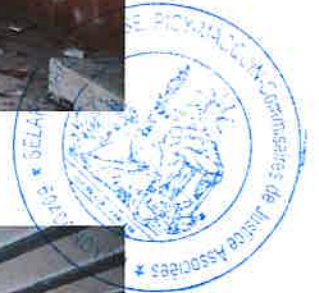
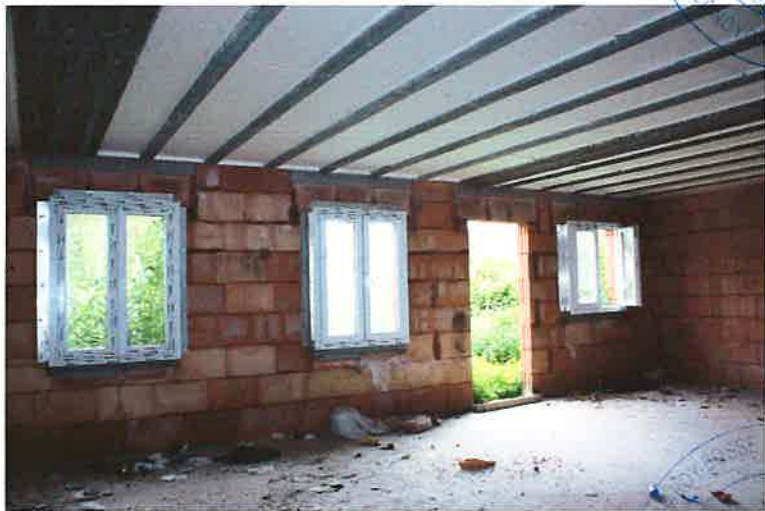
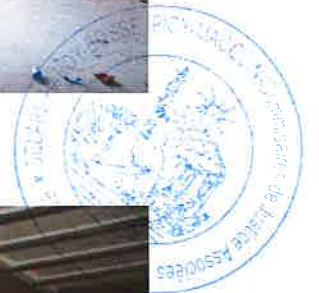
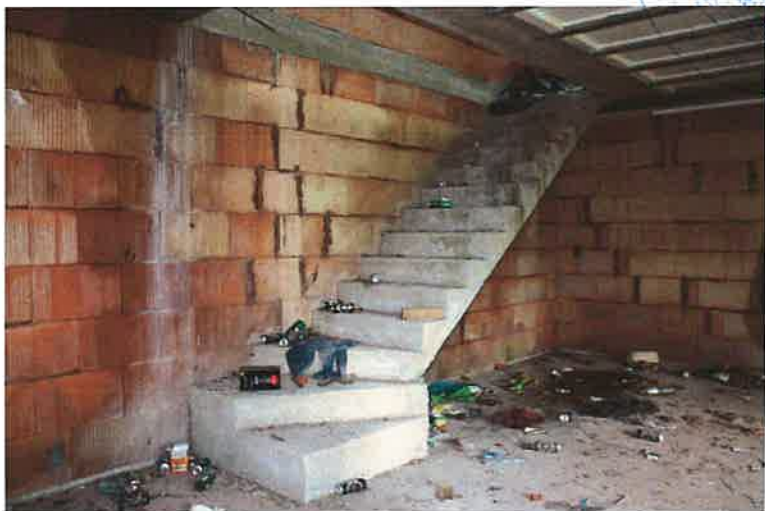
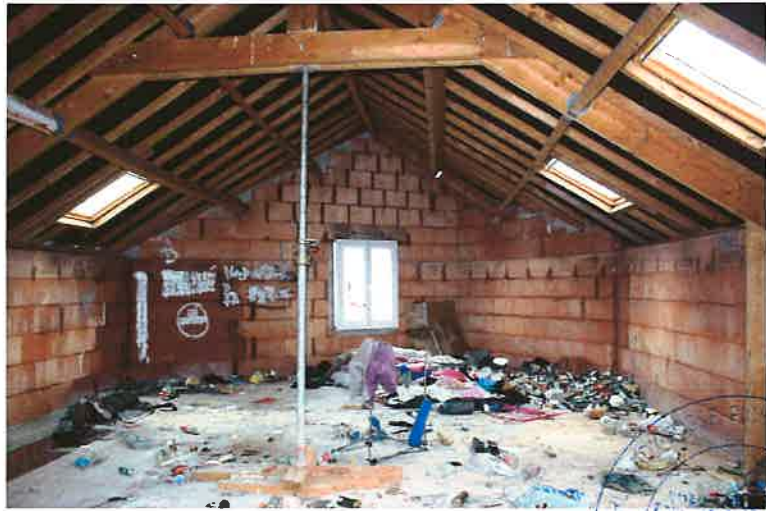
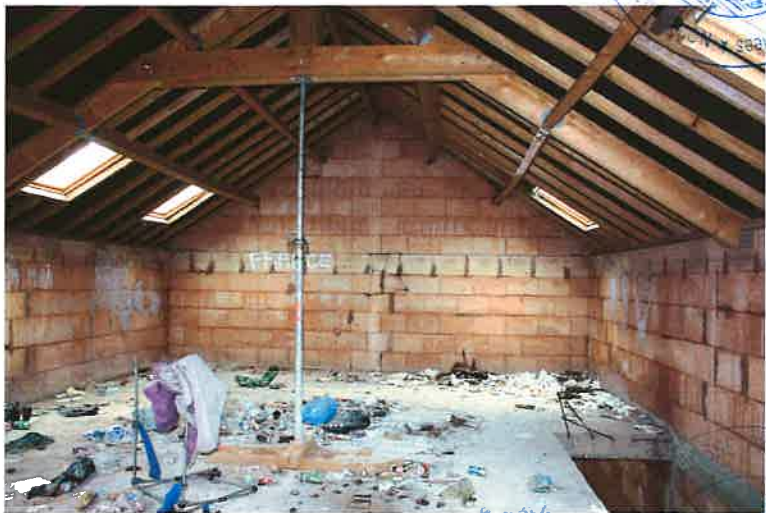
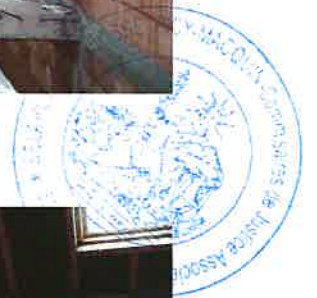
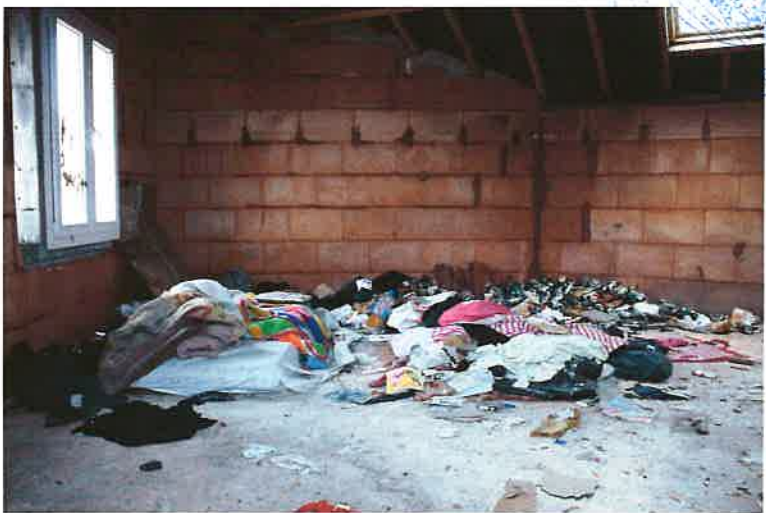
Logement n°1

Ce logement est squatté et très sale

Le double vitrage du battant gauche de la fenêtre de droite est exposé

Charpente apparente non isolée, présence d'un étau en centre pièce

Le double vitrage de la fenêtre de toit sur jardin est cassé

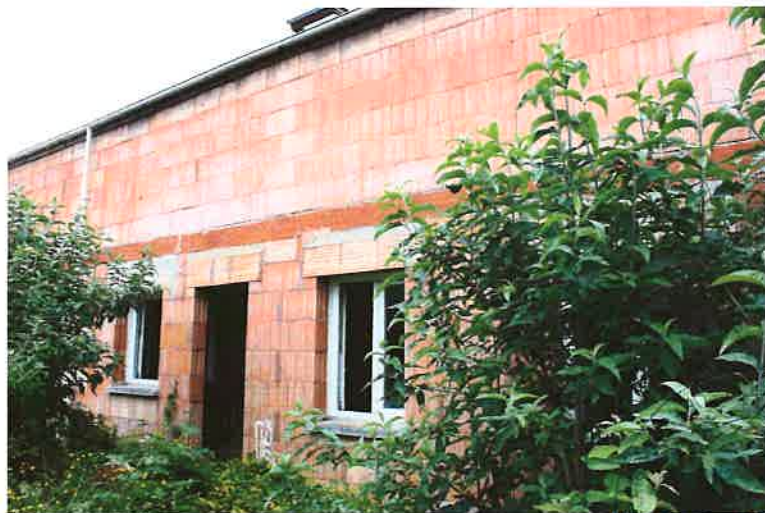
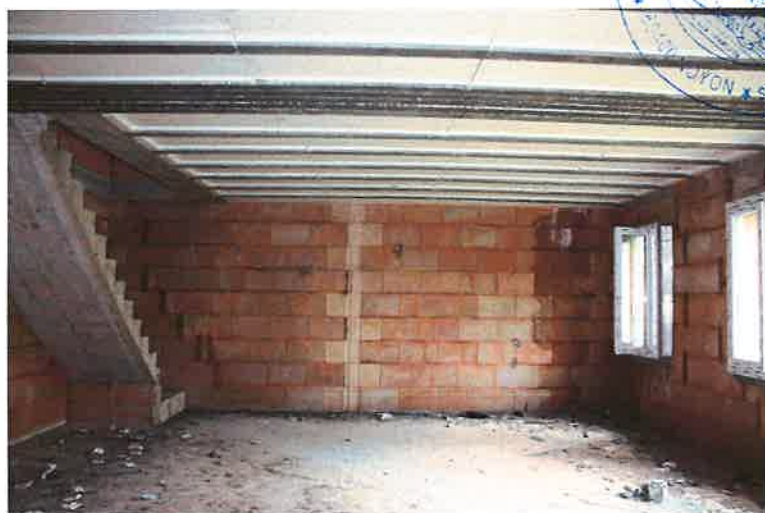
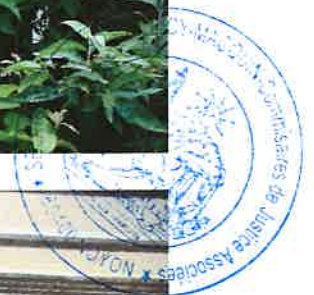
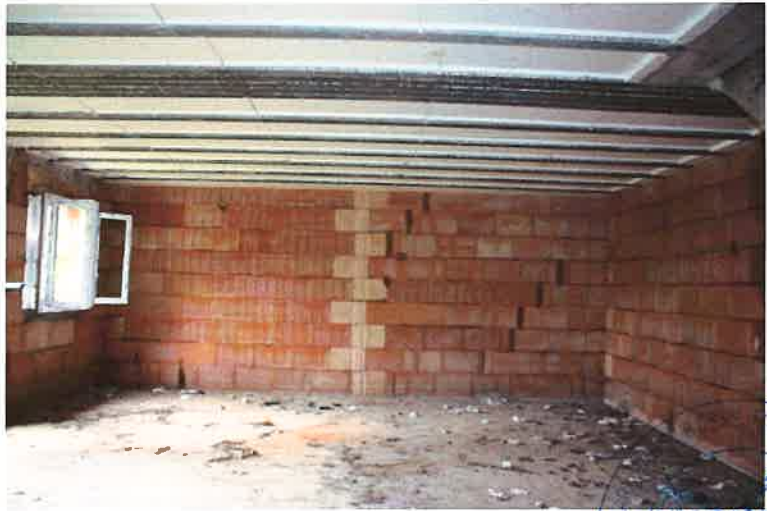
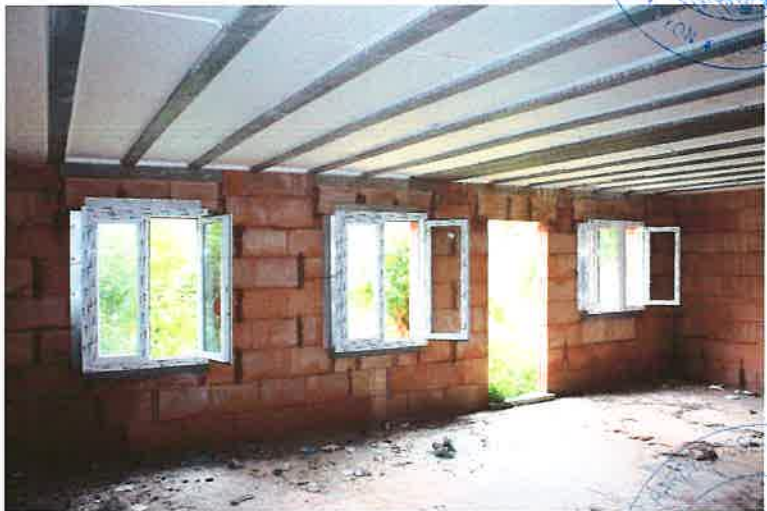
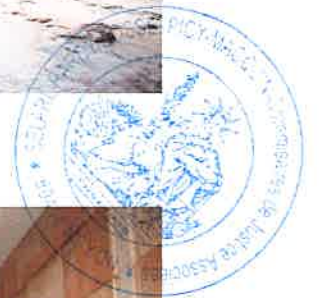
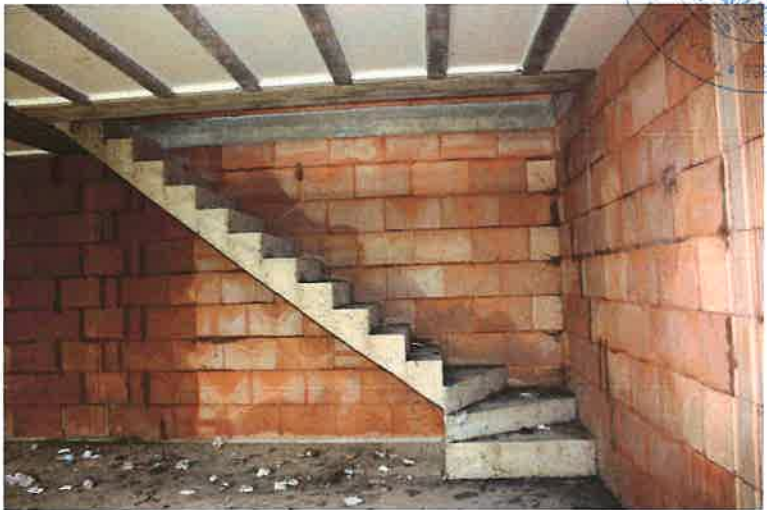
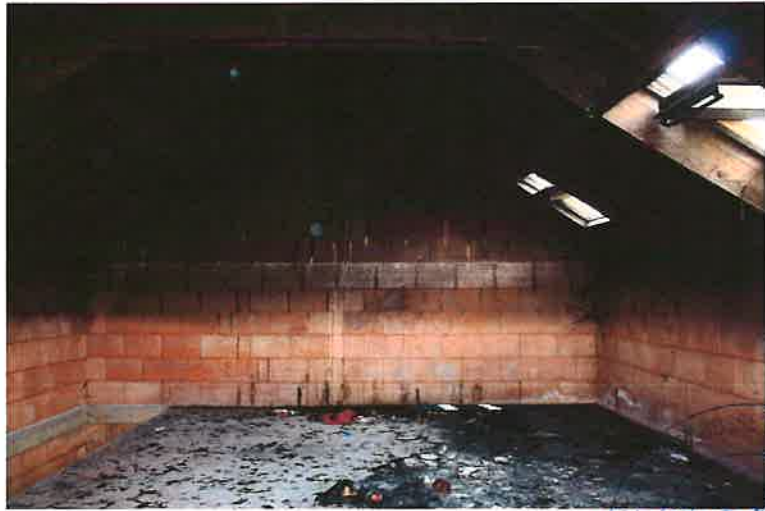
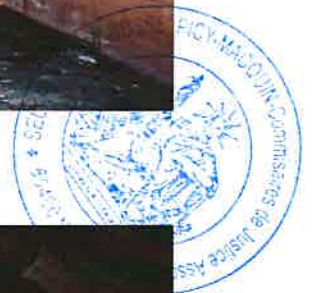
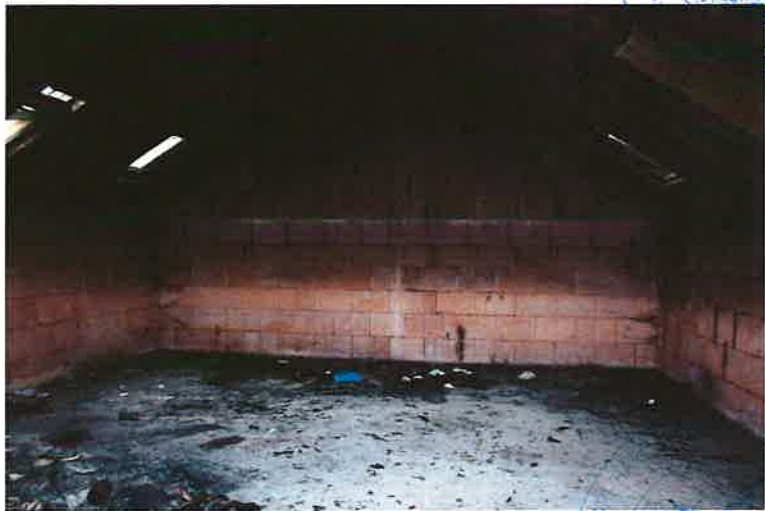
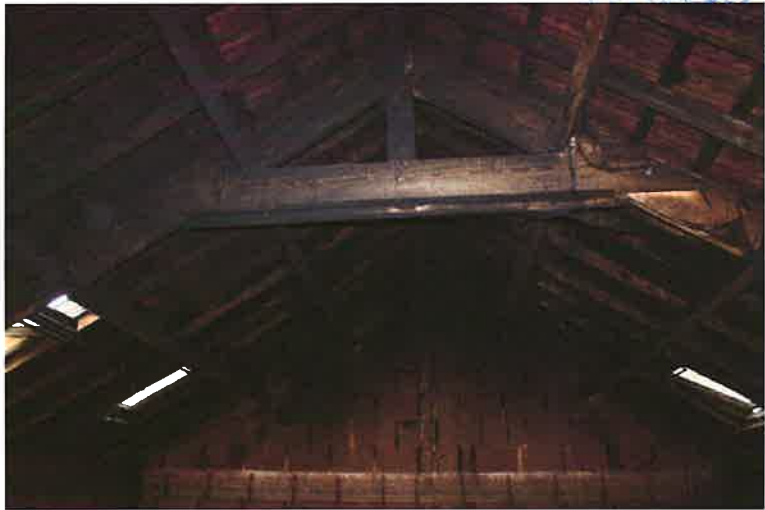
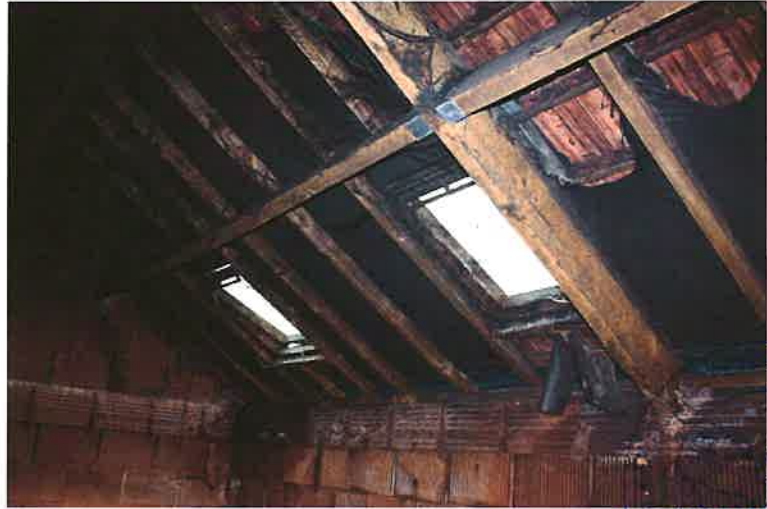
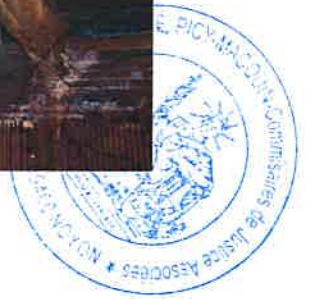
Logement n°2

Ce logement a fait l'objet d'un sinistre incendie

Les murs sont en briques alvéolaires état brut, large auréole d'humidité sous l'escalier

Seul le battant gauche de la fenêtre de gauche est intact, tous les autres carreaux sont cassés

Charpente apparente non isolée, brûlée

Cinq fenêtres de toit, bois, double vitrage, brûlées.

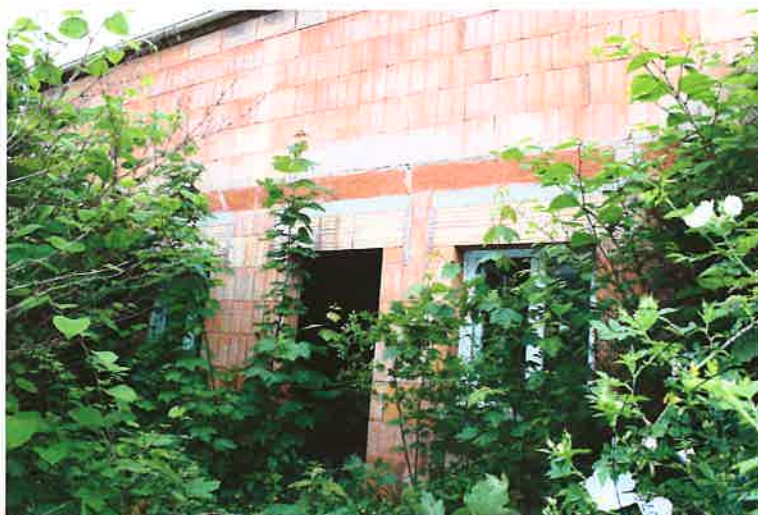
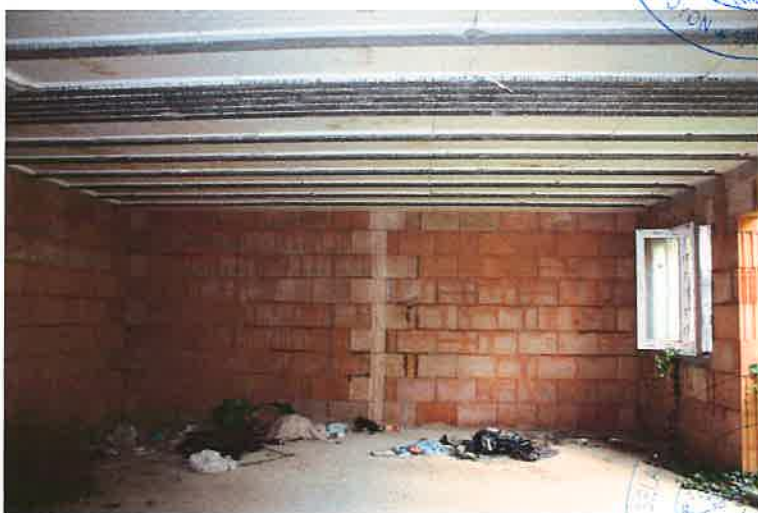
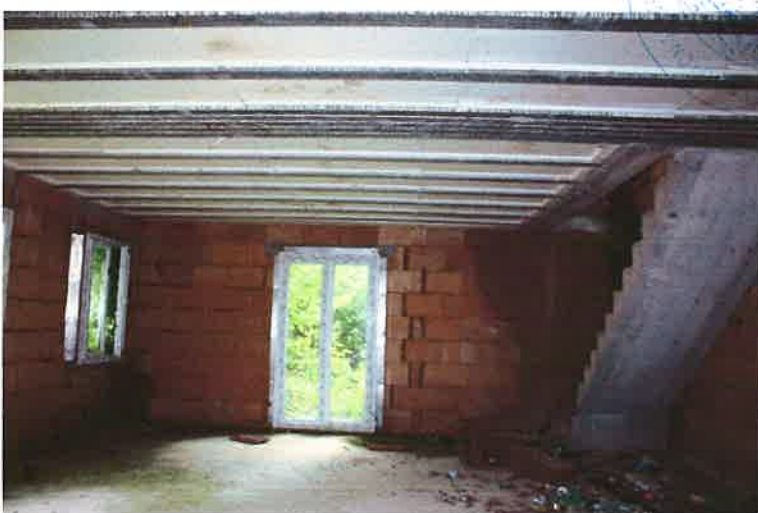
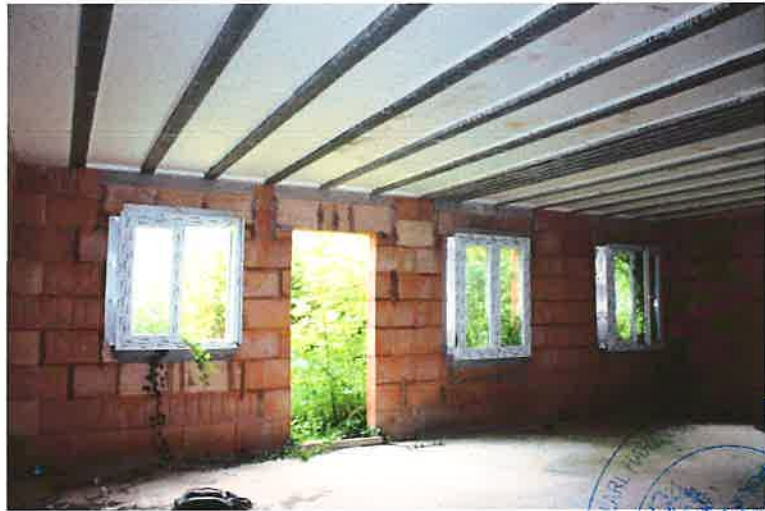
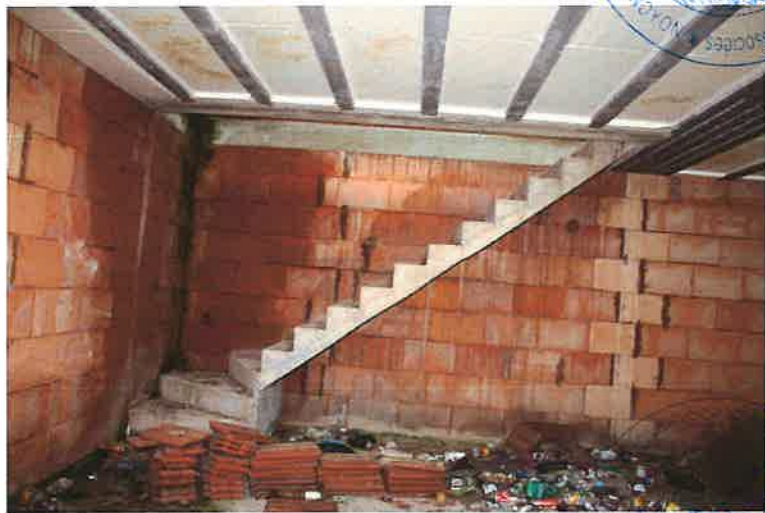
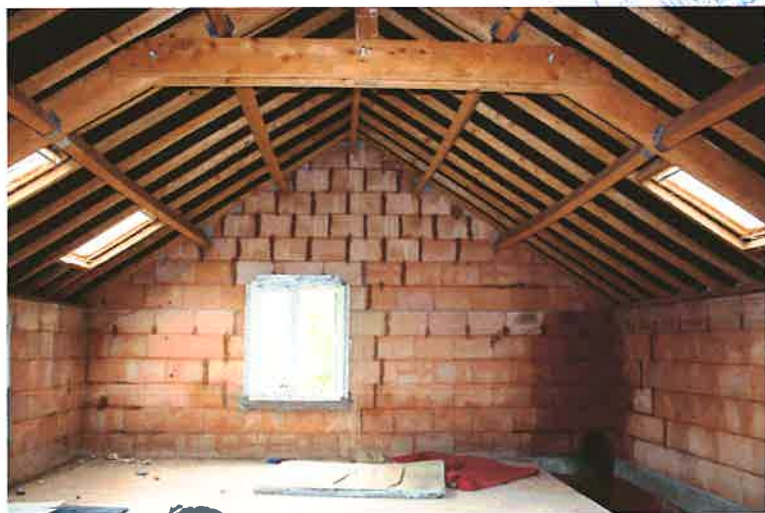
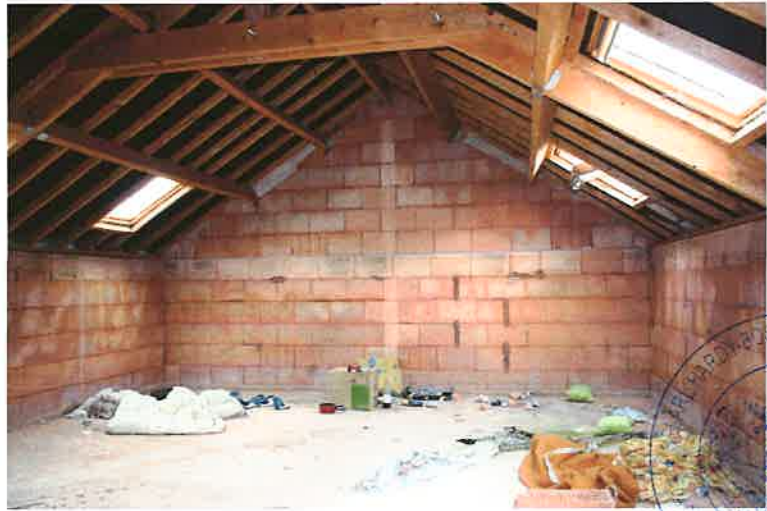
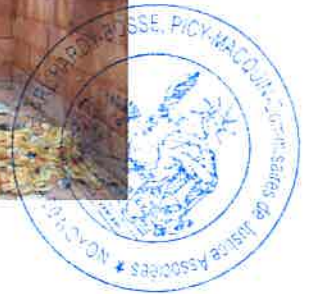
Logement n°5

Ce logement est squatté

Les murs sont en briques alvéolaires état brut, large auréole d'humidité au pied de l'escalier

Une fenêtre PVC double vitrage sur pignon, carreau cassé
