## **CAHIER DES CONDITIONS DE VENTE**

BEAUMONT SUR OISE (95280)  
8 Rue de la Libération  
Cadastré AC 124

**UNE MAISON DE VILLE (Comprenant un local commercial- un appartement- une terrasse)**

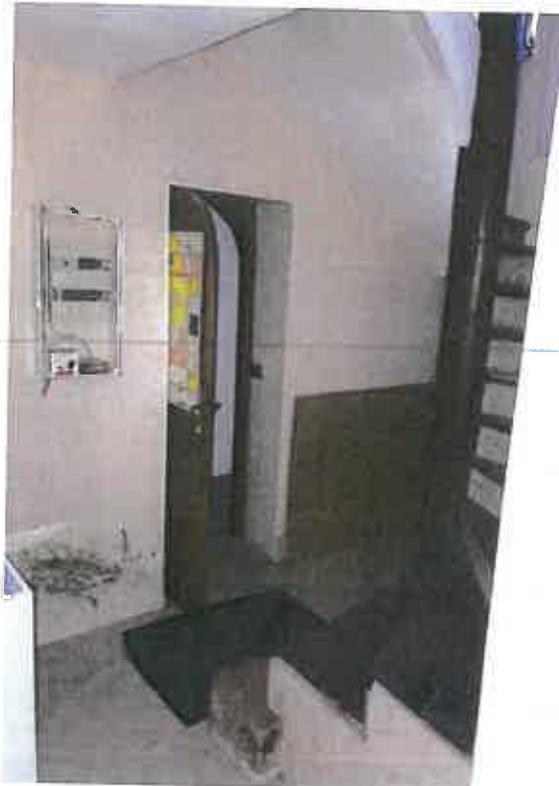
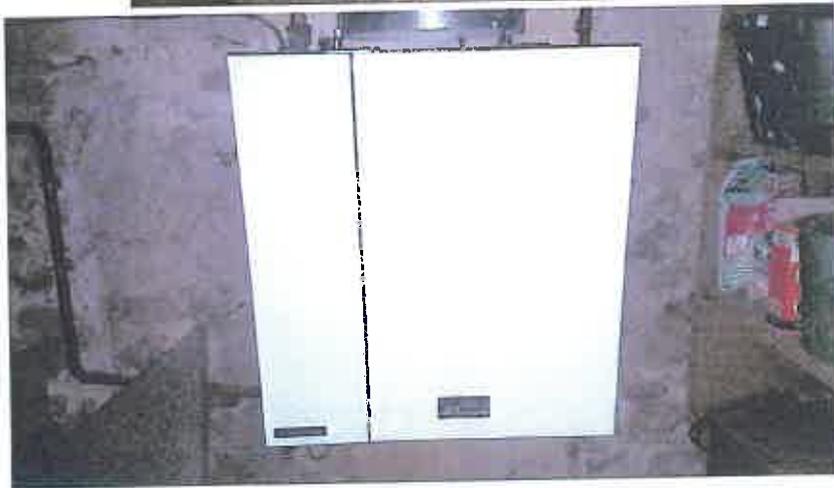
Un boîtier avec des fusibles est en place.

***Tel qu'il apparaît sur les photographies ci-après annexées.***

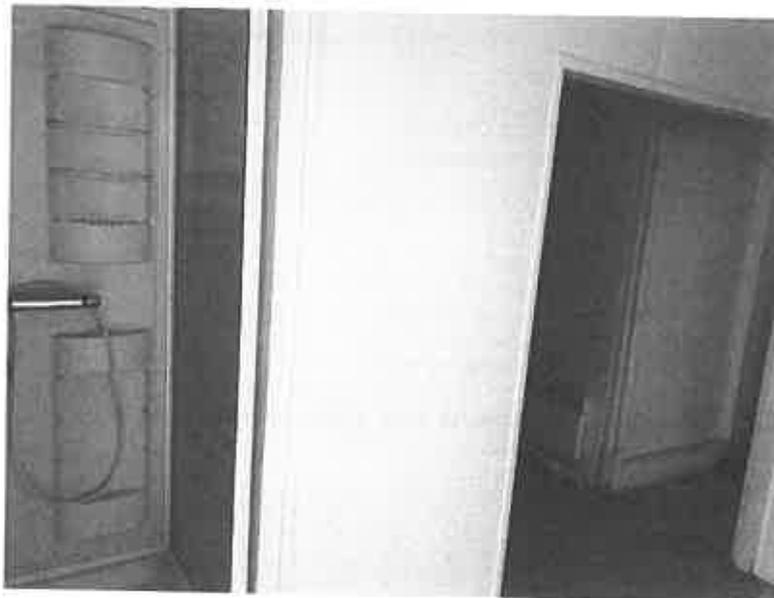
Une cabine de douche avec mélangeur eau chaude/eau froide, flexible douchette, protégée par une porte vitrée, l'ensemble en bon état d'entretien.

***Tel qu'il apparaît sur les photos ci-après annexées.***

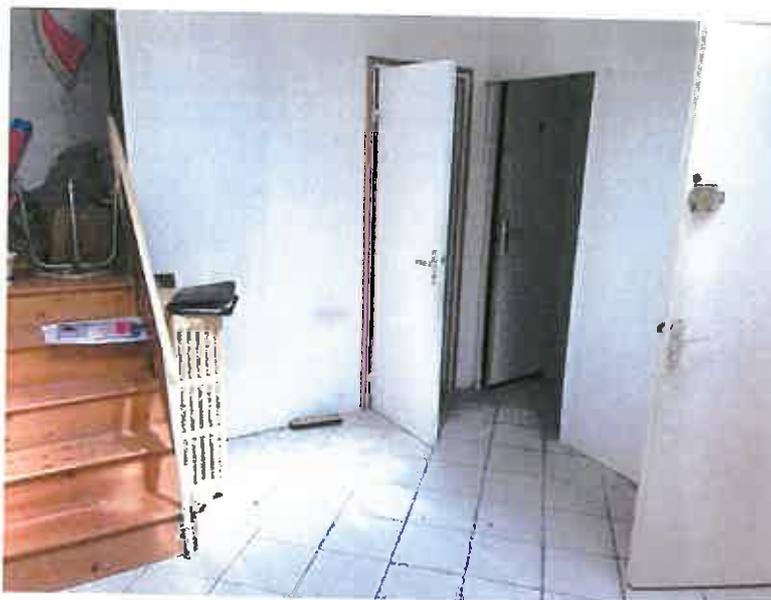
Le carrelage au sol est à l'état d'usage.

La peinture des murs est sale et dégradée.

*Tel qu'il apparaît sur la photographie ci-après annexée.*

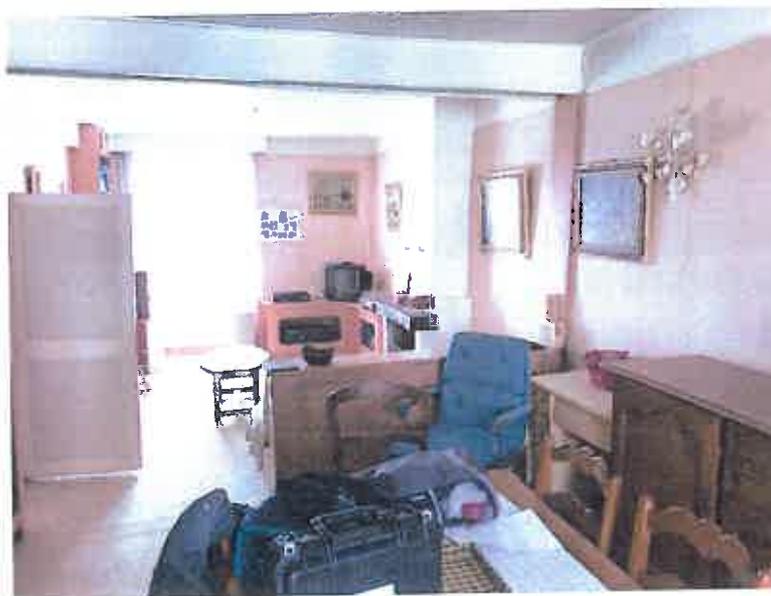
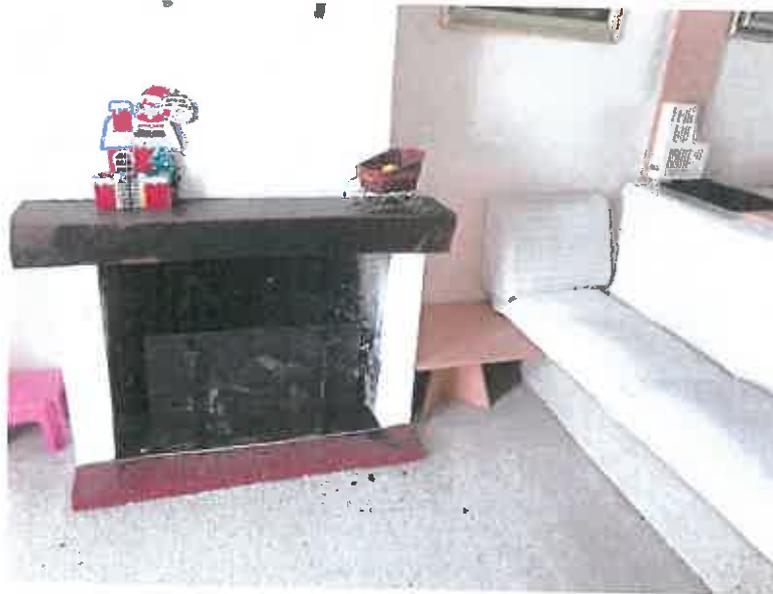
Les tapisseries murales sont tachées et déchirées par des fissurations diverses.

La peinture en plafond est ancienne et fissurée.

Une fenêtre sur rue avec volets métalliques.

*Tel qu'il apparaît sur les photos ci-après annexées.*

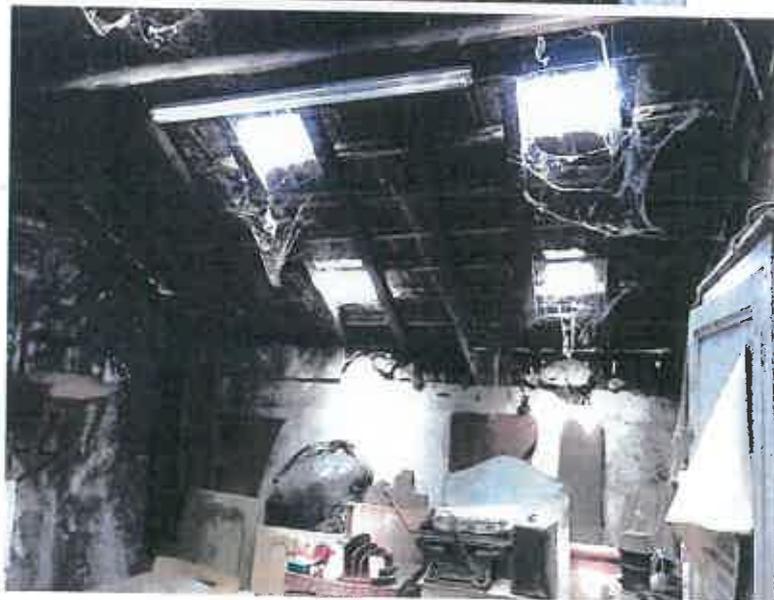
Murs et sol bruts de construction, avec une importante lézarde verticale sur pignon.

*Tel qu'il apparaît sur les photos ci-après annexées.*

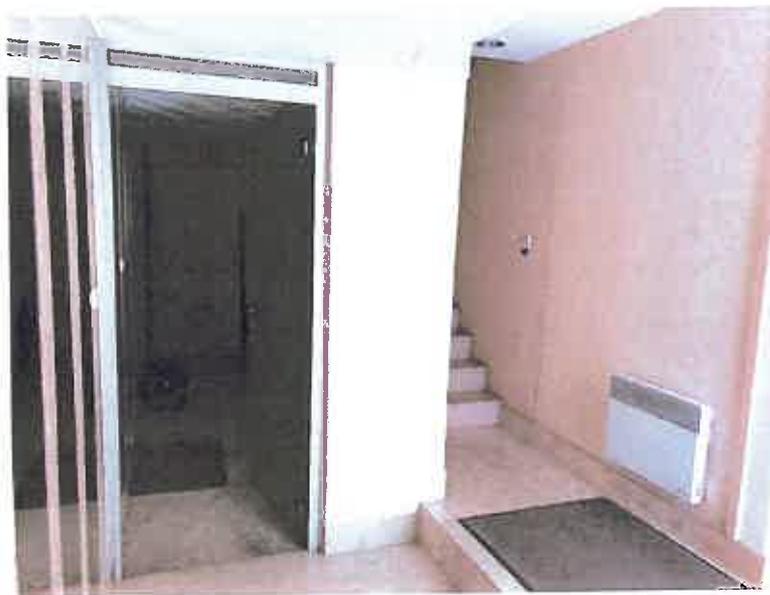
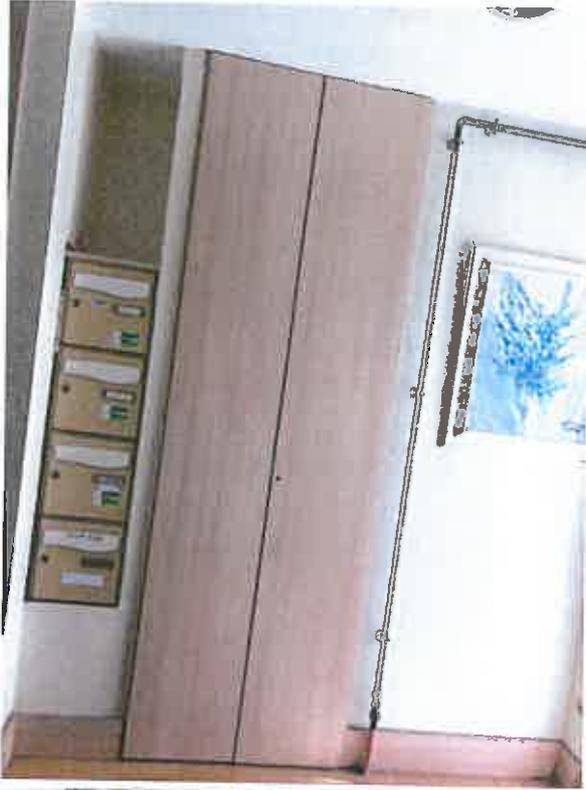
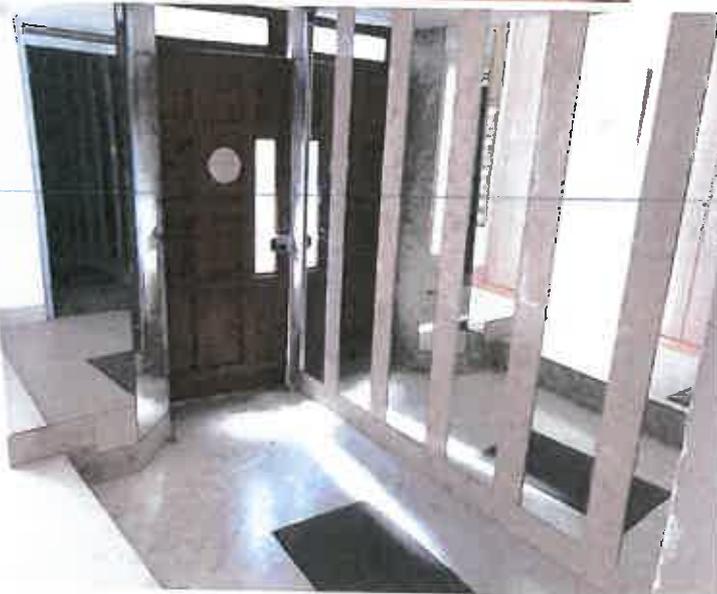
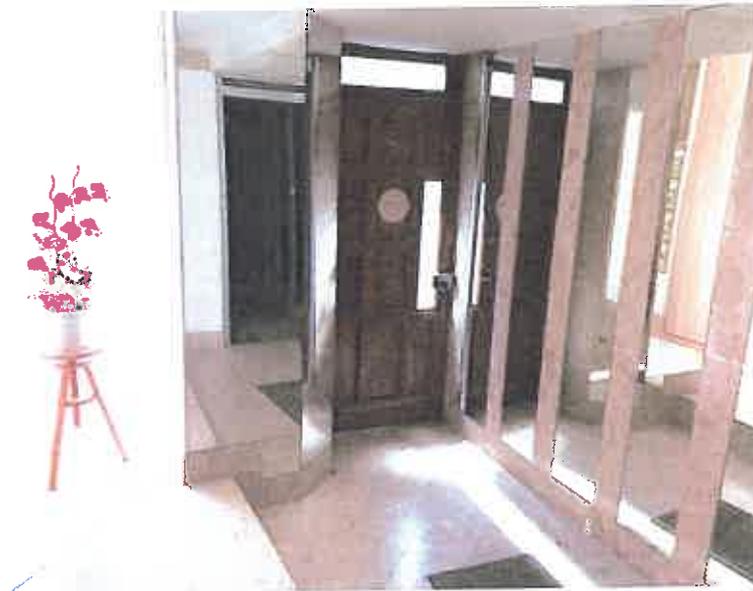
Les compteurs électriques de l'immeuble sus-décrit sont situés dans un coffrage dans l'entrée du 6 bis.

*Tel qu'il apparaît sur les photos ci-après annexées.*

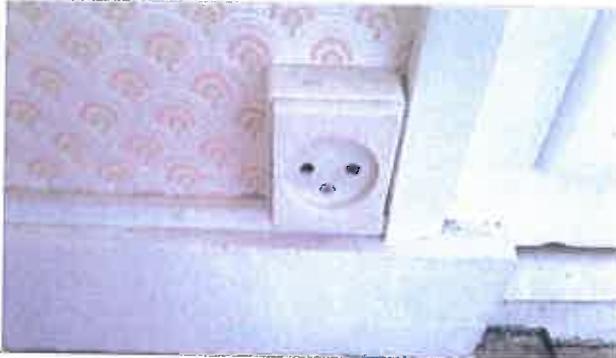
Point de contrôle N° B.3.3.6 a1)

*Description :* Au moins un socle de prise de courant ne comporte pas de broche de terre.

*Observation(s) :* Equiper tous les circuits d'un conducteur de protection relié à la terre

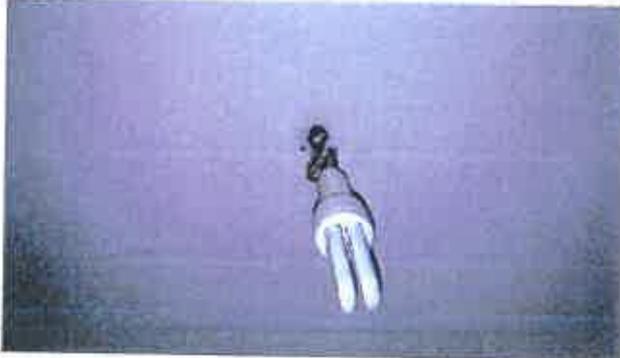
Point de contrôle N° B.3.3.6 a3)

*Description :* Au moins un CIRCUIT (n'alimentant pas des socles de prises de courant) n'est pas relié à la terre.

*Observation(s) :* Equiper tous les circuits d'un conducteur de protection relié à la terre

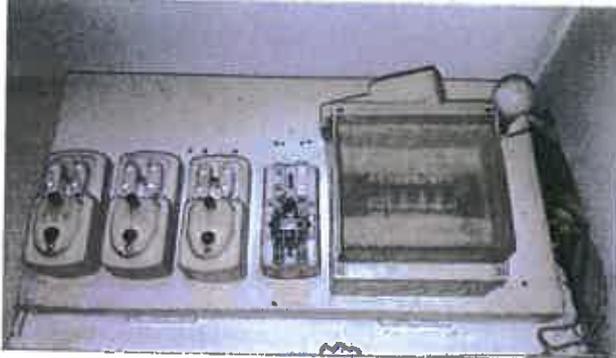
Point de contrôle N° B 4.3 b)

**Description :** Le type d'au moins un FUSIBLE ou un DISJONCTEUR n'est plus autorisé (fusible à tabatière, à broches rechargeables, COUPE-CIRCUIT A FUSIBLE de type industriel, DISJONCTEUR réglable en courant protégeant des CIRCUITS terminaux).

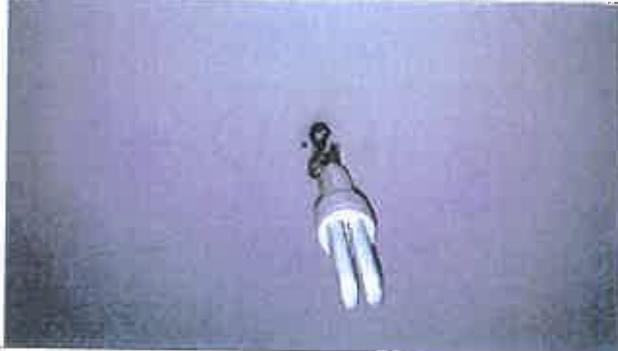
Point de contrôle N° B.8.3 e)

<b>Description :</b>	Au moins un <b>CONDUCTEUR</b> isolé n'est pas placé sur toute sa longueur dans un conduit, une goulotte, une plinthe ou une huisserie, en matière isolante ou métallique, jusqu'à sa pénétration dans le <b>MATERIEL ELECTRIQUE</b> qu'il alimente.
<b>Observation(s)</b>	Les <b>conducteurs isolés</b> doivent être placés dans des conduits, goulottes ou plinthes en matière isolante et ce, jusqu'à leur pénétration dans l'appareillage, boîtes de connexion, tableaux électriques et matériels d'utilisation.
