## PROCES VERBAL DE DESCRIPTION

**Syndicat des copropriétaires de l'ensemble immobilier dénommé ROSNY VIII - Bâtiment F1 - F2 - D10 - D11 - E16, situé 9/11/13, rue François Couperin et 2/12 square Jean-Baptiste Lulli à ROSNY-SOUS-BOIS,**

Me suis transportée ce jour 2, square Jean-Baptiste Lulli à ROSNY-SOUS-BOIS, au deuxième étage, porte droite,

## Rapport de mission de repérage des matériaux et produits contenant de l'amiante pour l'établissement du constat établi à l'occasion de la vente d'un immeuble bâti (Listes A et B de l'annexe 13-9 du Code de la Santé publique)

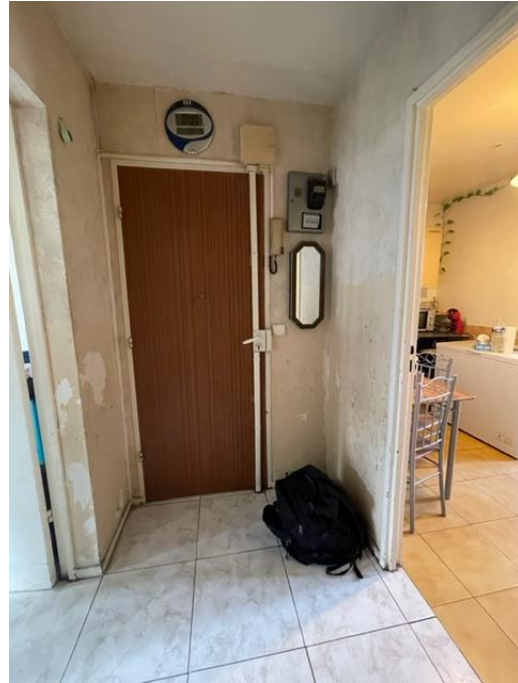
**HALL D'ENTREE**

Le sol est recouvert de carreaux de carrelage en état d'usure normale.

Les murs sont recouverts de papier peint en mauvais état.

Le plafond est recouvert de peinture en état d'usure avancée.

La pièce accueille le tableau électrique et le disjoncteur.

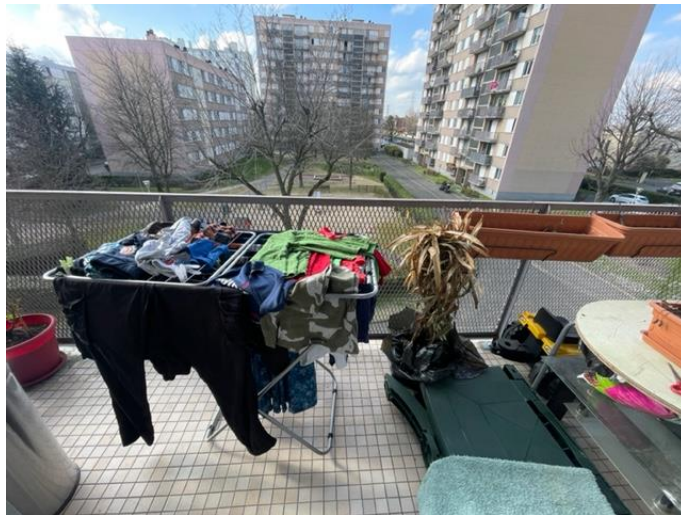
## SALON

Le sol est recouvert de carreaux de carrelage en état d'usure normale.

Les murs sont recouverts de peinture en état d'usure avancée.

Le plafond est recouvert de peinture en bon état.

La pièce prend jour par une porte-fenêtre à deux battants dont un coulissant, équipée de montants en PVC, de double vitrage et d'un volet coulissant en PVC. Ladite porte-fenêtre donne accès à un balcon qui donne vue sur la cour.

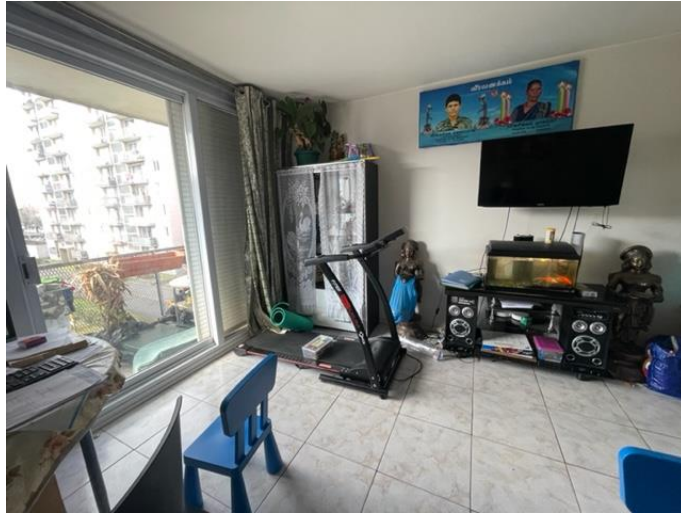
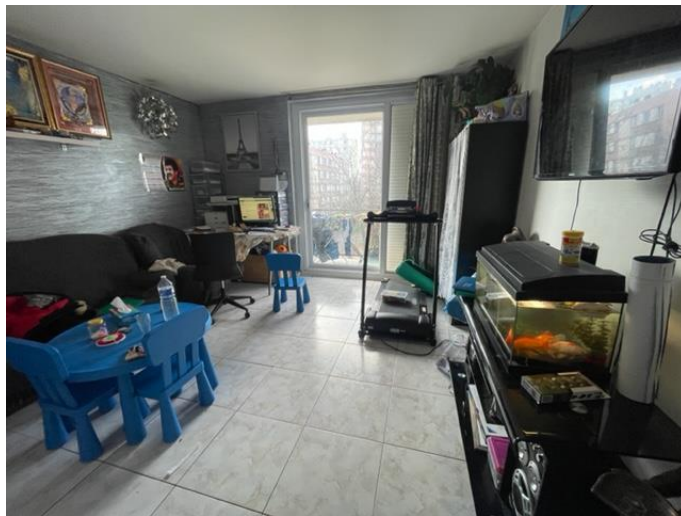
## CUISINE

Le sol est recouvert de carreaux de carrelage en état d'usure avancée.

Les murs sont carrelés jusqu'à une hauteur d'environ 1 m et jusqu'à une hauteur d'environ 1,50 m au-dessus du plan de travail. Au-delà, les murs sont recouverts de peinture dans un état vétuste.

La pièce prend jour par une fenêtre à deux battants, équipée de montants en PVC, de double vitrage et d'un volet coulissant en PVC. Ladite fenêtre donne vue sur le parking de la copropriété où le stationnement est libre.

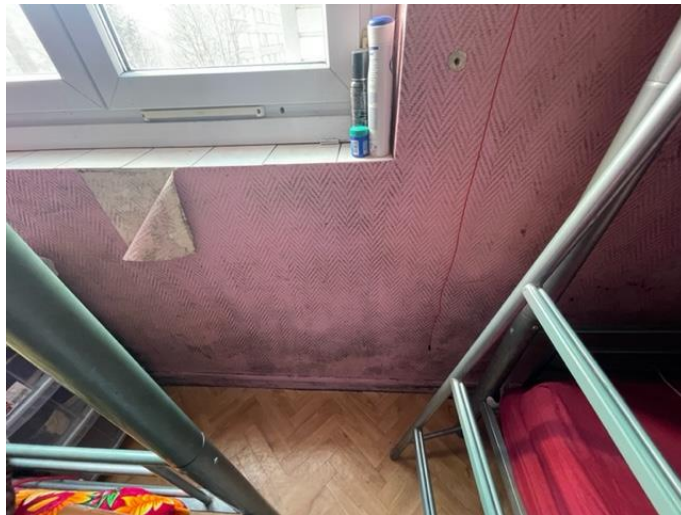
Les murs sont recouverts de toile de verre elle-même recouverte de peinture en état d'usure avancée et plus particulièrement sur le mur comportant la fenêtre sur lequel je peux voir d'importantes traces noirâtres d'humidité.

Le plafond est recouvert de peinture en état d'usure avancée et plus particulièrement dans les coins de mur où il y a des traces importantes d'humidité.

La pièce prend jour par une fenêtre à deux battants, équipée de montants en PVC, de double vitrage et de volets coulissants. Ladite fenêtre donne sur le parking.

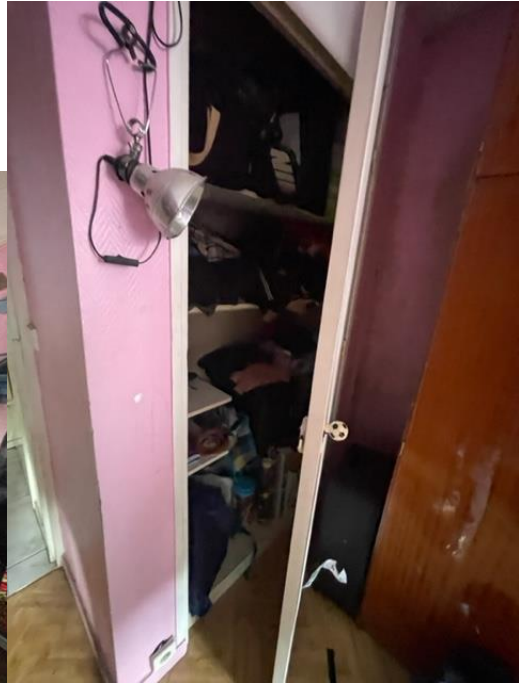
Les murs sont recouverts de toile de verre elle-même recouverte de peinture en mauvais état et plus particulièrement sur le mur comportant la fenêtre sur lequel je peux voir d'importantes traces noirâtres liées à l'humidité.

Le plafond est recouvert de peinture en mauvais état et plus particulièrement au-dessus de la fenêtre où il y a des traces noirâtres liées à l'humidité.
