DIRE D'ANNEXION DES DOSSIERS DES DIAGNOSTICS IMMOBILIERS

**1. Pour l'habitation sise 15 rue Au-delà du Rû à SAINTE  
MAGNANCE :**

# DOSSIER de DIAGNOSTICS TECHNIQUES

15 Rue Au Delà du Rû  
89420 SAINTE-MAGNANCE

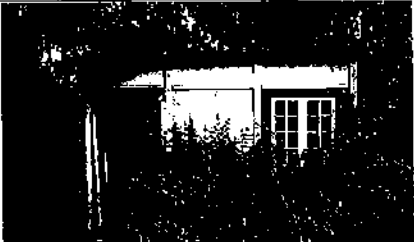
<div>Photo n° PhA001</div> <div>Localisation : Rez de chaussée - Cabanon Béton préfa</div> <div>Ouvrage : 4. Eléments extérieurs - Toitures</div> <div>Partie d'ouvrage : Plaques (fibres-ciment)</div> <div>Description : Plaques (fibres-ciment)</div>
