**PV DE DESCRIPTION du vendredi 22 mars 2024**

**PROCES VERBAL DE DESCRIPTION**

**1 allée des Clematites - Parcelle AH 303**

**01960 PERONNAS**

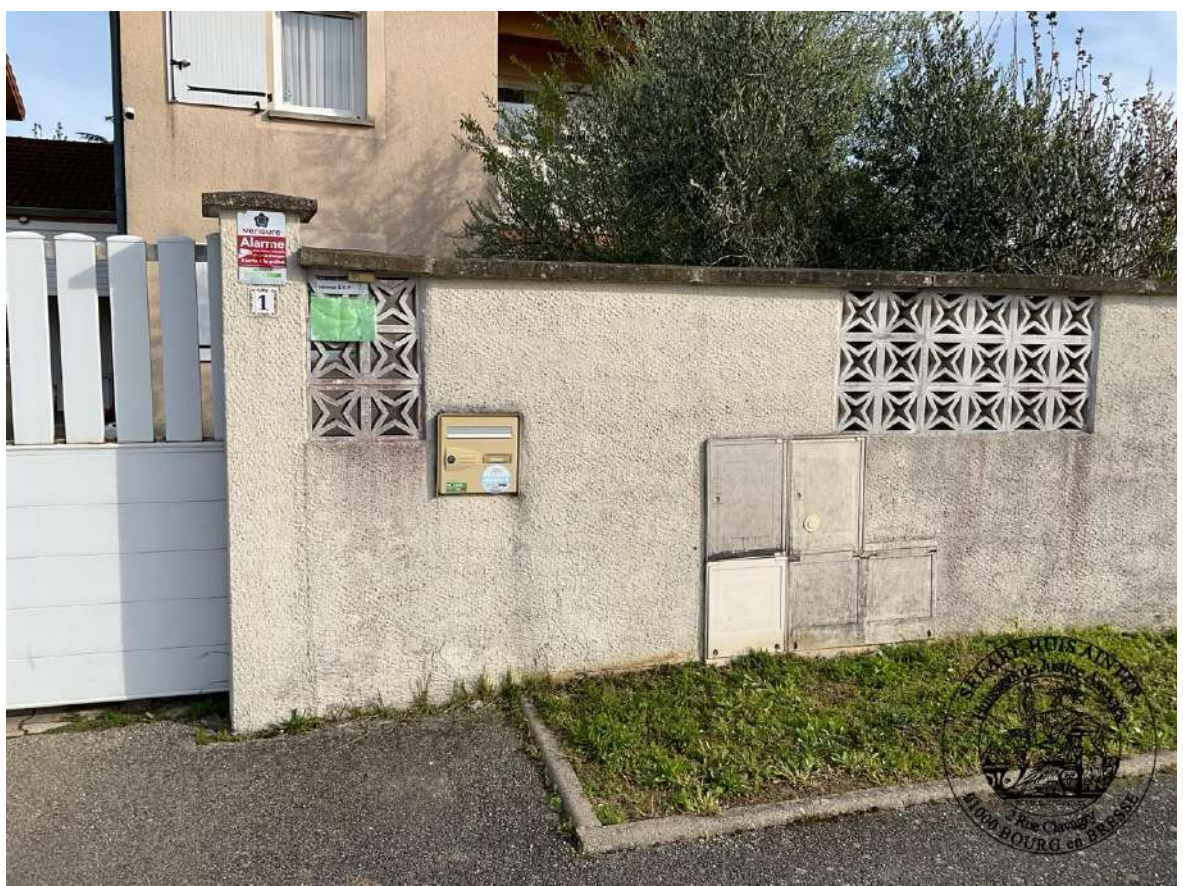
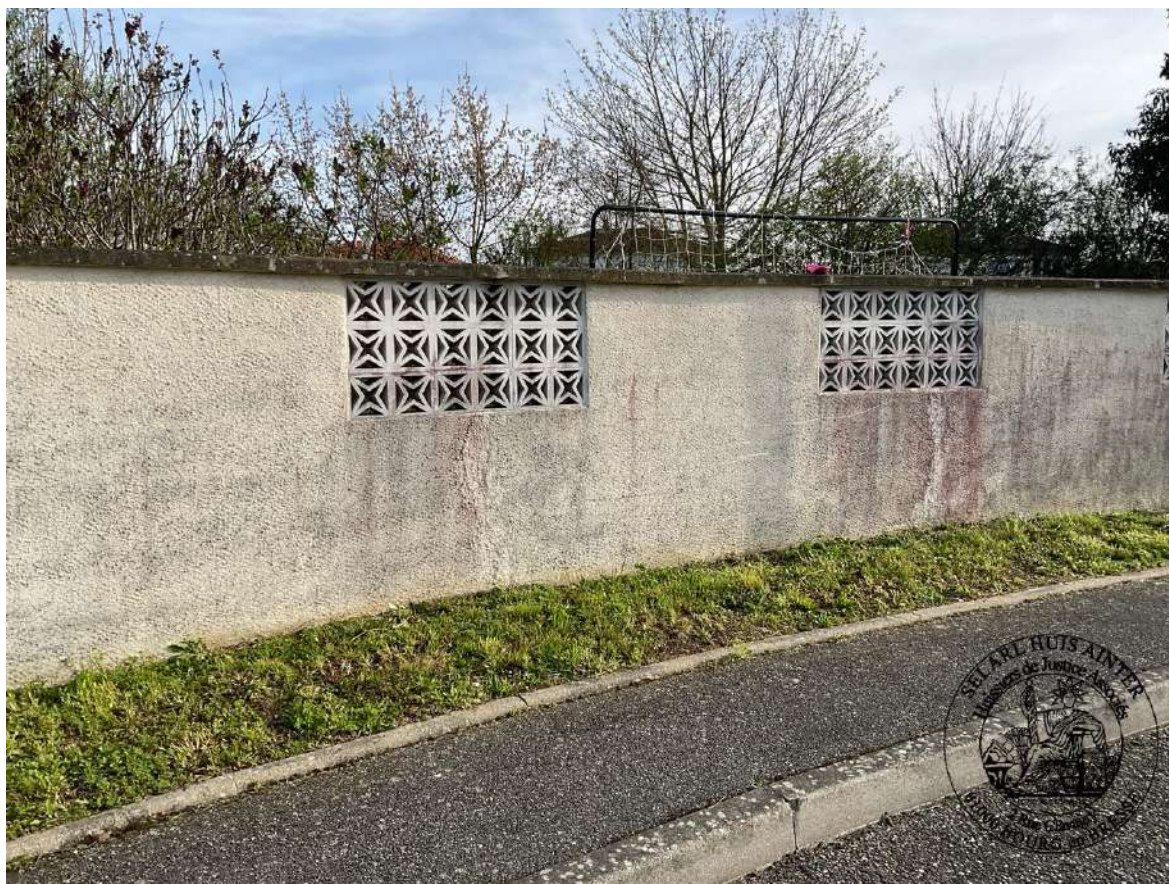
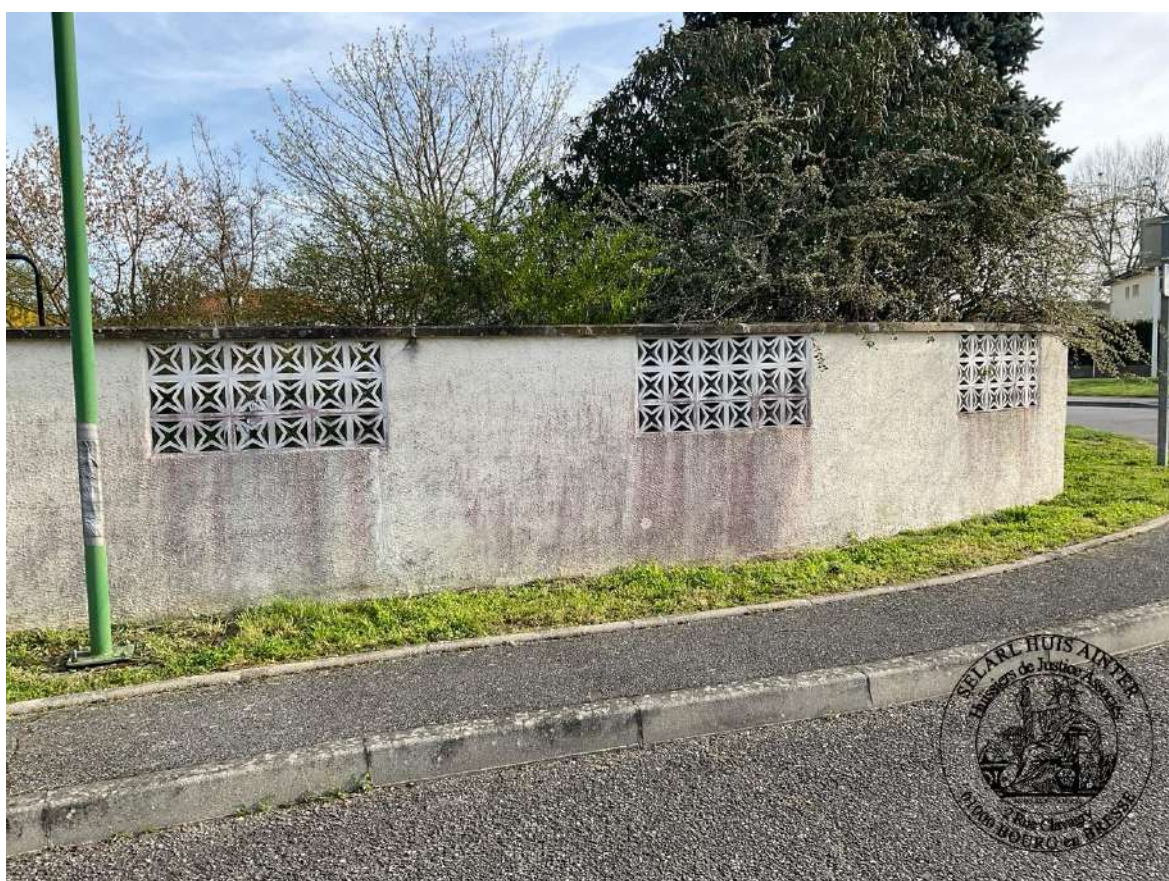
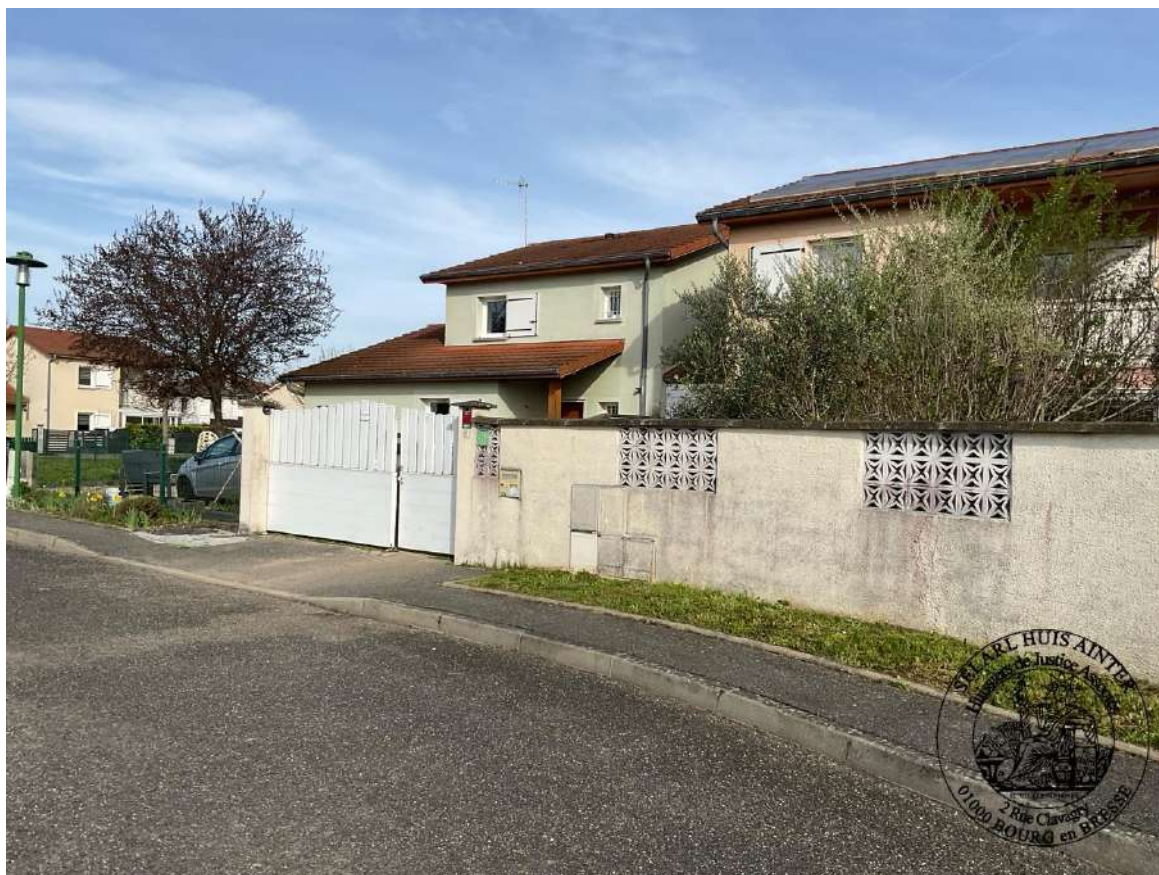
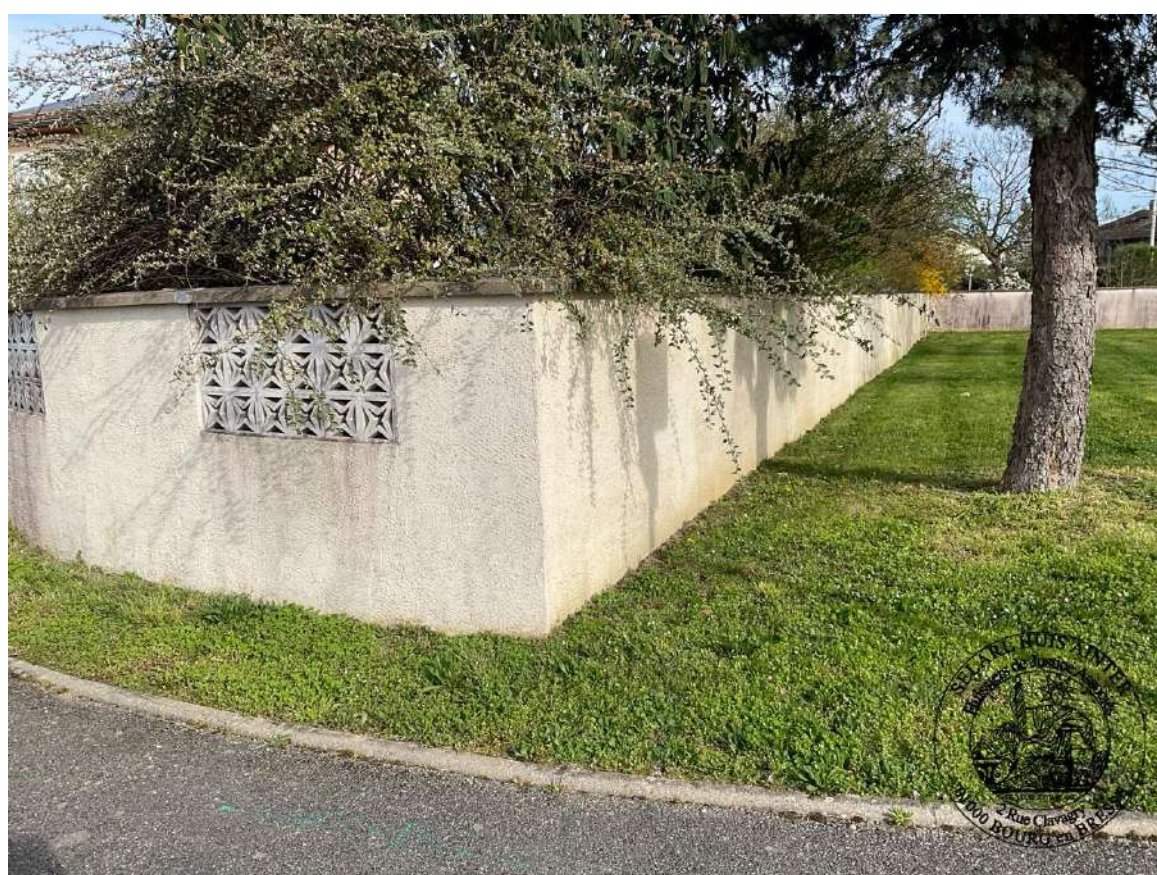
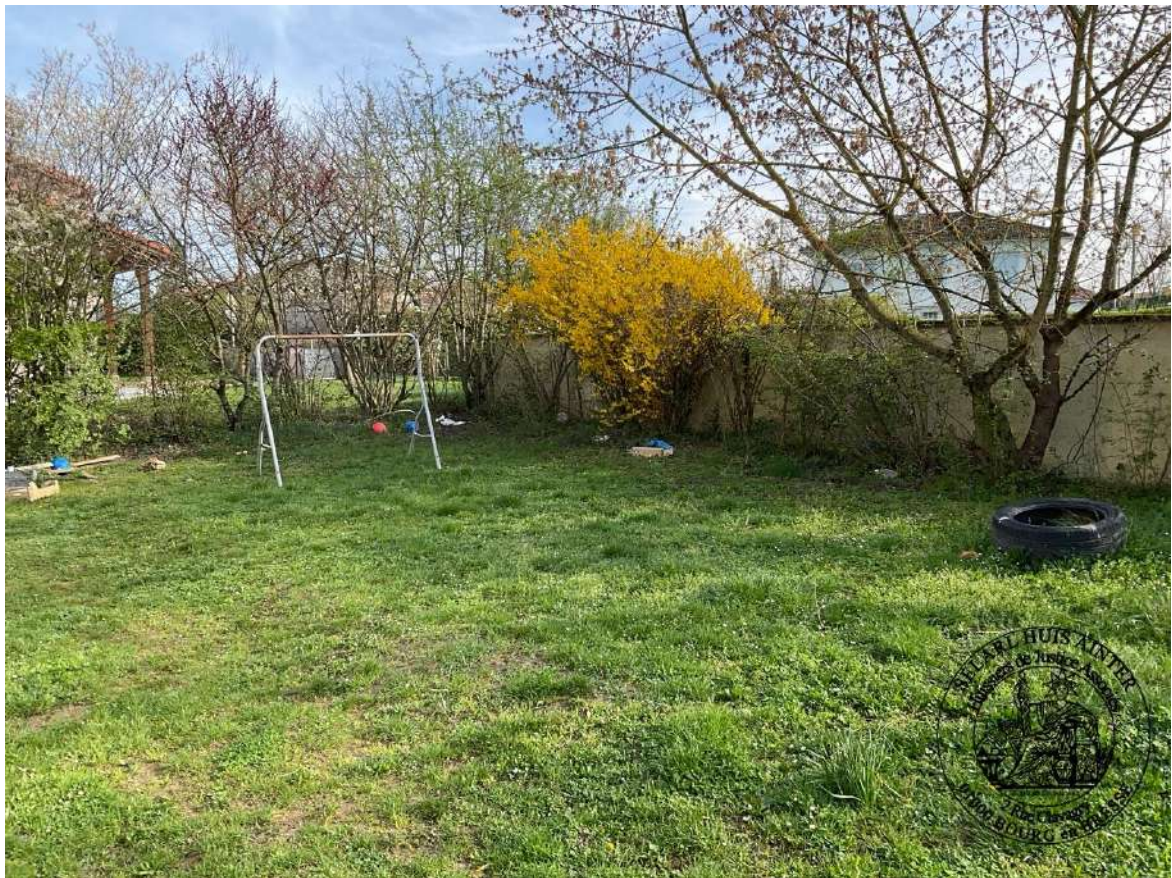
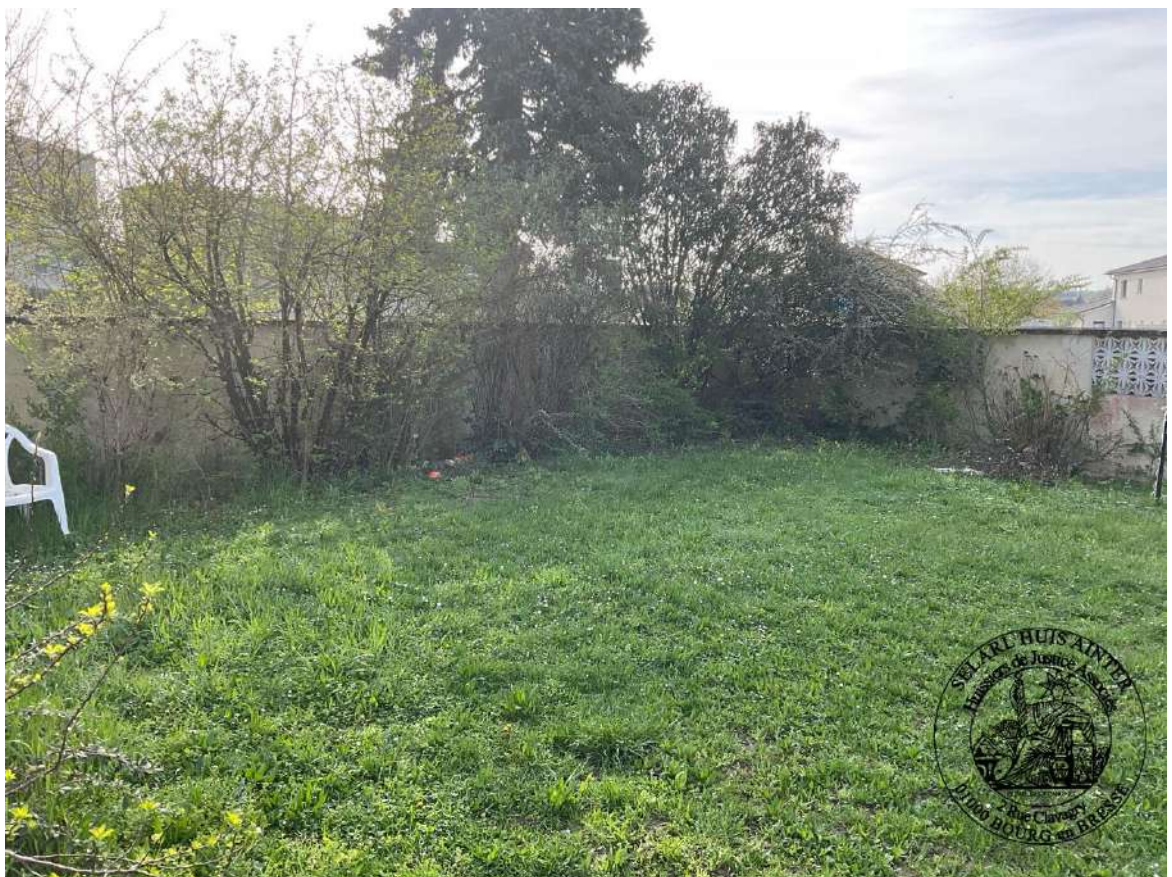
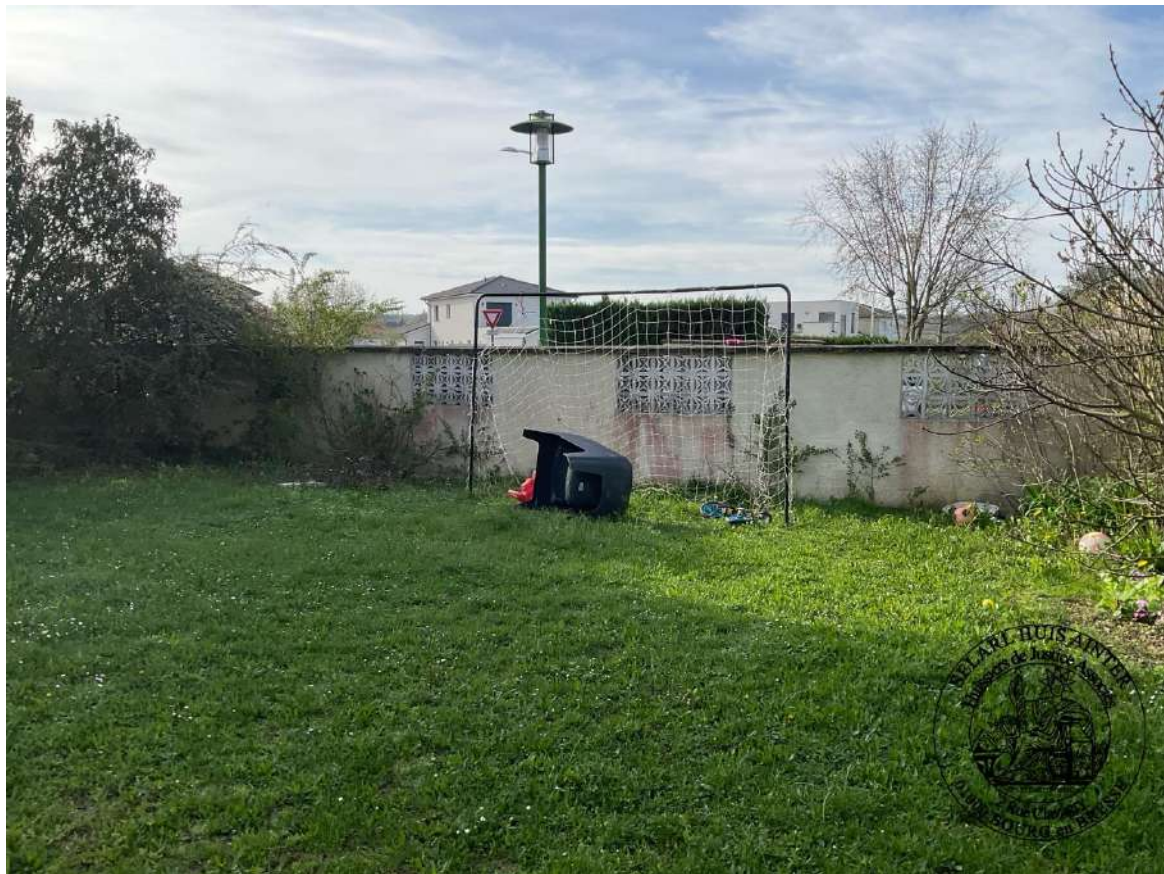
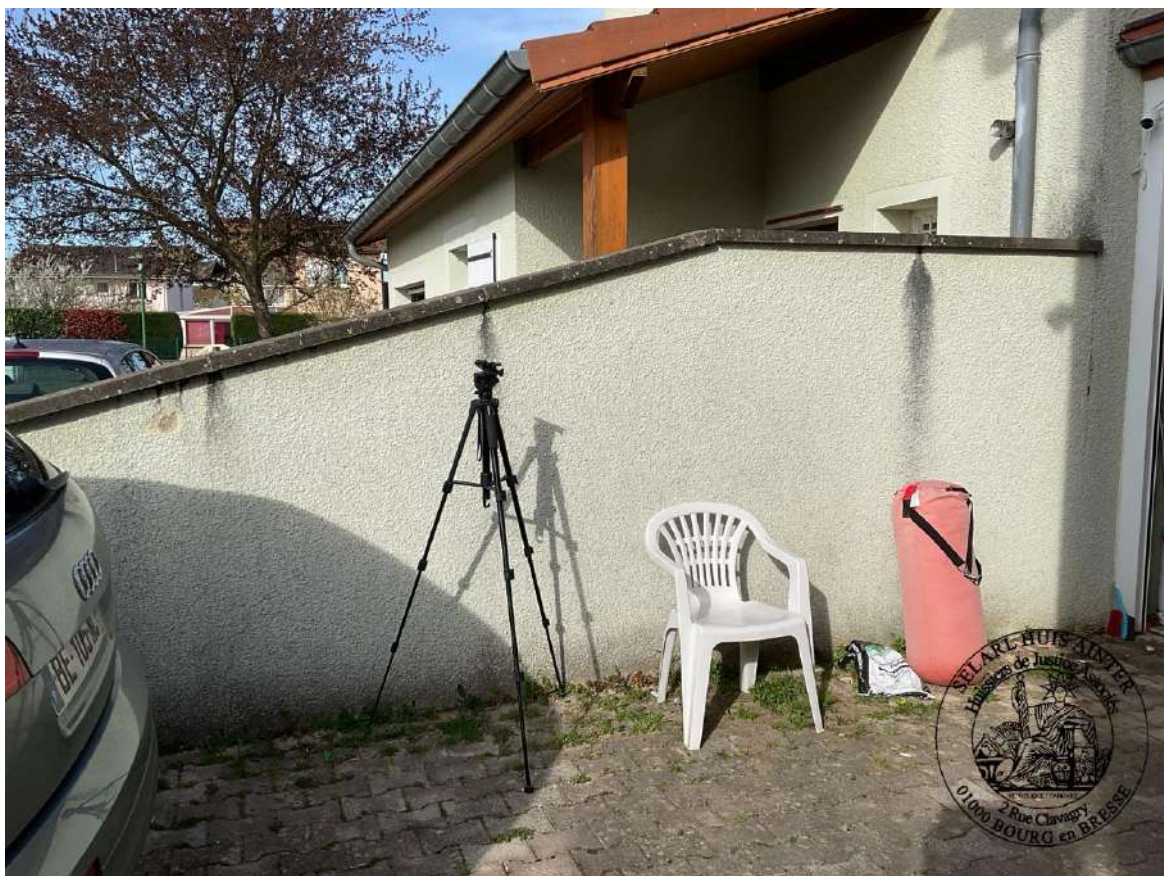
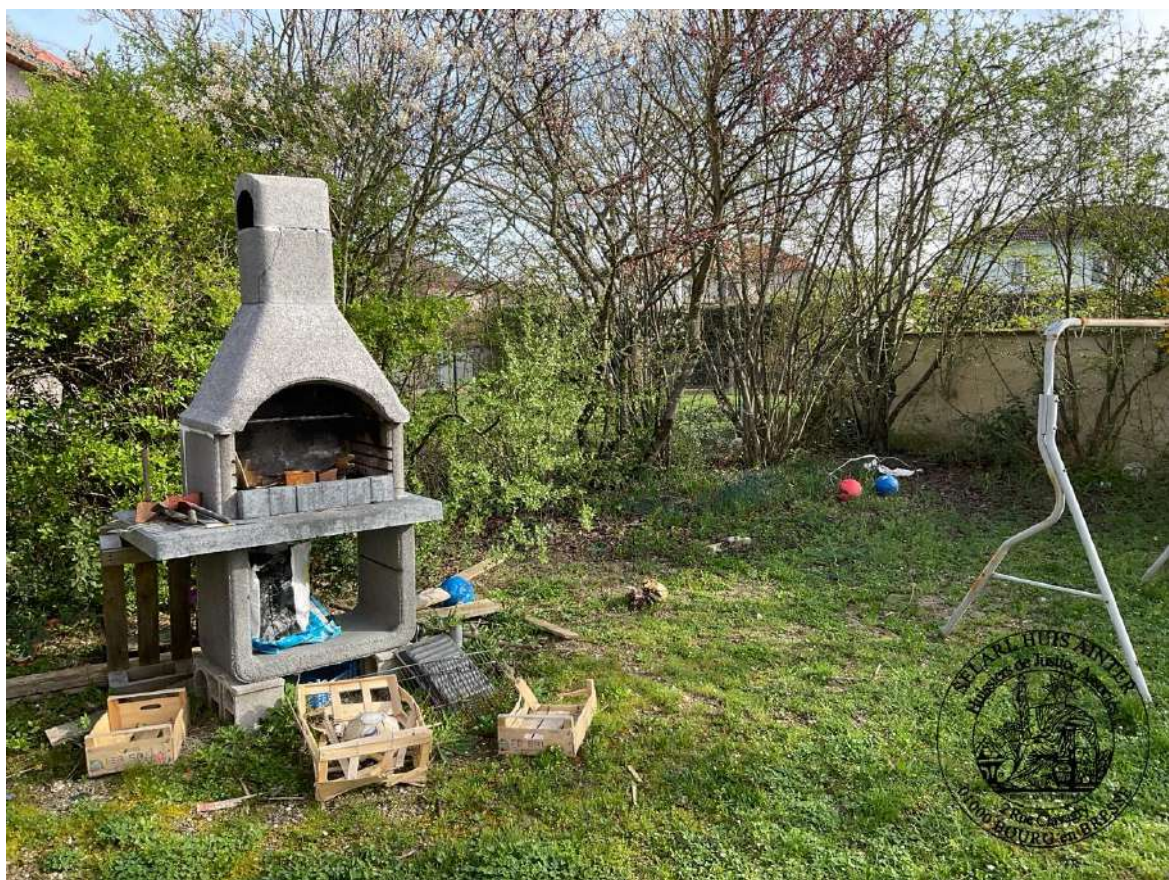
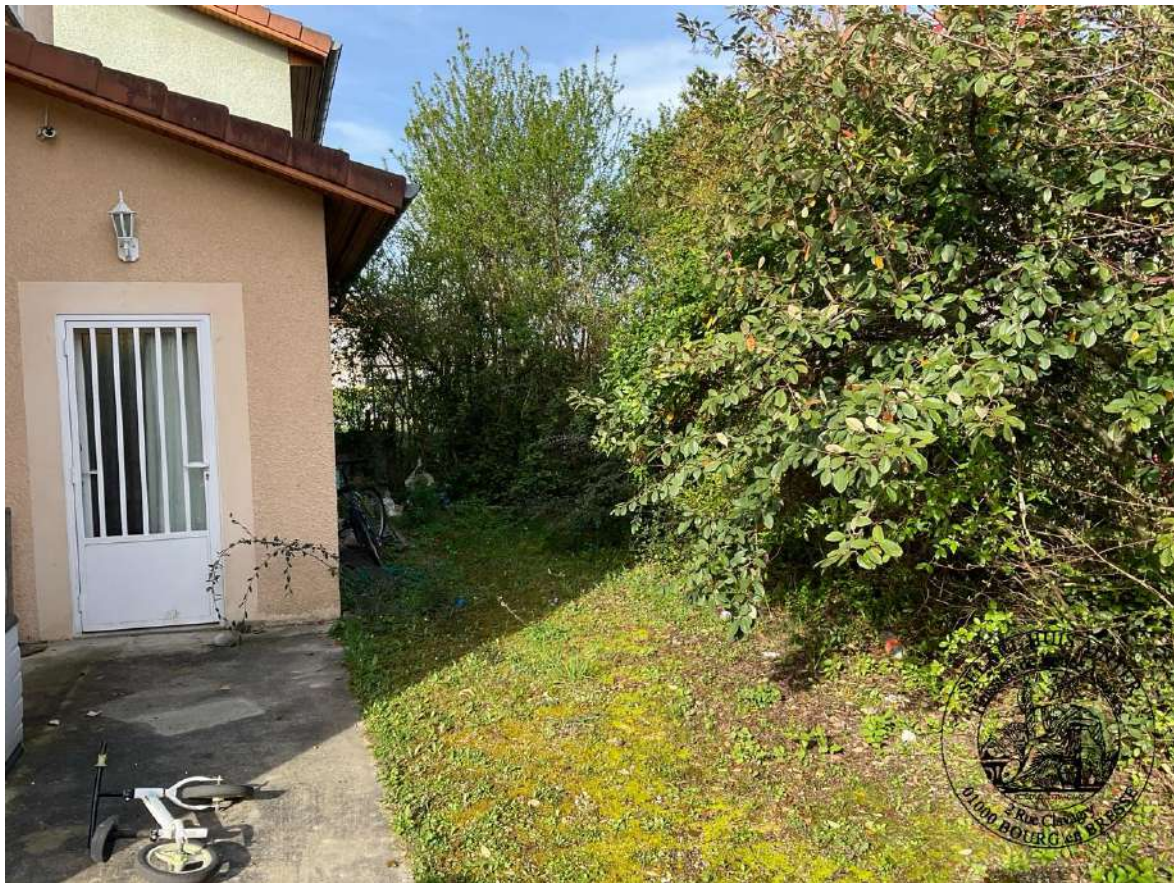
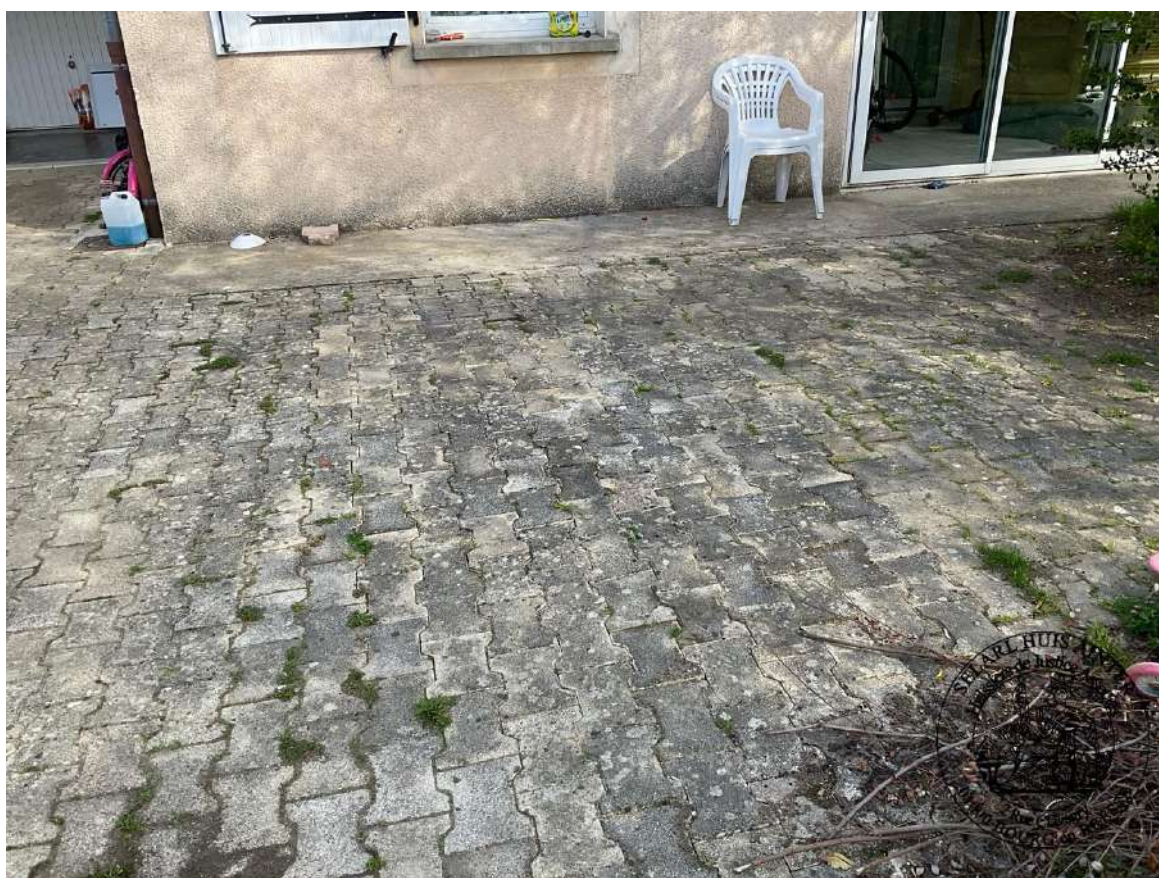
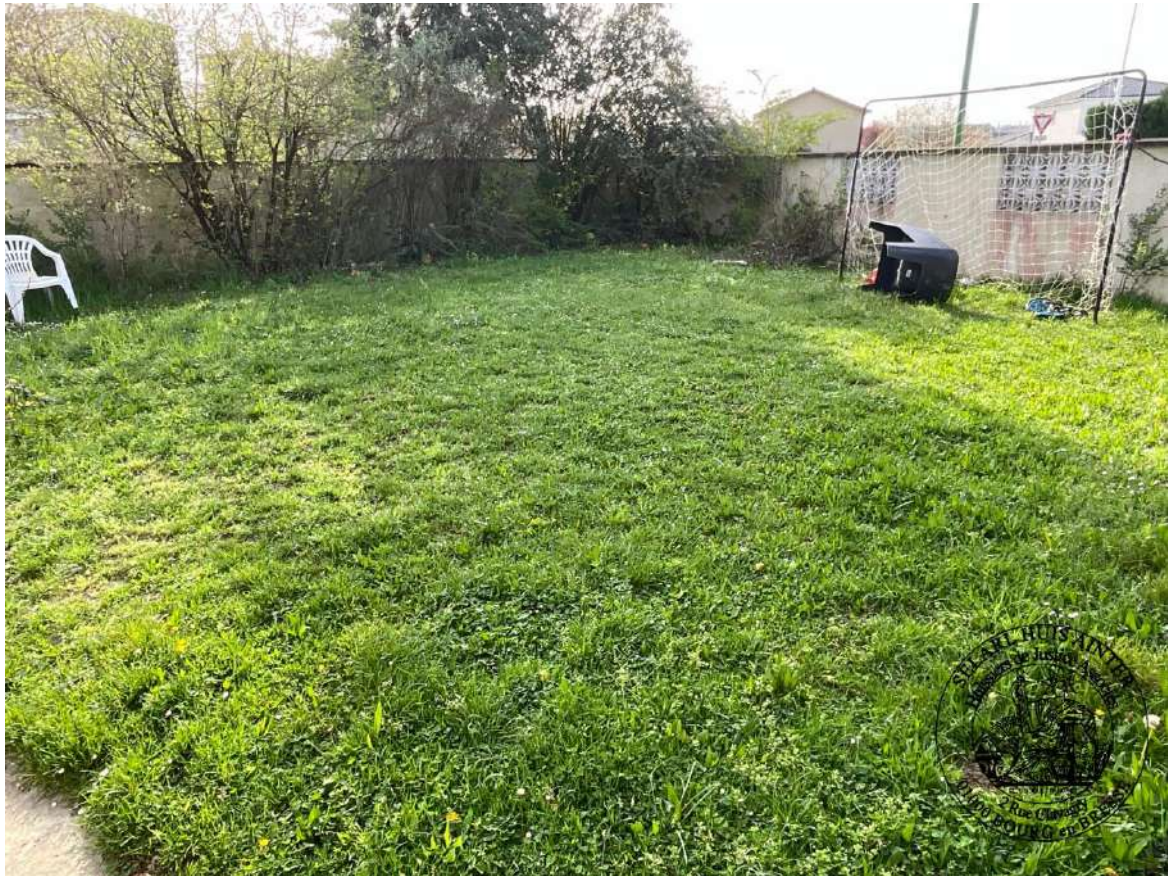
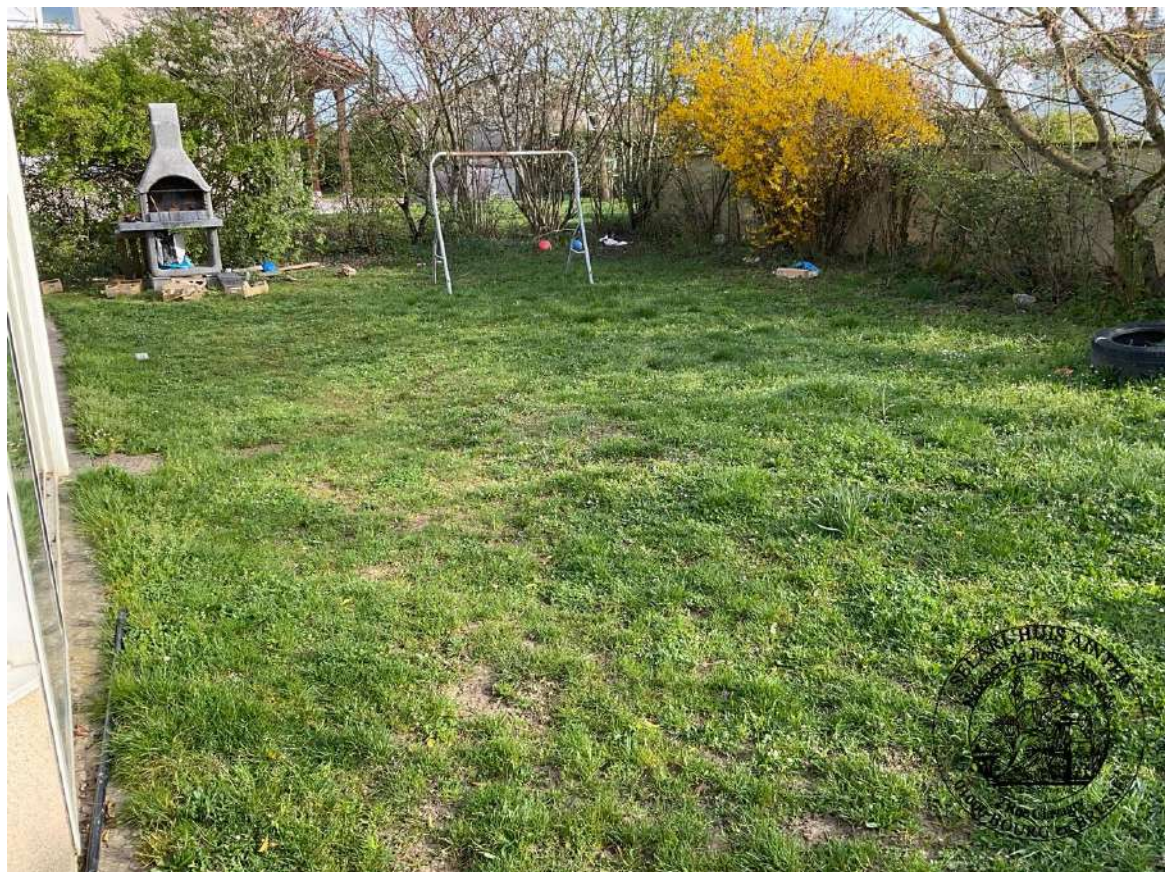
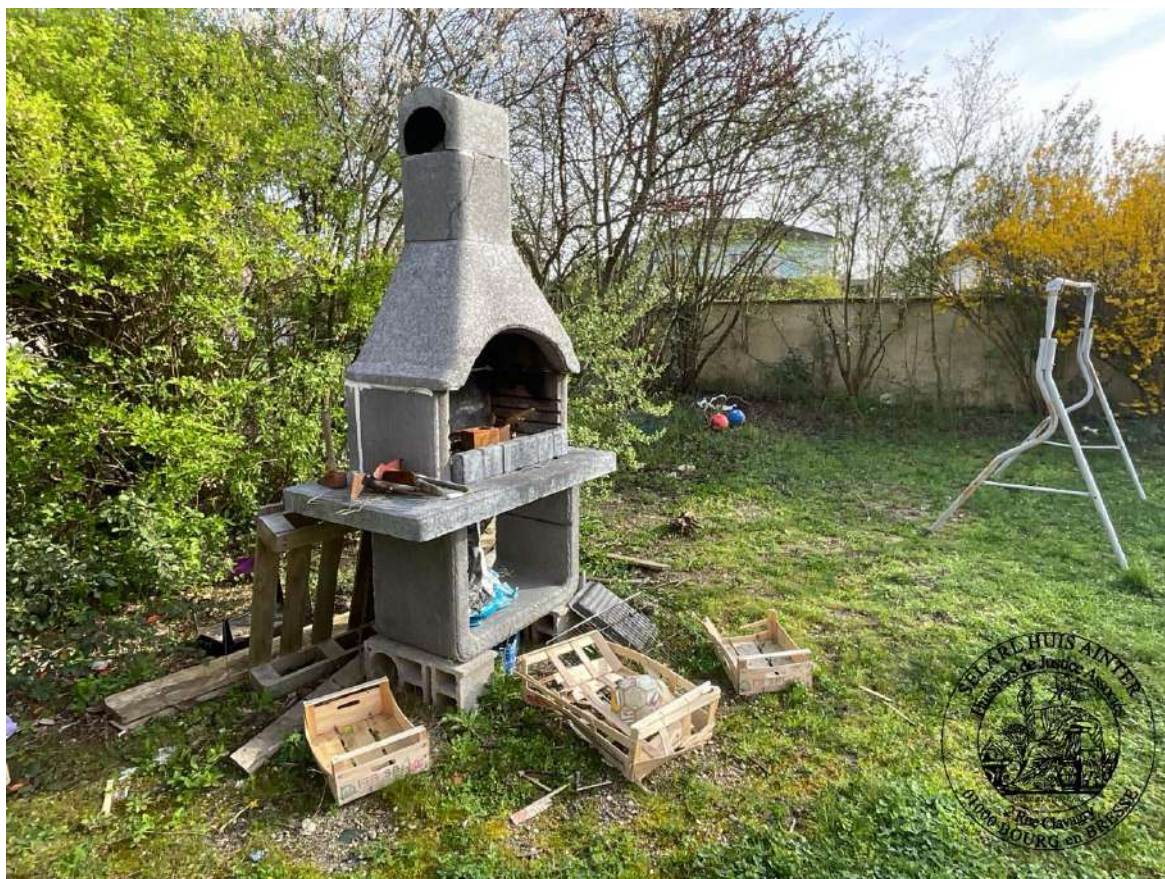
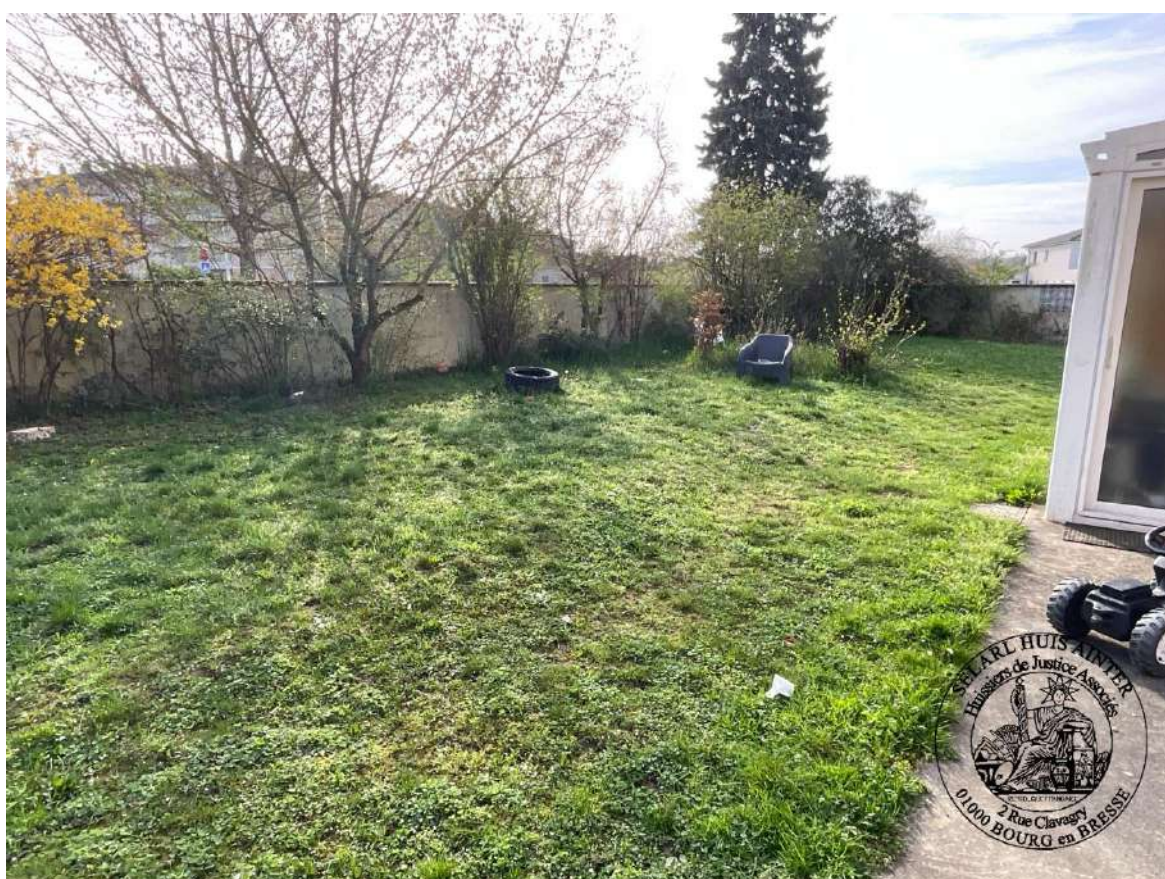
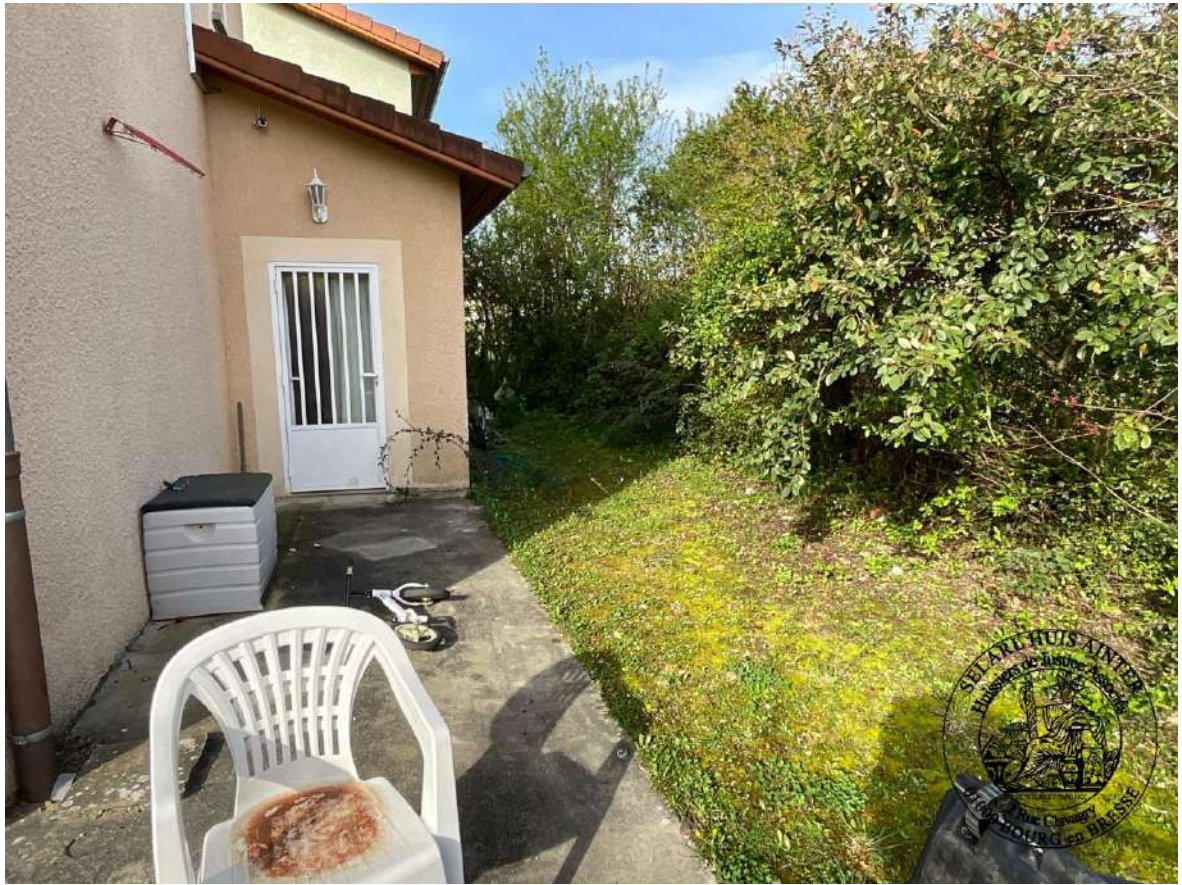
Les **murs** sont recouverts de mur d'enceinte en état d'usage normal. Mur d'enceinte en maçonnerie traditionnelle recouvert d'un enduit avec marques d'écoulements. Présence de plusieurs fissures avec marques de reprise en certains points. Présence d'éléments béton ajouré à intervalles réguliers côté allée des clématites.

Le terrain est constitué d'une cour en pavés autobloquants, en face de l'entrée, d'une partie principale, en herbe naturelle, avec présence de mousse sur la majeure partie du terrain, et d'une dalle béton brute sur une partie de l'arrière de l'ouvrage construit. Le terrain est largement arboré, comportant des arbres et arbustes sur toute la périphérie, hormis l'ados sur la propriété mitoyenne.

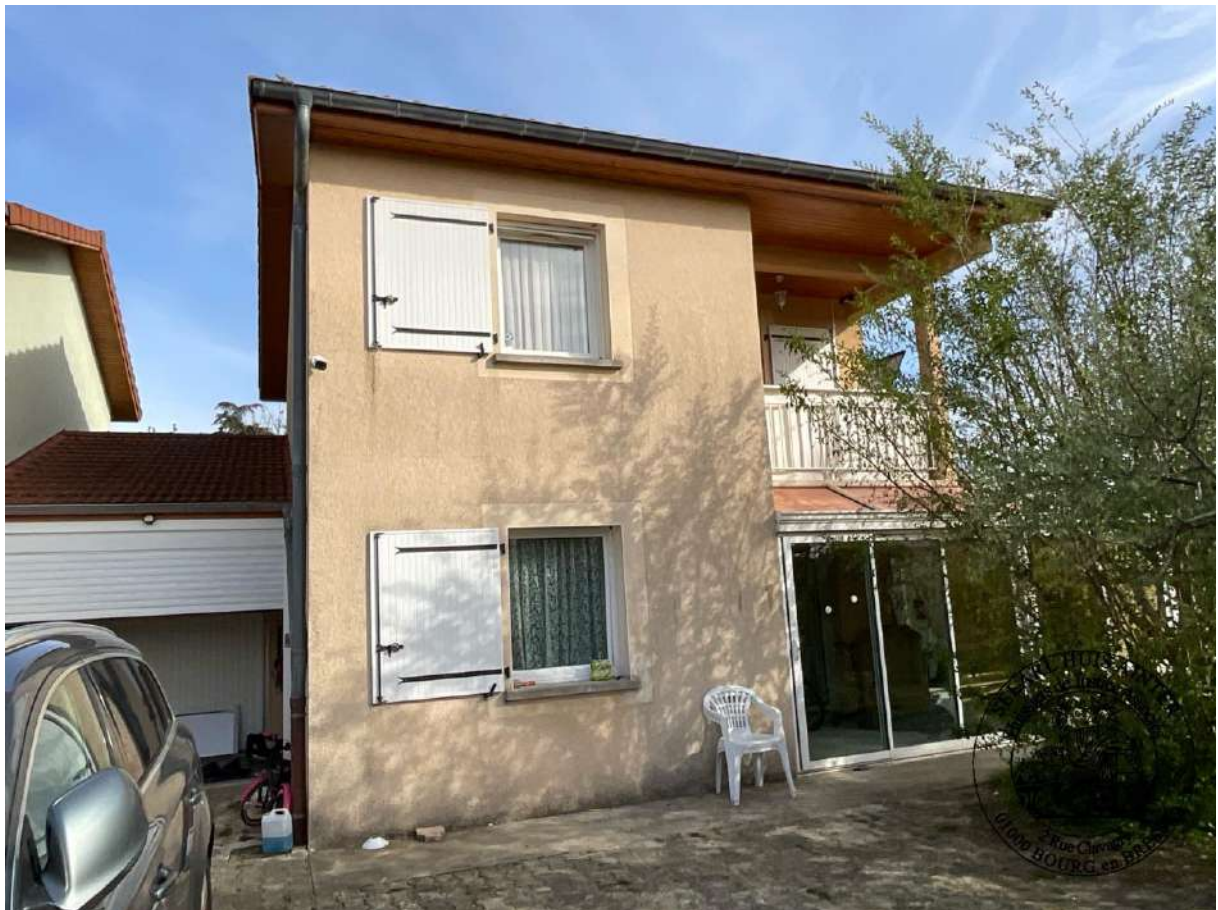
Le bâtiment est recouvert un enduit projeté en bon état général. Cet enduit présente toutefois quelques défauts tels que des marques de reprise. Il existe en particulier une marque de reprise sur fissure émergente sous la fenêtre du séjour à l'arrière.

Il existe aussi plusieurs fissures en façade principale face à l'entrée, avec fissures sous les ouvertures par endroits et également une fissure horizontale à hauteur de dalle premier niveau.
