**PV DE DESCRIPTION du vendredi 22 mars 2024**

**PROCES VERBAL DE DESCRIPTION**

**1 allée des Clematites - Parcelle AH 303**

**01960 PERONNAS**

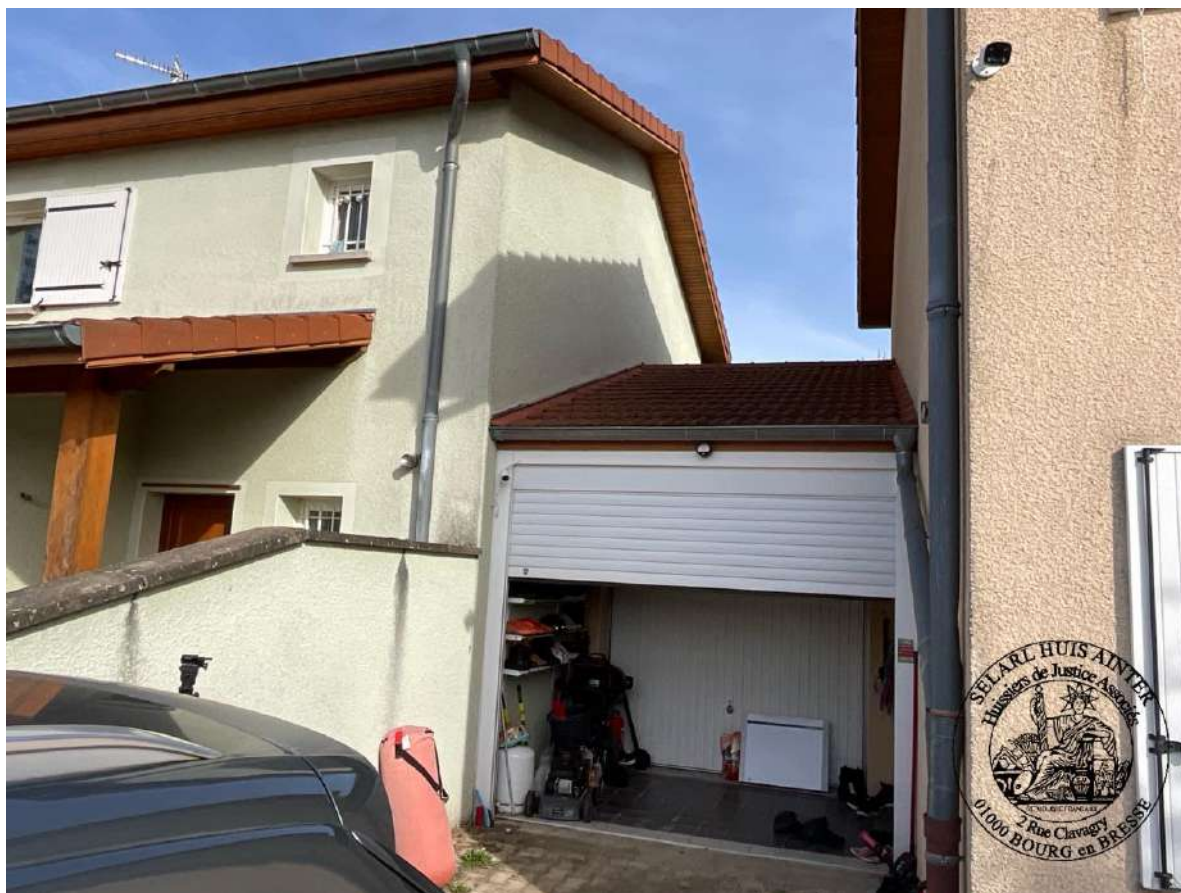
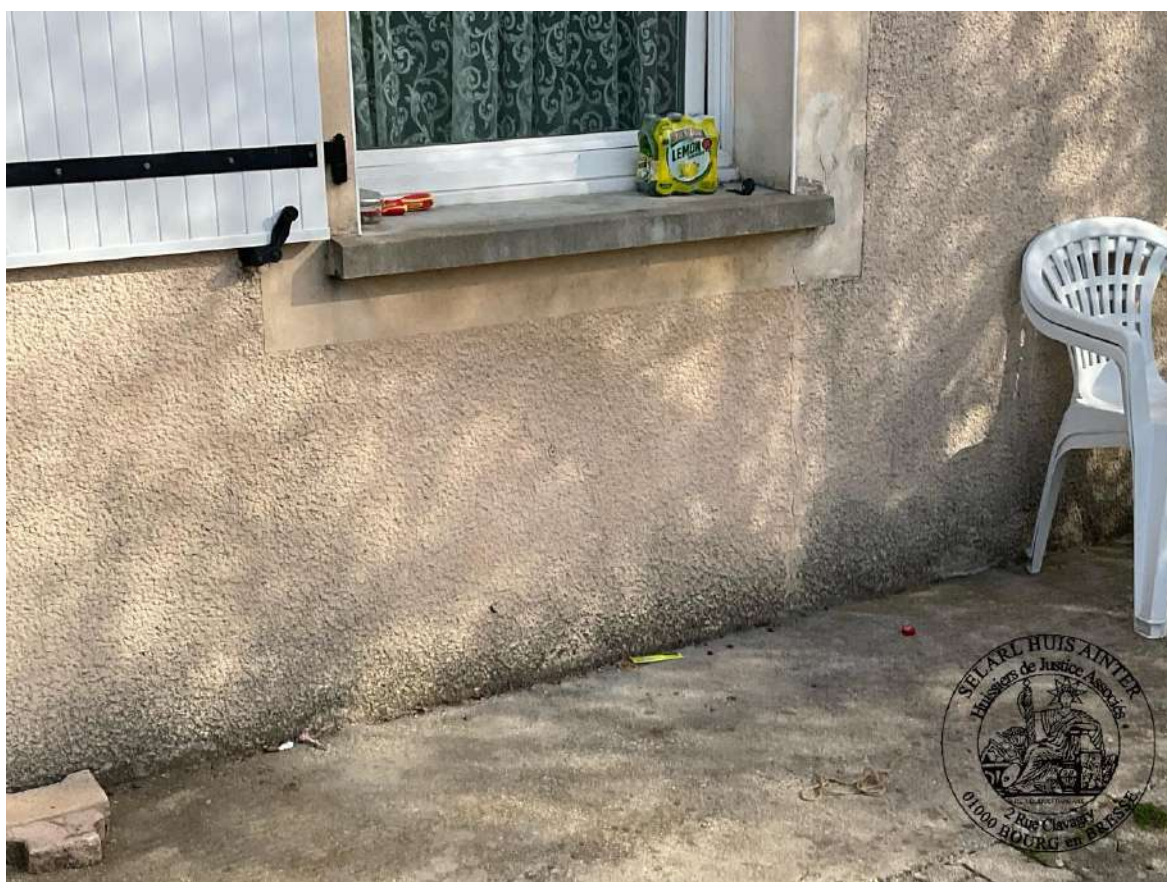
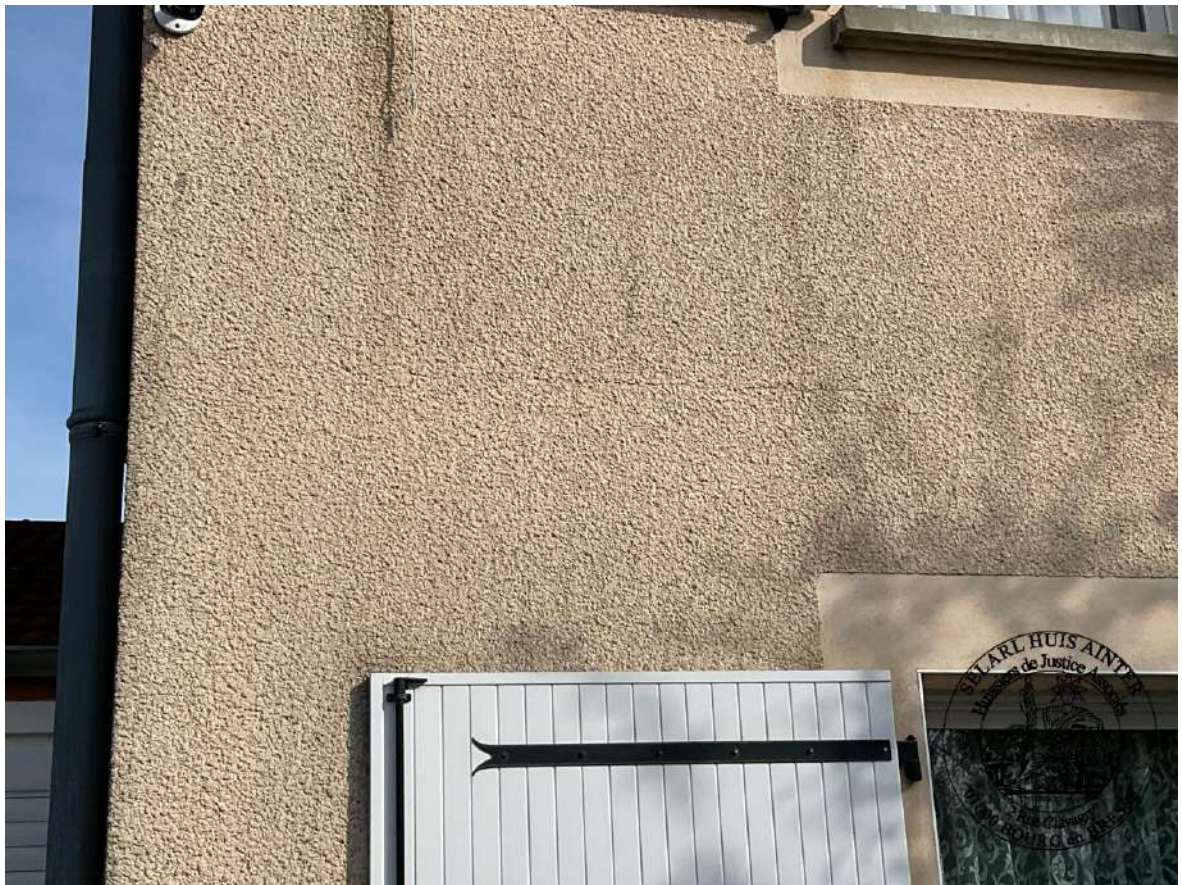
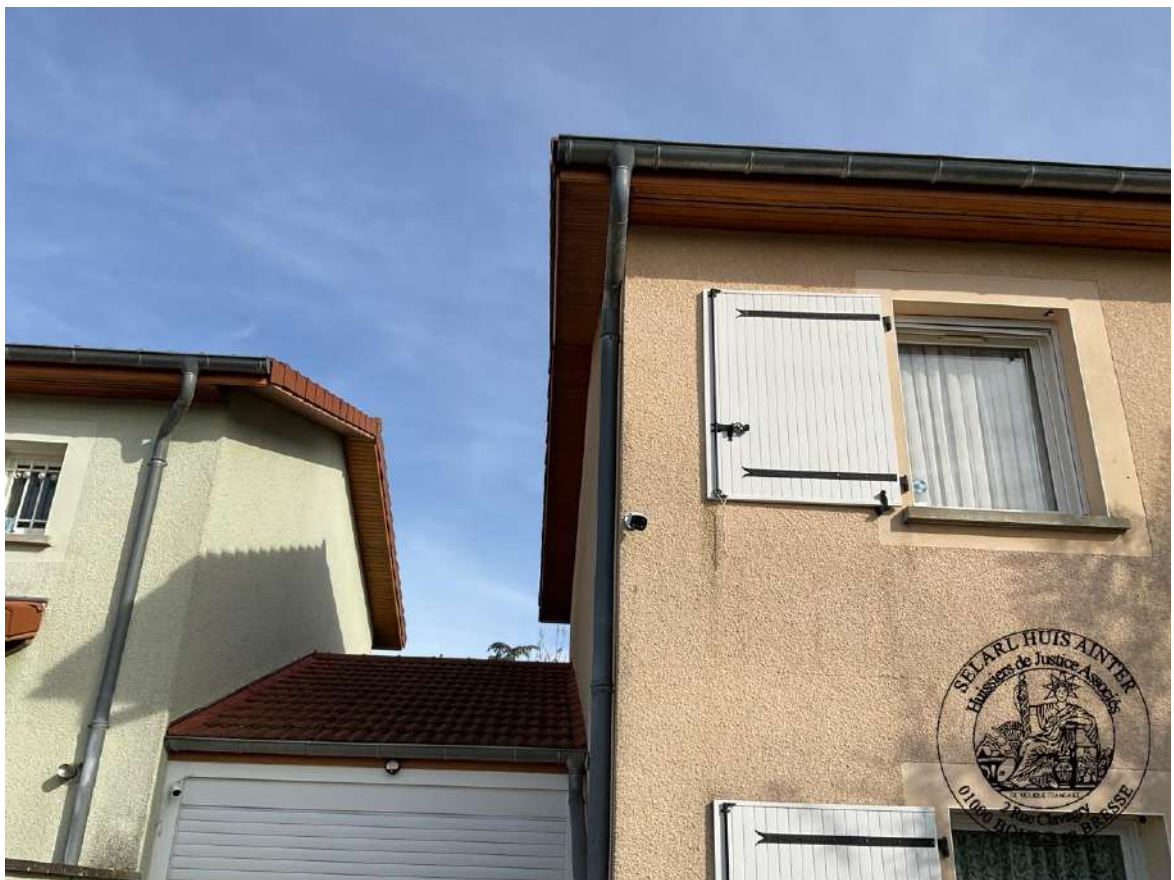
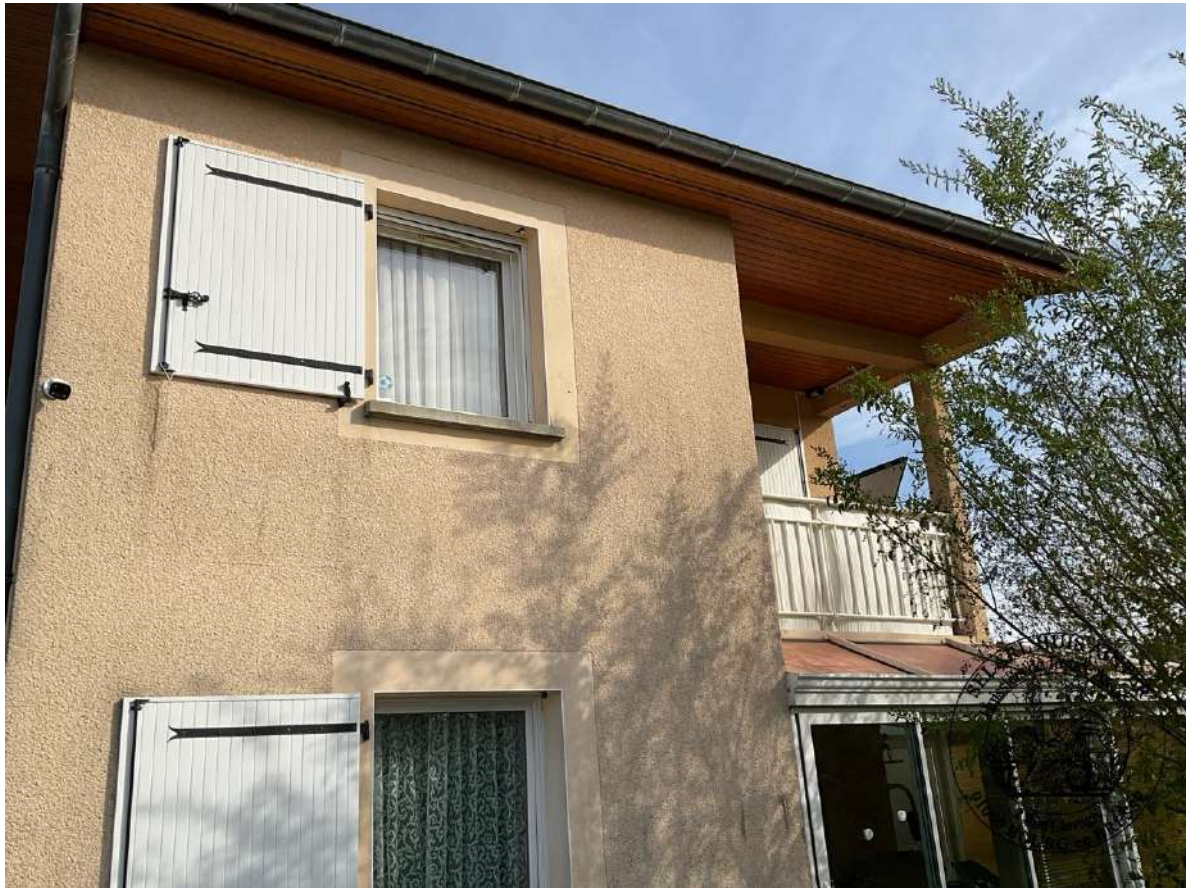
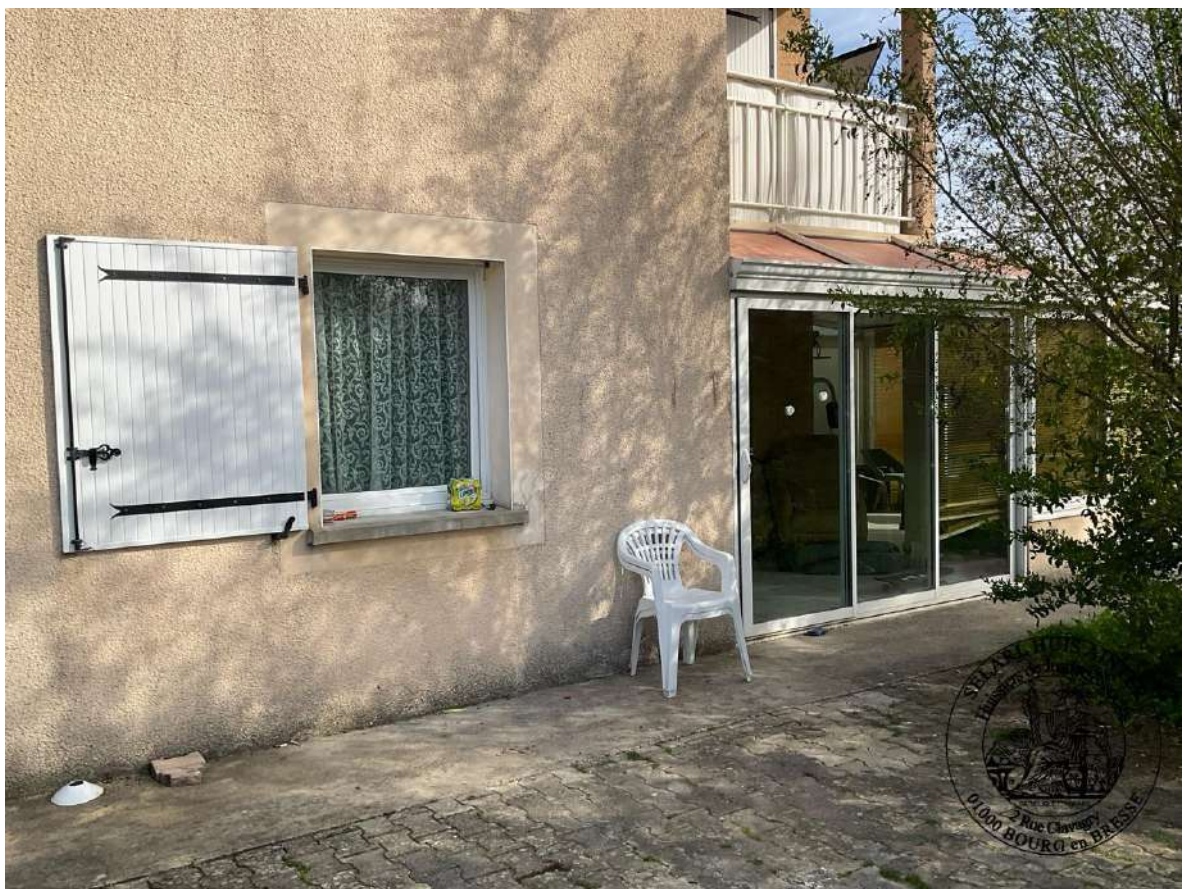
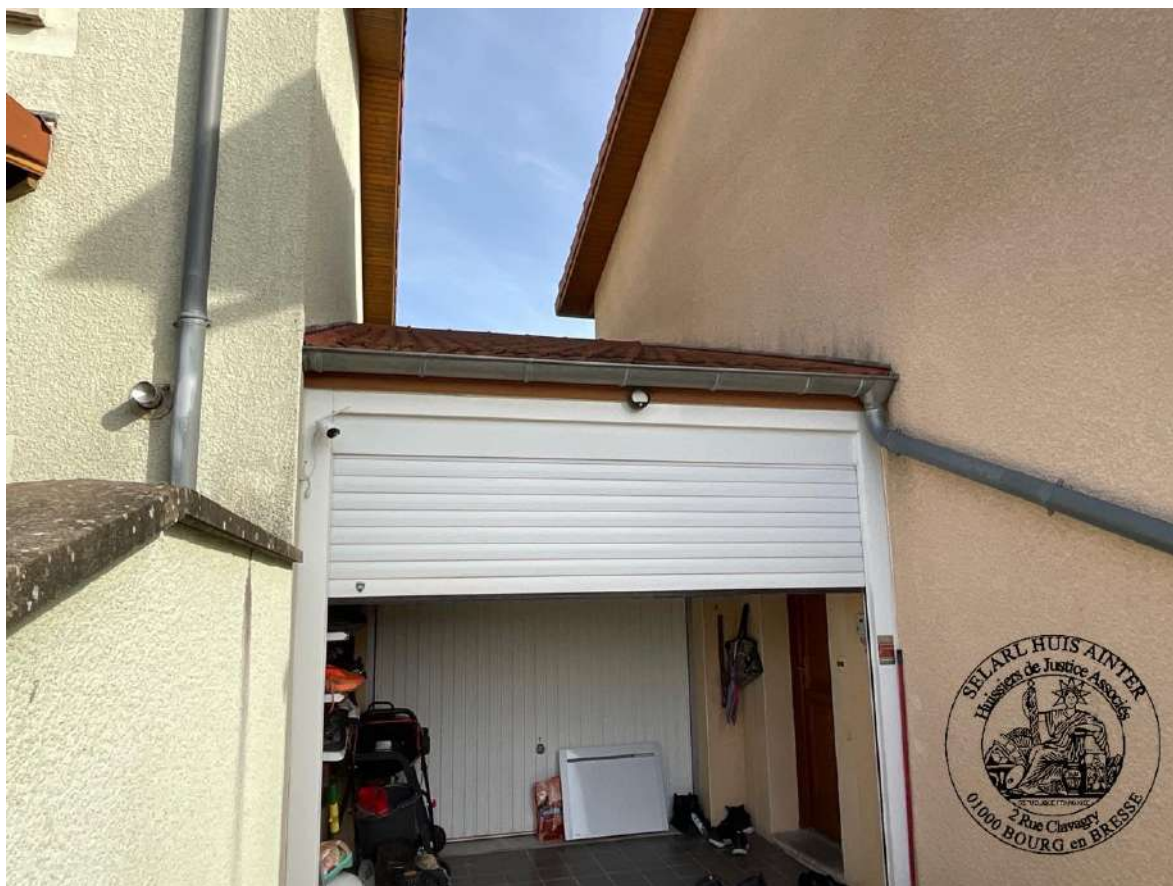
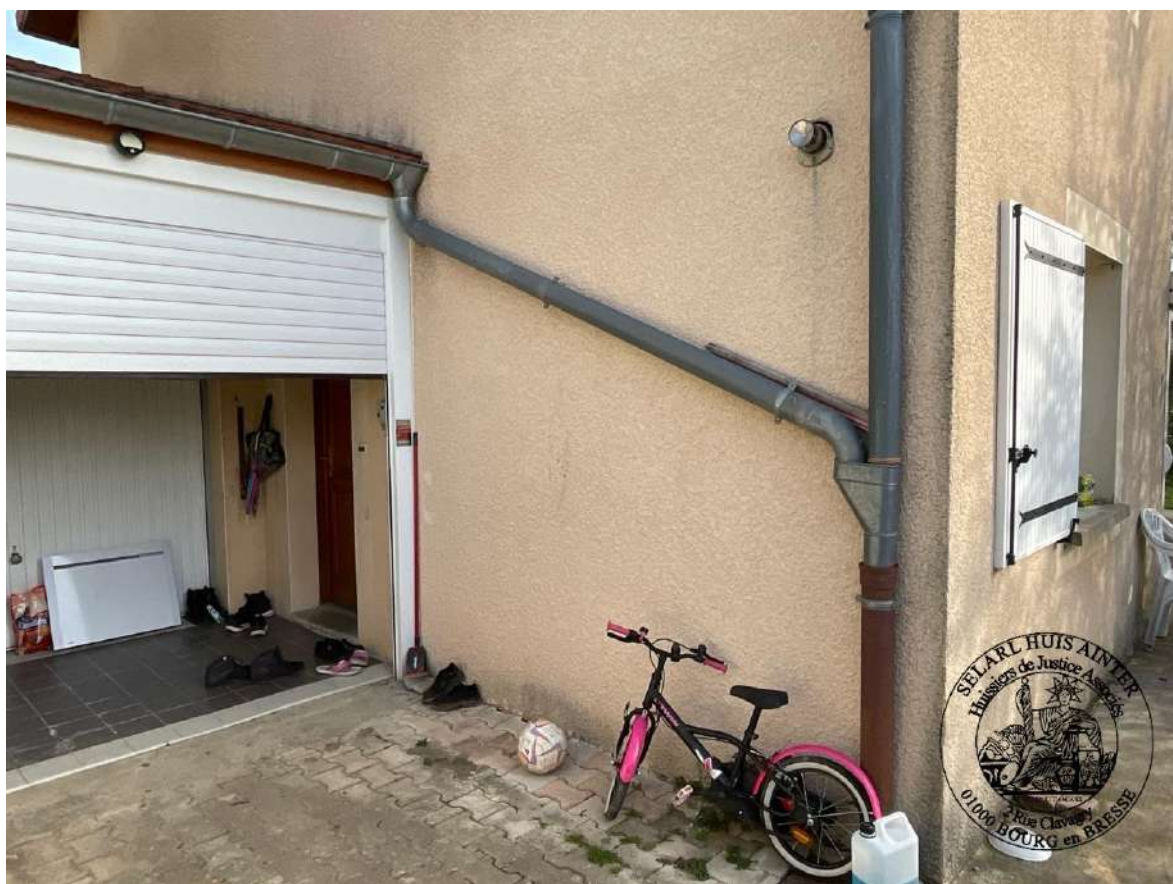
Le bâtiment est recouvert un enduit projeté en bon état général. Cet enduit présente toutefois quelques défauts tels que des marques de reprise. Il existe en particulier une marque de reprise sur fissure émergente sous la fenêtre du séjour à l'arrière.

Il existe aussi plusieurs fissures en façade principale face à l'entrée, avec fissures sous les ouvertures par endroits et également une fissure horizontale à hauteur de dalle premier niveau.

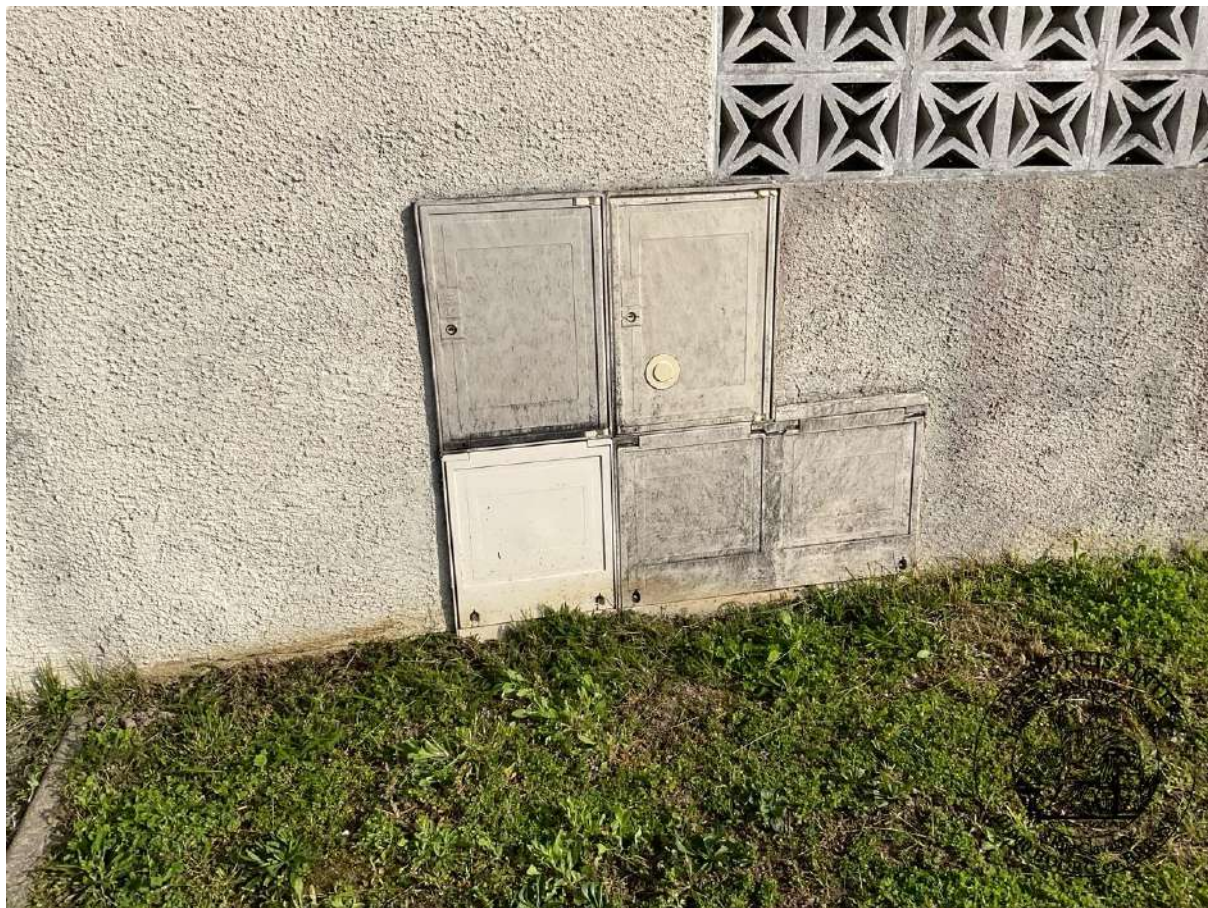
Électricité d'aspect général relativement récent, correspondant à la date présumée de construction du bâtiment.

Des anomalies sont signalées par le technicien. Se référer au rapport.

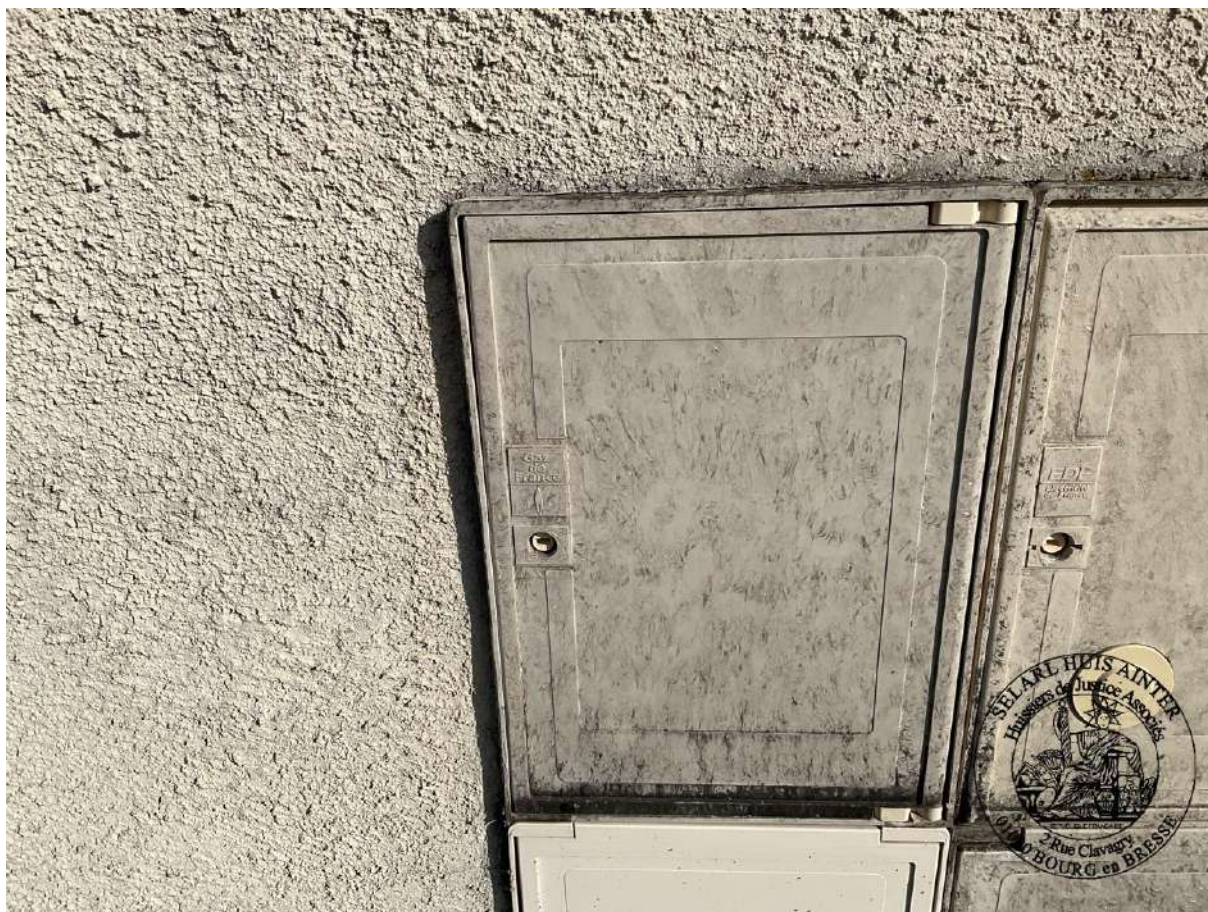
Logette implantée dans le mur d'enceinte en façade sur rue

L'installation ne comporte aucune anomalie suivant le diagnostic établi par le technicien

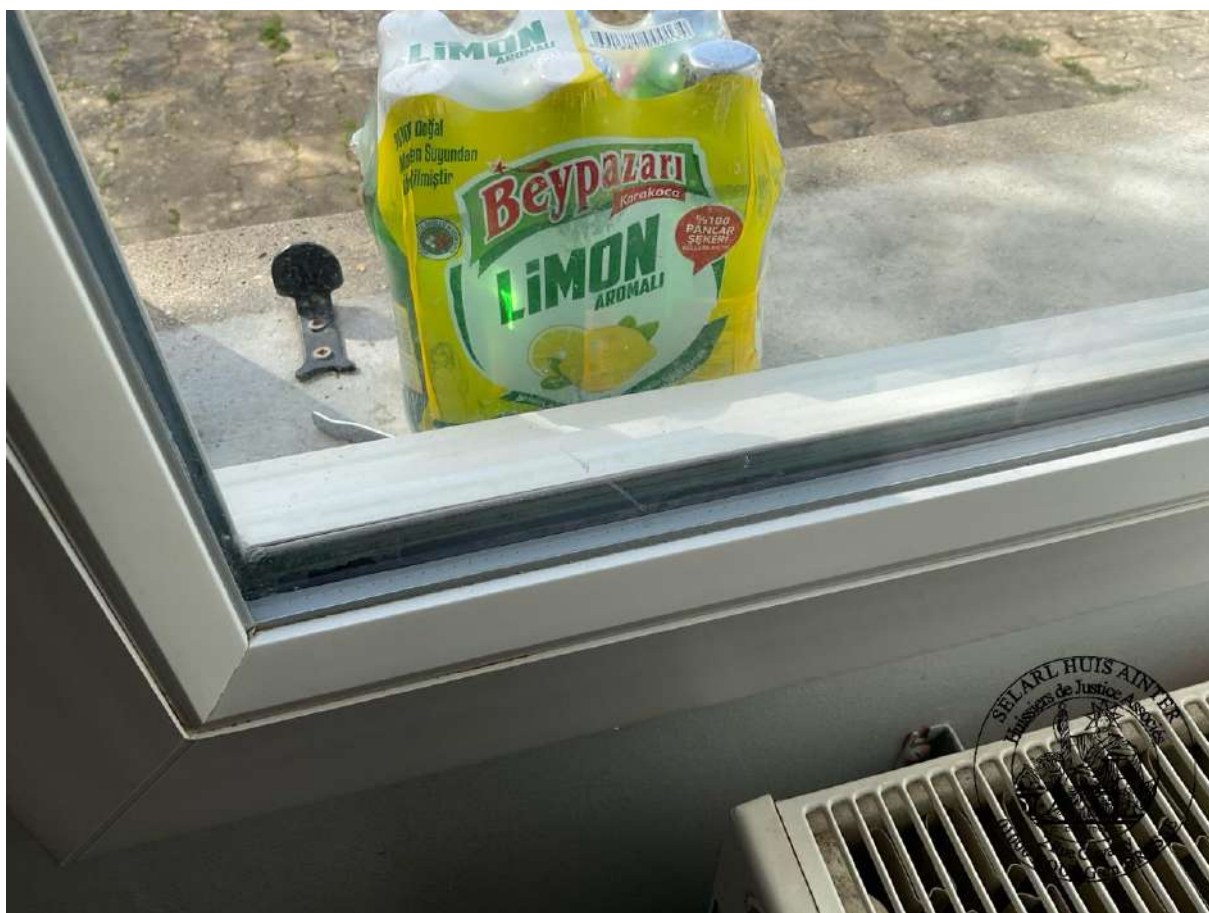
Les ouvertures sont protégées par des volets en PVC, avec crémone en métal.

**L'éclairage naturel** de la pièce est assuré par une fenêtrée en état d'usage normal, châssis pvc, double vitrage.

Menuiseries PVC, modernes, équipées de double vitrage.

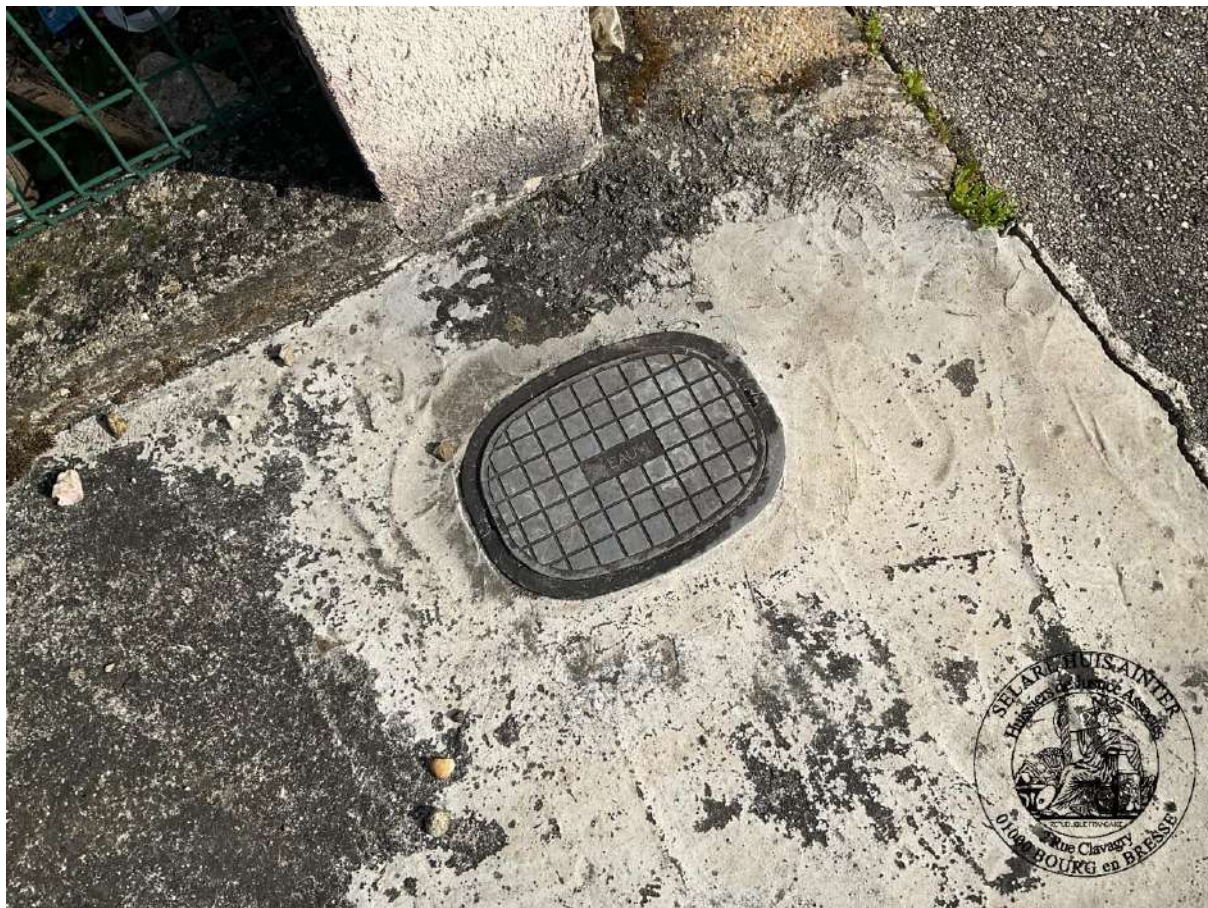
Plomberie d'aspect moderne dans les pièces

L'accès au réseau se trouve dans un regard implanté sur le trottoir en face de la propriété  
Le système d'eau chaude sanitaire est combiné au système de chauffage

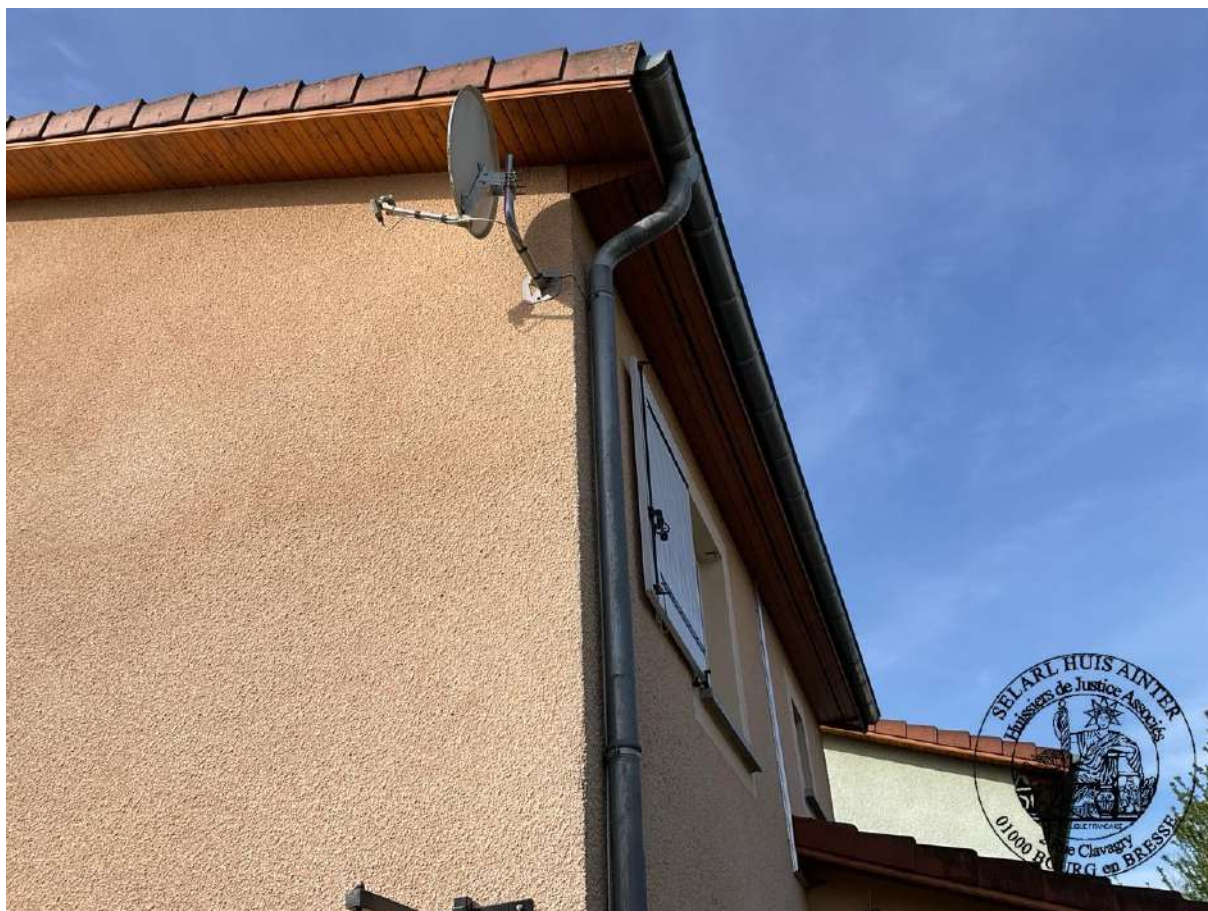
Évacuation au tout-à-l'égout, pas de fosse sanitaire sur le terrain.

Évacuation des eaux pluviales, canalisées par zinguerie.

Connexion au réseau d'évacuation des eaux municipal.

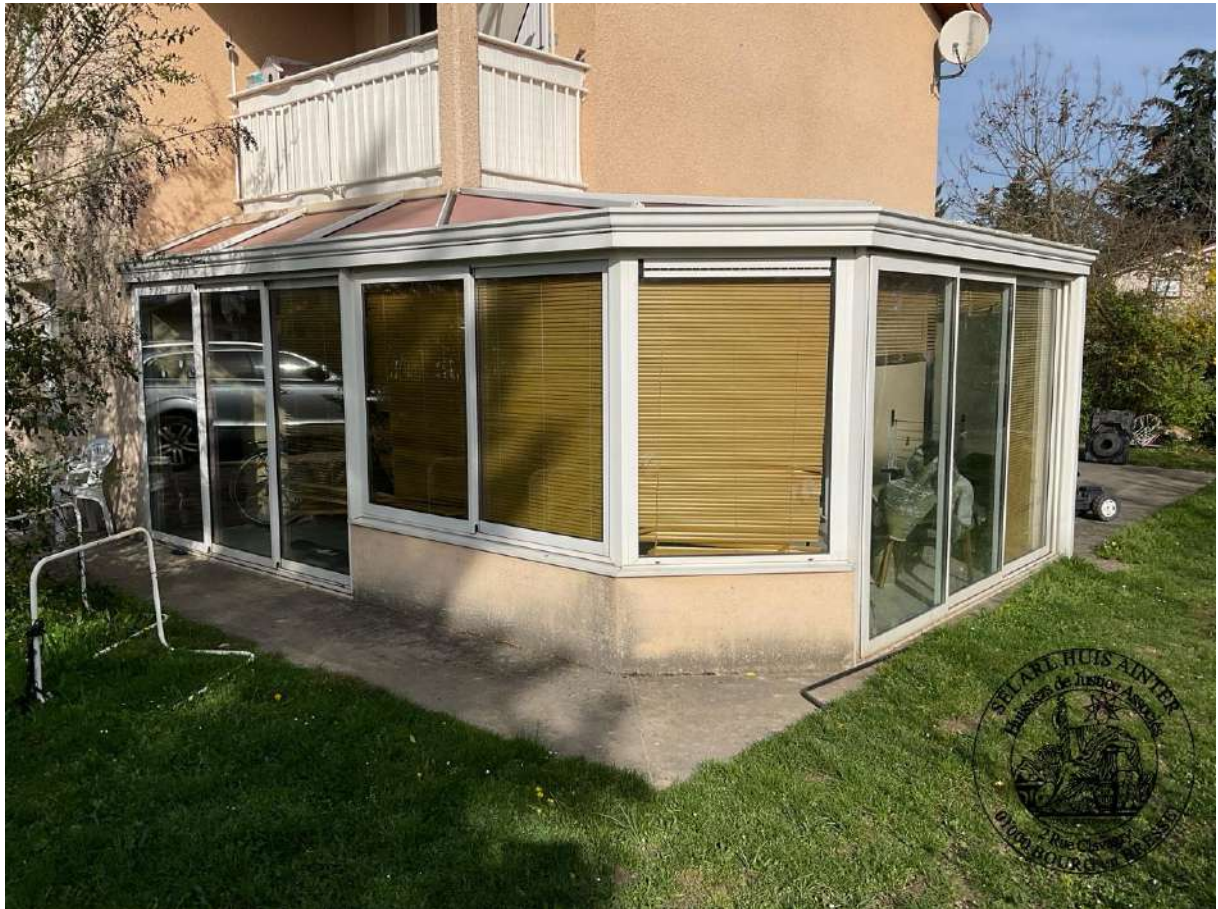
Le **bâti** est en acier en état d'usage normal.

Le **sol** est recouvert de carrelage en état d'usage normal.

Les **murs** sont recouverts d'enduit en état d'usage normal.

Le **plafond** est recouvert de lambris en PVC en état d'usage normal.

L'**équipement électrique** comprend cinq prises électriques en état d'usage normal, une caméra en état d'usage normal.

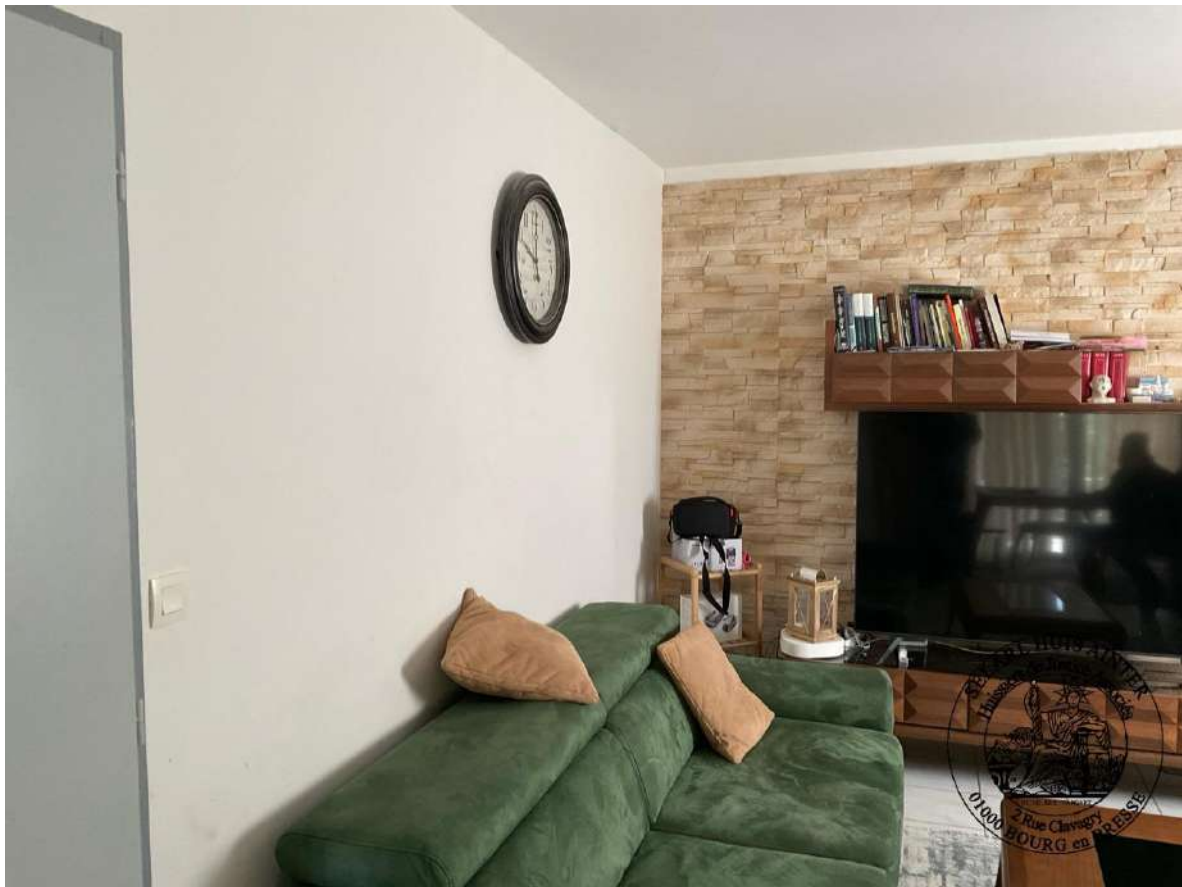
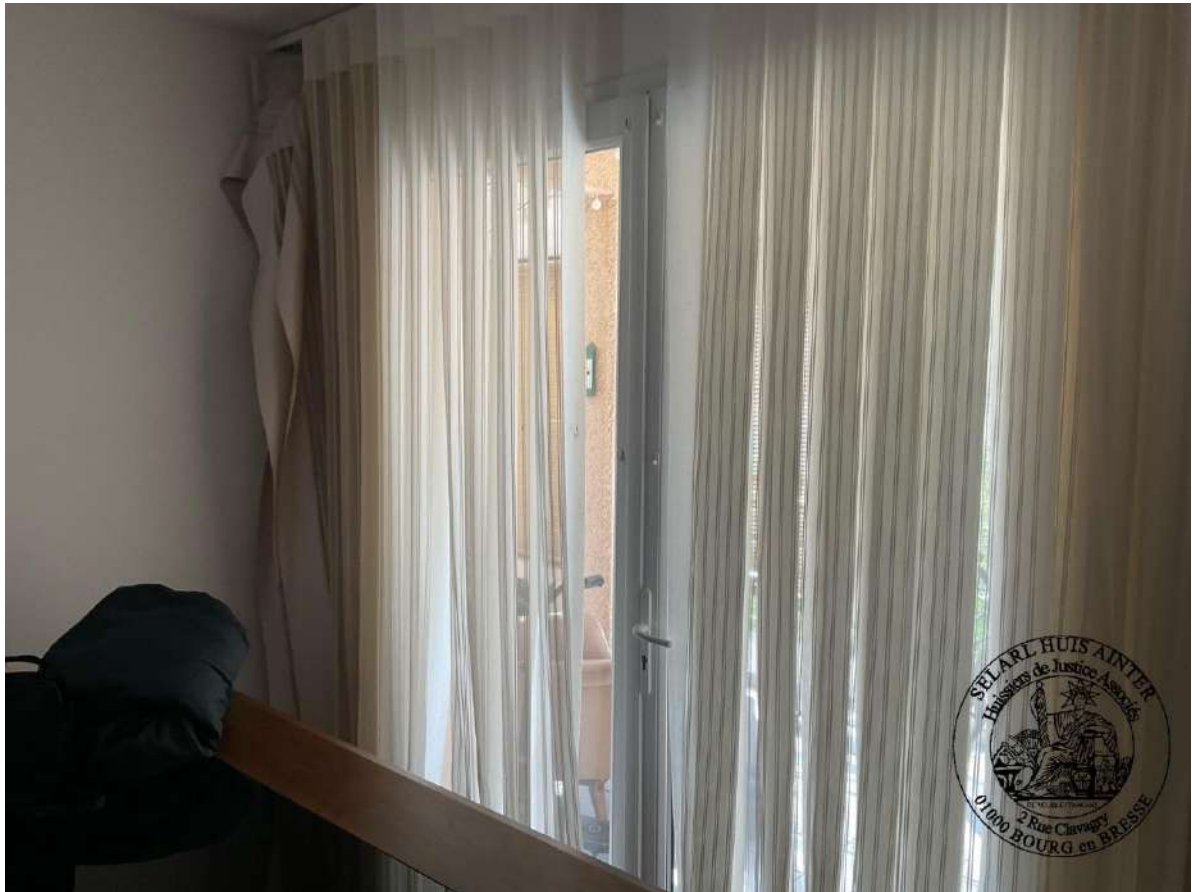
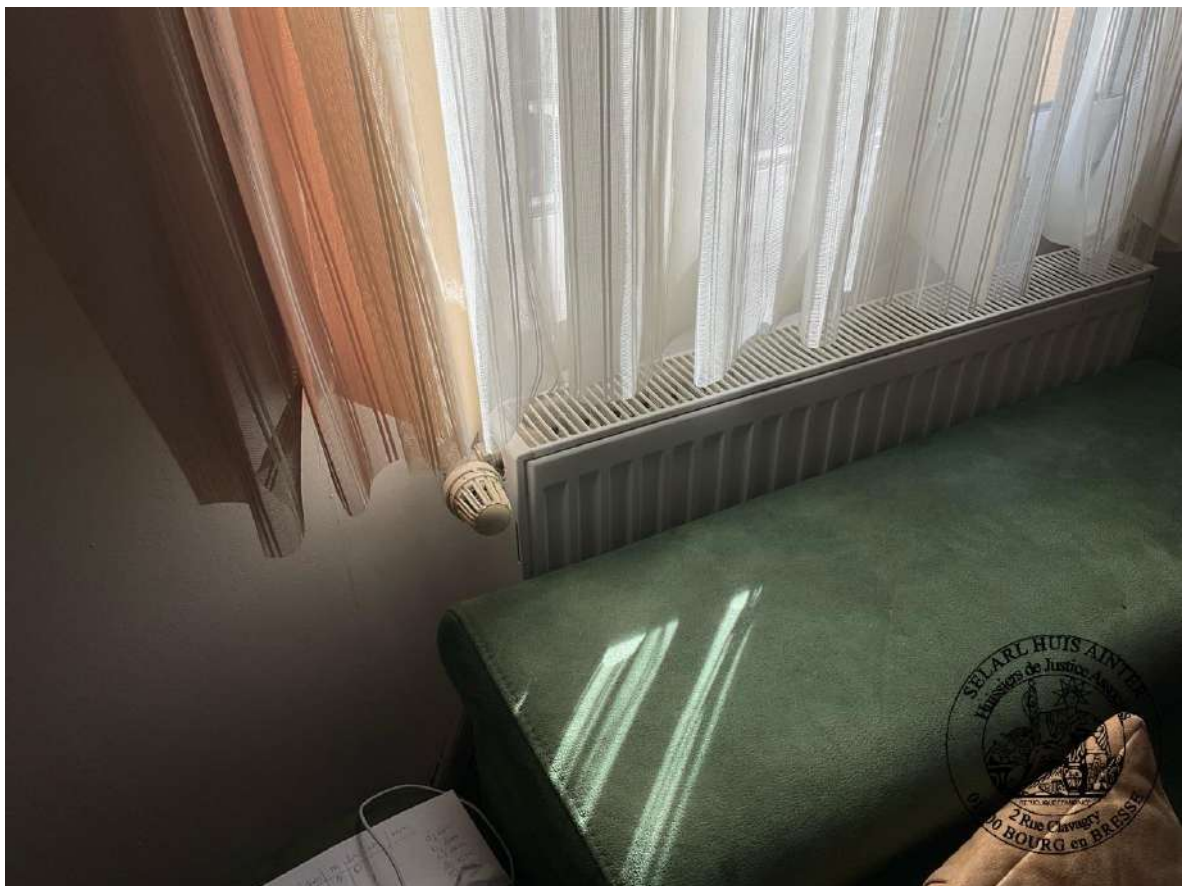
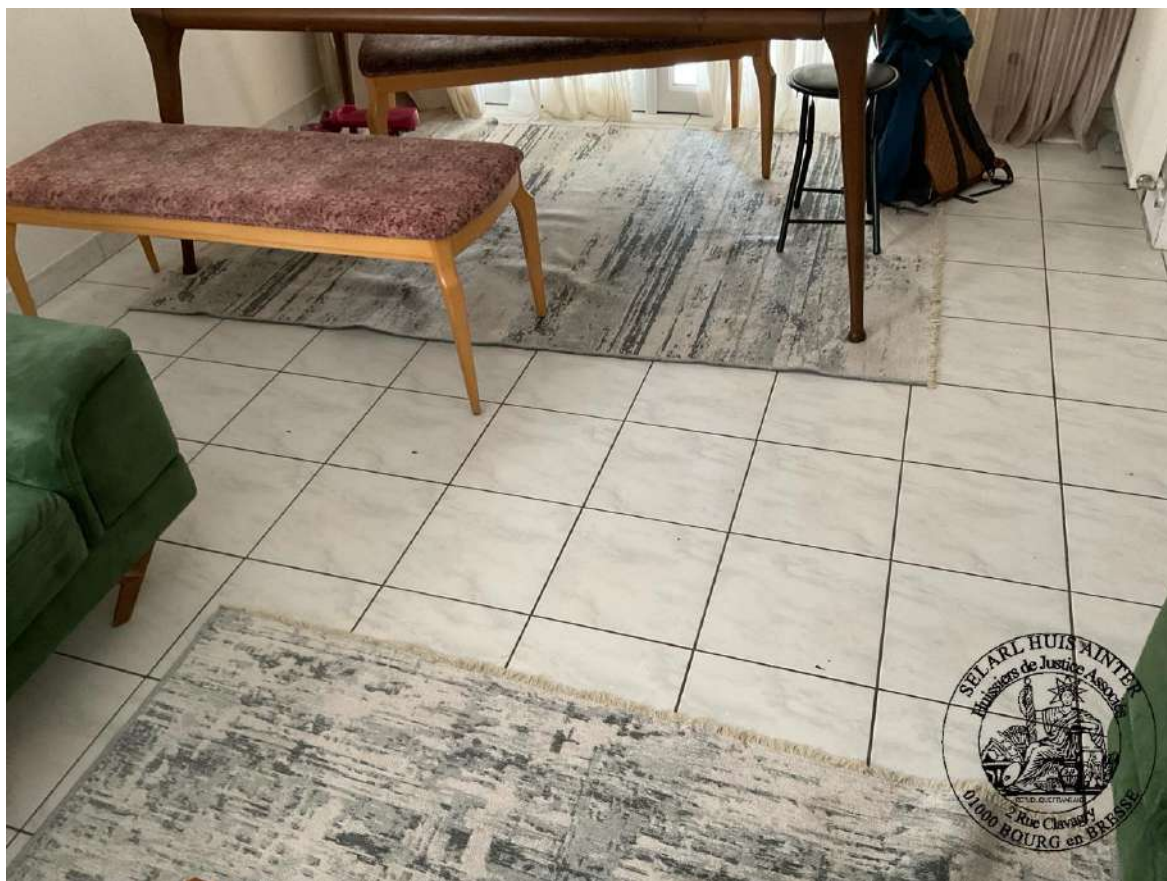
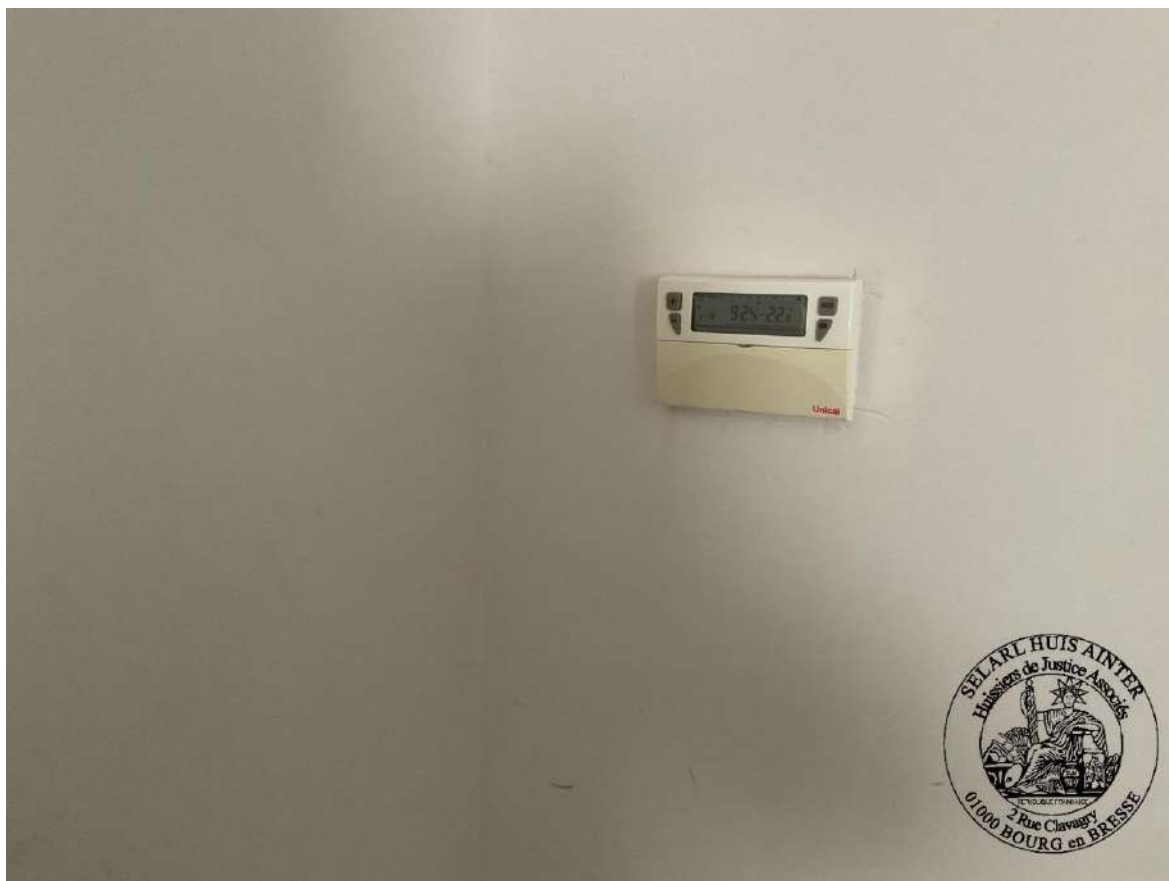
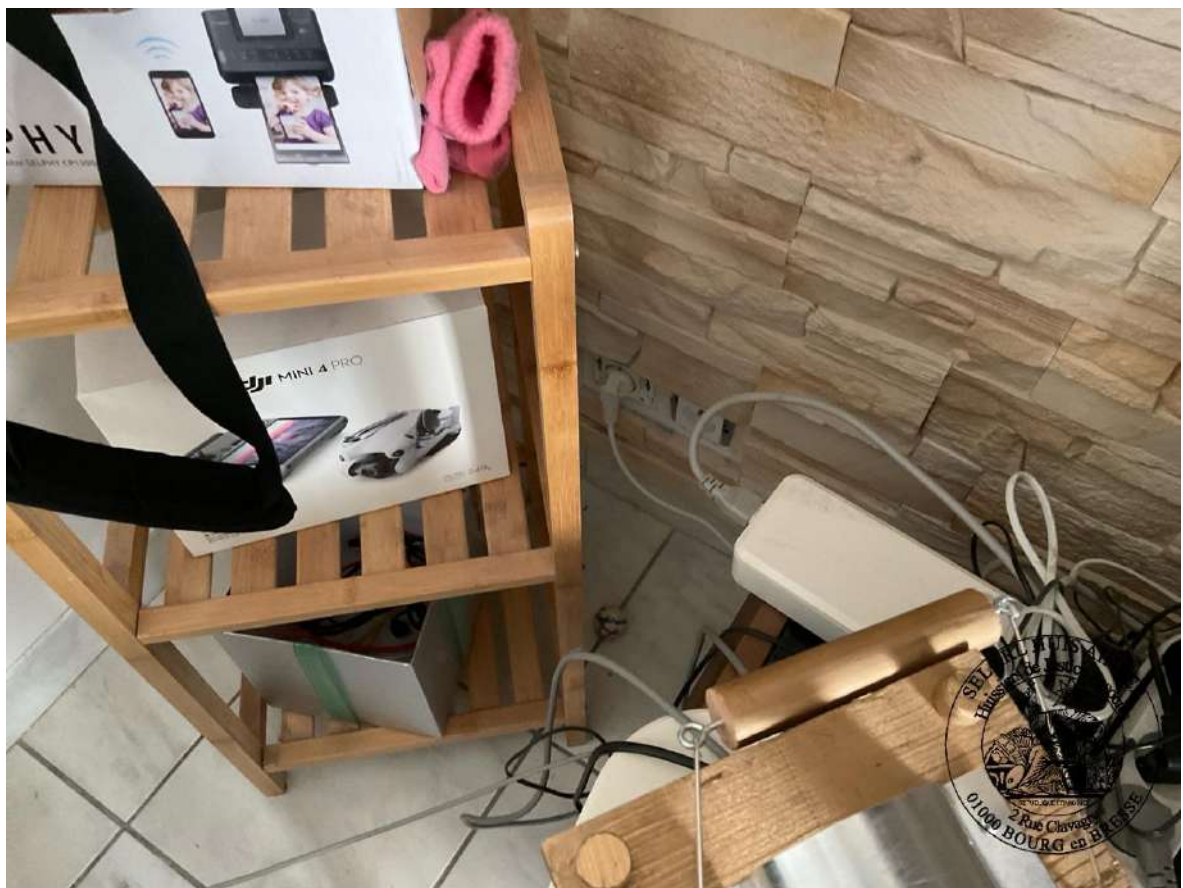
## **SALON**

**L'accès** s'effectue par une porte fenêtre en état d'usage normal, ouverture battant double, en pvc, avec une poignée à bec de cane en métal, double vitrage. La pièce comprend aussi une porte simple en état d'usage normal, ouverture battant double.

Le **sol** est recouvert de carrelage en état d'usage normal.

Les **plinthes** sont en carrelage en état d'usage normal.

Les **murs** sont recouverts de peinture en état d'usage normal.

Le **plafond** est recouvert de peinture en état d'usage normal, fil, douille et ampoule.

**L'éclairage naturel** de la pièce est assuré par une fenêtrée en état d'usage normal, ouverture battant double, châssis pvc, double vitrage.

**L'équipement électrique** comprend un interrupteur simple en état d'usage normal, une prise électrique en état d'usage normal.

- un radiateur de chauffage central en état d'usage normal (un robinet thermostatique en état d'usage normal )
