**PV DE DESCRIPTION du vendredi 22 mars 2024**

**PROCES VERBAL DE DESCRIPTION**

**1 allée des Clematites - Parcelle AH 303**

**01960 PERONNAS**

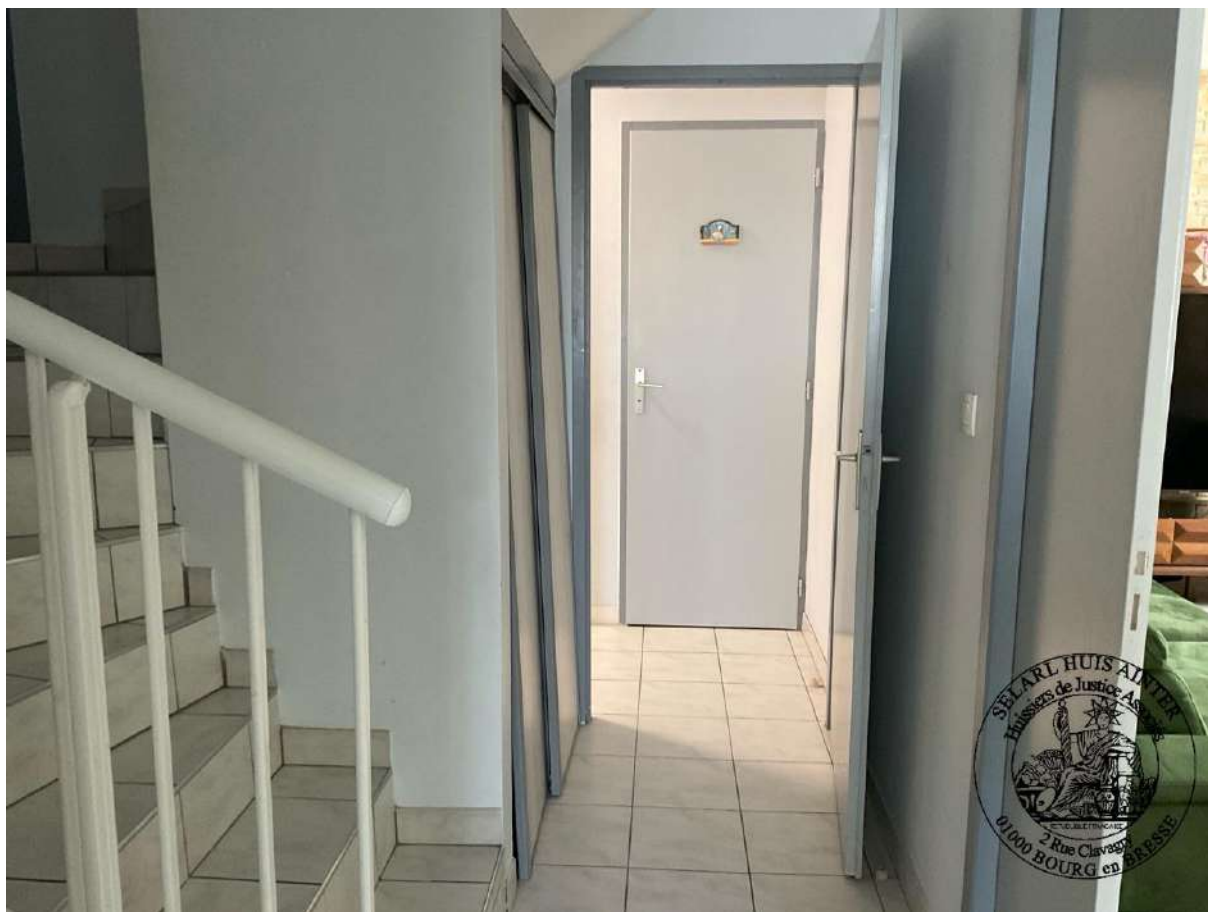
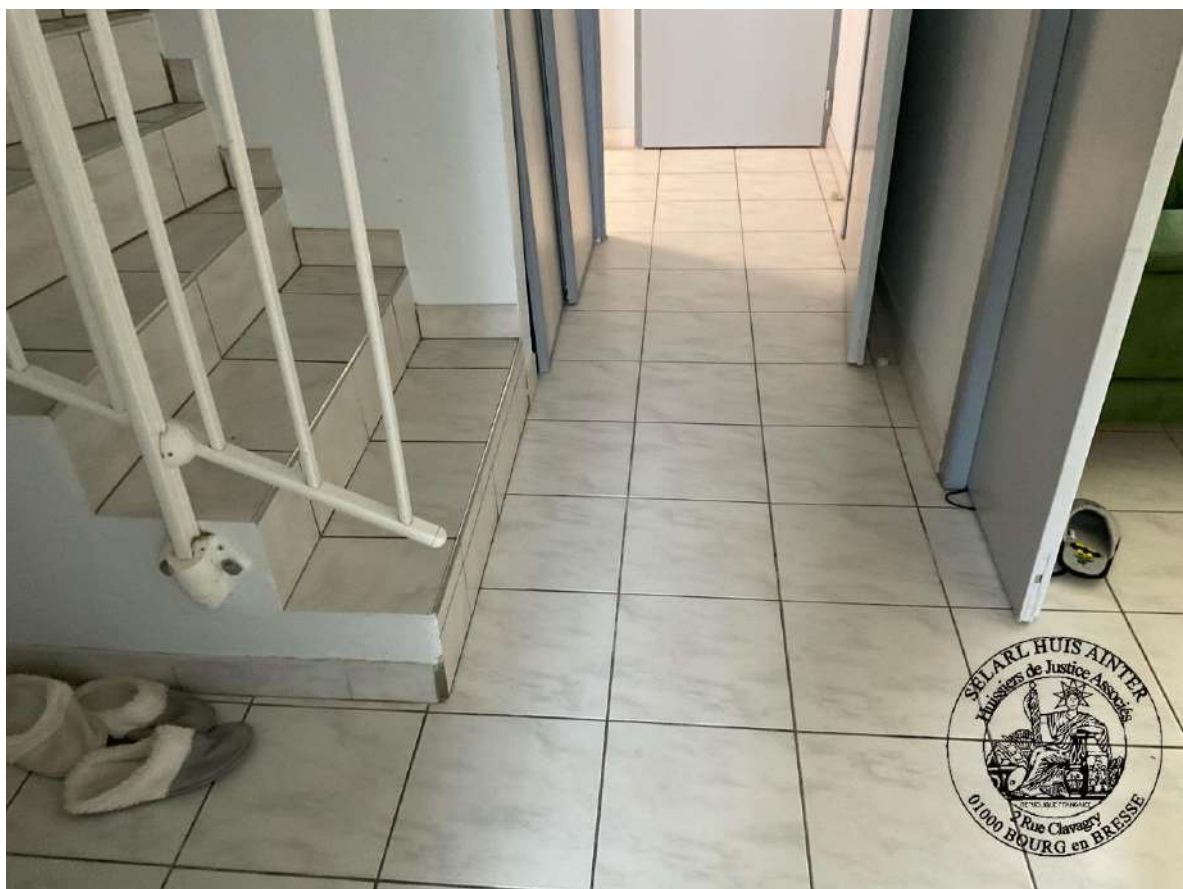
## ***COULOIR DE DISTRIBUTION***

Le **sol** est recouvert de carrelage en état d'usage normal.

L'**équipement électrique** comprend un interrupteur double en état d'usage normal.

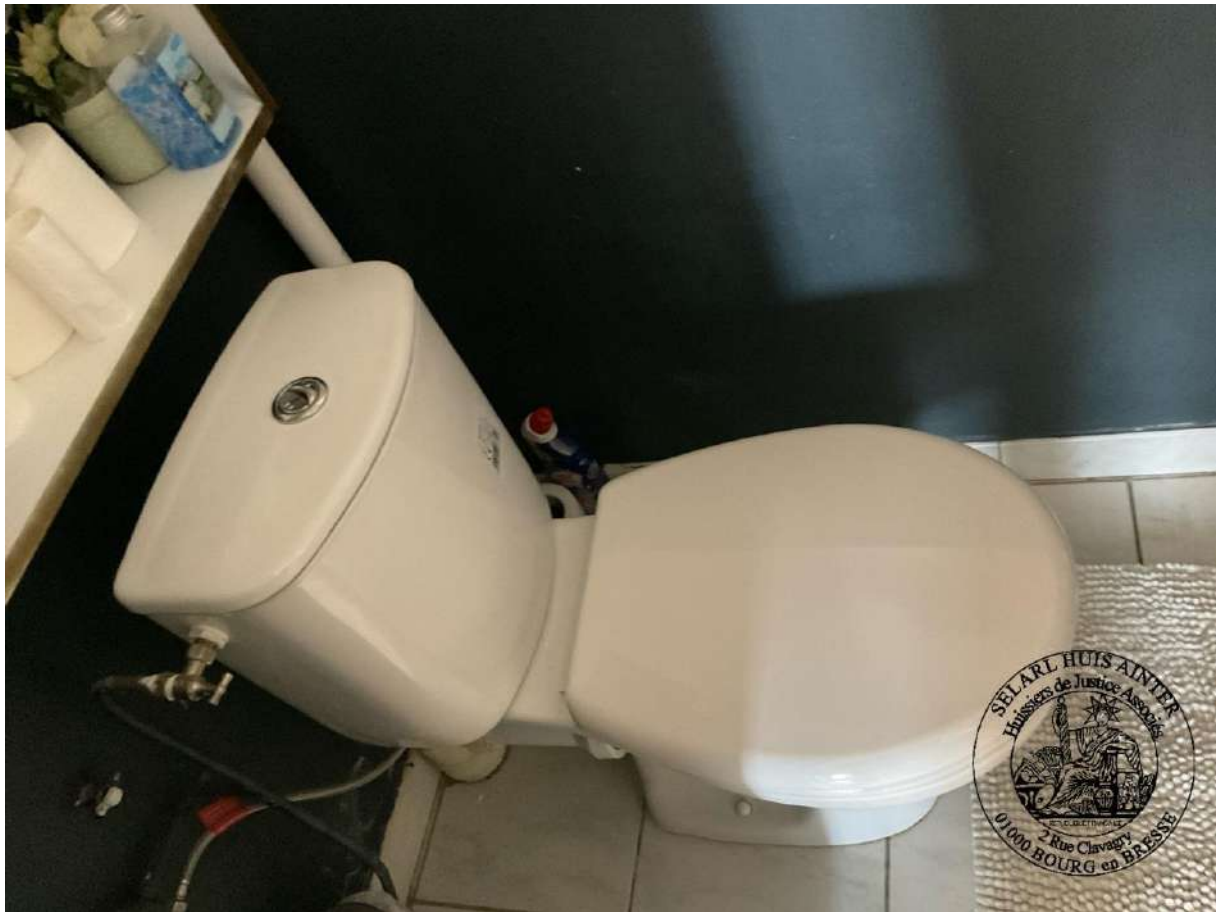
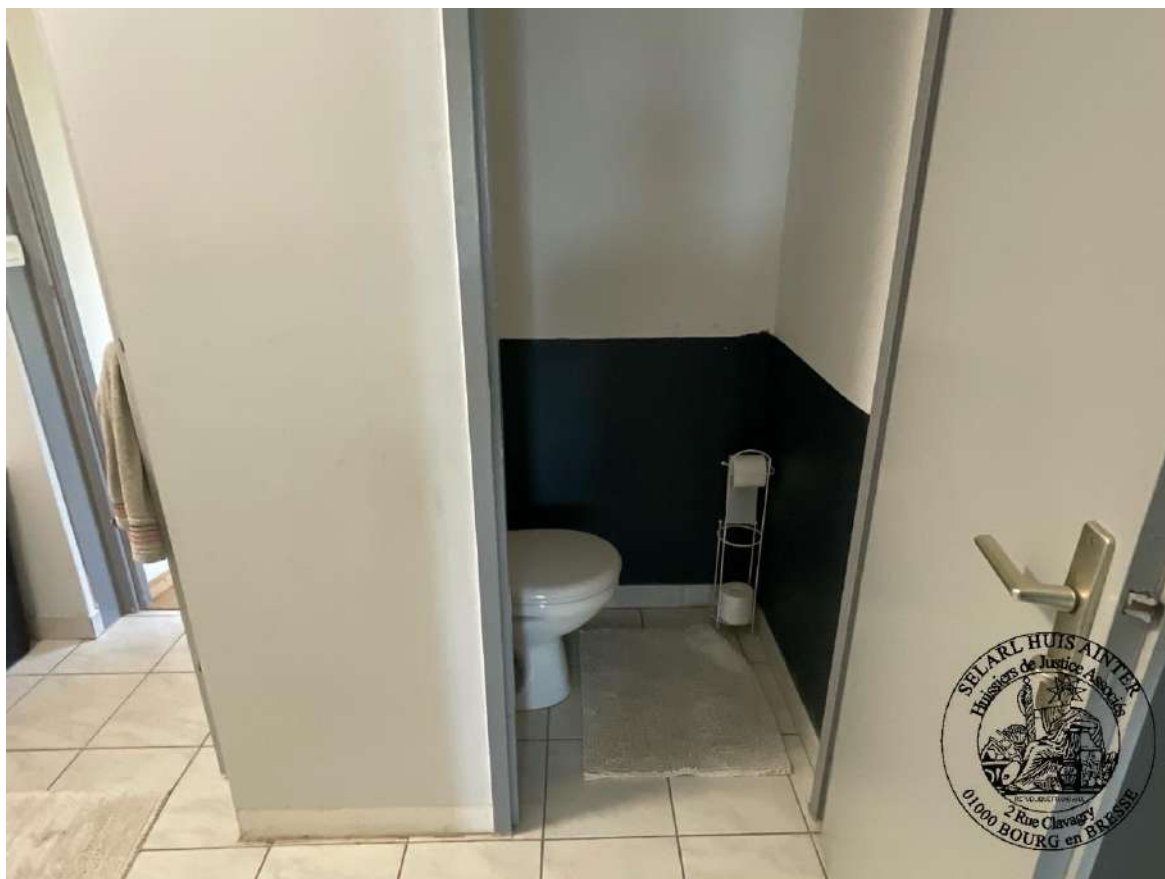
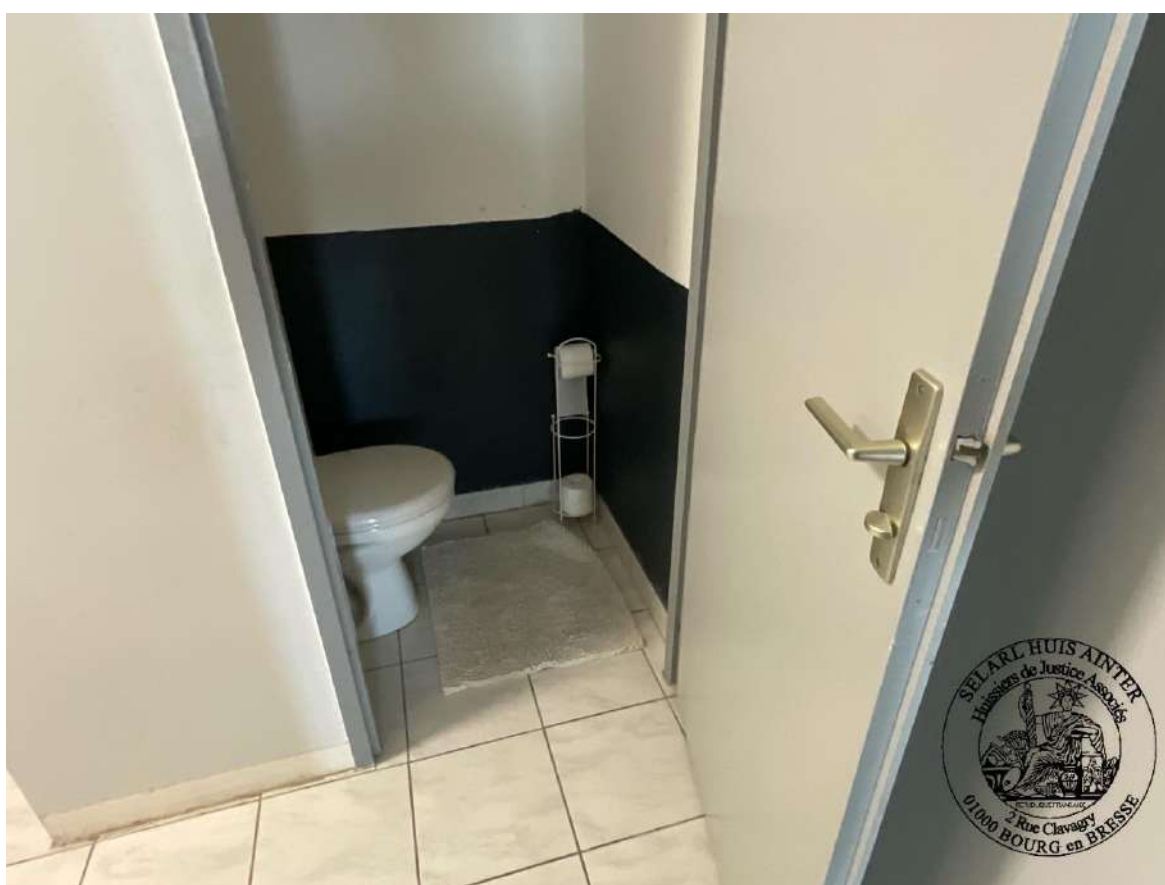
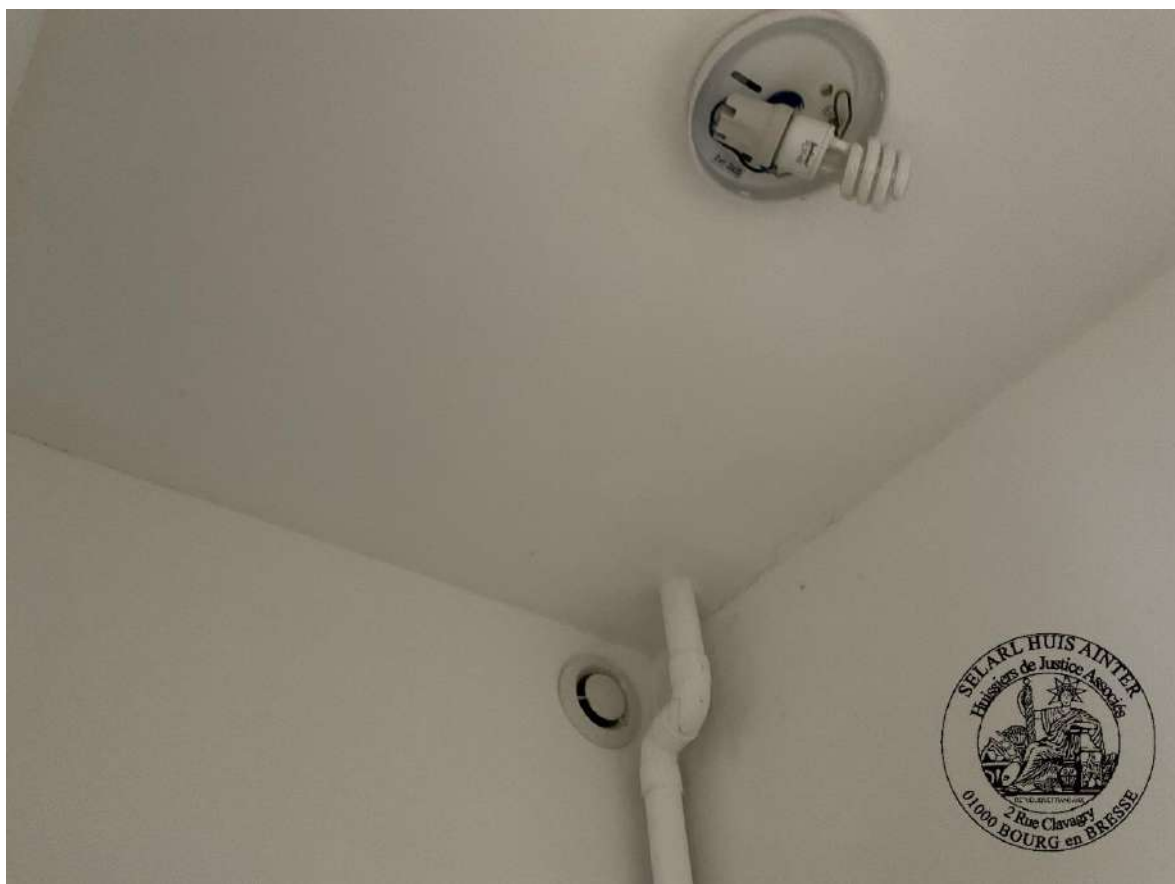
## WC

L'**accès** s'effectue par une porte simple en état d'usage normal, ouverture battant simple, avec une poignée à bec de cane en métal, extérieur peint, intérieur peint.

Le **sol** est recouvert de carrelage en état d'usage normal.

Les **plinthes** sont en carrelage en état d'usage normal.

Les **murs** sont recouverts de peinture en état d'usage normal.

Le **plafond** est recouvert de peinture en état d'usage normal, globe lumineux avec cache.

L'**équipement électrique** comprend un interrupteur simple en état d'usage normal.

- un WC sur pied en état d'usage normal (une cuvette en état d'usage normal, un abattant en état d'usage normal, un mécanisme de chasse d'eau en état d'usage normal, un réservoir en état d'usage normal, un lunettes en état d'usage normal, un robinet d'arrêt d'eau en état d'usage normal )

- une VMC en état d'usage normal

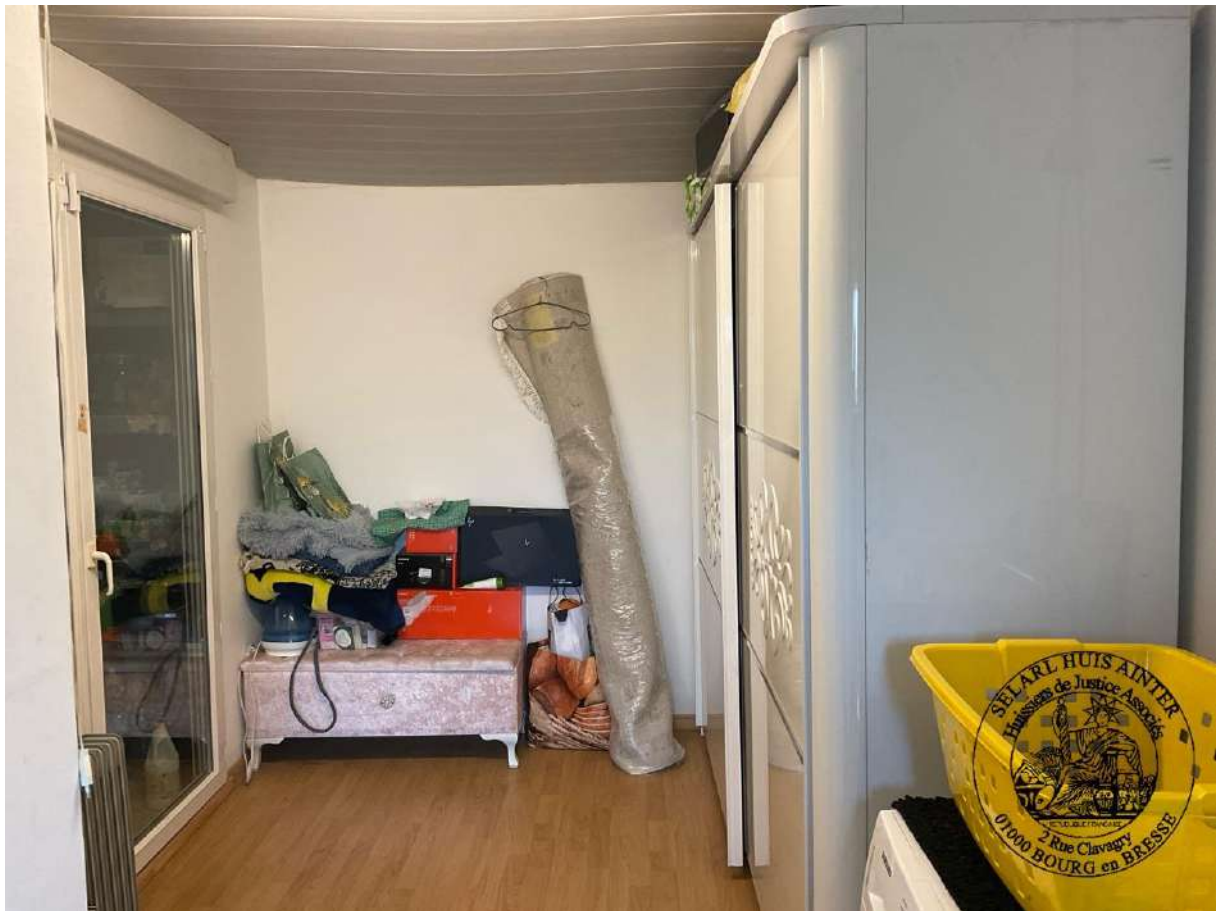
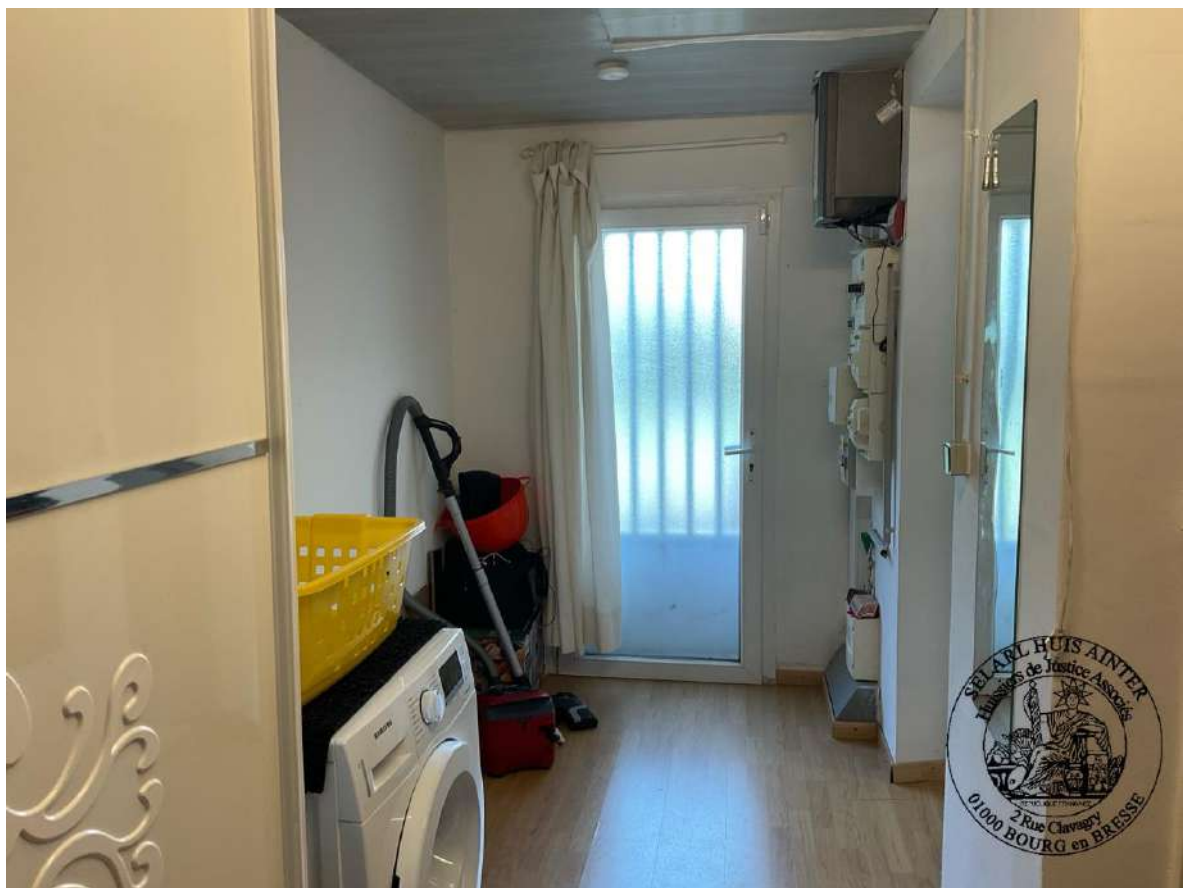
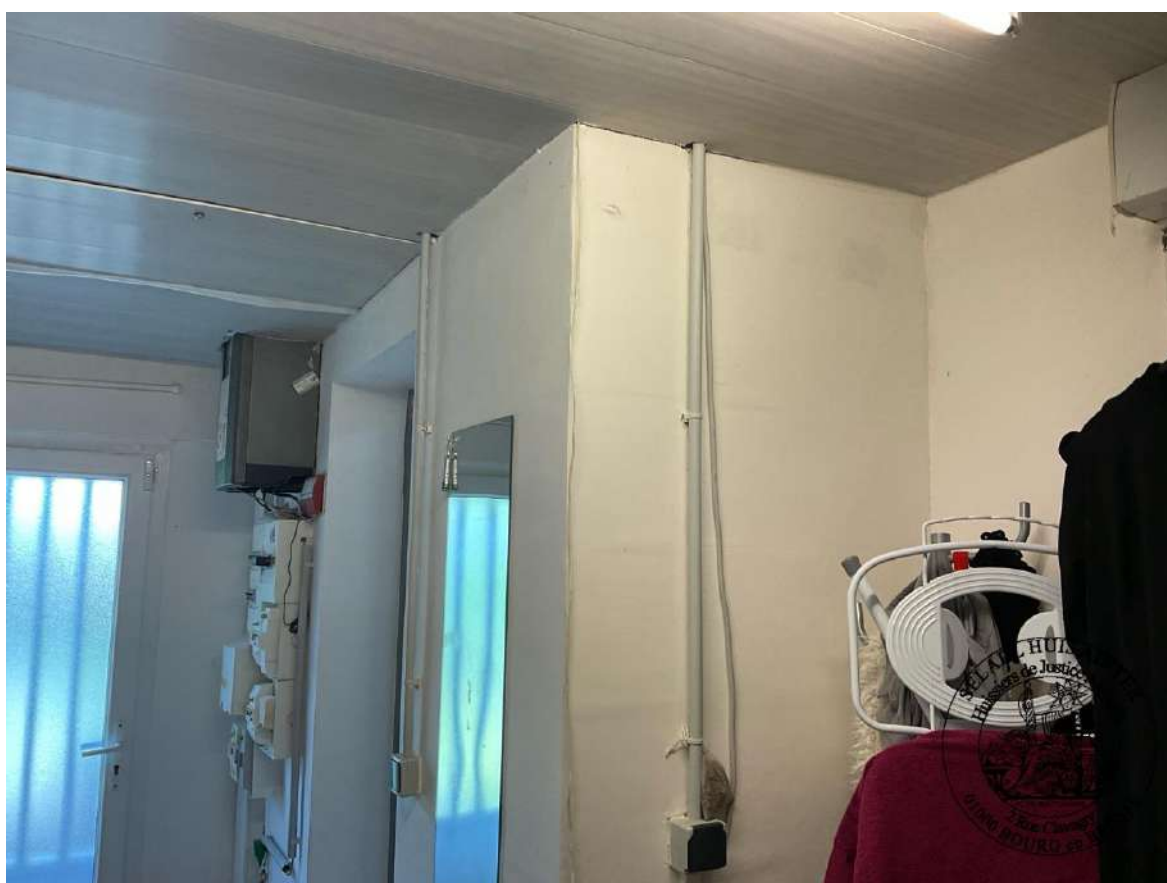
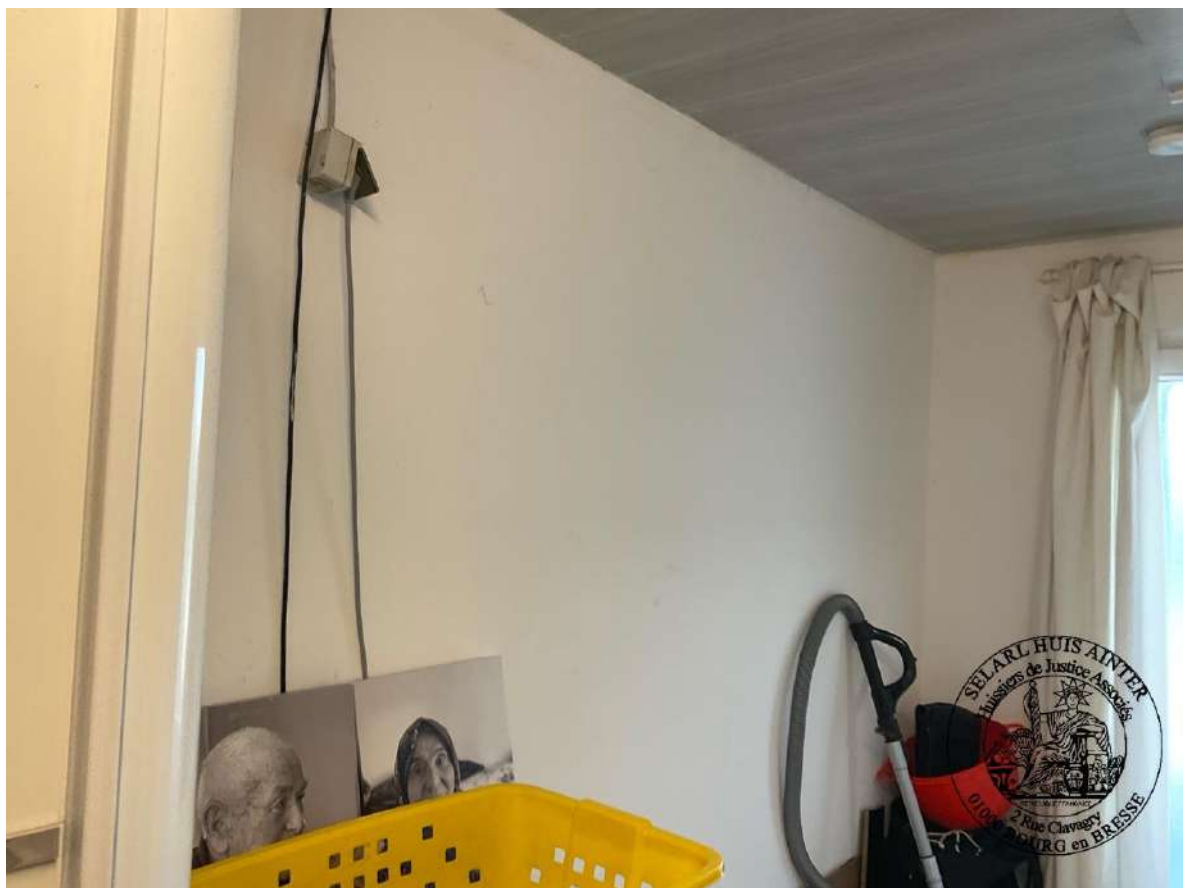
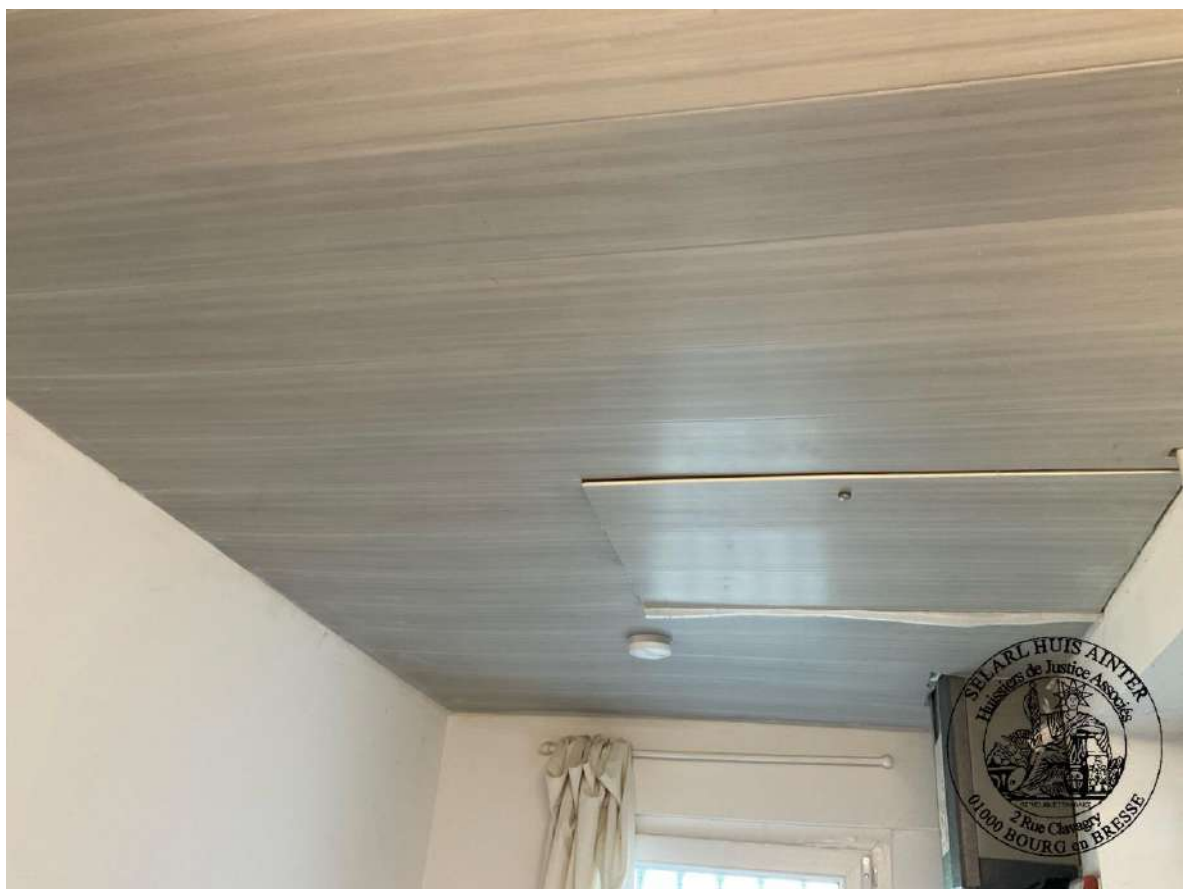
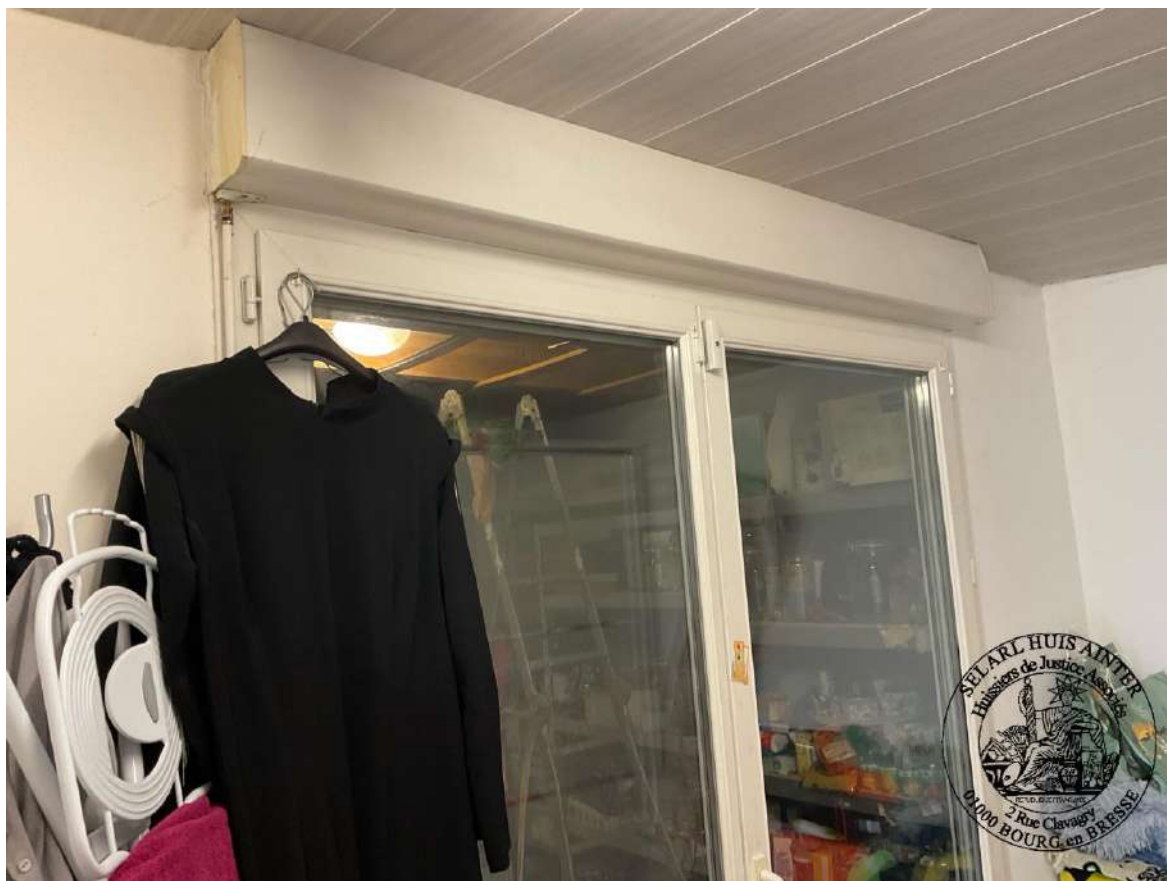
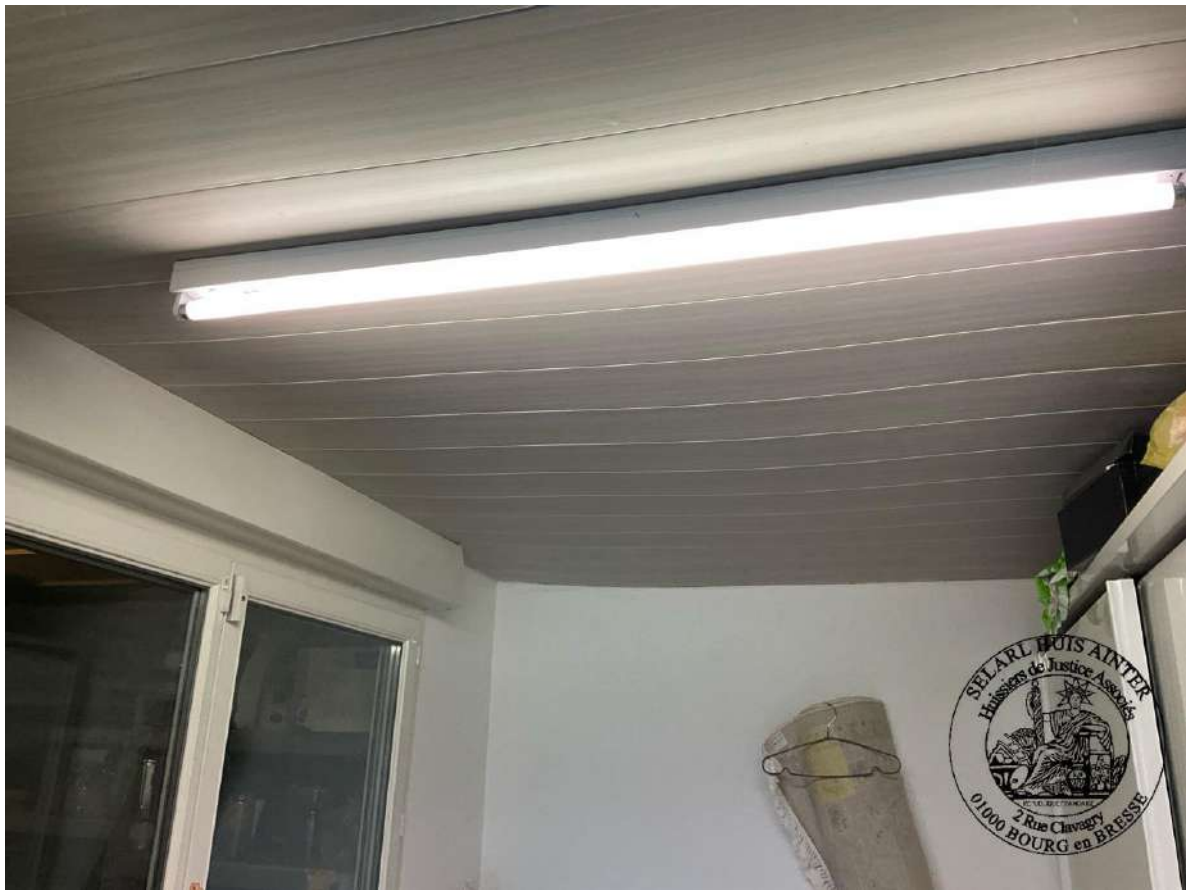
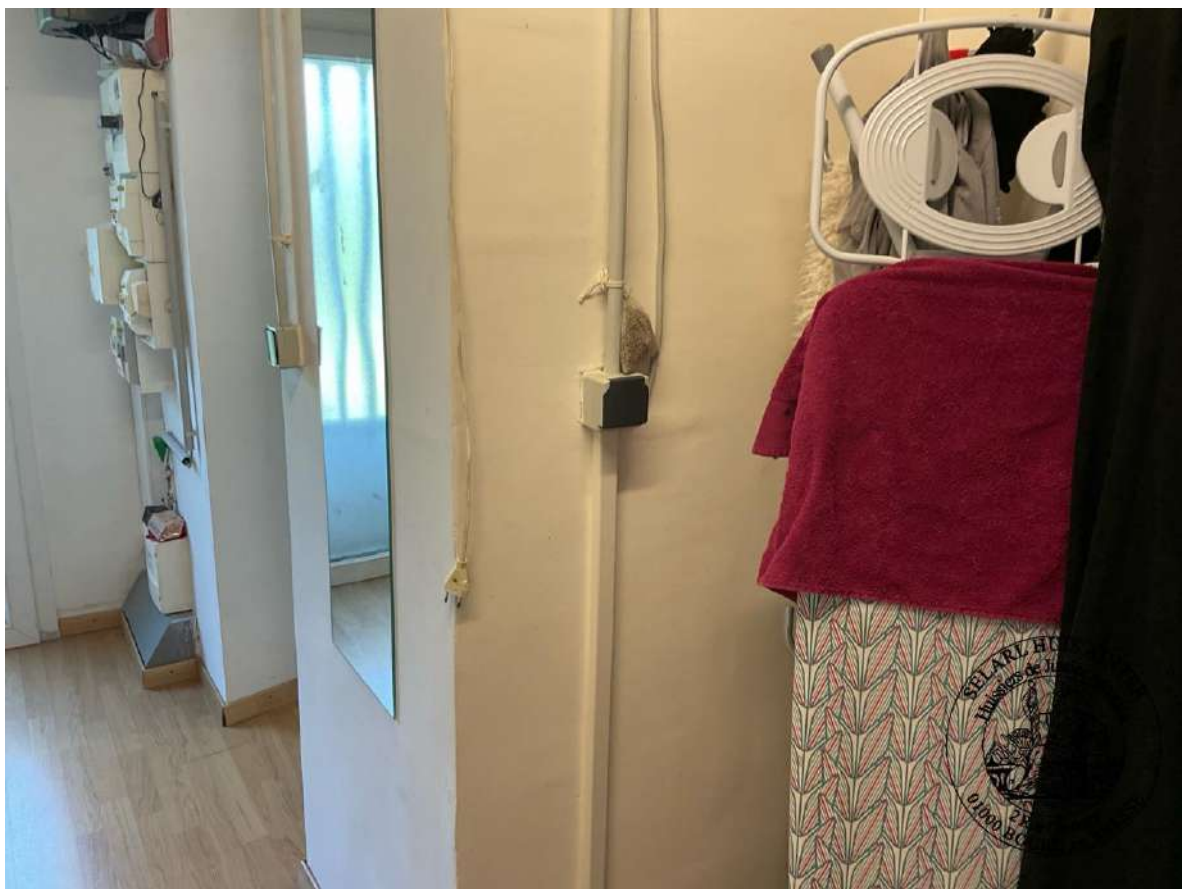
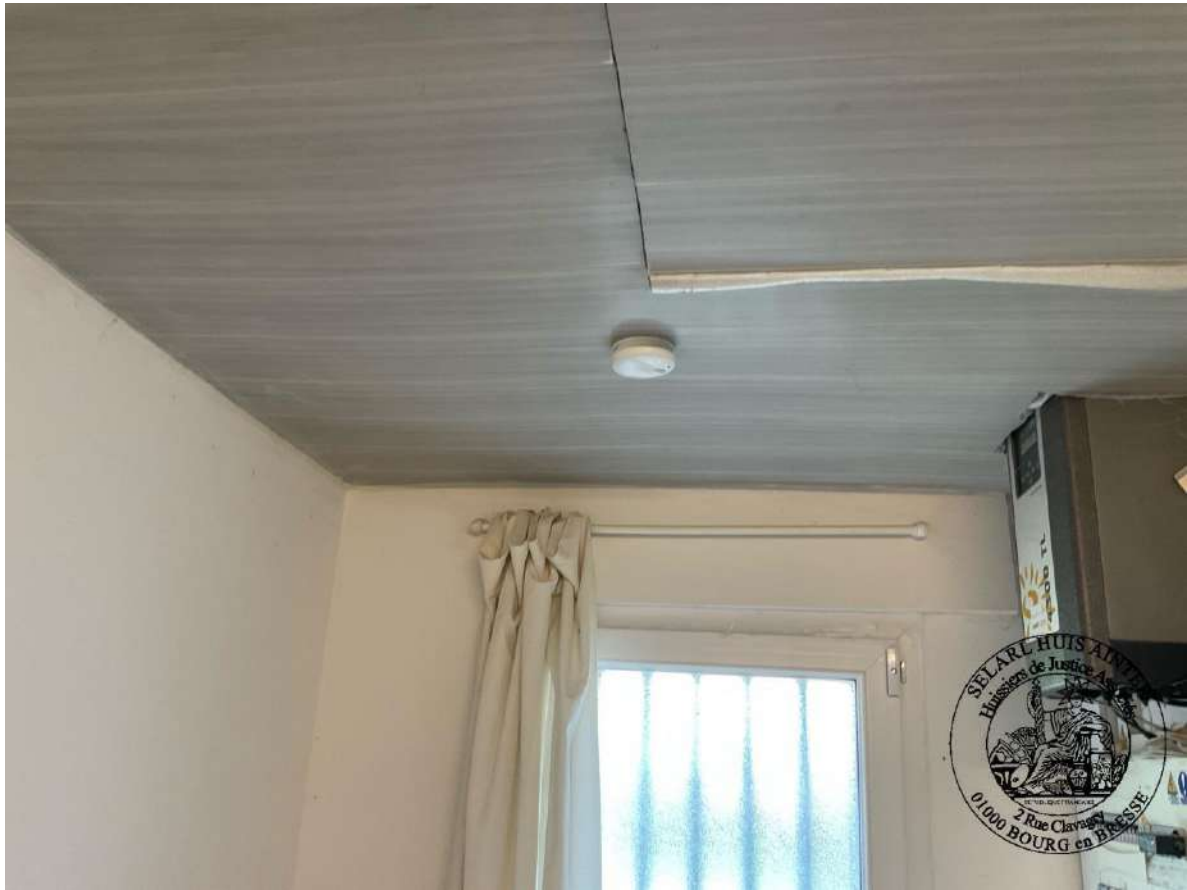
## **BUANDERIE**

L'**accès** s'effectue par une porte fenêtre en état d'usage normal. Accès intérieur sur garage  
La pièce comprend aussi :

Le **sol** est recouvert de carrelage en état d'usage normal.

Les **plinthes** sont en carrelage en état d'usage normal.

Les **murs** sont recouverts de peinture en état d'usage normal.

Le **plafond** est recouvert de lambris en PVC en état d'usage normal.

L'**équipement électrique** comprend un tableau électrique en état d'usage normal, un interrupteur simple en état d'usage normal, une prise électrique en état d'usage normal, un Équipement des panneaux solaires en état d'usage normal.

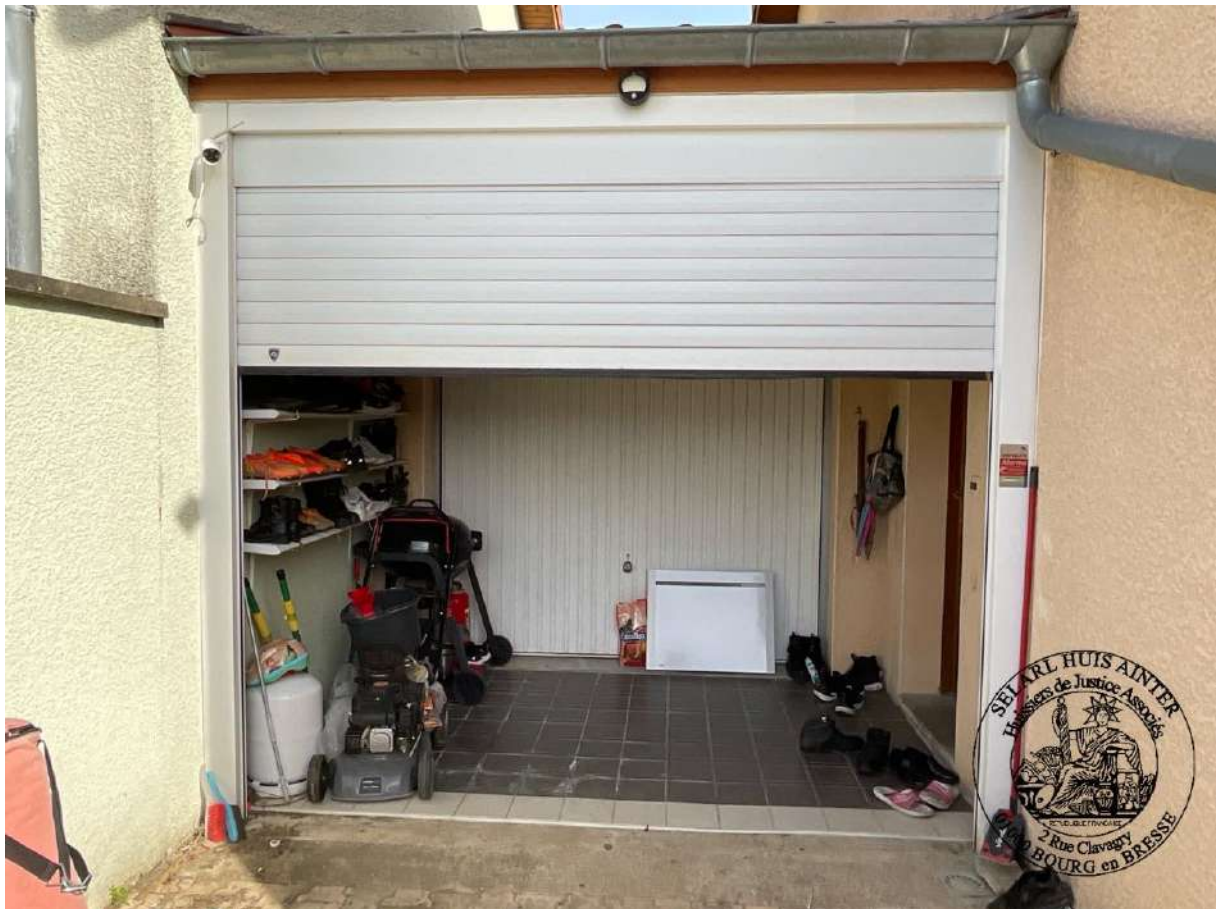
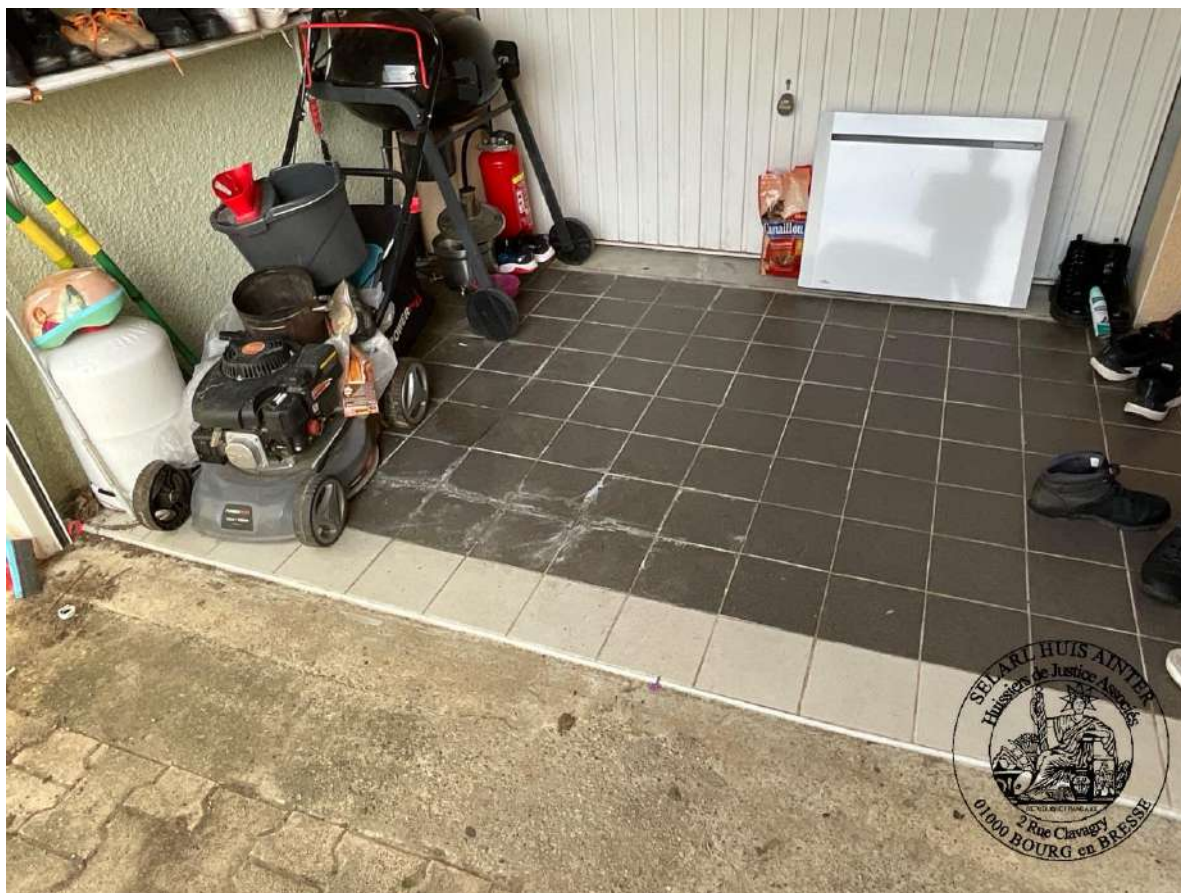
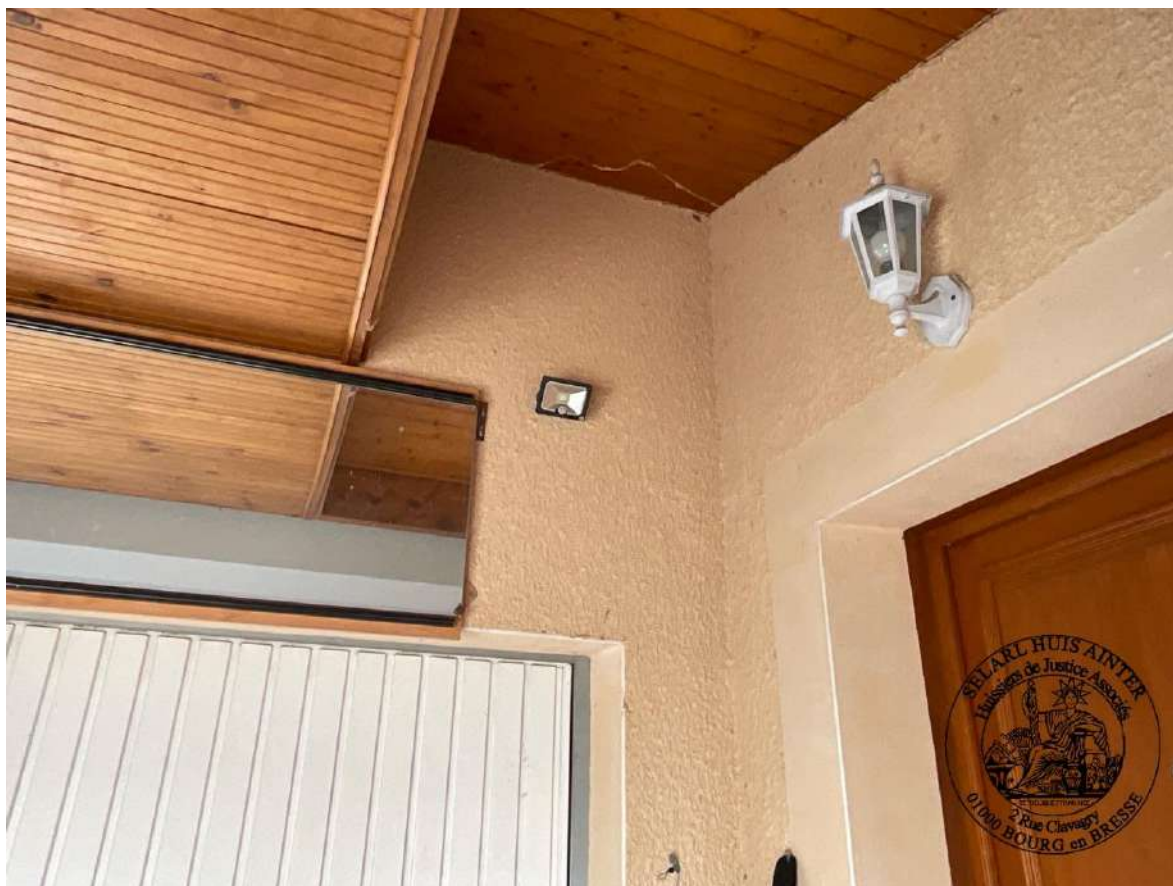
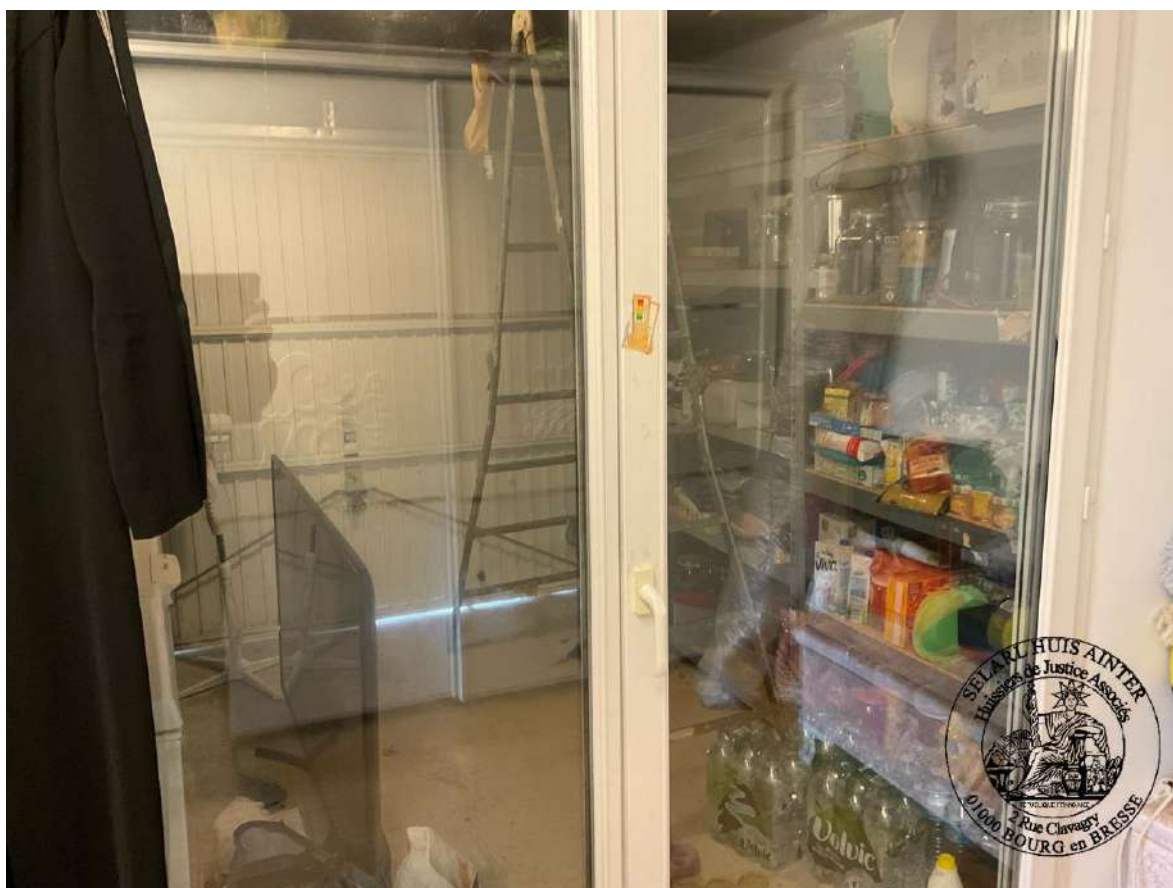
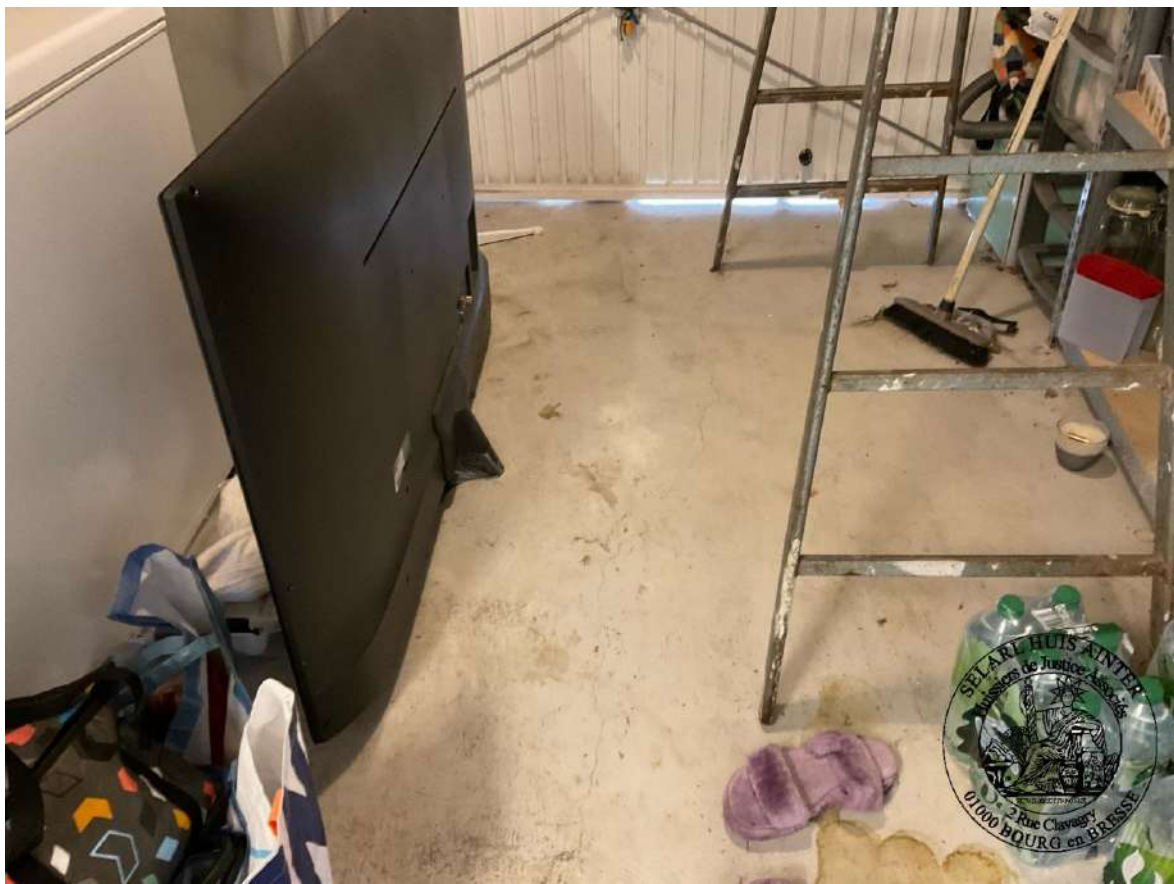
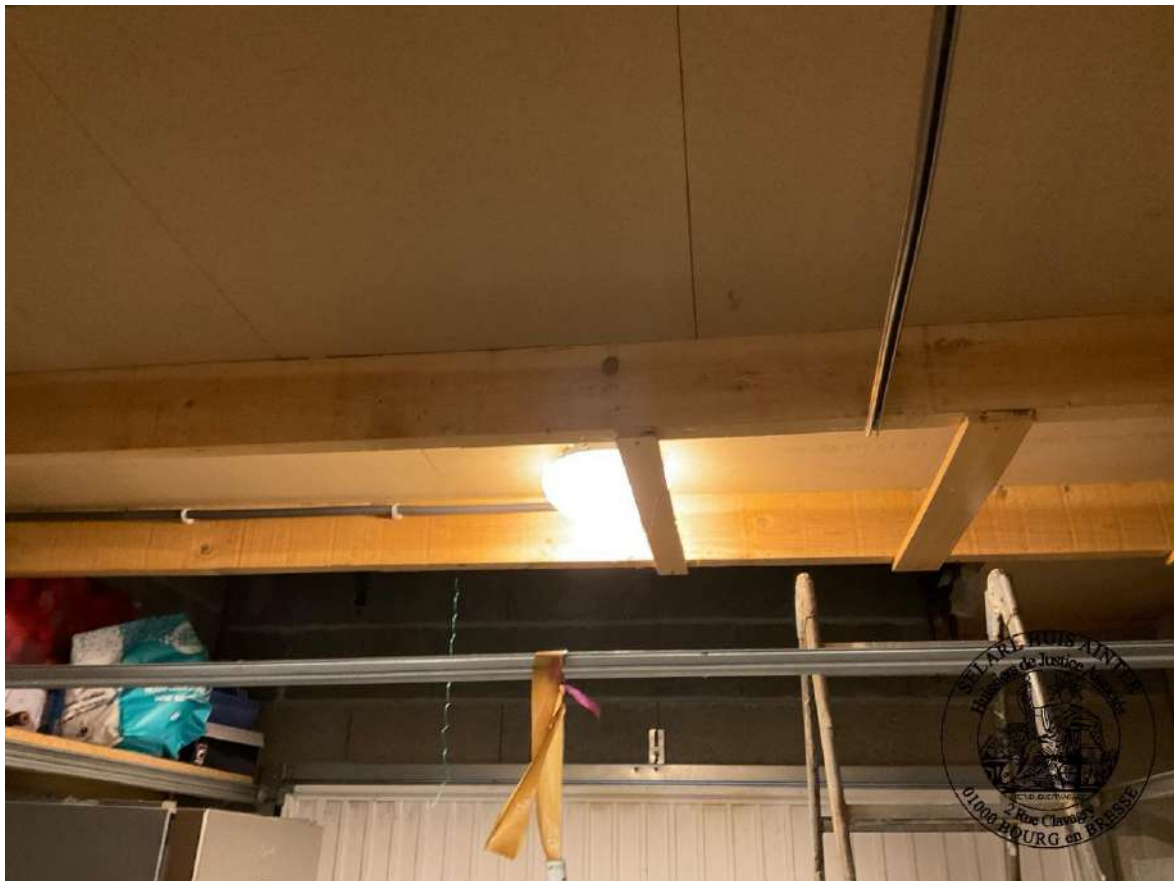
## **GARAGE**

L'**accès** s'effectue par un portail en état d'usage normal, avec un automatisme manuel, ouverture basculante, en fer, avec une poignée à bouton en plastique. Portail intérieur du garage La pièce comprend aussi un portail en état d'usage normal, avec un automatisme électrique, ouverture coulissante, en pvc. Portail extérieur en avancée par rapport à la porte d'entrée de la maison

Le **sol** est recouvert d'une chape brute en état d'usage normal.

Les **murs** sont recouverts de moellons en état d'usage normal.

Le **plafond** est recouvert de poutres apparentes en état d'usage normal, globe lumineux avec cache. Structure de charpente apparente avec plaques bois ou matériau aggloméré

L'**équipement électrique** comprend une prise électrique en état d'usage normal.
