**PV DE DESCRIPTION du vendredi 22 mars 2024**

**PROCES VERBAL DE DESCRIPTION**

**1 allée des Clematites - Parcelle AH 303**

**01960 PERONNAS**

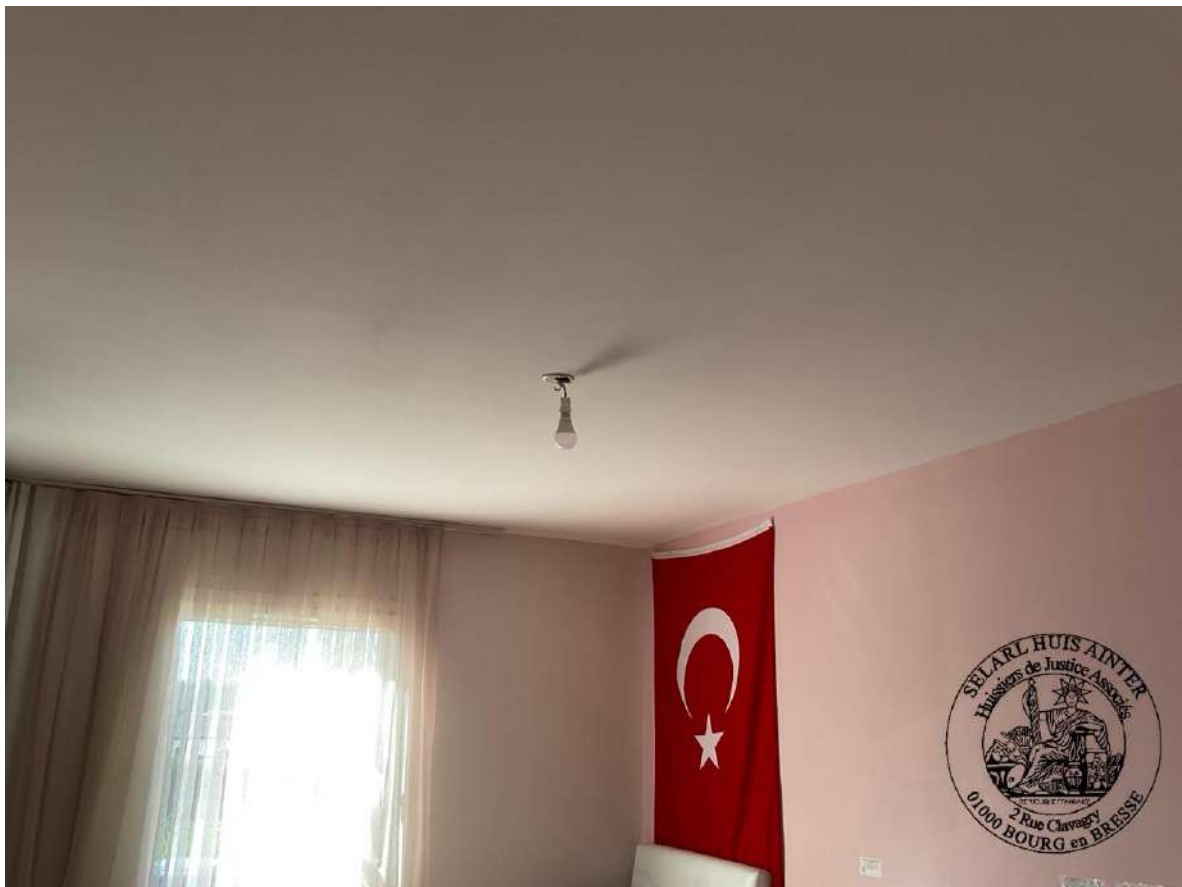
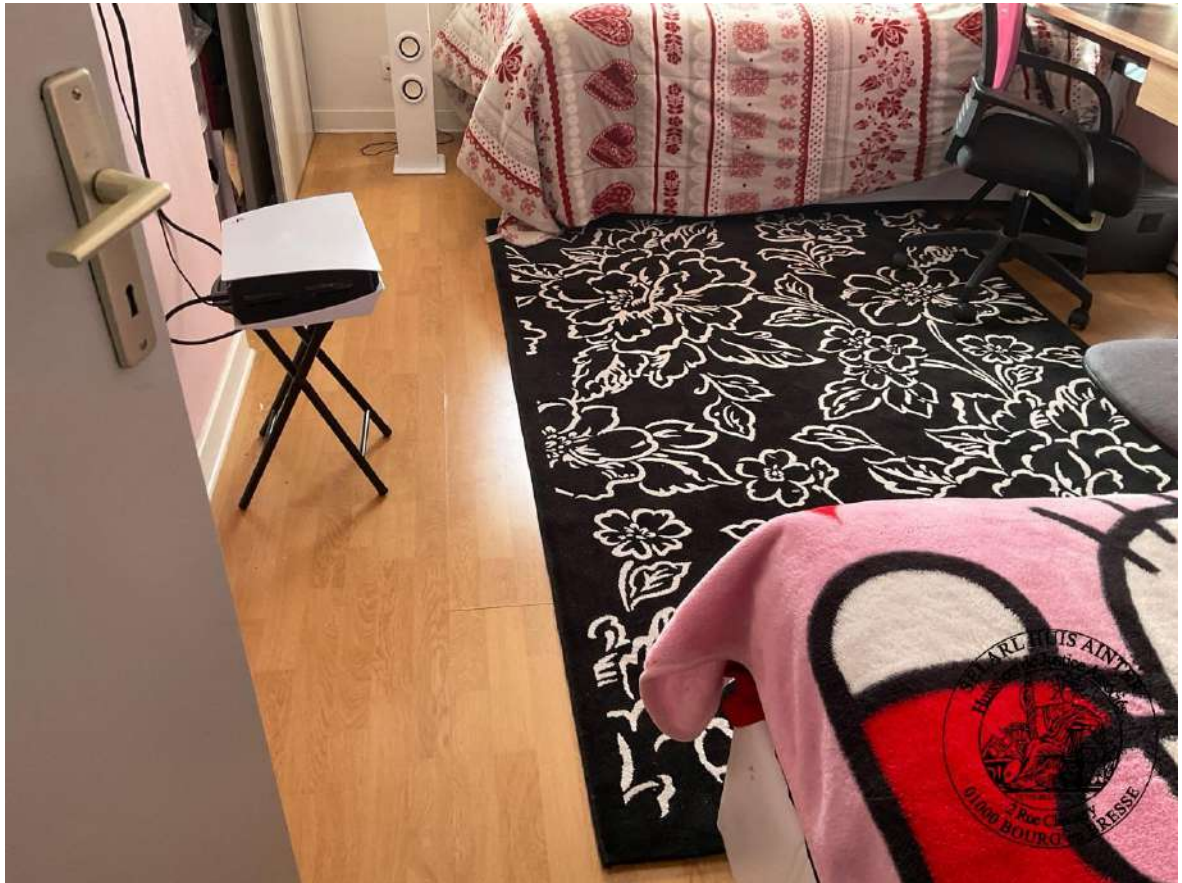
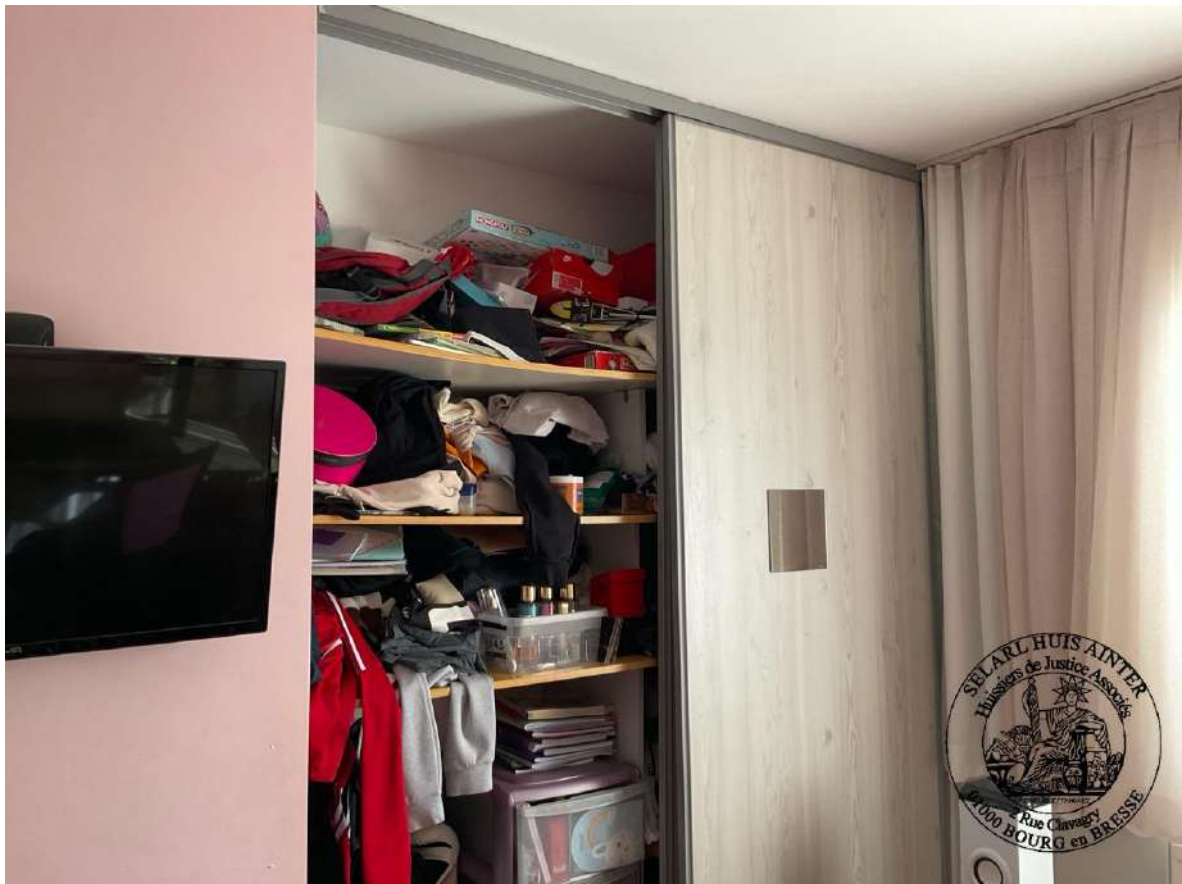
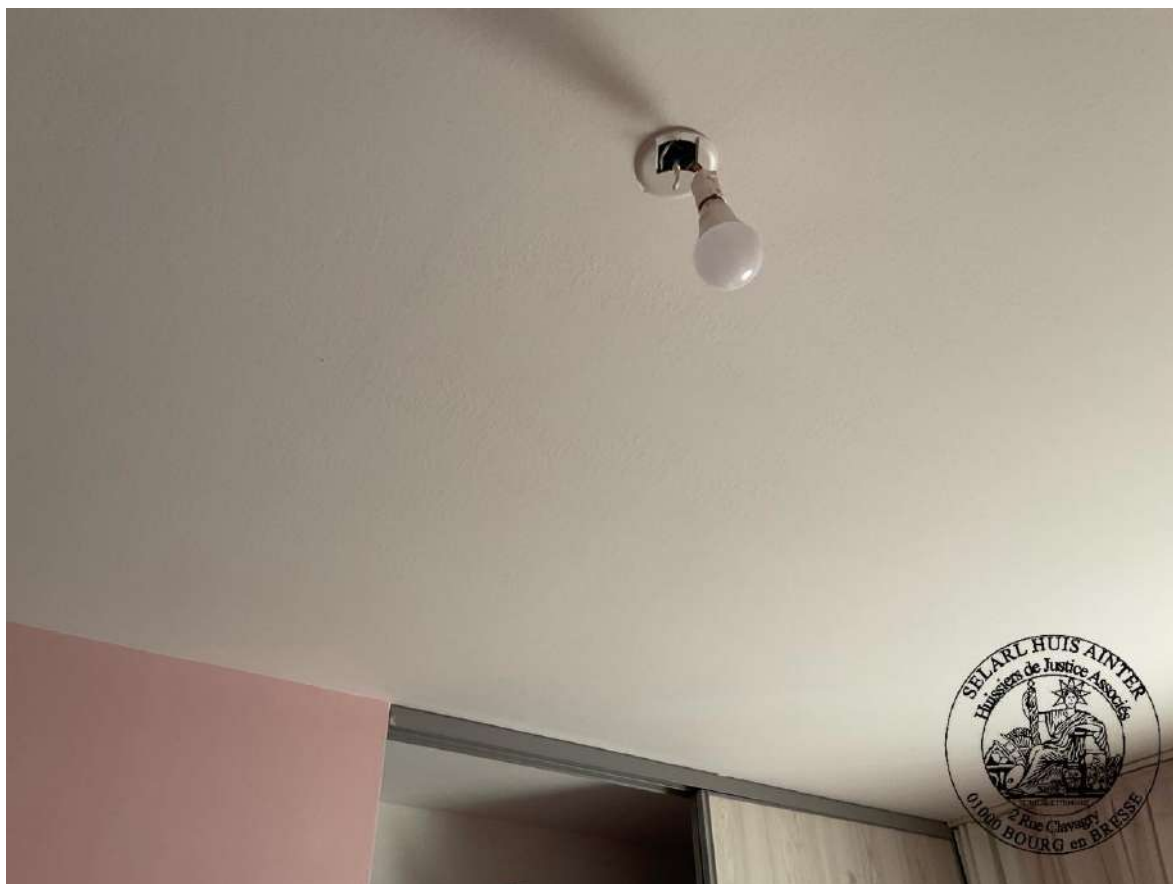
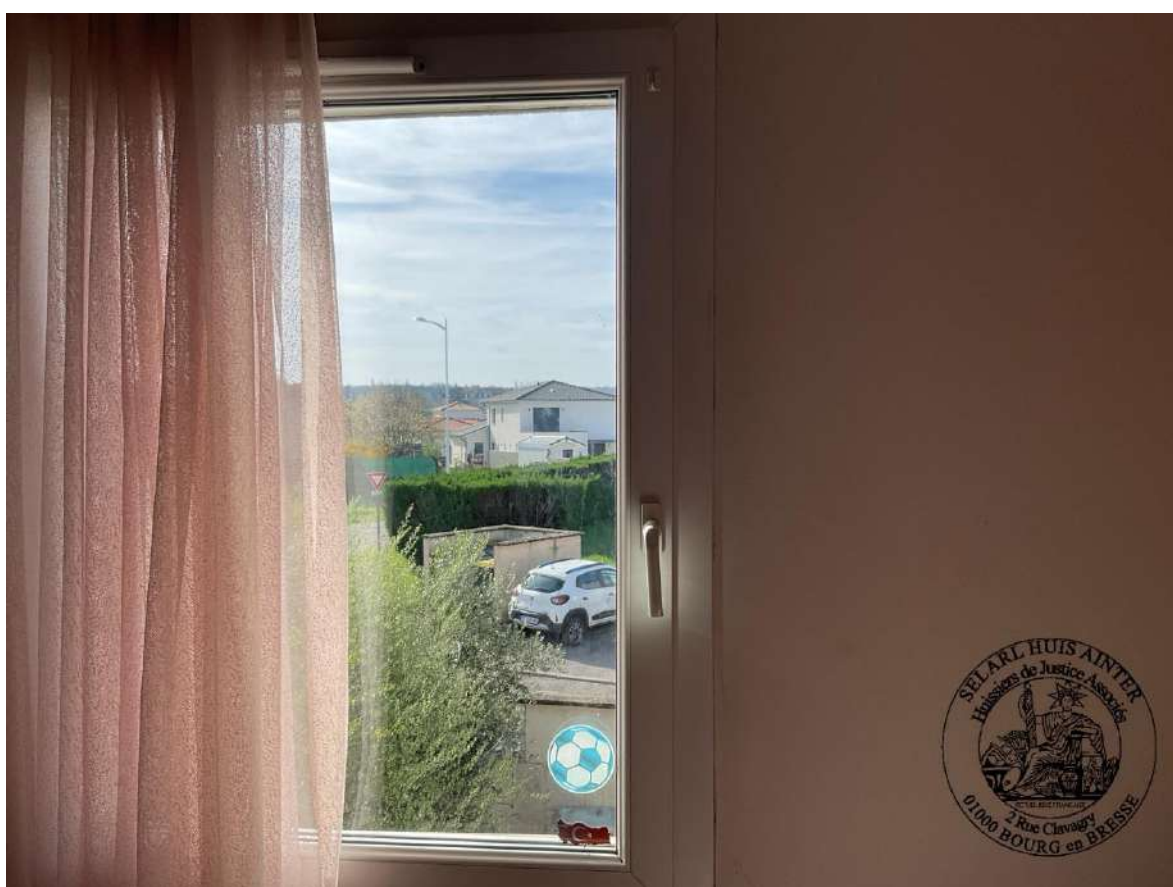
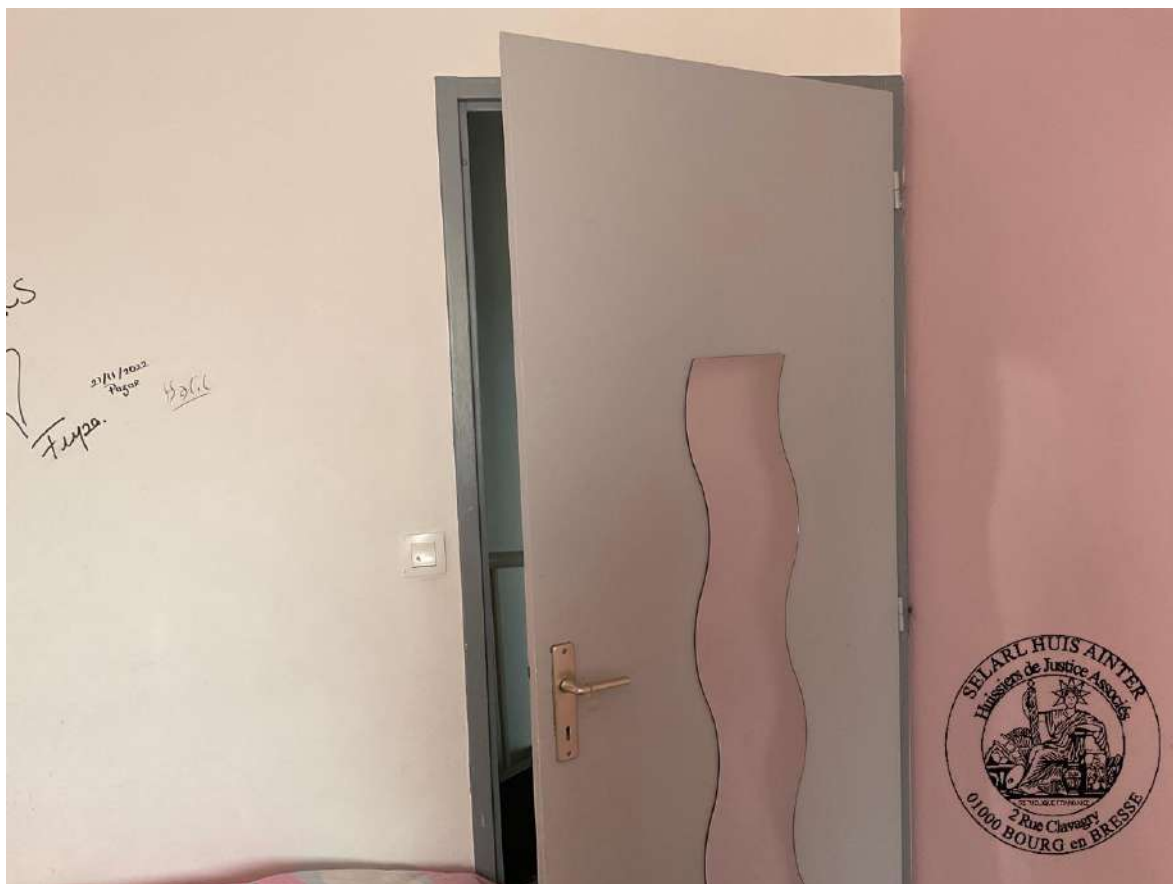
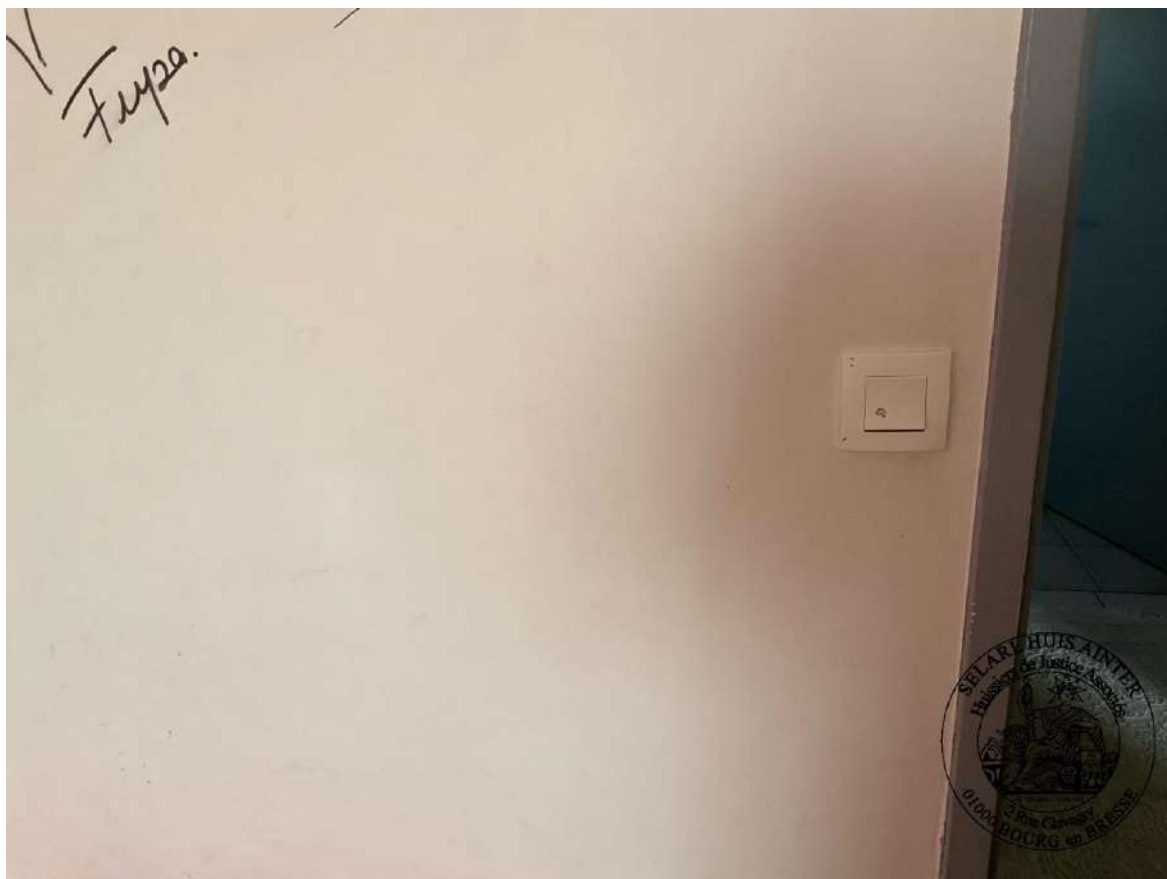
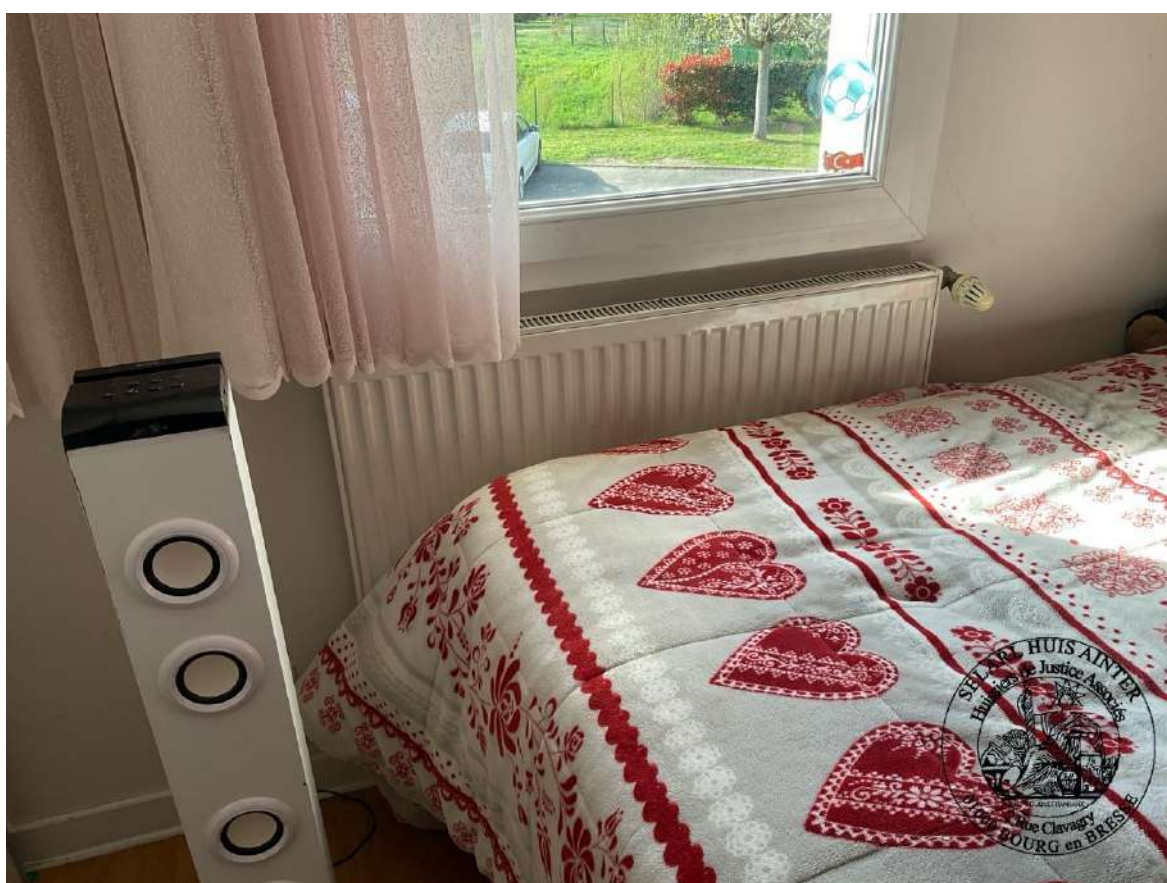
***CHAMBRE 1***

L'**accès** s'effectue par une porte simple en état d'usage normal, ouverture battant simple, avec une poignée à bec de cane en métal, extérieur peint, intérieur peint.

Le **sol** est recouvert de parquet en état d'usage normal.

Les **murs** sont recouverts de peinture en état d'usage normal.

Le **plafond** est recouvert de peinture en état d'usage normal, fil, douille et ampoule.

L'**éclairage naturel** de la pièce est assuré par une fenêtrée en état d'usage normal, ouverture battant double, châssis pvc, double vitrage.

L'**équipement électrique** comprend un interrupteur simple en état d'usage normal, une prise électrique en état d'usage normal.

- un radiateur de chauffage central en état d'usage normal (un robinet thermostatique en état d'usage normal )
- un placard avec portes coulissantes en état d'usage normal

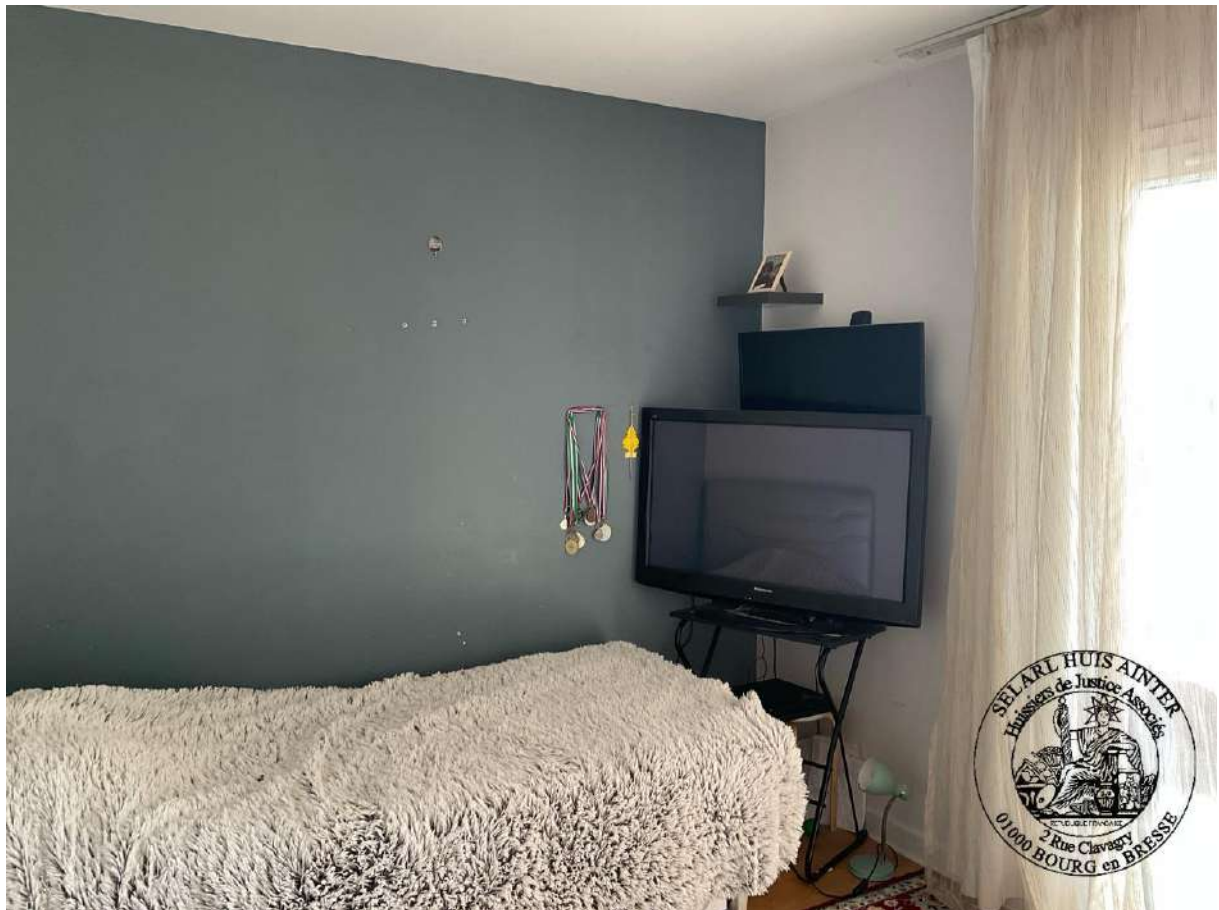
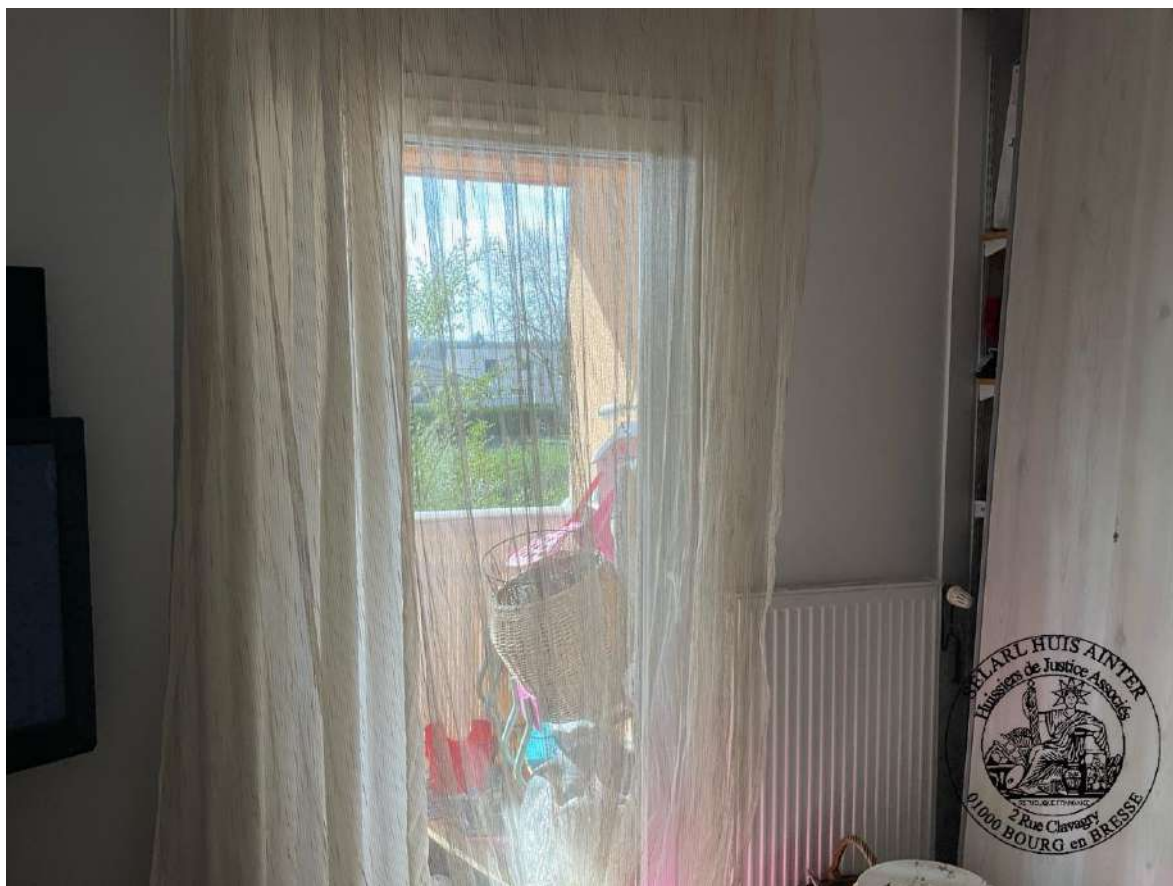
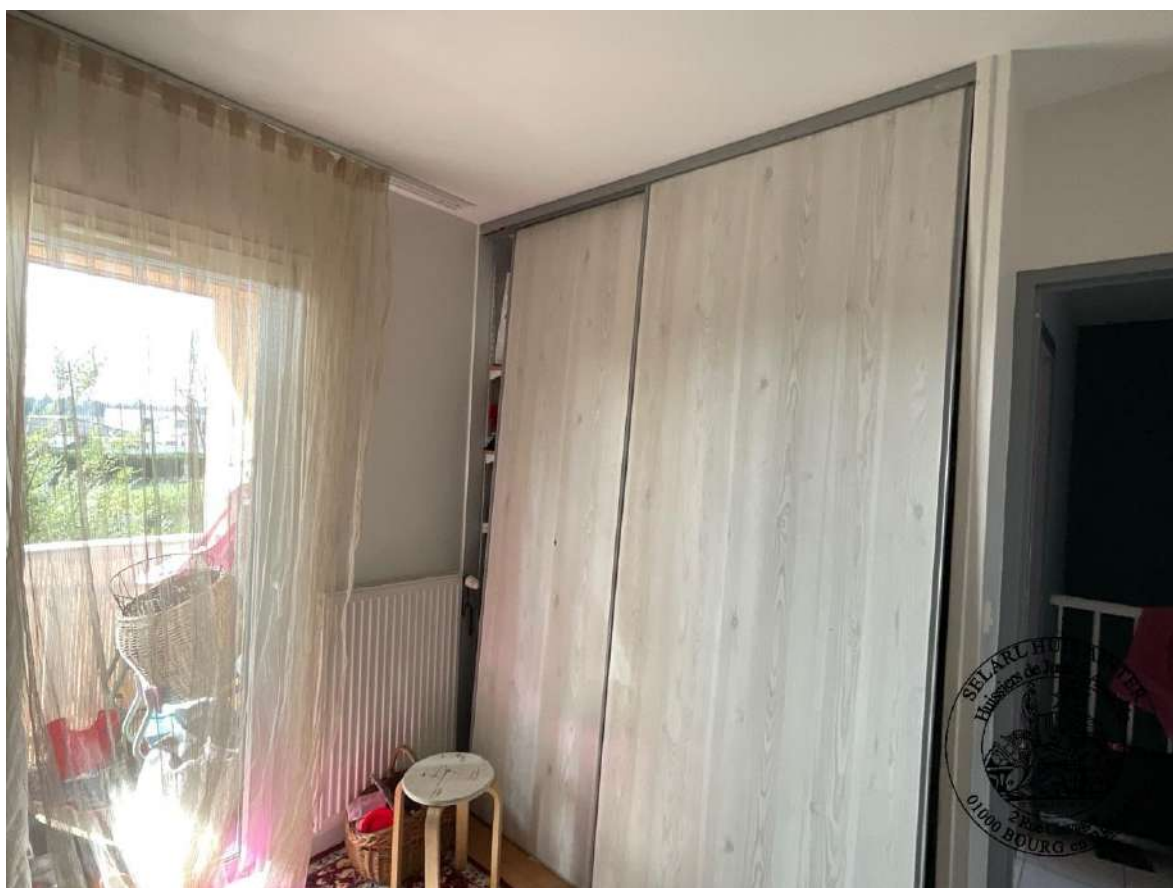
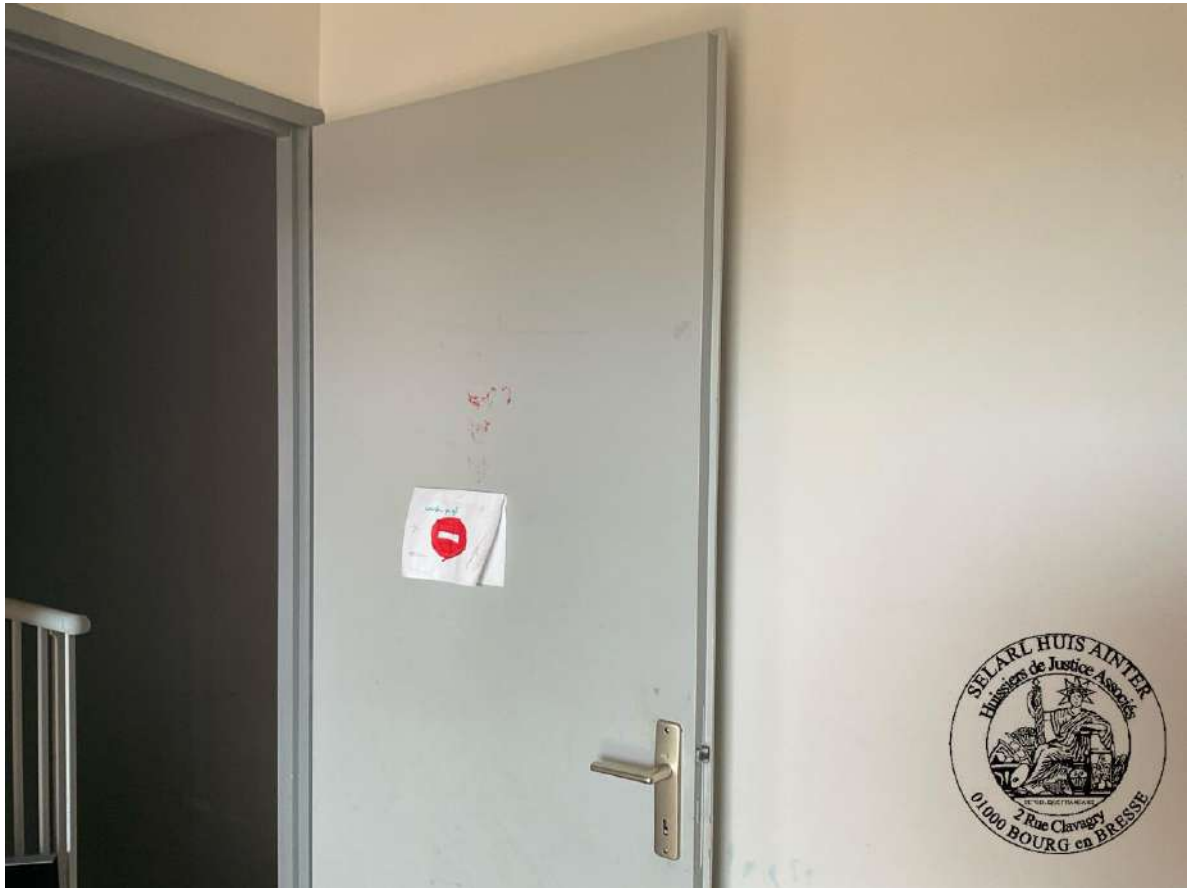
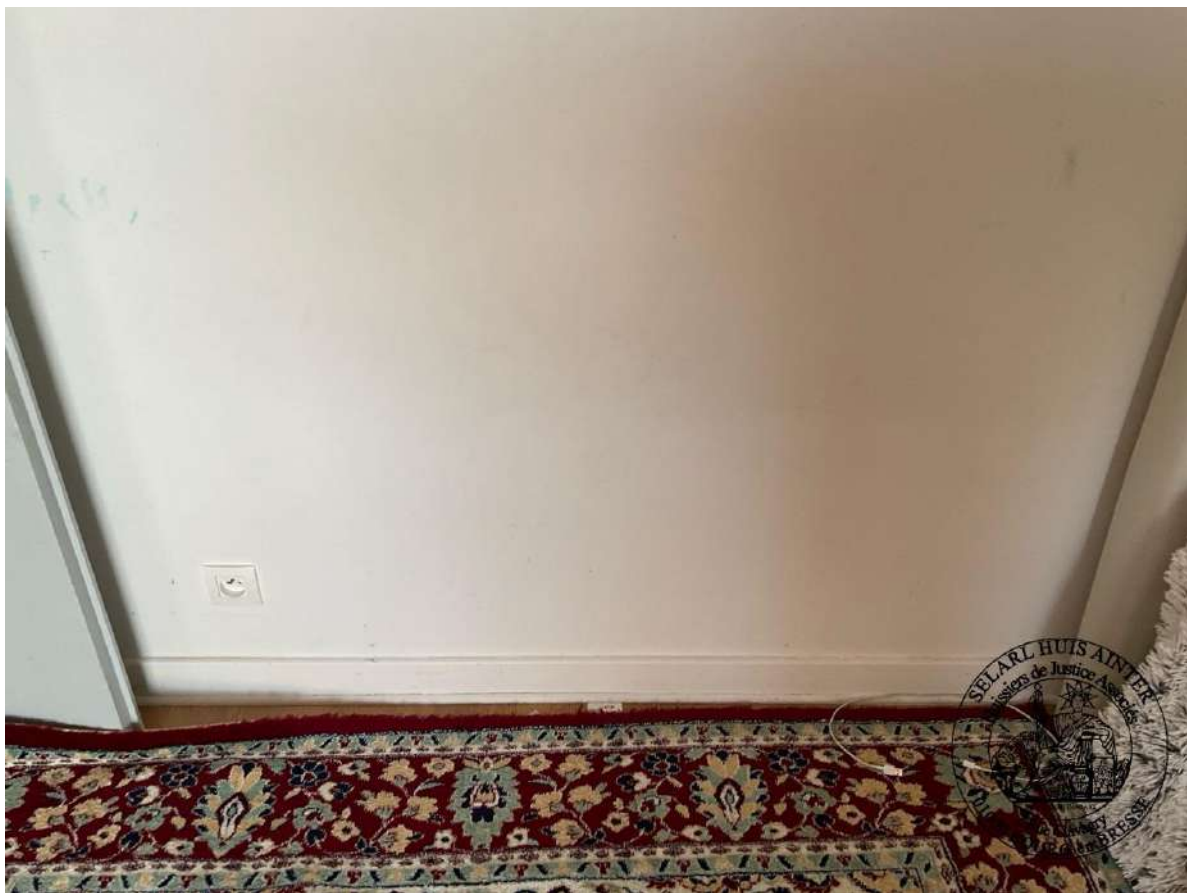
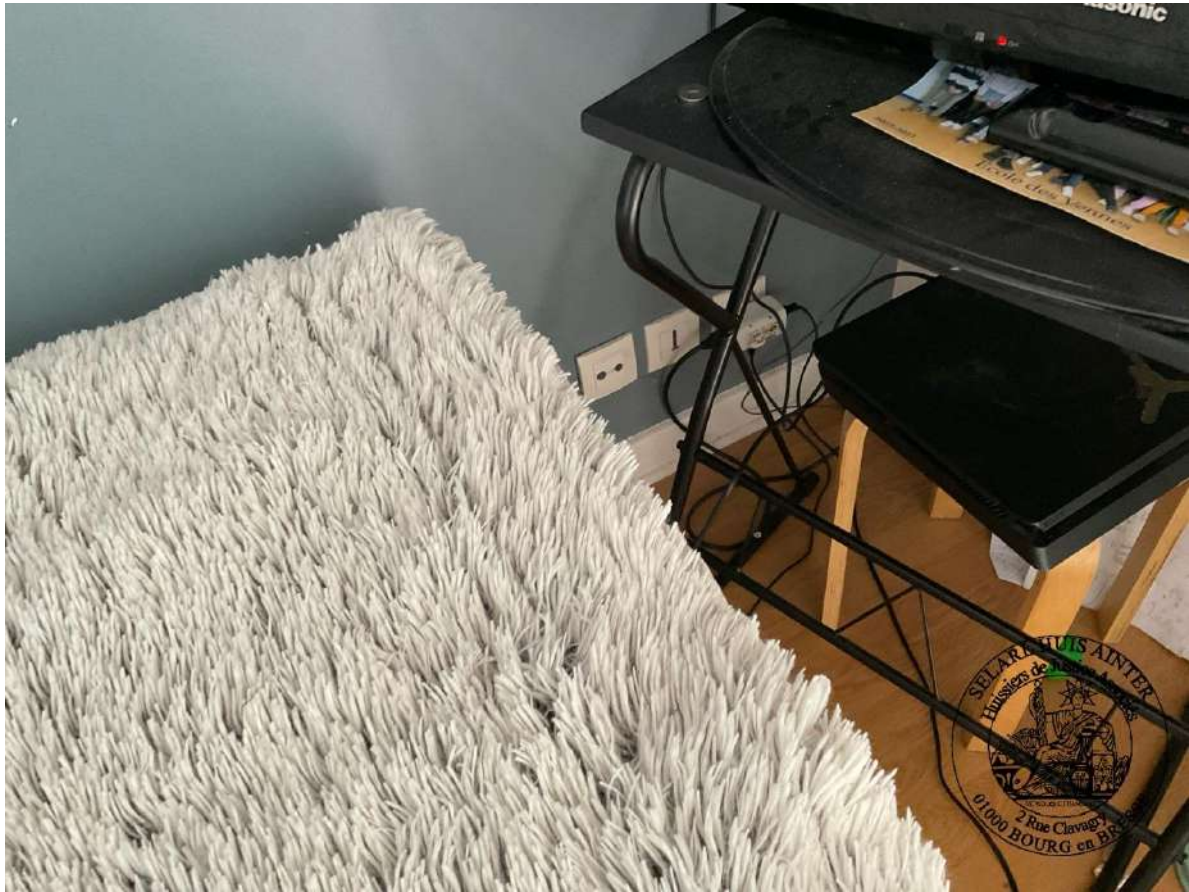
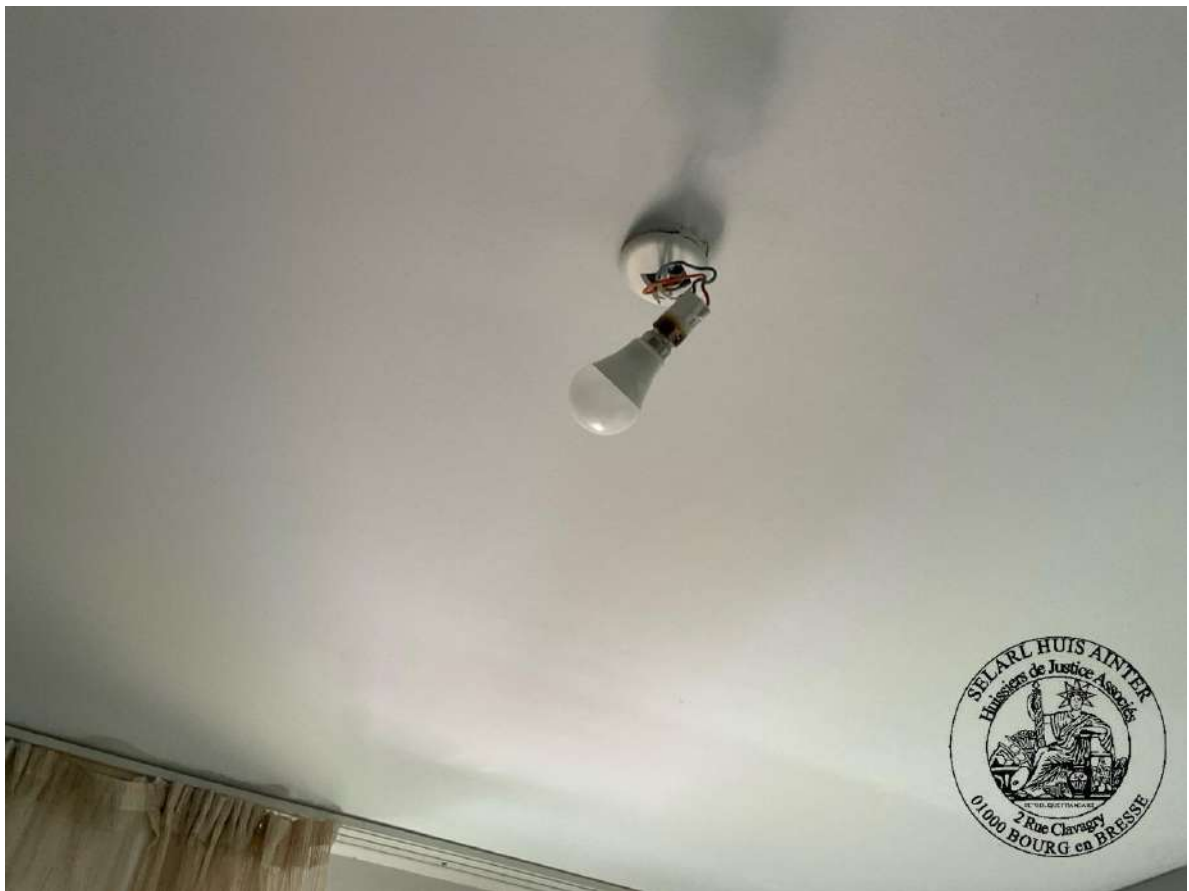
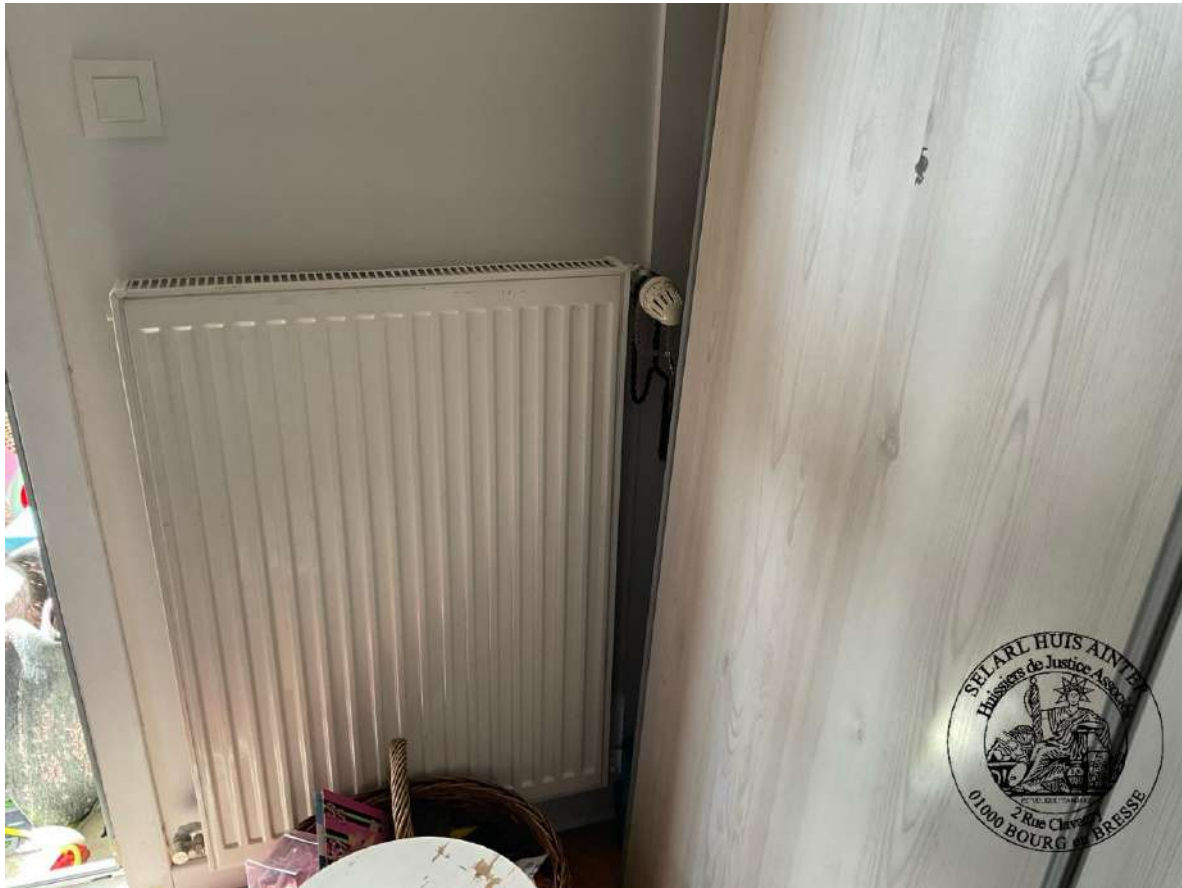
## CHAMBRE 2

L'**accès** s'effectue par une porte fenêtre en état d'usage normal, ouverture battant simple, en pvc, double vitrage. La pièce comprend aussi une porte simple en état d'usage normal, ouverture battant simple, avec une poignée à bec de cane en métal, extérieur peint, intérieur peint.

Le **sol** est recouvert de parquet en état d'usage normal.

Les **murs** sont recouverts de peinture en état d'usage normal.

Le **plafond** est recouvert de peinture en état d'usage normal, fil, douille et ampoule.

L'**équipement électrique** comprend un interrupteur simple en état d'usage normal, une prise électrique en état d'usage normal.

- un radiateur de chauffage central en état d'usage normal (un robinet thermostatique en état d'usage normal )

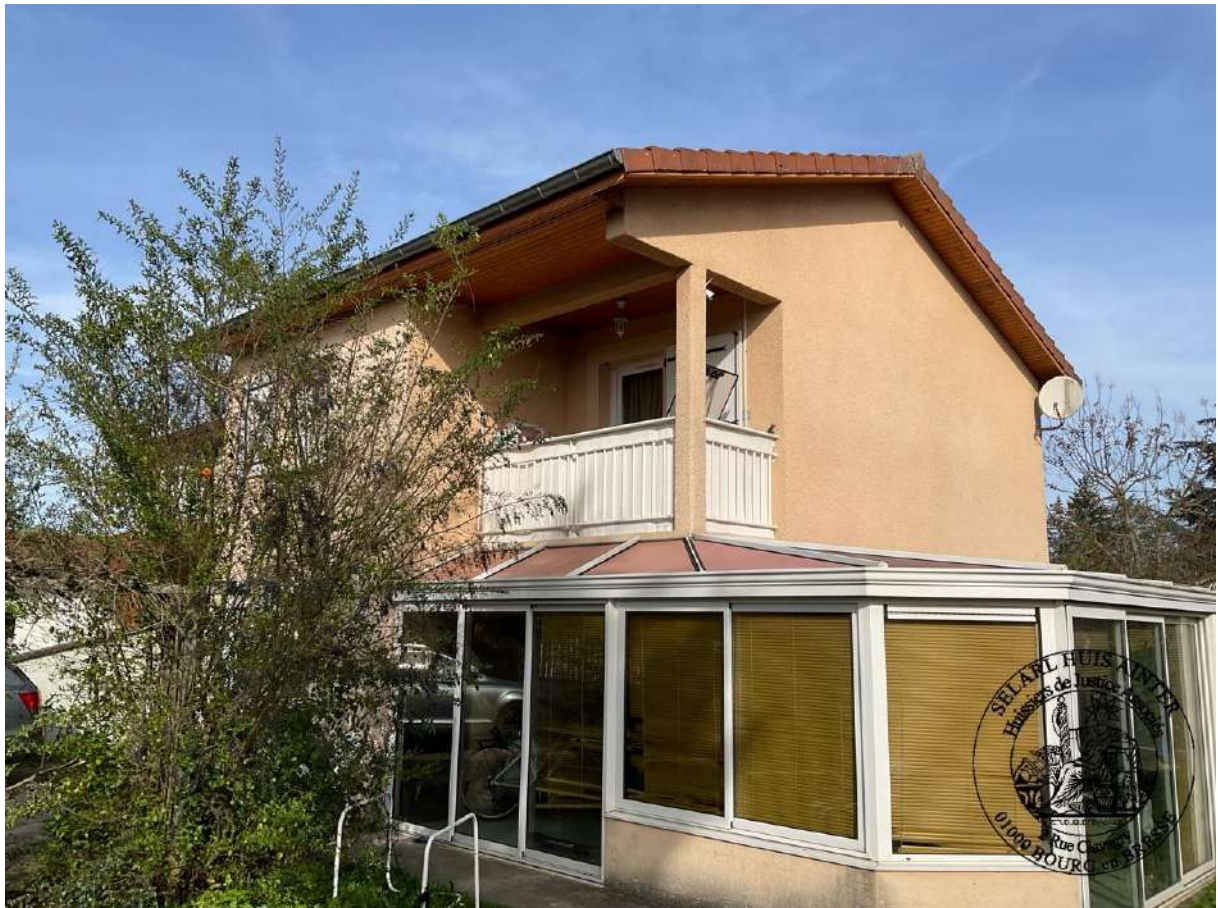
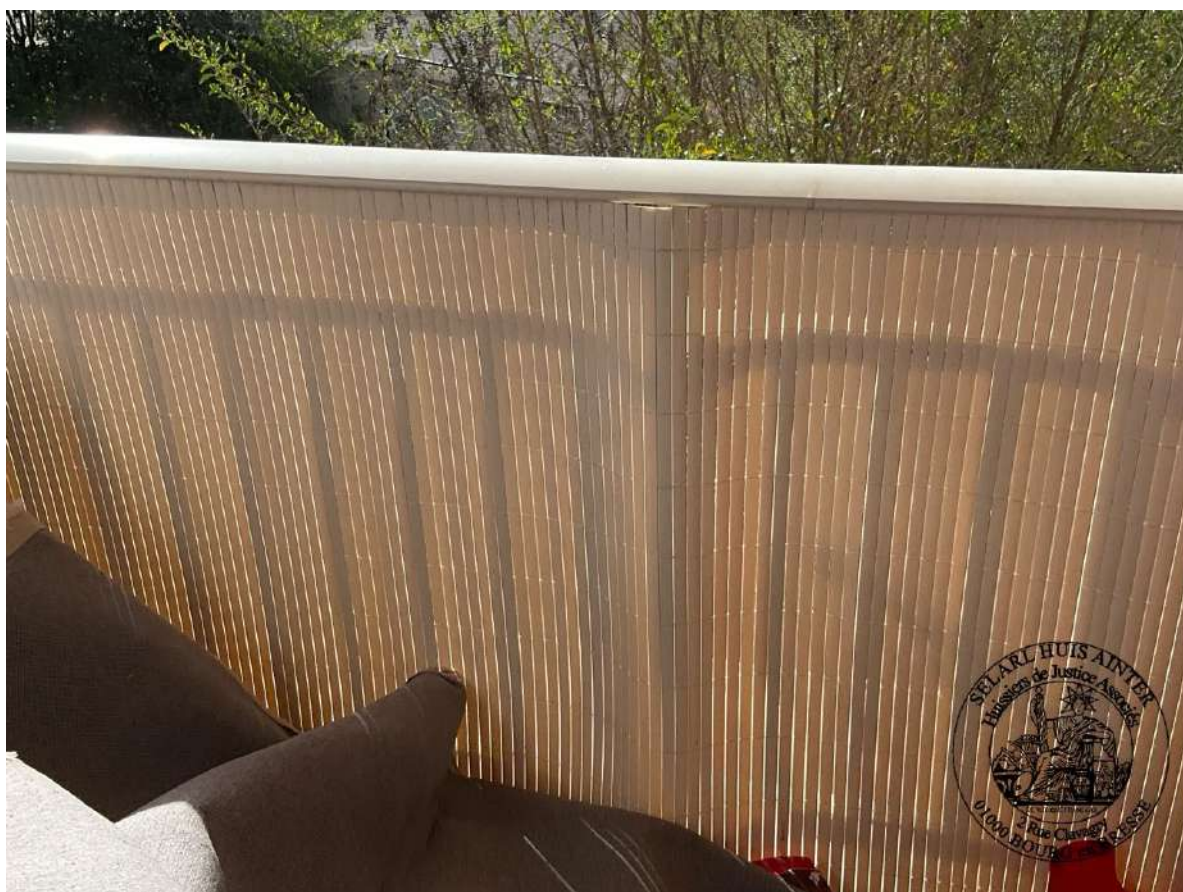
## **BALCON**

L'**accès** s'effectue par une porte fenêtre en état d'usage normal, ouverture battant simple, en pvc, avec une poignée à bec de cane en plastique, double vitrage.

Le **sol** est recouvert de sol indéterminé en état d'usage normal.

- clôture, en état d'usage normal. Rambarde PVC
