**PV DE DESCRIPTION du vendredi 22 mars 2024**

**PROCES VERBAL DE DESCRIPTION**

**1 allée des Clematites - Parcelle AH 303**

**01960 PERONNAS**

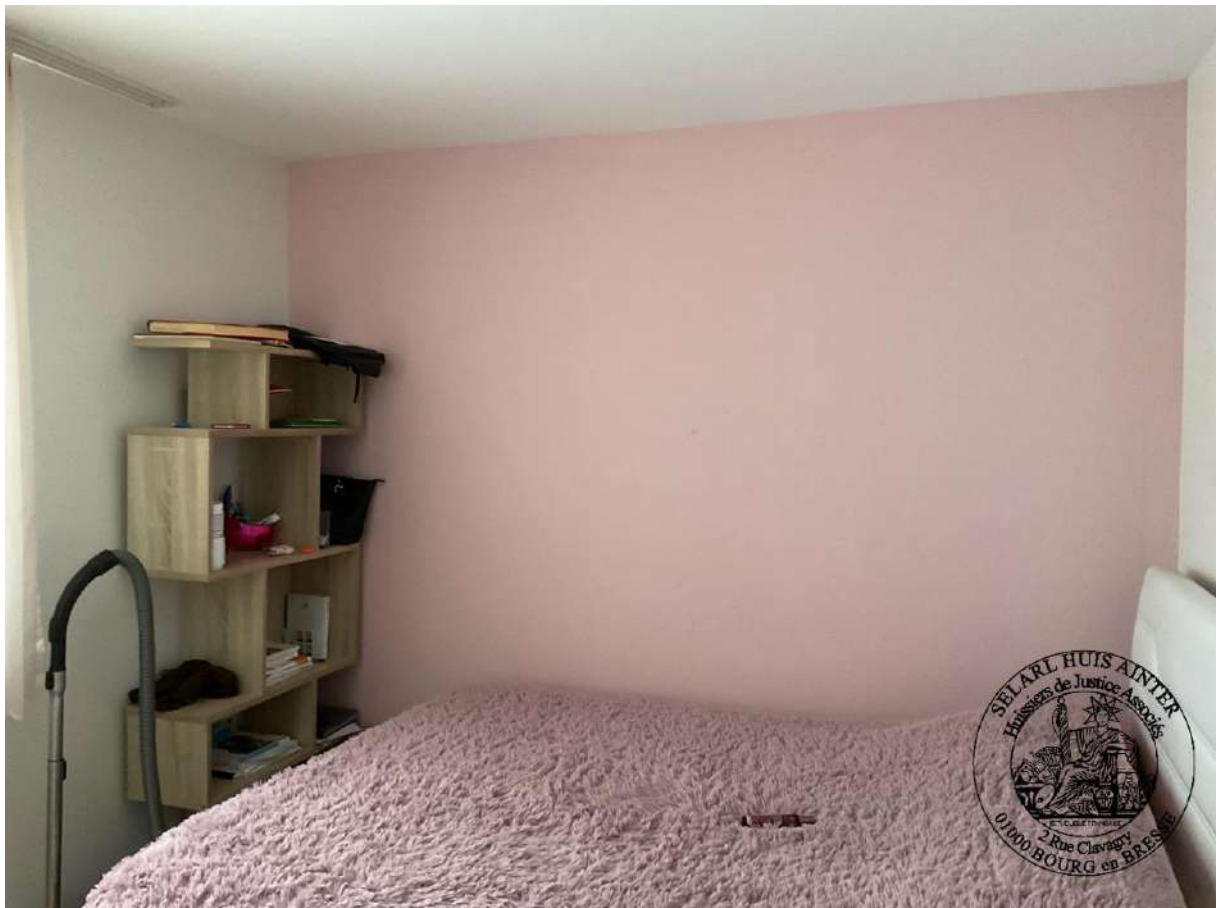
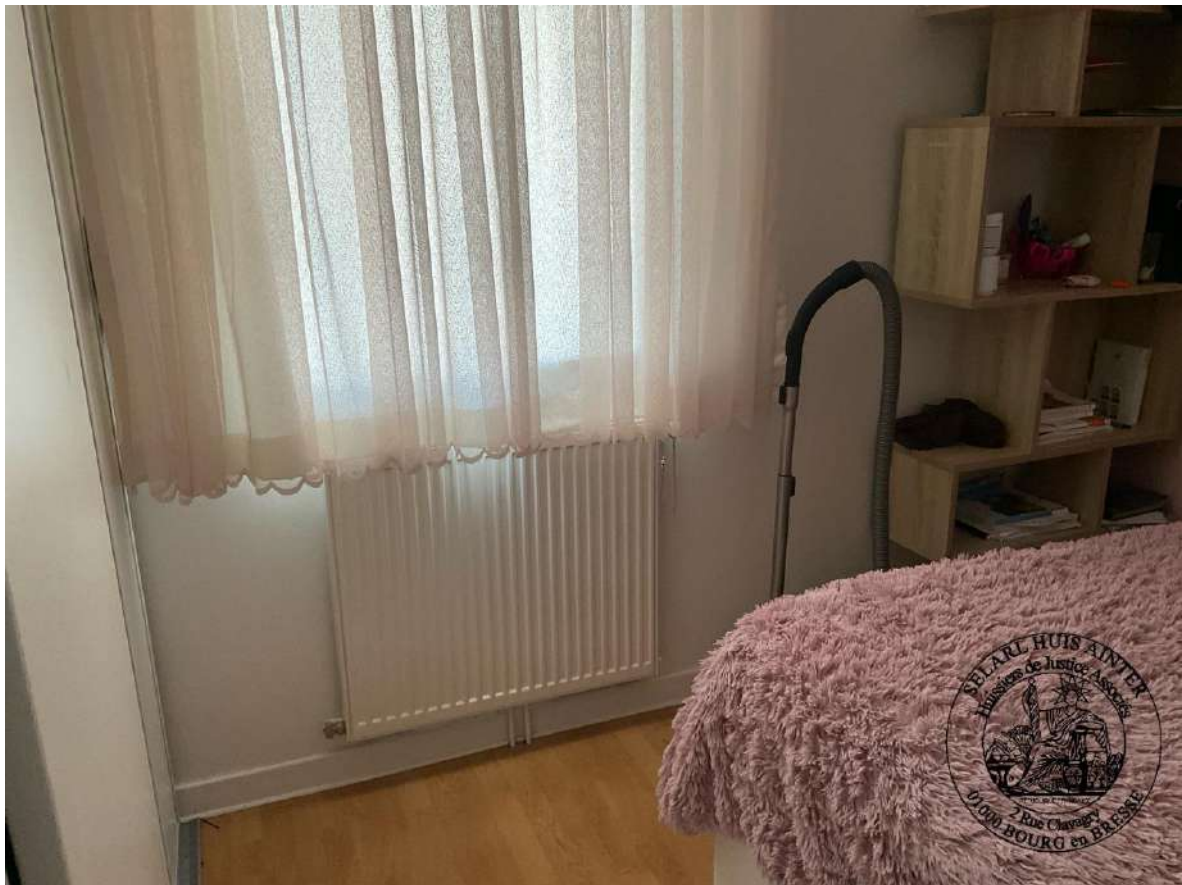
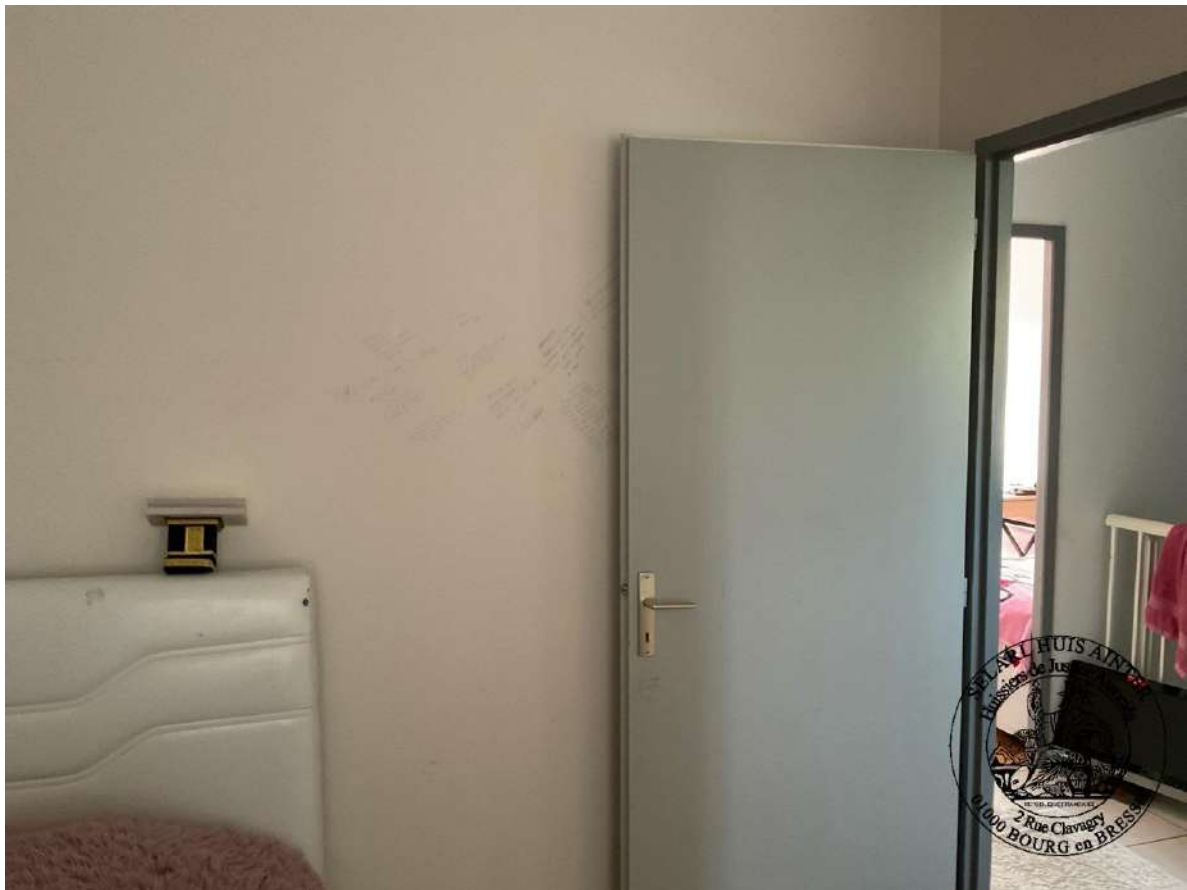
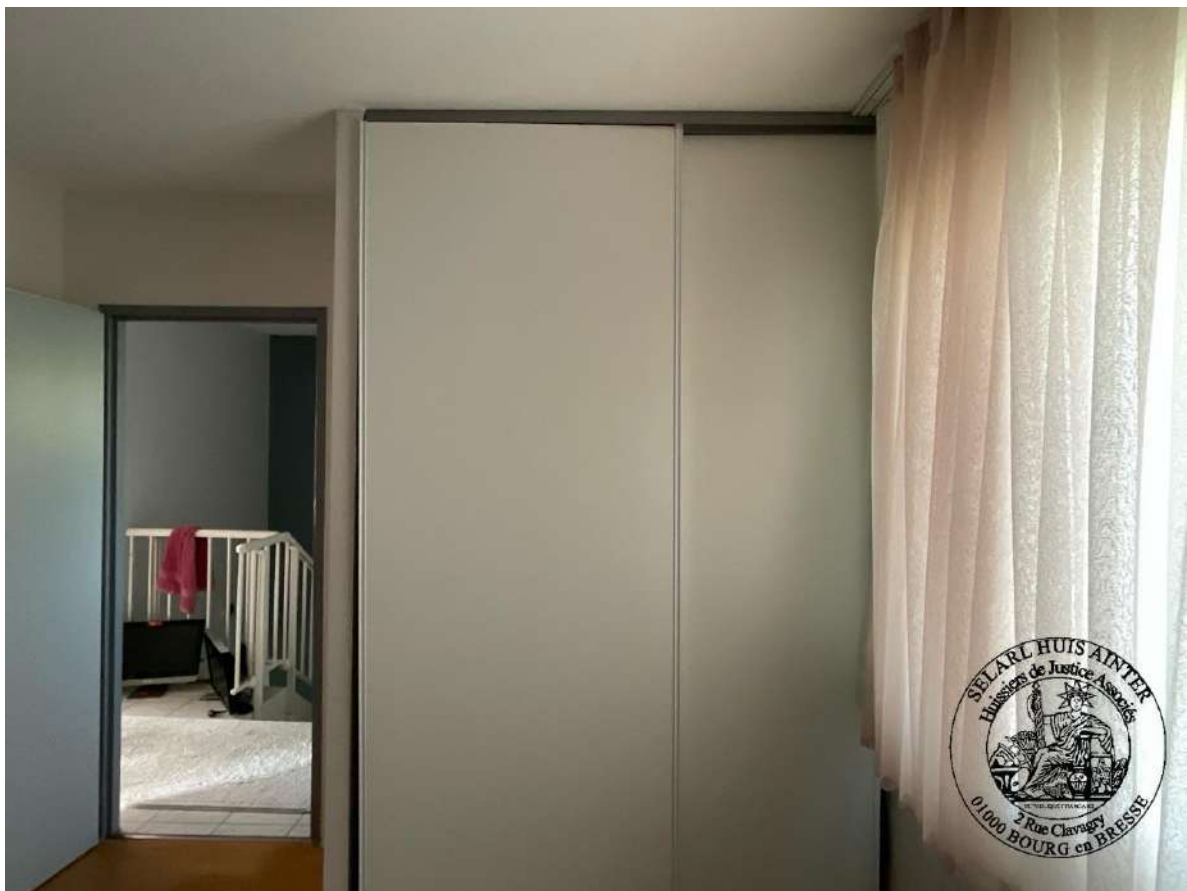
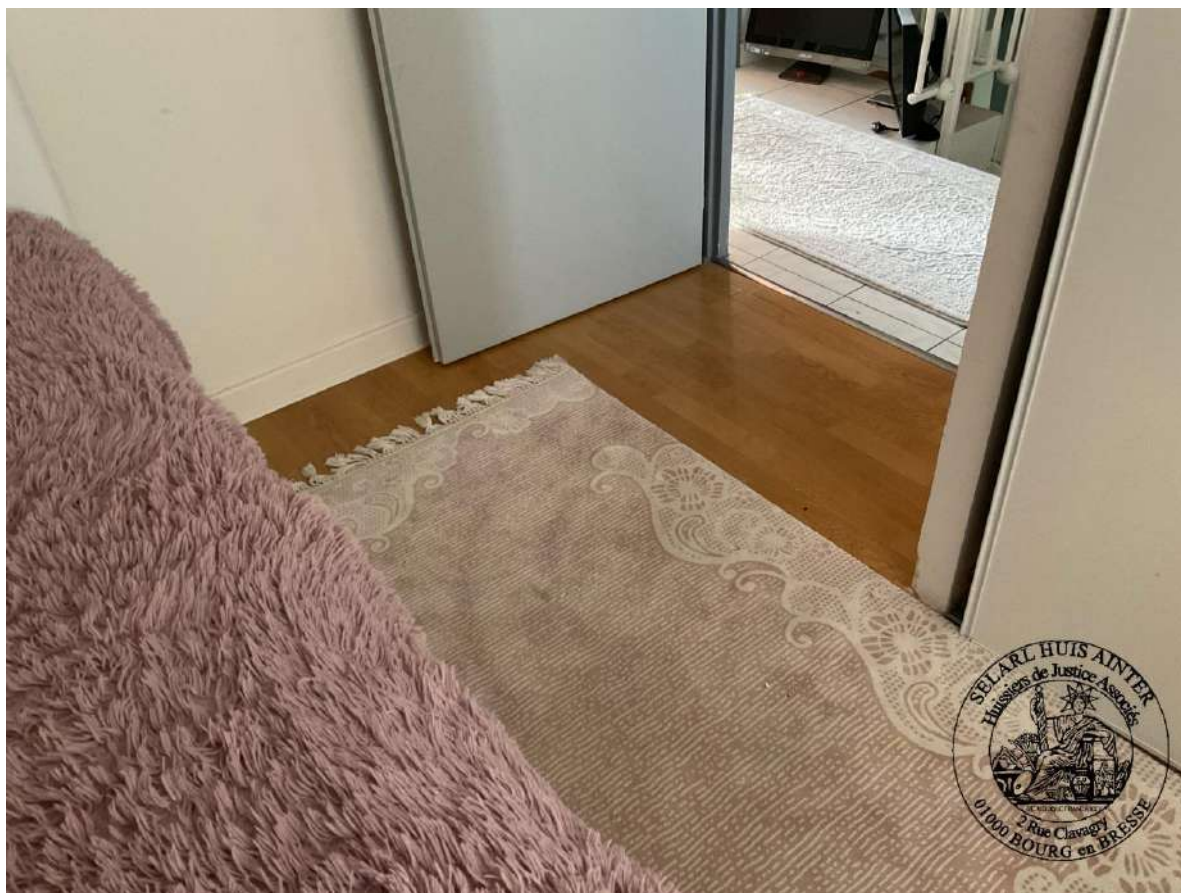
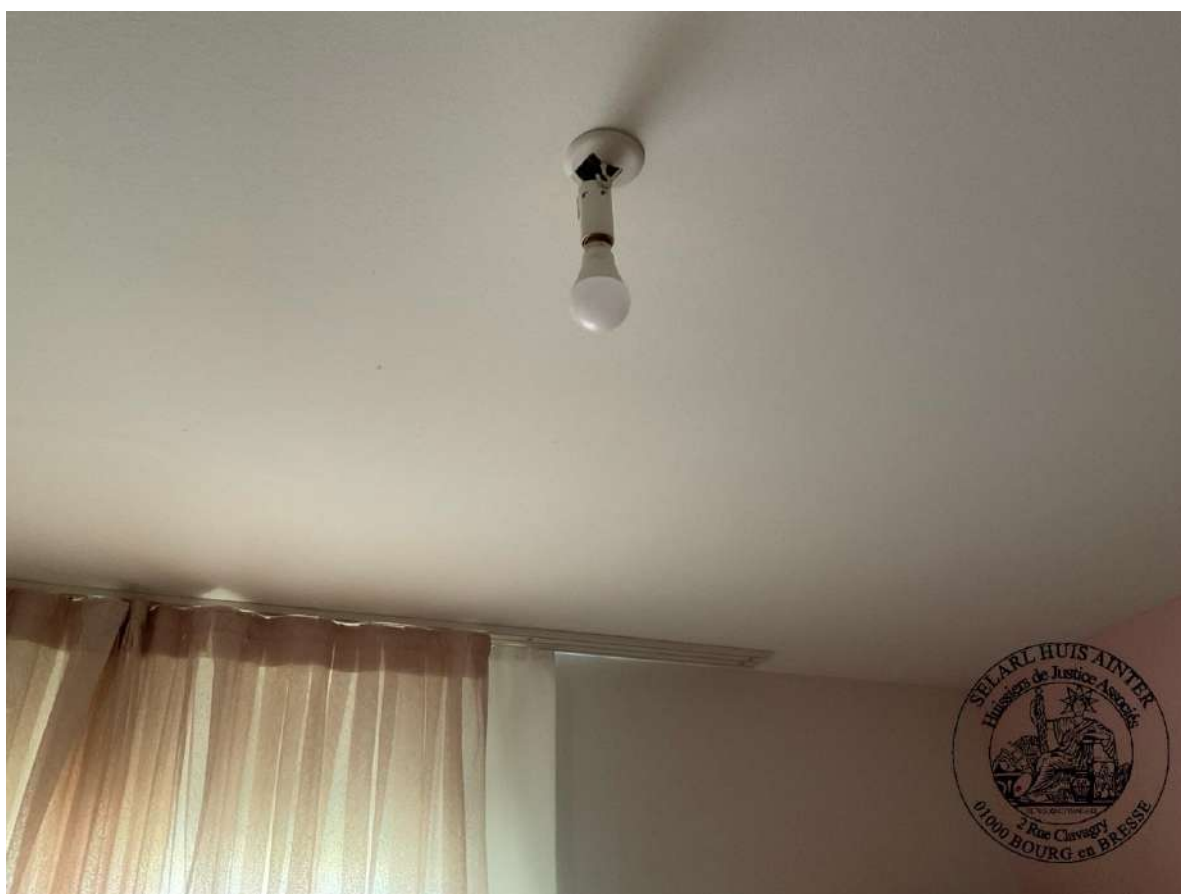
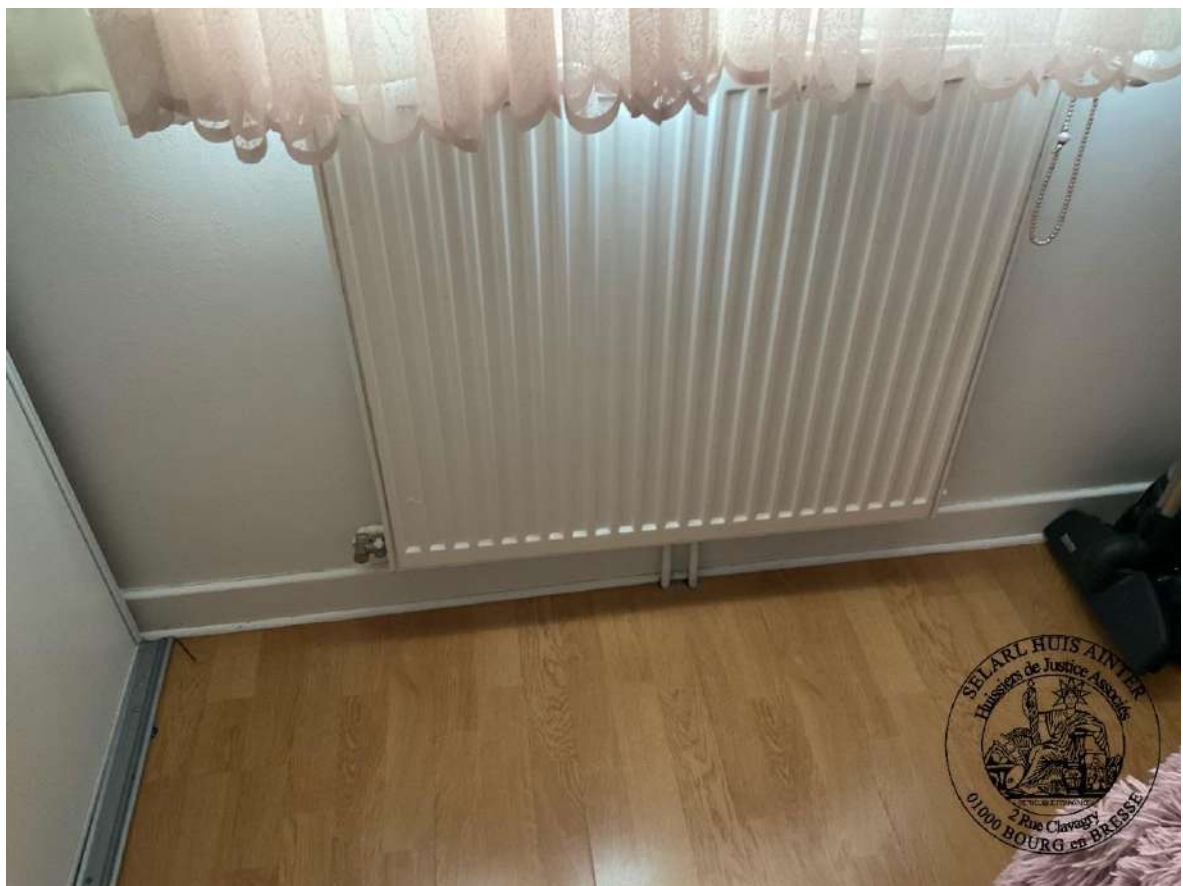
### CHAMBRE 3

L'**accès** s'effectue par une porte simple en état d'usage normal, ouverture battant simple, avec une poignée à bec de cane en métal, extérieur peint, intérieur peint.

Le **sol** est recouvert de parquet en état d'usage normal.

Les **murs** sont recouverts de peinture en état d'usage normal.

Le **plafond** est recouvert de peinture en état d'usage normal, fil, douille et ampoule.

L'**éclairage naturel** de la pièce est assuré par une fenêtrés en état d'usage normal, ouverture battant double, châssis pvc, double vitrage.

L'**équipement électrique** comprend un interrupteur simple en état d'usage normal, une prise électrique en état d'usage normal.

- un radiateur de chauffage central en état d'usage normal (un robinet thermostatique en état d'usage normal )

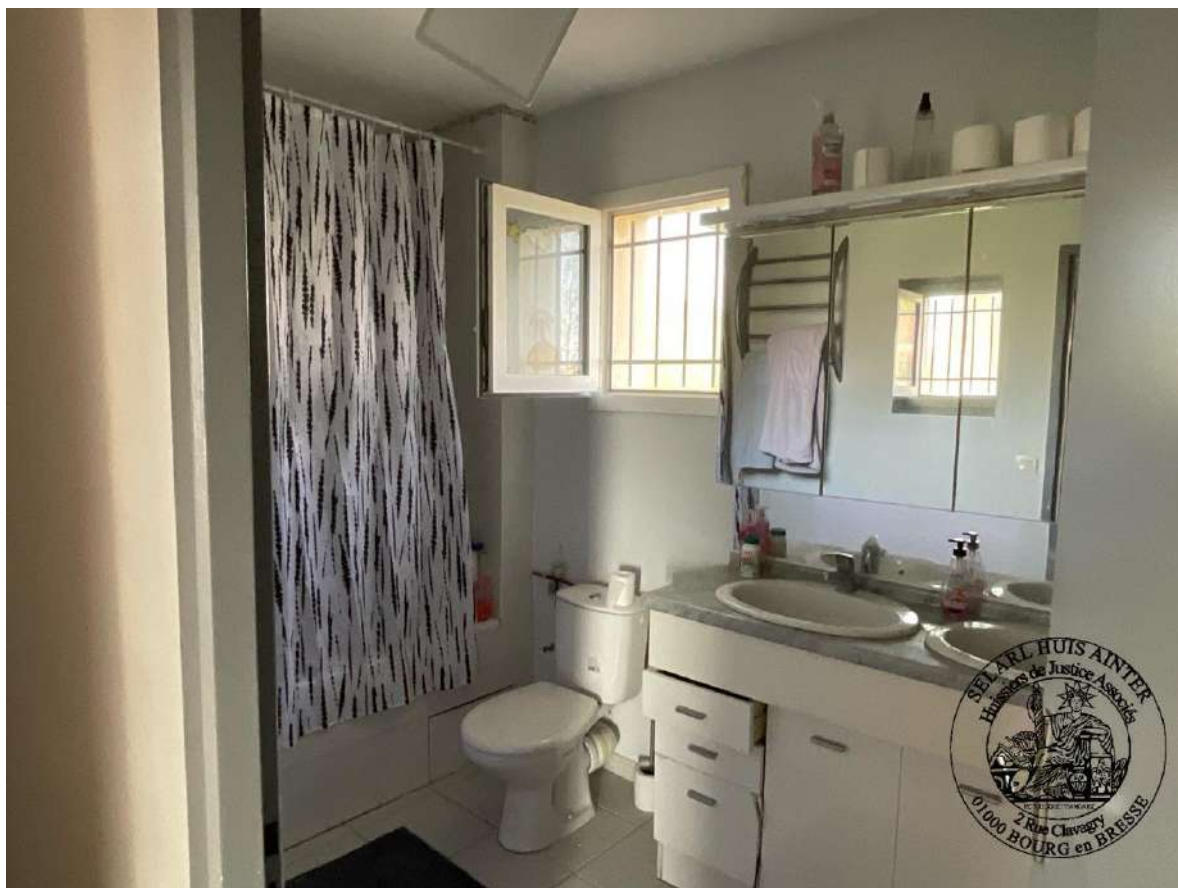
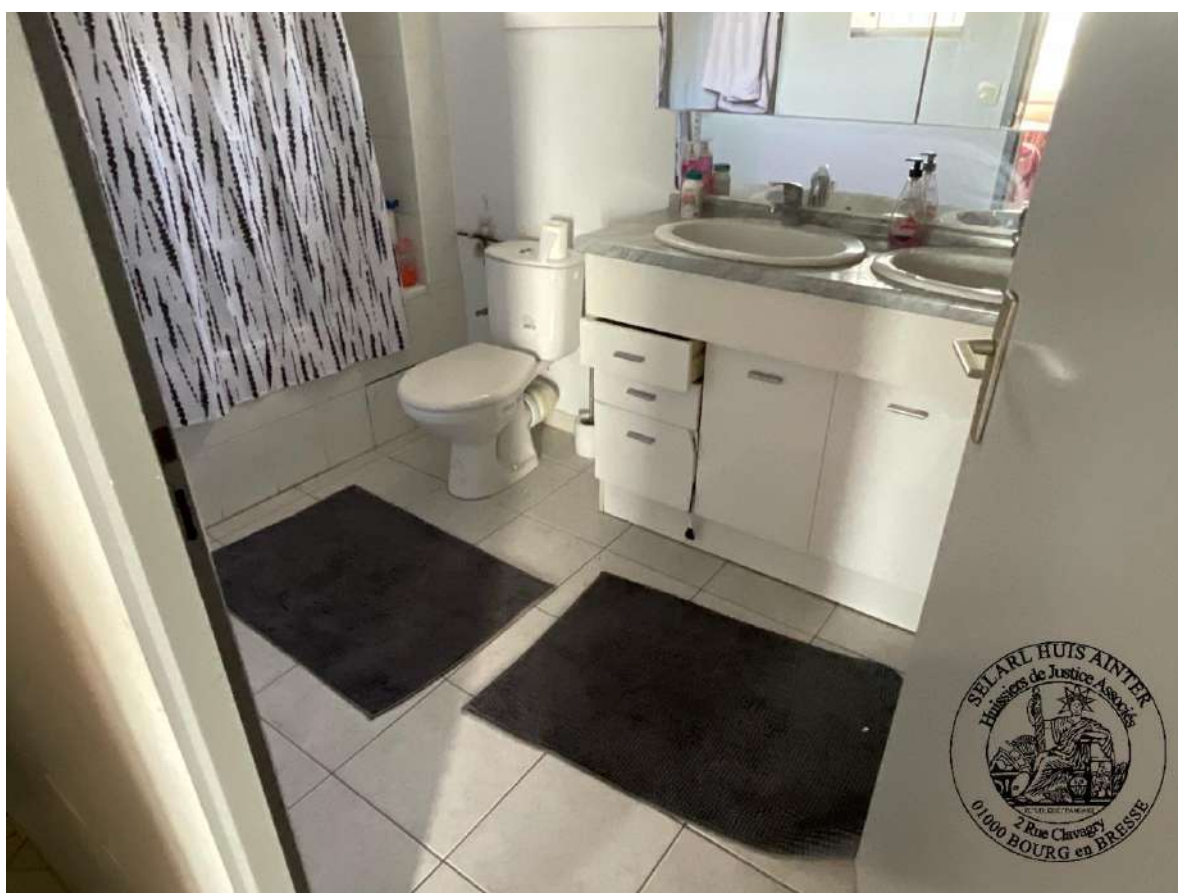
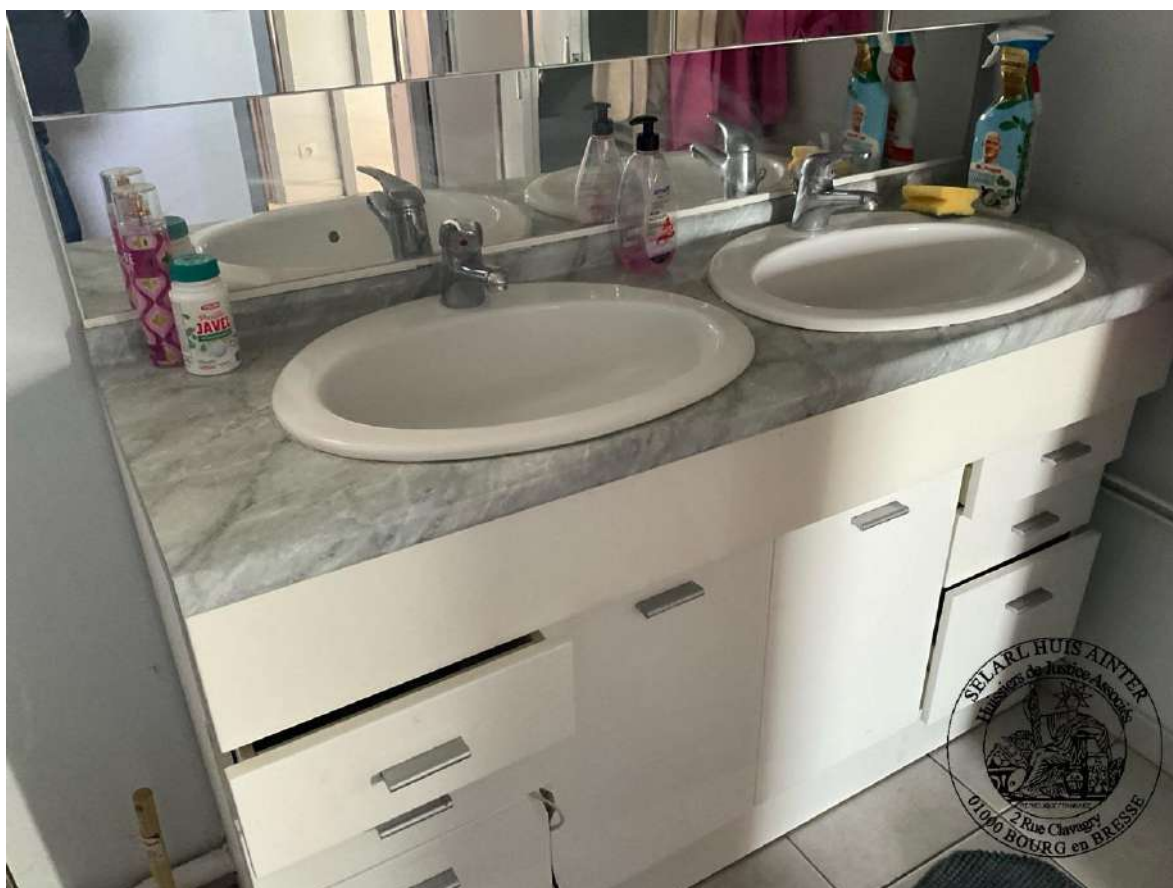
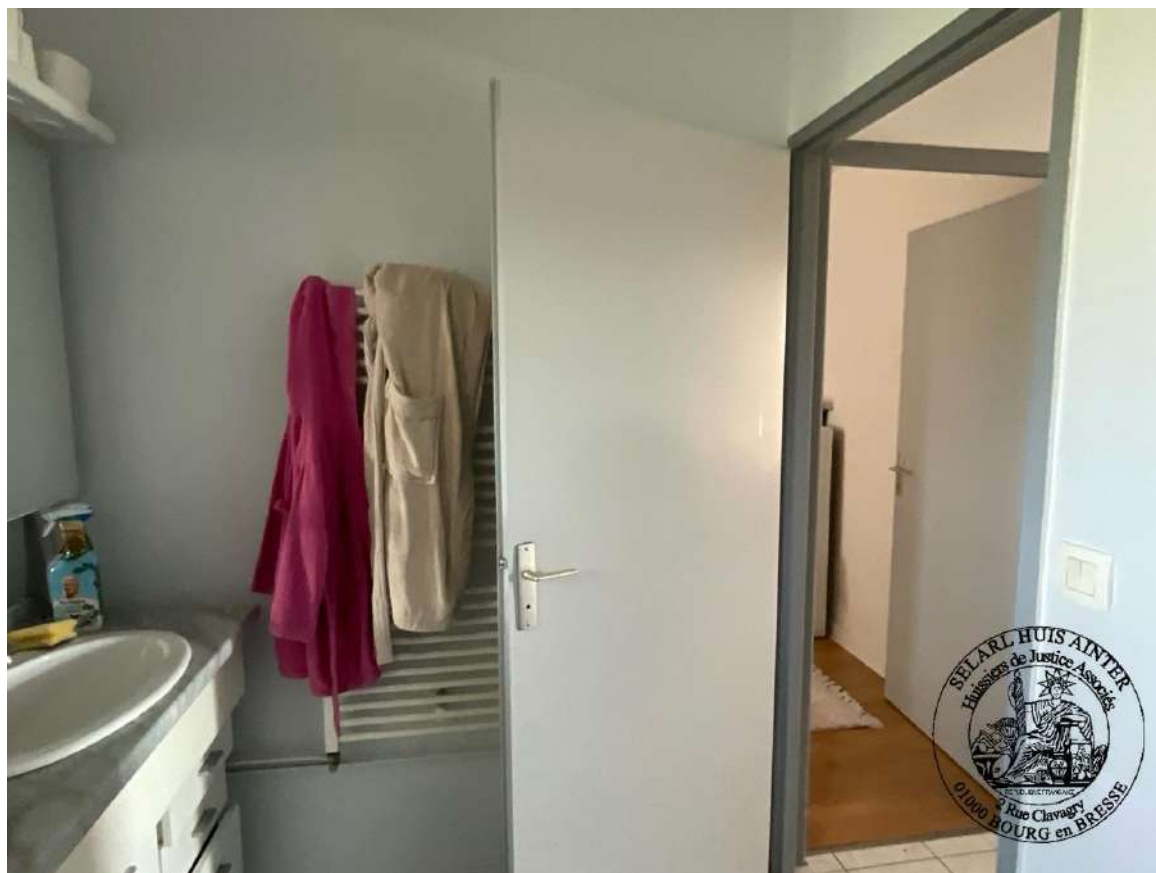
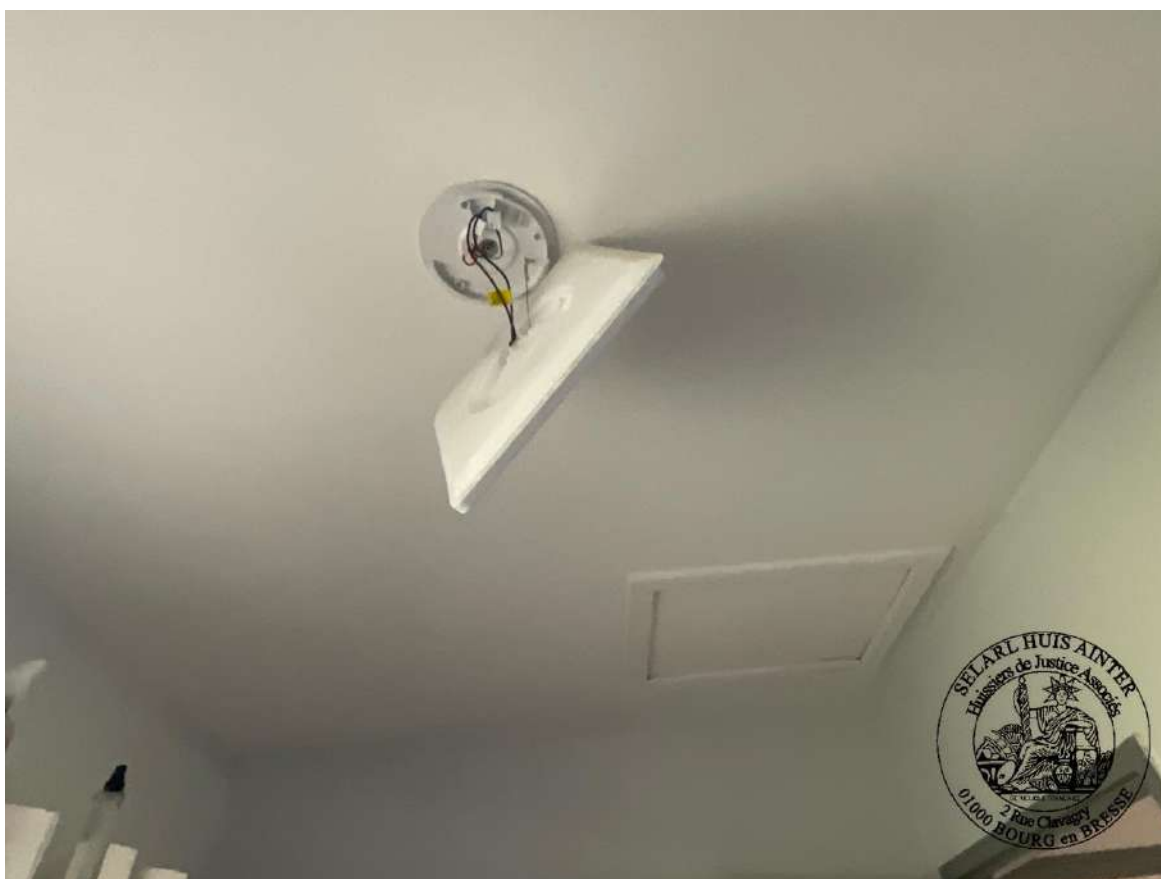
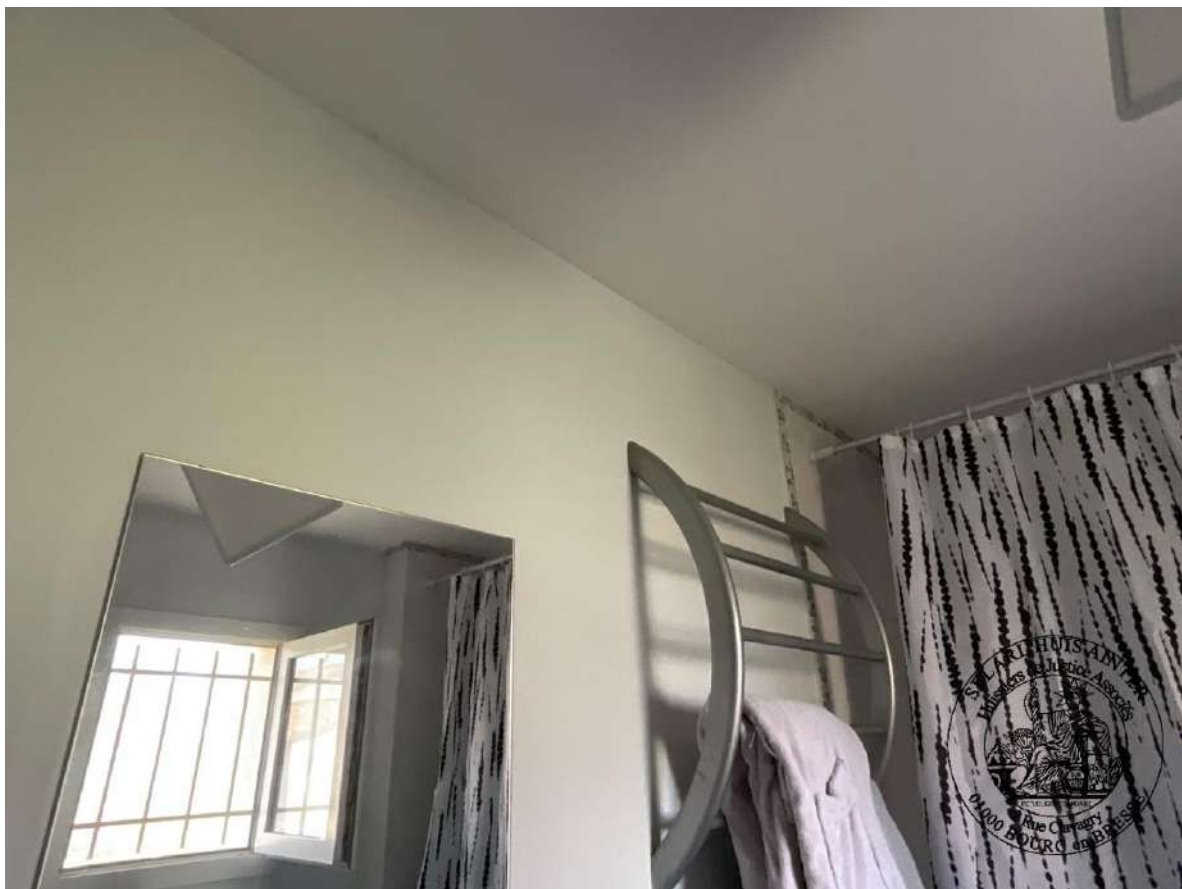
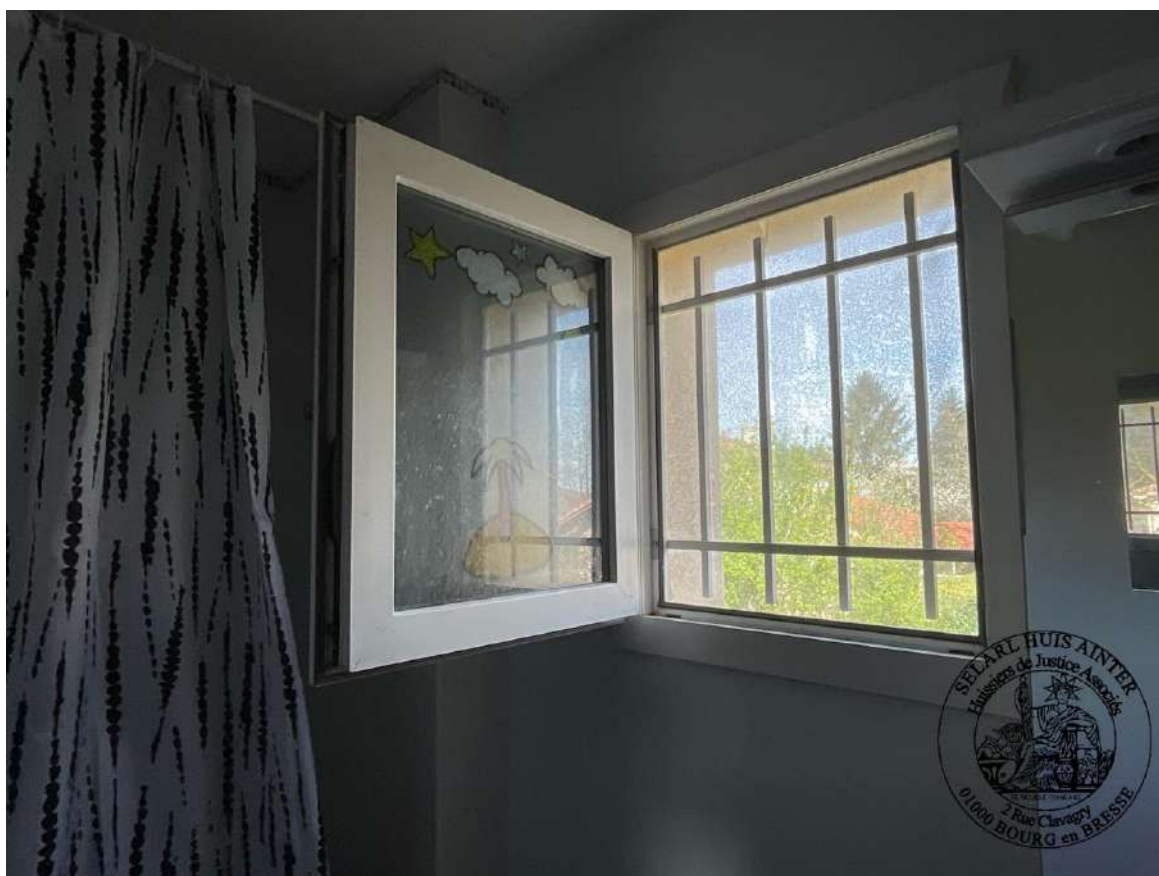
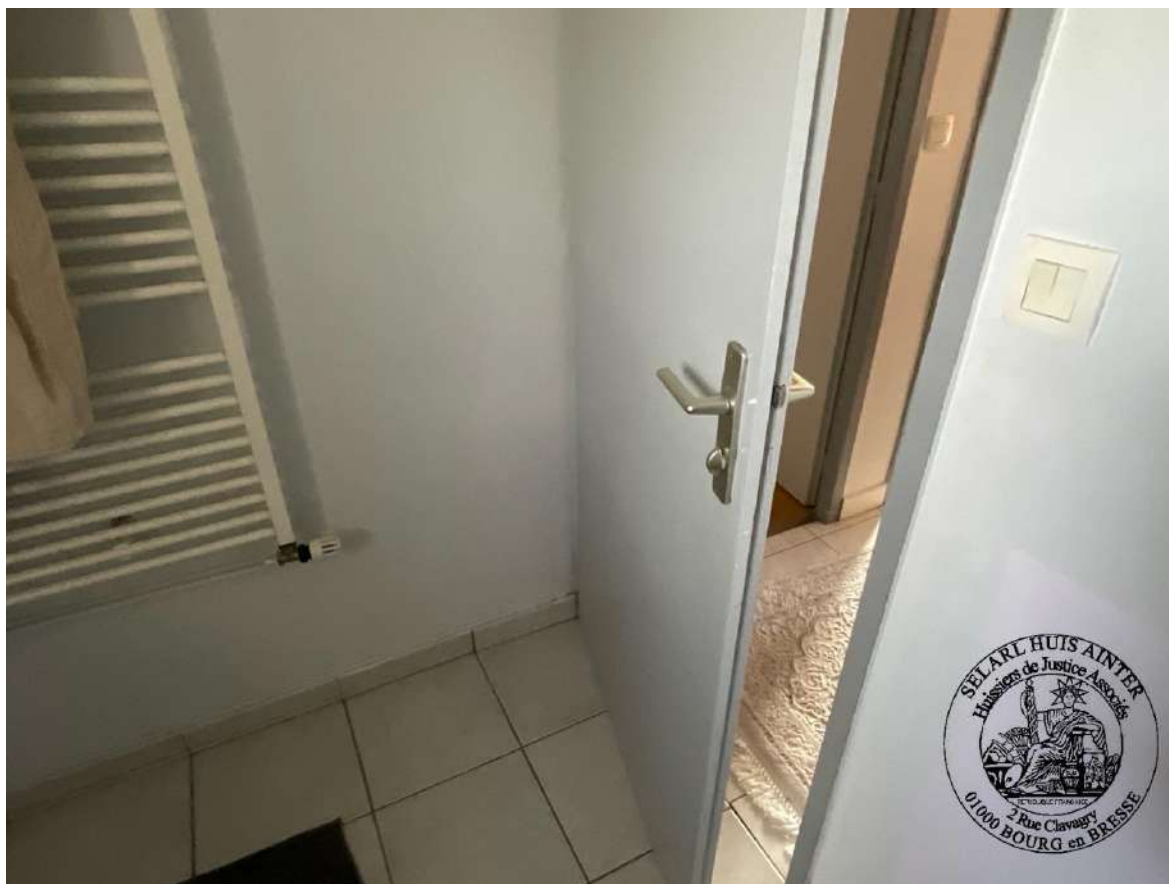
## ***SALLE DE BAIN***

L'**accès** s'effectue par une porte simple en état d'usage normal, ouverture battant simple, avec une poignée à bec de cane en plastique, extérieur peint, intérieur peint.

Le **sol** est recouvert de carrelage en état d'usage normal.

Les **plinthes** sont en carrelage en état d'usage normal.

Les **murs** sont recouverts de peinture en état d'usage normal.

Le **plafond** est recouvert de faux-plafond en état d'usage normal.

L'**éclairage naturel** de la pièce est assuré par une lucarne en état d'usage normal, ouverture battant simple, châssis pvc, double vitrage. Présence de barreaux devant l'ouverture

L'**équipement électrique** comprend une prise électrique en état d'usage normal, un interrupteur simple en état d'usage normal.

- un meuble sous-vasque en état d'usage normal

- un miroir en état d'usage normal

- un WC sur pied en état d'usage normal (un robinet d'arrêt d'eau en état d'usage normal, une cuvette en état d'usage normal, un réservoir en état d'usage normal, un abattant en état d'usage normal, autre en état d'usage normal, un mécanisme de chasse d'eau en état d'usage normal )
