# PROCES VERBAL DE CONSTAT DE DESCRIPTION SUR SAISIE IMMOBILIERE

CONSTAT du 23 mai 2014

Procéder à la description, dans un ensemble immobilier sis 1 chemin de Bouillanval à CHAMPAGNE  
SUR OISE (Val d'Oise) cadastré section AH n°14, 437 et 438, dont sont propriétaires Monsieur David  
ORANTE et Madame Sandrine ORANTE née PERROT, son épouse,

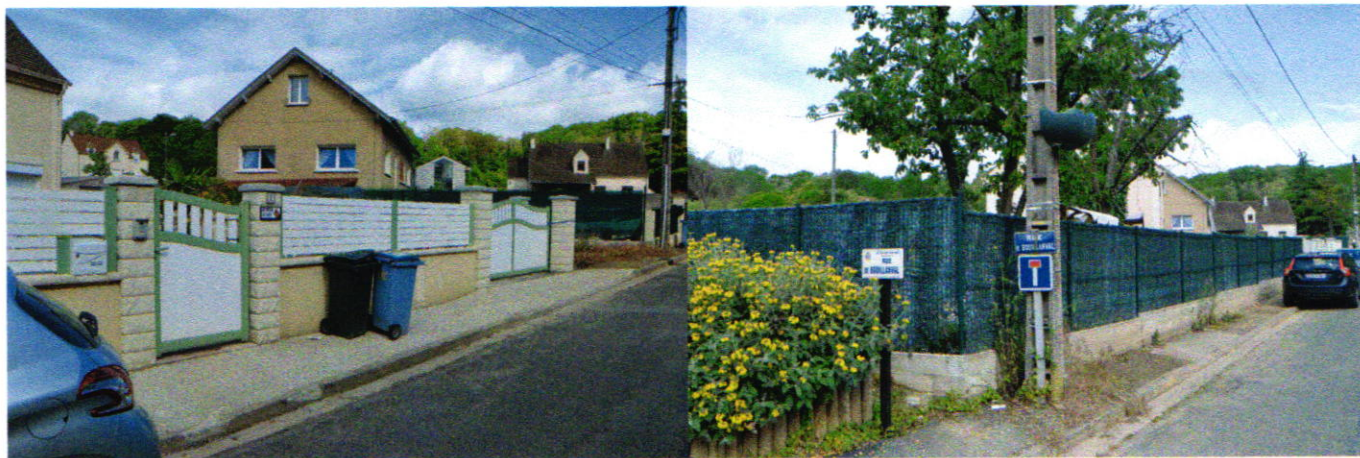
Les lieux sont situés dans la zone pavillonnaire et excentrée de la ville.

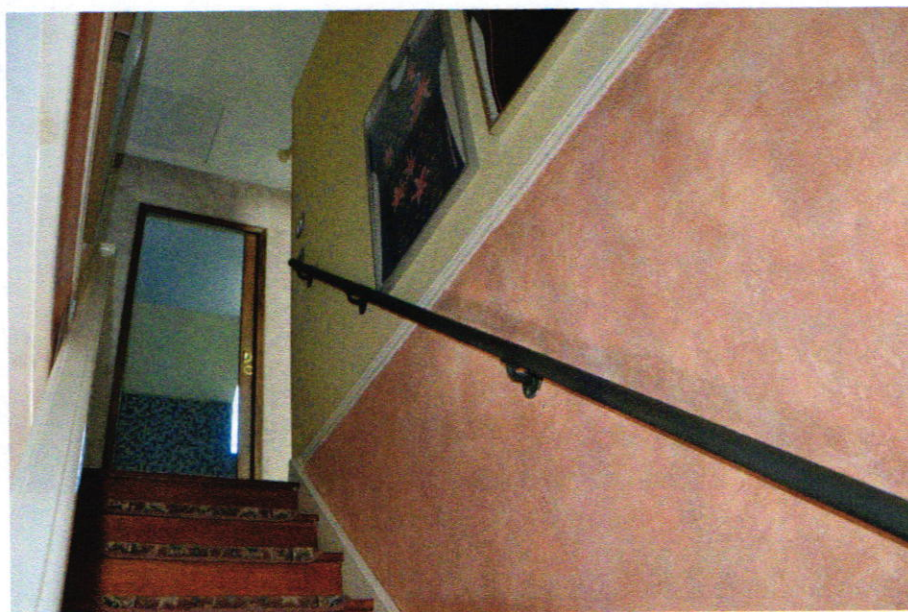
L'ensemble de ce niveau est chauffé par des convecteurs électriques.

Un escalier de bois issu de l'entrée permet d'accéder au 1<sup>er</sup> étage.

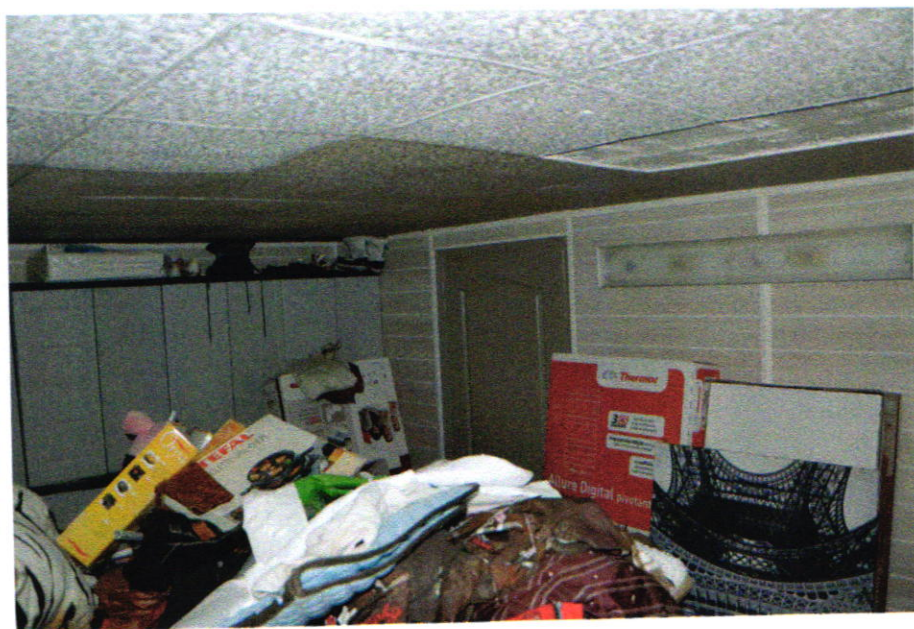
Un sous-sol, d'une surface au sol totale de 80.00 m<sup>2</sup> environ :
