PROCÈS-VERBAL DE DESCRIPTION

sur la commune de PLESDER (35720), au 10 de l'Orée d'Armor, un terrain et les constructions y édifiées sis lotissement "L'Orée d'Armor", cadastré section B numéro 1615 lieudit "Les Longues Villes" pour 5 a et 80 ca,

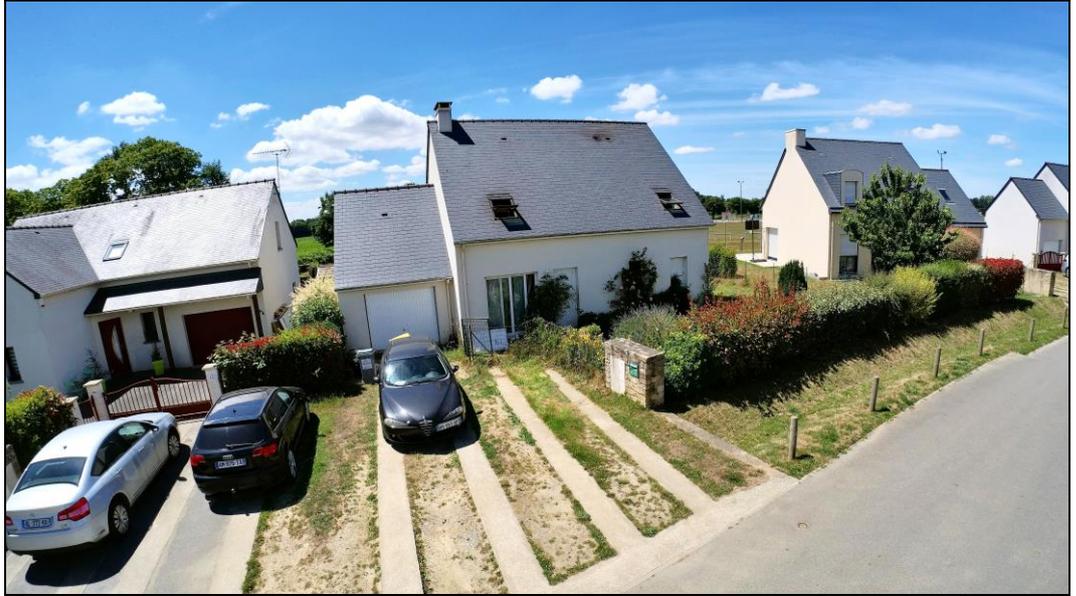
(Côté Est de la maison)

De façon générale, l'ensemble des lieux manque d'entretien, et l'intérieur de la maison est très humide et présente des traces de dégâts des eaux.

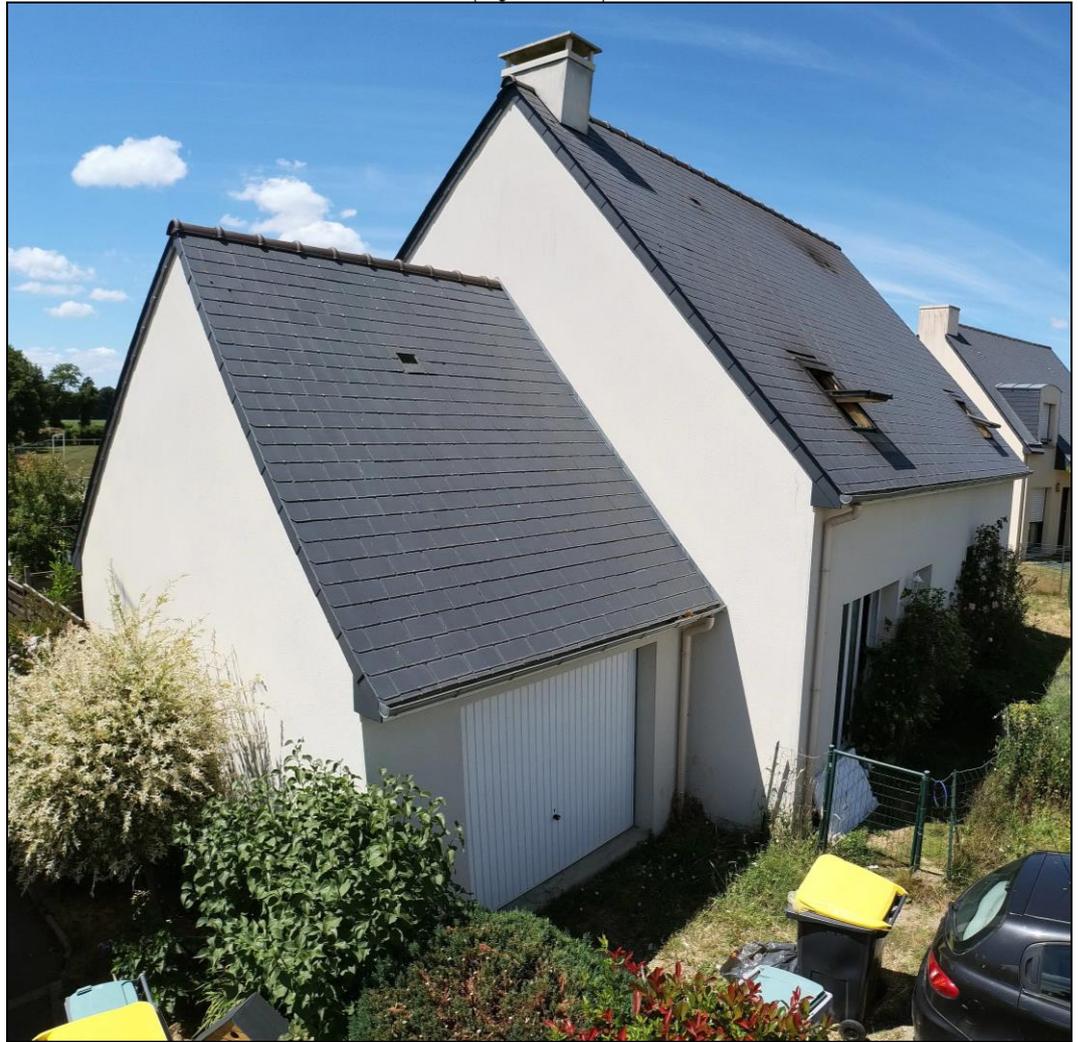
(Pignons Sud)

Contre le pignon Sud de cette maison, est adossé un garage.

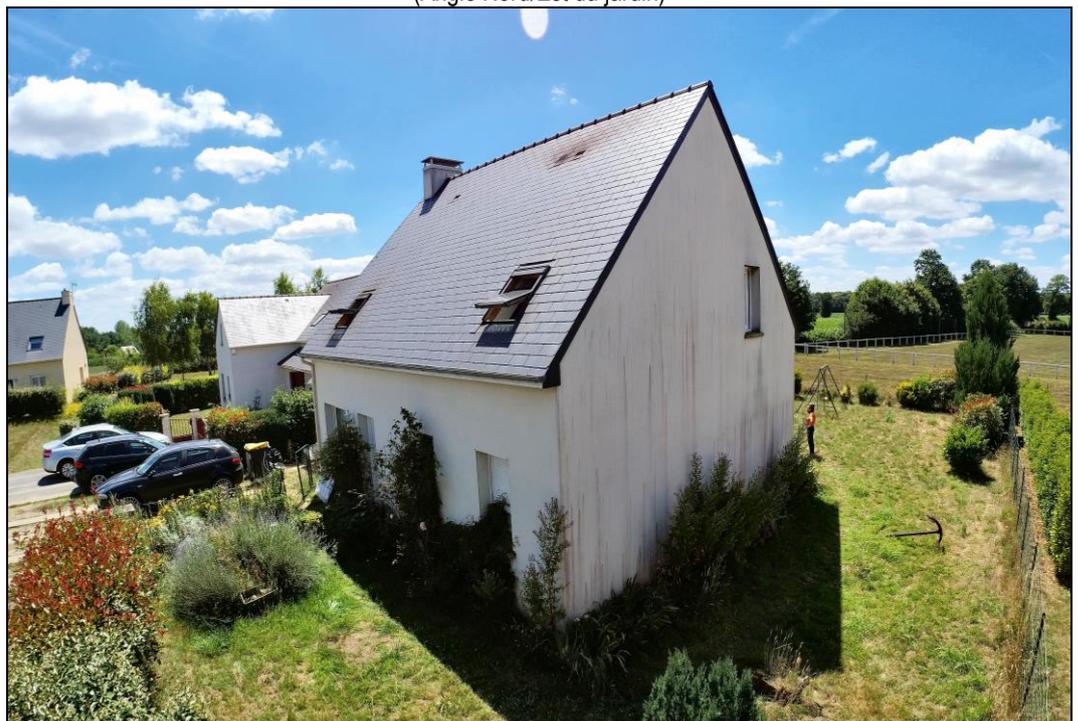
(Angle Nord/Est du jardin)

Le reste du terrain est à usage de jardin. Il n'est pas entretenu et est entièrement clos par un grillage qui serait privatif à l'Ouest et à l'Est, et mitoyen au Nord et au Sud d'après les époux ALIX.

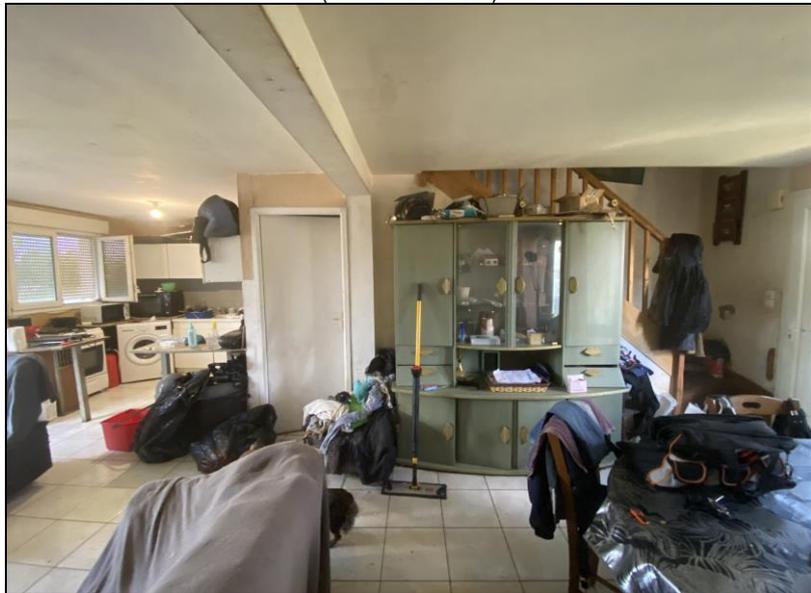
(Vue vers le Nord)

Le sol carrelé est sale.

La tapisserie murale est en mauvais état et présente des traces importantes d'humidité. Le plafond peint est sale.

Dans l'angle Nord/Ouest, une cuisine a été sommairement aménagée avec un meuble en mélaminé supportant un évier à deux bacs équipé d'un robinet mitigeur.

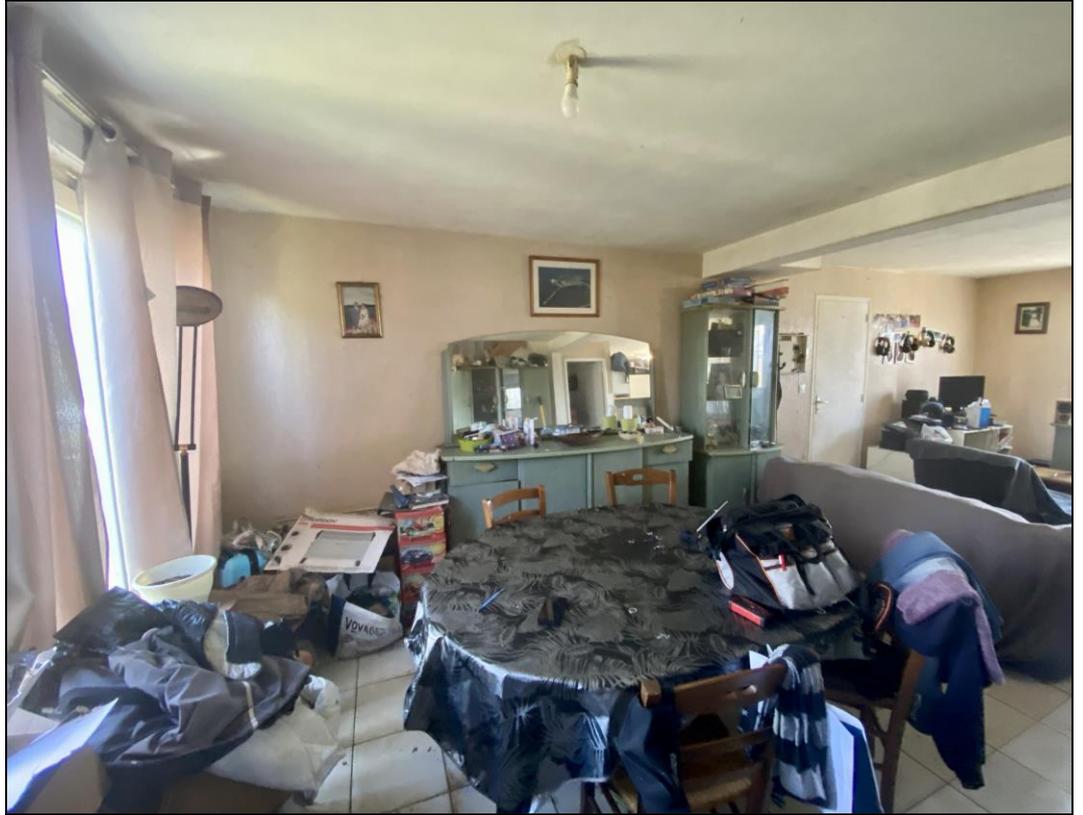
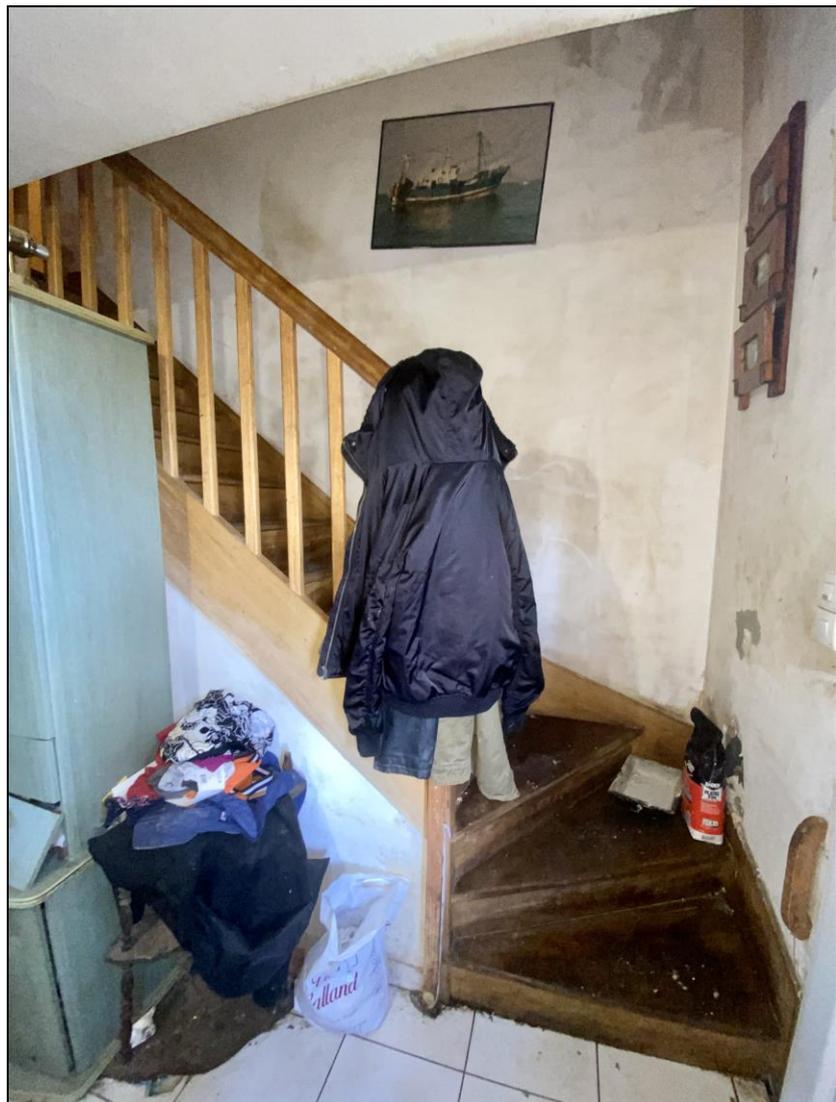
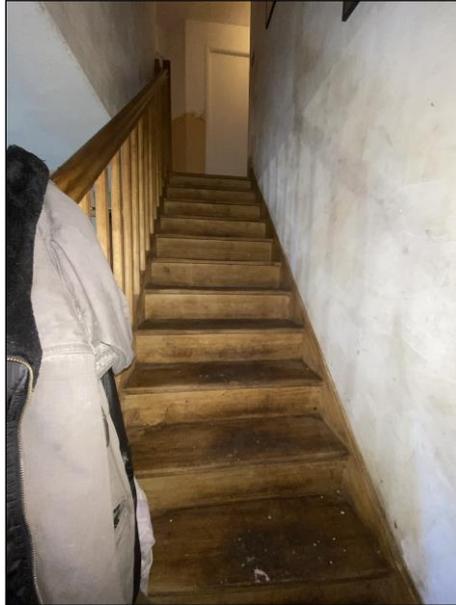
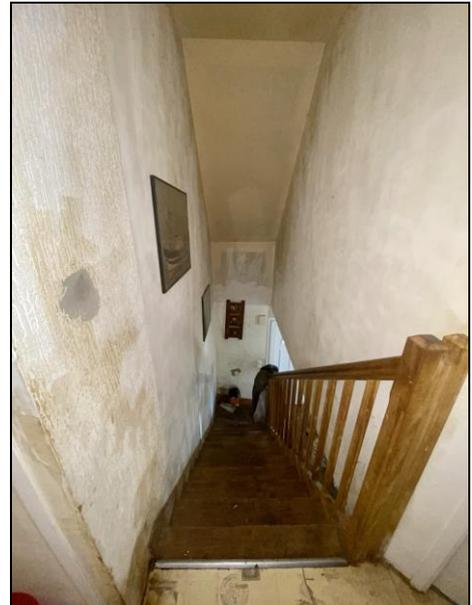
(Vue vers le Sud)

Un escalier sale, quart tournant et rampe en bois, est installé dans l'angle Nord/Est. Les murs en placo sont sales, et j'y note la présence d'un gros trou à la base de l'escalier.

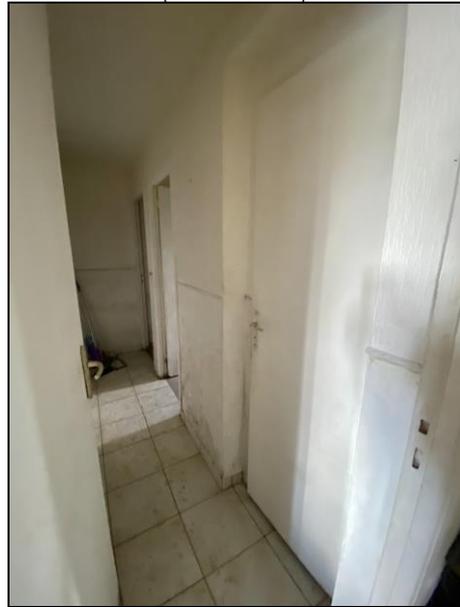
(Vue vers l'Est)

Le sol carrelé est sale.

La tapisserie murale est en mauvais état, déchirée et sale. Elle présente des traces d'humidité. Le plafond peint est sale.

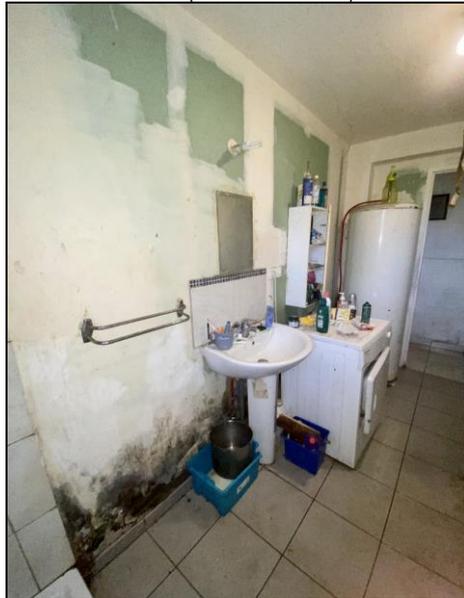
(Vue vers le Sud)

Le carrelage au sol est sale, les murs en placo sont sales et sont recouverts de moisissure noire en partie basse.

Un chauffe-eau rouillé occupe l'angle Sud/Ouest de cette pièce. Il ne fonctionne plus et fuit.

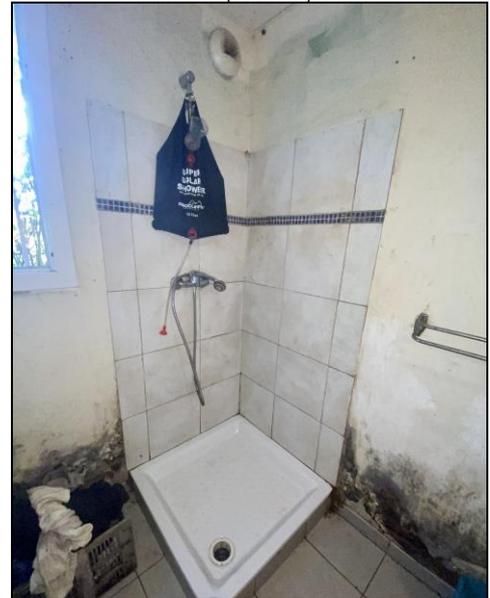
(Douche)

Dans l'angle Sud/Est, se trouve le receveur de douche avec robinet mitigeur, surmonté d'une crédence carrelée et d'une bouche de ventilation.

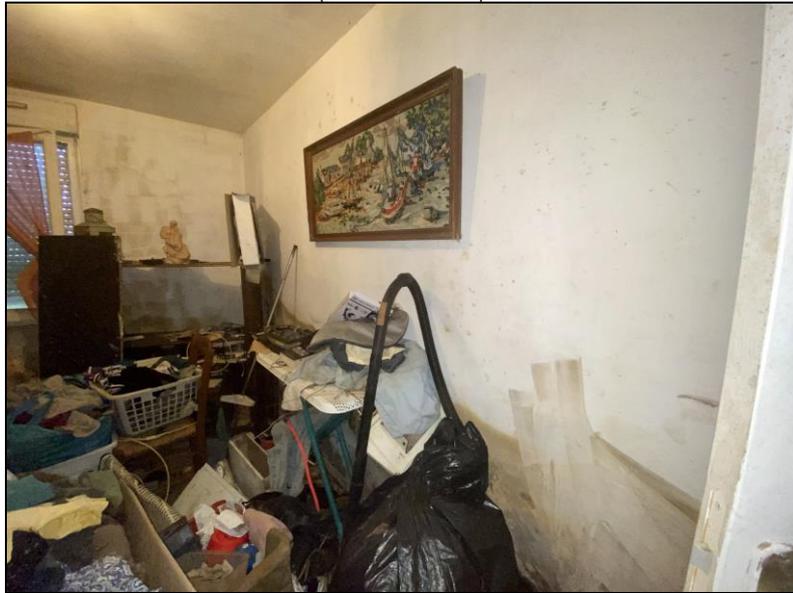
(Vue vers le Sud)

Le sol est recouvert d'un linoléum sale, les murs en placo partiellement peints sont sales et recouverts de moisissure en partie basse. Le plafond est sale.

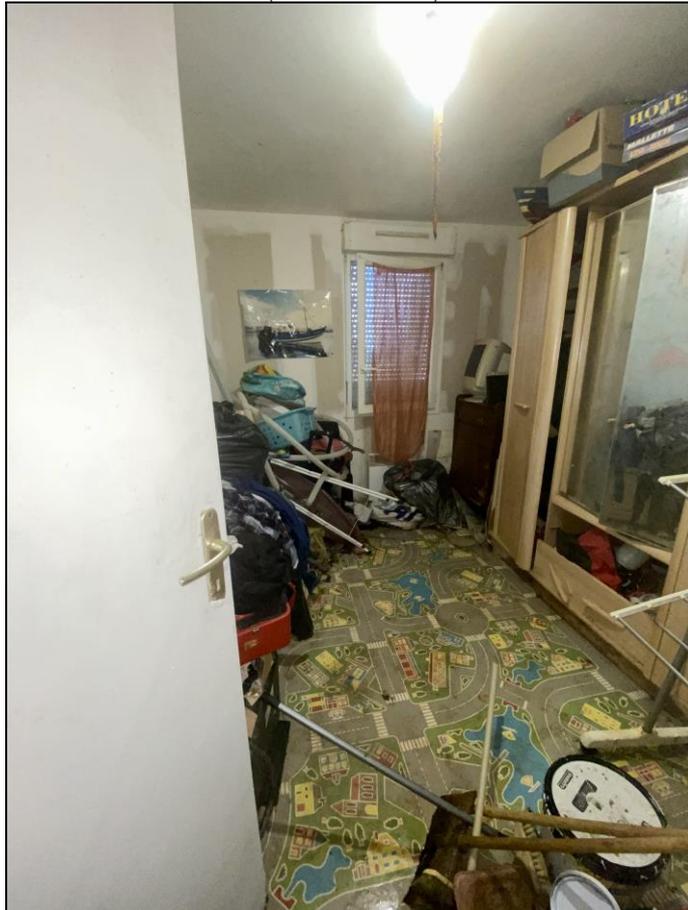
(Vue vers l'Ouest)

Le sol est recouvert d'un linoléum sale, les murs en placo sont sales et le plafond également.

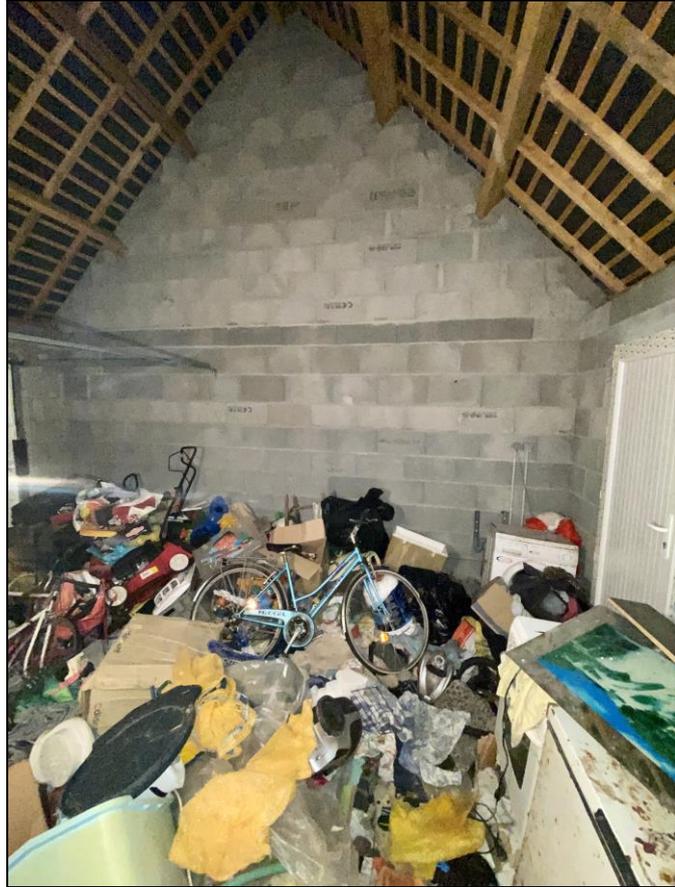
(Vue vers le Sud)

Le sol est en terre battue, et les murs en parpaings ne sont pas recouverts.
La charpente et sa couverture sont visibles.

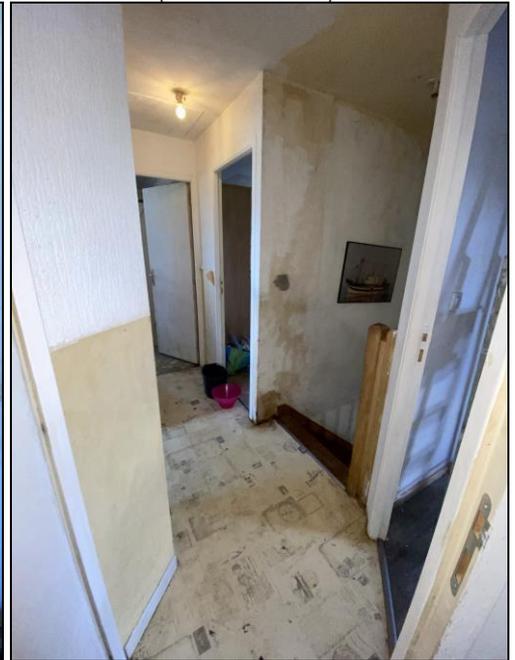
(Vue vers le Nord)

Sur le palier de l'étage, le sol est recouvert d'un linoléum sale.

La tapisserie des murs est sale et déchirée partiellement.

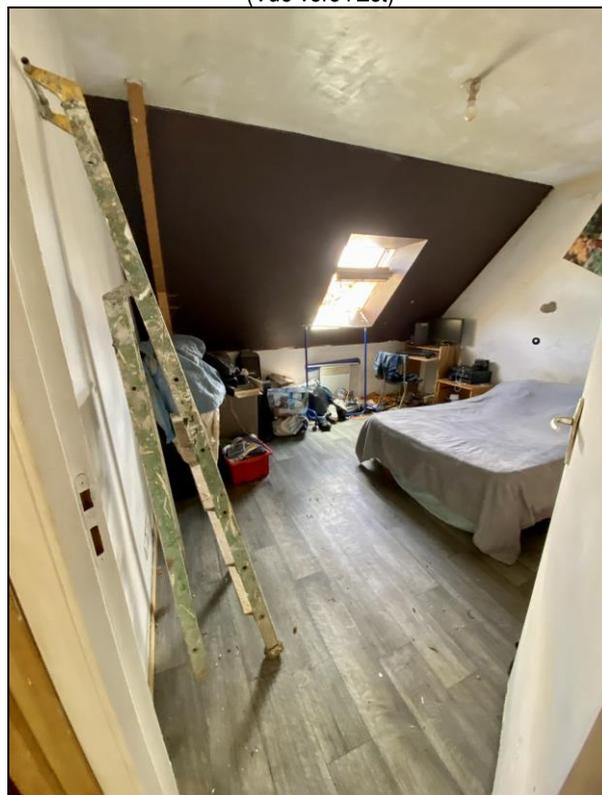
(Vue vers l'Est)

Le sol est recouvert d'un linoléum sale, les murs et le plafond sont partiellement peints et sales.

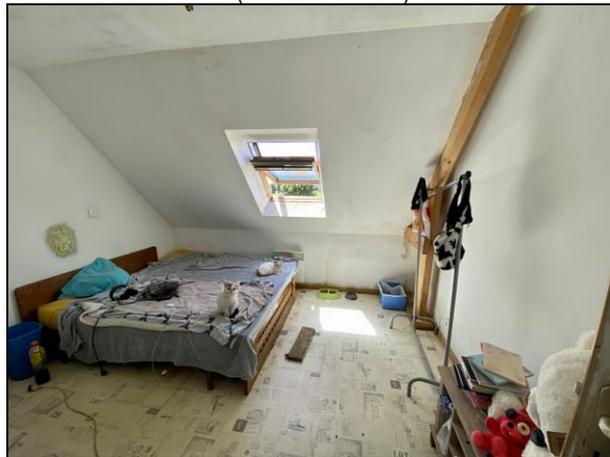
(Vue vers l'Ouest)

Le sol est recouvert d'un linoléum sale, les murs et le plafond sont partiellement peints et sales.

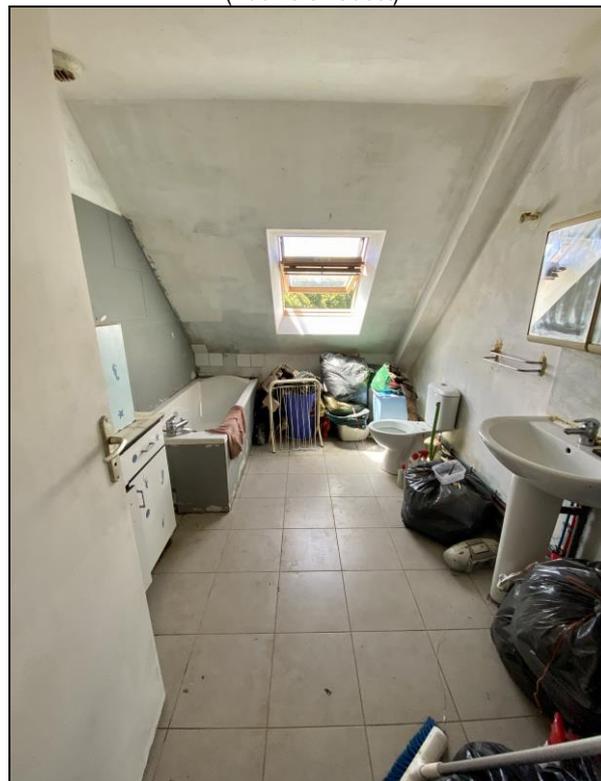
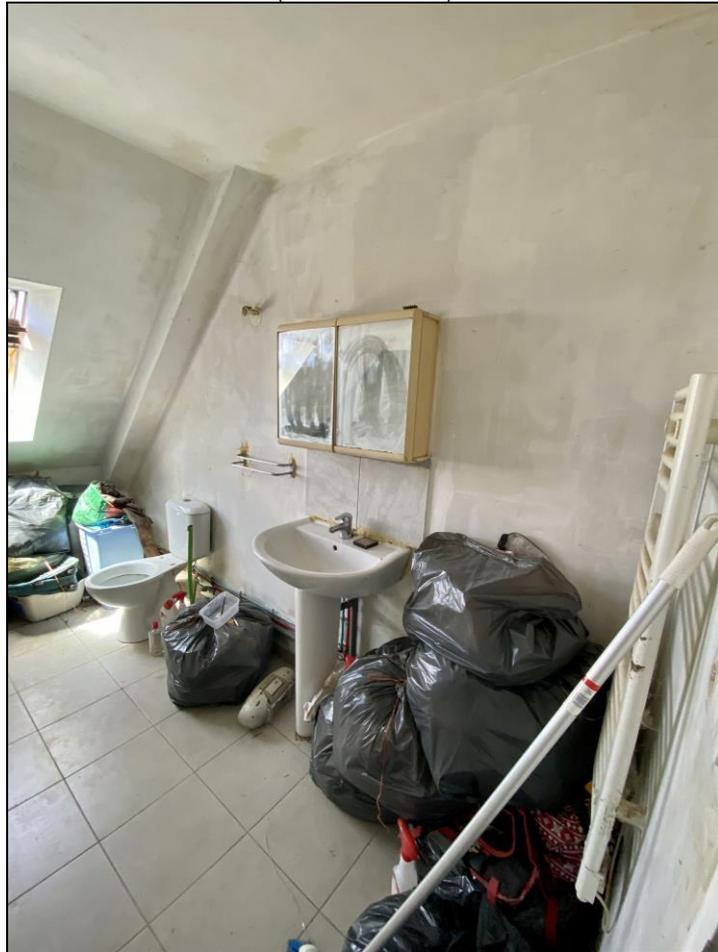
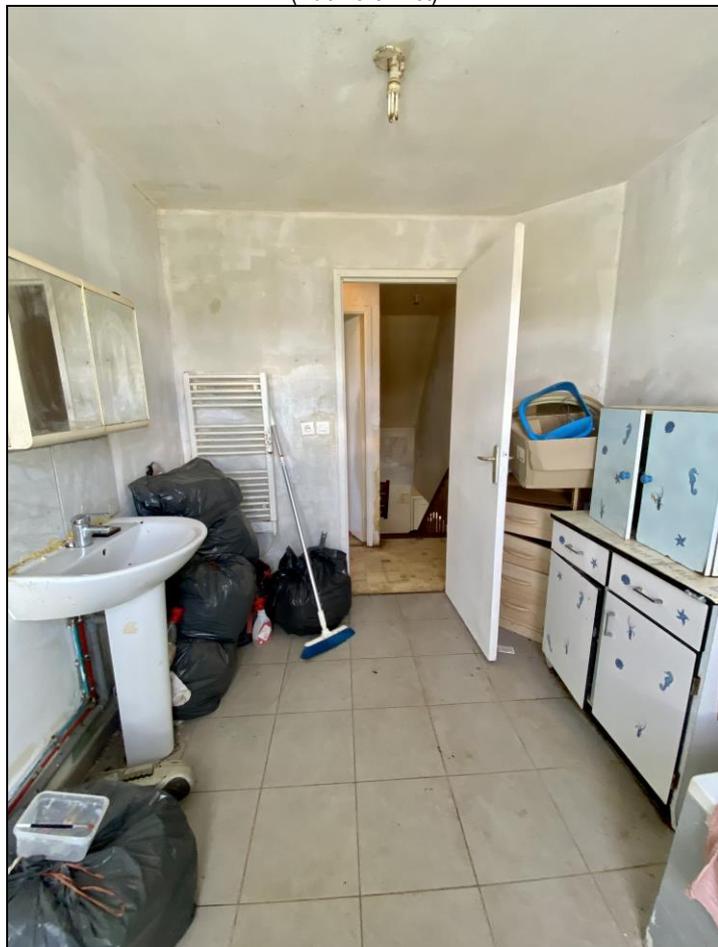
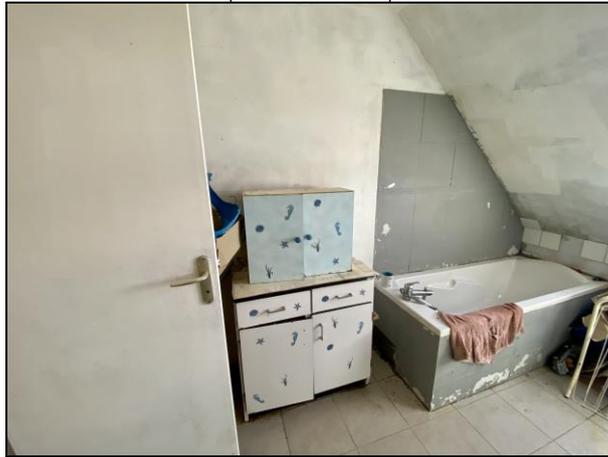
- **Salle de bains WC (6,471 m²) :**

Le carrelage au sol est sale, et le placo des murs et du plafond sommairement peints est sale. Présence d'une bouche de VMC sale au plafond.

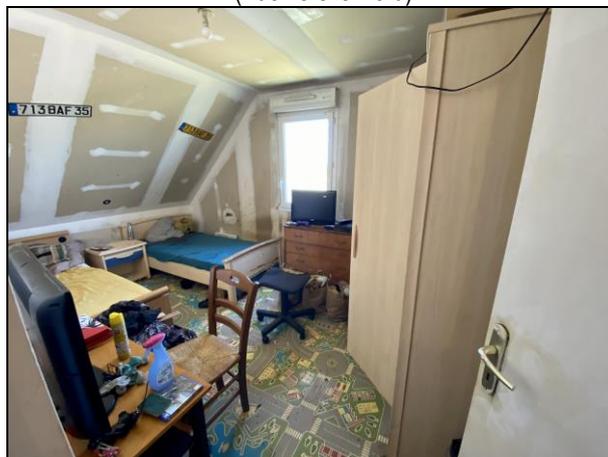
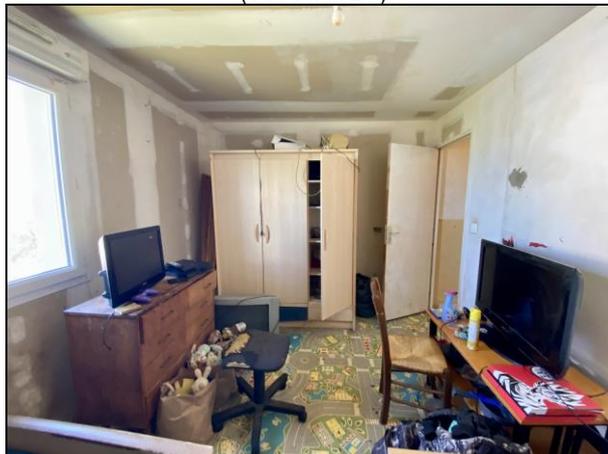
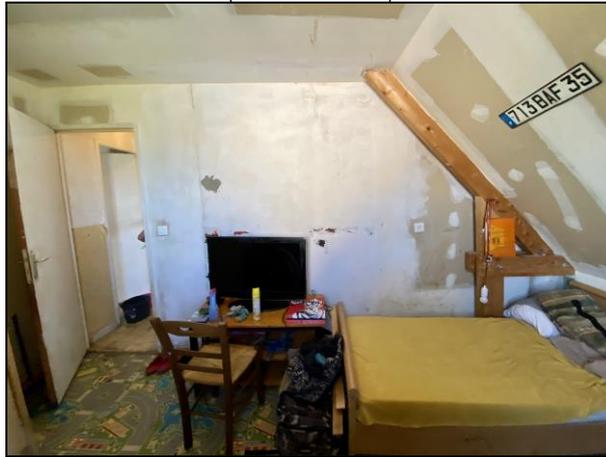
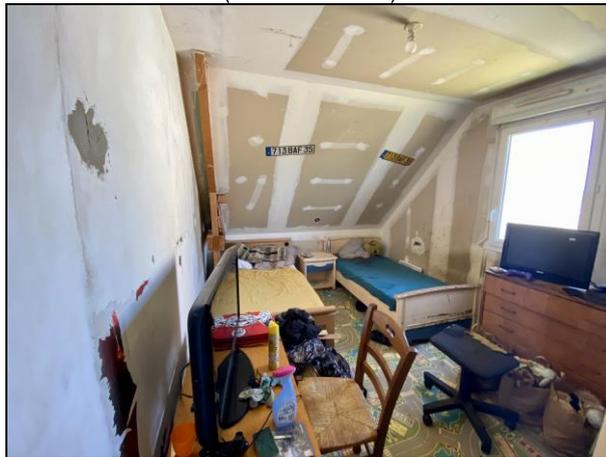
- **Chambre 5 (10,577 m²) :**

Le sol est recouvert d'un linoléum sale, les murs et le plafond sont en placo non-peint.

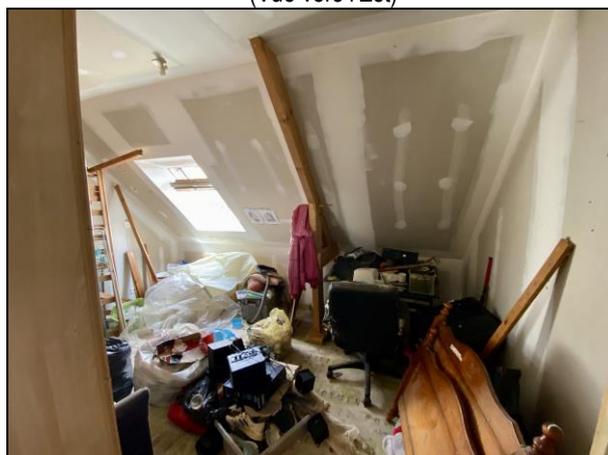
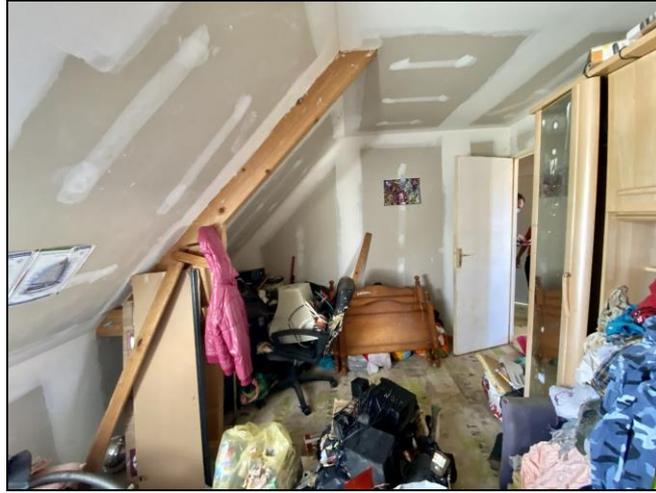
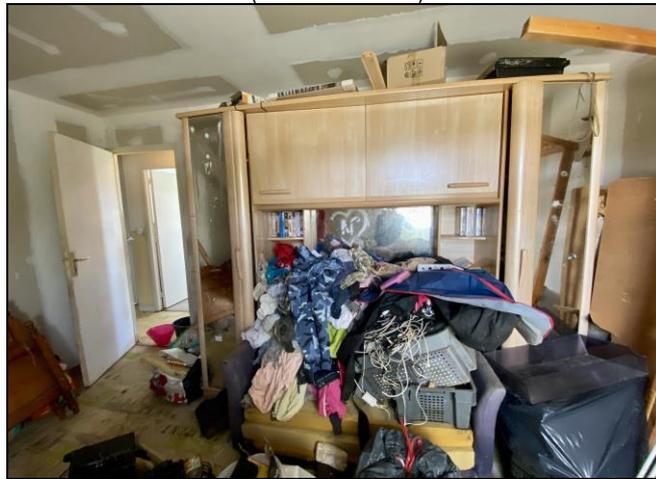
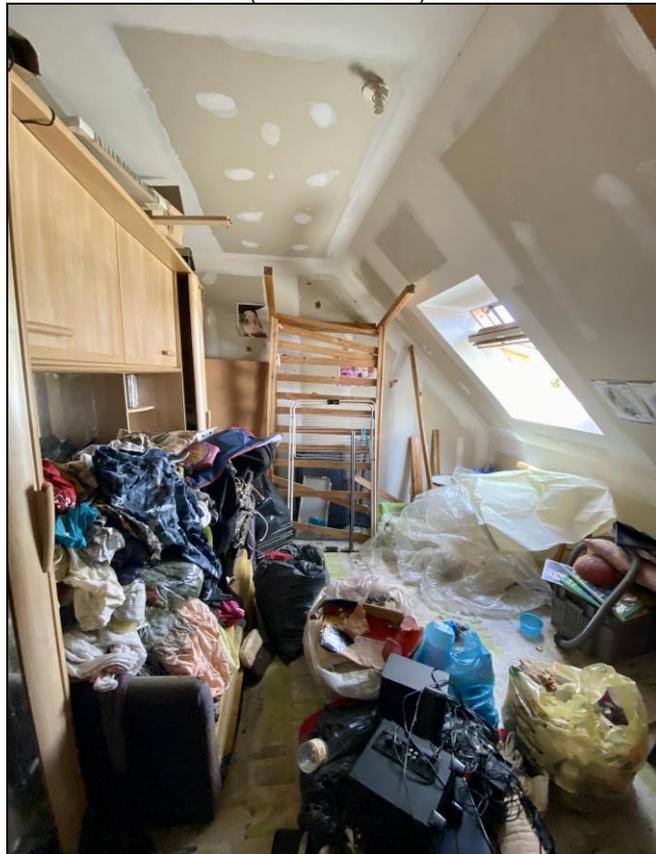
- **Chambre 6 (10,738 m²) :**

Le sol est recouvert d'un linoléum sale, les murs et le plafond sont en placo non peint.
