PROCES VERBAL DE DESCRIPTION

4 RUE DE L'AVENIR
LOTISSEMENT LES CINQ NOYERS

85200 MONTREUIL

La maison a été bâtie dans les années 2000 par les propriétaires avec le constructeur de maisons individuelles « Villas et demeures » sans autres précisions. Elle est en état d'usage, les extérieurs sont inachevés et des désordres d'humidité sont relevés dans plusieurs pièces.

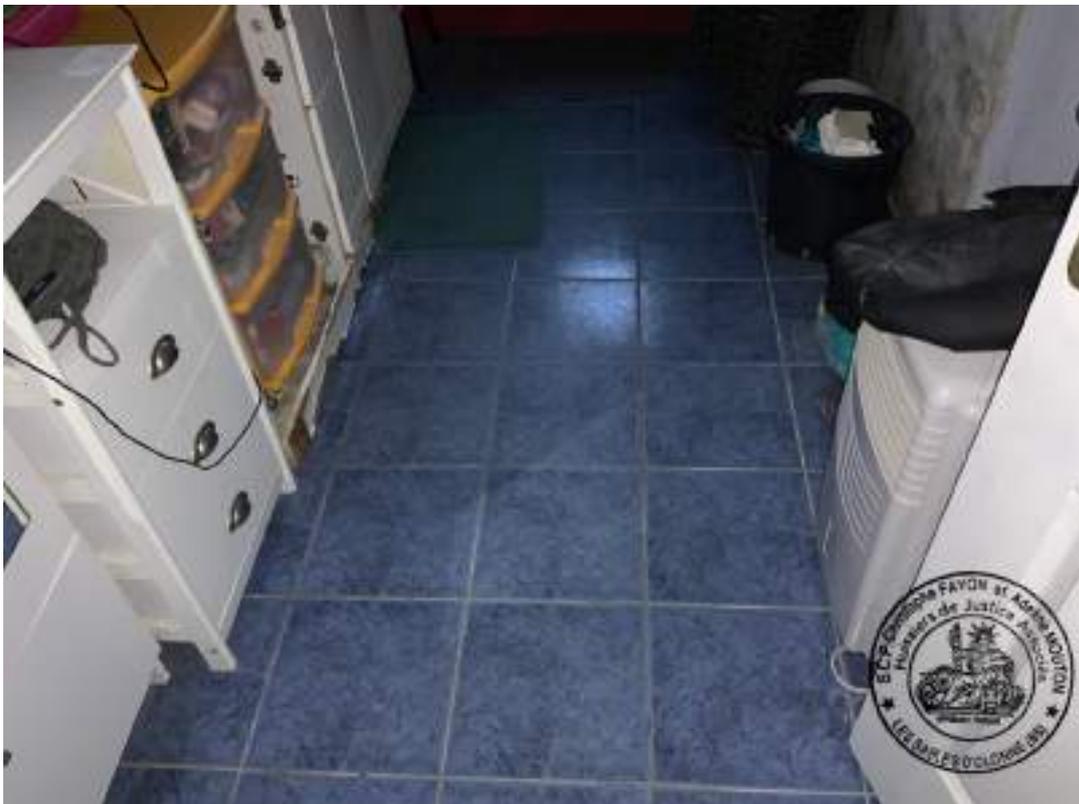
2.

Les **murs** sont recouverts de peinture en mauvais état, de couleur blanche. Je relève de multiples écailllements, de multiples éclats et quelques trous de chevilles. Importantes dégradations caractéristiques d'humidité avec moisissures et revêtements déformés, boursoufflés.

Le **plafond** est recouvert de peinture en mauvais état, de couleur blanche, fil, douille et ampoule. Importantes traces noirâtres caractéristiques d'humidité et de moisissures sur l'ensemble du plafond.

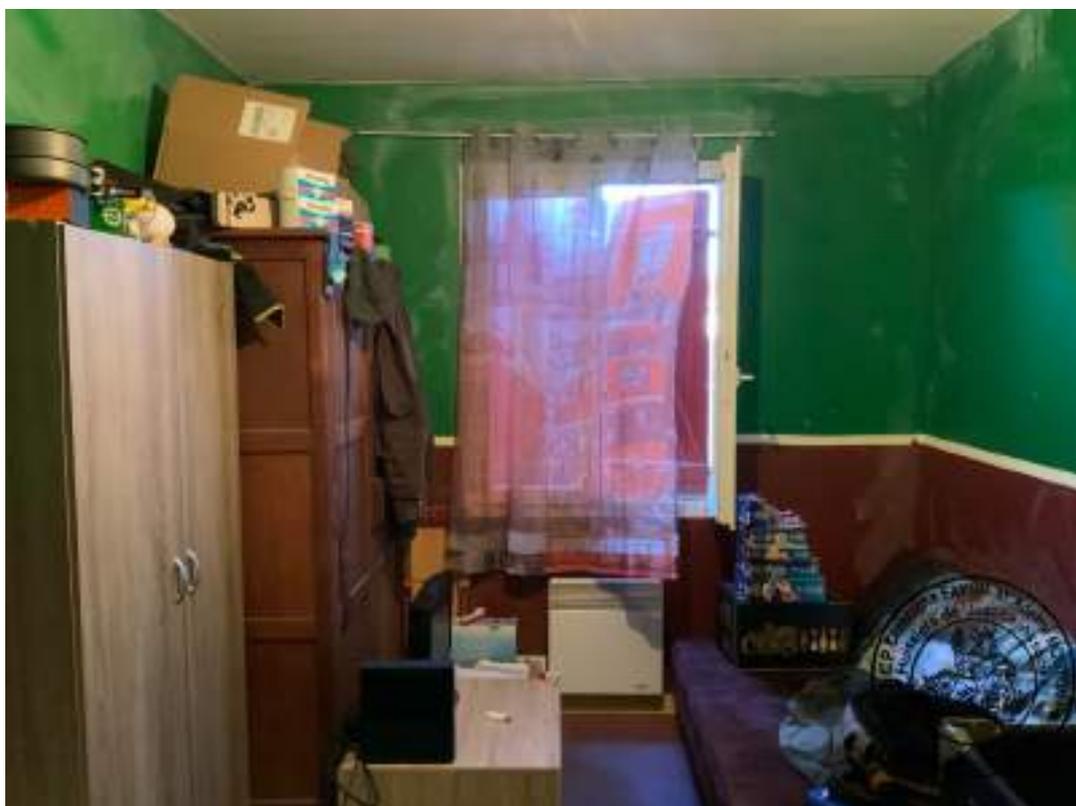
1.

Les **murs** sont recouverts de peinture en mauvais état, bicolore. Je relève de multiples écailllements, de multiples éclats et quelques trous. La peinture est blanchie par endroits, présence de traces caractéristiques d'humidité et de moisissures.

Le **plafond** est recouvert de peinture en mauvais état, de couleur blanche, fil, douille et ampoule. Traces noirâtres caractéristiques d'humidité et de moisissures.

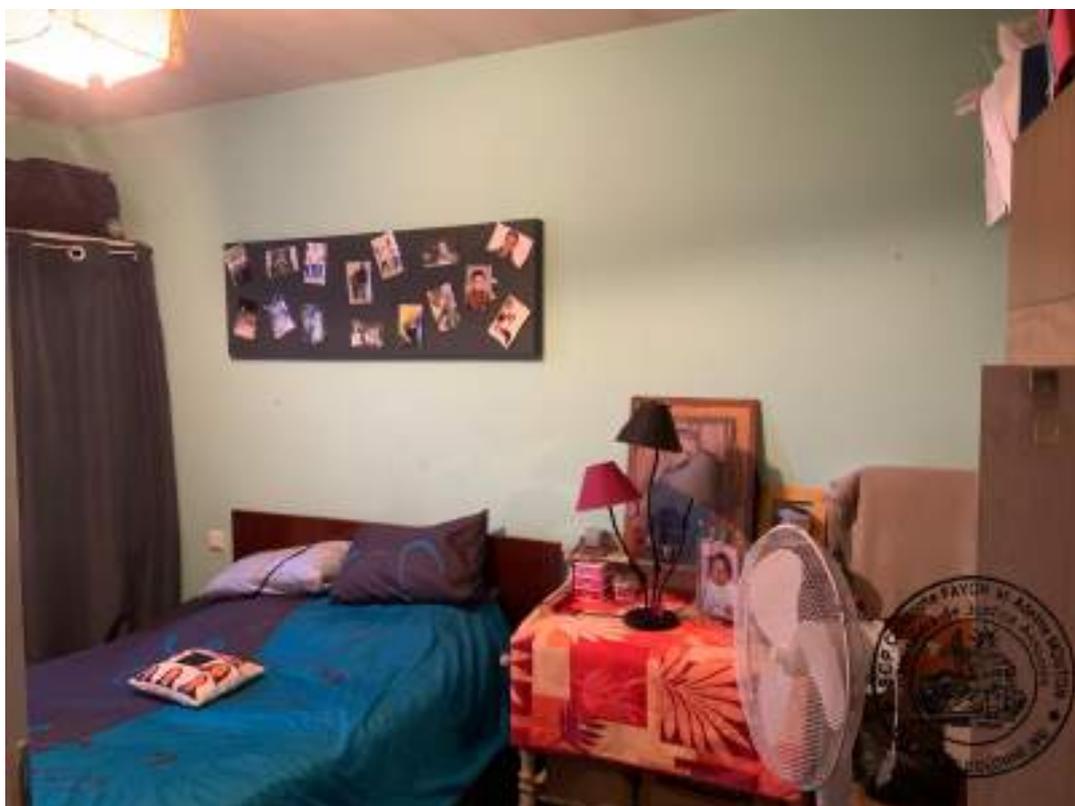
1.

Le **plafond** est recouvert de peinture en mauvais état, de couleur blanche, fil, douille et ampoule. Traces noirâtres caractéristiques d'humidité et de moisissures.

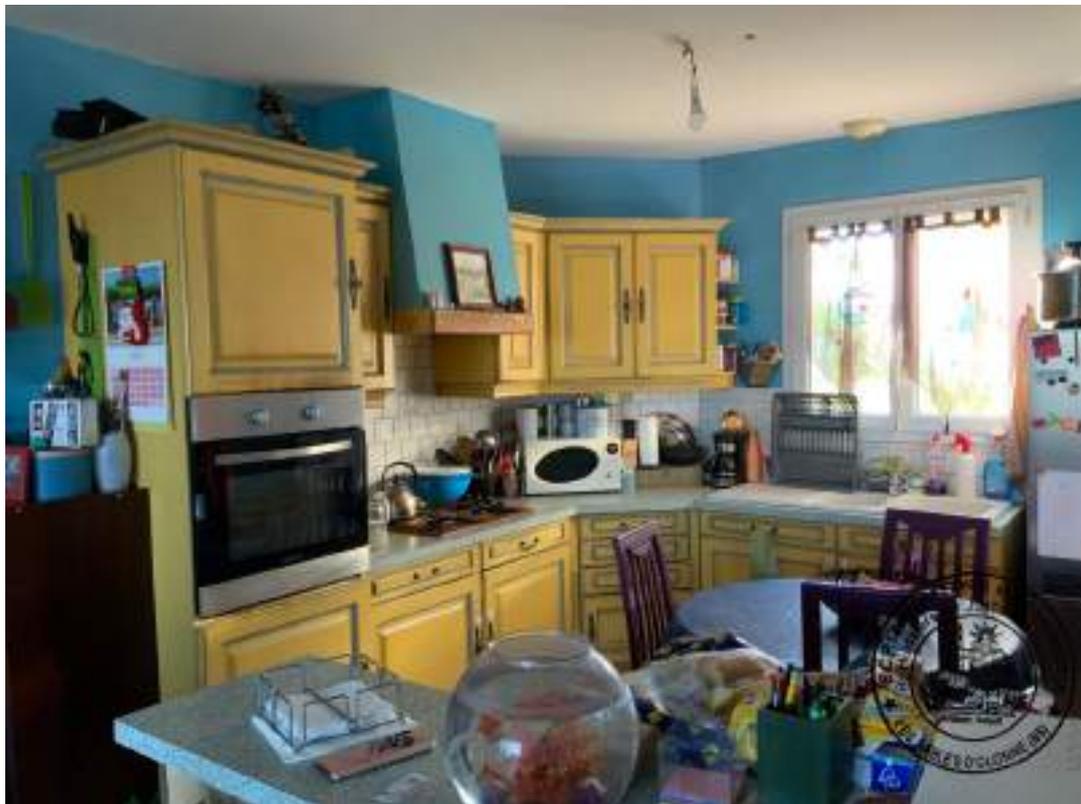
2.

Le **sol** est recouvert de carrelage en état d'usage normal, de couleur blanche. Effet marbré ; plusieurs carreaux soufflés, plusieurs carreaux fissurés.

Les **murs** sont recouverts de peinture en mauvais état, bicolore. Je relève quelques écailllements, quelques éclats et quelques trous. Plusieurs éclats et dégradations du revêtements en entrant à gauche.

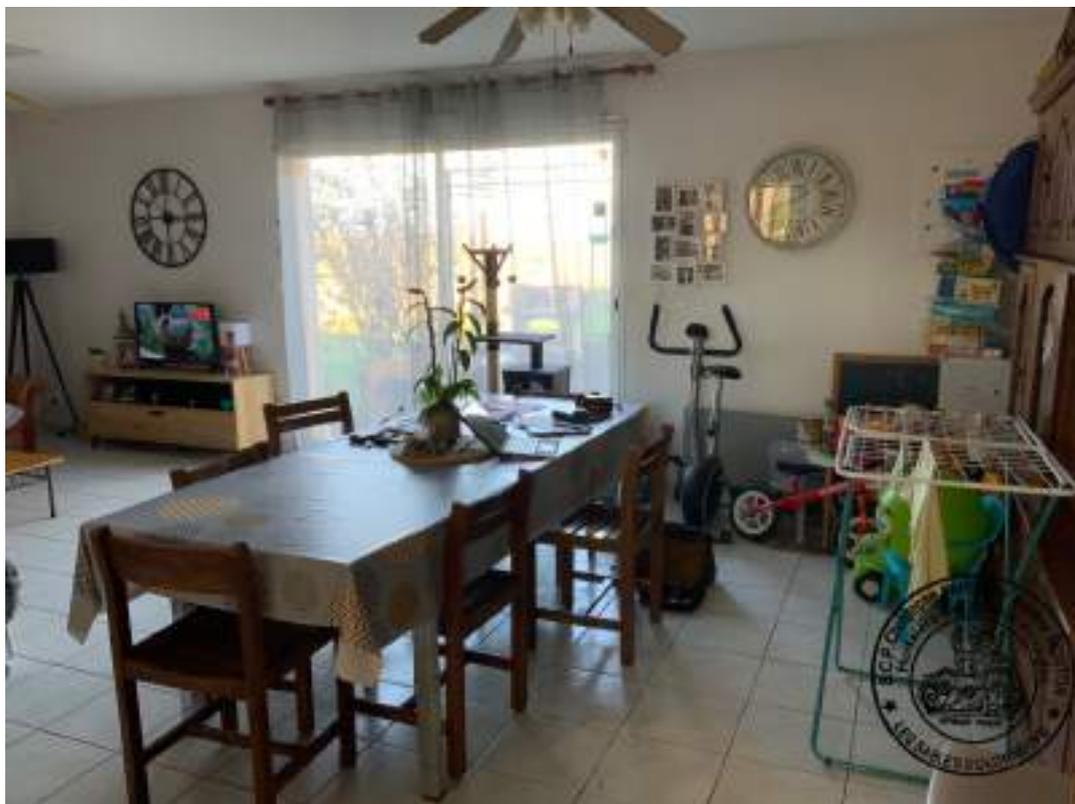
1.

L'**accès** s'effectue par passage ouvert sous arche en état d'usage normal. Montants avec dégradations sur le revêtement.

Le **plafond** est recouvert de peinture en état d'usage normal, de couleur blanche, fil, douille et ampoule. Plusieurs auréoles caractéristiques d'humidité et d'infiltration d'eau.

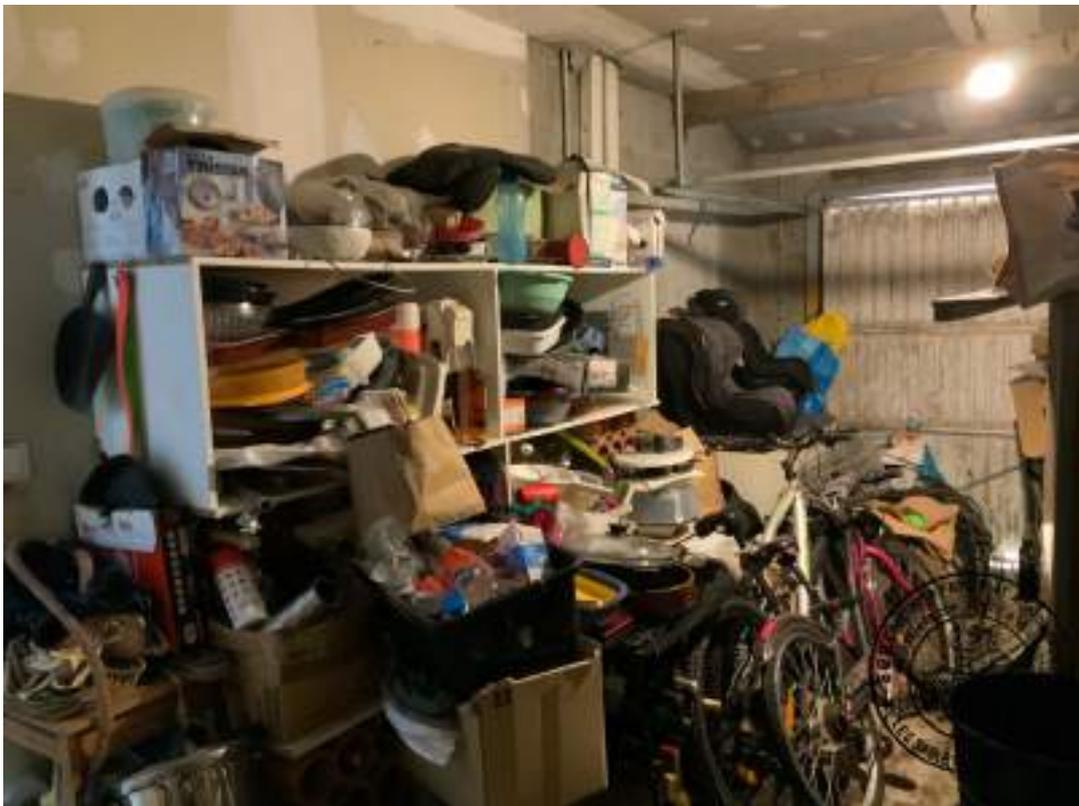
3.

Les **murs** sont recouverts de plaques de plâtre brutes non peintes en mauvais état. Traces et désordres caractéristiques d'humidité et de moisissures.

Le **plafond** est recouvert de plaques de plâtre brutes, non peintes en mauvais état, fil, douille et ampoule. Dégradations et désordres caractéristiques d'humidité et de moisissures.

L'ensemble de la pièce présente un important désordre d'humidité et de moisissures.
