PROCES VERBAL DE DESCRIPTION

Je vous requiers à l'effet de dresser un Procès Verbal de Description d'un immeuble situé à MARIGNAC (17800), 5 route de Jonzac, propriété de Monsieur COTTEREAU Sébastien et Madame CLEMENT Aline.

Me suis rendu sis 5 route de Jonzac 17800 MARIGNAC

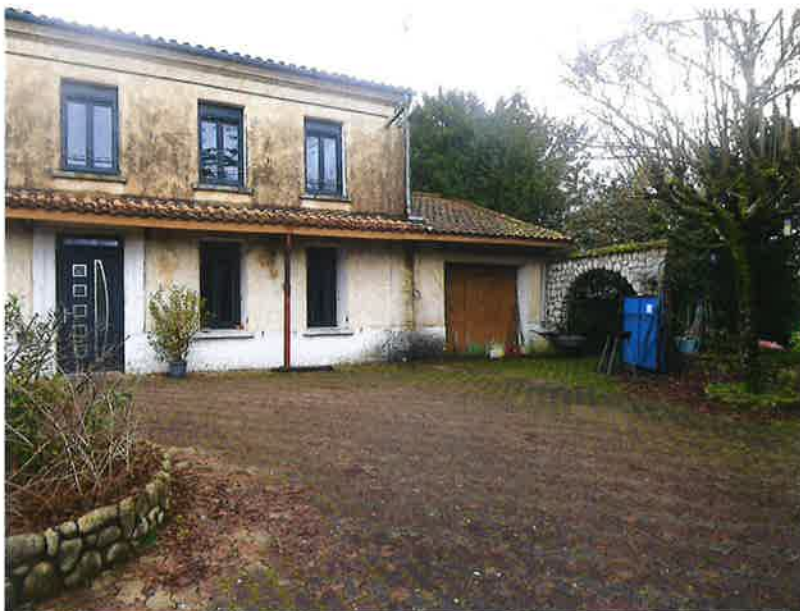
La façade principale est recouverte d'un crépi ancien recouvert de lichens. Elle est en assez bon état général.

Concernant la toiture, les tuiles sont recouvertes de lichen. Toutefois, la planimétrie est correcte.

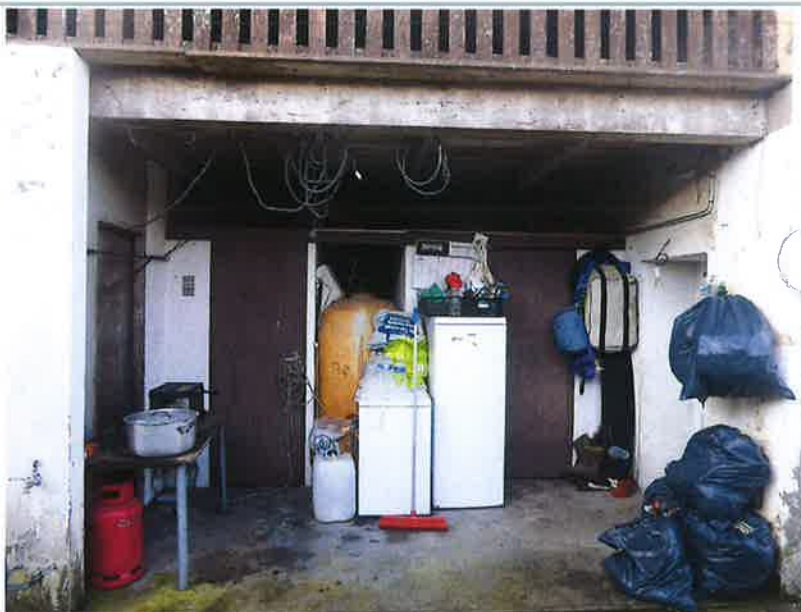
En partie centrale, je constate la présence de la cuve à fioul ainsi que de la chaudière. Elle est en état de fonctionnement.

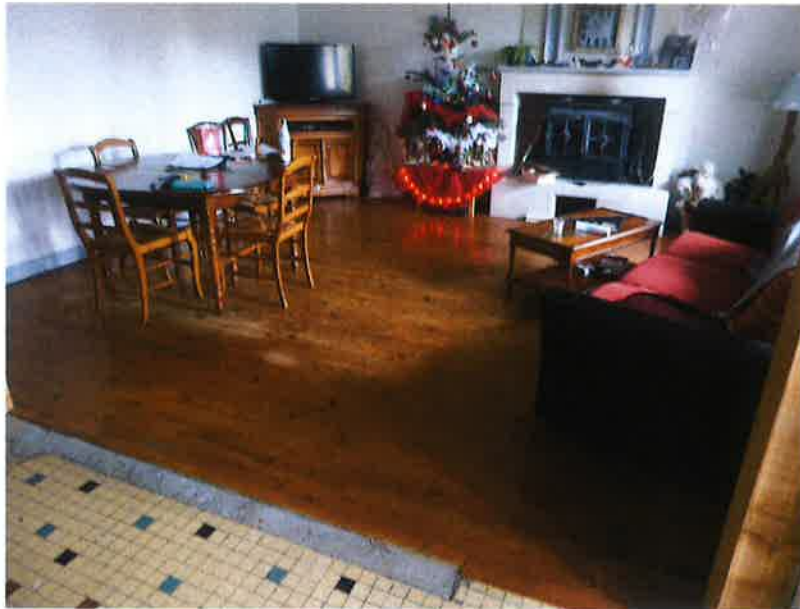
Côté salon, il est recouvert d'un parquet ancien.

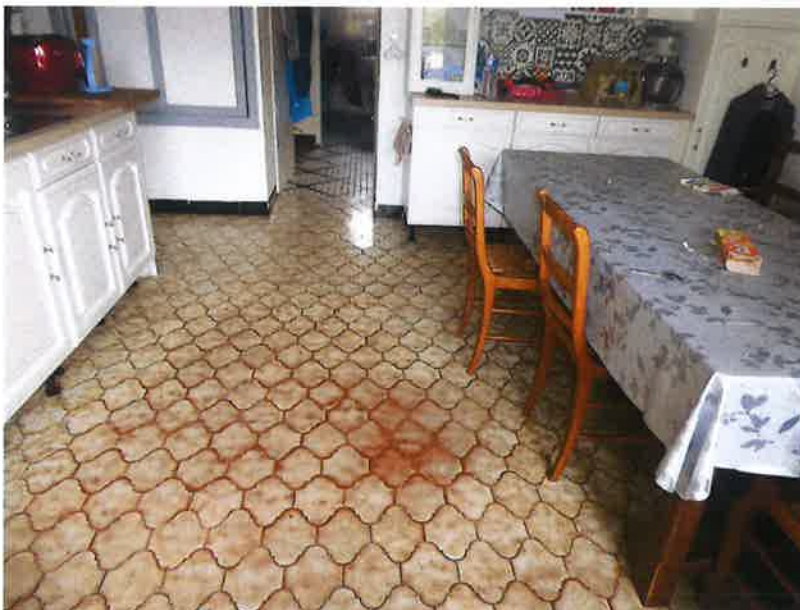
Un carrelage ancien, usé en partie central.

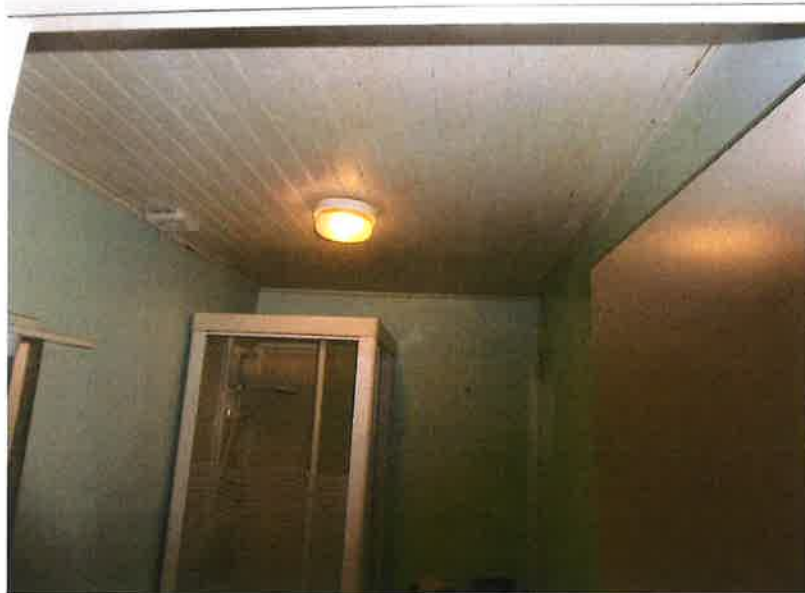
Plafond

Un lambris peint en blanc avec une ventilation automatique et un point lumineux avec globe.

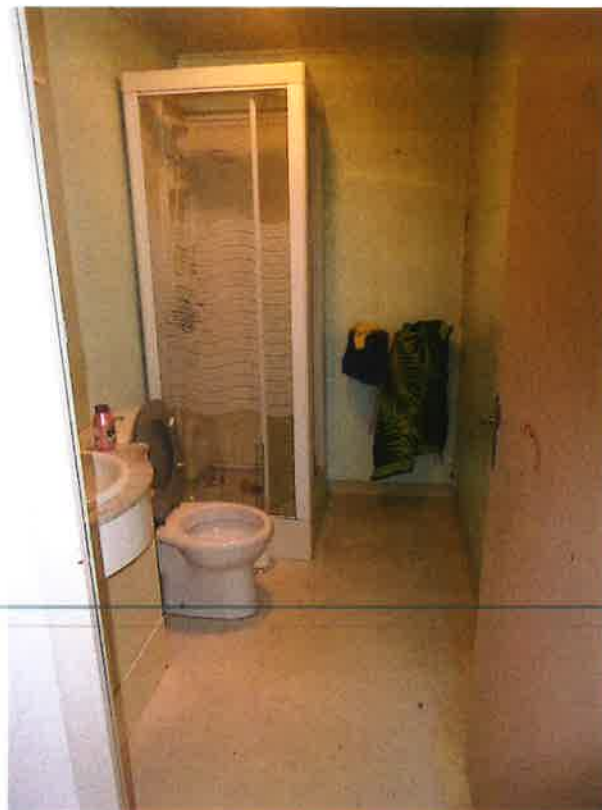
Un plâtre ancien peint en bleu sur l'ensemble.

Un linoléum ancien.

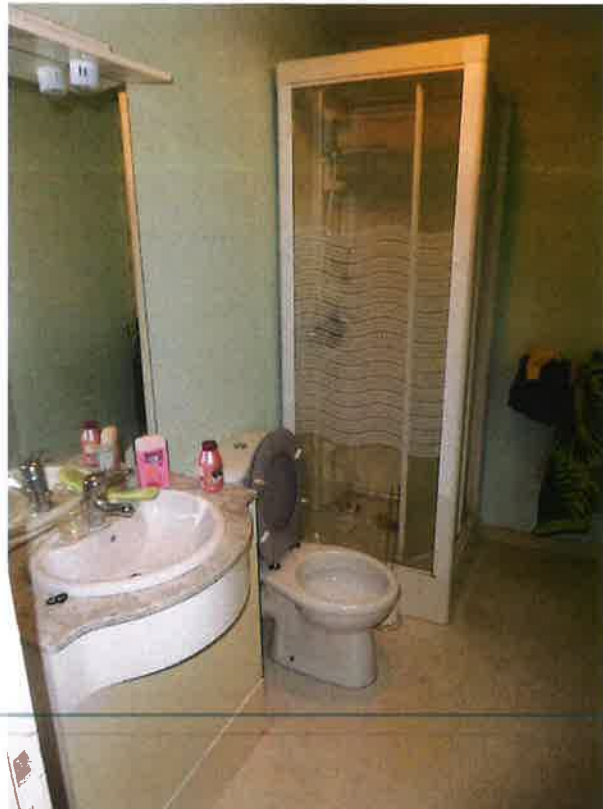
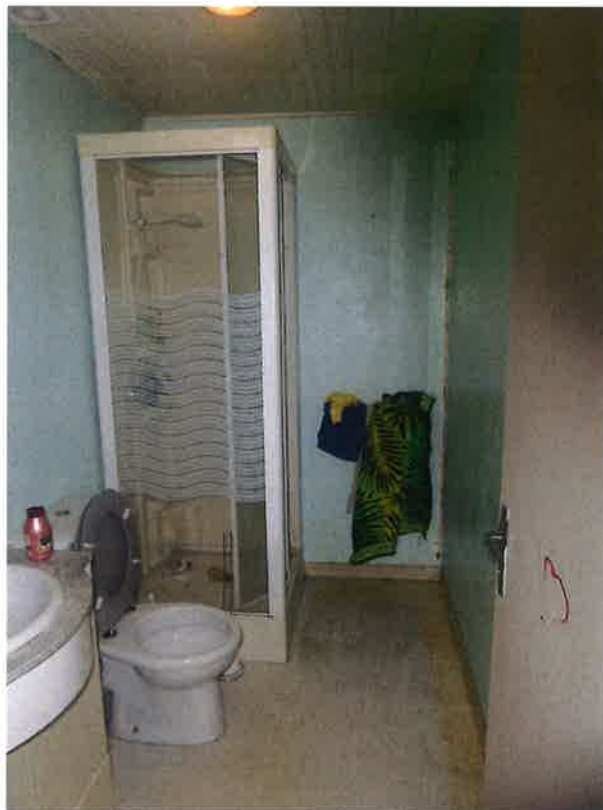
Equipements

Immédiatement à gauche en entrant, un meuble vasque.

Un bloc WC

Une cabine de douche.
