## **PROCES VERBAL DE** **DESCRIPTION**

**LE HUIT JANVIER**  
**DEUX MILLE VINGT CINQ A 11 HEURES**

Les biens et droits immobiliers présentement vendus en Etat Futur d'Achèvement dépendant d'un ensemble immobilier en cours d'édification qui constituera une Résidence dénommée « Le Domaine du Grand Velin » sur un terrain situé sur la commune d'ALENCON (ORNE) 15-23 avenue de Quakenbrück :

Dans le bâtiment E1, UNE MAISON INDIVIDUELLE portant le numéro 12 du plan, comprenant :

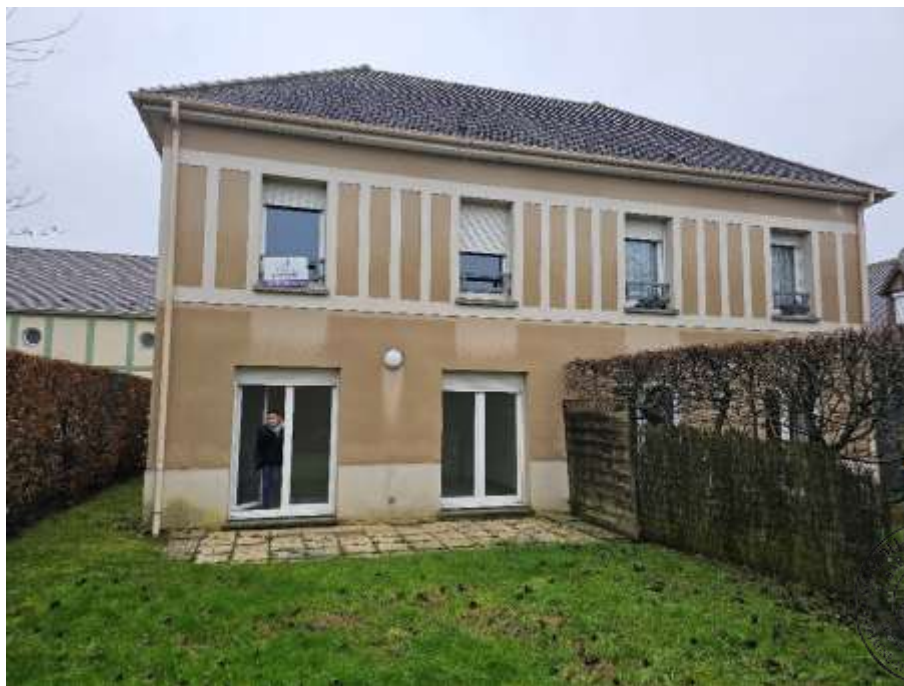
Façade arrière :

Les murs extérieurs sont recouverts d'enduit en état, la toiture est en tuiles plates, les gouttières sont en pvc, l'ensemble datant de la construction.

Les huisseries sont en pvc sauf la porte d'entrée en aluminium peint : la peinture de la porte doit être refaite cette année.

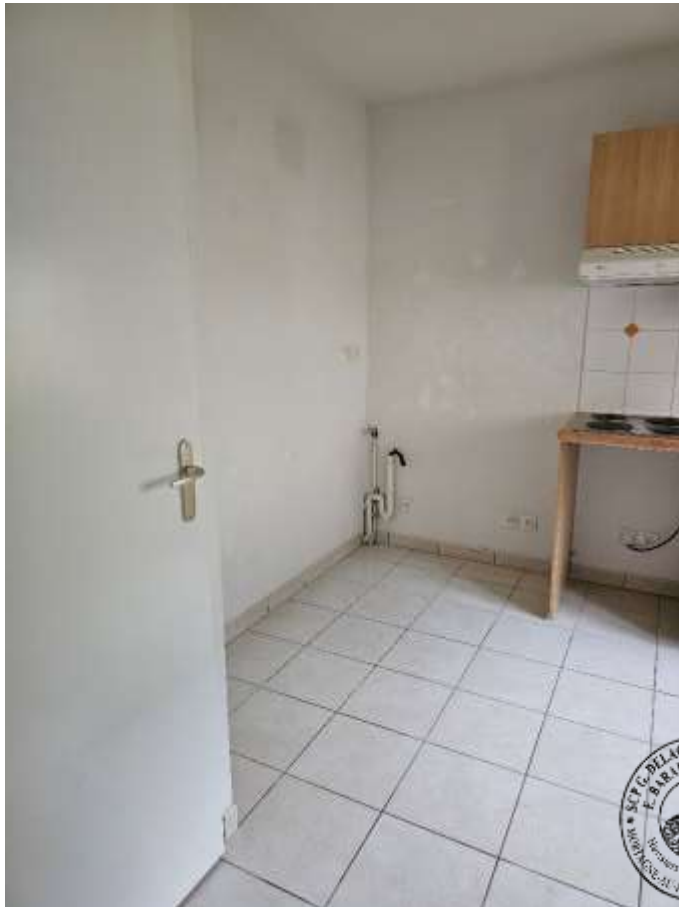
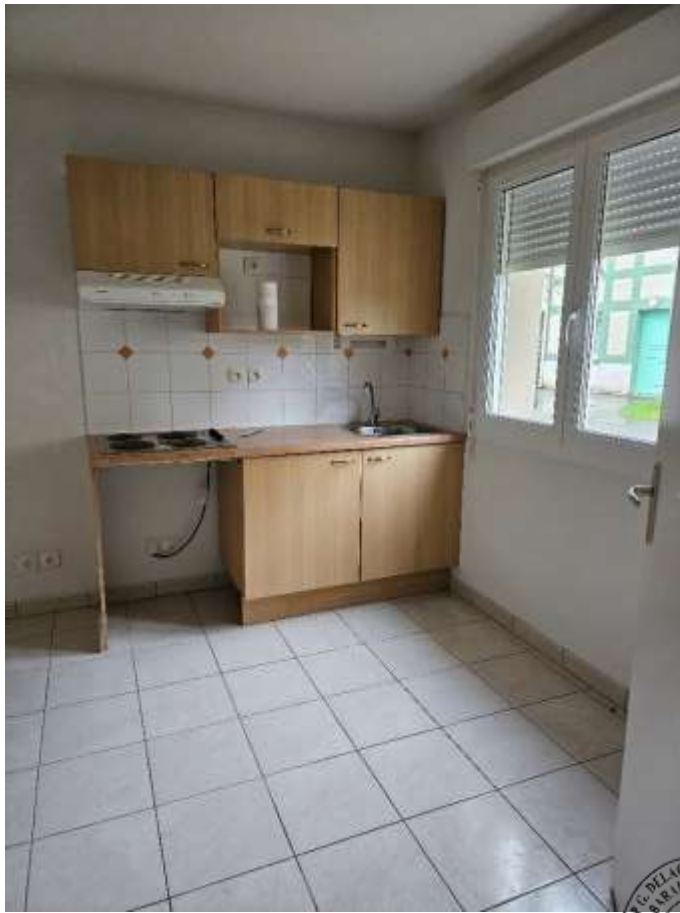
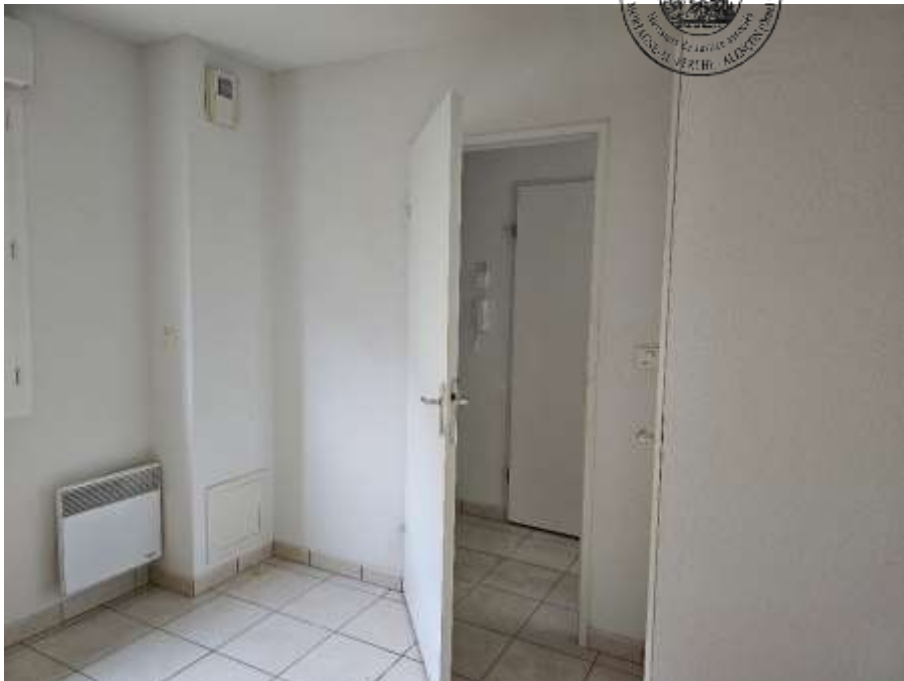
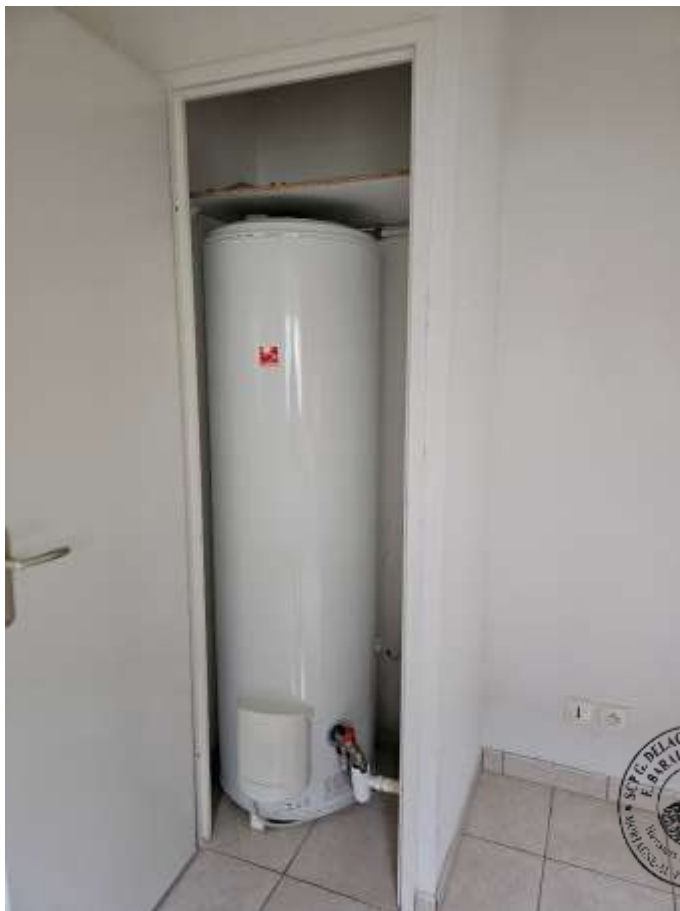
Cuisine :

Murs : enduit crépi de couleur blanche usagée- partie faïence au niveau de l'aménagement cuisine entre les placards haut et bas en bon état

- un placard une porte bois peinte avec ballon d'eau chaude
- vmc : la gardienne me précise que le contrôle est réalisé une fois par an
- une évacuation avec arrivée d'eau pour lave linge ou lave vaisselle
- aménagement cuisine avec un placard sous évier un bac inox avec mitigeur état d'usage, un plan de travail avec plaque électrique, 3 placards haut état d'usage, une hotte à charbon

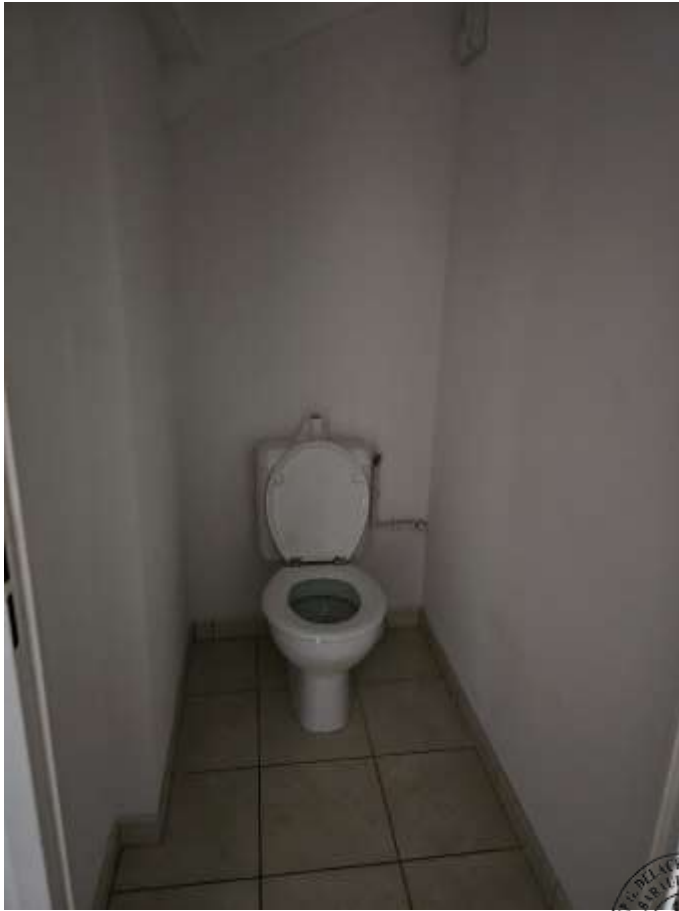
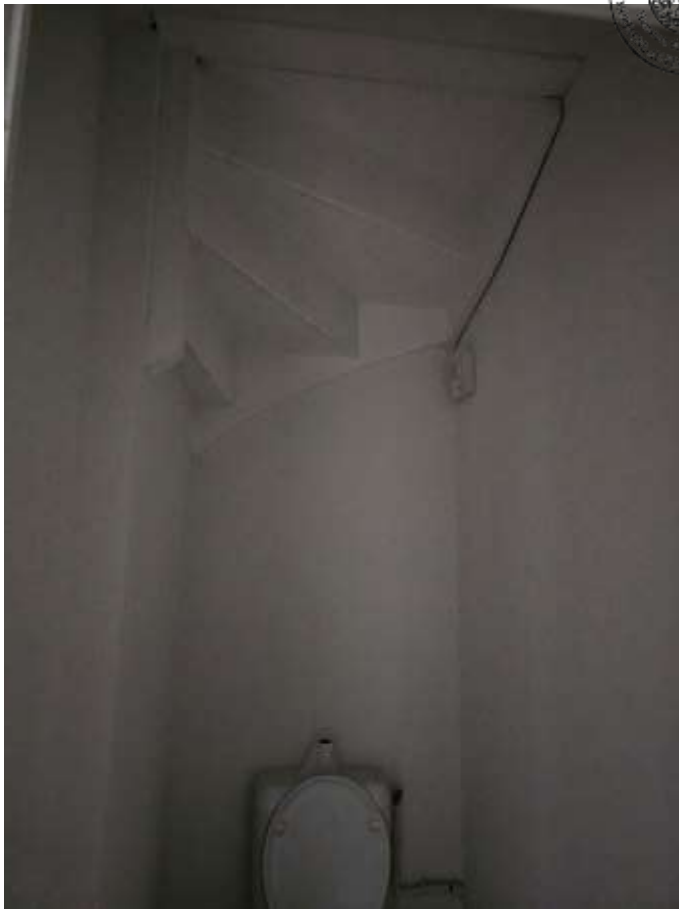
WC:

- un wc avec abattant et couvercle en bon état
- vmc

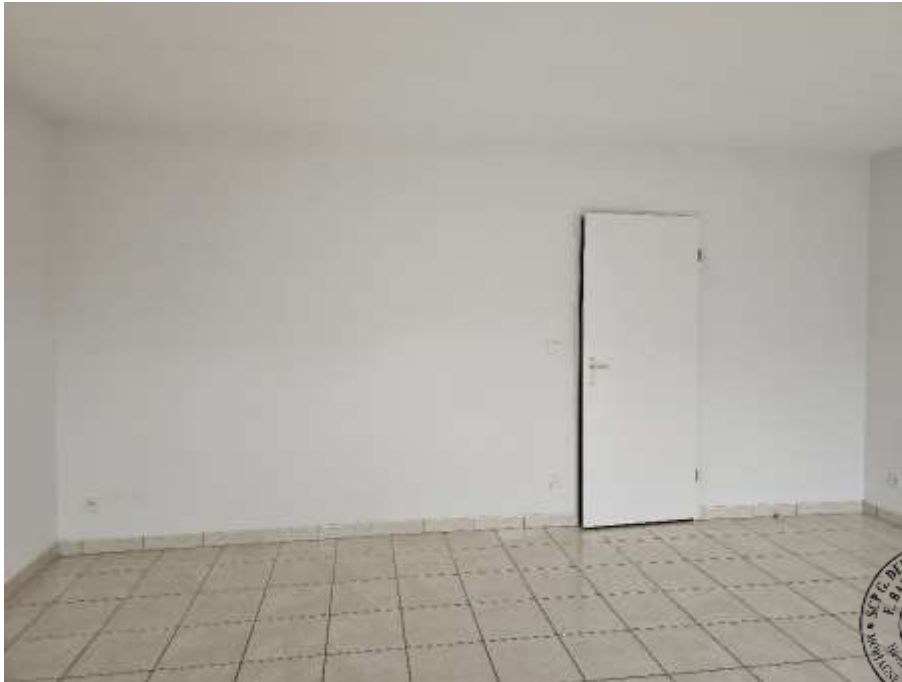
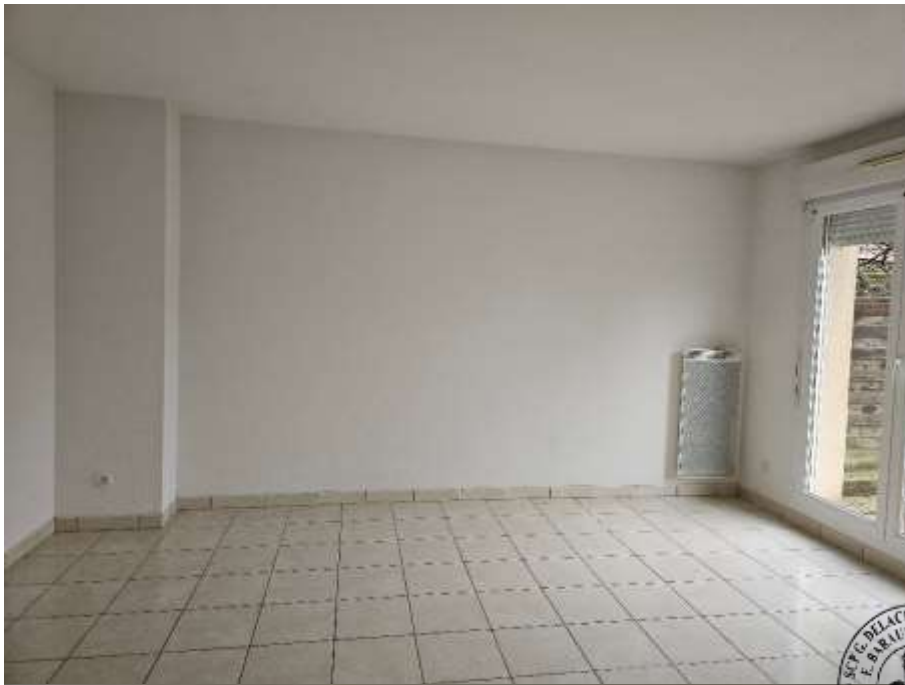
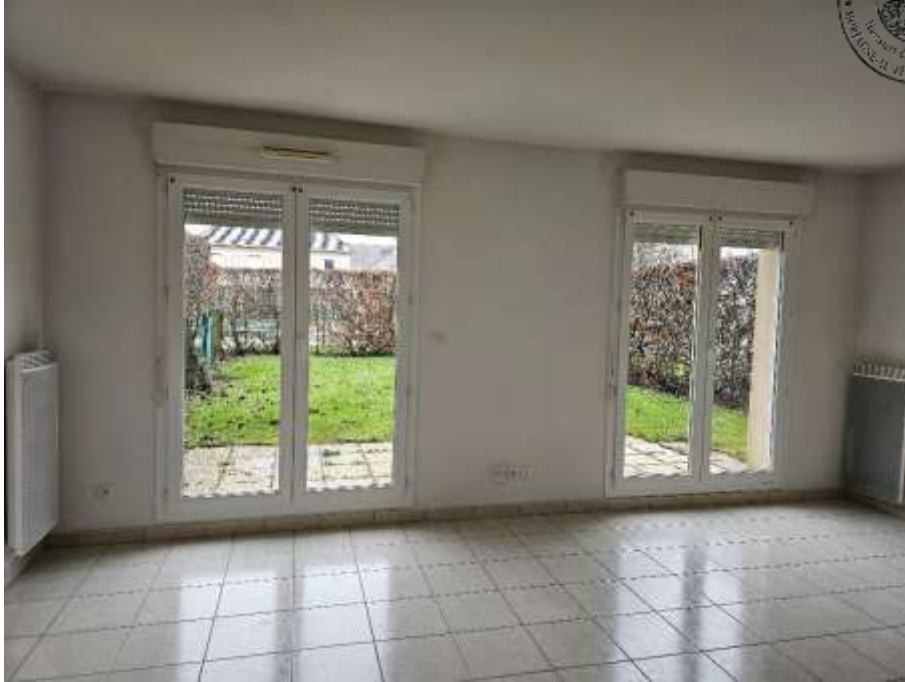
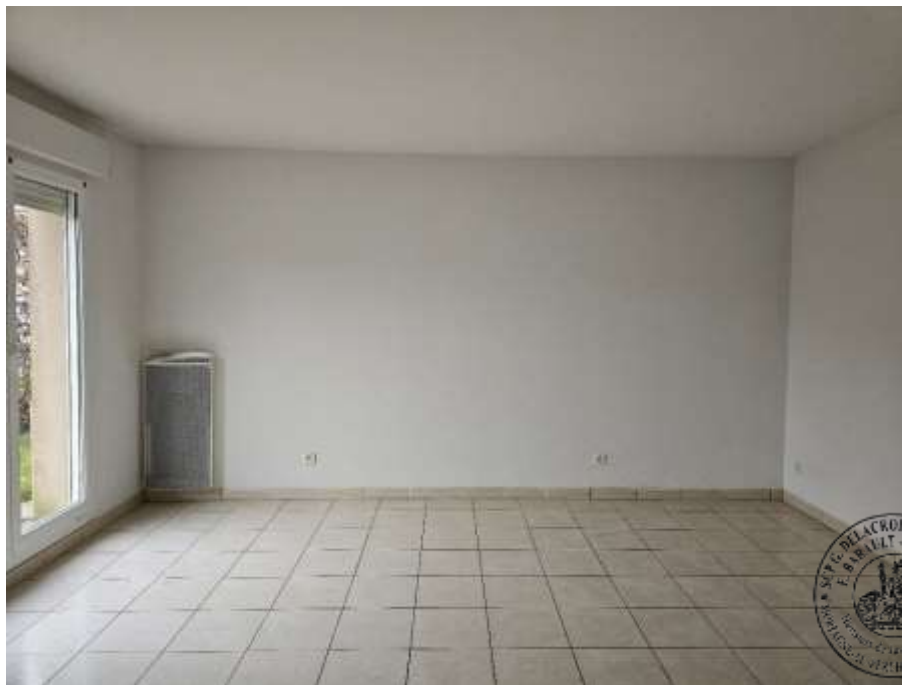
Séjour :

2 Portes-fenêtres accès jardin : 2 battants, pvc, double vitrage, volet pvc roulant manuel, état d'usage

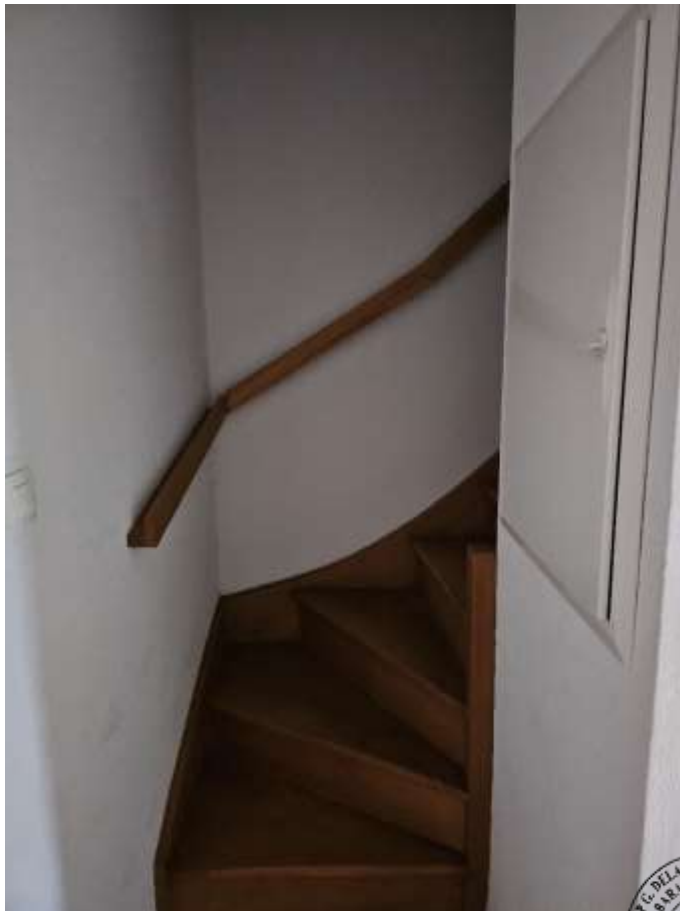
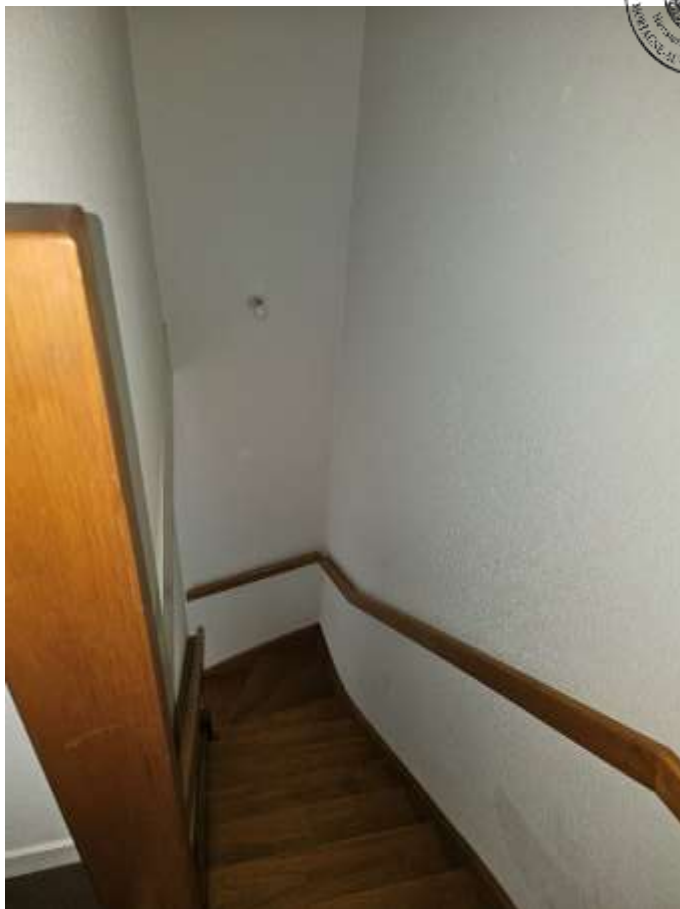
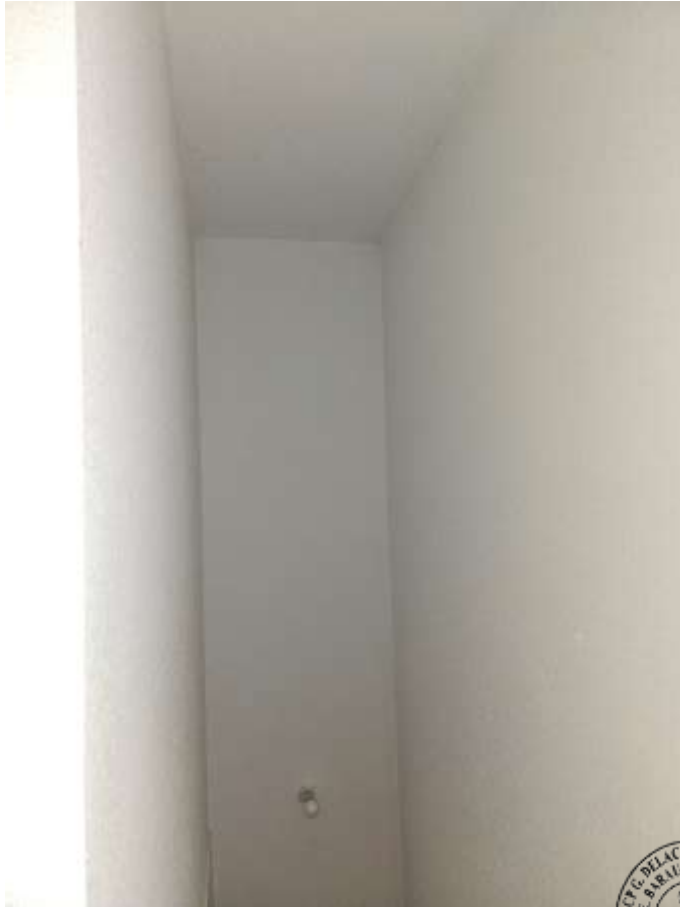
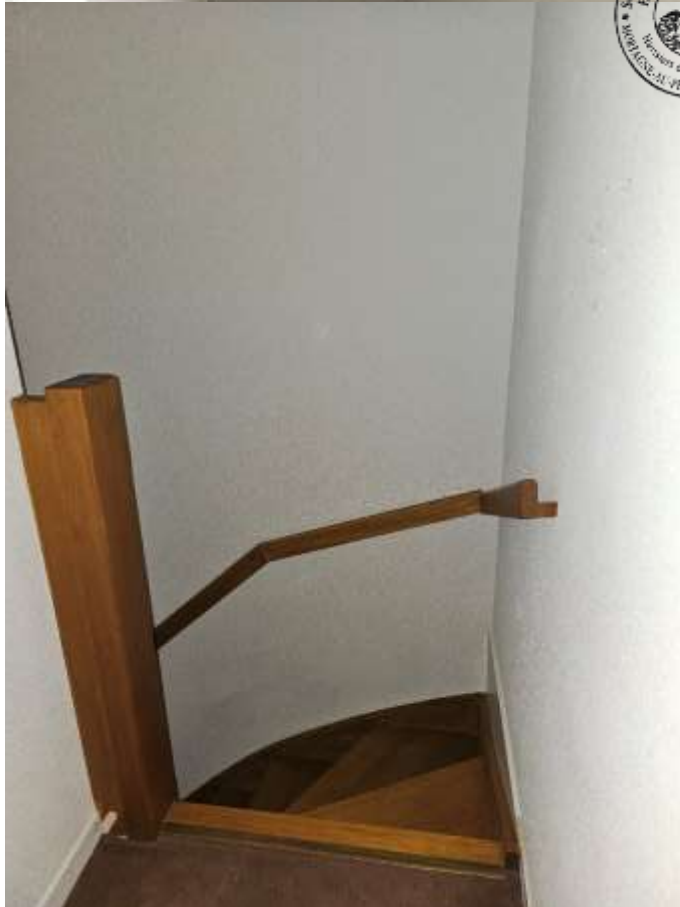
Cage d'escalier :

Escalier : en bois verni, bon état, rampe en bois de chaque côté

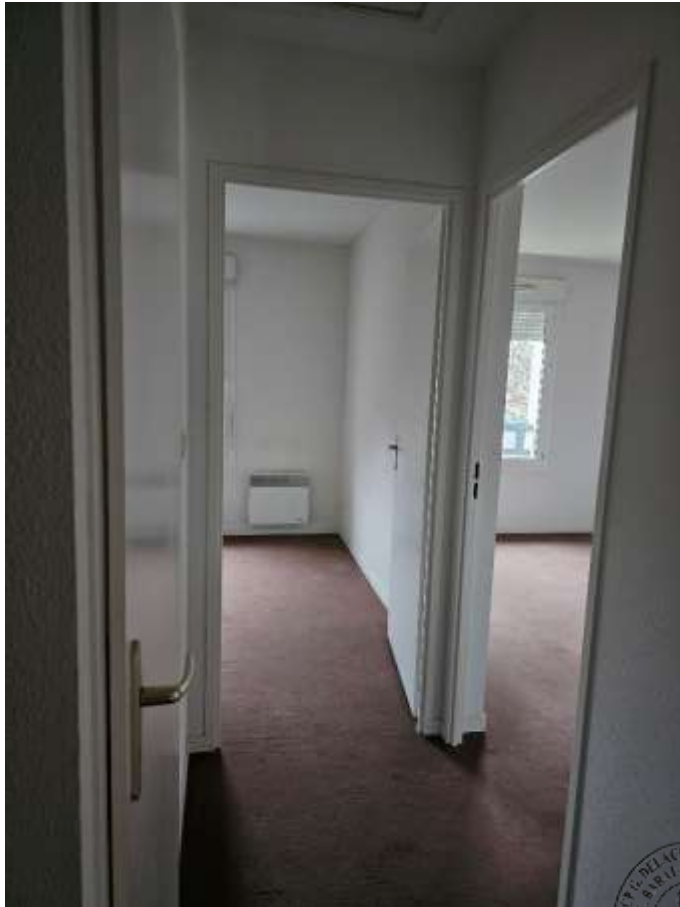
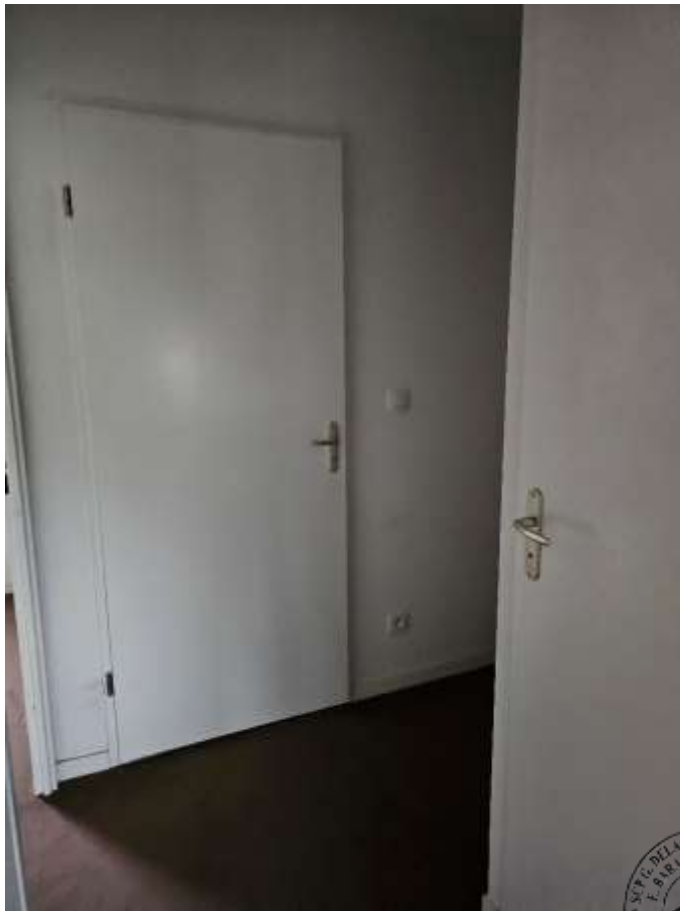
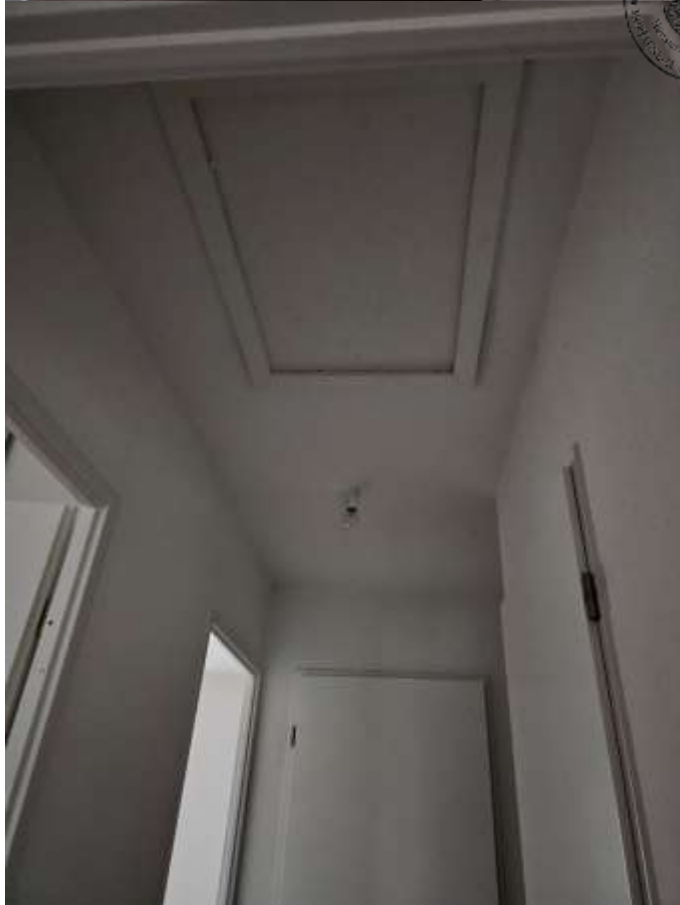
Palier :

- un détecteur de fumée au plafond
- trappe d'accès au grenier : le grenier n'a pas de plancher, il contient la vmc

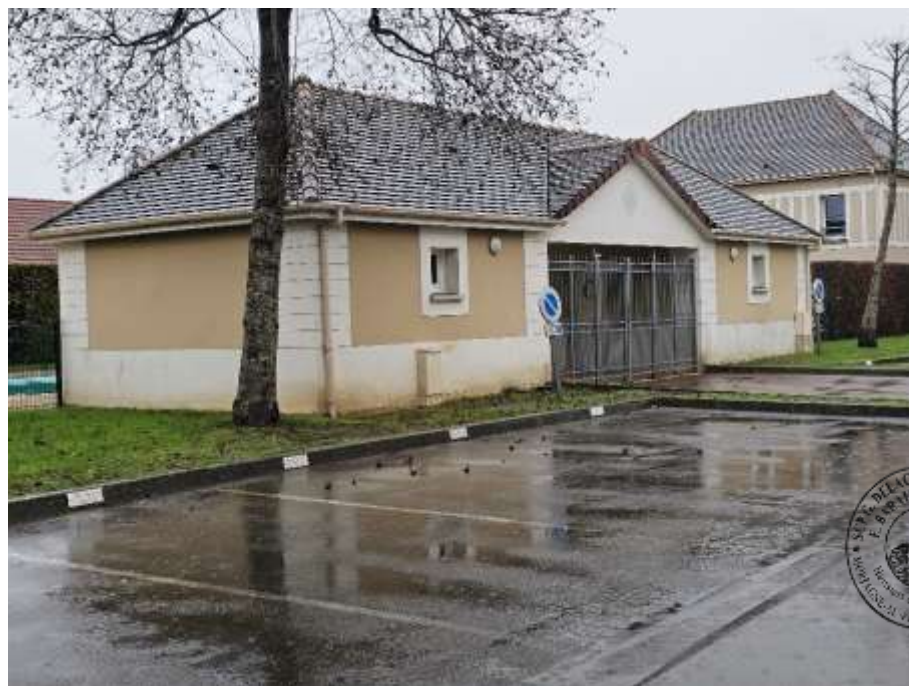
#### Entrée piscine :

Elle est équipée d'un pédiluve en accès handicapé, d'un local avec 2 wc, 2 douches, un urinoir, deux lavabos, un ballon d'eau chaude qui n'a jamais été mis en fonctionnement, le tout en bon état d'entretien.

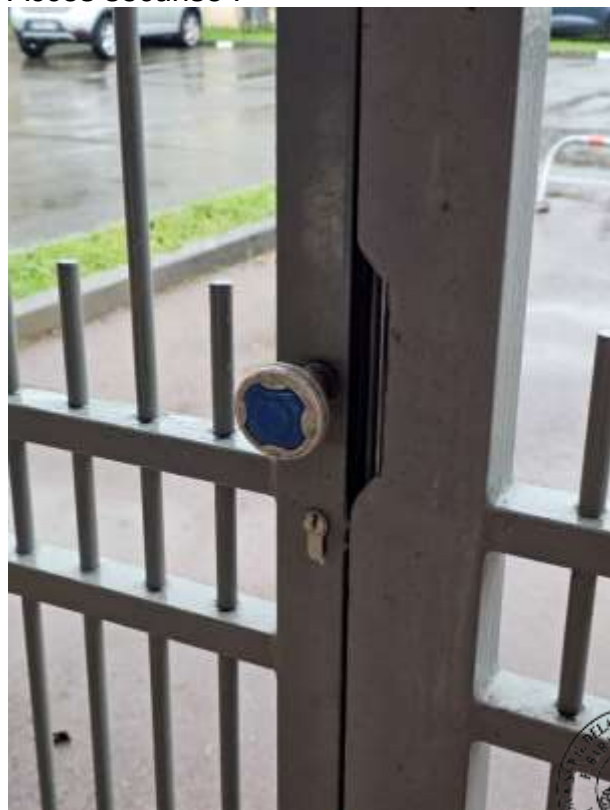
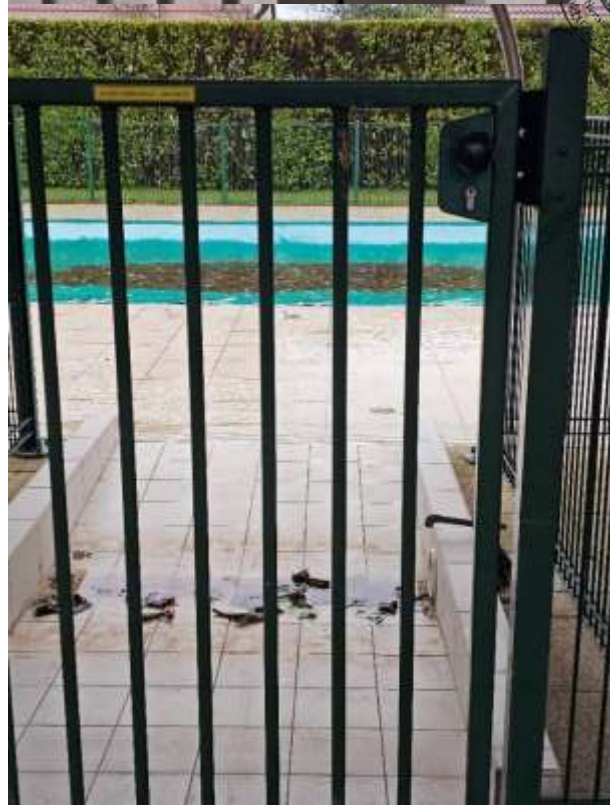
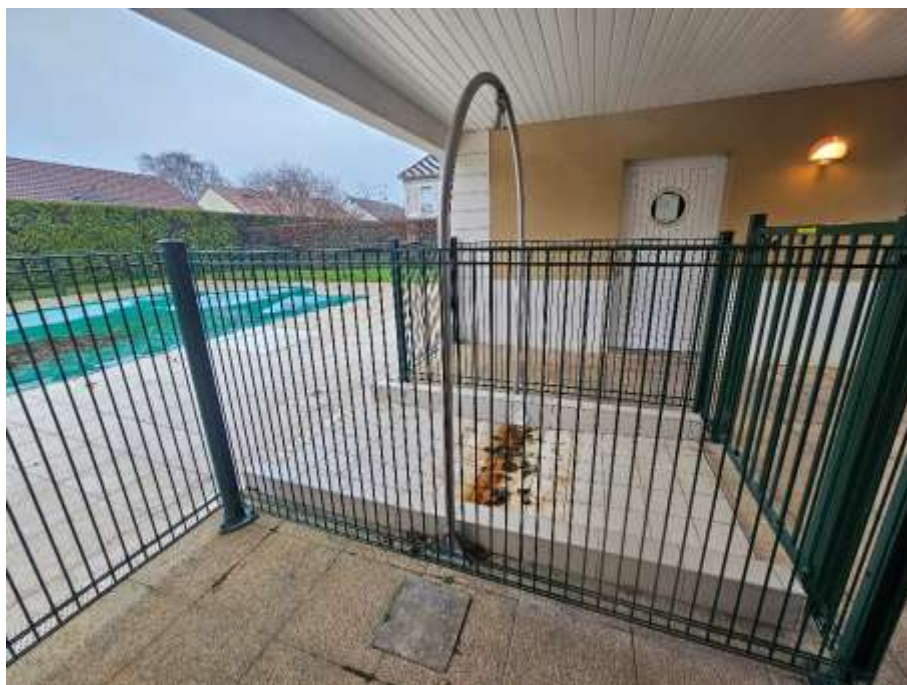
Accès sécurisé :

L'accès est sécurisé par deux portillons.

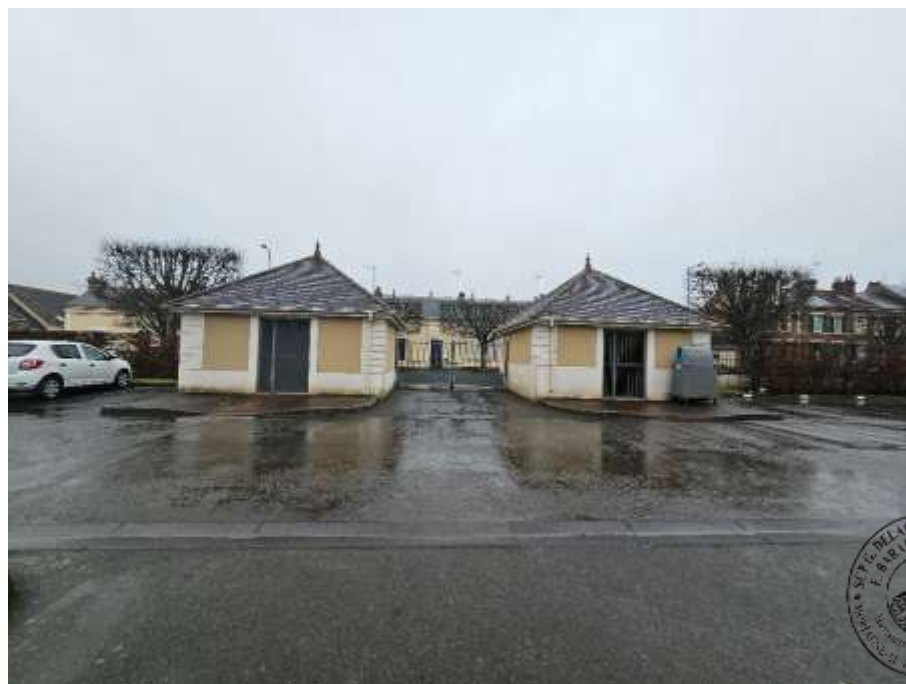
Les deux bâtiments ont des murs en duit état d'usage et des toitures 4 pans en tuiles plates état d'usage.

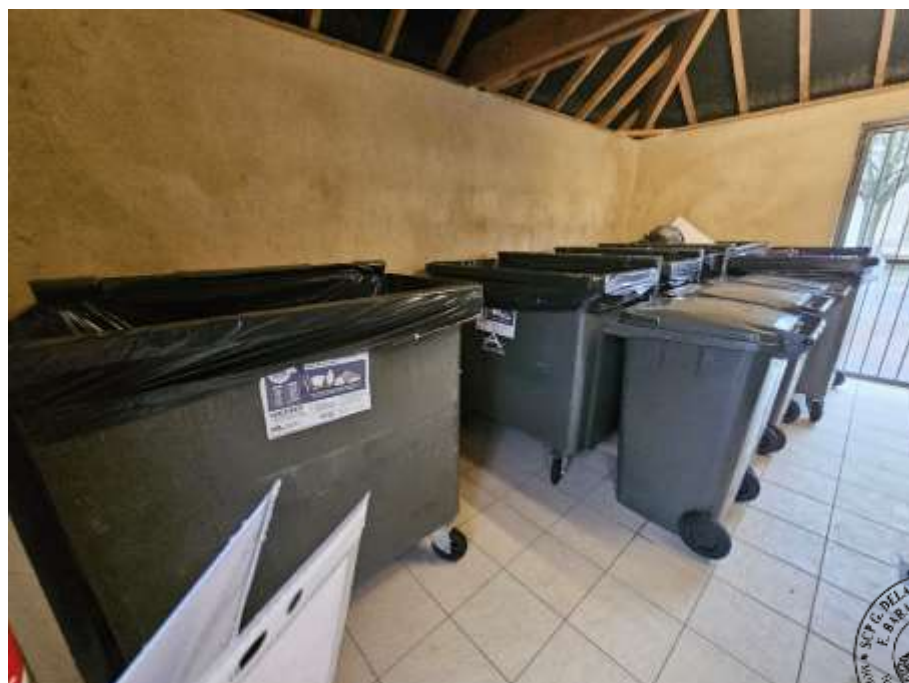
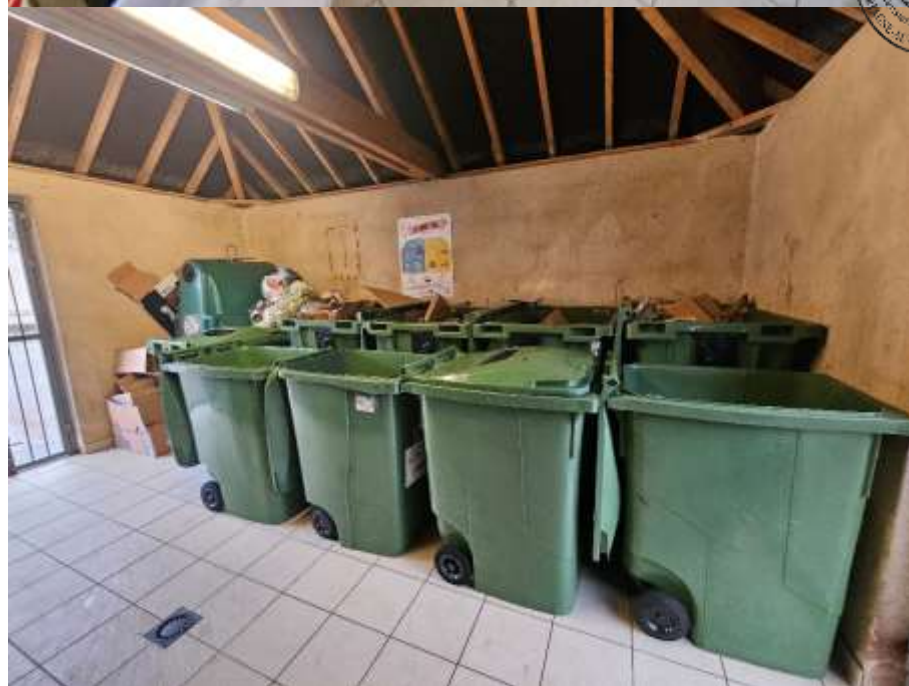
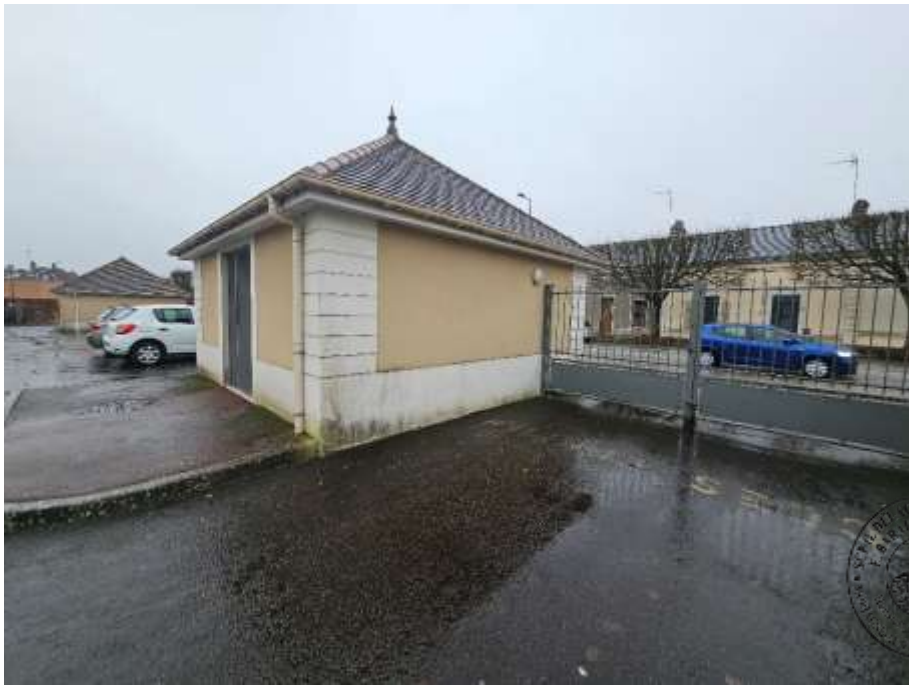
**Local poubelles :**

Sol : carrelage état d'usage

Plinthes : carrelage état d'usage

Murs : enduit état d'usage

Plafond : charpente apparente avec film sous toiture, tuiles plates état d'usage

Installation électrique : éclairage assuré par deux blocs néon au centre avec détecteur automatique

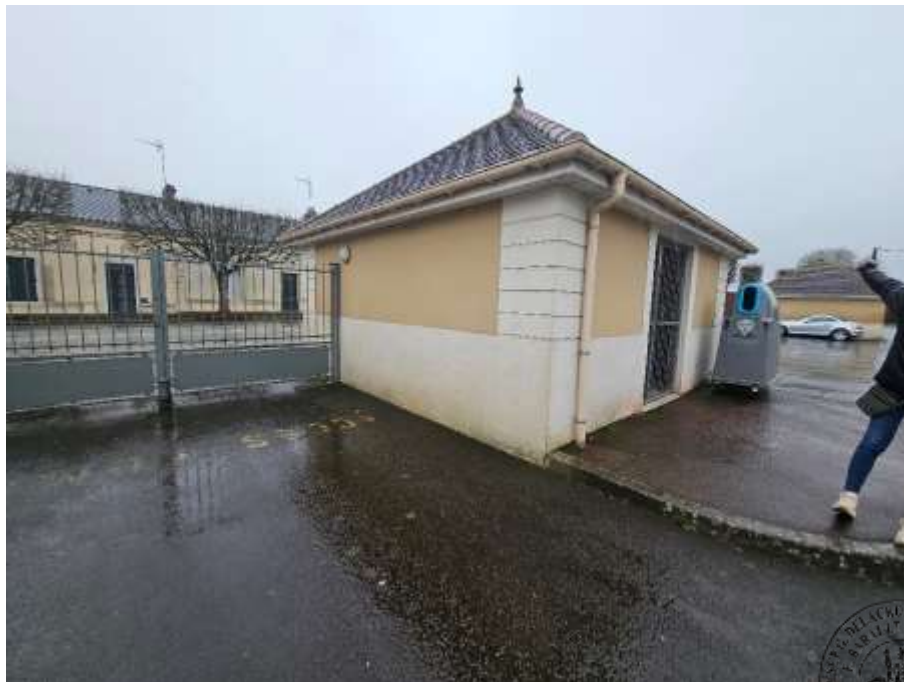
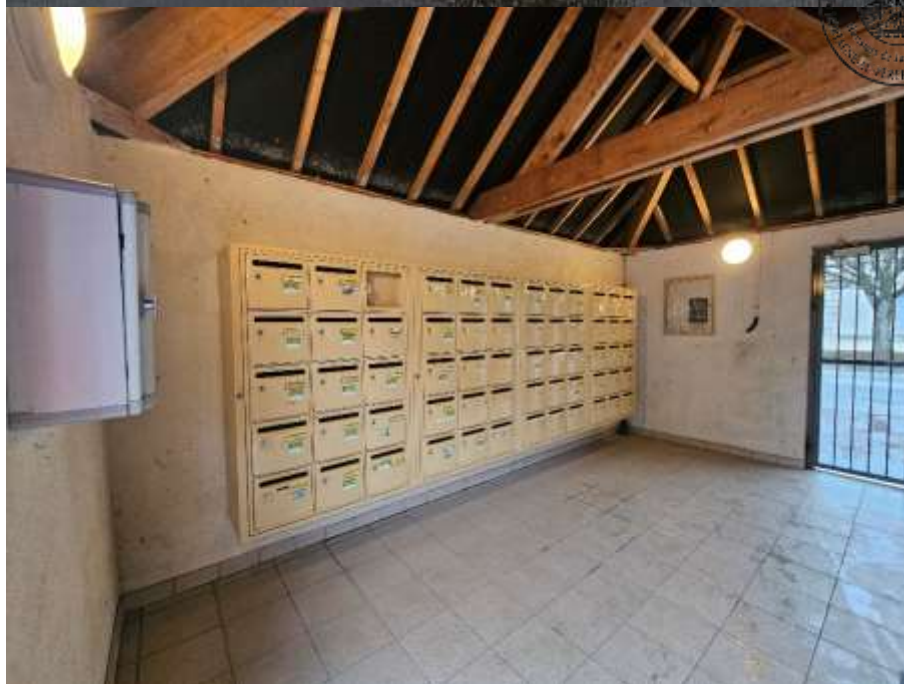
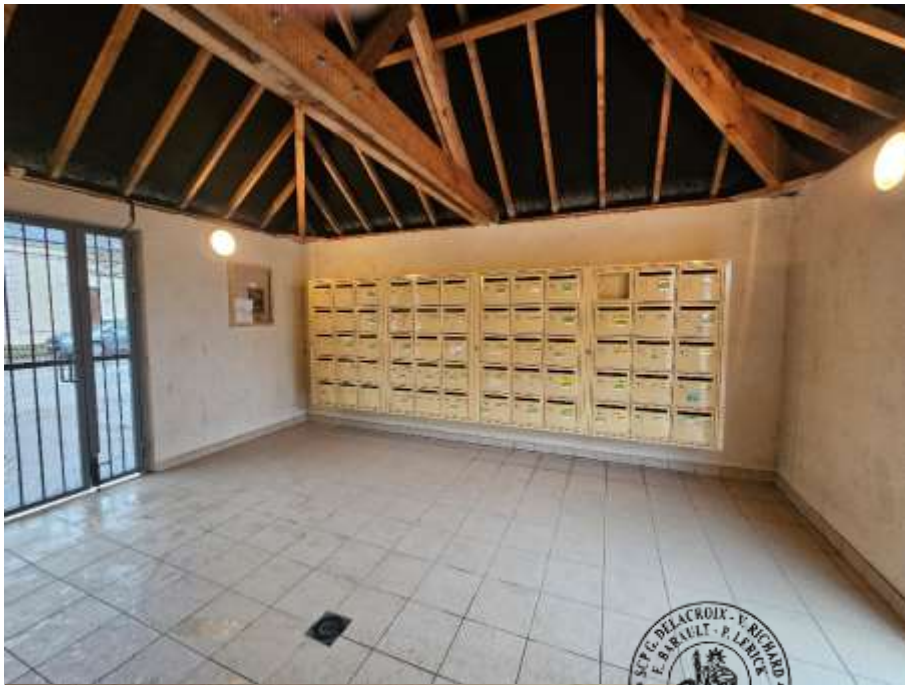
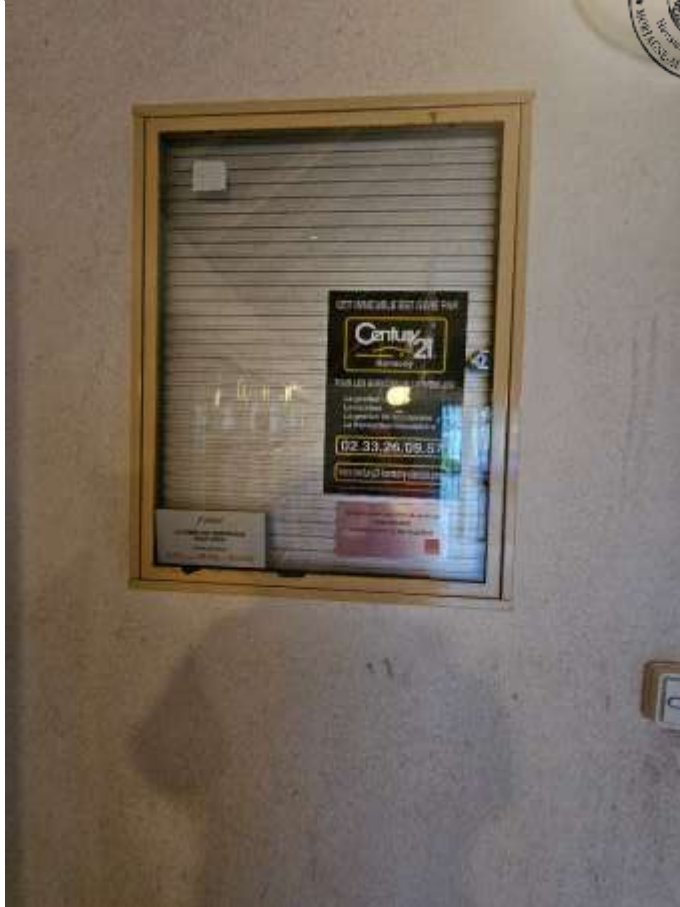
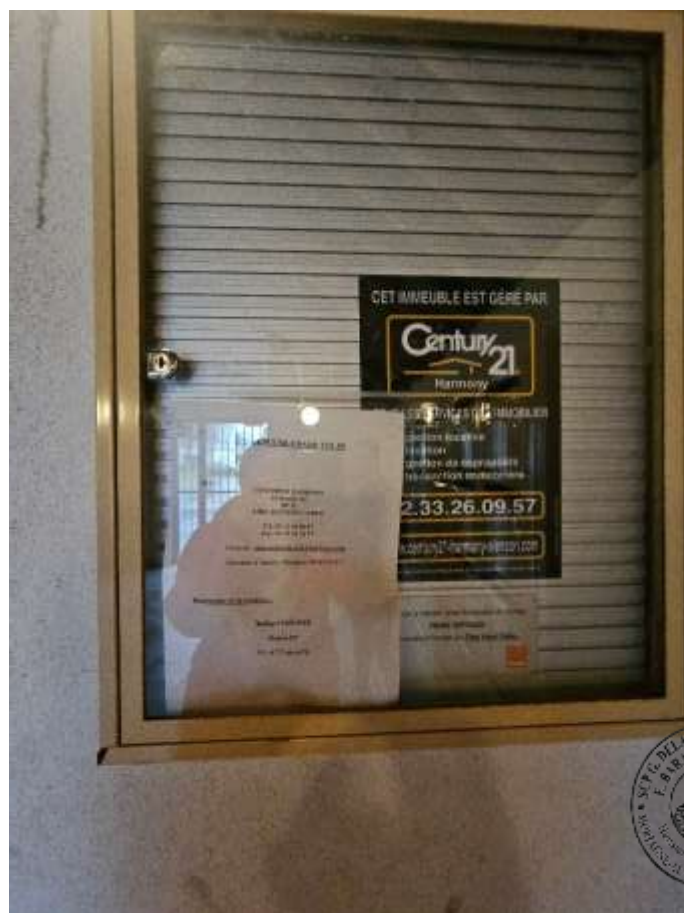
**Local boîtes à lettres :**

Sol : carrelage état d'usage

Plinthes : carrelage état d'usage

Murs : enduit état d'usage

Plafond : charpente apparente avec film sous toiture, tuiles plates état d'usage

Installation électrique : éclairage assuré par 4 blocs lumineux avec détecteur automatique

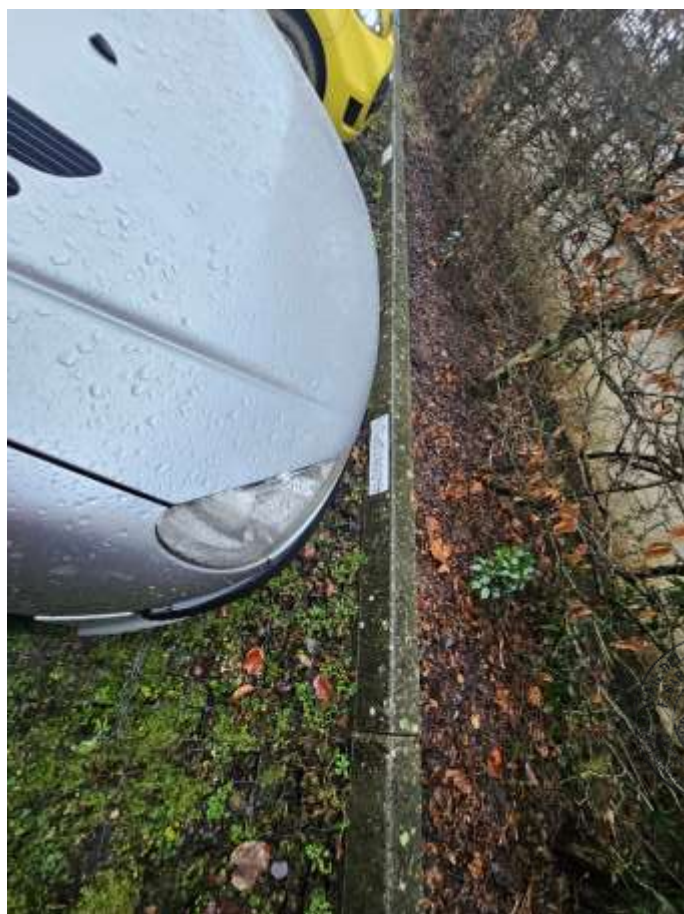
#### 4) PARKING VISITEURS

Une seule place de parking a été prévu en parking visiteurs à l'intérieur de la résidence. Divers emplacements de parking publics existent à l'extérieur le long du boulevard.
