# PROCES-VERBAL DE CONSTAT

- Me suis transporté ce jour vingt janvier deux mille vingt et un à **ROUBAIX (59100), 220 rue Pierre De Roubaix** afin de dresser le présent procès-verbal de description du bien objet du financement, à savoir une maison à usage d'habitation située 220 rue Pierre De Roubaix, cadastrée section DW n°16 pour 1 are et 78 centiares.

Il s'agit d'une maison avec double mitoyenneté qui est en briques avec toiture en tuiles.

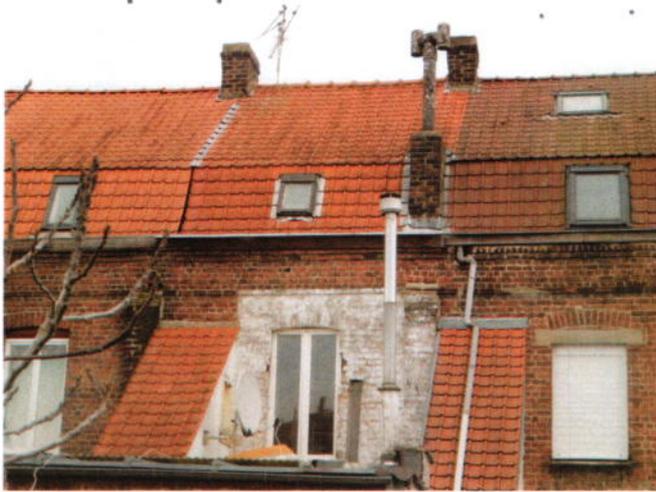
Au niveau de la façade arrière, on peut relever qu'il y a une cheminée avec un pied en Eternit et la maçonnerie, semble-t-il du rez-de-chaussée, avec fissurations au pied de celle-ci.
