# PROCES-VERBAL DE CONSTAT

- Me suis transporté ce jour vingt janvier deux mille vingt et un à **ROUBAIX (59100), 220 rue Pierre De Roubaix** afin de dresser le présent procès-verbal de description du bien objet du financement, à savoir une maison à usage d'habitation située 220 rue Pierre De Roubaix, cadastrée section DW n°16 pour 1 are et 78 centiares.

Dossier 3814 – CREDIT FONCIER DE FRANCE c/ BENAKKOCHE

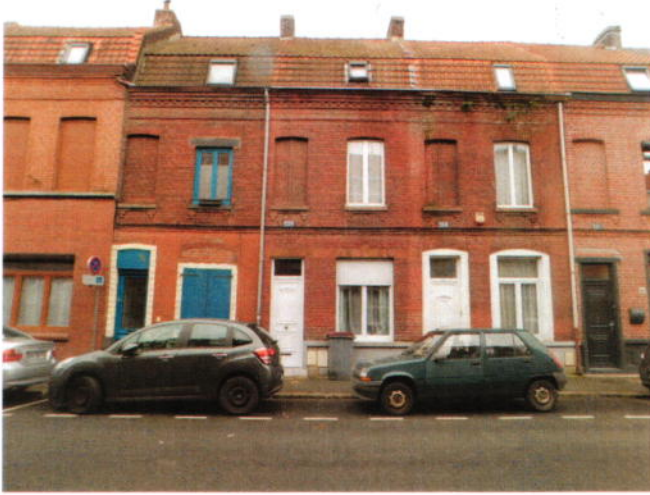
Il s'agit d'une maison avec double mitoyenneté qui est en briques avec toiture en tuiles.

La maison est construite sur cave et présente un étage plus un grenier.
